# **ESTUDO DA INFLUÊNCIA DAS PAREDES DE ALVENARIA NO COMPORTAMENTO SÍSMICO DE UM EDIFÍCIO NO NEPAL COM 15 PISOS ELEVADOS**

Dissertação submetida para satisfação parcial dos requisitos do grau de  
**MESTRE EM ENGENHARIA CIVIL — ESPECIALIZAÇÃO EM ESTRUTURAS**

## **MESTRADO INTEGRADO EM ENGENHARIA CIVIL 2015/2016**

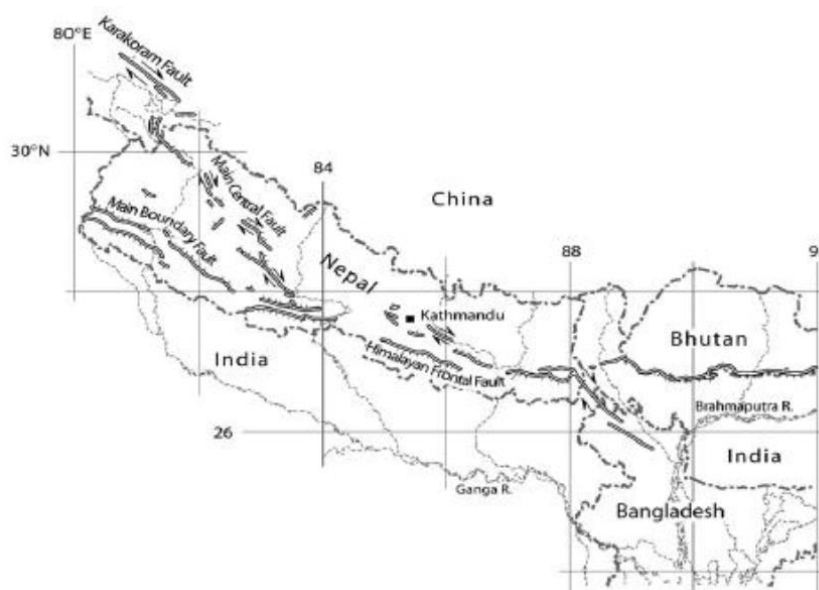
Figura 2.4 – Principais falhas geológicas existentes no território nepalês (Nakata e Kumahara, 2002)

(Figura 2.3), que se encontram continuamente em movimento. Esse movimento resulta da subdução (processo de afundamento de uma placa tectónica sob outra, num limite convergente) da placa tectónica indiana sob a euroasiática, que tem progredido a uma velocidade de 40 – 50 mm por ano (Aon Benfield Analytics, 2015). Este fenómeno provocou 4 grandes falhas geológicas ao longo do território nepalês, que se revelam como os principais responsáveis pelos sismos que se fazem sentir no país (Aon Benfield Analytics, 2015). As 4 grandes falhas são: (a) Himalayan Frontal Thrust ou Main Frontal Thrust (MFT); (b) Main Boundary Thrust (MBT); (c) Main Central Thrust (MCT); e (d) South Tibet Detachment (STD) (ICIMOD, 2007). A sua localização é apresentada na Figura 2.4.

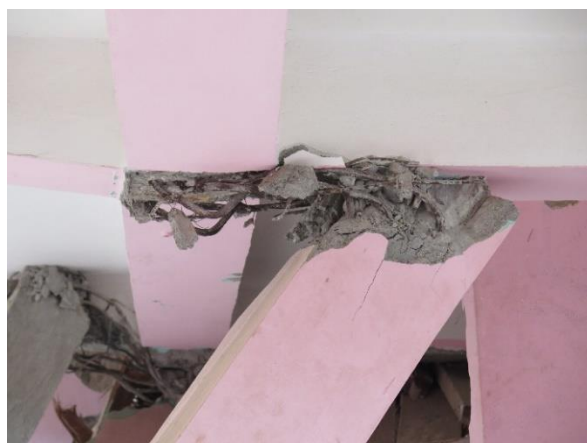
Figura 2.7 – (a) Inadequada capacidade resistente do nó viga – pilar; (b) Colapso de um pilar por insuficiente capacidade ao corte; (c) Colapso de um pilar por insuficiente capacidade à flexão

Nas figuras seguintes demonstram-se fotografias onde são visíveis vários tipos de danos severos provocados pelo dimensionamento errado e diminuto de armaduras para os elementos estruturais e pela falta de detalhe no que diz respeito ao uso eficiente e correto de estribos e amarrações. Este tipo de erros de conceção estrutural resulta, tipicamente, na inadequada capacidade resistente de nós viga – pilar (Figura 2.7 (a)) e de elementos estruturais como vigas e pilares ( Figura 2.7 (b) e Figura 2.7 (c)).

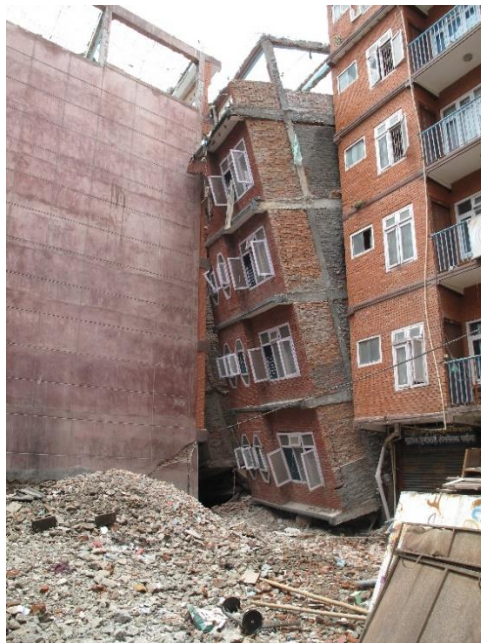
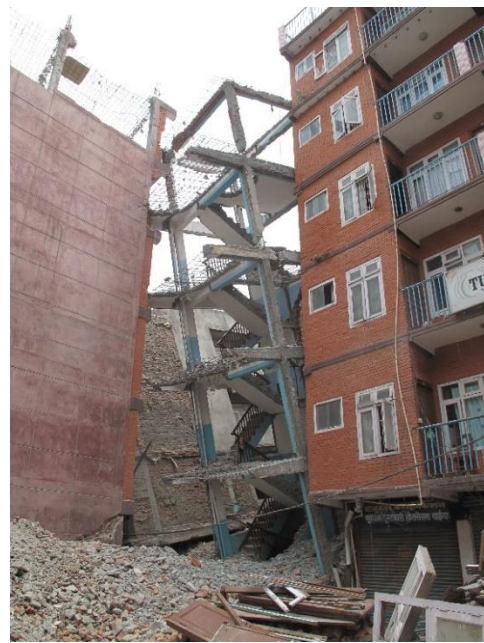
Figura 2.9 – Exemplos do *pounding effect*

Outro efeito, também muito observado, que consiste na colisão de edifícios com outros adjacentes apoiando-se neles e provocando danos ou até mesmo o seu colapso, designa-se de *pounding effect* (Aon Benfield Analytics, 2015) (Figura 2.9). Este efeito resulta do facto de se construírem edifícios muito próximos uns dos outros, aspeto esse bastante frequente no Nepal, em particular nas suas áreas mais urbanizadas em que o espaço é escasso.

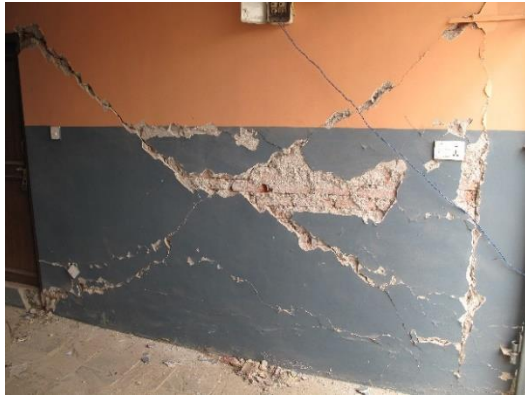
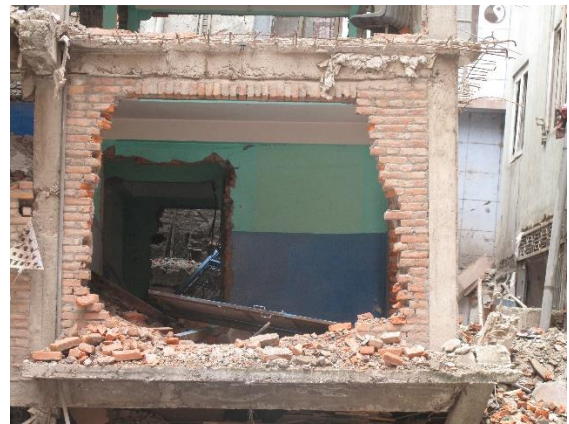
Figura 2.11 – Mecanismos de rotura observados nas paredes de alvenaria: (a) Rotura do painel no próprio plano com aparecimento de fissuração diagonal; (b) Rotura do painel no próprio plano com aparecimento de fissuração por corte; (c) Destacamento do painel em relação aos elementos estruturais que o confinam; (d) Colapso do painel para fora do plano

Para além dos mecanismos apresentados anteriormente (mecanismos globais de rotura), observaram-se, igualmente, mecanismos de rotura locais associados às paredes de alvenaria. Conforme já foi dito, os painéis de enchimento de alvenaria contribuem para a resposta estrutural do edifício perante a incidência de forças sísmicas pelo que também são sujeitas a esforços e tensões que muitas vezes levam ao aparecimento de danos severos ou até mesmo ao seu colapso. No âmbito da avaliação e reconhecimento de danos efetuados pela equipa da FEUP, observaram-se vários tipos de mecanismos de rotura locais associados às paredes de alvenaria tais como: (i) rotura no próprio plano com aparecimento de fissuração diagonal (Figura 2.11 (a)) ou de fissuração por corte (Figura 2.11 (ii)); (b) destacamento do painel em relação aos elementos estruturais que o confinam (Figura 2.11 (c)); (iii) colapso para fora do plano (Figura 2.11 (d)); (iv) esmagamento dos cantos.

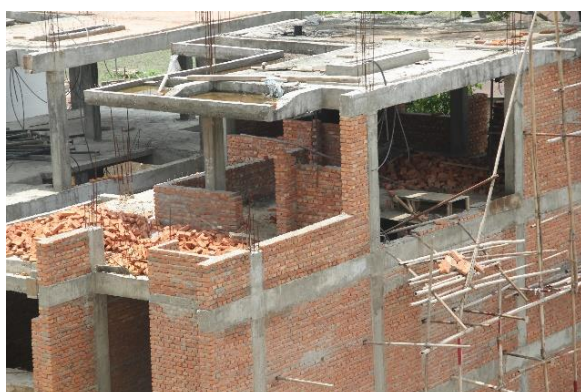
Figura 3.13 – (a) Exemplo da parede exterior tipo presente no edifício; (b) Pormenor da constituição da parede exterior tipo

Na sequência do que acima foi referido acerca das características das paredes tipo exteriores e interiores presentes no edifício em estudo demonstram-se, na Figura 3.13 e Figura 3.14, fotografias tiradas no local que comprovam a estrutura destas paredes de alvenaria. Por falta de registos fotográficos que confirmem a constituição das paredes exteriores, recorreu-se a fotografias de uma vivenda ainda em construção, localizada no mesmo empreendimento que o edifício em questão, onde a estrutura das paredes exteriores é idêntica e perfeitamente visível.

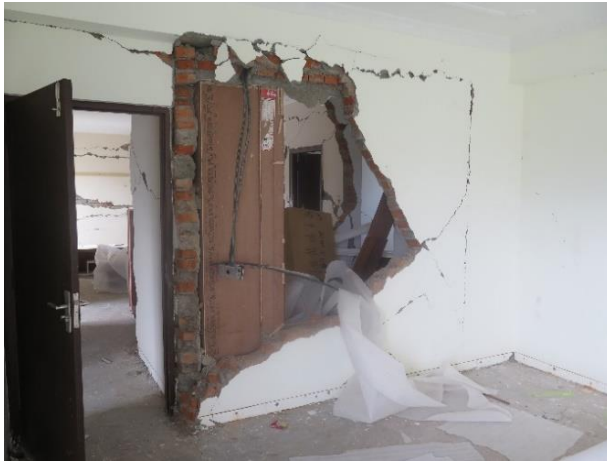
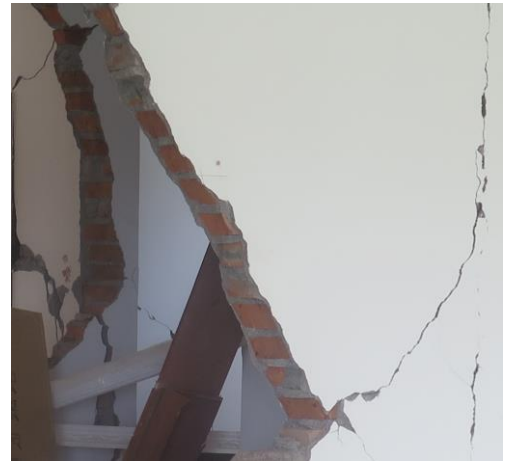
Figura 3.14 – (a) Exemplo da parede interior tipo presente no edifício; (b) Pormenor da constituição da parede interior tipo

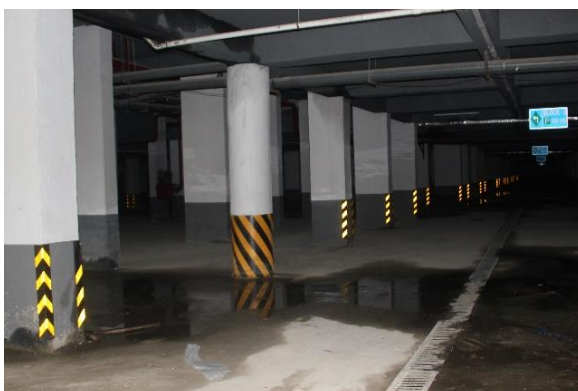
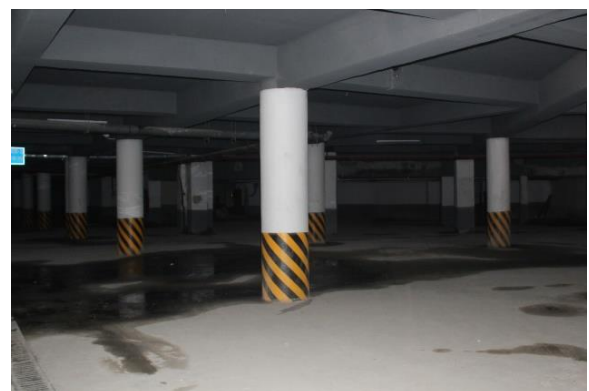
Figura 3.15 – Vista geral das caves do edifício em estudo

Apesar da falta de elementos estruturais e arquitetónicos relativos aos pisos subterrâneos, analisando a recolha fotográfica, realizada pela equipa da FEUP na sua deslocação ao Nepal, conclui-se que a presença de painéis de alvenaria é bastante escassa nestes pisos, quando comparada com a dos restantes. O facto de ambas as caves se destinarem a arrumos e ao estacionamento de viaturas, acaba por justificar esta ausência de paredes, evidenciada na Figura 3.15.

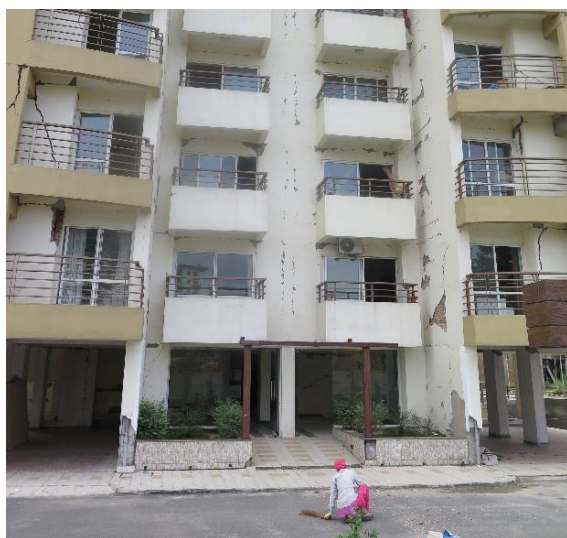
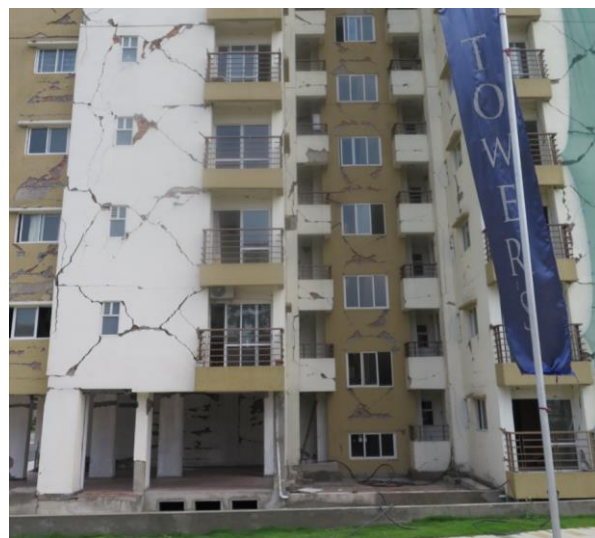
Figura 3.16 – (a) Visão geral da zona de entrada do edifício situada no piso térreo da fachada este; (b) Visão geral da fachada norte do edifício, com destaque do rés-do-chão

No piso térreo (rés-do-chão), grande parte dos painéis existentes são interiores uma vez que este andar se destina, principalmente, à entrada principal e de serviço. Dito isto, com a necessidade de espaço, inerente às funções do piso em questão, facilmente se compreende o reduzido número de paredes exteriores face ao número de interiores, distribuídas, essencialmente, pelas escassas habitações existentes na parte mais a oeste do rés-do-chão. Na Figura 3.16, apresentam-se algumas fotografias reveladoras dos espaços associados ao piso térreo, onde se pode verificar uma clara ausência de paredes exteriores.

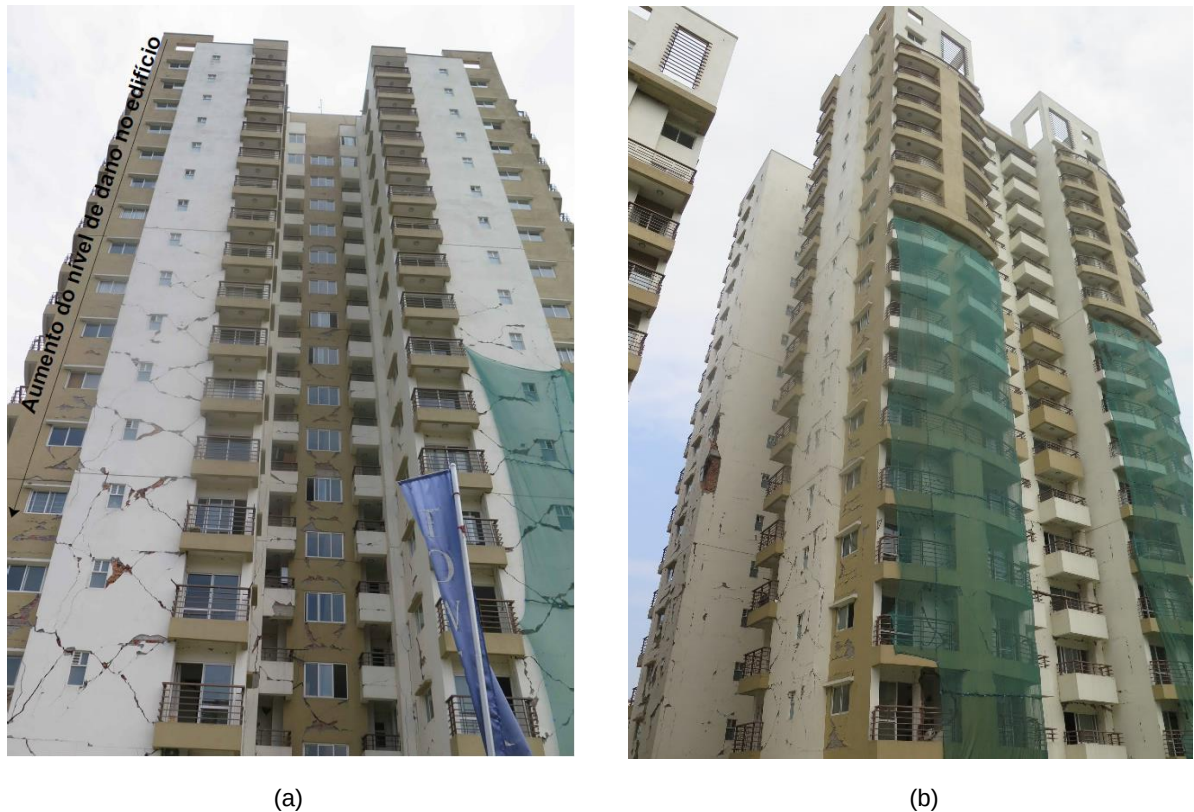
Figura 3.19 – (a) Fotografia da fachada norte do edifício; (b) Fotografia em perspectiva onde é visível parte da fachada sul e fachada este do edifício

Globalmente, a estrutura de betão armado teve um comportamento muito positivo na resposta à ação sísmica. Os danos estruturais observados, tendo em conta a magnitude do sismo em questão, foram ligeiros, sem implicar grandes preocupações ao nível estrutural. Com base na observação das fotografias apresentadas na Figura 3.19, torna-se claro que o dano global verificado nas paredes do edifício foi consideravelmente mais gravoso nos pisos inferiores, decrescendo, manifestamente, à medida que se sobe na estrutura. Não obstante, por questões de segurança e, para que se criassem condições para proceder à sua avaliação e reparação, o edifício foi temporariamente evacuado.

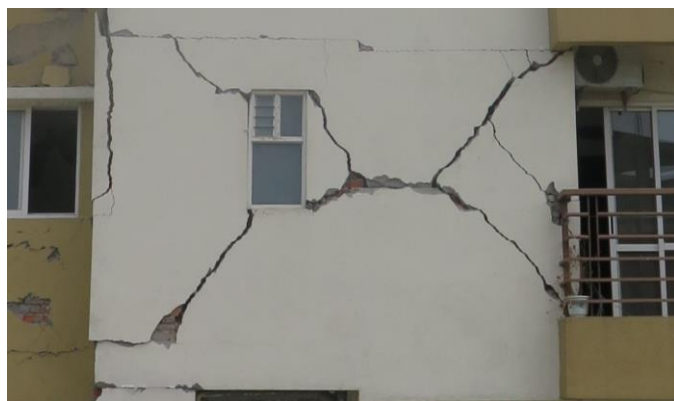
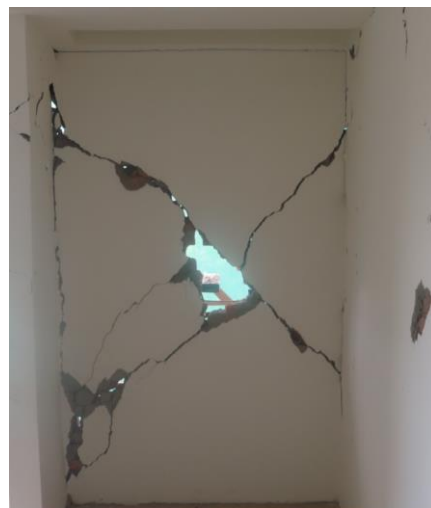
Figura 3.20 – Exemplos fotográficos de roturas de painéis de alvenaria no próprio plano com aparecimento de fissuração diagonal

Pelo contrário, relativamente aos danos em elementos não estruturais, particularmente nos painéis de alvenaria de enchimento, a sua presença foi bastante notória. Neste contexto, dos vários tipos de danos verificados, destacam-se, a rotura dos painéis no próprio plano com aparecimento de fissuração diagonal (Figura 3.20) ou de fissuração por corte, combinada com o deslizamento a meia altura do painel (Figura 3.21); outro tipo de dano igualmente observado foi o destacamento da parede em relação aos elementos de betão armado que a confinam (Figura 3.22). Em situações de painéis não confinados, nomeadamente, painéis interiores, verificou-se ainda alguns casos de colapso dos painéis para fora do plano (Figura 3.23). Este último tipo de dano incidiu mais sobre as paredes de alvenaria interiores, uma vez que as exteriores apresentam uma estrutura que lhes confere grande rigidez e resistência para fora do plano, conforme referido anteriormente.

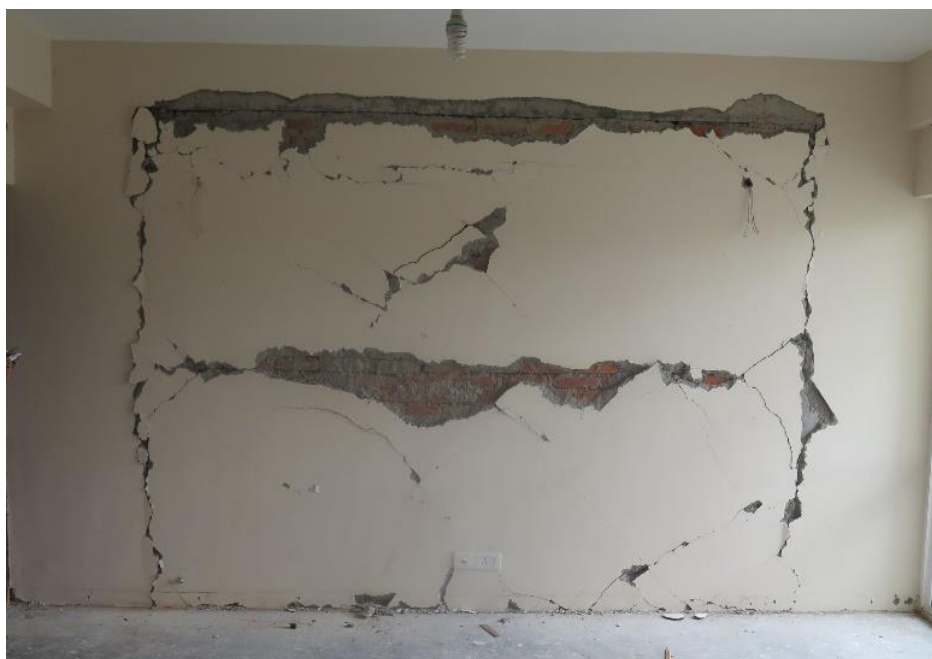
Figura 3.21 – Exemplo fotográfico da rotura de um painel no próprio plano com aparecimento de fissuração por corte combinada com o deslizamento a meia altura do painel

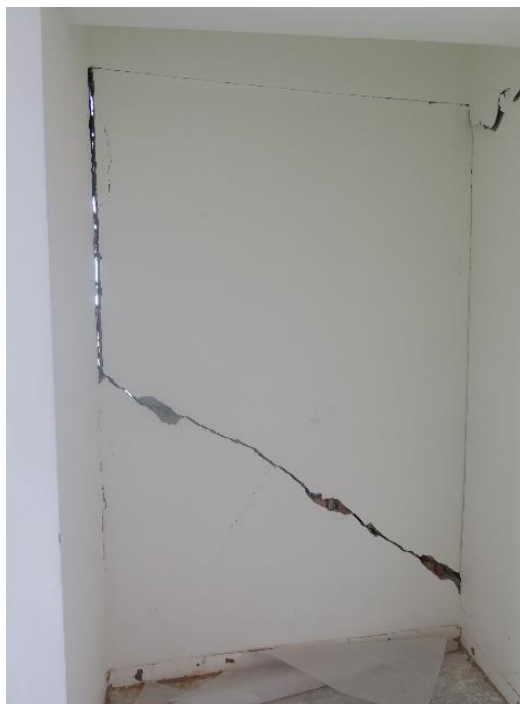
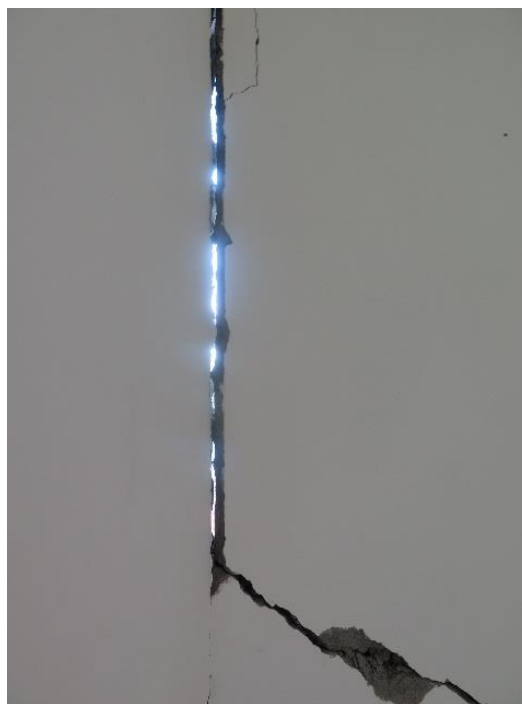
Figura 3.22 – Exemplo fotográfico do destacamento de um painel de alvenaria em relação aos elementos de betão armado que o confinam

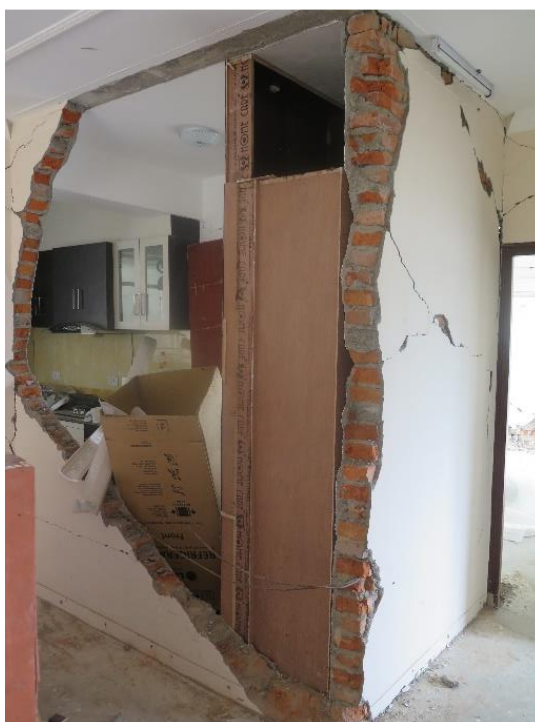
Figura 3.23 – Exemplo fotográfico do colapso para fora do plano de um painel de alvenaria

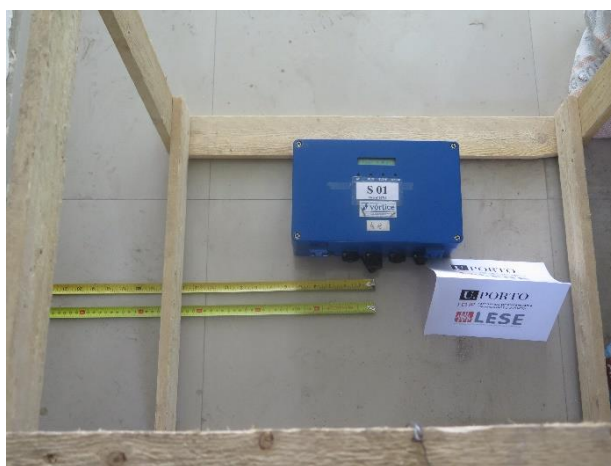
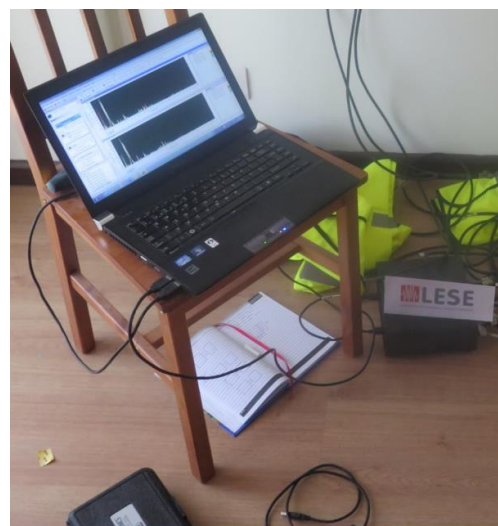
Figura 3.24 – (a) Fotografia de um dos sismógrafos utilizados pela equipa da FEUP nos ensaios de identificação dinâmica do edifício em estudo; (b) Computador portátil e cabos de transmissão de dados usados nos ensaios;

- i. 3 Sismógrafos triaxiais *GeoSIG*, modelo *GSR-18* (Figura 3.24 (a));
- ii. Um Computador portátil (Figura 3.24 (b));
- iii. Cabos de transmissão de dados (USB) (Figura 3.24 (b)) e GPS;

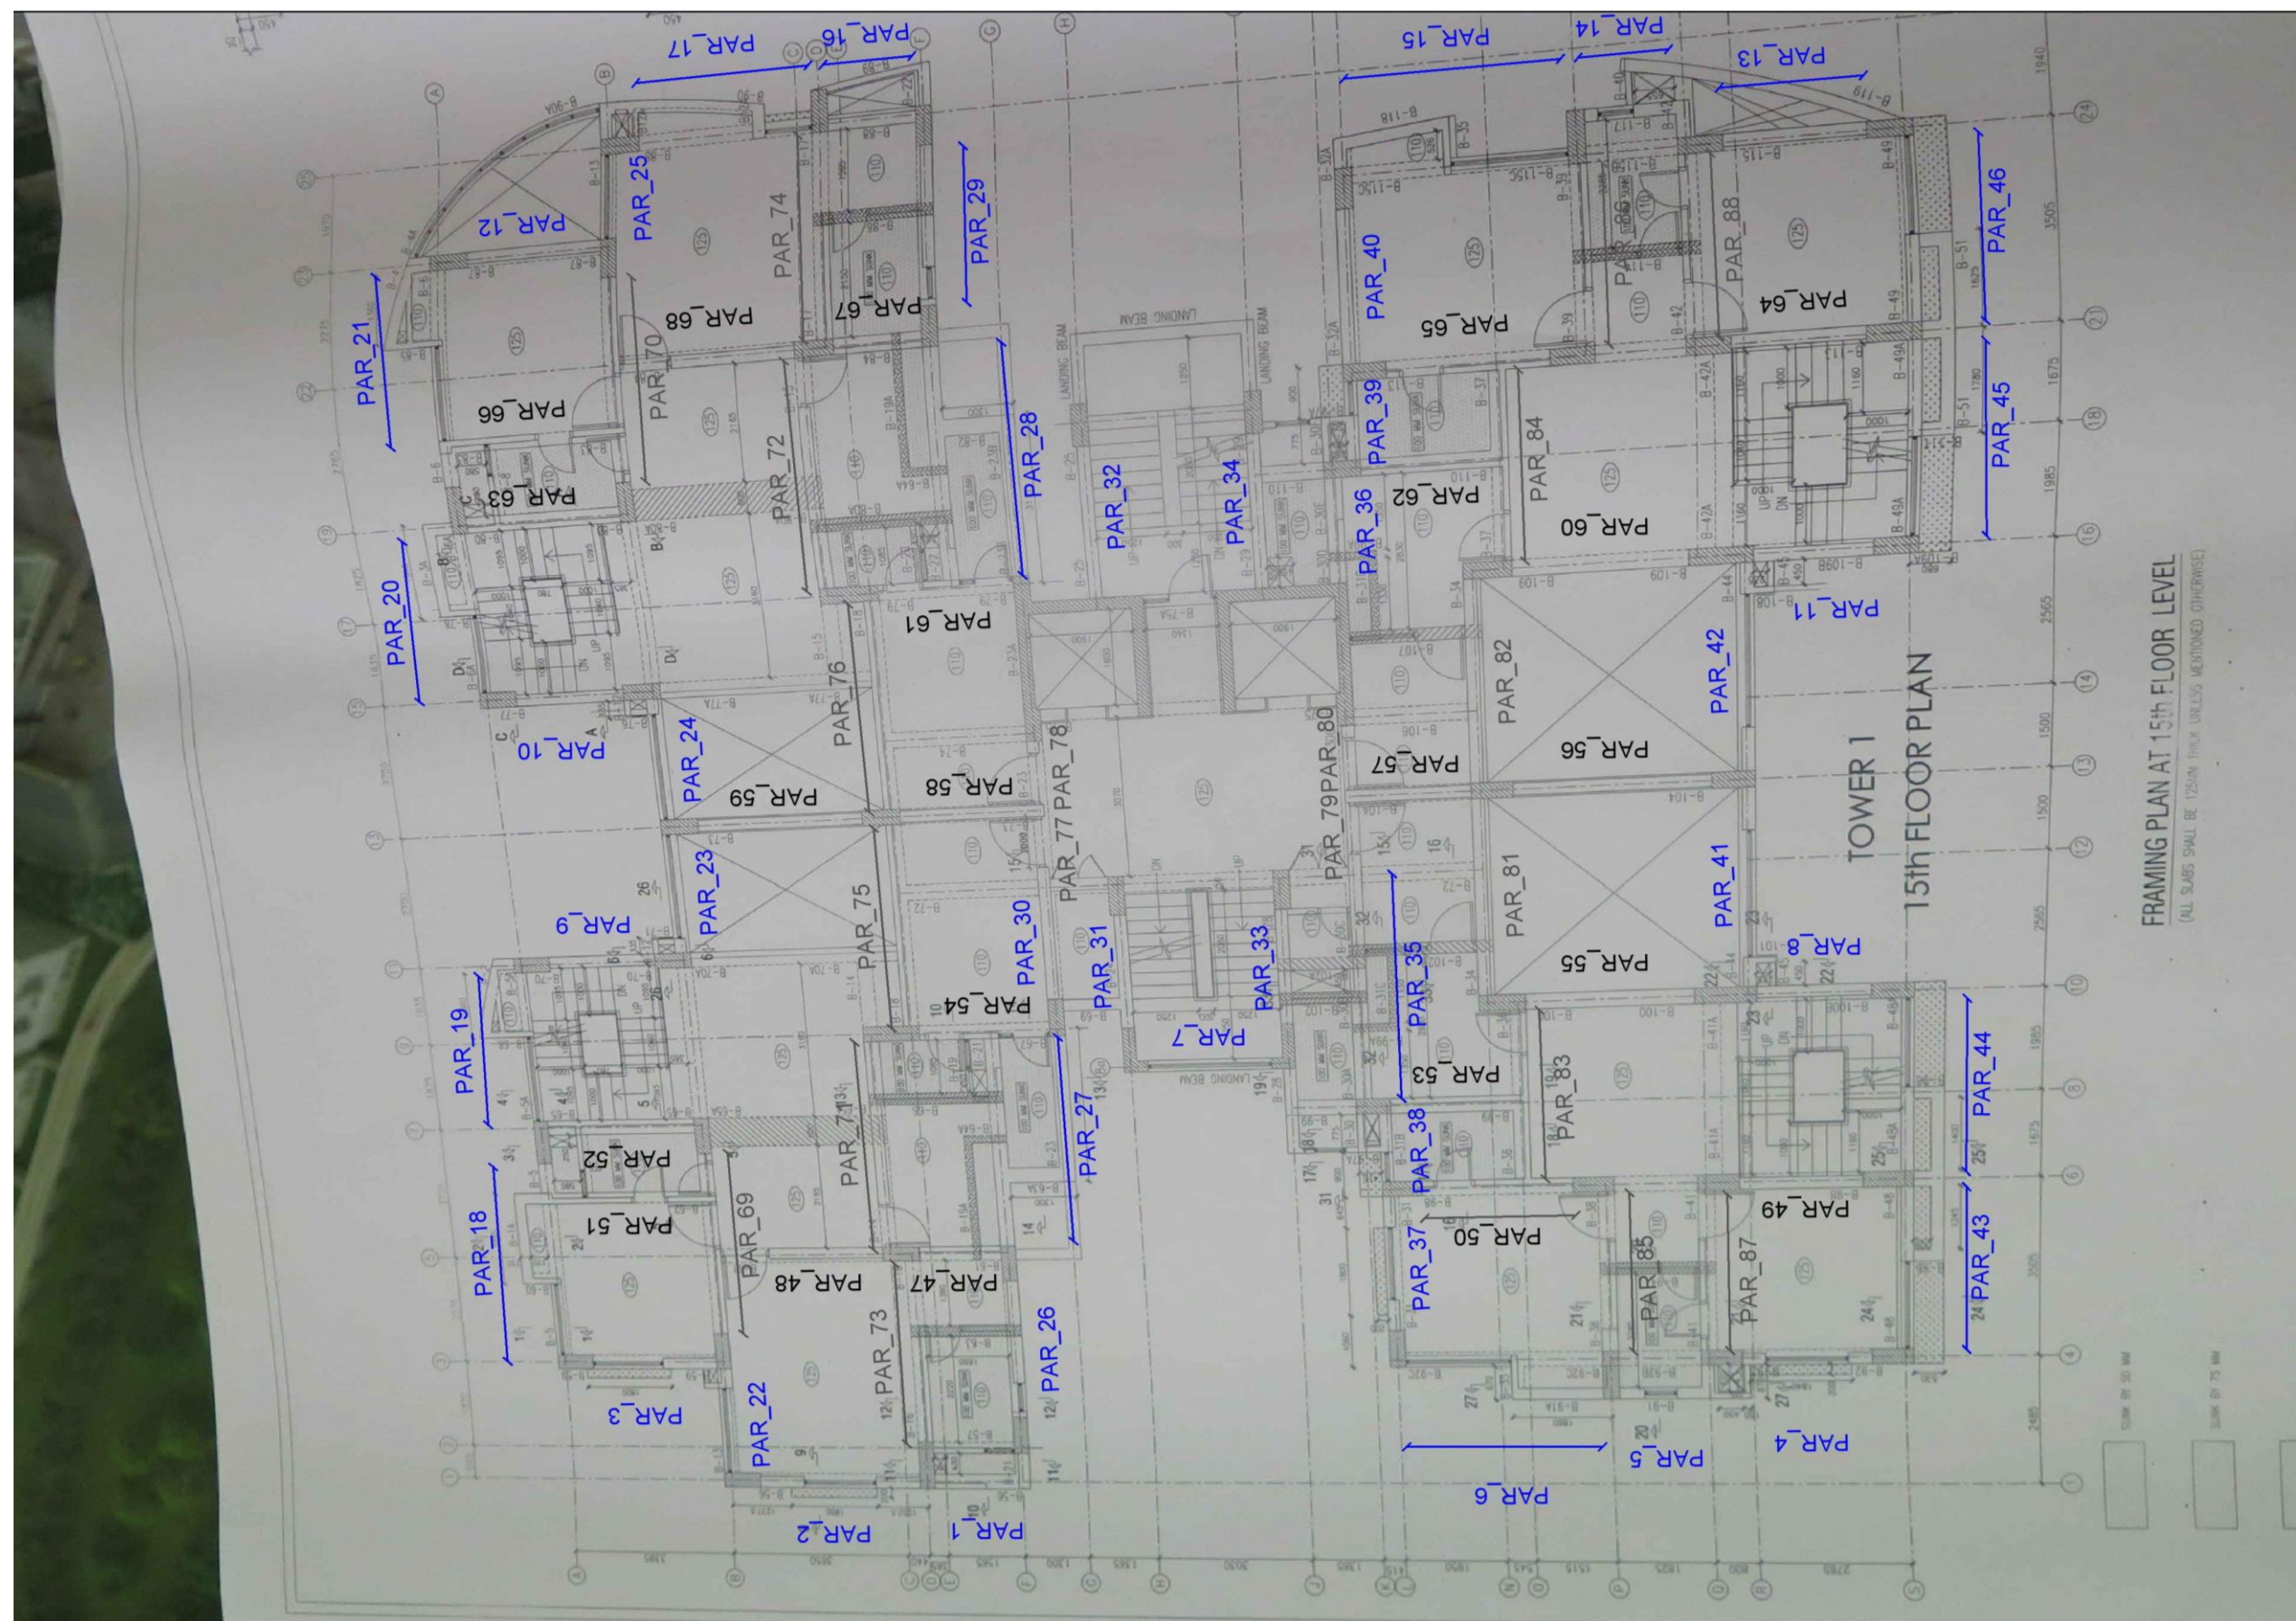
Figura A.6 – Planta de arquitetura com destaque da disposição e nomenclatura das várias paredes de alvenaria existentes (a azul representam-se as paredes exteriores e a preto as interiores)
