# **AVALIAÇÃO DA DANIFICAÇÃO MECÂNICA DE GEOSSINTÉTICOS CAUSADA POR RESÍDUOS RECICLADOS**

Dissertação submetida para satisfação parcial dos requisitos do grau de  
**MESTRE EM ENGENHARIA CIVIL — ESPECIALIZAÇÃO EM MATERIAIS E PROCESSOS DE  
CONSTRUÇÃO**

## **MESTRADO INTEGRADO EM ENGENHARIA CIVIL 2015/2016**

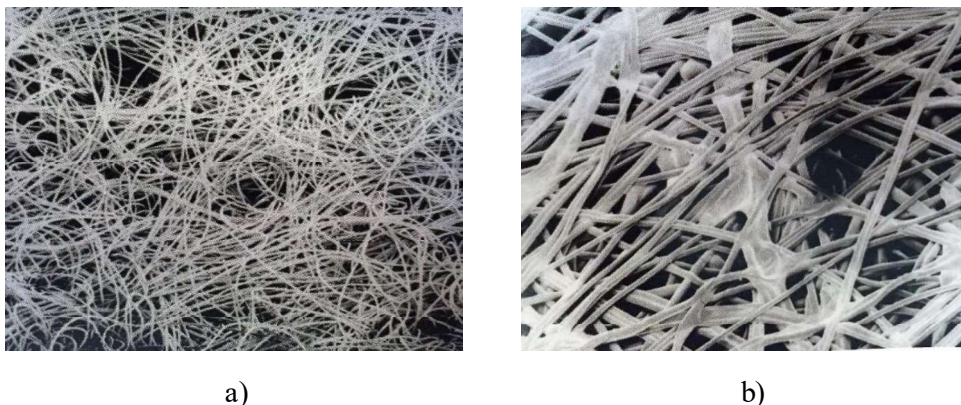
Fig.2.4- Ligações dos geotêxteis não tecidos: a) mecânica; b) térmica (Pinho-Lopes e Lopes 2010).

Na ligação mecânica, mais conhecida por agulhagem, a malha passa através de milhares de agulhas e farpas que se movimentam continuamente. As farpas penetram a malha e arrastam alguns dos seus componentes em simultâneo, entrelaçando-os. Os geotêxteis resultantes deste tipo de ligação designam-se de geotêxteis não-tecidos agulhados. A figura 2.4a) mostra um exemplo de um não tecido.

A ligação térmica é conseguida através do aquecimento da malha, por calandragem a temperaturas elevadas, aquecendo apenas determinados pontos a ligar, ou por fusão dos pontos de contacto entre dois tipos de polímeros. Os geotêxteis obtidos a partir deste processo de fabrico são designados de não-tecidos termicamente ligados ou termossoldados, e possuem geralmente espessuras entre 0,5 e 1 mm (Fig.2.4.b) (Pinho-Lopes e Lopes, 2010)

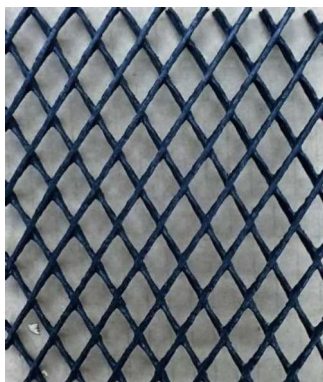
Fig.2.6- Georede

As georredes são materiais poliméricos planos, com malha regular, manufaturadas por extrusão do polímero fundido, através das aberturas existentes nos moldes rotativos, dando deste modo origem a malhas ou redes de barras apertadas. Estas passam posteriormente, por moldes cónicos aquecidos e arrefecidos, para atingir a sua configuração final. Normalmente, as barras que as constituem formam ângulos de 60° a 75° entre si (Fig.2.6) e as suas uniões (Shukla, 2002). Segundo Koerner (1998), as georredes podiam ser incluídas no grupo das geogrelhas, mas apenas devido à sua estrutura. A razão para que isso não aconteça tem a ver com a função que desempenham (Pinho-Lopes e Lopes, 2010).

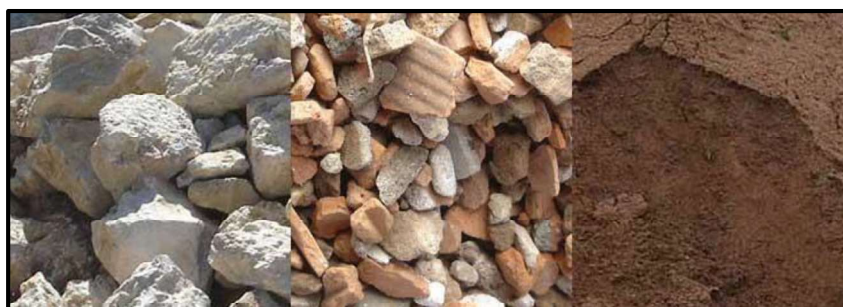
Fig.3.15- Resíduos de construção e demolição de diferentes granulometrias e constituição (adaptado do site [www.rcd.pt](http://www.rcd.pt))

Para além das quantidades muito significativas a que estão associados, estes resíduos apresentam outras particularidades que dificultam a sua gestão, de entre as quais se destacam a sua heterogeneidade com frações de dimensões variadas (figura 3.15).

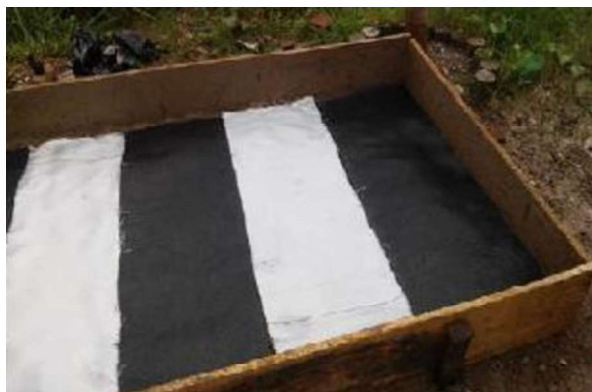
O estudo realizado por Silva *et al.* (2015) baseou-se na avaliação experimental os danos mecânicos que podem ser causados nos geossintéticos através dos processos de colocação e compactação dos RCD em obras geotécnicas. Para tal, foi construída uma caixa de madeira (4x1,2x0,3 m<sup>3</sup>), com o objetivo de controlar o ambiente onde as amostras foram ensaiadas, evitando a mistura com o solo natural.

Fig.3.19- Caixa de madeira utilizada no estudo de Silva *et al* (2015)

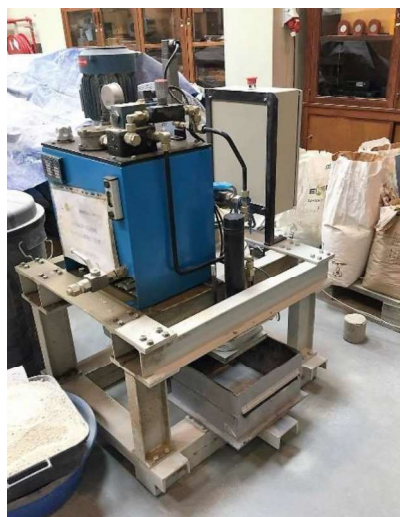
Fig.4.2-Equipamento de danificação mecânica: a) Vista geral do equipamento de ensaio de danificação mecânica; b) Caixa metálica de danificação, c) Esquema representativo do equipamento, adaptado de Violante, 2016.

O processo experimental de danificação foi executado num equipamento do laboratório de Geossintéticos da Faculdade de Engenharia da Universidade do Porto (figura 4.2), com base na norma EN ISO 10722:2007. O equipamento é formado por uma caixa metálica com 300 mm por 300 mm (dimensões internas), dividida em duas partes, uma superior e outra inferior (75 mm de altura cada) (figura 4.2b e 4.2c). Possui um mecanismo de aplicação de carga que é controlado de forma a produzir uma pressão sinusoidal entre  $5 \pm 0,5$  kPa e  $500 \pm 10$  kPa na placa de carregamento a uma frequência de 1 Hz. Os provetes de geossintéticos usados no ensaio de danificação mecânica foram cortados com 250 mm de largura e 500 mm de comprimento, à exceção da geogrelha que se danificaram provetes com 500 mm de comprimento e 7 barras de largura.

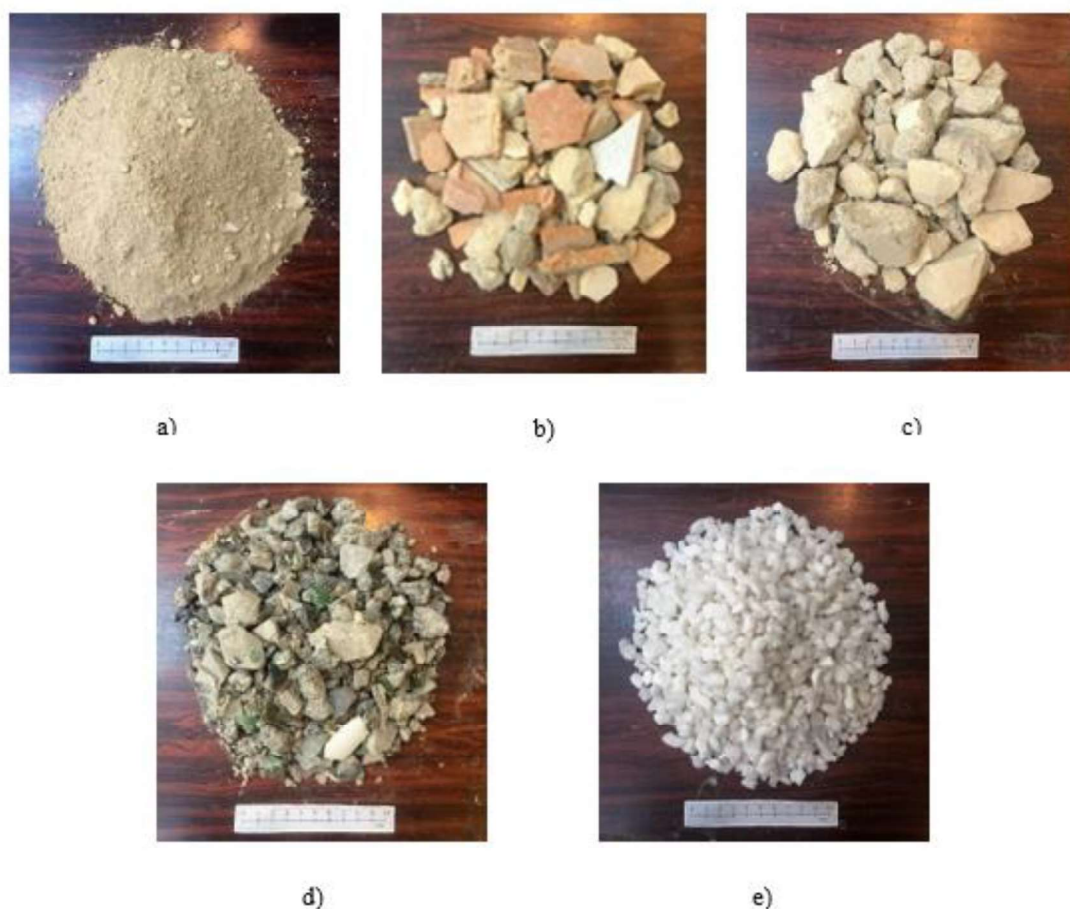
O ensaio de danificação mecânica foi efetuado com o agregado sintético de óxido de alumínio (*corundum*), como especificado na EN ISO 10722:2007, e com mais quatro materiais de aterro constituídos por resíduos. Os resíduos foram escolhidos com o objetivo de reaproveitar este tipo de material percebendo como é que estes se comportam quando utilizados em aterros (em termos de danificação dos geossintéticos) e ainda tentar estabelecer uma relação do seu comportamento com o de solos naturais de granulometria semelhante, dos quais existem alguns estudos (como por exemplo, Violante (2016) que avalia a danificação mecânica de geossintéticos). Assim sendo os resíduos selecionados foram um RCD fino, um RCD cerâmico, um RCD de betão e um resíduo constituído por restos de inceneração (cinzas), e podemos observar as suas composições na figura 4.4.

Fig.4.4- Materiais utilizados na danificação mecânica: a) RCD fino, b) RCD cerâmico, c) RCD de betão, d) cinzas, e) *corundum*

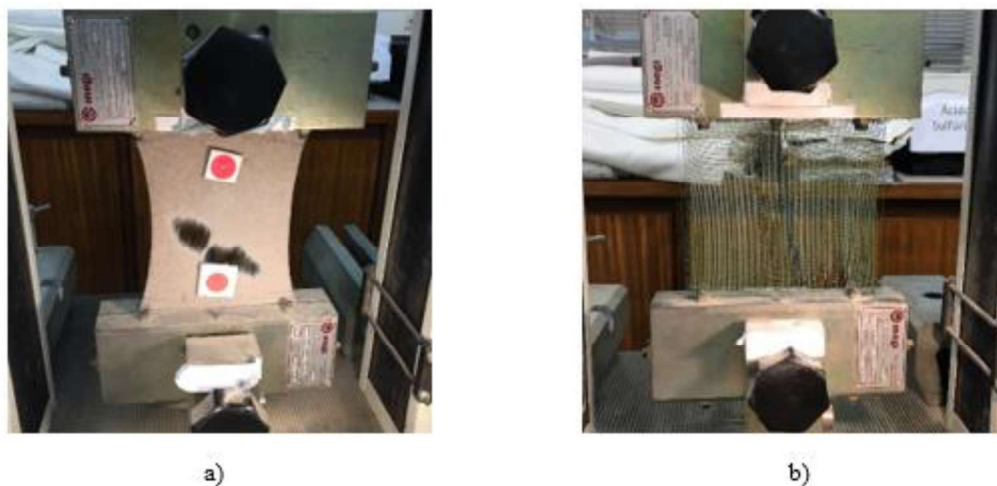
Fig.4.8- Ensaio de tração: a) geotêxtil NT110, com recurso a vídeo-extensómetro; b) geotêxtil T200, sem vídeo-extensómetro

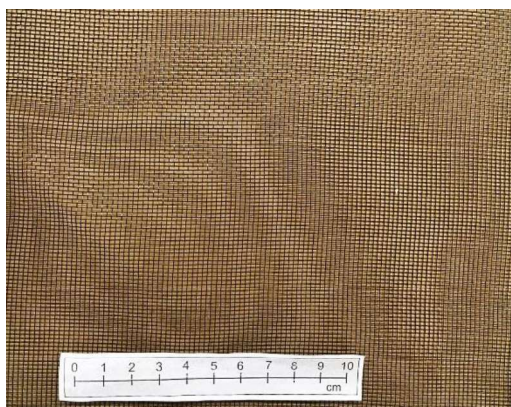
Fig.5.1- Geotêxtil T80: a) intacto; b) danificado com RCD fino; c) danificado com RCD cerâmico; d) danificado com RCD de betão; e) danificado com cinzas; f) danificado com *corundum*

O geotêxtil tecido T80 foi afetado de modo distinto, dependendo do resíduo usado na danificação mecânica. O RCD fino praticamente não provocou danos nos provetes (fig. 5.1b), ao contrário dos restantes materiais de danificação utilizados. Como podemos ver na figura 5.1, o RCD cerâmico (fig. 5.1c), RCD de betão (fig. 5.1d), as cinzas (fig. 5.1e) e *corundum* (fig. 5.1f) provocaram danos significativos no geossintético em análise. Os danos visualmente mais graves foram provocados pelo RCD cerâmico e pelo *corundum* e reproduziram-se em cortes, abrasões e punçoamentos pontuais. Através da análise visual espera-se que o RCD fino não induza grandes perdas de resistência no geotêxtil, o RCD cerâmico, o RCD de betão e as cinzas levem a perdas semelhantes de resistência. Por último espera-se que o *corundum* seja o material de danificação que induz decréscimos mais significativos da resistência do geotêxtil T80.

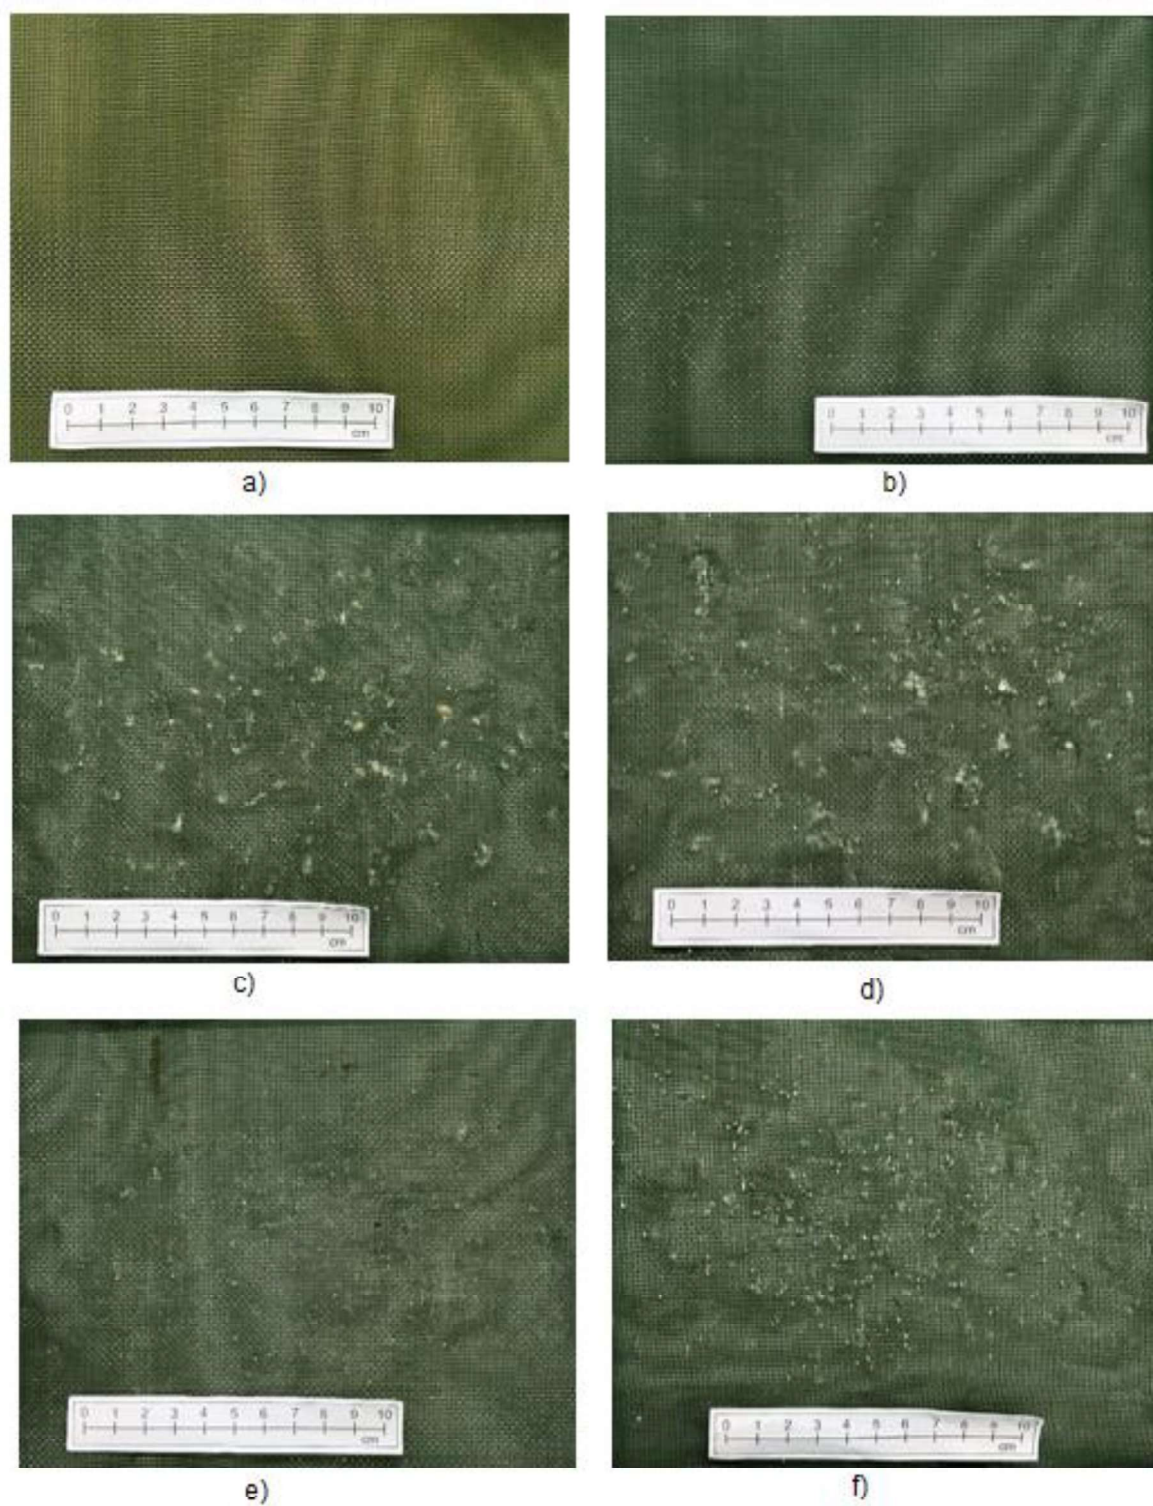
Fig.5.4- Geotêxtil T200: a) intacto; b) danificado com RCD fino; c) danificado com RCD cerâmico; d) danificado com RCD de betão; e) danificado com cinzas; f) danificado com *corundum*

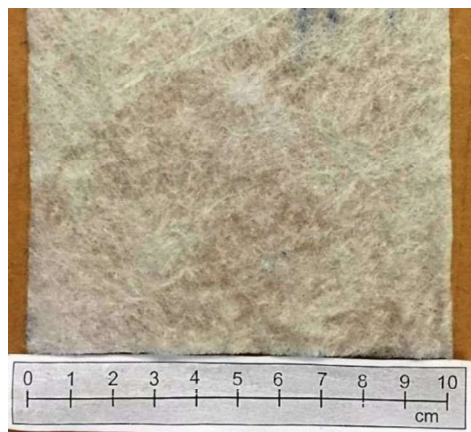
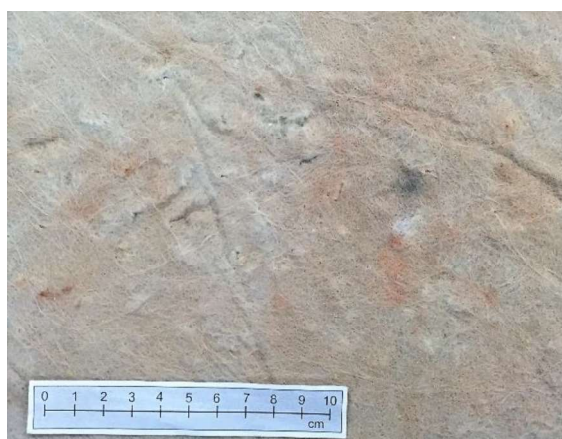
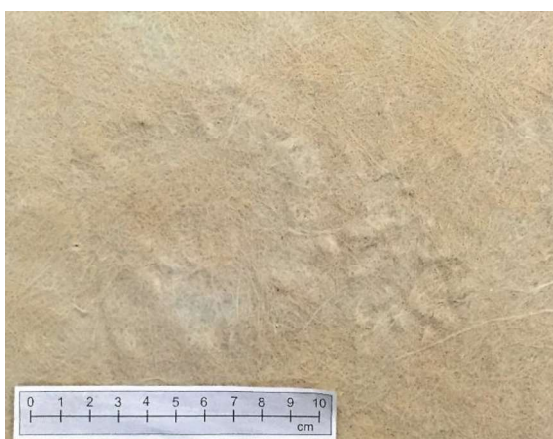
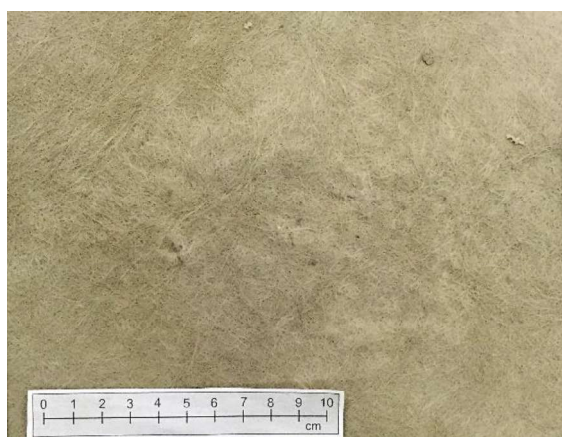
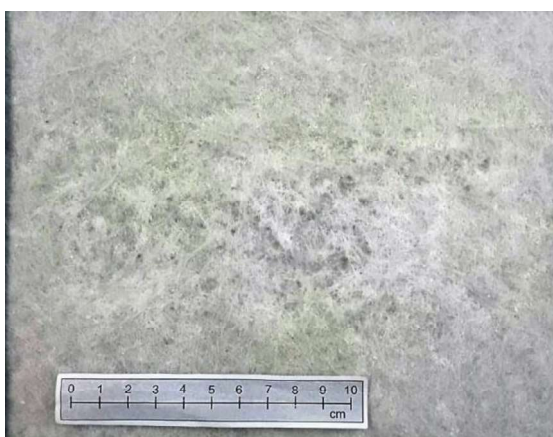
Fig.5.7- Geotêxtil NT100: a) intacto; b) danificado com RCD fino; c) danificado com RCD cerâmico; d) danificado com RCD de betão; e) danificado com cinzas; f) danificado com *corundum*

Este geotêxtil não-tecido foi o geossintético que tátil e visualmente mais fez notar a sua heterogeneidade (quando intacto). Este facto foi reforçado na determinação da MUA e espessura, onde se obtiveram os maiores coeficientes de variação de todos os geossintéticos em estudo. Após a danificação mecânica, foi possível observar que todos os materiais utilizados na danificação mecânica induziram punçoamentos pontuais, cortes e principalmente efeitos abrasivos no geotêxtil não-tecido, à exceção do RCD fino, como podemos ver na figura 5.7. Nas amostras danificadas com RCD fino (fig.5.7b) não foi possível visualizar qualquer tipo de mecanismo de danificação mecânica a olho nu, o que faz com que se esperem muito poucas reduções de resistência tanto ao punçoamento como à tração comparativamente com as amostras intactas ensaiadas (fig.5.7a). Foi nas amostras danificadas com RCD cerâmico (fig.5.7c), RCD de betão (fig.5.7d), cinzas (fig.5.7e) e *corundum* (fig.5.7f) que se identificaram visualmente os punçoamentos e cortes mais graves.

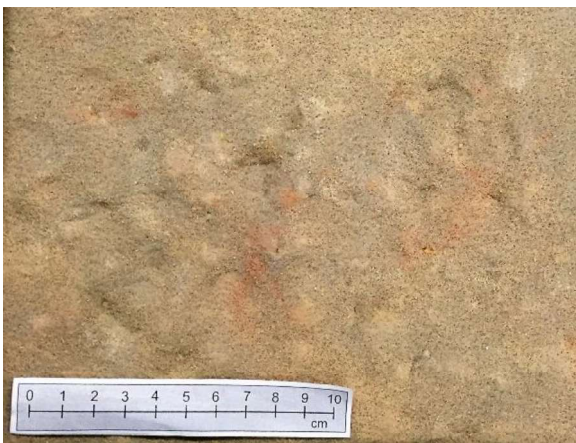
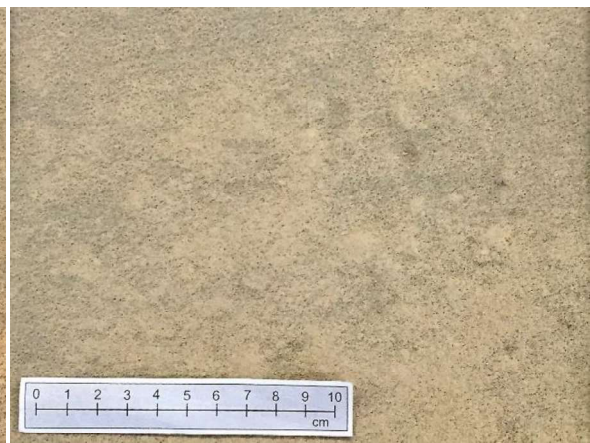
Fig.5.10- Geotêxtil NT400: a) intactos; b) danificados com RCD fino; c) danificados com RCD cerâmico; d) danificados com RCD de betão; e) danificados com cinzas; f) danificados com *corundum*

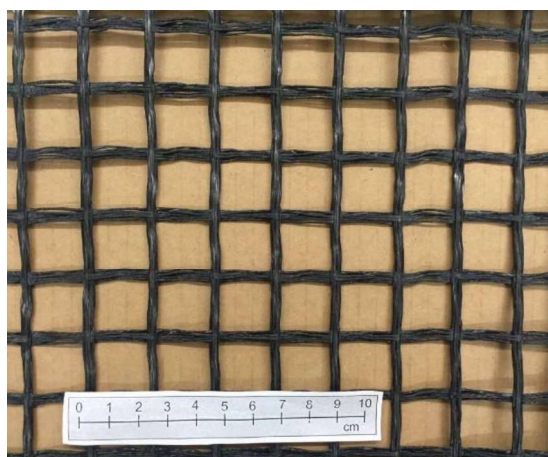
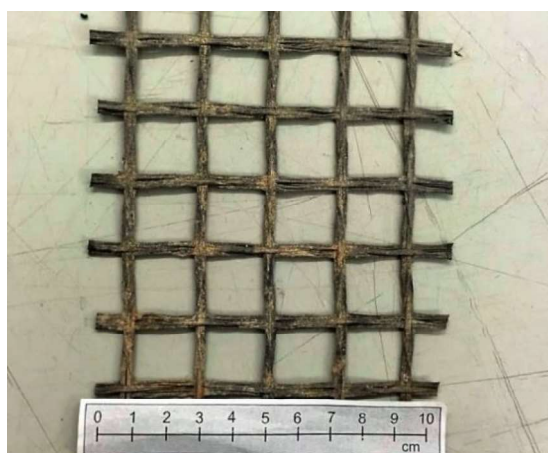
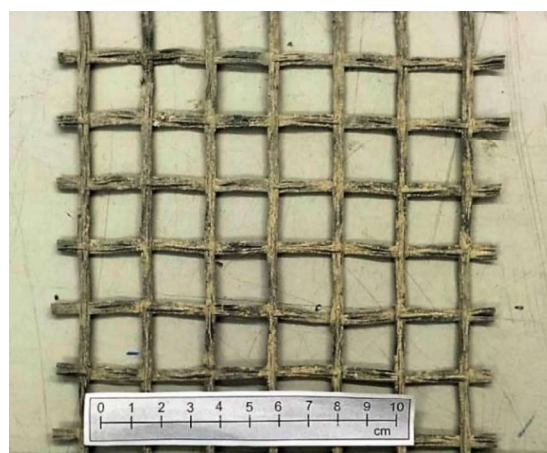
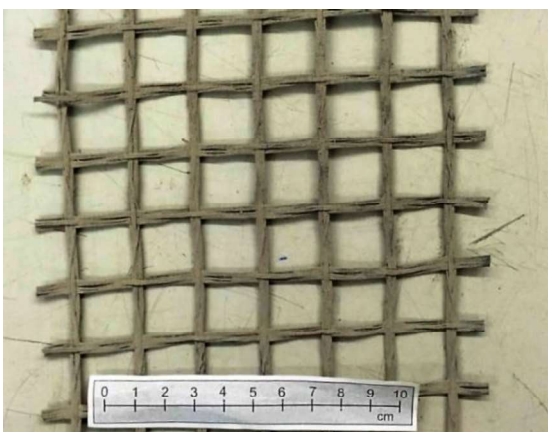
O RCD fino não provocou danos aparentes na geogrelha (fig.5.12b), uma vez que não é possível identificar qualquer tipo de mecanismo de danificação provocado pelo resíduo. Já o RCD cerâmico (fig.5.12c) e o RCD de betão (fig.5.12d), que tiveram um comportamento semelhante na danificação desta geogrelha, mostraram ter provocado danos também estes semelhantes, como cortes e abrasões. As cinzas (fig.5.12e) e o *corundum* (fig.5.12f) parecem ter contribuído de forma similar aos RCD cerâmico e de betão, embora os efeitos abrasivos e os cortes tenham sido ligeiramente mais evidentes.

A geogrelha tecida visualmente não sofreu danos muito graves após a danificação mecânica. Através da análise da figura 5.12, podemos ver a danificação que cada um dos materiais utilizados na danificação mecânica provocou nesta geogrelha.
