**Ana Sofia Ferreira Ribeiro**

**Património Vernacular Construído – O beiral, o espigueiro e  
a eira: formas, usos e contextos  
Catálogo**

Dissertação realizada no âmbito do Mestrado em História da Arte Portuguesa orientada  
pelo(a) Professor(a) Doutor(a) Lúcia Maria Cardoso Rosas

VOLUME 2

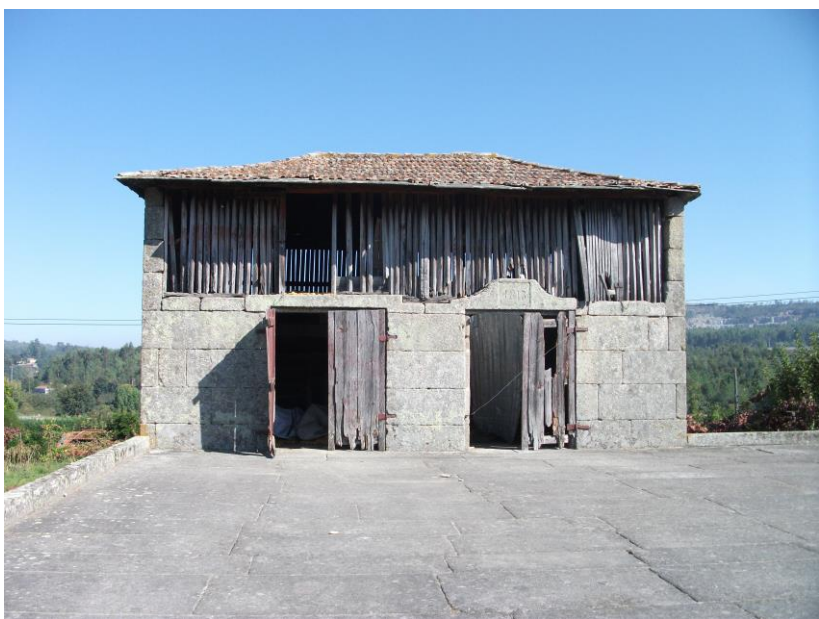
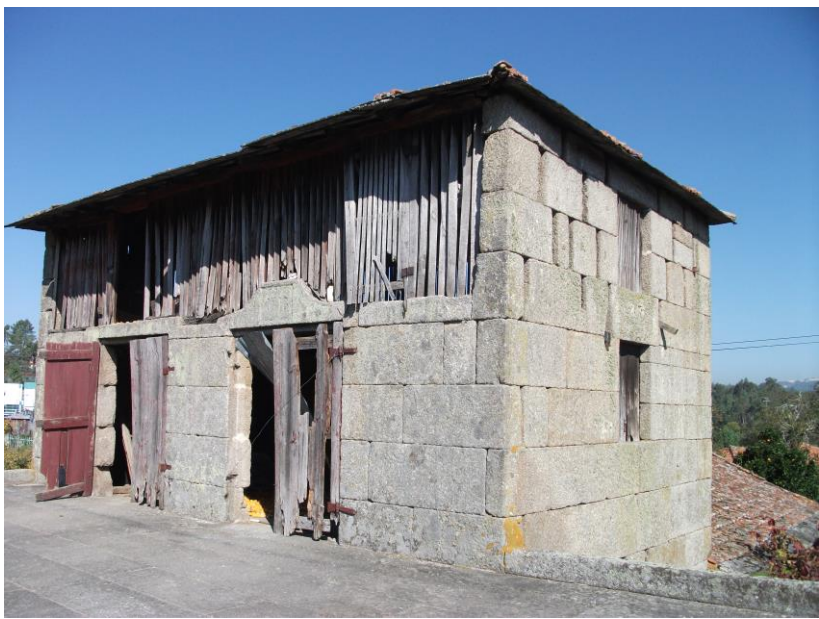
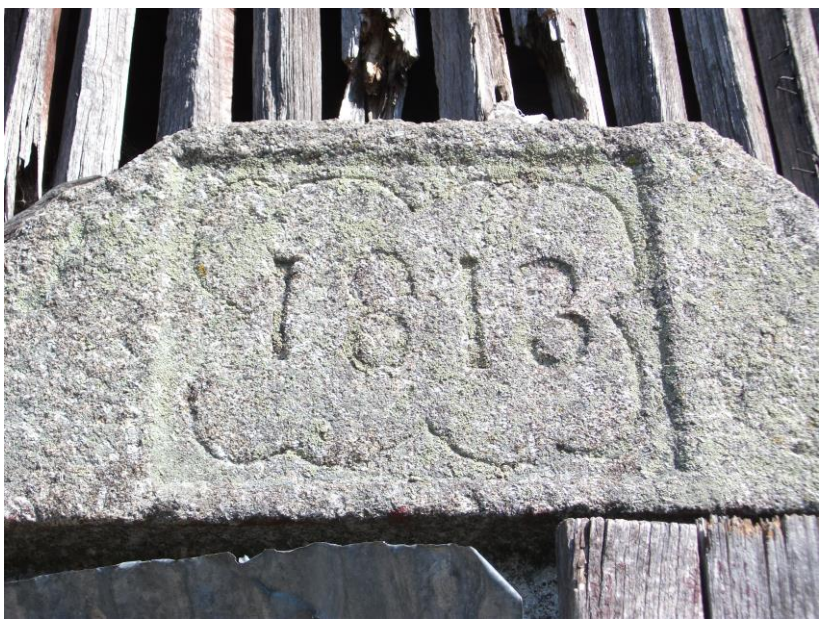
## Ficha 1

Beiral de planta retangular constituído por rés-do-chão, sobrado, cobertura e eira.

O presente beiral tem a particularidade de conter a data da sua construção inicial, sendo este um dos poucos casos datados do concelho de Penafiel.

Inscrições: Data gravada na padieira num dos vãos do rés-do-chão do alçado voltado à eira.

Estado de conservação: Razoável

Sistema construtivo: Paredes perimetrais em pedra maciça de granito e cobertura de quatro águas

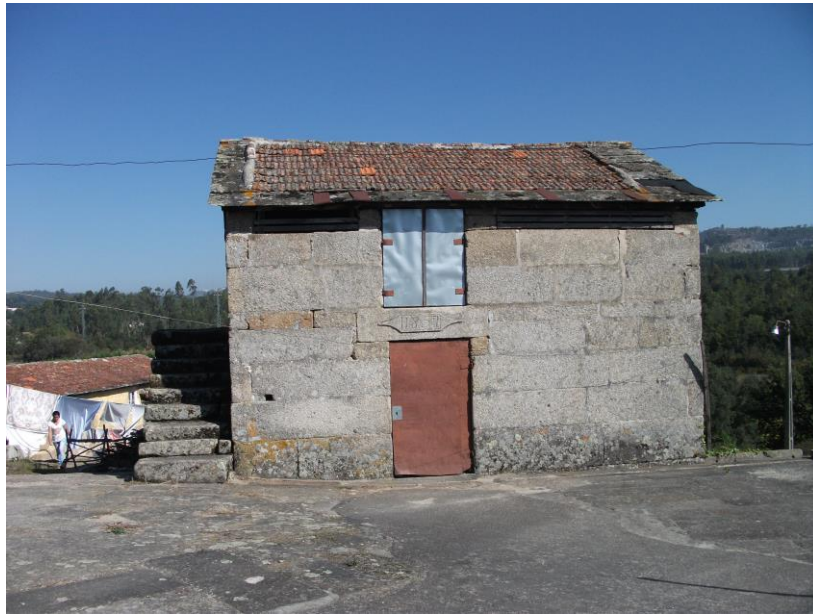
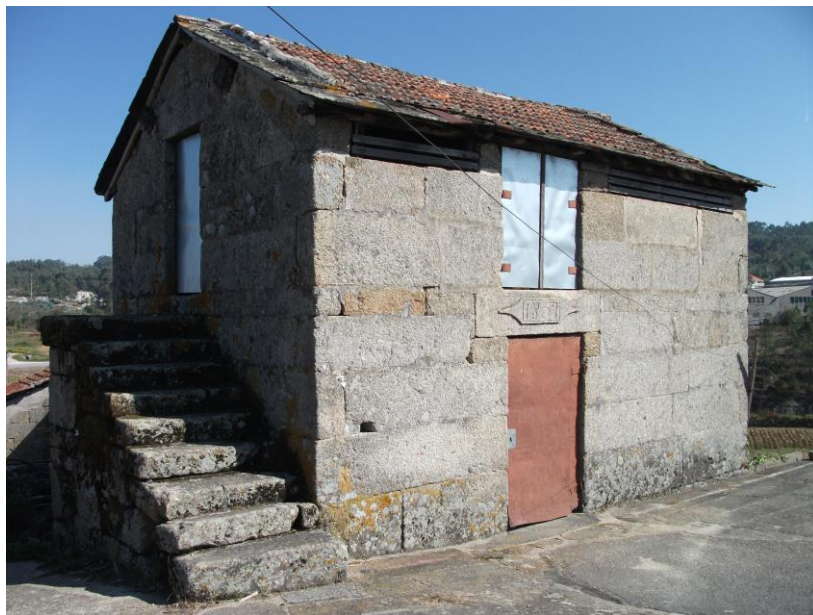
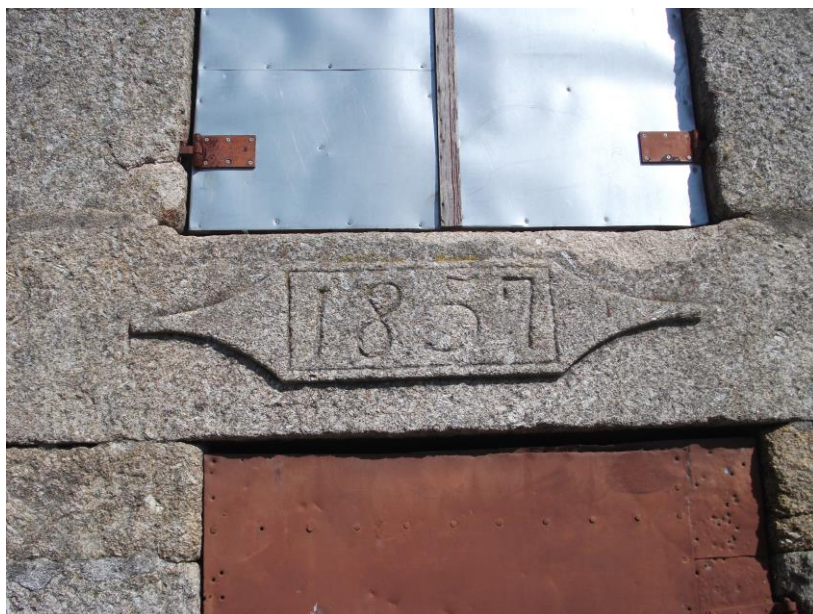
## Ficha 2

Beiral de planta retangular constituído por rés-do-chão, sobrado com acesso lateral por escadas, cobertura e eira.

O presente beiral tem a particularidade de conter a data da sua construção inicial, sendo este um dos poucos casos datados do concelho de Penafiel.

Inscrições: Data gravada na padieira num dos vãos do rés-do-chão do alçado voltado à eira.

Estado de conservação: Bom

Sistema construtivo: paredes perimetrais em pedra maciça de granito e cobertura de duas águas

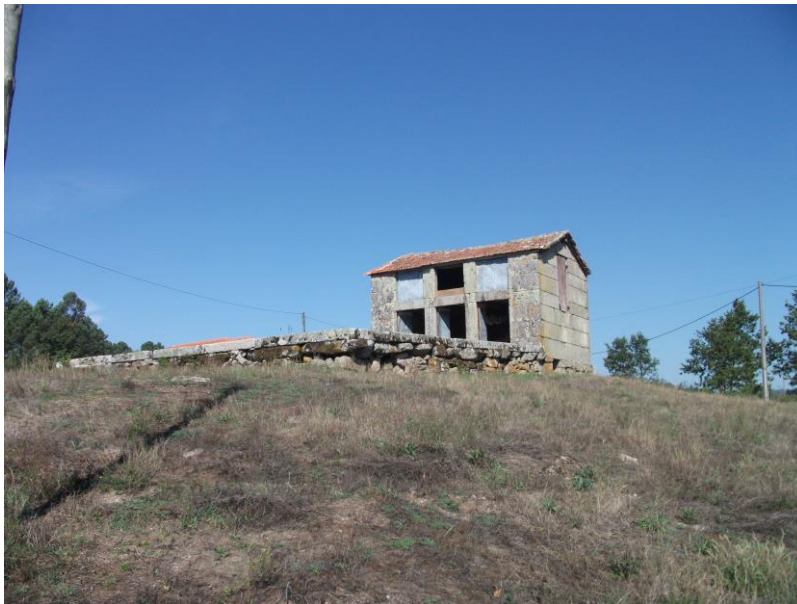
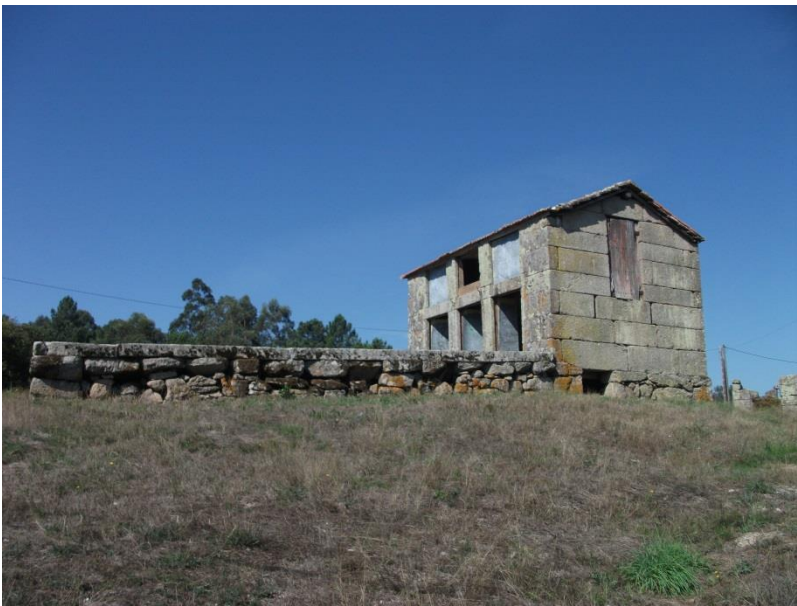
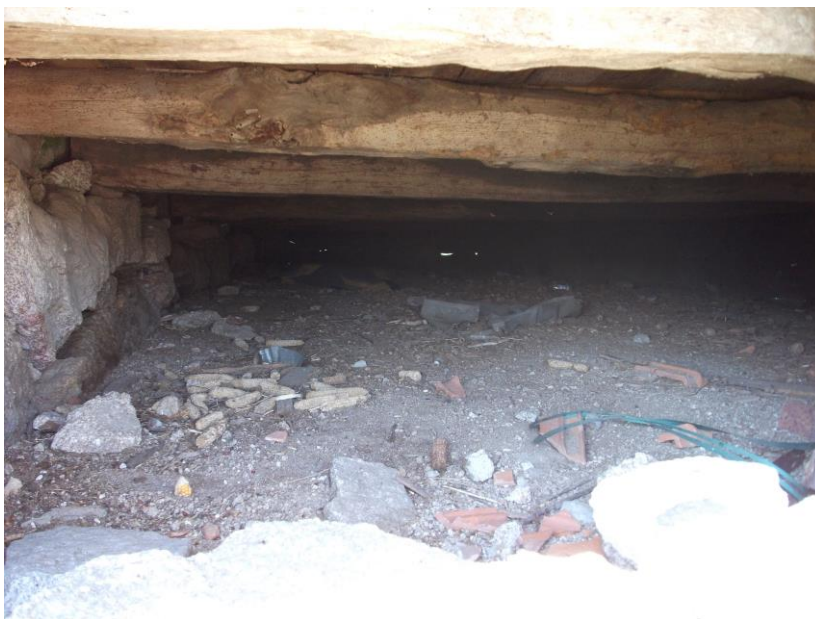
### Ficha 3

Beiral de planta retangular constituído por rés-do-chão, sobrado, cobertura e eira.

O presente beiral tem a particularidade de conter uma caixa-de-ar por baixo da eira, isolando-a da humidade do solo, permitindo que esta aqueça mais facilmente, secando mais rapidamente os grãos do milho que lá são expostos ao sol.

Estado de conservação: Bom

Sistema construtivo: paredes perimetrais em pedra maciça de granito e cobertura de duas águas

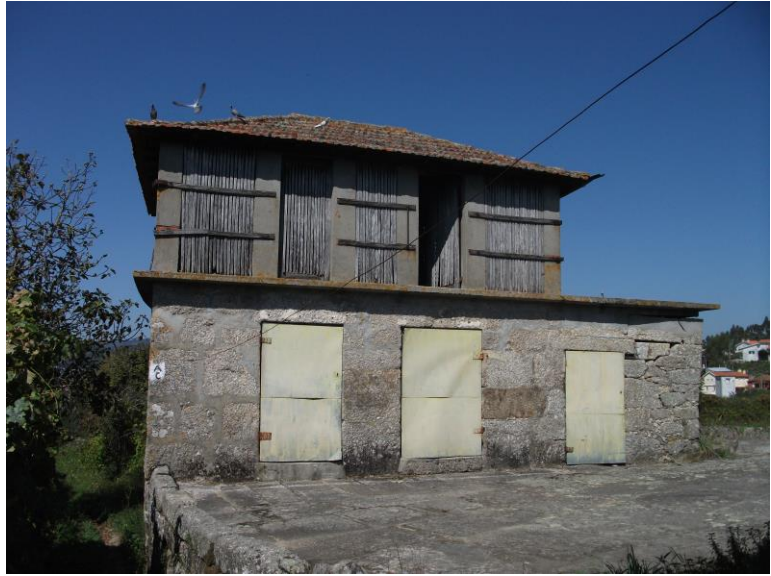
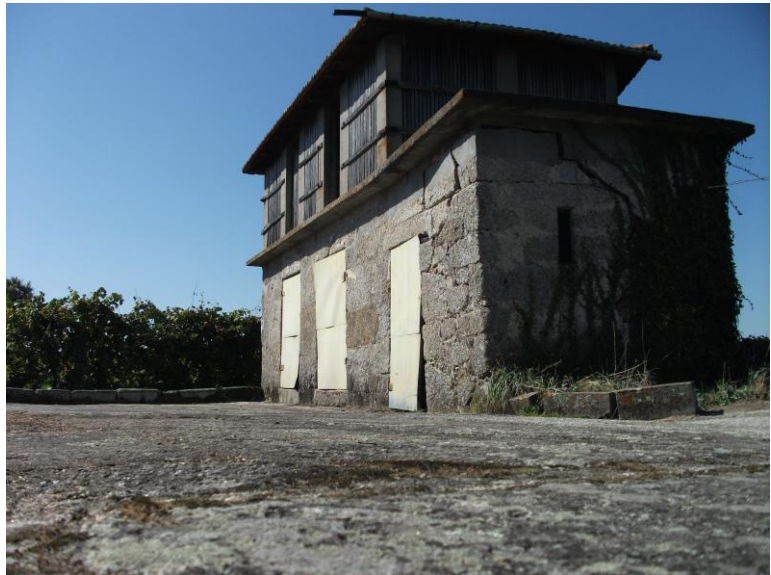
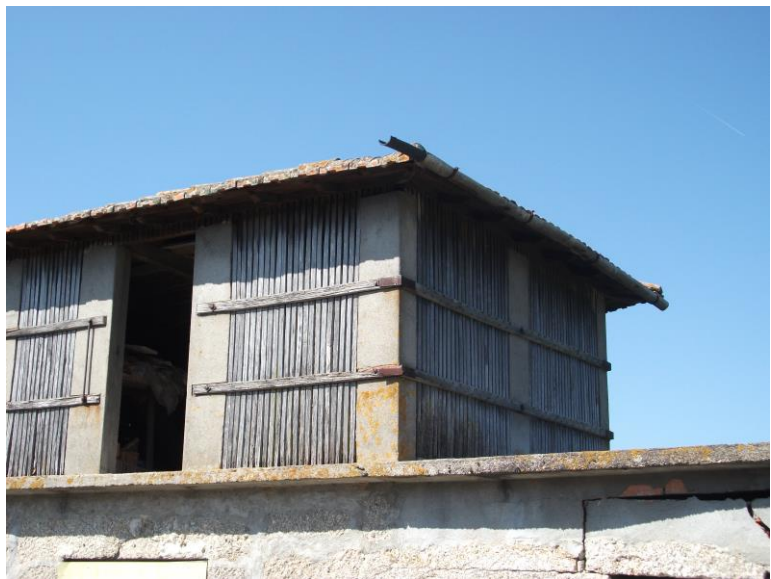
#### Ficha 4

Beiral de planta retangular constituído por rés-do-chão, sobrado, cobertura e eira.

O presente beiral tem a particularidade de possuir uma forma assimétrica, sendo o rés-do-chão um volume mais saliente que o sobrado.

Estado de conservação: Bom

Sistema construtivo: paredes perimetrais em pedra maciça de granito e cobertura de quatro águas

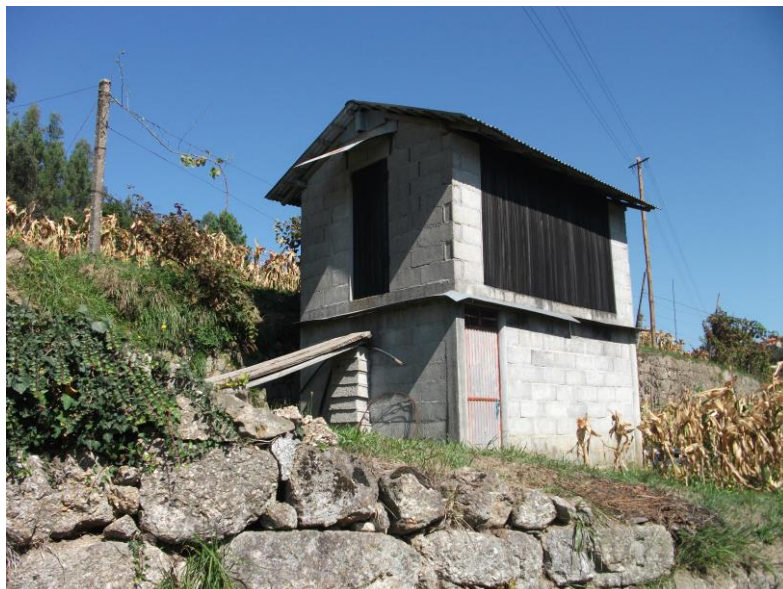
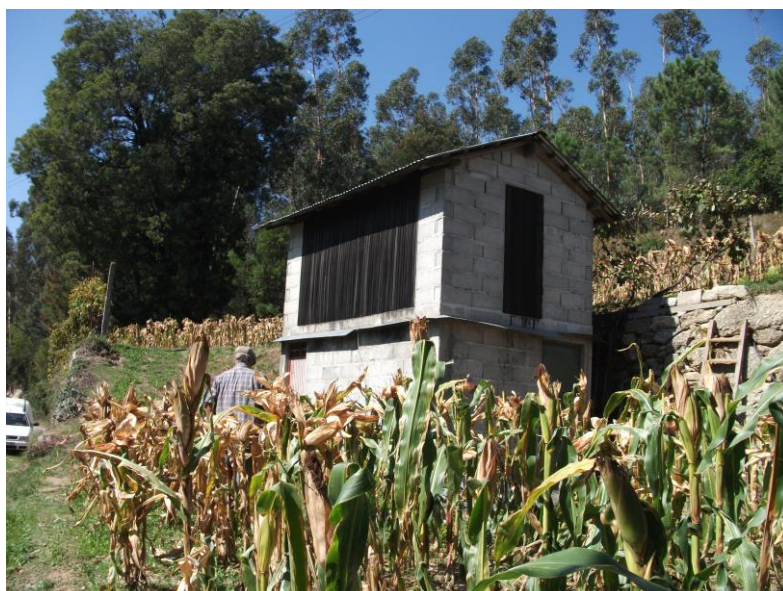
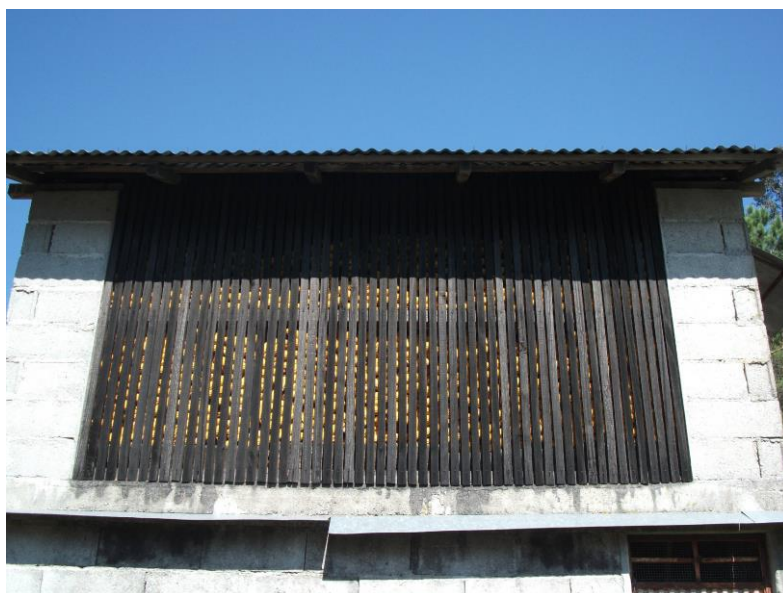
## Ficha 5

Espigueiro de planta retangular constituído por rés-do-chão, sobrado e cobertura.

Este é composto por dois grandes vãos laterais em ripado de madeira para permitir uma maior e melhor ventilação das espigas.

O presente espigueiro tem a particularidade de conjugar uma grande diversidade de materiais construtivos contemporâneos, como os blocos de cimento, o ripado de madeira, a chapa zincada ondulada, resultando de um exemplar bastante rico e apelativo a nível estético.

Estado de conservação: Muito Bom

Sistema construtivo: paredes perimetrais em blocos de cimento, laje em betão armado, vãos laterais em ripado de madeira e cobertura de duas águas

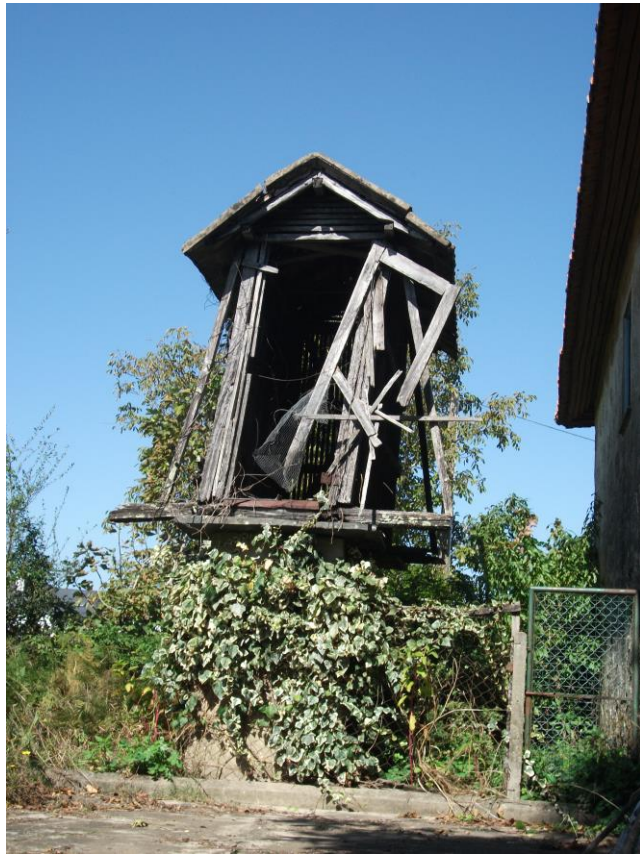
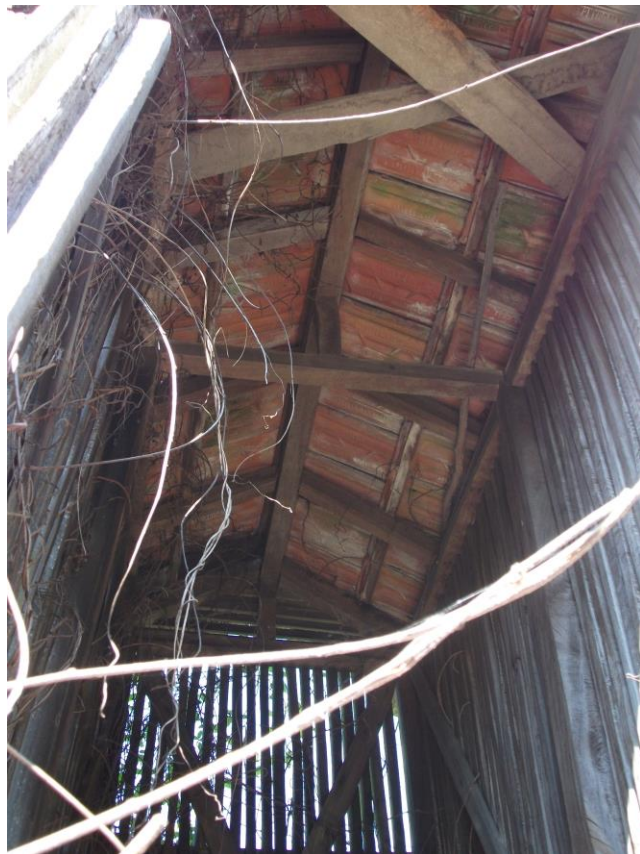
## Ficha 6

Espigueiro de planta retangular em madeira com cobertura de duas águas.

O presente espigueiro apresenta-se sob forma parcial de ruína que deixa adivinhar o seu futuro.

A sua condição atual deve-se ao facto da construção ter-se tornado inútil face ao abandono da produção e cultivo de milho por parte dos proprietários envelhecidos.

Encontra-se recentemente tomado pela vasta vegetação.

Estado de conservação: Mau

Sistema construtivo: paredes em ripado de madeira e cobertura de duas águas

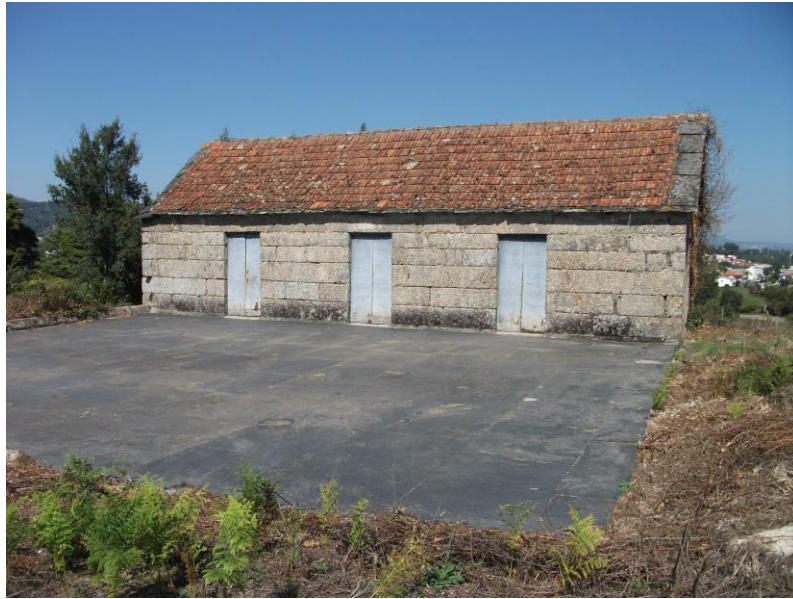
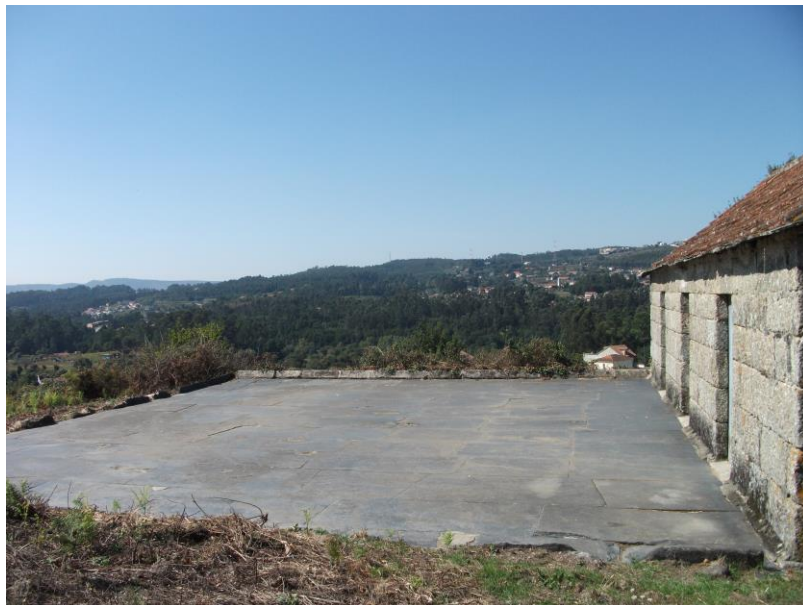
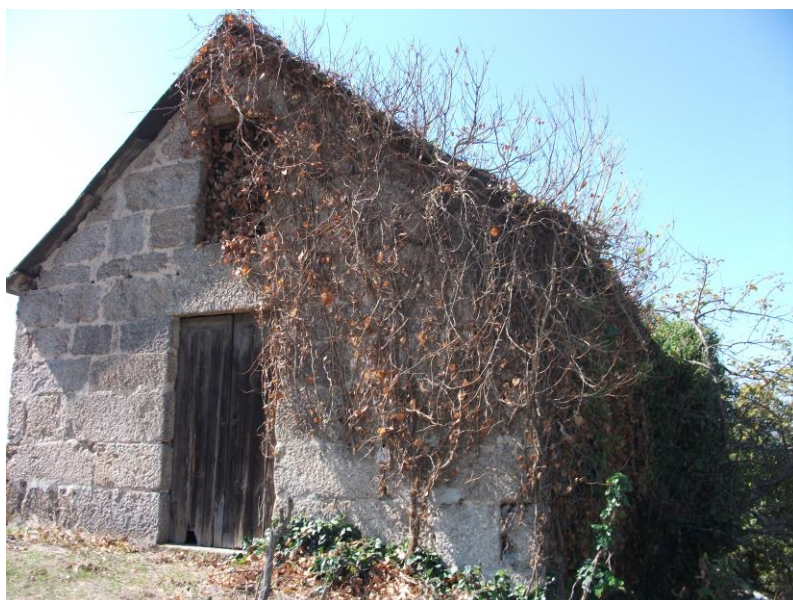
## Ficha 7

Beiral de planta retangular constituído por rés-do-chão, cobertura e eira.

O presente beiral destaca-se pelo seu longo comprimento, em relação aos restantes existentes no concelho, e pela sua eira construída em placas de lousa.

Estado de conservação: Bom

Sistema construtivo: Paredes perimetrais em pedra maciça de granito e cobertura de duas águas

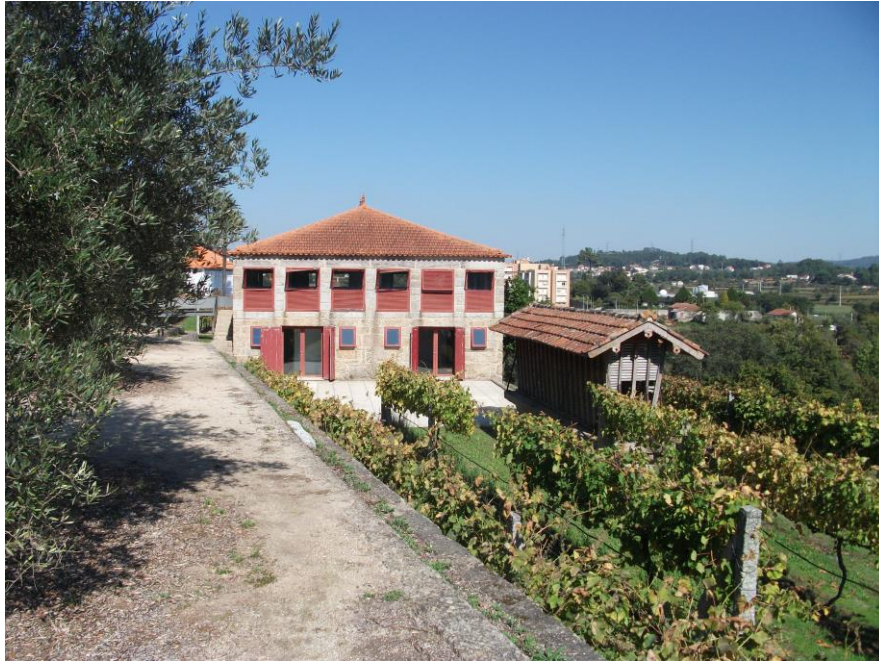
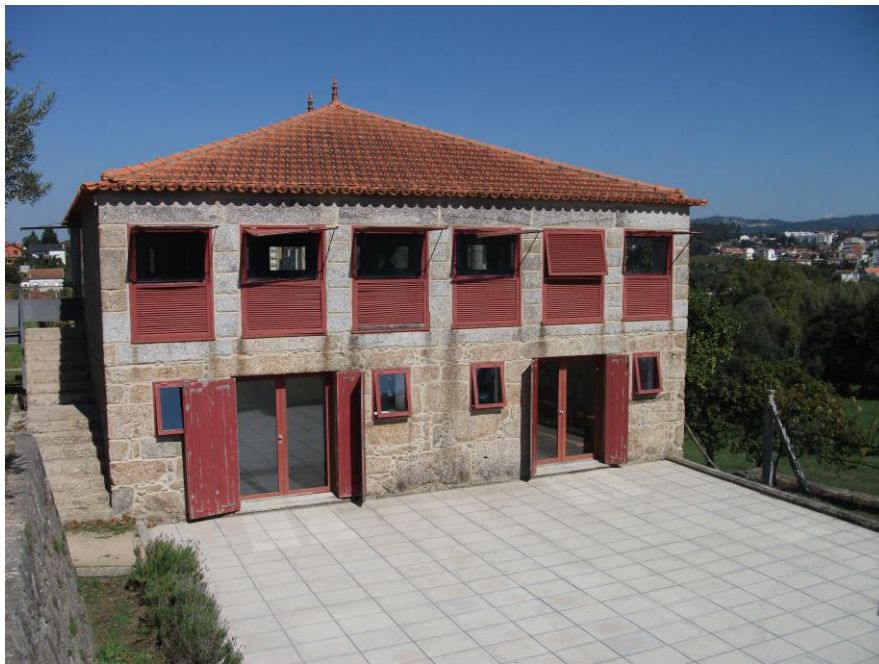
## Ficha 8

Conjunto arquitetónico construído para auxílio ao cultivo do milho constituído por espigueiro, beiral e eira.

Do presente conjunto destaca-se o beiral, pois tem a particularidade de ser atualmente utilizado para uma outra função que não a sua inicial, desempenhando hoje o papel de cantina/refeitório.

Este beiral representa um dos poucos exemplares em Penafiel onde a estrutura primitiva é (re)utilizada com uma nova abordagem.

Estado de conservação: Bom

Sistema construtivo: Beiral - Paredes perimetrais em pedra maciça de granito, madeira e vidro nos vãos e cobertura de quatro águas em telha de canudo / Espigueiro - Assento

em pedra maciça de granito, paredes em ripado de madeira e cobertura de duas águas em telha de marseille.

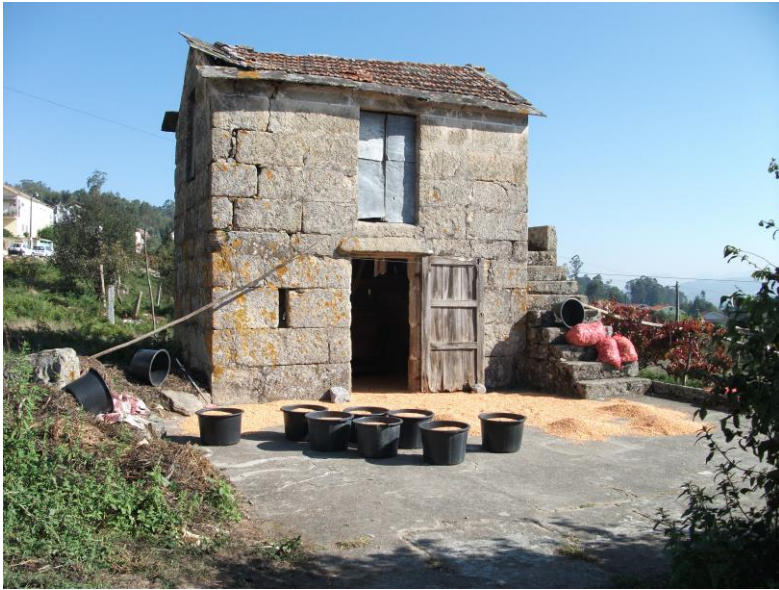
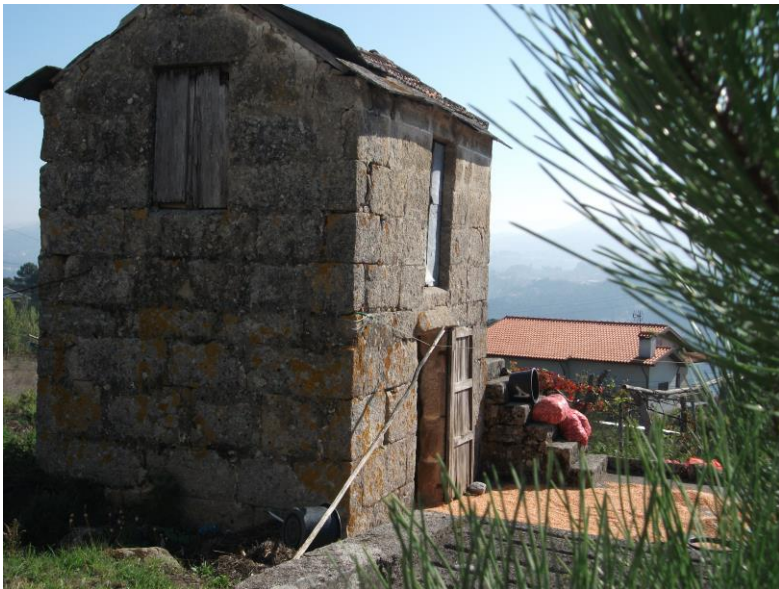
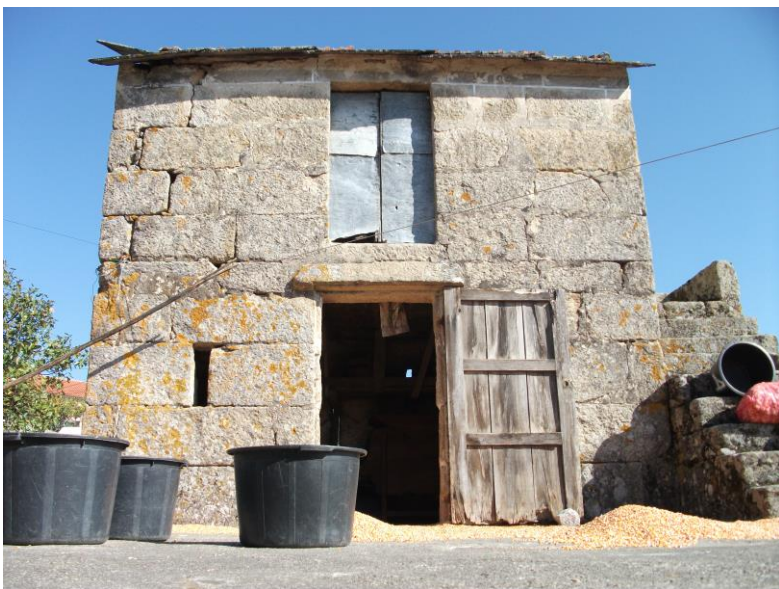
## Ficha 9

Beiral de planta retangular constituído por rés-do-chão, sobrado, escada lateral de acesso, cobertura e eira.

O presente beiral tem a particularidade de conter apenas um tramo, resultando em dimensões mais reduzidas, fazendo dele um dos únicos exemplares conhecidos com esta singularidade.

Estado de conservação: Bom

Sistema construtivo: Paredes perimetrais em pedra maciça de granito e cobertura de duas águas

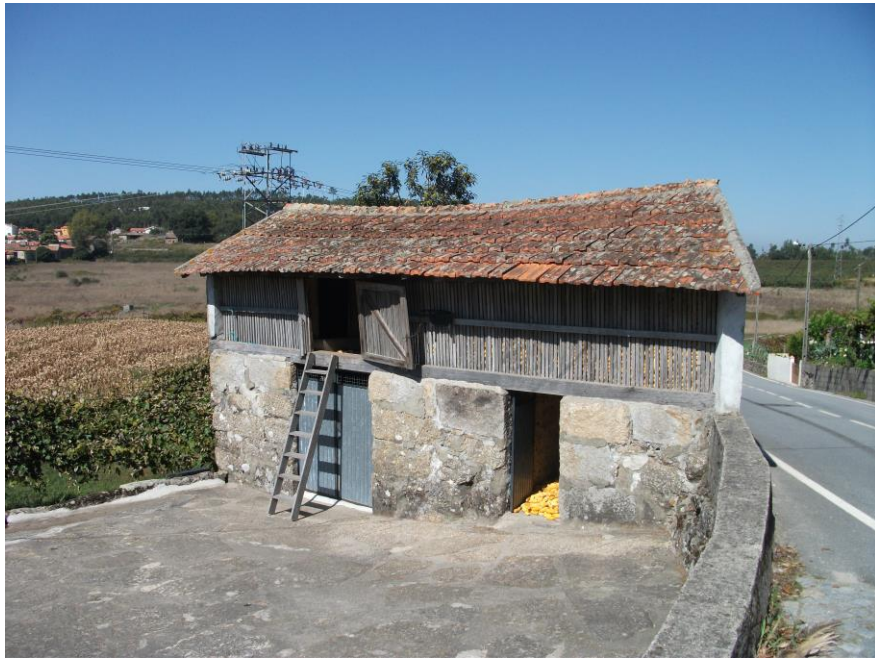
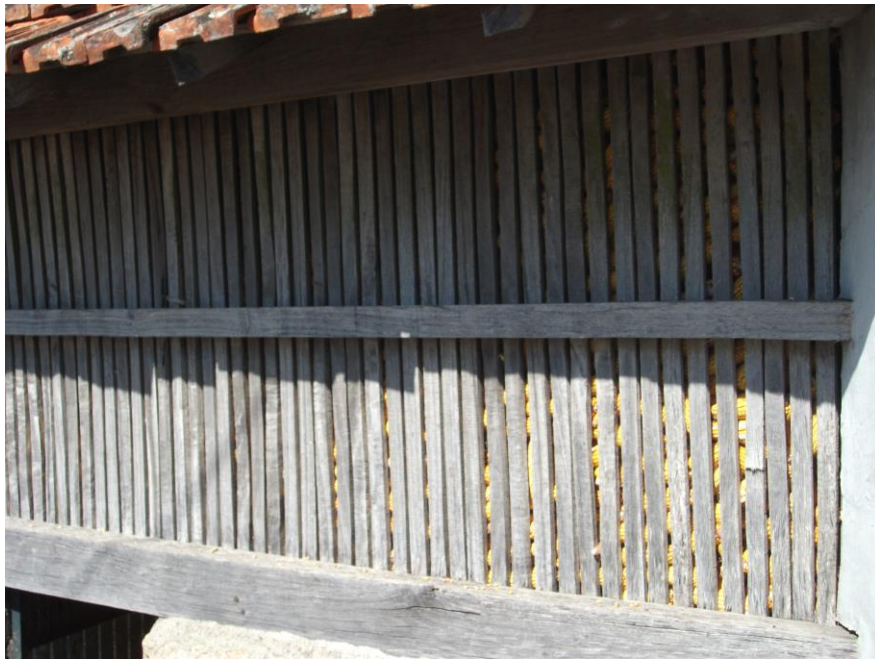
## Ficha 10

Beiral de planta retangular constituído por rés-do-chão, sobrado, cobertura e eira.

O presente beiral tem a particularidade de estar situado junto à estrada municipal EM590 na freguesia de Valpedre, com a qual se relaciona. Destaca-se igualmente pelo desnível acentuado da eira, delineado pelo terreno e que, não obstante, foi mantido.

É de realçar, ainda, que o acesso ao sobrado é feito através de uma pequena escada de madeira colocada sobre a fachada da construção.

Estado de conservação: Bom

Sistema construtivo: Paredes perimetrais em pedra maciça de granito e cobertura de duas águas

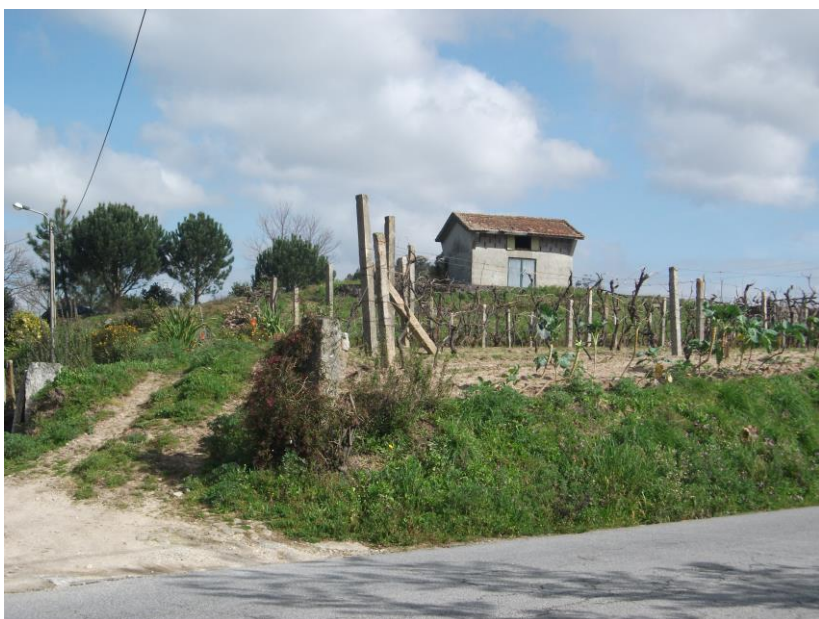
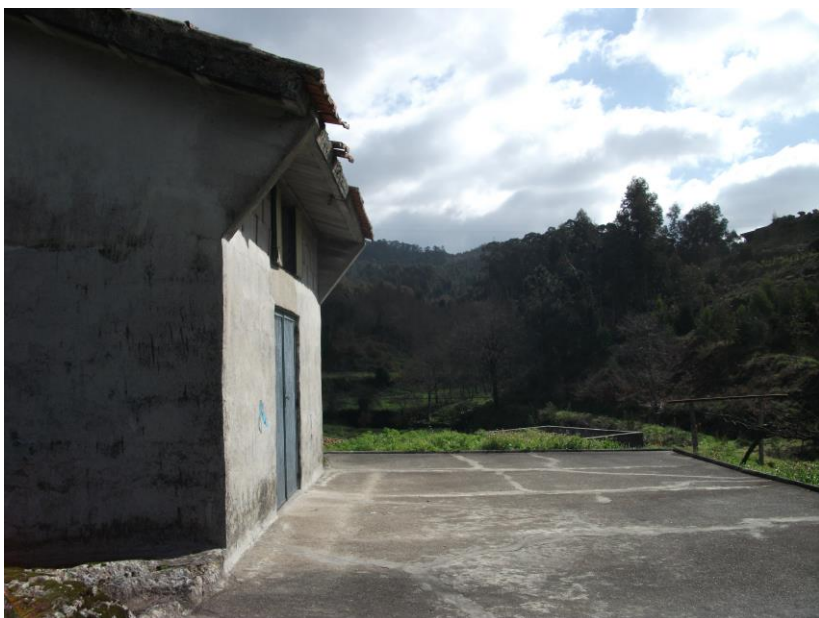
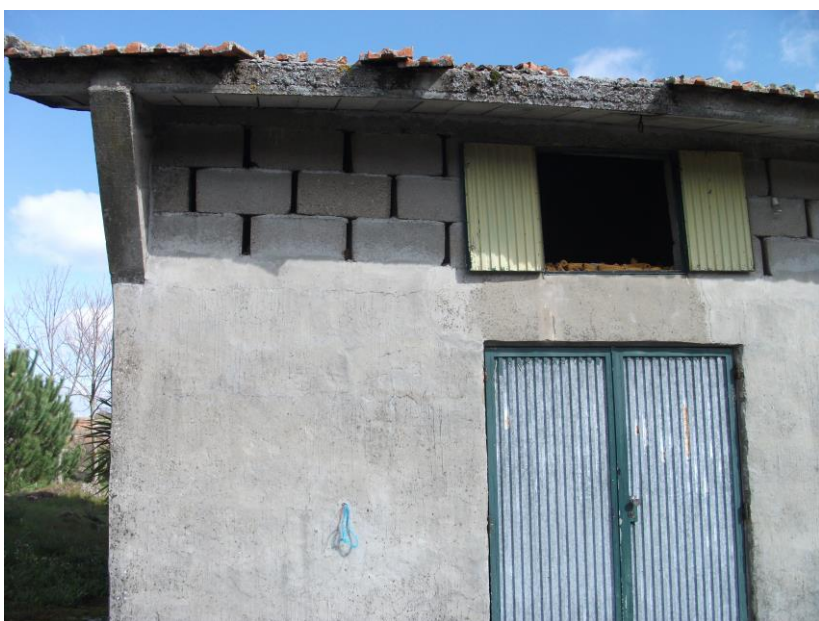
## Ficha 11

Beiral de planta retangular constituído por rés-do-chão, sobrado, cobertura e eira.

O presente beiral tem a particularidade de estar localizado em terreno sobrelevado, recebendo a luz solar com maior intensidade, bem como uma melhor ventilação.

É de realçar ainda a utilização de blocos de cimento de forma espaçada para facilitar a circulação do ar e sequente arejamento das espigas.

Estado de conservação: Bom

Sistema construtivo: Paredes perimetrais em pedra maciça de granito e cobertura de duas águas

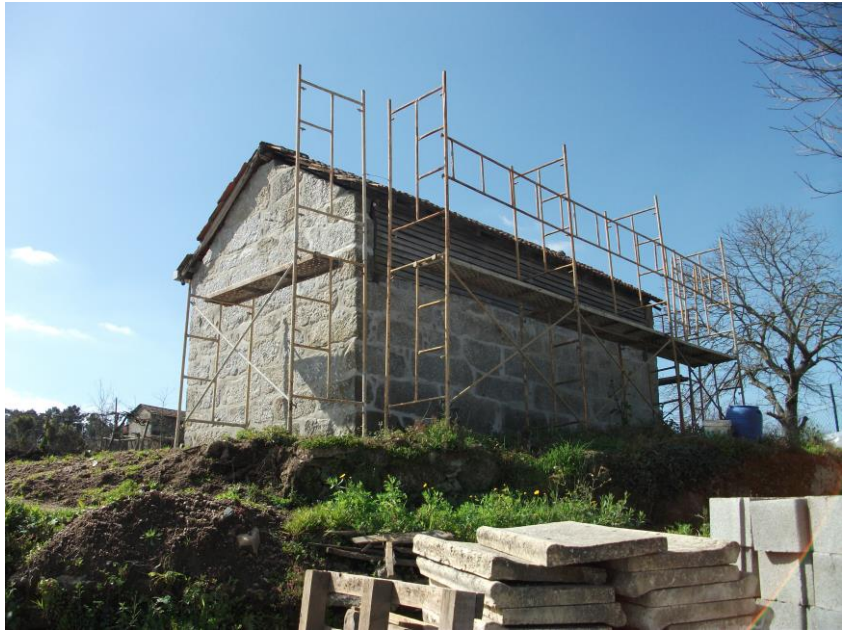
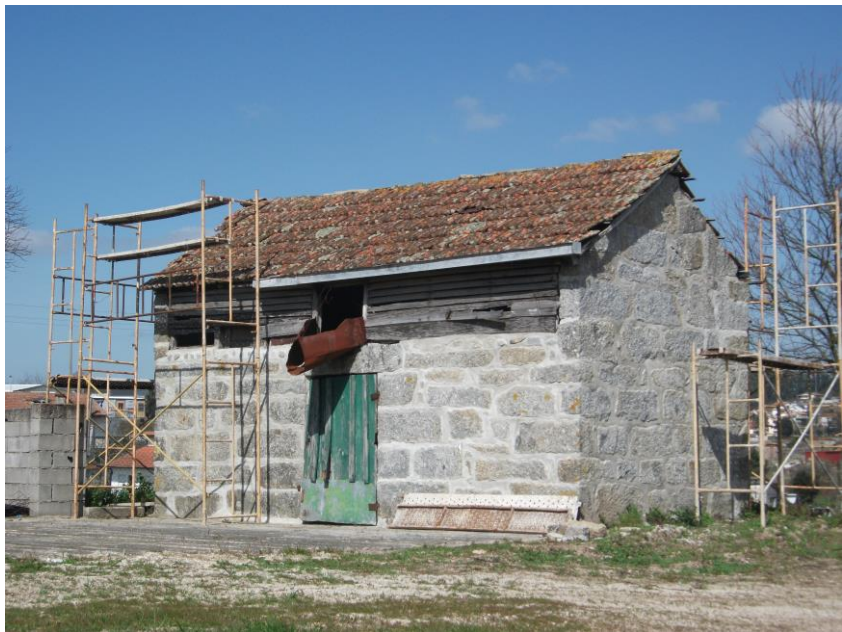
Beiral de planta retangular constituído por rés-do-chão, sobrado, cobertura e eira.

O presente beiral tem a particularidade de ter sofrido pontuais intervenções a nível essencialmente da cobertura e do ripado de madeira.

Estado de conservação: Bom

Sistema construtivo: Paredes perimetrais em pedra maciça de granito e cobertura de duas águas

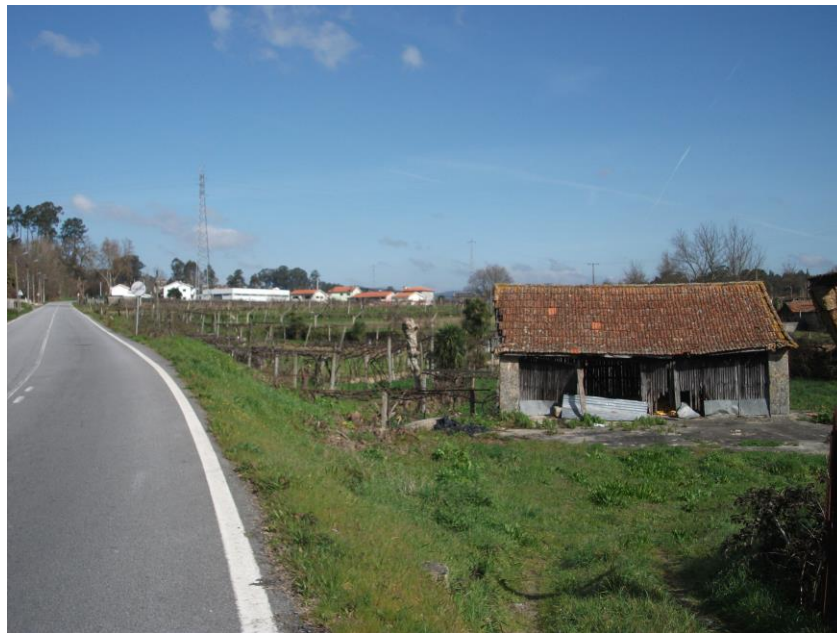
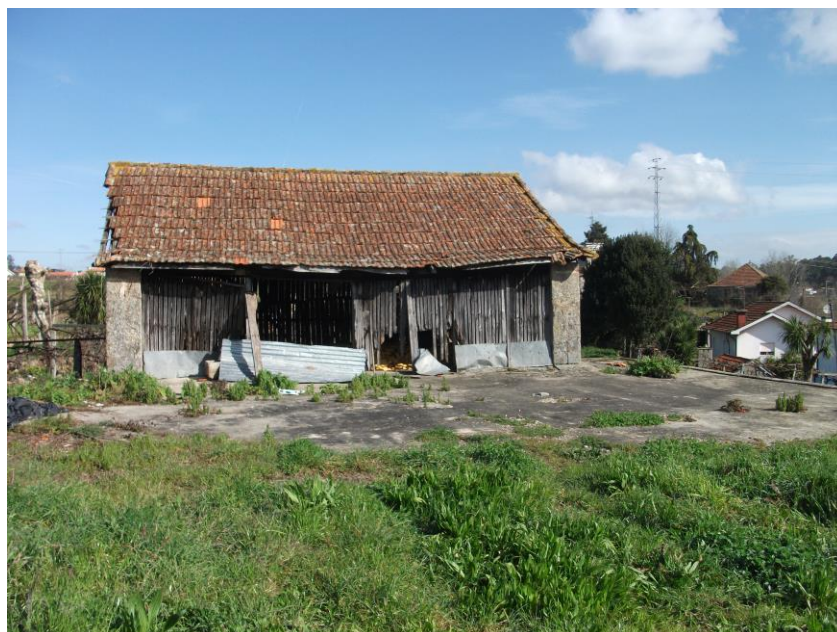
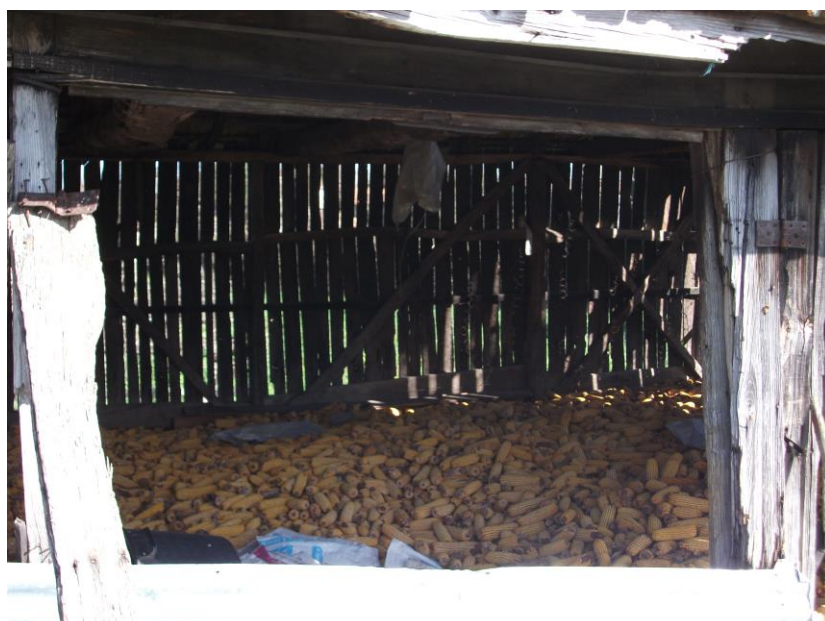
Beiral de planta retangular constituído por rés-do-chão, cobertura e eira.

O presente beiral tem a particularidade de estar situado junto à Avenida Vasco da Gama, em Penafiel, próximo da estação de caminho-de-ferro de Penafiel.

Estado de conservação: Razoável

Sistema construtivo: Paredes perimetrais em pedra maciça de granito e cobertura de duas águas

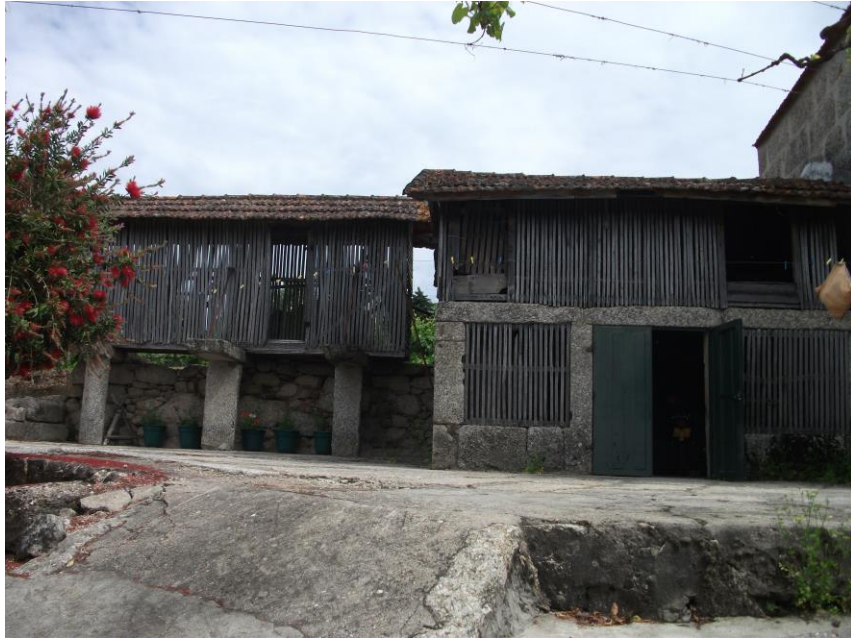
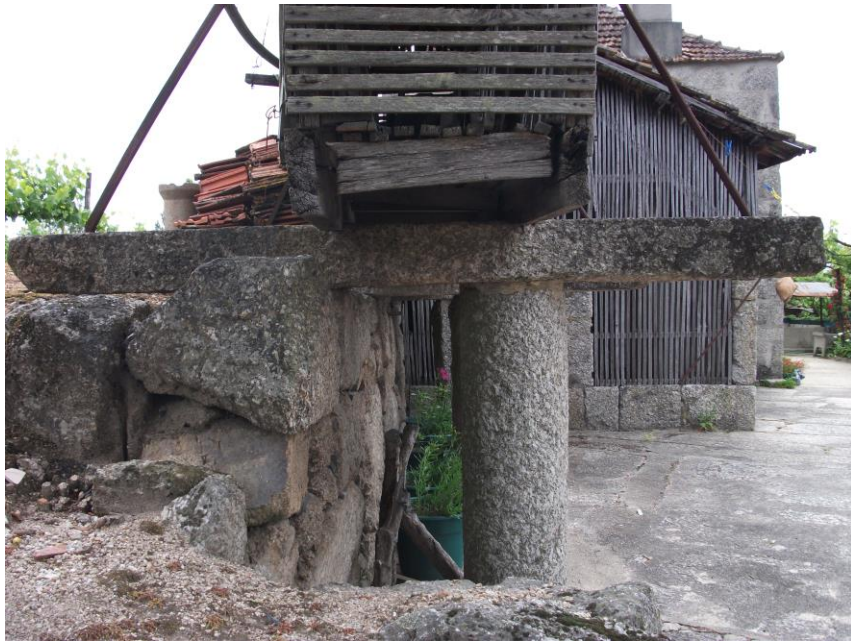
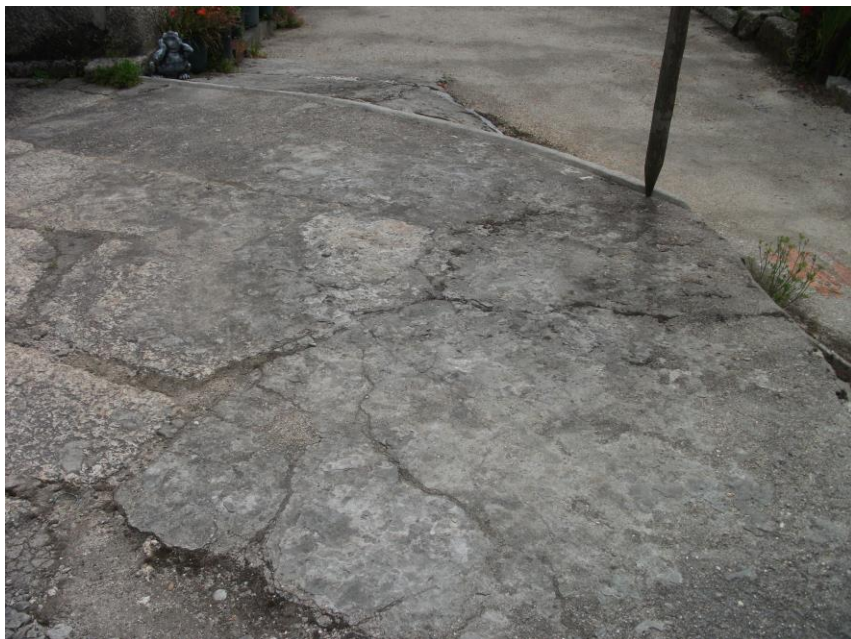
## Ficha 14

Conjunto arquitetónico construído para auxílio ao cultivo do milho constituído por espigueiro, beiral e eira.

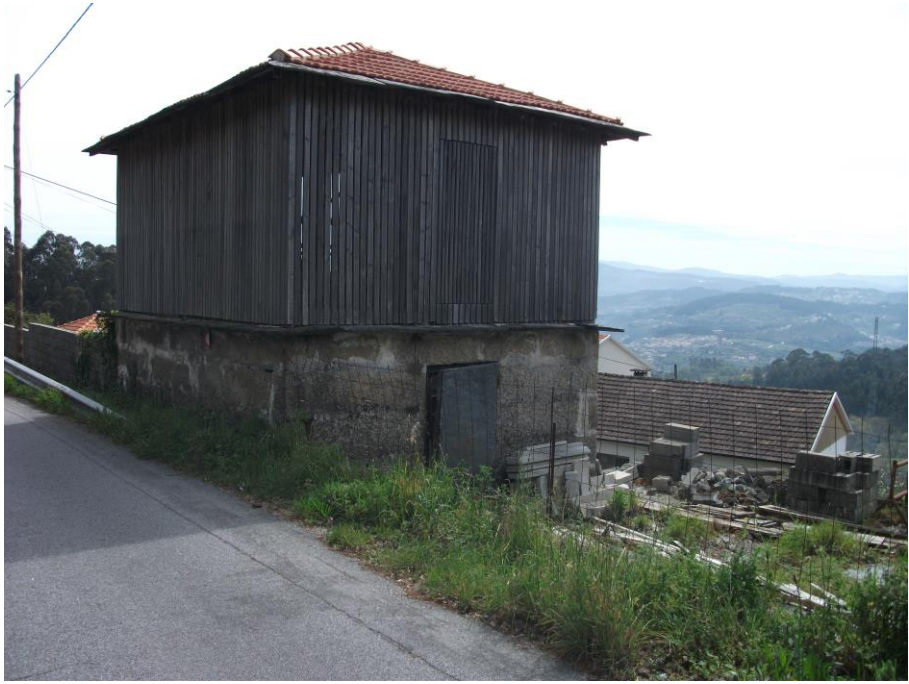
Beiral de planta retangular constituído por rés-do-chão, sobrado cobertura e eira.

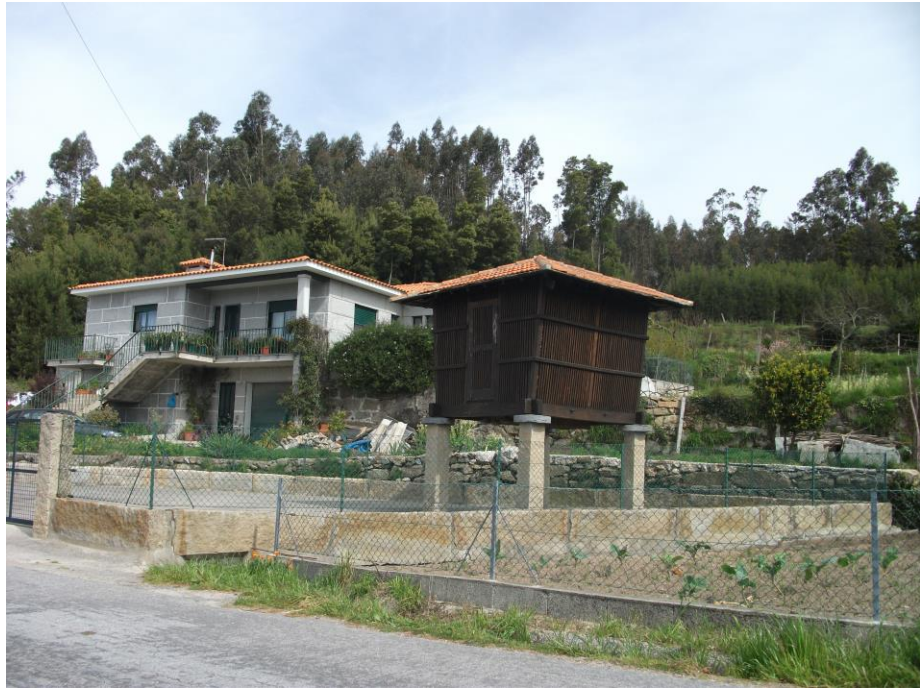
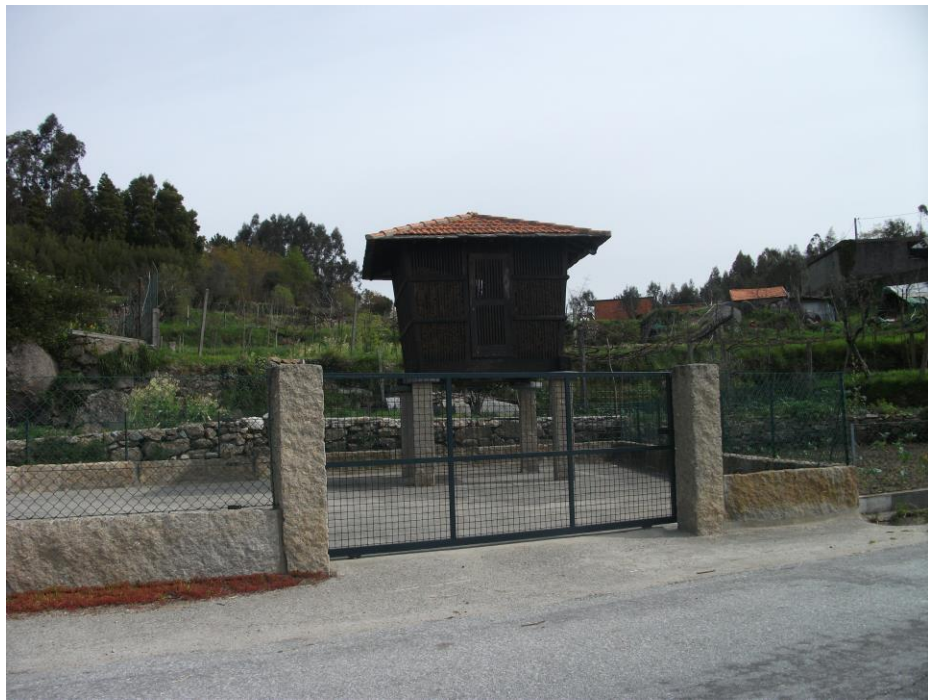
Espigueiro de planta quadrangular em madeira constituído por assento, corpo, cobertura e eira.
