**Ana Sofia Ferreira Ribeiro**

**Património Vernacular Construído – O beiral, o espigueiro e  
a eira: formas, usos e contextos  
Catálogo**

Dissertação realizada no âmbito do Mestrado em História da Arte Portuguesa orientada  
pelo(a) Professor(a) Doutor(a) Lúcia Maria Cardoso Rosas

VOLUME 2

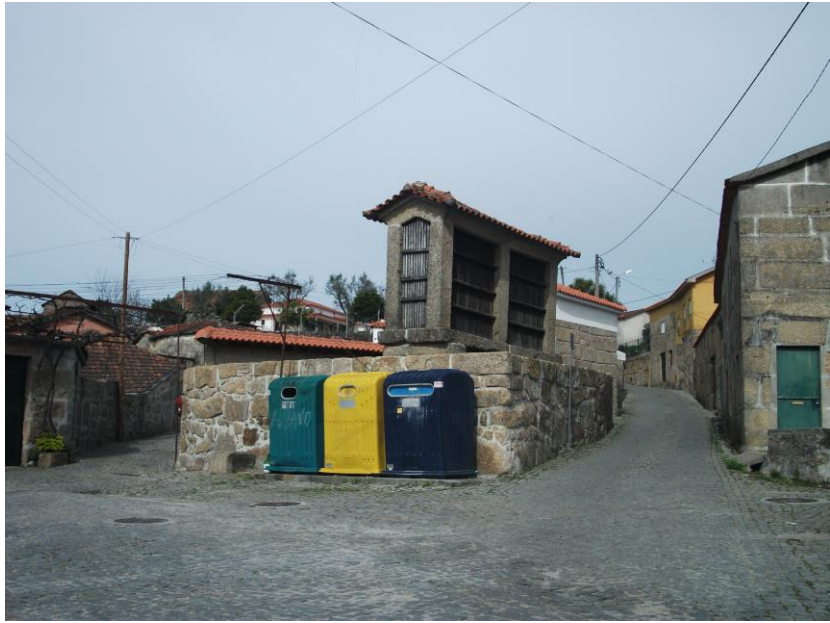
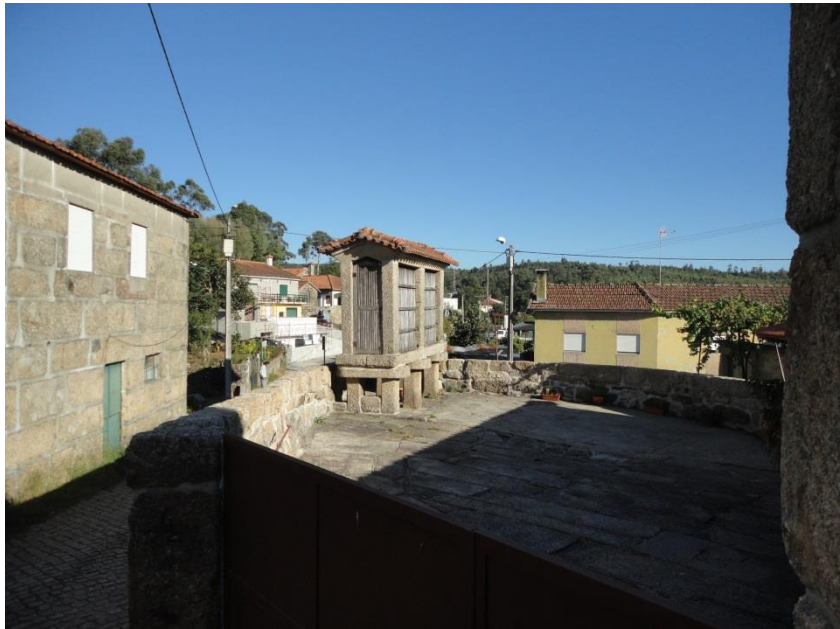
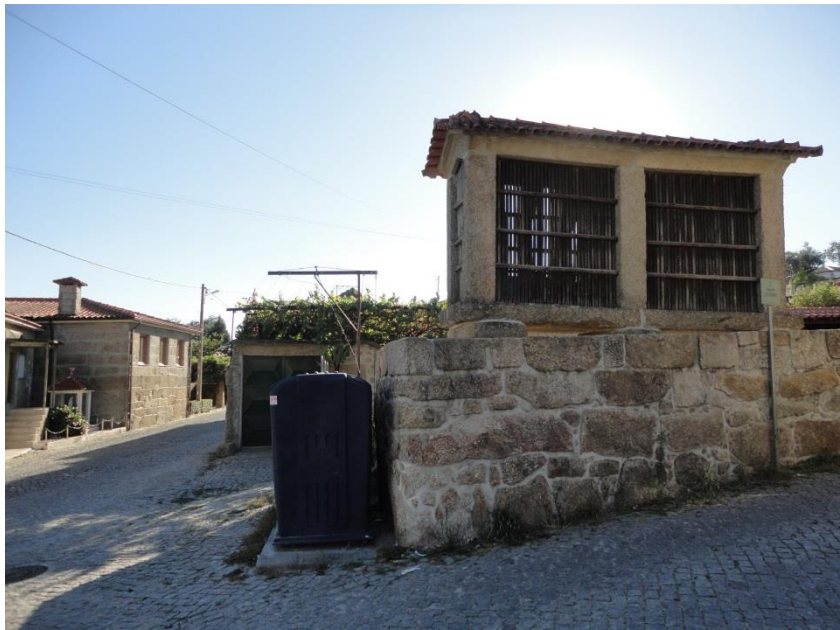
Espigueiro de planta retangular em madeira constituído por assento, corpo, cobertura e eira.

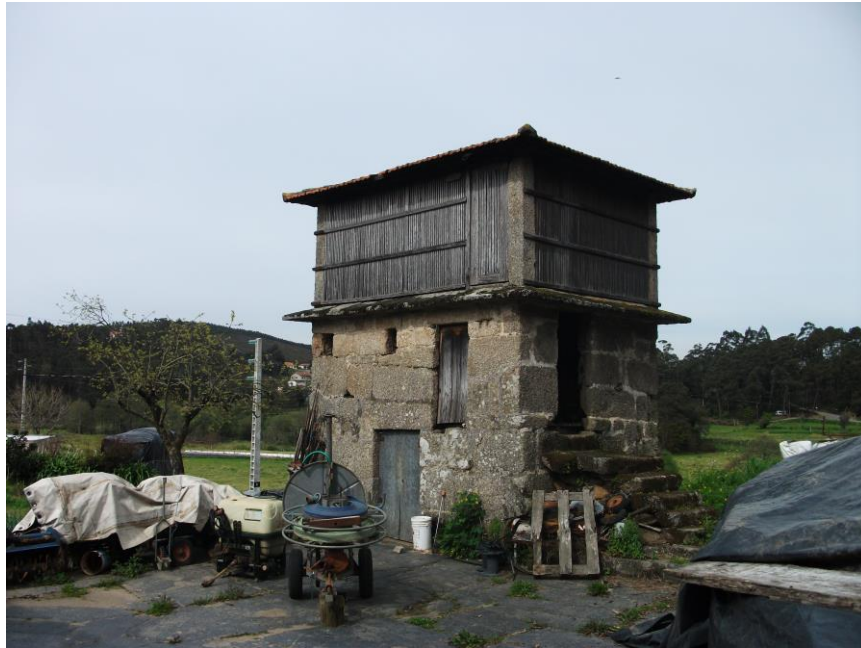
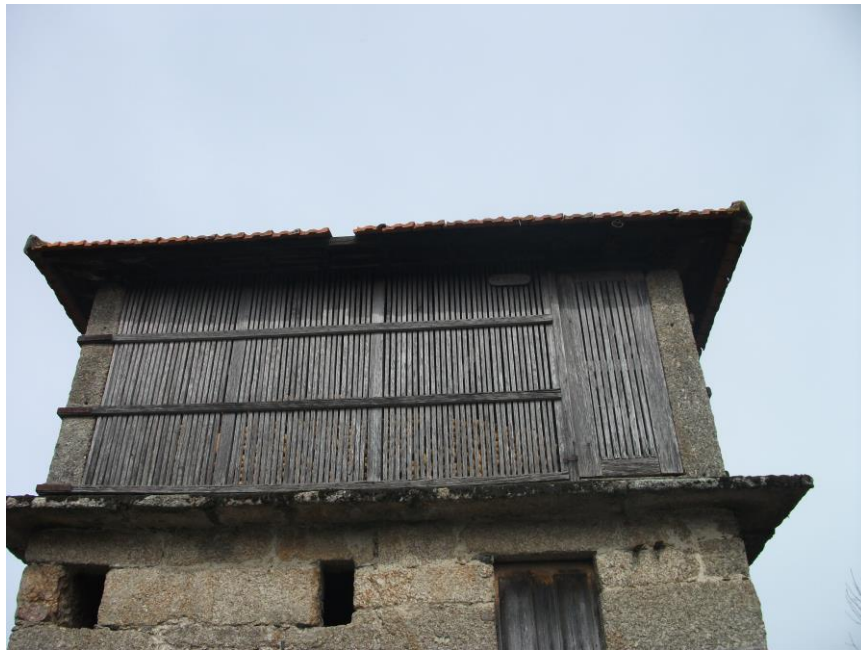
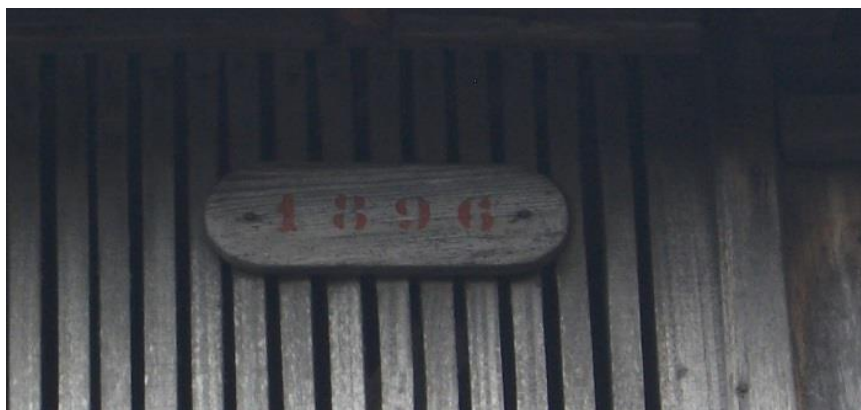
Beiral de planta retangular em madeira constituído por rés-do-chão, sobrado, cobertura e eira.

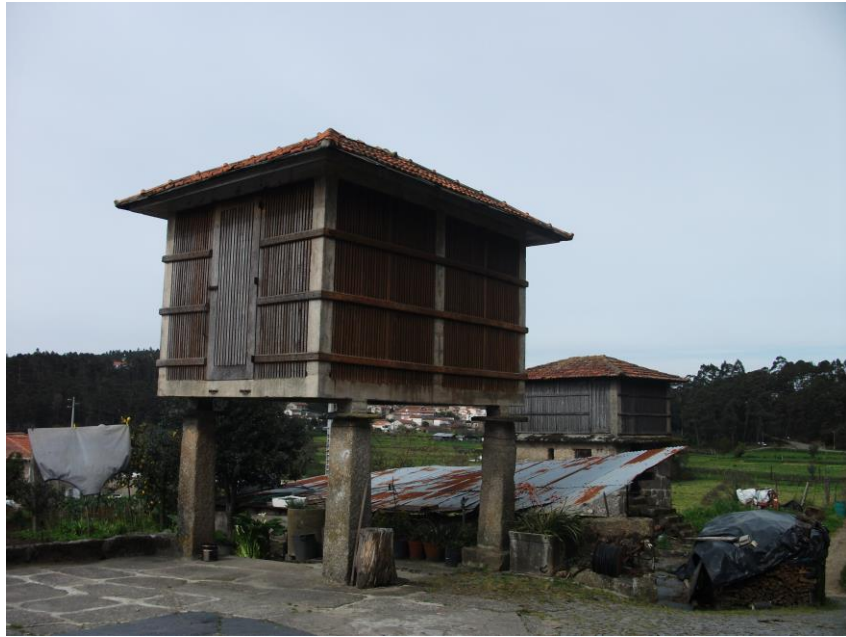
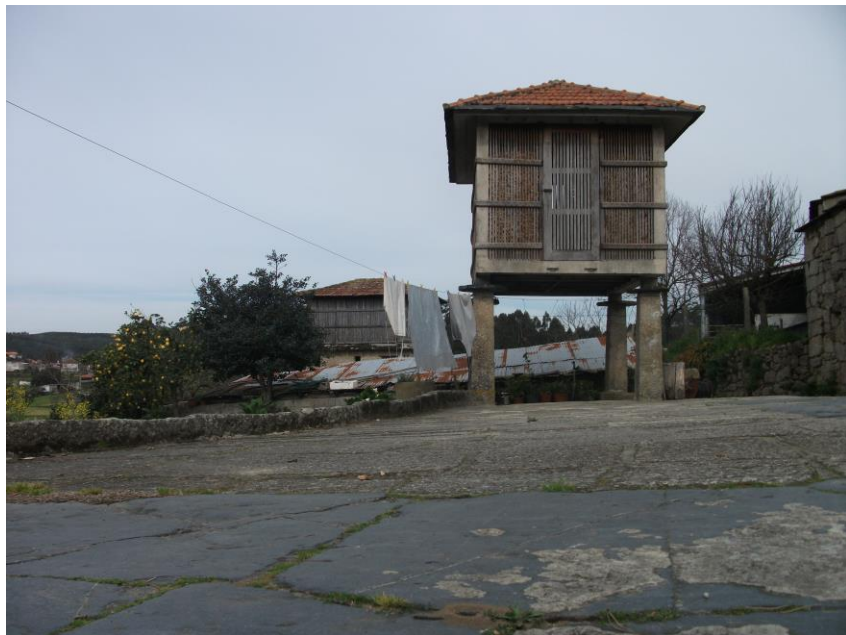
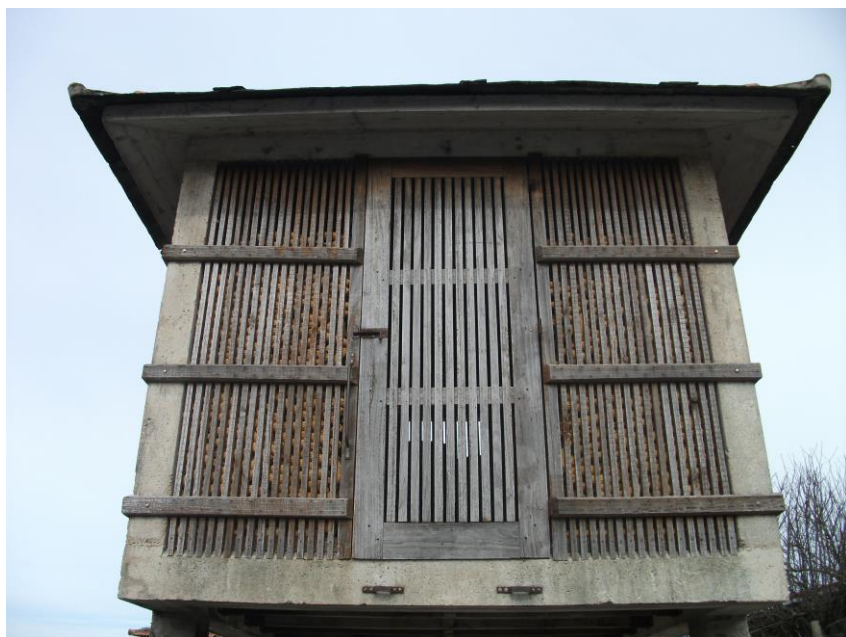
Espigueiro de planta retangular em madeira constituído por assento, corpo com corredor central, cobertura e eira.

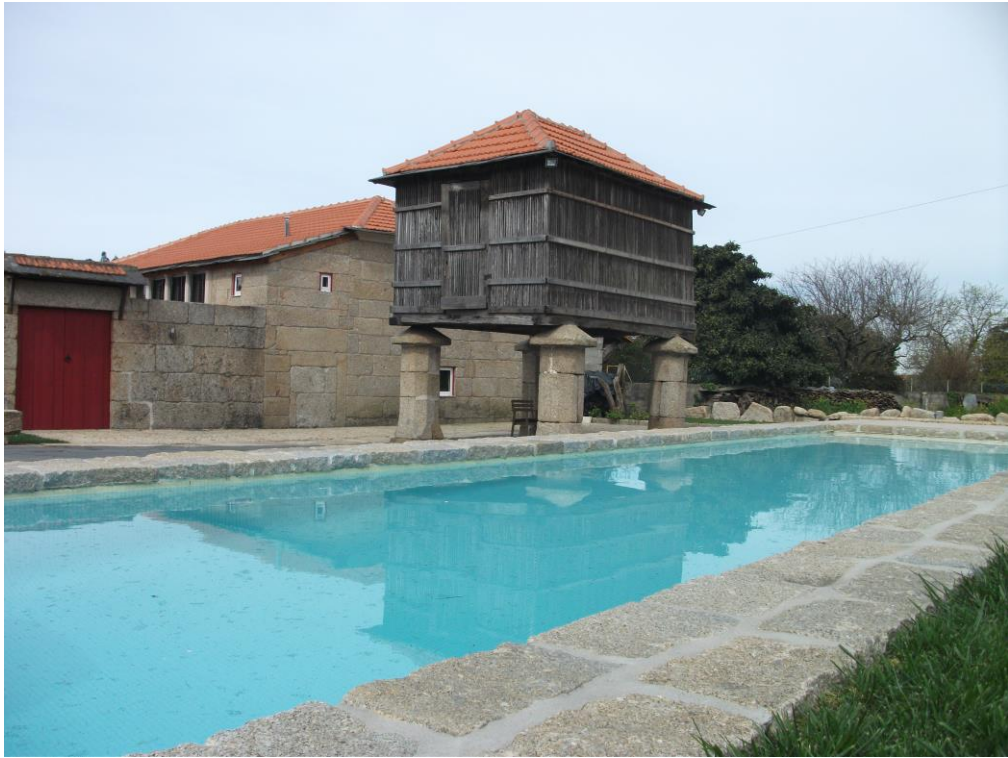
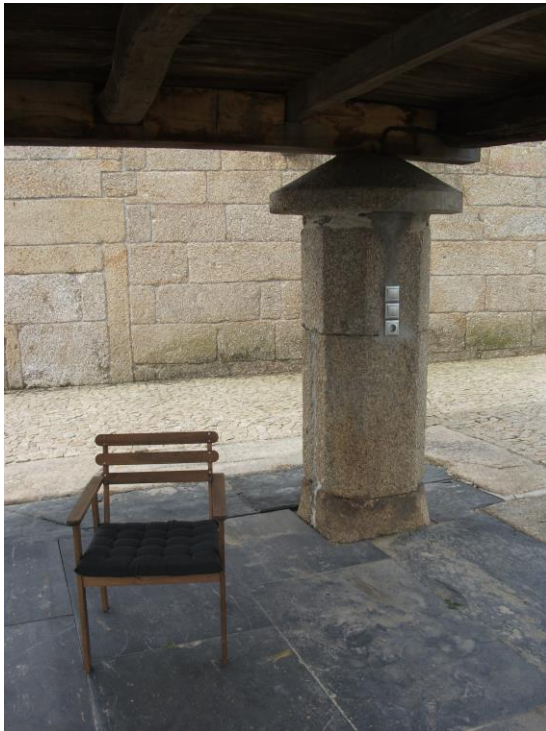
Espigueiro de planta retangular em madeira constituído por assento, corpo, cobertura e eira.

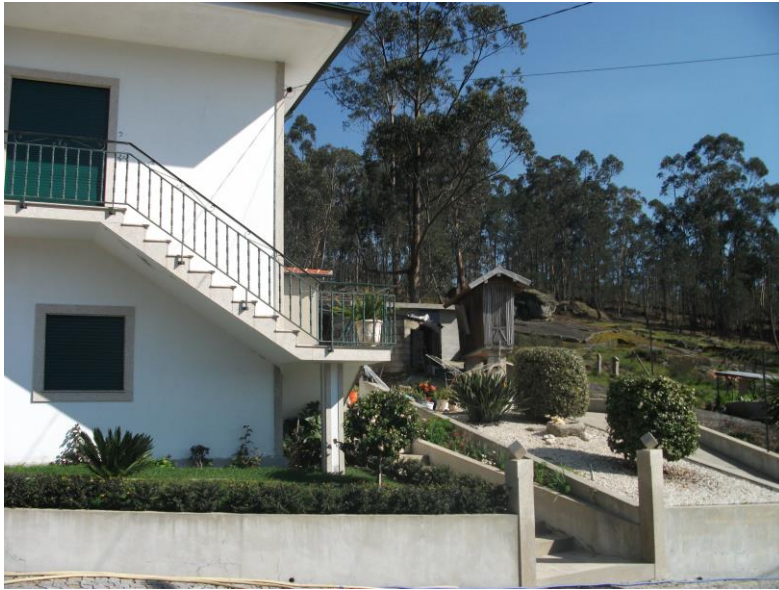
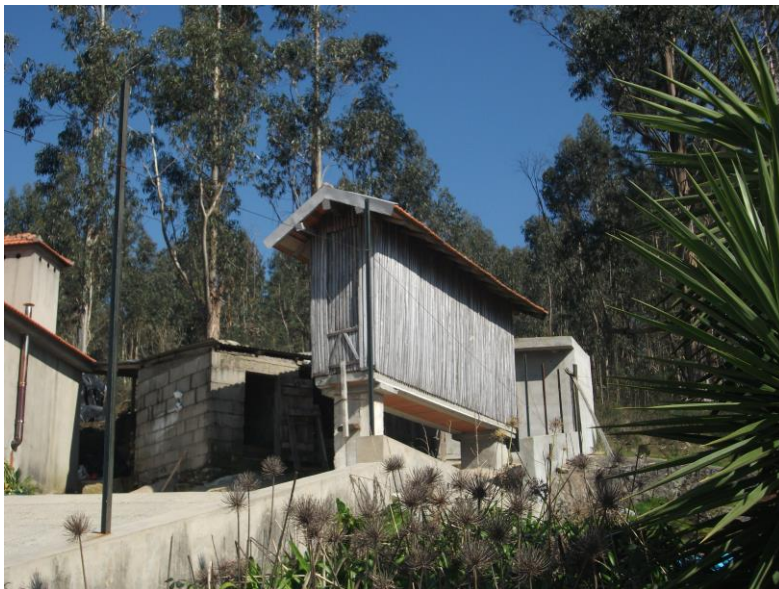
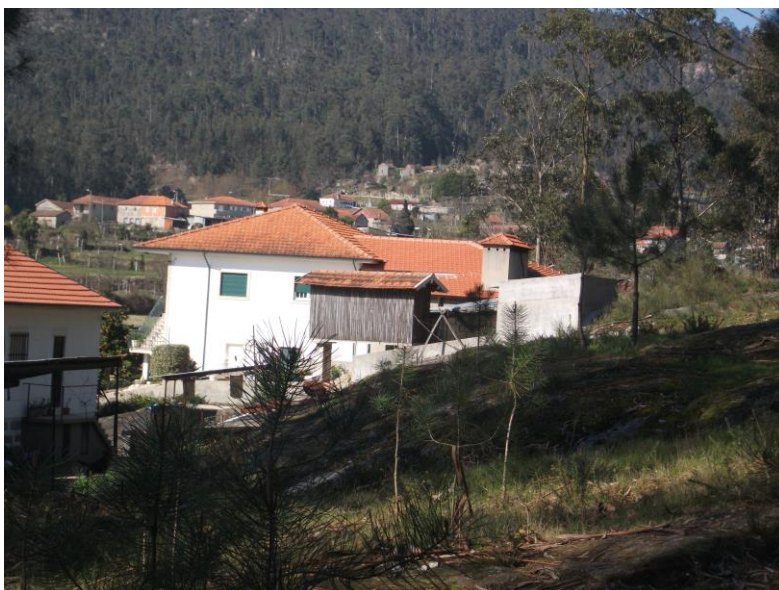
Espigueiro de planta retangular em madeira constituído por assento, corpo e cobertura. Destinado ao auxílio do cultivo deste cereal, o espigueiro é correntemente utilizado como um local de tratamento, bem como de armazenamento das espigas, podendo na ausência destas arrecadar quaisquer outros bens alimentares ou objetos.
