TOPÁZIO

ANÁLISE DE DEFEITOS EM CHAPAS DE LATÃO PARA APLICAÇÃO NA INDÚSTRIA DECORATIVA

DISSERTAÇÃO DE MESTRADO APRESENTADA
À FACULDADE DE ENGENHARIA DA UNIVERSIDADE DO PORTO EM

ENGENHARIA METALÚRGICA E DE MATERIAIS

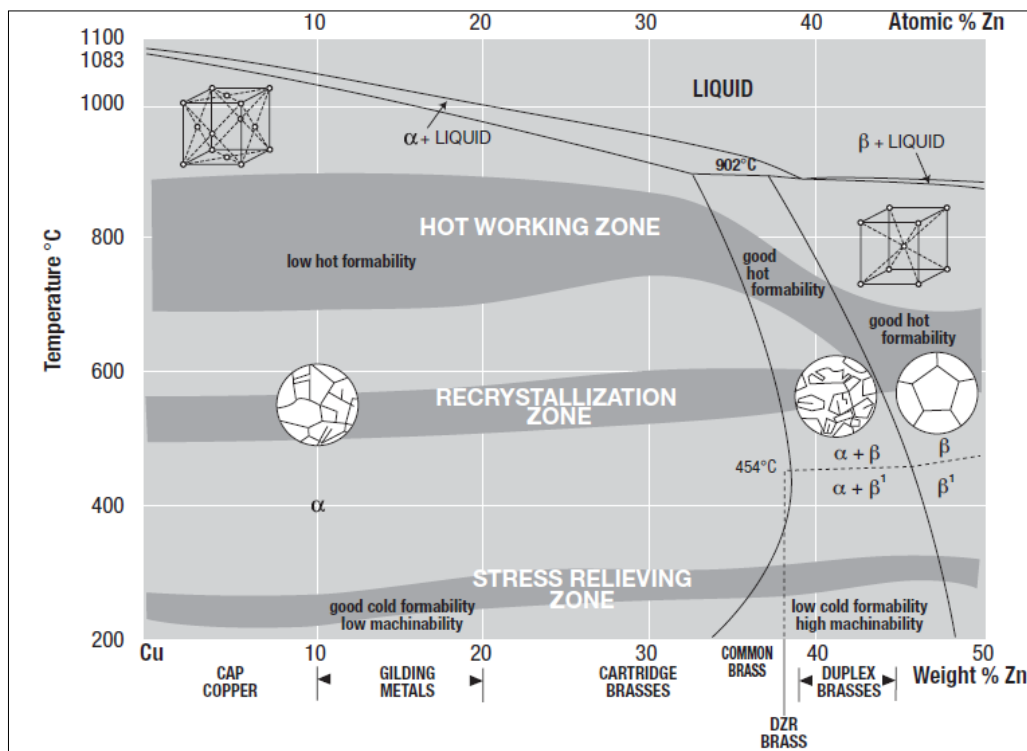
Figura 2 - Parte do diagrama de equilíbrio Cu-Zn com indicação das estruturas, tratamentos térmicos e conformação de algumas fases [7].

A partir de 50% de Zn, começa a formar-se uma nova fase intermetálica (fase γ) que sendo extremamente frágil, limita a sua aplicação industrial. As ligas de latão bifásicas de emprego industrial são, regra geral, ligas com teores de Zn entre os 36 e os 42%, apresentando, à temperatura ambiente, uma estrutura $\alpha + \beta'$. Estas ligas são usualmente extrudidas e estampadas a quente e maquinadas a frio [2, 5].

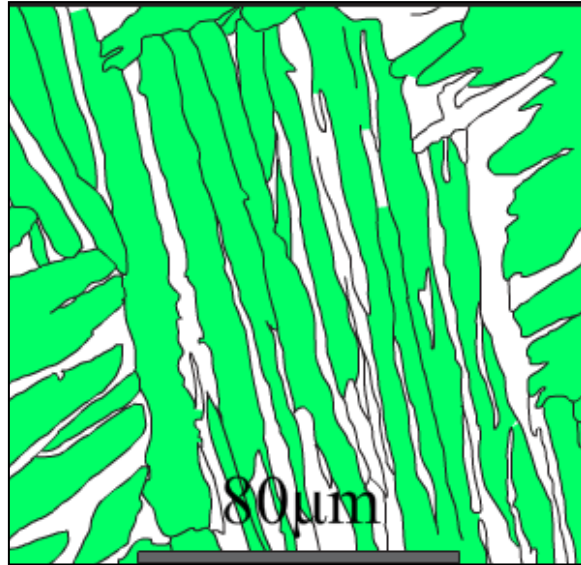
Figura 4 - Latão α - β com composição 60-40 [8].

Os latões bifásicos (α + β) têm concentrações de zinco entre os 35 e os 58%. A fase α (primária) precipita em primeiro lugar e pode formar uma estrutura *Widmanstätten*, solidificando sob a forma de agulhas ao longo de direções de crescimento preferenciais [8].

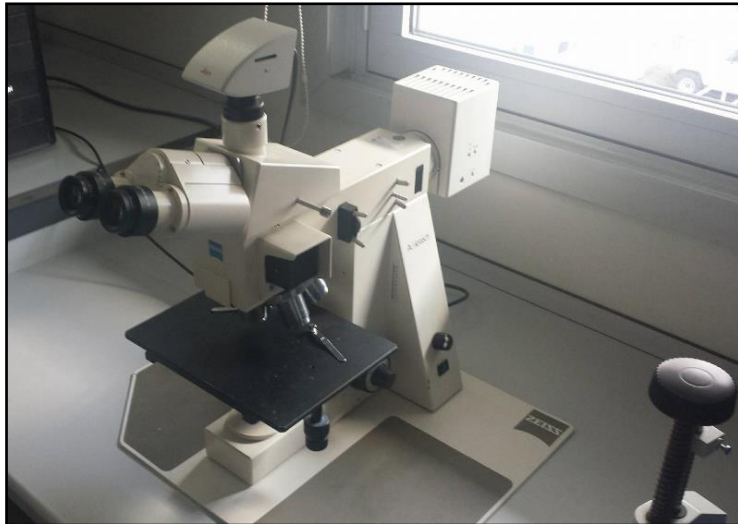
Figura 14 - Microscópio Ótico Axiocam MRC5 Zeiss.

A análise microestrutural foi realizada através da utilização de microscopia ótica. Utilizou-se um microscópio óptico *Axiocam MRC5 Zeiss* (figura 14) onde foi possível registar diversas imagens das microestruturas atacadas pela solução 50 mL de HNO_3 + 50 mL de H_2O . As fronteiras de grão ficaram bem definidas assim como outros defeitos cristalinos como as fronteiras de macla. Obtiveram-se microestruturas (com objetivas de x10 e x20) com o propósito de analisar as suas propriedades e tendo como base de comparação microestruturas de ligas idênticas obtidas em bibliografia, conseguindo-se assim averiguar a sua conformidade.

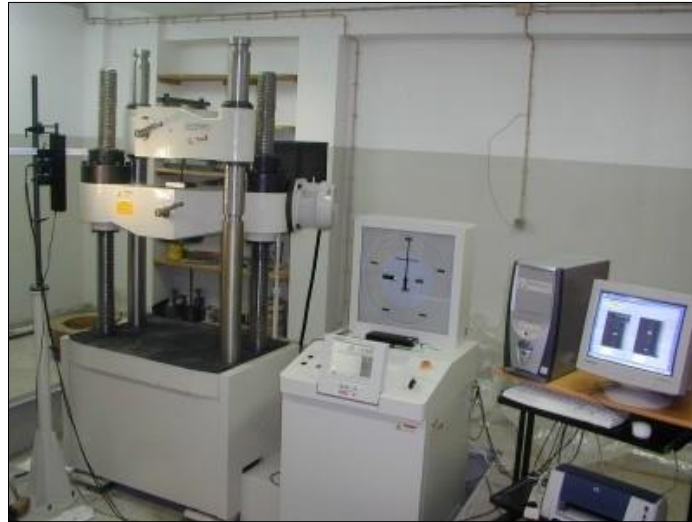
Figura 16 - Máquina de tração Shimadzu UH 1000kNI [38].

Os Ensaio de tração foram realizados no laboratório de ensaios mecânicos do CINFU. O equipamento utilizado foi uma máquina *Shimadzu UH 1000kNI* (figura 16),

a execução do ensaio teve como principal objetivo recolher os valores de R_m - Resistência à tração, $R_{p0,2}$ - tensão limite convencional de proporcionalidade a 0,2%, A - extensão após rotura e deformação homogénea.

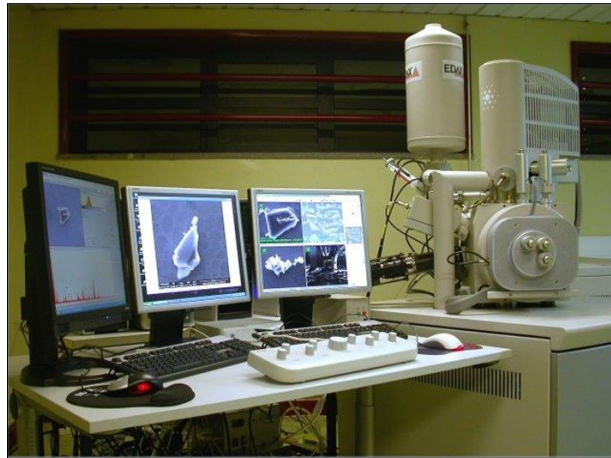
Figura 17 - - Equipamento de SEM e EDS - FEI Quanta 400 FEG ESEM/EDAX Genesis X4M [39].

Realizaram-se análises de microscopia eletrónica de varrimento (SEM) com o intuito de obter imagens de alta resolução da superfície das amostras e realizou-se uma Microanálise por raios-X (EDS), sendo esta última uma técnica analítica usada para a análise elementar ou caracterização química de uma amostra. Foram recolhidas para análise um conjunto de três peças não conformes, um protótipo de chaleira e duas bases de garrafa, que tinham sido anteriormente rejeitadas pela empresa para venda devido à existência de defeitos visíveis na sua superfície. A análise através de SEM e EDS exige uma boa preparação das amostras, devendo as mesmas apresentar um tamanho reduzido e superfície devidamente limpa, livres de gorduras ou outras impurezas. Cortaram-se pequenas amostras onde estavam presentes esses defeitos e foram lavadas com recurso ao uso de ultrassons, acetona, secagem e a devida conservação da amostra num ambiente que não promovesse a contaminação superficial da mesma. A análise foi realizada no CEMUP e o equipamento utilizado foi um *FEI Quanta 400 FEG ESEM/EDAX Genesis X4M*. Procedeu-se à recolha de imagens de zonas específicas que continham a presença de

defeitos em três peças distintas: protótipo de chaleira, base de garrafa e aquecedor e em seguida procedeu-se à caracterização química das amostras.

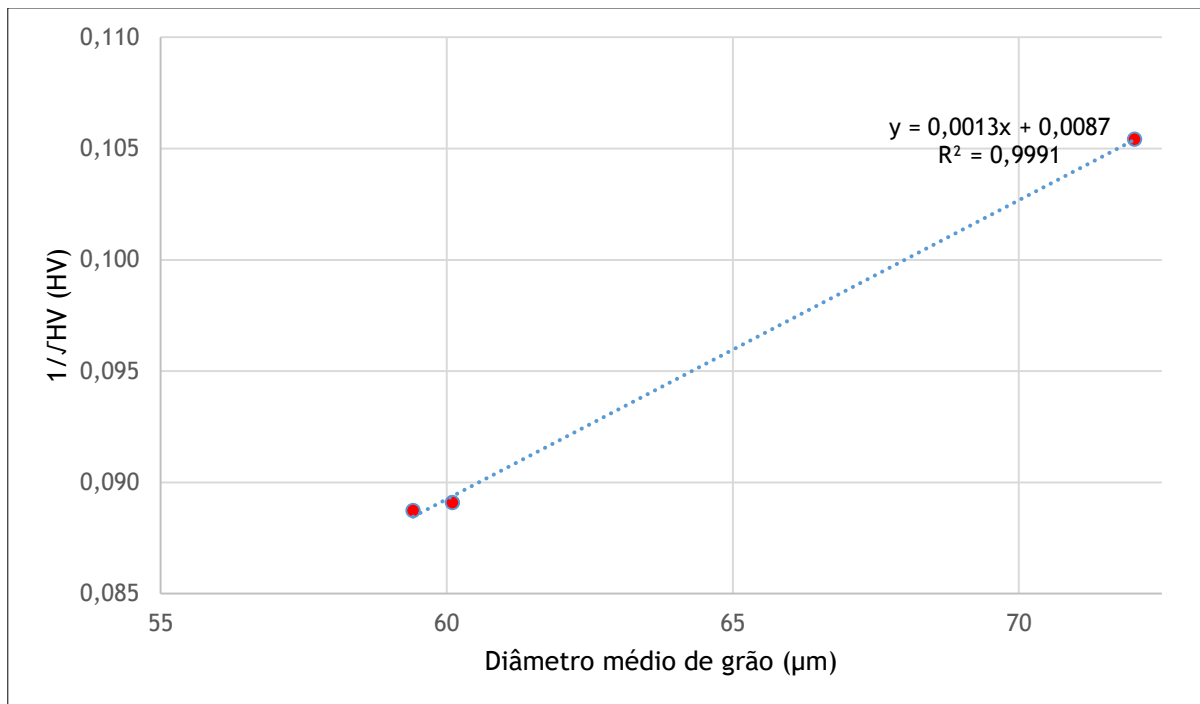
A figura 23 representa graficamente a relação de Hall-Petch em que se relaciona o diâmetro médio de grão (μm) e a dureza.

Figura 23 - Gráfico de regressão linear entre o diâmetro médio de grão (μm) e a dureza (HV) de três amostras.

A relação de Hall-Petch mostra que a diminuição do tamanho de grão provoca um aumento da resistência mecânica e conseqüentemente um aumento da dureza. A tabela 7 e a figura 23 provam exatamente essa teoria. Podemos constatar que amostras com maior diâmetro médio de grão apresentam valores inferiores de dureza considerando-se assim a relação inversamente proporcional. É, no entanto,
