Requalificação do espaço público das Áreas Urbanas de Génese Ilegal da UOPG1 de Matosinhos

Sílvia Valentina Ribeiro Alves Claro Carvalho,
ArquitECTURA Paisagista
Departamento de Geociências, Ambiente e Ordenamento do Território
2016

O presente relatório aborda o tema da Requalificação do espaço público das AUGI da UOPG1 do concelho de Matosinhos.

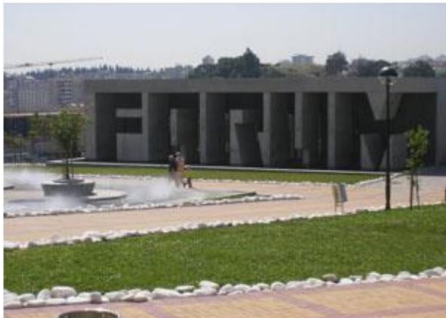
Figura 4 Centro cívico da Brandoa (Fonte: Câmara Municipal da Amadora)

Tendo em conta que o solo está classificado como urbano e qualificado para habitação, equipamento urbanizável, industrial proposto e espaços verdes de protecção, a requalificação desta zona passou pela proposta da construção de equipamentos cívicos e sociais de excelência e de espaços públicos ordenados e

qualificados. Outra proposta realizada, foi a de um parque urbano, mas que não foi aprovado tendo em conta o tipo de solo, demasiado instável que estava em causa.

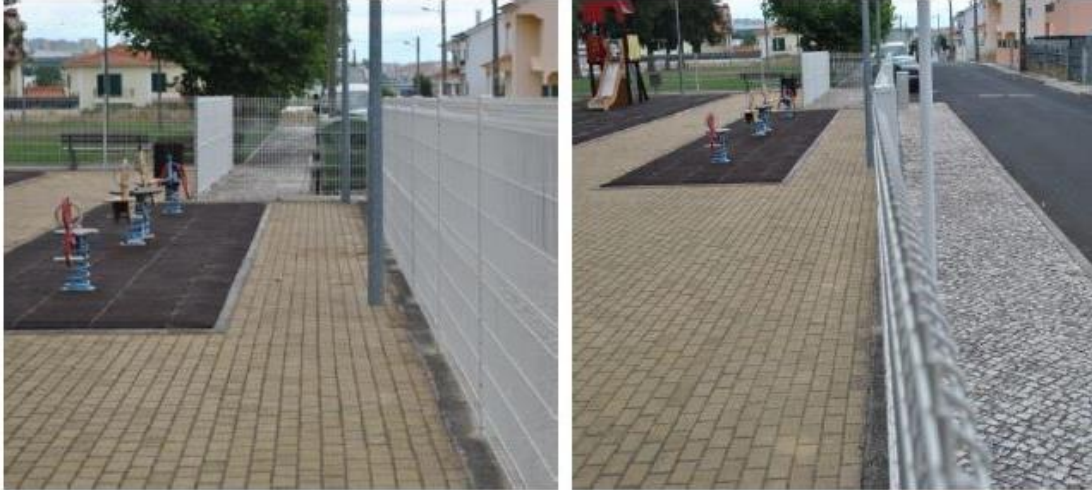
Figura 7 Pavimentos (tartan; pavê; vidraço) Bairro da Junqueira, Loures

Outro exemplo aplicado é a utilização de materiais diferentes associados a equipamentos de utilização pública (parque infantil): pavimento em tartan e pavê (betão pigmentado) e o vidraço em passeios.

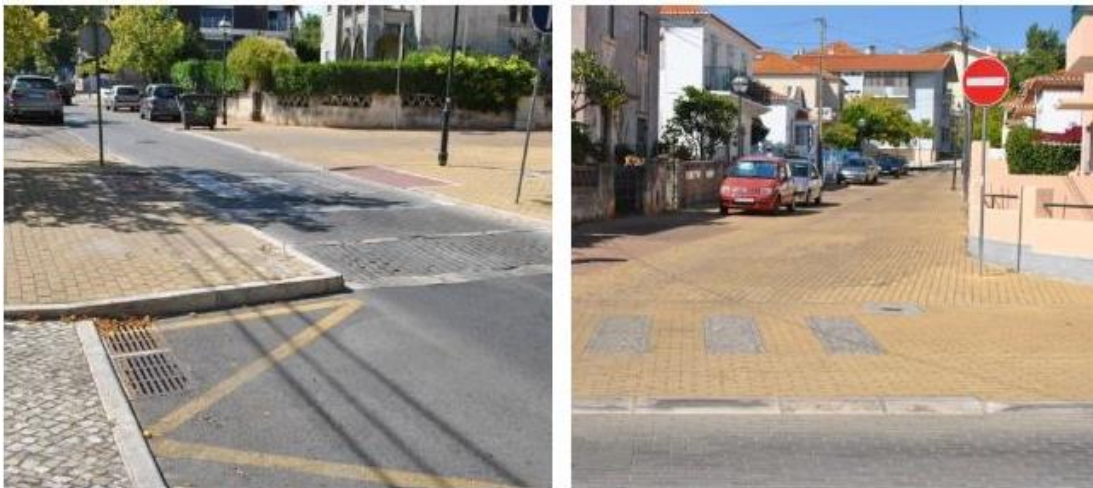
Figura 8 Utilização de betão ou pavê - S. Pedro do Estoril

Outro exemplo é o de repavimentação do espaço público através da cor diferenciada do mesmo material aplicado no pavimento pré-fabricado com pigmento, o que reforça as características de um arruamento pedonal onde os automóveis têm circulação condicionada.

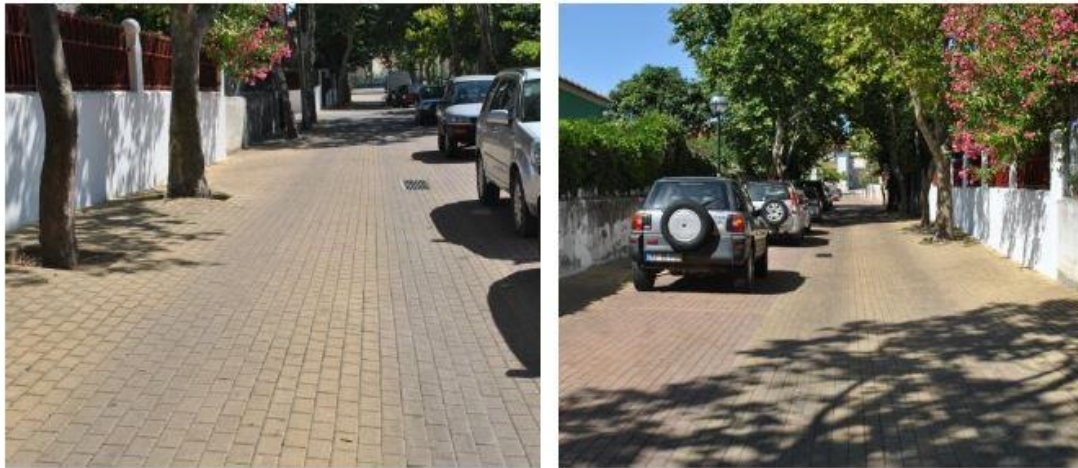
Figura 9 Arruamento misto com arborização - S.Pedro do Estoril

Há ainda soluções onde se observa a utilização do mesmo material em toda a superfície do arruamento, o que reforça a utilização mista destas vias, diferenciando-

se através da cor, as zonas de passeadeiras (branco); estacionamento (vermelho); circulação (amarelo). Desta forma permite reduzir a velocidade dos veículos com a aplicação de bandas sonoras nas zonas de intersecção com os arruamentos mistos.

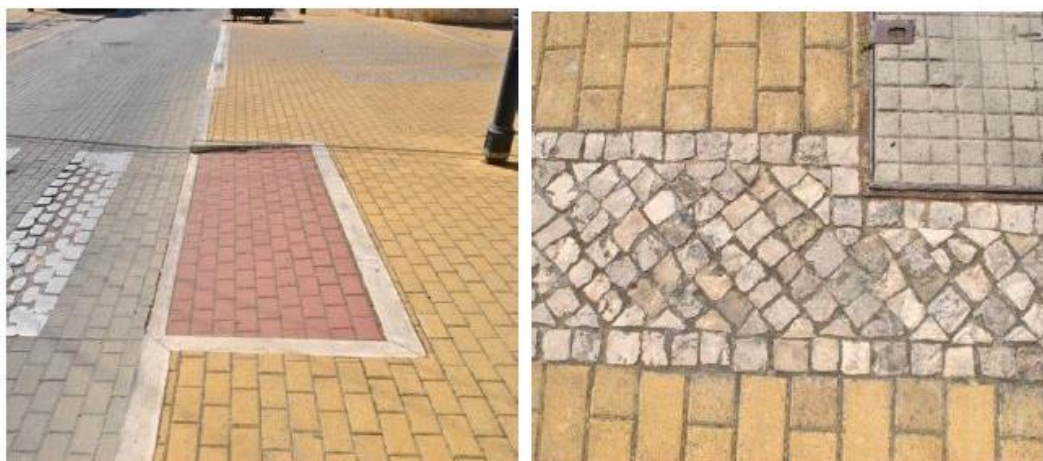
Figura 10 Cores e materiais diferentes - S.Pedro do Estoril

Neste tipo de arruamento o uso de cores diferentes, permite a coexistência em arruamentos de perfil reduzido, lugares de estacionamento, circulação mista e arborização. O trânsito é desta forma condicionando naturalmente sem recurso a informação adicional para além dos materiais escolhidos para os pavimentos. Neste caso foi usado: o vermelho para o estacionamento e amarelo para a circulação pedonal/automóvel. Também o uso de diferentes inclinações do passeio avisa a proximidade a passeadeiras, infra-estruturas, arruamento.

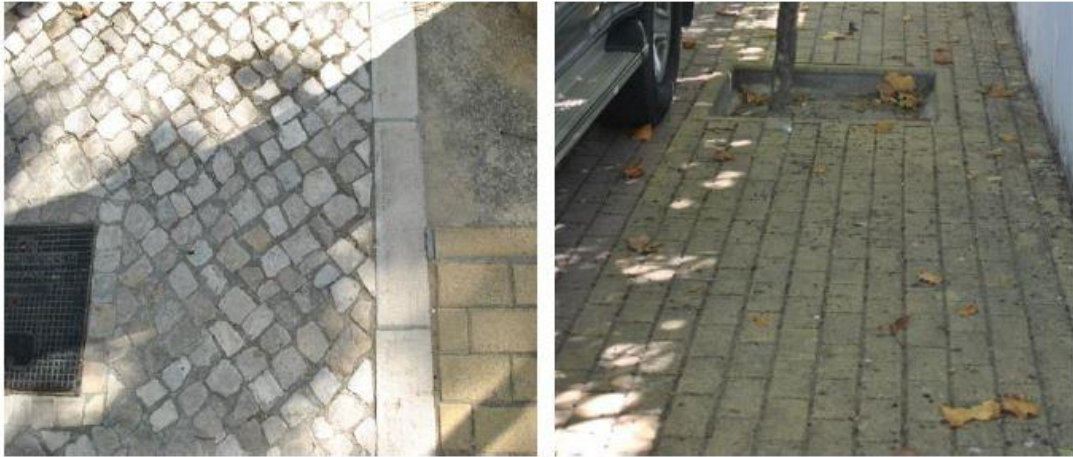
Figura 11 Diferentes pavimentos e arborização existente - S. Pedro do Estoril

Pode também verificar-se, soluções aplicadas em S. Pedro do Estoril, a associação da aplicação do vidro com o pavê, permitindo um percurso essencialmente pedonal onde os automóveis também circulam e a arborização coexiste pacificamente.

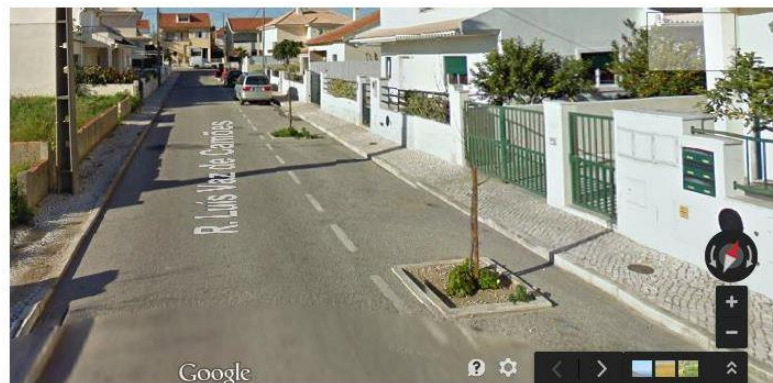
Figura 12 Rua proposta para sentido único (fonte: Google Maps)

Há ainda outro tipo de soluções que visam a reestruturação do sentido das ruas, havendo locais onde o sentido único de trânsito possibilita a libertação de espaço para se criar arborização.

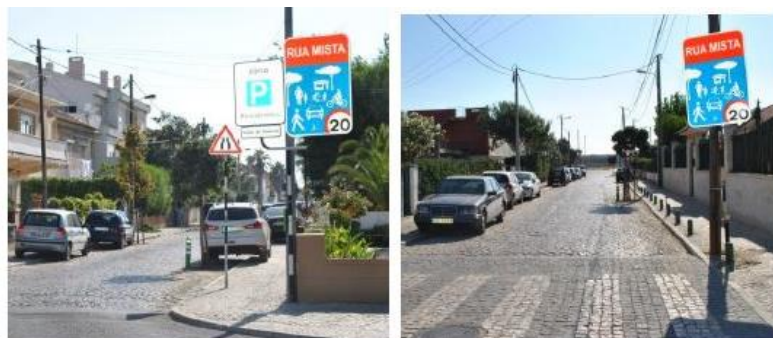
Figura 13 Uso de sinalética - Almada

Outro exemplo de referência de utilização mista, desta vez com recurso a sinalética:

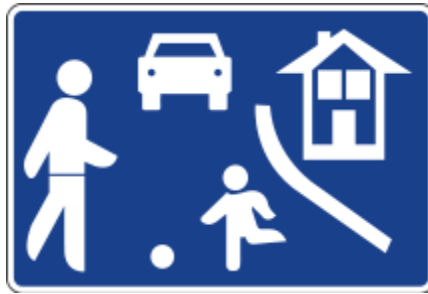
Figura 14 Exemplo de sinalética usada (Espanha)

Outro conceito importante e possível de aplicar nas AUGI é o “Living Streets”, muito comum na Holanda (woonerf), que está relacionado com um desenho de rua, especialmente para os pedestres e ciclistas, onde a rua é vista como um espaço social onde as pessoas se podem reunir e usufruir do espaço, com segurança. Prevê por isso uma redução da velocidade dos veículos a motor, geralmente conseguidos pelo tipo de desenho urbano ou uso de sinalética, em cima também referido. – figura 14.

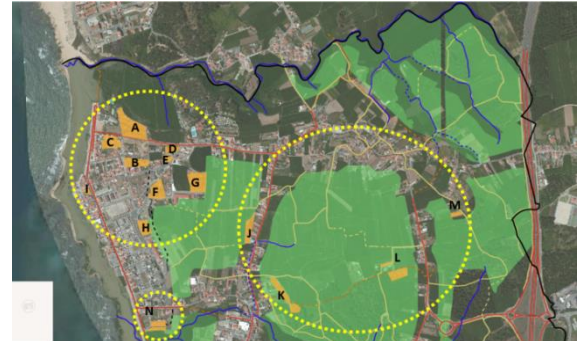
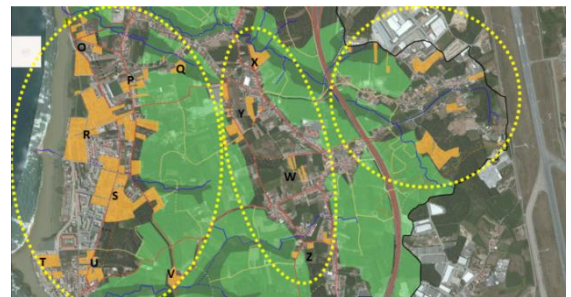
Figura 21 Divisão em áreas AUGI pela proximidade

Na figura 20 e 21 estão assinaladas as AUGI - da UOPG1, que se localizam na sua maioria na corda litoral. É possível verificar que a área costeira se encontra fortemente urbanizada, permanecendo no interior um carácter mais rural. Muitas das construções junto ao litoral são segundas habitações, de ocupação sazonal (figura 22).

Nas figuras 20 e 21 é possível verificar a existência de uma forte presença de áreas de RAN (Reserva Agrícola Nacional) e REN (Reserva Ecológica Nacional) próximos das áreas urbanas de génese ilegal.

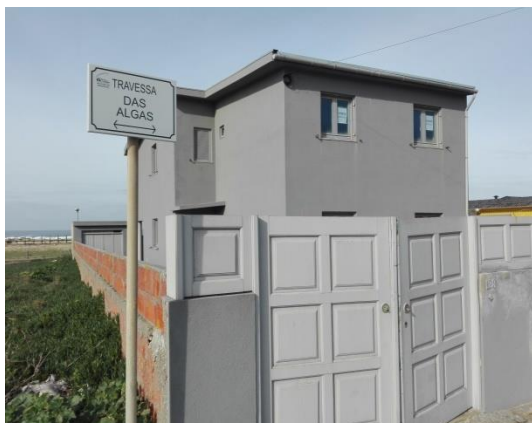
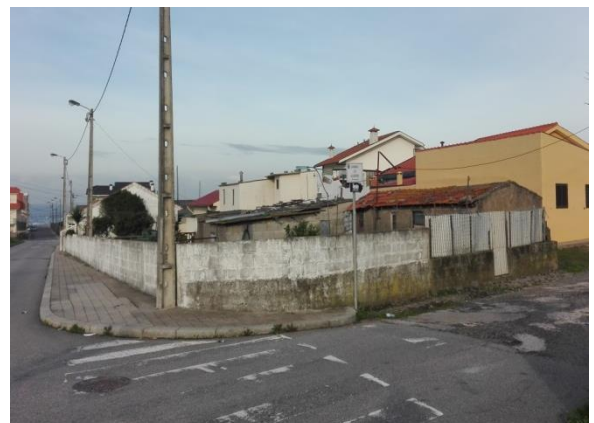
Figura 28 – Distinção entre AUGI de 2ª casa no litoral (Travessa das Algas) e AUGI mais para o interior (Rua António Feijó)

É possível verificar que tanto no litoral como no interior, os aglomerados muito contidos na malha urbana, possuem uma génese ou cariz rural de base.

No entanto, as características de habitação do litoral, com construções mais pontuais, casas de maiores dimensões e bem equipadas, fazem com que corresponda a uma ocupação marginal associada a habitações sazonais. Ao contrário do que se verifica no interior das UOPG1, que apresenta habitações com um carácter social distinto, feito maioritariamente pela classe operária, ou população envelhecida, com habitações mais aglomeradas.

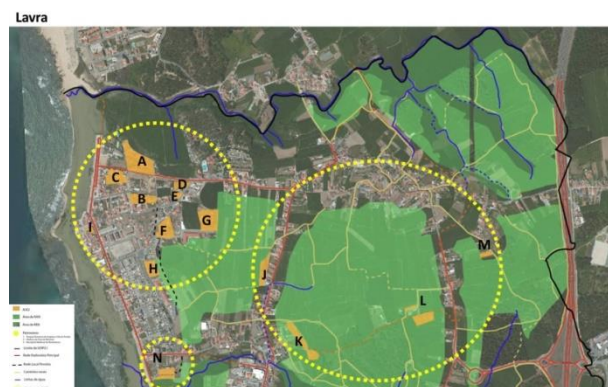
Figura 38: Mapa de Localização do Norte UOPG1

Primeiramente, e tendo em conta a dispersão das AUGI na totalidade da UOPG1, foram aglomerados em áreas mais pequenas (cerca de oito), segundo a sua localização e ainda proximidade, para que fosse mais fácil a sua caracterização, como se pode verificar na figura 38. Desta forma, por cada área limitada a amarelo, ficaria um número de AUGI similares e localizadas em áreas distintas (zona costeira e interior).

Segue um exemplo do que foi elaborado para a zona Norte da UOG1, subdividido em 3 aglomerados principais:

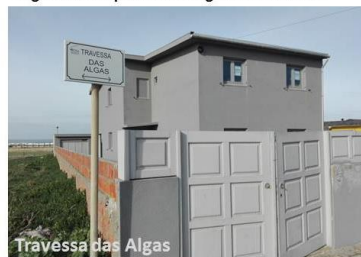
Fig. 12 Pavimento em mau estado de conservação

- Repavimentação das vias e do pavimento degradado;
- Uniformização do pavimento dentro de cada AUGI;
- Uso de vias partilhadas como solução para o sub dimensionamento das vias, e para a ausência de espaço publico. A via pode funcionar como espaço público, espaço de recreio com o desenho adequado;
- Promover arborização das ruas, sempre que o seu carácter o permita (dimensões, envolvente, etc);
- Aproveitar áreas expectante para harmonizar e requalificar os espaços, através da harmonização destas áreas, com mais vegetação e criação de pequenos jardins;
- Solução para as vias sem saída através da reabilitação de praças (propostas de cul-de-sac, vias partilhadas, etc);
- Construção de infra-estruturas, espaços verdes e equipamentos e criação de dinâmicas socioculturais em áreas com dimensões e características que o permitam.

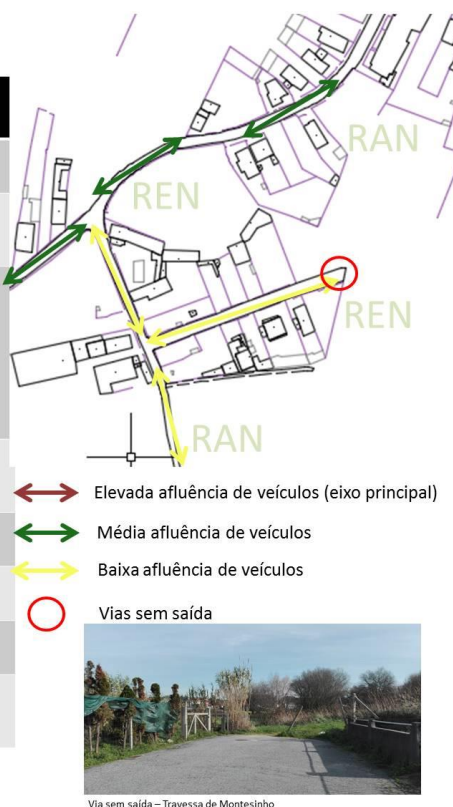
Perfil-tipo	Características
Arruamento	Esquema CAD
Via(s) de circulação	2 sentidos de circulação;
Tipo de pavimento	Pavimento em betuminoso, com áreas em mau estado de conservação, com existência de buracos; Locais com transição repentina para caminhos de terra;
Passeio	Ausente na maioria das ruas (perfil de rua partilhada)
Estacionamento	Sem estacionamento formalizado;
Via sem saída	Sim
Arborização	Ausente
Área expectante	Existente, perto das habitações de AUGI

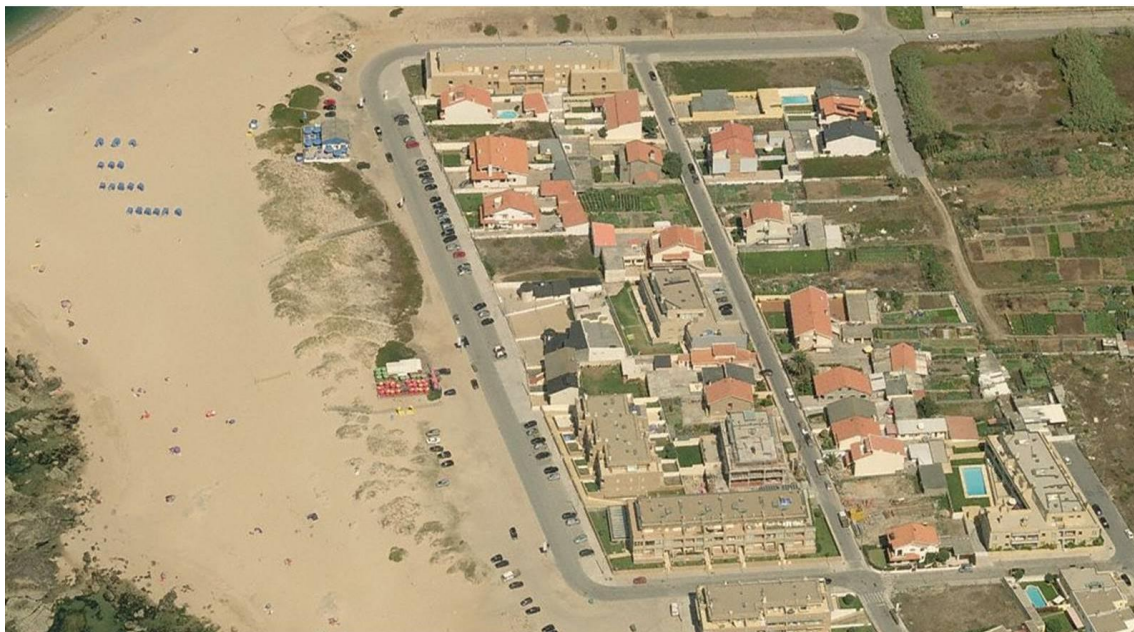
Figura 47 Fotografia aérea - Área T

Fotografia aérea com vista panorâmica

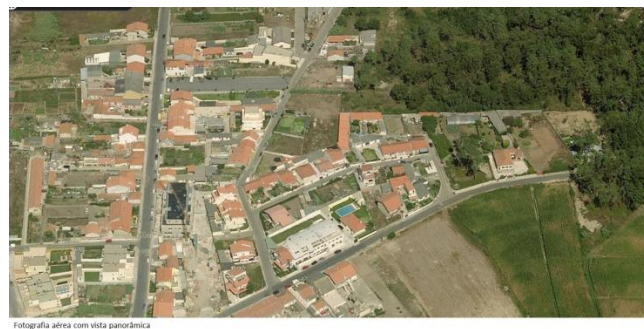
Figura 48 Fotografia aérea - Área U

Fotografia aérea com vista panorâmica

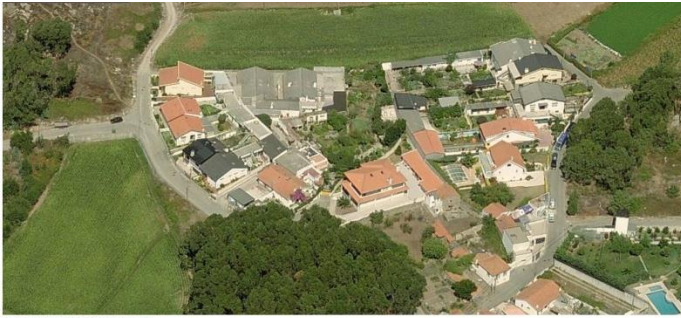
Figura 50 Fotografia aérea - Área b1

Fotografia aérea com vista panorâmica

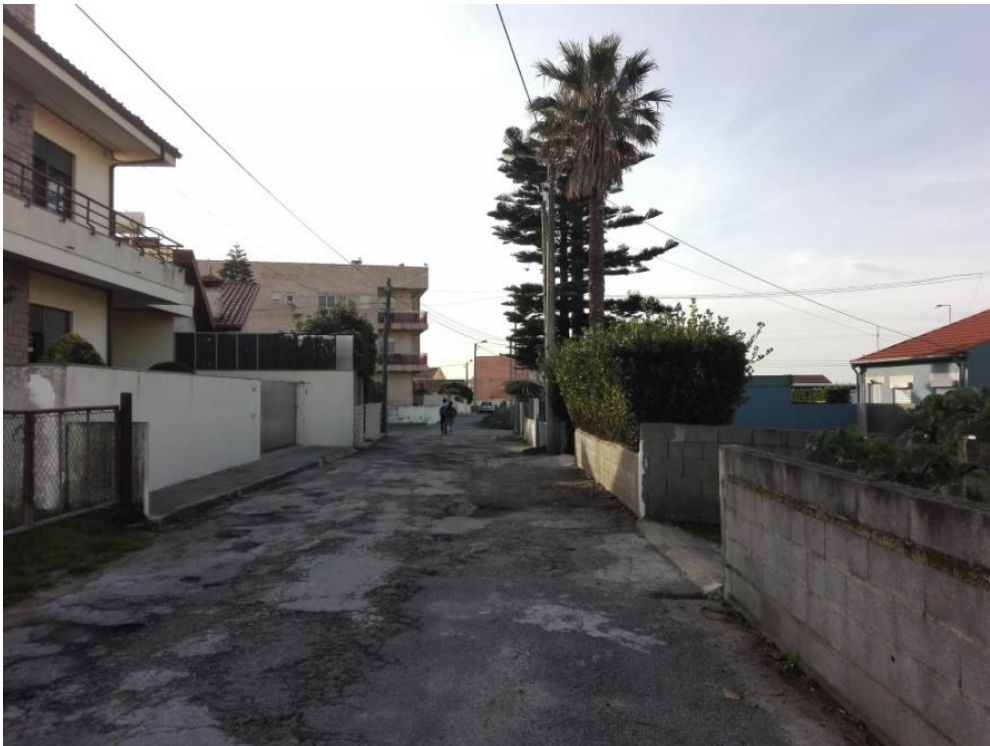
Figura 53: Notável mau estado de conservação do pavimento

- Vias de circulação na maioria de 2 sentidos mas com dimensões muito reduzidas;
- Estacionamento não formalizado o que por vezes dificulta a circulação;
- Pavimento em mau estado de conservação, com buracos, ruas inacabadas, zonas de transição repentinas para caminhos de terra batida;
- Passeios maioritariamente inexistentes ou de dimensões (para além variáveis ao longo da via) muito reduzidas;
- Existência de muitas vias sem saída e sem áreas de inversão de marcha;
- Existência de zonas com maior área (praças) com o espaço mal aproveitado;
- Existência de poucas vias com arborização;
- Número considerável de áreas expectantes sem qualquer tipo de uso ou aproveitamento;

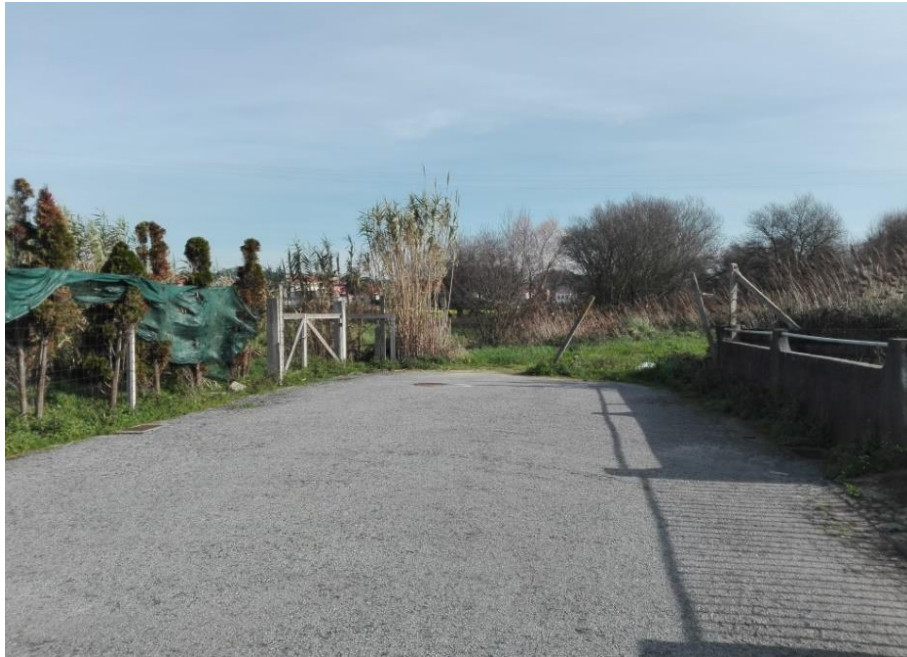
Figura 54: Ruas sem saída e transição repentina para área verde

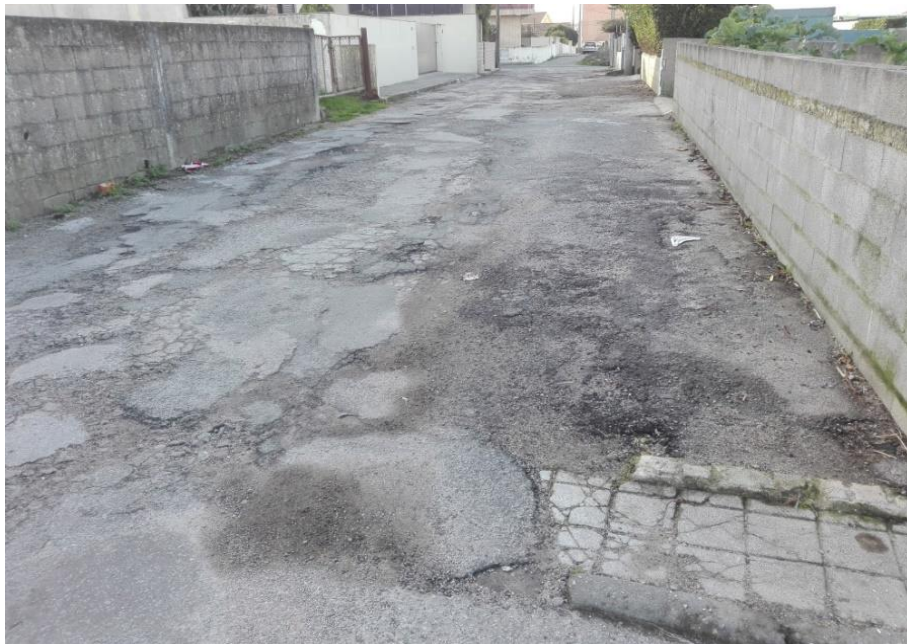
Figura 55: Ausência de passeio e rua em mau estado

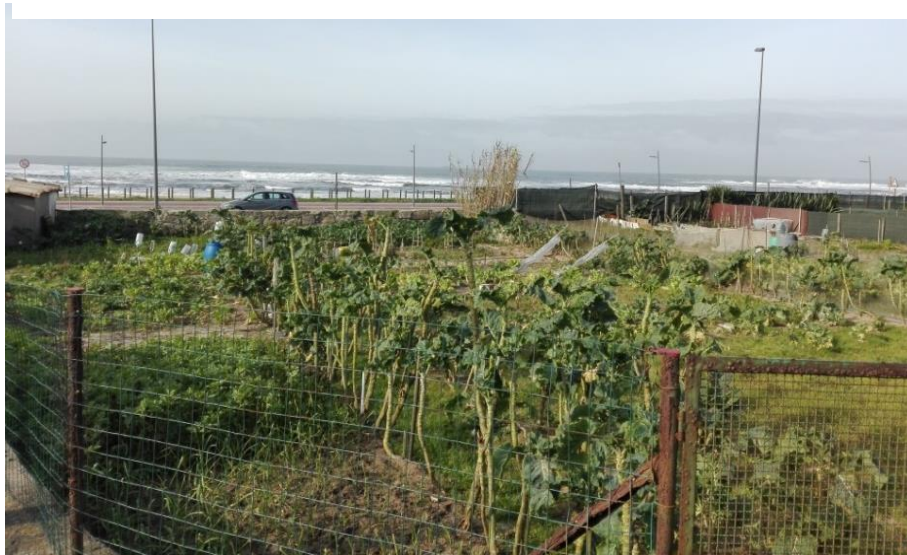
Figura 56: Hortas próximas da zona costeira

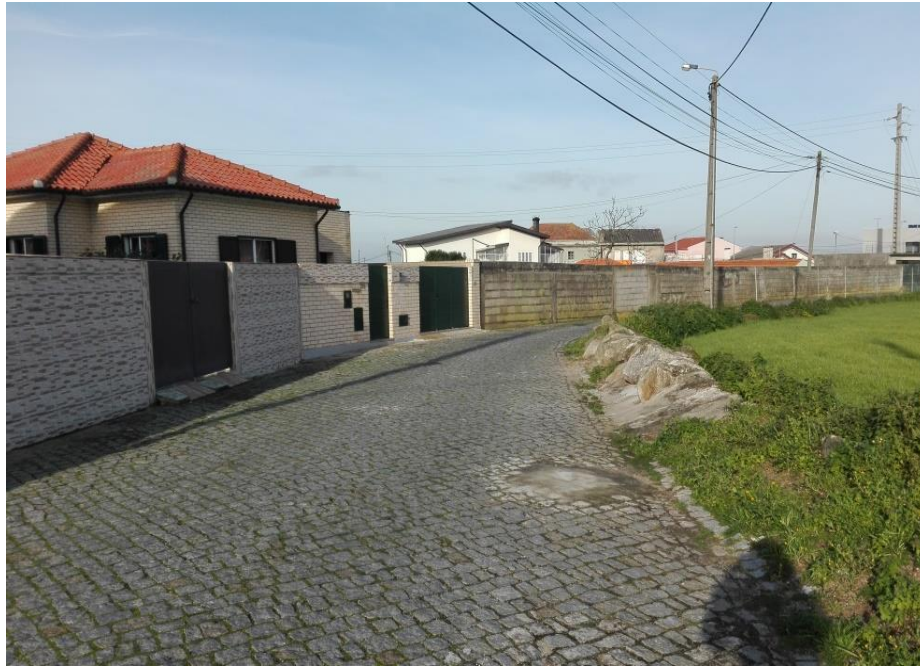
Figura 57 Ruas estreitas e sem passeio

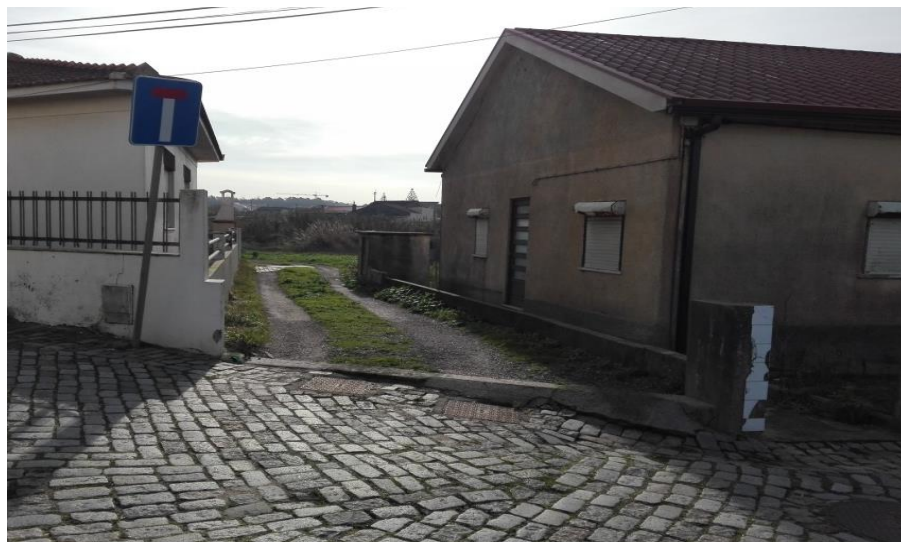
Figura 58: Transição para caminhos de terra

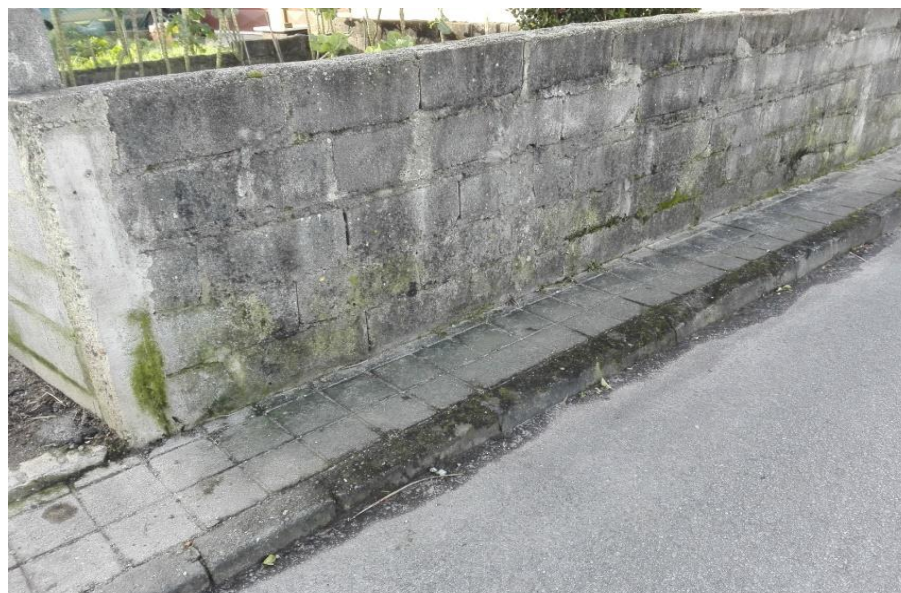
Figura 59 Passeio de dimensões muito reduzidas

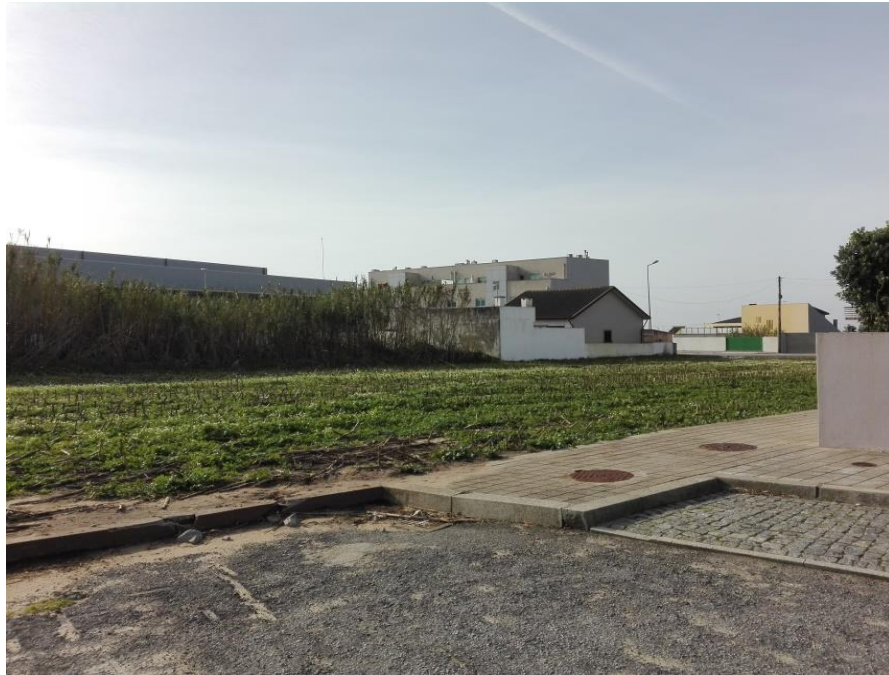
Figura 60: Área expectante próxima das habitações

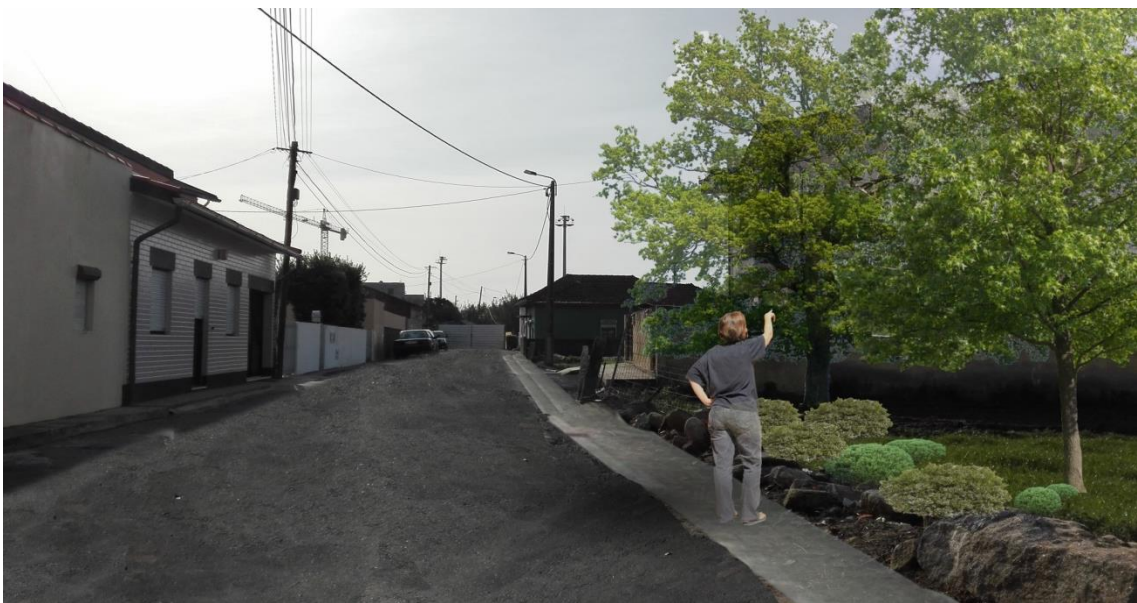
Figura 67 Fotomontagem com proposta de requalificação - Travessa de Antevila

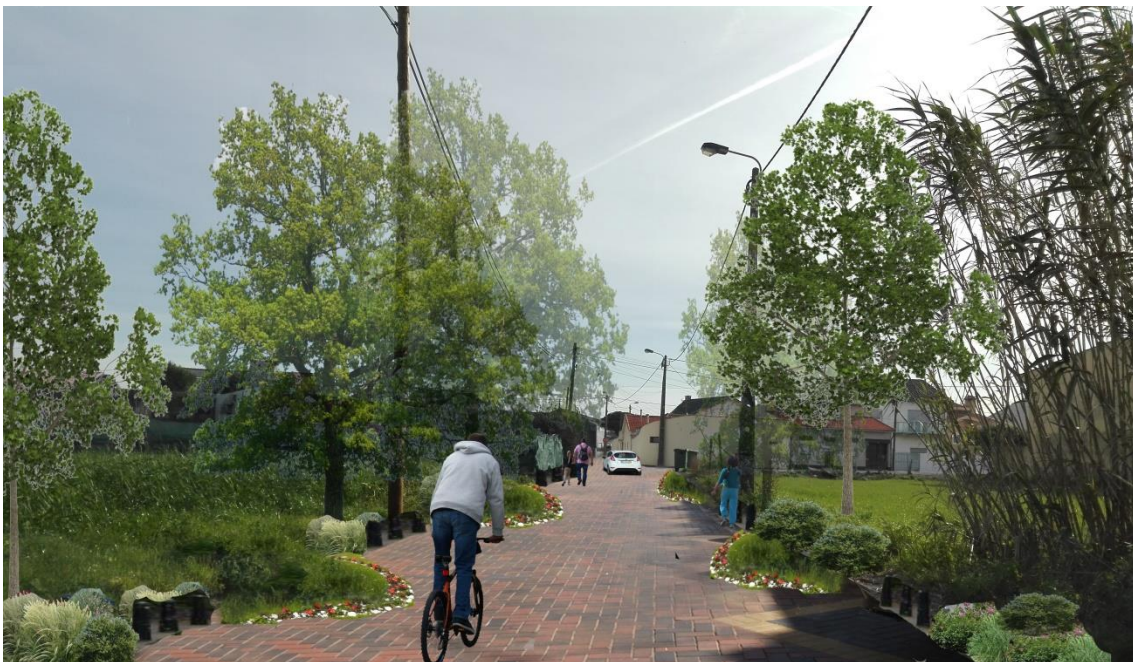
Figura 72 Fotomontagem com proposta de requalificação - Rua de Antevila

Com aplicação das medidas propostas prevê-se uma harmonização do espaço com um perfil de rua partilhada prevendo assim o uso do espaço público para diversos tipos de uso, desde recreio e atravessamento.

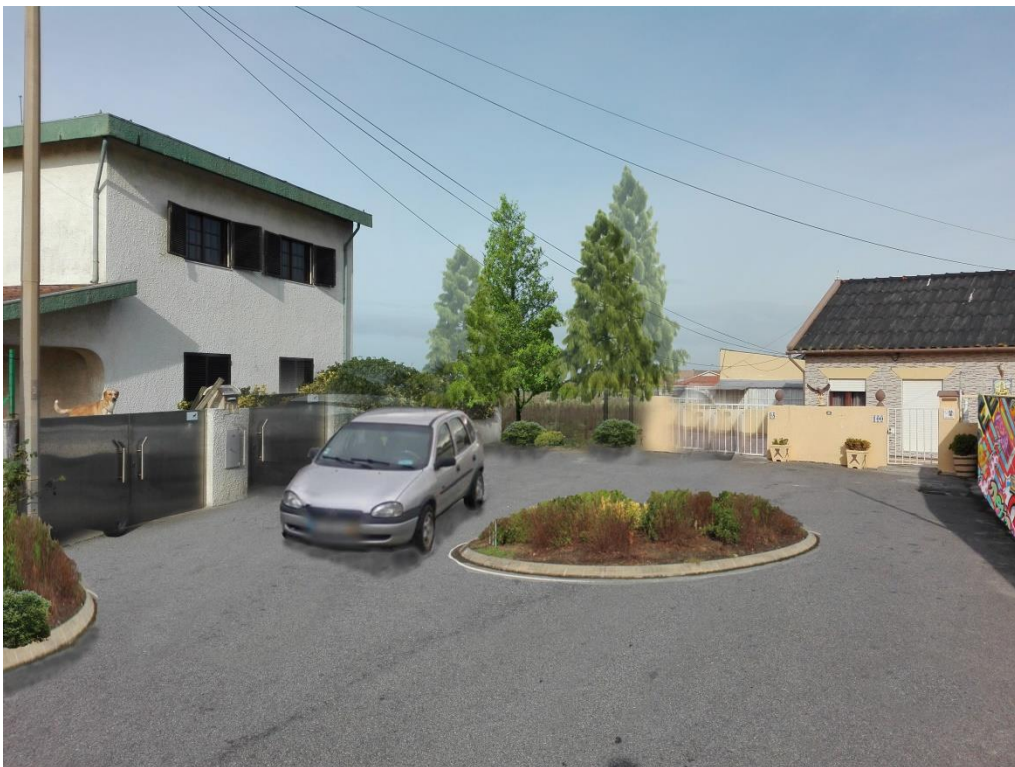
Figura 77 Fotomontagem com a proposta de requalificação - Travessa do Fontão

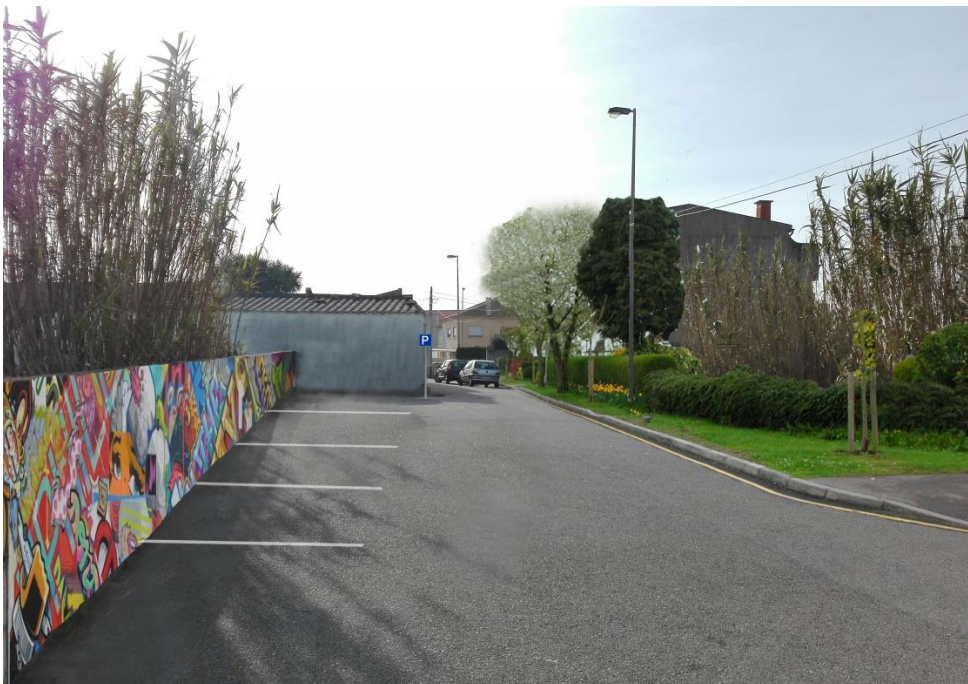
Figura 79 Fotomontagem com proposta de requalificação - Travessa do Fontão

Na mesma área, é ainda proposta uma zona de estacionamento formalizado (com 4 lugares que correspondem ao número de veículos que actualmente estacionam no passeio). A vegetação vem aqui também, trazer vida e dinâmica ao espaço.

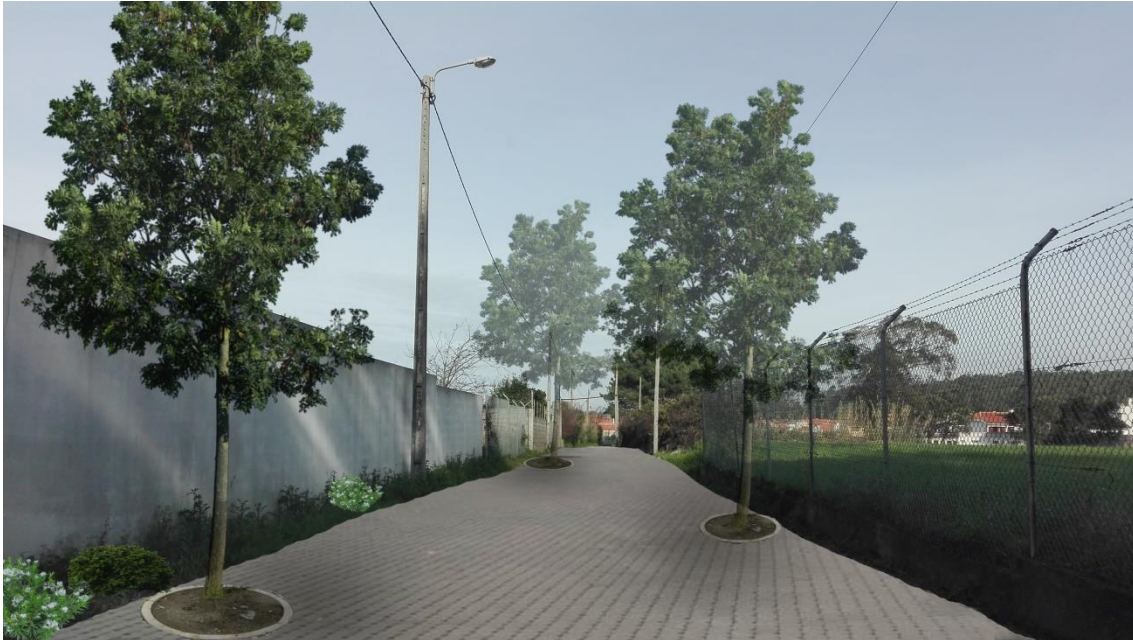
Figura 84 Fotomontagem com proposta de requalificação - Travessa das Algas

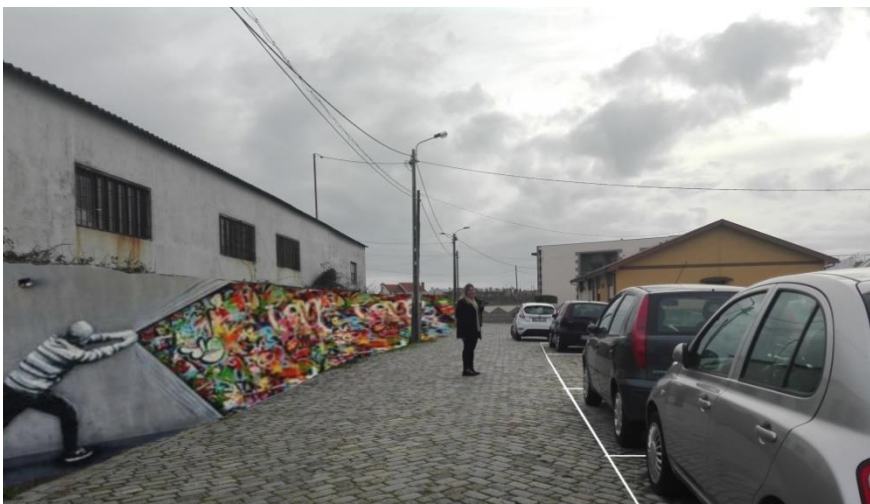
- Regulação do estacionamento;
- Street Wall;
- Perfil de rua partilhada com adopção de apenas 1 sentido de trânsito tendo em conta a baixa afluência de circulação automóvel;

Figura 92 Fotomontagem com proposta de requalificação - Travessa Verdeiro do Carmo

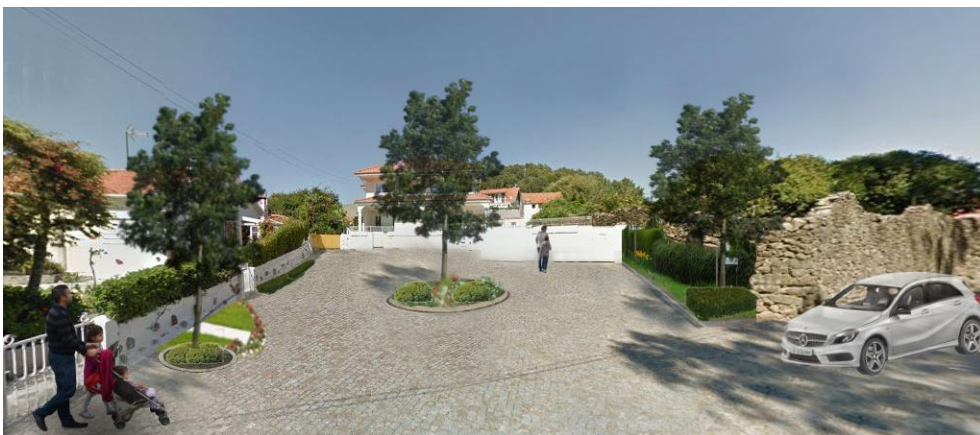
Figura 95 Fotomontagem com proposta de requalificação - Travessa Cabo do Mundo

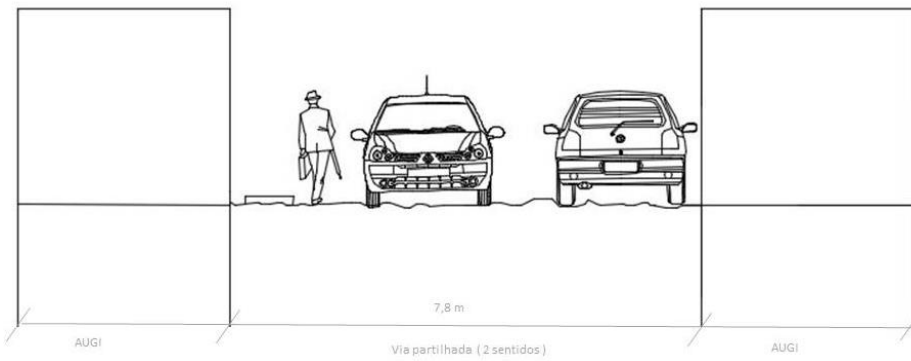
- Via com 2 sentidos e em relativo mau estado de conservação (buracos);
- Ausência de passeio;
- Existência de caldeiras sem vegetação;

Figura 96 Perfil da situação existente tipo Rua dos Lírios

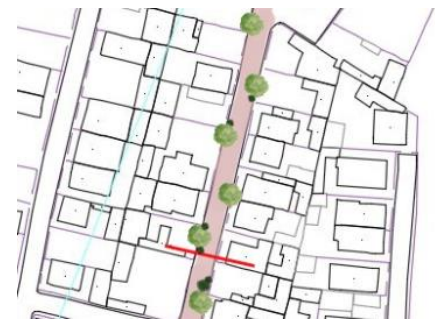
- Repavimentação da via com pavimento betuminoso vermelho;
- Perfil de rua partilhada;
- Arborização da rua com aproveitamento das caldeiras já existentes e colocação de alguns canteiros;

Figura 97 Plano Geral - Rua dos Lírios

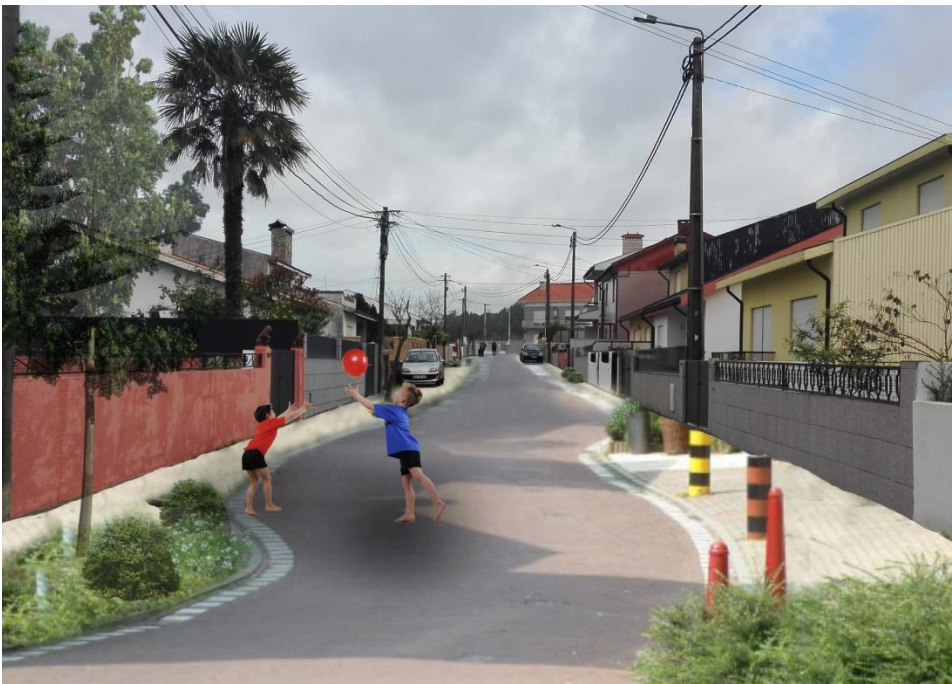
Figura 100 Fotomontagem com proposta de requalificação - Rua dos Lírios

Com aplicação das medidas propostas prevê-se uma harmonização do espaço com um perfil de rua partilhada e com a adopção de desenho sinuoso, onde a cor do pavimento obrigam a uma redução da velocidade por parte dos veículos automóveis. Prevê um uso do espaço público de diversos tipos: recreio, convívio e atravessamento.

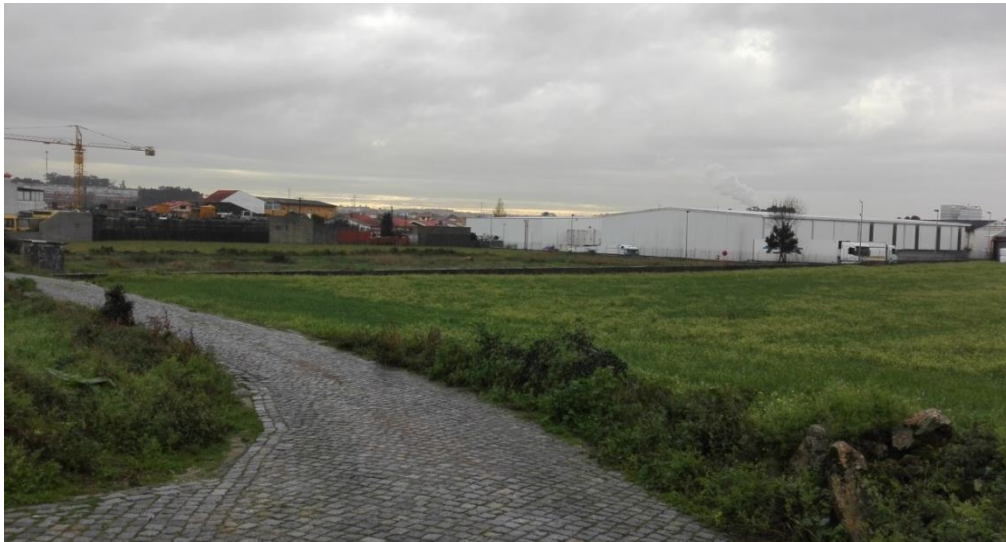
Figura 5 Fotografia actual - Rua das Camélias

Descrição da situação existente:

- Via de circulação automóvel em paralelo de dimensões reduzidas;
- Proximidade das habitações à fábrica da Longa Vida;
- Existência de áreas expectantes e campos agrícolas na proximidade;

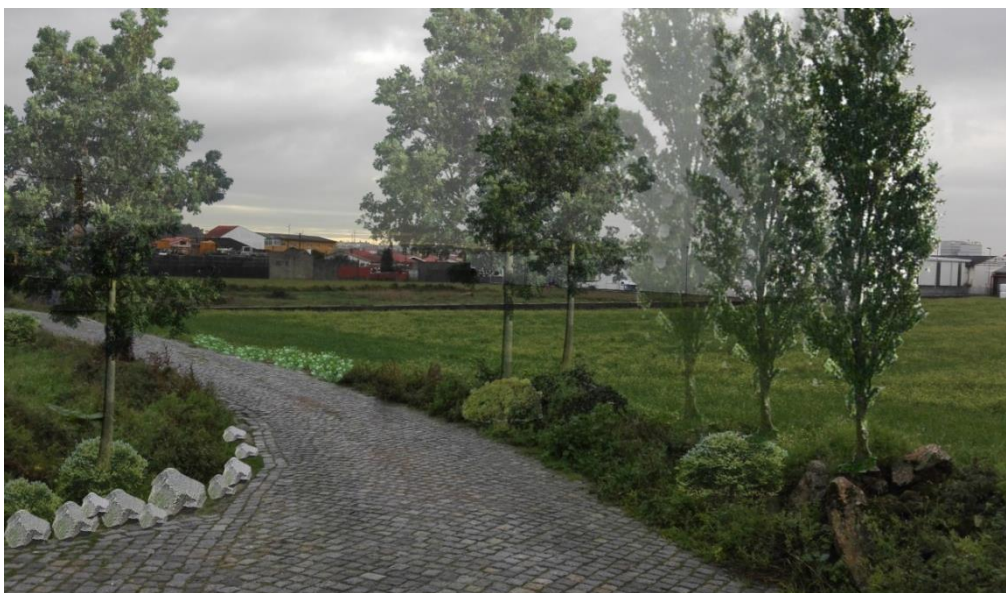
Figura 103 Fotomontagem com proposta de requalificação - Rua das Camélias

Proposta:

- Criação de uma barreira vegetativa para a fábrica;
- Arborização da via e colocação de canteiros;

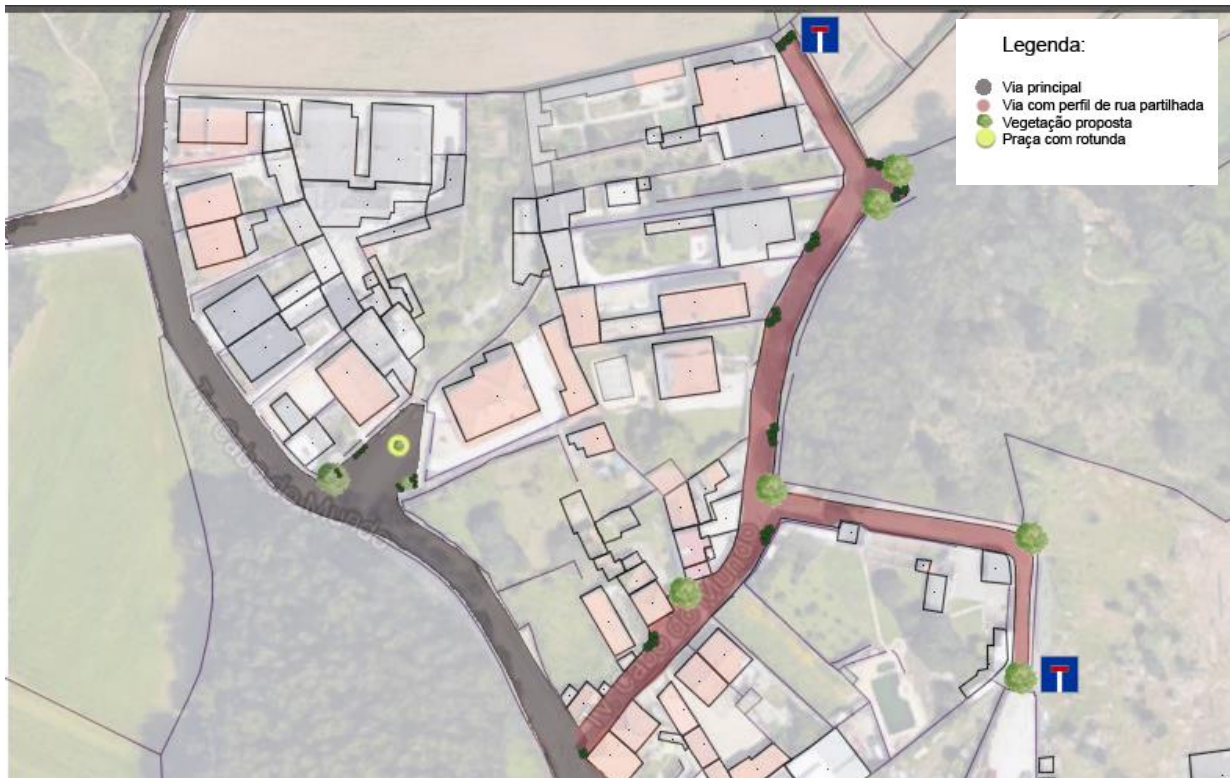
Figura 104 Plano Geral da AUGI b1, área 2 - Travessa do Cabo do Mundo

Neste caso, e tendo em conta as dimensões reduzidas da via, a solução tipo de perfil de rua partilhada na Travessa do Cabo do Mundo é o ideal, pois o acesso a esta rua é essencialmente feito por moradores. Já no caso da via principal, onde a circulação automóvel é reduzida, mas ligeiramente superior, é possível uma solução-tipo que passa pelo aproveitamento de uma área de praça, como apresentado anteriormente na página 87.

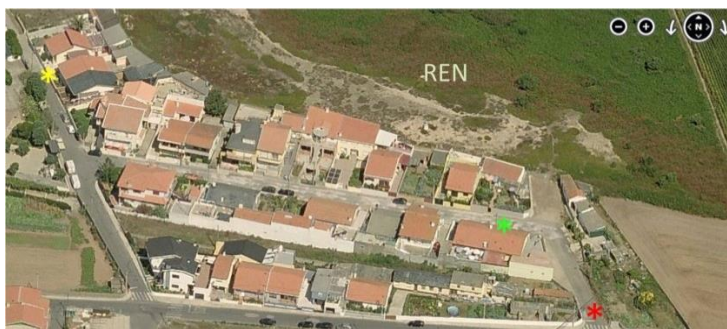
Fotografia aérea com vista panorâmica

Perfil-tipo	Características
Arruamento	Esquema CAD
Via(s) de circulação	2 sentidos de circulação;
Tipo de pavimento	Pavimento em betuminoso, com zonas em mau estado de conservação; Existência de alguns buracos na estrada;
Passeio	Dimensões variáveis, mas geralmente estreitos; Zonas onde é inexistente (deixa de haver passeio repentinamente);
Estacionamento	Sem estacionamento formalizado
Via sem saída	Não
Arborização	Ausente
Área expectante	Presente (próximo das habitações)

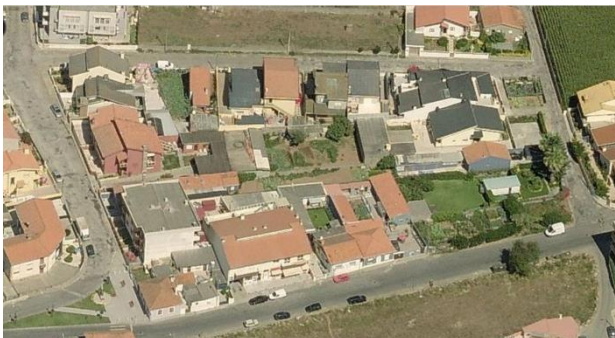
Fotografia aérea com vista panorâmica

Perfil-tipo	Características
Arruamento	Esquema CAD
Via(s) de circulação	2 sentidos de circulação; (1 sentido do lado esquerdo) Via da direita muito reduzida
Tipo de pavimento	Pavimento em betuminoso, com zonas em mau estado de conservação; Existência de alguns buracos na estrada;
Passeio	Dimensões extremamente reduzidas, em alguma zonas; Zonas onde é inexistente (deixa de haver passeio repentinamente);
Estacionamento	Sem estacionamento formalizado (uso inapropriado da via)
Via sem saída	Não
Arborização	Ausente
Área expectante	Presente nas proximidades (a sul das habitações) Existência também de uma praça ajardinada, nas proximidades

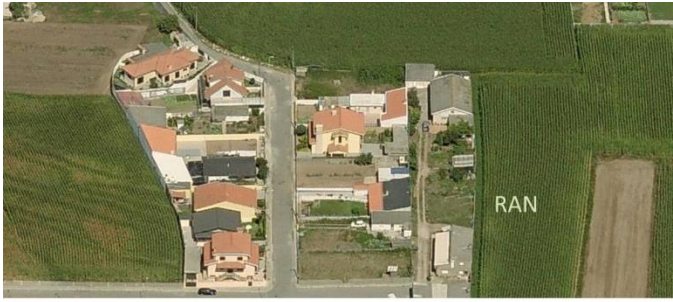
Fotografia aérea com vista panorâmica

Perfil-tipo	Características
Arruamento	Esquema CAD
Via(s) de circulação	2 sentidos de circulação nas AUGI; (zonas com 1 sentido de circulação na envolvente)
Tipo de pavimento	Pavimento em paralelo, em bom estado de conservação, no geral; Alguns locais onde a via de circulação toma dimensões reduzidas;
Passeio	Dimensões variáveis de um lado e de outro; Zonas onde é inexistente, perfil de rua partilhada;
Estacionamento	Sem estacionamento formalizado
Via sem saída	Não
Arborização	Ausente
Área expectante	Presente (próximo das habitações) (proximidade a uma zona de mata e RAN)
