Requalificação do espaço público das Áreas Urbanas de Génese Ilegal da UOPG1 de Matosinhos

Sílvia Valentina Ribeiro Alves Claro Carvalho,
ArquitECTURA Paisagista
Departamento de Geociências, Ambiente e Ordenamento do Território
2016

O presente relatório aborda o tema da Requalificação do espaço público das AUGI da UOPG1 do concelho de Matosinhos.

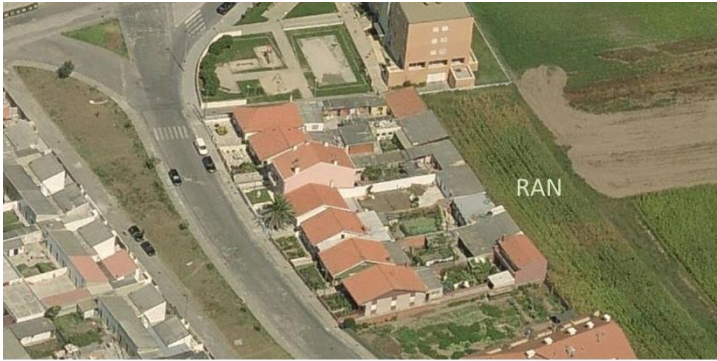
Fotografia aérea com vista panorâmica

Perfil-tipo	Características
Arruamento	Esquema CAD
Via(s) de circulação	2 sentidos de circulação;
Tipo de pavimento	Pavimento em betuminoso em bom estado de conservação;
Passeio	Dimensões variáveis, mas geralmente estreitos; (CAD) Zonas onde é inexistente (deixa de haver passeio repentinamente);
Estacionamento	Sem estacionamento formalizado
Via sem saída	Não
Arborização	Ausente
Área expectante	Ausente (parque infantil nas proximidades)

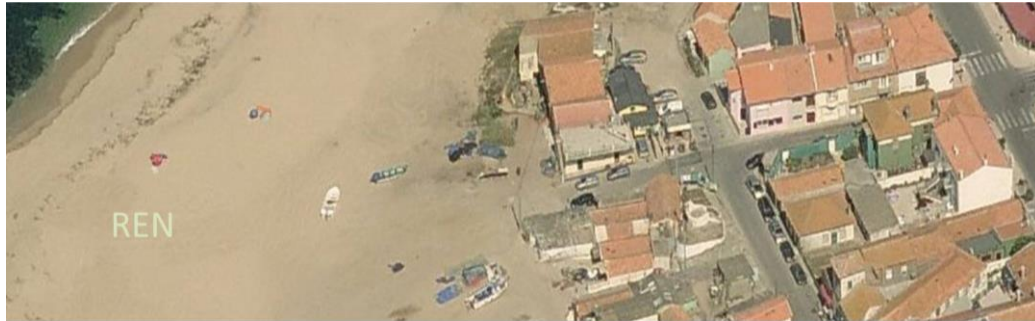
Fotografia aérea com vista panorâmica

Perfil-tipo	Características
Arruamento	Esquema CAD
Via(s) de circulação	2 sentidos de circulação;
Tipo de pavimento	Pavimento em betuminoso em bom estado de conservação;
Passeio	Dimensões normais;
Estacionamento	Alguns lugares de estacionamento formalizados;
Via sem saída	Sim, existência de uma via partilhada - Rua de Angeiras - recentemente modificada;
Arborização	Existente, no passeio
Área expectante	Ausente

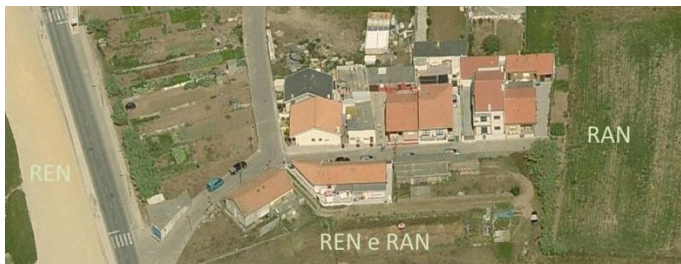
Fotografia aérea com vista panorâmica

Perfil- tipo	Características
Arruamento	Esquema CAD
Via(s) de circulação	2 sentidos de circulação;
Tipo de pavimento	Pavimento em paralelo; Locais com transição repentina para caminhos de terra entre as AUGI
Passeio	Ausente (perfil de rua partilhada)
Estacionamento	Sem estacionamento formalizado;
Via sem saída	Sim (ligação a uma área de RAN)
Arborização	Ausente
Área expectante	Existente, perto das habitações de AUGI

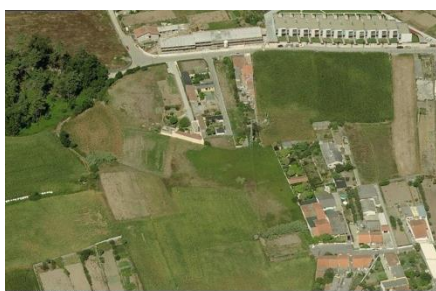
Fotografia aérea com vista paralela

Perfil-tipo	Características
Arruamento	Esquema CAD
Via(s) de circulação	2 sentidos de circulação, no entanto, na altura de visita a via encontrava-se em obras
Tipo de pavimento	Pavimento em construção/obras
Passeio	Pavimento em construção/obras
Estacionamento	Inexistência de estacionamento formalizado;
Via sem saída	Sim (ligação a áreas de verdes)
Arborização	Ausente
Área expectante	Existente perto das AUGI

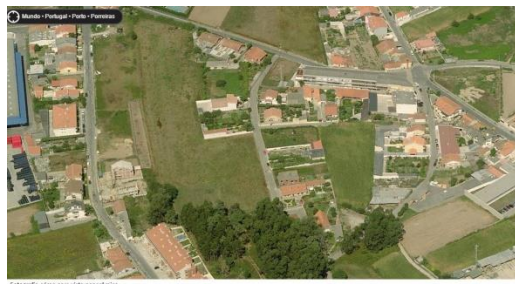
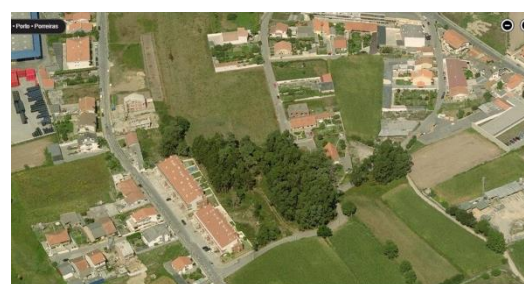
Fotografia aérea com vista panorâmica

Perfil-tipo	Características
Arruamento	Esquema CAD
Via(s) de circulação	2 sentidos de circulação na sua maioria;
Tipo de pavimento	Pavimento em betuminoso em mau estado de conservação, com buracos ao longo da via; Pavimento em paralelo com locais de transição repentina para caminhos de terra;
Passeio	Inexistente (perfil de rua partilhada) ou então existente só em algumas zonas e de dimensões muito reduzidas;
Estacionamento	Inexistência de estacionamento formalizado;
Via sem saída	Não
Arborização	Ausente
Área expectante	Existente perto das AUGI

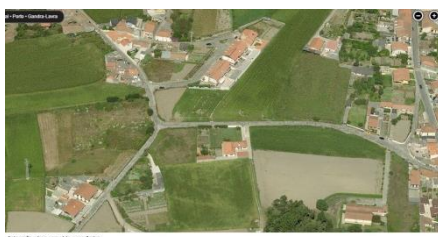
Fotografia aérea com vista panorâmica

Perfil-tipo	Características
Arruamento	Esquema CAD
Via(s) de circulação	1 sentido de circulação
Tipo de pavimento	Pavimento em betuminoso e com ruas de dimensões extremamente reduzidas
Passeio	Inexistente (perfil de rua partilhada) muito próximo das entradas para as habitações
Estacionamento	Inexistente e áreas sem espaço suficiente para estacionamento na sua maioria;
Via sem saída	Não
Arborização	Ausente
Área expectante	Existente perto das AUGI

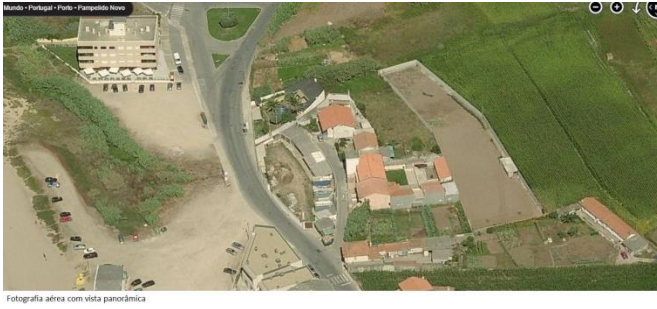
Perfil-tipo	Características
Arruamento	Esquema CAD
Via(s) de circulação	2 sentidos de circulação (Espaço para apenas 1 sentido de cada vez)
Tipo de pavimento	Pavimento em paralelo numa rua de dimensões muito reduzidas
Passeio	Inexistente (perfil de rua partilhada)
Estacionamento	Inexistente (ausência de espaço para o efeito)
Via sem saída	Sim
Arborização	Ausente
Área expectante	Existente nas proximidades

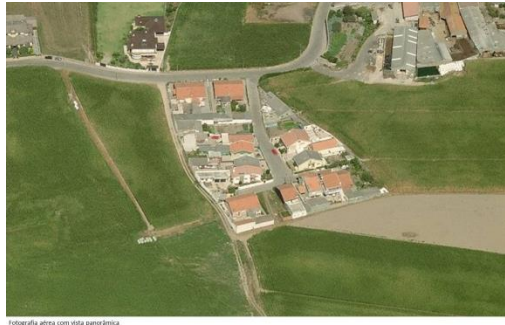
Fotografia aérea com vista panorâmica

Perfil-tipo	Características
Arruamento	Esquema CAD
Via(s) de circulação	2 sentidos de circulação;
Tipo de pavimento	Pavimento em paralelo;
Passeio	Inexistente (perfil de rua partilhada)
Estacionamento	Ausência de estacionamento formalizado;
Via sem saída	Sim
Arborização	Ausente
Área expectante	Existente próximo das AUGI

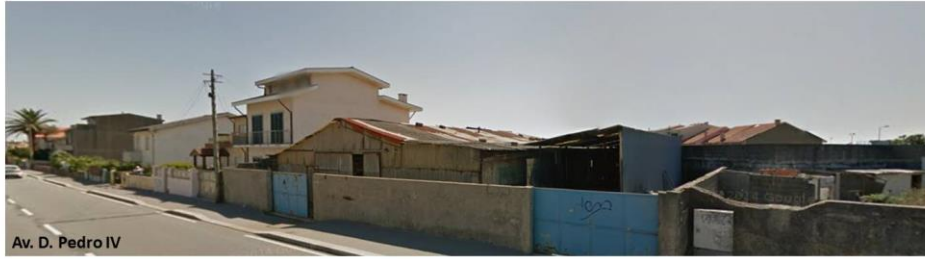
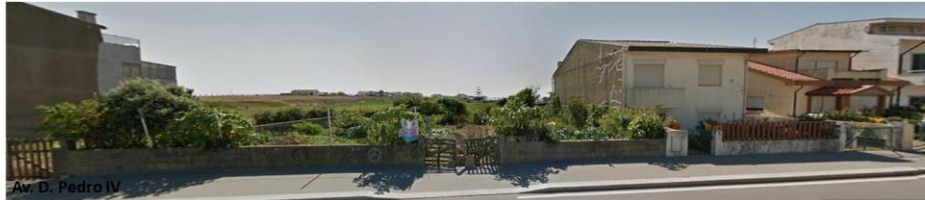
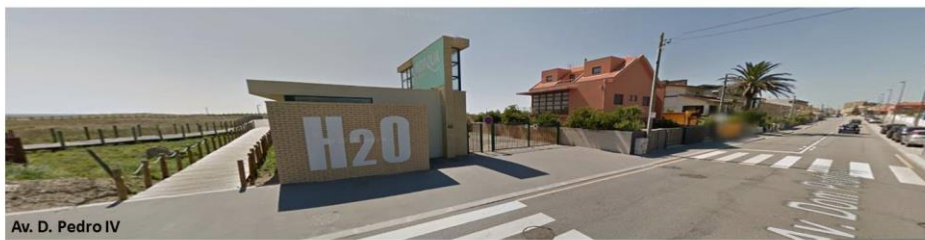
Fotografia aérea com vista panorâmica

Perfil-tipo	Características
Arruamento	Esquema CAD
Via(s) de circulação	2 sentidos de circulação
Tipo de pavimento	Pavimento em betuminoso em bom estado de conservação;
Passeio	Passeio de dimensões adequadas ao tipo de via;
Estacionamento	Existência de estacionamento formalizado;
Via sem saída	Não
Arborização	Ausente
Área expectante	Existente perto das AUGI

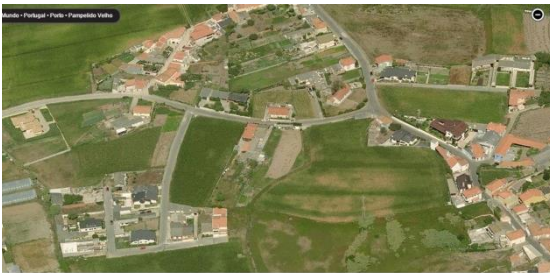
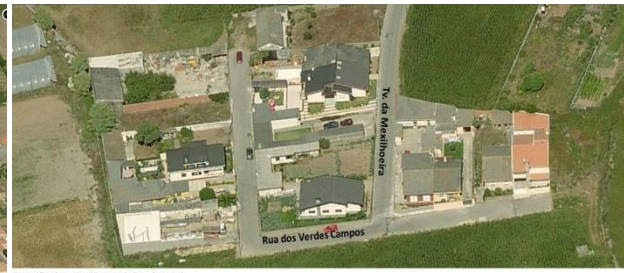
Fotografia aérea com vista panorâmica - Geral

Perfil-tipo	Características
Arruamento	Esquema CAD
Via(s) de circulação	2 sentidos de circulação
Tipo de pavimento	Pavimento em paralelo Zonas de transição repentina entre o pavimento e caminhos de terra
Passeio	Inexistente (perfil de rua partilhada)
Estacionamento	Inexistência de estacionamento formalizado;
Via sem saída	Sim (transição repentina para áreas verdes)
Arborização	Ausente
Área expectante	Existente perto das AUGI

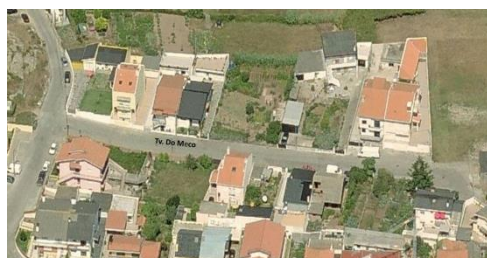
Perfil-tipo	Características
Arruamento	Esquema CAD
Via(s) de circulação	2 sentidos de circulação;
Tipo de pavimento	Pavimento em paralelo
Passeio	Inexistente (perfil de rua partilhada) na maioria dos casos e quando existente é de dimensões muito reduzidas e com quebras na sua continuidade;
Estacionamento	Maioritariamente sem estacionamento formalizado (à exceção da Rua 9 de Julho);
Via sem saída	Sim (existência inclusive de praças com dimensões consideráveis)
Arborização	Ausente
Área expectante	Existente perto das AUGI

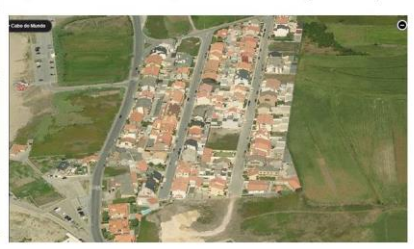
Perfil-tipo	Características
Arruamento	Esquema CAD
Via(s) de circulação	2 sentidos de circulação;
Tipo de pavimento	Pavimento em paralelo;
Passeio	Existente
Estacionamento	Existente mas não formalizado;
Via sem saída	Não
Arborização	Ausente
Área expectante	Existente perto das AUGI

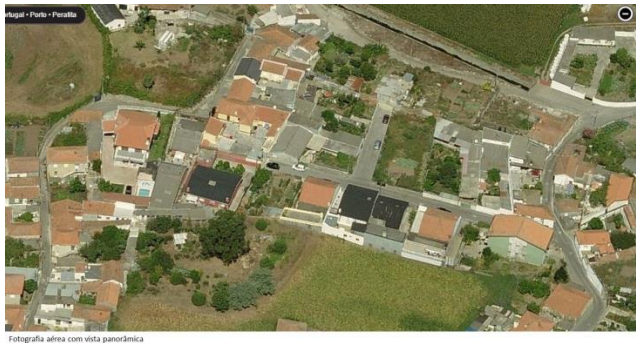
Fotografia aérea com vista panorâmica

Perfil-tipo	Características
Arruamento	Esquema CAD
Via(s) de circulação	2 sentidos de circulação (por prioridade de chegada) em ruas extremamente estreitas;
Tipo de pavimento	Pavimento em paralelo na maioria; Pavimento em betuminoso
Passeio	Inexistente (perfil de rua partilhada) ou de dimensões demasiado reduzidas e sem continuidade;
Estacionamento	Na sua maioria ruas sem espaço suficiente para estacionamento;
Via sem saída	Sim
Arborização	Ausente
Área expectante	Ausente

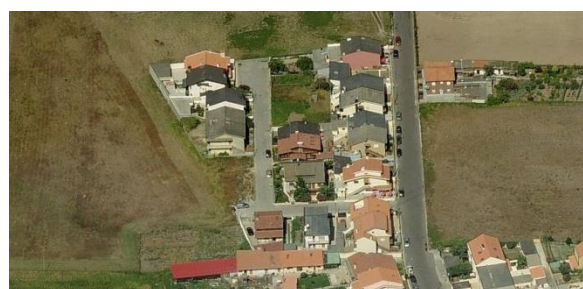
Rua das Poupas
Fig. 41 Rua sem saída (área sem uso)

Fotografia aérea com vista panorâmica

Perfil- tipo	Características
Arruamento	Esquema CAD
Via(s) de circulação	2 sentidos de circulação
Tipo de pavimento	Pavimento em betuminoso Pavimento em paralelo com zonas de transição para áreas verdes
Passeio	Ausência de passeio (perfil rua partilhada) ou passeio de dimensões extremamente reduzidas e sem continuidade;
Estacionamento	Sem estacionamento formalizado;
Via sem saída	Sim
Arborização	Ausente
Área expectante	Existente
