# Melhoria do processo de fundição por cera perdida de próteses de joelho em ligas CoCr

**Dissertação de Mestrado**

Orientador na Zollern & Comandita: Eng. João Bernardo Ferreira

Julho 2017

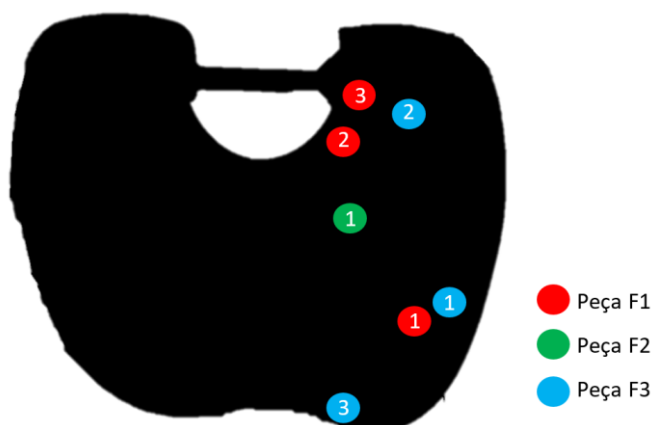
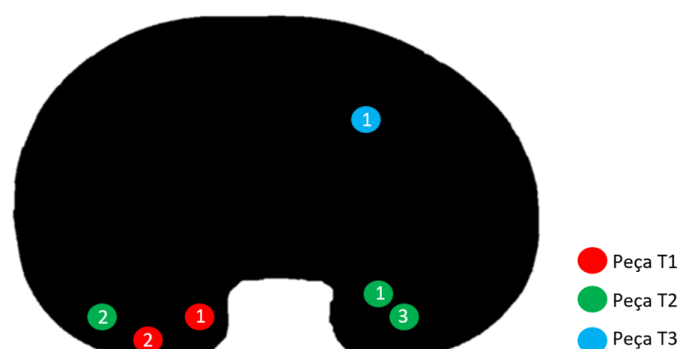
Figura 66: Esquema representativo da localização dos defeitos encontrados nos componentes femorais polidos pelo cliente.

Figura 67: Esquema representativo da localização dos defeitos encontrados nos componentes tibiais polidos pelo cliente.

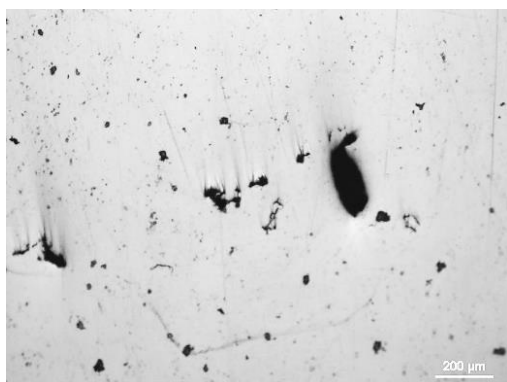
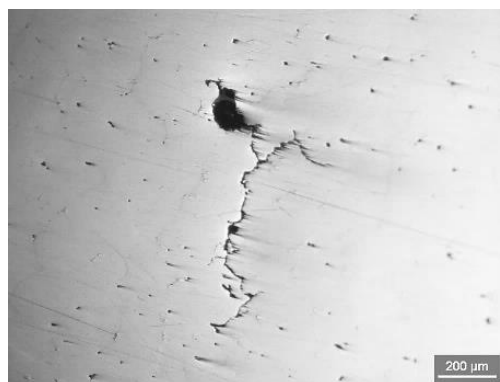
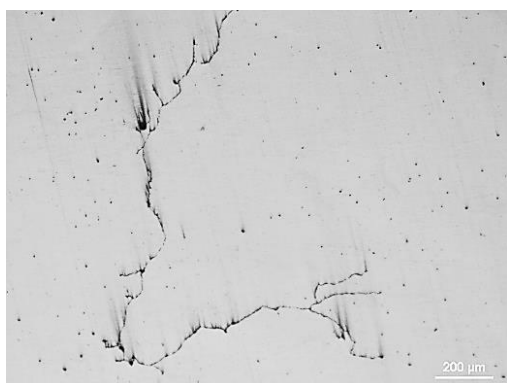
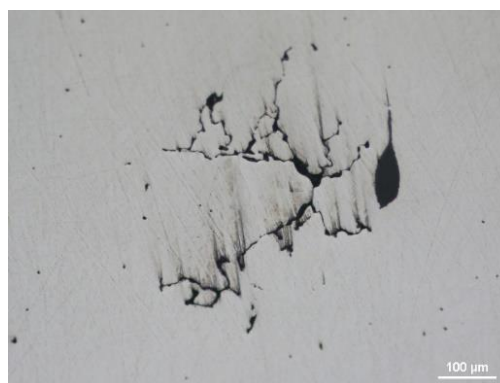
Depois de analisar a superfície das peças polidas e recolher as macrofotografias dos defeitos superficiais, concluiu-se que estes se assemelhavam a filmes de óxidos e cavidades, como se pode observar da Figura 68 à Figura 71. Contudo, só se fez esta verificação depois de realizar a análise SEM e EDS. Para identificar o local dos defeitos recorre-se à Figura 66 e à Figura 67.

Figura 68: Defeito superficial 1 observado na peça F3 (MO 40X).

Figura 69: Defeito superficial 2 observado na peça F3 (MO 40X).

Figura 70: Defeito superficial 1 observado na peça T1 (MO 40X).

Figura 71: Defeito superficial 2 observado na peça T2 (MO 80X).

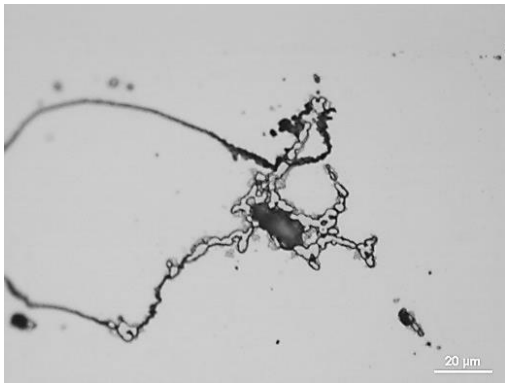
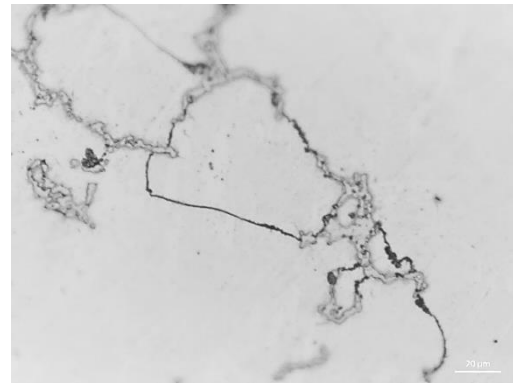
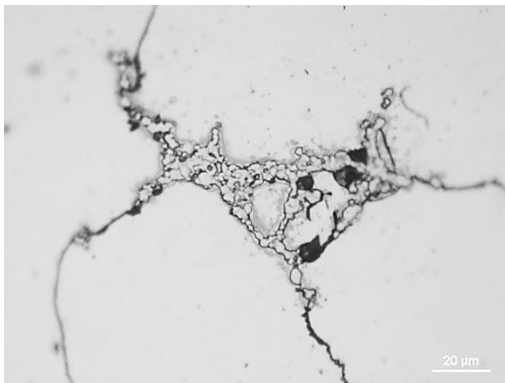
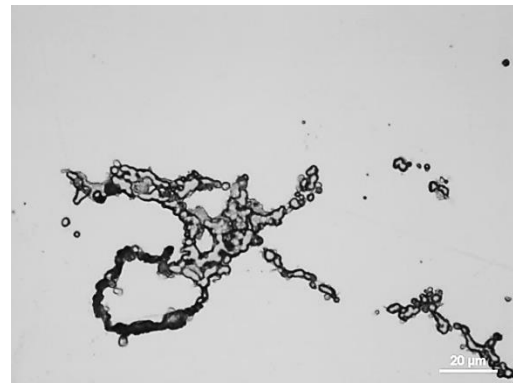
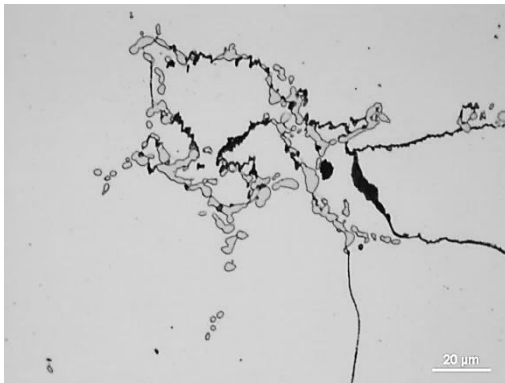
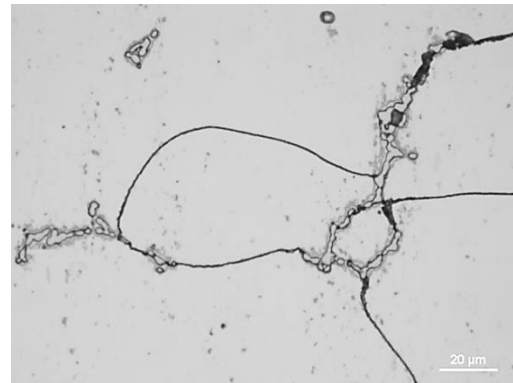
Figura 72: Microestrutura da peça F1, na zona 3 (MO 400X).

Figura 73: Microestrutura da peça F2, na zona 2 (MO 400X).

Figura 74: Microestrutura da peça F3, na zona 3 (MO 400X).

Figura 75: Microestrutura da peça T1, na zona 3 (MO 400X).

Figura 76: Microestrutura da peça T2, na zona 2 (MO 400X).

Figura 77: Microestrutura da peça T3, na zona 2 (MO 400X).

Através da análise das figuras anteriores é possível verificar que ambas as próteses apresentam carbonetos inter e intragranulares. Assim, conclui-se que o tratamento térmico especificado para esta liga não está a solubilizar os carbonetos. É de notar que existem zonas onde apenas se encontram cavidades. Pensa-se que essas cavidades surgem devido ao arrancamento de carbonetos durante o polimento da amostra.

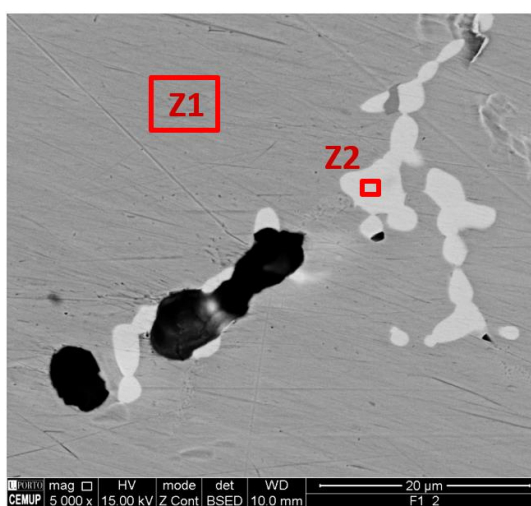
Na Figura 78 é possível verificar que existem microcavidades na peça e, através da Figura 79, constata-se que junto de algumas microcavidades há material. Isto corrobora a teoria de arrancamento de carbonetos. Depois de analisar essa fase desconhecida constatou-se que os principais elementos presentes, para além do Co e do Cr, eram o Mo ( $\approx 40\%$ ), o C ( $\approx 10\%$ ) e o Si ( $\approx 4\%$ ) (Figura 81). Pensa-se que este carboneto com cor esbranquiçada será o denominado  $M_6C$ , pois é principalmente constituído por Mo. Foram também analisadas outras amostras que verificam esta composição.

Figura 79: Análise SEM da peça F1, defeito superficial 2, zoom.

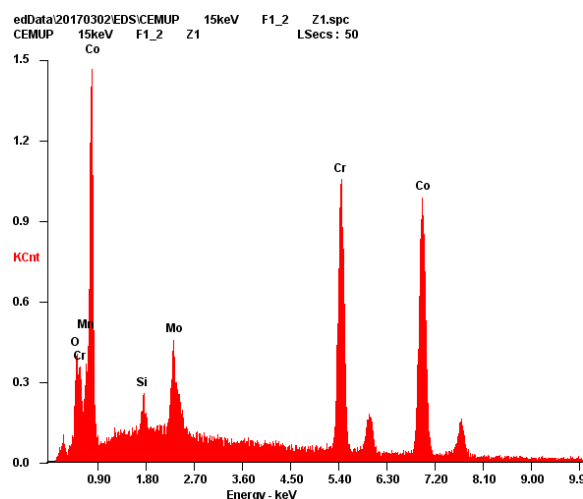
não especificado na norma. Assim, através da análise da Figura 80 concluiu-se que a matriz da liga CoCr Zollern Super N, utilizada no fabrico destas próteses, cumpria os requisitos técnicos em termos de composição química. Através da análise EDS obtiveram-se os seguintes valores: teor em Cr é de 28.71% em peso, Mo 6.4%, Si 0.96% e o Co é o balanço.

Figura 80: Espectro proveniente da zona Z1, para identificação da matriz da peça F1.

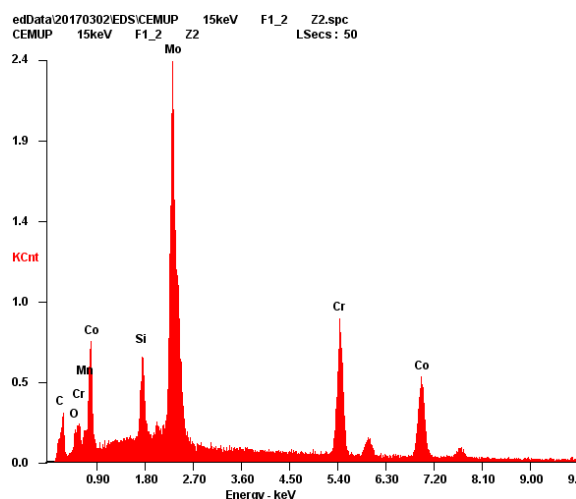
Figura 81: Espectro proveniente da zona Z2 (fase clara) da peça F1, defeito superficial 2.

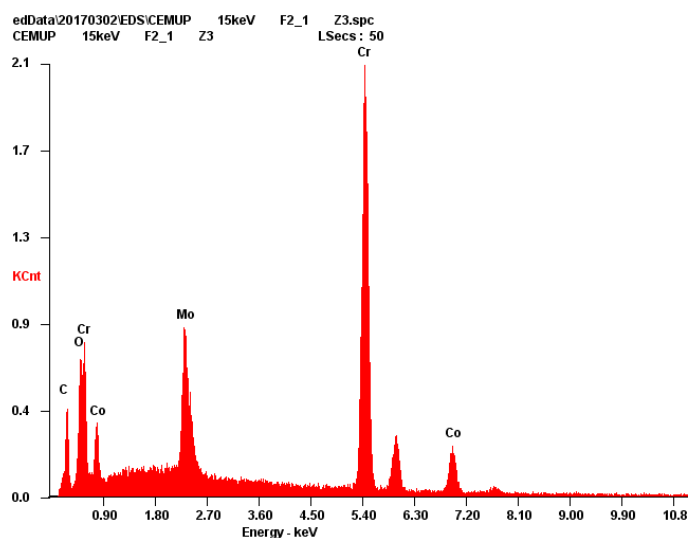
Depois da análise de uma amostra da peça F2 (Figura 82, Figura 83 e Figura 84), verificou-se a existência de um carboneto constituído por duas fases, uma fase mais clara e outra mais escura. Recorrendo à análise EDS concluiu-se que a fase branca era novamente rica em Mo, como observado na fase Z2 da Figura 79, e a fase escura era rica em Cr, como se verifica na Figura 84. Consultando os resultados quantitativos verifica-se que o teor em Cr é 58%, Co 13%, Mo 14% e C  $\approx 12\%$  e, desta forma, associa-se este carboneto ao tipo  $M_{23}C_6$ , cujo elemento principal é o crómio. Além disso, pensa-se que estes carbonetos são instáveis, pois parecem facilmente arrancáveis

Figura 84: Espectro proveniente da zona Z3 (fase escura) da peça F2, defeito superficial 1.

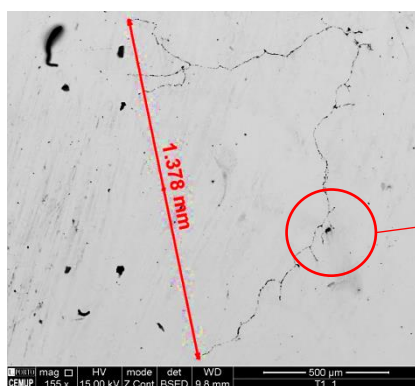
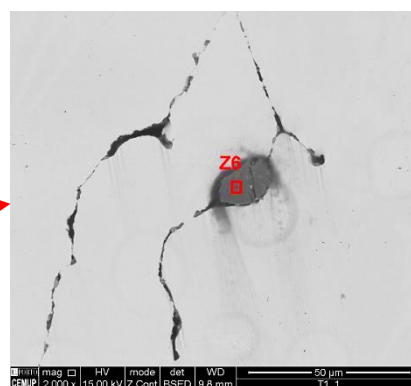
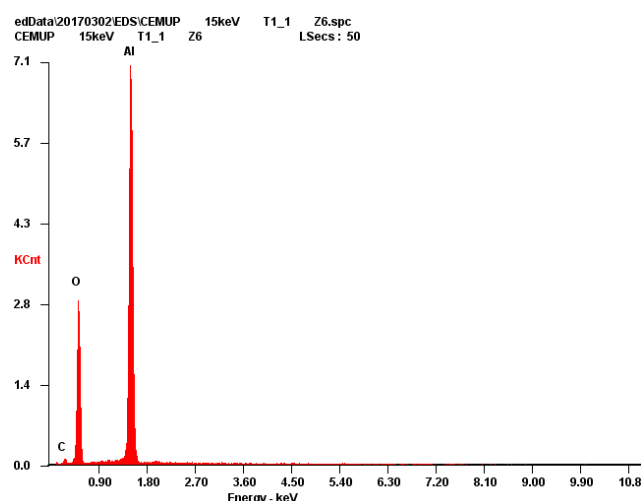
Depois de analisar o defeito superficial do componente tibial T1 (Figura 85 e Figura 86), constatou-se que se tratava de um óxido de alumínio extenso (1.378 mm) (Figura 87).

Figura 85: Análise SEM da peça T1, defeito superficial 1.

Figura 86: Análise SEM da peça T1, defeito superficial 1, zoom.

Figura 87: Espectro proveniente da zona Z6 da peça T1, defeito superficial 1.

Após a análise da Figura 88 e Figura 89, corrobora-se o facto de existirem filmes de óxidos de alumínio nas peças. A especificação técnica para as próteses de joelho refere que apenas são aceitáveis óxidos com um tamanho máximo de 20  $\mu\text{m}$ . Contudo foram encontrados óxidos nas peças rejeitadas com dimensões acima do limite especificado, como verificado na Figura 85, onde o óxido tem aproximadamente 1 mm de comprimento. Assim, estas peças não cumprem as especificações técnicas, não podendo ser comercializadas.

A oxidação poderá estar associada à presença de oxigénio que terá ficado aprisionado na carapaça. A reação entre o oxigénio e alguns elementos, como o alumínio ou titânio, pode conduzir à formação de óxidos muito estáveis. Outra possível causa para este problema poderá ser a matéria prima, uma vez que a mesma pode estar contaminada com filmes de óxidos e inclusões que, aquando do vazamento, poderão entrar na moldação e ficar incorporados nas peças. Assim, decidiu-se que era importante fazer uma análise à matéria prima, para verificar a sua sanidade e a possível presença de óxidos no seu interior. Esta avaliação apresenta-se no Capítulo 0.

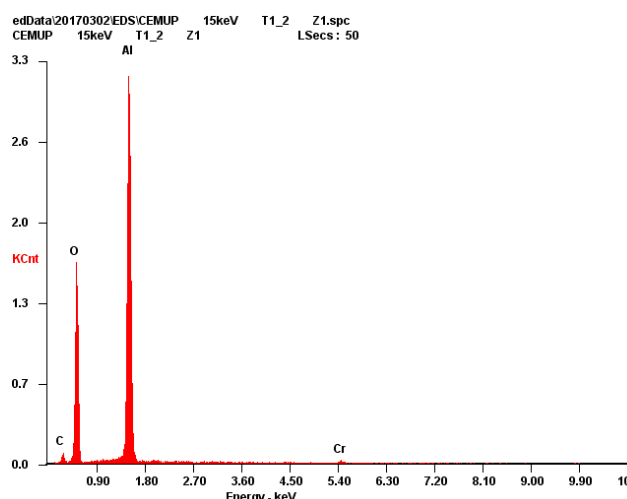
Figura 89: Espectro proveniente da zona Z1 da peça T1, defeito superficial 2.

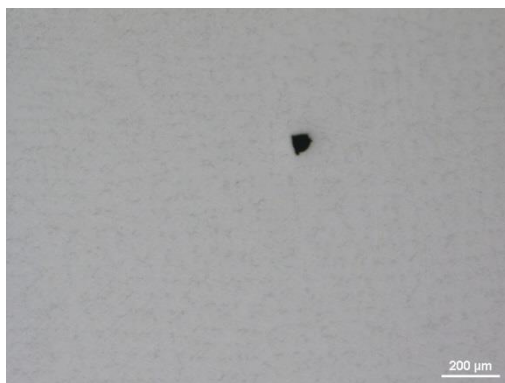
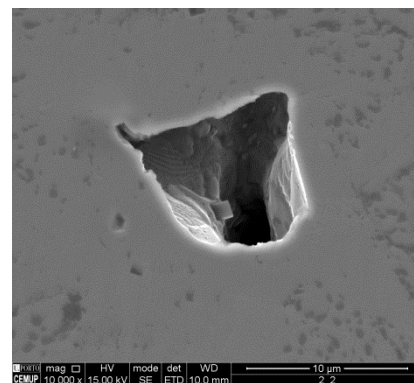
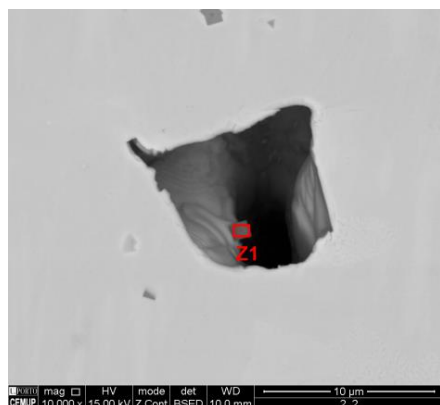
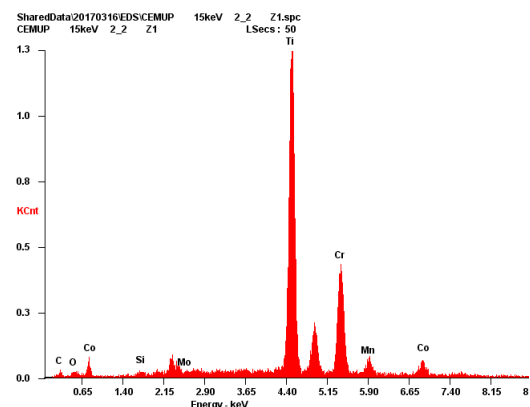
Os resultados obtidos para a primeira amostra apresentam-se desde a Figura 90 até à Figura 96. Na Figura 93 confirma-se que a zona Z1 identificada na Figura 92 é uma partícula rica em titânio. Contudo, a leitura apresentada pode estar incompleta, uma vez que a partícula está incorporada numa cavidade profunda, dificultando a leitura.

Figura 90: Microestrutura da amostra 1 do lote de matéria prima (MO 50X).

Figura 91: Microestrutura da amostra 1 do lote de matéria prima (SEM).

Figura 92: Análise SEM da amostra 1 do lote de matéria prima.

Figura 93: Espectro proveniente da zona Z1, da amostra 1 do lote de matéria prima.

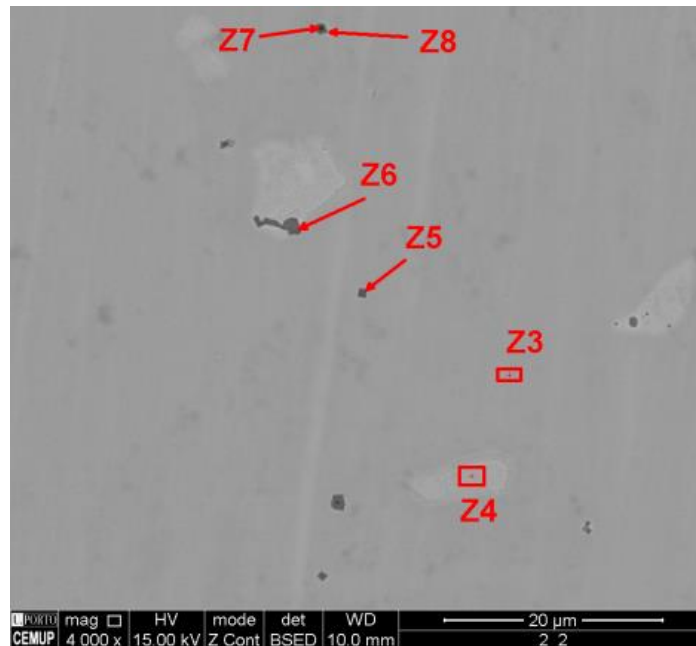
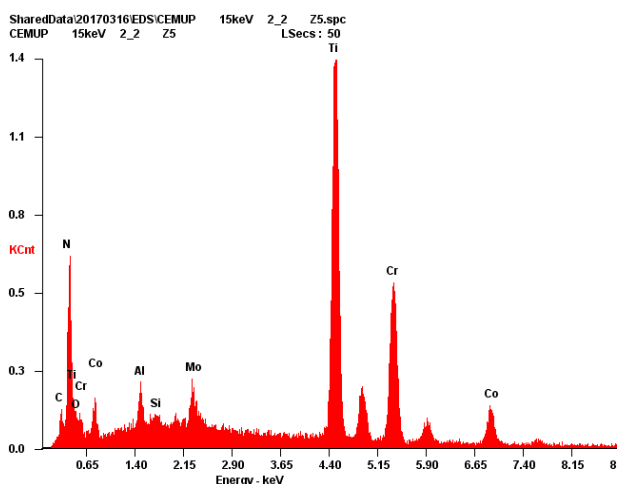
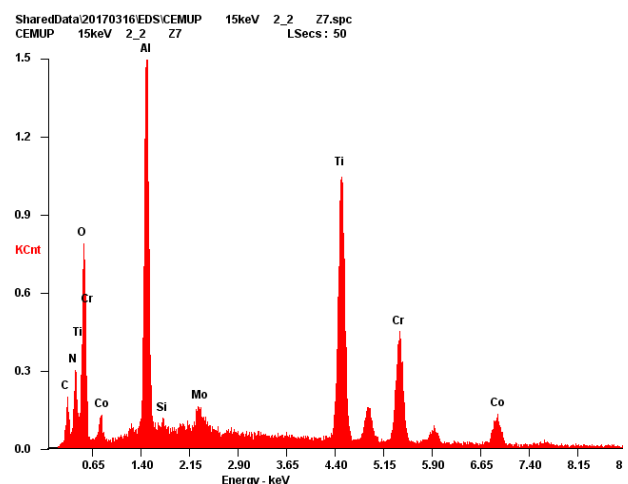
Dada a peculiaridade desta partícula analisou-se outra zona da mesma amostra, apresentada na Figura 94. As zonas Z5, Z6 e Z8 (Figura 95) apresentam um espectro muito semelhante ao da zona 1 (Figura 93). Todas estas fases poligonais apresentavam na sua constituição dois elementos principais, o titânio e o azoto, pensando-se, portanto, ser nitreto de titânio. Algumas destas partículas continham no seu centro uma partícula com um tom mais escuro, como é o caso da zona Z7. Através da análise EDS verificou-se que esta partícula aparenta ser um óxido de alumínio (Figura 96). Esta leitura apresenta vários elementos, pois a partícula era de muito pequenas dimensões, dificultando a análise nessa zona.

Figura 94: Análise SEM da amostra 1 do lote de matéria prima, outra zona.

Figura 95: Espectro proveniente da zona Z5, da amostra 1 do lote de matéria prima.

Figura 96: Espectro proveniente da zona Z7, da amostra 1 do lote de matéria prima.

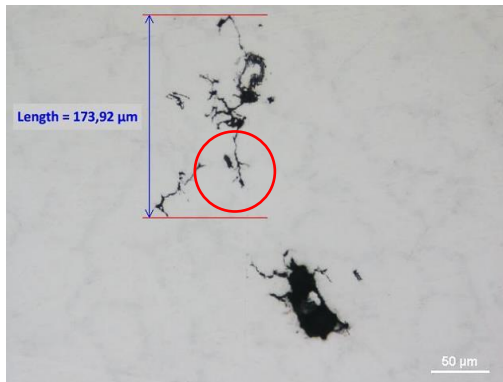
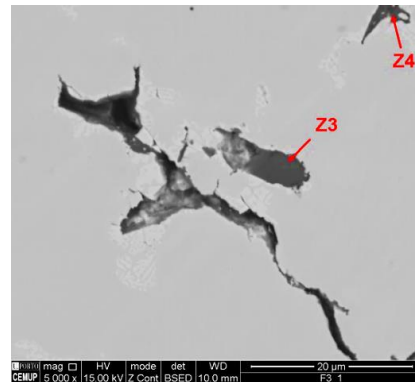
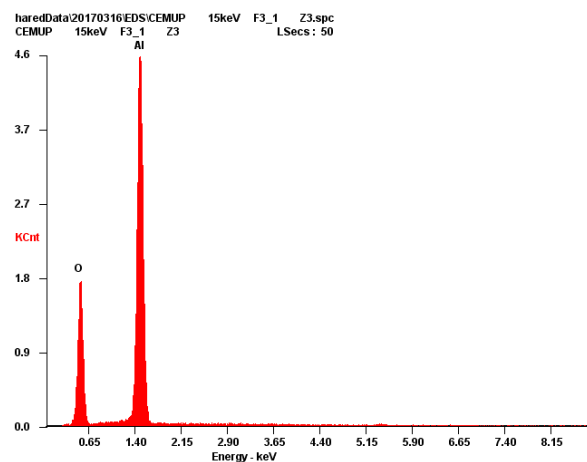
Depois de analisar a amostra 2 (Figura 97 a Figura 99) em SEM verificou-se que grande parte do defeito estava sem material, era uma cavidade. Porém, encontrou-se uma zona ainda preenchida (zona Z3) e, através da análise EDS e concluiu-se que era um óxido de alumínio.

Figura 97: Microestrutura da amostra 2 do lote de matéria prima (MO 200X).

Figura 98: Análise SEM da amostra 2 do lote de matéria prima.

Figura 99: Espectro proveniente da zona Z3, da amostra 2 do lote da matéria prima.

Através desta avaliação da matéria prima pode-se concluir que esta está contaminada com filmes de óxidos, nomeadamente alumina que, durante ao vazamento, ficam incorporados nas peças, mesmo utilizando filtros cerâmicos durante o vazamento. Portanto, uma medida tomada foi pedir novo lote de matéria prima.

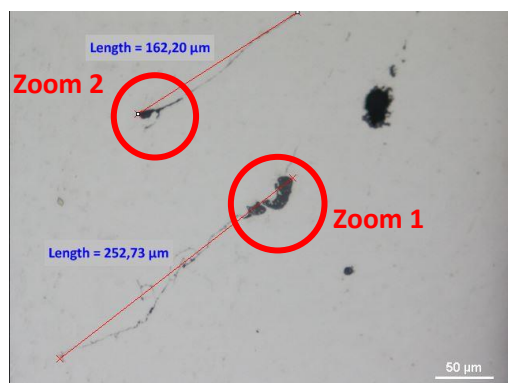
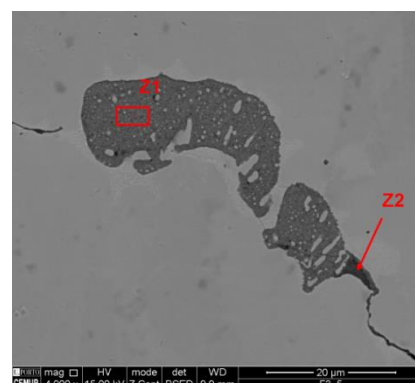
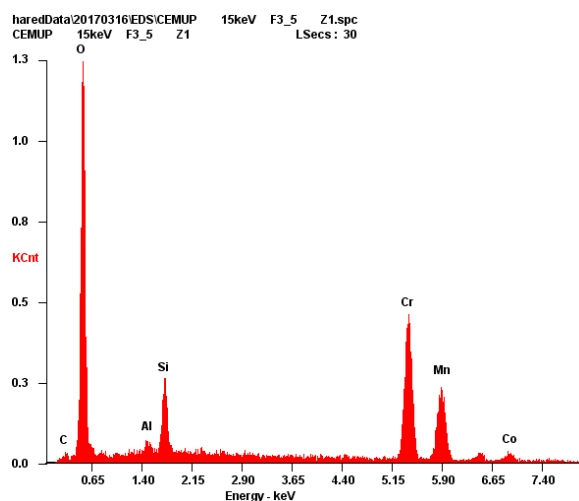
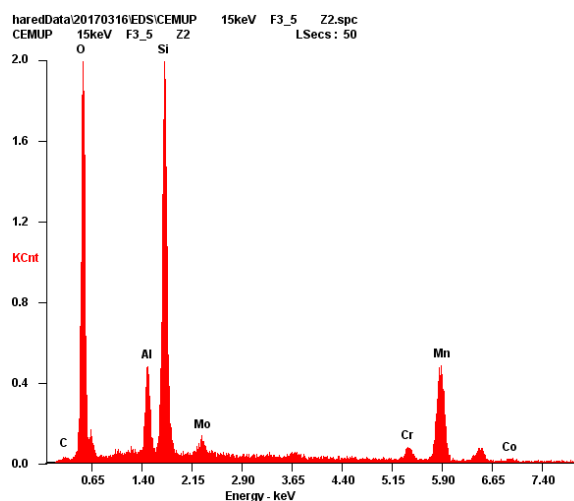
Da Figura 100 à Figura 102 é possível analisar a amostra 3 do lote de matéria prima. Na zona Z1 (Figura 101) desta amostra destacam-se os elementos Cr, Mn, Si e O. Possivelmente será um óxido de cromo. Na zona Z2 há um pico de Si e O, pelo que poderá ser um óxido de silício. Contudo, neste espectro ainda se destaca o Al e Mn (Figura 103).

Figura 100: Microestrutura da amostra 3 do lote de matéria prima (MO 200X).

Figura 101: Análise SEM da amostra 3 do lote de matéria prima, zoom 1.

Figura 102: Espectro proveniente da zona Z1, da amostra 3 do lote da matéria prima.

Figura 103: Espectro proveniente da zona Z2, da amostra 3 do lote da matéria prima.

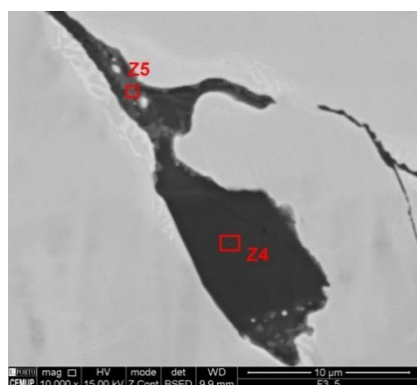
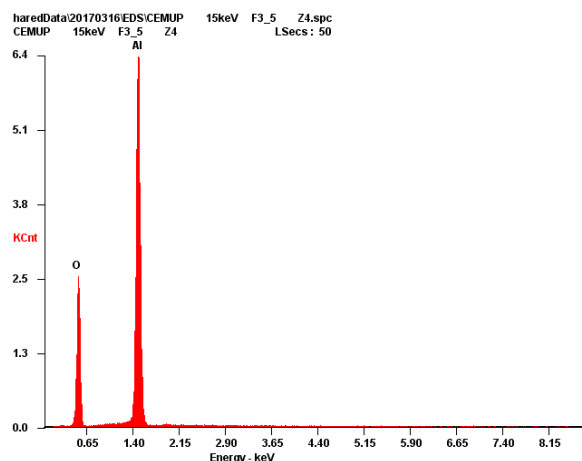
Analisando a zona do zoom 2 da amostra 3, verifica-se a presença de um óxido de alumínio, na zona Z4 (Figura 104 e Figura 105).

Figura 104: Análise SEM da amostra 3 do lote de matéria prima, zoom 2.

Figura 105: Espectro proveniente da zona Z4, da amostra 3 do lote da matéria prima.

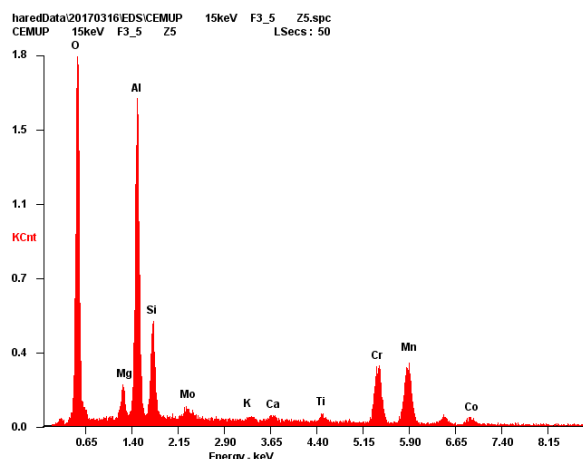
Ainda na mesma amostra, confirma-se a presença de elementos idênticos, Al, Si, Mn, Cr, entre outros. É de destacar que quando a fase não é apenas oxigênio e alumínio, aparecem sempre os elementos silício e manganês (Figura 106).

Figura 106: Espectro proveniente da zona Z5, da amostra 3 do lote da matéria prima.

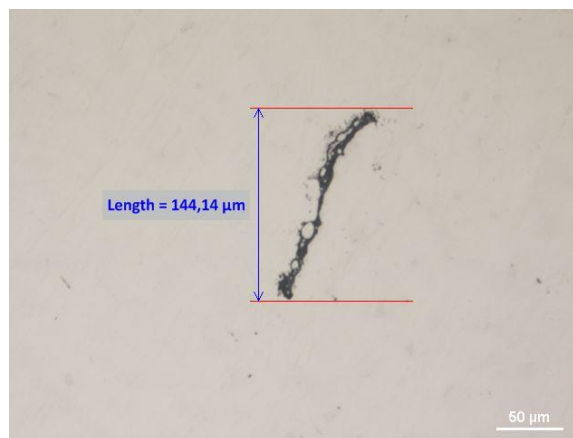
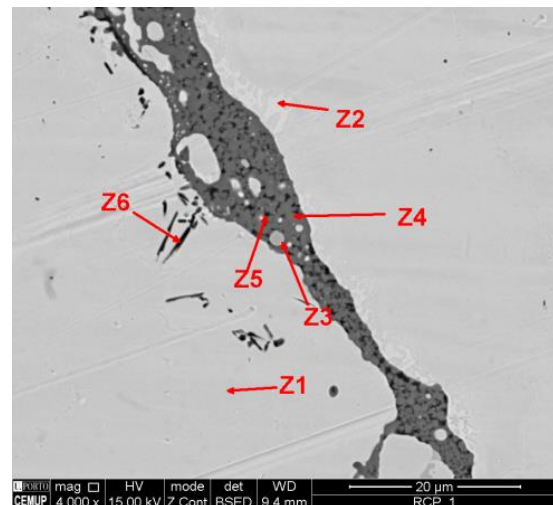
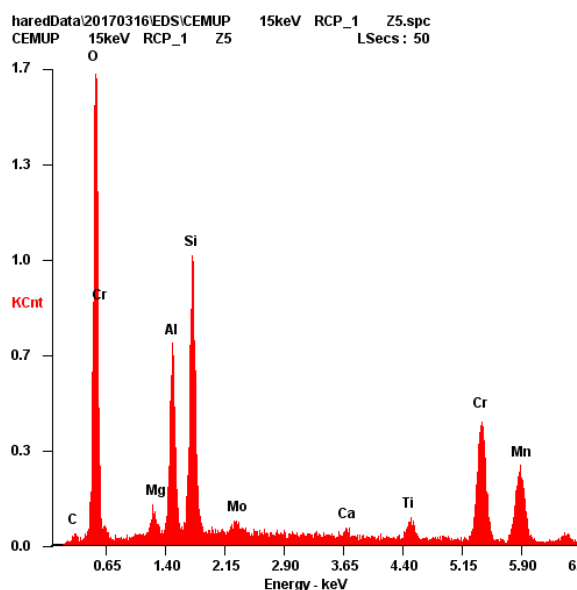
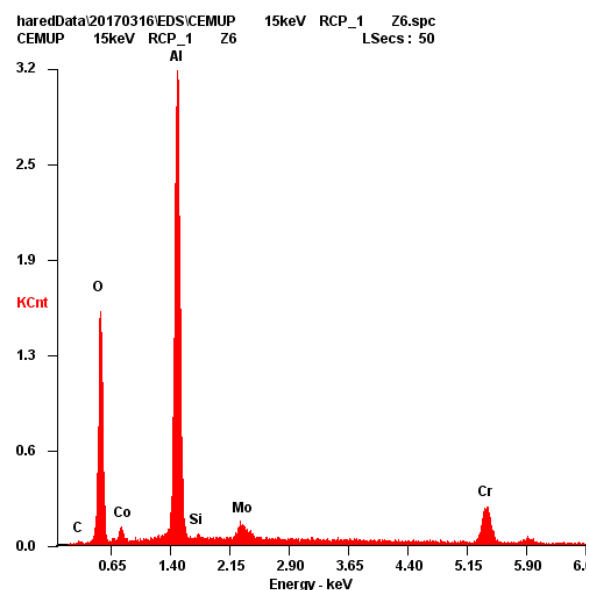
Mais uma vez, a amostra 4 apresentava filmes de óxidos de alumínio, presentes na zona Z6, como se observa pelo espectro apresentado na Figura 110. Nesta amostra apareceram também óxidos de silício, como se verifica pelo espectro da Figura 109.

Figura 107: Microestrutura da amostra 4 do lote de matéria prima (MO 200X).

Figura 108: Análise SEM da amostra 4 do lote de matéria prima.

Figura 109: Espectro proveniente da zona Z5, da amostra 4 do lote da matéria prima.

Figura 110: Espectro proveniente da zona Z6, da amostra 4 do lote da matéria prima.

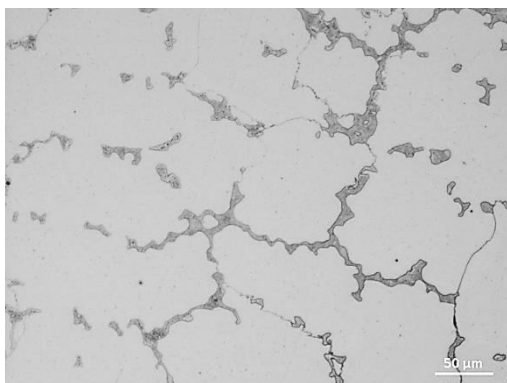
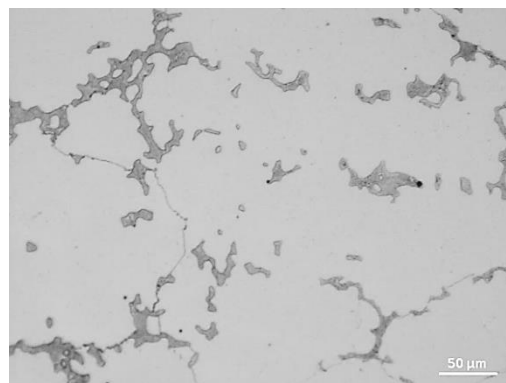
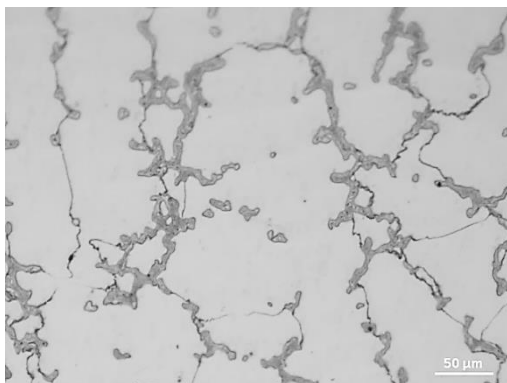
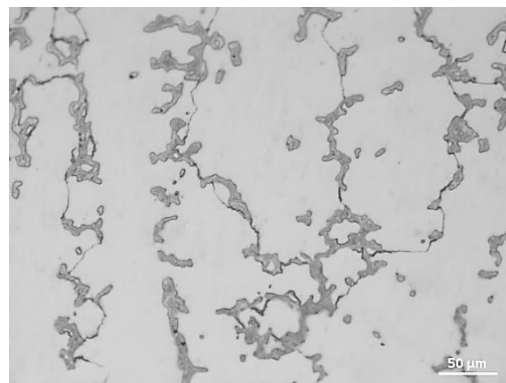
Figura 116: Microestrutura BF de um componente femoral, na zona 3\_1 (MO 160X).

Figura 117: Microestrutura BF de um componente femoral, na zona 3\_2 (MO 160X).

Figura 118: Microestrutura BF de um componente tibial, na zona 3\_A (MO 160X).

Figura 119: Microestrutura BF de um componente tibial, na zona 1\_A (MO 160X).

As peças no estado bruto de fundição apresentam uma grande fração de carbonetos ao longo da fronteira de grão e interdendríticos massivos (*blocky*).

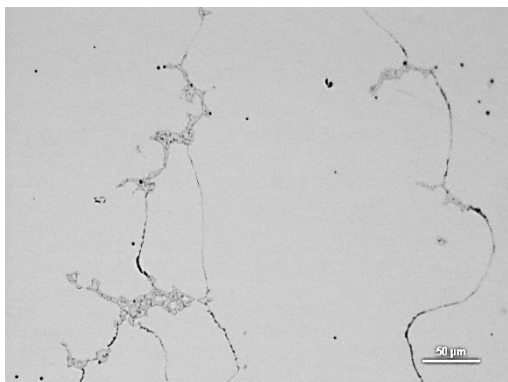
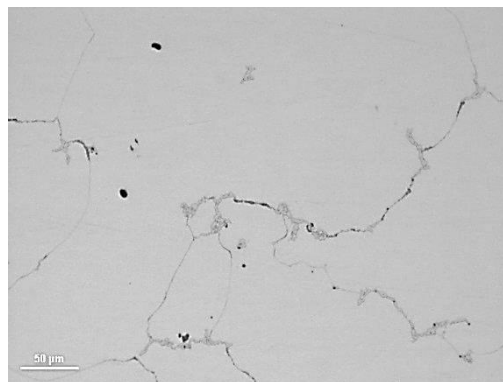
*Figura 120: Microestrutura da peça FF 45 (Fémur), após o tratamento térmico 1, na zona 3 (MO 160X).*

*Figura 121: Microestrutura da peça FF 45 (Fémur), após o tratamento térmico 1, na zona 3 (MO 160X).*

Comparando os resultados obtidos para o componente femoral no estado bruto de fundição (Figura 116 e Figura 117) com os resultados do primeiro tratamento (Figura 120 e Figura 121) constata-se que houve solubilização parcial de carbonetos (ambos os resultados foram obtidos segundo a mesma escala e ampliação de 160X). Depois do tratamento os carbonetos reduziram significativamente de tamanho e distribuíram-se em maior quantidade pela fronteira de grão. É de notar que os carbonetos obtidos são mais finos do que no estado bruto de fundição. Contudo, esta solução ainda não é totalmente favorável, pois a quantidade de carbonetos ao longo da fronteira ainda é significativa.

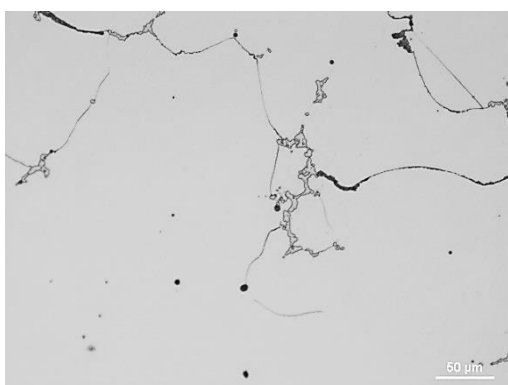
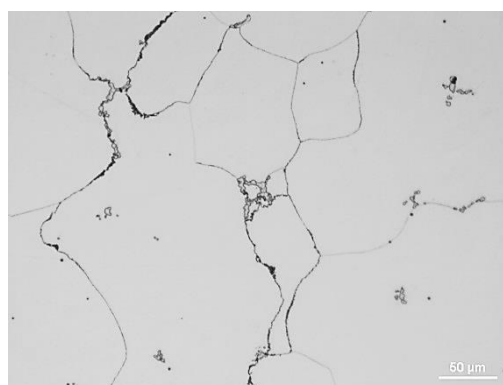
*Figura 122: Microestrutura da peça FT 12 (Tíbia), após o tratamento térmico 1, na zona 2 (MO 160X).*

*Figura 123: Microestrutura da peça FT 12 (Tíbia), após o tratamento térmico 1, na zona 4 (MO 160X).*

Fazendo a mesma comparação, mas agora para as amostras tibiais (Figura 122 e Figura 123), conclui-se que a evolução após o tratamento foi maior, uma vez que as fronteiras de grão estão mais isentas de carbonetos. Além disso, os carbonetos interdendríticos também surgem em menor quantidade.

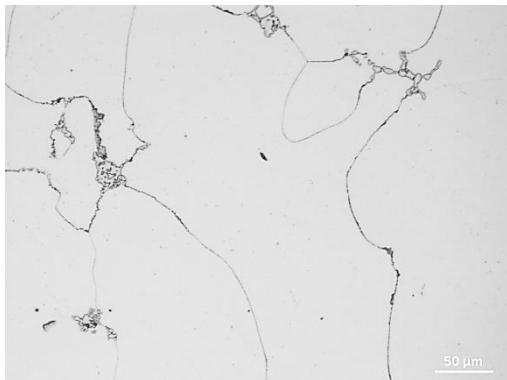
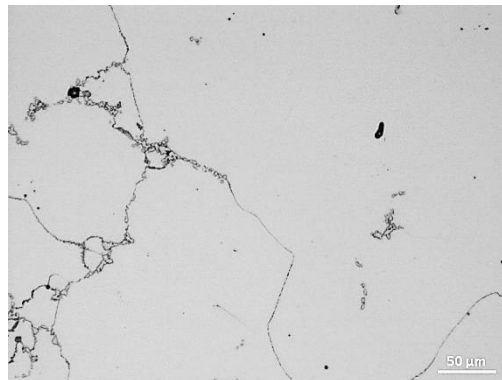
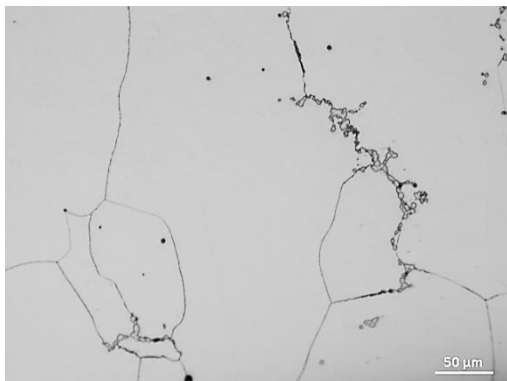
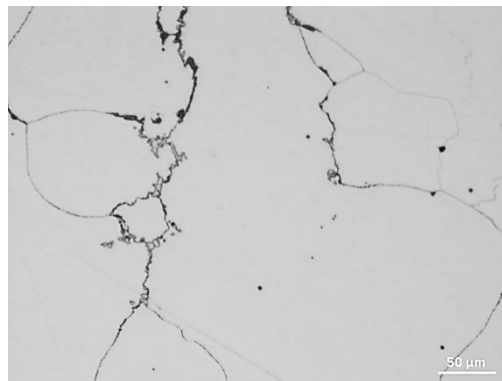
Figura 124: Microestrutura da peça FF45 (Fémur), após o tratamento térmico 2, na zona 3\_1 (MO 160X).

Figura 125: Microestrutura da peça FF45 (Fémur), após o tratamento térmico 2, na zona 3\_2 (MO 160X).

Figura 126: Microestrutura da peça FT35 (Tíbia), após o tratamento térmico 2, na zona 1 (MO 160X).

Figura 127: Microestrutura da peça FT35 (Tíbia), após o tratamento térmico 2, na zona 1 (MO 160X).

Na Tabela 13 apresenta-se a síntese dos parâmetros escolhidos para cada tratamento térmico. Pode-se dizer que apesar das condições dos tratamentos térmicos serem diferentes, os resultados obtidos foram muito semelhantes. Encontram-se ligeiras diferenças como os carbonetos presentes na fronteira de grão do tratamento térmico 2 serem ligeiramente mais finos do que os do tratamento 1. O tratamento térmico selecionado para tratar as próteses de joelho referentes ao lote de aprovação para enviar para o cliente foi o tratamento térmico 2.

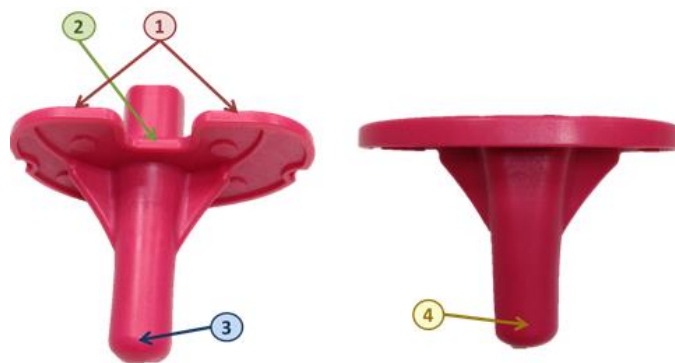
muito má queima na aresta do prato tibial, na zona 1, como se identifica na Figura 142. Do total das 30 peças, 7 estavam OK. O cacho 2 (A3 fina – S3) apresentava muita rebarba na zona 2, onde é inaceitável segundo os critérios de aceitação da AESCULAP® (Anexo E) e apresentava má queima na haste na zona 3. Neste cacho só existiam 3 peças OK. O cacho nº 3 (A3 grossa – S2), foi o cacho que apresentou menos defeitos, estando 15 peças OK. O cacho nº4 (A3 grossa – S3), apresentava má queima na zona 3 e na zona 1 e rebarba na zona 2 e continha 8 peças OK. O cacho 9 (A3 grossa – S3) apresentava rebarba na zona dois e má queima na zona 4, contrariamente às peças anteriores. Isto deve-se à rotação da peça, pois nessa zona a descerificação é mais complicada. Além disso, muitas peças deste cacho apresentavam mal cheio. Comprovou-se que utilizar areia S2 na terceira camada acarreta mais vantagens, pois melhorou o problema da rebarba na zona crítica da peça. Além disso, a gitagem árvore de três grossa apresenta peças melhores que a gitagem árvore de três fina. Da Figura 143 à Figura 145 apresentam-se algumas das peças com os defeitos mencionados.

Figura 142: Representação das zonas onde apareciam os defeitos no componente tibial.

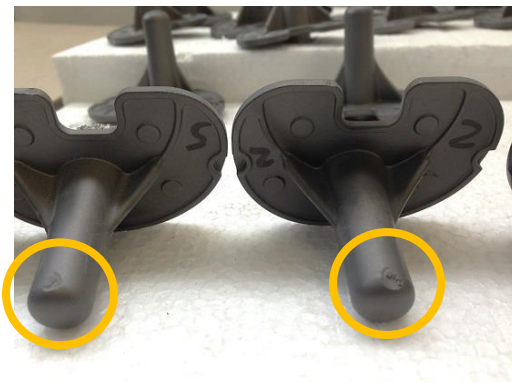
Figura 143: Representação da má queima na zona 3 e zona 1.

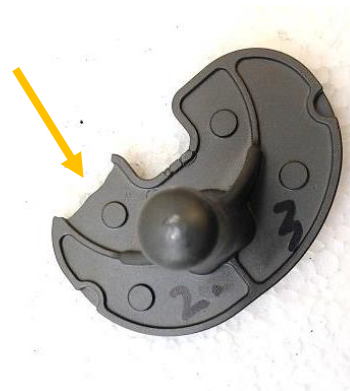
Figura 144: Representação do mal cheio nas peças do cacho 9.

O problema do mal cheio foi comum no 1º vazamento, uma vez que este apareceu nos cachos com componentes femorais e no cacho nº 9 da tíbia. Estes cachos foram todos vazados no 1º vazamento e a uma temperatura inferior à do 2º vazamento (aproximadamente 10°C). Este problema surgiu porque o metal não tinha fluidez suficiente para preencher toda a cavidade da carapaça, solidificando antes de chegar a todas as zonas. Seria ideal refazer o ensaio, mas com uma temperatura de vazamento superior, para não se verificar este defeito. Além disso, as peças do componente femoral que apresentaram mais este problema pertenciam ao cacho nº5 e nº8, isto deve-se ao facto das peças destes cachos estarem inclinadas, sendo mais difícil preencher certas zonas devido à geometria. A má queima verificada nestas peças foi também observada na zona onde a cera não conseguia escapar devido à inclinação acentuada. Uma forma de solucionar este problema seria colocar pinos nessas zonas, que ajudariam à extração da cera, ou, então, não colocar um declive tão acentuado.

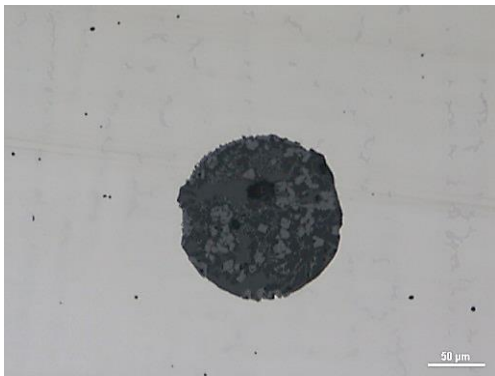
Começou-se pelo cacho nº 1, que apresentava alguns microrechupes na zona 2 (Figura 148) e algumas inclusões (Figura 148) na extremidade da haste. Pensa-se que estas inclusões derivam da escória, se não foi bem retirada do banho, ou então da colher de vazamento, pois os operadores utilizaram uma colher por limpar, onde tinham vazado aço. As análises SEM e EDS poderão dar algumas certezas e serão apresentadas mais à frente. Decidiu-se que este cacho prosseguiria para a fase seguinte.

*Figura 148: Inclusão encontrada na peça C1\_B, cacho nº1 tíbia, na zona 4 (MO 160X).*

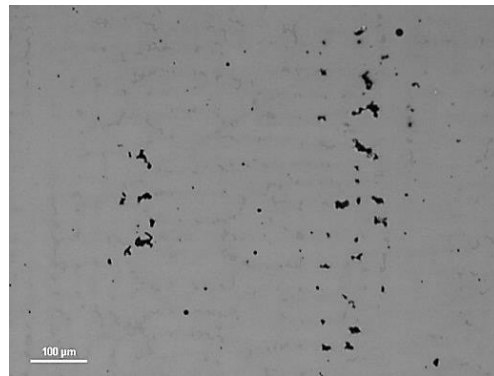
*Figura 149: Microrechupe observado na peça C5\_32, cacho nº5 fêmur, na zona 2 (MO 80X).*

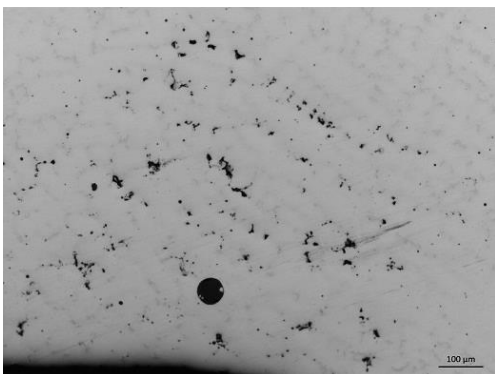
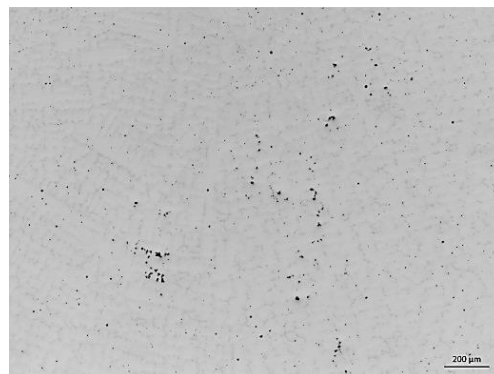
A peça do cacho nº 2 estava em muito mau estado, pois apresentava muitos microrechupes e escória/inclusões (Figura 150 e Figura 151). Isto aliado ao facto deste cacho apenas apresentar 3 peças OK fez com que não se continuasse a análise do mesmo.

*Figura 150: Microrechupe e inclusão encontrada na peça C2\_2.3, cacho nº2 tíbia, na zona 2 (MO 60X)*

*Figura 151: Microrechupe observado na peça C2\_2.3, cacho nº2 tíbia, na zona 4 (MO 30X).*

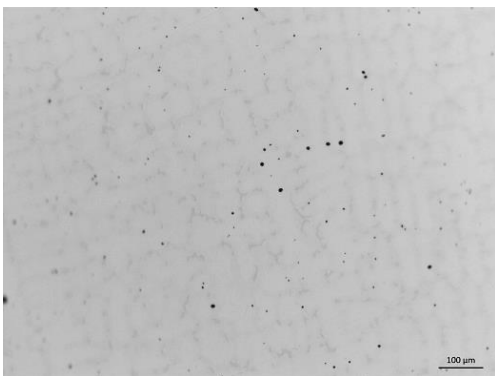
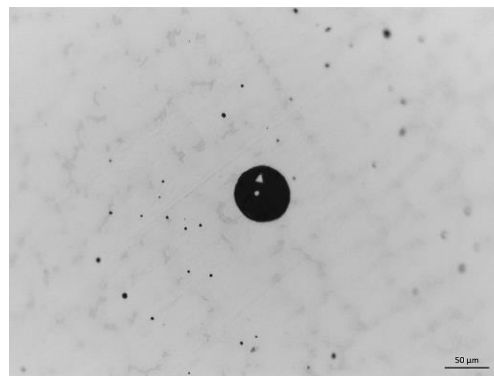
A peça do cacho nº 3 apresentava menos microrechupes e poucas inclusões, como se pode observar na Figura 152 e Figura 153.

*Figura 152: Microestrutura observada na peça C3\_23, cacho nº3 tíbia, na zona 2 (MO 60X).*

*Figura 153: Inclusão encontrada na peça C3\_23, cacho nº3 tíbia, na zona 4 (MO 120X).*

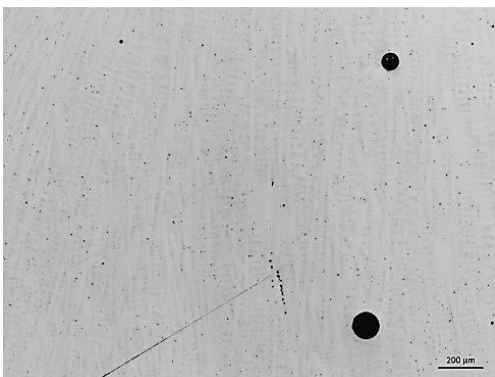
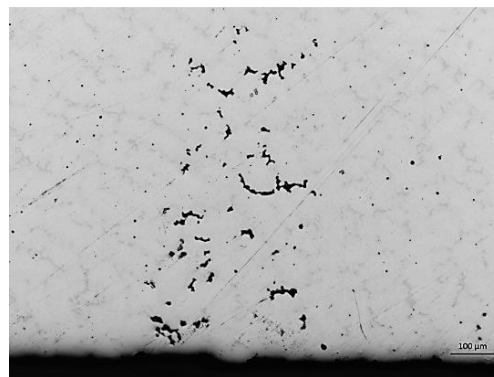
O cacho nº4 também não valia a pena avaliar, dado que as condições dos outros permitiram obter melhores resultados. Este cacho apresentava muitas inclusões e microrechupes (Figura 154 e Figura 155).

*Figura 154: Inclusões encontradas na peça C4\_21, cacho nº4 tíbia, na zona 4 (MO 30X).*

*Figura 155: Microrechupes encontradas na peça C4\_21, cacho nº4 tíbia, na zona 2 (MO 60X).*

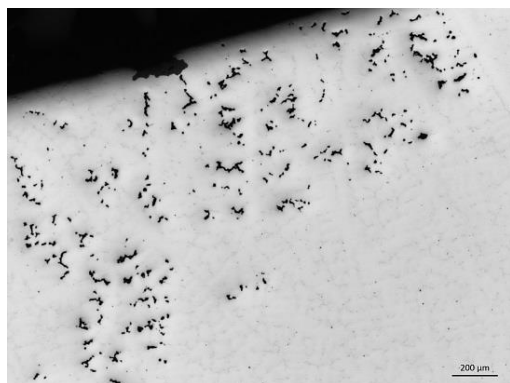
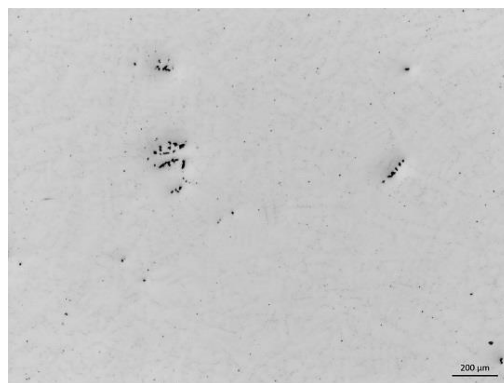
O cacho nº9 foi também excluído, pois a peça tinha microrechupes por várias zonas (Figura 156 e Figura 157). Assim, decidiu-se que apenas seriam sujeitas a tratamentos térmicos peças dos cachos nº1 e nº3. As peças destes cachos foram as que apresentaram melhores resultados em termos de defeitos visuais e os defeitos metalúrgicos também não eram tão graves como nas outras peças.

Figura 156: Microrechupes encontrados na peça C9\_33, cacho nº 9 tíbia, na zona 2 (MO 30X).

Figura 157: Microrechupes encontrados na peça C9\_33, cacho nº 9 tíbia, na zona 4 (MO 30X).

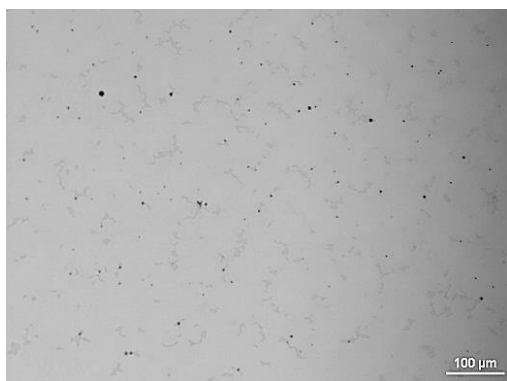
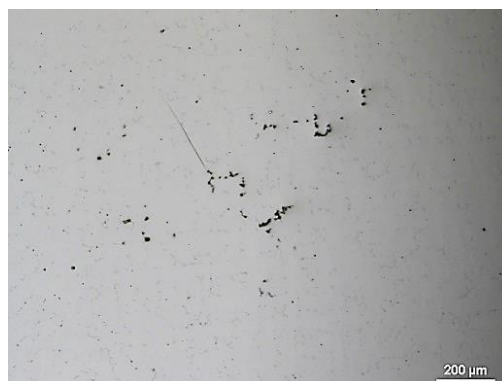
Analisando agora os componentes femorais, a peça do cacho nº 5 apresentava pequenas inclusões e microrechupes muito pequenos (Figura 158 e Figura 159).

Figura 158: Microestrutura observada na peça C5\_23, cacho nº 5 fêmur, na zona 1 (MO 80X).

Figura 159: Microestrutura observada na peça C5\_23, cacho nº5 fêmur, na zona 3 (MO 40X)

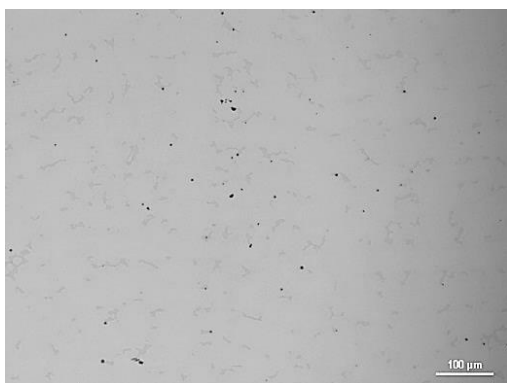
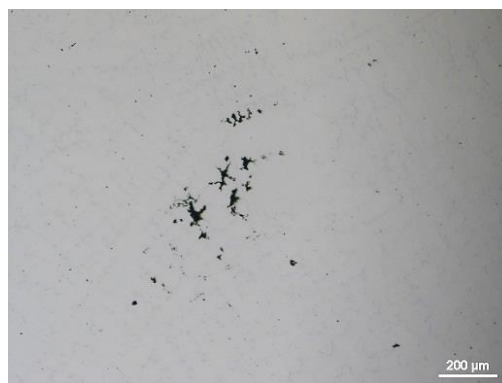
A peça do cacho nº 6 também apresentava bons resultados, apareceram alguns microrechupes e algumas inclusões como no anterior (Figura 160 e Figura 161).

Figura 160: Microestrutura observada na peça C6\_21, cacho nº 6 fêmur, na zona 3 (MO 80X).

Figura 161: Microrechupe observado na peça C6\_21, cacho nº 6 fêmur, na zona 3 (MO 40X).

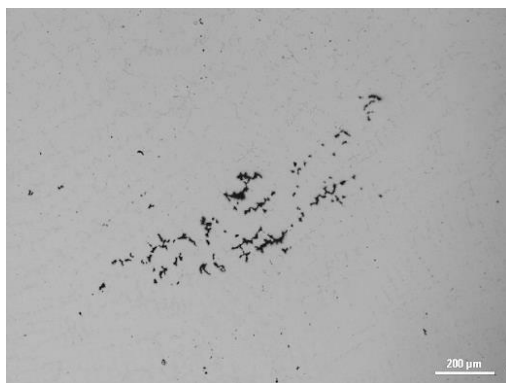
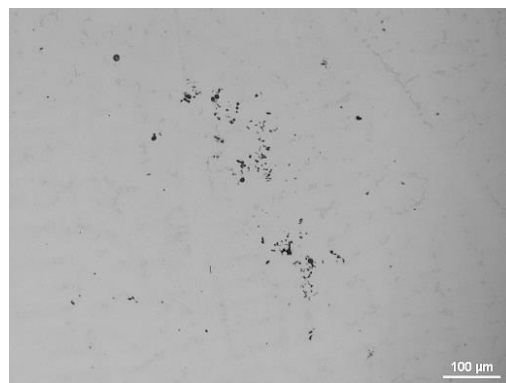
O cacho nº 8, que era o pior cacho femoral, pois tinha peças por encher, foi também o que apresentou piores resultados em termos microestruturais. Todas as zonas da peça do cacho 8 tinham microrechupes. Assim, decidiu-se que este cacho não prosseguiria no estudo (Figura 162 e Figura 163).

Figura 162: Microrechupe observado na peça C8\_31, cacho nº 8 fêmur, na zona 2 (MO 40X).

Figura 163: Microrechupe observado na peça C8\_31, cacho nº 8 fêmur, na zona 3 (MO 40X).

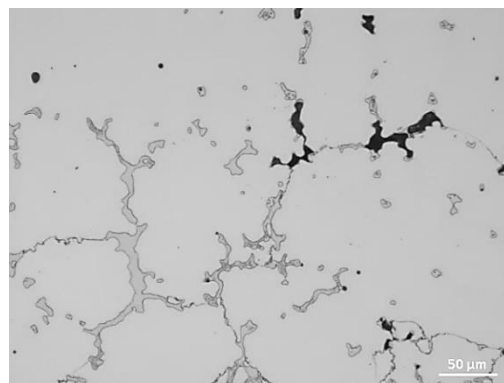
Figura 172: Microestrutura BF da peça C1\_B (tíbia), na zona 3\_A, com ataque. Fenómeno de arrancamento de carbonetos. (MO 160X).

Da Figura 171 à Figura 174 apresentam-se alguns exemplares de microestruturas obtidas para a tíbia C1\_B, no estado bruto de fundição. É possível observar carbonetos intergranulares e intragranulares massivos. Na Figura 172 e Figura 174 pode-se observar o fenómeno de arrancamento de carbonetos. Da Figura 175 à Figura 178 é possível observar a microestrutura do
