# Melhoria do processo de fundição por cera perdida de próteses de joelho em ligas CoCr

**Dissertação de Mestrado**

Orientador na Zollern & Comandita: Eng. João Bernardo Ferreira

Julho 2017

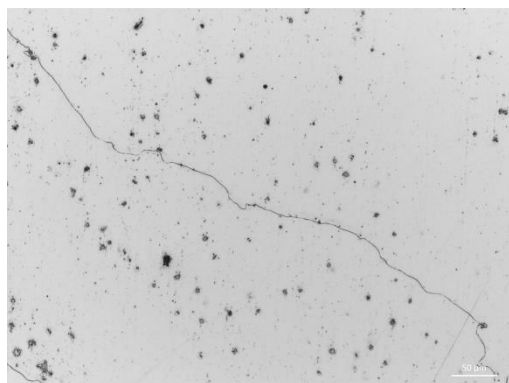
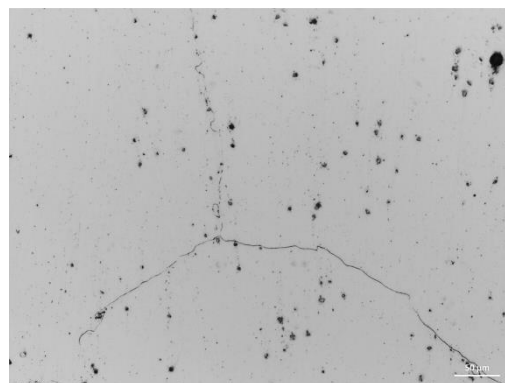
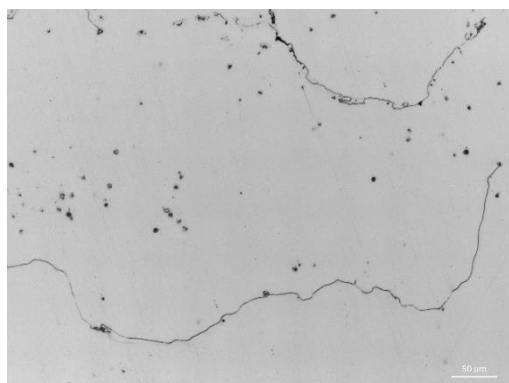
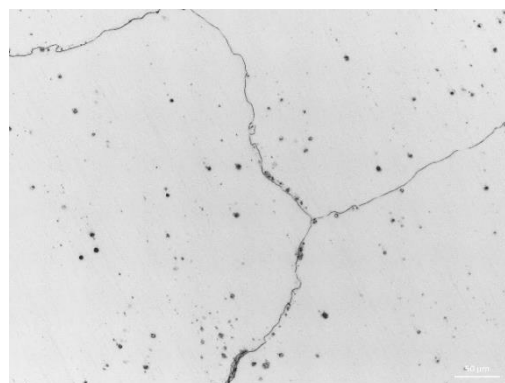
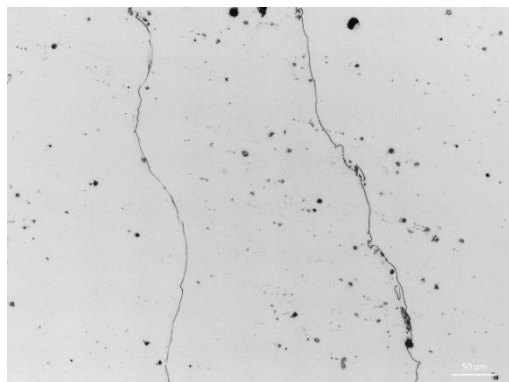
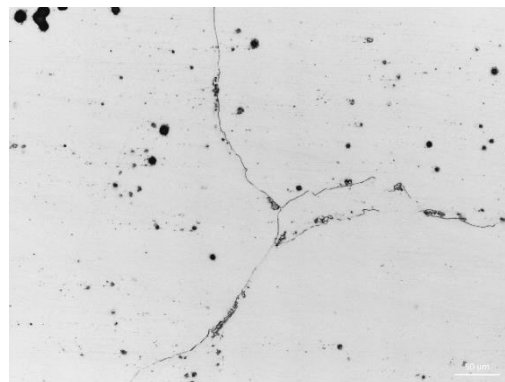
No componente femoral já se notou uma dissolução de carbonetos maior. Observam-se pequenos carbonetos dispersos na matriz e a fronteira de grão raramente apresenta carbonetos na sua extensão (Figura 213 à Figura 218). Verificou-se que os pontos negros que existem na matriz são inclusões.

*Figura 213: Microestrutura observada na peça C6\_3.2 do fêmur, depois do TT 4 na zona 1 (MO 160X).*

*Figura 214: Microestrutura observada na peça C6\_3.2 do fêmur, depois do TT 4 na zona 1 (MO 160X).*

*Figura 215: Fronteira de grão observada na zona 2 da peça C6\_3.2 do fêmur depois do TT 4 (MO 160X).*

*Figura 216: Microestrutura da peça C6\_3.2 do fêmur, depois do TT 4 na zona 2 (MO 160X).*

*Figura 217: Microestrutura encontrada na peça C6\_3.2, depois do TT 4 na zona 3 (MO 160X).*

*Figura 218: Fronteira de grão observada na peça C6\_3.2, depois do TT 4 na zona 3 (MO 160X).*

Depois de analisar os resultados obtidos, concluiu-se que apesar de haver dissolução de carbonetos com este tratamento térmico, os resultados obtidos no tratamento térmico 1 e tratamento térmico 2 foram mais satisfatórios, uma vez que levaram a uma matriz e fronteiras de grão mais isenta de carbonetos.

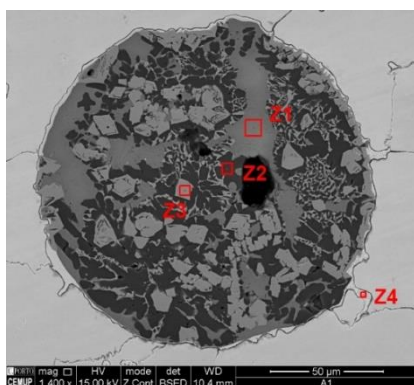
Depois da análise metalográfica no MO das peças no estado bruto de fundição verificou-se que algumas fases desconhecidas (inclusões) estavam envolvidas por carbonetos, como se pode observar na Figura 219 e na Figura 220. Nestas figuras é possível verificar que houve precipitação de carbonetos à volta das inclusões. Apesar de não serem aqui apresentadas as análises SEM e EDS destas partículas, verificou-se que estas eram fases ricas em silício, manganês, alumínio e oxigénio. Esta situação foi também verificada pelos investigadores Giacchi et al. (2011), que afirmam que estas inclusões promovem a nucleação destes precipitados.

Através da análise EDS verificou-se que o carboneto da zona Z4, identificada na Figura 219, continha aproximadamente 41% de crómio, 22% de molibdénio, 4.5% de carbono e, 31 % de cobalto proveniente da matriz da liga. A zona Z6, identificada na Figura 220, apresentava uma constituição semelhante à anterior. Os espectros da zona Z4 e da zona Z6 apresentam-se na Figura 221 e na Figura 222, respetivamente.

Figura 219: Inclusão envolta por carbonetos (fase branca identificada como zona Z4). Amostra 1 da peça C1\_B da tibia no estado BF.

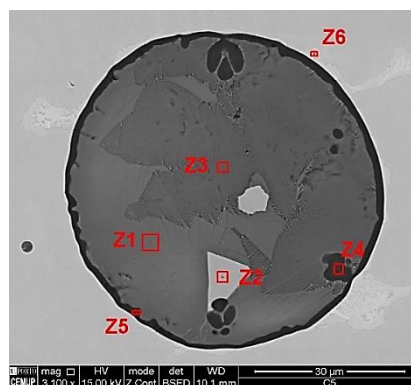
Figura 220: Inclusão envolta por precipitados (zona Z6). Peça C3\_23 da tibia no estado BF.

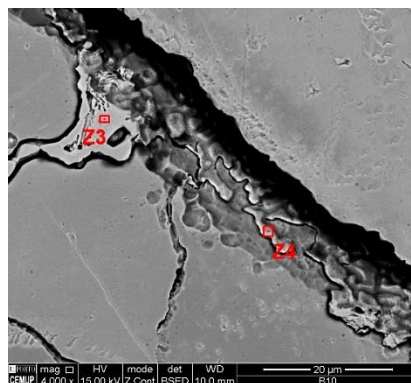
Analisou-se ainda a constituição de um carboneto localizado junto de uma zona de arrancamento, apresentado na Figura 223. Recorrendo à análise quantitativa foi possível verificar que as zonas Z3 e Z4 deste carboneto (Figura 224 e Figura 225) apresentavam uma composição muito semelhante entre si. Na zona Z3 existia cerca 40% de crómio e 24% de molibdénio (32% de cobalto da matriz) e a zona Z4 continha cerca de 38% de crómio e 19% de molibdénio (31% de cobalto da matriz). Para ambas as zonas a presença de cobalto é influência da zona circundante

(matriz). Esta composição mostra-se muito idêntica à apresentada para a zona Z4 da amostra anterior, presente na Figura 219.

Figura 223: Identificação das zonas dos carbonetos na amostra 2 da peça C1\_B (bruto de fundição).

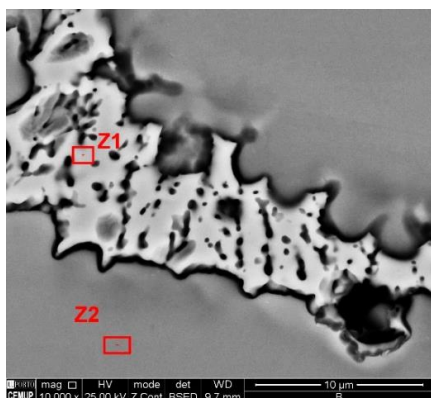
Nesta análise procurou-se identificar a composição dos carbonetos, para verificar se era idêntica à do estado bruto de fundição. Na peça C3\_3.3 verificou-se que a constituição do carboneto, identificado na Figura 226 como zona Z1, era muito idêntica aos carbonetos encontrados nas peças do estado bruto de fundição. Na sua constituição continham 33% de crómio, 22% de molibdénio e 4% de carbono (38% de cobalto na matriz) (Figura 227). Este carboneto poderá ser o carboneto do tipo  $M_{23}C_6$ , pois é constituído principalmente por crómio.

Figura 226: Carboneto encontrado na peça C3\_3.3 tíbia, identificado pela zona Z1, depois do TT 2.

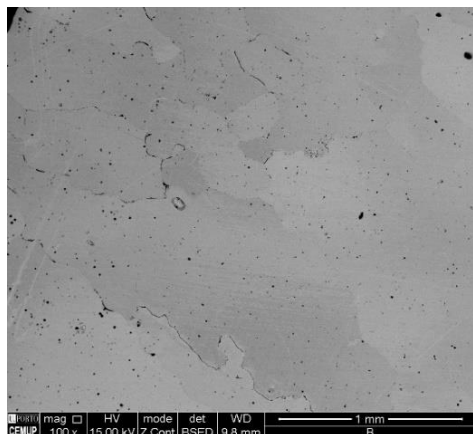
No subcapítulo dos resultados metalográficos verificou-se que as peças tratadas, depois de serem contrastadas com ataque eletrolítico, apresentavam várias zonas escuras de pequena dimensão, como se pode observar na Figura 228. Assim, fez-se uma análise a estas zonas, com o intuito de verificar se eram carbonetos de dimensões reduzidas. Apesar dos resultados não serem apresentados na presente dissertação, concluiu-se que estas zonas escuras eram fases ricas em silício, oxigénio, manganês e alumínio. Além disso, algumas destas zonas escuras eram também poros, como se observa na Figura 229.

Figura 228: Microestrutura da peça C3\_3.3 depois do TT 2, onde se notam as zonas escuras na matriz.

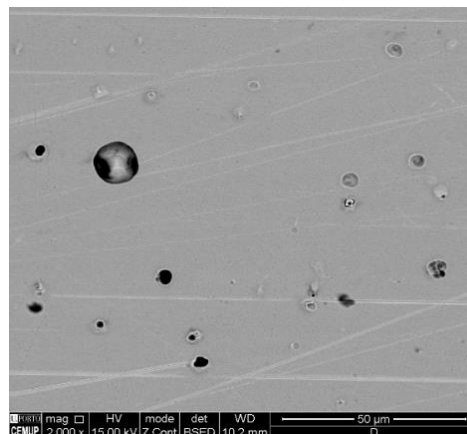
Figura 229: Porosidade encontrada na peça C6\_2.3, depois do TT 2.

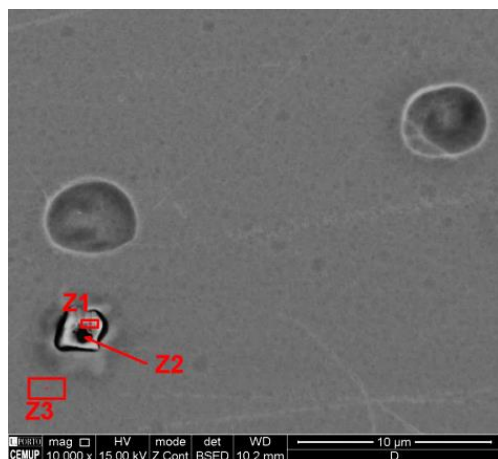
Na peça C6\_2.3 (componente femoral) verificou-se, novamente, a existência de uma inclusão envolvida por um carboneto, como se observa na Figura 230. No espectro proveniente da zona Z1 (Figura 231) destacam-se os elementos crómio, molibdénio e carbono, com teores de 23%, 22% e 20%, respetivamente. Na zona Z2, destaca-se o crómio, 31%, manganês com 22%, oxigénio com 18% e alumínio com 7%. Mais uma vez, se observa uma inclusão rodeada por carbonetos ricos em crómio e molibdénio.

Figura 230: Partícula encontrada na peça C6\_2.3, depois do TT2 com identificação das zonas analisadas.

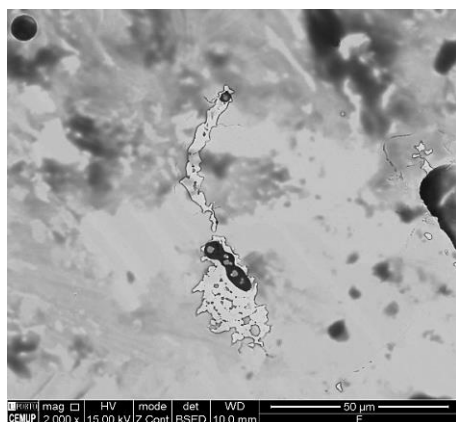
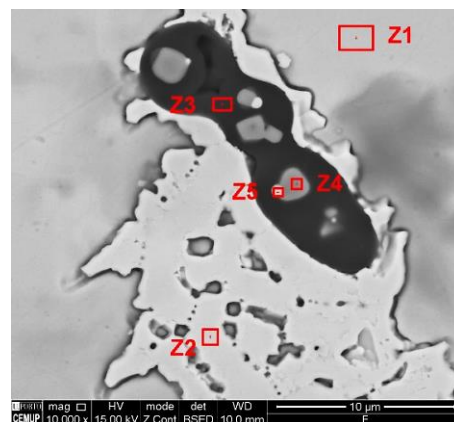
Na Figura 232 e na Figura 233 observa-se, novamente, um carboneto intragranular a rodear uma inclusão não metálica, tal como foi observado pelos investigadores Giacchi et al. (2011) (Figura 234). À semelhança destes autores, a liga que foi utilizada para o fabrico destas peças resultou da refusão de retornos das ligas utilizadas no fabrico das próteses de joelho na ZCP.

Figura 232: Carboneto com morfologia rendilhada encontrado na peça C3\_33, depois do TT3.

Figura 233: Identificação das zonas analisadas. Note-se a existência de inclusões que estão envolvidas pelo precipitado.

Depois da identificação dos constituintes constatou-se que a zona Z2, zona do precipitado (Figura 235), continha 34% de crómio, 20% de molibdénio, 9% de carbono e 35% de cobalto da matriz, composição muito semelhante aos carbonetos encontrados nas peças dos restantes tratamentos térmicos. A zona Z3 era um óxido de silício (52% O e 48% Si) (Figura 236) e a zona Z4 (Figura 237) era uma fase rica em manganês (20%), crómio (41%) e oxigénio (33%).

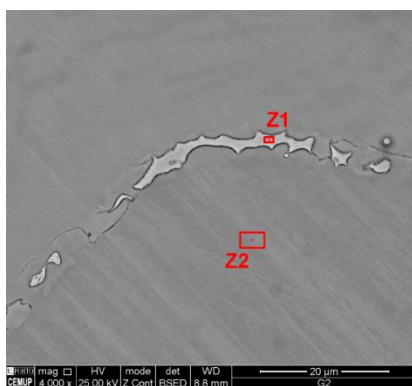
Novamente, os carbonetos encontrados (Figura 238) possuíam uma composição muito semelhante à encontrada nos carbonetos das peças anteriores, sendo ricos em crômio (35%), molibdénio (23%) e carbono (5%), como se pode observar no espectro da Figura 239.

Figura 238: Identificação de zonas na microestrutura da peça C6\_3.2, depois do TT4.

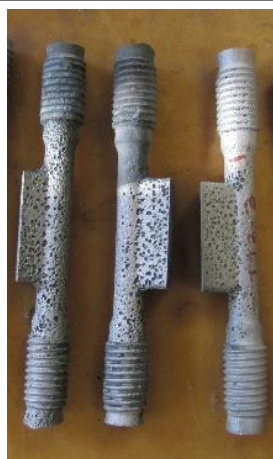
Como os provetes fundidos tinham a superfície oxidada, a solução consistiu em maquiná-los até obter um volume de prova viável. Para maquinar os provetes teve-se em conta a norma DIN 50125 (Anexo F), maquinando os provetes com as dimensões apresentadas na Tabela 16, sendo que cada dimensão está esquematizada na Figura 240. Todos os provetes foram submetidos a radioscopia (Figura 242), para verificar a sua sanidade interna. Uma vez que nenhum apresentou descontinuidades maquinaram-se todos os provetes (Figura 243).

Figura 241: Provete com superfície danificada.

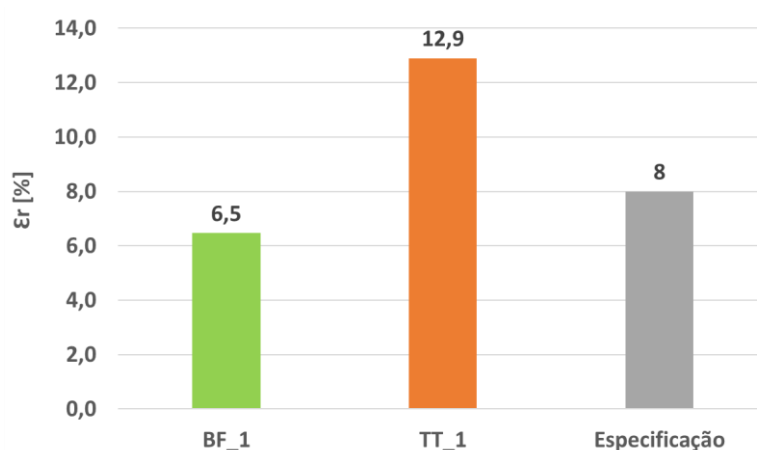
Relativamente à ductilidade, a relação entre os resultados pode ser observada no gráfico da Figura 245, onde se constata que a ductilidade dos provetes tratados é muito superior à ductilidade dos provetes no estado bruto de fundição, sendo os únicos que cumprem a especificação em termos de ductilidade.

Figura 245: Gráfico que compara os valores médios da ductilidade dos provetes no estado bruto de fundição e dos provetes tratados termicamente, do 1º vazamento.

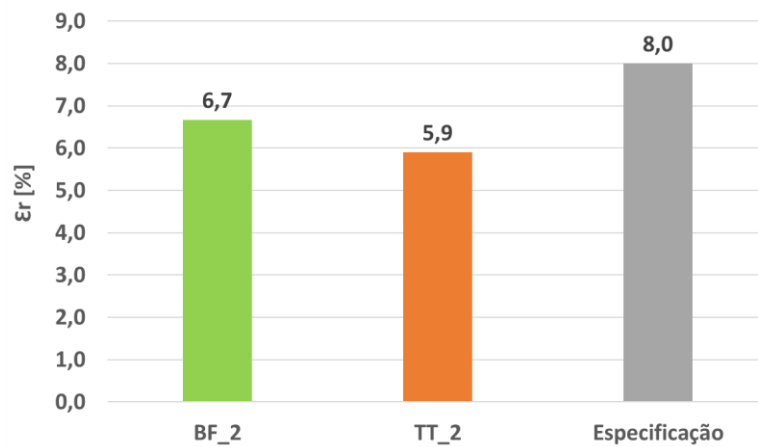
Relativamente à ductilidade, a relação entre os resultados pode ser observada no gráfico da Figura 247, onde se constata que houve uma diminuição de ductilidade depois do tratamento térmico, contrariamente ao que se observou nos provetes do 1º vazamento. Neste caso, nenhum dos provetes cumpre a especificação.

Figura 247: Gráfico que compara os valores médios da ductilidade dos provetes no estado bruto de fundição e dos provetes tratados termicamente, do 2º vazamento.
