# **CARACTERIZAÇÃO DA CONFORMIDADE EM OBRAS DE REABILITAÇÃO EM FASE DE ESTRUTURAS**

**FRANCISCO TAVARES DE OLIVEIRA**  
DISSERTAÇÃO DE Mestrado APRESENTADA  
À FACULDADE DE ENGENHARIA DA UNIVERSIDADE DO PORTO EM  
ENGENHARIA CIVIL

JUNHO DE 2019

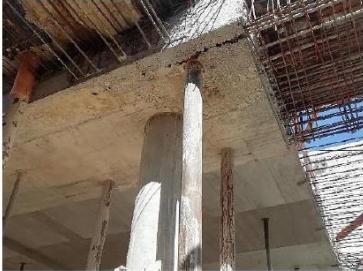
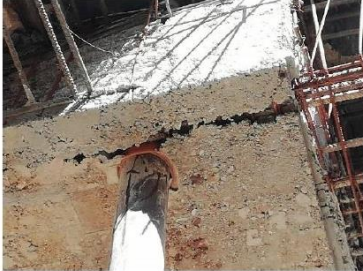
Fig. 5.6 – RNC da segregação do betão num capitel do AS

Registo de Não Conformidade				21
Descrição: Segregação do betão num capitel				
Data: 13/05/2019	Local: Piso 04 do AS	Detetada por: Autor	FCC: N/A	
Causas:				
Comuns		Reabilitação		
Tecnologias	Falta de material	Falta de mão-de-obra	Falta de Equipamento	
Devido às paredes do armazém a manter acima do elemento a betonar, a betonagem com balde não pode ser bem executada				
Fotos Ilustrativas:

Manifestar-se-ia se não fosse uma obra de reabilitação: Não, pois isto foi causado pela dificuldade de acessos devido às paredes superiores do armazém				
Impactos				
Qualidade	Tempo	Custo	Tecnologias Usadas	
Poderá pôr em causa a durabilidade da estrutura	8 horas	120€	A parte do betão segregado vai ser picada e seguidamente enchido com argamassa, como não vai ser betão à vista vai ser revestido antes de ser finalizado

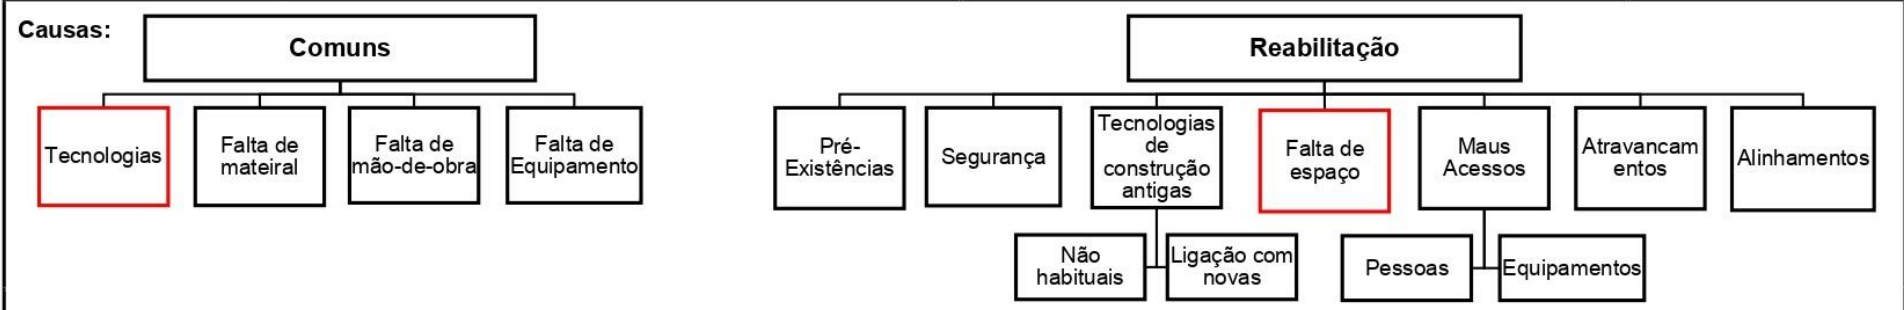
**Descrição:** Armadura em contacto com o solo

A armadura encontra-se em contacto com o solo que é uma superfície irregular e por isso esta encontra-se dobrada

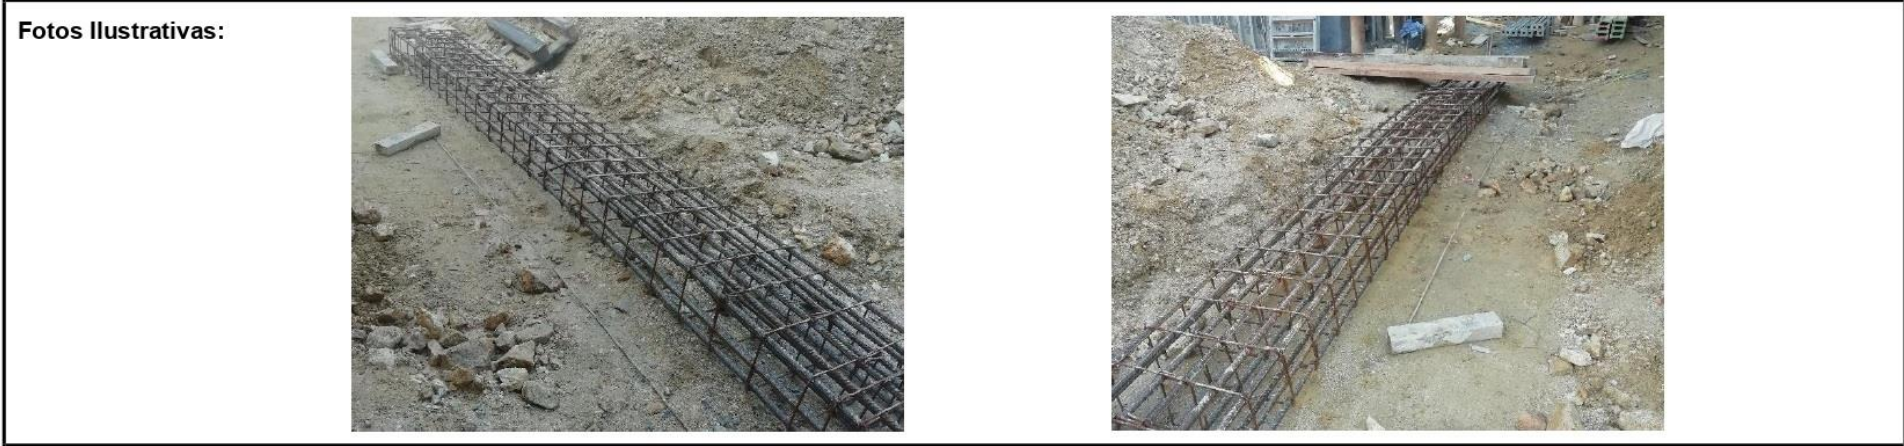
**Manifestar-se-ia se não fosse uma obra de reabilitação:** Possivelmente, pois a falta de espaço no estaleiro não é exclusiva à reabilitação

Impactos			
Qualidade	Tempo	Custo	Tecnologias Usadas
Poderá por em causa a resistência da armadura às cargas solicitadas	-	-	-

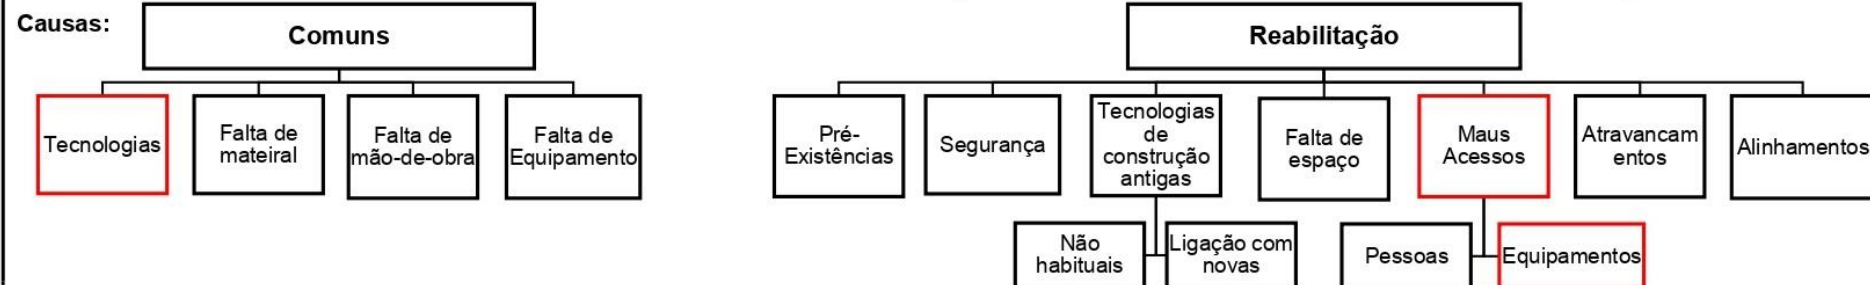
A betonagem com balde e grua foi feita de uma altura demasiado elevada por causa das paredes do armazém acima que impediam o bom acesso dos equipamentos

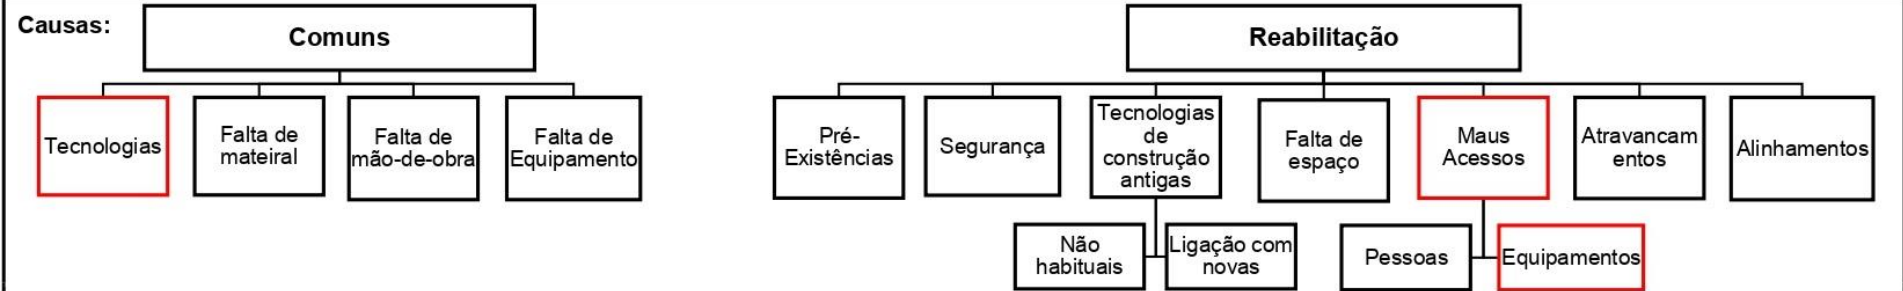
**Descrição:** Segregação do betão dos capiteis

Como é uma zona dentro do armazém, é de difícil acesso ao balde suspenso na grua, aliado à má vibrocompactação e negligência do empreiteiro.

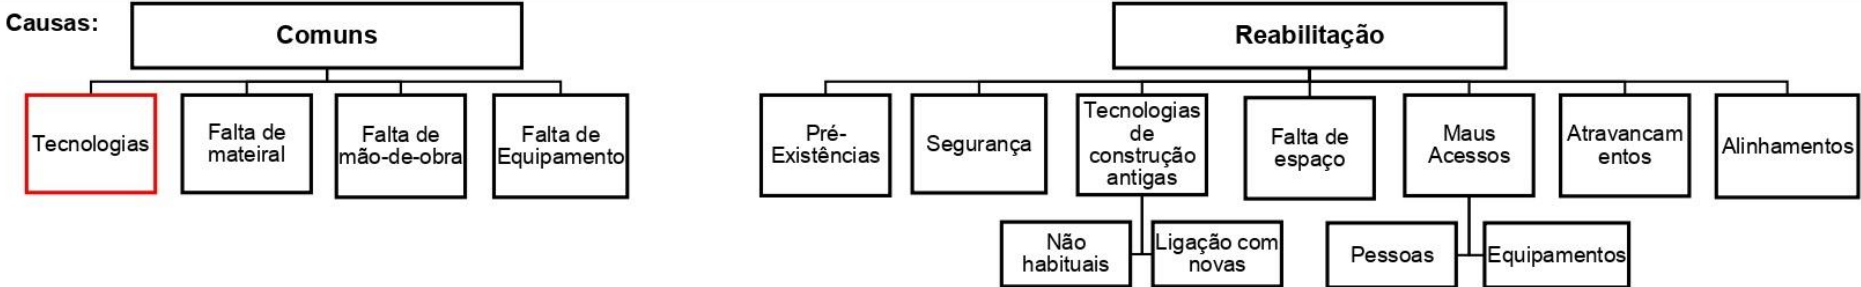
A betonagem indireta executada com balde e grua foi feita de uma altura demasiado elevada o que causou a segregação do betão.

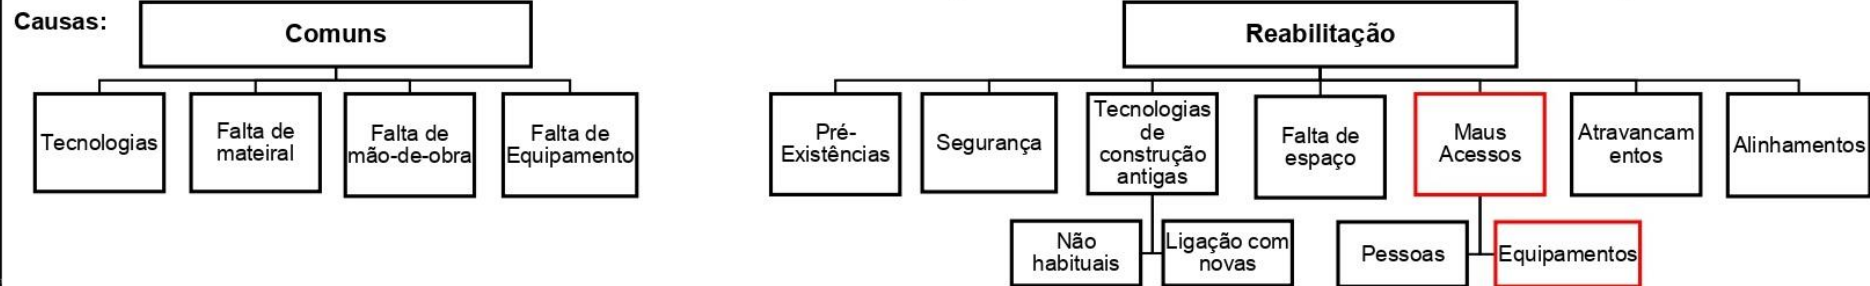
Betonagem com bomba onde a mangueira não tem o comprimento suficiente para chegar ao elemento devido aos maus acessos do local

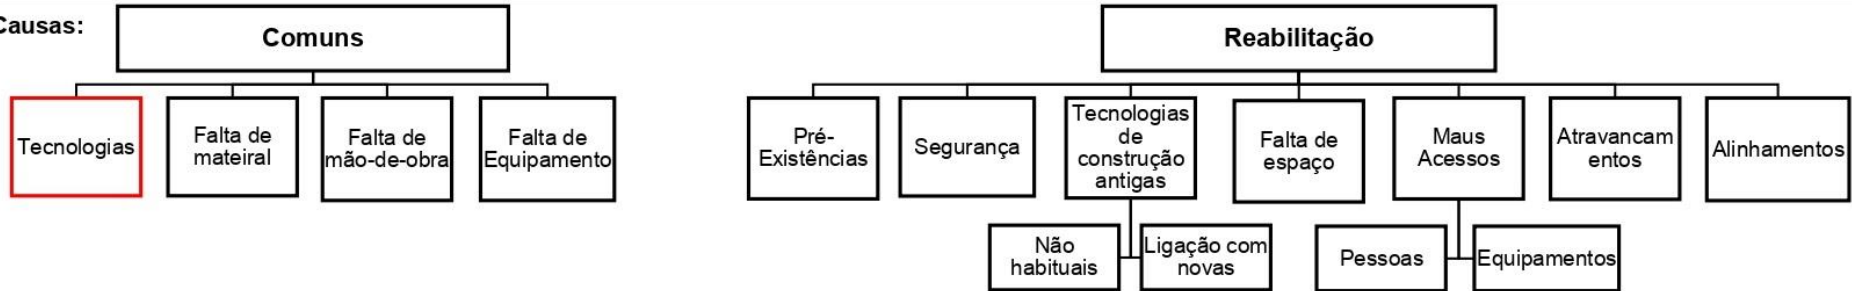
Falta de proteção de contacto com os elementos aliado ao atraso na betonagem do elemento

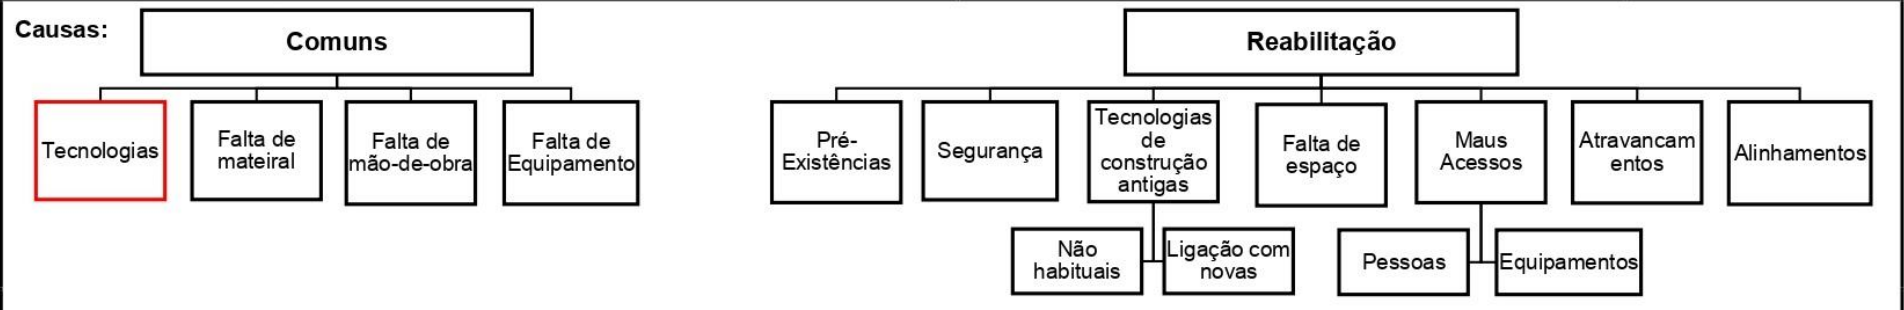
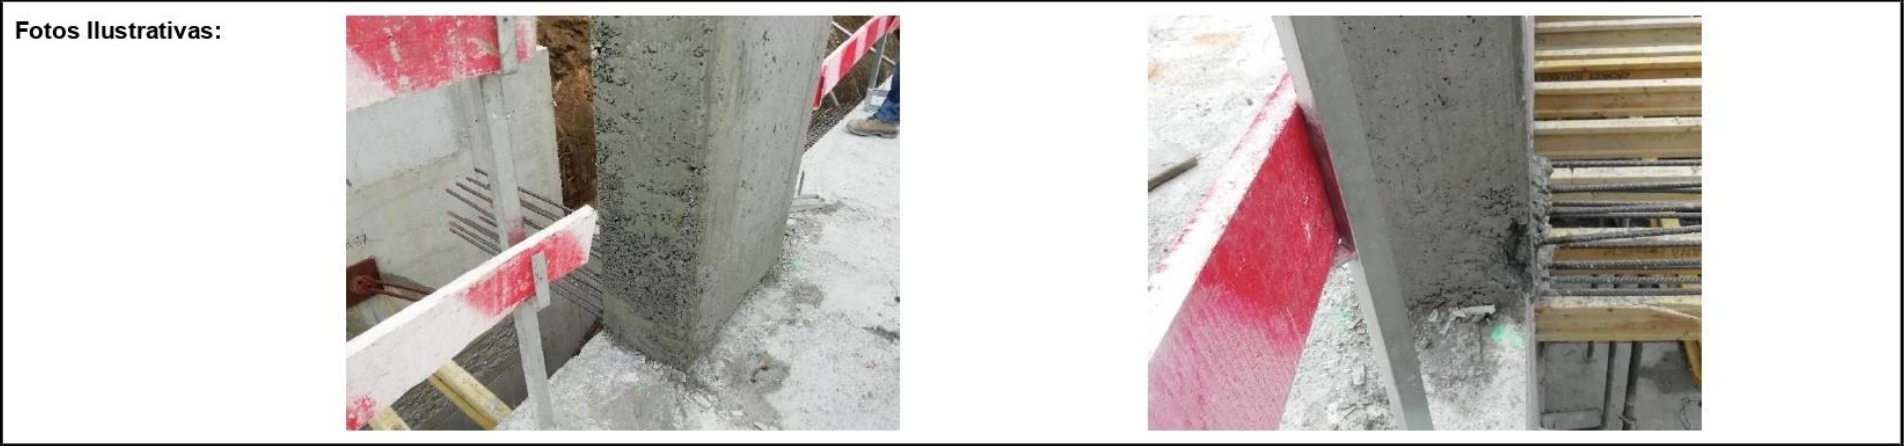
**Descrição:** Segregação do betão na base do pilar

Má vibrocompactação

**Manifestar-se-ia se não fosse uma obra de reabilitação:** Sim, pois foi apenas má execução por parte do empreiteiro

Impactos			
Qualidade	Tempo	Custo	Tecnologias Usadas
Poderá pôr em causa a durabilidade da estrutura	4 horas	60€	A parte do betão segregado vai ser picada e seguidamente enchido com argamassa, como não vai ser betão à vista vai ser revestido antes de ser finalizado

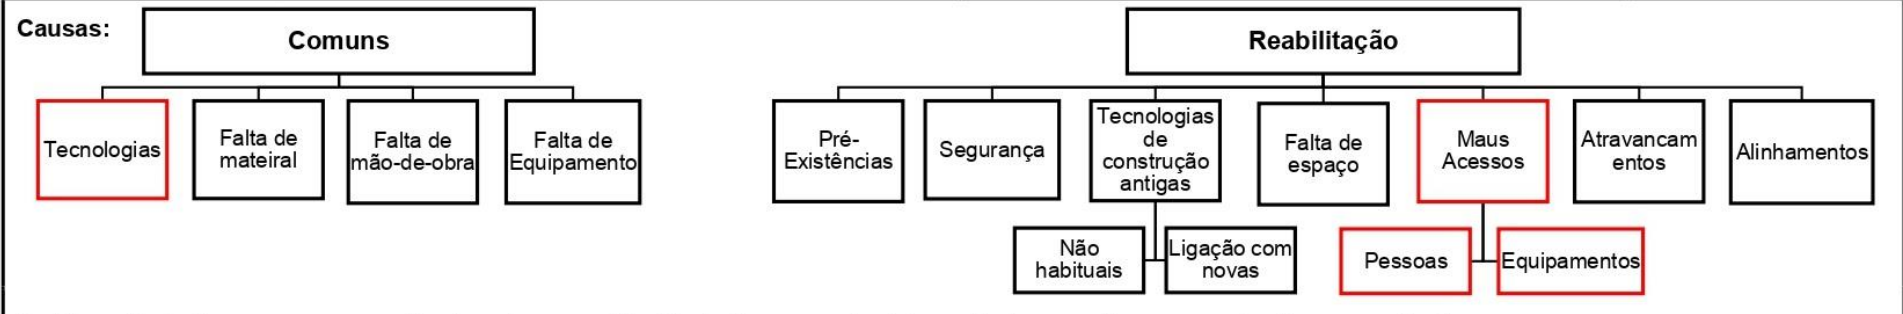
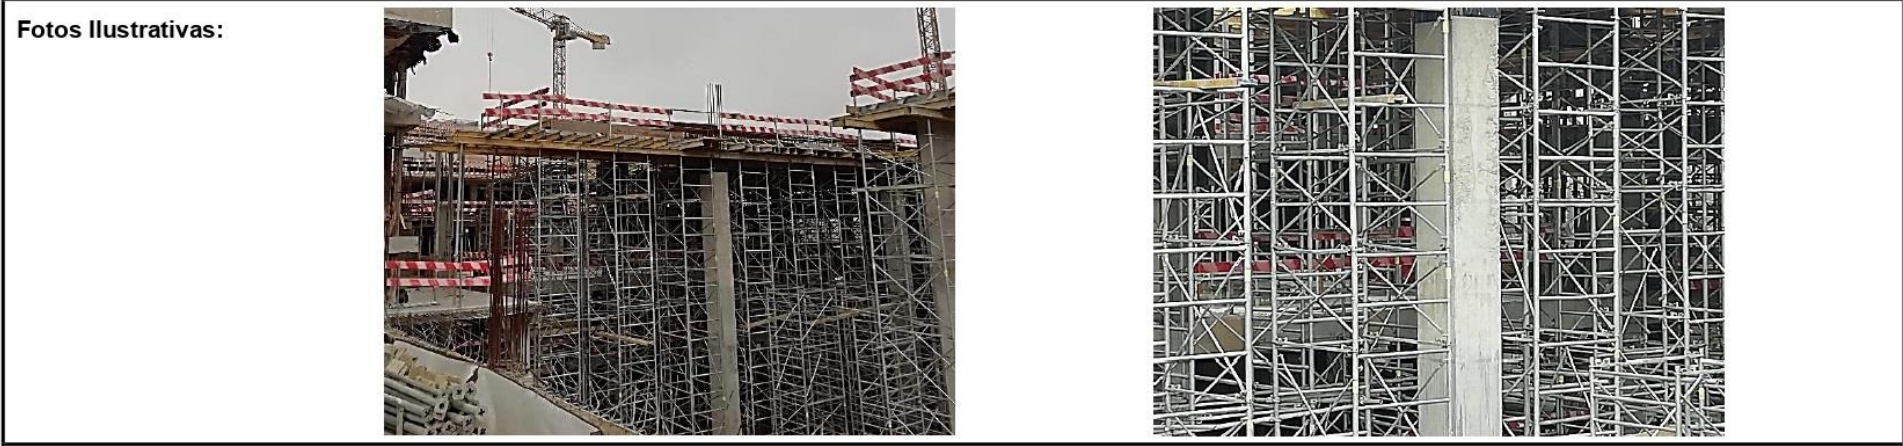
**Descrição:** Segregação do betão no levantamento de um pilar

Devido ao facto de ser uma zona muito elevada e com dificuldade de acesso dos intervenientes para fazer a correta vibrocompactação

**Manifestar-se-ia se não fosse uma obra de reabilitação:** Não, pois a dificuldade de acesso dos equipamentos provém de ser uma obra de reabilitação

Impactos			
Qualidade	Tempo	Custo	Tecnologias Usadas
Poderá pôr em causa a durabilidade da estrutura.	4 horas	60€	A parte do betão segregado vai ser picada e seguidamente enchido com argamassa, como não vai ser betão à vista vai ser revestido antes de ser finalizado

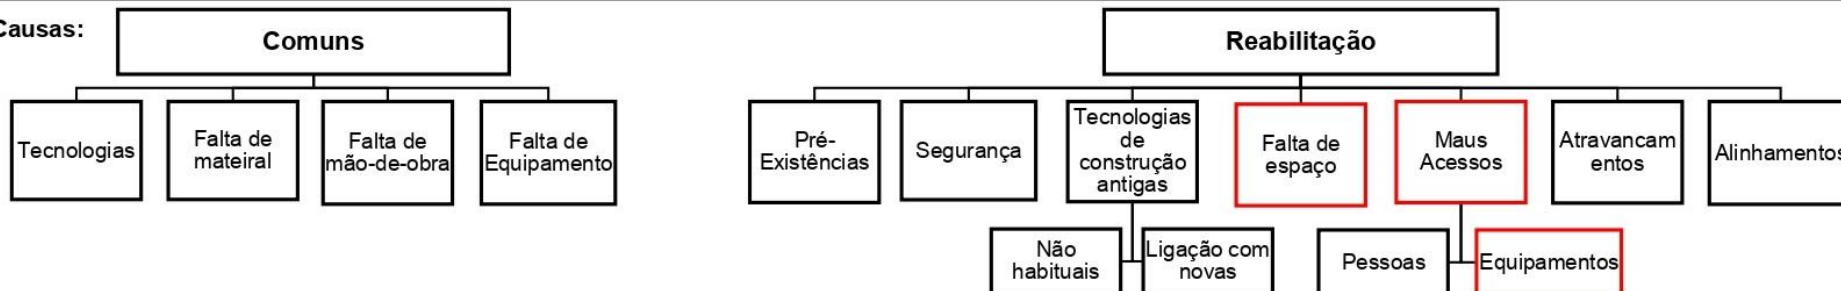
O operador de grua acidentalmente bateu com o balde de betonagem na parede a ser reabilitada, danificando-a severamente

Impactos			
Qualidade	Tempo	Custo	Tecnologias Usadas
Poderá pôr em causa a durabilidade estrutural da parede	8 horas	120€	Como podemos ver nas imagens já se procedeu à estabilização com estrutura metálica, de seguida é necessário colocar argamassa nas fissuras, de forma a ligar os fragmentos

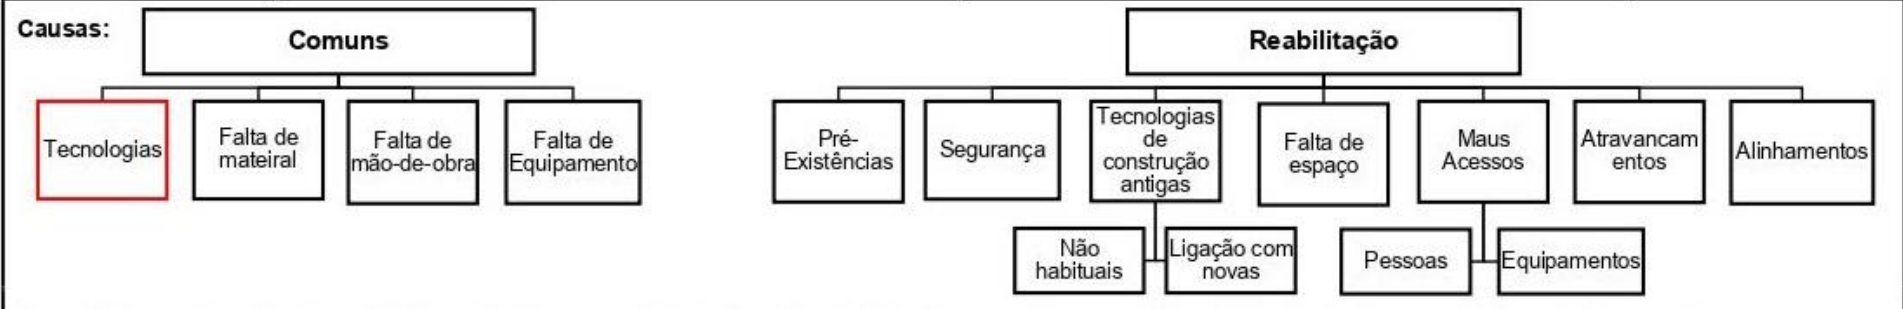
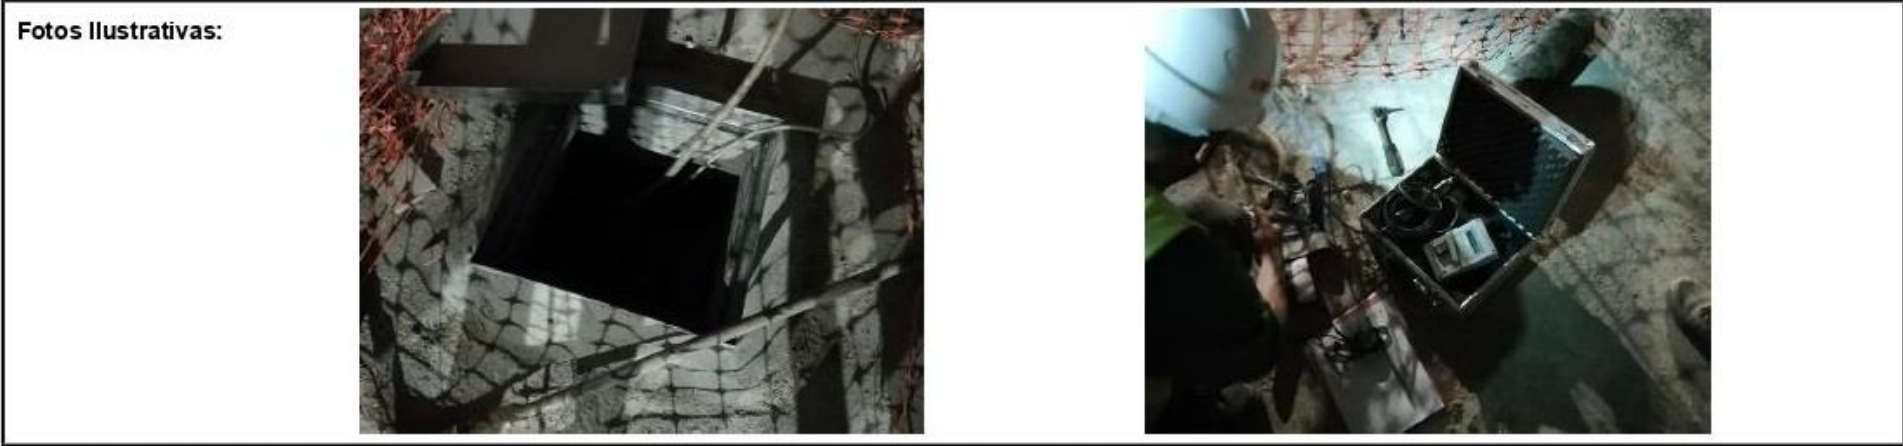
**Descrição:** Condutas não estanques

Foram feitos ensaios de estanquidade em 7 caixas e em 6 não havia estanquidade. As causas foram a má regularização do terreno onde as condutas assentam

**Manifestar-se-ia se não fosse uma obra de reabilitação:** Sim, pois a má regularização do terreno é uma causa comum nestas situações

Impactos			
Qualidade	Tempo	Custo	Tecnologias Usadas
Põem em causa a drenagem projetada para este local		400€/m (de extensão)	Nas condutas onde não se verificou estanquidade, irá ser feita uma análise para encontrar as fissuras e nesses locais irá ser colocada uma película com um robot de forma a selar a fissura
