# **INFLUÊNCIA DA MANUTENÇÃO EM HABITAÇÕES DE CUSTO CONTROLADO**

Dissertação submetida para satisfação parcial dos requisitos do grau de  
**MESTRE EM ENGENHARIA CIVIL — ESPECIALIZAÇÃO EM CONSTRUÇÕES**

## **MESTRADO INTEGRADO EM ENGENHARIA CIVIL 2018/2019**

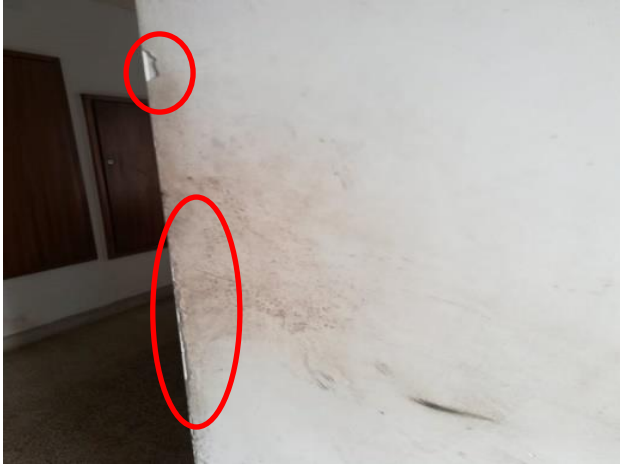
| Caso 31 | | | | | | |
|---|---|---|---|---|---|--|
| | | <p>Descasque da parede interior no R/C</p> | | | | |
| <b>Reconstrução Construtiva (REC)</b> | Parede de alvenaria com reboco de tinta de gesso. | | | | | |
| <b>Observação Visual da Envolvente (OVE)</b> | Sem informações concretas. | | | | | |

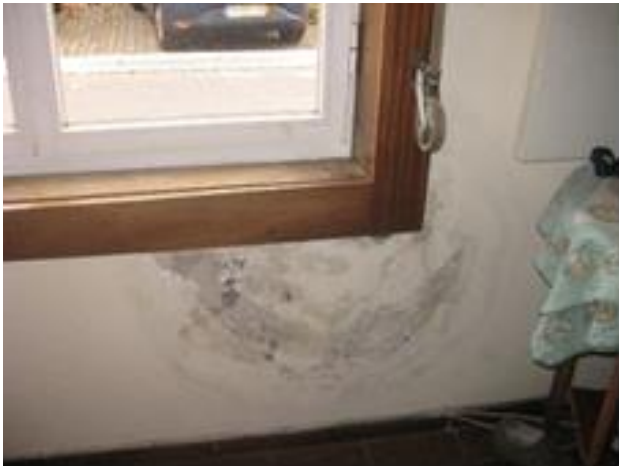
<div style="margin-left: 20px;"> <p>Sinais de presença de água no revestimento da parede interior junto ao vão da janela do quarto 3</p> </div> </div>                                                                                                                                                                                                                                                                                                                                                                                                                                                                                                                                                                                                                                                                                                                                                                                                                                      |                                                                                                                                                                                                                   |                         |                    |                         |                         |                                       |                                                   |                                              |                                                                |                 |                                                                  |                              |                                                      |               |                              |                         |                                                                                                                                                                                                                   |
|

<table><tr> <td style="width: 30%; background-color: #cccccc;"><b>Reconstrução Construtiva (REC)</b></td> <td>Parede de alvenaria com reboco de tinta de gesso.</td> </tr><tr> <td style="background-color: #cccccc;"><b>Possíveis causas</b></td> <td>Provocada possivelmente pela existência de fissuração nos elementos da envolvente exterior e por possíveis deficiências ao nível do sistema de escoamento da parede e da vedação das juntas dos vãos das janelas.</td> </tr></table>

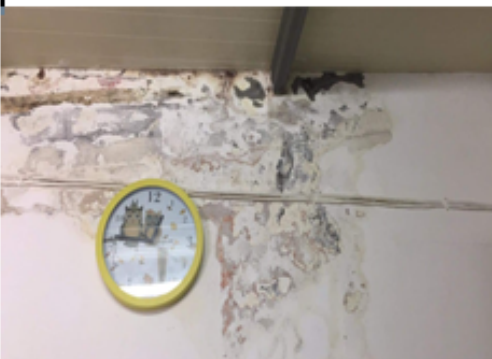
| Caso 94 | | | | | |
|---|---|---|---|---|---|
| | | <p>Presença de manchas e empolamentos no revestimento da parede interior da cozinha junto à cobertura.</p> <p>Nota: Observação do sentido descendente da anomalia desde a ligação entre a parede e o tecto</p> | | | |

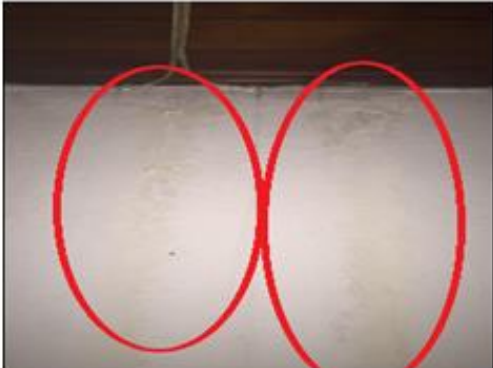
| Caso 97 | | | | | |
|---|---|---|---|---|---|
| | | <p>Presença de manchas e empolamentos no revestimento da parede interior do corredor junto à cobertura.</p> <p>Nota: Observação do sentido descendente da anomalia desde a ligação entre a parede e o tecto</p> | | | |

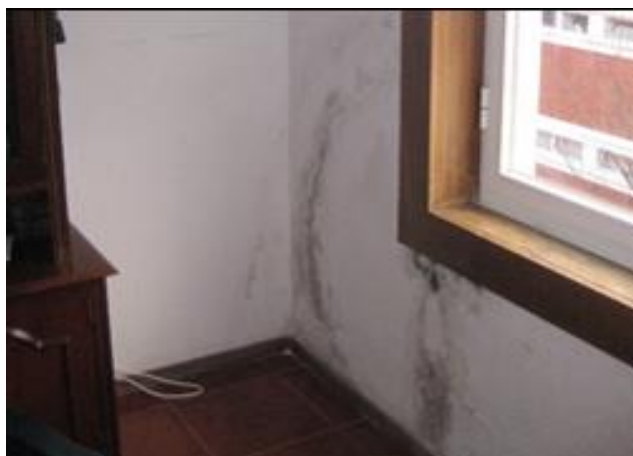
Fig.37 – Representação fotográfica da anomalia tipo “Sinais de presença de água”.

A primeira constitui aproximadamente 46% das anomalias detectadas. Face a tal fenómeno conclui-se que um dos principais problemas das habitações envolvidas no caso estudo envolve deficiências ao nível de estanquidade da água dos diferentes elementos construtivos. De salientar o facto de não estar representadas todas as anomalias existentes, uma vez que a sua frequência é tão reduzida que a sua representação não teria valor.

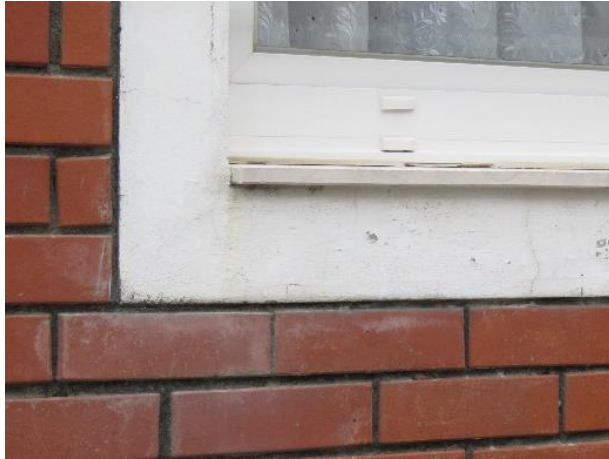
**Localização:** Lote 5 – Envolvente Exterior  
- Norte

Escorrência de cor branca no revestimento de tijolo da fachada exterior junto ao vão da janela.

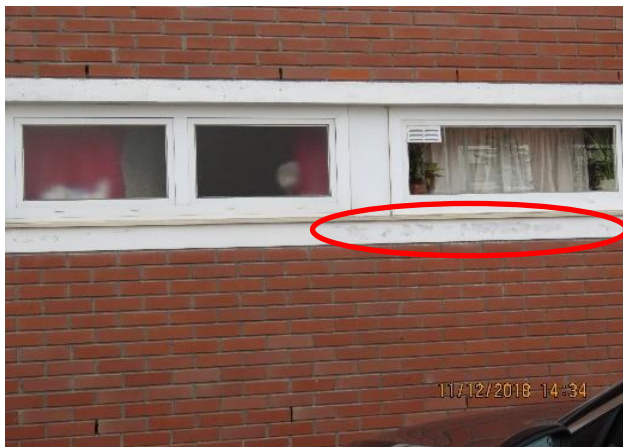
**Caso 8**

Descasque da pintura dos vãos da janela

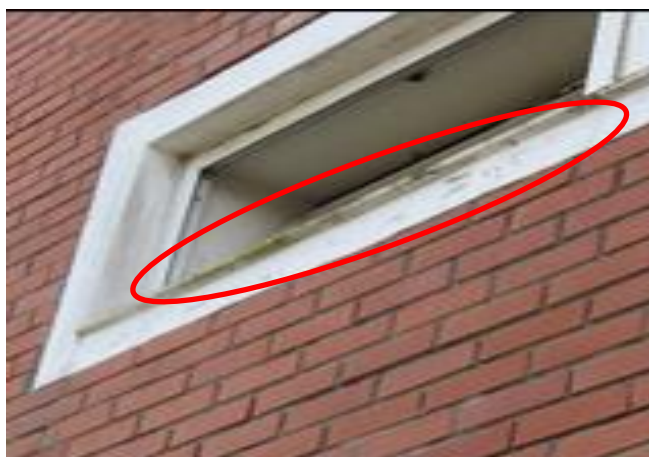
## Caso 10

Sujidade na parte inferior do peitoril da janela.

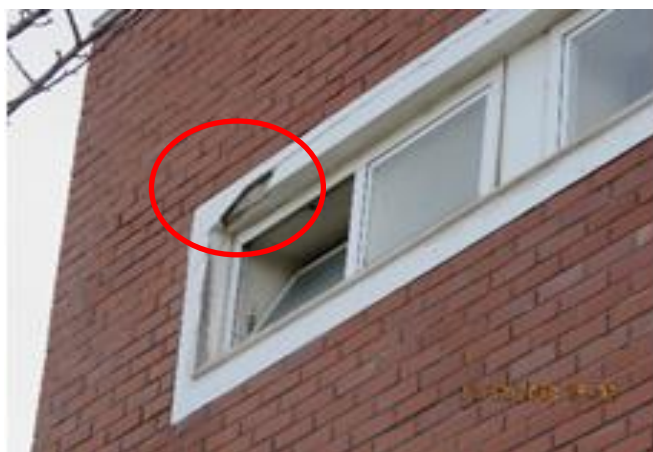
**Caso 11**

Destacamento de peças de betão armado nos vãos da janela

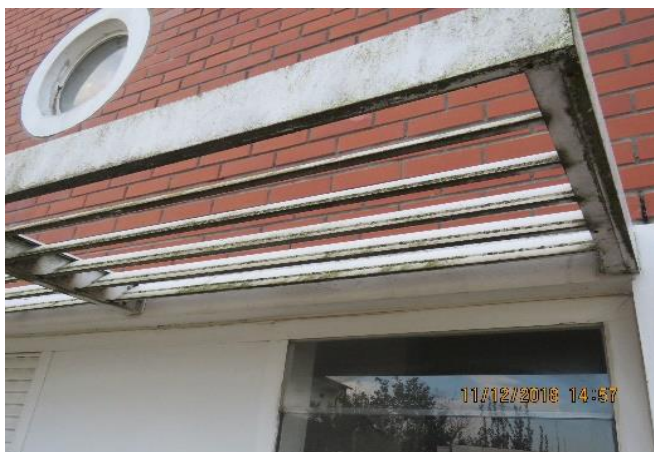
## Caso 12

Sujidade do elemento metálico no ensoleiramento da porta de entrada

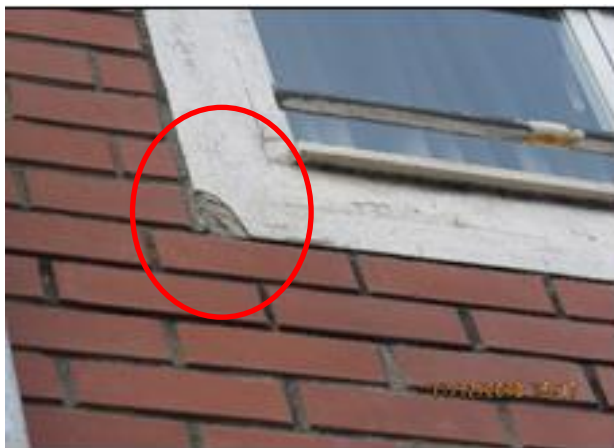
## Caso 15

Destacamento de peças de betão armado nos vãos da janela

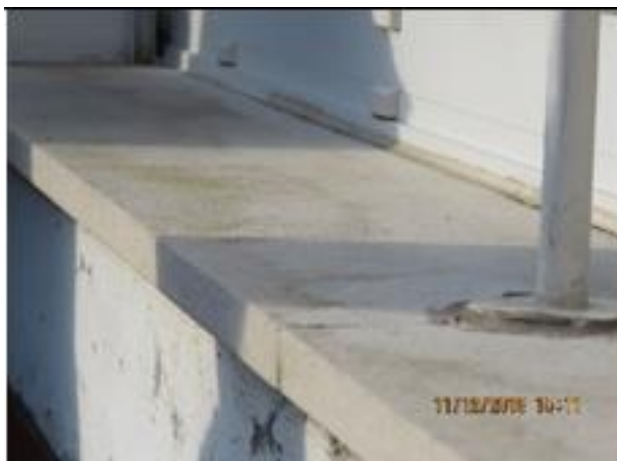
## Caso 18

Presença de água no peitoril em pedra natural da janela

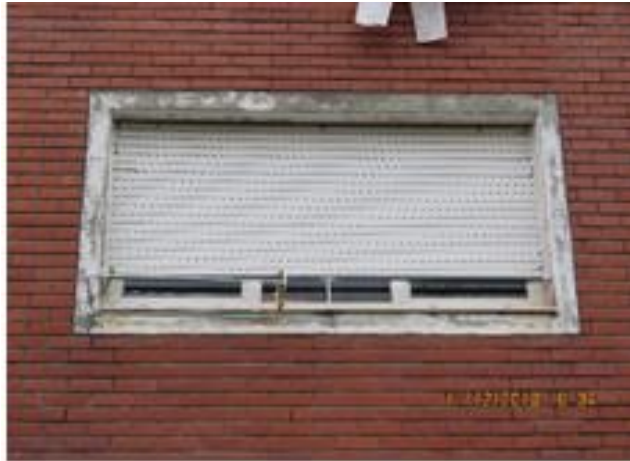
**Caso 19**

Descasque da pintura dos vãos da janela

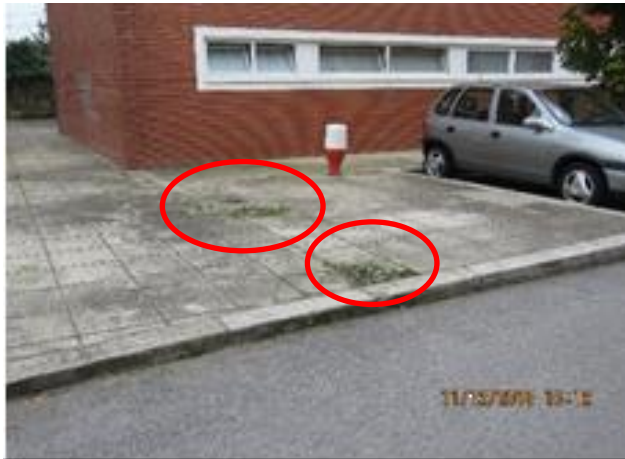
## Caso 21

Abatimento do pavimento da envolvente exterior

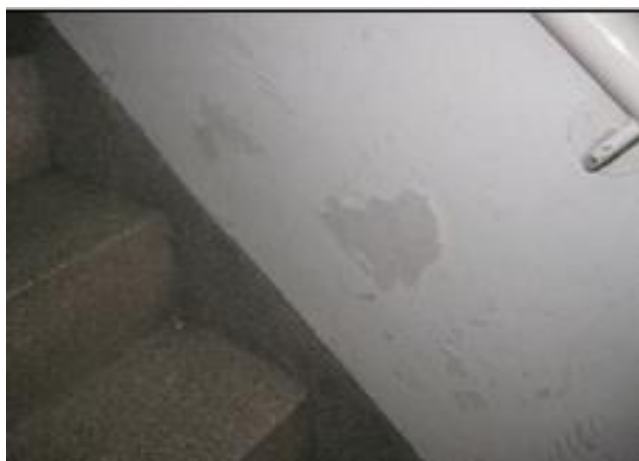
**Caso 22**

Descasque da pintura da parede interior da caixa de escadas

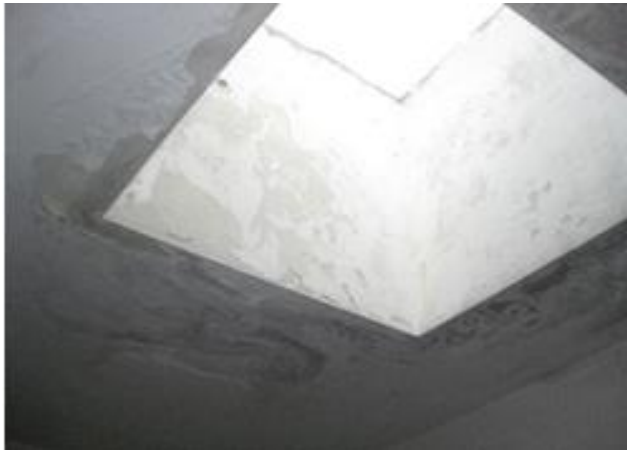
**Caso 23**

Presença de água/empolamentos no revestimento do tecto da caixa de escadas, junto à clarabóia

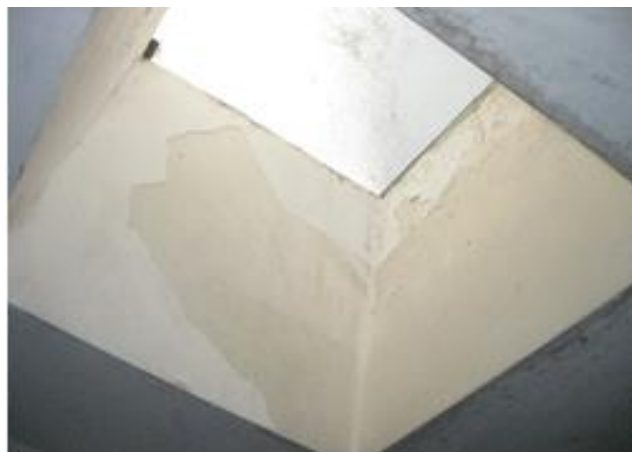
**Caso 24**

Presença de água/empolamentos no revestimento do tecto da caixa de escadas, junto à clarabóia

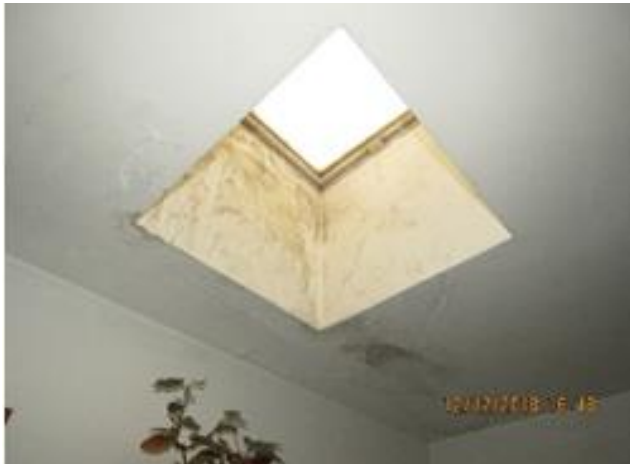
**Caso 25**

Presença de água/empolamentos no revestimento do tecto da caixa de escadas, junto à clarabóia

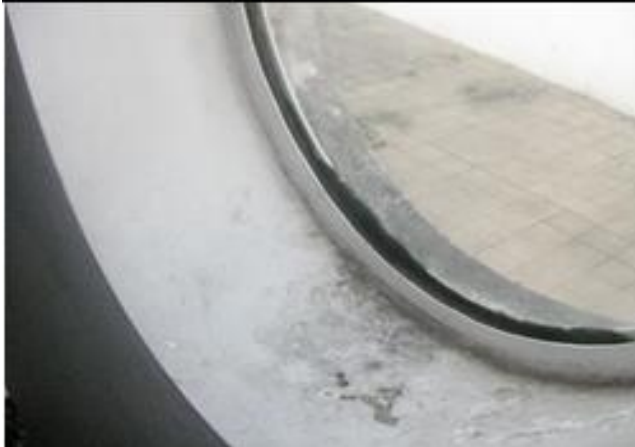
**Caso 27**

Manchas e empolamento no revestimento da parede da caixa de escadas junto aos vãos das janelas redondas

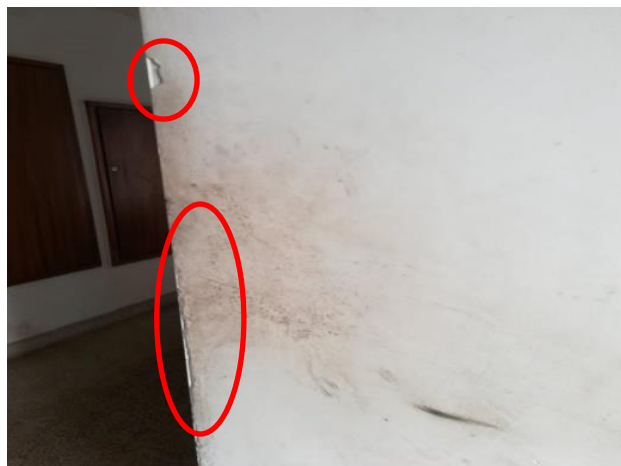
## Caso 31

Descasque da parede interior no R/C

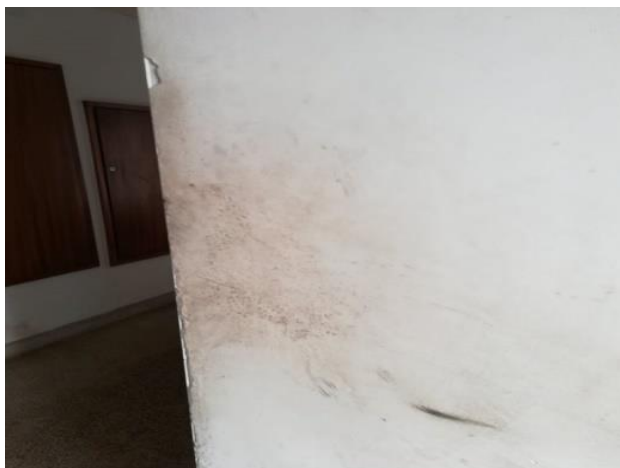
**Caso 32**

Sujidade existente na parede interior no  
R/C

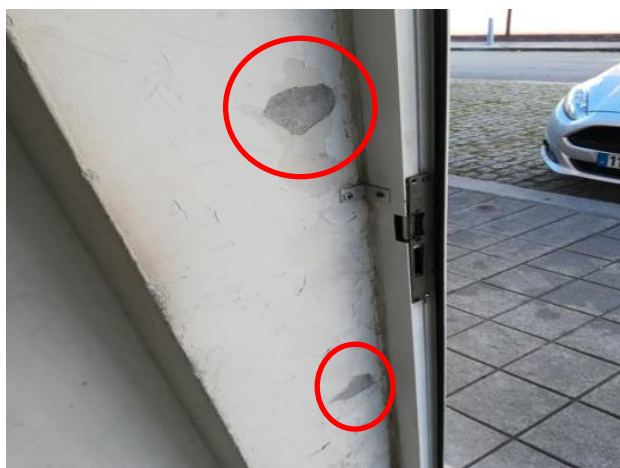
## Caso 33

Descasque da parede interior no R/C  
 junto ao vão da porta de entrada

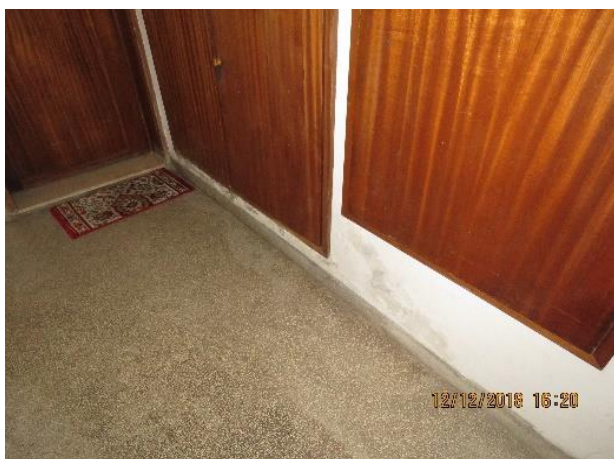
## Caso 34

Existência de empolamentos nos painéis de protecção dos contadores de água no R/C.

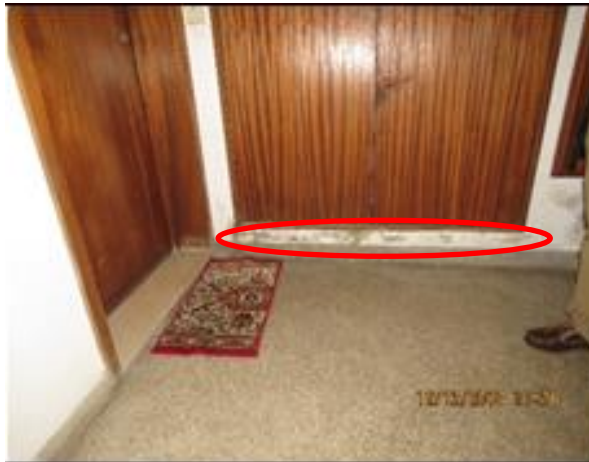
**Caso 35**

Sinais de presença de água na parede e no piso junto aos contadores

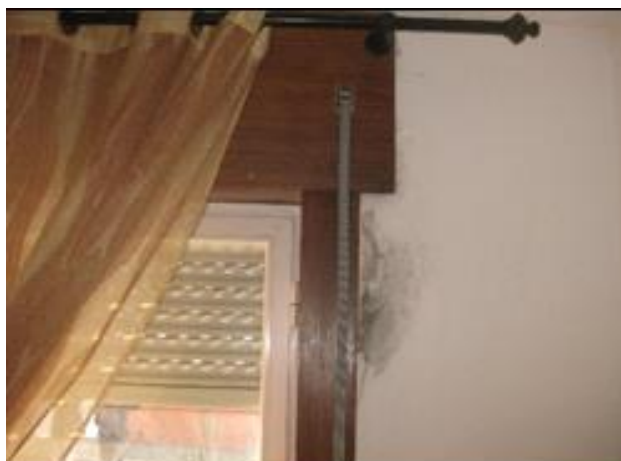
Sinais de presença de água no revestimento da parede interior junto ao vão da janela da sala

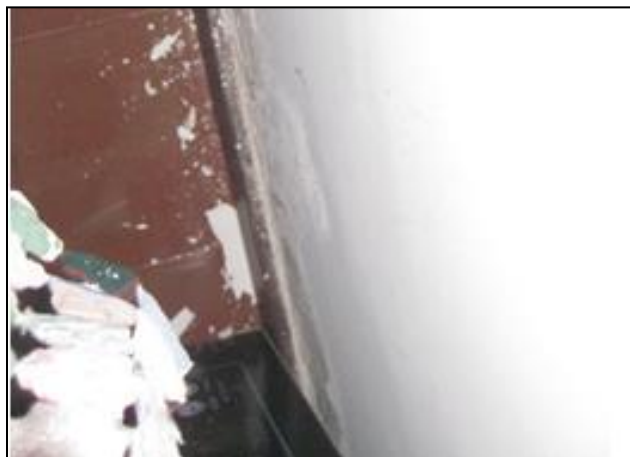
Sinais de presença de água no revestimento da parede interior da sala

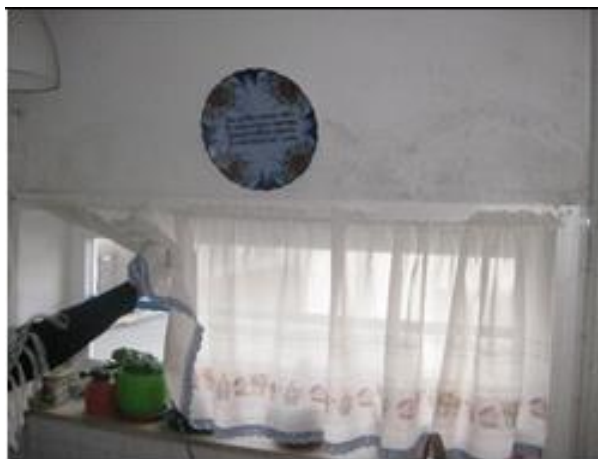
Sinais de presença de água no revestimento da parede interior junto ao vão da janela da cozinha

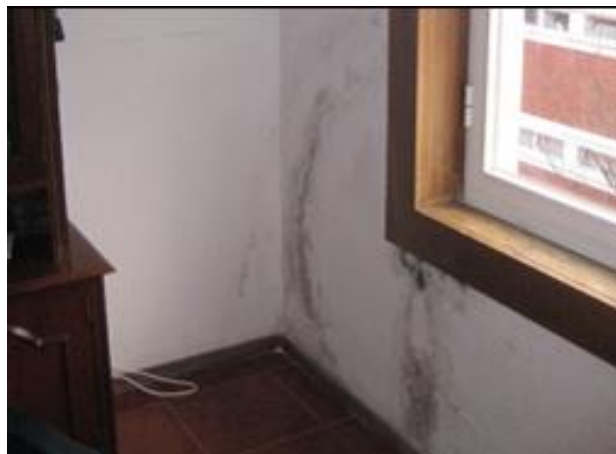
Sinais de presença de água no revestimento da parede interior junto ao vão da janela da sala

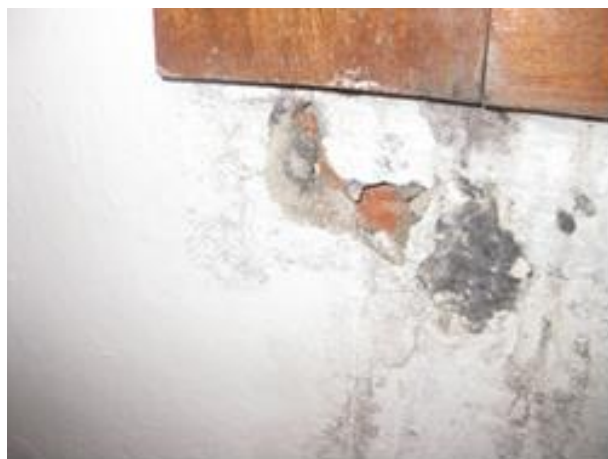
Sinais de presença de água e descasque da parede interior junto ao vão da janela da sala

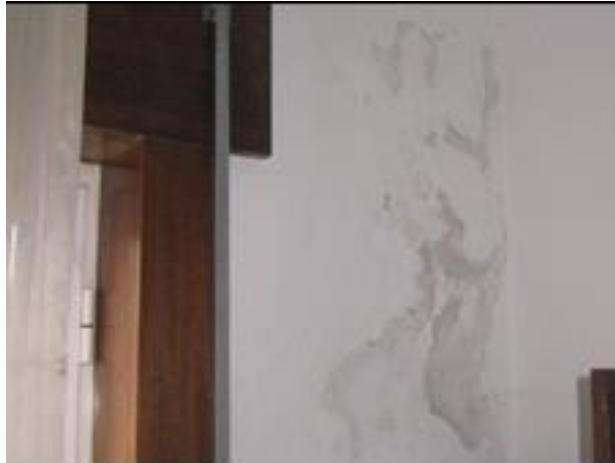
**Localização:** Lote 1 – Interior das Habitações  
- Nº349 - 2º Direito

Presença de manchas e empolamentos  
no revestimento da parede interior junto  
ao vão da janela do quarto

| Observação Visual da Envolvente (OVE) | Existência de fissurações nos elementos da envolvente exterior. | | | | |
| Possíveis causas | Provocada possivelmente pela existência de fissuração nos elementos da envolvente exterior e por possíveis deficiências ao nível do sistema de escoamento da parede e da vedação das juntas dos vãos das janelas. | | | | |

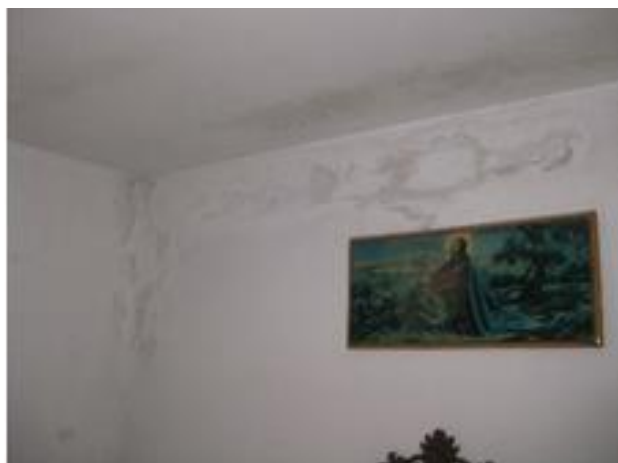
Presença de manchas e empolamentos  
no revestimento da parede interior e  
tecto do quarto

| Possíveis causas | Provocada possivelmente por alguma deficiência ao nível da impermeabilização da cobertura. Pode ainda ter alguma ligação com alguma rotura e fuga de água de um tubo de queda presente na fachada exterior. | | | | |

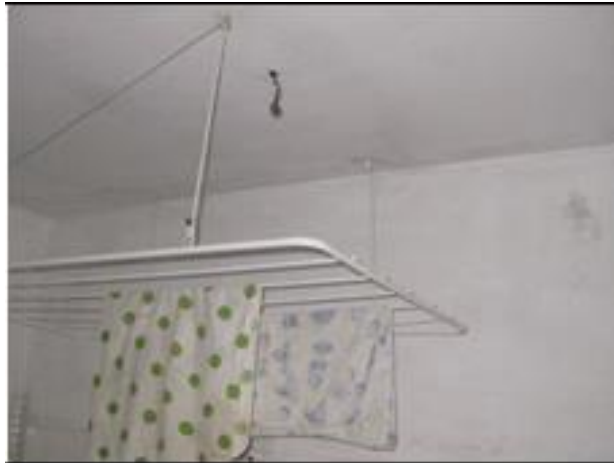
**Caso 47**

Existência de condensações na parede e tecto interior da cozinha

| Possíveis causas | Provocada por uma deficiente ventilação dos espaços interiores que poderá estar ainda relacionada com um desempenho térmico deficiente da envolvente. | | | | |

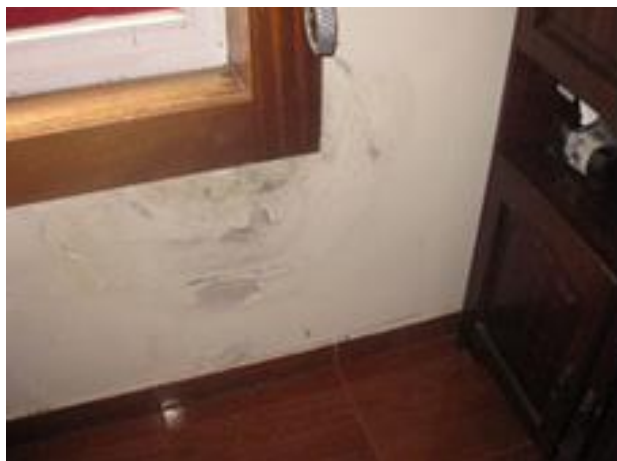
Sinais de presença de água no revestimento da parede interior junto ao vão da janela da sala

| Observação Visual da Envolvente (OVE) | Existência de fissurações no elementos da envolvente exterior. | | | | |
| Possíveis causas | Provocada possivelmente pela existência de fissuração nos elementos da envolvente exterior e por possíveis deficiências ao nível do sistema de escoamento da parede e da vedação das juntas dos vãos das janelas. | | | | |

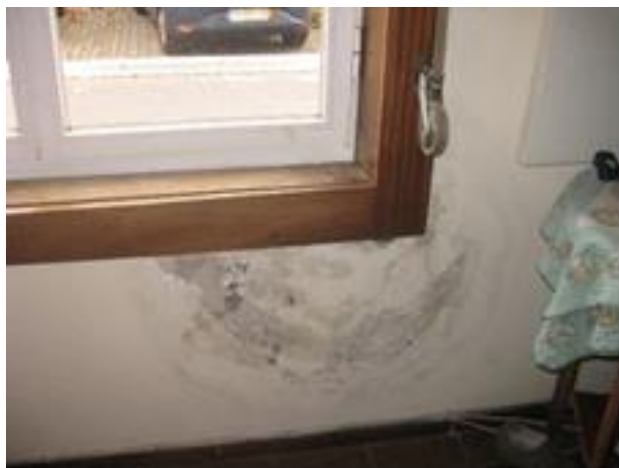
Sinais de presença de água no revestimento da parede interior junto ao vão da janela do quarto 3

| Observação Visual da Envolvente (OVE) | Existência de fissuração nos elementos da envolvente exterior. | | | | |
| Possíveis causas | Provocada possivelmente pela existência de fissuração nos elementos da envolvente exterior e por possíveis deficiências ao nível do sistema de escoamento da parede e da vedação das juntas dos vãos das janelas. | | | | |

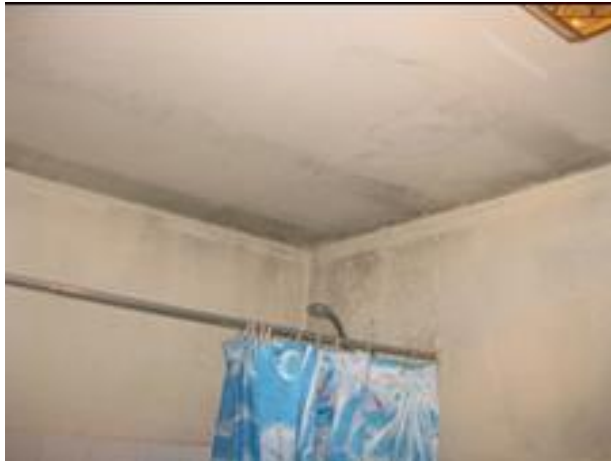
Presença de condensações na parede e tecto interior do quarto de banho

| Possíveis causas | Provocada por uma deficiente ventilação dos espaços interiores que poderá estar ainda relacionada com um desempenho térmico deficiente da envolvente. | | | | |

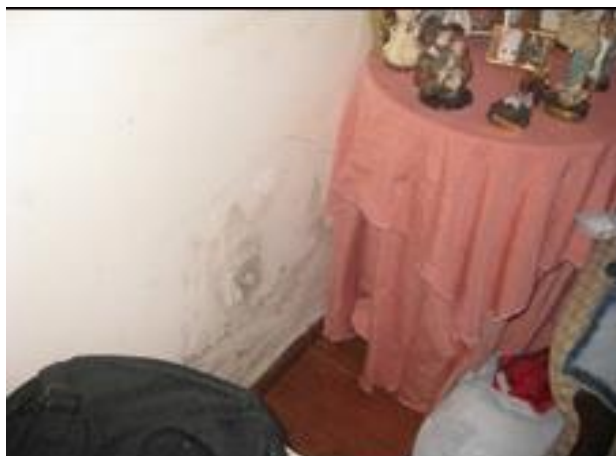
Sinais presença de água no revestimento da parede interior do anexo da cozinha

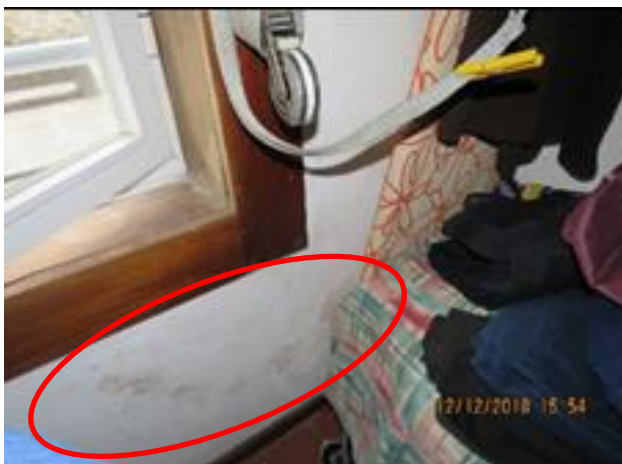
Sinais de presença de água no revestimento da parede interior junto ao vão da janela da sala

| Observação Visual da Envolvente (OVE) | Existência de fissuração nos elementos da envolvente exterior. | | | | |
| Possíveis causas | Provocada possivelmente pela existência de fissuração nos elementos da envolvente exterior e por possíveis deficiências ao nível do sistema de escoamento da parede e da vedação das juntas dos vãos das janelas. | | | | |

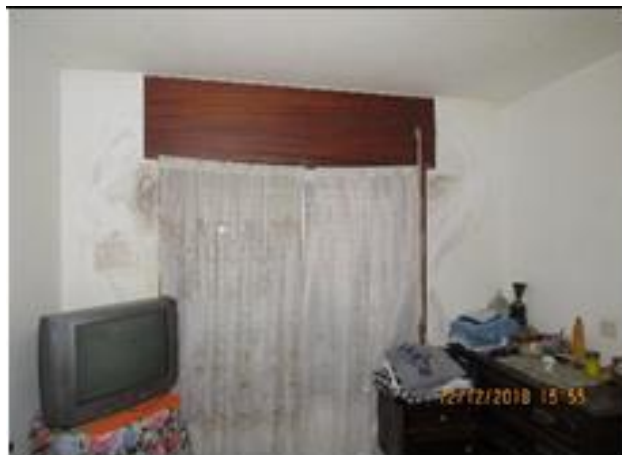
**Localização:** Lote 5 – Interior das Habitações  
- Nº16 - R/C Esquerdo

Sinais de presença de água no revestimento da parede interior junto ao vão da janela do quarto 1

| Observação Visual da Envolvente (OVE) | | Existência de fissurações nos elementos da envolvente exterior. | | | |
| Possíveis causas | | Provocada possivelmente pela existência de fissuração nos elementos da envolvente exterior e por possíveis deficiências ao nível do sistema de escoamento da parede e da vedação das juntas dos vãos das janelas. | | | |

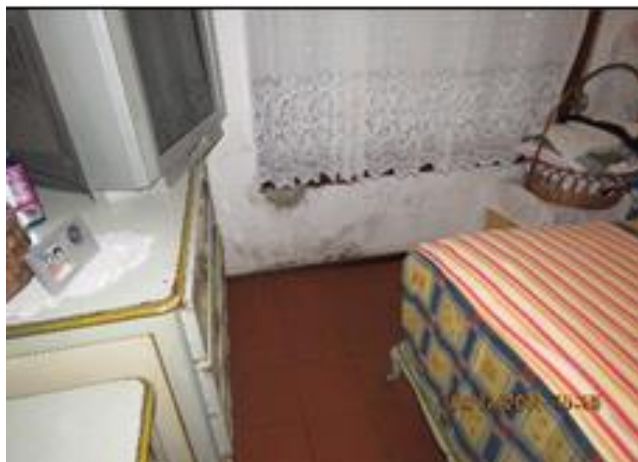
Sinais de presença de água no revestimento da parede interior junto ao vão da janela do quarto 2

| Observação Visual da Envolvente (OVE) | Existência de fissurações nos elementos da envolvente exterior. | | | | |
| Possíveis causas | Provocada possivelmente pela existência de fissuração nos elementos da envolvente exterior e por possíveis deficiências ao nível do sistema de escoamento da parede e da vedação das juntas dos vãos das janelas. | | | | |

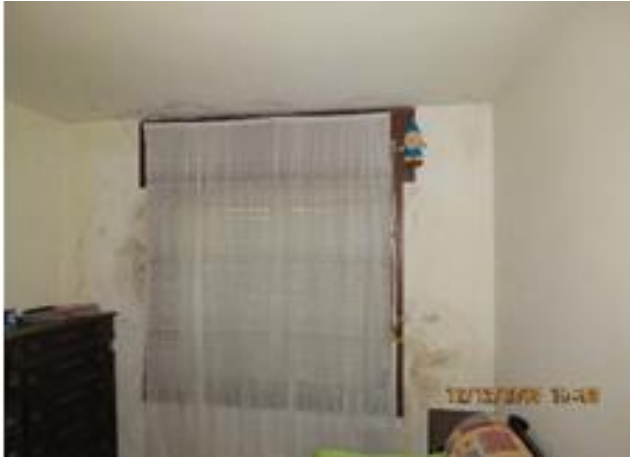
**Localização:** Lote 5 – Interior das Habitações  
- Nº16 - R/C Esquerdo

Sinais de presença de água no revestimento da parede interior junto ao vão da janela do quarto 3

| Observação Visual da Envolvente (OVE) | Existência de fissurações nos elementos da envolvente exterior. | | | | |
| Possíveis causas | Provocada possivelmente pela existência de fissuração nos elementos da envolvente exterior e por possíveis deficiências ao nível do sistema de escoamento da parede e da vedação das juntas dos vãos das janelas. | | | | |

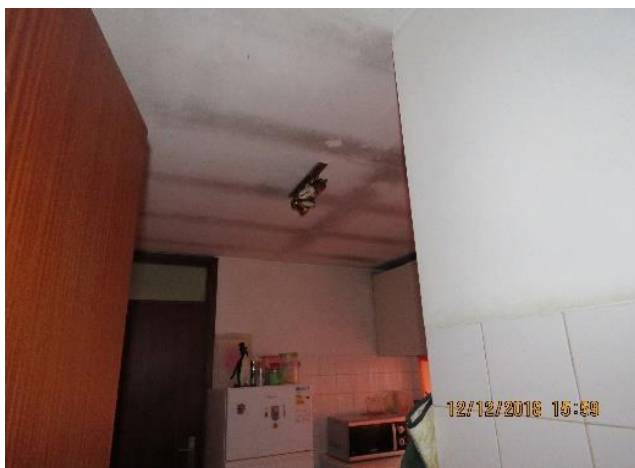
Presença de condensações no tecto da cozinha

| Possíveis causas | Provocada por uma deficiente ventilação dos espaços interiores que poderá estar ainda relacionada com um desempenho térmico deficiente da envolvente. | | | | |

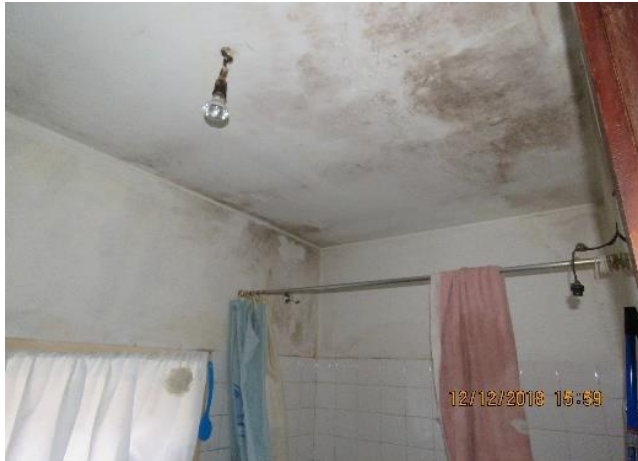
Presença de condensações no tecto do quarto de banho

| Possíveis causas | Provocada por uma deficiente ventilação dos espaços interiores que poderá estar ainda relacionada com um desempenho térmico deficiente da envolvente. | | | | |

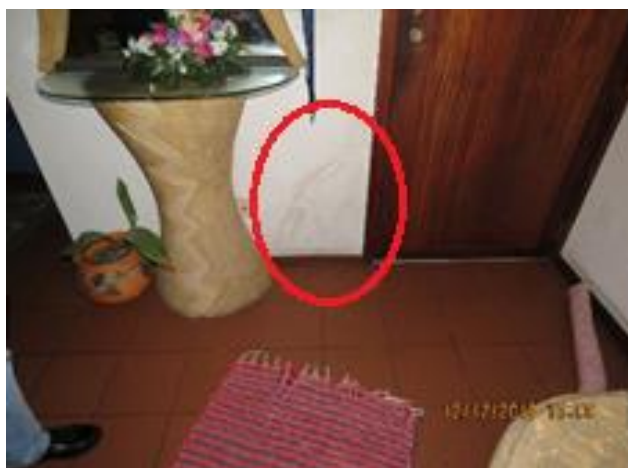
Sinais de presença de água no revestimento da parede interior junto à porta de entrada

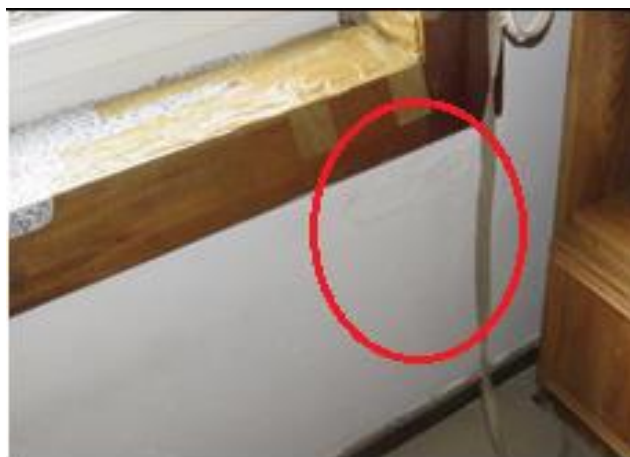
Sinais de presença de água no revestimento da parede interior junto ao vão da janela da sala

| Observação Visual da Envolvente (OVE) | Existência de fissuração nos elementos da envolvente exterior. | | | | |
| Possíveis causas | Provocada possivelmente pela existência de fissuração nos elementos da envolvente exterior e por possíveis deficiências ao nível do sistema de escoamento da parede e da vedação das juntas dos vãos das janelas. | | | | |

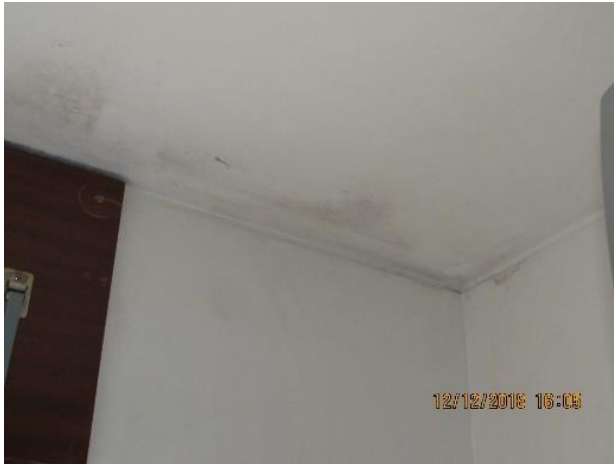
Presença de condensações no tecto do quarto 1

| Possíveis causas | Provocada por uma deficiente ventilação dos espaços interiores que poderá estar ainda relacionada com um desempenho térmico deficiente da envolvente. | | | | |

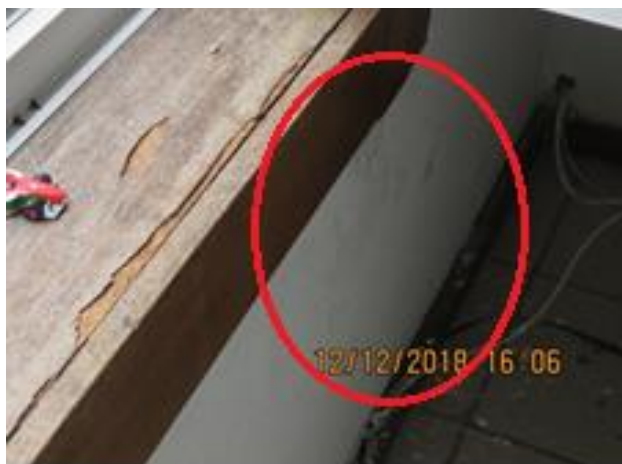
Sinais de presença de água no revestimento da parede interior junto ao vão da janela do quarto 2

| Observação Visual da Envolvente (OVE) | Existência de fissurações nos elementos da envolvente exterior. | | | | |
| Possíveis causas | Provocada possivelmente pela existência de fissuração nos elementos da envolvente exterior e por possíveis deficiências ao nível do sistema de escoamento da parede e da vedação das juntas dos vãos das janelas. | | | | |

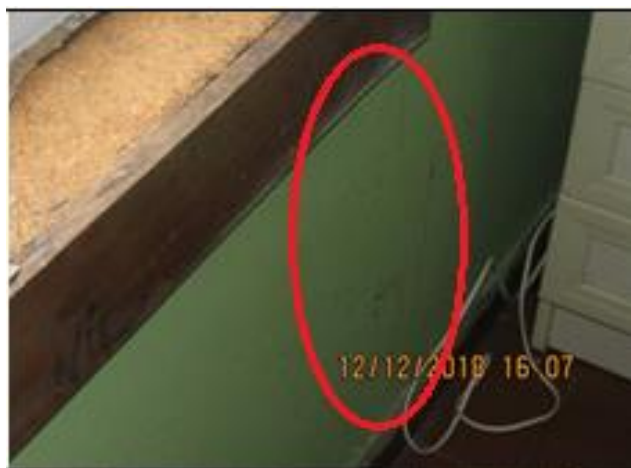
Sinais de presença de água no revestimento da parede interior junto ao vão da janela do quarto 3

| Observação Visual da Envolvente (OVE) | Existência de fissurações nos elementos da envolvente exterior. | | | | |

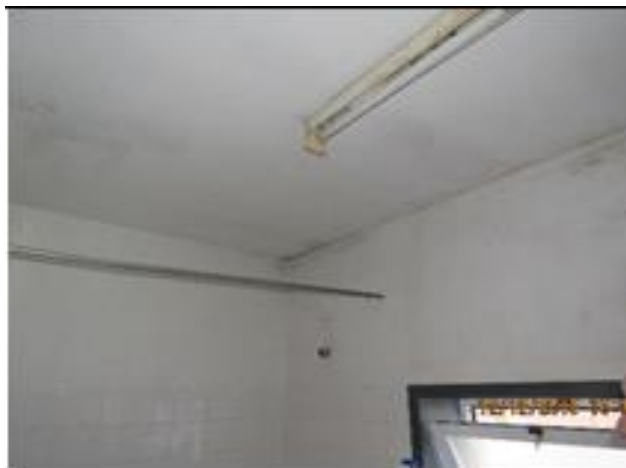
Presença de condensações na parede interior e no tecto do quarto de banho

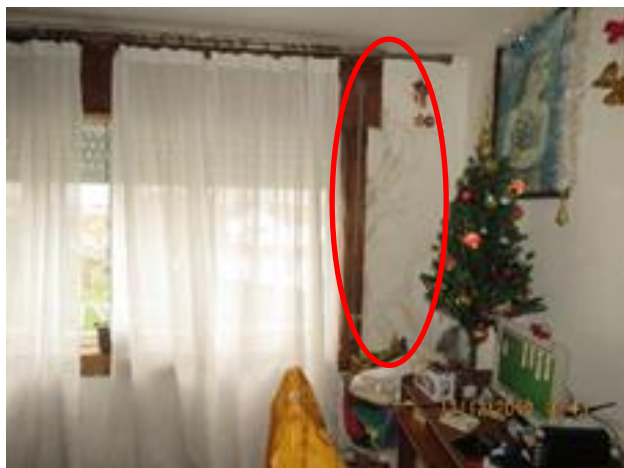
Sinais de presença de água no revestimento da parede interior junto ao vão da janela da sala

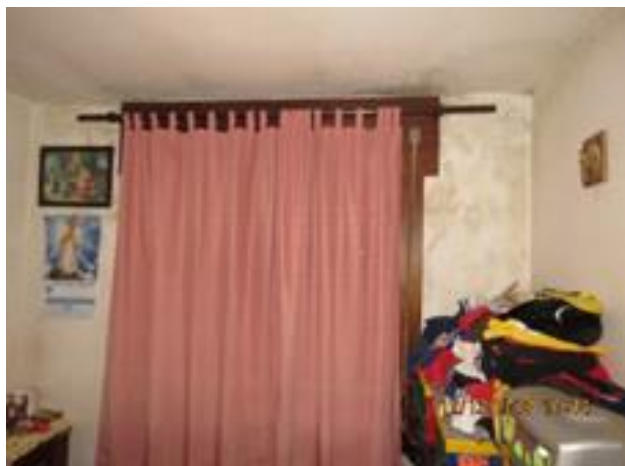
Sinais de presença de água no revestimento da parede interior junto ao vão da janela do quarto 1

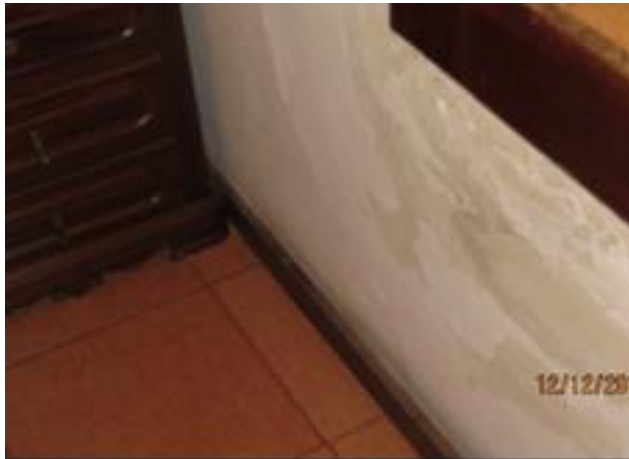
**Localização:** Lote 5 – Interior das Habitações  
- Nº16 – 2ºDireito

Sinais de presença de água no revestimento da parede interior junto ao vão da janela do quarto 2

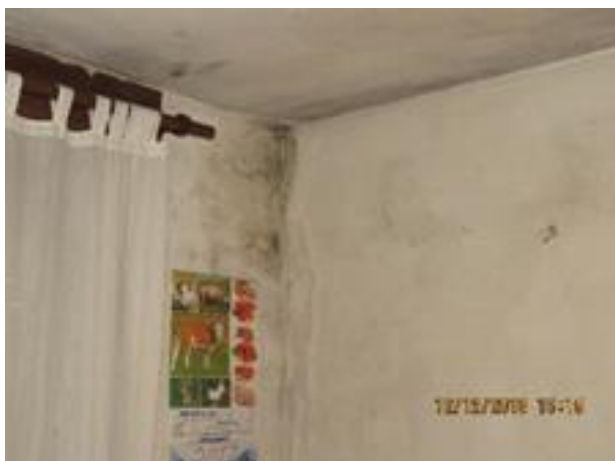
Sinais de presença de água no revestimento da parede interior e no canto do tecto do quarto 3

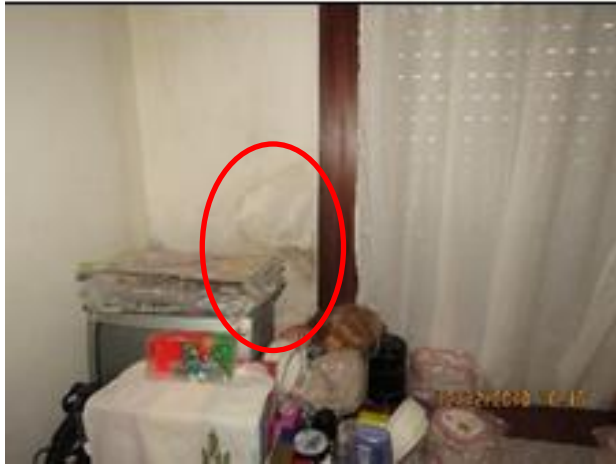
**Caso 81**

Sinais de presença de água no revestimento da parede interior junto ao vão da janela do quarto 3

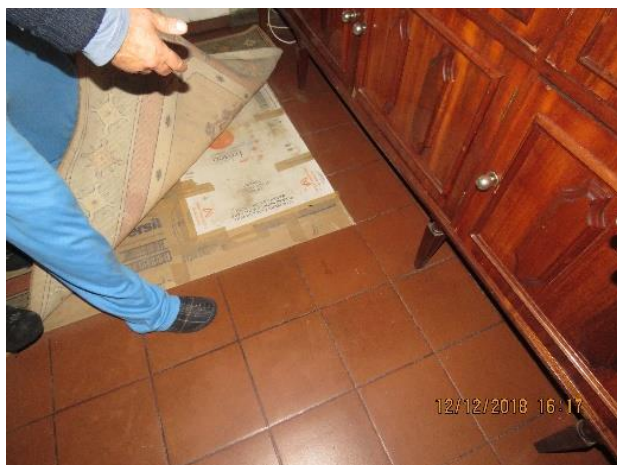
## Caso 82

Destacamento do piso cerâmico no  
anexo da cozinha

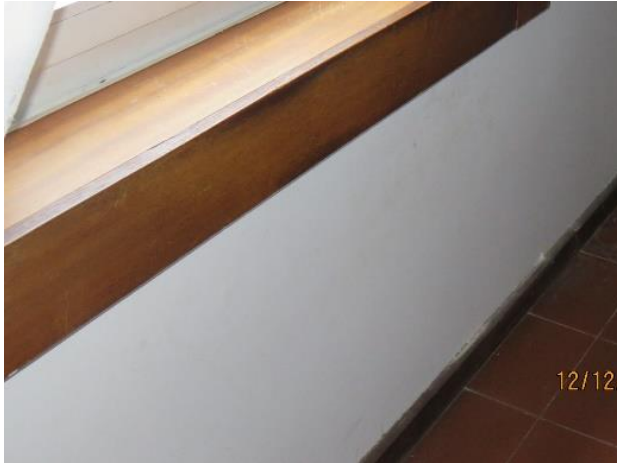
**Caso 83**

Sinais de presença de água no revestimento da parede interior junto ao vão da janela da sala recentemente tratado pelo morador

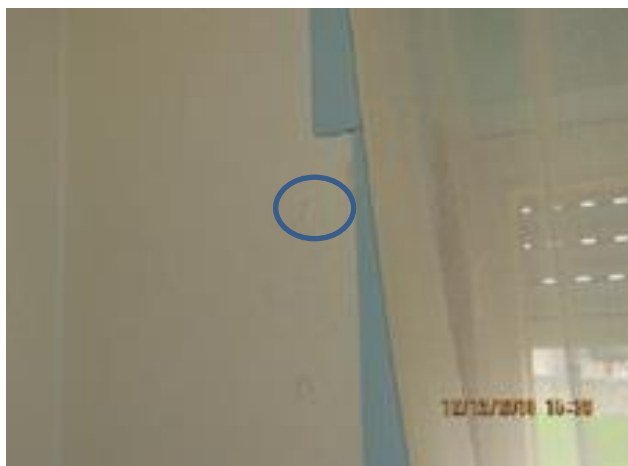
Sinais de presença de água no revestimento da parede interior junto ao vão da janela da sala recentemente tratado pelo morador

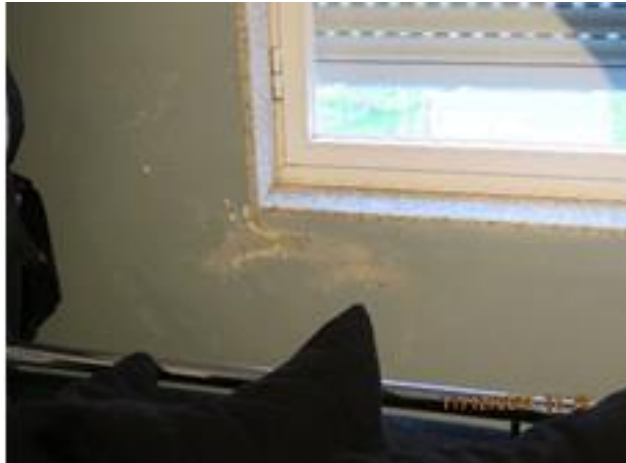
**Localização:** Lote 5 – Interior das Habitações  
- Nº44 – 2ºEsquerdo

Sinais de presença de água no revestimento da parede interior junto ao vão da janela da sala

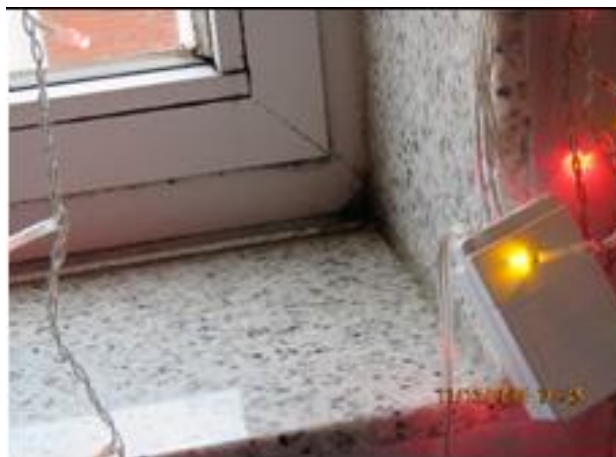
**Localização:** Lote 5 – Interior das Habitações  
- Nº44 – 2ºEsquerdo

Existência de manchas na envolvente da janela do anexo da cozinha.

Nota: Alteração do vão de madeira da janela por pedra (mármore) por parte do utilizador. De registar a não visualização de um orifício de saída de água da caixilharia

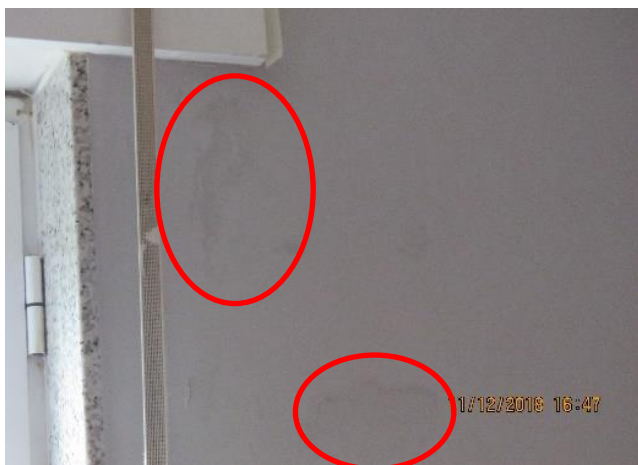
Sinais de presença de água no revestimento da parede interior junto ao vão da janela do quarto 1

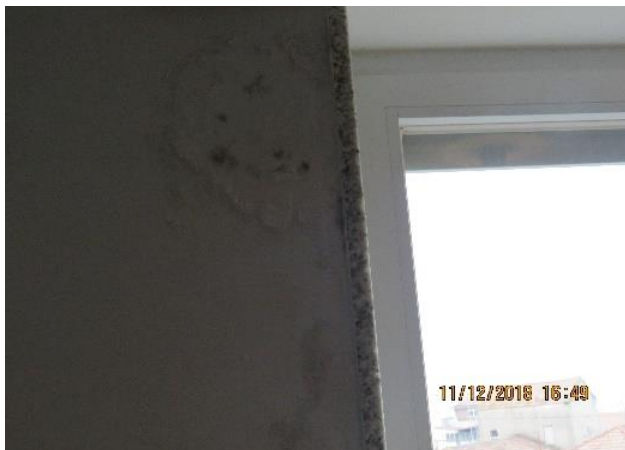
**Localização:** Lote 5 – Interior das Habitações  
- Nº44 – 2ºEsquerdo

Sinais de presença de água no revestimento da parede interior junto ao vão da janela do quarto 2

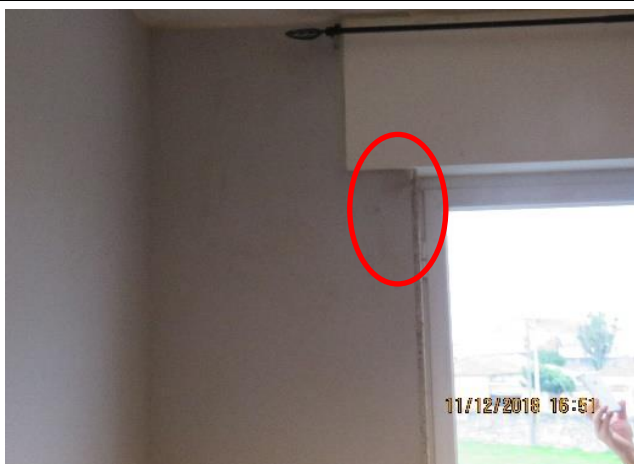
**Localização:** Lote 5 – Interior das Habitações  
- Nº44 – 2ºEsquerdo

Sinais de presença de água no revestimento da parede interior junto ao vão da janela do quarto 3

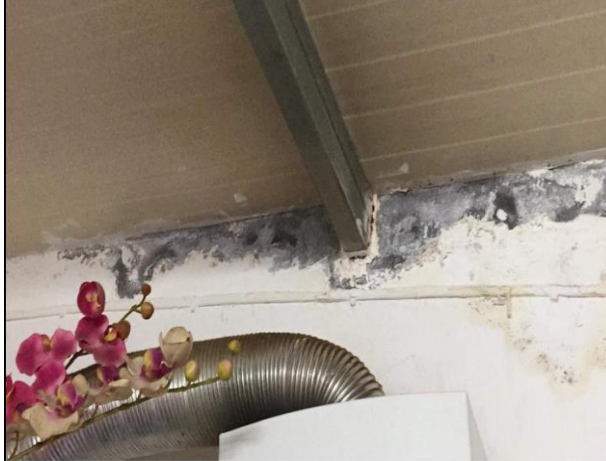
**Caso 93****Localização:** Faial - Horta**Ano de Construção:** Não definido

Presença de manchas e empolamentos no revestimento da parede interior da cozinha junto à cobertura

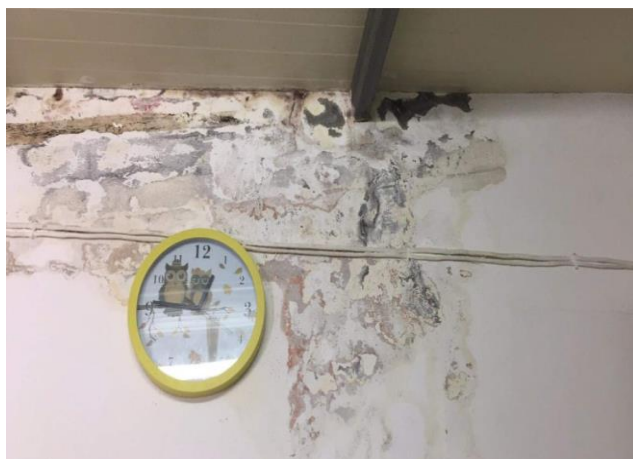
**Caso 94****Localização:** Faial - Horta**Ano de Construção:** Não definido

Presença de manchas e empolamentos no revestimento da parede interior da cozinha junto à cobertura.

Nota: Observação do sentido descendente da anomalia desde a ligação entre a parede e o tecto

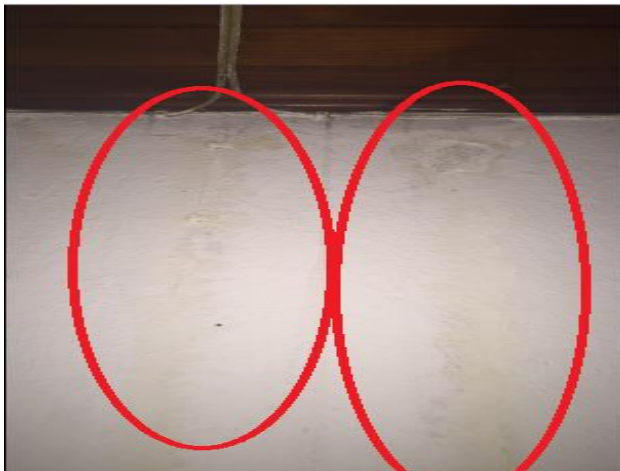
**Caso 97****Localização:** Faial - Horta**Ano de Construção:** Não definido

Presença de manchas e empolamentos no revestimento da parede interior do corredor junto à cobertura.

Nota: Observação do sentido descendente da anomalia desde a ligação entre a parede e o tecto
