# **RESOLUÇÃO DE ANOMALIAS CONSTRUTIVAS E MELHORIA DO CONFORTO TÉRMICO E DA EFICIÊNCIA ENERGÉTICA**

## **Edifício Termal como Caso de Estudo**

Dissertação submetida para satisfação parcial dos requisitos do grau de  
**MESTRE EM ENGENHARIA CIVIL — ESPECIALIZAÇÃO EM CONSTRUÇÕES**

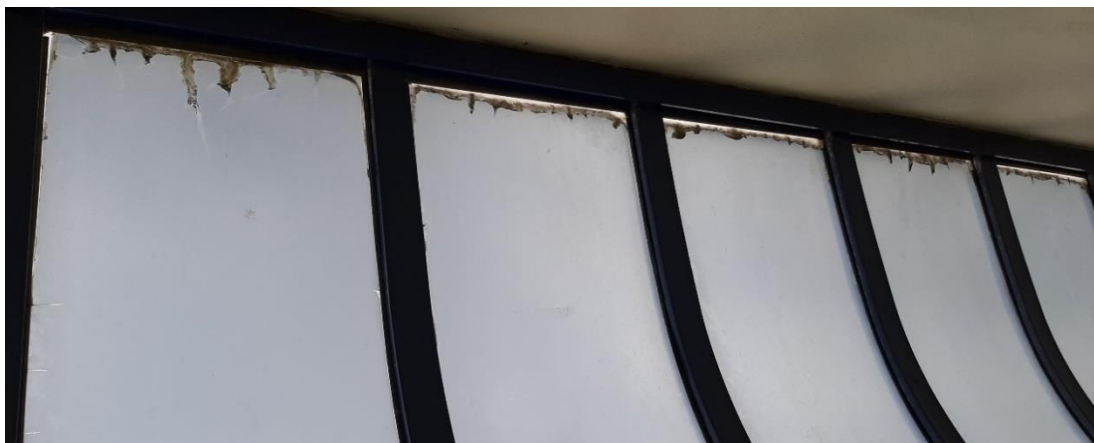
Figura 2.13 – Películas de proteção UV

Por último, que também pode ser considerada como alteração ao projeto inicial, foi a colocação de películas com 80% de proteção UV nos redondos em acrílico e vãos envidraçados da varanda do 1º piso, que se localizam na fachada voltada a poente. Estas películas têm como função impedir que grande parte da radiação entre através dos envidraçados na sala de ORL, assim como melhora parcialmente a sensação de desconforto térmico provocada pela orientação da sala. As películas foram colocadas em 2014, pelo que já demonstram a necessidade de serem substituídas (Figura 2.13).

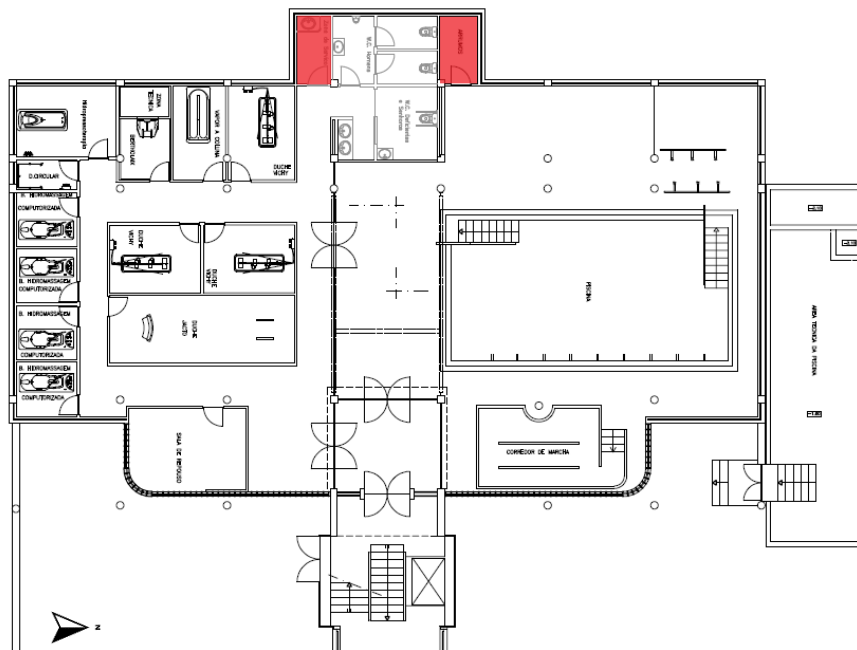
Figura 3.1 – Planta da cave evidenciando os compartimentos

**Localização:** A anomalia situa-se na cave do edifício anexo, na extremidade voltada a poente, mesmo por baixo da escadaria de acesso ao edifício no rés-do-chão. As duas zonas afetadas são os tetos dos dois compartimentos assinalados a sombreamento vermelho na planta abaixo (Figura 3.1). Um compartimento serve como arrumos e o outro como zona de apoio ao pessoal da limpeza.

**Causas possíveis:** A causa mais evidente que se pode apontar para esta anomalia provém do excessivo teor de humidade presente no ar ambiente de todo o piso, onde se localiza a piscina. A cave ao apresentar um ambiente bastante húmido e quente gera a formação de gotas de água através de condensação nos pontos mais frios do piso. Os dois locais assinalados ao se encontrarem numa posição mais afastada na planta e os seus tetos e duas paredes se encontrarem em contacto com o solo fazem destes locais propícios para este fenómeno.

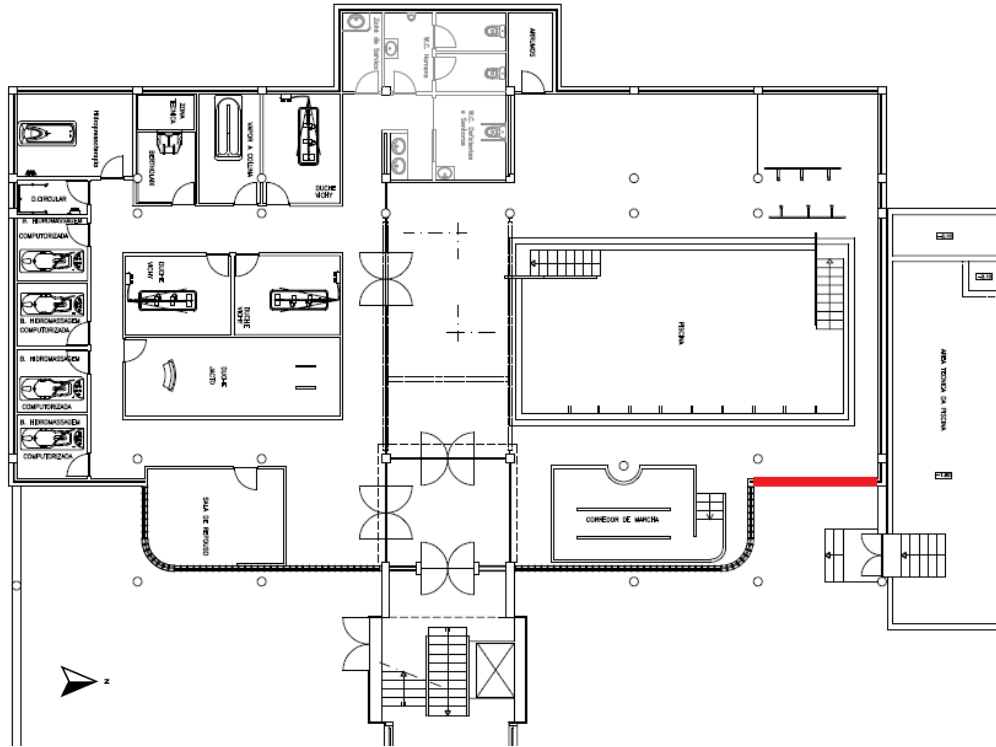
Figura 3.5 – Planta da cave evidenciando os vãos envidraçados

**Localização:** A anomalia localiza-se na cave do edifício anexo (Figura 3.5), mais concretamente nos vãos envidraçados.

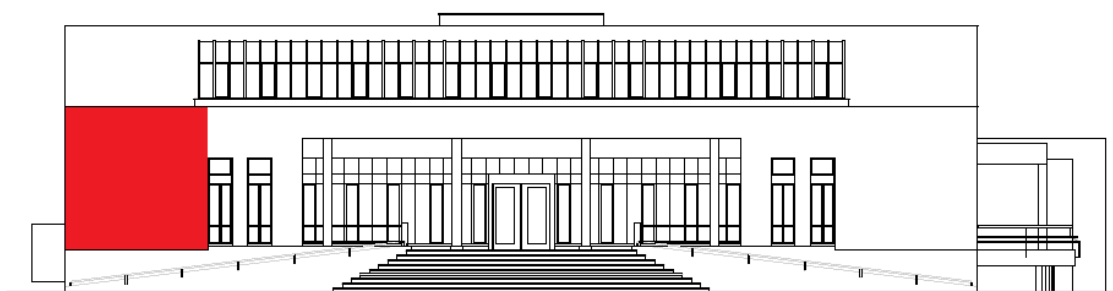
Figura 3.7 – Fachada poente evidenciando a parede em análise

**Localização:** A anomalia situa-se numa parede da fachada do edifício anexo (Figura 3.7).

**Manifestações:** Acima é apresentada a fissura mais evidente no revestimento exterior, como se pode analisar é bastante marcada. No entanto, o revestimento exterior está muito fissurado em várias zonas da fachada e também noutras áreas onde é aplicado.

**Causas possíveis:** A causa que parece mais plausível, no caso das fissuras, deve-se a forças de retração entre o revestimento exterior de marmorite e o reboco sarrafado (liso) aplicado no tardo do revestimento. No entanto, isto pode dever-se a vários fatores: o tempo de secagem não foi respeitado; as massas não foram misturadas conforme o recomendado; as condições atmosféricas aquando da aplicação não foram as indicadas; as espessuras das massas não foram tidas em conta, entre outros possíveis fatores. Estes fatores são impossíveis de quantificar e avaliar no período de utilização, normalmente a metodologia da fiscalização tem em conta estes parâmetros e verifica-os. Sem os registos da fiscalização é impossível tirar qualquer conclusão relativamente ao modo como foi executado.

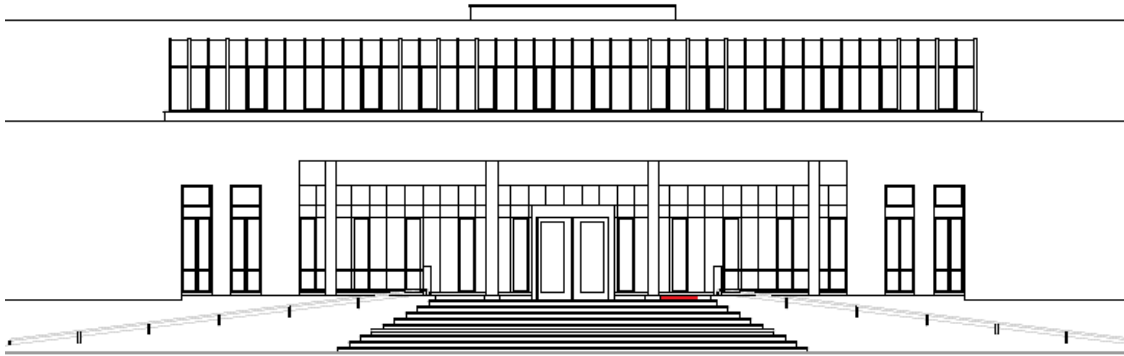
Figura 3.10 – Fachada poente evidenciando a localização da anomalia

**Localização:** A anomalia está localizada na fachada do edifício anexo, em zona frontal, por baixo da caixilharia (Figura 3.10).

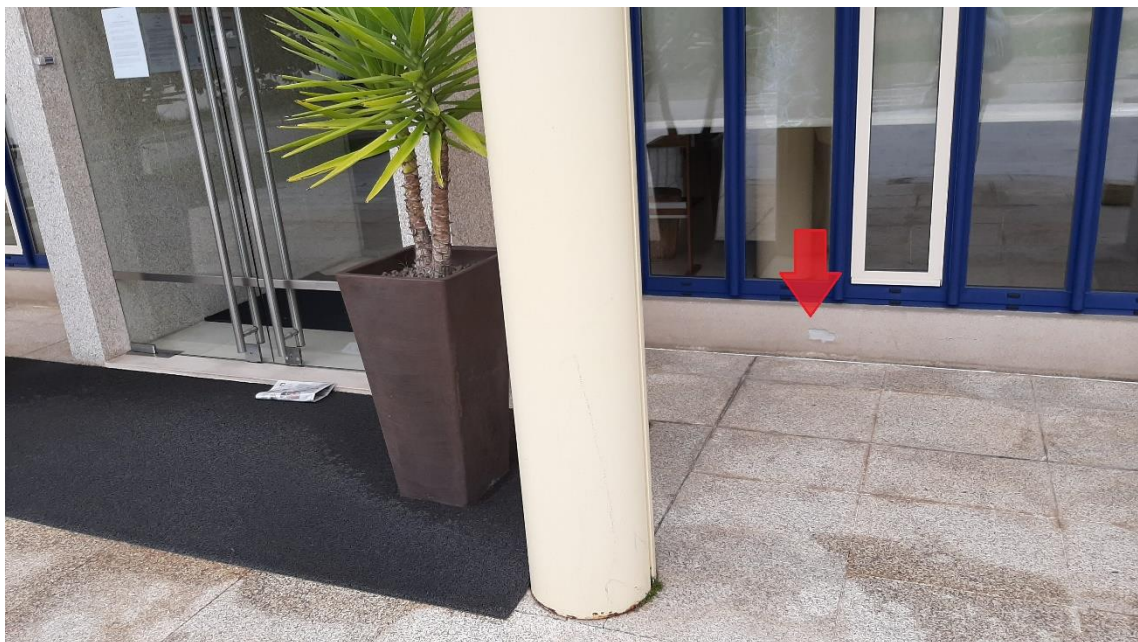
Figura 3.11 – Localização da anomalia

**Causas possíveis:** Como foi possível descrever acima, esta anomalia encontra-se numa zona protegida de pouca ou quase nenhuma circulação. No entanto, é de admitir que poderá sofrer impactos quando se está a proceder à limpeza da caixilharia, por exemplo. Esta é uma situação difícil de prever.

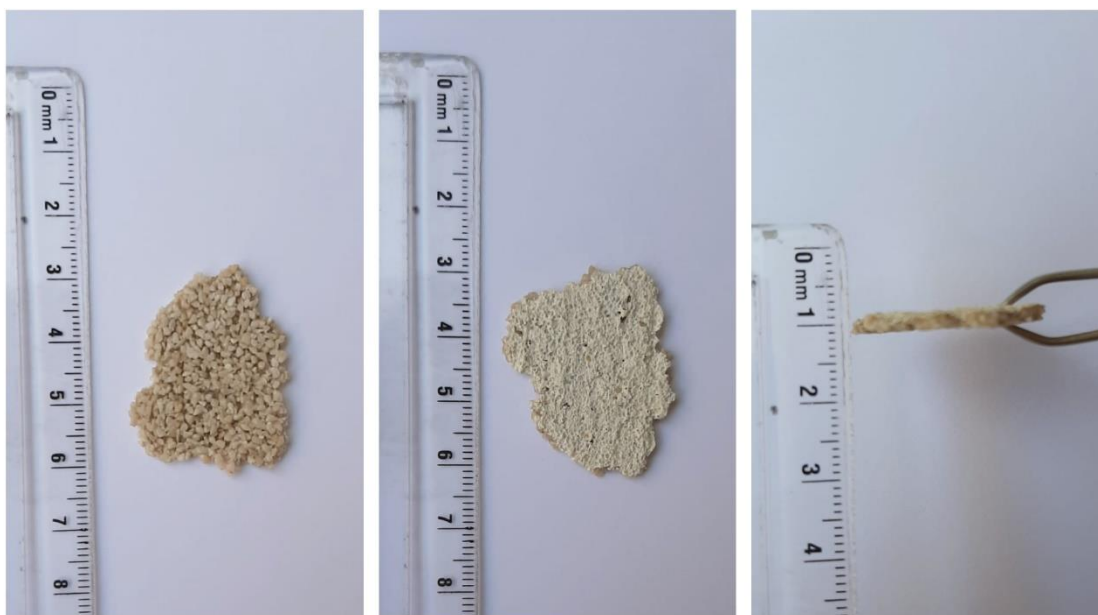
Figura 3.13 – Amostra do revestimento aplicado

Tanto quanto é possível saber, na fachada a espessura aparenta ser mais ou menos semelhante à da amostra acima apresentada (Figura 3.13), entre 2 a 3 mm de espessura, o que demonstra que neste local e próximo a ele a espessura deverá ser semelhante. No entanto, não é possível afirmar o mesmo relativamente à restante área onde é usada esta massa de marmorite. Poderá haver zonas onde a espessura é demasiado elevada e outras onde não é respeitada a espessura mínima. Este fator de incerteza eleva a probabilidade de a espessura ser uma causa de anomalia pois só com ensaios seria possível ter alguma certeza e mesmo assim não seria tão preciso como uma sondagem direta no local.

Outra possibilidade prende-se com a falta de aderência entre o reboco e a marmorite, uma vez que a base é demasiado lisa, sendo que a parte de trás do revestimento traz consigo parte do reboco que foi aplicado. Este fator juntamente com uma anomalia que é muito frequente aparecer ligada ao destacamento que é o empolamento. Esta situação agravada por fatores externos como: o clima exterior; possíveis impactos acidentais; métodos de limpeza impróprios, como por exemplo lavagem com máquina de pressão, entre outros que danificam o revestimento exterior.

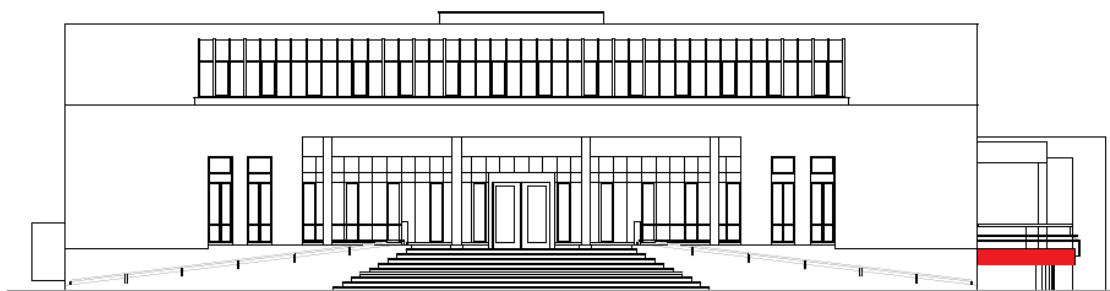
Figura 3.14 – Fachada poente evidenciando a face mais afetada da varanda

**Localização:** Existem várias anomalias deste tipo, os exemplos que vamos abordar estão localizados no pilar voltado a norte, no peitoril exterior de uma janela também voltada a norte e na varanda voltada a sul, sendo que na varanda a parte mais afetada é aquela que está paralelamente à fachada (voltada a poente). Apesar deste pilar ser o mais afetado, e o que iremos analisar, existem várias manifestações pelos restantes pilares deste tipo (Figuras 3.14 e 3.15).

**Manifestações:** Destacamento do betão e escorrência de óxidos pelo revestimento exterior, seja ele tinta no caso dos pilares ou marmorite no caso da varanda e do peitoril. Estas expansões provocam não só destacamento como também fissuração das massas.

**Causas possíveis:** Recobrimento é o nome que se dá à camada extra que tem como função proteger a armadura do betão armado do ambiente exterior não apresentando função estrutural. Esta função é desempenhada pela armadura e pelo betão dentro da área de envolvimento da armadura. No entanto, esta camada deve ser dimensionada consoante o grau de exposição ao meio onde irá ser inserida. Se esta camada for mal dimensionada ou sofrer danos que comprometam a sua função de proteção da armadura, esta deve ser rapidamente reparada pois pode comprometer a função estrutural de todo o elemento onde

Após esta breve explicação, podemos retirar como causa a espessura reduzida de recobrimento que fez com que em apenas 17 anos de utilização existam tantos problemas relacionados com a oxidação da armadura da envolvente exterior do edifício. Outra causa que também se deve referir parte da possibilidade de uma má execução do betão pois este pode ter sido mal hidrófugado.

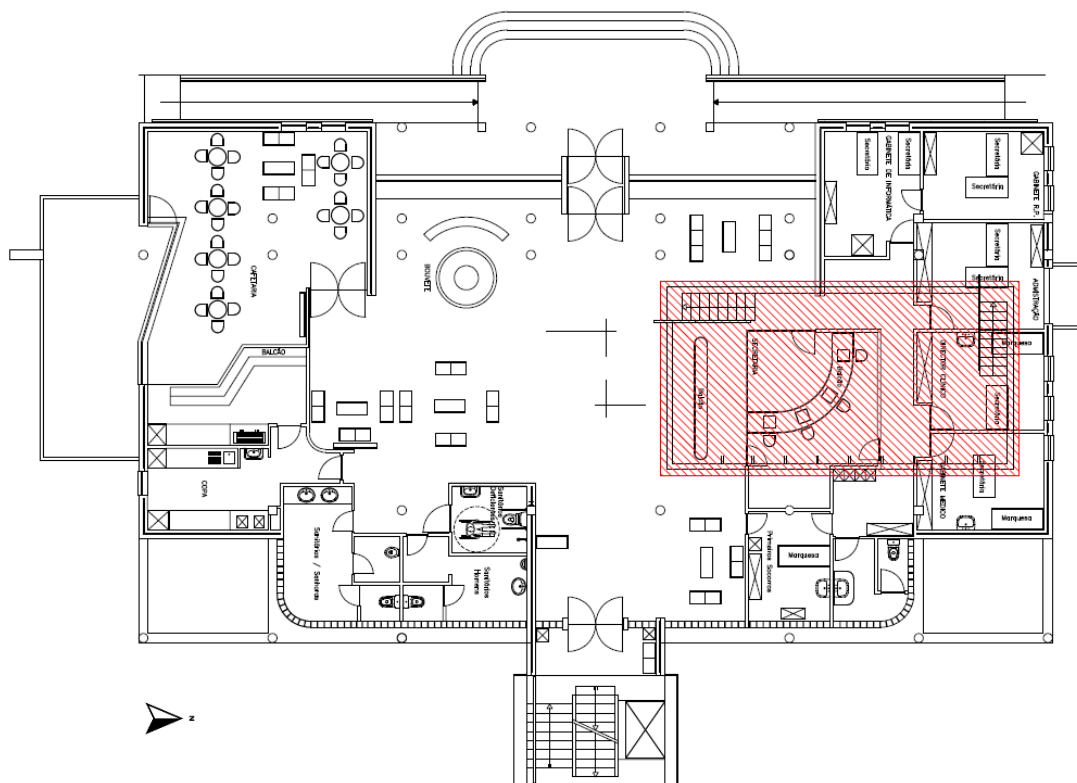
Figura 3.23 – Posicionamento da piscina em relação ao rés-do-chão

As dilatações de origem térmica são uma causa bastante plausível, dado que o edifício está sujeito a grandes diferenças de temperatura entre o interior e o exterior e até mesmo entre pisos. As diferenças de temperatura nos diferentes pisos dentro dos seus ambientes individuais podem ser bastante elevadas, apesar de ambos os pisos serem aquecidos. Estamos claramente a falar da cave e do rés-do-chão, pois a cave ao conter a piscina pode atingir temperaturas elevadas em relação ao piso superior, provocando dilatações térmicas na laje que separa os dois pisos e consequentemente nos revestimentos que compõem o pavimento do rés-do-chão. Um fator que sustenta este conceito é a posição da piscina em relação às fissuras no pavimento do rés-do-chão. Como podemos analisar na figura abaixo (Figura 3.23), as maiores fissuras encontram-se do lado onde se encontra a piscina. A fissura que se prolonga longitudinalmente no piso fica mais enfraquecida quanto mais se aproxima da parede da cafeteria, apresentando mais expressão do lado direito assim como a fissura apresentada acima (Figura 3.22).

Concluindo com outra possibilidade, esta explica-se através do facto do vão estrutural da laje do rés-do-chão ser bastante considerável, não apresentando juntas/travamentos, o que pode provocar fissuração longitudinal ao longo deste mesmo vão.

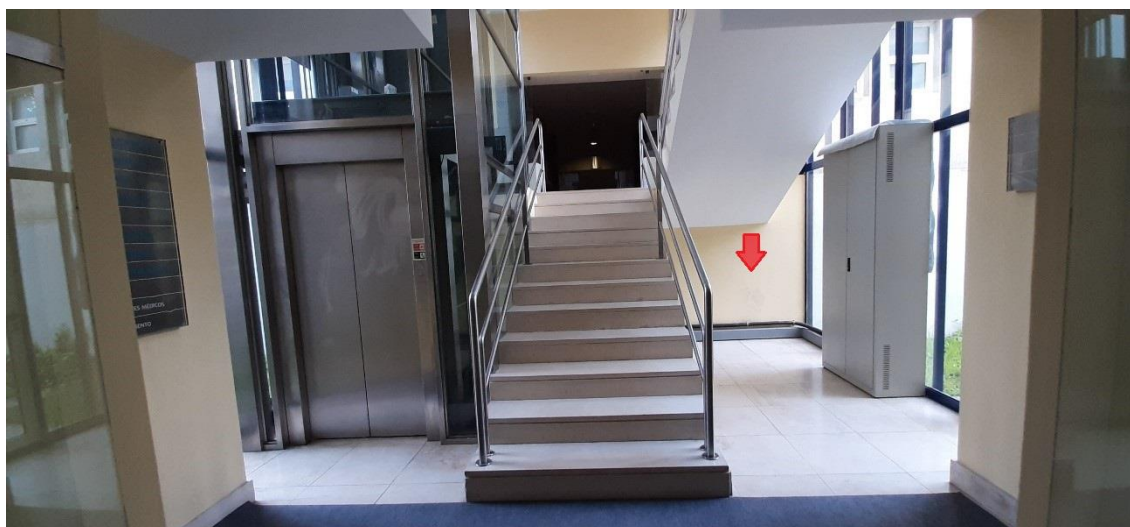
Figura 3.24 – Vista da parede onde se encontram as manchas

**Localização:** A anomalia encontra-se na ligação entre o corpo anexo e o existente, mais concretamente numa parede em contacto com o solo por baixo das escadas. A anomalia é perceptível se vista de frente por quem sai da cave do edifício anexo.

**Manifestações:** Esta anomalia caracteriza-se por pequenas fissuras com indícios de um leve empolamento da pintura, contornadas por manchas mais escuras, alterando a aparência da pintura comparado com a restante área pintada.

**Causas possíveis:** A causa mais provável desta anomalia é a infiltração de humidade no tardo da parede em causa que se encontra em contacto com o solo. Porventura, durante a construção ocorreu algum erro na execução da impermeabilização e gerou naquele local uma bolsa de água que lentamente degrada a imagem do local.

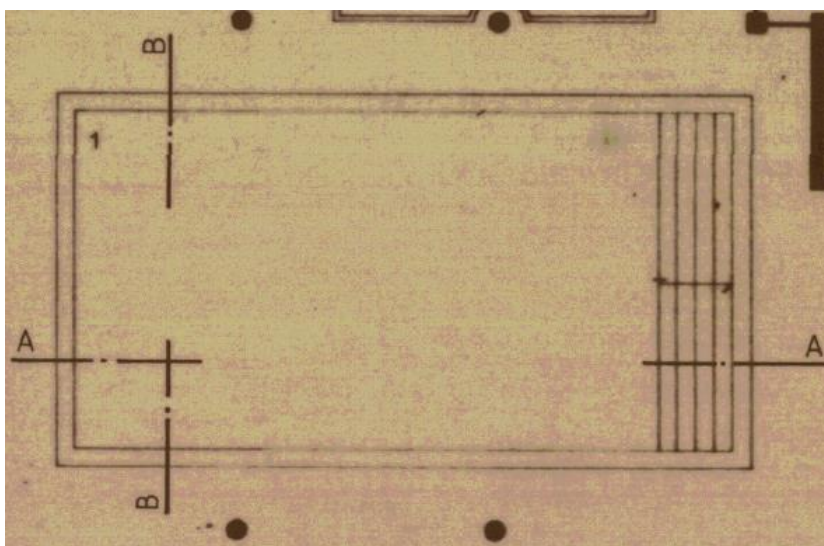
Figura 3.28 – Planta da piscina (projeto de 1993)

Seguindo a informação dos dois projetos (Figuras 3.28 a 3.32), em nenhuma referência aquando da construção da piscina é relatada a utilização de material com função de isolamento térmico (Figura 3.30), logo iremos considerar que este não é utilizado, por questões conservativas. A falta de isolamento térmico no fundo da piscina pode ser um fator para este tipo de fissuração, pois o fundo da piscina não está protegido contra possíveis diferenças de temperatura elevadas entre a água armazenada e o terreno que está em contacto. As diferenças de temperatura, como já mencionada anteriormente, estão sempre relacionadas com dilatações térmicas dos materiais resultando em fissuração.

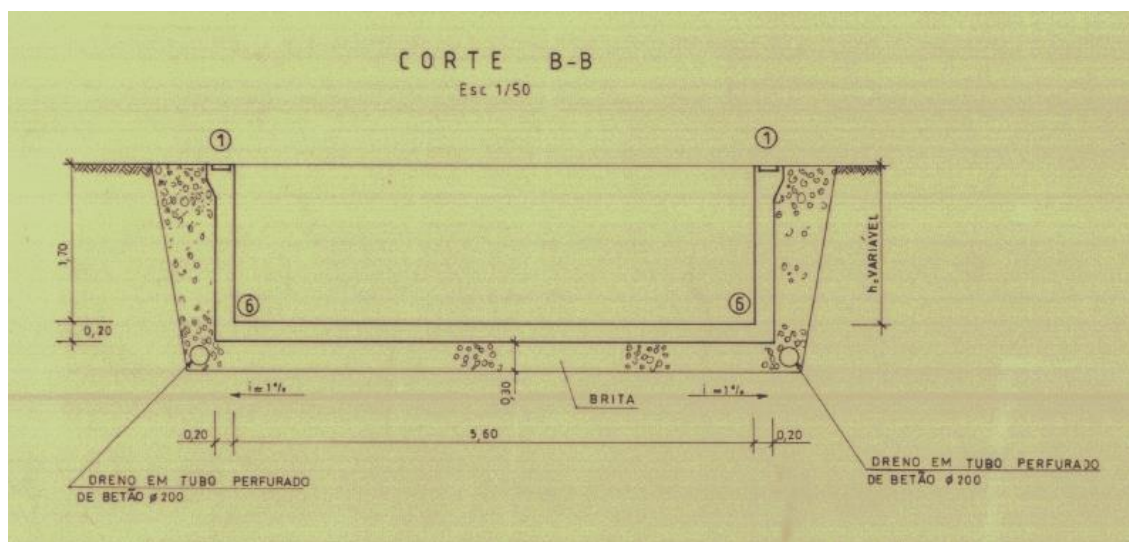
Figura 3.30 – Corte B-B da piscina (projeto de 1993)

Outro fator, mas menos provável, prende-se com o correto dimensionamento da laje de fundação da piscina, não tendo, por ventura, uma espessura adequada para sustentar aproximadamente 70 m<sup>3</sup> de água ou o betão utilizado não era de qualidade adequada para a função que era pretendida. Esta dúvida está assente na tipologia da piscina, pois esta está contruída como um paralelepípedo e inicialmente estava projetada para ter uma inclinação do fundo, armazenado menos água. Ora, depois do projeto de 1993 houve uma empreitada para construção da parte de betão armado que ficou concluída em 1997. Após isto, houve o projeto de 2000, mas para construções anexas aos dois edifícios principais e conclusão da obra do edifício anexo, onde se encontra a piscina, retomando na parte de alvenaria e acabamentos. Com isto podemos concluir que das obras de betão armado concluídas parte foram posteriormente demolidas, como é o caso da caixa de elevador, e outra parte foi alterada sem projeto, como é o caso da área técnica da piscina e agora, com esta informação, podemos admitir que a piscina também. O que parece mais provável de ter acontecido foi uma adaptação em obra do projeto de 1993 para a construção que está efetivamente construída. Em termos de diferença de capacidade de armazenamento entre as formas das piscinas existe um aumento de 4 m<sup>3</sup> de água, o que se traduz num aumento de 4 000 kg. Porém esta diferença só é significativa se o projeto estiver no limite da capacidade dimensionada, o que não vamos admitir uma vez que, os projetistas têm por hábito, e bem, deixar uma folga considerável quando dimensionam.

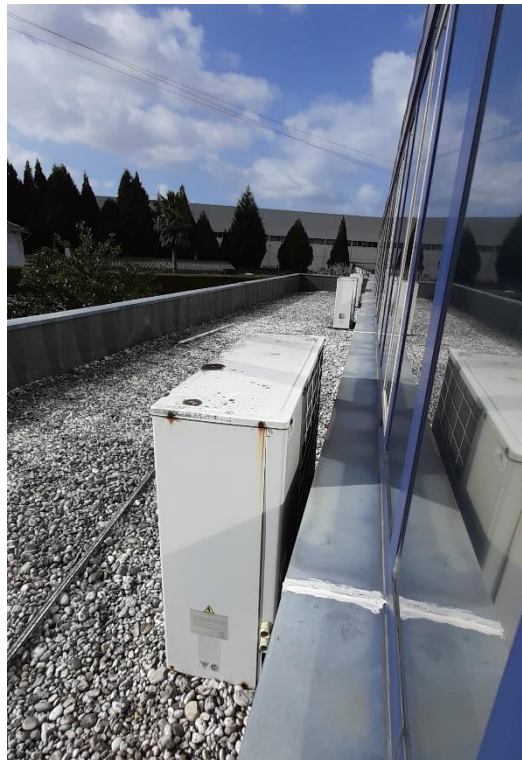
Figura 3.34 – Equipamentos de ar condicionado da sala de ORL

- UTA da sala de massagem (1º piso – edifício existente);
- Desumidificador da piscina (cave – edifício anexo);
- UTA da sala de ORL (1º piso – edifício anexo);
- Equipamentos de ar condicionado da sala de ORL (1º piso – edifício anexo).

**Manifestações:** Os aparelhos deixaram de operar como seria previsto ou em alguns casos deixaram de funcionar por completo.

**Causas possíveis:** As causas das avarias relatadas pelos utilizadores são essencialmente duas. A primeira, a falta de manutenção dos equipamentos que resulta em avarias decorrentes da sua utilização ao longo dos anos. Sem manutenção, ou uma revisão periódica, qualquer aparelho mecânico acaba por avariar reduzindo substancialmente a sua vida útil. A segunda, prende-se com o tipo de solução adotada, a escolha dos desumidificadores para a zona da piscina, pensando que assim o problema da humidade ficaria resolvido. No entanto, estes equipamentos não são compatíveis com o ambiente em que estão inseridos, mais concretamente com a água termal. O objetivo dos desumidificadores era minimizar o problema da ventilação insuficiente da cave, contudo esta opção acabou por não resolver o problema como também foi um investimento em vão.

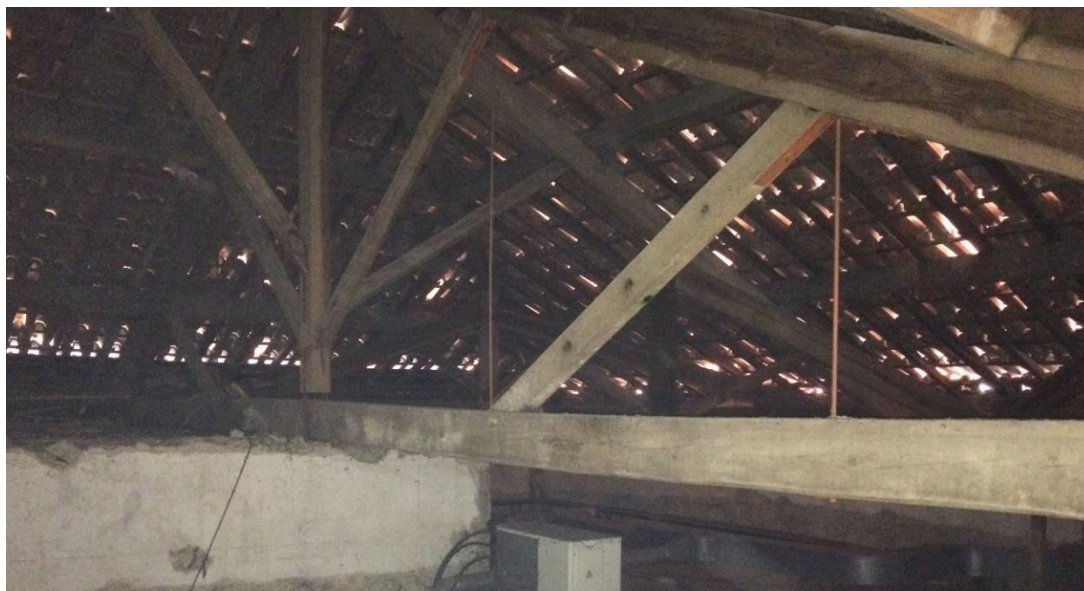
Figura 3.38 – Asna da cobertura inclinada (07/02/2019 – cortesia Eng. Diogo Oliveira)

**Localização:** Cobertura inclinada do edifício existente.

**Manifestações:** Madeira apresenta deformações e por vezes rotura parcial nos locais de apoio (encastramento dos elementos de madeira), junto às paredes de alvenaria. Telhas visivelmente danificadas.

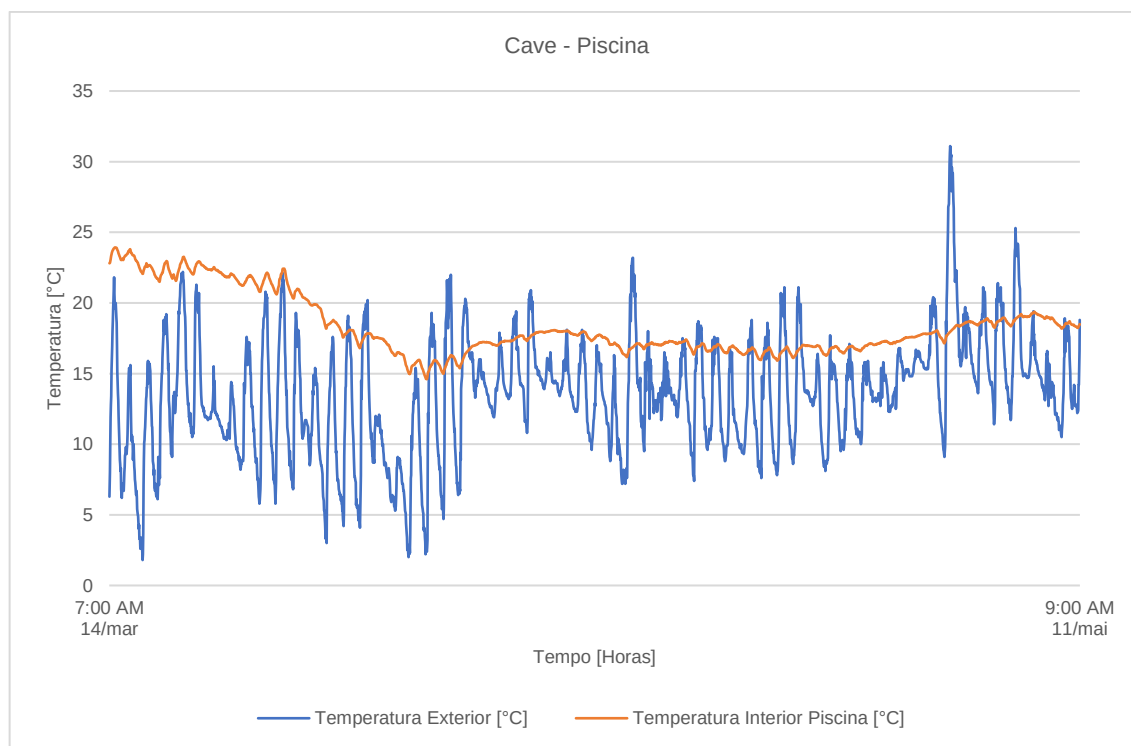
Figura 3.46 – Temperatura exterior vs. Temperatura interior piscina Fase 1

A temperatura interior correspondente à piscina, ou seja, ao seu ambiente próximo apresenta temperaturas altas no início da monitorização, com máximos perto dos 24 °C. Isto demonstra que a piscina nesta altura ainda se encontrava cheia e em funcionamento, no entanto, logo após o edifício encerrar funções a piscina entrou em processo de esvaziamento. Desde o dia 14 de março começou a esvaziar e no início de abril já se encontrava praticamente vazia, relacionando-se com as temperaturas mais baixas registadas, na ordem dos 14,5 °C. A cave, embora sendo um piso semienterrado, apresenta uma elevada inércia térmica devido ao solo que rodeia o espaço, fazendo com que a energia térmica se dissipe lentamente a par das baixas temperaturas exteriores registadas. Pela análise tende-se a crer que se as baixas temperaturas exteriores continuassem, talvez ainda fossem alcançadas temperaturas mais baixas do que 14,5 °C. No entanto, com o aquecer dos dias a temperatura interior foi estabilizando entre os 16 e os 18 °C.

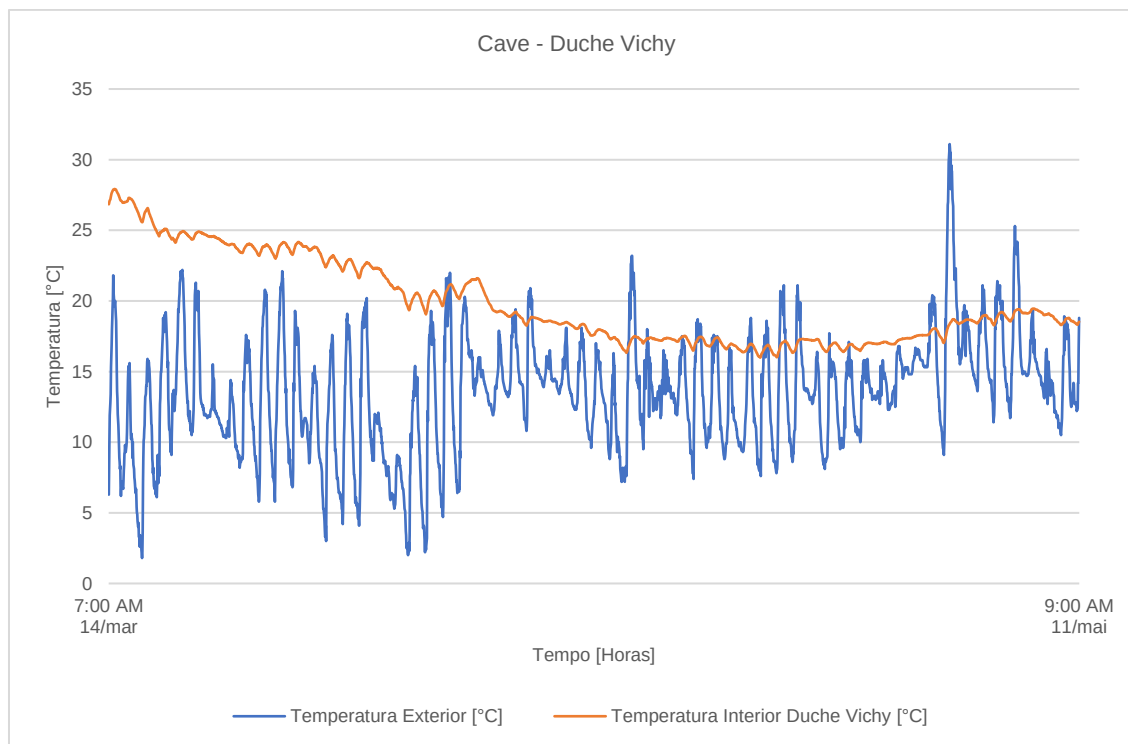
Figura 3.47 – Temperatura exterior vs. Temperatura interior duche vichy Fase 1

À semelhança da curva da piscina, a curva da temperatura interior do compartimento do duche vichy também decresce no final do mês de março embora apresente temperaturas de partida mais elevadas. Quer isto transmitir que, estando o edifício em funcionamento a zona da cave está sujeita a temperaturas e humidade bastante elevadas devido à utilização da piscina. Isto agrava-se quando se pretende analisar um compartimento fechado do tipo do duche vichy, pois quando este entra em funcionamento verifica-se uma elevada produção de vapor de água no interior. Relacionando agora a descrição anterior com a envolvente desfavorável e a inércia térmica da cave, resulta numa lenta dissipação da energia térmica produzida, fazendo com o que compartimento conserve durante alguns dias as temperaturas elevadas. Após o início de abril as temperaturas estabilizam, assim como no gráfico da piscina, entre os mesmos valores de 16 e 18 °C.

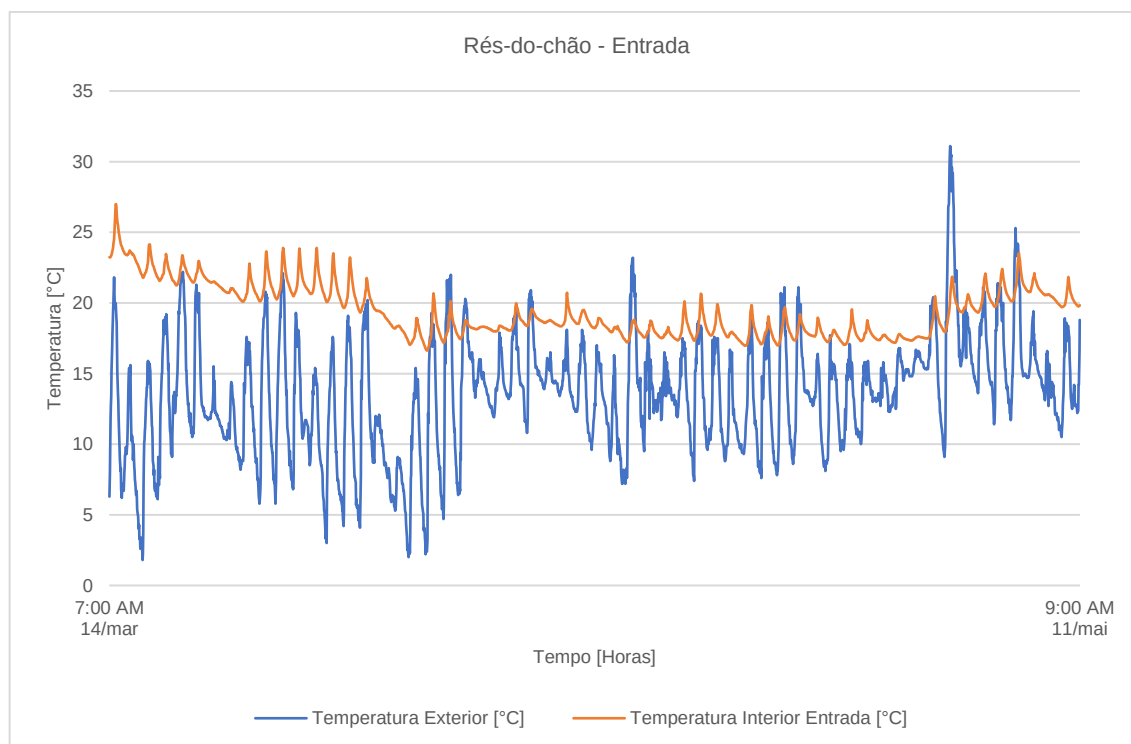
Figura 3.48 – Temperatura exterior vs. Temperatura interior entrada Fase 1

A zona da entrada apresenta a mesma tendência para o sobreaquecimento, à semelhança do 1º piso que já se encontra diagnosticado pelos utilizadores. Contudo, é menos perceptível no rés-do-chão do que no 1º piso, uma vez que o rés-do-chão corresponde a uma zona administrativa e apresenta equipamentos de ar condicionado nos gabinetes, no hall de entrada e no bar ou cafetaria. Em contrapartida, no 1º piso o problema é agravado pelas altas temperaturas da água termal durante os tratamentos e consequente vapor de água, mas também por não haver equipamentos de ar condicionado em funcionamento neste piso, pois estão danificados devido à exposição com a água termal. O efeito do sobreaquecimento está demonstrado no gráfico através dos picos da curva correspondente à temperatura interior da entrada, cujos máximos correspondem a períodos do dia da parte da tarde, ou seja, depois de algumas horas de exposição solar enquanto o sol se desloca para poente os ganhos solares tornam-se significativos nestes espaços. Resultado da exposição solar durante a tarde a entrada retém a temperatura, conservando-a por longos períodos, pois a temperatura mínima registada durante toda a monitorização foi de 16,6 °C no dia 2 de abril, coincidindo com o dia em que a temperatura mínima exterior foi de 2,2 °C.

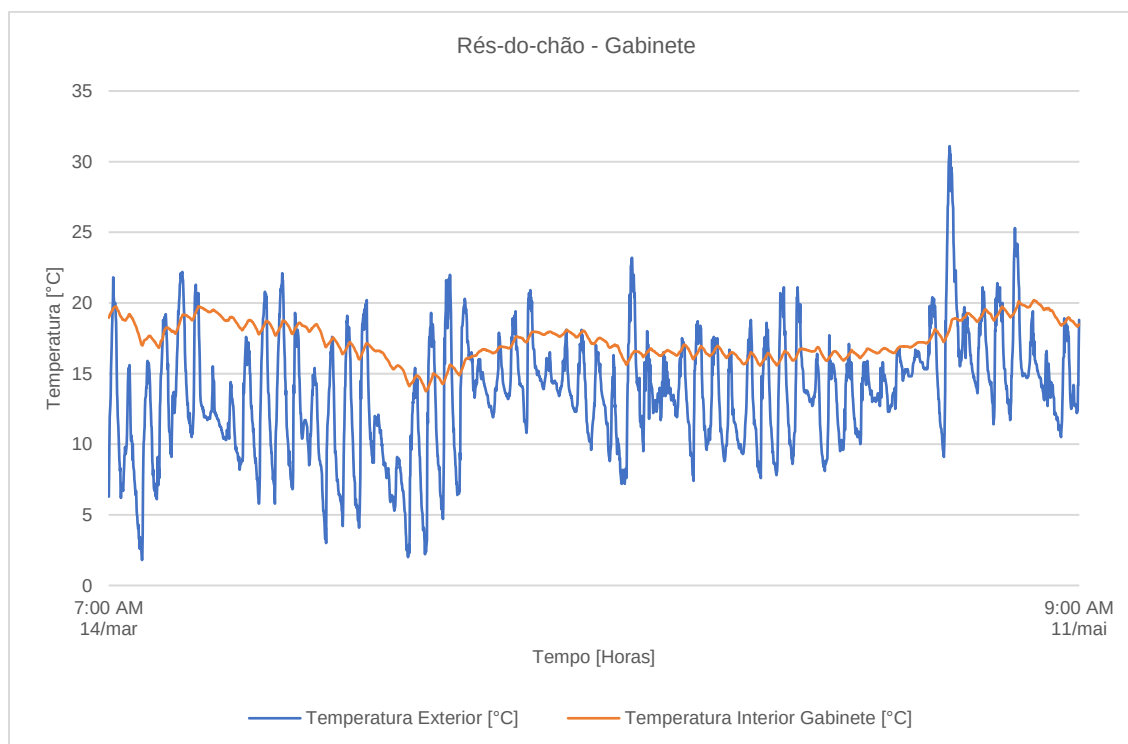
Figura 3.49 – Temperatura exterior vs. Temperatura interior gabinete Fase 1

Este gráfico demonstra aquilo que já era de esperar nesta zona: poucas oscilações; variação máxima de 5 °C; diminuição da temperatura interior quando a temperatura exterior se apresenta baixa por longos períodos de tempo e vice-versa. A capacidade do edifício de reter energia térmica durante longos períodos de tempo é muito eficiente no inverno e uma mais valia, no entanto, esta situação no verão pode tornar-se extremamente desconfortável se não for bem gerida.

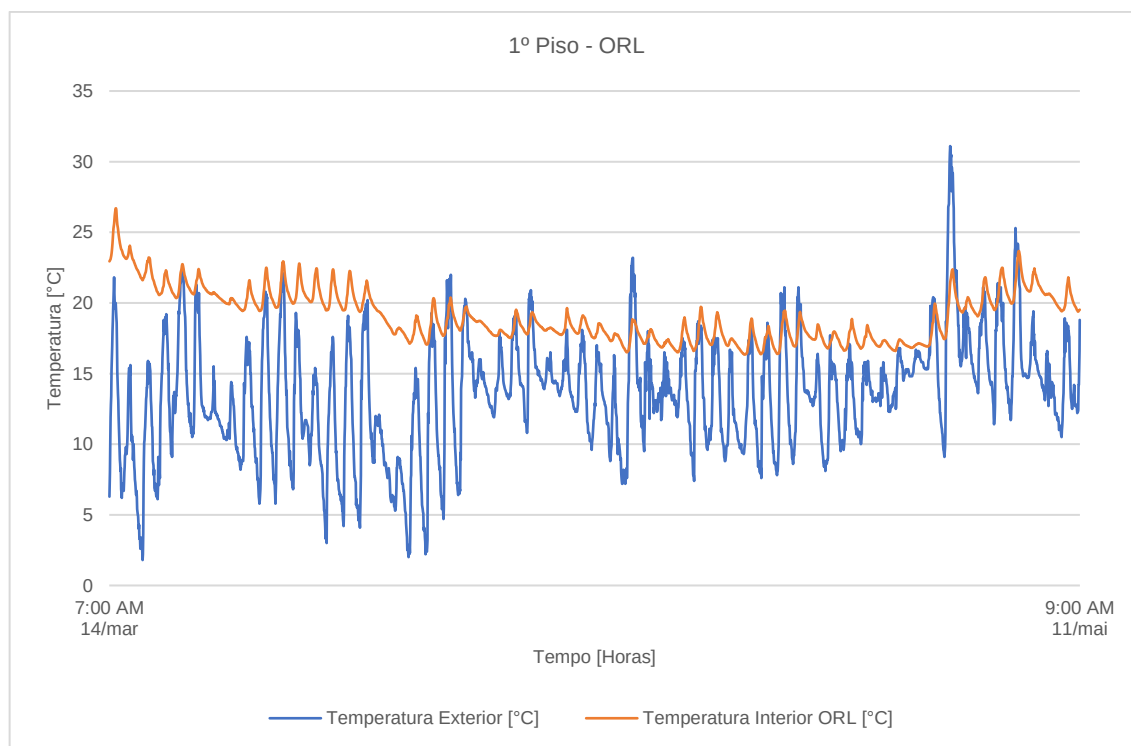
Figura 3.50 – Temperatura exterior vs. Temperatura interior ORL Fase 1

Em conformidade com a informação acima relatada aquando da análise do gráfico correspondente à entrada, o 1º piso apresenta tendência para o mesmo problema de sobreaquecimento, quer isto dizer que também apresenta picos da temperatura interior analisados no gráfico da entrada. Analisando, por exemplo, o dia 24 de março que corresponde ao dia com a temperatura interior da sala de ORL máxima de entre um conjunto de picos similares e ainda por se tratar de um dia pouco afetado pelo encerramento do edifício, tendo passado 10 dias. Na entrada são verificados os valores máximos e mínimos de 24 e 20 °C, respetivamente, enquanto que no 1º piso são registados os valores máximos e mínimos de 23 e 20 °C, respetivamente. Com esta pequena comparação observa-se que tanto o rés-do-chão como o 1º piso apresentam problemas de sobreaquecimento e apresentam sensivelmente a mesma ordem de grandeza. Assim conclui-se que sem a ajuda de sistemas ou equipamentos anexos, como se verifica quando o edifício está em funcionamento, o desconforto térmico provocado pela orientação a poente da fachada e a elevada percentagem de vãos envidraçados dos dois pisos faz com que as temperaturas interiores se estabeleçam elevadas e na mesma ordem de grandeza.

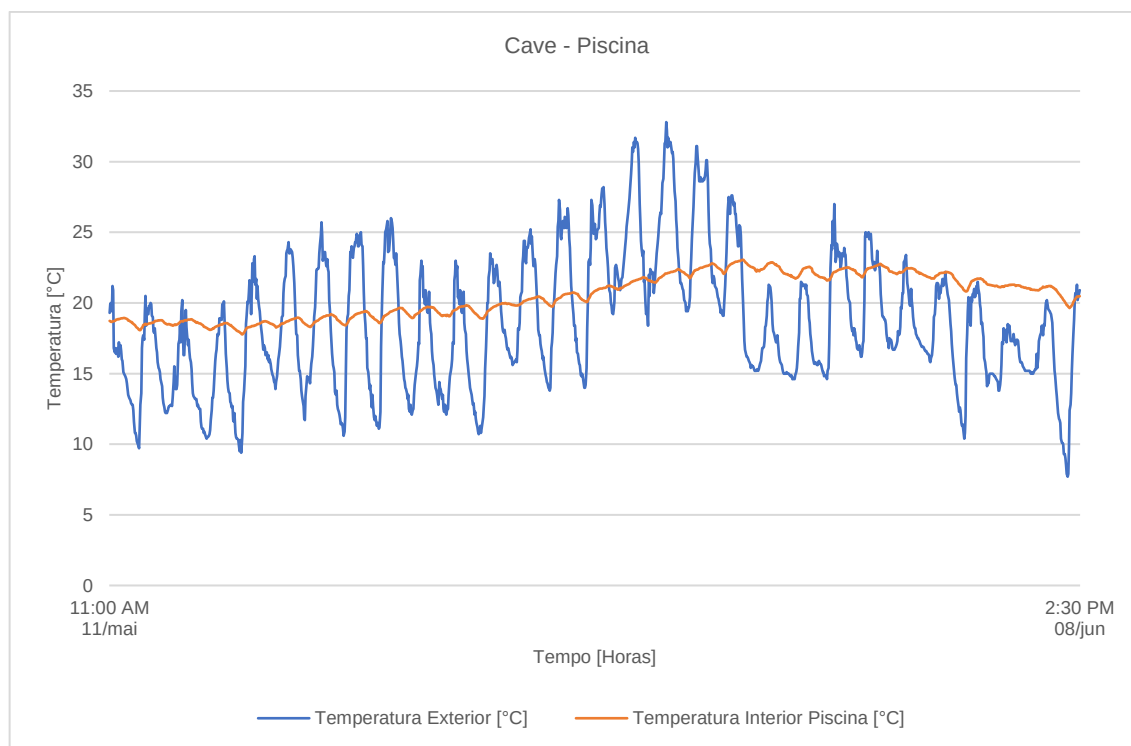
Figura 3.52 – Temperatura exterior vs. Temperatura interior piscina Fase 2

De acordo com as observações feitas na primeira fase de monitorização, pode-se concluir que o edifício estando encerrado consegue estabilizar com mais facilidade as temperaturas da cave, rondando os 18 °C, uma vez que a piscina se encontra vazia. Contudo, apesar de ser um piso enterrado também sofre aumento de temperatura interior quando no exterior se verificam temperaturas altas, estabilizando agora nos 22 °C. Claro está, que se estivéssemos perante as concentrações de humidade normais durante o funcionamento, estes dados seriam afetados, não sendo uma análise muito relevante em termos práticos. No entanto, permite concluir que a inércia térmica do edifício é alta, o que implica que as oscilações das temperaturas interiores relativamente às variações de temperaturas exteriores sejam menores.

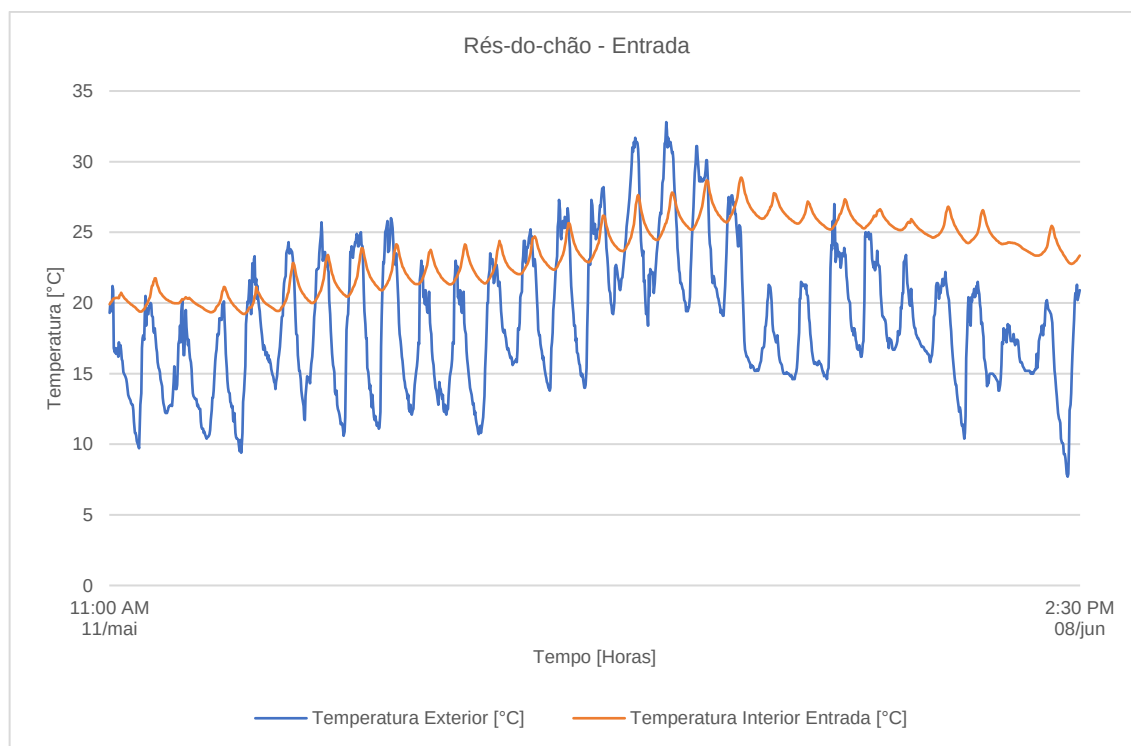
Figura 3.54 – Temperatura exterior vs. Temperatura interior entrada Fase 2

Como já era de esperar, nos dias mais quentes verifica-se uma subida das temperaturas interiores para valores acima de 25 °C, concluindo-se que se está perante uma situação de sobreaquecimento. No entanto, como a entrada é uma zona abrangida por equipamentos de ar condicionado estas temperaturas durante o funcionamento serão bastante atenuadas.

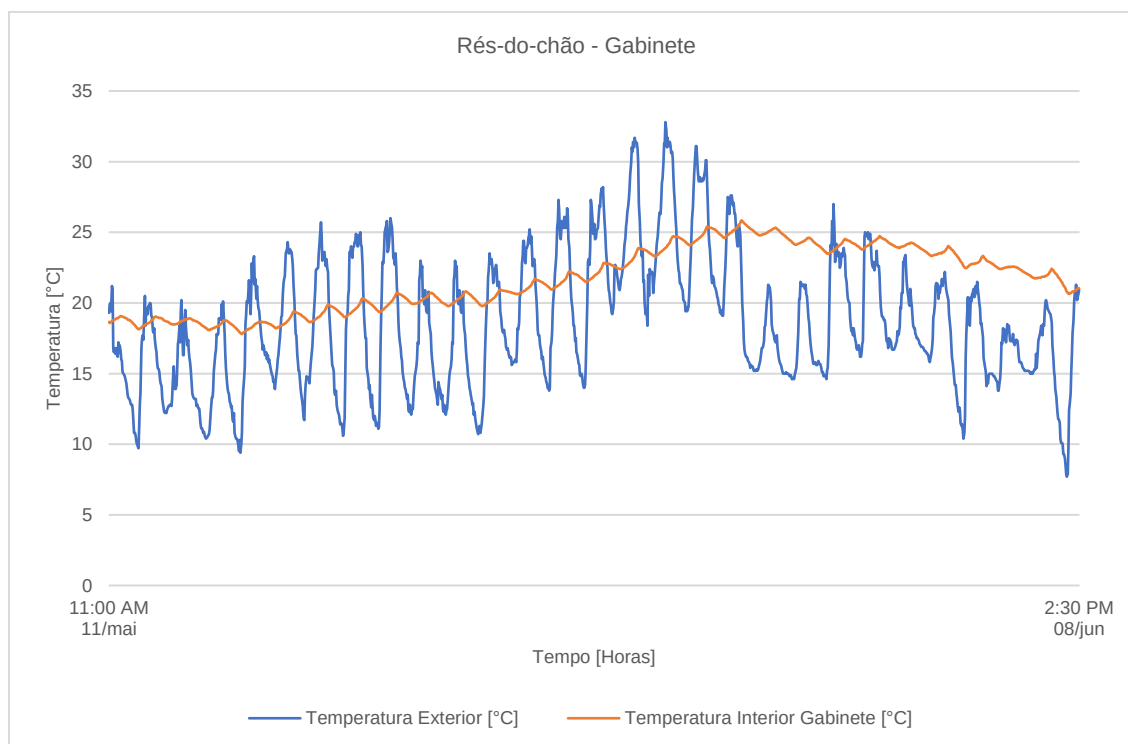
Figura 3.55 – Temperatura exterior vs. Temperatura interior gabinete Fase 2

O compartimento do gabinete entra no limiar do sobreaquecimento, como se pode analisar no gráfico acima, mas por questões anteriormente abordadas, este não é um compartimento que suscite grandes problemas.

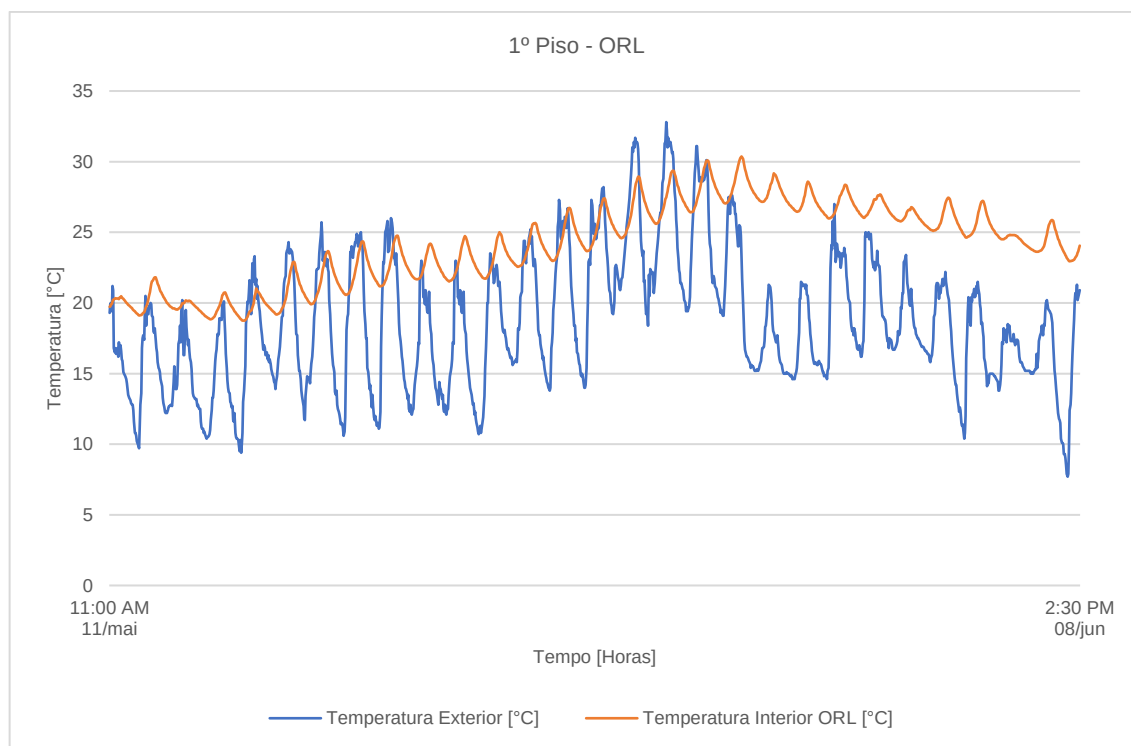
Figura 3.56 – Temperatura exterior vs. Temperatura interior ORL Fase 2

Se anteriormente era possível existirem dúvidas sobre qual dos espaços era o mais afetado em questões de sobreaquecimento, com a análise deste gráfico estas dúvidas desaparecem. Nos dias de maior calor, sensivelmente no final do mês de maio, o piso da ORL ultrapassa os 30 °C de temperatura interior, enquanto que a entrada apresenta um valor máximo de 28 °C para o mesmo período. Admitindo-se assim, que devido às características deste piso é urgente uma intervenção nas instalações ou até mesmo o estudo de viabilidade de sistemas, pois, para além deste fator externo, as temperaturas interiores podem ter aumentos consideráveis devido aos tratamentos desempenhados neste piso.

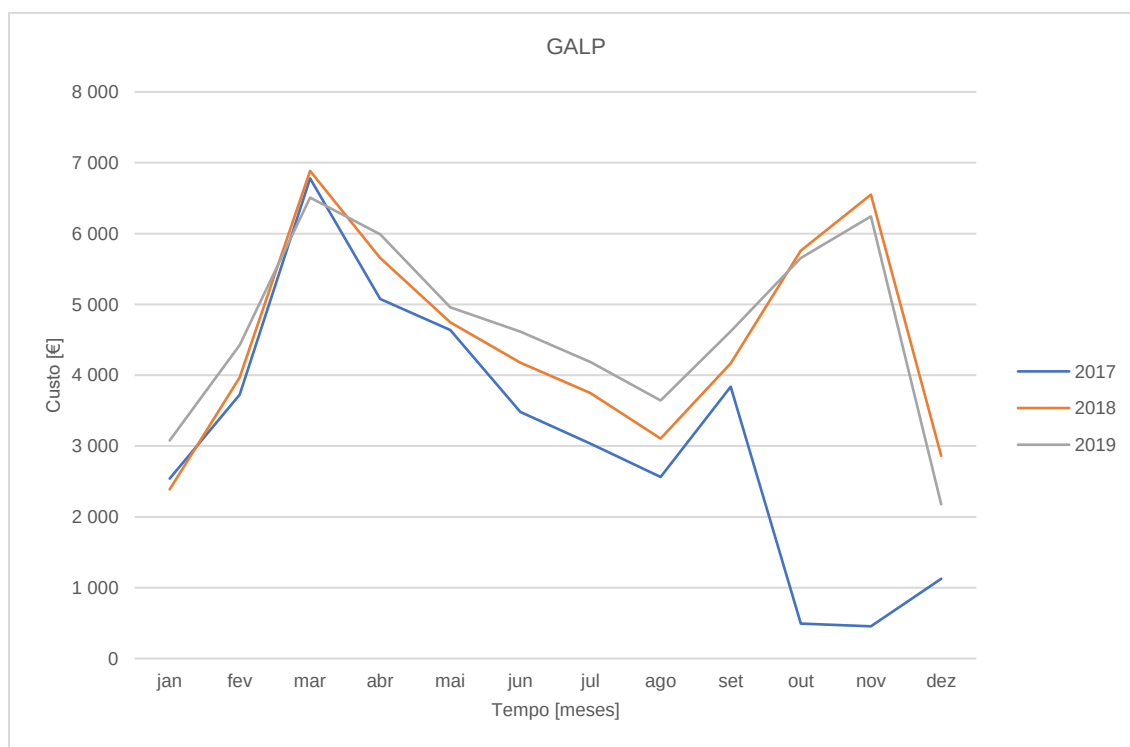
Figura 3.57 – Faturação da GALP

Pela análise do gráfico acima apresentado, o que mais se destaca são os picos de funcionamento, nos meses do início da época termal (março) e nos meses mais frios (novembro). Nos meses em que o edifício se encontra fechado, dezembro e janeiro, as curvas apresentam um decaimento acentuado. Em agosto também se observa uma acentuada depressão o que pode traduzir, sendo este o mês de maior calor, uma menor utilização do aquecimento central do edifício. Outra observação possível de ser referida passa-se na curva de 2017 onde existe uma parte da curva com um comportamento fora do

normal, o que pode significar um ano atípico ou um erro na leitura efetuada pelo contador, pelo que esta situação irá ser desprezada.
