# **RESOLUÇÃO DE ANOMALIAS CONSTRUTIVAS E MELHORIA DO CONFORTO TÉRMICO E DA EFICIÊNCIA ENERGÉTICA**

## **Edifício Termal como Caso de Estudo**

Dissertação submetida para satisfação parcial dos requisitos do grau de  
**MESTRE EM ENGENHARIA CIVIL — ESPECIALIZAÇÃO EM CONSTRUÇÕES**

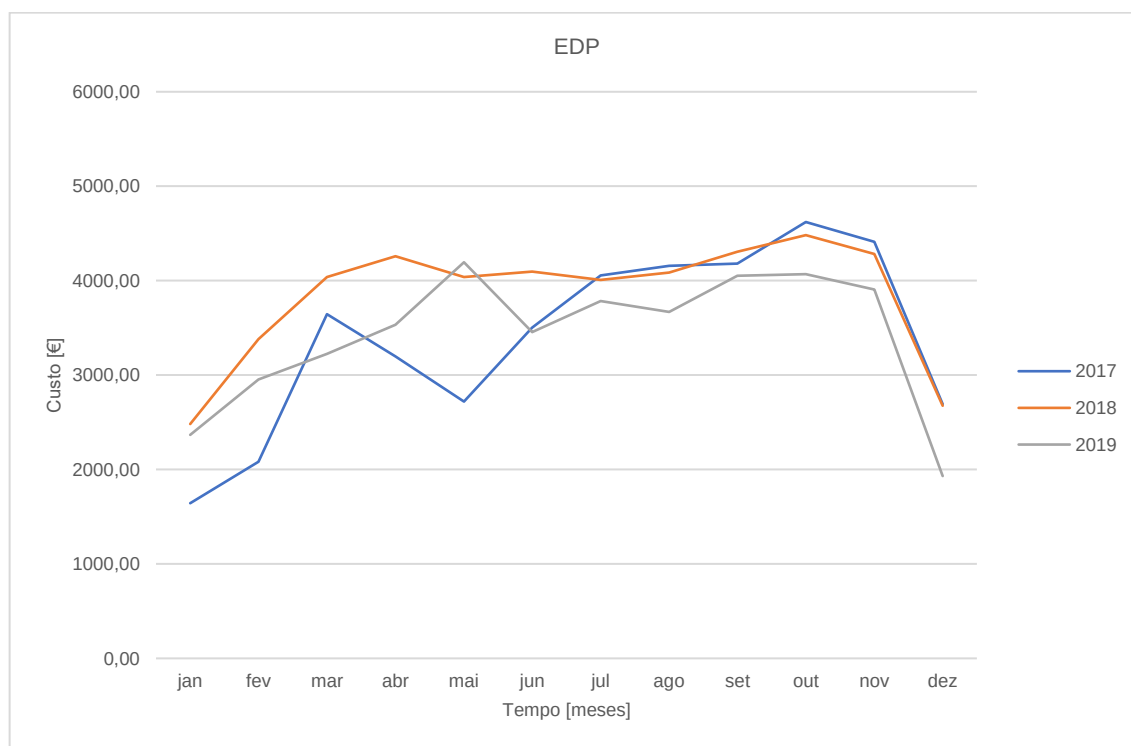
Figura 3.58 – Faturação da EDP

Analisando agora o gráfico correspondente à faturação da EDP, verifica-se um comportamento mais similar, sem grandes picos, durante o período de funcionamento. O que revela que os equipamentos associados à eletricidade estão sempre operacionais quer sejam meses mais quentes ou mais frios. Nos meses de dezembro e janeiro, à semelhança do gráfico anterior também se observam descidas acentuadas nos valores faturados, o que implica que o edifício se encontra fechado e praticamente sem equipamentos operacionais, como era de esperar.

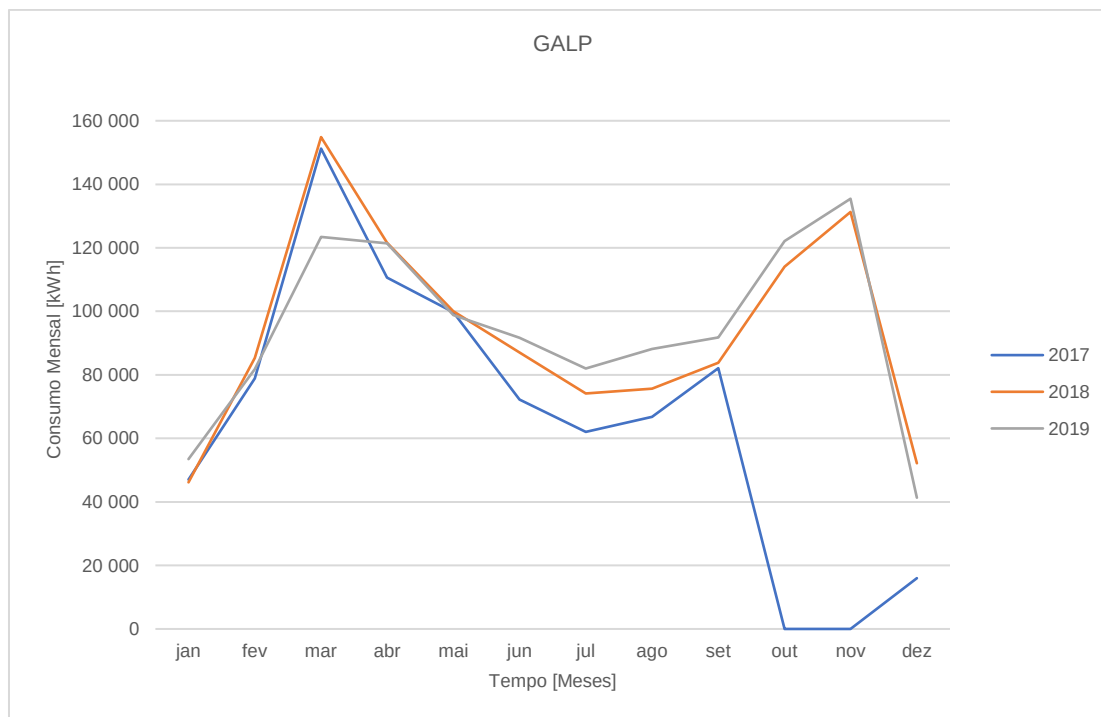
Figura 3.59 – Consumo mensal GALP

Deste modo, a principal conclusão diz respeito ao consumo de gás natural ser bastante significativo e mais expressivo nos meses onde é necessária maior quantidade de água termal quente (picos de funcionamento), mas também quando é necessário o aquecimento dos espaços, como referido anteriormente. Sobretudo, revela-se importante para estudos futuros na medida em que é necessário conhecer este tipo de dados para assim poder analisar as melhores opções para implementação de sistemas que possam melhorar a eficiência energética do complexo termal, tornando-o mais independente energeticamente. Neste caso em concreto, essencialmente menos dependente de gás natural para aquecimento da água termal.

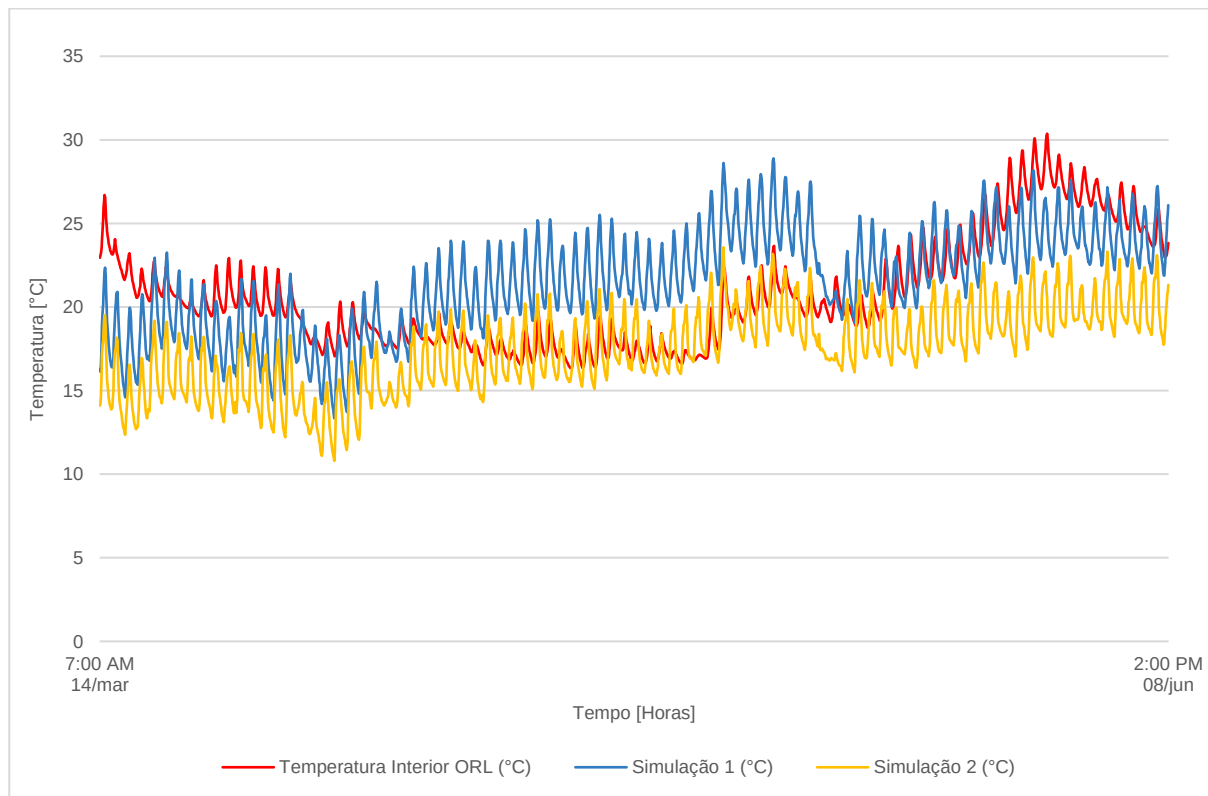
Figura 4.9 – Resultados das simulações da sala de ORL

Analisando o gráfico acima é possível observar três curvas, das quais a curva a vermelho diz respeito à curva da temperatura interior da sala de ORL retirada da monitorização e as restantes são fruto de simulações no Design Builder. A simulação 1 corresponde à tentativa de validação dos resultados, por comparação entre os valores obtidos pelo programa e os dados compilados das duas fases da monitorização. Esta simulação revela uma aproximação razoável dos resultados em termos de

A simulação 2, por sua vez, diz respeito à análise realizada que teve como intuito provar que a redução do fator solar dos vidros implicaria uma diminuição substancial dos ganhos solares e logo, das temperaturas registadas no interior da sala de ORL. Nesta simulação foram substituídos todos os vidros das caixilharias localizados na varanda da sala de ORL, bem como os acrílicos dispostos, em parte na zona frontal e a outra metade na cobertura, simulando assim os redondos em acrílico que existem na realidade. Deste modo, reduziu-se o fator solar dos vãos envidraçados da sala de ORL de 0,703 para 0,136, o que culminou numa diminuição dos ganhos solares, através dos envidraçados exteriores, de 21 093,95 kWh para 816 kWh, com efeito imediato nas temperaturas interiores da sala de ORL. Esta avaliação corresponde ao somatório dos ganhos solares num período de 14 de março a 8 de junho, o mesmo período da monitorização. Em contrapartida diferente do período da simulação que começa a 1 de janeiro e termina a 30 de junho, para que a simulação esteja compreendida num intervalo maior e assim não interfira no algoritmo do programa. Conclui-se ainda que esta alteração resulta numa diminuição de cerca de 26% dos ganhos solares, comparando as duas simulações.

Analisando uma outra perspetiva, foi selecionado o dia 7 de maio às 17h, pois este corresponde a um dos dias de um período em que a sala de ORL estava com temperaturas elevadas. Assim, permitiu concluir que numa abordagem mais específica é possível reduzir em cerca de 23% os ganhos solares através dos envidraçados voltados a poente, tendo repercussões diretas nas temperaturas interiores registadas.
