# **IDENTIFICAÇÃO E INTERPRETAÇÃO DE DEFEITOS DA SUPERFÍCIE DE AGLOMERADOS DE PARTÍCULAS REVESTIDOS COM PAPEL DECORATIVO**

DISSERTAÇÃO DE MESTRADO APRESENTADA

À FACULDADE DE ENGENHARIA DA UNIVERSIDADE DO PORTO EM  
ENGENHARIA QUÍMICA

EuroResinas - Indústrias Químicas S.A.

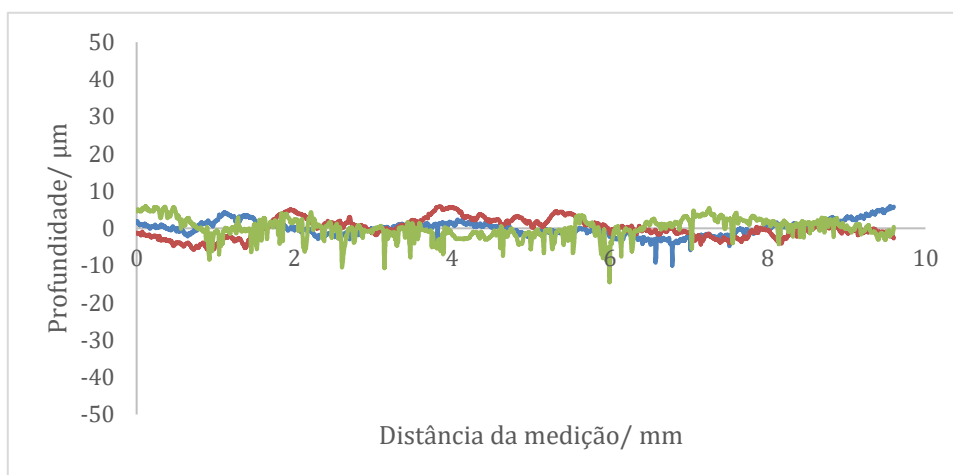
No âmbito do trabalho em questão estudou-se também o tipo de defeitos que surgem pela **diminuição do tempo de prensagem**. É importante destacar que das duas condições testadas, só a amostra com tempo de prensagem 20 s apresentou defeito. Na Figura 4.18 está presente o perfil primário das amostras do papel *standard* e do papel prensado 30 s comparativamente ao papel prensado 20 s.

*Figura 4.18-Perfis primários do papel standard (linha azul) comparativamente ao papel prensado 30 s (linha vermelha) e ao papel prensado 20 s (linha verde).*

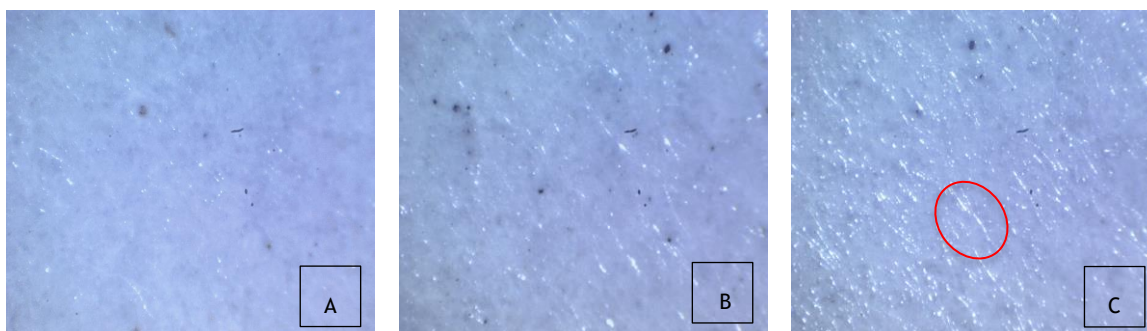
Relativamente aos ensaios de observação na lupa, os resultados obtidos são apresentados na Figura 4.19. Verifica-se que o defeito se caracteriza como pontos de maior profundidade, assinalados com um círculo vermelho, onde possivelmente não existe a presença da resina por falta de escoamento (*flow*).

*Figura 4.19-Imagens à lupa sendo que a imagem A está associada ao papel standard, a imagem B ao papel prensado durante 30 s e a imagem C ao papel prensado durante 20 s.*

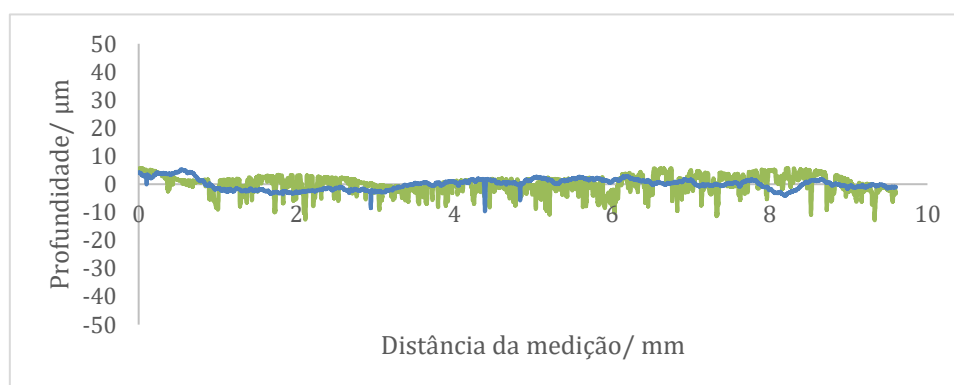
Relativamente aos resultados obtidos foi possível concluir que de todas as condições testadas, somente duas provocaram defeito. A primeira condição está associada a um  $RC$  baixo em ambos os banhos e a segunda condição está associada a um  $RC_1$  dentro do estipulado e um  $RC_{final}$  abaixo do que se considera ideal. O primeiro defeito distingue-se das amostras padrão por apresentar um valor elevado de  $VC$  e um valor baixo de  $B-stage$ . O segundo defeito caracteriza-se exatamente pelo contrário, um valor baixo de  $VC$  e um valor elevado de  $B-stage$ . As zonas com defeito nas amostras em questão foram analisadas com o rugosímetro sendo que como exemplo é representado o perfil da amostra 3 comparativamente ao da amostra padrão 1, Figura 4.20. Os restantes perfis são representados no Apêndice E.

Figura 4.20-Perfis primários da amostra padrão 1 (linha azul) comparativamente a uma zona com defeito da amostra 3 (linha verde).

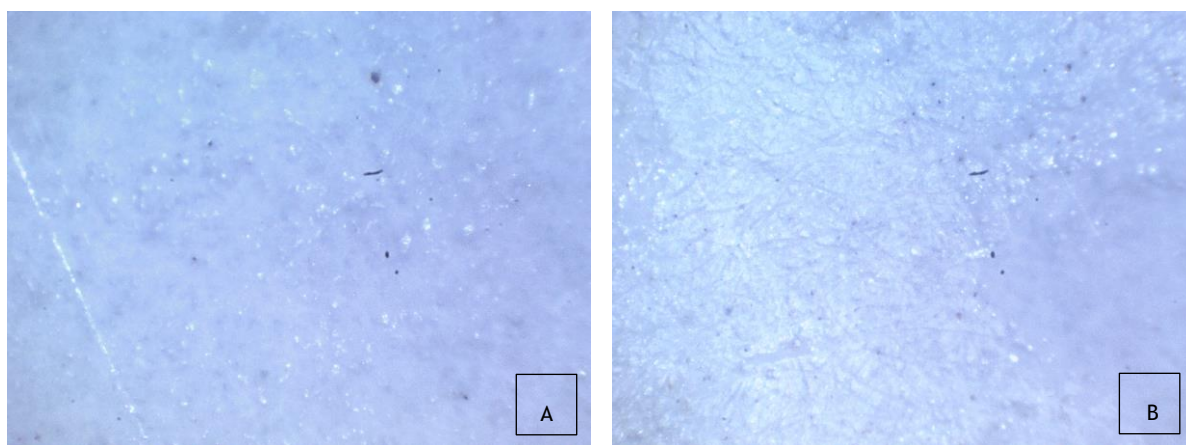
Os dados recolhidos das zonas com defeito através da lupa são apresentados na Figura 4.21 e 4.22. São representadas imagens das amostras 1,2,3 e 7. Através das análises à lupa é possível distinguir claramente as zonas com falta de resina que se caracterizam por zonas com muita irregularidade, tal como se tinha verificado na Figura 4.20. Analisando todos os dados, é possível concluir que as duas condições que provocaram defeito provocaram defeitos com características semelhantes. Os defeitos foram também analisados por SEM, sendo que foram analisadas as amostras 1 e 3. Pode-se concluir que através do SEM este tipo de defeito não é identificado. Foram também realizadas análises à composição química das amostras sendo que os elementos químicos detetados são semelhantes às amostras industriais e são representados no Apêndice C. Todos os ensaios deram resultados semelhantes à amostra industrial 1, sendo aparente que se conseguiu reproduzir o defeito.

*Figura 4.21-Imagens à lupa sendo que a imagem A está associada à amostra 1 e imagem B à amostra 2.*

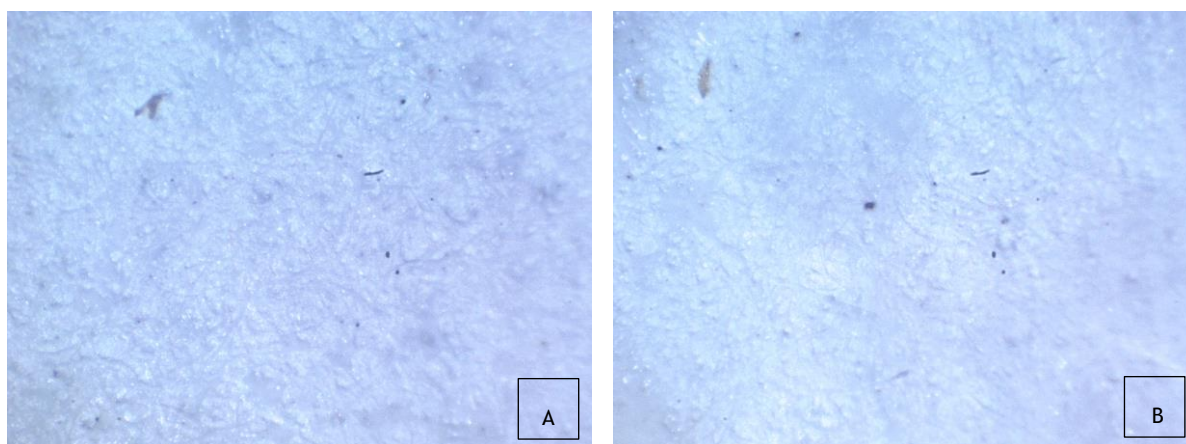
*Figura 4.22-Imagens à lupa sendo que a imagem A está associada à amostra 3 e a imagem B à amostra 7.*

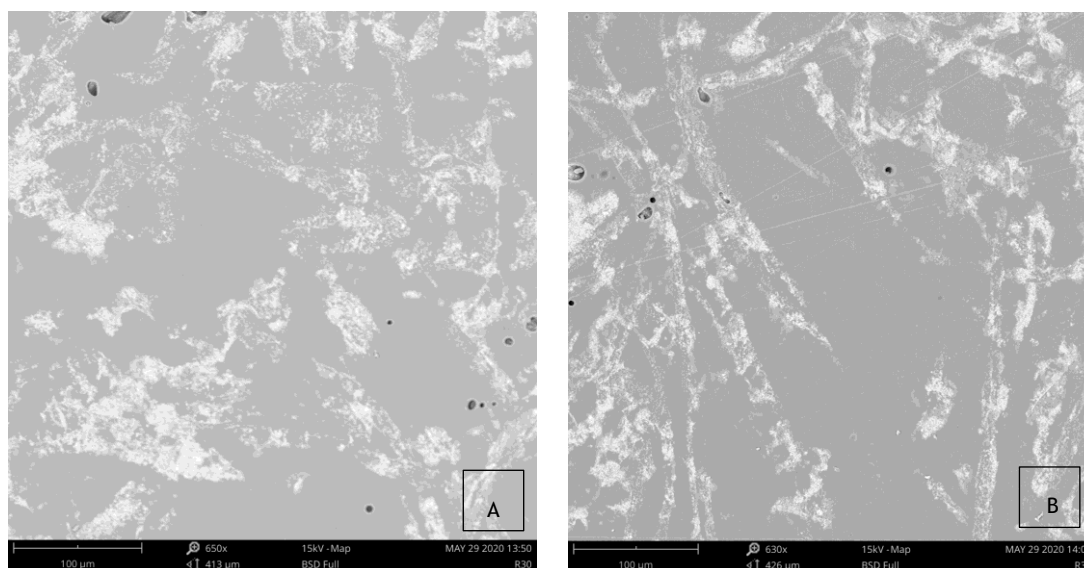
*Figura 4.23-Imagens de SEM sendo que a imagem A está associada a amostra 1 e a imagem B a amostra 3.*

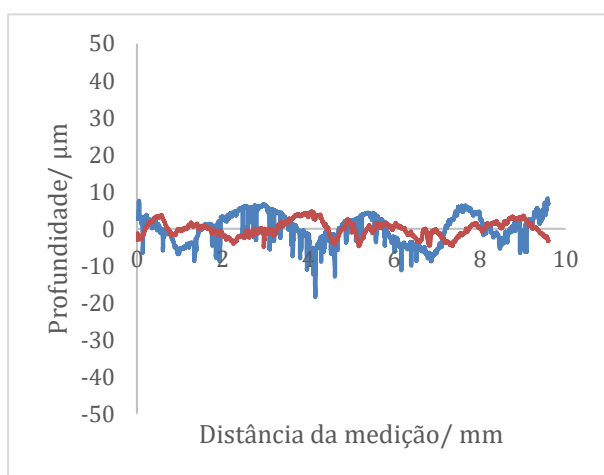
Em primeiro lugar, são avaliados os resultados associados a **pulverização da água na superfície**. É importante dizer que visualmente nas zonas da superfície do aglomerado onde a água se encontrava, o papel após a prensagem fica com manchas brilhantes localizadas nessas zonas. Na Figura 4.25 está presente o perfil primário de uma zona onde se realizou a pulverização da água comparativamente a uma zona sem defeito da mesma amostra. Analisando o perfil é possível concluir que o defeito se caracteriza pela presença de picos com uma maior profundidade relativamente ao resto do papel. O mesmo efeito é verificado na Figura 4.26 onde se apresentam os resultados da análise das zonas com defeito à lupa. Como forma de exemplo, assinalou-se uma dessas zonas a vermelho. Tendo em conta que acima já se conclui que esta tipologia de defeito é frequentemente associada a falta de escoamento da resina, pode-se concluir que a presença de água dificulta o escoamento desta provocando esta tipologia de defeito.

*Figura 4.25-Perfil primário da zona com defeito (linha azul) comparativamente a uma zona sem defeito na mesma amostra (linha vermelha).*

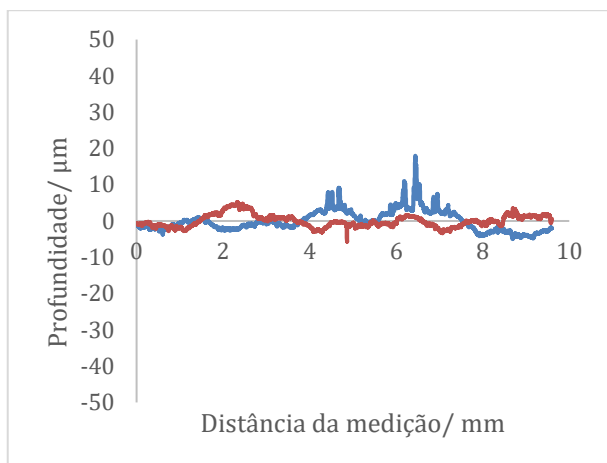
Seguidamente, foram realizados ensaios onde se pretendeu verificar o **efeito da acumulação da ureia na superfície do aglomerado**. Na Figura 4.27 está representado o perfil primário da zona onde foi adicionada a substância comparativamente a uma zona do aglomerado sem tratamento. Na Figura 4.28 apresenta-se as imagens recolhidas à lupa do defeito provocado pela adição da ureia na superfície do aglomerado. Através do perfil primário é possível concluir que as zonas da acumulação da ureia se encontram nos picos que estão representados no perfil. Nas imagens à lupa é possível identificar as zonas com defeito pelas zonas amareladas que são observadas na imagem.

*Figura 4.27-Perfil primário da zona com defeito (linha azul) comparativamente a uma zona sem defeito na mesma amostra (linha vermelha).*

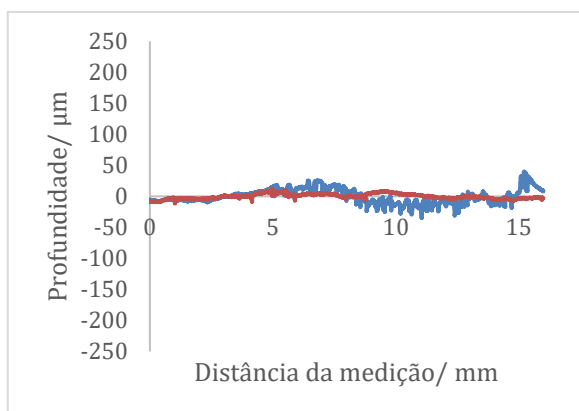
De seguida, é avaliado o efeito da **presença de mossas na superfície do aglomerado**. Na Figura 4.29 está representado o perfil primário da zona onde foi provocada a mossa comparativamente a uma sem defeito. Na Figura 4.30 são apresentados os resultados à lupa da zona onde foi provocada a mossa. Pela observação deste perfil primário comparativamente, aos perfis associados às amostras industriais, pode-se concluir que estes são muito semelhantes. Relativamente às análises pela lupa, é possível identificar que existe uma zona de transição onde ocorreu a quebra do papel, representada a vermelho, e que na zona onde existe a falta de material a superfície é brilhante. Assim, estes resultados indicam que este defeito está associado as amostras 4,8 e 9 com origem industrial, tendo-se conseguido replicar o defeito.

*Figura 4.29-Perfil primário da zona com defeito (linha azul) comparativamente a uma zona sem defeito na mesma amostra (linha vermelha).*

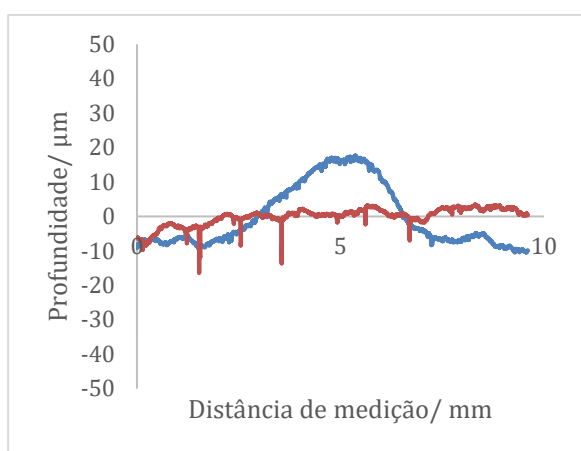
Posteriormente, foram realizados ensaios para avaliar o efeito dos **contaminantes na superfície do aglomerado**. Na zona onde foi colocado o papel não se identificou nenhuma falta de qualidade. No local da adição do plástico foi identificada a presença de um defeito. Na Figura 4.31 está representado o perfil primário da zona onde está localizado o plástico comparativamente a uma zona sem defeito. Na Figura 4.32 encontra-se representado as imagens à lupa da zona onde se encontrava o plástico. É possível concluir que o defeito encontrado é muito diferente dos encontrados nas amostras 10 e 11, que se suspeitam poderem estar associadas a contaminantes. Assim e partindo do princípio de que os contaminantes causaram os defeitos em questão, estes teriam de serem incorporados durante o fabrico de forma a fazerem parte do colchão.

*Figura 4.31-Perfil primário da zona com defeito (linha azul) comparativamente a uma zona sem defeito na mesma amostra (linha vermelha).*

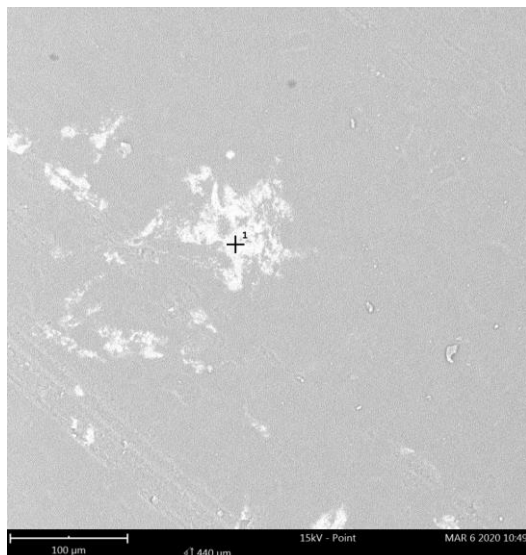
*Figura A.3-Imagem de SEM de uma zona com defeito da amostra 1.*

Como é possível verificar a composição química associada à amostra 1 numa zona com defeito é muito semelhante a composição química numa zona sem defeito da mesma amostra.

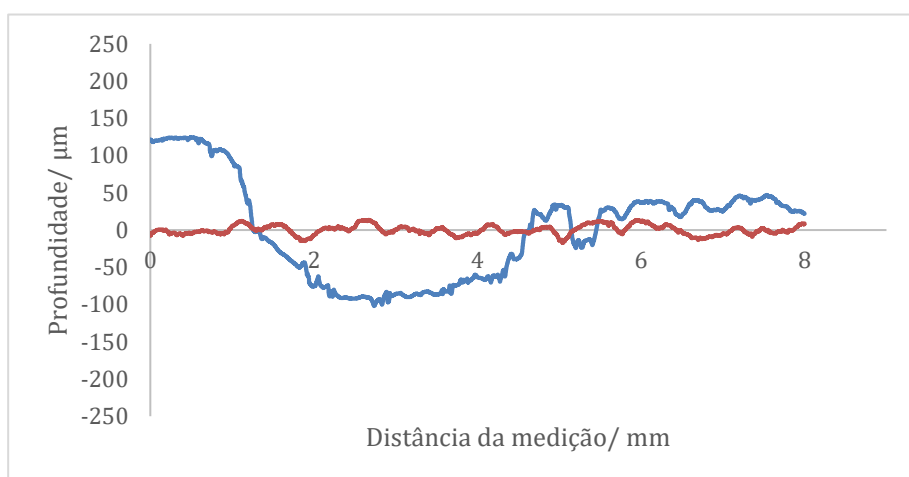
*Figura B.1-Perfil primário da zona com defeito na amostra 4 (linha azul) comparativamente a uma zona sem defeito na mesma amostra (linha vermelha).*

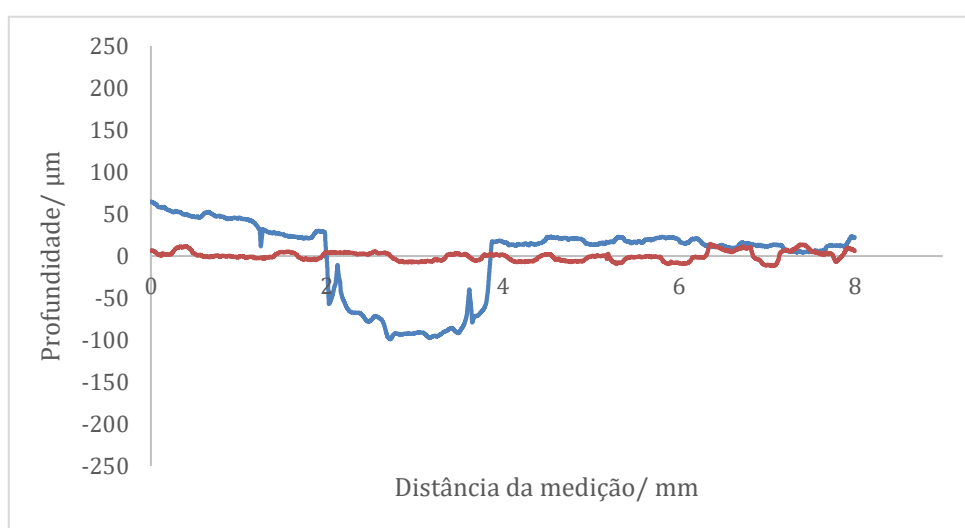
*Figura B.2-Perfil primário da zona com defeito na amostra 5 (linha azul) comparativamente a uma zona sem defeito na mesma amostra (linha vermelha).*

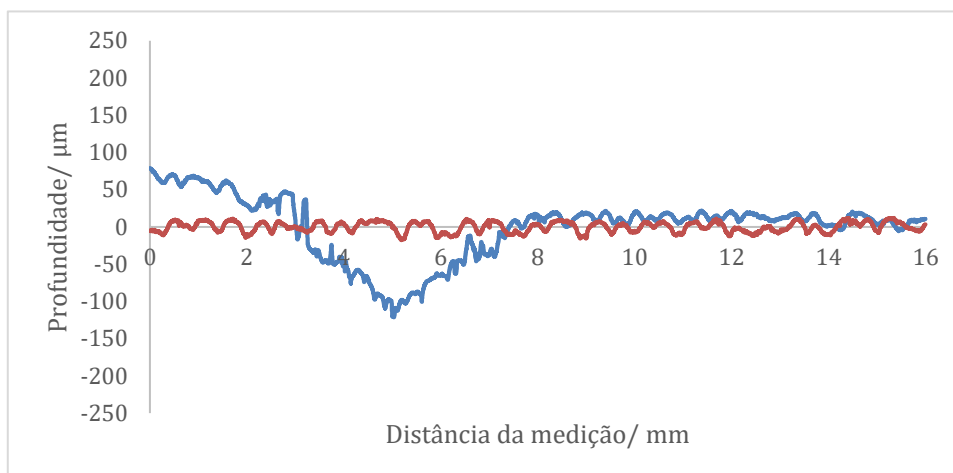
*Figura B.3-Perfil primário da zona com defeito na amostra 6 (linha azul) comparativamente a uma zona sem defeito na mesma amostra (linha vermelha).*

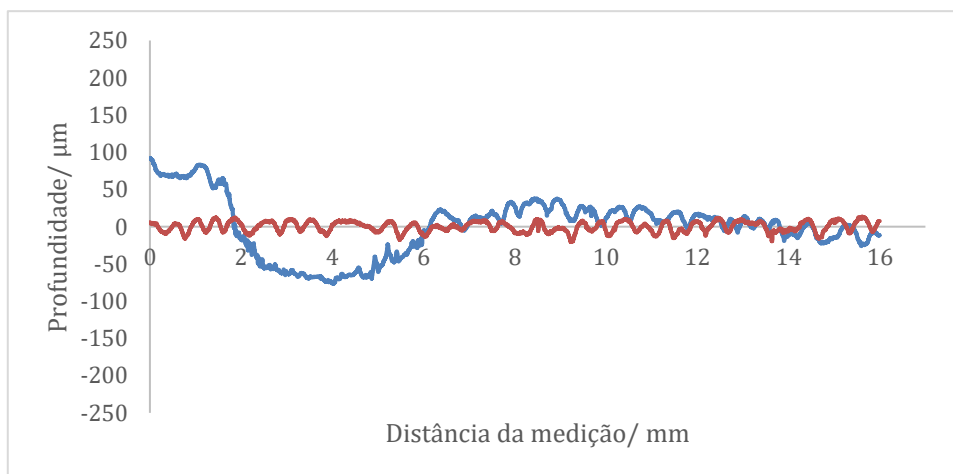
*Figura B.4-Perfil primário da zona com defeito na amostra 7 (linha azul) comparativamente a uma zona sem defeito na mesma amostra (linha vermelha).*

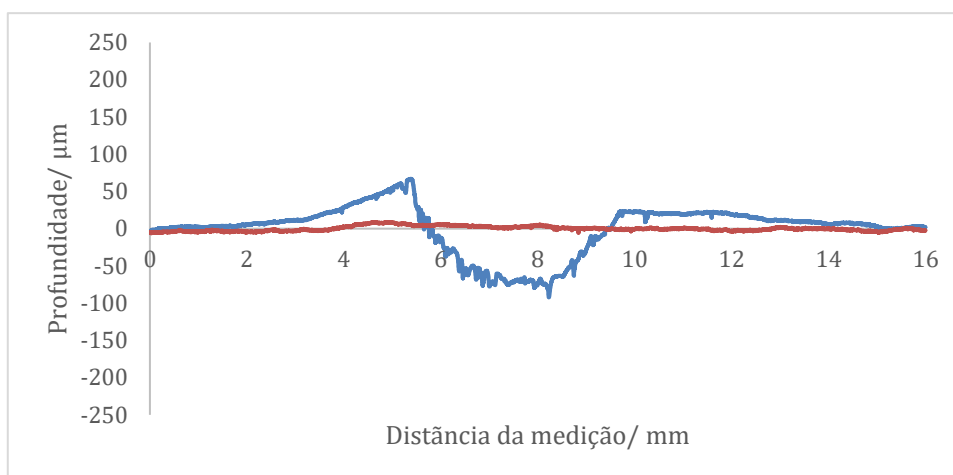
*Figura B.5-Perfil primário da zona com defeito na amostra 9 (linha azul) comparativamente a uma zona sem defeito na mesma amostra (linha vermelha).*

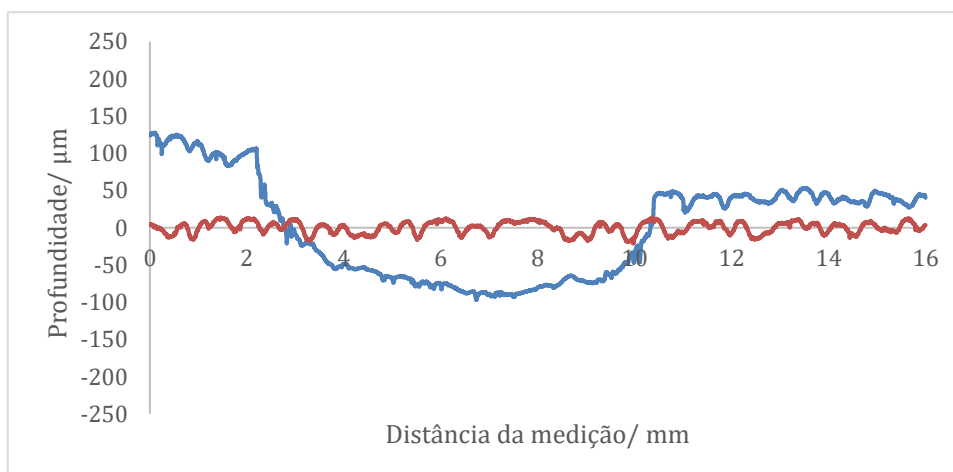
*Figura B.6-Perfil primário da zona com defeito na amostra 11 (linha azul) comparativamente a uma zona sem defeito na mesma amostra (linha vermelha).*

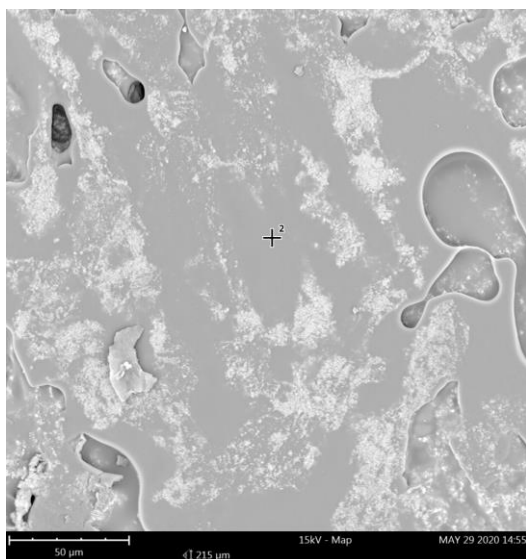
*Figura C.4-Imagem de SEM da amostra 1 dos ensaios de manipulação do teor em resina.*

Fazendo uma avaliação geral dos resultados obtidos, a composição química é muito semelhante a encontrada em todas as amostras analisadas. Por último, são analisados os resultados da análise da composição química da amostra 3 dos ensaios de manipulação do teor em resina.

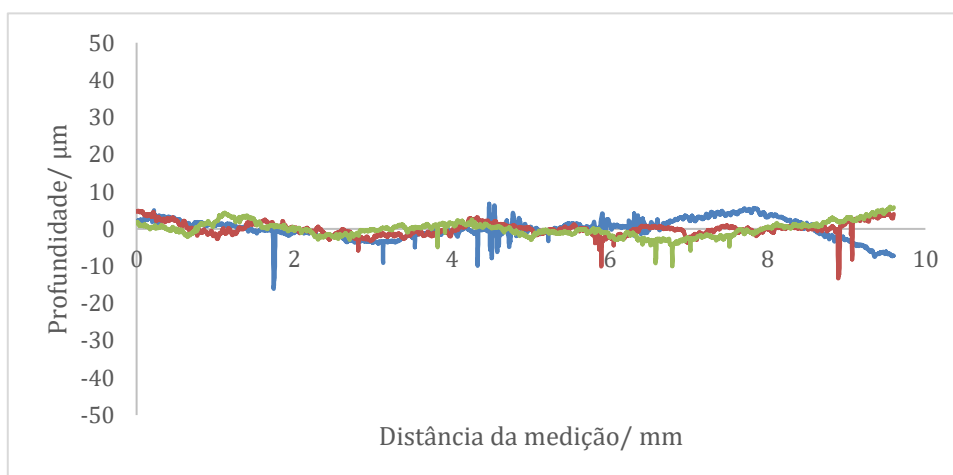
*Figura D.1-Perfil primário do papel standard (linha verde) comparativamente com o do papel na câmara durante 1 h (linha azul) e com o papel na câmara 3 dias (linha vermelha).*

Fazendo uma análise final dos resultados obtidos é possível concluir que todos corroboram a não existência de mudanças no papel decorativo.

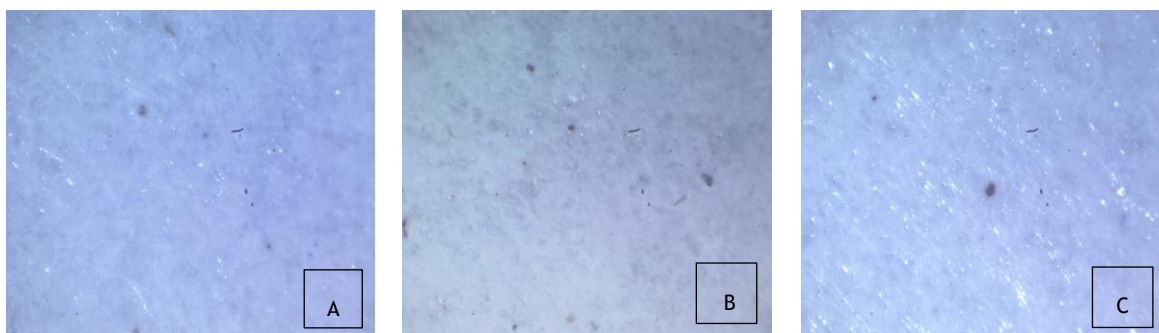
*Figura D.2-Imagens à lupa sendo que imagem A está associada ao papel standard, a imagem B à amostra que esteve na câmara 1 h e a imagem C à amostra que esteve na câmara 3 dias.*

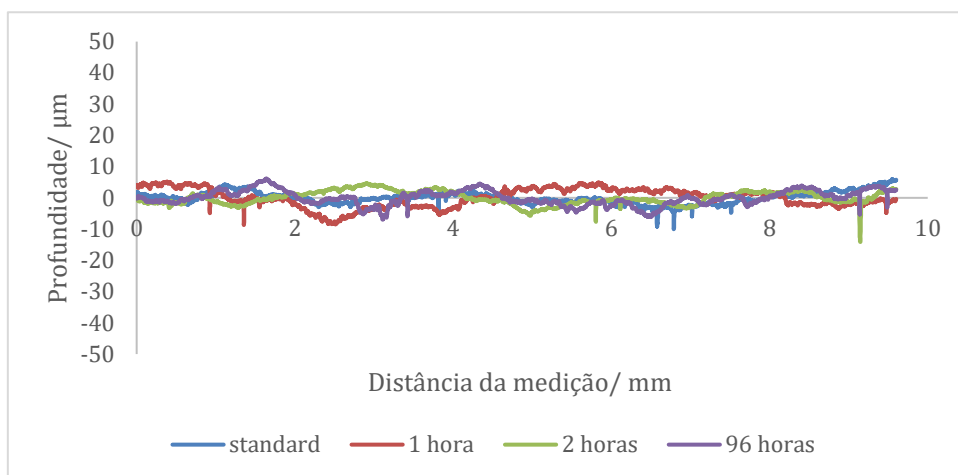
*Figura D.3-Perfis primários das amostras colocadas na câmara climática a uma humidade relativa de 85 %.*

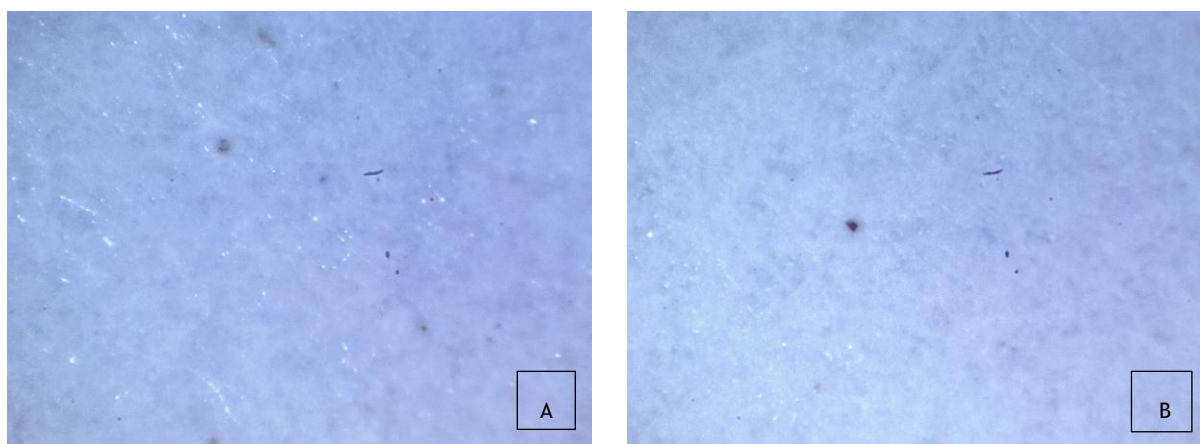
*Figura D.4-Imagens à lupa sendo que a imagem A está associada ao papel standard e a imagem B ao papel que esteve na câmara climática durante 1 h.*

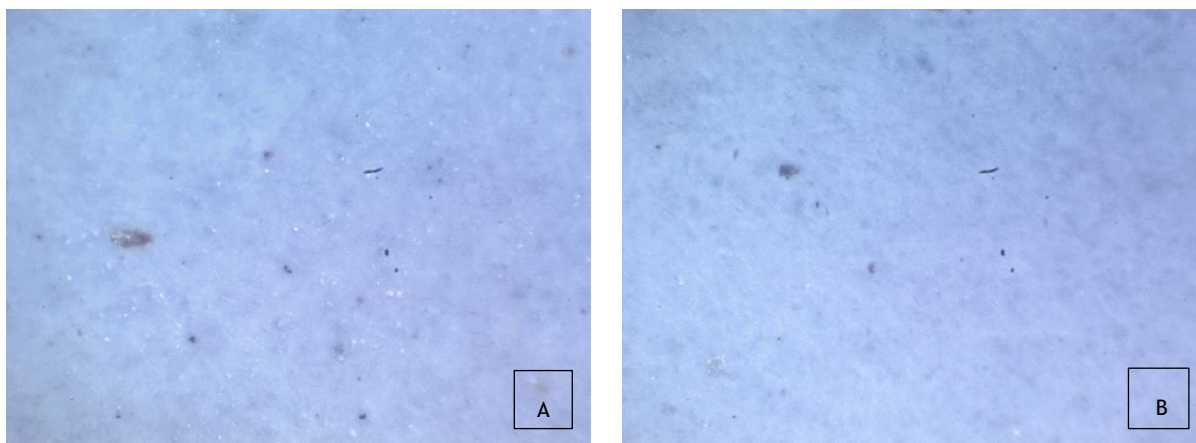
*Figura D.5-Imagens à lupa sendo que a imagem A está associada ao papel que esteve na câmara climática durante 2 h e a imagem B ao papel que esteve na câmara 4 dias.*

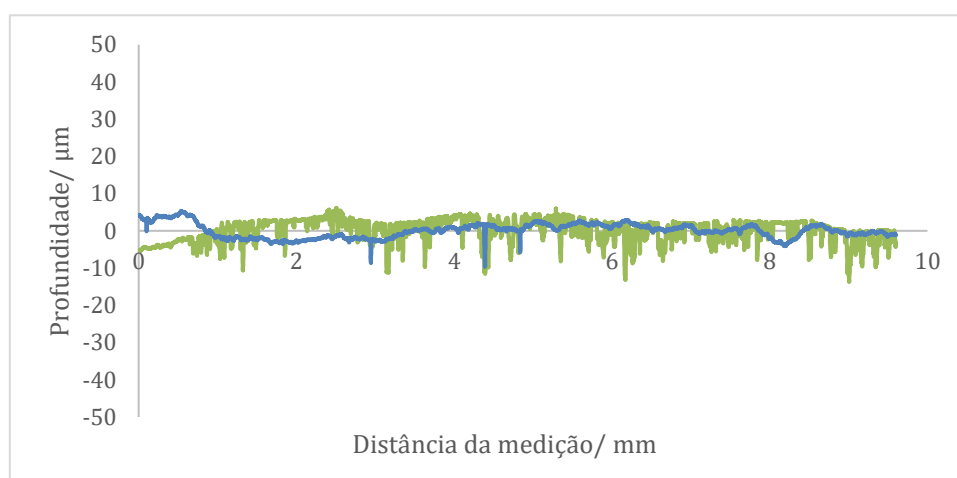
*Figura E.1-Perfis primários da amostra padrão 1 (linha azul) comparativamente a uma zona com defeito da amostra 2 (linha verde).*

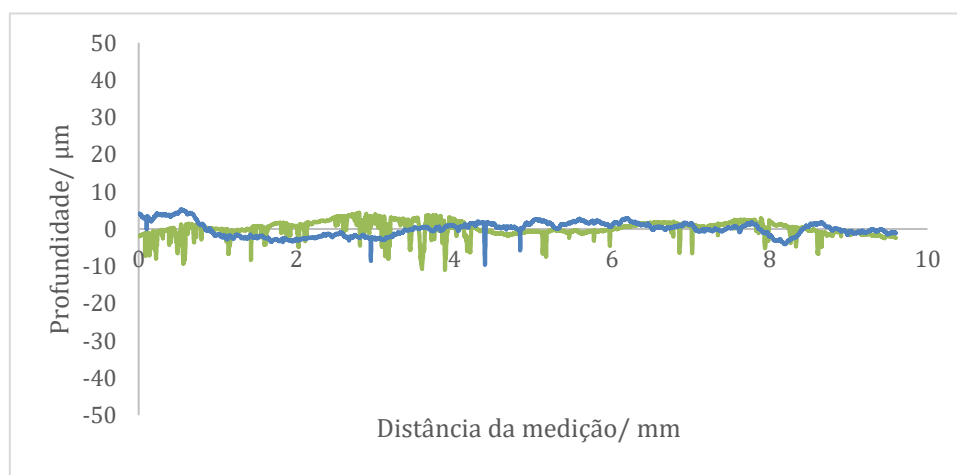
*Figura E.2-Perfis primários da amostra padrão 1(linha azul) comparativamente a uma zona com defeito da amostra 4 (linha verde).*

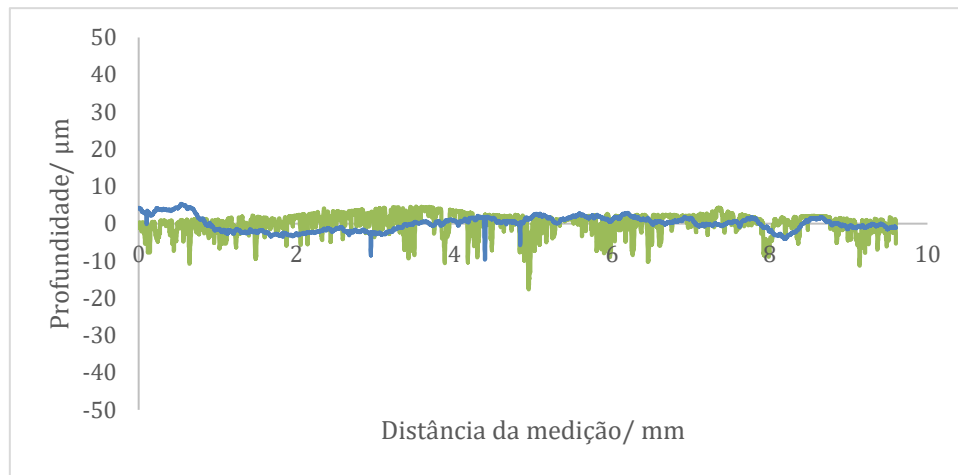
*Figura E.3-Perfis primários da amostra padrão 1 (linha azul) comparativamente a uma zona com defeito da amostra 7 (linha verde).*

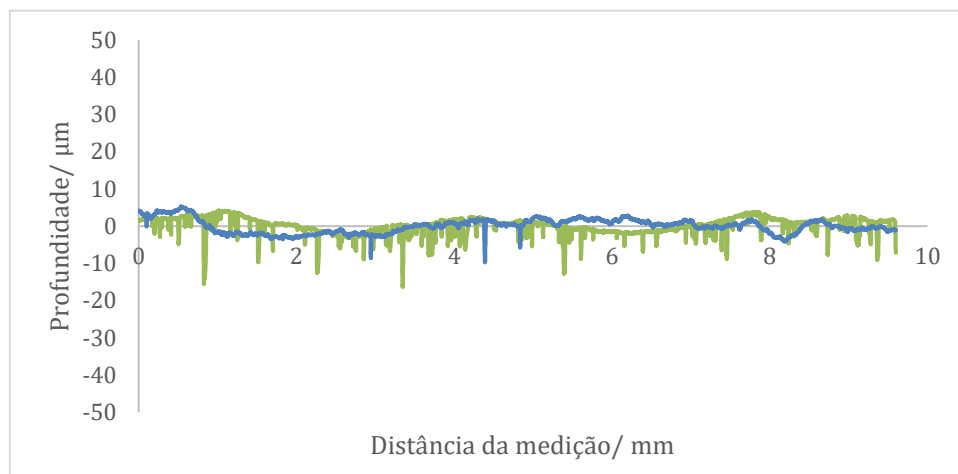
*Figura E.4-Perfis primários da amostra padrão 1 (linha azul) comparativamente a uma zona com defeito da amostra 8 (linha verde).*

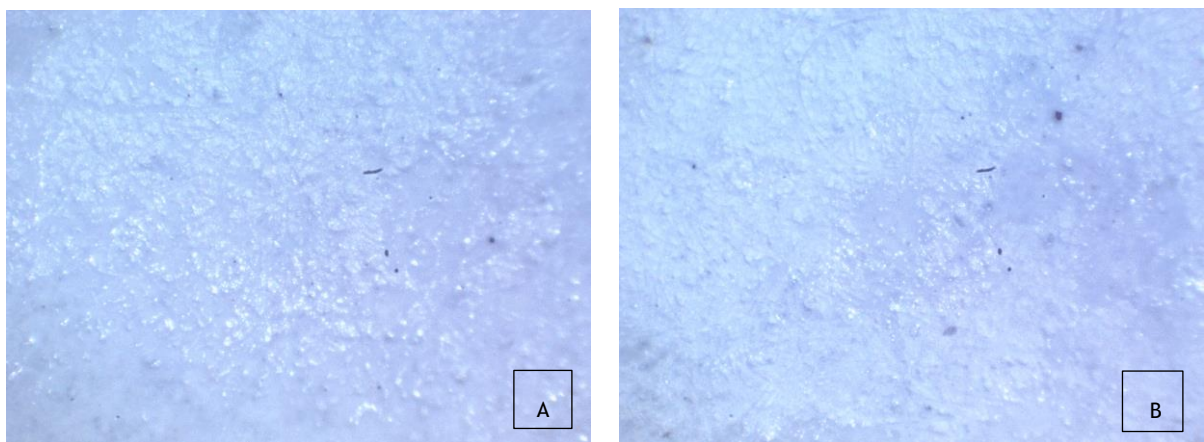
*Figura E.5-Imagens à lupa sendo que a imagem A está associada à amostra 4 e a imagem B à amostra 8.*

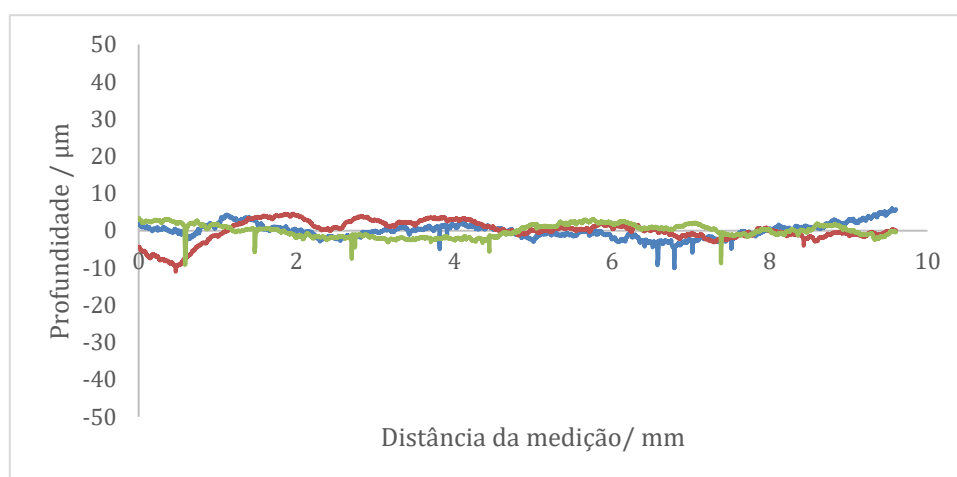
*Figura F.1-Perfis primários do papel standard (linha azul) comparativamente as amostras com pó de papel na superfície (linha vermelha) e pó de madeira na superfície (linha verde).*

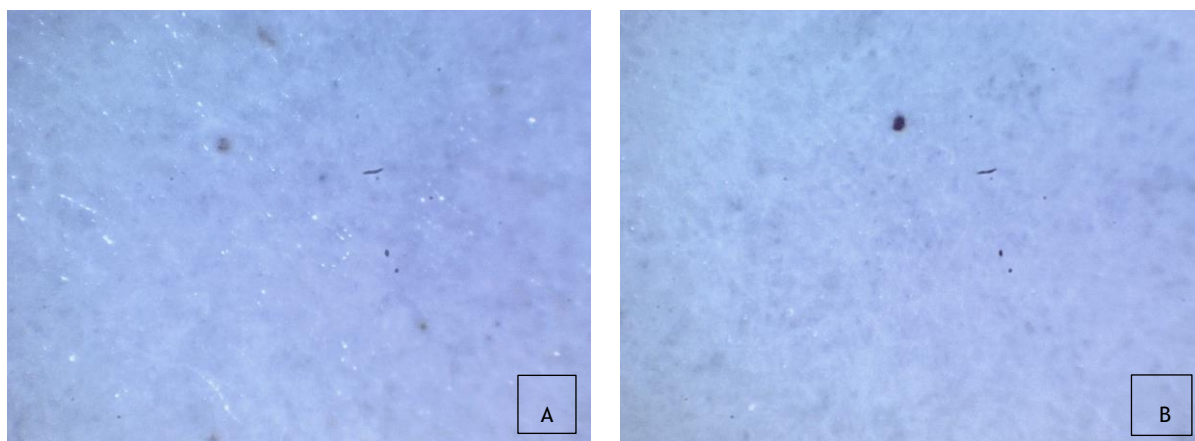
*Figura F.2-Imagens à lupa sendo que a imagem A está associada ao papel standard e a imagem B à amostra com pó de papel na superfície.*

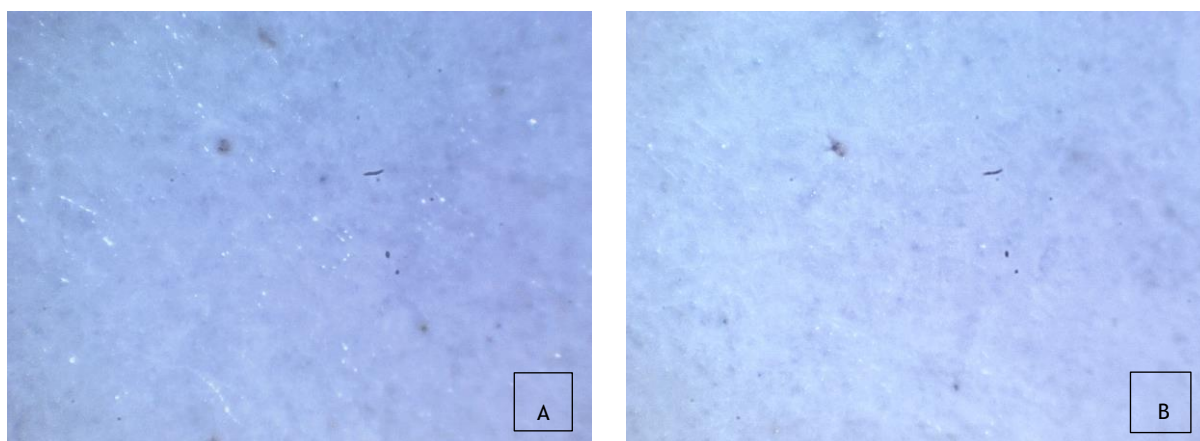
*Figura F.3-Imagens à lupa sendo que a imagem A está associada ao papel standard e a imagem B à amostra com pó de madeira na superfície.*
