# METODOLOGIA DE INSPEÇÃO E DIAGNÓSTICO DE ANOMALIAS EM EDIFÍCIOS

Dissertação submetida para satisfação parcial dos requisitos do grau de  
**MESTRE EM ENGENHARIA CIVIL — ESPECIALIZAÇÃO EM CONSTRUÇÕES**

## **MESTRADO INTEGRADO EM ENGENHARIA CIVIL 2020/2021**

FACULDADE DE ENGENHARIA DA UNIVERSIDADE DO PORTO

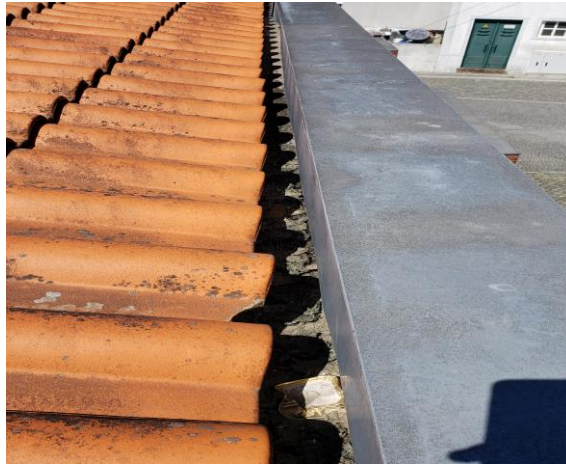
Fig. 35 Sujidade em caleira

A condição de um elemento se encontrar sujo torna-se numa anomalia pois pode condicionar a função para que foi concebido. Um exemplo é a acumulação de sujidade em caleiras dificultando a correta drenagem da água.

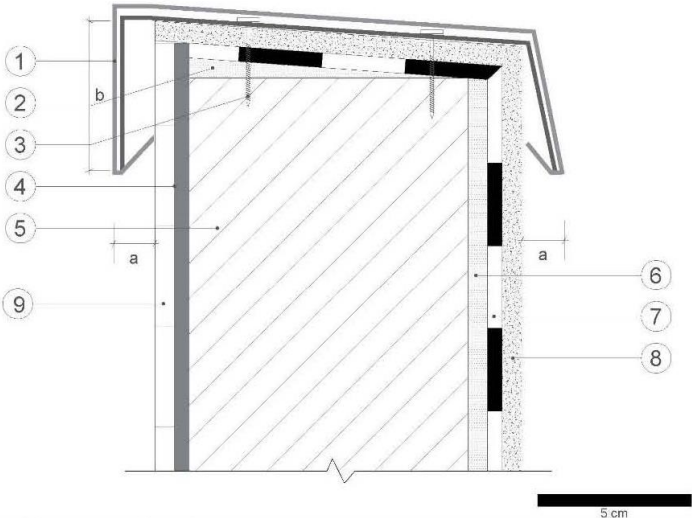
| | Fig. 1 Deterioração de ligação entre rufos | |

| | Anomalia: | D1- Deterioração de ligações e fixações de rufos |

| História: | Ausência de intervenções ou intervenções expeditas |
| Manifestações afins: | A deterioração de rufos é visível em diversos pontos da cobertura |
| DIAGNÓSTICO | <p>Entende-se como razão mais provável para a presente anomalia a conjugação dos seguintes fatores:</p> <ul style="list-style-type: none"> <li>– Fenómenos de oxidação/corrosão, propiciados pela falta de ações de manutenção da camada protetora do metal e/ou pela escolha de materiais com propriedades desadequadas aos agentes a que estão expostos;</li> <li>– Dilatação térmica dos materiais. Em função do desenvolvimento linear que cada material assume, está subjacente uma variação dimensional. Assim, retrações e dilatações dos rufos podem originar quebras ou fissuras em pontos frágeis, sobretudo em zonas de ligação;</li> </ul> |

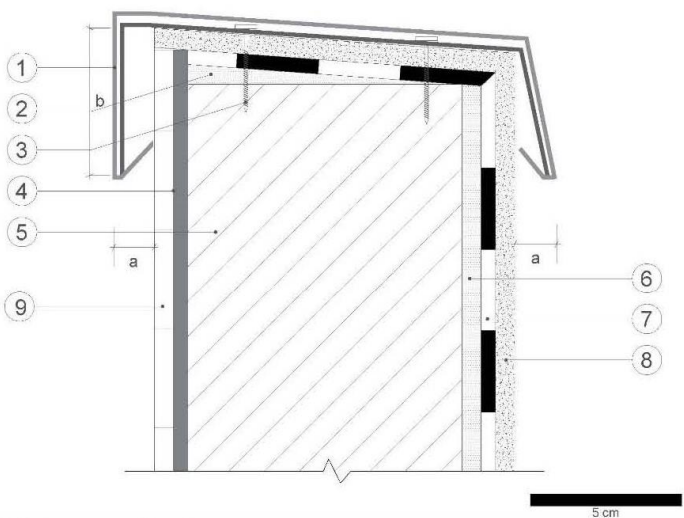
| Local: | Cobertura | Manifestação: | Deterioração de ligações e fixações de rufos | Lista base de diagnósticos: | – Oxidação;<br>– Degradação natural dos materiais;<br>– Acidentes. | Reconstituição construtiva: | |
| | Local: | Cobertura | | | | | | | |
| | Manifestação: | Deterioração de ligações e fixações de rufos | | | | | | | |
| | Lista base de diagnósticos: | – Oxidação;<br>– Degradação natural dos materiais;<br>– Acidentes. | | | | | | | |
| Reconstituição construtiva: | | | | | | | | | |

| História: | Ausência de intervenções ou intervenções expeditas |
| Manifestações afins: | A deterioração de rufos é visível em diversos pontos da cobertura |

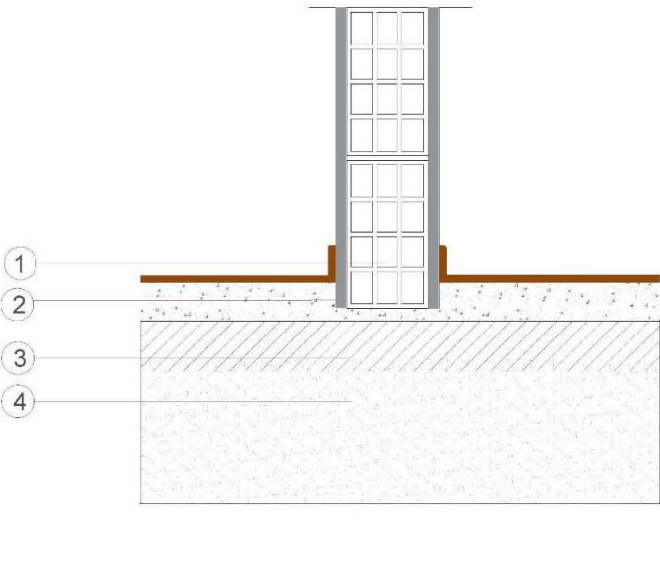
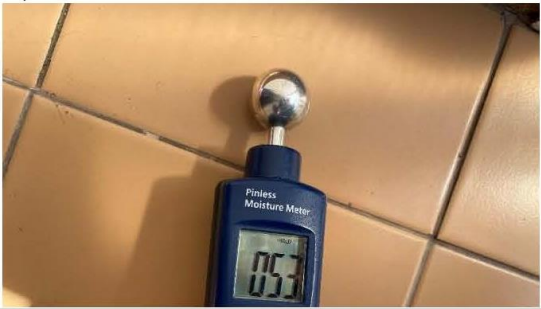
| | Lista base de diagnósticos: | <ul style="list-style-type: none"> <li>– Humidade ascensional;</li> <li>– Fuga nas instalações de abastecimento ou de drenagem de águas;</li> <li>– Utilização disfuncional.</li> </ul> |

| História: | Este tipo de anomalia começa normalmente a manifestar-se nos primeiros anos de ocupação das frações. Geralmente depois de várias reparações o problema permanece |
| Manifestações afins: | A degradação é visível quer na base de paredes interiores quer exteriores |
| Ensaios: | <p>Deve utilizar-se um medidor de humidades, do tipo, por exemplo, TFA-DOSTMANN 30.5503.</p> <p>Sempre que essas medições apresentem valores superiores a 30% considera-se que o elemento construtivo se encontra humedecido.</p> |
| DIAGNÓSTICO | <p>Considera-se como causa mais provável a degradação e/ou inexistência de corte hídrico. A humidade ascensional em paredes resulta da conjugação de três fatores: presença de água no subsolo, materiais porosos e ausência ou degradação dos elementos de corte hídrico.</p> |

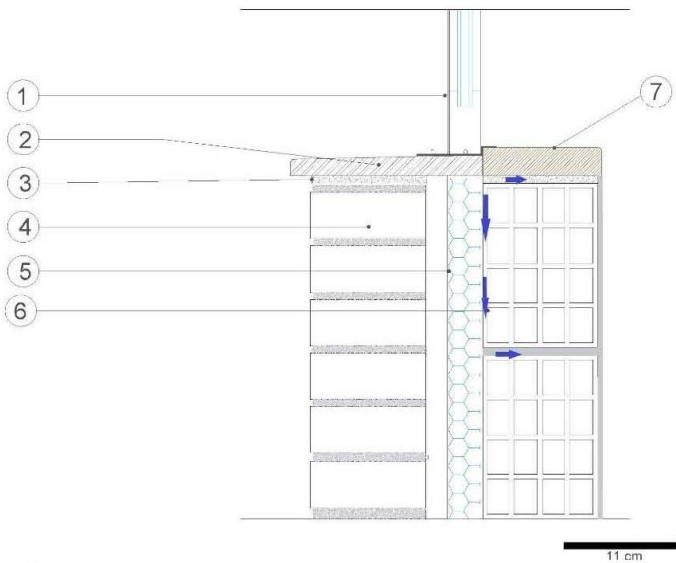
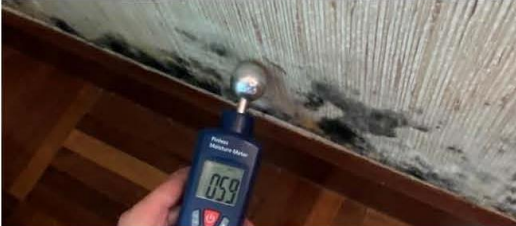
| | Lista base de diagnósticos: | <ul style="list-style-type: none"> <li>– Humidade ascensional;</li> <li>– Humidade por infiltração;</li> <li>– Fuga nas instalações de abastecimento ou de drenagem de águas;</li> <li>– Degradação natural;</li> <li>– Utilização disfuncional.</li> </ul> |

| História: | Este tipo de anomalia geralmente manifesta-se com o passar dos anos |
| Manifestações afins: | Na generalidade dos vãos verifica-se a degradação dos revestimentos adjacentes |
| Ensaios: | <p>Deve utilizar-se um medidor de humidades, do tipo, por exemplo, TFA-DOSTMANN 30.5503.</p> <p>Sempre que essas medições apresentem valores superiores a 30% considera-se que o elemento construtivo se encontra humedecido.</p> |

| DIAGNÓSTICO | <p>Considera-se como causa mais provável para a patologia a conjugação dos seguintes fatores:</p> <ul style="list-style-type: none"><li>- Fissuração de revestimento de fachada;</li><li>- Degradação e/ou inexistência de corte hídrico;</li><li>- Degradação natural de mástiques;</li><li>- Detioração de zonas de ligação peitoris e soleiras com fachada;</li><li>- Degradação de caixilharias. O aparecimento de aberturas entre perfis está por norma associado a um envelhecimento natural dos materiais, associada à dilatação térmica da caixilharia. A degradação da zona de ligação entre perfis, pode permitir a percolação de água para o interior das habitações e consequente degradação dos revestimentos;</li><li>- Inexistência de caleira de condensados. A inexistência de canal de drenagem leva a que todas condensações que se gerem nas superfícies interiores dos vãos envidraçados, não possam ser escoadas para o exterior, propiciando assim a existência de infiltrações para o interior do edifício.</li></ul> |

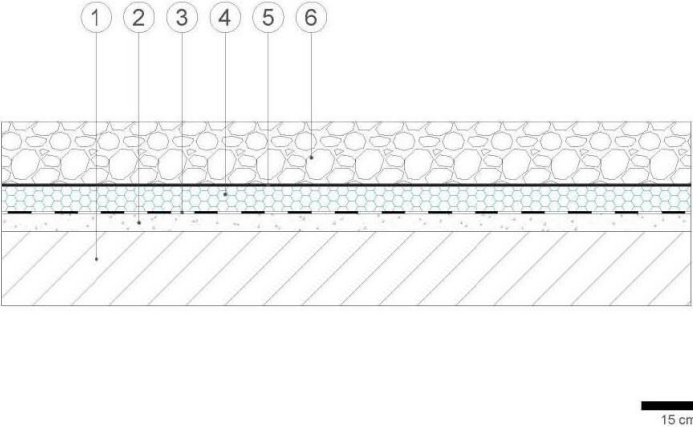
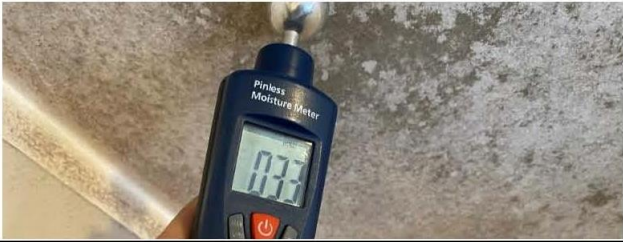
| | Lista base de diagnósticos: <ul style="list-style-type: none"> <li>– Humidade por condensação;</li> <li>– Humidade por infiltração;</li> <li>– Fuga nas instalações de abastecimento ou de drenagem de águas;</li> <li>– Degradação natural;</li> <li>– Utilização disfuncional.</li> </ul> |

| História: | Geralmente os moradores procedem à intervenção deste tipo de anomalias aplicando nova camada de tinta. Intervenção essa sem grande impacto pois a manifestação pouco tempo depois volta a surgir. |
| Manifestações afins: | Normalmente não se verifica em mais nenhuma divisória a anomalia em estudo |
| Ensaios: | <p>Deve utilizar-se um medidor de humidades, do tipo, por exemplo, TFA-DOSTMANN 30.5503.</p> <p>Sempre que essas medições apresentem valores superiores a 30% considera-se que o elemento construtivo se encontra humedecido.</p> |
| DIAGNÓSTICO | <p>A presente patologia tem como principal causa a existência de condensações superficiais devido à má ventilação existente no compartimento. O sistema de extração existente não apresenta a capacidade de extração necessária, de forma a assegurar renovações de ar essenciais num curto espaço de tempo.</p> |

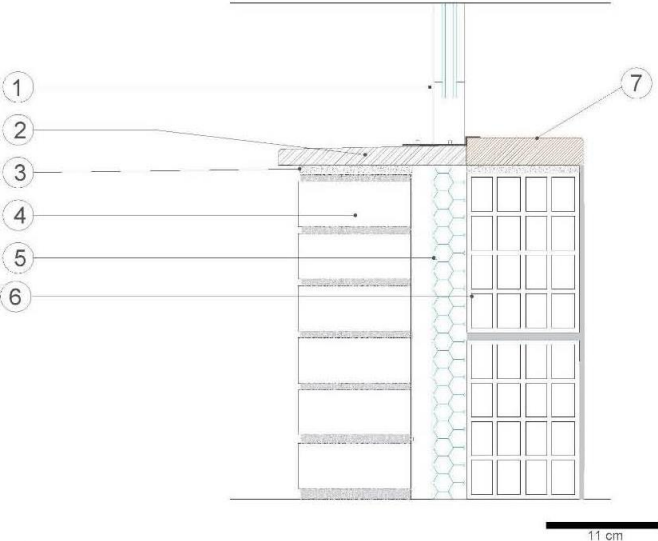
| | <b>Anomalia: D6- Fissuração de peitoris</b> | |
| | Manifestação: | Fissuração. |

| <b>DIAGNÓSTICO</b> | <p>Tendo em contra o presente efeito anómalo, entende-se que pode ser originado pelos seguintes fatores:</p> <ul style="list-style-type: none"> <li>-Envelhecimento natural dos materiais;</li> <li>-Causas acidentais tais como a queda de objetos ou a aplicação de uma carga de grande intensidade sobre o peitoril;</li> <li>-Deficiente apoio de colagem; A não execução de uma colagem uniforme em toda a dimensão da peça, pode criar uma zona frágil no elemento, a qual sobre determinadas condições de uso ou com o passar do tempo pode originar a fissuração evidenciada;</li> <li>-Dilatação térmica dos materiais. As pedras embora apresentem coeficientes de dilatação térmica de pequena dimensão, sofrem como todos os materiais variações dimensionais. Quando as movimentações estão impedidas geram-se tensões internas no material, as quais levam ao aparecimento de fissuras.</li> </ul> |

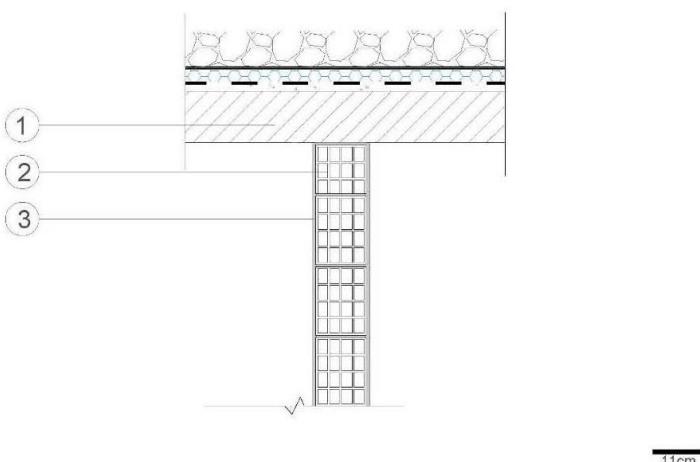
| IDENTIFICAÇÃO DA ANOMALIA | Anomalia: | D7- Fissuração de revestimento |

| <b>DIAGNÓSTICO</b> | <p>Considera-se a conjugação das seguintes causas a situação mais provável para a presente patologia:</p> <ul style="list-style-type: none"> <li>-Assentamento diferencial da estrutura associada à consolidação natural do terreno;</li> <li>-Existência de pontes térmicas, as quais associadas ao diferente comportamento térmico dos materiais, pode levar ao aparecimento de fissuras na zona de ligação da fachada com elementos estruturais;</li> <li>-Deformação do betão ao longo do tempo sob aplicação de carga constante (fluência);</li> <li>-Flexão de vigas associadas ao novo estado de carregamento;</li> <li>-Causas acidentais/fortuitas;</li> <li>-Falta de ações de manutenção, de modo a prolongar a vida útil dos materiais. Os materiais de construção, nomeadamente as pinturas, possuem um período de vida útil, a partir do qual, as propriedades do material excedem os valores mínimos exigidos quer do ponto de vista funcional quer estético tendo de ser alvo de manutenção de forma a evitar a degradação dos mesmos.</li> </ul> |

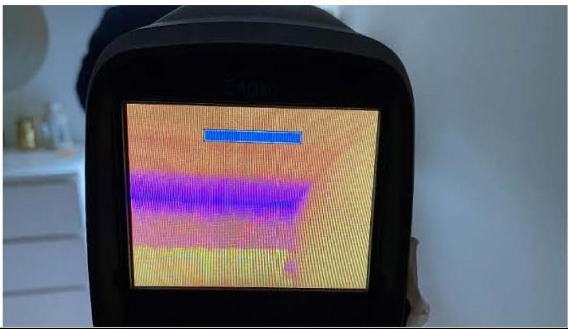
| Ensaios: | <p>Deve utilizar-se uma câmara térmica, do tipo, por exemplo, FLIR E40bx. Com a câmara térmica consegue-se detetar a existência, ou não, de pontes térmicas em alguns pontos das habitações.</p> |

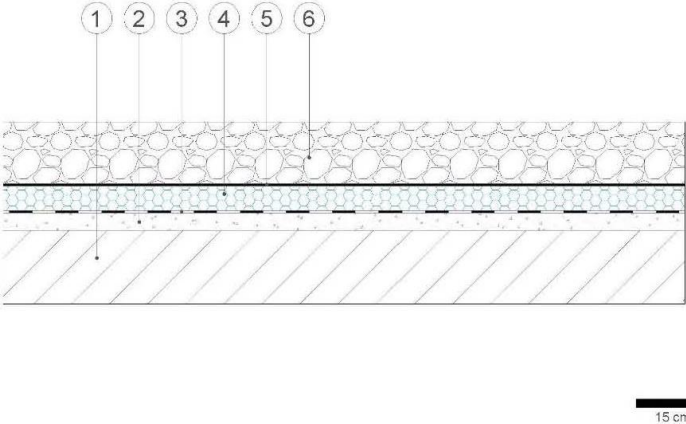
| DIAGNÓSTICO | <p>Analisando-se a presente patologia considera-se como principal causa a conjugação dos seguintes fatores:</p> <ul style="list-style-type: none"> <li>-Perda de estanquidade da cobertura; A humidificação dos materiais pode estar na origem da anomalia. A infiltração pode ocorrer devido à degradação dos rufos como explicado no diagnóstico D1.</li> <li>-Existências de pontes térmicas; A existência de pontes térmicas pode ocorrer devido ao insuficiente ou inexistente isolamento térmico das paredes exteriores na zona onde estão presentes elementos estruturais. Pela análise térmica é possível identificar a presença de pontes térmicas.</li> <li>-Condensações superficiais associadas a uma deficiente ventilação/renovação do ar, associada a hábitos de utilização pouco cuidada de espaços interiores.</li> </ul> |

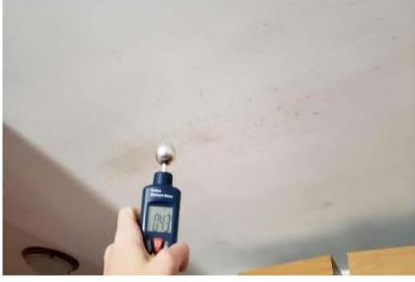
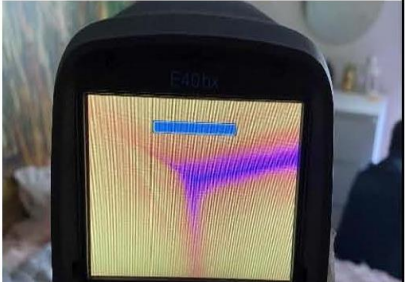
| Ensaios: | <div>Deve utilizar-se um medidor de humidades, do tipo, por exemplo, TFA-DOSTMANN 30.5503 e uma câmara térmica, do tipo, por exemplo, FLIR E40bx</div> <div></div> |
