# **DURABILIDADE DE REVESTIMENTOS DE FACHADAS EM PEDRA CALCÁRIA**

Dissertação submetida para satisfação parcial dos requisitos do grau de  
**MESTRE EM ENGENHARIA CIVIL – ESPECIALIZAÇÃO EM CONSTRUÇÕES**

## **MESTRADO EM ENGENHARIA CIVIL 2022/2023**

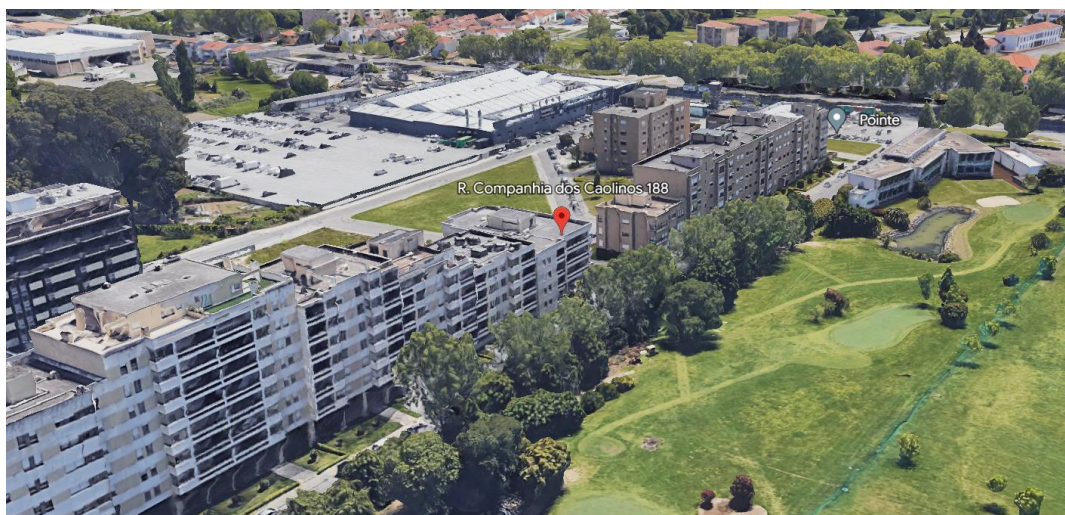
Figura 50 – Visualização do edifício em plano 3D.

É de notar que no edificio na fachada orientada a oeste estão presentes árvores que são da altura do edificio (ver Figura 50).

A fachada orienta a Oeste obter o menor valor em soma de volume de água absorvido também não era o expectável mas considerando as condições em que se encontra exposta o valor baixo consegue ser justificado. Conforme o verificado na Figura 50, no presente caso de estudo, a fachada encontra-se adjacente um jardim como as restantes fachadas já referidas. No entanto, possui árvores altas em frente da mesma, o que contribui significativamente no combate para os efeitos do envelhecimento natural.

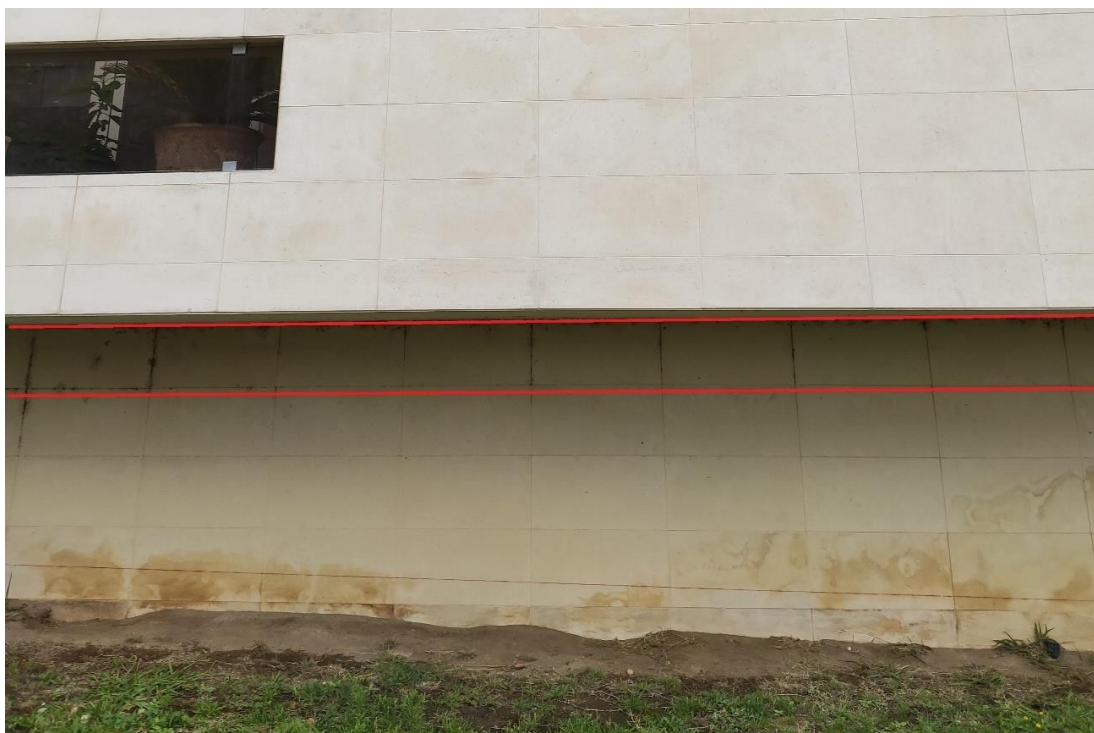
Por fim, foi também avaliada a permeabilidade à água líquida de uma zona da fachada orientada a sul localizada sob uma consola, estando por isso resguardada da incidência solar e da ação da chuva (Figura 51). Esta análise foi efetuada ao nível do piso térreo (base), tanto na zona do seio da pedra e como na zona das juntas entre pedras.

Figura 51 – Local onde foram realizados os estudos para a zona resguardada do caso de estudo 1.

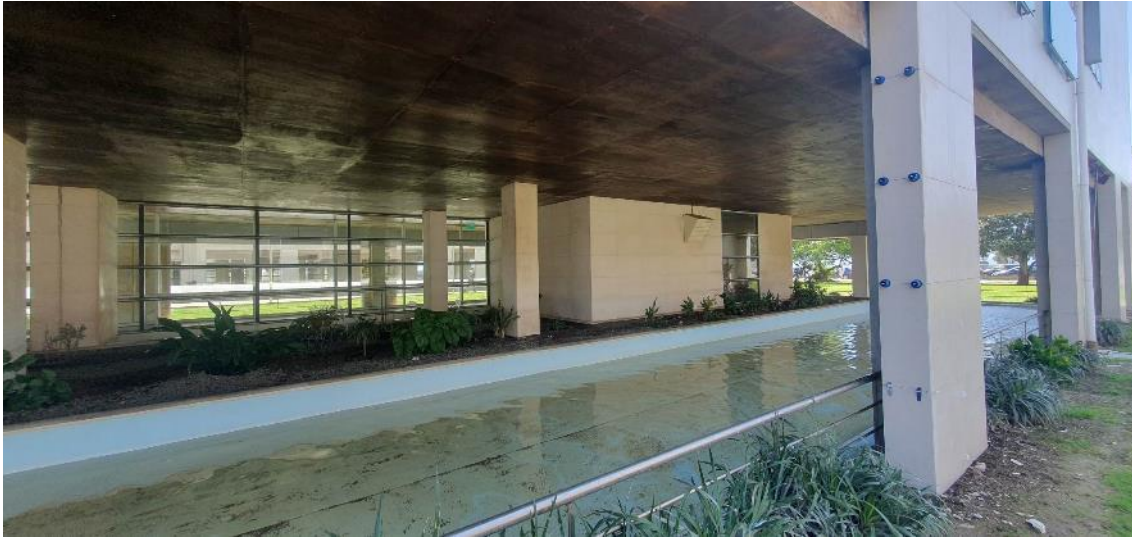
Por fim, foi também avaliada a permeabilidade à água líquida de uma zona da fachada orientada a norte resguardada da incidência solar e da ação da chuva (Figura 53), tal como realizado para o Caso 1. Esta análise foi efetuada ao nível do piso térreo (base) e na zona do seio da pedra e na zona das juntas entre pedras.

Figura 53 – Imagem identificativa do local resguardado do edifício do caso de estudo 2.

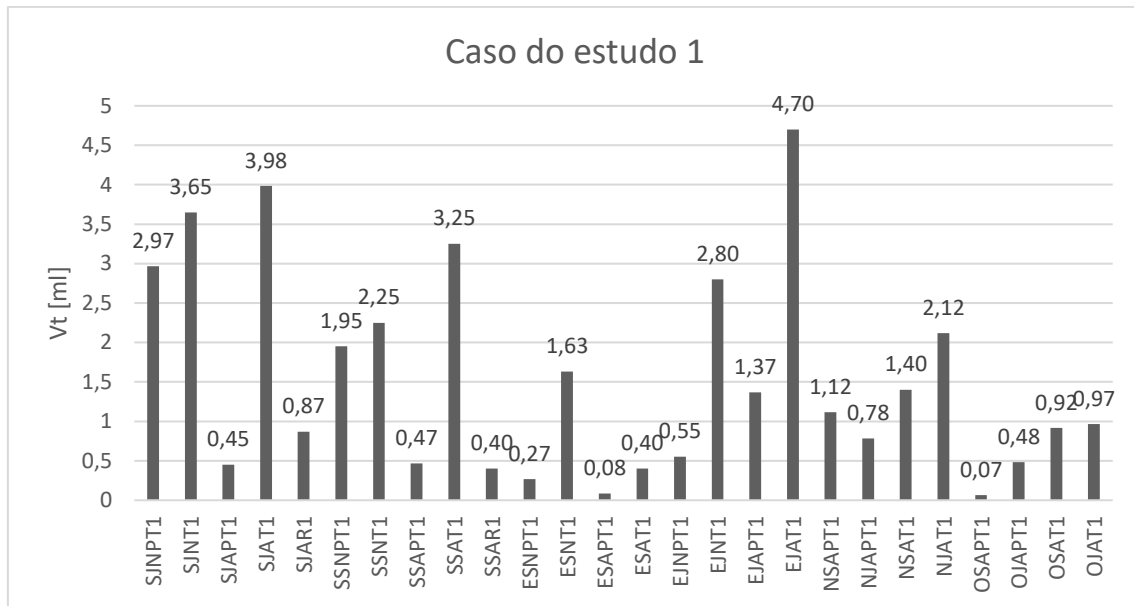
Observando o gráfico referente a todos os valores de volume de água absorvida ao fim de 60 minutos, no caso de estudo 1, representado na Figura 60, denota-se que os valores estão bastante dispersos. O valor extremo inferior foi registado na pedra calcária antiga na zona do seio do piso térreo da fachada oeste (OSAPT1) com um volume absorvido de 0,07 ml e o extremo superior foi encontrado na pedra calcária antiga da fachada este na zona do seio na zona da platibanda (EJAT1) que absorveu um total de 4,7 ml de volume de água.

É expectável que a fachada orientada a Sul obtenha o maior valor de água absorvida (para o revestimento de pedra calcária antiga). Essa orientação de fachada, apesar de apresentar um edifício à sua frente, possui um maior fator de exposição a agentes de envelhecimento naturais do que as demais orientações de fachada. Para além disto a fachada orientada a Sul tem um jardim adjacente que cobre a fachada na sua interidade o que pode resultar em humidade anscencional tanto por causa das chuvadas como pela rega do mesmo jardim.

O facto de a fachada orientada a Este obter o segundo maior volume de água não era o expectável por convenção, mas considerando as condições de fachada é possível perceber a razão para o valor obtido. A atual orientação de fachada, apesar de apresentar um edifício à sua frente construído recentemente, possui adjacientemente um jardim pela interidade da orientação de fachada, o que pode resultar em humidade anscencional tanto por causa das chuvadas como pela rega do mesmo jardim.

Figura 60 – Resultados ao fim de 60 minutos do volume de água absorvida dos casos de estudo 1.

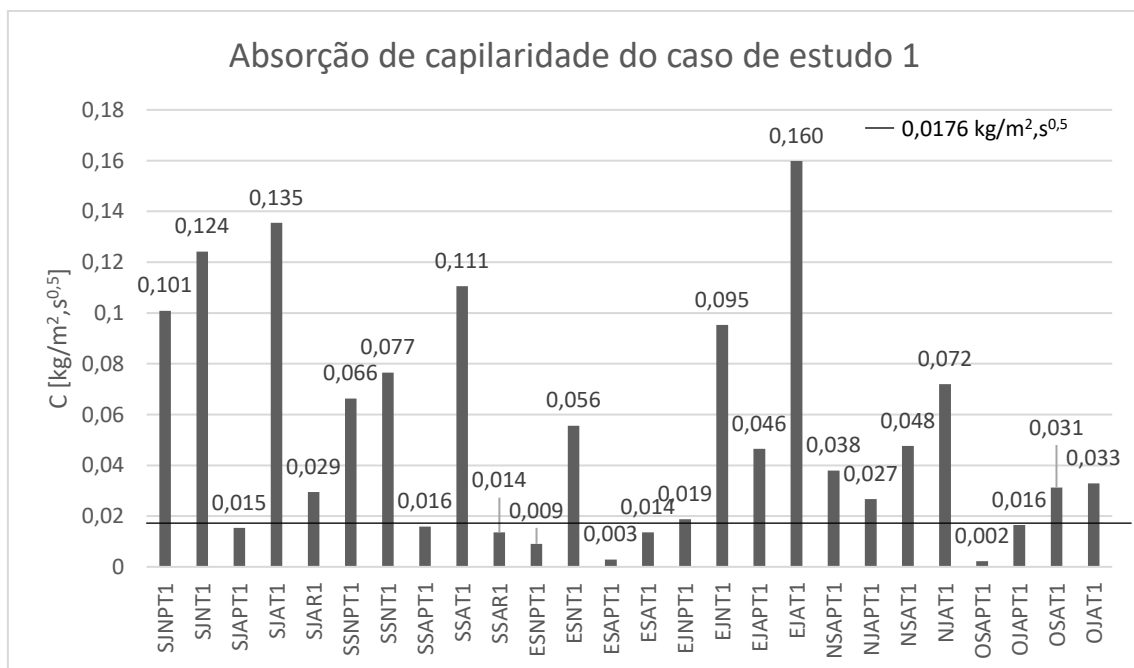
Relativamente a estes ensaios, existe normalização europeia que classifica os valores obtidos de uma forma qualitativa, o que ajuda na interpretação dos resultados obtidos na Figura 61 atendendo à ressalva de que para o mesmo material, a absorção deveria ser mais rápida no ensaio com os tubos de Karsten. O resultado que se obtém para o valor da absorção de capilaridade é conseguido através da multiplicação do valor obtido em ml pela área e dividido pela raiz do tempo.

Em pedra calcária moleanos sem repelente de água é expectável obter-se uma obtenção de capilaridade de  $0,0176 \text{ kg/m}^2 \cdot \text{s}^{0,5}$  [35]. Comparando-se os valores obtidos no caso de estudo com o valor tabelado mencionado, observa-se que, dos 26 ensaios analisados no presente caso de estudo, apenas 9 destes apresentam valores equivalentes ou inferiores. Os demais ensaios apresentam valores superiores ao valor tabelado. É importante ressaltar que, dos 9 ensaios mencionados, apenas 2 correspondem a pedras calcárias novas.

Figura 61 – Resultados ao fim de 60 minutos da absorção de capilaridade do caso de estudo 1.

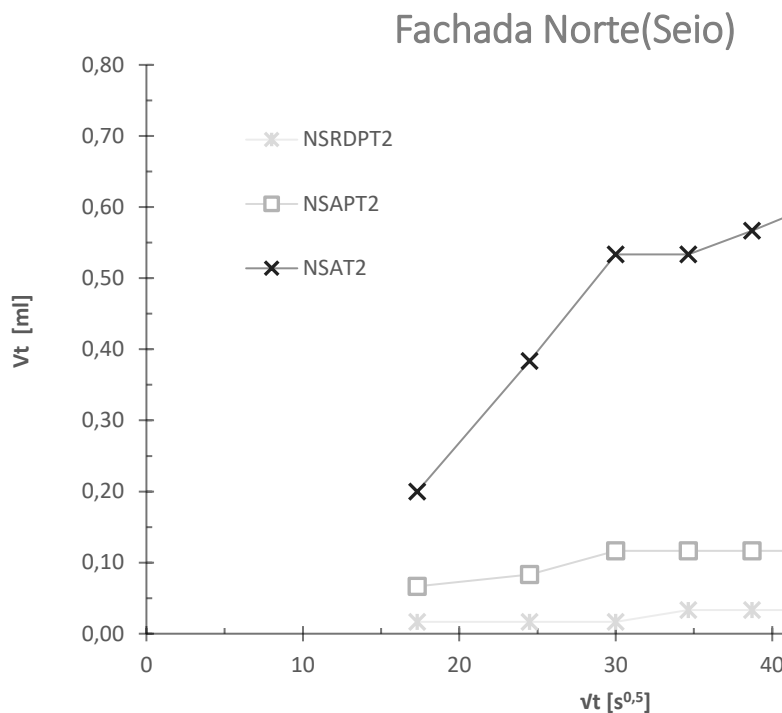
Analisando o gráfico referente à fachada orientada a norte, cujos valores encontram-se representados na Figura 62 e Figura 63, há uma variação do volume de água absorvida correlacionada diretamente com a posição de altura do edifício. Os valores obtido no topo do edifício apresenta um maior volume de água quando comparado com o piso térreo.

Analisando o gráfico referente ao seio da presente orientação de fachada, representada pela Figura 62, no topo do edifício, a zona do seio (NSAT2) absorve um total de 0,70 ml enquanto que a zona do piso térreo referente à pedra calcária antiga (NSAPT2) absorve um total de 0,25 ml no final dos 60 minutos de ensaio.

Na presente orientação de fachada para o revestimento de pedra calcária antiga, a zona do seio obteve melhor desempenho do que a zona da junta no piso térreo (no seio obteve 0,25 ml e na junta obteve 0,58 ml) mas na zona do topo do edifício (no seio obteve 0,70 ml e na junta obteve 0,40 ml) o mesmo não se verificou.

Figura 62 – Volume de água absorvida da fachada norte (seio) do caso de estudo 2

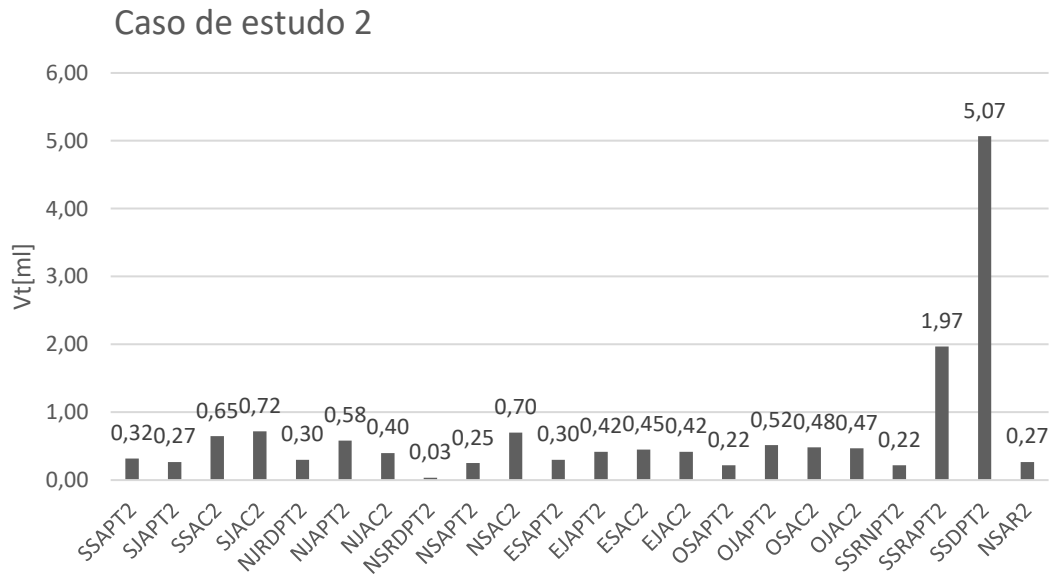
No caso das situações particulares, o gráfico com os valores obtidos ao longo dos 60 minutos do ensaio encontra-se representado na Figura 67. O maior valor observado foi obtido para o revestimento que se encontra degradado (SSDPT2), conforme mencionado anteriormente, e esse revestimento absorveu um volume total de água de 5,07 ml ao final dos 60 minutos do ensaio. Por outro lado, o menor valor observado de volume de água absorvido foi na zona do reboco reabilitado no local do piso térreo (SSRNPT2), que absorveu apenas 0,22 ml no final do ensaio.

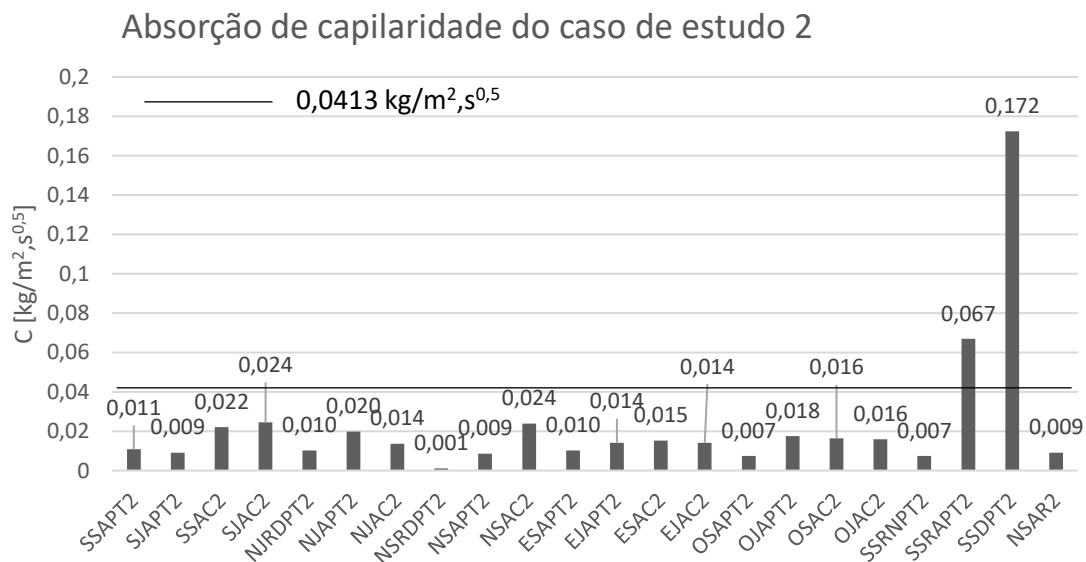
Figura 68 – Resultados ao fim de 60 minutos do volume de água absorvida dos casos de estudo 2.

O valor extremo superior entre os 23 casos de estudo analisados no caso de estudo 2 foi registado na zona com o revestimento com pedra calcária degradada (Figura 52), que absorveu um volume total de água de 5,07 ml. Por outro lado a zona em que se registou o valor do extremo superior o foi na zona do seio da nova solução de revestimento (Revestimento Dekton) em que se obteve uma absorção de apenas 0,03 ml.

Ao analisar as figuras que demonstram os valores obtidos no caso de estudo 1 e no caso de estudo 2 (Figura 60 e Figura 68), observa-se que, em geral, o caso de estudo 2 apresenta um desempenho superior ao do observável no caso de estudo 1.

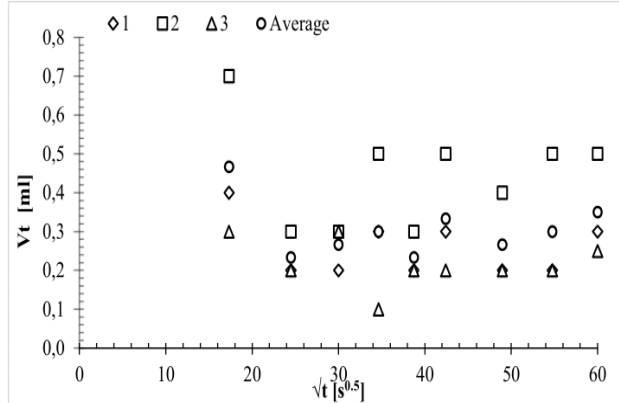
Figura 69 – Resultados da absorção de capilaridade fim de 60 minutos do volume de água absorvida dos casos de estudo 2.

Em pedra calcária moca sem repelente de água é expectável obter-se uma obtenção de capilaridade de  $0,0413 \text{ kg/m}^2 \cdot \text{s}^{0,5}$  [35]. Ao comparar os valores obtidos no presente caso de estudo com o valor tabelado mencionado, observa-se que, dos 22 ensaios analisados, apenas 2 apresentaram valores superiores aos obtidos, ambos correspondentes a casos particulares estudados.
