Sebentas d'Obra Ciclo de construção, do projeto à obra

**Bondade, dor, amor, ódio  
acerca das fachadas do  
Teatro Nacional de São João**  
Porto

# Processos construtivos e fatores de degradação dos elementos decorativos das fachadas do Teatro Nacional São João

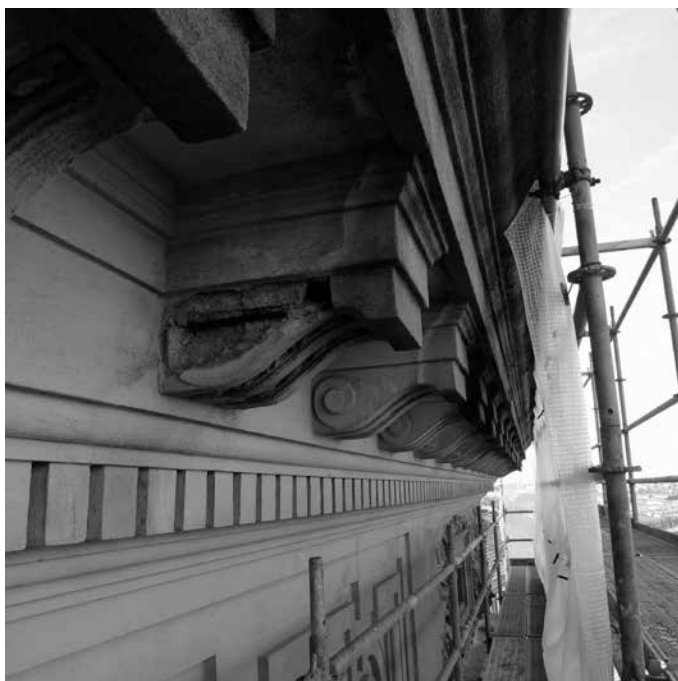
Fig. 29. Varões metálicos nas mísulas, 2013
