# **DIAGNÓSTICO E PROPOSTA DE INTERVENÇÃO EM ESTRUTURAS DE MADEIRA DE EDIFÍCIO EXISTENTE. ESTUDO DE CASO**

Dissertação submetida para satisfação parcial dos requisitos do grau de  
**MESTRE EM ENGENHARIA CIVIL — ESPECIALIZAÇÃO EM CONSTRUÇÕES EM EDIFÍCIOS**

JUNHO DE 2024

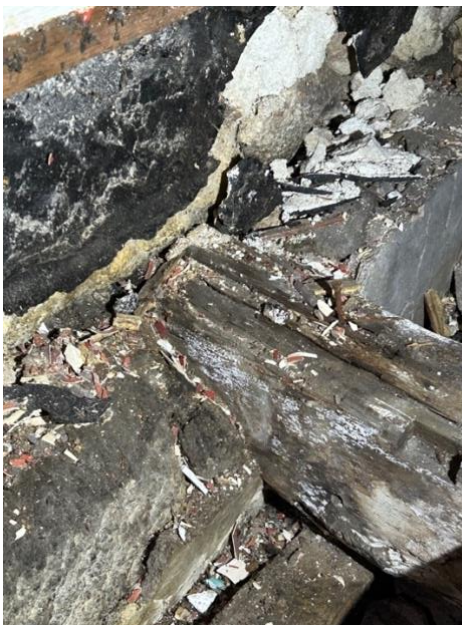
Durante a inspeção, verificou-se a presença de umas manchas brancas/azuladas na madeira, provocadas pelo crescimento de bolores na sua superfície. Estes fungos aparecem, essencialmente, em ambientes húmidos e pouco ventilados que favorecem o seu crescimento, ver figura 4.10.

Legenda 4. 10 - Viga 4 (piso 2, zona 1, lado esquerdo), com presença de bolores.
