## **Projetar no passado**

Proposta de reabilitação da Quinta do Caixeiro

Michelle Rosalina Götz Almeida

Dissertação de Mestrado Integrado em Arquitetura apresentada à

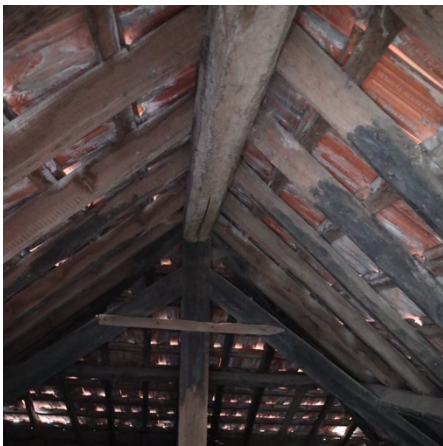
a) Estrutura da cobertura

As coberturas são os elementos da casa cujos componentes apresentam maior degradação, pelo facto de estarem mais expostos ao clima, sendo que um dos principais danos das estruturas são provocados por infiltrações de humidade devido ao facto de se observarem brechas entre as telhas, causando o apodrecimento da estrutura em madeira. Em relação ao revestimento em telha, os estragos mais frequentes relacionam-se com fraturas e fissurações, provocadas pelas variações de temperatura e humidade, bem como a colonização biológica e a presença de sais, devido às condições climáticas.

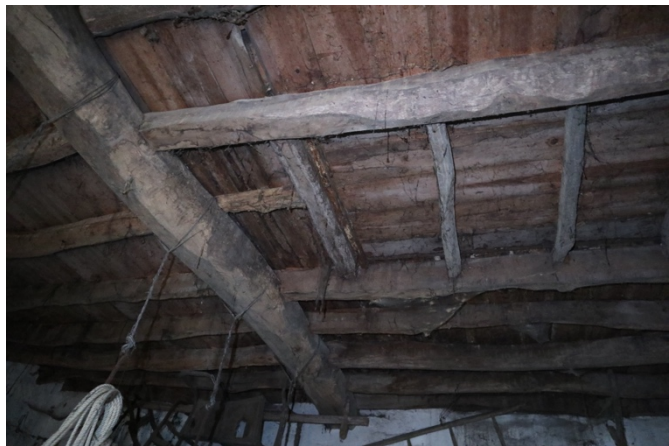
b) Estrutura dos sobrados

As paredes interiores em tabique apresentam fissurações e também apodrecimento dos elementos da estrutura em madeira, fazendo com que haja o destacamento de rodapés. É de destacar também, que as paredes apresentam uma forte presença de humidade devido a infiltrações vindas da cobertura e do mau isolamento dos caixilhos. Os mosaicos cerâmicos da instalação sanitária e cozinha (da construção mais recente), apresentam um determinado desgaste. A estrutura de vigas e o soalho em madeira contêm zonas com apodrecimento e rotura das vigas, devendo-se ao facto das infiltrações e da presença de humidade, havendo a deterioração das mesmas. Para além disso, observam-se ainda fissuras no tabuado do soalho e deformações das vigas, devido ao excesso de peso e à falta de manutenção.

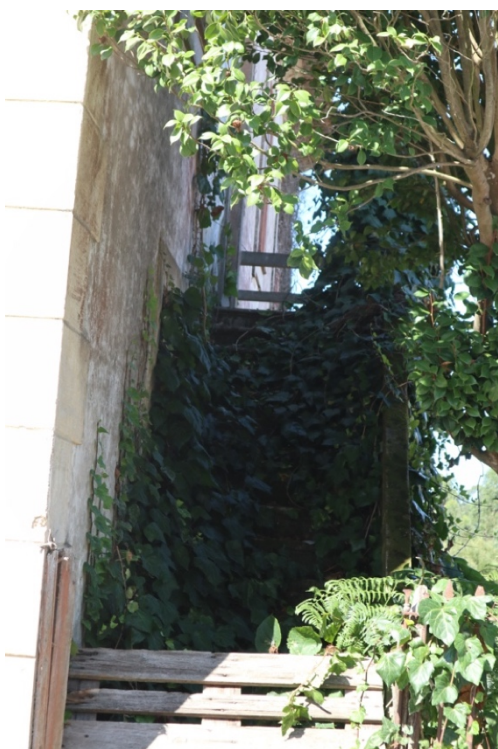
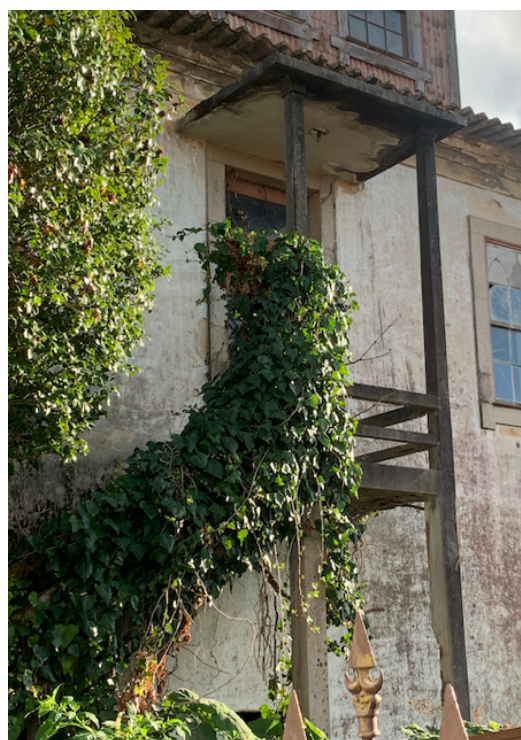
Imagem 36\_Fotografias das escadas exteriores a) (este) e b) (norte), fotografia da autora

As escadas exteriores apresentam um elevado grau de humidade, devido à sua exposição direta às condições climáticas, apresentando ainda colonização biológica, nomeadamente trepadeiras. A escada do alçado norte mostra fissurações e existem zonas com falta de reboco.

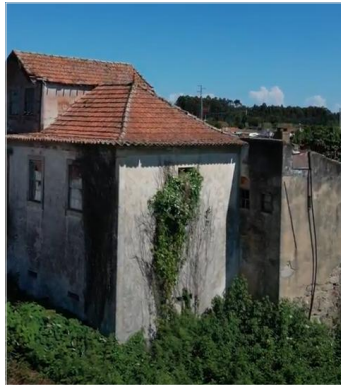
Imagem 7, anomalia n° 2 e 3

| Nº | Descrição | Causa | Consequência | Imagem |
|---|---|---|---|---|
| 3 | Colonização biológica no reboco, nas ombreiras, padieiras e peitoris por bactérias, líquenes e vegetação. | Condições climáticas; degradação e envelhecimento dos materiais; falta de limpeza e manutenção. | Perda de impermeabilidade. | 5; 6; 7; 8; 9; 10; 11; 26; 29. |

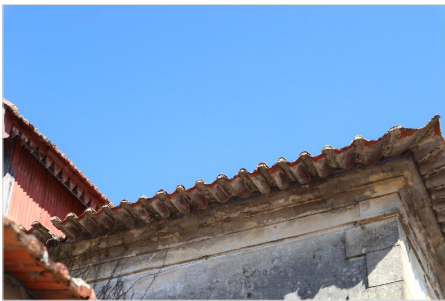
Imagem 18, anomalia nº 4

| Nº | Descrição | Causa | Consequência | Imagem |
|---|---|---|---|---|
| 4 | Destacamento da pintura. | Fendilhação do reboco; Infiltração de humidade. | Vulnerabilidade à infiltração da humidade ambiente e consequente desagregação superficial do reboco. | 2; 3; 5; 10; 17; 18; 28. |

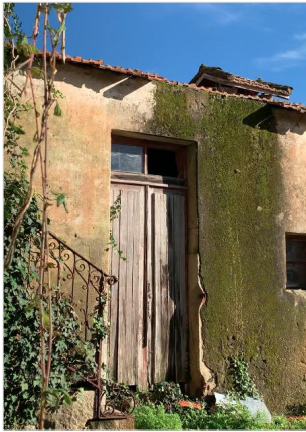
Imagem 19, anomalia nº 1 e 46

| Nº | Descrição | Causa | Consequência | Imagem |
|---|---|---|---|---|
| 1 | Manchas de humidade no reboco. | Presença de humidade por ascensão capilar; orientação solar. | Degradação do reboco; habitat favorável a colonização biológica. | 1; 4; 8; 9; 14; 19; 22; 25; 29; 31. |

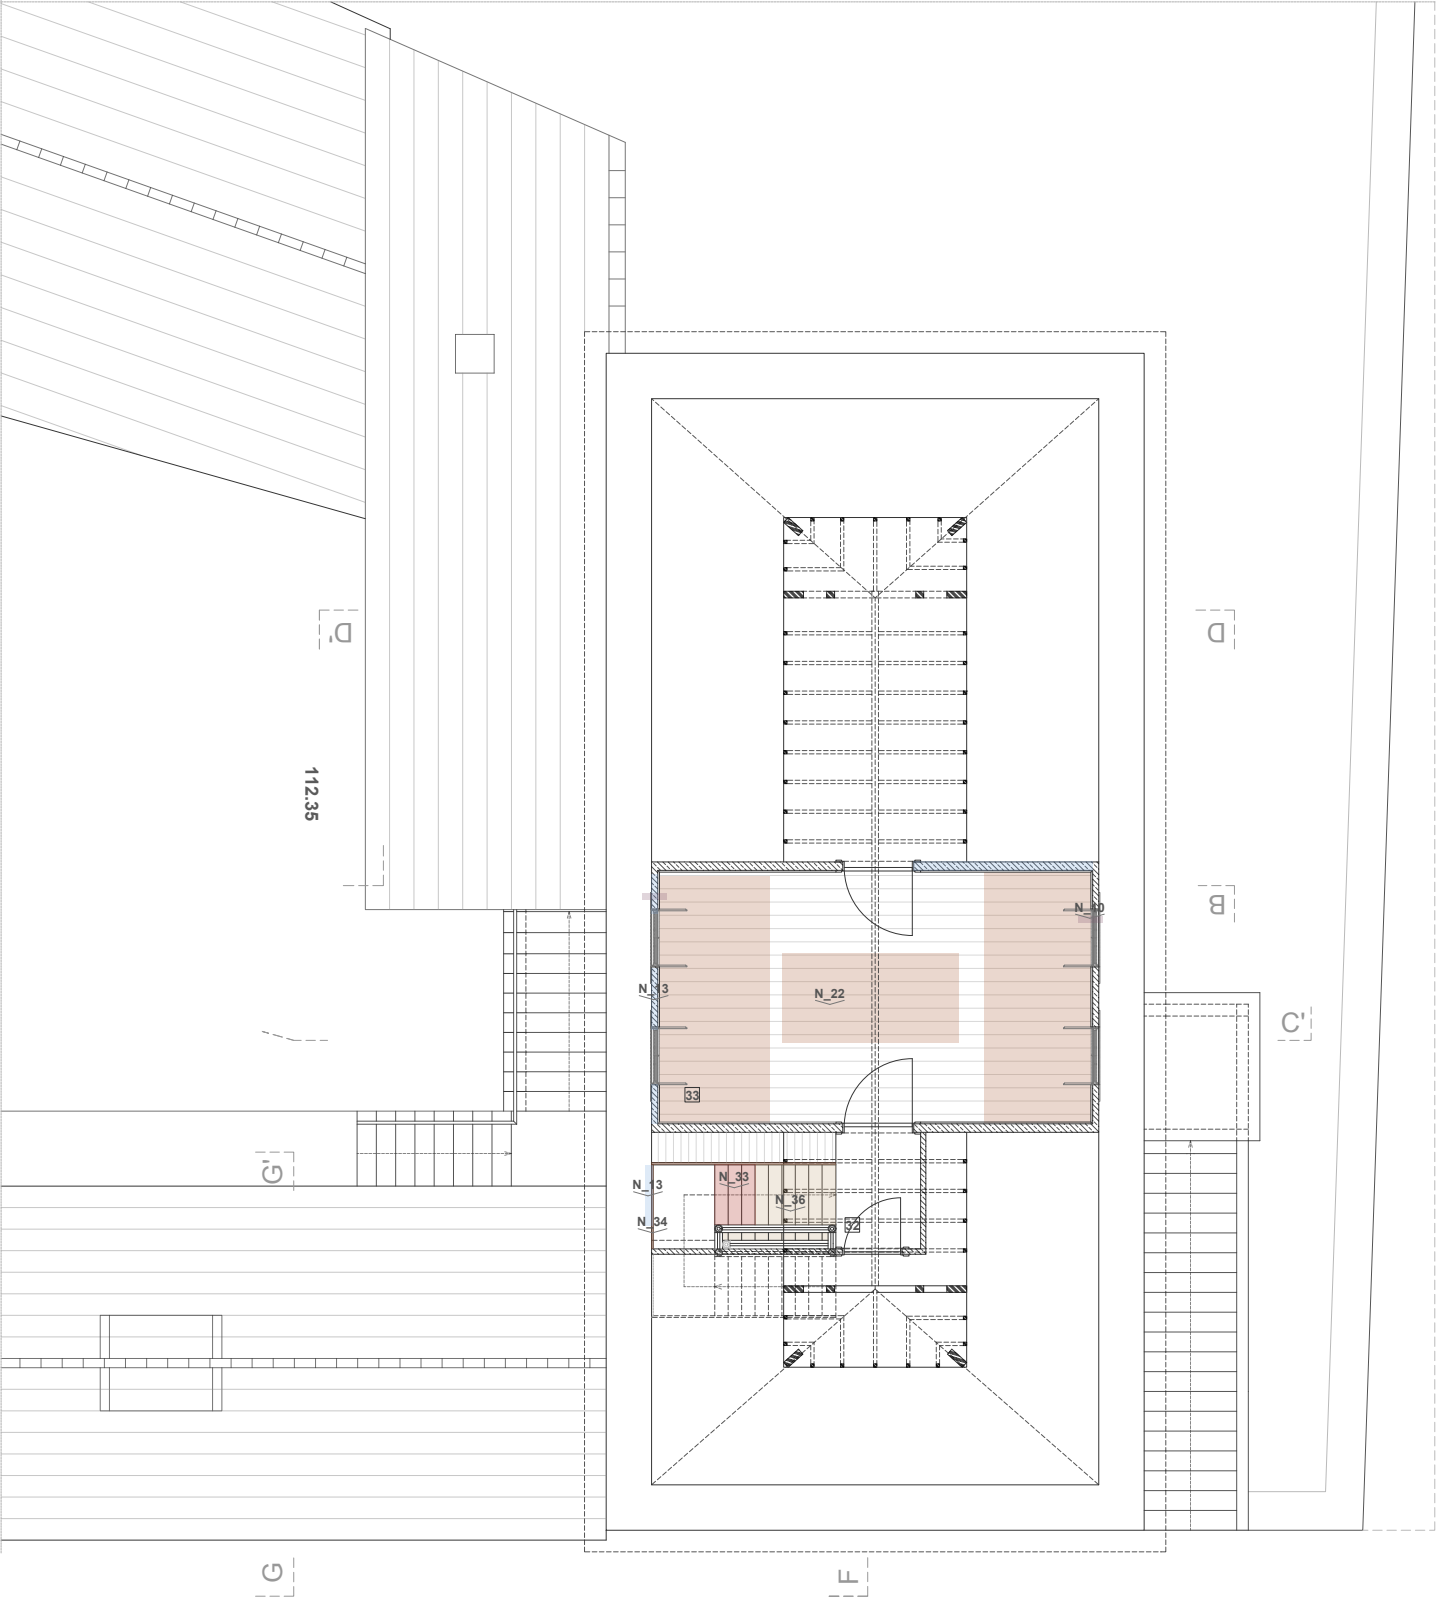
Planta de anomalias do piso 2 (sótão), sobrados, escadas e paredes  
Escala 1/100

- Sujidade (manchas corrosivas).
- Manchas de humidade no reboco.
- Apodrecimento de elementos da estrutura.
- Destacamento de rodapés das paredes.
- Apodrecimento e desgaste do revestimento de degraus (espelhos e cobertores).
- Apodrecimento de soleiras em madeira.
- Fissuração.
