# **APLICAÇÃO DA METODOLOGIA FTA NO SERVIÇO DE PÓS-VENDA DE UMA EMPRESA DE CONSTRUÇÃO CIVIL**

Análise de uma Base de Dados

Dissertação submetida para satisfação parcial dos requisitos do grau de  
**MESTRE EM ENGENHARIA CIVIL — ESPECIALIZAÇÃO EM CONSTRUÇÕES**

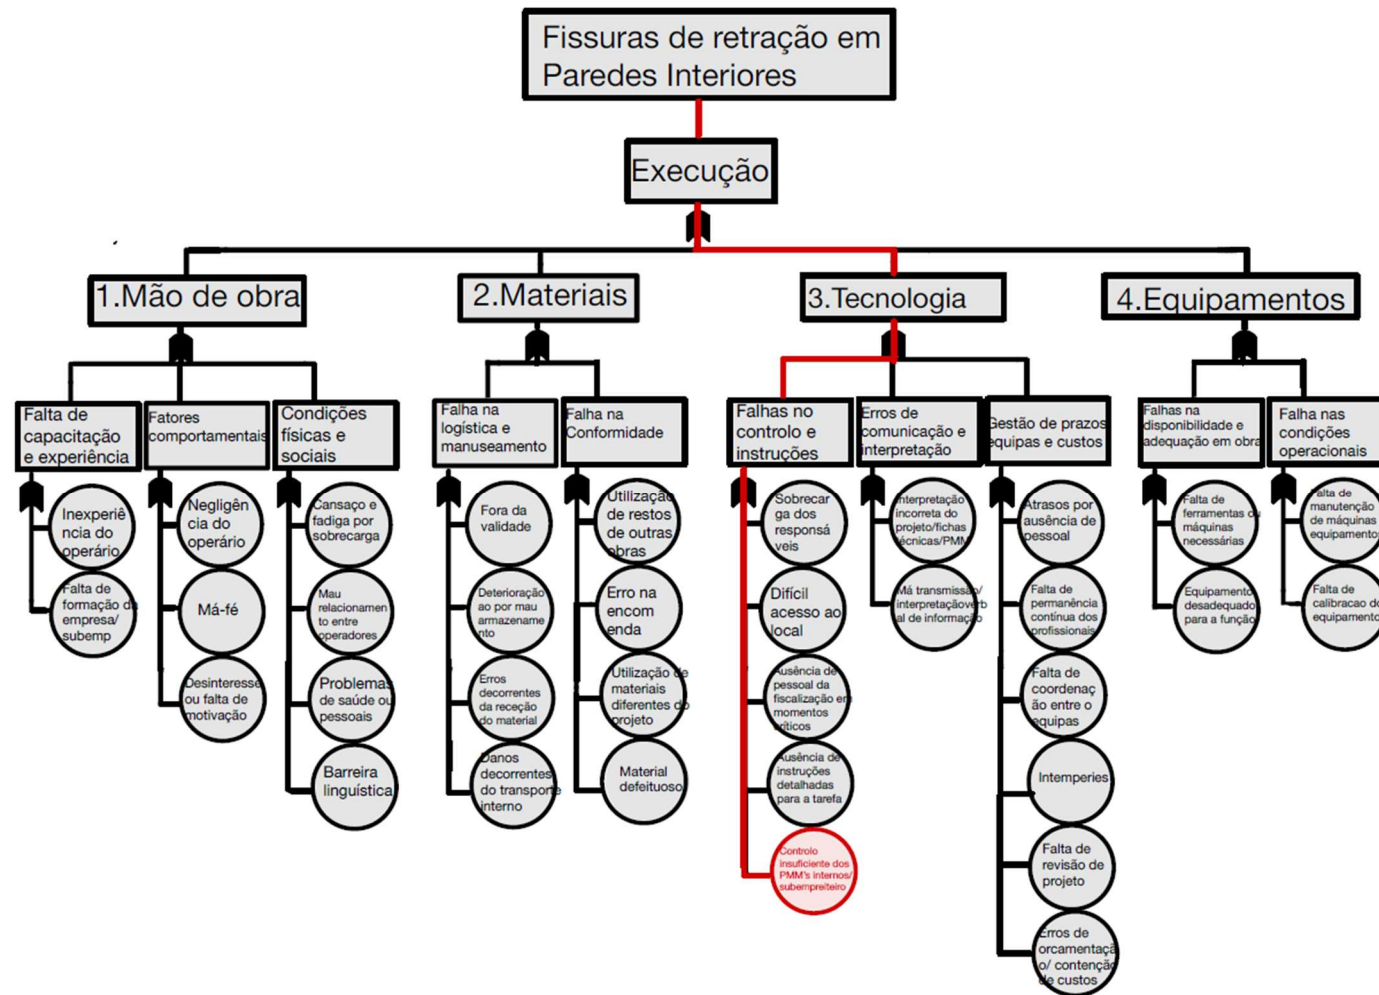
Figura 37 – Caminho crítico – Caso de estudo 1

Caminho crítico (Execução): Controlo insuficiente dos PMM's internos/subempreiteiros (Figura 37). Isto porque, em alguns casos dada a vasta área de aplicação do gesso projetado, a verificação no Procore torna-se um processo simplesmente efetuado no final da tarefa sem a inspeção física de pontos vitais em momentos críticos, como a colocação da rede de fibra de vidro nas arestas. Esta falha na supervisão permite que desconformidades fiquem ocultas sob o acabamento final.

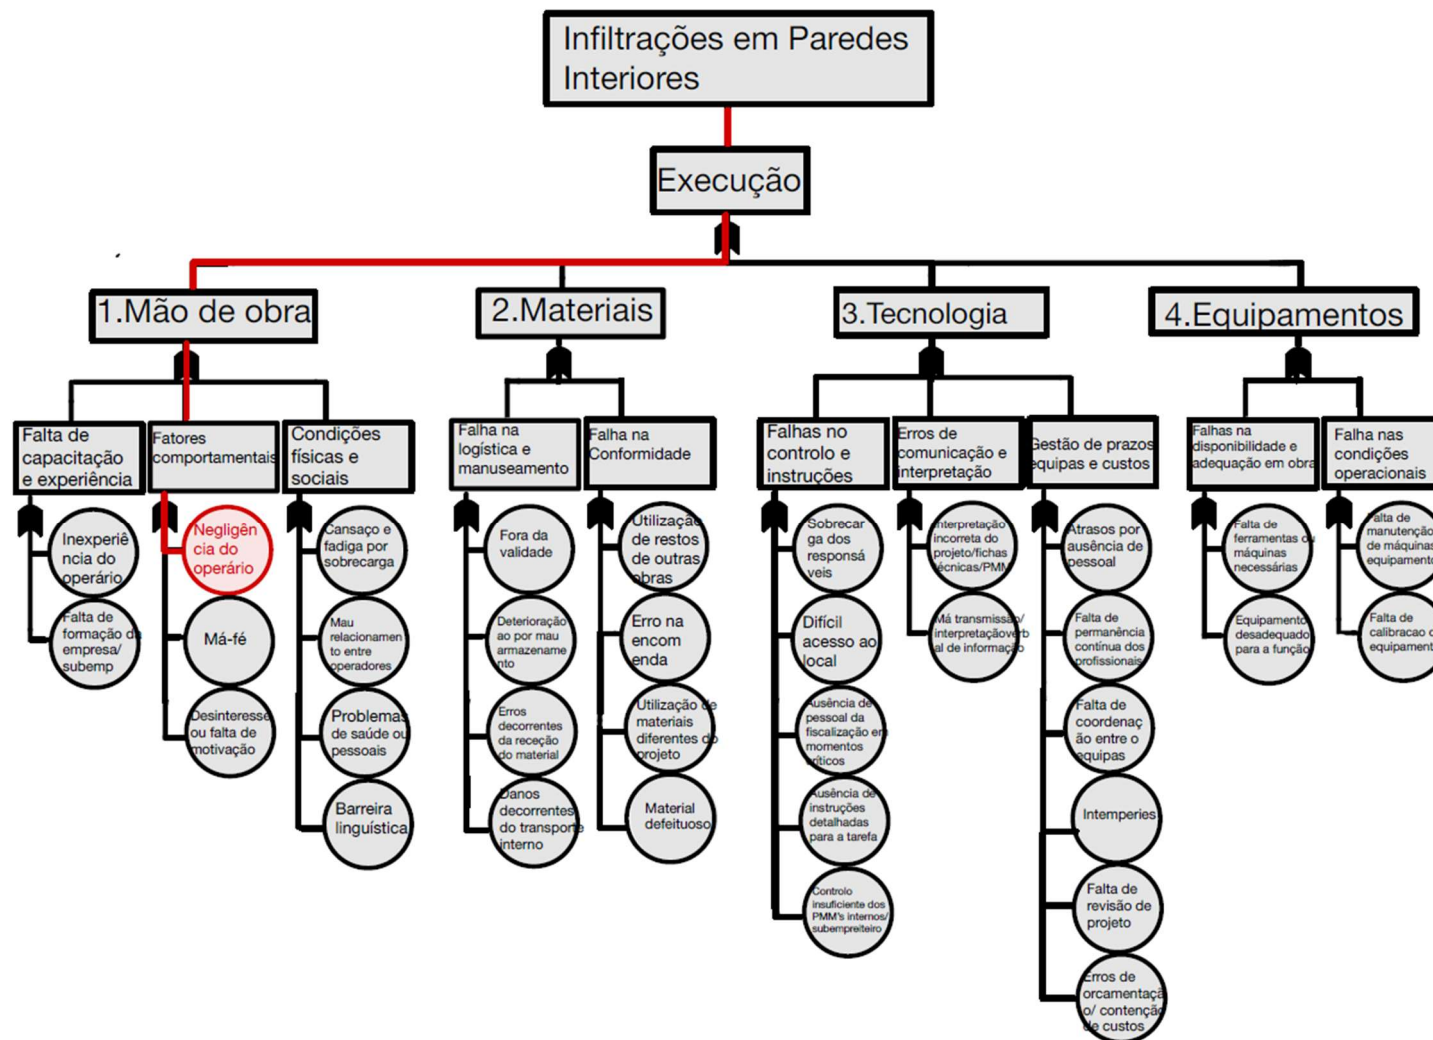
Figura 40 - Caminho crítico – Caso de estudo 2

**Caminho crítico 1 (Execução):** Inexperiência do operário. Esta hipótese defende que não se trata de uma falha isolada da mão de obra, mas foca no declínio de qualidade da mesma.

**Caminho crítico 2 (Execução):** Negligência do operário (Figura 40). Existe a possibilidade de ter sido uma falha esporádica do subempreiteiro e uma vez que o silicone é transparente, pode ter sido mal verificado visualmente.

Dada a falta de informação decorrente do processo e a dificuldade em aprofundar a análise, é assumido o caminho crítico mais indicado pelos profissionais submetidos ao inquérito (caminho crítico 2).

**Elaboração de um novo PMM:** Seria essencial a criação de um novo plano de monitorização especificamente para esta tarefa, que contemplasse ensaios de estanquidade (provas de estanquidade em zonas húmidas) antes da aplicação do revestimento final, de forma a garantir que danos na instalação ou juntas deficientes sejam detetados precocemente (Carretero-Ayuso, Moreno-Cansado e García-Sanz-Calcedo, 2020).

**Maior controlo da execução:** A maioria dos defeitos que ocorre em cozinhas e casas de banho (zonas húmidas) são causados por tarefas em falta e pelo acabamento deficiente das superfícies de paredes em divisões e áreas húmidas, o que pode ser atribuído a uma falta de proteção durante a construção (Forcada *et al.*, 2014).

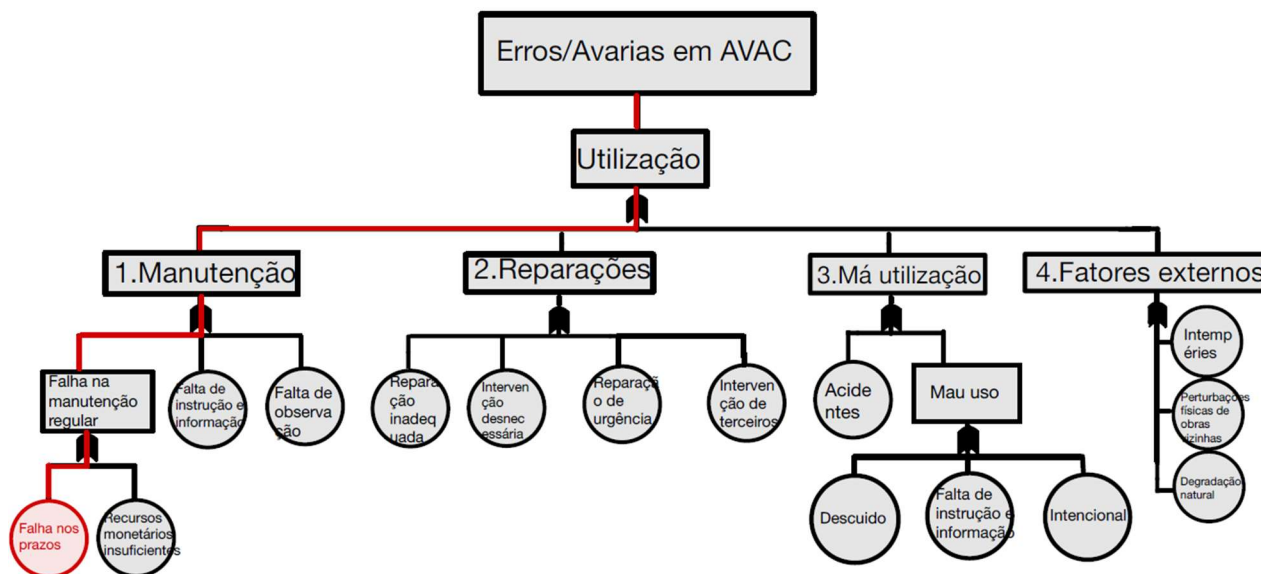
Figura 43 - Caminho crítico – Caso de estudo 3

**Caminho Crítico 1 (Execução):** Material defeituoso. Este caminho liga-se diretamente aos materiais, onde por vezes os mesmos possuem defeitos. Parte destes defeitos apenas se expressam meses após a sua utilização, outras vezes podem ser detetados com ensaios em obra.

**Caminho Crítico 2 (Utilização):** Manutenção – Falha nos prazos (Figura 43). São apontadas causas como a operação em modos incompatíveis, a obstrução de filtros por falta de limpeza e a negligência de mudança do gás.

**Instrução e Literacia do Cliente (Manutenção):** (Bellanco *et al.*, 2021) apontam que uma parte significativa de erros relativos a Ar-condicionados está associada à sujidade do condensador, falhas no evaporador derivadas a sujidade e a danos na serpentina. Daí surge a recomendação da disponibilização de manuais de utilização ao cliente.

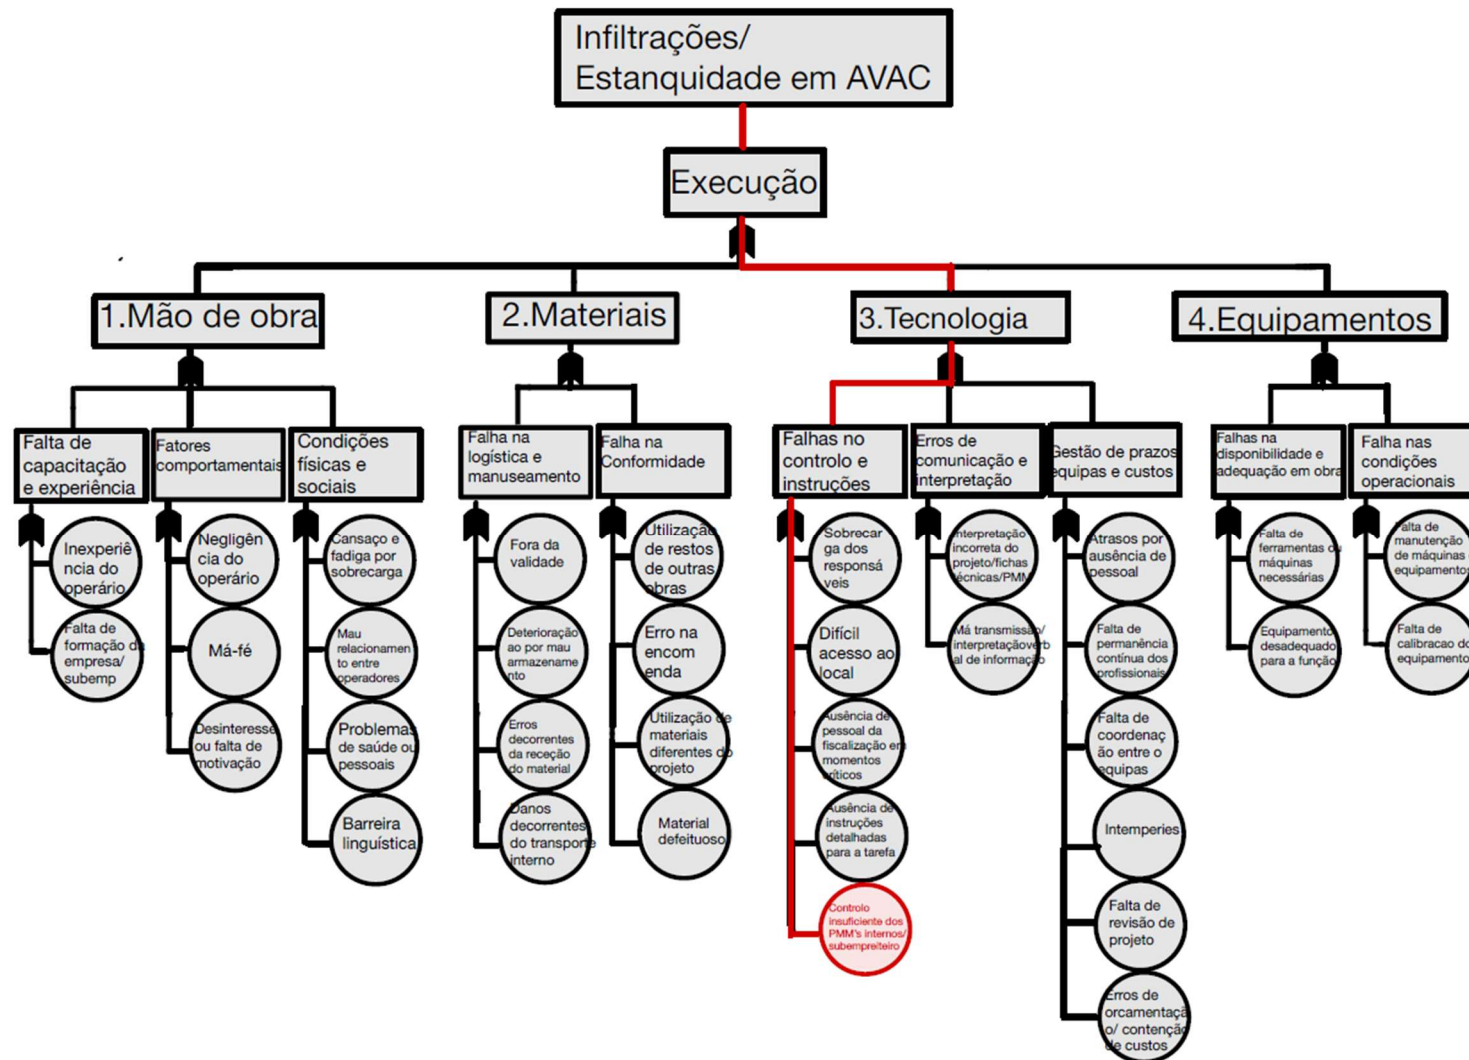
Figura 46 - Caminho crítico – Caso de estudo 4

**Caminho Crítico 1 (Execução):** Controlo insuficiente dos PMM's internos/subempreiteiros (Figura 46). Este caminho identifica a falta de provas de pressão como o evento base. Em sistemas de aquecimento, é imperativo testar o circuito a uma pressão superior à de serviço.

**Caminho Crítico 2 (Execução):** Inexperiência do operário. Este caminho liga-se à deficiente execução das ligações mecânicas. A aplicação incorreta de vedantes nas válvulas e detentores, ou o aperto excessivo que danifica as juntas, compromete a estanquidade da ligação. Esta hipótese afirma que microfissuras originadas por falta de competência do operário culminam numa infiltração grave bastante tempo após a intervenção.

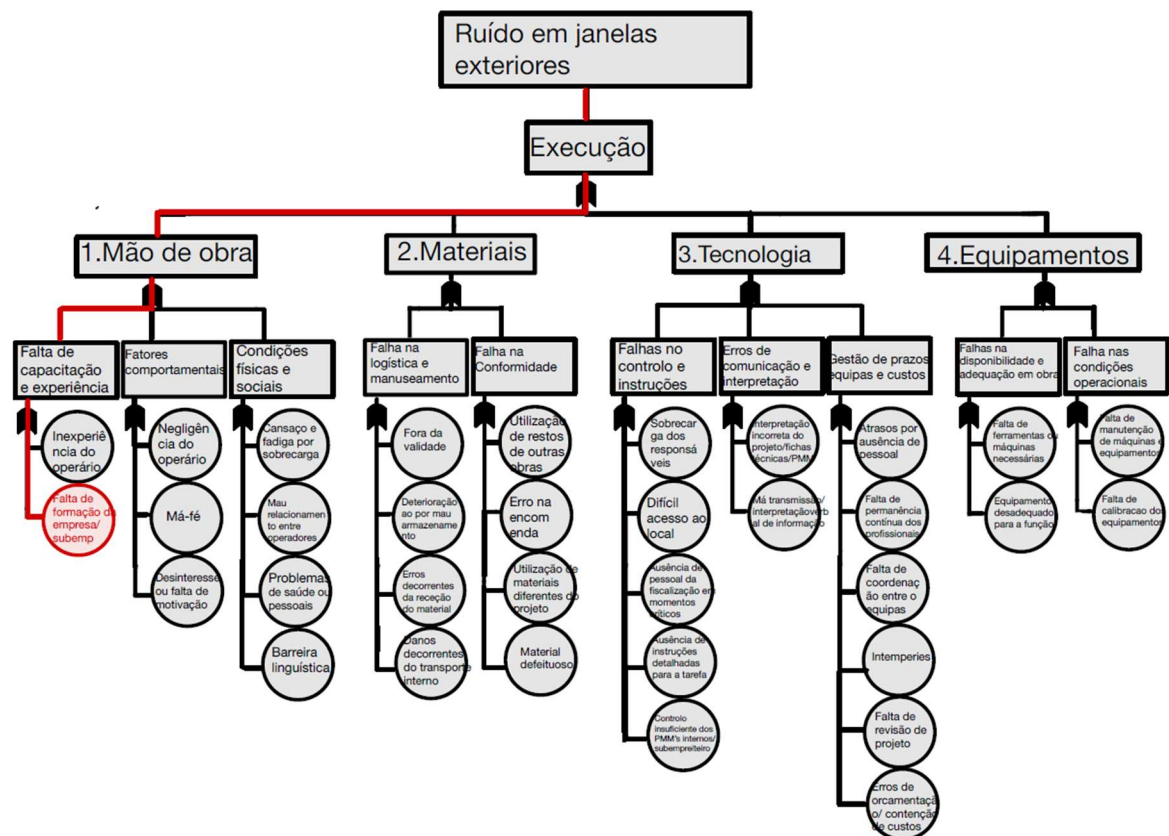
Figura 49 - Caminho crítico – Caso de estudo 5

**Caminho crítico 1 (Execução):** Falta de formação da equipa (Figura 49). Existe a possibilidade de a equipa do subempreiteiro não ter a formação específica para a montagem deste tipo de vão. Esta falta de qualificação pode justificar uma incorreta regulação das ferragens ou falhas nas juntas. Sem o domínio prático das tolerâncias do fabricante, os operários poderão ter deixado folgas nas folhas de correr, o que ajuda a explicar tanto a entrada de ruído como a dificuldade no manuseamento dos vãos.

**Caminho crítico 2 (Execução):** Controlo insuficiente dos PMM's. Este caminho aponta para uma potencial falha na fiscalização dos trabalhos. Os PMM's para serralharias exigem a verificação de quatro pontos: material/ferragens, montagem do aro, funcionalidades e selagens. É provável que o controlo em obra tenha sido insuficiente, permitindo eventuais defeitos de afinação ou de selagem na ligação com a caixa de estore.

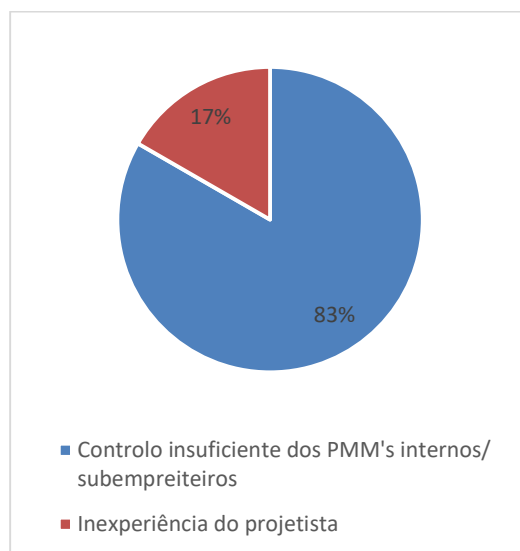
Figura 51 - Resultados do inquérito Evento Base – Caso de estudo 6

No caso de a verificação do PMM ter sido executada, à partida teria sido detetado o defeito através do ensaio de estanquidade, muito antes da entrega do edifício ao atual proprietário. No entanto, dentro do mesmo PMM, não existe a indicação de proteção dos elementos construídos, nomeadamente na soleira que contém a furação para o escoamento da água que pode ter sido obstruída por restos de obra e poeiras (Figura 51).

**Melhoria do PMM:** Esta sugestão passa pelo reforço da proteção física das caixilharias durante a construção para evitar danos acidentais e obstrução de canais de drenagem por detritos.

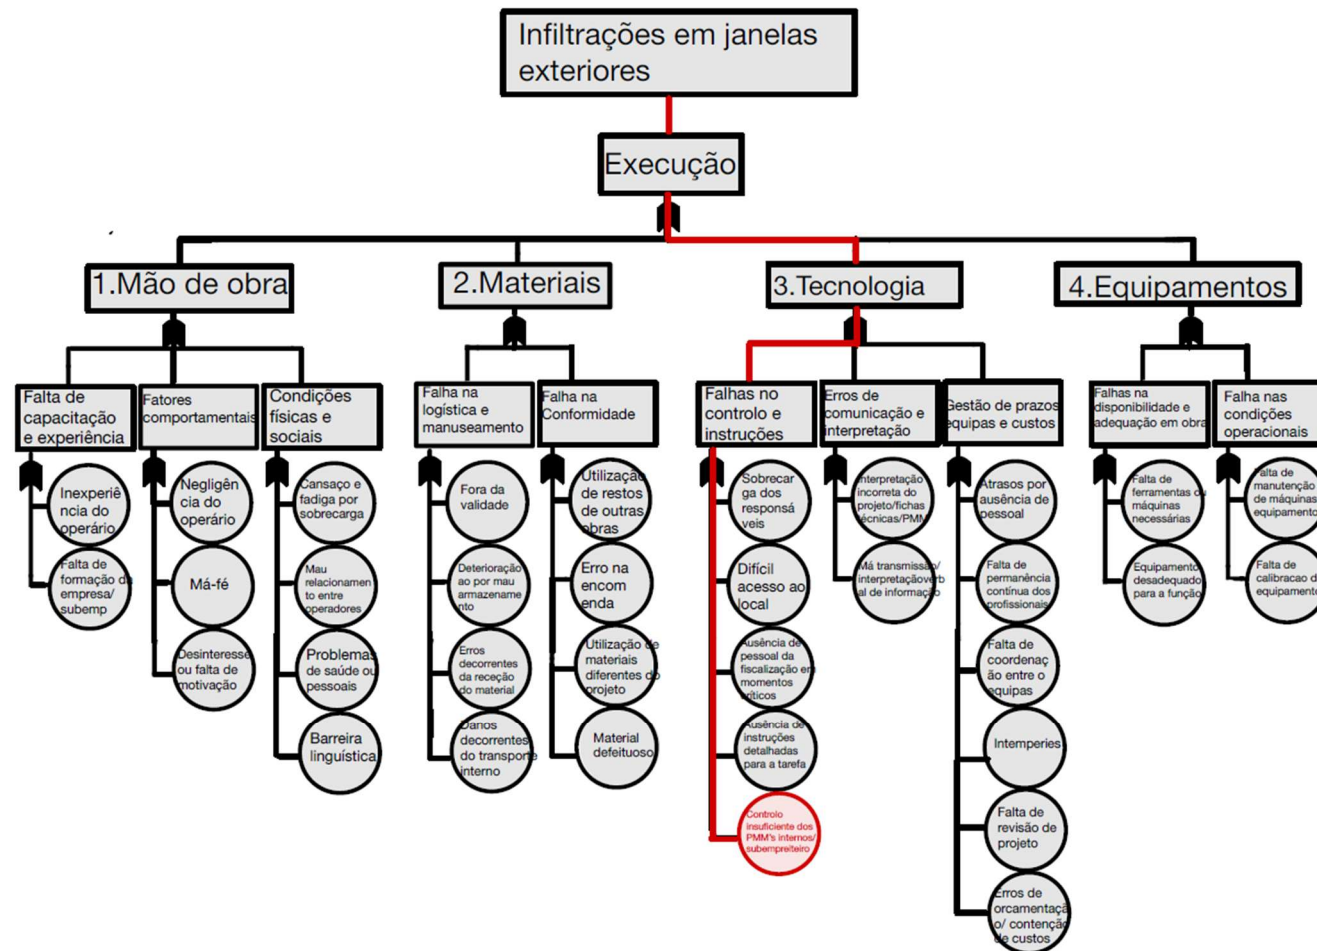
Figura 52 - Caminho crítico – Caso de estudo

**Caminho Crítico (Execução):** Controlo insuficiente dos PMM's internos/subempreiteiro (Figura 52). Este caminho aponta para uma potencial lacuna na fiscalização dos vãos. Face à elevada quantidade de caixilharias na obra, é provável que o ensaio de estanquidade de 5 minutos previsto no PMM não tenha sido realizado de forma integral, mas sim por amostragem. Adicionalmente, a ausência de uma diretriz clara no PMM para a proteção dos elementos já instalados poderá ter permitido a acumulação de poeiras e restos de obra, obstruindo a furação de escoamento do peitoril, ou pior, a inexistência de furação ainda em fábrica.

A má execução deve ser mitigada através de supervisão principalmente na etapa da selagem. Até porque, segundo (Carretero-Ayuso *et al.*, 2020) problemas relacionados com infiltração de água nos caixilhos devem-se essencialmente à deficiência na selagem (do peitoril com a fachada e a caixilharia) e ao material de construção e/ou colocação inadequados. Onde no seu estudo estes fatores ultrapassaram 80% dos casos.

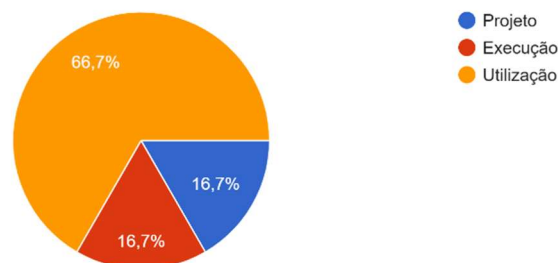
Figura 53 - Resultados do inquérito Diagnóstico de Origem – Caso de estudo 7

Quanto ao último caso de estudo referente ao deficiente funcionamento de estores, as respostas dos inquiridos dividiram-se entre as três fases, sendo a mais votada a execução (Figura 53).

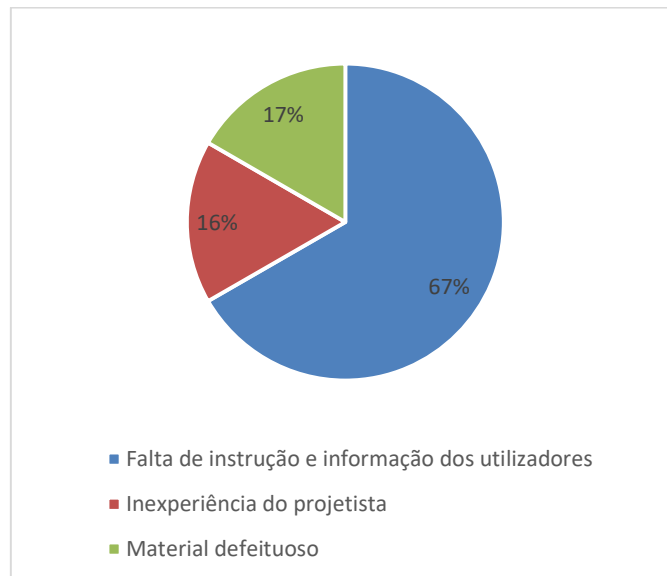
Figura 54 - Resultados do inquérito Evento Base – Caso de estudo 7

Posto isto, restava compreender a causa da cedência das presilhas (elemento que liga as lâminas do estore ao respetivo rolo). Consideraram-se dois cenários hipotéticos: o primeiro, associado à execução, prende-se com uma eventual assimetria ou incorreção no posicionamento destes elementos, o que geraria uma distribuição desigual de esforços e consequente rutura.

Contudo, como o vão em análise aparenta ter uma largura inferior a 1,5 metros e, portanto, assume-se que dimensionamento terá sido o adequado (uma presilha em cada extremidade). O segundo cenário aponta para um potencial encravamento das lâminas. Isto poderá dever-se a uma incorreta limpeza na horizontal, que tendencialmente desalinha as lâminas, ou ao facto de as calhas guia estarem demasiado justas, originando o bloqueio do estore por dilatação térmica. Dado que as reclamações abrangem múltiplos subempreiteiros, torna-se estatisticamente improvável que diferentes instaladores tenham cometido o mesmo erro de execução. Assim, e em perfeita consonância com a opinião dos colaboradores que aponta maioritariamente para a fase de utilização (Figura 54), assume-se o caminho crítico como sendo o encravamento por rotinas incorretas de limpeza a causa mais provável.

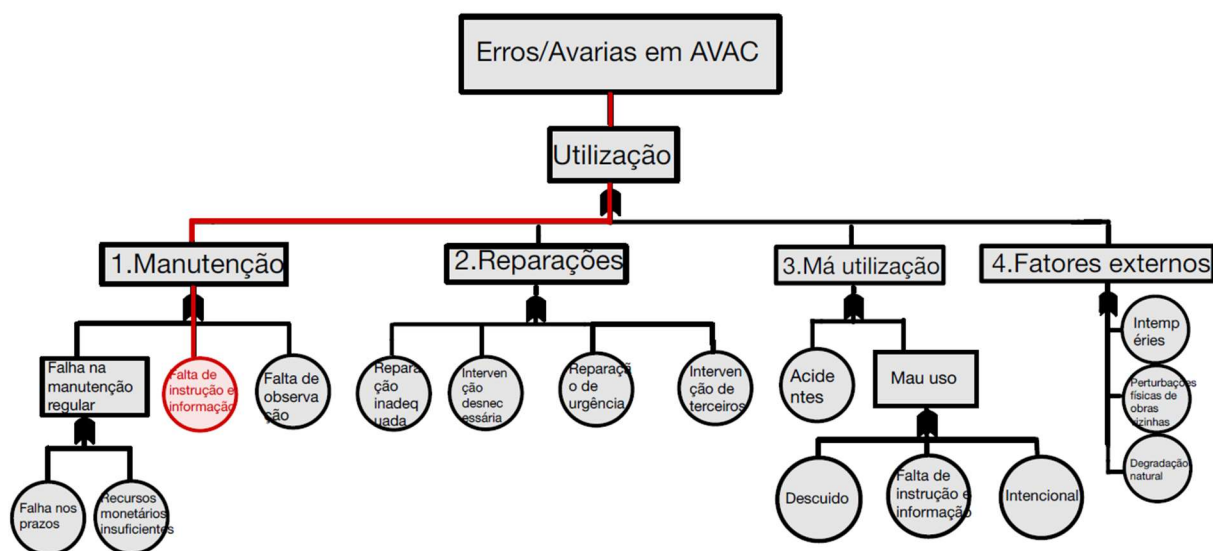
Figura 55 - Caminho crítico – Caso de estudo 7

**Caminho Crítico (Utilização):** Falta de instrução e informação dos utilizadores (Figura 55). A falta de informação ou a ausência de um manual faz com que os utilizadores executem a limpeza e manutenção dos estores de forma errada ou negligente. Sem a correta limpeza e lubrificação periódica das calhas, o atrito do sistema aumenta significativamente, gerando o encravamento e o consequente rompimento das presilhas pelo esforço do motor.

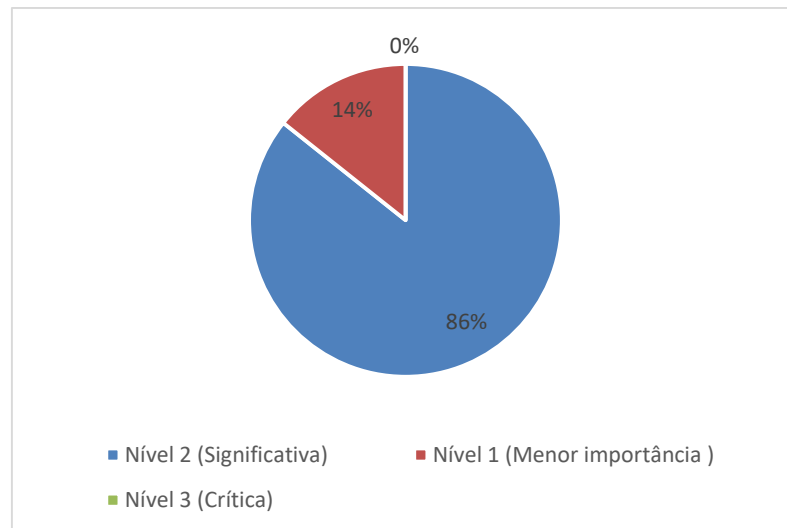
Figura 56 – Nível de importância dos casos de estudo

Os resultados obtidos indicam que a reclassificação proposta não produziu uma diferenciação expressiva, o que se atribui à dimensão reduzida da amostra, insuficiente para extrair conclusões estatisticamente robustas. No entanto provou-se que 85,7% dos casos (Figura 56), ou seja, 6 em 7 apresentam o nível de prioridade 2 (importância significativa) e apenas 1 caso aparenta o nível 1 (menor importância).

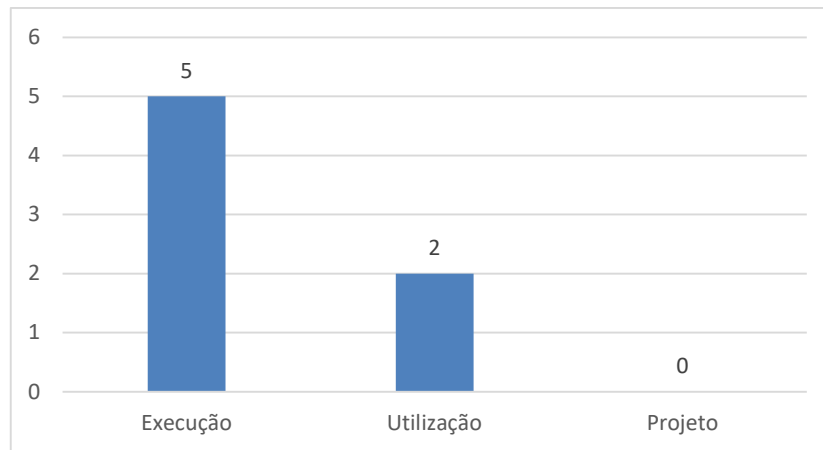
Figura 57 – Diagnóstico de Origem dos 7 casos de estudo

Perante a amostra analisada, é obtido o gráfico da Figura 57, onde os dados concluem que a Execução é o diagnóstico dominante, representando 71,4% das ocorrências (5 em 7 casos). Os restantes 28,6% distribuem-se pela fase de Utilização.

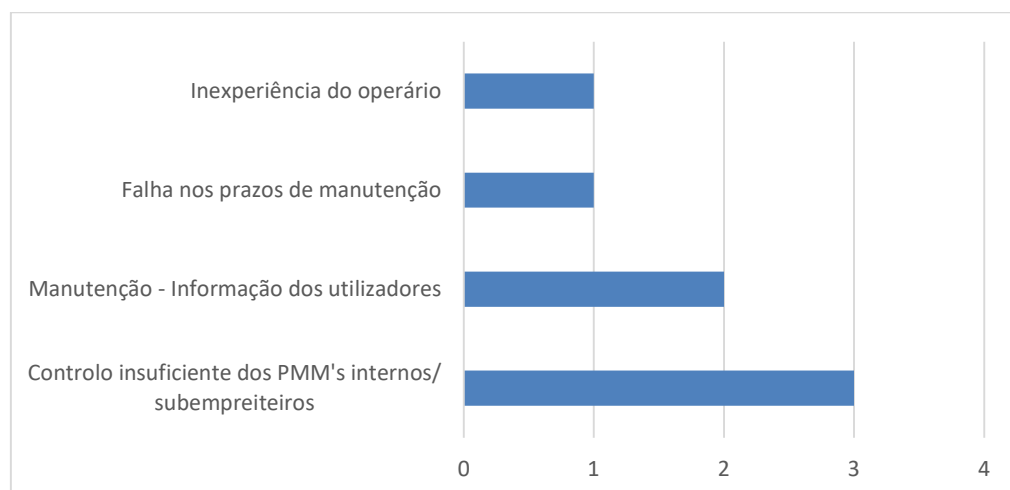
Figura 58 – Eventos Base mais frequentes dos casos de estudo

Mesmo com a dispersão nas respostas dos especialistas, este estudo revela que, na prática, as anomalias raramente são causadas por um único fator, resultando antes da combinação de vários. Dada a complexidade de análise de cada patologia, os próprios profissionais inquiridos manifestaram frequentemente o desejo de selecionar mais do que uma opção por inquérito. Ainda assim, nesta amostra, é possível identificar claramente que o fator mais crítico prende-se com a necessidade de uma maior abrangência e rigor no controlo dos PMM's (Figura 58), com especial atenção sobre o trabalho das entidades subcontratadas.
