**Universidade do Porto**

**FEUP** Faculdade de  
Engenharia

**AVALIAÇÃO DA VULNERABILIDADE SÍSMICA DO PARQUE  
EDIFICADO DA AVENIDA Dr. LOURENÇO PEIXINHO -  
AVEIRO**

**Setembro 2008**

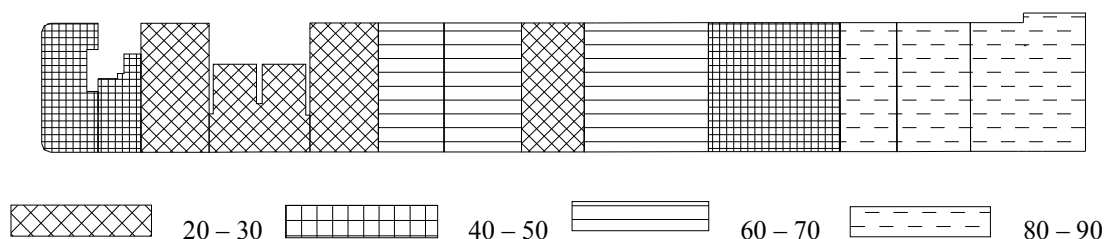
Figura 4.32 – Distribuição em planta dos edifícios do quarteirão em estudo por décadas de construção [19].

Como se pode constatar pela Figura 4.32, os edifícios que formam o quarteirão apresentam épocas distintas, desde as moradias de dois pisos da década de 20, até edifícios com cinco ou mais pisos dos anos 90, existindo um edifício representativo de cada década de quase todo o século XX (Figura 4.33). Assim, facilmente se depreende que a existência no quarteirão de edifícios de décadas diferentes, traduz-se em descontinuidades ao nível de alçado, devido a

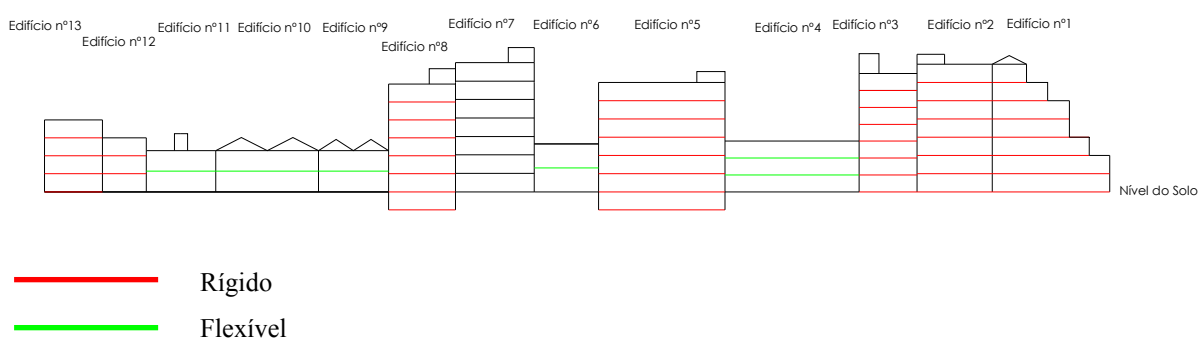
Figura 4.34 – Indicação da altura dos edifícios do quarteirão em estudo.

diferentes pés-direitos, número de pisos, etc., e variações nos materiais do sistema estrutural, que conduzem a problemas do ponto de vista do comportamento global ao conjunto (Figura 4.34 e Figura 4.35).

Como se pode constatar pela Figura 4.36 e Tabela 4.11, a maioria dos edifícios do quarteirão apresenta sete pisos, seguindo-se os edifícios de dois pisos. Outro aspecto observado, é a presença de edifícios com pavimentos em madeira e portanto flexíveis, contíguos a edifícios em que os pisos são constituídos por lajes de betão armado rígidas. Aliando ainda ao facto, que na maioria dos casos os pisos se encontram desalinhados (Figura 4.34).

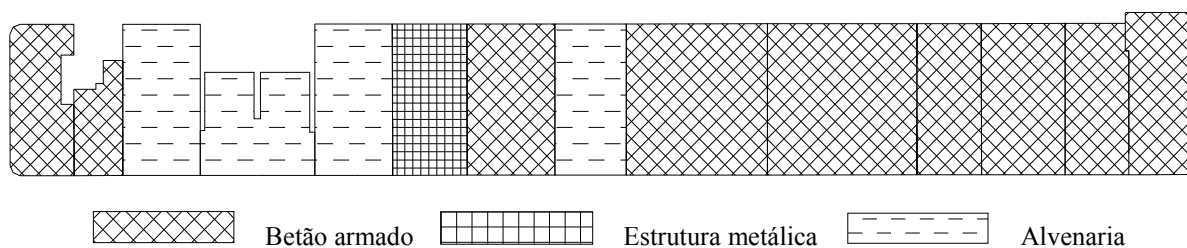
Figura 4.37 – Distribuição em planta dos materiais da estrutura resistente dos edifícios do quarteirão em estudo<sup>3</sup> [19].

Verifica-se ainda da análise da Tabela 4.11 e 4.12, que os edifícios com sete pisos correspondem a edifícios em betão armado, enquanto que os de dois pisos correspondem na sua maioria a edifícios tradicionais em alvenaria. Assim, estruturas com materiais que apresentam comportamentos e resistências distintas, encontram-se lado a lado no quarteirão (Figuras 4.37 e 4.38).
