**OBSERVAÇÕES, REFLEXÕES E  
RECOMENDAÇÕES EM TORNO DA  
ESCOMBREIRA DO CABEÇO DO PIÃO,  
SILVARES, FUNDÃO**

Dissertação submetida para satisfação parcial dos requisitos do grau de  
**MESTRE EM ENGENHARIA DE MINAS E GEOAMBIENTE**

SETEMBRO DE 2010

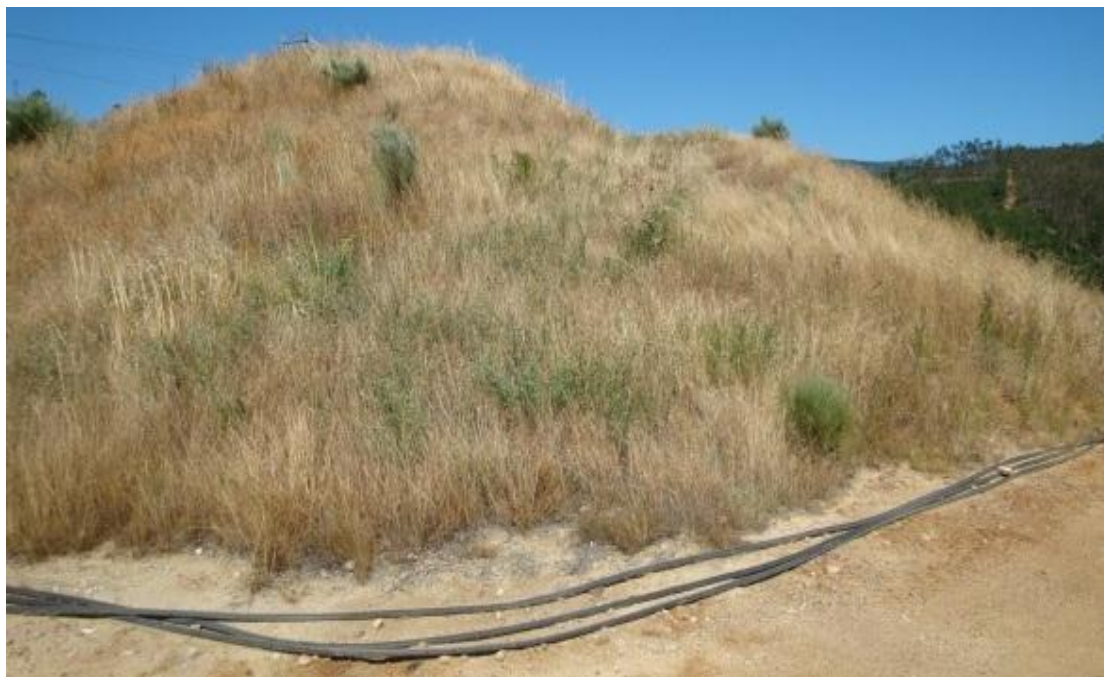
No sector 1, já foi efectuada a selagem do depósito de resíduos de arsenopirite da antiga Lavaria do Rio (figura 17). Foi revegetada com resultados positivos, mas o problema surge quando não existe manutenção, como se pode verificar nas figuras 18 e 19. Ausência de limpeza dos canais de escoamento (figura 18) e escorregamentos de terras não reparados (figura 19).

**Figura 17 – Pilha de sulfuretos.**

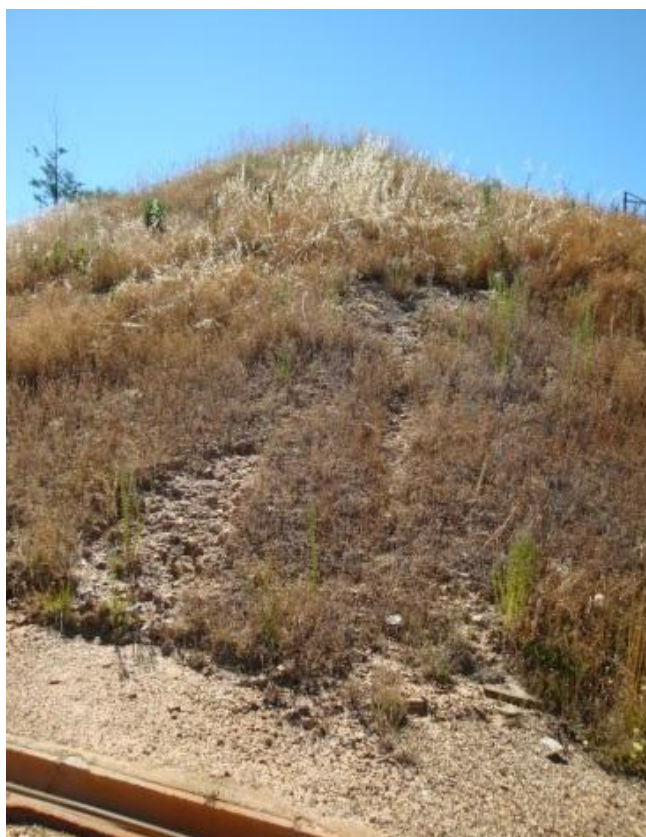
**Figura 19 - Escorregamentos na pilha de sulfuretos.**

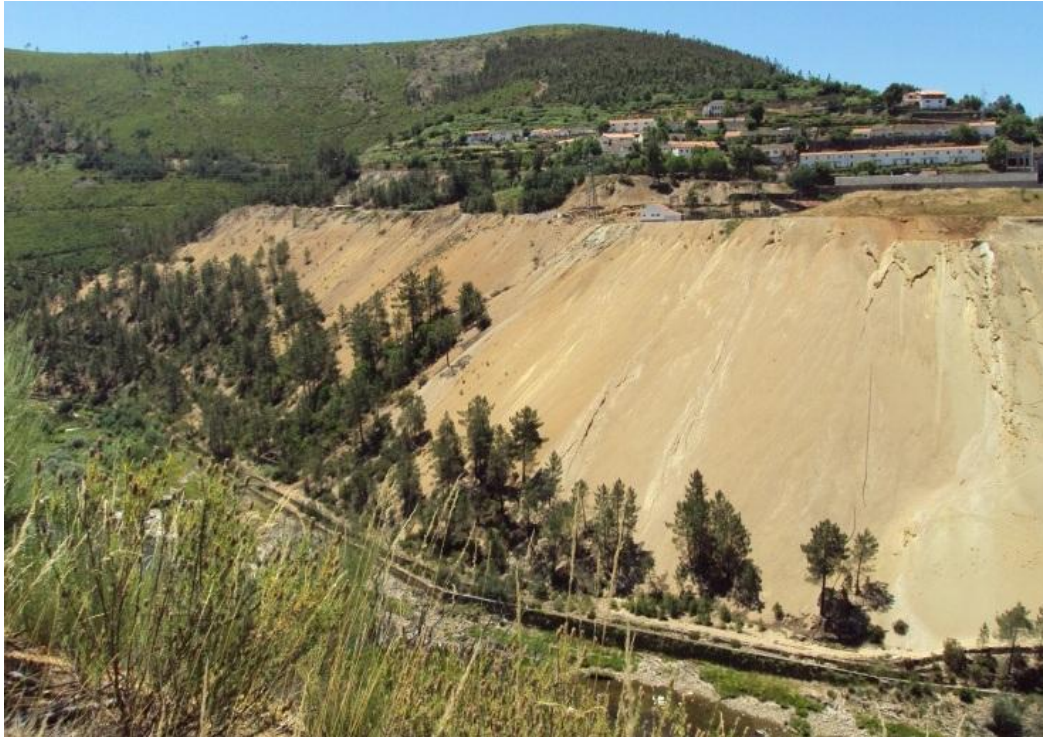
graves os ravinamentos, pois com o decorrer do tempo a natureza tomou aquilo que lhe pertencia, reflorestando maioritariamente o talude (figura 23).

**Figura 23 - Foto do sector 1 e do reflorestamento natural existente.**

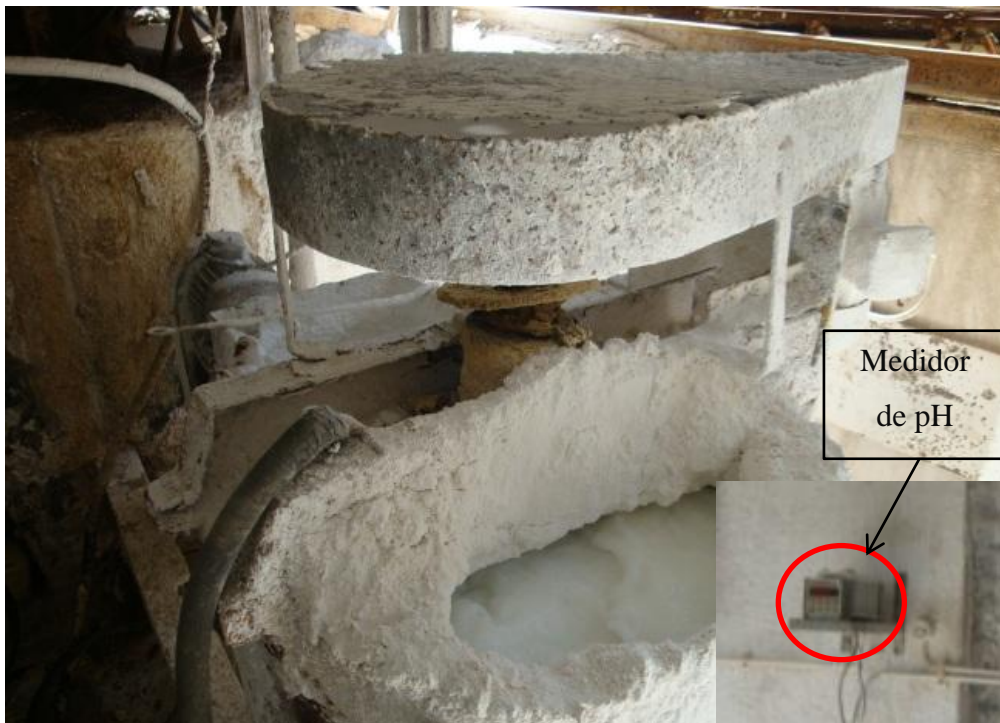
Figura 27 - Máquina de mistura da cal com água potável e o medidor de pH existente.

O segundo, numa intervenção urgente no tanque de neutralização e se o custo da mesma for demasiado elevado procurar soluções de substituição por um novo tanque em inox que dará maior flexibilidade no tratamento e na recolha dos lixiviados para que o retorno para a barragem de lamas dos resíduos cesse. Para tal, usar-se-iam contentores onde seriam armazenadas as lamas provenientes da neutralização (figura 37) e, posteriormente, depositas na Barroca Grande onde a Empresa Beralt tem activo um centro de deposição de lamas. Ao eliminar o retorno efectuado pelo tanque, o tubo que se encontra ao longo do caminho deixa de fazer sentido, sendo este removido.

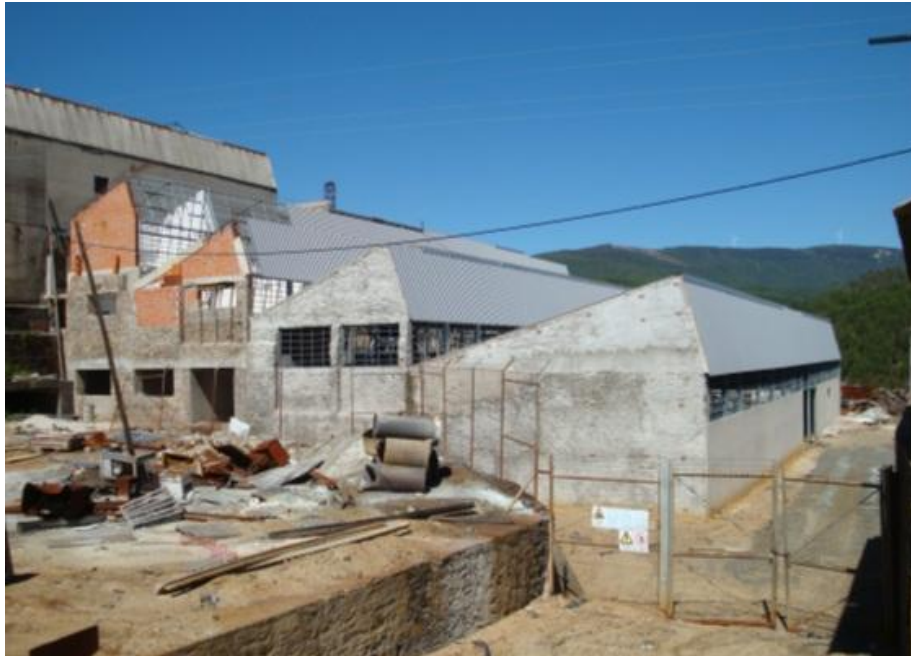
Figura 29 - Antiga lavaria do Cabeço do Pião em reabilitação.

Mesmo assim, esta zona só tem um problema de ravinamento elevado, situado logo a

O primeiro, prende-se com a estabilização do talude que se encontra em mau estado junto à lavaria antiga.

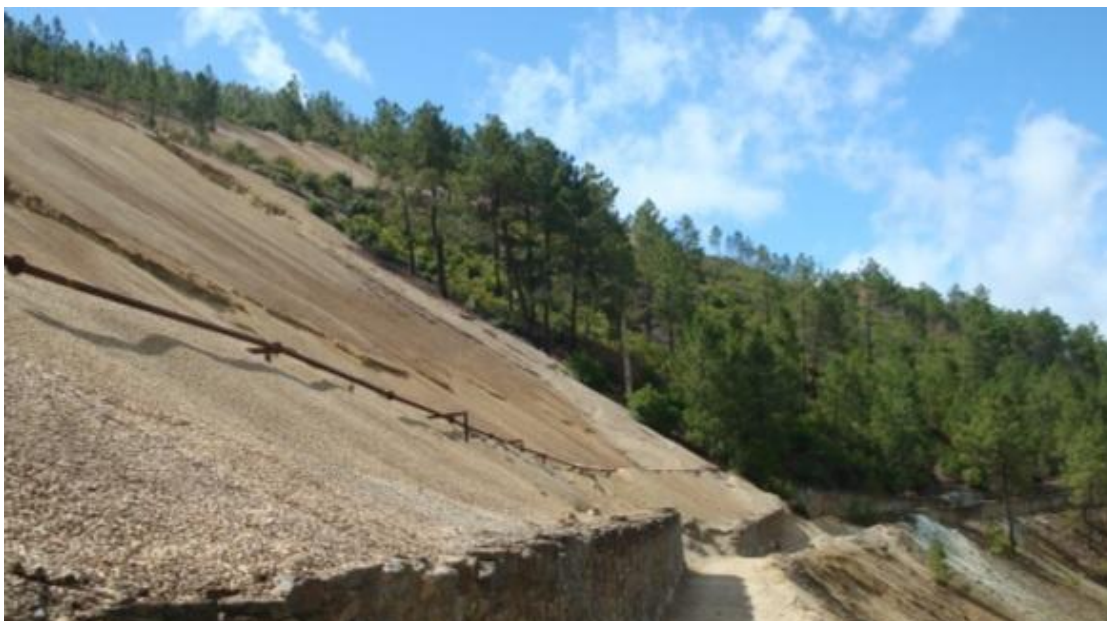
**Figura 32 - Fotografia do caminho estreito, com a visualização da tubagem.**

Este retorno é feito recorrendo a uma tubaria em ferro, visível nas figuras 31 e 32, pendurada e quase coberta pelo ravinamento do talude superior.

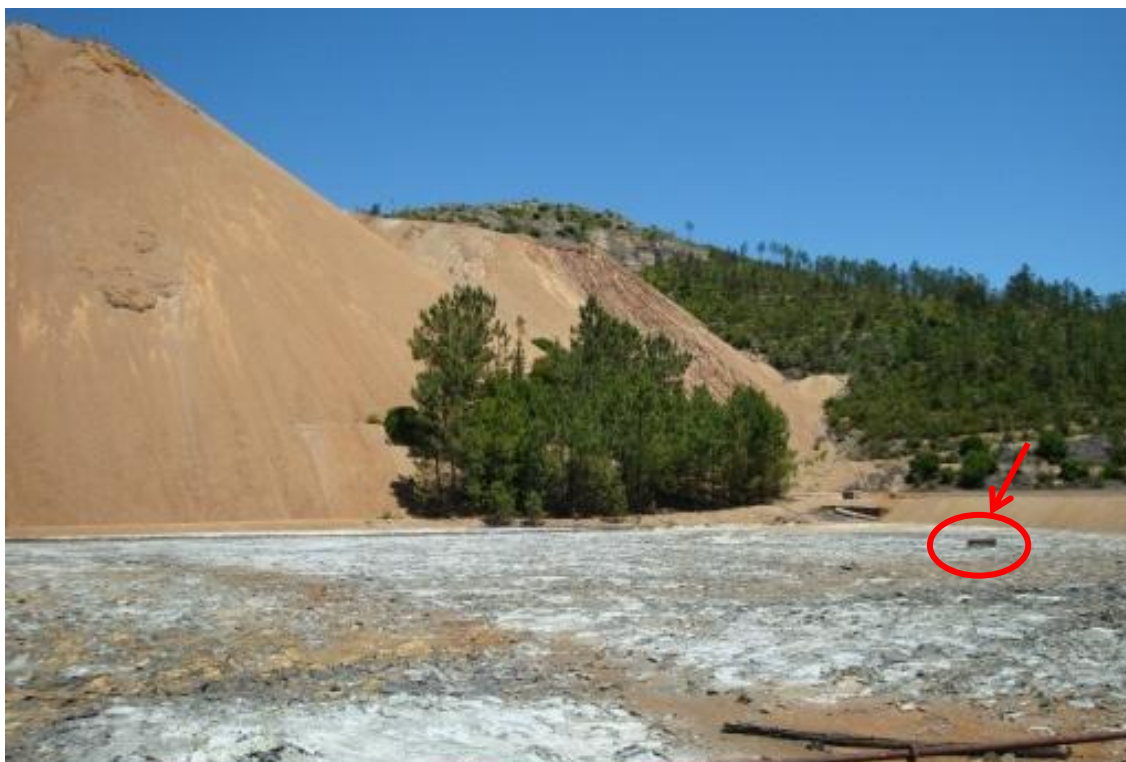
**Figura 42 - Vista da segunda lagoa, com realce do cachimbo a vermelho.**

À medida que avançamos ao longo da barragem, como se pode verificar na figura 44, o nível de acumulação das lamas aumenta, mesmo tendo o último cachimbo (figura 42) 10cm de altura das lamas, enquanto os outros têm 80 a 100cm. Podemos também verificar a degradação da tubaria e o término da lagoa com uma barreira sobreposta à lama de estéreis, separando, deste modo, a Área B da C.

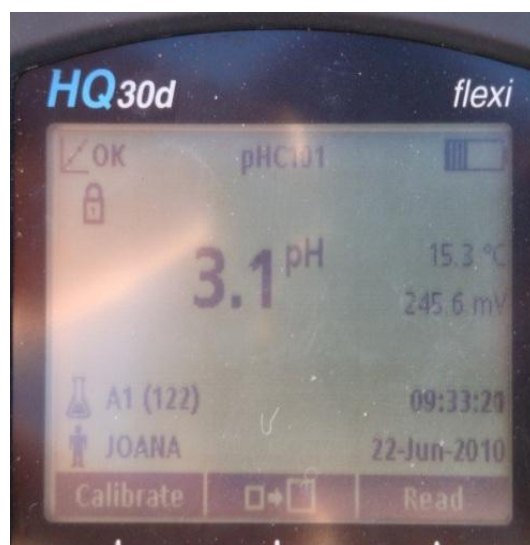
Quando isso acontece a descarga é feita directamente para o rio originando um pH de 3.1, como é visível na figura 50.

**Figura 50 - Registo de medição do pH de escorrências junto à bomba dos lixiviados da Resteva.**

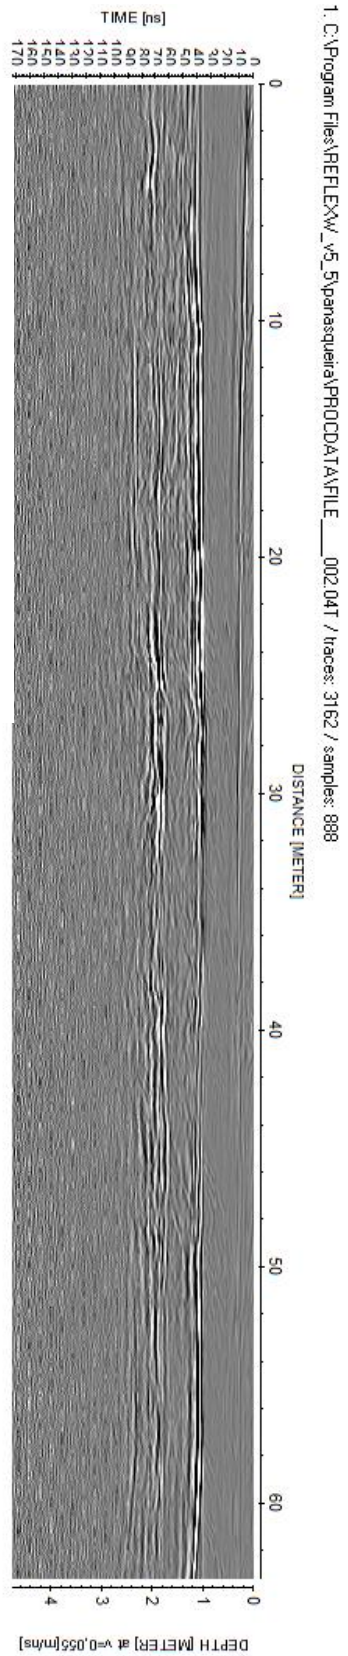
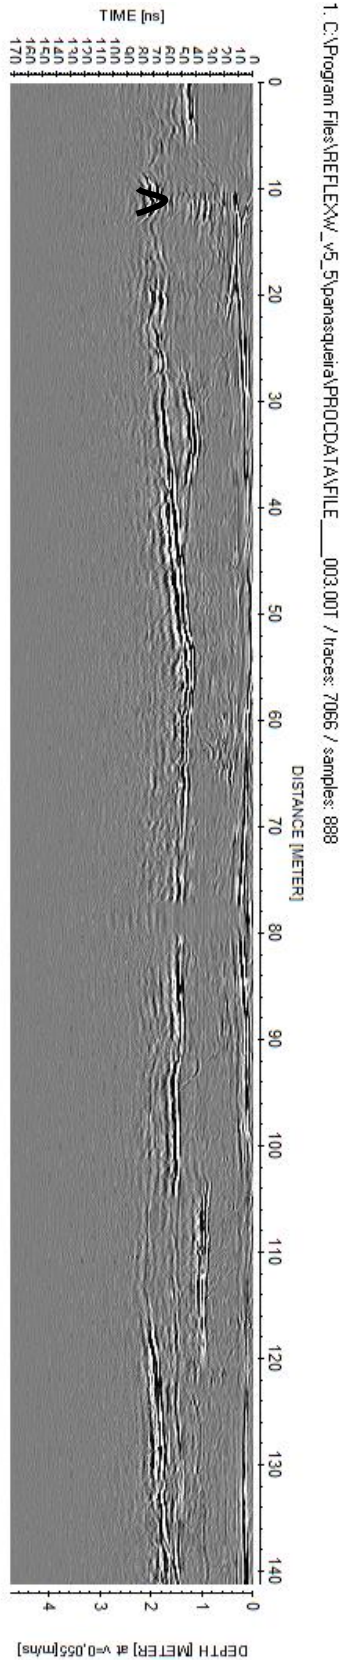
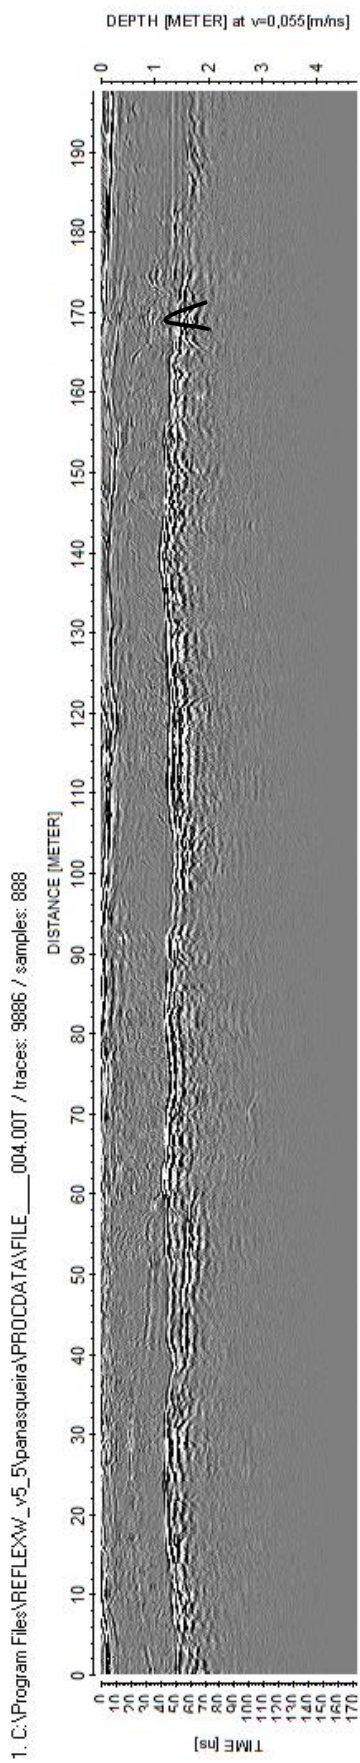
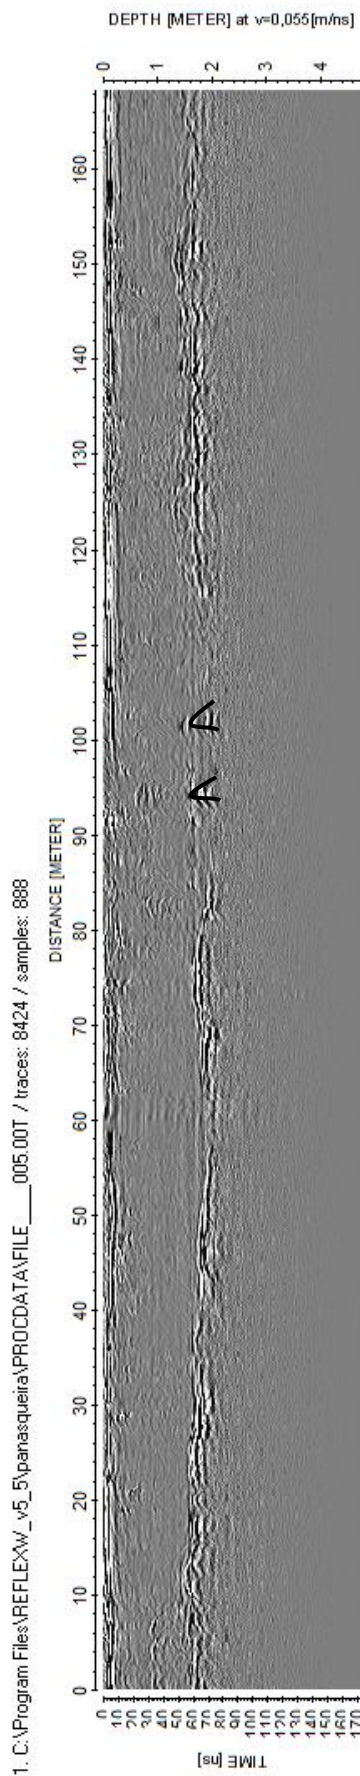
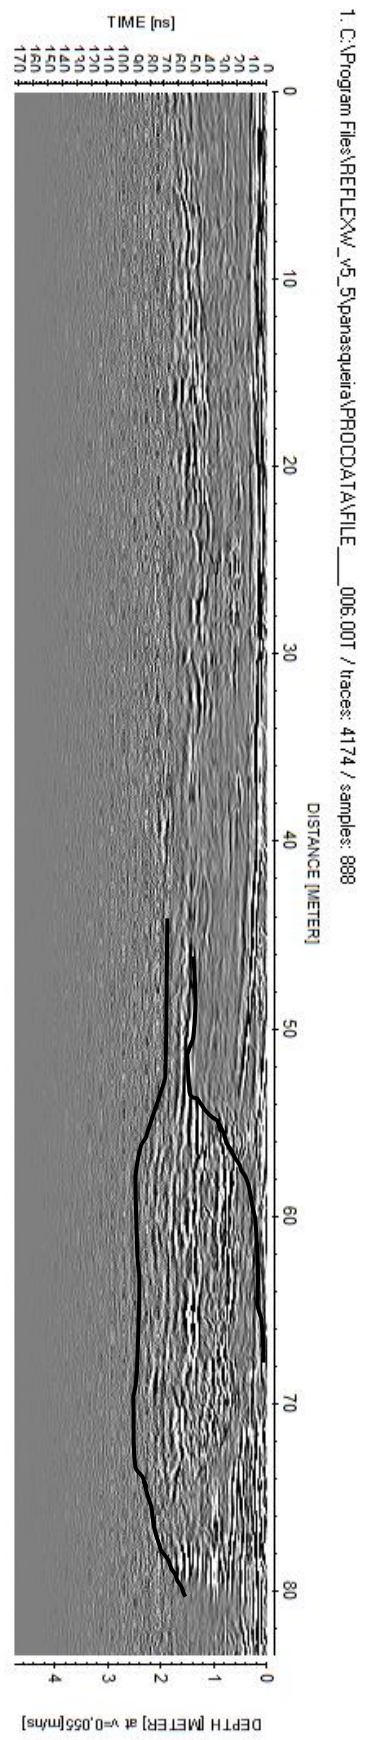
O ensaio com o radar de solos começa com o perfil n.º 1 de Norte para Sul sobre o coroamento. Ao longo dos perfis n.º 1 a n.º 5 constatámos que há uma reflexão contínua próximo da superfície, que poderá estar relacionada com uma zona de maior compactação. Pequenas hipérbolas assinaladas nos perfis n.º 2, 3 e 4, poderão eventualmente ser devidas a travessas ainda existentes e por vezes visíveis no talude.

O último perfil sobre o coroamento é o n.º 5. As reflexões observadas no final deste perfil deverão estar relacionadas com a presença do bedrock delimitado sobre a figura com traço preto.

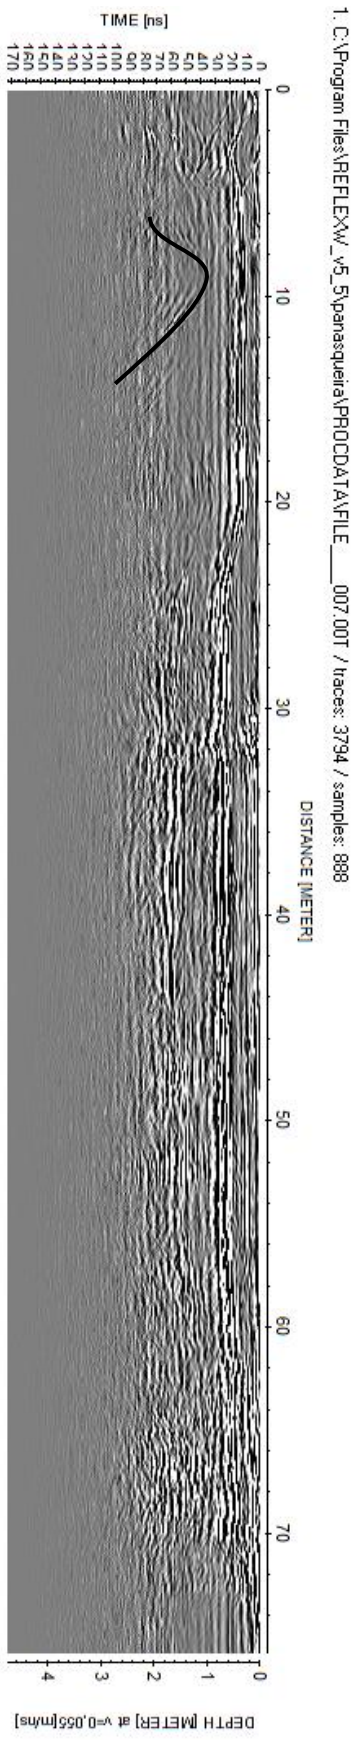
Figura 62 – Perfil n°6.

No perfil n.º 6 observa-se uma hipérbole bem definida que poderá estar relacionada com uma tubaria a cerca de 1 metro de profundidade.

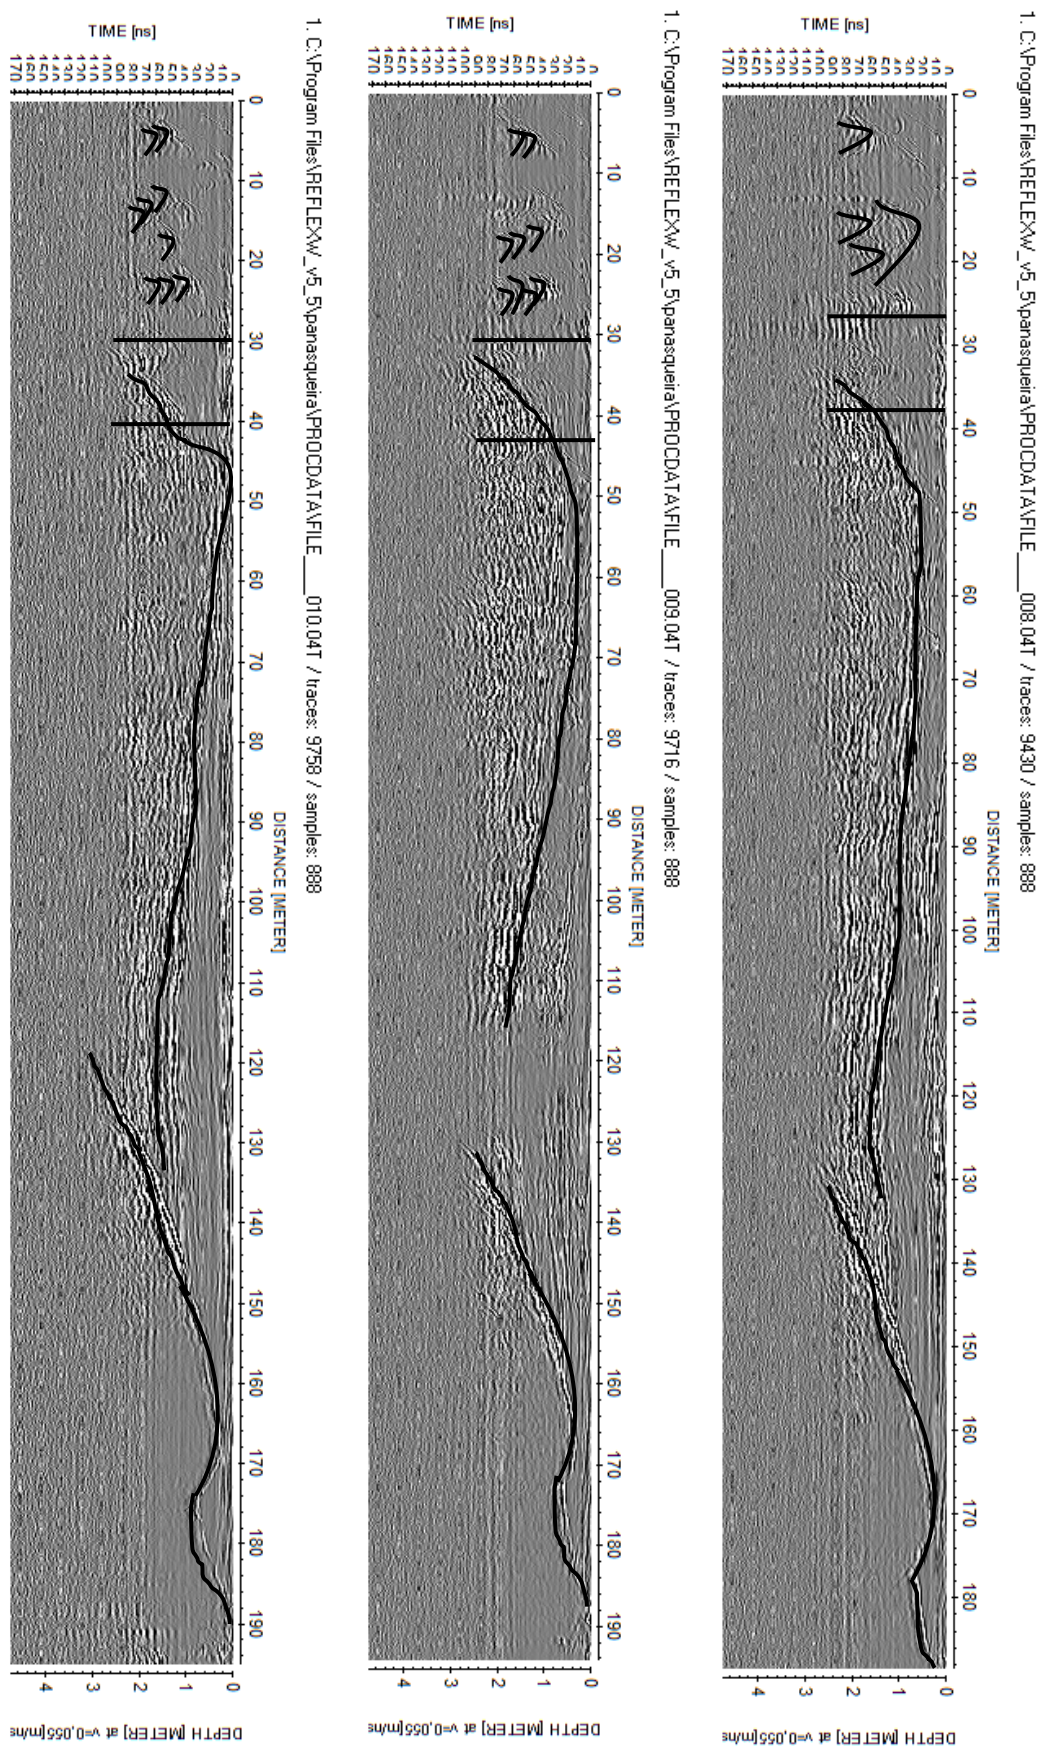
Figura 64 – Perfil n° 7, 8, e 9.

Os três perfis (figura 64), cada um com cerca de 195 metros de comprimento, realizados no talude da barragem de lamas (figuras 65, 66 e 67) foram efectuados do topo do coroamento para a base intervalados de 5 metros. Observando os perfis, verificamos a existência de várias hipérboles estando apenas algumas assinaladas, que serão, eventualmente devidas a uma camada de material de enrocamento de maiores dimensões usado para a construção da barragem, possivelmente assente no bedrock, formando na parte superior uma sucessão de diques.

Nos três perfis, por volta dos 40 metros, existem dois traços (figura 64) correspondendo à suposta base da barragem de lamas. A cota correspondente aos referidos 40 metros corresponde aproximadamente à zona do talude em que se verifica um evidente fenómeno de erosão. Esta interpretação abre uma perspectiva inovadora sobre o modo de construção da barragem. De facto, nos estudos anteriores consultados, este tipo de abordagem nunca foi considerado.

Nos três perfis é evidente uma estrutura reflectora interpretada como correspondendo ao bedrock, detectada a partir de cerca de 120 metros a uma profundidade aparente de cerca de 4 metros, aproximando-se da superfície à medida que nos aproximamos da base do talude. Na parte final do perfil, a referida estrutura apresenta um encurvamento eventualmente relacionado com corte no bedrock.

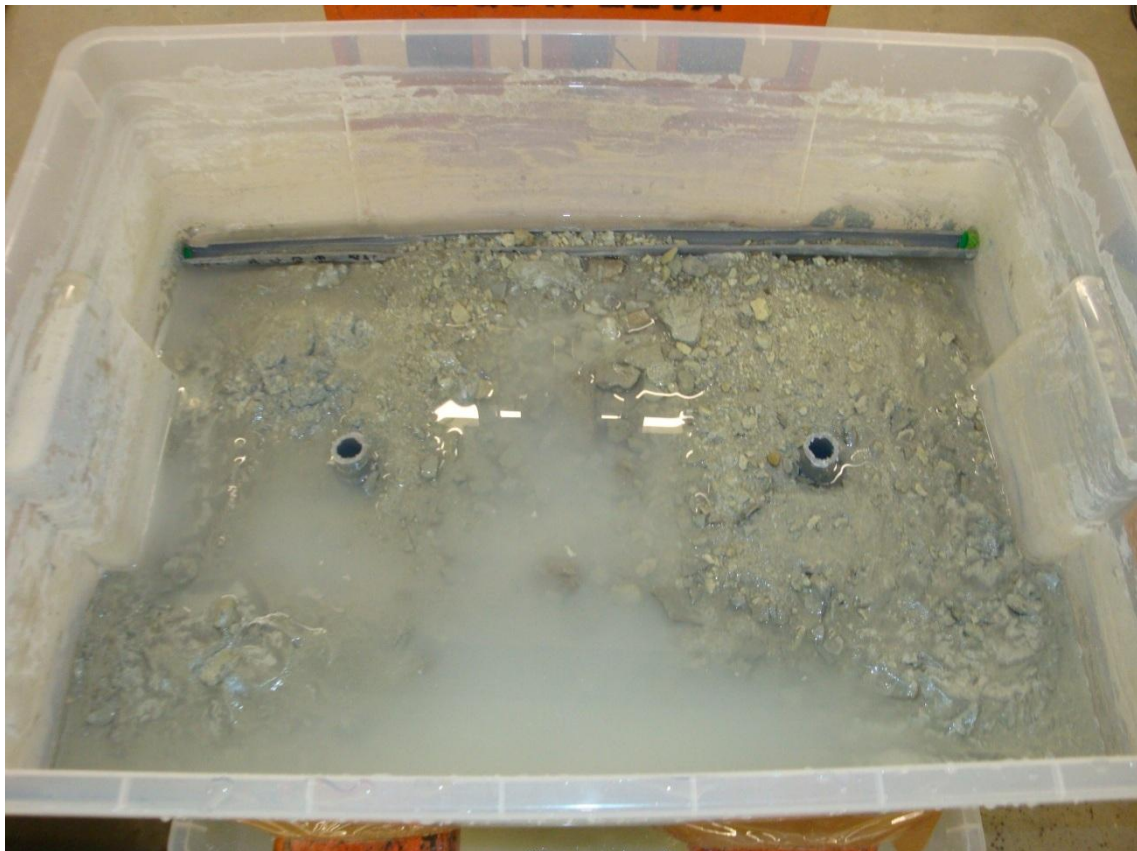
Na experiência n.º 4 e última, adicionámos um canal de drenagem à parte anterior da barragem em simulacro, com a intenção de verificar se poderia ser uma boa medida a tomar para diminuir o fluxo de água que existe actualmente pois os cachimbos actuais estão entupidos. Nesta experiência o tempo de percolação das lamasy aumentou em 34 segundos mas, quer o tempo de fim da água à superfície das lamasy quer do fim da recuperação da água percolada diminuíram, mantendo no entanto o rácio entre ambos é igual ao teste anterior (cerca de 50 minutos).

**Figura 76 - Experiência n.º 4 com canal de drenagem à retaguarda e cachimbos operacionais.**

canal de drenagem à retaguarda o que representa uns expressivos 75% de água retirada do sistema de percolação mesmo com os cachimbos em funcionamento.

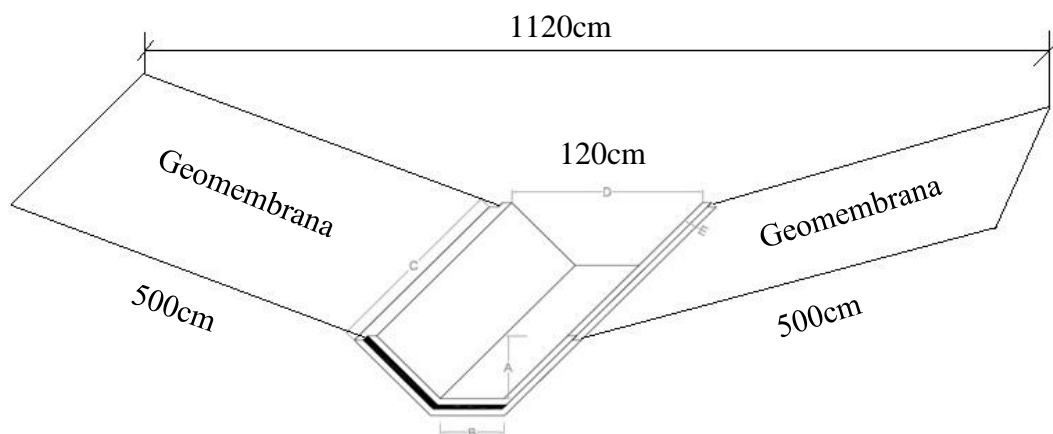
**Figura 78 - Esquema da caleira trapezoidal com impermeabilização através de geomembrana.**

Apesar disso, pretende-se introduzir várias caleiras trapezoidais com duas geomembranas a impermeabilizar as lamas em 5 metros de cada lado, conforme o esquema da figura 78, distanciando-se 10 metros entre estruturas. Com isto consegue-se diminuir a superfície de contacto da barragem com as águas da chuva para metade. A barragem ficaria coberta mas não totalmente, sendo as águas recolhidas encaminhadas directamente para o rio Zêzere sem ser necessário qualquer tipo de tratamento.

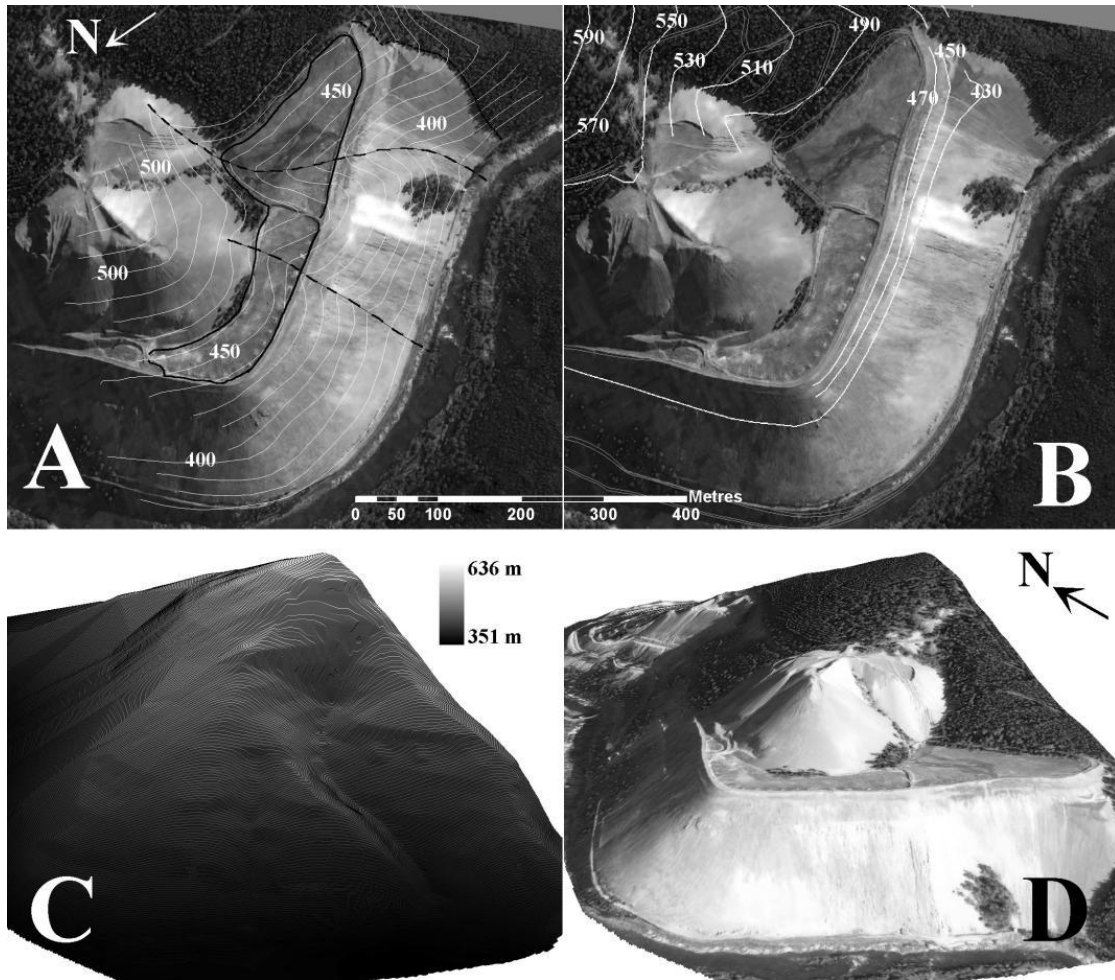
Na abordagem à Área C referimos uma linha de água subaérea que é originada pelo talude original como podemos ver na figura 79-A.

Figura 79 - Perspectiva 3D e aérea da barragem de lamas (Grangeia, 2010).

Esta linha tem de ser intersectada na base da escombreira de estéreis superior, de modo a que seja canalizada para a caleira de recolha de águas pluviais. Para tal o bedrock tem de ser intersectado por um tubo perfurado revestido por uma malha geotêxtil, para não haver colmatção do mesmo, e encaminhar a água recolhida para a caleira de recolha de águas pluviais anteriormente descrita.

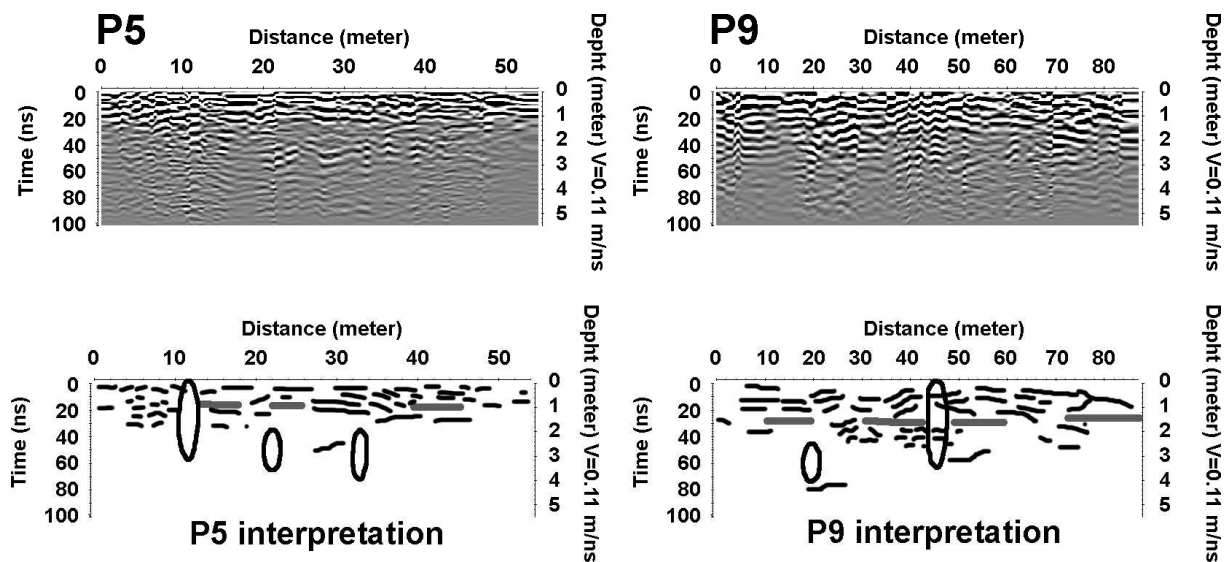
Figure 4 shows P5 and P9 radargrams (top) and their proposed interpretation (bottom). These profiles, located on the top of the tailings, Figure 3, are parallel to each other and have the same acquisition direction. Both radargrams, P5 and P9, have the same general pattern features, although GPR profile P9 shows a better signal penetration. This is in accordance with the observed difference in surface water content for both places. The interpretation, bottom of Figure 4, proposes three main event signatures:

- (a) interfaces between datasets, presented as grey thicker lines; because of the complexity of the media these interfaces are often discontinued. They are interpreted as layering events different from bedding due to time interval deposition, major mud waste volume deposition, or simply by change in the material type deposition;
- (b) ring down effects starting at time zero, interpreted as bedding and presented as shorter black lines;
- (c) other closed black lines, starting later in time, identified as antenna ringing possibly due to voids. It is possible that the consolidated hard detached crusts are present also in depth. This could be explained by dried mud crusts as the mud impoundment has grown with deposition.

Figure 4: Radargrams P5 and P9 (Top), P5 and P9 proposed interpretation (Bottom). Grey lines - major bounding surfaces between strata sets, black lines - bedding and black areas correspond to Antenna ringing (coupling) and ring down effect (voids).

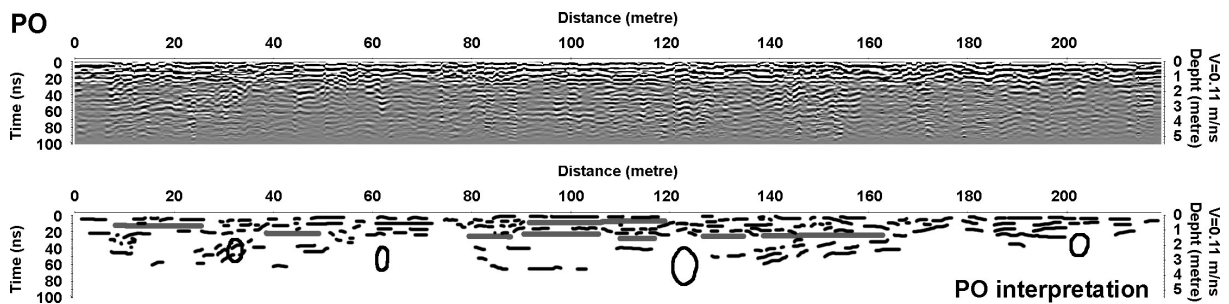
In general, the radargram displayed in Figure 5, shows low signal penetration depth (maximum depths up to 1.5 metres), approximate horizontal to sub-horizontal strata bedding and two attenuation zones at each side of a central part of the radargram.

Ring down effects are also present in Figure 5. The proposed interpretation (bottom of Figure 5), depicts some of these major events. The observed, thick and detached from surface, hard mud crusts, are often associated with these effects, as they cause inefficient antenna coupling, but the presence of a shallow water table can also be responsible for such effects. These events should start at early (since time zero) registry time within the GPR radargram.

Ring down effects can also develop later in time. In this case it is likely that voids, as well as, changes in material electrical properties can be responsible for high electromagnetic impedance contrasts and cause ring down effects in radargrams. This signature is registered later in time as it is the case in the proposed interpretation of Figure 5.

Figure 5: PO radargram (top) and proposed interpretation (bottom). Grey lines - major bounding surfaces between strata sets, black lines - bedding and black areas correspond to ring down effect (possibly voids).

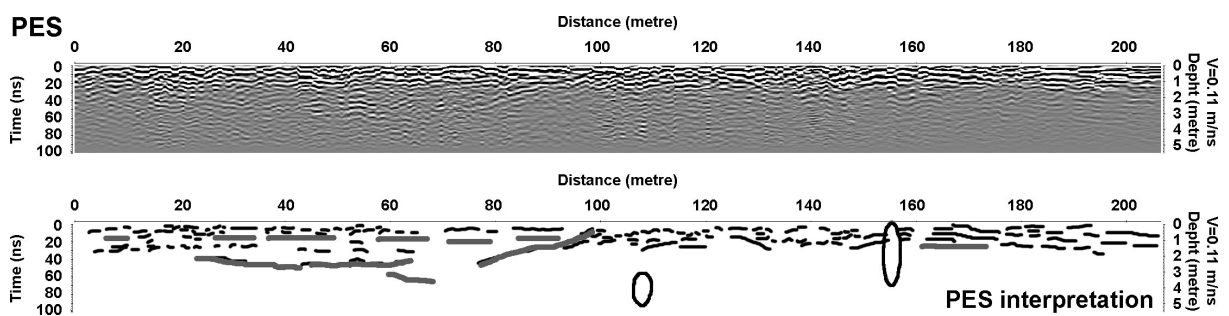
PES radargram is depicted in Figure 6. It corresponds to data gathered on the Eastern part of the top of the mud impoundment, far from the slope of the tailings and near the schist bedrock. It shows a more pronounced attenuation zone at the end (starting at 180 metres). Penetration depth is about 1.5 m as in PO GPR profile (Figure 5), but the events separation is clearer. Major bounding surfaces are depicted in grey thicker lines, whilst strata bedding as thinner black lines. Both show sub-horizontal low angle deposition, as expected.

Ring down effects are depicted as black closed lines. The proposed interpretation shows only two events, one, starting at time zero, that should correspond to antenna coupling inefficiency (antenna ringing), and a deeper event that could be the result of a void. In general, strata bedding is in agreement with the known signatures for the materials deposition and mud impoundment deposition.

Figure 6: PES radargram (Top) and proposed interpretation (Bottom). Grey lines - major bounding surfaces between strata sets, black lines - bedding and black areas correspond to Antenna ringing (coupling) and ringdown effect (voids).

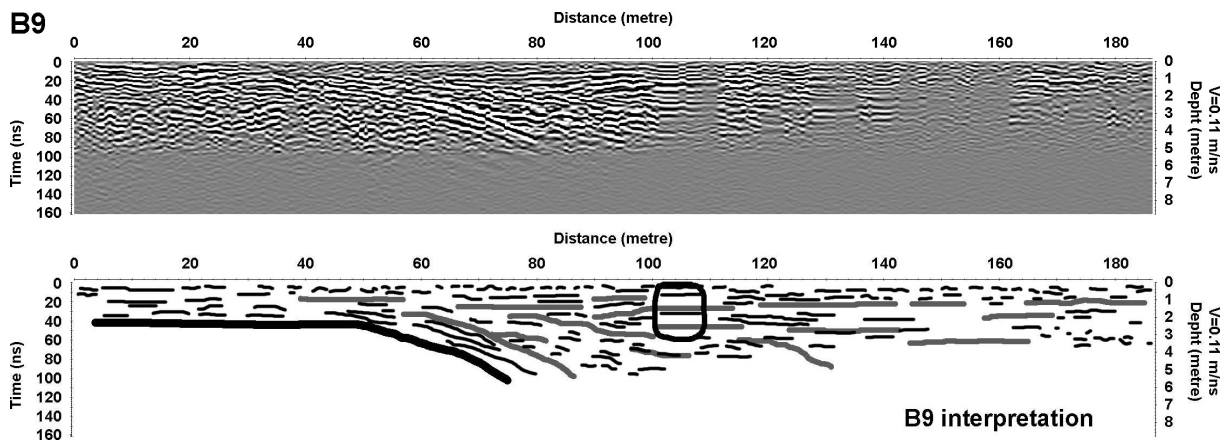
GPR profile B9, Figure 7, is located at the middle of the slope tailings near a small schist outcrop, it was chosen as representing the survey carried out uphill and on the slope of the tailings. The starting position (zero m) of the radargram corresponds to the lower part of the tailings, Figure 3.

The bottom of Figure 7 shows the proposed interpretation. Four types of events have been interpreted: (1) the thicker black line depicts the schist bedrock bounding surface; (2) the grey lines are interpreted as major bounding surfaces between strata sets; (3) the thinner black lines are interpreted as bedding and (4) the closed black line is interpreted as an area affected by antenna ringing due to inefficient antenna coupling.

Near the surface, top of the radargram - Figure 7, layering is parallel to the surface. This signature changes and from the proposed interpretation (bottom of Figure 7), it is more visible towards the end and at larger depths of the GPR profile.

On the left part of the radargram, there are other features showing some degree of angle discontinuity. They are interpreted as early deposition bedding events over the schist bedrock itself. There is also some irregularity on the spacing of the major bounding surfaces that can be explained by the apparent bedding angle, irregular time deposition, volume deposition or even material deposition. It is also possible that there could be some man made supporting structure responsible for the observed features.

The top of the schist bedrock provides a strong signal response. Hence, there is a clear material differentiation. This could be explained by material migration mechanisms such as water transportation, gravity or even wind in the beginning or during the pilling up of the tailings over harder and impermeable schist bedrock.

Figure 7: B9 radargram (top) and proposed interpretation (bottom). Grey lines - major bounding surfaces between strata sets, thick black line - Bedrock interface, thinner black lines - bedding and black areas correspond to Antenna ringing (coupling).

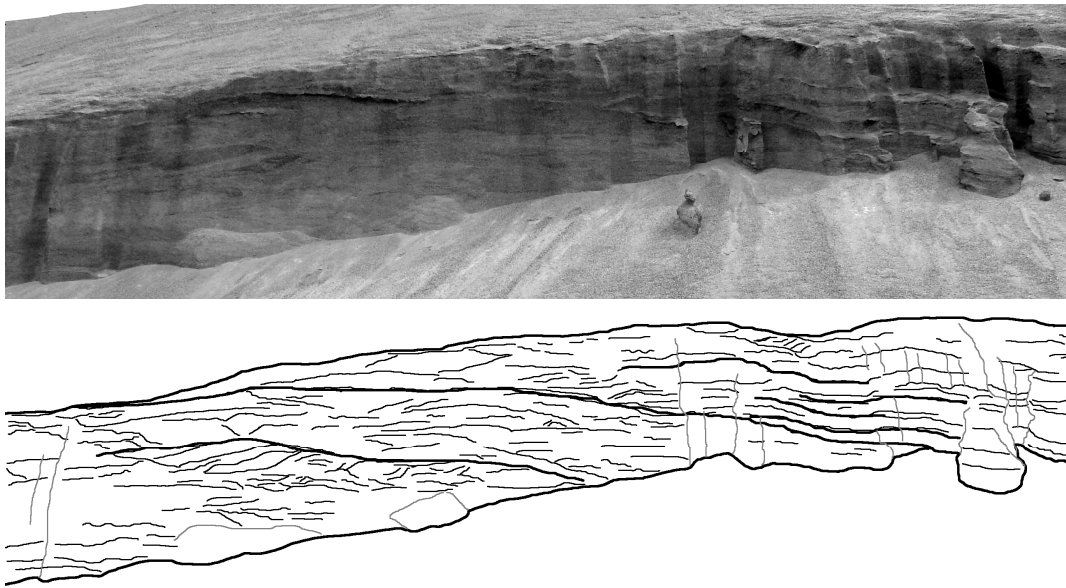
Figure 8 shows a photography (top) of a vertical rupture section (20 m by 3 m) of the tailings and the corresponding interpretation scheme (bottom) to illustrate the inner structure of the tailings. The thick black lines depict major bounding surfaces between data sets and bedding is represented by the thinner black lines; the grey thin lines mark the eroded area limits on the vertical section.

This direct interpretation of an observed field section confirms that bounding surfaces and bedding are in agreement with the GPR interpreted sections and expected depositional signatures for these materials in the tailings.

Figure 8: Photograph of a vertical rupture of the tailings (top) and the corresponding bedding identification (bottom).
