**REQUALIFICAÇÃO ARQUITECTÓNICA NA
REABILITAÇÃO DE EDIFÍCIOS DE HABITAÇÃO SOCIAL.
UM CASO DE ESTUDO: VILA DE ESTE.**

Dissertação apresentada à Faculdade de Engenharia da Universidade do
Porto para obtenção do grau de Mestre em Reabilitação do Património
Edificado - Engenharia Civil

Porto, Junho de 2009

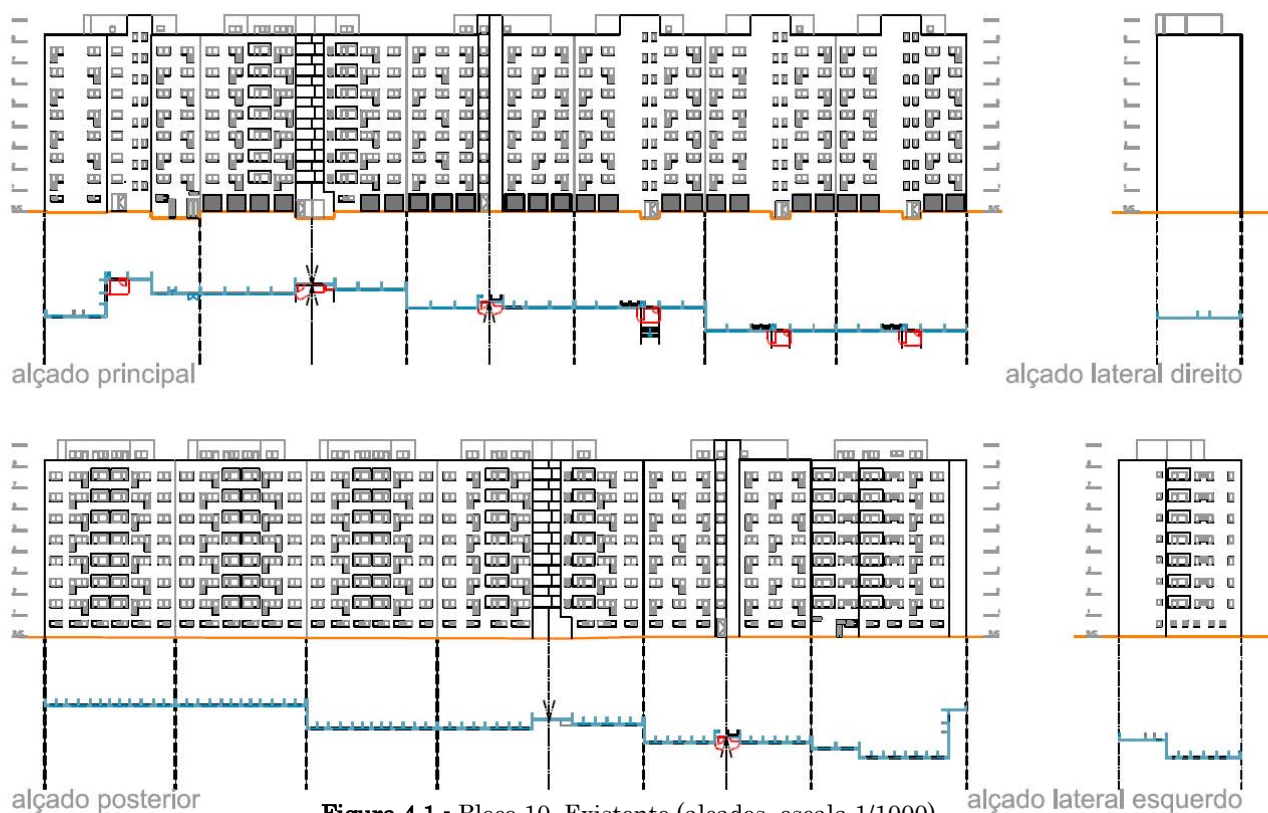
Figura 4.1 - Bloco 10. Existente (alçados, escala 1/1000).

As fachadas representam grandes massas volumétricas como enormes barreiras, (figura 4.1) que prejudicam consideravelmente o aspecto global do bairro, sobretudo pela topografia de pendentes inclinadas, onde se implanta a urbanização.

A estrutura dos edifícios é de satisfatória qualidade e mantêm-se em muito bom estado de conservação, contudo os acabamentos das fachadas dos edifícios apresentam um aspecto geral de degradação acentuada.

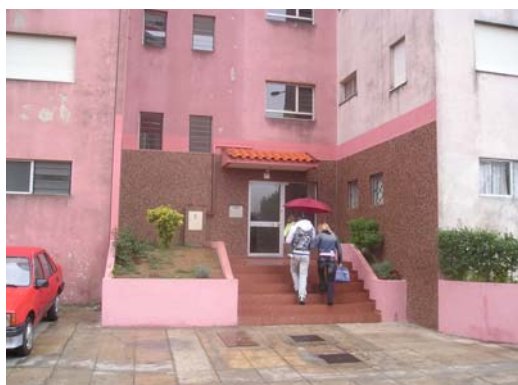
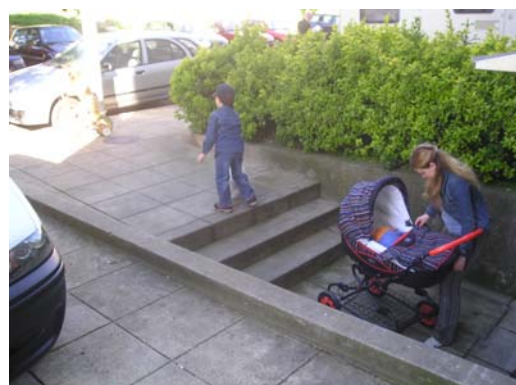
Uma das características dos edifícios da urbanização, sem exceção, é o desnivelamento, em média de 5 degraus, entre a cota do piso exterior e a cota do piso dos elevadores (figuras 4.23 e 4.24).

Figura 4.23 - Entrada de tipologia de “topo”.

Figura 4.24 - Entrada de tipologia de “plana”.

A tipologia de “ângulo” é a que apresenta maior número de entradas com escadas, seguindo-se-lhe a tipologia “plana” e por último a tipologia de “topo”. Em todas as entradas cujo acesso é feito através de escadas é proposto a colocação de um corrimão. Propõe-se ainda, sempre que possível, a construção de rampas que diminuam o número de degraus, ou mesmo, a substituição das escadas na sua totalidade por rampas.

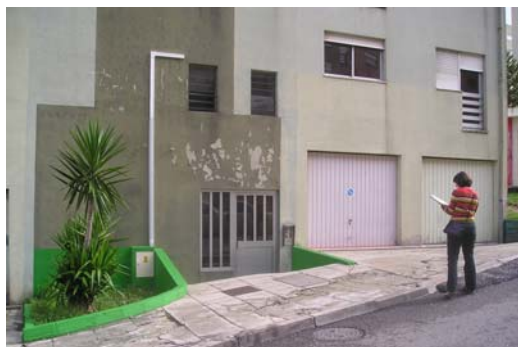
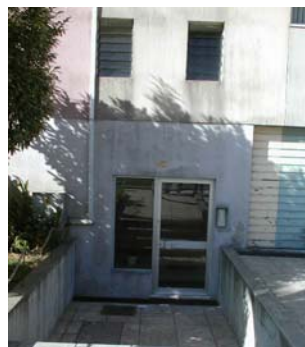
Figura 4.30 - Entrada de tipologia “plana” inferior à rua.

A entrada de tipologia “plana” com cota inferior à cota da rua (figura 4.30) é provavelmente a entrada mais desconfortável na medida em que integra uma escada exterior e uma escada interior de sentidos opostos. Propõe-se melhorar esta entrada através da colocação de corrimões e da transformação de alguns degraus da escada exterior, ou mesmo de toda a escada exterior, em rampa (figura 4.31).

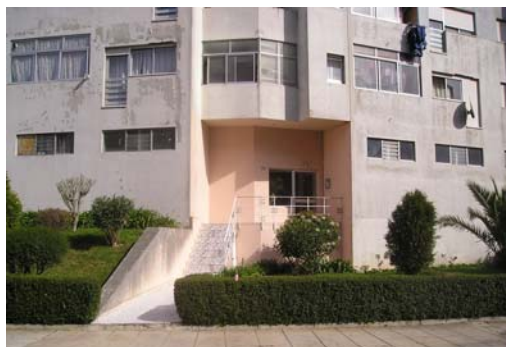
Figura 4.38 - Entrada secundária de uma tipologia de “ângulo”.
Esta entrada apresenta uma configuração única em toda a urbanização.

Na entrada de “ângulo” da figura 4.38 há uma especial atenção na colocação de novos corrimões. Em algumas situações poderá ser possível, através da construção de rampas, diminuir o número de degraus da escada exterior de acesso à entrada (figura 4.39).

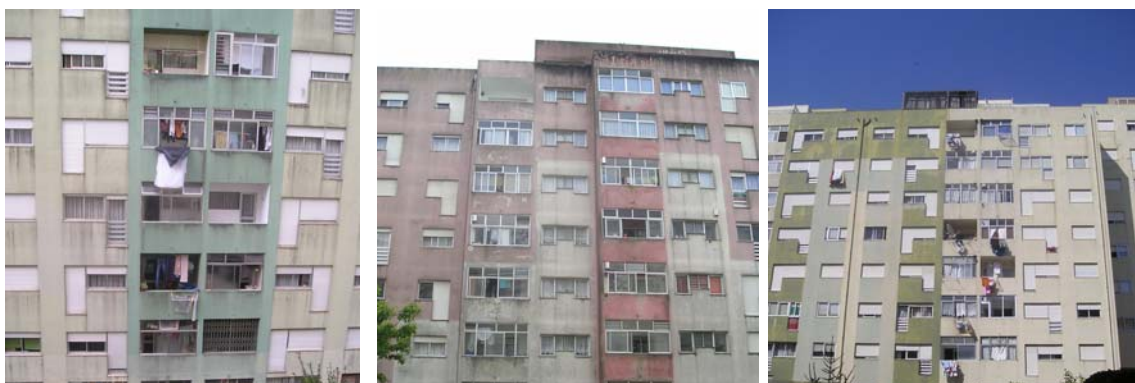
Uma vez que as caixilharias de alumínio colocadas pelos moradores nos vãos de lavandaria correspondem a vários modelos diferentes (figura 4.57), entendeu-se apresentar um único desenho com duas variantes de medidas que correspondem as diferentes tipologias “plana” e “ângulo” (figura 4.58).

Figura 4.57 - Fachadas onde são visíveis vários modelos distintos de caixilharia nas lavandarias.

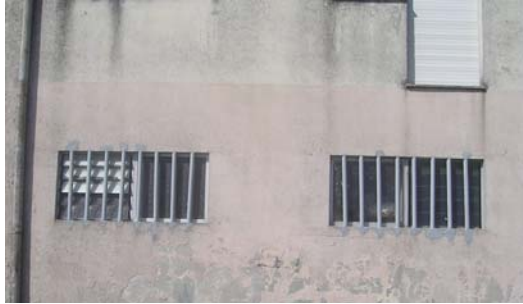
As fotografias seguintes (Figura 4.64 e 4.65) mostram tentativas mais ou menos tímidas para contornar a questão da segurança nos arrumos. A colocação de grades foi feita de forma generalizada, quer pelo exterior, quer pelo interior.

Figura 4.64 - Colocação de grades pelo exterior dos arrumos.

Foi proposta a colocação de um gradeamento em ferro, de segurança contra intrusão, nos vão térreos que correspondem aos arrumos (figuras 4.66 e 4.77).

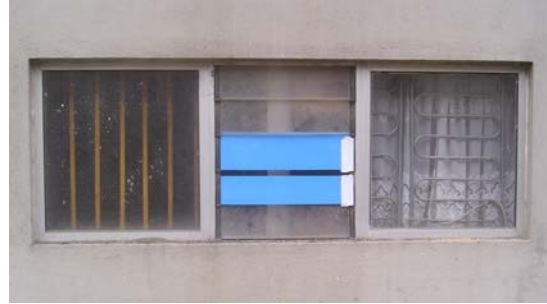
Figura 4.65 - Colocação de grades pelo interior dos arrumos.

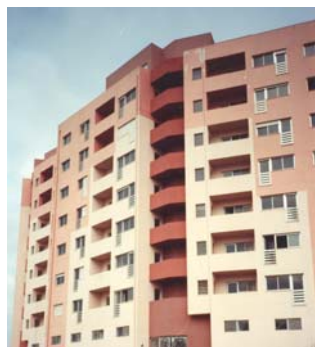
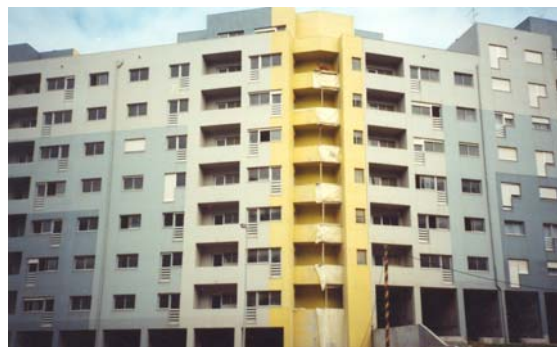
Figura 5.22 - Edifícios em obra nos acabamentos finais de pintura. Nestes trabalhos de pintura há um cuidado geométrico discutível e opções estéticas de difícil compreensão.

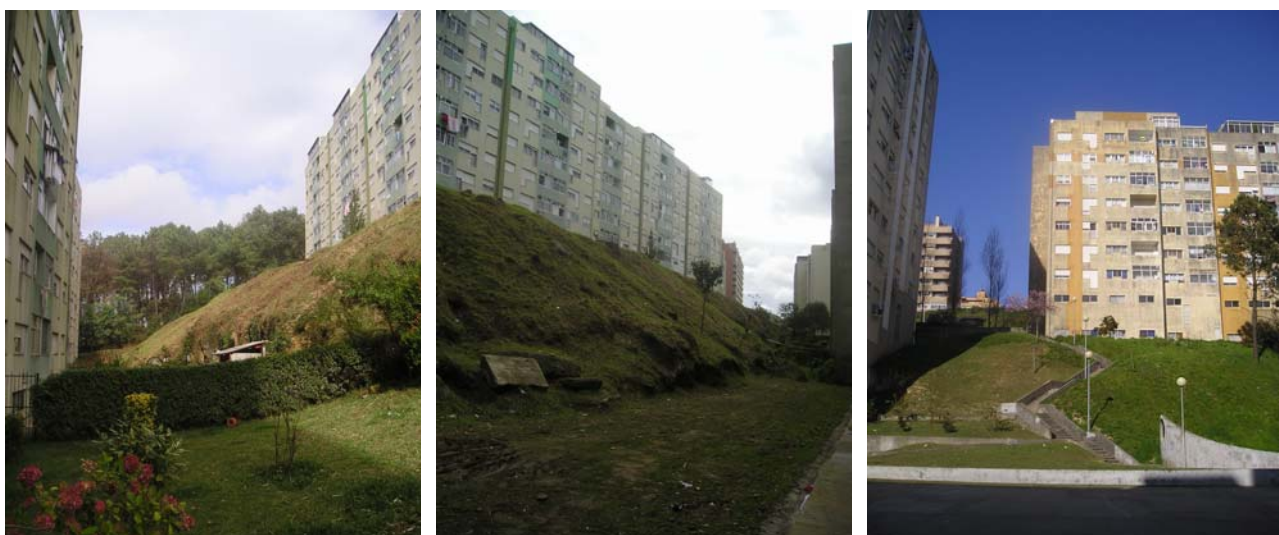
Uma das características das nossas periferias é o total desrespeito pelo espaço público. Os espaços públicos têm sido tratados como espaços vazios, incaracterísticos, sem qualidade, o espaço que sobra entre edifícios (figura 5.32 e 5.33).

Figura 5.32 - Espaços públicos incaracterísticos e pouco úteis.

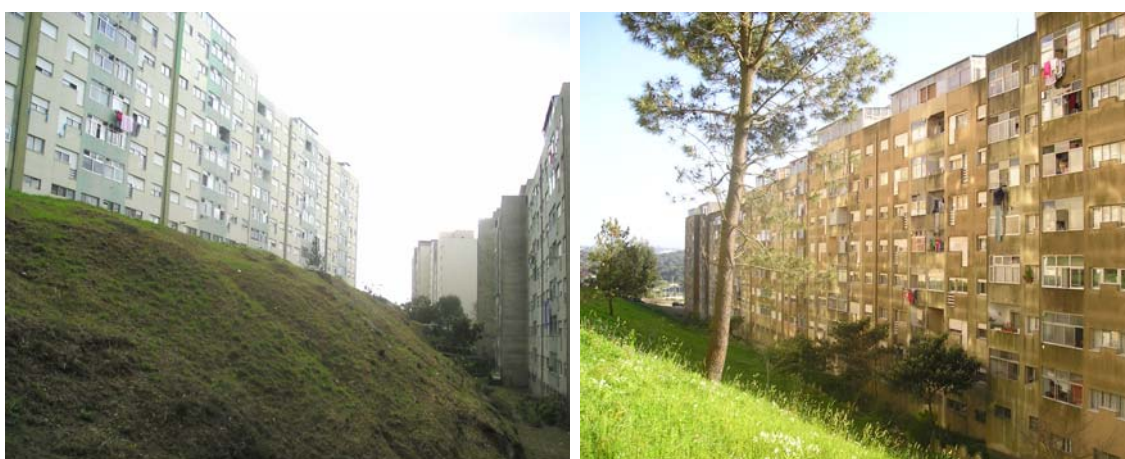
Figura 5.33 - Espaços exteriores com fortes pendentes e por isso de difícil uso..

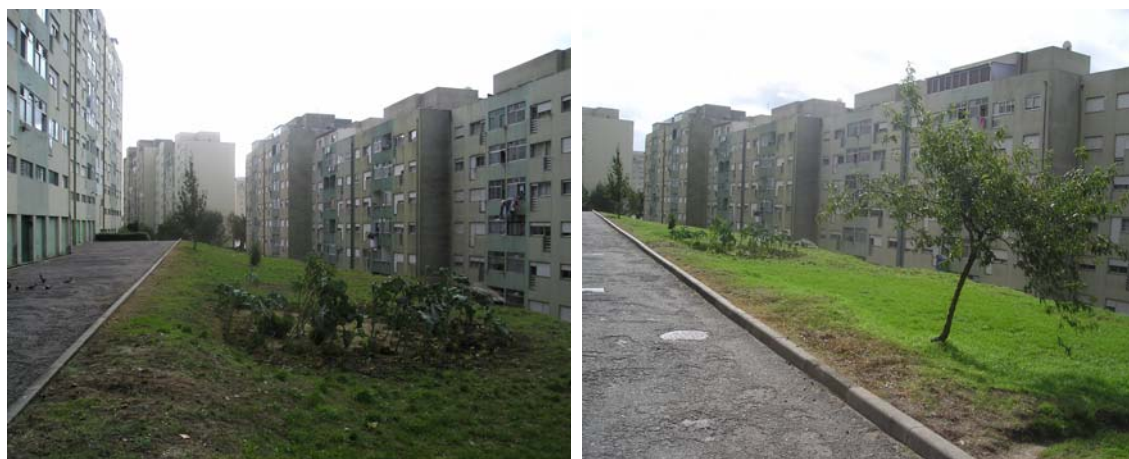
Figura 5.34 - Espaços públicos entre blocos deixados ao abandono.

Em conclusão, o espaço público deverá ser objecto sério de requalificação, especialmente quando se trata de áreas residenciais. Como referência deste tipo de preocupações veja-se o conjunto de estudos desenvolvidos no LNEC pelos especialistas António Baptista Coelho e António Reis Cabrita [8] e o trabalho publicado pela FCT/F. Calouste Gulbenkian da autoria de F. Brandão Alves [9].

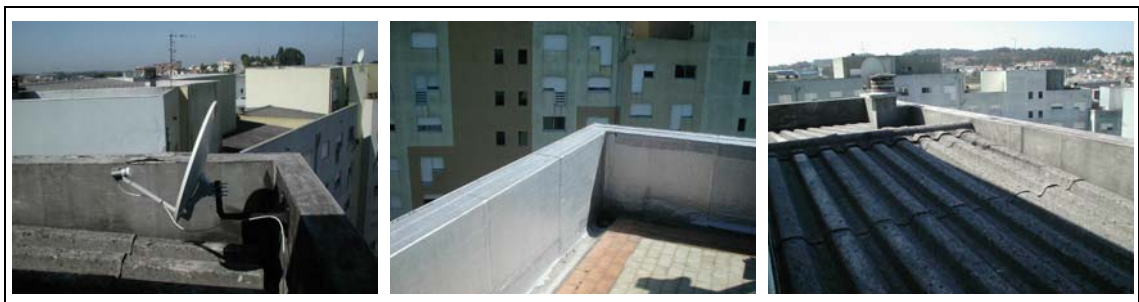
Elevada probabilidade de infiltrações progressivas pelo “topo” superior da parede e platibanda da cobertura.

Ausência de rufos nas platibandas das coberturas inclinadas e em terraço

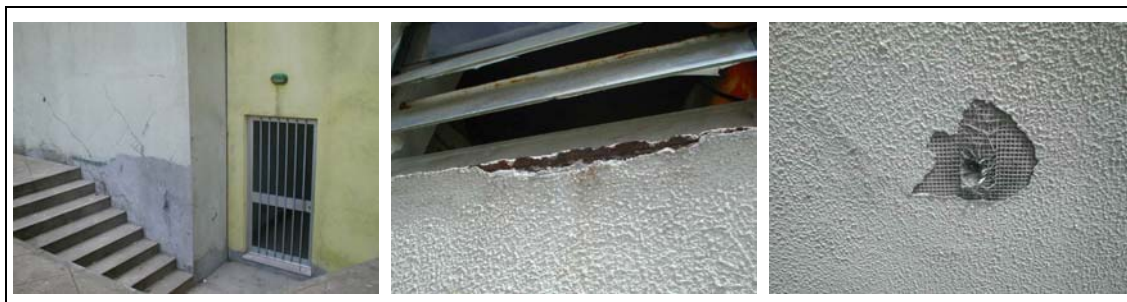
Fissuração dispersa do reboco.

Observações: Enquadra-se nesta ficha a fissuração dispersa que se observa sobretudo nas zonas onde a pintura se encontra degradada, e que não está associada a situações muito específicas de localização e ocorrência, como acontece com a fissuração descrita nas restantes fichas. Esta fissuração tem, em geral, espessura inferior a 0,5 mm. As fissuras apresentam alguma extensão e dispersão ao longo da área rebocada da fachada do edifício

A infiltração de água em soleiras, ombreiras e padieiras determina o surgimento de fissuração em rebocos. A acção da água sobre as paredes com infiltrações graves ao nível dos peitoris e das paredes superiores emergentes que não dispõem de capeamento. Posterior entrada de água adicional e progressiva pelas zonas de pintura mais degradada ou arrancada. Importa recordar a contribuição - ainda que limitada - do envelhecimento natural da pintura, aparentemente sem qualquer acção de manutenção periódica significativa desde a construção do edifício.

Degradação muito grave do aspecto, evolutiva e com criação de fungos e bolores. Deterioração progressiva das paredes e criação de condições muito propícias a infiltrações para o interior.

A reabilitação da pintura deve integrar-se num plano geral de reabilitação da fachada. Face ao actual estado do suporte não parece admissível uma simples repintura, nem mesmo se armada ou com recurso a massas plásticas. Considera-se necessário um barramento sintético armado com cerca de 4-5 mm de espessura ou, no caso de se considerar oportuno o reforço térmico, um sistema de “revestimento delgado armado sobre isolante” ou de “revestimento independente” (“bardage”). Qualquer destas soluções pressupõe a reabilitação prévia do suporte (limpeza, reparação de fissuras, etc.), e a reabilitação ou alteração criteriosa de pontos singulares. Qualquer solução de revestimento aderente obriga a testes prévios de aderência.

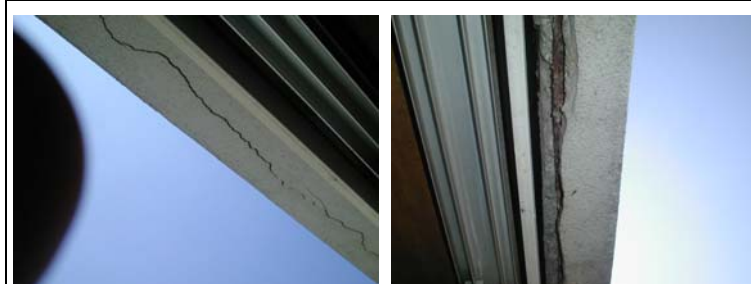
Observações: Enquadra-se nesta ficha a fissuração e a degradação localizada de padieiras de janelas

Deterioração exterior da camada de recobrimento das armaduras, fissuração, ausência de protecção das padieiras, e inexistência de capeamentos. A fissuração de padieiras em betão armado de janelas, agravada pela corrosão e empolamento das armaduras, determina a infiltração de água para o interior das habitações.

As consequências passam pela degradação do aspecto, condições de conforto e salubridade, com deterioração progressiva das paredes, criação de fungos e bolores, incluindo, nalguns casos, problemas de segurança de redes eléctricas.

Sinais de infiltração e deterioração de padieiras no exterior dos vãos envidraçados

Após reabilitação exterior, com eliminação das causas das anomalias interiores, deve proceder-se à aplicação de elementos para revestimento de padieiras, devidamente aplicados e selados, que impeçam a infiltração de água para o interior das habitações.

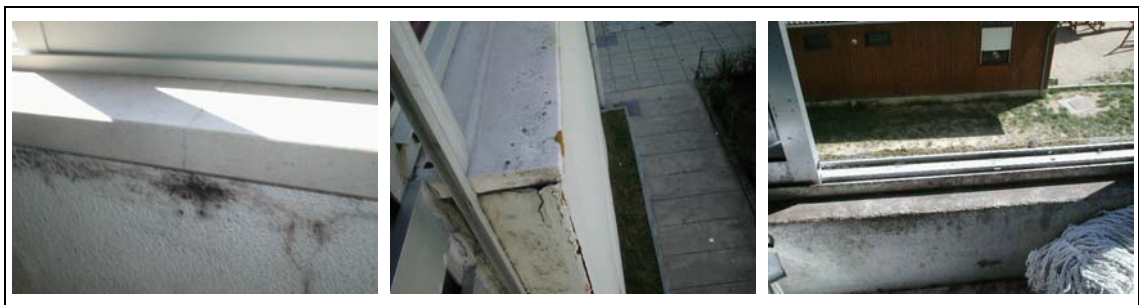
Observações: Soleiras de vãos envidraçados com remate de impermeabilização e pingadeiras de eficácia duvidosa, reduzida pendente para o exterior, fissuração pronunciada, e elevada porosidade. Em algumas situações é possível observar degradação, apodrecimento de reboco e empolamento da pintura da parede, no interior, sob a soleira, com formação de sais.

Erro de concepção e de execução. Face ao carácter localizado do defeito, pode corresponder ao humedecimento da parede devido à entrada de água por deficiente impermeabilização exterior na ligação da soleira ao suporte.

Aumento muito significativo da probabilidade de infiltrações. Degradação do aspecto e dos materiais. Afecta o conforto e a salubridade.

Sinais de infiltração e deterioração de soleiras no interior e no exterior dos vãos envidraçados

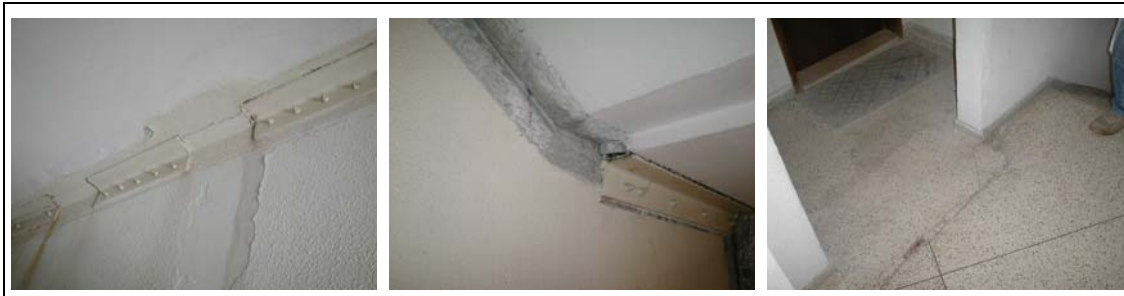
Deterioração das juntas de dilatação das caixas de escada dos edifícios

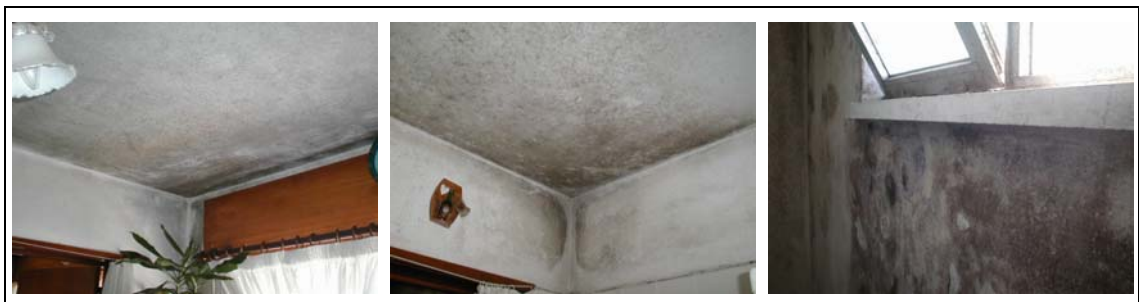
Fungos e bolores no interior das habitações resultantes do efeito combinado das infiltrações de água e das condensações superficiais.

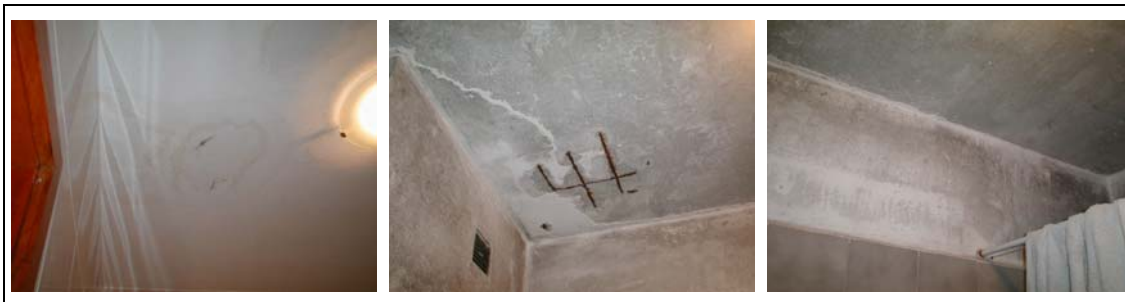
Roturas em ramais de descarga de águas residuais domésticas embebidos no pavimento, ou em tubagens da rede de alimentação de água aos aparelhos sanitários

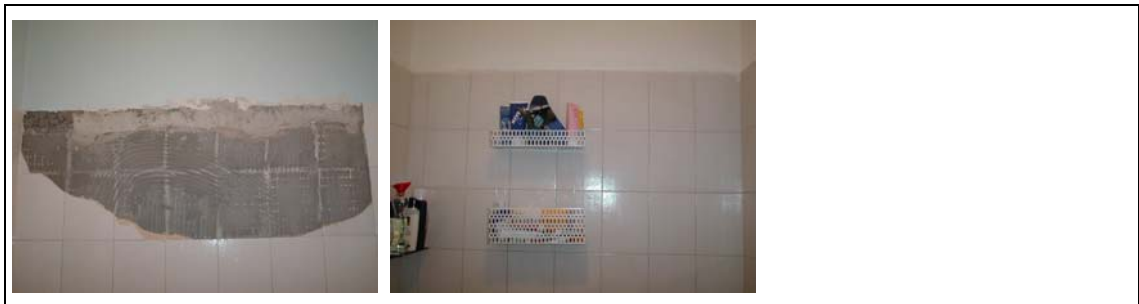
Descolamento de azulejos em paredes interiores de instalações sanitárias

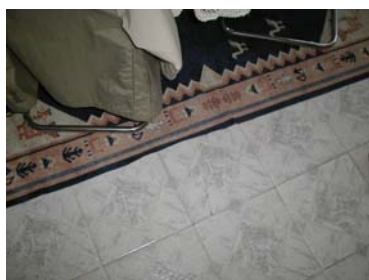
Descolamento e fractura de mosaicos em pavimentos interiores
