# **AVALIAÇÃO DA DURABILIDADE DE SOLUÇÕES DE REABILITAÇÃO**

**PEDRO MIGUEL DA SILVA QUEIRÓS MARINHO**

Dissertação submetida para satisfação parcial dos requisitos do grau de  
**MESTRE EM ENGENHARIA CIVIL — ESPECIALIZAÇÃO EM CONSTRUÇÕES**

JULHO DE 2010

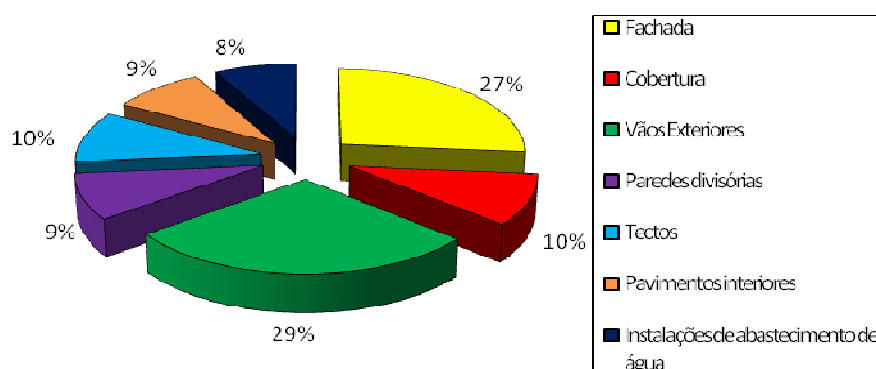
Figura 5.3 - Anomalias verificadas por elemento construtivo

Das 131 anomalias detectadas, verificou-se que as fachadas e os vãos exteriores foram os elementos mais visados, talvez por estarem sempre expostos aos agentes de degradação. Além disso, o movimento permanente de portas e caixilharias, nos vãos exteriores, e a acção humana nos pisos acessíveis, zona das fachadas com maior número de problemas, contribuem para o acelerar do processo do degradação. Os elementos referidos registaram valores bastante próximos, 27 e 29%, respectivamente. Por seu turno, nos restantes elementos abrangidos neste estudo a quantidade de anomalias registadas foi inferior, todos na ordem dos 10% (Figura 5.3).

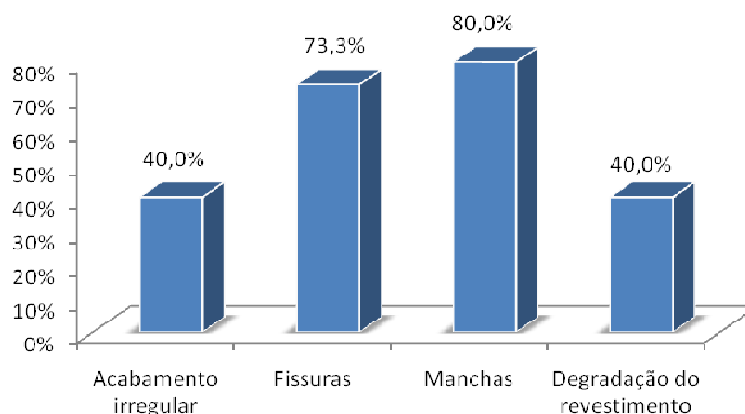
Figura 5.4 – Percentagem de edifícios afectados com as principais anomalias

Nos edifícios analisados, a anomalia “manchas” (manchas de humidade, bolores e sujidade) foi a que registou maior incidência, com um total de 80% (Figura 5.4). A anomalia “fissuras” também foi detectada em muitos dos edifícios estudados, 73%. Por fim, as anomalias “acabamento irregular” (principalmente em pontos singulares) e “degradação do revestimento” (essencialmente nos pisos acessíveis) foram observadas em 40% da amostra.

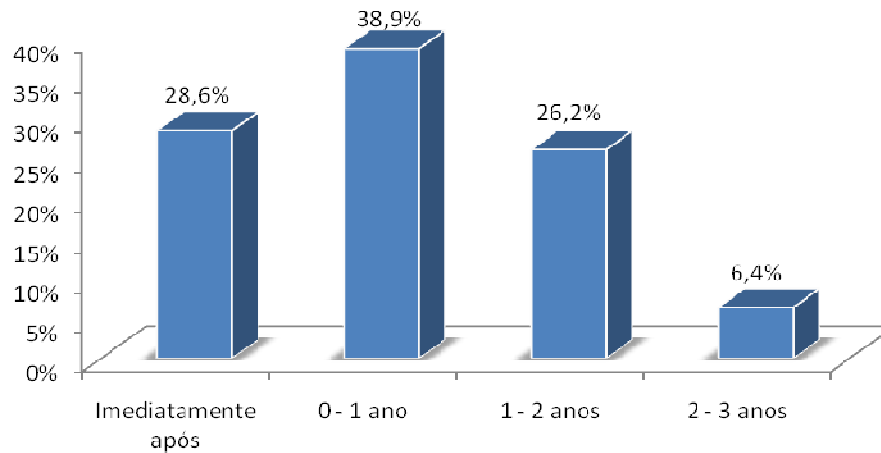
Figura 5.5 – Período de tempo para a manifestação das anomalias

Quanto à análise do período de tempo entre a conclusão da obra e a manifestação da anomalia, a primeira constatação foi a diminuição do número de anomalias com o passar do tempo (Figura 5.5). Os dois primeiros anos são o período mais visado. Este facto revela que as soluções aplicadas são mal executadas ou concebidas, visto em nenhum dos casos ser prevista uma substituição em tão curto espaço de tempo. Adicionalmente, uma percentagem bastante significativa (28,6%) não é solucionada com a intervenção, o que reforça a necessidade de um maior cuidado aquando da sua escolha ou execução, particularmente os pontos singulares geradores de grandes problemas.

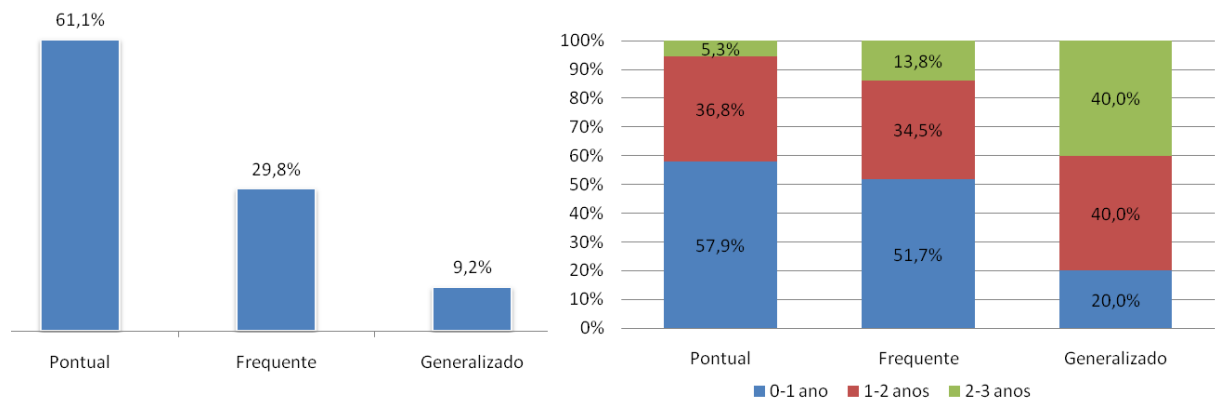
Figura 5.6 – Distribuição geral da incidência das anomalias registadas (esquerda) / Período de tempo para se manifestarem as anomalias em função do seu grau de incidência (direita)

Relativamente à incidência das anomalias, observou-se que mais de metade têm carácter pontual, 61,1% (Figura 5.6). Do mesmo modo, o cruzamento desta informação com o período de tempo até as anomalias se manifestarem, excluindo as que ocorrem imediatamente após a conclusão da obra, poucas alterações traz às conclusões já retiradas. A única excepção surge ao nível das anomalias com nível de incidência generalizado, no entanto, o número reduzido de casos deste tipo poucas conclusões permite tirar.

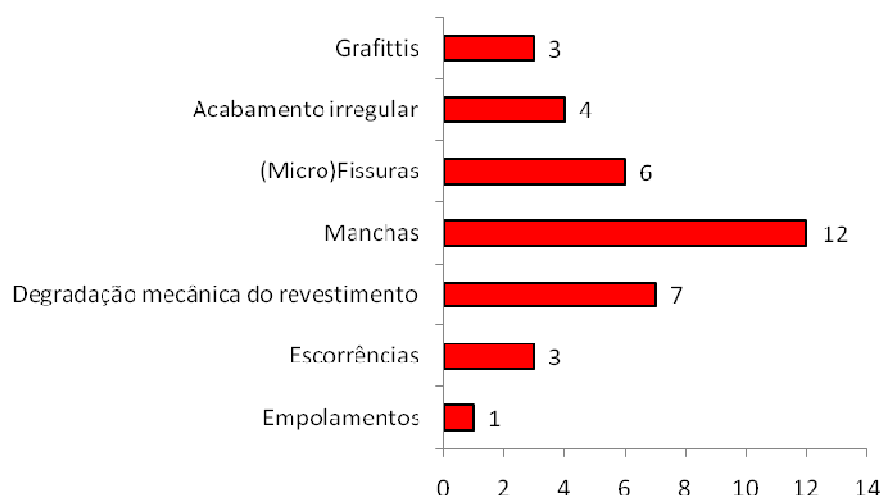
Figura 5.7 – Registo das Anomalias verificadas nas fachadas dos edifícios estudados

As fachadas, juntamente com os vãos exteriores, foram o elemento com maior número de anomalias verificadas no universo do parque edificado estudado (Figura 5.7).

A anomalia “manchas”, motivada por fenómenos de humidade e coloração de tintas, e sujidade causada por acção humana e pelos pombos é a anomalia que se verifica no maior número de edifícios, ocorreu por 12 vezes.

Em 2º lugar no ranking das anomalias mais verificadas situa-se a degradação mecânica do revestimento (ETICS por 4 ocasiões, perfuração do betão, corrosão das armaduras e paramento de betão rugoso com uma ocorrência cada) seguidas de perto pelas fissuras em zona corrente, algumas delas com consequências a nível de infiltrações.

Acabamento irregular é outra das deficiências mais encontradas. Grafittis e escorrências devido à lixiviação de materiais, e empolamento de tintas finalizam o lote de imperfeições detectadas nos edifícios estudados.

Em relação ao nível de incidência, a maior parte das anomalias tem carácter pontual, cerca de um terço são frequentes e pouquíssimas têm carácter generalizado. Essa é uma das razões que contribui para se considerar que, na grande parte dos casos, apenas é necessária reparação/substituição do elemento a longo prazo. O período de tempo para que se manifestem após o termino das obras pode considerar-se equitativamente distribuído: menos de um ano, mais de um ano e imediatamente após, sendo estas últimas correspondentes a intervenções que não foram bem sucedidas. Por este facto, considerou-se que os erros de execução e concepção são as principais causas para a existência de anomalias. Infiltrações, a acção humana, nomeadamente vandalismo, e acção de animais completam o lote das restantes causas.

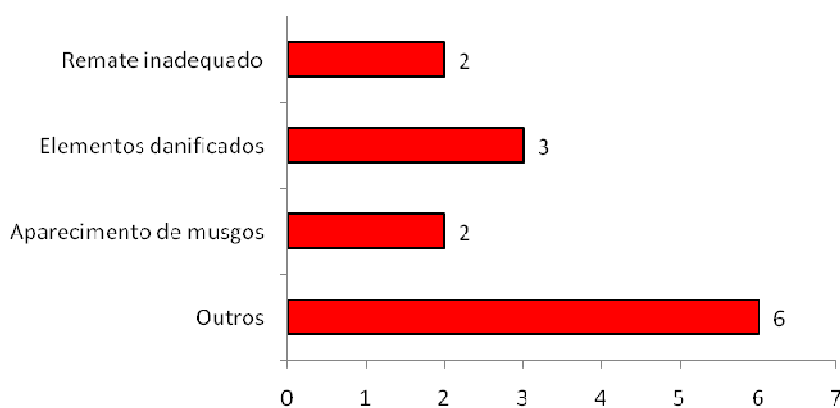
Figura 5.10 – Registo das Anomalias verificadas nas coberturas dos edifícios estudados

Em relação às coberturas verifica-se que as anomalias são bastante diversificadas, no entanto, elementos danificados (dois deles facilitam as infiltrações), remates inadequados (um deles facilita as infiltrações) e aparecimento de musgos são as que assumem maior preponderância (Figura 5.10). Os restantes casos incluem: reduzida inclinação, acumulação de lixo, fissuras, ruído do caminhar dos pombos, falta de drenagem pluvial, e deficiente impermeabilização (com as consequentes infiltrações).

O nível de incidência das anomalias estudadas é, maioritariamente, pontual. Todavia, estas anomalias requerem, quase todas, reparação/substituição do elemento a curto prazo, visto afectarem a principal propriedade exigida a uma cobertura, a estanquidade. A maior parte das anomalias analisadas manifestam-se imediatamente após o término das obras consequência de intervenções que não foram

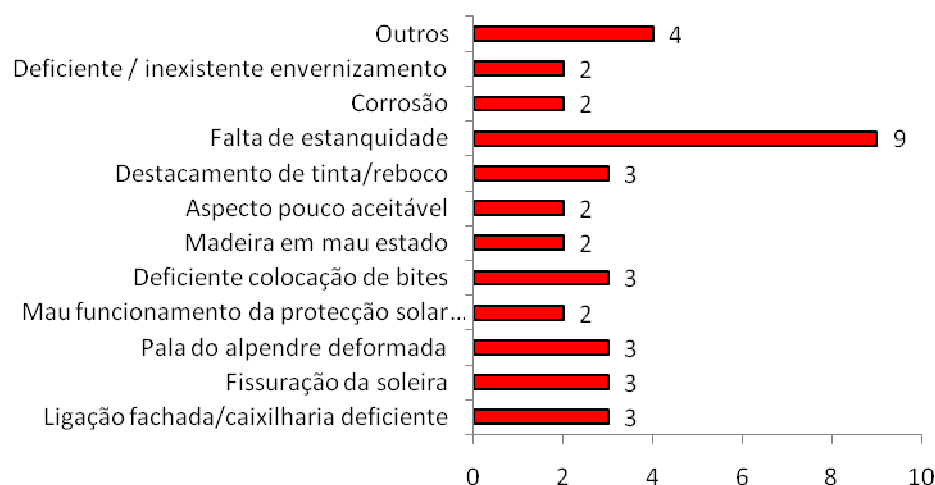
Figura 5.12 – Registo das Anomalias verificadas nos vãos exteriores dos edifícios estudados

Em 2º lugar no ranking das anomalias mais verificadas situa-se o conjunto “outras” constituída pelo conjunto de anomalias que se verificaram apenas por uma ocasião: falta de protecções laterais na clarabóia, manchas de humidade no peitoril interior e musgos nas soleiras. Destacamento de tinta ou

reboco do vão, deficiente colocação de bites, pala do alpendre deformada, fissuração da soleira e ligação caixilharia/peitoril deficiente são outras das principais anomalias analisadas (Figura 5.12).

Atendendo aos dados expostos, percebe-se que as anomalias exigem reparação/substituição a curto prazo apesar de terem, maioritariamente, carácter pontual. O facto de permitirem infiltrações de água do exterior a isso obriga. A maior parte das anomalias analisadas manifestam-se imediatamente após a conclusão das obras consequência de intervenções que não foram bem sucedidas. Por este facto, considerou-se que os erros de execução e concepção são as principais causas para a existência de anomalias. A configuração inadequada dos componentes, a incompatibilidade de materiais e vandalismo são as restantes causas.

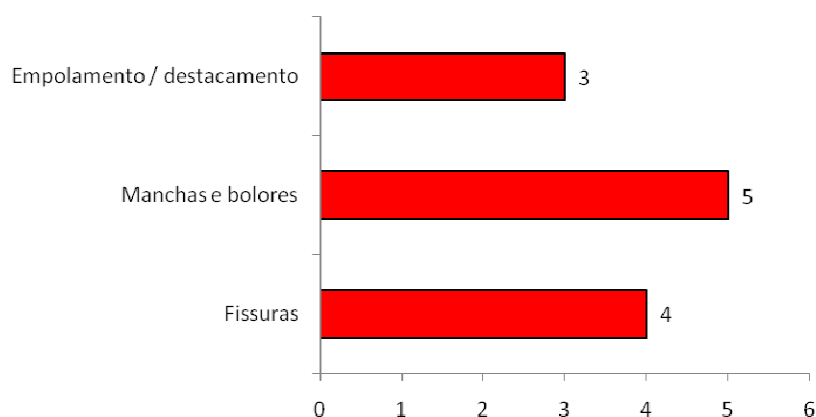
Figura 5.15 – Registo das Anomalias verificadas nas paredes divisórias dos edifícios estudados

A anomalia mais verificada foram “manchas e bolores”, seguidas de bem perto por fissuras e empolamento/destacamento do revestimento (Figura 5.15).

As anomalias estudadas neste elemento apresentam carácter pontual e frequente, maioritariamente, e generalizado em poucas situações. Não obstante, considerou-se que a anomalia “manchas e bolores”

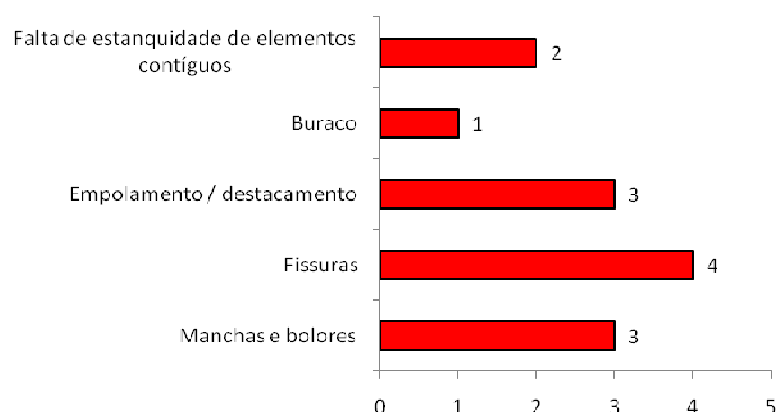
Figura 5.17 – Registo das Anomalias verificadas nos tectos dos edifícios estudados

A anomalia “fissuras” foi a mais verificada (3 delas dão origem a infiltrações). Logo de seguida surgem as “manchas e bolores” e os “empolamentos/destacamentos” do revestimento. A lista fica completa com a falta de estanquidade de elementos contíguos e buracos, estes dois verificados em menor quantidade (Figura 5.17).

Apesar da quase totalidade das anomalias apresentar carácter pontual, o facto de as fissuras terem associadas infiltrações e as manchas e bolores serem nocivos para a saúde dos ocupantes do edifício faz com que este elemento careça de reparações a curto prazo. Manifestam-se muitas vezes após a conclusão da obra resultado de intervenções mal sucedidas, caso contrário só costumam manifestar-se

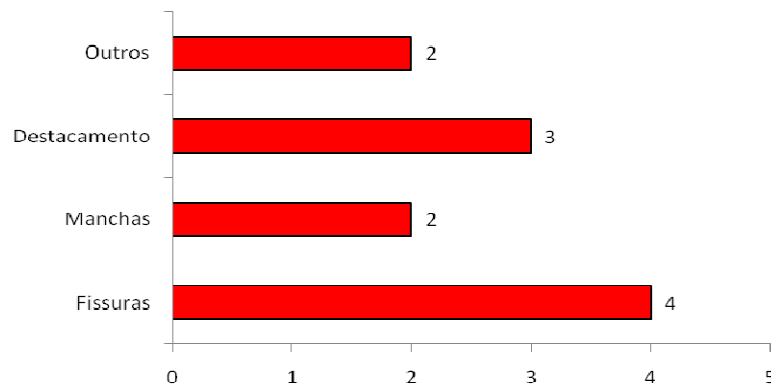
Figura 5.19 – Registos das Anomalias verificadas nos pavimentos interiores dos edifícios estudados

“Fissuras” foram a anomalia que mais se detectou. No entanto, as infiltrações associadas a estas, caso existam, foram as já consideradas no estudo das anomalias dos tectos. Destacamento do revestimento de pavimento, “manchas” e outros (deficiente execução e rodapé danificado) foram as restantes anomalias registadas (Figura 5.19).

Uma parte significativa das anomalias tem carácter pontual, outras carácter frequente e um número ainda menor são generalizadas. Uma vez que poucos são os casos que prejudicam a utilização por parte dos ocupantes considera-se que as reparações a fazer podem ser efectuadas a longo prazo. Além disso, só costumam manifestar-se mais de um ano após o término da intervenção. As variações dimensionais não compensadas, erro de execução e o pouco cuidado na realização de obras próximas são algumas das causas que contribuíram para o aparecimento das anomalias verificadas.

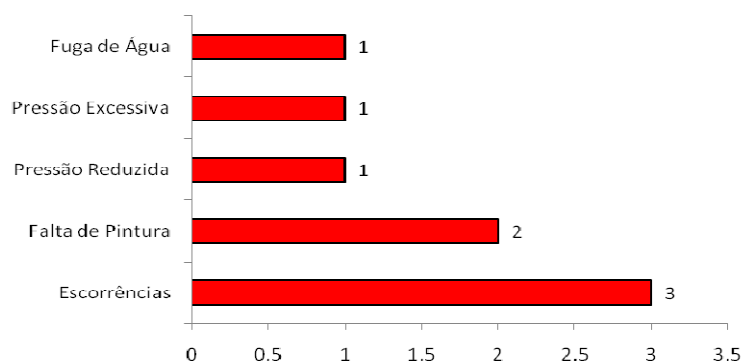
Figura 5.21 – Registo das Anomalias verificadas nas instalações de abastecimento de água nos edifícios estudados

As “escorrências” motivadas pela corrosão dos tubos metálicos, essencialmente, foram a anomalia registada em maior número. “Falta de pintura” ocorreu por duas vezes e todas as restantes foram todas diversas e com apenas uma ocorrência cada (Figura 5.21).

Embora a grande parte das anomalias seja pontual, o facto de afectarem negativamente os utilizadores requer reparação/substituição a curto prazo. Além disso, todas estas anomalias que exigem célere resolução verificam-se imediatamente após a intervenção, correspondendo a intervenções mal sucedidas. Ligações incorrectas entre tubos e vedações mal efectuadas são consideradas como algumas das causas destas anomalias.
