INSPECÇÃO E PROPOSTA DE REABILITAÇÃO DE UM EDIFÍCIO DE ALVENARIA DE PEDRA

Dissertação submetida para satisfação parcial dos requisitos do grau de
MESTRE EM ENGENHARIA CIVIL — ESPECIALIZAÇÃO EM ESTRUTURAS

JULHO DE 2011

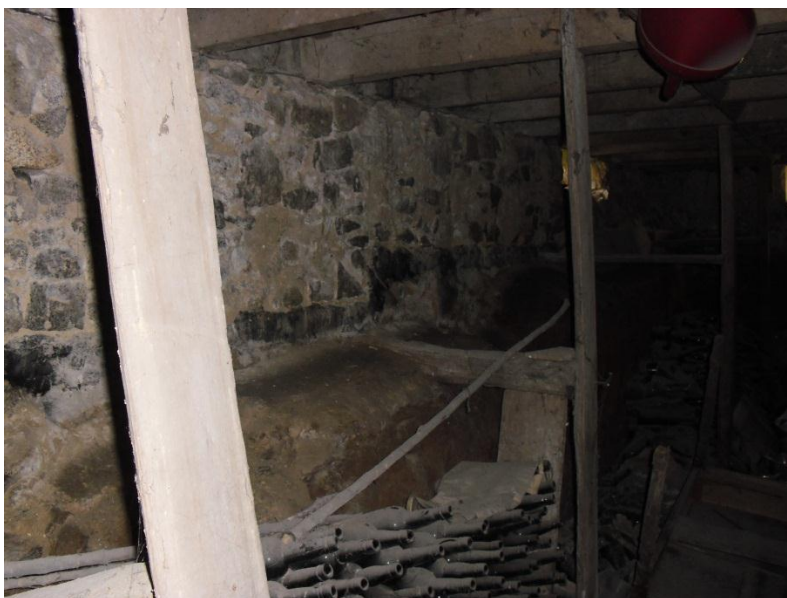
Figura 3.13 – Pormenor das fundações na cave

Trata-se de um espaço que funciona como arrecadação, de piso térreo na sua totalidade. Constatou-se que as fundações terminam antes da cota do piso, o que poderá indicar que este foi realizado (escavado) posteriormente, como se pode observar na Figura 3.13.

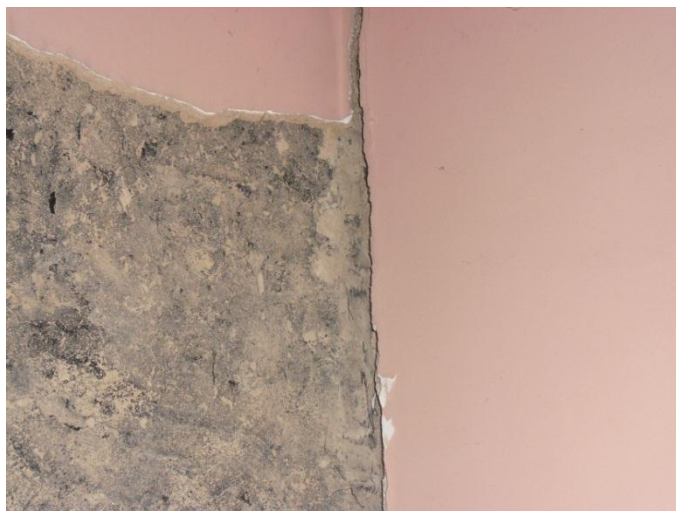
Figura 3.17 – Queda de reboco numa parede de alvenaria em pedra

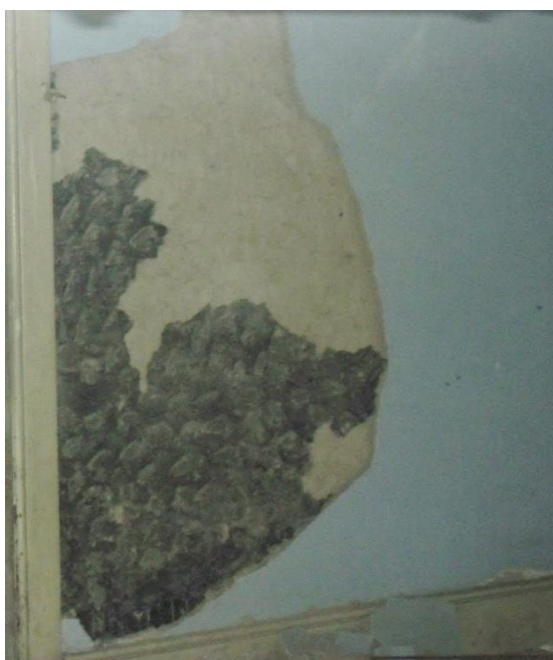
Figura 3.18 – Queda de reboco numa parede interior

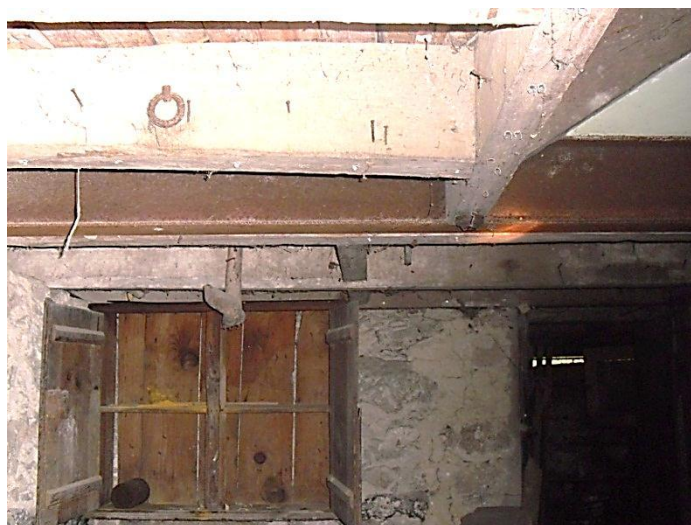
Figura 3.25 – Viga metálica do pavimento do nível 0

É importante referir, também, que existem dois perfis metálicos do tipo INP 220 cuja localização pode ser observada nas plantas anteriormente representadas. Uma das vigas metálicas encontra-se no piso 0 e tem a função de suportar uma parede divisória de alvenaria em tijolo (Figura 3.25), a outra situa-se no piso 1 onde se apoiam as vigas do pavimento numa descontinuidade na parede resistente interior (Figura 3.26).

A sua localização já foi descrita nas plantas apresentadas nas Figuras 3.22 e 3.23. Também já foi referido que a sua corrosão é apenas superficial, como mostra a Figura 3.45, daí não apresentarem grandes problemas. As causas desta corrosão são a falta de manutenção e o contacto com água.

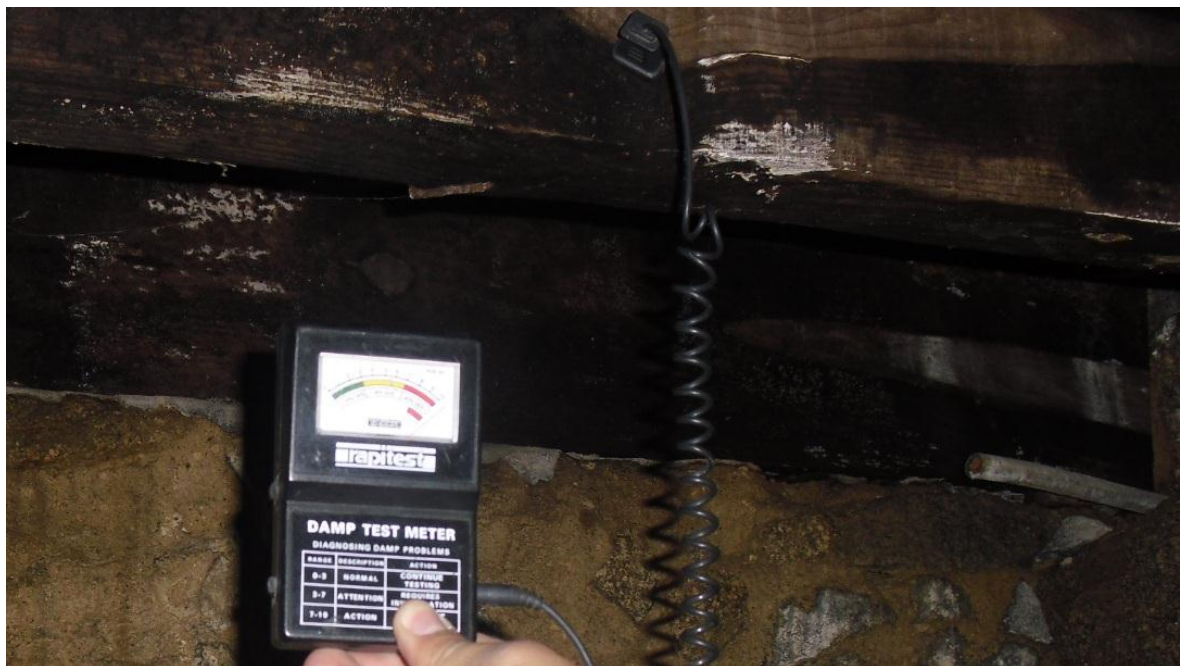
Utilizou-se o higrómetro para realizar alguns ensaios nas vigas do pavimento do nível 0. Verificou-se que as vigas mais próximas das paredes de fachada são as que possuem um maior teor de humidade, algumas ultrapassando a escala do aparelho (Figura 3.33), o que indica uma forte presença de água no elemento. Já nas vigas mais afastadas pode observar-se que estas possuem um teor em humidade normal, entre 10 a 12% (Figura 3.34 e Figura 3.35).

Figura 3.33 – Medição do teor em humidade numa viga do pavimento do nível 0

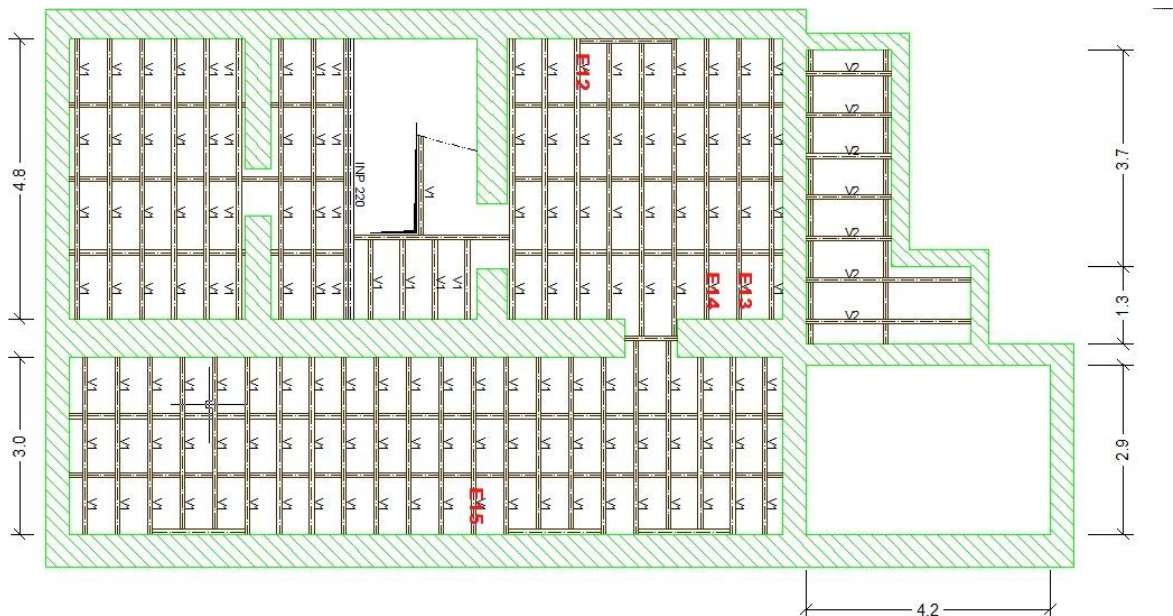
Figura 3.36 – Localização dos ensaios relativos ao pavimento do nível 0

No pavimento do nível 0 observa-se que as vigas mais próximas das paredes de fachada, ou de janelas são as mais degradadas, apresentando valores baixos de resistência ou encontrando-se mesmo em estado de degradação avançado. Isto pode ser devido à infiltração de água através das fissuras presentes nas paredes de fachada e ao mau estado das caixilharias exteriores que permitem a entrada directa da água das chuvas. No caso do pavimento do nível 1, o cenário é o mesmo que foi descrito para o pavimento do nível 0. No entanto, neste caso existe mais uma explicação para tal degradação, a queda de parte da cobertura que expôs este pavimento ao contacto directo com a água das chuvas.

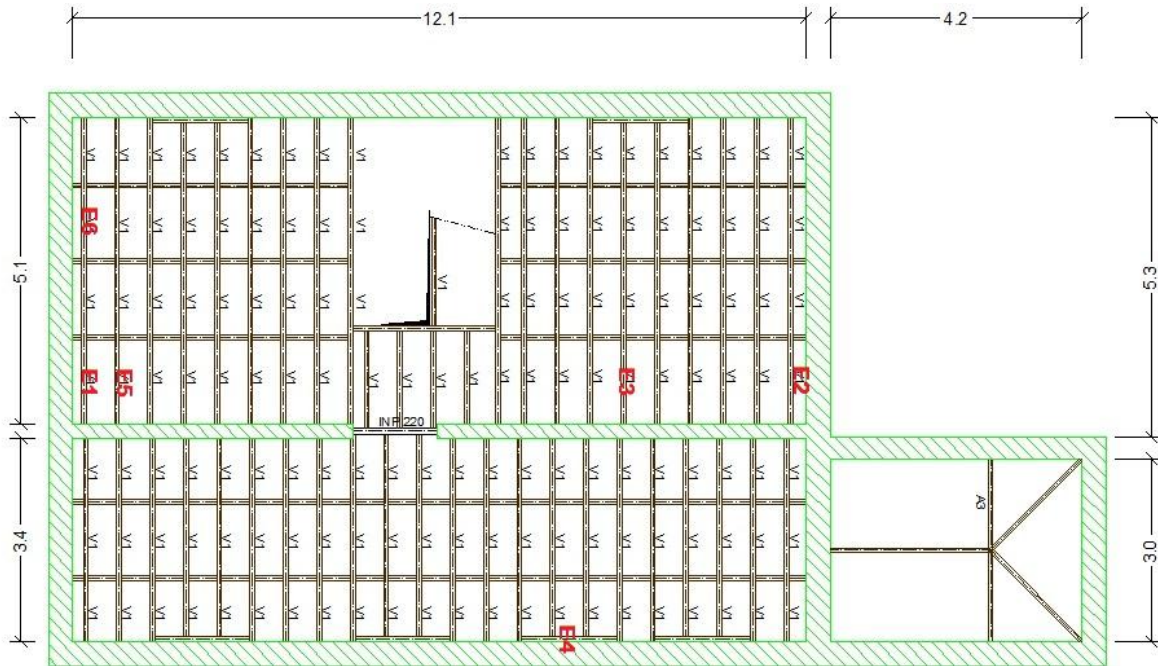
Figura 3.37 - Localização dos ensaios relativos ao pavimento do nível 1

Como se pode observar a partir dos gráficos obtidos através do Resistógrafo, as vigas que constituem o pavimento do nível 1 que foram sujeitas a ensaios (E12, E13, E14, E15) apresentam em geral degradação interna, ou valores de resistência baixos, uma vez que se localizam perto de janelas, ou mesmo em zonas onde já não existe cobertura. A entrada directa de água através das fissuras verificadas nas paredes fez com que estas estivessem sujeitas a vários ciclos prolongados de molhagem/secagem, reduzindo assim a sua resistência e danificando o seu estado de conservação. Nas vigas do pavimento do nível 0 observa-se um cenário semelhante; as vigas que se situam perto das paredes de fachada são as mais danificadas apresentando degradações internas intensas e valores de resistência baixos. Apenas as relativas aos ensaios 4 e 6 (E4 e E6) se apresentam menos degradadas, uma apenas com degradação superficial e outra com degradações internas pontuais. Já no caso da cobertura quase todos os elementos ensaiados possuem degradação intensa e valores de resistência baixos devido ao seu contacto directo com a água das chuvas, agravado pelo facto de parte da cobertura entretanto ter ruído.

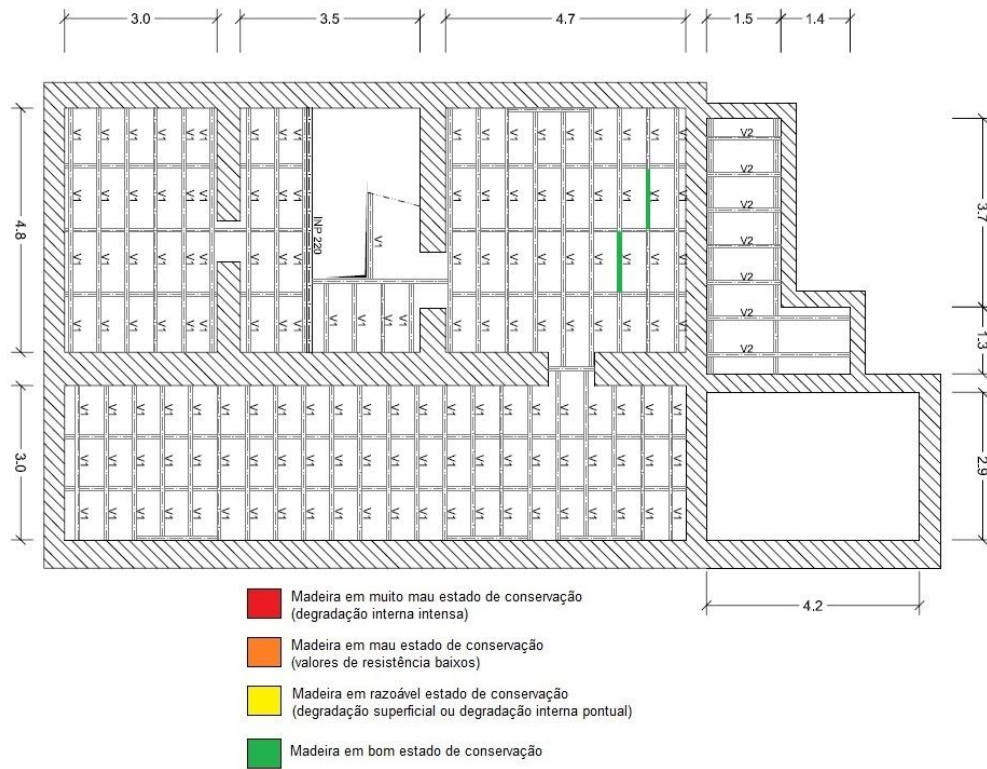
Figura 3.61 – Estado de conservação das vigas ensaiadas no nível 0 em 2009

A partir da análise dos esquemas representados nas Figuras 3.61, 3.62, 3.63 e 3.64, observa-se que as vigas ensaiadas em 2009 se encontram representadas com as cores verde e amarelo, o que significa que se encontram em bom e razoável estado de conservação, respectivamente. Já as ensaiadas em 2011 apresentam todo o tipo de cores, o que significa que para além da existência de vigas em bom e razoável estado de conservação, se nota, também, a presença de vigas em mau e muito mau estado de conservação. Logo, embora as vigas ensaiadas não tenham sido as mesmas (admite-se que as vigas ensaiadas em 2009 terão sido as que inspiraram maior preocupação), nota-se que as vigas ensaiadas em 2011, em geral se encontram em pior estado de conservação, sendo que em 2009 os danos eram mais superficiais. Em ambos os relatórios observa-se um pior comportamento das vigas que constituem o pavimento do nível 1 relativamente às vigas que constituem o pavimento do nível 0. Verifica-se, também, que é nas zonas mais próximas de aberturas onde se encontram os elementos com maior degradação, devido à entrada de água e ao conseqüente ataque de insectos de ciclo larvar.

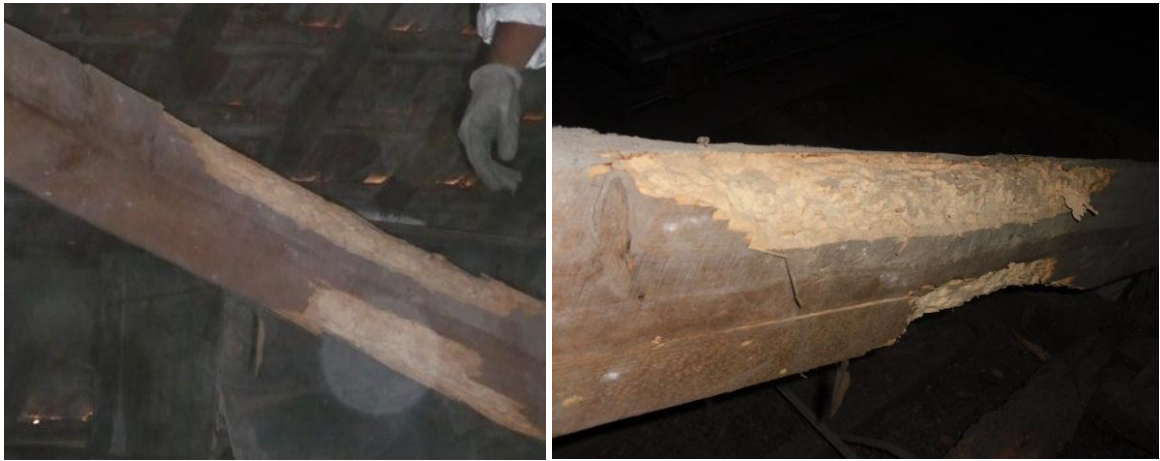
No caso da cobertura, e ainda em relação aos elementos de madeira, nota-se também que os danos evoluíram, embora essa evolução não seja significativa pois em 2009 a cobertura já se encontrava em muito mau estado de conservação (Figura 3.66). Os ataques de caruncho são mais profundos, como se pode observar na Figura 3.67, e originaram a queda de muitos dos tectos. As varas e o ripado de suporte das telhas também se encontram bastante degradados. Nota-se também a rotura de algumas das peças que constituem a cobertura.

Figura 3.67 - Ataque caruncho num elemento da cobertura em 2009 e em 2011

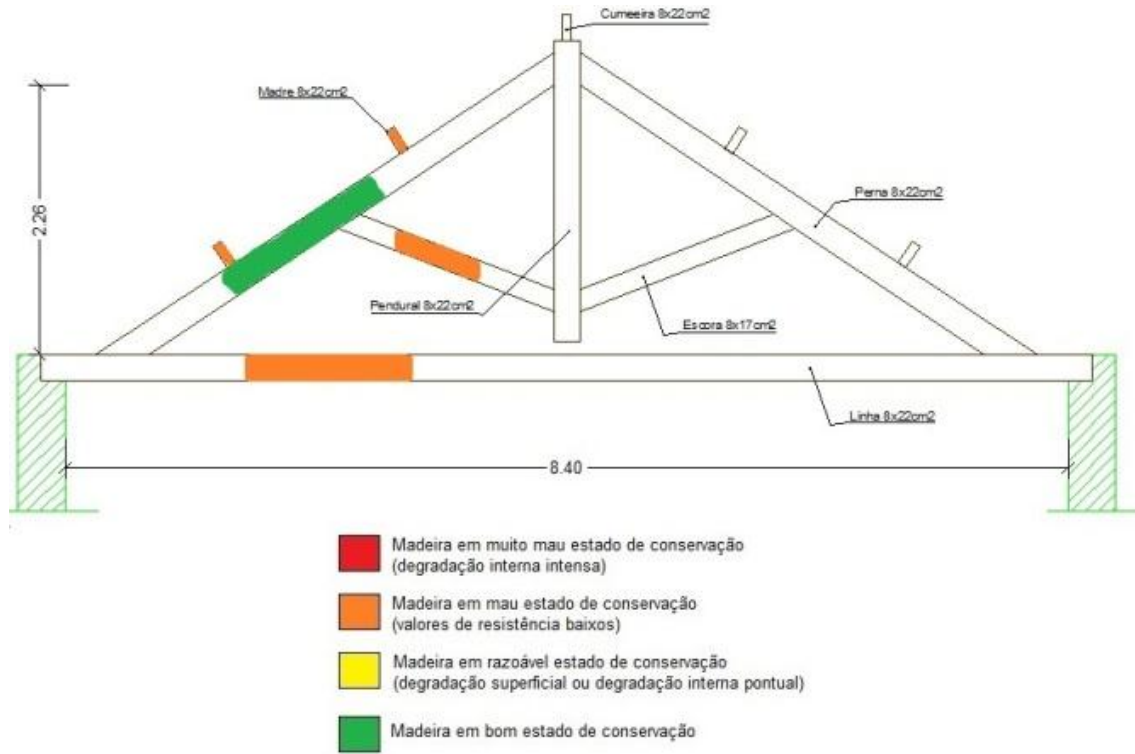
Figura 3.68 - Esquema ilustrativo do estado de conservação dos elementos da cobertura em 2009

Os esquemas nas Figuras 3.68 e 3.69 representam a mesma asna e apenas as vigas que estão coloridas é que foram ensaiadas. A partir da análise destes esquemas observa-se que em 2009, tanto a linha, como as madres e uma das escoras se encontram representadas com a cor laranja, o que significa que estes elementos se encontram em mau estado de conservação. Já a perna ensaiada em 2009 está representada com a cor verde o que significa que se encontra em bom estado de conservação. No esquema referente a 2011 observa-se que as madres e a escora mantêm o mau estado de conservação, notando-se a evolução do estado de degradação da linha, passando a apresentar um muito mau estado de conservação, o que indica que terá de se proceder à substituição total da cobertura, conclusão que de qualquer modo já tinha sido retirada em 2009.

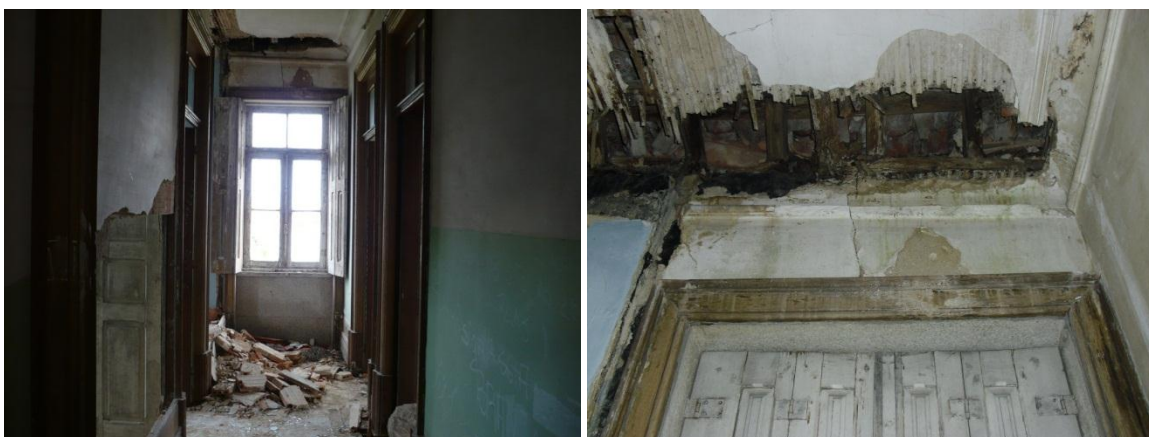
Sobre estes elementos, em 2009 observaram-se vários tectos com reboco e estuque empolados, fissurados e com queda de material, deixando o fasquiado à vista, sendo que esta situação é muito mais notada no nível 1 do que no nível 0 e que estes danos se agravaram em 2011, como se pode observar nas Figuras 3.75 e 3.76.

Figura 3.76 – Comparativo de queda de material no tecto do piso 1 em 2009 e em 2011

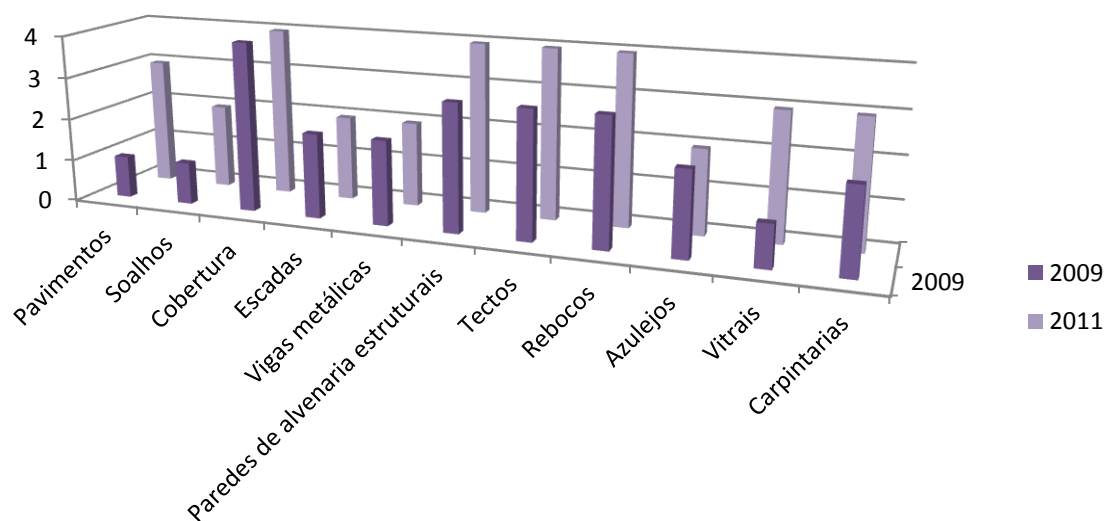
Figura 3.82 – Esquema resumo de comparação da evolução dos danos

Apresenta-se um esquema resumo da evolução dos danos (Figura 3.82) para uma melhor compreensão dos mesmos. O comprimento das barras do gráfico é proporcional ao estado de degradação, isto é, quanto mais comprida for a barra maior é o estado de degradação do elemento a ela associado. Neste gráfico, para além de se perceber se a evolução dos danos foi notória, ou não, também se pode perceber se os danos são ou não muito graves. (A escala em ordenadas adoptada no desenho (Figura 3.82) é de 0 a 4; 1 corresponde a um bom estado de degradação; 2 corresponde a um razoável estado de conservação; 3 corresponde a um mau estado de conservação e por fim 4 corresponde a um muito mau estado de conservação).

Quanto aos pavimentos e aos vitrais, em 2009 estavam em bom estado de conservação e em 2011 encontram-se em mau estado de conservação, tendo os seus danos evoluído bastante. No caso dos soalhos em 2009 encontravam-se em bom estado de conservação e em 2011 pioraram e estão com um estado de conservação razoável. No que se refere à cobertura, esta encontra-se em muito mau estado de conservação, no caso das escadas, das vigas metálicas e dos azulejos, estes elementos estão num razoável estado de conservação, sendo que a sua degradação se manteve aproximadamente constante no decorrer dos dois anos. As carpintarias em 2009 encontravam-se em razoável estado de conservação e em 2011 evoluíram um mau estado de conservação. Já no caso das paredes estruturais de alvenaria, dos tectos e dos rebocos em 2009 encontravam-se em mau estado de conservação e em 2011 encontram-se em muito mau estado de conservação, tendo a sua degradação aumentado.

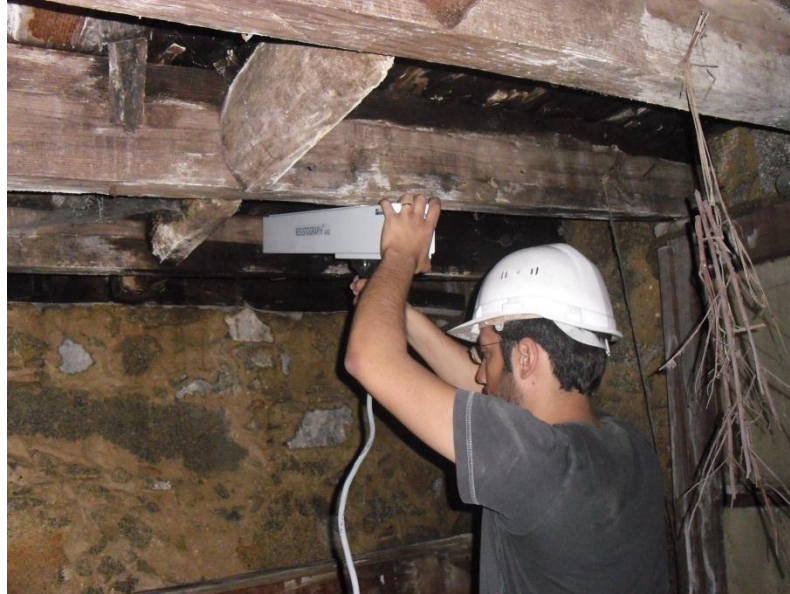
Figura A.4 – Registo fotográfico do Ensaio 13

ENSAIOS RESISTOGRAPH® - E13		
EDIFÍCIO: Villa Velludo	LOCAL: Pavimento piso 0	ELEMENTO ESTRUTURAL: Viga principal (V1): 8x22cm ²
ESTADO DE CONSERVAÇÃO: Madeira com degradação interna intensa.		
REGISTOS OBTIDOS COM O RESISTOGRAPH®		
<p>00000479_B 20110406</p> <p>[resi]</p> <p>190 180 170 160 150 140 130 120 110 100 90 80 70 60 50 40 30 20 10 0</p> <p>0 5 10 15 20 25 30 35 40 45 50 55 60 65 70 75 80 85 90 95 100 105 110 115 120 130</p> <p>[mm]</p> <p>Intact (12%) Intermediate (28%) decayed (43%) hollow (13%)</p>		
<p>NOTAS: A avaliação dos elementos estruturais de madeira deve ser feita na zona do registo que apresenta uma cor referente ao estado de conservação.</p>

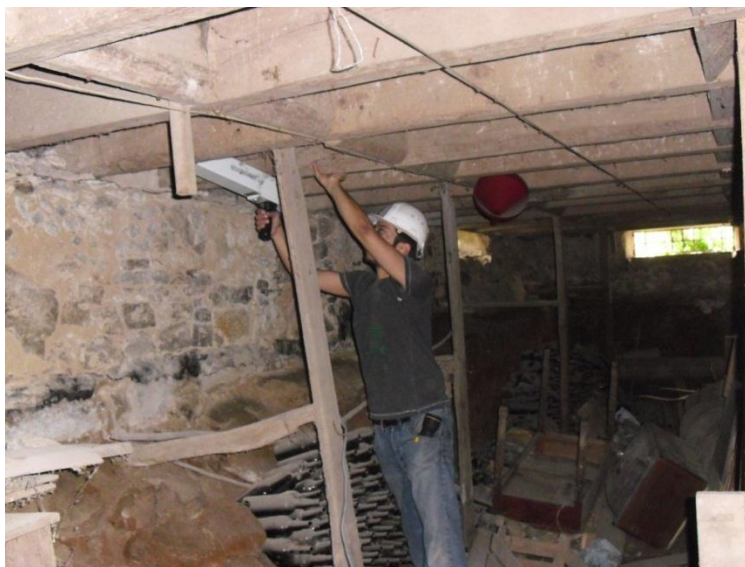
Figura A.7 – Registo fotográfico do Ensaio 15

ENSAIOS REGISTOGRAPH® - E15		
EDIFÍCIO: Villa Velludo	LOCAL: Pavimento piso 0	ELEMENTO ESTRUTURAL: Viga principal (V1): 8x22cm ²
ESTADO DE CONSERVAÇÃO: Madeira com estado de conservação homogéneo em toda a secção transversal embora com valores de resistência globalmente baixos. Degradações internas muito pontuais.		
REGISTOS OBTIDOS COM O RESISTOGRAPH®		
<p>00000481 20110406</p> <p>[res]</p> <p>140 130 120 110 100 90 80 70 60 50 40 30 20 10 0</p> <p>0 5 10 15 20 25 30 35 40 45 50 55 60 65 70 75 80 85 90 95 100 105 110 [mm]</p> <p>Intact (79%) Intermediate (21%)</p>		
NOTAS: A avaliação dos elementos estruturais de madeira deve ser feita na zona do registo que apresenta uma cor referente ao estado de conservação.

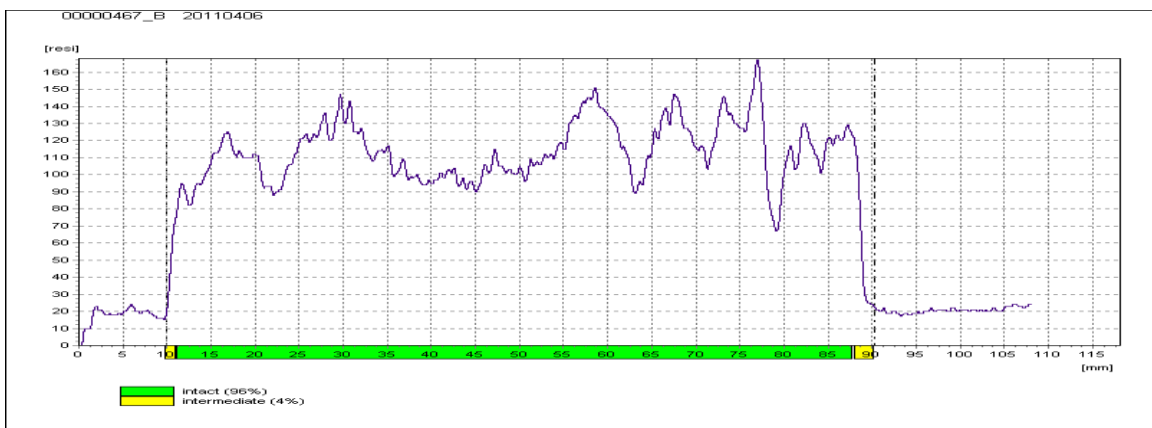
Figura A.8 – Ensaio 1 (E1)

ENSAIOS REGISTOGRAPH® - E1		
EDIFÍCIO: Villa Velludo	LOCAL: Pavimento piso 1	ELEMENTO ESTRUTURAL: Viga principal (V1): 8x22cm ²
ESTADO DE CONSERVAÇÃO: Madeira com estado de conservação homogéneo em toda a secção transversal embora com valores de resistência globalmente baixos.		
REGISTOS OBTIDOS COM O RESISTOGRAPH®

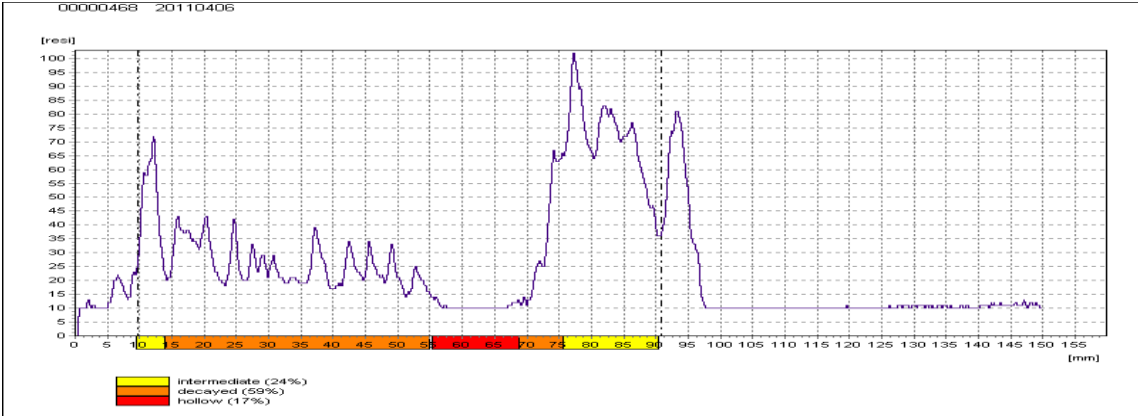
Figura A.10 – Ensaio 2 (E2)

ENSAIOS REGISTOGRAPH® - E2		
EDIFÍCIO: Villa Velludo	LOCAL: Pavimento piso 1	ELEMENTO ESTRUTURAL: Viga principal (V1): 8x22cm ²
ESTADO DE CONSERVAÇÃO: Madeira com degradação interna de grande intensidade.		
REGISTOS OBTIDOS COM O RESISTOGRAPH®

Para as vigas mais danificadas, isto é, as que baixaram substancialmente o seu nível de resistência e que se encontram com degradação intensa, sugere-se a sua substituição integral. Este processo não apresenta grande complexidade, mas é sempre necessário verificar a segurança do pavimento durante o processo de remoção até a colocação do novo elemento. É importante, também, garantir uma ligação eficaz entre os novos elementos e as vigas adjacentes.

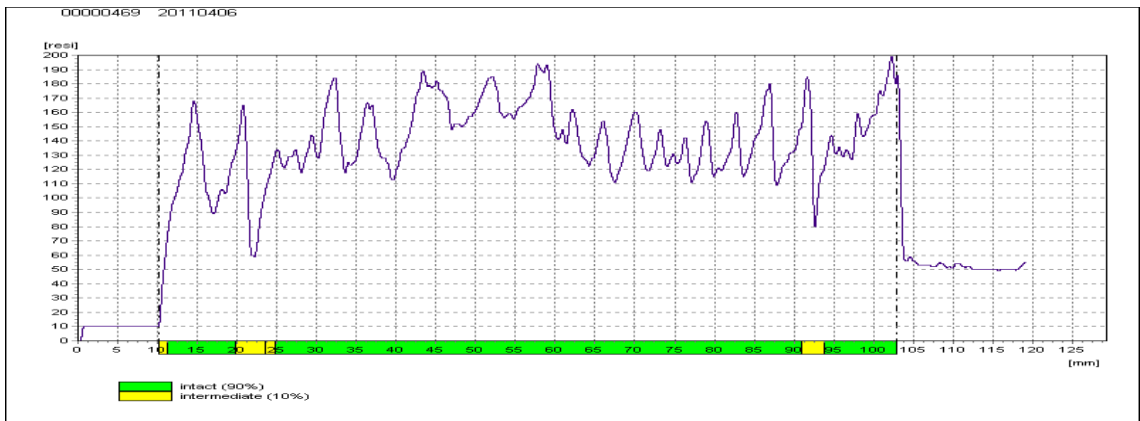
Figura A.12 – Ensaio 3 (E3)

ENSAIOS REGISTOGRAPH® - E3		
EDIFÍCIO: Villa Velludo	LOCAL: Pavimento piso 1	ELEMENTO ESTRUTURAL: Viga principal (V1): 8x22cm ²
ESTADO DE CONSERVAÇÃO: Madeira com estado de conservação homogêneo em toda a secção transversal.		
REGISTOS OBTIDOS COM O RESISTOGRAPH®

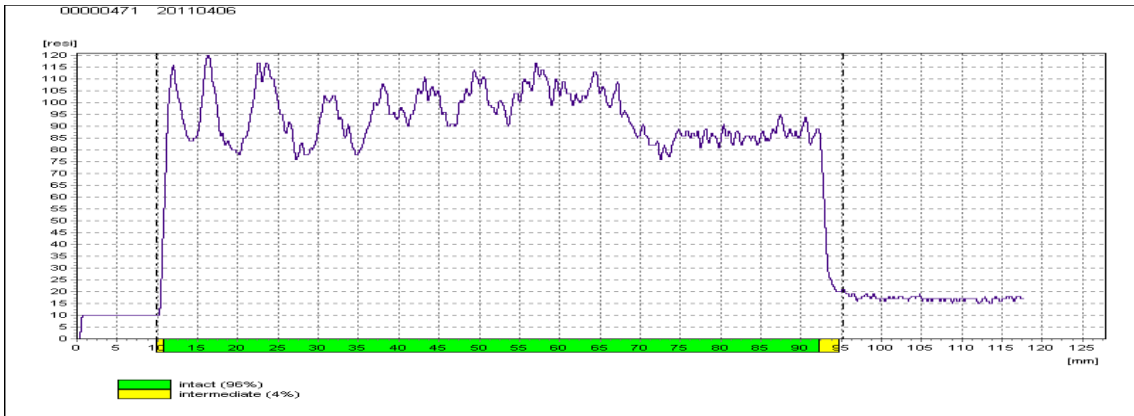
Figura A.15 – Ensaio 5 (E5)

ENSAIOS REGISTOGRAPH® - E5		
EDIFÍCIO: Villa Velludo	LOCAL: Pavimento piso 1	ELEMENTO ESTRUTURAL: Viga principal (V1): 8x22cm ²
ESTADO DE CONSERVAÇÃO: Madeira com estado de conservação homogéneo em toda a secção transversal embora com valores de resistência globalmente baixos.		
REGISTOS OBTIDOS COM O RESISTOGRAPH®

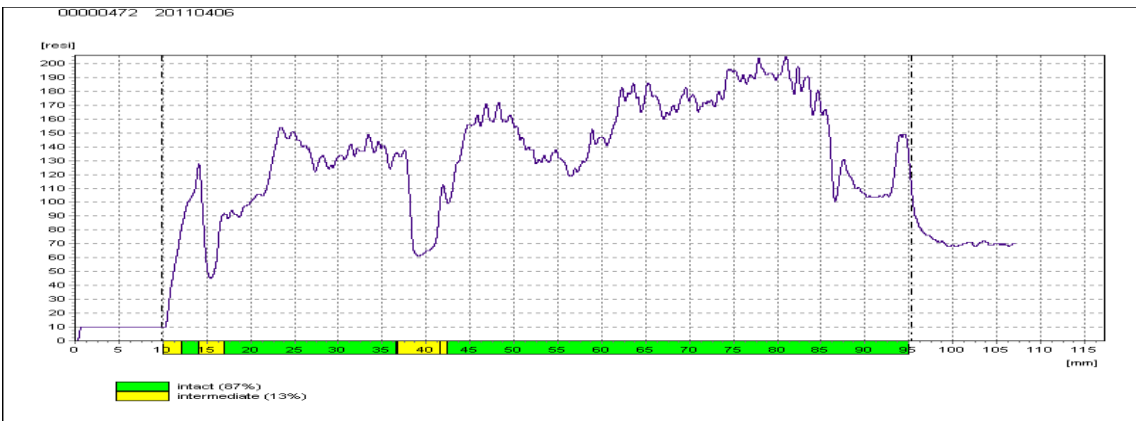
Figura A.17 – Ensaio 6 (E6)

ENSAIOS REGISTOGRAPH® - E6		
EDIFÍCIO: Villa Velludo	LOCAL: Pavimento piso 1	ELEMENTO ESTRUTURAL: Viga principal (V1): 8x22cm ²
ESTADO DE CONSERVAÇÃO: Madeira com existência de degradações internas pontuais.		
REGISTOS OBTIDOS COM O RESISTOGRAPH®

No caso das vigas menos danificadas, a solução pode passar pela reparação, substituição parcial ou reconstituição de secções de madeira. No caso da remoção de partes da viga, estas devem ser substituídas por peças idênticas do mesmo material e a ligação entre as novas peças e as antigas deverá ser feita através de peças metálicas auxiliares. Outra solução passa por “empalmar” as vigas danificadas, isto é, aplicam-se novos elementos, em um ou ambos os lados da viga antiga, sem remoção das partes degradadas. Como a remoção de partes da viga se torna um processo demorado, esta solução pode oferecer vantagens. Por outro lado apresenta a desvantagem de exigir um tratamento preservador da madeira muito mais cuidado, uma vez que os novos elementos estarão em contacto com os antigos deteriorados. A terceira e última solução que se apresenta, é a reconstituição dos elementos deteriorados, em que as zonas afectadas são injectadas com resinas epoxídicas, resinas estas que vão preencher os vazios do elemento. Trata-se duma solução relativamente acessível em termos económicos e técnicos, e também uma solução que oferece uma boa resistência aos agentes agressivos.

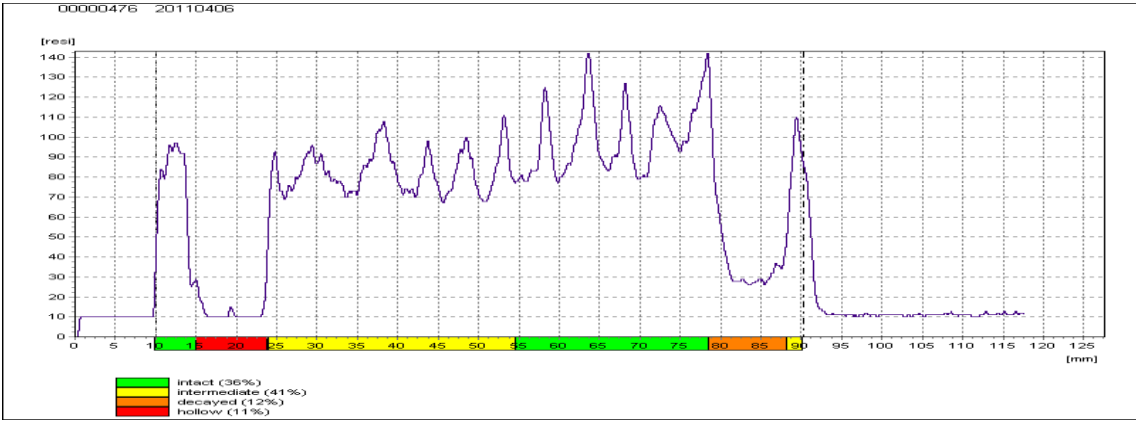
Figura A.21 – Ensaio 10 (E10)

ENSAIOS REGISTOGRAPH® - E10		
EDIFÍCIO: Villa Velludo	LOCAL: Cobertura	ELEMENTO ESTRUTURAL: Madre
ESTADO DE CONSERVAÇÃO: Madeira com degradações internas pontuais e valores de resistência globalmente baixos.		
REGISTOS OBTIDOS COM O RESISTOGRAPH®

Depois do tratamento das paredes será necessário proceder à reabilitação da cobertura, que neste caso específico, através dos ensaios realizados e da análise dos mesmos, observou-se que se encontrava bastante degradada. A solução proposta, será, então, a sua substituição total optando pelo mesmo esquema estrutural (asnas, madres, cumeeiras). Estes novos elementos deverão ser de uma madeira de boa qualidade, seca e com uma classe de resistência adequada, nunca esquecendo que esta nova cobertura deverá oferecer uma estanqueidade adequada ao edifício, sendo importante que estes elementos estejam devidamente ligados entre si e às paredes sem introduzirem impulsos horizontais nestas.

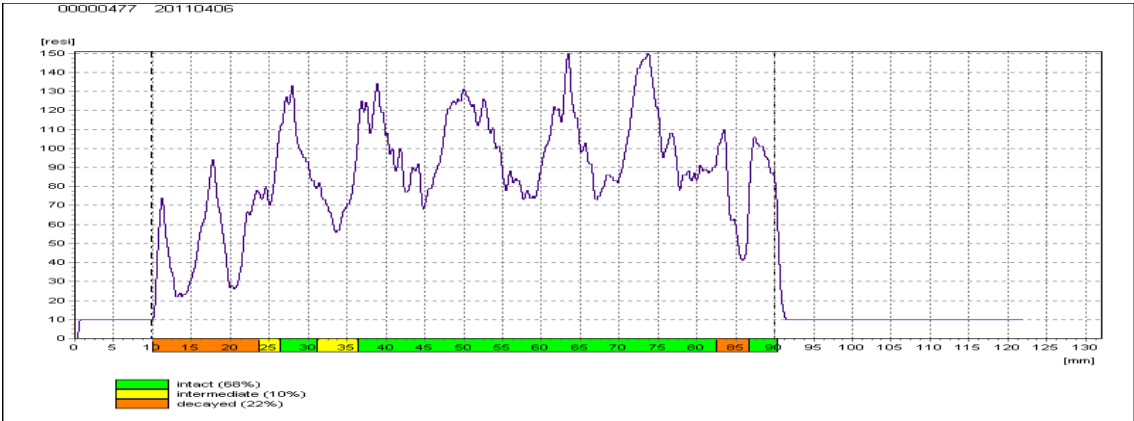
Figura A.23 – Ensaio 11 (E11)

ENSAIOS RESISTOGRAPH® - E11		
EDIFÍCIO: Villa Velludo	LOCAL: Cobertura	ELEMENTO ESTRUTURAL: Madre
ESTADO DE CONSERVAÇÃO: Madeira com degradações internas pontuais e valores de resistência globalmente baixos.		
REGISTOS OBTIDOS COM O RESISTOGRAPH®
