# **ESTUDO DA DURABILIDADE DOS REVESTIMENTOS DE PISO**

**ALBANO JOAQUIM GOMES MARTINS**

Dissertação submetida para satisfação parcial dos requisitos do grau de  
**MESTRE EM ENGENHARIA CIVIL — ESPECIALIZAÇÃO EM CONSTRUÇÕES**

JULHO DE 2012

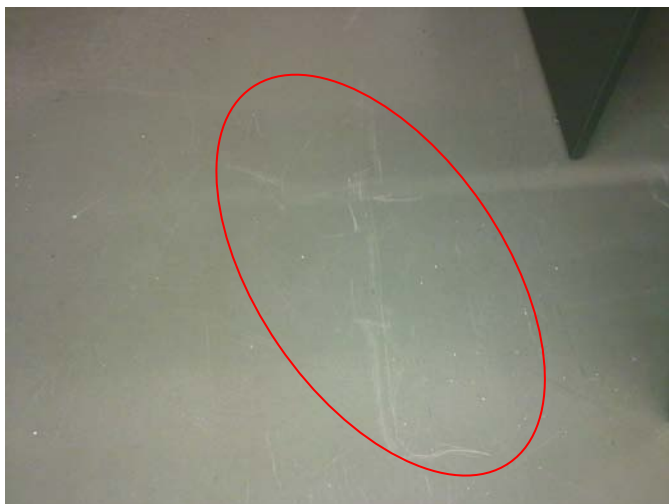
De forma geral, a deterioração destes materiais está relacionada com a riscagem, alterações da cor e brilho, de acordo com o acabamento superficial do produto e respetivo local.

Fig.4.61. – Revestimento em resina de epóxi apresentando riscagem, alterações na cor e brilho

Os revestimentos de resinas de epóxi ou de poliuretano são de fácil limpeza e de manutenção, devendo ser consultada documentação técnica relativa à tipologia do material, de forma a obter informação específica sobre os detergentes, produtos de manutenção e equipamentos de limpeza adequados.
