## Resolução de problemas de carácter técnico patentes na empresa Ferreira Marques & Irmão, Lda

(Disciplina de Estágio)

Trabalho realizado por:  
Armanda Marinho

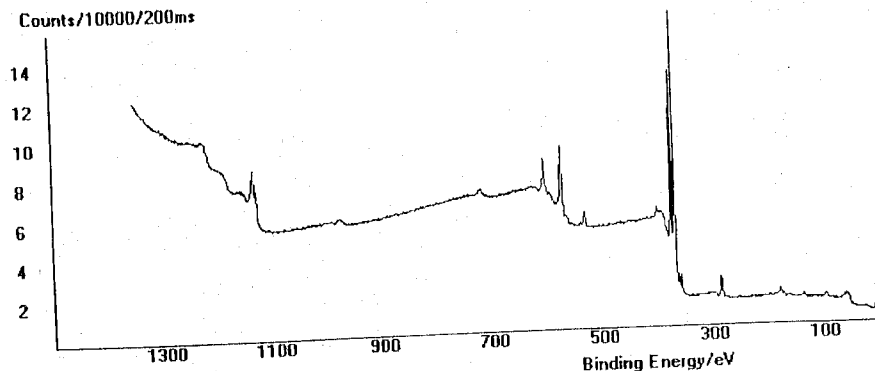
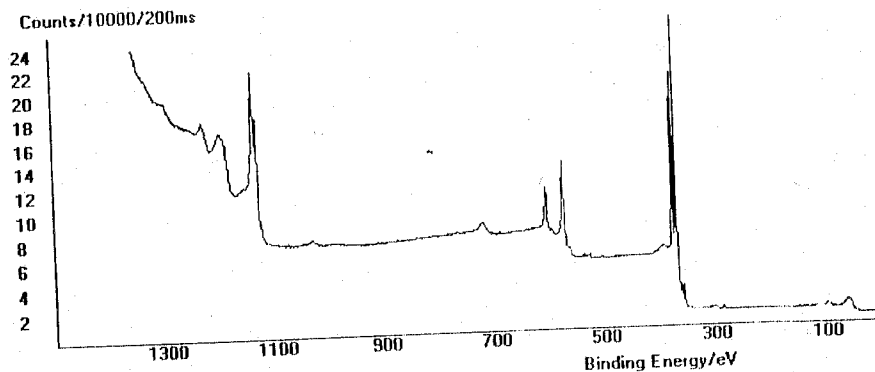
- os elementos C, O, Sb, Cl, N e Se existem apenas na proximidade da superfície, como resulta do respectivo realce no espectro Survey\_2 obtido com Tilt=65 e no desaparecimento observado em Survey\_3 após a erosão iônica da superfície ( algumas dezenas de nanómetros). O Sb encontra-se parcialmente oxidado.
- o exame do revestimento por EDS ( SEM/EDS) não revelou qualquer elemento detectável para além de Ag
- a amostra da Topázio revela um teor claramente inferior de Sb à superfície em comparação com a da Christofle

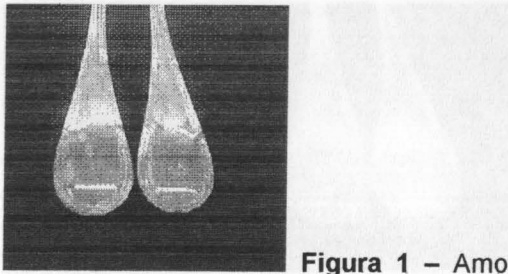
**Figura 1** – Amostra sem tratamento e com oxidação com aquecimento de rampa desde a temperatura ambiente até 200°C, da esquerda para a direita, respectivamente.

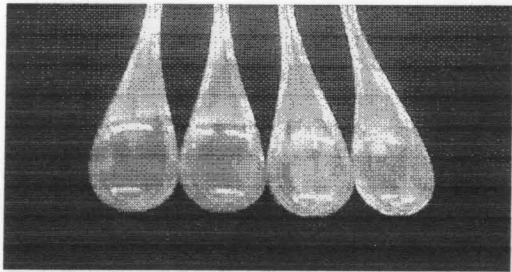
**Figura 2** – Amostra sem tratamento e com tratamento a 200°C com 5, 10 e 15 minutos de estágio, da esquerda para a direita, respectivamente.

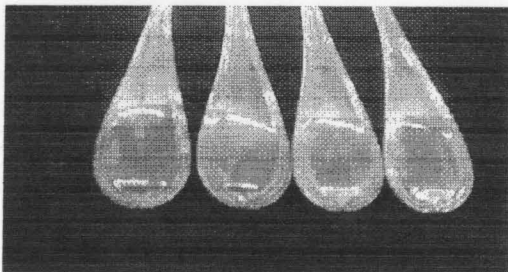
**Figura 3** – Amostra sem tratamento e com tratamento a 220°C com 5, 10 e 15 minutos de estágio, da esquerda para a direita, respectivamente.

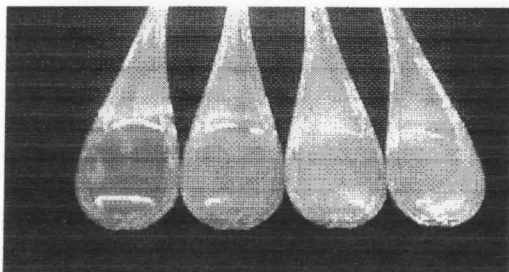
**Figura 4** – Amostra sem tratamento e com tratamento a 240°C com 5, 10 e 15 minutos de estágio, da esquerda para a direita, respectivamente.

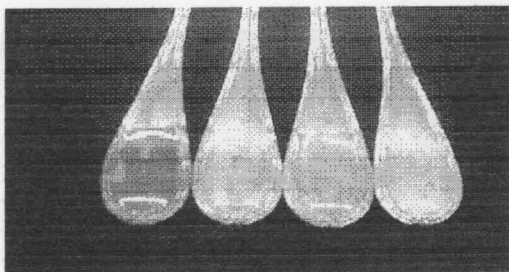
**Figura 5** – Amostra sem tratamento e com tratamento a 260°C com 5, 10 e 15 minutos de estágio, da esquerda para a direita, respectivamente.

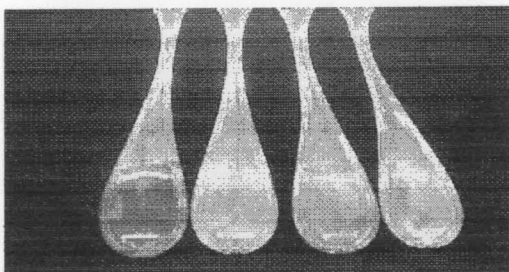
**Figura 6** – Amostra sem tratamento e com tratamento a 280°C com 5, 10 e 15 minutos de estágio, da esquerda para a direita, respectivamente.

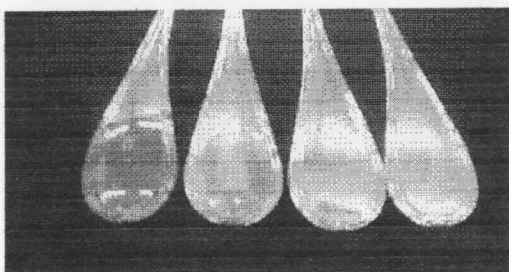
Da análise do aspecto final das peças de faqueiro ensaiadas pode considerar-se que a maior resistência ao agente de corrosão (lixívia) é conseguida para a gama de temperaturas 300 – 360°C com tempos de estágio de 10 minutos;

**Figura 7** – Amostra sem tratamento e com tratamento a 300°C com 5, 10 e 15 minutos de estágio, da esquerda para a direita, respectivamente.

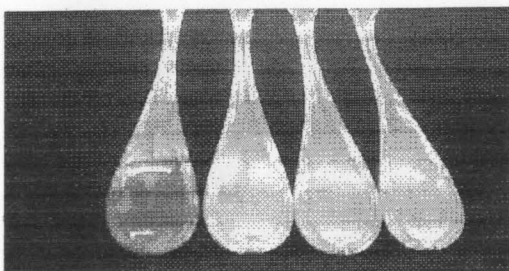
**Figura 8** – Amostra sem tratamento e com tratamento a 320°C com 5, 10 e 15 minutos de estágio, da esquerda para a direita, respectivamente.

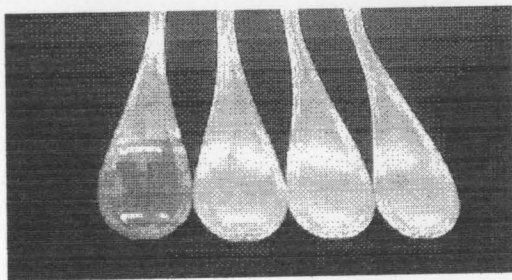
**Figura 9** – Amostra sem tratamento e com tratamento a 340°C com 5, 10 e 15 minutos de estágio, da esquerda para a direita, respectivamente.

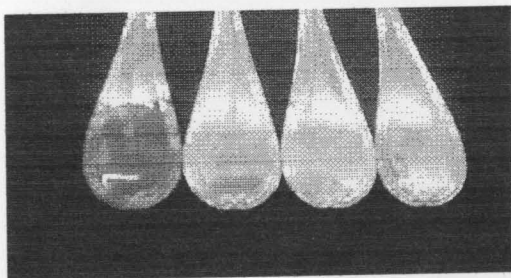
**Figura 10** – Amostra sem tratamento e com tratamento a 360°C com 5, 10 e 15 minutos de estágio, da esquerda para a direita, respectivamente.

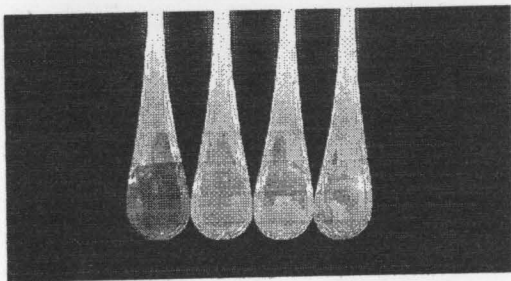
**Figura 11** – Amostra sem tratamento e com tratamento a 380°C com 5, 10 e 15 minutos de estágio, da esquerda para a direita, respectivamente.

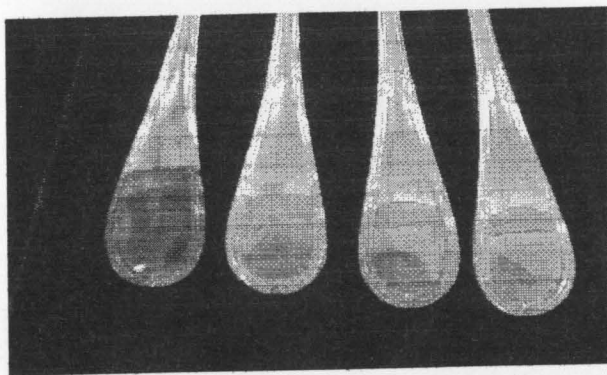
**Figura 12** – Amostra sem tratamento e com tratamento a 400°C com 5, 10 e 15 minutos de estágio, da esquerda para a direita, respectivamente.
