# Mestrado Integrado em Engenharia Química

## *Produção de Scrap na Pigment Furniture Factory: Análise e ações mitigadoras*

### Tese de Mestrado

IKEA Industry Portugal, Lda.

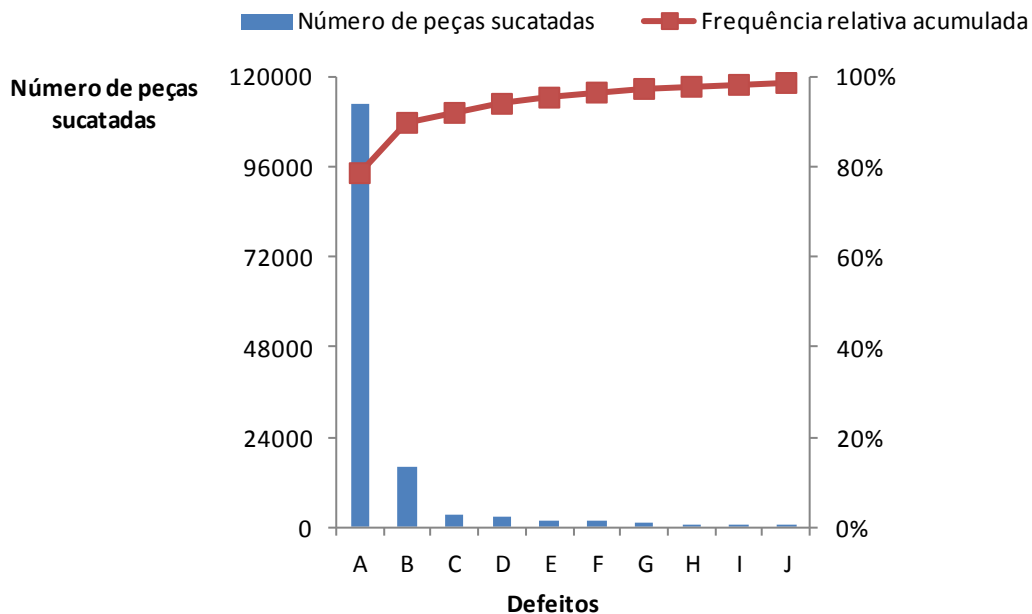
Figura 8 - Diagrama de Pareto dos defeitos na produção de Birkeland Doors. A - Manuseamento-peças partidas, B - Danos máquina-partido/fissuras, C - Erro Humano-afinação da máquina, D - Erro Humano - autocontrole, E - Dimensões-furação/rasgo NOK, F - Danos máquina-desgaste de componentes, G - Danos máquina-marcas superficiais, H - Pintura-impurezas, I - Pintura-marcas profundas, J - Pintura-cura.

Os principais defeitos das portas Birkeland são “manuseamento-peças partidas” e “danos máquina-partido/fissuras”, com frequências relativas de *scrap* de 78% e 11%, respectivamente. A experiência mostra que os defeitos englobados na categoria “manuseamento-peças partidas” são fundamentalmente devidos a acidentes no processo de transporte entre linhas de produção.

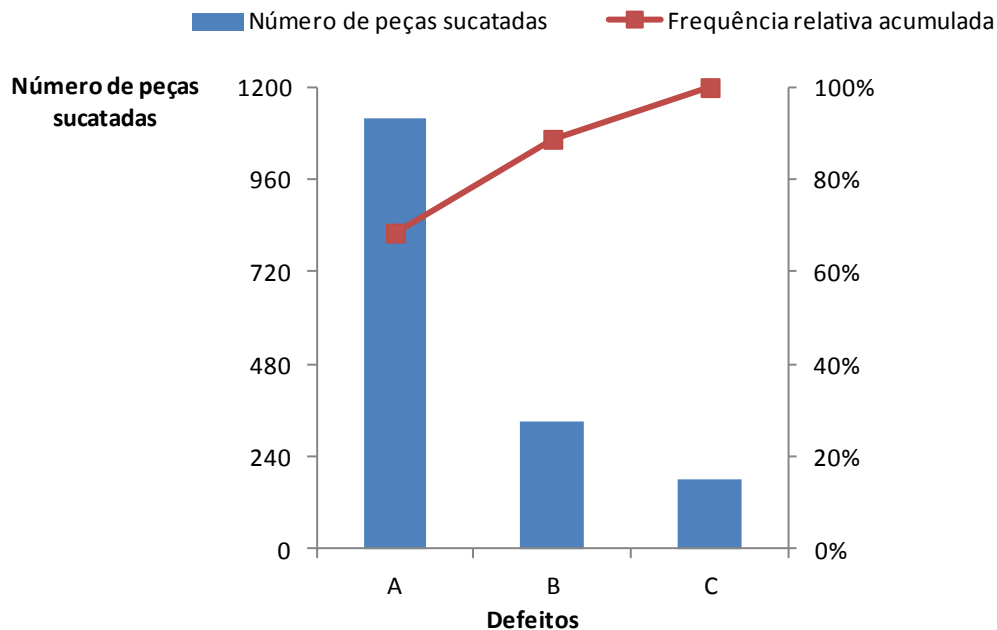
Figura 9 - Diagrama de Pareto dos defeitos da linha 5.3 no mês de março. A - Dimensões-furação/rasgo NOK, B - Setup, C - Danos Máquina-partido/fissuras.

O maior defeito da L5.3 no mês de março foi do tipo “dimensões -furação/rasgo NOK”. A furação das pernas de um dos modelos da gama New Hemnes obriga a duas passagens na máquina. Estas furações são excêntricas relativamente ao eixo da peça. Para que os furos fiquem alinhados, é pois necessário que na segunda passagem todas as peças mantenham a orientação que tinham aquando da primeira passagem. Caso a alimentação para a segunda passagem seja efetuada de modo incorreto (posição da peça invertida), as furações ficam fora de cota e originam *scrap* (“dimensões - furação/rasgo NOK”).

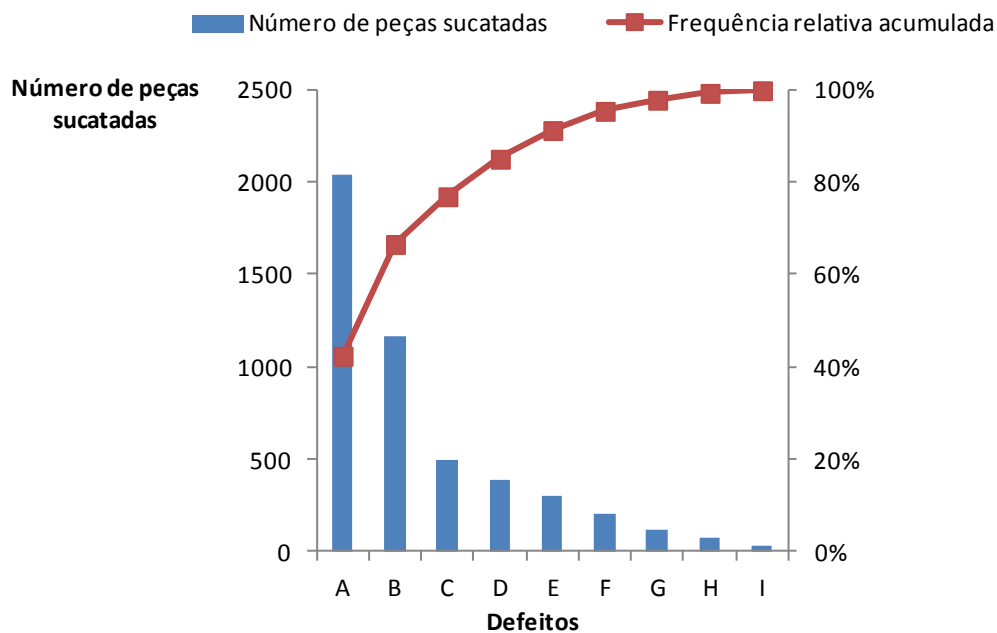
Figura 10 - Diagrama de Pareto dos defeitos da linha 30 no mês de março. A - *Edge band*-melamina lascada nas furações, B- Danos máquina - partido/fissuras, C- Dimensões-furação/rasgo NOK, D- *Edge band*- falta de *edge band*, E- Danos máquina-marcas superficiais, F - Danos máquina-desgaste de componentes, G - *Setup*, H- *Edge band-edge band* descolada, I- *Edge band-edge band* lascada.

A “*edge band* - melamina lascada nas furações” é responsável por aproximadamente 40% da produção de *scrap* de março na L30. Este tipo de defeito afeta apenas os componentes *drawers* e *side panel fillings* do modelo New Hemnes. Aquando da furação pode ocorrer esfarelamento da placa de aglomerado de partículas revestida com papel melamínico. A superfície onde se efetua a furação é do tipo C pelo que existe uma tolerância para o lascado. Quando este limite é ultrapassado a peça é classificada como *scrap*.

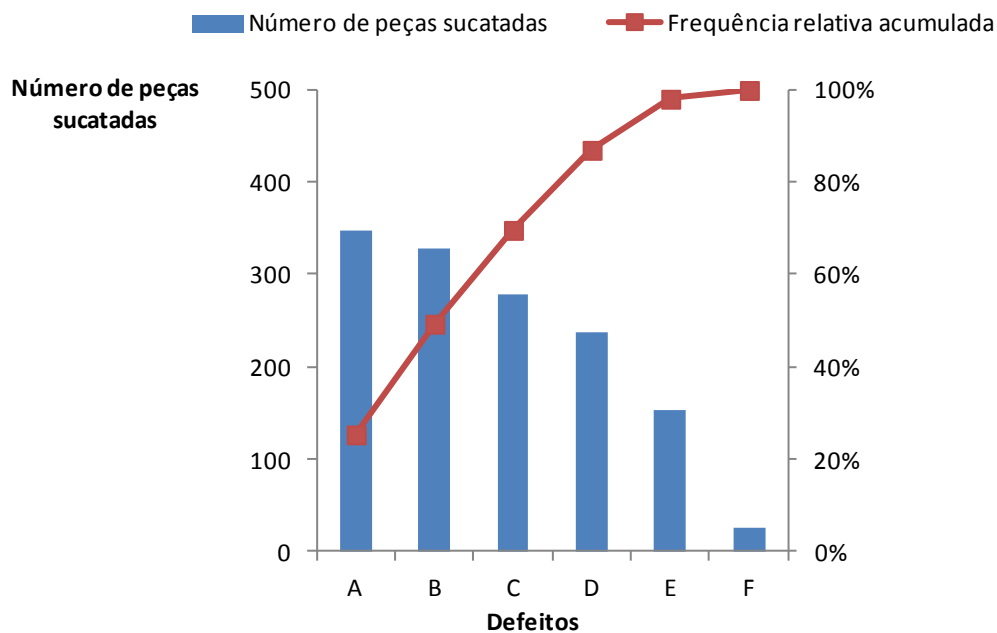
Figura 11 - Diagrama de Pareto dos defeitos da linha 3.1 no mês de abril. A- *Edge band*-melamina lascada, B- Danos Máquina-partido/fissuras, C- Danos máquina-marcas superficiais, D- Danos máquina - desgaste de componentes, E- Dimensões-dimensões NOK, F- Dimensões-Esquadria.

Na L3.1 a “*edge band*-melamina lascada” é um defeito exclusivo dos *middle rails*. Estes componentes são obtidos por corte de painéis de grandes dimensões. Os painéis são constituídos por aglomerados de partículas de madeira revestidos de papel melamínico, pelo que podem lascar no processo de corte.

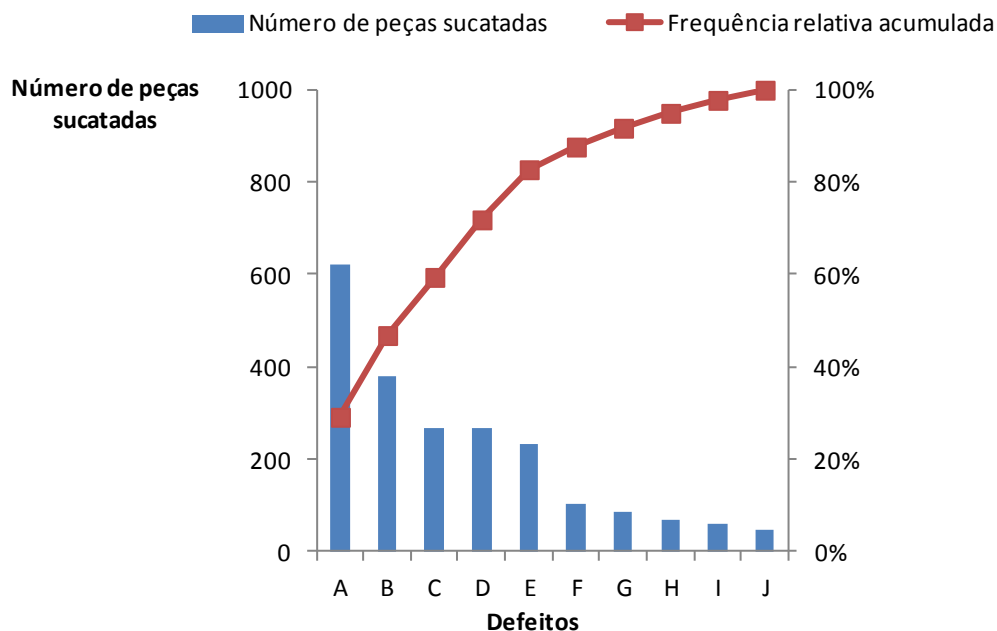
Figura 12 - Diagrama de Pareto dos defeitos da linha 32 no mês de abril. A - *Edge band*-melamina lascada nas furações, B- Danos máquina-marcas superficiais, C- Dimensões-esquadria, D- *Egde band* - *edge band* lascada, E- Danos Máquina-partido/fissuras, F- Manuseamento-peças partidas, G- Dimensões-dimensões NOK, H- Dimensões-furação/rasgo NOK, I- *Setup*, J- *Edge band*-falta de *edge band*.

Tal como ocorria na L5.3, o principal defeito da L32 é “*edge band*-melamina lascada nas furações”. As *partitions* são os componentes que apresentam mais número de peças de *scrap* com este defeito embora os *middle rails* também sejam afetados.

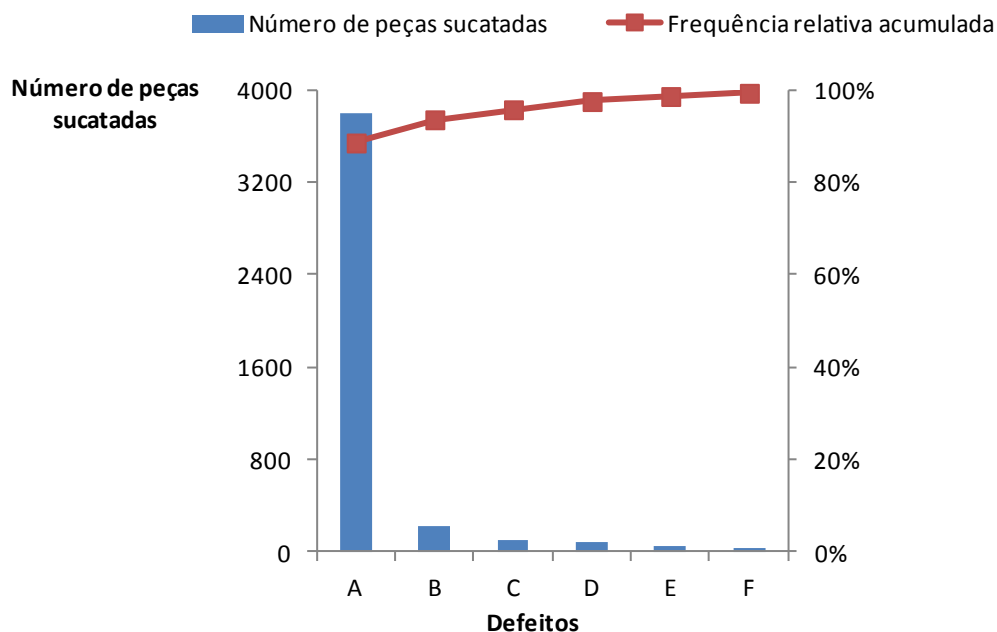
Figura 13 - Diagrama de Pareto dos defeitos da linha 40 no mês de abril. A- Manuseamento-peças partidas, B- Pintura-excesso tinta, C-Danos Máquina-partido/fissuras, D- Danos Máquina-marcas superficiais, E- Danos Máquina-desgaste de componentes, F- Manuseamento-marcas superficiais.

Após a análise de defeitos de produção de *scrap* à L40 verificou-se que, embora se trate de uma linha de pintura, o defeito mais frequente é “manuseamento-peças partidas”. Porém, não é crível que o transporte entre linhas de produção seja responsável por tão elevada percentagem de defeitos. Os esclarecimentos prestados pelos operadores permitiram concluir que grande número de defeitos da categoria “danos máquina: partido/fissuras” estariam a ser contabilizados como se defeitos da categoria “manuseamento - peças partidas” se tratassem. Assim, o RCPS da L40 irá promover ações tanto para o “manuseamento - peças partidas” como para “danos máquina - partido/fissuras”.

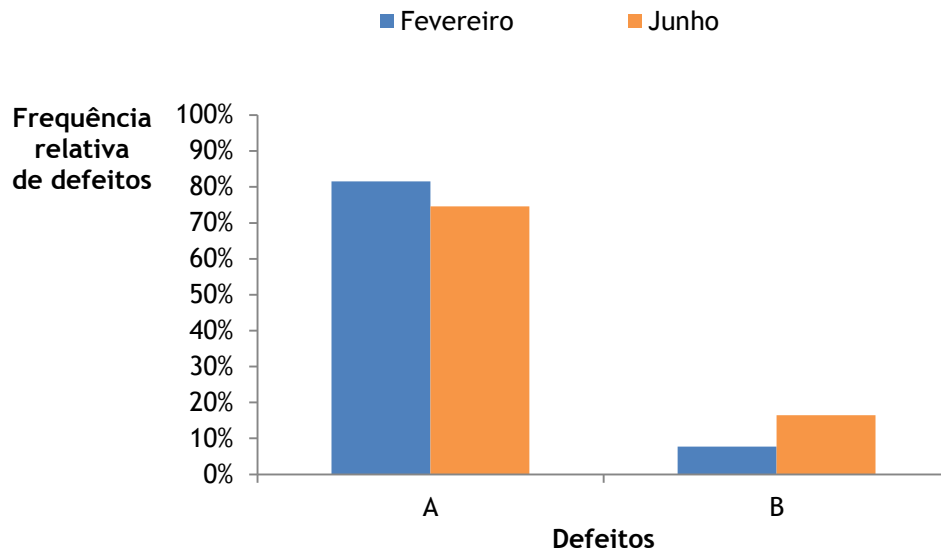
Figura 27 - Frequência relativa de defeitos de *scrap* da Birkeland Door nos meses de fevereiro e junho. A- Manuseamento-peças partidas e B- Danos máquina-partido/fissuras.

É evidente a melhoria na categoria “manuseamento-peças partidas”: a frequência relativa associada a este tipo de defeitos diminuiu de 82% para 75%. Esta diminuição representa menos de 1000 peças de *scrap* por dia com este defeito. O acréscimo verificado na frequência relativa de defeitos do tipo “danos máquina-partido/fissuras”, que sobem de 8% para 16%, não invalida forçosamente a eficácia da ação implementada para combater este defeito. Deve notar-se que o defeito “danos máquina-partido/fissuras”, embora seja o segundo mais frequente defeito na Birkeland Door, representava em fevereiro apenas 8% do total de peças de *scrap* desta gama. Esta percentagem é muito inferior aos 82% que, no mesmo mês, estão associados ao defeito “manuseamento-peças partidas”. A diminuição de 82% para 75% obriga a um significativo acréscimo nas percentagens associadas aos restantes tipos de defeitos.

Recorda-se que as ações implementadas incidiram sobre o acondicionamento do material nas paletes de transporte (ver secções 5.1.1.1 e 5.1.1.2) e sobre a estrutura da linha de produção L22 (ver secção 5.1.1.4).

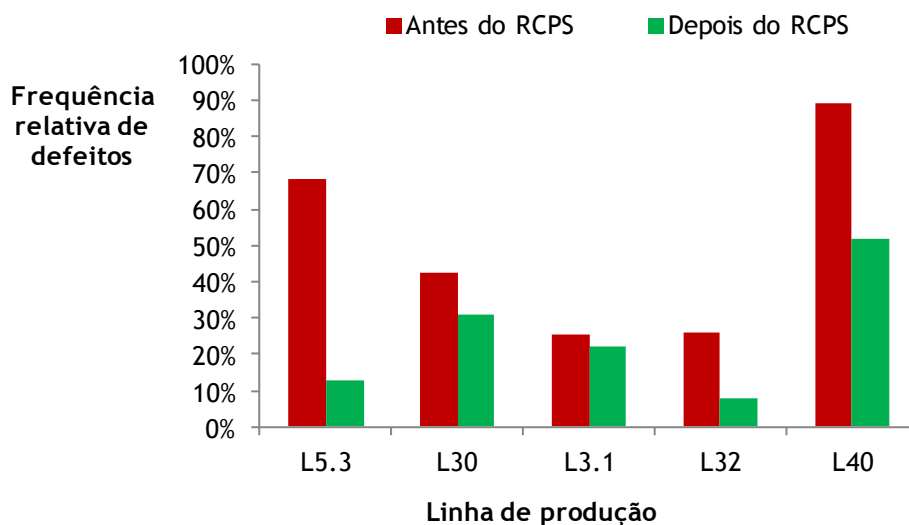
Figura 29 - Frequência relativa de defeitos por linha de produção, antes e depois da elaboração dos RCPS.

Constata-se que a redução de frequência relativa de defeitos foi claramente mais significativa nas duas linhas nas quais mais ações corretivas foram implementadas (as linhas L5.3 e L40). A diminuição registada na L32 não se pode atribuir a qualquer ação corretiva, tal como pode ser verificado na Tabela 14. Esta melhoria significativa poderá ser devida a uma menor produção da peça mais afetada pelo principal defeito da linha.
