# **AVALIAÇÃO DA VIDA ÚTIL DE TINTAS PARA EXTERIORES ATRAVÉS DA INSPEÇÃO DE EDIFÍCIOS**

**CARLA SOFIA DA FONSECA COELHO**

Dissertação submetida para satisfação parcial dos requisitos do grau de  
**MESTRE EM ENGENHARIA CIVIL — ESPECIALIZAÇÃO EM CONSTRUÇÕES**

JUNHO DE 2015

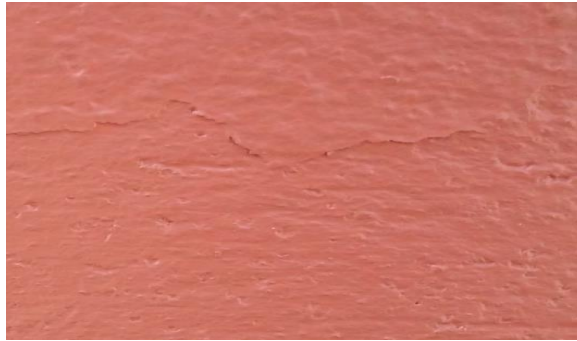
- **Encosturado** – ‘*zona visível onde uma camada de tinta se estende ao longo de uma camada adjacente de tinta acabada de aplicar*’[19];

Fig.3.4 - Zona onde é visível onde teve duas demãos ou só uma.

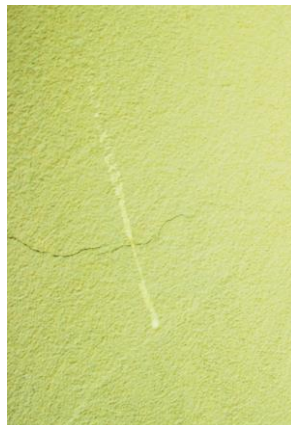
- **Escorridos** – ‘*irregularidades locais de espessura de película provocadas pelo escorrimento dum produto de pintura, durante a secagem em posição vertical ou inclinada*’ [9];

Fig.3.6 - Escorrimento de tinta.

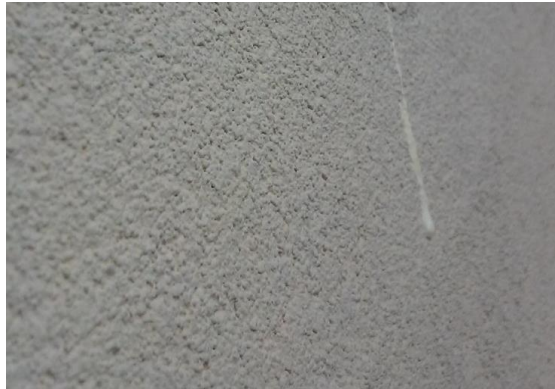
Fig.3.7 - Escorrimento de tinta.

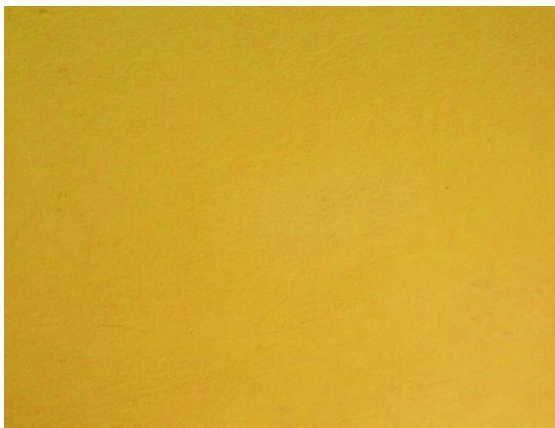
- **Variação de cor** – ‘*consiste na separação de um ou mais pigmentos de um produto de pintura contendo mistura de pigmentos diferentes, causando estrias ou zonas de cor diferente sobre a superfície do produto de pintura*’ [19];

Fig.3.9 - Alteração de cor na fachada.

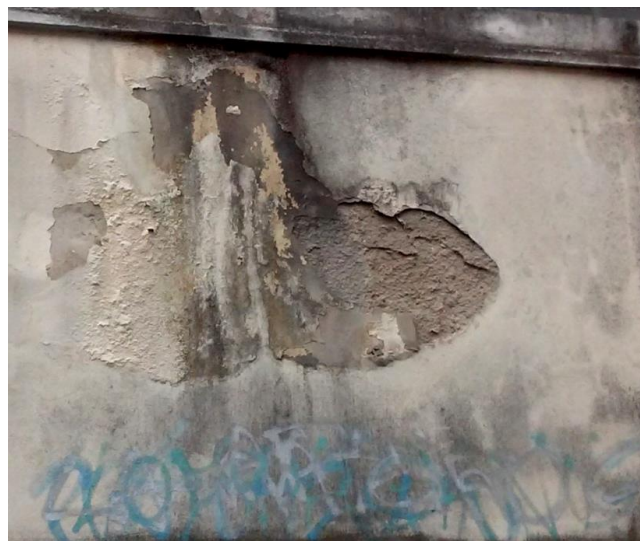
Fig.3.14 - Saponificação da tinta do muro exterior.

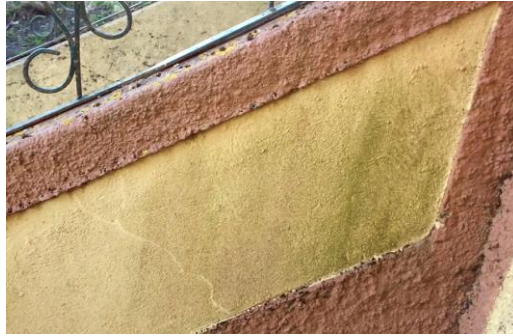
As algas aparecem para  $HR \geq 80\%$  e temperatura entre  $0^\circ\text{C}$  a  $40^\circ\text{C}$  e os fungos ou bolores para  $HR \geq 80\%$  e presença de nutrientes disponíveis.

Fig.3.19 - Fungos em parede exterior.

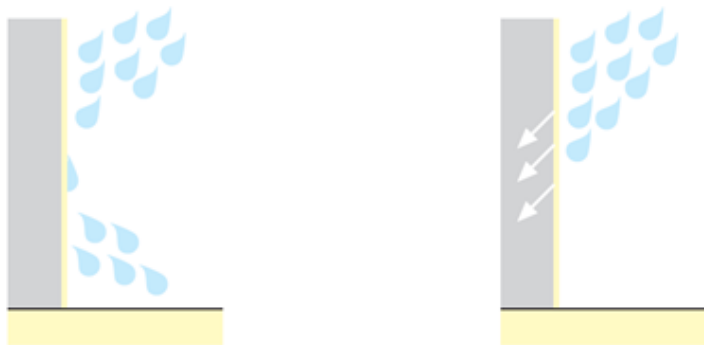
Fig.3.20 - Esq.- Fachada onde foi aplicada tinta impermeabilizante à água da chuva; Dta.- Fachada onde foi aplicada tinta não impermeabilizante à água da chuva.

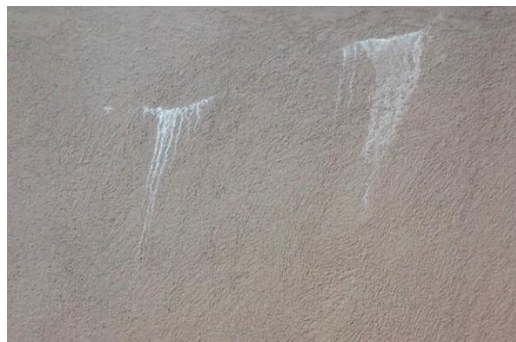
- **Eflorescência** – Sais migram para a superfície;

Fig.3.21 - Fissuração com cristalização de sais (Eflorescências).

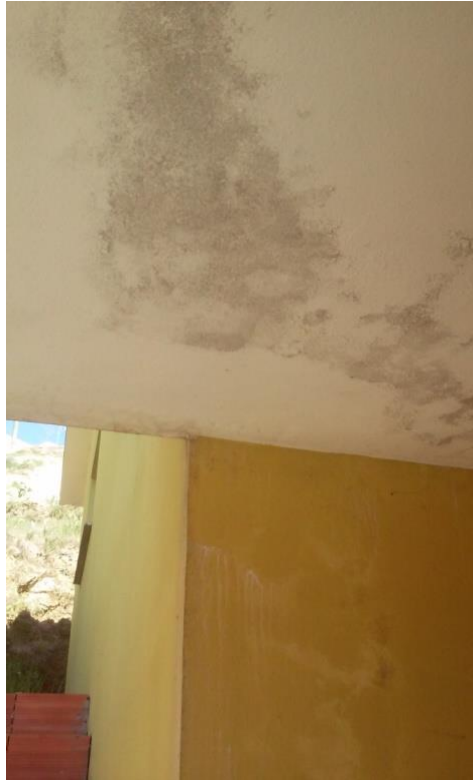
Uma vez no interior da fachada a água percola dissolvendo uma variedade de sais, tais como cloretos, nitratos, carbonatos e sulfatos entre outros. A água em conjunto com os sais torna-se uma solução salina que migra por capilaridade até alcançar a superfície onde os sais cristalizam originando depósitos denominados por salitre.

Fig.3.24 - Efeitos na tinta exterior devido à percolação da água no interior das paredes.

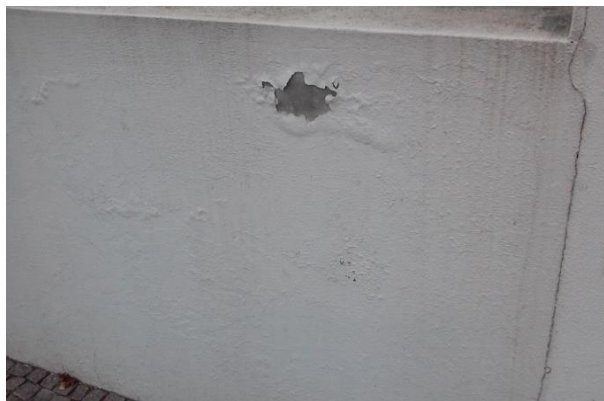
- **Destacamento** – perda de aderência do revestimento, ou de uma separação espontânea da película de pintura da sua base de aplicação por falta de aderência [22].

Fig.3.27 - Destacamento de tinta em muro exterior.

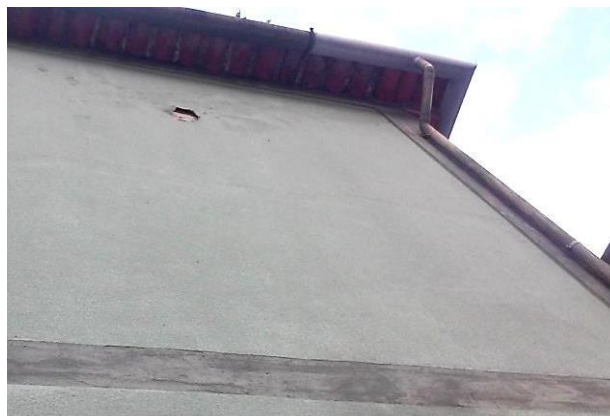
Fig.3.28 - Destacamento na película de tinta de fachada.

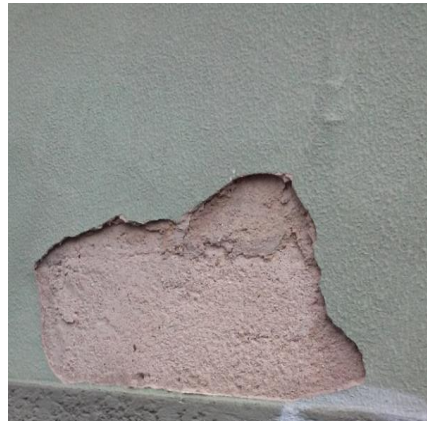
Fig.3.30 - Destacamento de película de tinta e reboco.

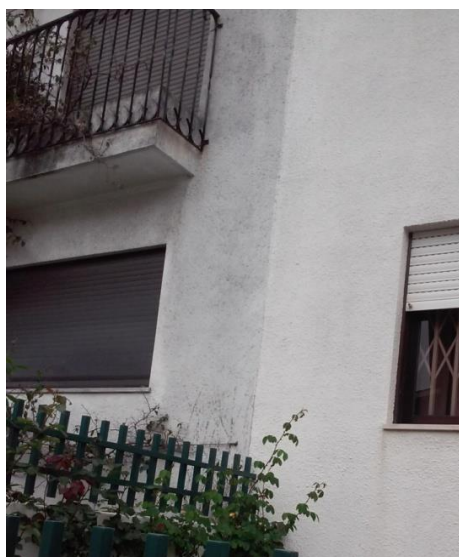
Fig.3.47 - Perda do poder de cobertura da tinta de fachada.

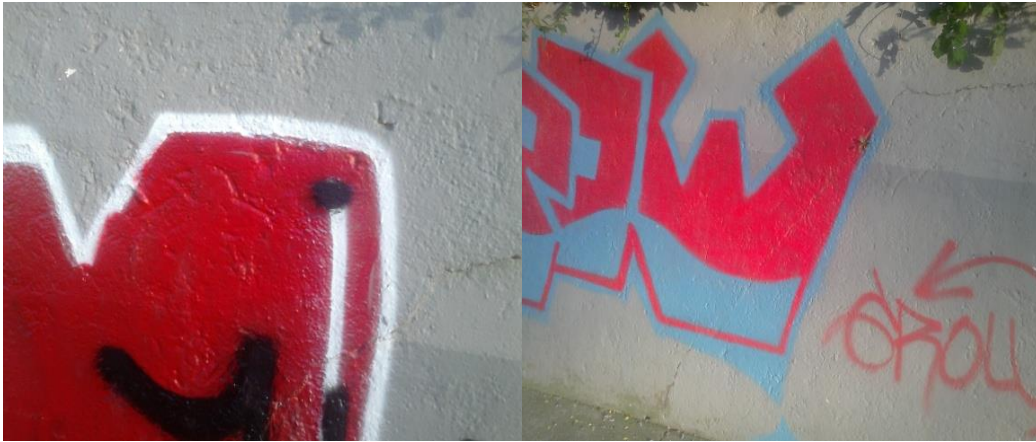
- **Grafites** – desenhos ou riscos sobre a película de tinta de uma fachada;

Fig.3.48 - Muros com revestimento de tinta pintados com grafite.

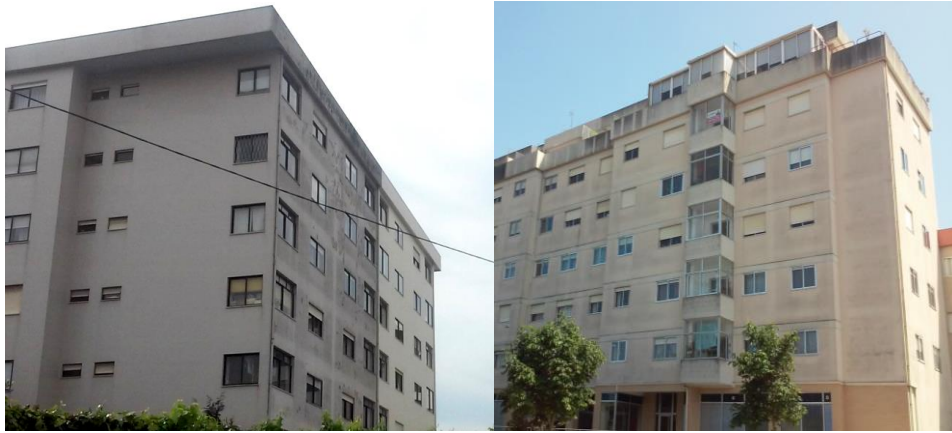
- **Espectros e fantasmas** – ‘zonas de alteração de cor, equivalentes a zonas de vigas e pilares ou outros pontos singulares’ [30];

Fig.3.51 - Fachadas com alteração de cor nas zonas de vigas e pilares.

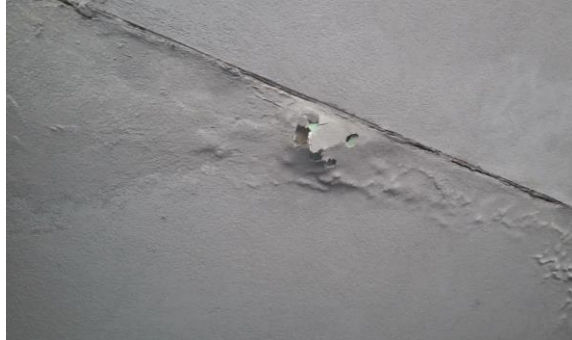
- **Destacamento das placas isolantes** – fraca aderência das placas isolantes à parede;
- **Destacamento ou empolamento do revestimento sobre as placas isolantes** – descolamento do revestimento aplicado sobre as placas provocando uma lomba na superfície [30];
- **Empolamento do acabamento decorativo** – aparecimento de bolhas na película de tinta;

Fig.3.53 - Empolamento e destacamento do acabamento.

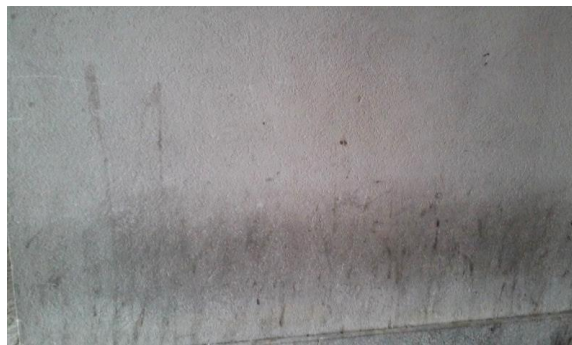
- **Degradação estética da superfície** – fungos, algas sujidade ou sujidade acumulada, alteração da intensidade da cor e pontos de oxidação [30];

Fig.3.54 - ETICS degradado pela sujidade.

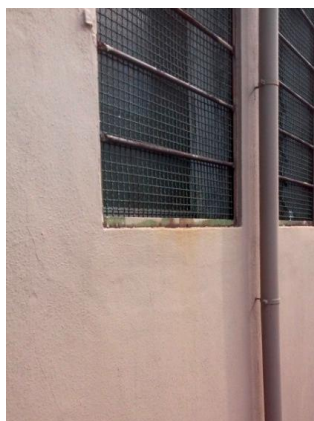
Fig.3.55 - Acabamento de sistema ETICS manchado com ferrugem proveniente do gradeamento da janela.

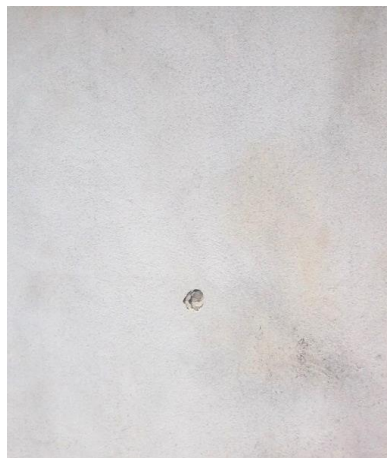
Fig.3.56 - Perfuração no sistema ETICS.

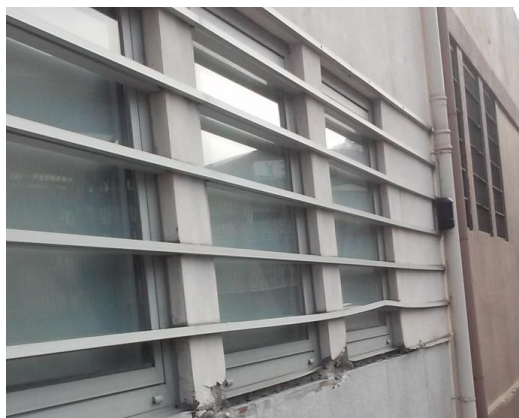
Fig.3.58 - Danos provocados no sistema ETICS por raspão de um veículo.

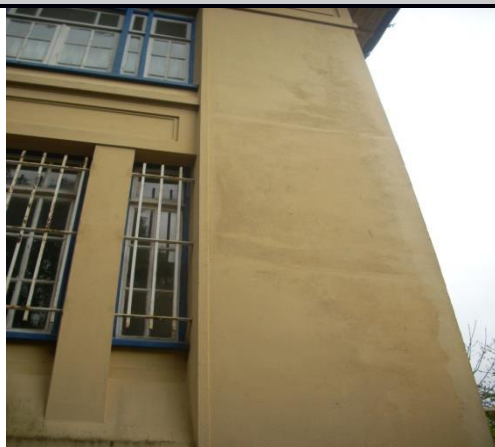
Norte 1

Fig.5.1 - Manchas e colonização biológica na fachada N1.

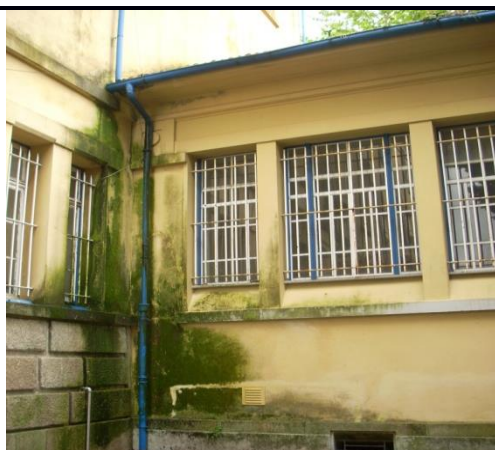
Fig.5.2 - Colonização biológica na interseção da fachada N2 e E.

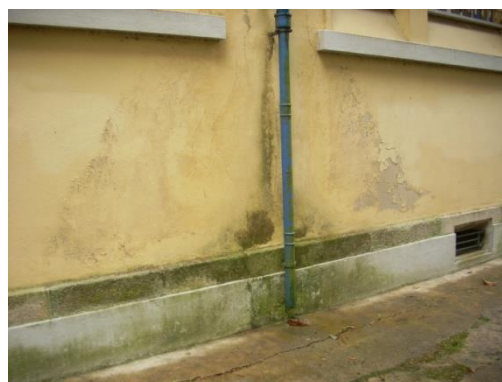
Fig.5.3 - Colonização biológica, descasque e manchas na fachada N2.

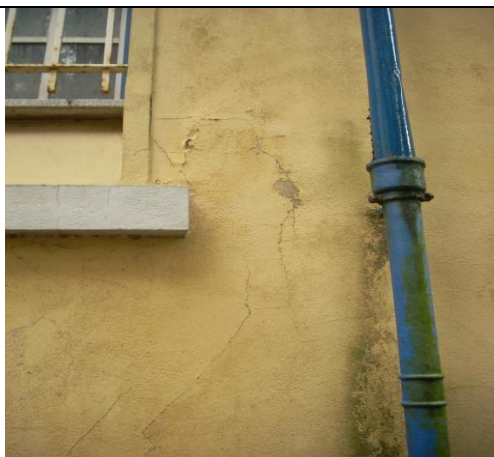
Fig.5.4 - Fissuração, descasque, manchas e colonização biológica na fachada N2.

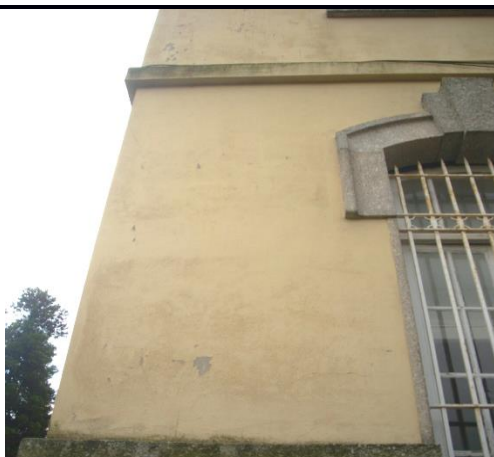
Norte 3

Fig.5.5 - Manchas e fissuração na fachada N3.

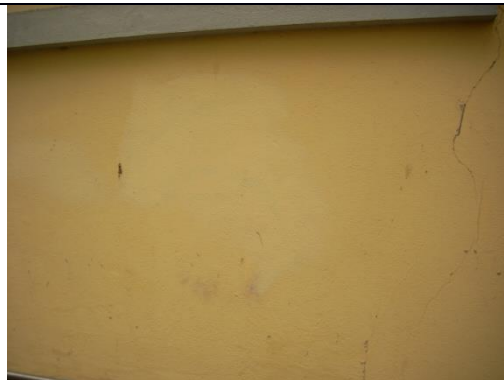
Norte 4

Fig.5.7 - Descoloração e fissuras na fachada N4.

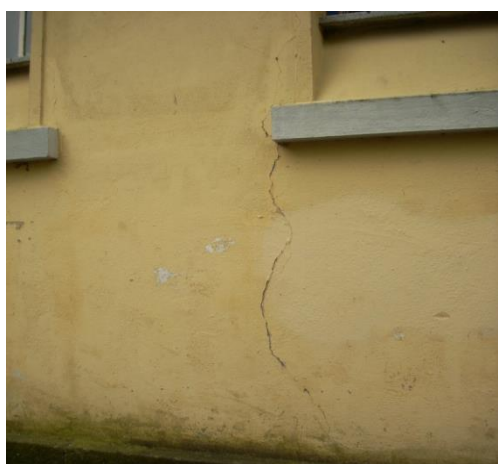
Fig.5.8 - Fissuras, colonização biológica, descoloração e descasque na fachada N4.

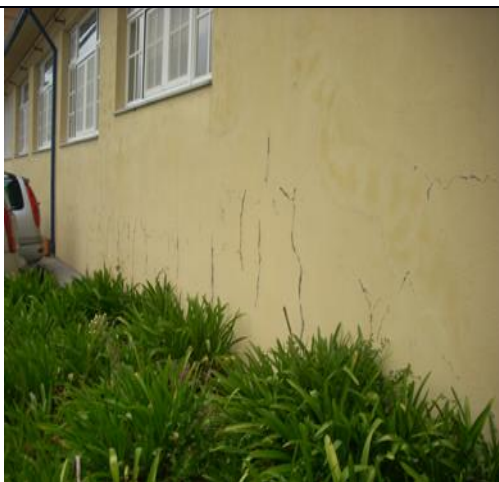
Sul 1

Fig.5.10 - Fissuras, descasque e manchas na fachada S1.

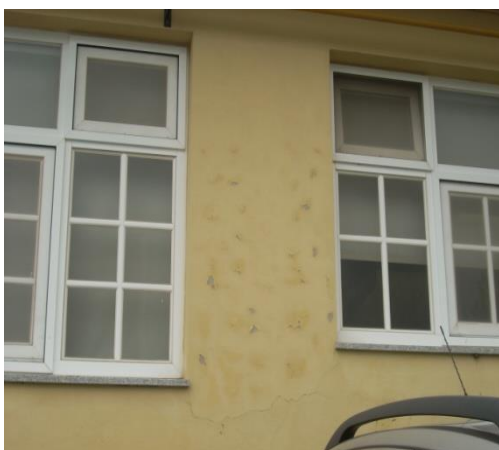
Fig.5.11 - Manchas na fachada S1.

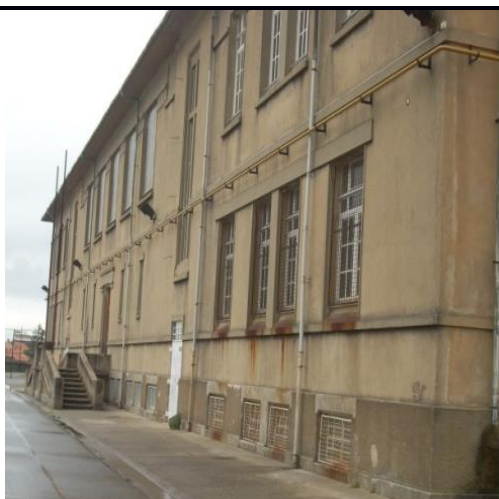
Sul 2

Fig.5.12 - Perda de poder de cobertura, manchas, descasque e fissuração na fachada S2.

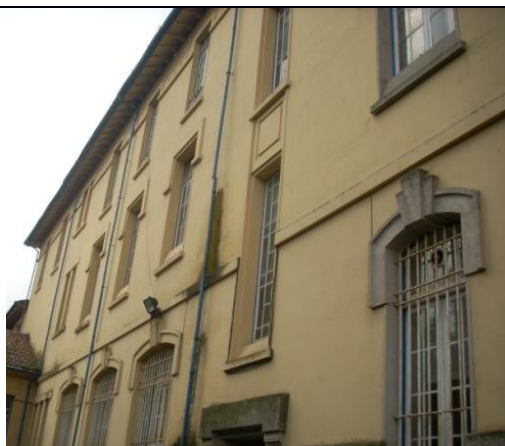
Este 1

Fig.5.13 - Manchas, descoloração e fissuras na fachada E1.

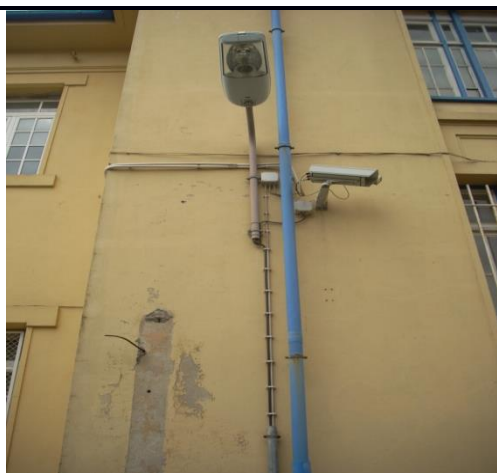
Este 2

Fig.5.15 - Descasque, fissuração e sujidade na fachada E2.

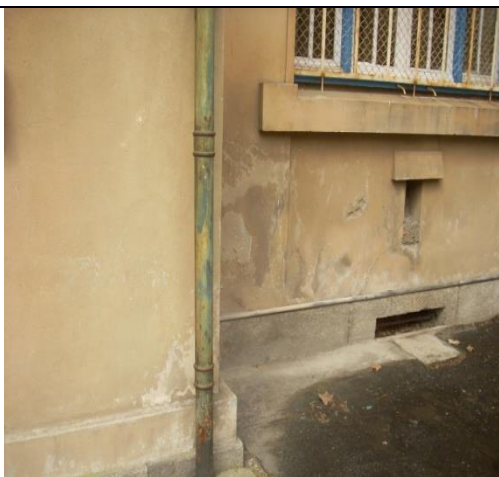
Fig.5.16 - Fissuração, descasque e manchas na fachada E2.

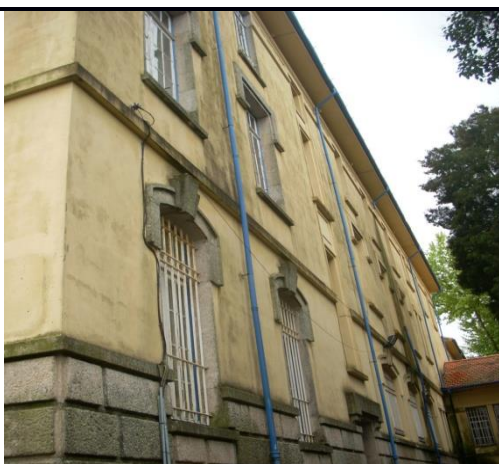
Fig.5.17 - Fissuração e descoloração na fachada O2.

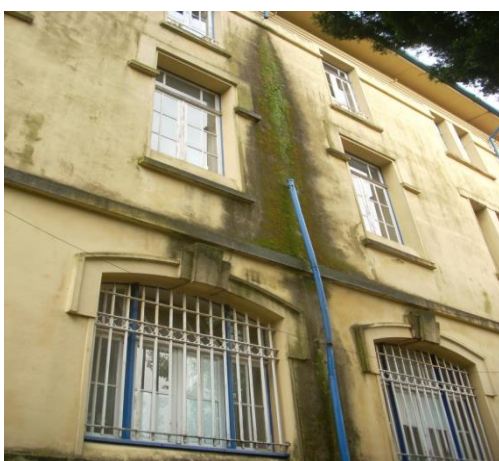
Fig.5.18 - Colonização biológica, descoloração e fissuras na fachada O2.

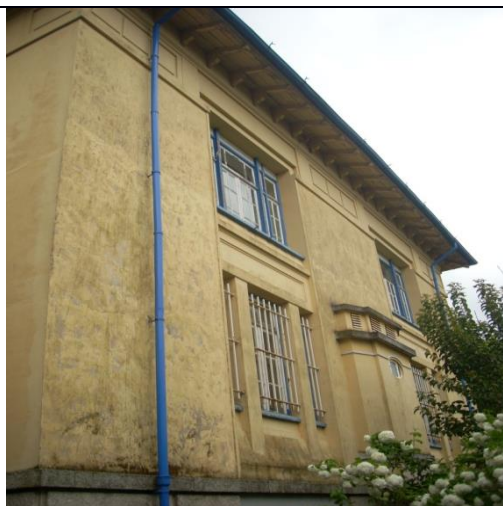
Fig.5.19 - Perda do poder de cobertura, descasque, colonização biológica e manchas na fachada O1.

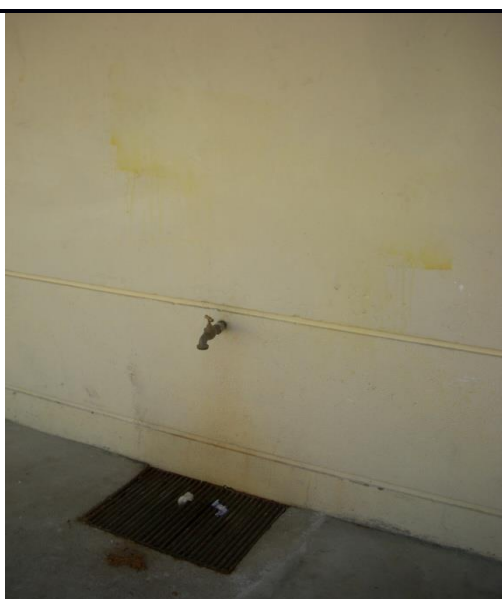
Fig.5.28 - Marcas de salpicos de água e sujeira na fachada S.

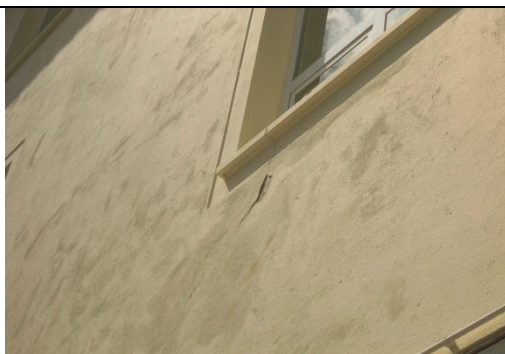
Fig.5.29 - Descasque na fachada S.

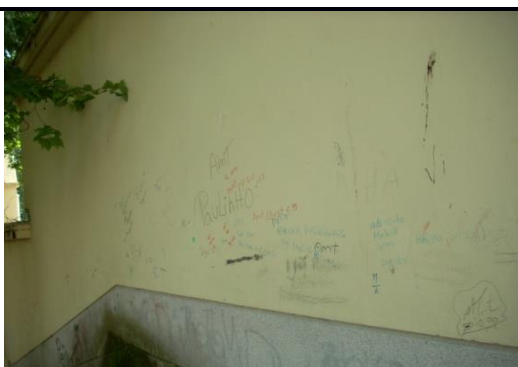
Fig.5.30 - Grafites e fissuração na fachada E1.

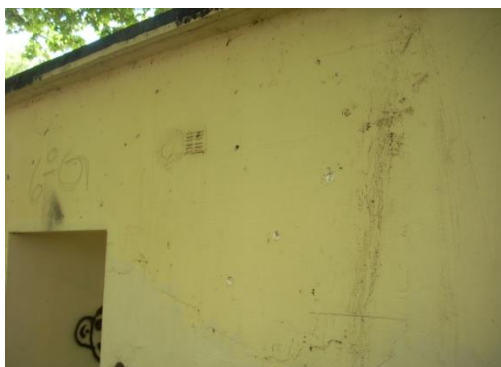
Fig.5.31 - Grafites, bicos de alfinete e sujidade na fachada E1.

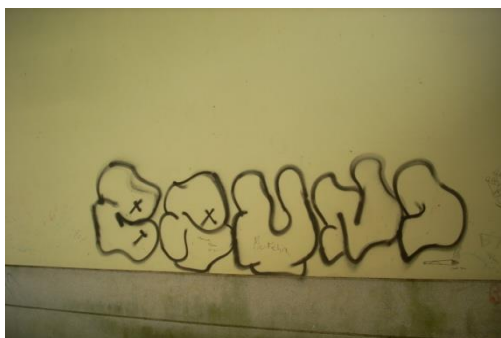
Fig.5.32 - Grafites na fachada E1.

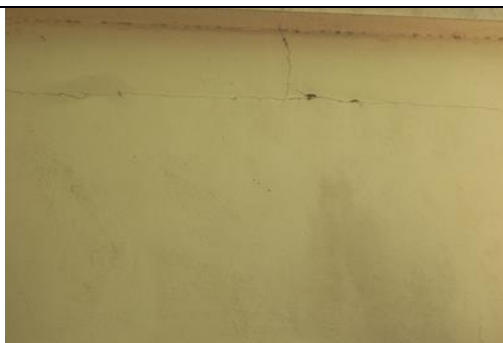
Fig.5.33 - Sujidade e fissuração na fachada E1.

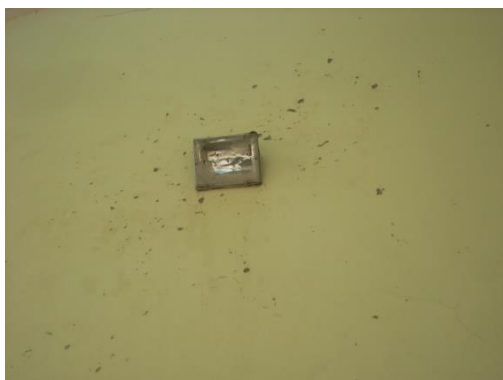
Fig.5.34 - Destacamento e sujidade na fachada E1.

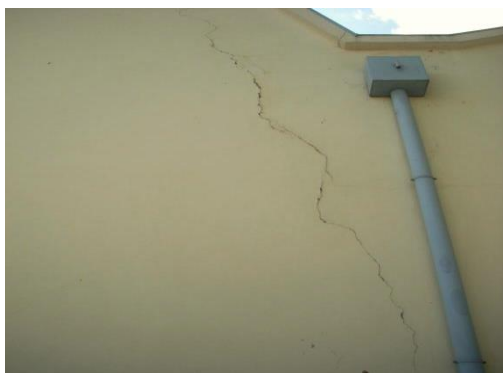
Fig.5.35 - Fissuração e sujidade na fachada E1.

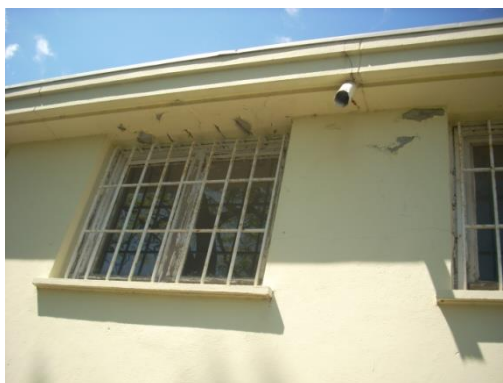
Fig.5.36 - Descasque e sujidade na fachada E1.

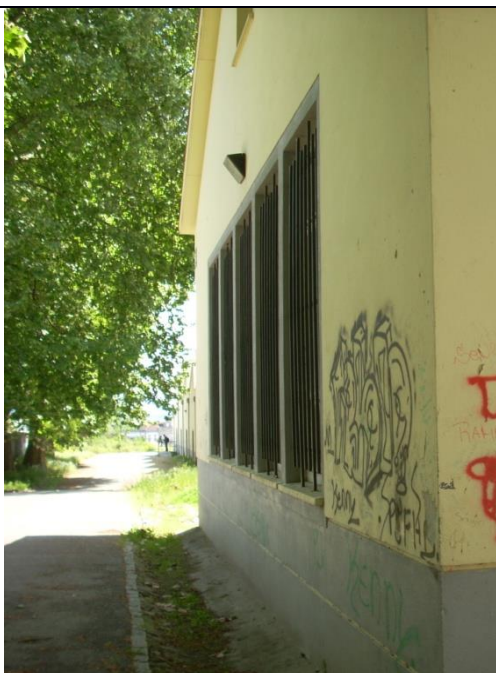
Fig.5.37 - Grafites e sujidade na fachada E2.

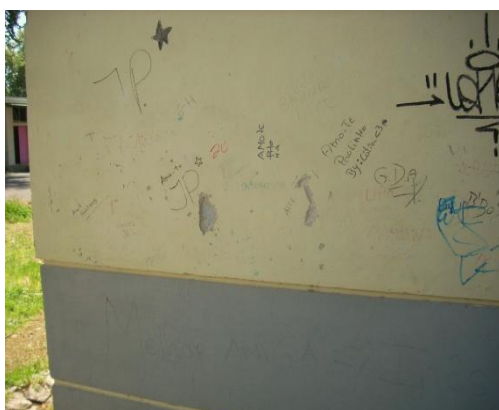
Fig.5.38 - Descasque e grafites na fachada E2.

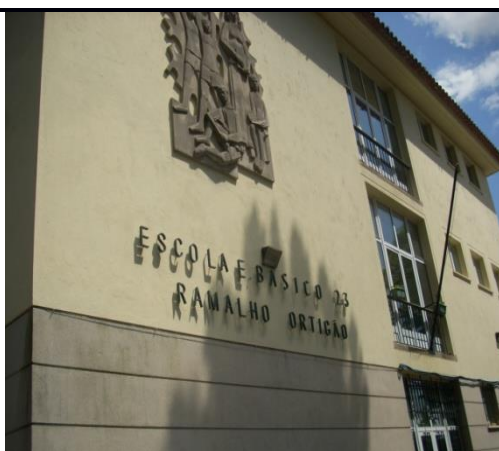
Fig.5.39 - Descoloração na fachada O1.

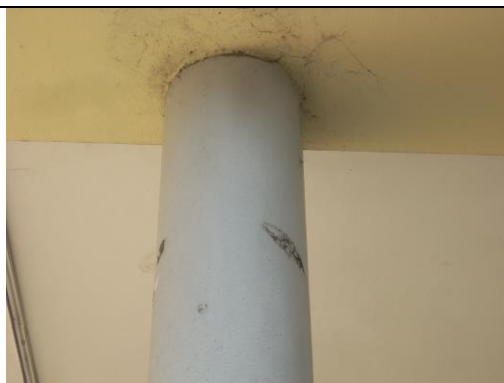
Fig.5.40 - Fissuração e sujidade na fachada O2.

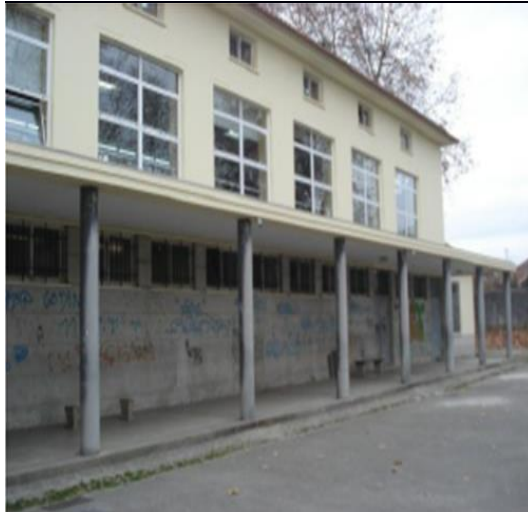
Fig.5.46 - Fachada Sul com grafites e sujeidade.

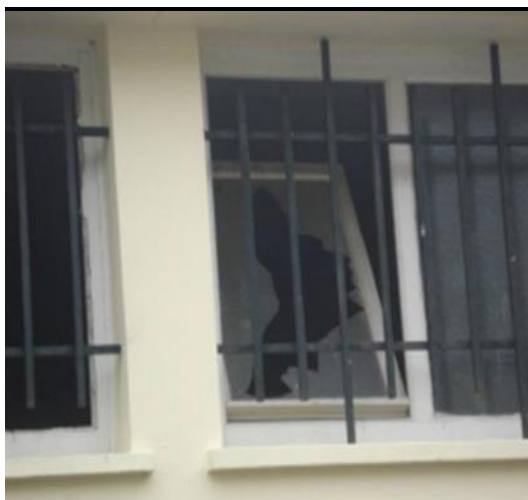
Fig.5.48 - Fachada com manchas.

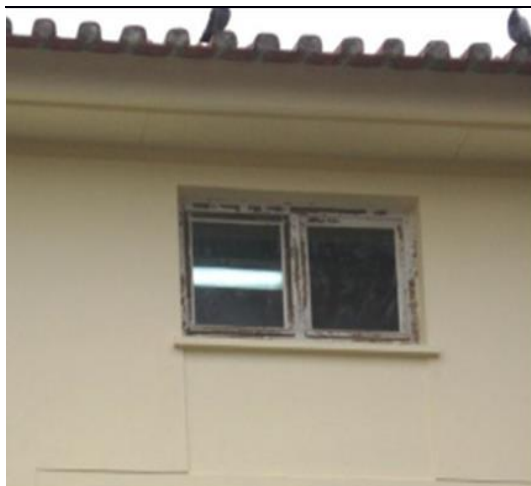
Fig.5.49 - Fachada sem fissuração ou destacamento do revestimento com perda de cobertura.

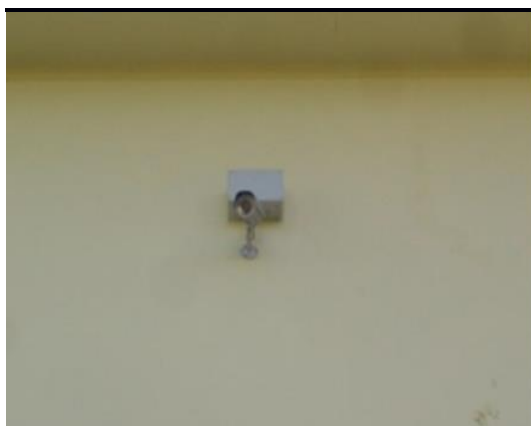
Fig.5.51 - Parte da fachada Este, sem destacamento de revestimento com manchas.

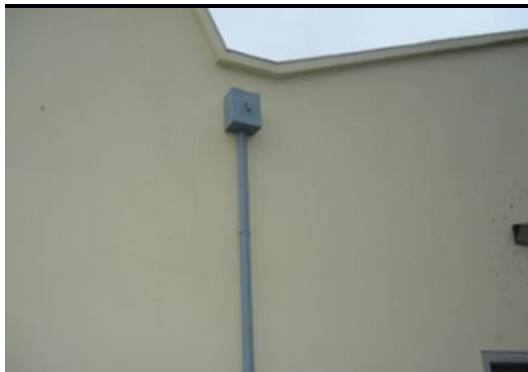
Fig.5.53 - Fachada Norte, não fissurada.

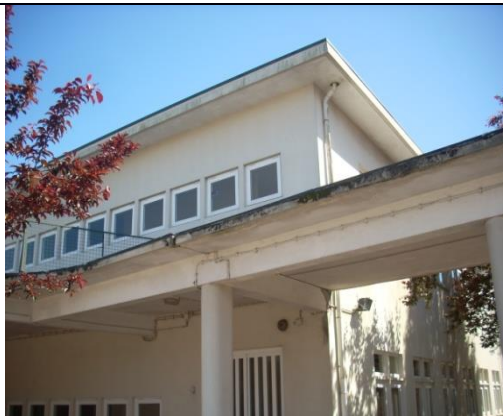
Fig.5.57 - Colonização biológica na fachada N1.

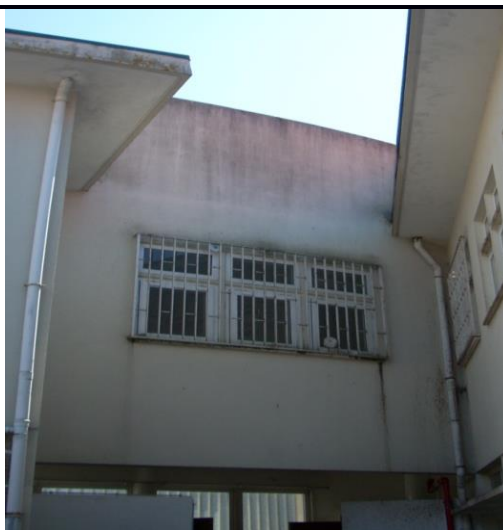
Fig.5.58 - Sujidade e marcas de escorrência de água na fachada N2.

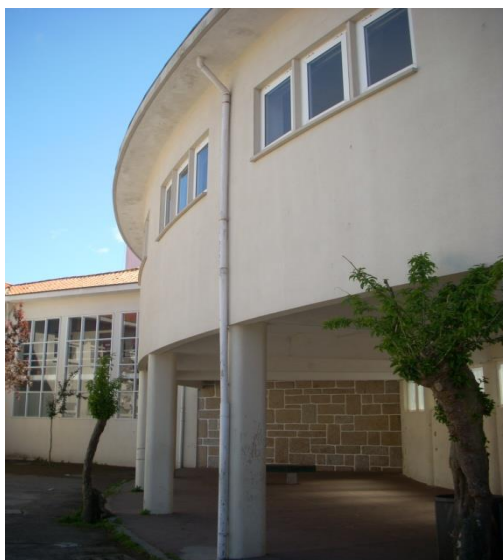
Fig.5.59 - Manchas e saponificação na fachada N2.

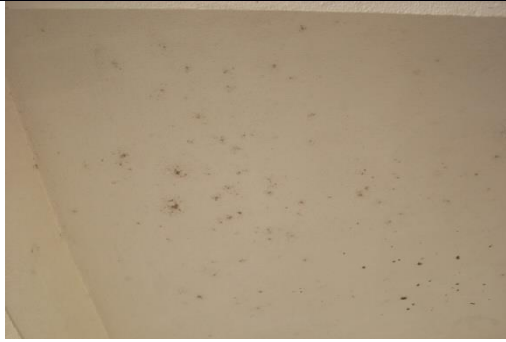
Fig.5.60 - Sujidade na fachada N2.

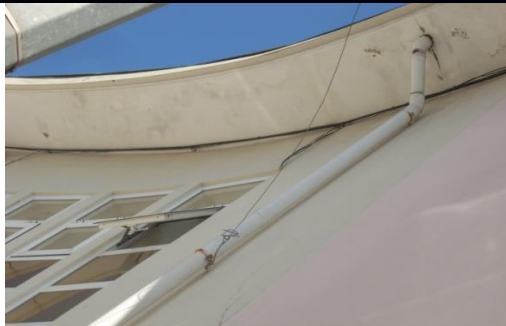
Fig.5.61 - Sujidade, fissuração e descasque na fachada S.

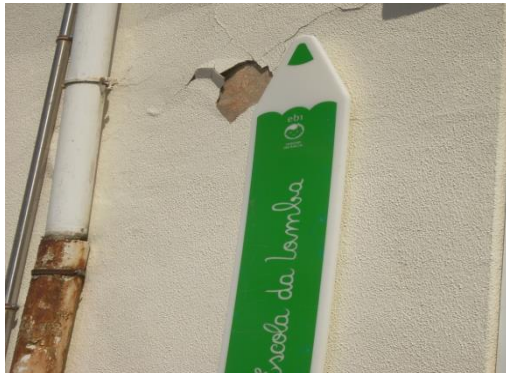
Fig.5.62 - Fissuração, descasque da película de tinta e reboco na fachada S.

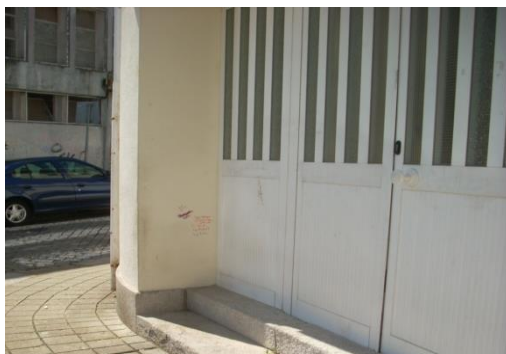
Fig.5.63 - Grafite e sujidade na fachada S.

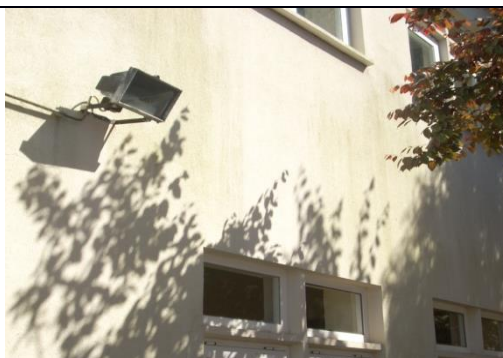
Fig.5.64 - Manchas e colonização biológica na fachada E.

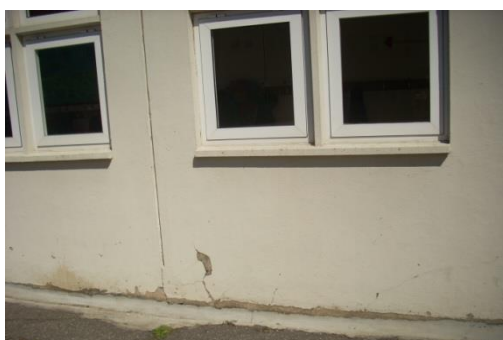
Fig.5.65 - Fissuração, descasque e sujidade na fachada E.

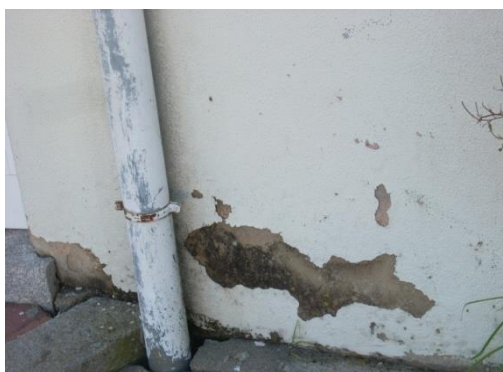
Fig.5.67 - Destacamento na fachada O.

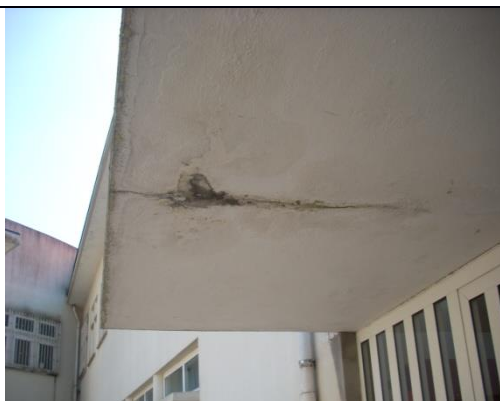
Fig.5.68 - Saponificação na fachada O.

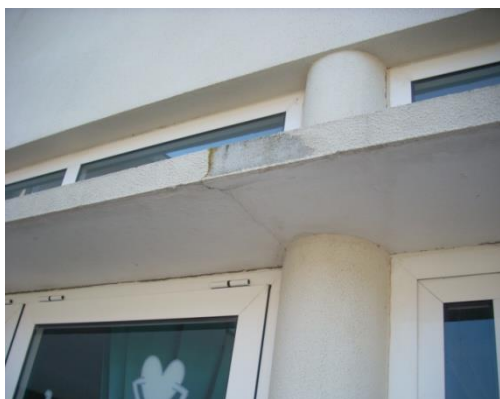
Fig.5.69 - Destacamento e fissuração na fachada O.

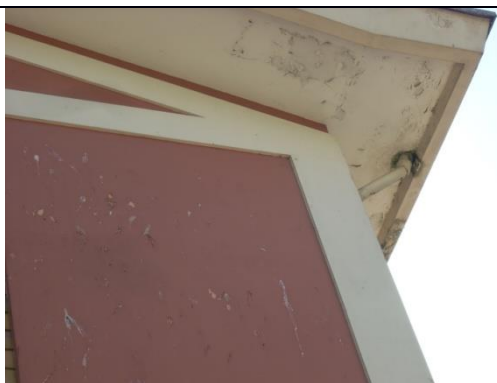
Fig.5.76 - Sujidade e saponificação na fachada N.

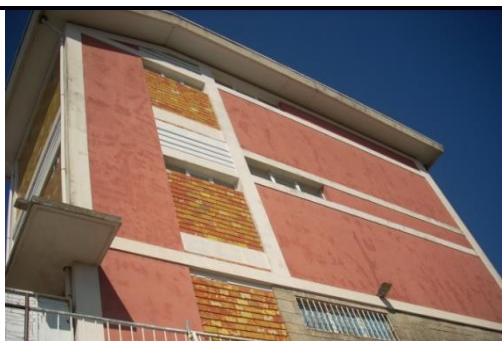
Fig.5.77 - Manchas na fachada S.

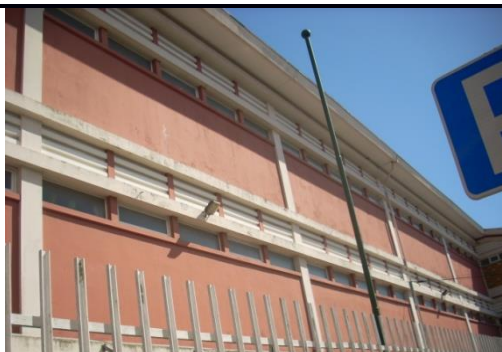
Fig.5.79 - Manchas, fissuras e sujidade na fachada O.

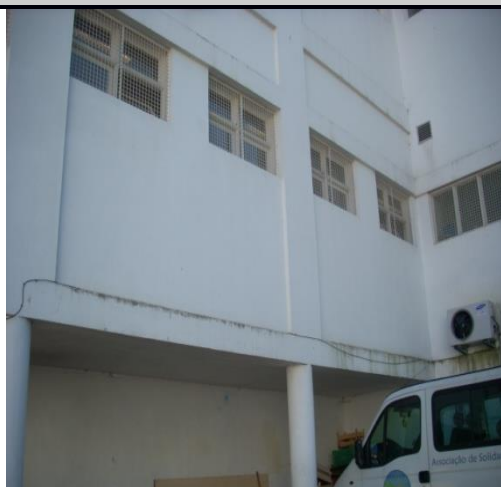
Fig.5.84 - Sujidade e manchas na fachada N.

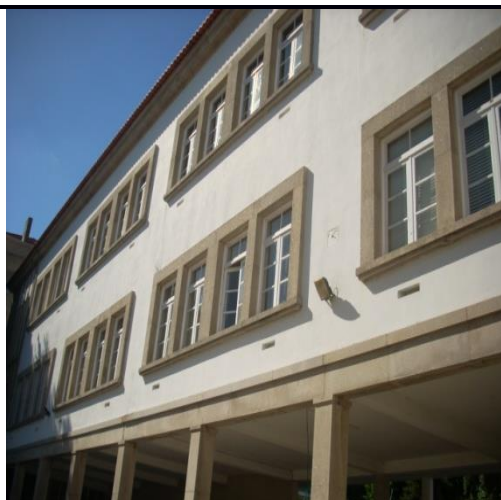
Fig.5.85 - Manchas e sujidade na fachada S.

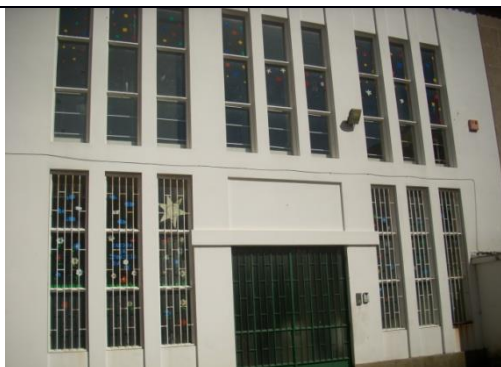
Fig.5.87 - Manchas e sujidade na fachada O1.

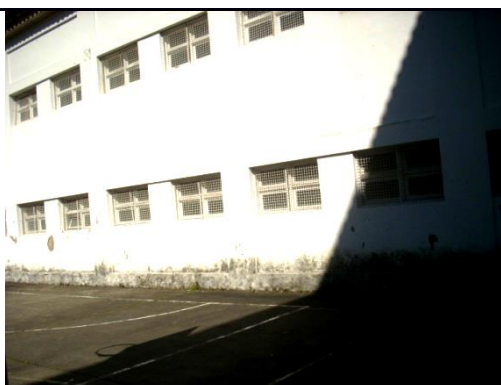
Fig.5.89 - Destacamento e colonização biológica na fachada O2.

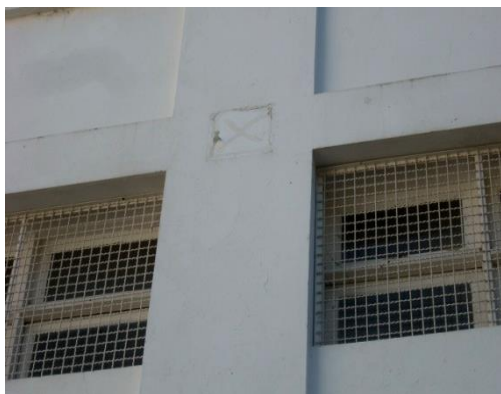
Fig.5.90 - Sujidade na fachada O2.

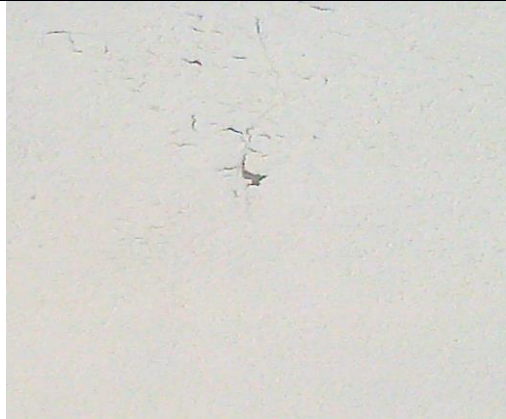
Fig.5.105 - Descasque na fachada N.

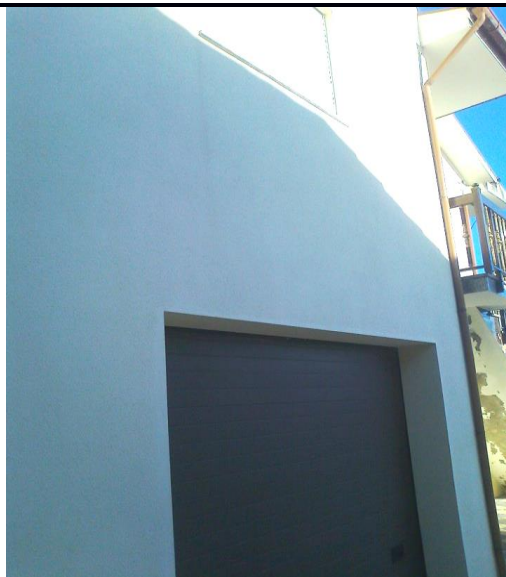
Fig.5.107 - Marcas de escorrência de água na fachada E.

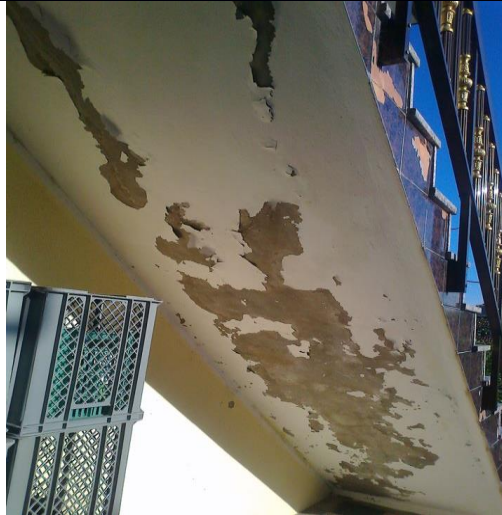
Fig.5.108 - Descasque na fachada E.

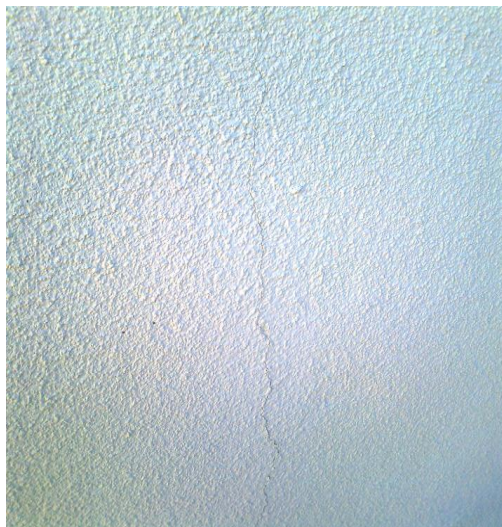
Fig.5.110 - Fissura na fachada O.

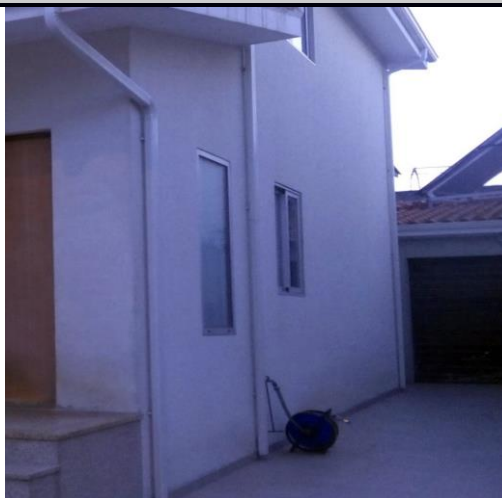
Fig.5.115 - Manchas e marcas de escorrência na fachada N.

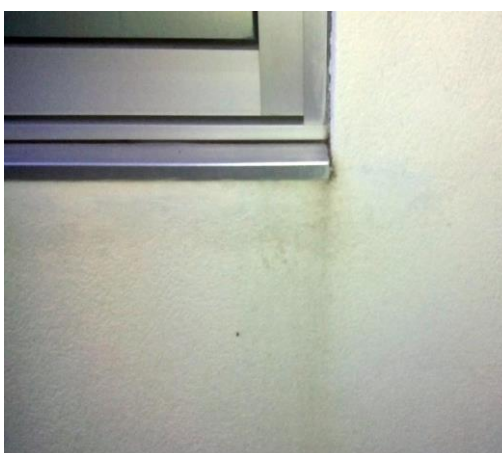
Fig.5.117 - Marcas de escorrência de água.

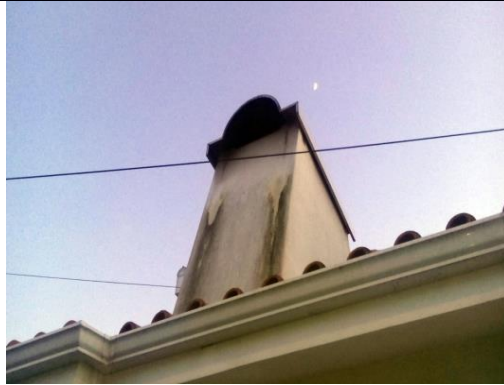
Fig.5.118 - Sujidade na fachada E.

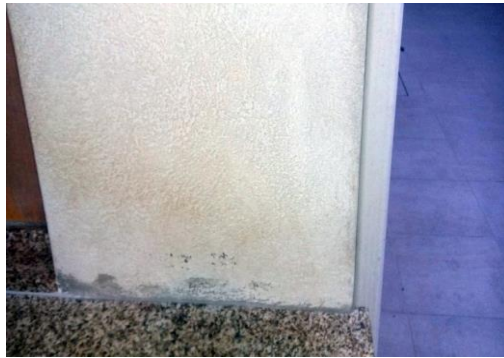
Fig.5.119 - Descasque na fachada E.

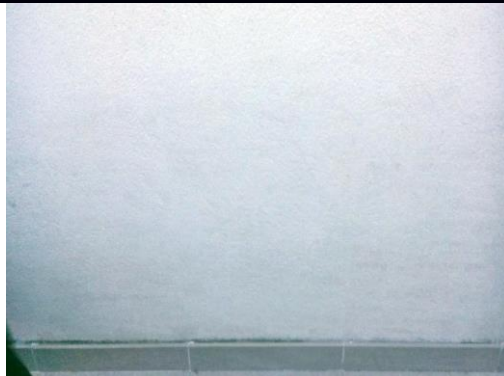
Fig.5.120 - Sujidade e manchas na fachada O.

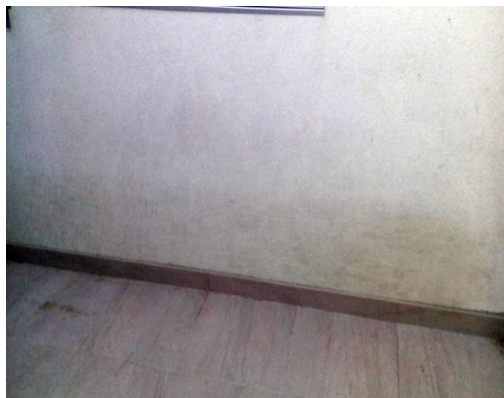
Fig.5.121 - Sujidade na fachada O.

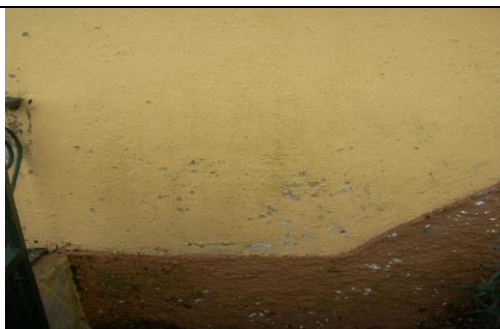
Fig.5.129 - Destacamento do revestimento e colonização biológica na fachada N2.

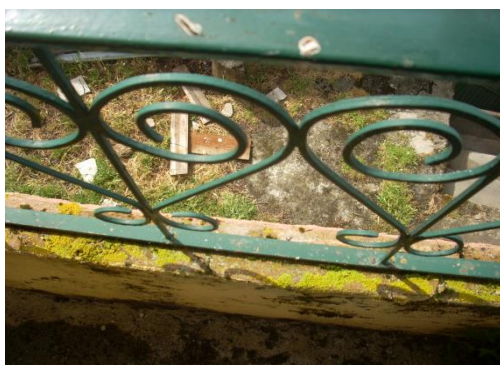
Fig.5.130 - Colonização biológica na fachada N2.

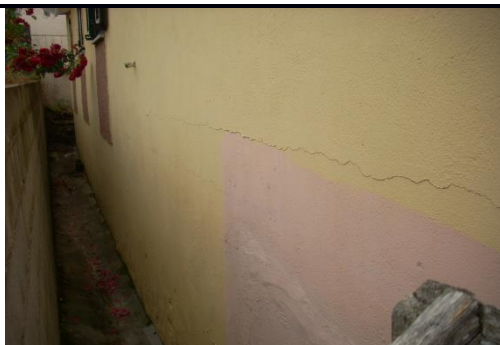
Fig.5.131 - Fissuras na fachada S.

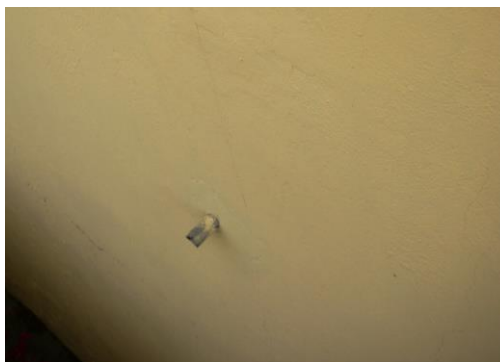
Fig.5.132 - Descoloração na fachada S.

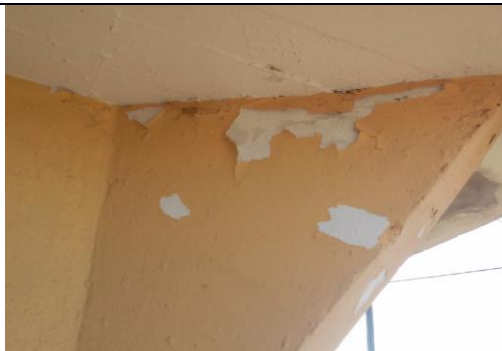
Fig.5.133 - Destacamento do revestimento na fachada E1.

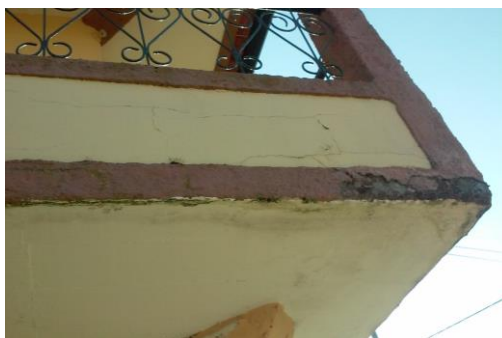
Fig.5.134 - Fissuração na fachada E1.

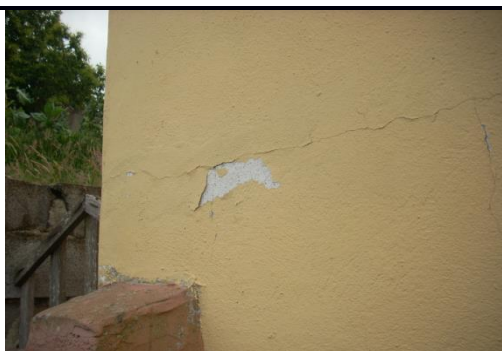
Fig.5.135 - Destacamento do revestimento e fissuras na fachada E2.

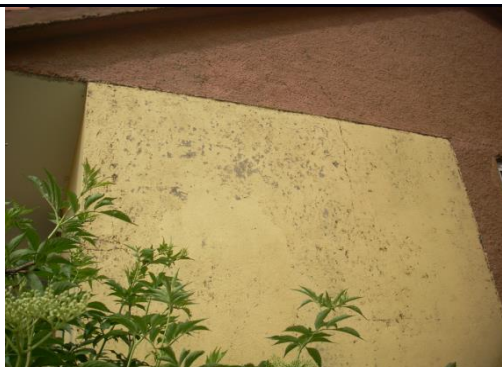
Fig.5.136 - Destacamento do revestimento na fachada O.
