# **AVALIAÇÃO DA VIDA ÚTIL DE REVESTIMENTOS CERÂMICOS EM FACHADAS ATRAVÉS DE INSPEÇÃO DE EDIFÍCIOS**

**ILÍDIO DOS SANTOS DIAS**

Dissertação submetida para satisfação parcial dos requisitos do grau de  
**MESTRE EM ENGENHARIA CIVIL — ESPECIALIZAÇÃO EM CONSTRUÇÕES**

JULHO DE 2015

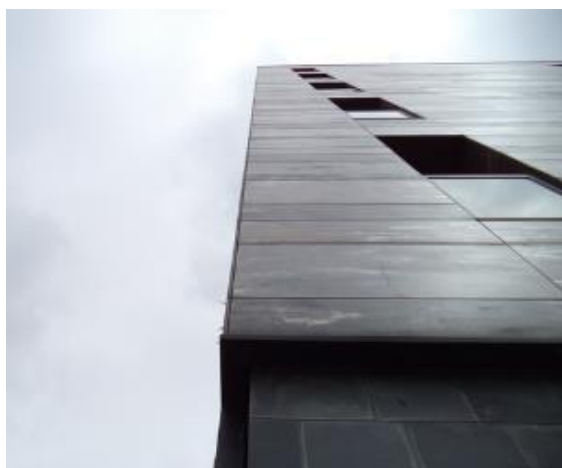
Ilustra-se em seguida um edifício, com cerca de 5 anos de idade, observado durante o trabalho de campo e que exibe um sistema de fachada ventilada com uma solução de revestimento cerâmico não aderente. De acordo com os pormenores apresentados anteriormente, este edifício apresenta uma solução de fixação mecânica oculta.

Figura 3.3 – Fachada não aderente

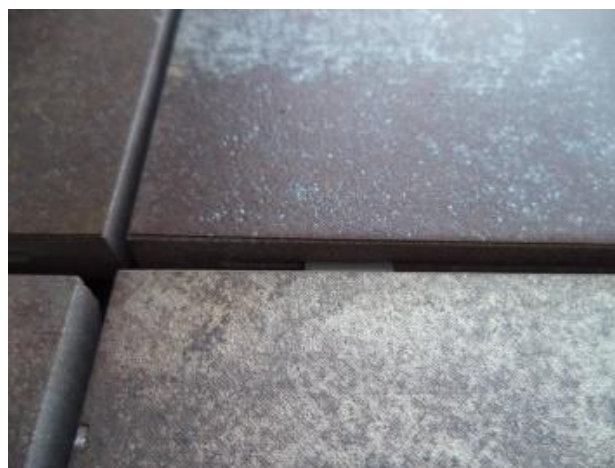
Figura 3.4 – Solução de fixação mecânica oculta

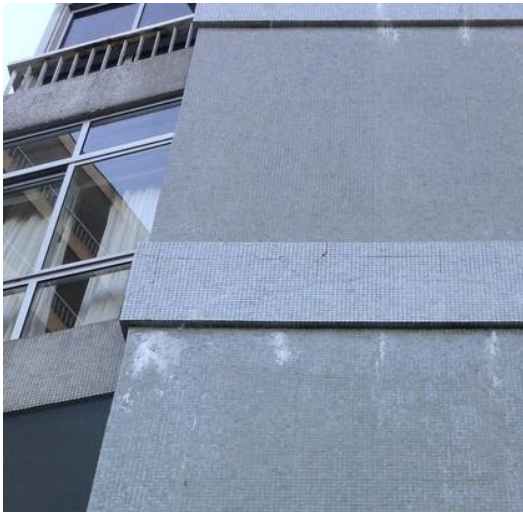
Figura 3.5 - Efflorescências

As eflorescências apresentam-se como uma das anomalias estéticas mais correntes em fachadas. Manifestam-se sob a forma de manchas esbranquiçadas na face útil dos ladrilhos. Traduzem-se na cristalização de sais solúveis, usualmente sulfatos alcalinos, à superfície dos ladrilhos provenientes do produto de colagem, do suporte, ou mesmo do próprio ladrilho cerâmico (provenientes das matérias-primas ou por contaminação ao longo do processo de fabrico do ladrilho). Essencialmente os sais provenientes destes componentes do sistema de revestimento cerâmico são transportados pela água, através dos poros dos materiais do sistema para a superfície dos cerâmicos, consequentemente a água superficial evapora e os sais cristalizam. Pode no entanto ocorrer a cristalização dos sais interior do sistema de revestimento cerâmico, habitualmente no tardo do ladrilho e originando o que se designa por criptoefflorescências. [22] [13]

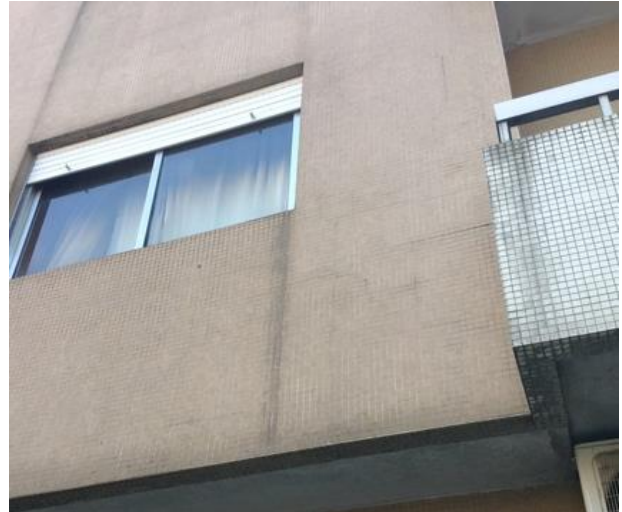
Figura 3.6 - Sujidade superficial

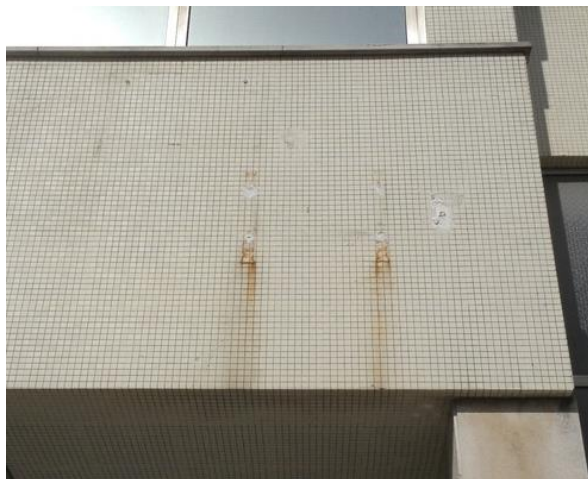
Figura 3.7 – Escorrências de elementos metálicos

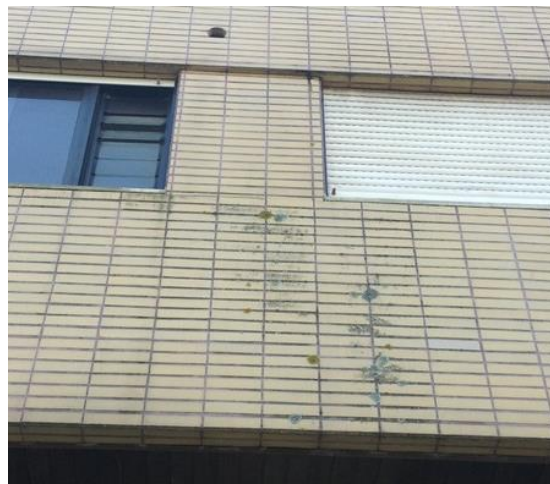
A presença de água ou humidade no sistema de revestimento cerâmico potencia a colonização biológica. O crescimento biológico manifesta-se através das manchas de bolor, o desenvolvimento de fungos e até mesmo de vegetação.

Figura 3.8 – Crescimento Biológico

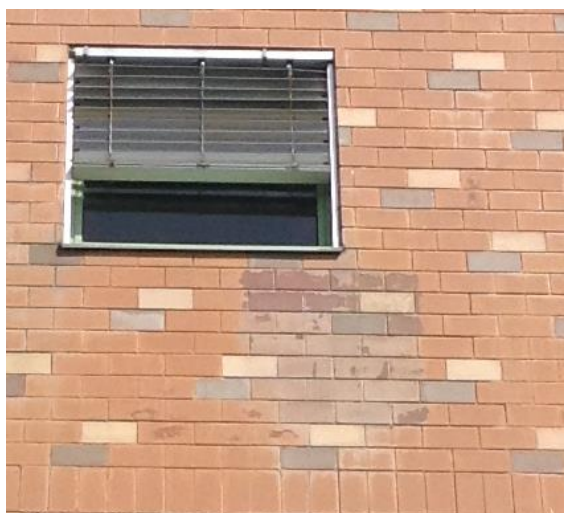
A alteração da cor e brilho do ladrilho é habitualmente uma anomalia localizada, motivada por um ataque químico ou eventualmente proveniente de um desgaste de uma zona mais solicitada pelos utilizadores.

Figura 3.9 – Alteração da cor e brilho

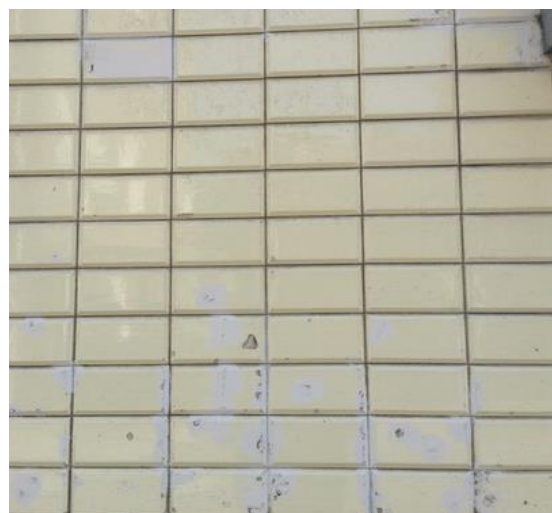
Zonas onde é visível a riscagem e o desgaste dos ladrilhos cerâmicos, muitas das vezes com o desaparecimento do vidrado, pode também ser consequência de uma seleção pouco adequada do ladrilho à ambiência a que se destina.

Figura 3.10 – Riscagem e desgaste

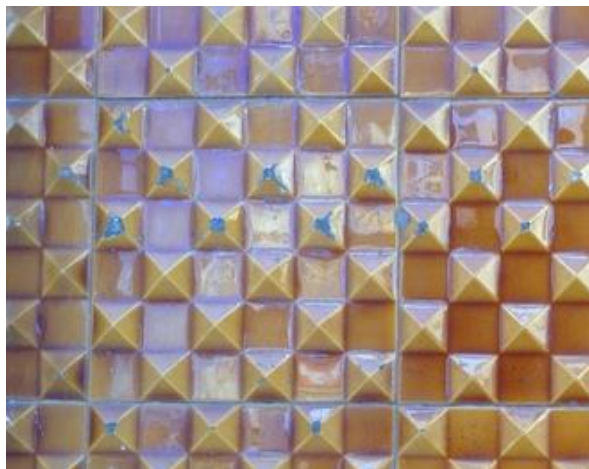
Outra das anomalias correntes são as crateras no ladrilho cerâmico, consistem essencialmente num despreendimento do vitrado pontual, com forma circular. Esta manifestação resulta de uma expansão explosiva devida à hidratação de partículas de óxido de cálcio quando em contacto com a água, provenientes de grânulos de calcário presentes nas matérias-primas durante o processo de cozedura do

ladrilho. Desta forma, a anomalia pode evidenciar uma seleção inadequada do ladrilho face às condições a que é solicitada.

Figura 3.11 – Crateras no ladrilho cerâmico

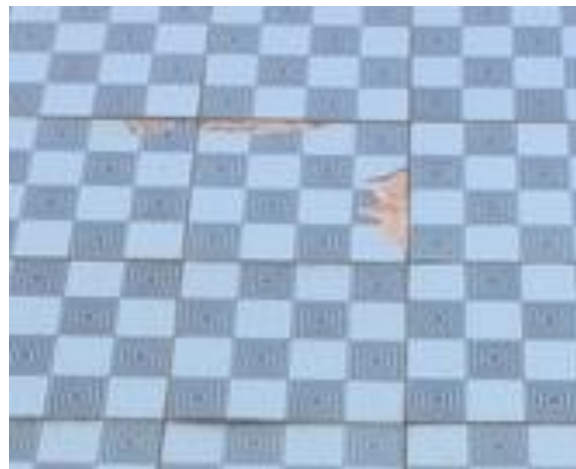
Figura 3.12 – Lascagem dos bordo

A lascagem dos bordos do ladrilho é normalmente provocada por um dos componentes do sistema mais relevantes, o suporte. Os movimentos diferenciais entre componente e o ladrilho provocam tensões de compressão e geram a lascagem do ladrilho junto à juntas das peças cerâmicas.

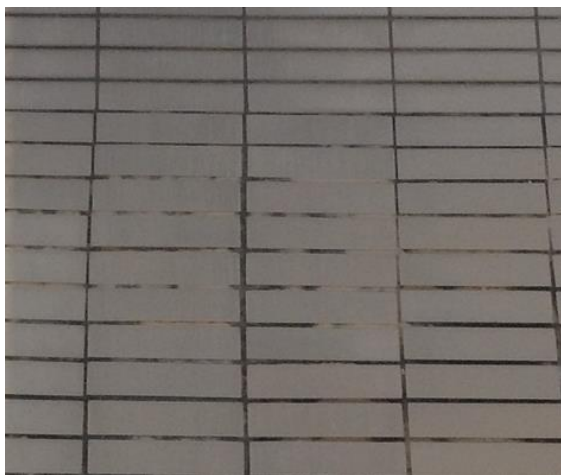
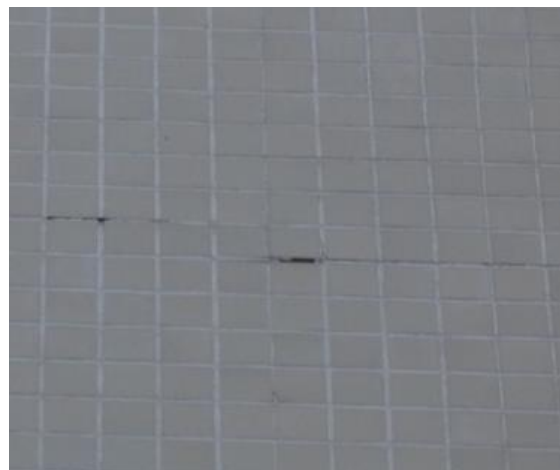
Possivelmente a alteração da cor/enodoamento das juntas é a anomalia em juntas mais corrente. Ela resulta da absorção de produtos enodoantes, em forma de pó ou veiculados pela água, por parte do material de preenchimento de junta. Existe ainda a possibilidade de uma deficiente formulação do produto de junta.

Figura 3.13 – Alteração da cor/enodoamento da junta      Figura 3.14 – Desprendimento do produto de junta

No desprendimento dos bordos é visível uma fissura entre o produto de junta e os bordos do ladrilho. Esta manifestação pode ficar a dever-se a uma aderência insuficiente do produto de junta ao bordo do ladrilho motivada por uma baixa porosidade do bordo, a uma inadequada granulometria ou consistência do produto de junta face à largura ou profundidade da junta, pode também denunciar uma relação largura/profundidade de junta pouco adequada.

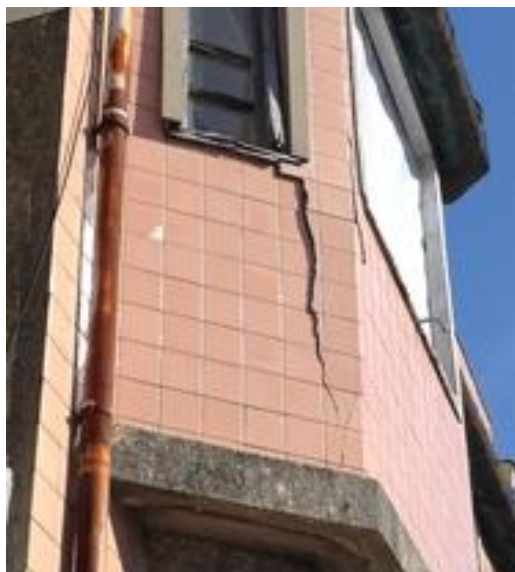
A fendilhação pode apresentar essencialmente dois padrões distintos, um com uma direção definida, normalmente associado a zonas de transição suporte (estrutura-alvenaria), e um padrão de fendilhação sem direção preponderante.

Figura 3.15 – Fendilhação com direção definida

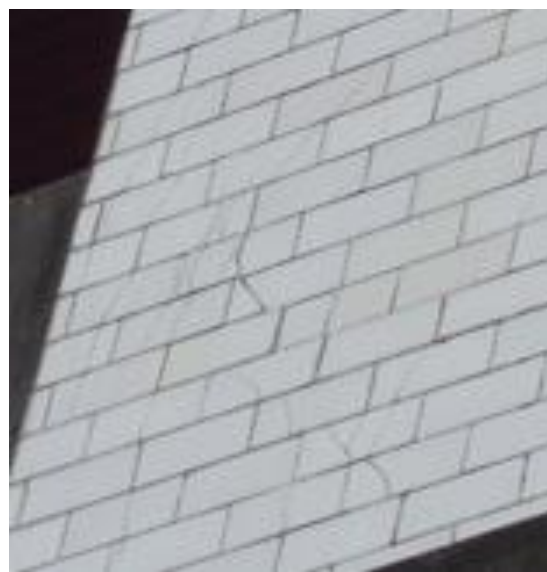
Figura 3.16 – Fendilhação sem direção preponderante

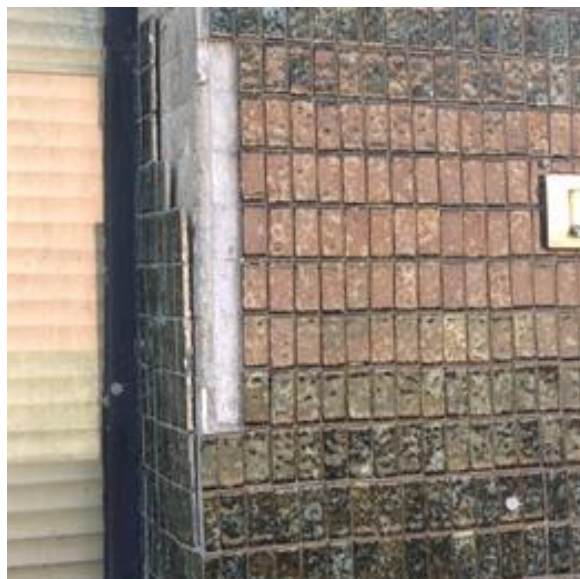
Figura 3.17 - Empolamento

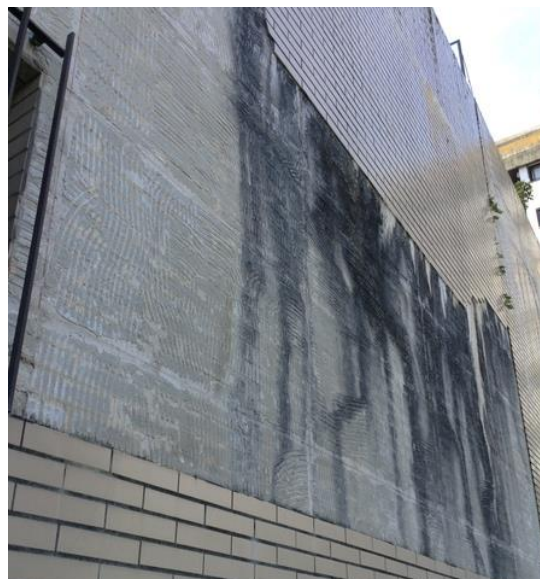
Figura 3.18 – Descolamento generalizado

O descolamento generalizado que apresenta sinais de empolamento deriva normalmente de material cerâmico com expansão irreversível, não compensada pela largura das juntas de assentamento ou eventualmente pelas estruturais. As juntas devem ser capazes de absorver os movimentos diferenciais das diversas camadas do sistema revestimento cerâmico. [12]

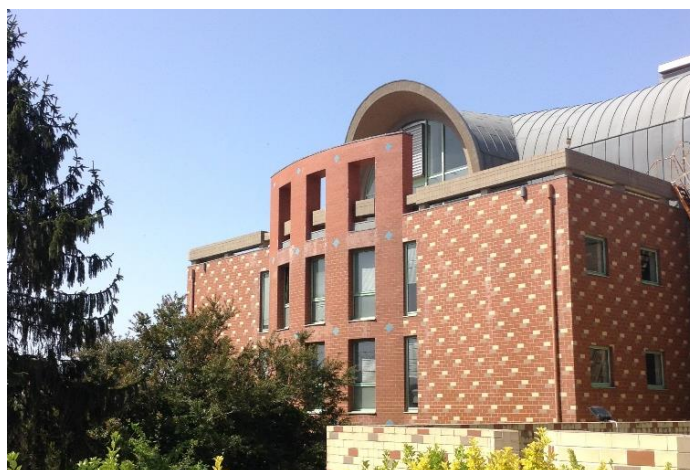
Figura 4.2 - Faculdade de letras da Universidade do Porto

No entanto, uma visita a este edifício permitiu perceber que não eram visíveis anomalias significativas nas fachadas e de acordo com alguma informação histórica as mesmas foram intervencionadas recentemente.

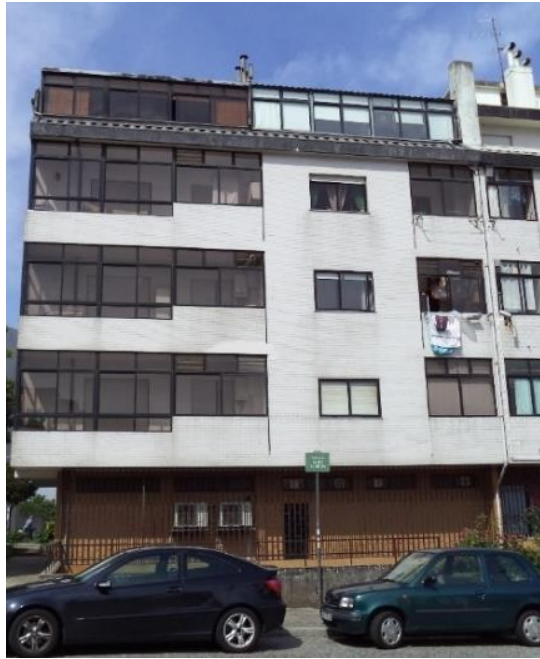
Figura 4.16 – Edifício 5

Já no edifício 5, apesar de a informação fornecida pela administração do edifício não abordar qualquer tipo de reparação, verificou-se em trabalho de campo que o alçado lateral tinha sido intervencionado através da aplicação de uma pintura sobre o revestimento cerâmico, como se pode constatar pela *Figura 4.17*. Desta forma, a fachada não será contabilizada no método de avaliação da degradação, de acordo com o referido no ponto 4.3.2.1. *Descrição Geral*.

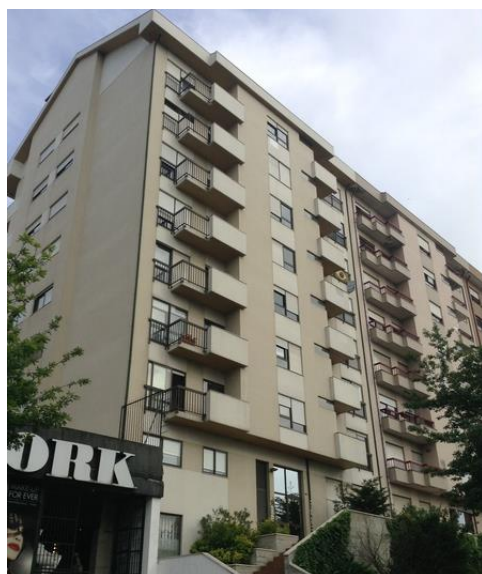
Figura 4.20 – Edifício 2

O edifício 2, data de 1991, e segundo a empresa responsável pela sua administração, foi intervencionado em 2002. De acordo com a descrição da mesma, foi aplicada uma pintura incolor impermeabilizante sobre a pastilha.

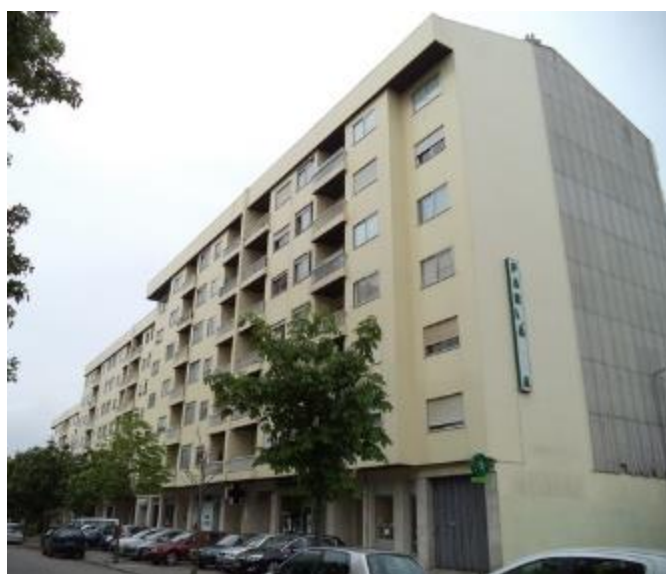
Figura 4.21 – Edifício 16

O edifício 16 tem 31 anos, é composto por 6 pisos e estende-se ao longo de 3 blocos adjacentes. Foi intervencionado em 2004, através da aplicação de uma pintura colorida, que possivelmente lhe melhorou o aspeto estético do paramento. Contudo, foi visível em campo que esta já apresentava alguma sujidade, nomeadamente na envolvente dos vãos, bem como alguns empolamentos pontais, porventura motivados por uma elevada impermeabilidade do produto aplicado.

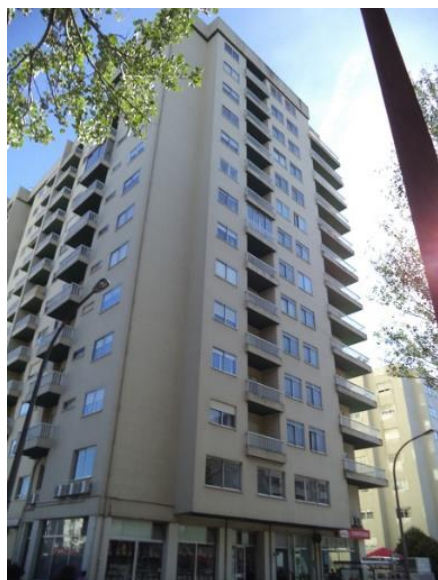
Figura 4.22 – Edifício 18

Comparativamente, o edifício 18, uma “torre” de 14 pisos e com 34 anos de idade, foi também intervencionada ao nível do revestimento de pastilha. Segundo a administração, em 2002, foi similarmente aplicada uma pintura sobre o revestimento, no entanto esta manifestava um desempenho visivelmente superior à do edifício 16. Provavelmente esta discrepância de comportamentos está relacionada com as características do produto aplicado sobre a pastilha cerâmica.

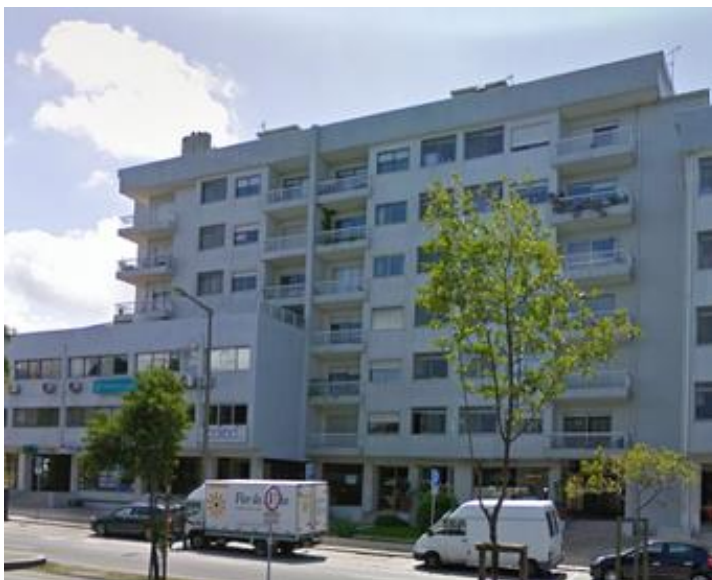
Figura 4.23 – Edifício 22

Já o edifício 22 apresenta cerca de 26 anos, e de acordo com a administração, foi intervencionado em 2003. Junto da administração não foi possível obter informação acerca do tipo de operação levada a cabo, contudo o edifício apresentava já algumas manifestações significativas, designadamente alguma fissuração na pastilha e descolamento localizado.

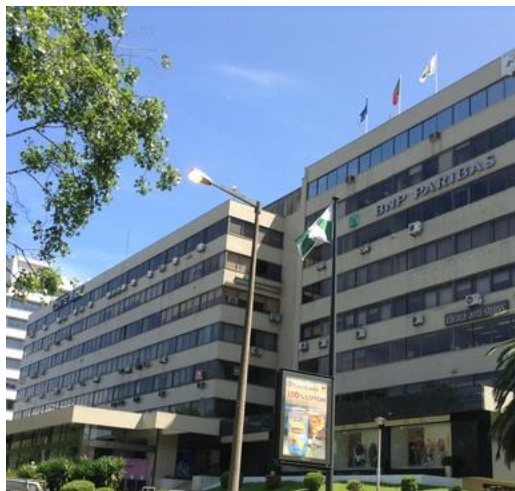
Figura 4.30 – Edifício 24

O denominado edifício 24, diferencia-se de toda a amostra pelo seu uso, uma vez que se trata de um edifício exclusivamente de serviços. À semelhança do edifício 23, este também não apresenta saliência de uma platibanda. Assinala-se ainda um aspeto que parece significativo, trata-se da instalação de equipamentos ao longo da fachada, nomeadamente ar condicionado. É claramente visível nas fachadas do edifício um enodoamento provocado pelas fixações deste equipamento. Posto isto, entende-se que se

dever ter especial atenção com estes equipamentos, visto que podem causar uma maior deterioração no revestimento.

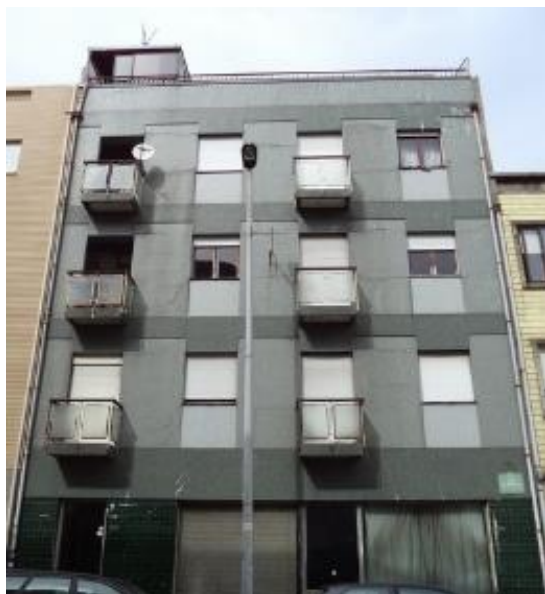
Figura 4.35 – Edifício 13

De acordo com a administração, a fachada apresenta algumas infiltrações para o interior e como tal, já se encontra programada uma intervenção, nomeadamente através da aplicação de um sistema ETICS.

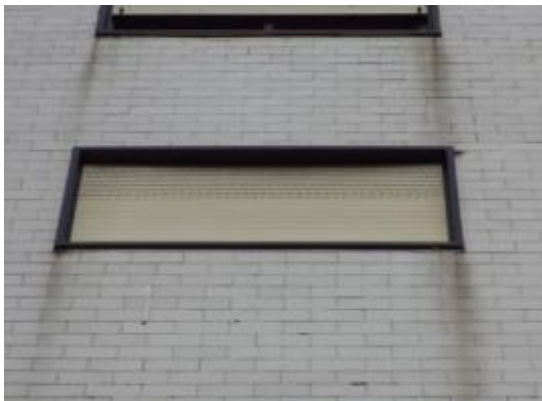
| Grupo de Anomalias | Ponderação | Ilustração da Anomalia |
|---|---|---|
| Figura 4.38 - Sujidade Superficial ( <i>Edifício 1</i> ) | | |

Analisado agora cada grupo, verifica-se um claro domínio da *sujidade superficial* (73%) no grupo das anomalias estéticas, sendo que no global das anomalias de todos os grupos esta ainda representa um valor de 65%. De acordo com as inspeções registadas, este tipo de anomalia normalmente localizava-se na envolvente dos vãos e nos corpos salientes, como se pode apurar a partir da *Figura 4.38*.

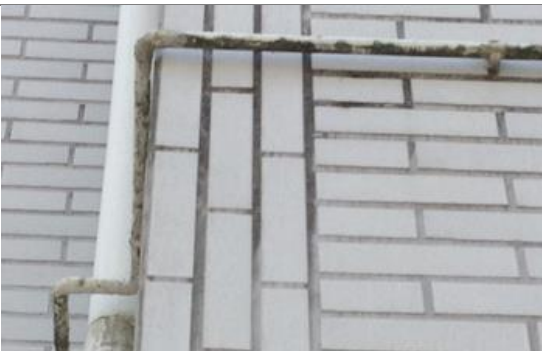
O edifício 26 apresenta uma cor de ladrilho e uma configuração de aplicação igual à dos grupos anteriores, contudo as dimensões do seu ladrilho cerâmico diferem, bem como a largura das juntas entre ladrilhos, como se pode verificar mais à frente, na *figura 4.39*. Do ponto de vista da acessibilidade, este edifício permitia a avaliação das quatro fachadas, porém, de acordo com o testemunho de um habitante, constatou-se que a fachada lateral norte teria sido intervencionada em 2009, como tal terá de ser excluída da metodologia de avaliação de degradação.

| Grupo de Anomalias | Ponderação | Ilustração da Anomalia |
|---|---|---|
| Figura 4.39 – Alteração de cor ( <i>Edifício 26</i> ) | | |

Ao contrário do que seria normalmente espectável, não se registaram grande número de anomalias em juntas. A *alteração de cor* foi a única registada e apenas representa 5% das anomalias detetadas no revestimento cerâmico das fachadas. Contudo, este facto pode justificar-se pela tipologia da amostra de RCA, isto é, os revestimentos cerâmicos analisados apresentam uma junta entre ladrilhos bastante reduzida. Salvo alguma exceção, como caso do *Edifício 26*, que apresenta que apresenta uma junta de aproximadamente 10 mm (*Figura 4.39*), e que consequentemente é o edifício onde se regista parte significativa das anomalias de juntas.

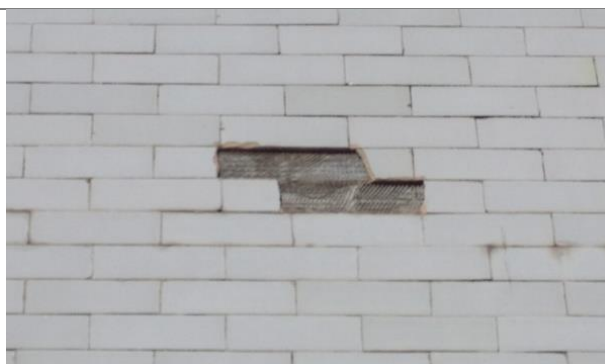
Figura 4.42 – Descolamento (Edifício 8)

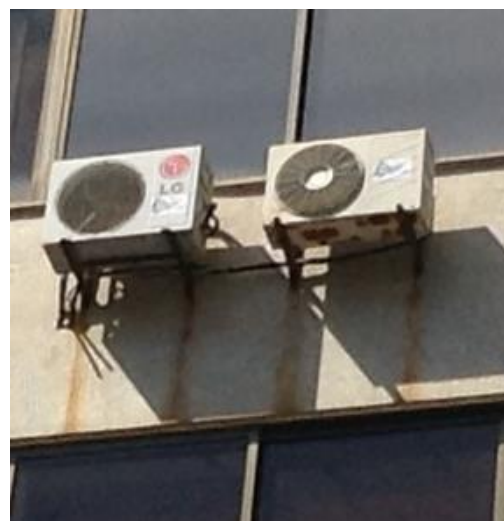
Figura 5.4 – Enodoamento, Escorrências de elementos metálicos (Edifício 24)

O *Enodoamento* apesar de ter uma importância pouco significativa na amostra, 1%, e em termos quantitativos não ser relevante, manifesta-se com alguma frequência em várias fachadas da amostra. O *Edifício 24* é o que apresenta maior incidência desta anomalia, e de acordo com o descrito no ponto 4.3.2.6 a sua causa relaciona-se com a presença de fixações metálicas de AC na fachada.

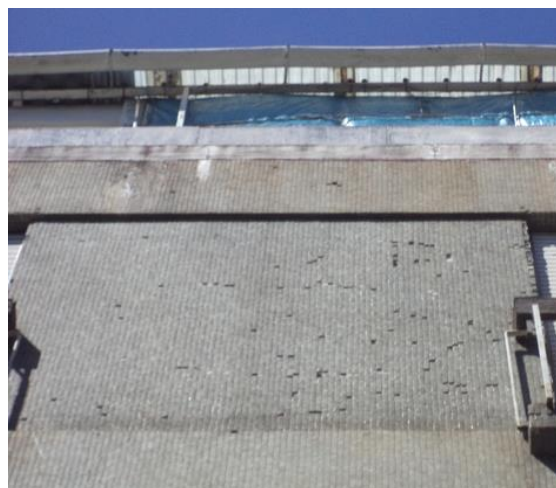
O descolamento é considerada anomalia mais severa e convenientemente a menos registada nas fachadas analisadas. O localizado é predomina-te no grupo e corresponde a 1,3 % da área total de anomalias registadas. O edifício onde ocorreu uma maior incidência desta anomalia foi o *Edifício 11*, que apresentava descolamentos em corpos salientes da fachada, provavelmente devido a uma rotura adesiva ladrilho-cola, como se pode observar na imagem.

Figura 5.13 – Descolamento generalizado (Edifício 12)

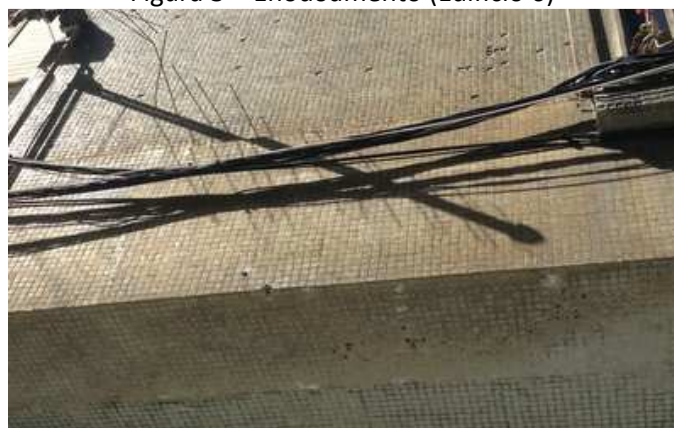
Figura 5 – Alteração de cor e brilho (Edifício 12)

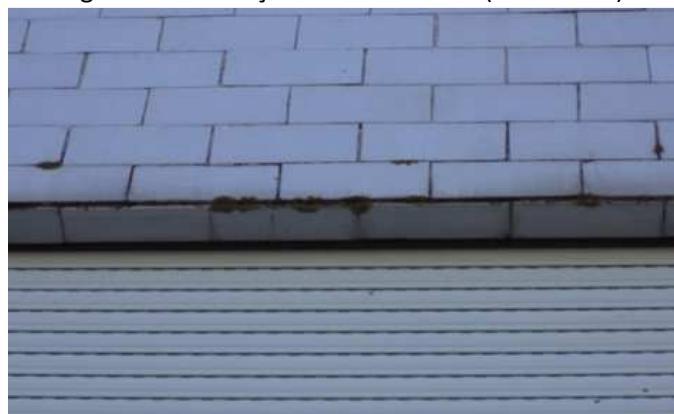
Figura 7 – Crescimento biológico (Edifício 6)

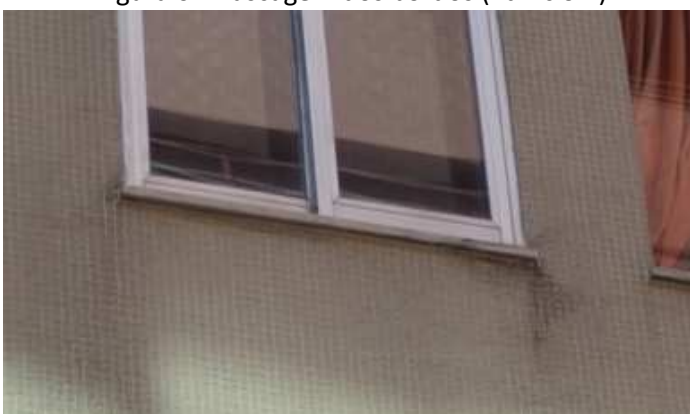
Figura 8 – Sujidade superficial (Edifício 9)

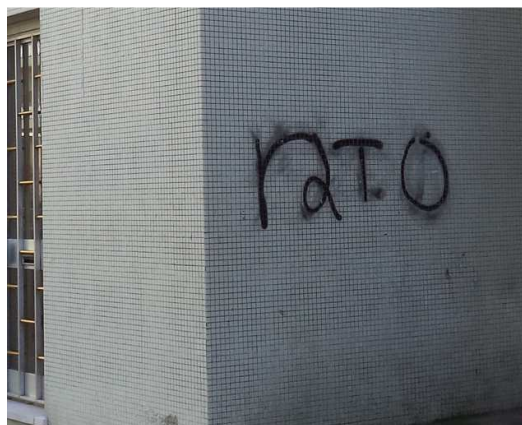
Figura 9 – Grafitti (Edifício 17)

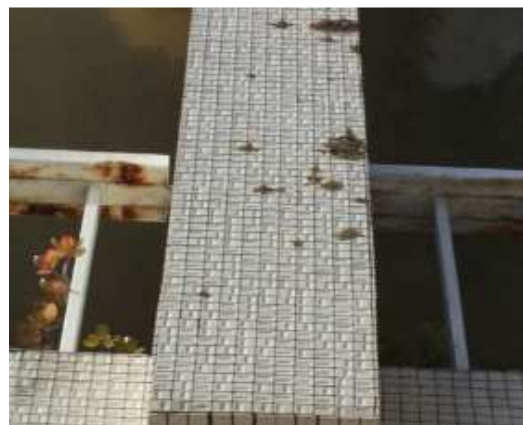
Figura 10 – Crescimento biológico (Edifício 21)

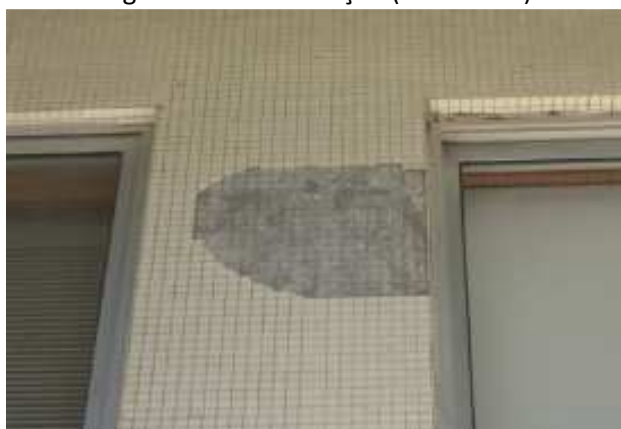
Figura 14 – Descolamento localizado (Edifício 17)
