REABILITAÇÃO DE EDIFÍCIOS DA PRIMEIRA METADE DO SÉC. XX: DISCUSSÃO METODOLÓGICA

ESMERALDA MARIA DIAS DE CASTRO PAUPÉRIO VILA POUÇA

Dissertação submetida para satisfação parcial dos requisitos do grau de
MESTRE EM ENGENHARIA CIVIL — ESPECIALIZAÇÃO EM ESTRUTURAS

JULHO DE 2015

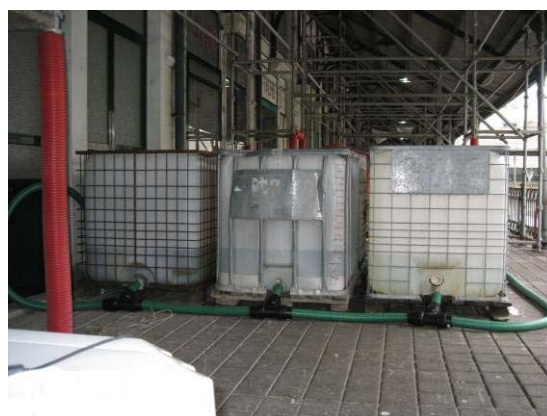
Figura 4.48 – Enchimento dos reservatórios no ensaio 1 no local A.

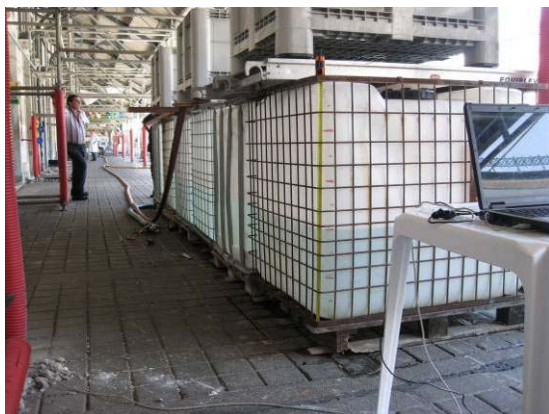
Figura 4.49 – Enchimento de reservatórios no ensaio 2 no local A.

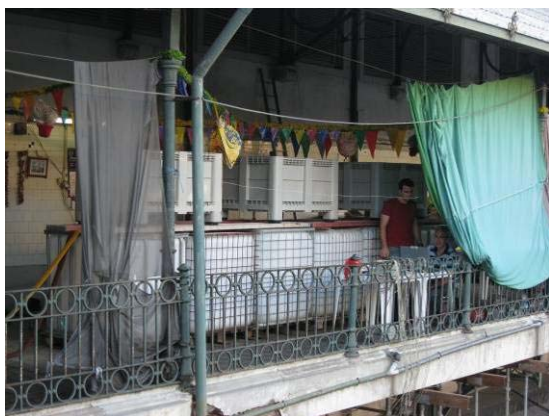
Figura 4.51 – Enchimento de reservatórios no ensaio 3 no local B.

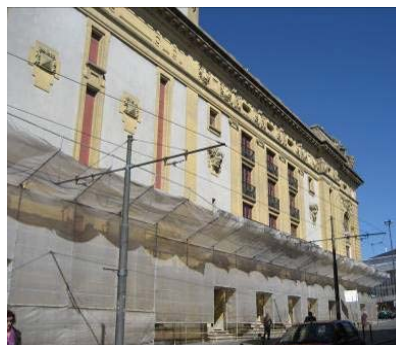
Após alguns anos começam a destacar-se e a cair na via pública pedaços de argamassa dos elementos decorativos das fachadas do teatro, situação que leva ao seu entaipamento durante alguns anos (Figura 5.1b) até que, em maio de 2013, se inicia a obra de conservação e restauro das fachadas. Esta obra foi da responsabilidade do Arquiteto João Carlos Santos da Direção Regional da Cultura do Norte (DRCN) organismo que veio substituir o Instituto Português do Património Arquitetónico e Arqueológico (IPPAR) e a Direção Geral dos Edifícios e Monumentos Nacionais (DGEMN) e executada pelo empreiteiro geral STAP, SA e pelo sub empreiteiro CaCO3. Para apoio ao lançamento desta obra foi elaborado, em 2010, um relatório de inspeção e diagnóstico do estado das fachadas da responsabilidade do IC-FEUP (Costa e Paupério, 2010) e um relatório de caracterização de argamassas pela Universidade de Aveiro (Velosa e Rocha, 2010). Nessa altura, foi ainda executado um levantamento ortofotogramétrico com mapeamento de patologias nas fachadas pela empresa OZ, Lda (OZ, 2010).

b) Fachada lateral direita parcialmente entaipada

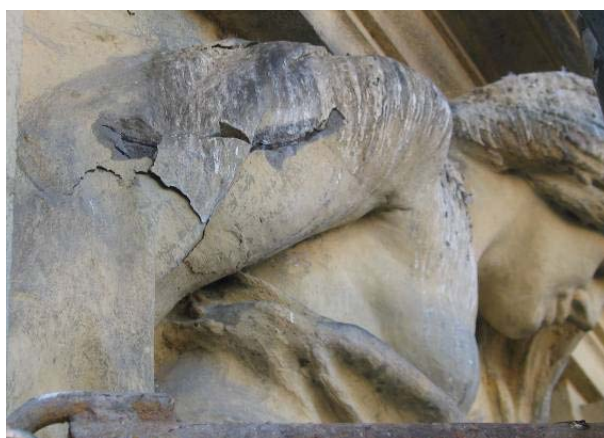
Figura 5.18 – Elemento figurativo com varões metálicos e destacamento de argamassa.

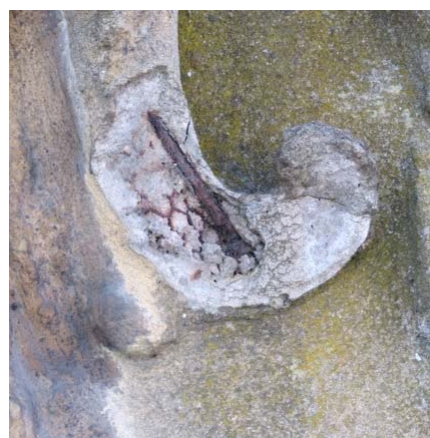
Figura 5.19 – Varão metálico e rede de galinheiro.

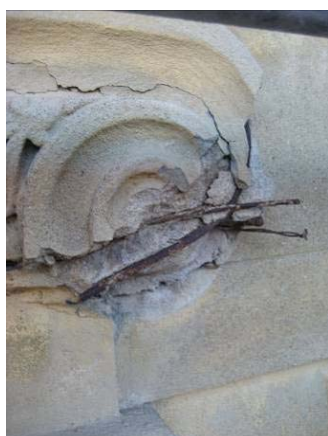
Figura 5.20 – Varões metálicos em elementos decorativos.

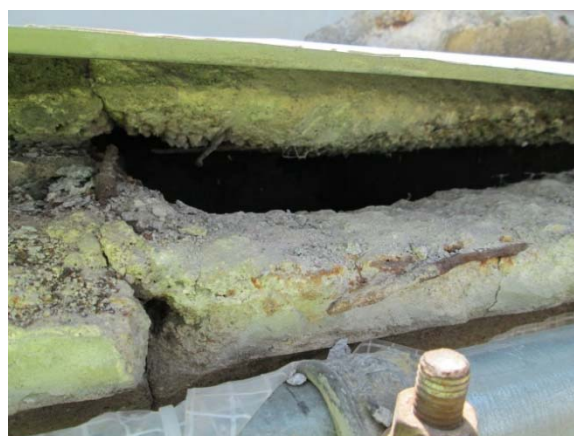
Figura 5.21 – Cornija fingida (oca no interior).

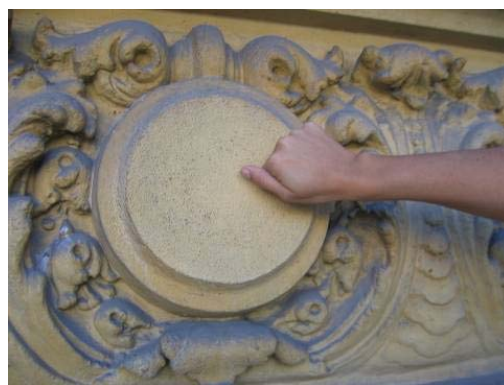
Apesar de se observar em quase todos os elementos decorativos fissuras e mesmo já fraturas com destacamento de material, o estado geral das argamassas que executam os elementos decorativos não foi considerado particularmente preocupante nas zonas onde não existiam armaduras. Alguns elementos que se encontram menos expostos (Figura 5.23 e Figura 5.24) apresentavam um razoável estado de conservação, enquanto noutros já existiam pedaços de argamassa completamente soltos e prestes a cair na via pública (Figura 5.25). No entanto, mesmo na proximidade de locais onde a argamassa apresentava alguma degradação, foram efetuados ensaios com indicador químico de fenolftaleína tendo-se obtido uma profundidade de carbonatação praticamente nula.

Figura 5.24 – Toque para primeira análise do estado das argamassas.

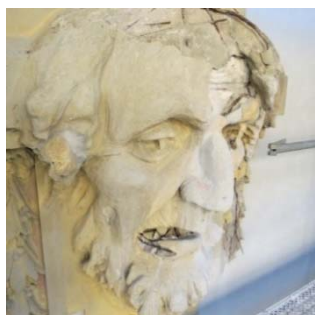
Foi constatado, já em fase de obra, que algumas das argamassas recolhidas na inspeção efetuada pelo IC-FEUP (Costa e Paupério, 2010) e analisadas pela Universidade de Aveiro (Velosa e Rocha, 2010) não correspondiam às argamassas originais, mas sim a argamassas de restauro de uma época não datada às quais foram adicionados varões metálicos, possivelmente numa tentativa de reforçar os elementos decorativos e melhorar a aderência entre as diferentes argamassas. Uma das carrancas laterais que se encontrava em muito mau estado, e que foi utilizada nesta obra de restauro das fachadas como “área laboratorial” para um melhor conhecimento do executado, mostrou ter alguns empastelamentos de argamassas que alteraram a sua expressão facial inicial (Figura 5.37 a Figura 5.39). Nesta carranca foram extraídas duas carotes de diâmetro $\varnothing 50$: uma na face e no sentido transversal à fachada (Figura 5.39), e a outra vertical sobre a cabeça junto à parede de suporte para se aferir a fixação do elemento escultórico ao suporte. A observação das lacunas provocadas pelos danos e as sondagens executadas permitiram confirmar que: os elementos decorativos de maior dimensão são maciços contrariamente ao que se esperava; as carrancas laterais foram executadas no local e encontram-se fixas ao suporte através de uma viga de betão armado que se encontra executada ao nível da testa dos elementos; não existem armaduras no interior das carrancas tendo-se concluído que as armaduras existentes na zona superior da cabeça resultaram de uma ação de intervenção anterior não registada e não datada.

Figura 5.37 – Sondagem que mostra o empastelamento de argamassa sobre a testa.

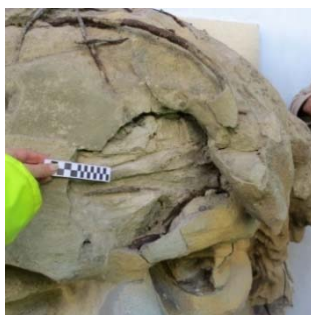
Figura 5.38 – Pormenor da sondagem.

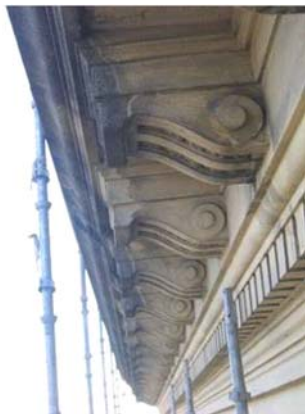
Relativamente ao processo construtivo das mísulas existentes ao longo da cornija (Figura 5.44), verificou-se que estas são executadas em duas peças: a mísula em si fixa ao suporte através de dois varões metálicos e com arames (tipo esticadores) fixos à cornija para permitir o seu nivelamento, e a “gaveta” que entra de frente e lhe dá o remate superior junto à cornija. As mísulas possuem varões metálicos e rede de galinheiro incorporados na argamassa e as gavetas são executadas por argamassa armada com rede de galinheiro com cerca de 3cm de espessura (Figura 5.45). Neste caso, o sistema construtivo e de fixação foi facilmente identificado tendo sido estes elementos executados num sistema de “pré-fabricação” e posteriormente colocados no local. No que respeita à cornija, a inspeção

Figura 5.44 – Mísulas e cornija fingidas.
