# **ANÁLISE DE ELEMENTOS ESTRUTURAIS DE MADEIRA**

**Avaliação e Intervenção no Pavimento de um  
Caso de Estudo**

**JOSÉ PEDRO SOARES MACHADO FARIA**

Dissertação submetida para satisfação parcial dos requisitos do grau de  
**MESTRE EM ENGENHARIA CIVIL — ESPECIALIZAÇÃO EM ESTRUTURAS**

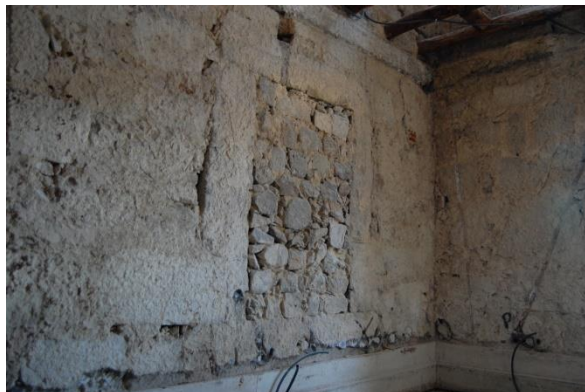
Fig. 3.7 – Parede de meação; tapamento de uma janela

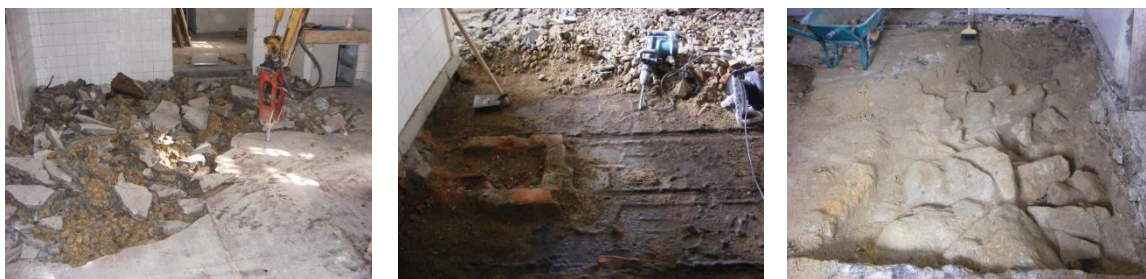
O pavimento térreo da Torre Sul possui uma particularidade interessante, pouco vista até ao início do século XIX, que consiste na aplicação de uma camada betuminosa para efetuar um corte hídrico. Como se observa na Fig.3.10, no levantamento do piso foi detetada esta camada localizada entre o maciço rochoso de fundação e o lajedo de pedra que constituía o ensoleiramento geral do edifício. O posicionamento das camadas está representado na Fig.3.11.

Fig. 3.10 – À esquerda: levantamento do pavimento térreo; ao centro: camada betuminosa; à direita: solo de fundação

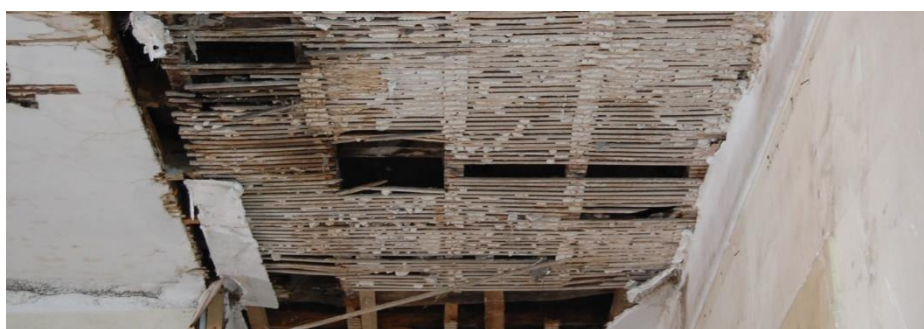
Relativamente aos tetos, foi possível efetuar medições das camadas constituintes uma vez que estavam a ser sujeitos a algumas demolições. São então constituídos por barrotes de 10x10cm<sup>2</sup> de secção transversal pregados na parte inferior das vigas (transversalmente), sob os quais prega um fasquiado que recebe uma camada de argamassa e o estuque de acabamento do teto.

Fig. 3.14 – Teto em demolição

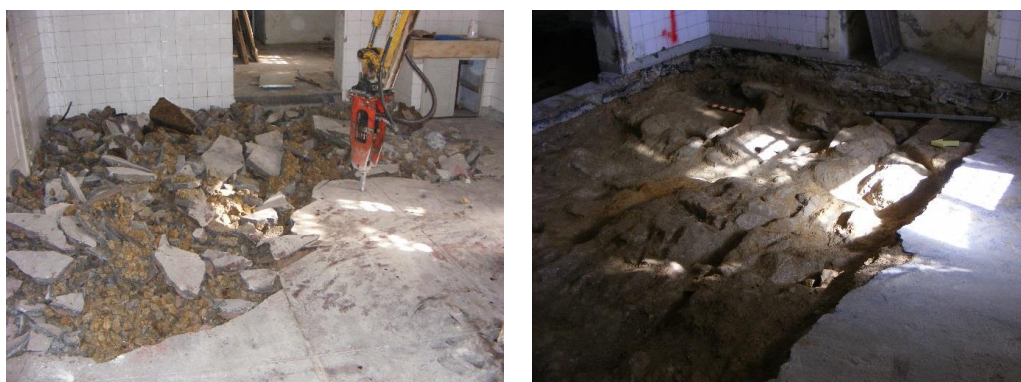
Na figura 3.20 é possível verificar o solo de fundação que se encontrou após levantamento do pavimento térreo.

Fig. 3.20 – À esquerda: levantamento do pavimento térreo da Torre Sul; à direita: solo de fundação (maciço rochoso)

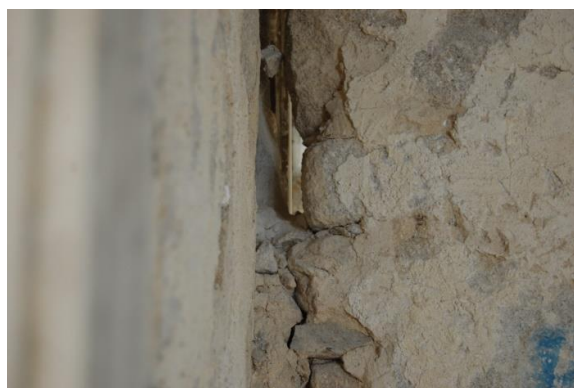
Foi ainda identificada a falta de imbricamento entre as paredes transversais de alvenaria de pedra interiores e as paredes de fachada, com visível destacamento das argamassas, como mostra a Fig. 3.23.

Fig. 3.23 - Falta de ligação entre as paredes B e C

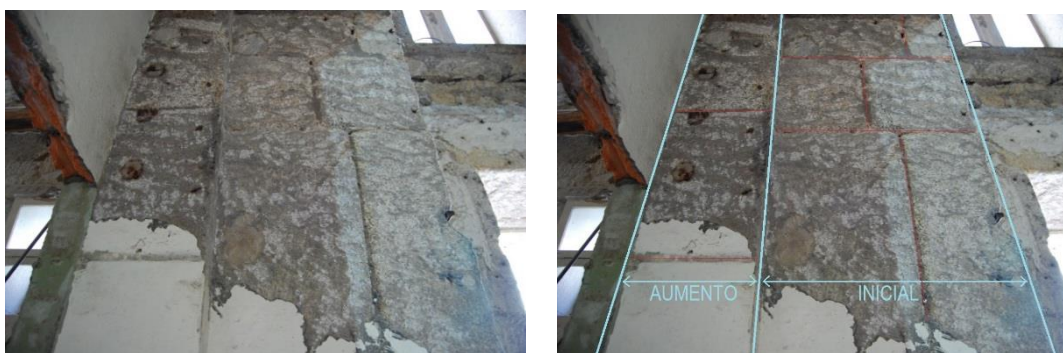
A razão pela qual a **parede A** é dotada de uma secção superior à **parede B** (correspondente às paredes de fachada), reside no facto de a Torre Sul ter sido construída posteriormente ao restante edifício. A Fig.3.24 mostra a diferença entre os dois panos de alvenaria.

Fig. 3.24 – Secção da parede A

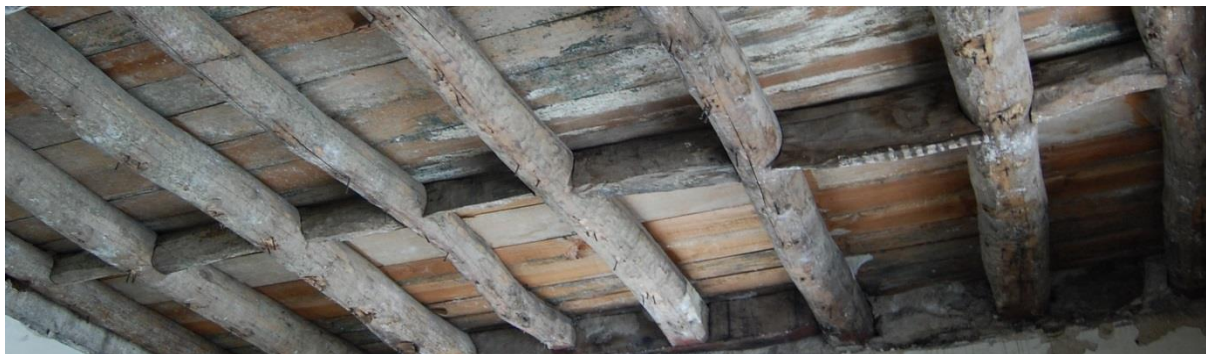
Relativamente aos tarugos, as suas dimensões seccionais são variadas. Na grande maioria dos casos a altura da secção é igual à das vigas concorrentes. Porém, tal como se pode observar na Fig. 3.25, existem secções circulares, retangulares e ainda tarugos de secção variável ao longo do seu comprimento. O espaçamento ao eixo entre tarugos varia em função do vão sob o qual estão orientadas as vigas; quando o vão a vencer é de 3,50m, observam-se dois alinhamentos de tarugos afastados de  $\pm 1,20\text{m}$ ; quando o vão a vencer é de 5,0m, observam-se dois alinhamentos de tarugos afastados de  $\pm 1,50\text{m}$ .

Fig. 3.25 – Tarugos com secção variada

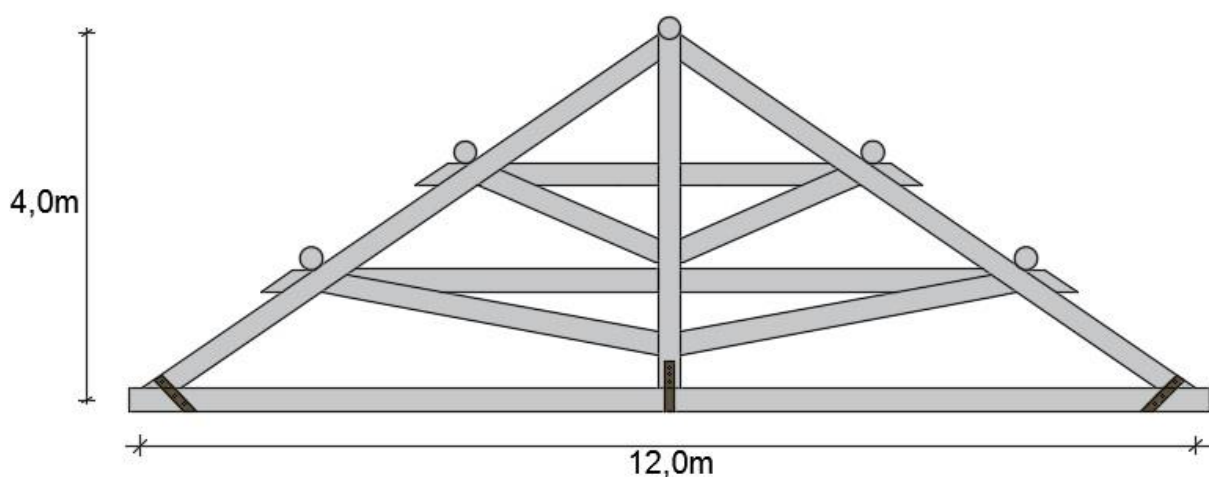
A estrutura é composta por três asnas principais afastadas entre si de 4,0m. São compostas por duas pernas, por uma linha baixa e duas linhas altas que, conjuntamente com quatro escoras criam dois alinhamentos por água onde se apoiam as madres. Todos os elementos são em madeira, de pau rolado. Pelas fotografias, percebem-se, num ou noutro caso, a aplicação de esquadria na ligação de elementos.

Fig. 3.27 – Estrutura das asnas da cobertura da Torre Sul, com dimensões estimadas

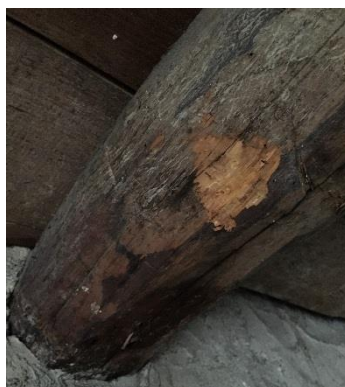
Como já foi referido em (4.2.1.1), foram analisados os defeitos existentes nestes elementos (vigas, tarugos e soalho), nomeadamente o número e localização dos nós, o desvio do fio da madeira em relação ao eixo da peça, os descaio, os empenos e as fendas. Na Fig. 4.4 observam-se alguns destes defeitos em algumas vigas do pavimento. Relativamente às vigas, foi efetuado um pequeno corte superficial, longitudinalmente, como demonstra a Fig. 4.3, para se observar algumas características que permitissem, juntamente com os defeitos existentes, classificar o material. O recurso à metodologia sugerida na Fig. 4.2 deve apenas ser efetuada por profissionais experientes e, ainda assim, de forma relativamente conservadora. Assim, com a colaboração (e orientação) do Prof. José Amorim Faria, as vigas foram identificadas sendo da espécie Castanho e a classe de resistência atribuída foi D30.

Fig. 4.3 – Pequeno corte numa viga para inspeção visual da zona não degradada

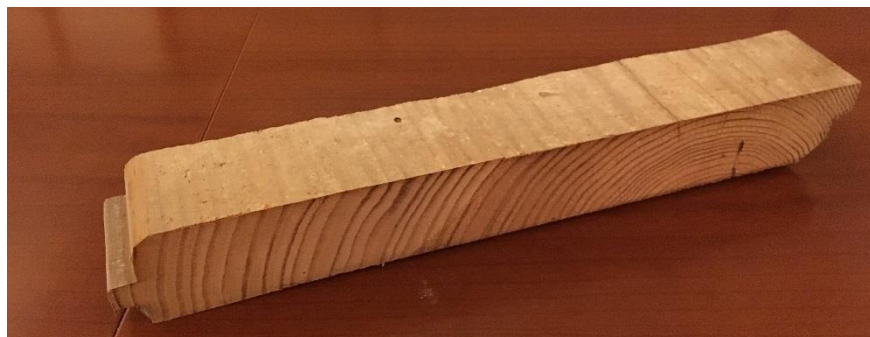
Quanto ao soalho, para além do levantamento de defeitos existentes, foi possível determinar a massa volúmica através da pesagem de um pequeno elemento, devidamente cubicado em laboratório, que foi cortado de uma tábuas que já não se encontrava pregada às vigas. Este elemento está representado na Fig. 4.5.

Fig. 4.5 – Elemento cortado de uma tábuas de soalho

A madeira que constitui o soalho do pavimento em estudo possui então uma massa volúmica de  $638,25 \text{ Kg/m}^3$ .

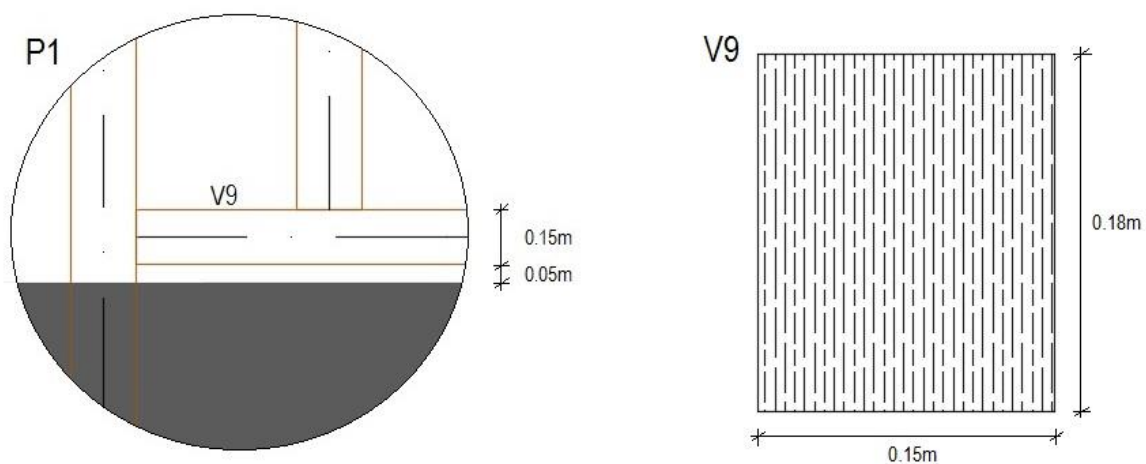
Relativamente à viga V9 (cadeia), a secção é diferente. Como se observa na Fig.4.12 e se comprova no registo fotográfico adiante, este elemento possui uma secção retangular de 15x18m<sup>2</sup>, apoiando nas vigas V3 e V6, e estando afastada da parede de fachada 5cm.

Fig. 4.12 – Pormenor de localização da viga V9, à esquerda; Secção da viga V9, à direita

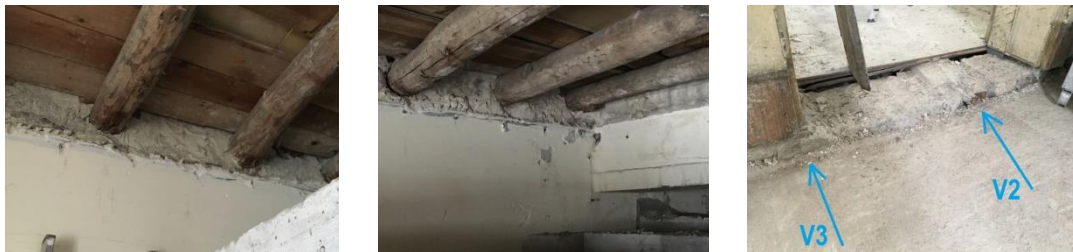
Fig. 4.16 – À esquerda: apoio das vigas V4 e V5 (alinhamento B); ao centro: apoio das vigas V6, V7 e V8 (alinhamento B); à direita: apoio das vigas V1 (não visível), V2 e V3 (alinhamento C)

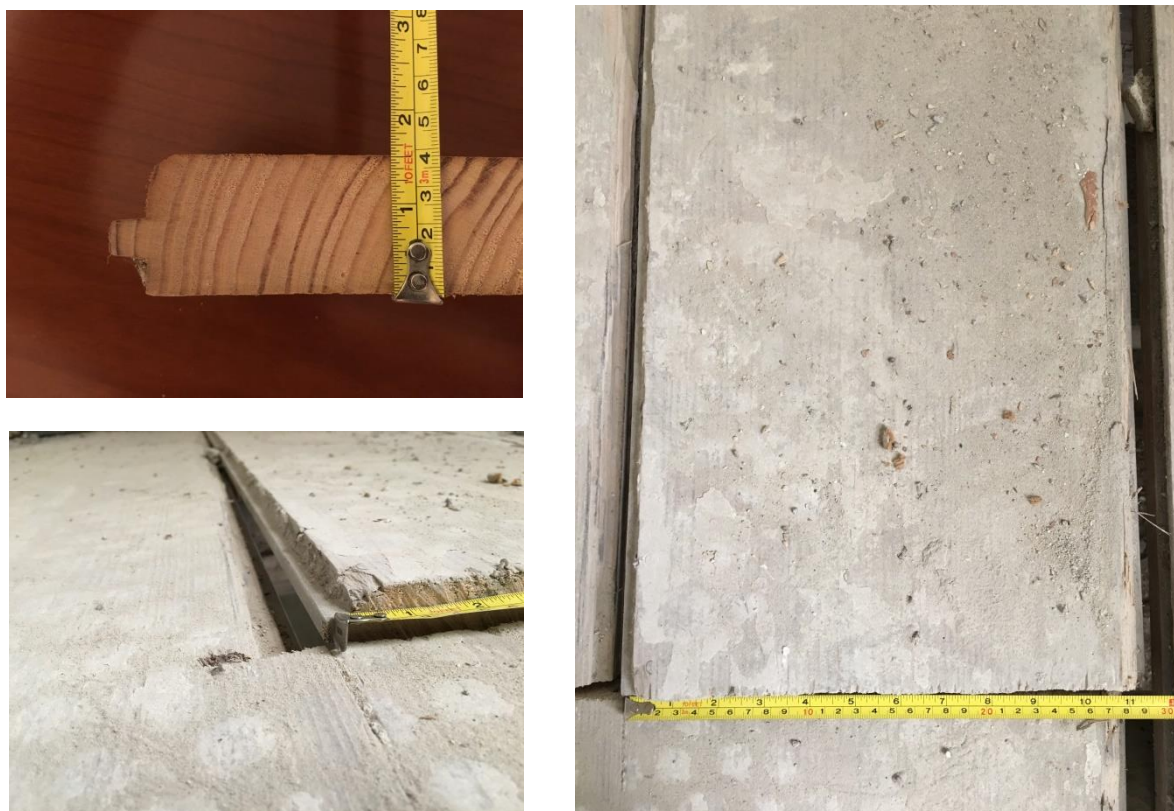
O soalho estrutural que completa o pavimento é constituído por tábuas pregadas transversalmente às vigas, com um comprimento que abrange toda a largura do compartimento (4,80m). O encaixe entre tábuas é efetuado à inglesa, isto é, por macho-fêmea. A largura das tábuas varia entre os 0,22m e os 0,28m, com uma espessura constante de 0,038m, como ilustram as figuras seguintes.

Fig. 4.18 – À esquerda: em cima, espessura das tábuas; em baixo, tipo de encaixe entre tábuas. À direita, largura das tábuas

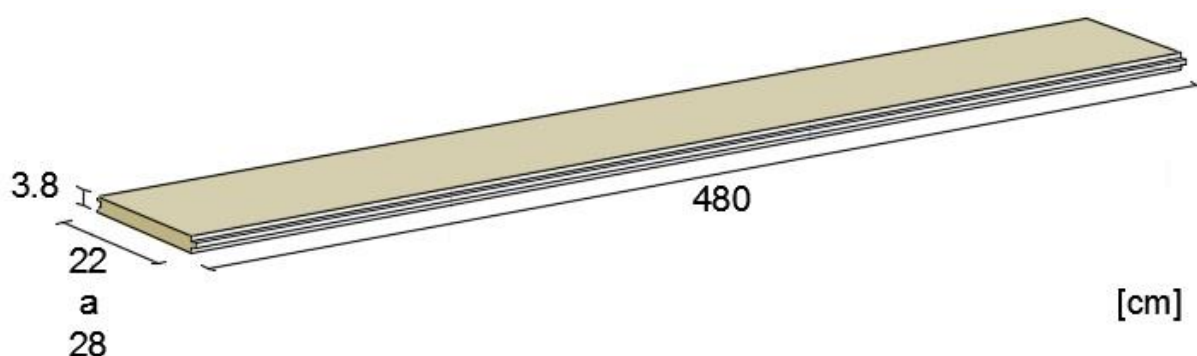
Fig. 4.19 – Dimensões das tábuas de madeira que compõem o soalho

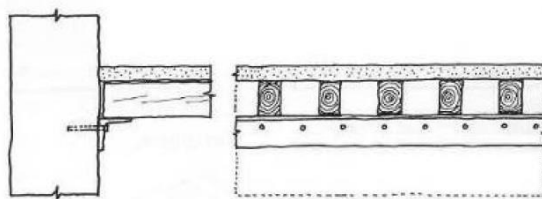
Fig. 5.1 – Esquema de aplicação de cantoneira metálica sob vigamento de madeira (Arriaga; 2002)

A análise e avaliação de comportamento de estruturas deve ter sempre em consideração o efeito *tempo*, na medida em que os materiais se degradam e se deformam com o passar dos anos. Foi efetuada uma inspeção e diagnóstico dos elementos estruturais constituintes do pavimento em estudo, bem como das paredes envolventes que lhe conferem apoio. A medição do teor em água permitiu verificar que as vigas se encontram com percentagens abaixo do limite estipulado pelo Eurocódigo 5 para oferecer boas condições de ataque por agentes bióticos. Contudo, dois factores foram difíceis de controlar:

- A profundidade da entrega das vigas nas paredes de alvenaria;
- A falta de uniformidade entre os teores de humidade nas vigas no alinhamento A, correspondente à parede de fachada.

Uma medida preventiva deste problema pode passar pela aplicação de uma cantoneira metálica na face inferior das vigas, fixando-a à parede, através de parafusos e buchas químicas, conferindo assim um apoio adicional. É uma solução muito pouco intrusiva. A transmissão de carga à parede é no entanto excêntrica, podendo conduzir a problemas de flexão na parede de alvenaria. Porém, sendo uma parede mestra, com espessura elevada comparativamente à altura, não deverá ser motivo de preocupação. Existe um inconveniente associado a esta técnica; dependendo das dimensões da cantoneira, poderá ter que ficar à vista, assumindo-se assim como um inconveniente arquitetónico. Este problema não se coloca no caso de estudo, uma vez que no compartimento subjacente ao pavimento se localizarão os

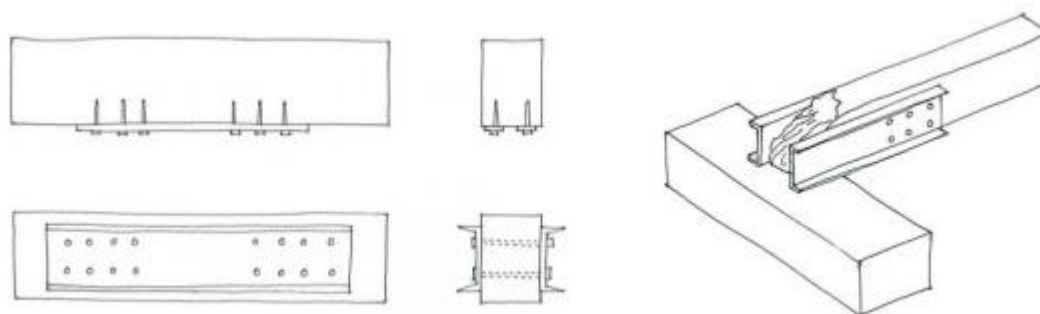
Fig. 5.4 – Reforço com elementos metálicos (Arriaga, 2002)

As fendas de secagem são anomalias que, dependendo do seu comprimento e profundidade, podem representar um dano grave. No pavimento em estudo foram identificadas nas vigas as fendas

existentes, como se observa no Quadro 4.3 do ponto (4.2.3.), onde apenas na viga V4 se verificou uma fenda com dimensões consideráveis. Esta fenda apresenta-se na zona inferior da viga, ou seja, na área da secção correspondente às tensões de tração. Ora, sabendo que a capacidade resistente aos esforços de tração são superiores aos de compressão, principalmente na madeira maciça, esta fenda não deverá representar perigo. Esta conclusão apoia-se ainda no fato de não existir uma fenda paralela na face oposta, não correndo o risco de divisão da peça em duas secções transversais. Outro elemento importante na avaliação da fenda consiste na sua estabilização; uma vez que a estrutura já está em serviço há pelo menos 100 anos, prevê-se que o processo de secagem dos elementos estruturais em madeira esteja estabilizado, não existindo uma preocupação acrescida com o aumento de fendas existentes. Para a viga V4, sugere-se a primeira intervenção a seguir apresentada (Fig.5.4), sendo posteriormente apresentadas mais algumas soluções de reparação desta anomalia.

Esta solução tem a vantagem de ser aplicável tanto nos apoios como ao longo do vigamento, dependendo da zona mais ou menos deteriorada e/ou da zona mais ou menos esforçada. Segundo (Branco, 2014), “é um método de fácil aplicação, de moderada intrusividade, e que não exige a remoção da madeira degradada. As chapas ou perfis metálicos são fixados à parte sã do elemento deteriorado através de parafusos ou porcas, evitando a remoção do material degradado”, como se observa na Fig.5.4. A solução origina um elemento misto, com capacidade resistente superior à solução pré-existente. O autor refere ainda que, com o passar do tempo, a capacidade de carga se reduz e pode sofrer grandes deformações. Deve atender-se às condicionantes arquitetónicas, uma vez que o impacto visual é significativo, sendo uma solução de reforço que, geralmente, não se encontra à vista.
