Metodologia de Intervenção em Património Edificado.
Intervenção num Palacete no Centro Histórico de Braga

Dissertação de Mestrado Integrado em Arquitectura, realizada por
Miguel Ângelo Loureiro Simões, com a orientação do Professor Doutor Joaquim Teixeira

Faculdade de Arquitectura da Universidade do Porto

Porto, Setembro de 2016.

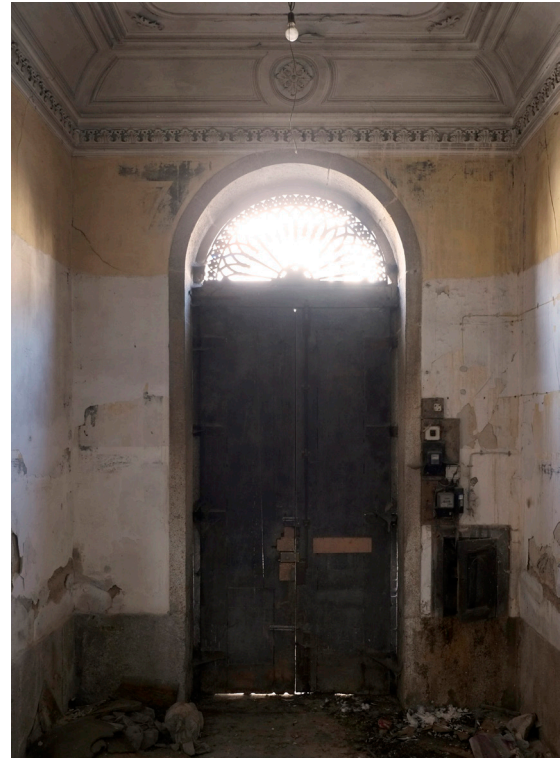
Fig.103 Porta Principal do Edifício

Neste compartimento observam-se, essencialmente, danos nas paredes. O reboco danificado por destacamento e empolamento com a existência de lacunas (Fig.104 e 105). É também visível a acumulação de lixo, detritos, e de dejectos de animais. No plano da porta principal (Fig.103) foram acrescentados contadores. A pintura original encontra-se ocultada pela actual, branca e amarela, mas é perceptível em alguns pontos (Fig.106).

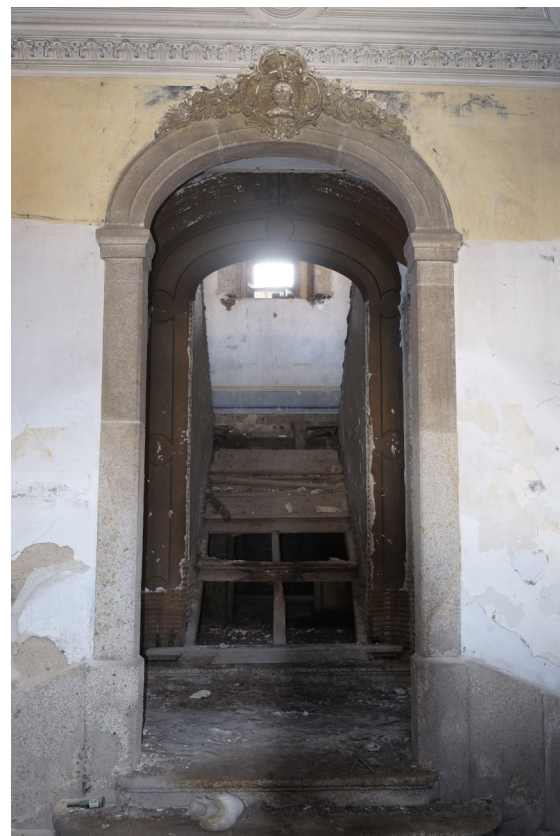
Fig.107 Porta do Hall da Escadaria

O tecto (Fig.106), com a sanca adornada de motivos vegetais e geométricos nos planos inclinados, não tem um desenho excepcional mas é um dos poucos em bom estado no palacete. O vão que dá acesso ao hall da escadaria principal (Fig.107), em cantaria de granito, é coroado por um ornamento de tom dourado. Este é composto de folheados e floreados, com um elmo no centro da composição.

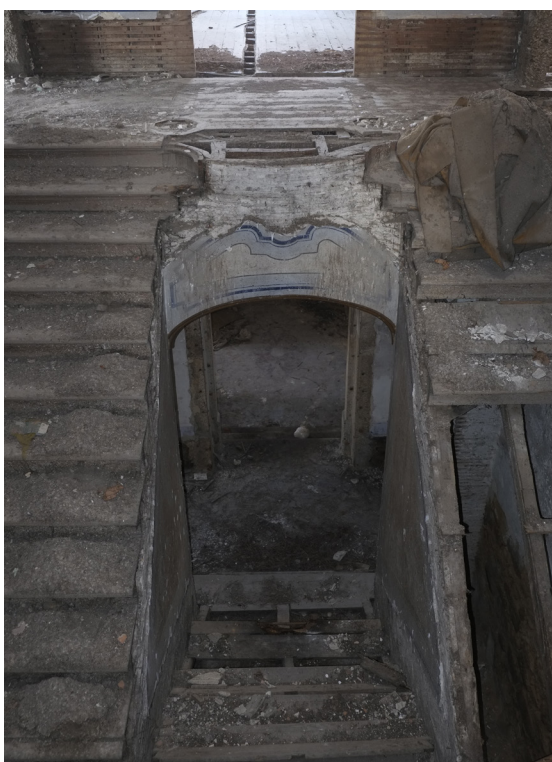
Fig.109

Nas paredes de tabique que ladeiam o primeiro lanço de escadas, podem-se observar danos derivados da acção humana, como raspagem e abrasão.(Fig. 109)

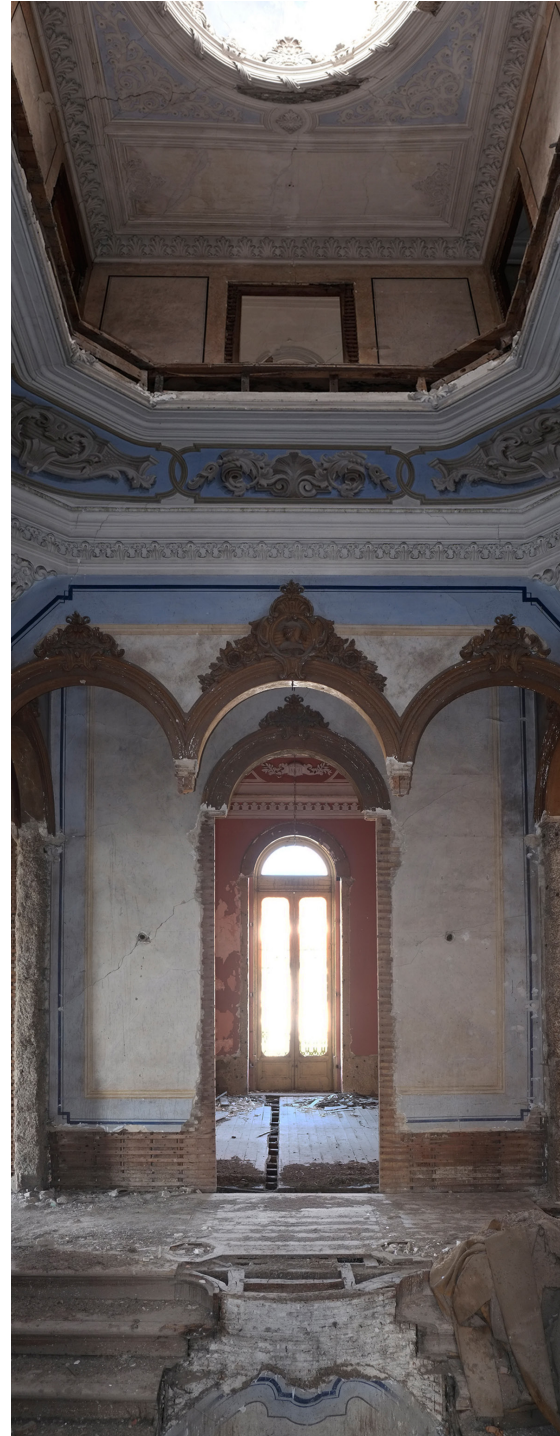
Fig.110

O plano de parede, sobre o patamar de chegada, (Fig.110), apresenta fissuras, certamente devido ao abaulamento do

sobrado, após a remoção das colunas. Na parede seguinte, também se podem observar fissurações no reboco, assim como empolamentos e marcas de abrasão.

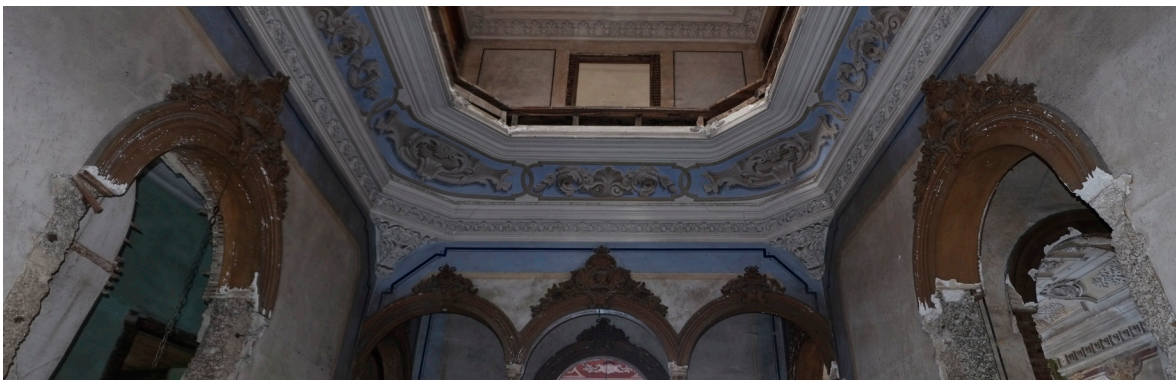
Fig.111

No remate das paredes existe um friso floreado (Fig.111). Este antecede a sanca decorada com pinturas de motivos geométricos e orgânicos, que contorna a orla do *mezanin* do último piso.

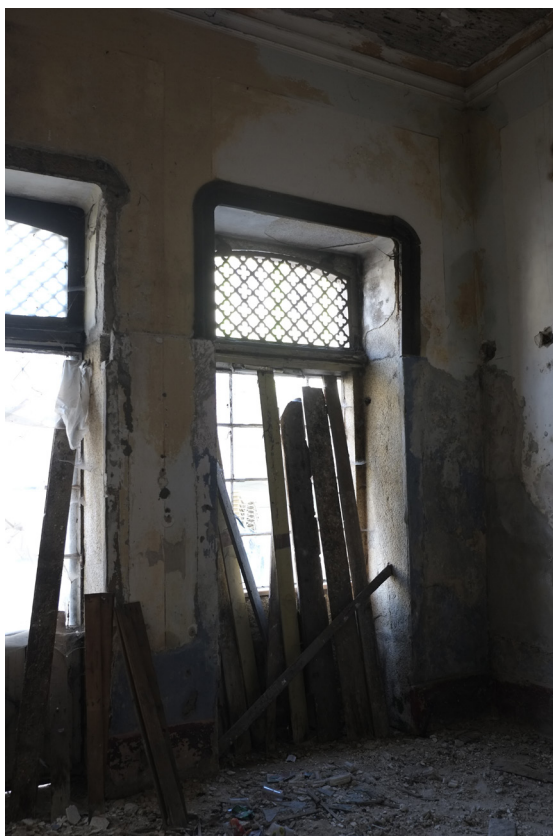
Fig.113

Neste compartimento observam-se danos nas paredes, com o reboco danificado por destacamento, empolamento, e acção humana/mecânica, com a existência de lacunas (Figs.113,115). Existem bolores e manchas de humidade, devido a infiltrações nos pisos superiores, no encontro da parede do alçado com a de meação. A pintura original encontra-se oculta, pela actual, amarela e azul, mas é visível em alguns pontos (Fig.113).

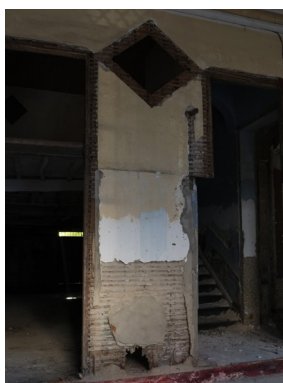
Fig.114

Nas paredes laterais, observam-se marcas de perfurações, possivelmente devido ao prolongamento do sobrado, do meio piso. Os vãos do alçado foram recentemente tapados. Falta parte das ombreiras do vão de acesso à escada (Fig.114). Todos os caixilhos, portas e respectivas guarnições, foram retirados.

A parede de tabique, que separa este compartimento da cave, apresenta danos derivados de humidade ascensional (Fig.114).

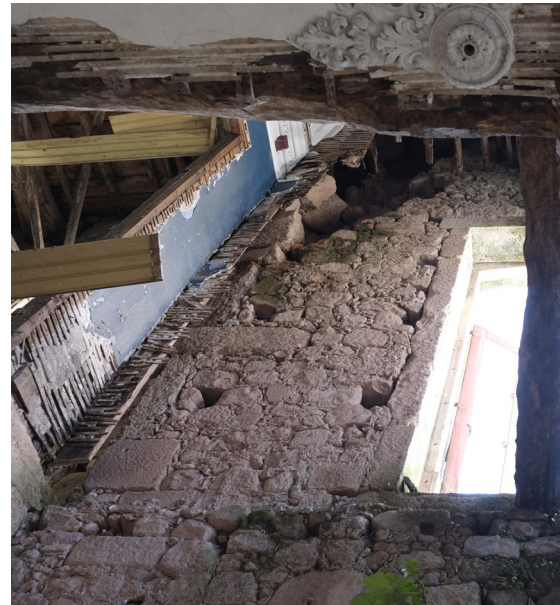
Fig.117

O compartimento 2, encontra-se no gaveto e localizado no quadrante mais afectado do edifício, o esquerdo. Aqui existiria uma parede de tabique (parte ainda é visível na Fig.117), afastada da de alvenaria e com continuidade para o piso superior, que desabou com parte do tecto e do sobrado.

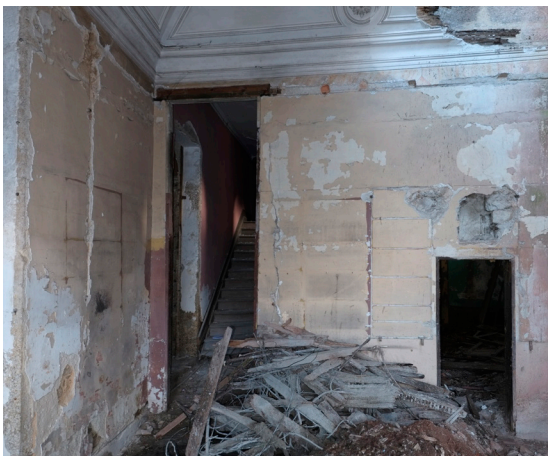
Fig.118

Observam-se danos nas paredes, com o reboco danificado por destacamento, empolamento, e acção humana/mecânica, com a existência de lacunas (Figs.118,119). Existem bolores, manchas de humidade e colonizações biológicas nas paredes de alvenaria do gaveto, devido infiltrações no último piso.

O Bar/Cafetaria ocupa todo o quadrante esquerdo do piso térreo, correspondente aos compartimentos 2 (Fig.118), 3 (Fig.121) e 4 (Fig.127). Aqui propõe-se três espaços distintos:

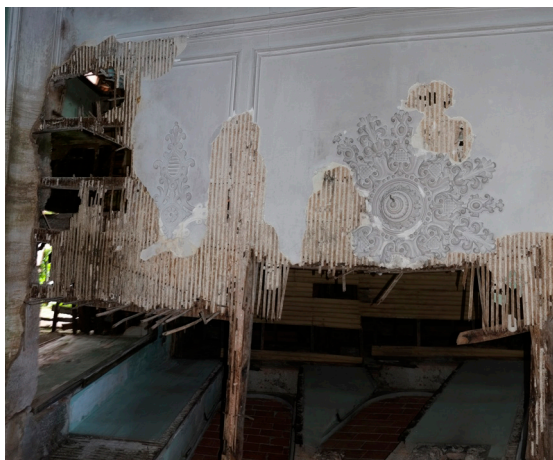
Fig.120

Este compartimento, na mesma medida que o anterior, encontra-se bastante danificado. Grande parte do tecto e sobrado desabaram, e a restante, menos robusta que no compartimento anterior, está em avançado estado de apodrecimento, com o risco de queda iminente (Fig.120).

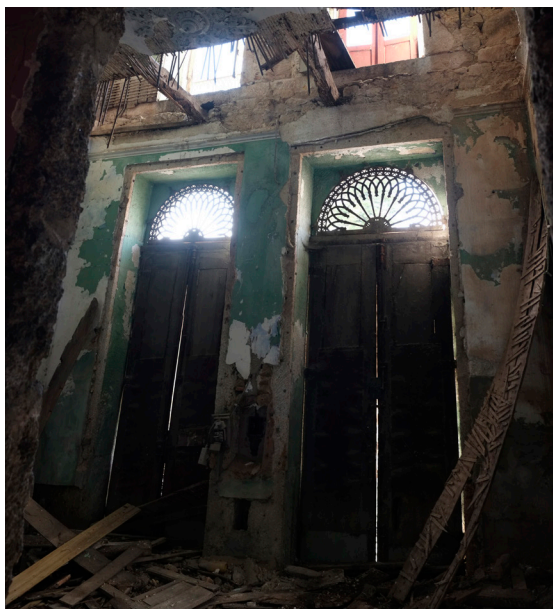
Fig.121

Observam-se danos nas paredes, com o reboco danificado por destacamento, empolamento, e acção humana/mecânica, manifestado na existência de lacunas (Fig.121 a 125). Existem bolores, manchas de humidade e colonizações biológicas, devido infiltrações no último piso (Figs.121,125)

Este compartimento não tem elementos de valor relevantes, à excepção das duas portas de madeira, que parecem ser as originais (Figs.121,122).

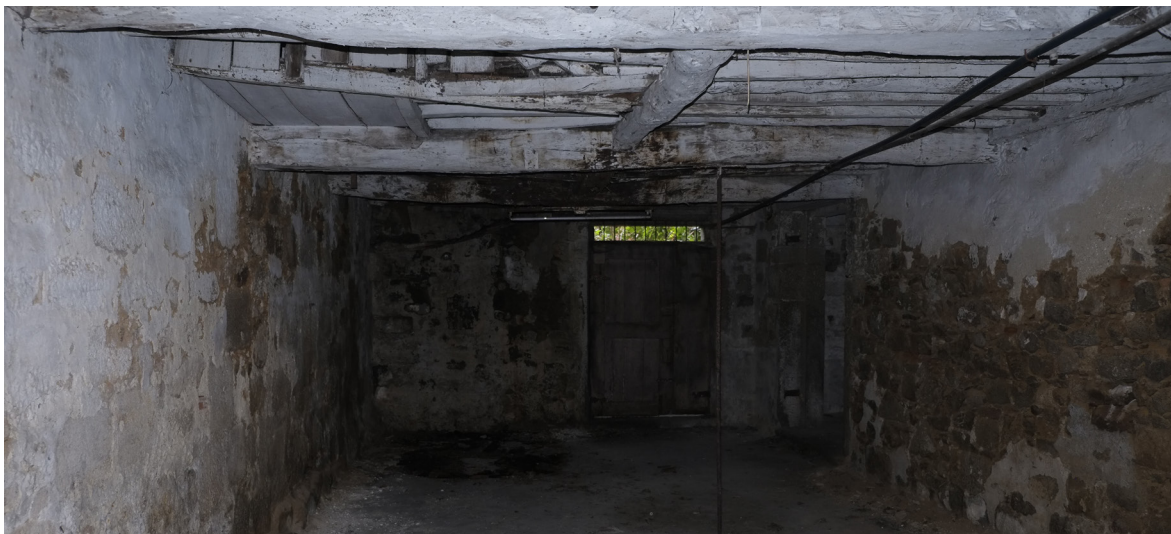
Fig. 130 Vista geral cave

A cave apresenta sinais de humidade ascensional em alguns pontos e infiltrações na parede de alvenaria do pátio inglês (Fig.130).

O restaurante (no piso térreo) ocupa parte da cave (Fig.130) e o compartimento 1 (Fig.115) que é comunicante com a rua, permite a instalação de esplanada. Propõe-se a remoção da parede de tabique que separa estes dois espaços, assim como a escada que acede ao meio piso, respectivo sobrado e os compartimentos 1 (Fig.140) e 2 (Fig.141), para criar um espaço mais amplo e aumentar a entrada de luz. Esta escolha foi também tomada por estes compartimentos terem um pé direito muito baixo (2.13 a 2.20) e fraca salubridade. Para este espaço propõe-se uma parede dupla no junto da parede de meação, para permitir o isolamento térmico do mesmo e a passagem das canalizações para os sanitários do piso superior e ao mesmo tempo corrigir a geometria do espaço.

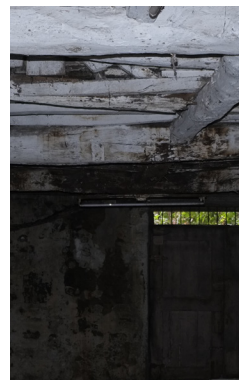
Fig. 132 Apodrecimento do Sobrado

O sobrado está apodrecido no alinhamento das escadas (Fig.132), que liga o meio piso ao último, devido a infiltrações na clarabóia (Fig.152).

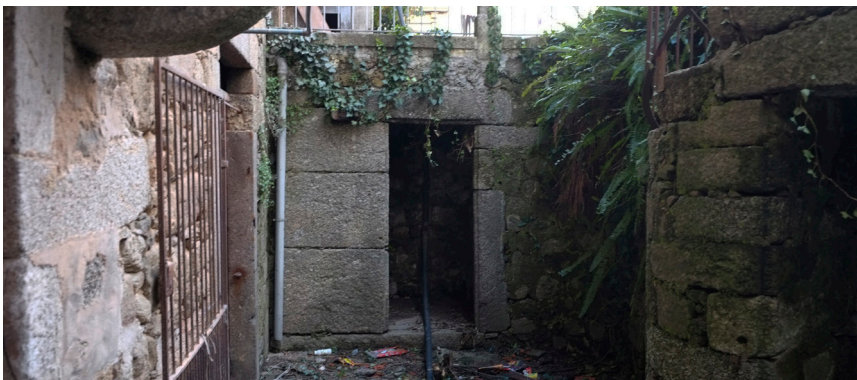
Fig. 137 Vista geral pátio inglês

Neste espaço observam-se danos nas paredes (Figs.136,137), manifestados no destacamento e empolamento do reboco, bem como na existência de lacunas que permitiram a erosão da alvenaria. A alvenaria apresenta também danos derivados do crescimento de vegetação, musgo e líquenes.

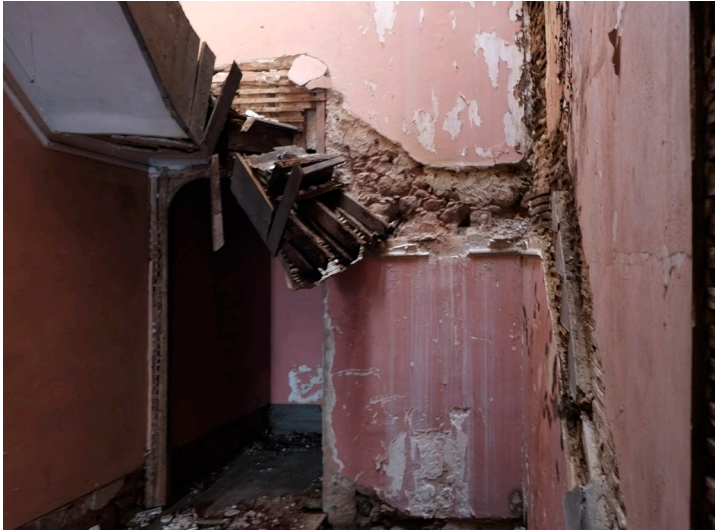
Fig. 147

No reboco das paredes, (tanto de alvenaria como de tabique), observam-se danos de destacamento, empolamento, e derivados do aluimento, com a existência de lacunas (Fig.146 a 148). Existem bolores, manchas de humidade e colonizações biológicas, devido às infiltrações. A parede que separa as escadas dos compartimentos voltados para o alçado, estão completamente apodrecidas, e a sua integridade estrutural comprometida (Fig.146 lado direito).

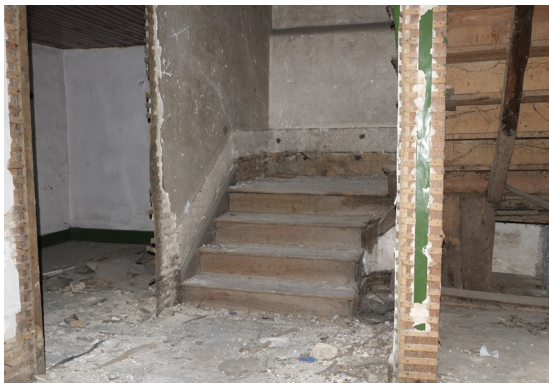
Fig. 149 Arranque da escada no meio piso

No reboco das paredes, (tanto de alvenaria como de tabique), observam-se danos de destacamento, empolamento e abrasão, patentes na existência de lacunas (Fig.149 a 151) . Existem bolores e manchas de humidade na parede de meação, devido às infiltrações.

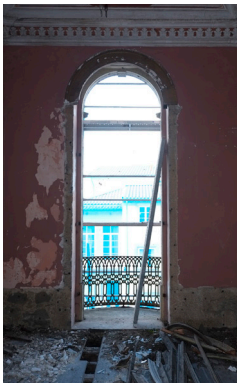
Fig.156

Neste salão, a eixo da escadaria, observa-se danos na parede de alvenaria do alçado, com o filme de pintura danificado por destacamento e empolamento (Fig.156 e 158).

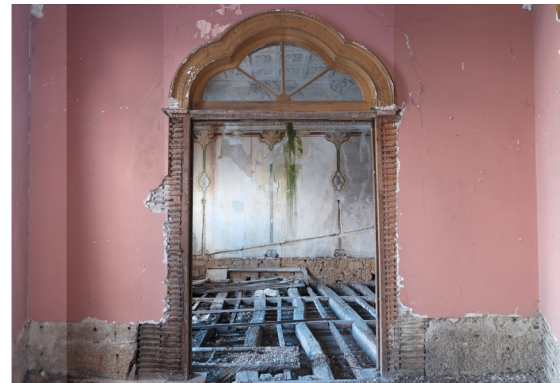
Fig.158 Vão comunicante com o Salão maior

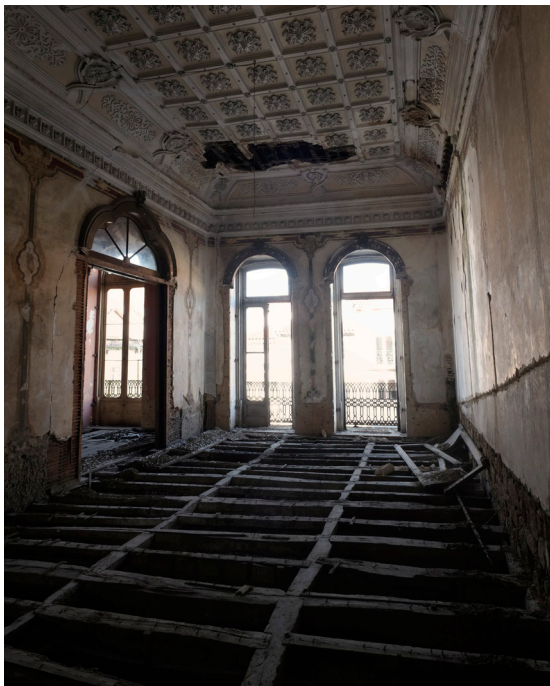
Fig.160 Vista geral do Salão

No tecto observam-se manchas de humidade, destacamento de estuque e o apodrecimento dos fasquios e da estrutura do tecto (Fig.160). Isto acontece tanto no alinhamento da varanda do piso superior, como paralelamente, junto da parede de meação (Fig.162).

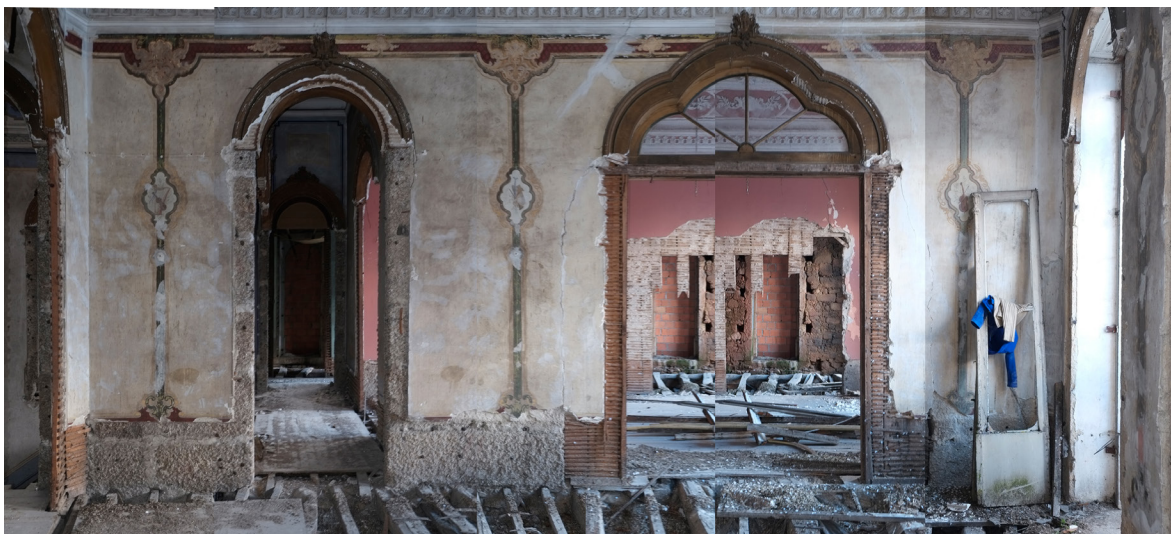
Fig.161 Alçado esquerdo

Observam-se danos nas paredes, com o reboco danificado com a existência de lacunas, devido a destacamentos, empolamentos, fissuração, e também relativos à remoção de cablagem eléctrica (Fig.161 e 164). Na parede de meação (Fig.162) existem bolores, manchas de humidade e colonizações biológicas, devido a infiltrações na cobertura (Fig.191).

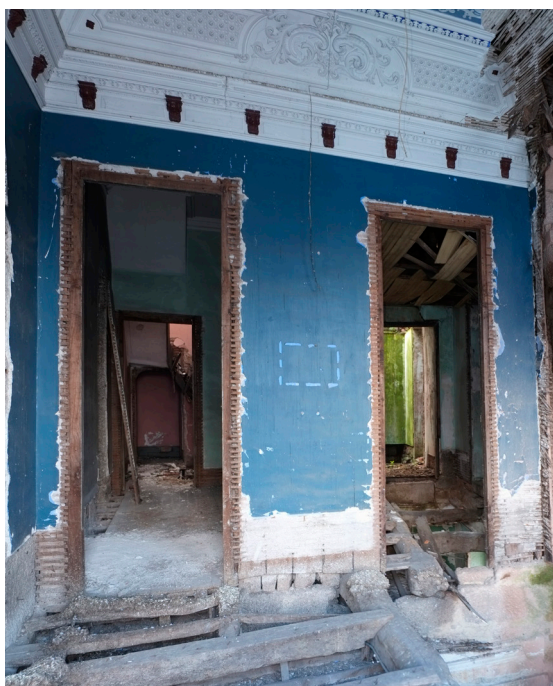
Fig.165

Observam-se danos nas paredes, com o reboco danificado por destacamento, empolamento, e acção humana/mecânica, com a existência de lacunas (Figs.165,166 e 168). Existem bolores, manchas de humidade e colonizações biológicas, nas paredes de alvenaria do gaveto. Existem danos no encontro da parede de tabique com a de alvenaria, que coincide com a dobra/saliência do alçado, tendo parte da alvenaria, já caído (Fig.166).

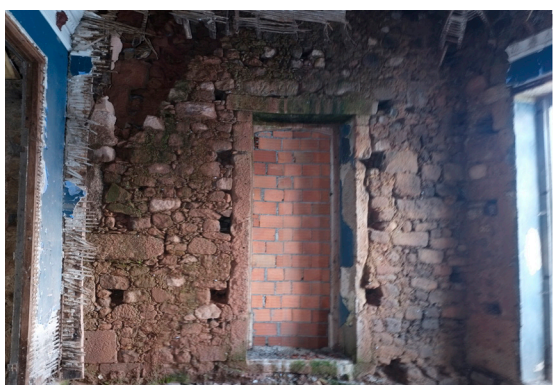
Fig.166 Parede de alvenaria exposta após desabamento da parede de tabique

Este compartimento que faz gaveto, está localizado no quadrante mais afectado do edifício, o esquerdo. Aqui existiria uma parede de tabique (parte ainda é visível na Fig.166), afastada da de alvenaria, que aluiu com parte do tecto e do sobrado, devido a infiltrações na platibanda.

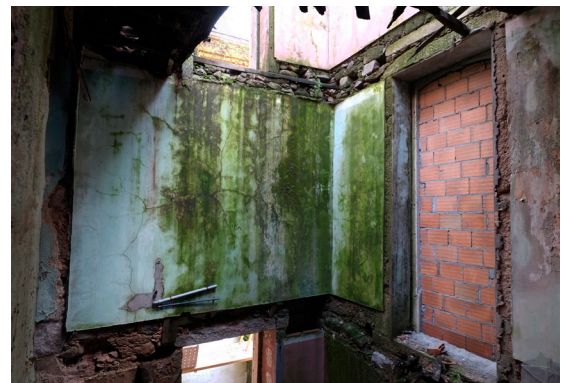
Os vãos dos alçados foram recentemente tapados, mas os danos prévios, nos caixilhos, aceleraram a degradação do compartimento (Fig.170).

Fig.170 Compartimento exposto às intempéries

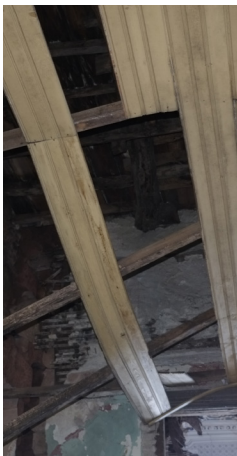
Fig.171 Tecto falso e sobrado em risco de queda

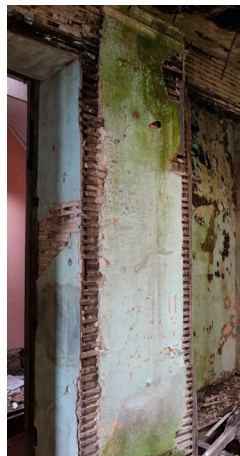
O armário em tabique, que separa o compartimento das escadas (Fig.172), também se encontra em avançado estado de apodrecimento e em risco de queda.

Fig.172 Armário em avançado estado de apodrecimento

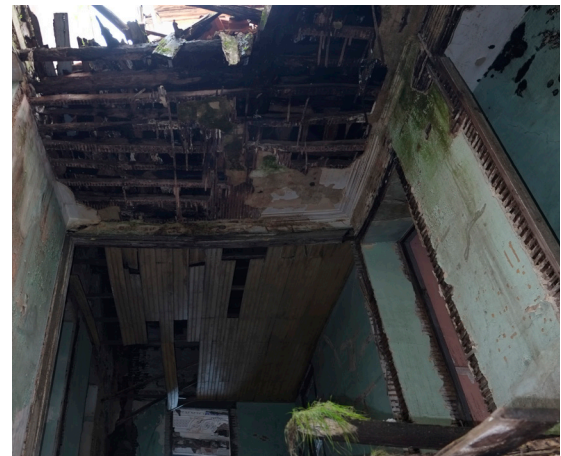
Este compartimento, assim como o anterior, encontra-se bastante danificado. Grande parte do tecto e sobrado aluíram, e a restante, está em avançado estado de apodrecimento, com o risco de queda iminente (Figs.169,173).

Fig.173 Avançado estado de apodrecimento do compartimento 4 e do sobrado do 5 no piso superior

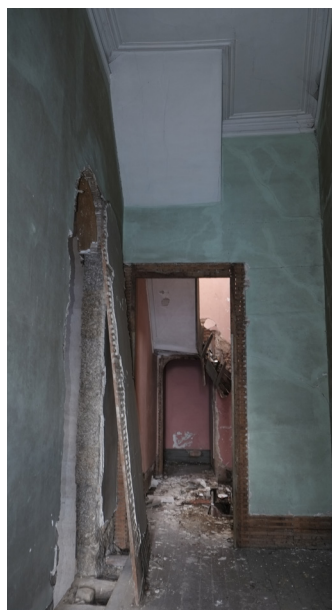
As circulações deste piso estão no geral desprovida de rodapés, portas, caixilhos e respectivas guarnições. Na do lado esquerdo, podemos observar danos no reboco devido ao fecho de um vão (Fig.181), e a fissurações.

Fig.181 Circulação lado esquerdo

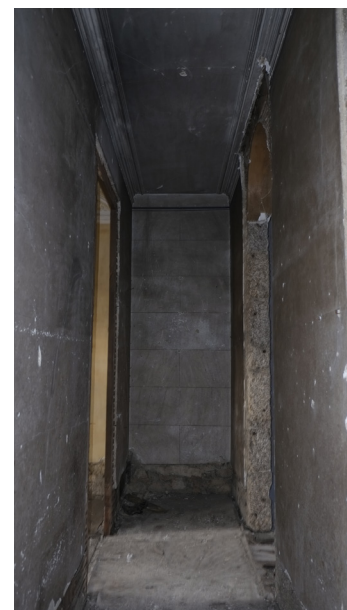
Na circulação do lado tardoz, observam-se danos no reboco, causados por acção humana (Fig.182).

Fig.182 Circulação lado tardoz

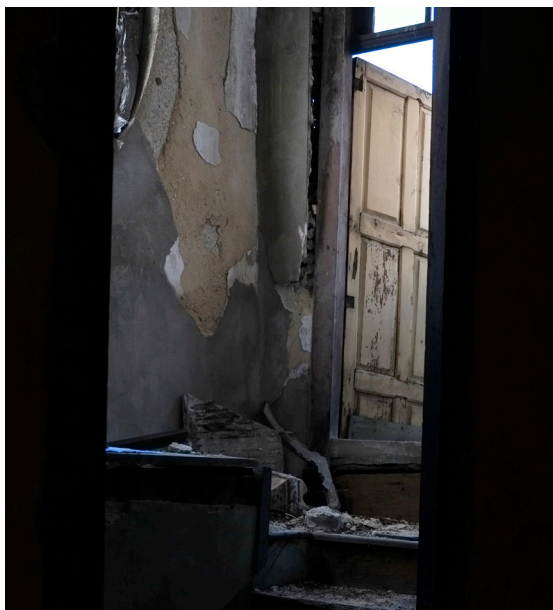
Fig. 188 Acesso à varanda

Este compartimento, alinhado a eixo com o anterior e com o óculo do alçado principal, encontra-se bastante danificado, devido ao abatimento/abaulamento da cobertura (Fig.206), junto do frontão, causando danos estruturais e deformações nas paredes de tabique interiores e exteriores (Figs.188 a 190), proporcionando infiltrações, que têm vindo a afectar o salão, no piso inferior.

O pavimento e as escadas que acedem à varanda, encontram-se apodrecidos, devido às infiltrações antes referidas (Fig.188).

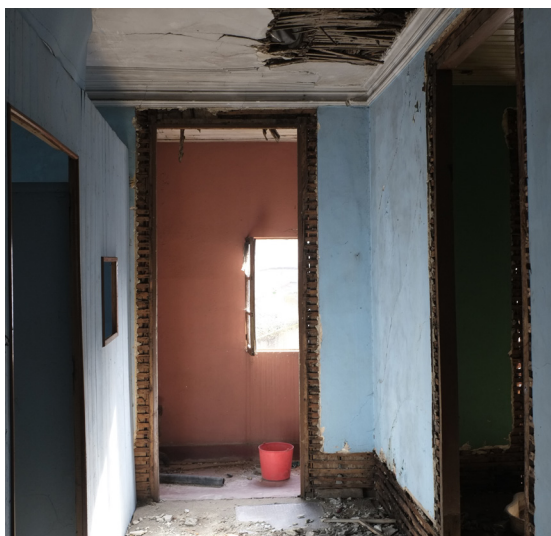
Fig.194 (6)

Nestes dois compartimentos, observam--se danos no reboco, derivados da acção da água, na parede de tabique que faz a divisão dos dois espaços (Fig.194), e no encontro da parede do tardo, com a da torre (lado direito) e com a de meação (lado esquerdo). Também existem danos derivados da remoção dos rodapés, das portas interiores e respectivas guarnições, em todas as paredes.

O tecto do compartimento seis (Fig.194), apresenta danos no estuque, derivados de infiltrações na cobertura, estando os fasquios e a estrutura apodrecidos. O tecto apresenta bolores e sinais de infiltração no contacto as paredes de meação e da torre. Isto aponta a que todas as infiltrações, destas duas salas, sejam oriundas da cobertura.

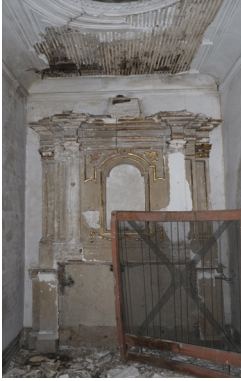
Fig.196

Os tectos estão em avançado estado de apodrecimento devido à exposição continua a humidade e infiltrações, correndo o risco de queda iminente. O que é possível verifica a flexão que existe sobre o mesmo (Fig.196).

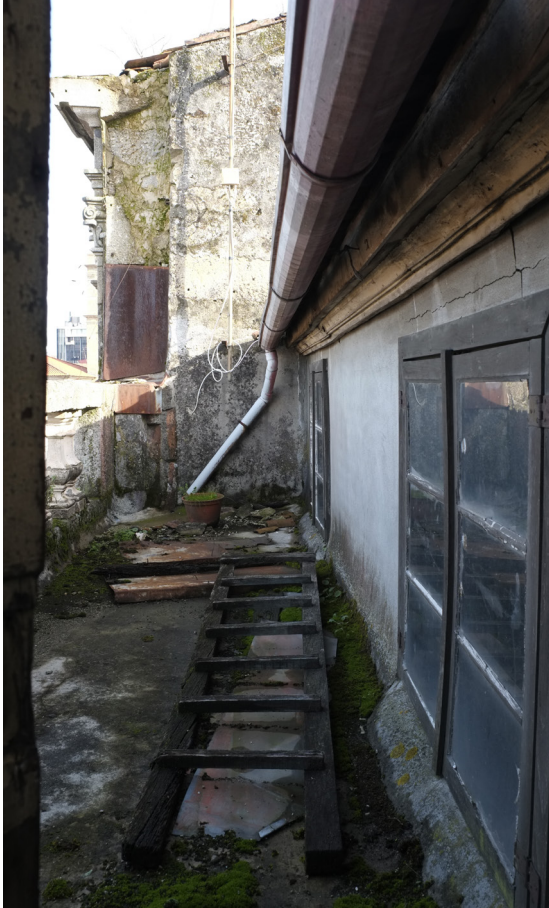
Fig.204 Varanda

Na varanda, observa-se vários tipos de colonização biológica, como musgo, líquenes e vegetação, devido à falta de limpeza e à deficiência/insuficiência do escoamento de água. Este motivos são a causa dos danos sofridos nos pisos inferiores, tendo em conta, que estas patologias se estendem a toda a platibanda (fig.s 206 a 211).

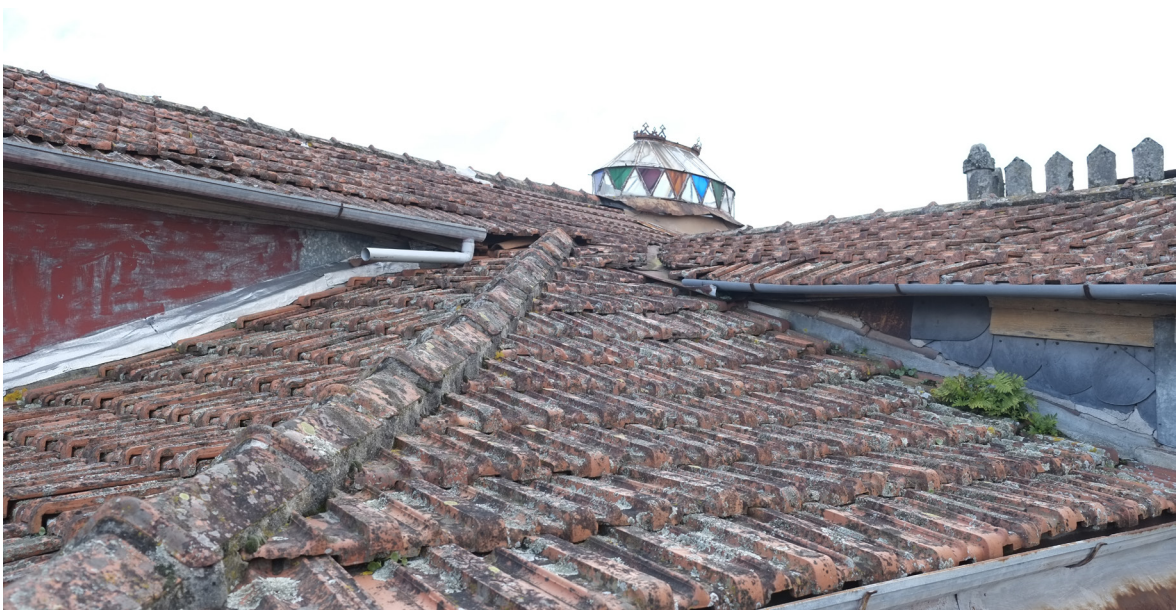
As clarabóias também se encontram danificadas, devido à oxidação e dilatação dos elementos metálicos da estrutura do lanternim, que levou à quebra de alguns vidros.

Fig.205 Clarabóia Principal

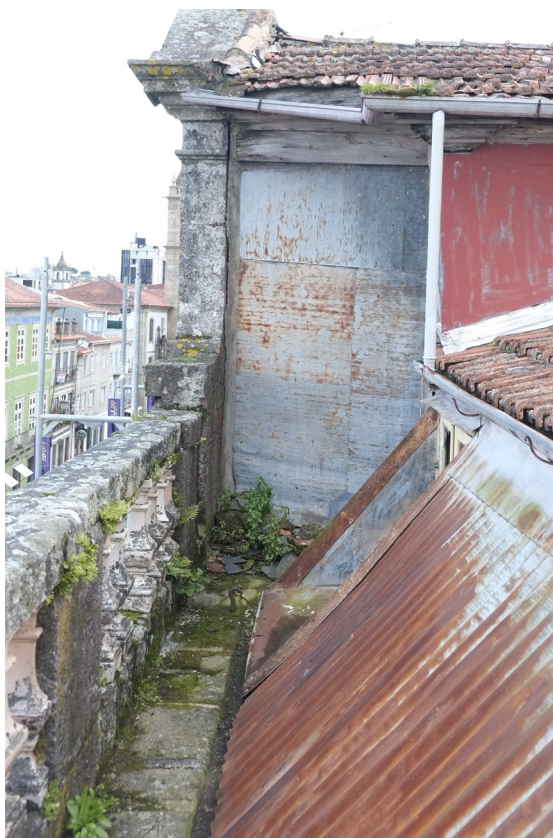
Fig.206 Deformação na cobertura

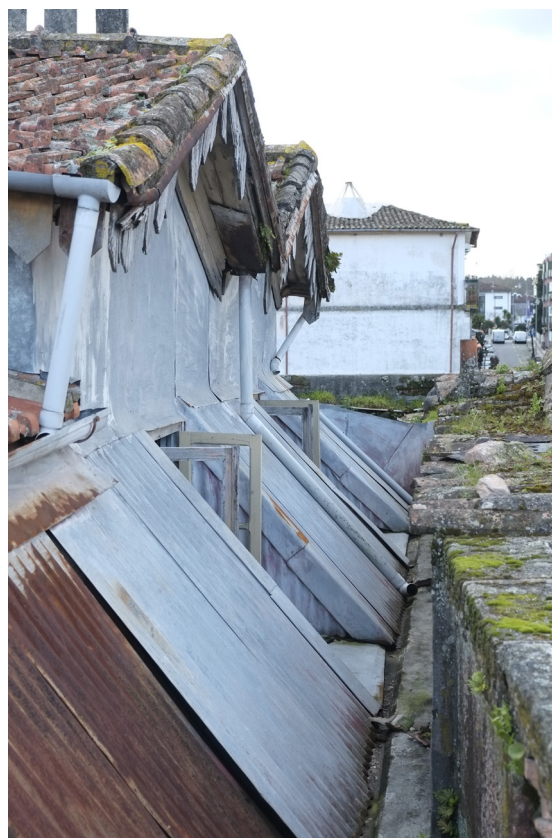
Fig.207 Insuficiência de escoamento

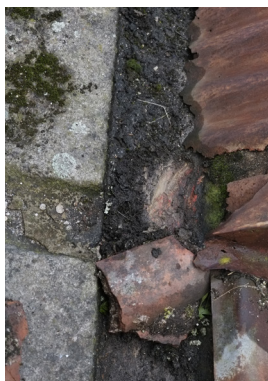
Fig.208 Acumulação de lama na caleira
