# **Estabilidade nos processos de uma linha de montagem de embalagens industriais cónicas**

**Dissertação de Mestrado**

O projeto na Linha 23 surge da necessidade de aumentar a estabilidade dos seus processos de produção, adotando metodologias *Lean Manufacturing*, para a redução da taxa de rejeições e dos tempos de *setup*.

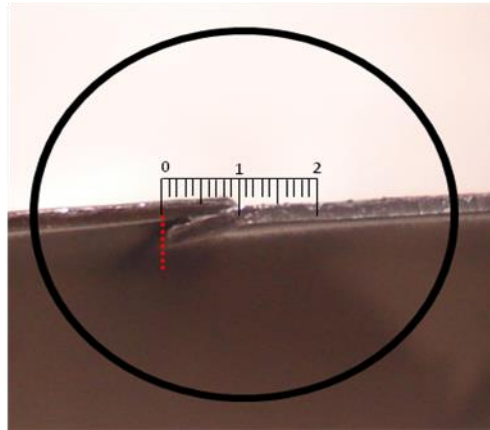
Figura 10 - ponto de sobreposição

As folhas-de-flandres são transferidas uma a uma até à enroladeira, onde ocorre a primeira alteração da matéria-prima, conferindo à folha uma forma cilíndrica e criando um ponto de sobreposição, no qual, se dará o processo de soldadura.

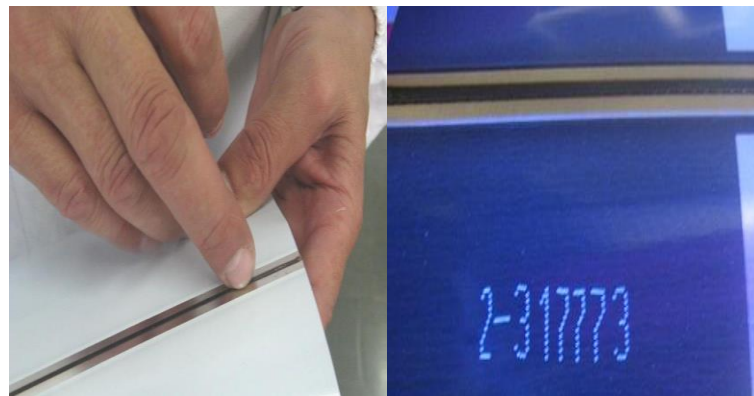
Figura 11 - Cordão de soldadura e Marcação Inkjet/Laser

Como resultado deste processo gera-se uma zona de fragilidade na embalagem – o cordão de soldadura. Para conferir maior resistência à corrosão na zona soldada é aplicado verniz em pó. Posteriormente no corpo da embalagem realiza-se uma marcação *Inkjet* ou a laser (onde é gravado o número de “série” do produto), aplicando-se verniz interior líquido para combater a corrosão. Para que os pontos de maior fragilidade sejam protegidos com eficácia a embalagem passa por uma cura, num forno túnel, onde os vernizes (em pó e líquido) secam.

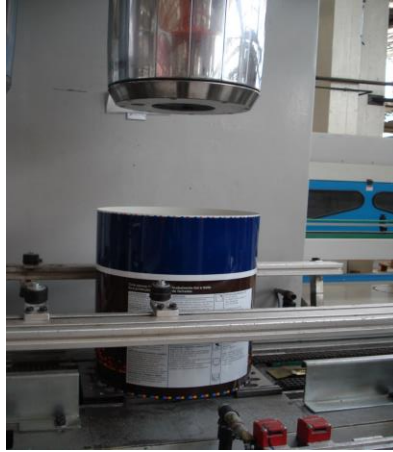
Figura 12 - Expansora

De seguida o produto é transportado por tapetes magnéticos até à expansora onde a embalagem adquire uma forma tronco cónica. Após este processo, a embalagem é transportada até à máquina onde se forma o canal e o rebordo superior da embalagem.

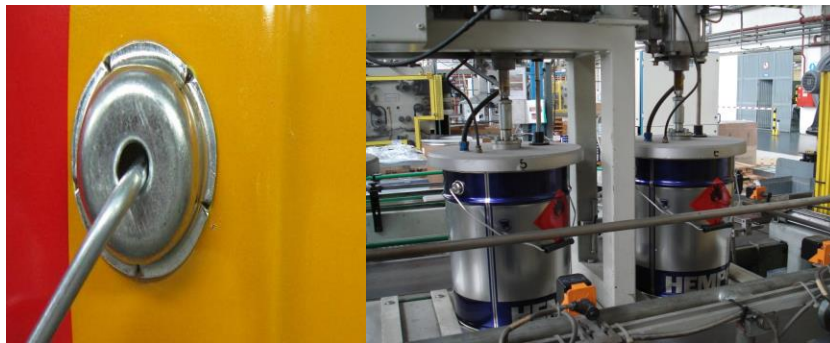
Figura 13 - Olhais, Arco e Máquina de estanquidade automática

Antes de se cravar o fundo da embalagem é necessário criar a beira, na qual será cravado o fundo, de modo, a evitar fugas. Ao sair da cravadeira de fundos a embalagem é posicionada por um sensor, permitindo que a soldadura dos olhais se dê corretamente, os quais servem de suporte do arco com pega, procedendo-se ao teste automático de estanquidade de todas as embalagens.

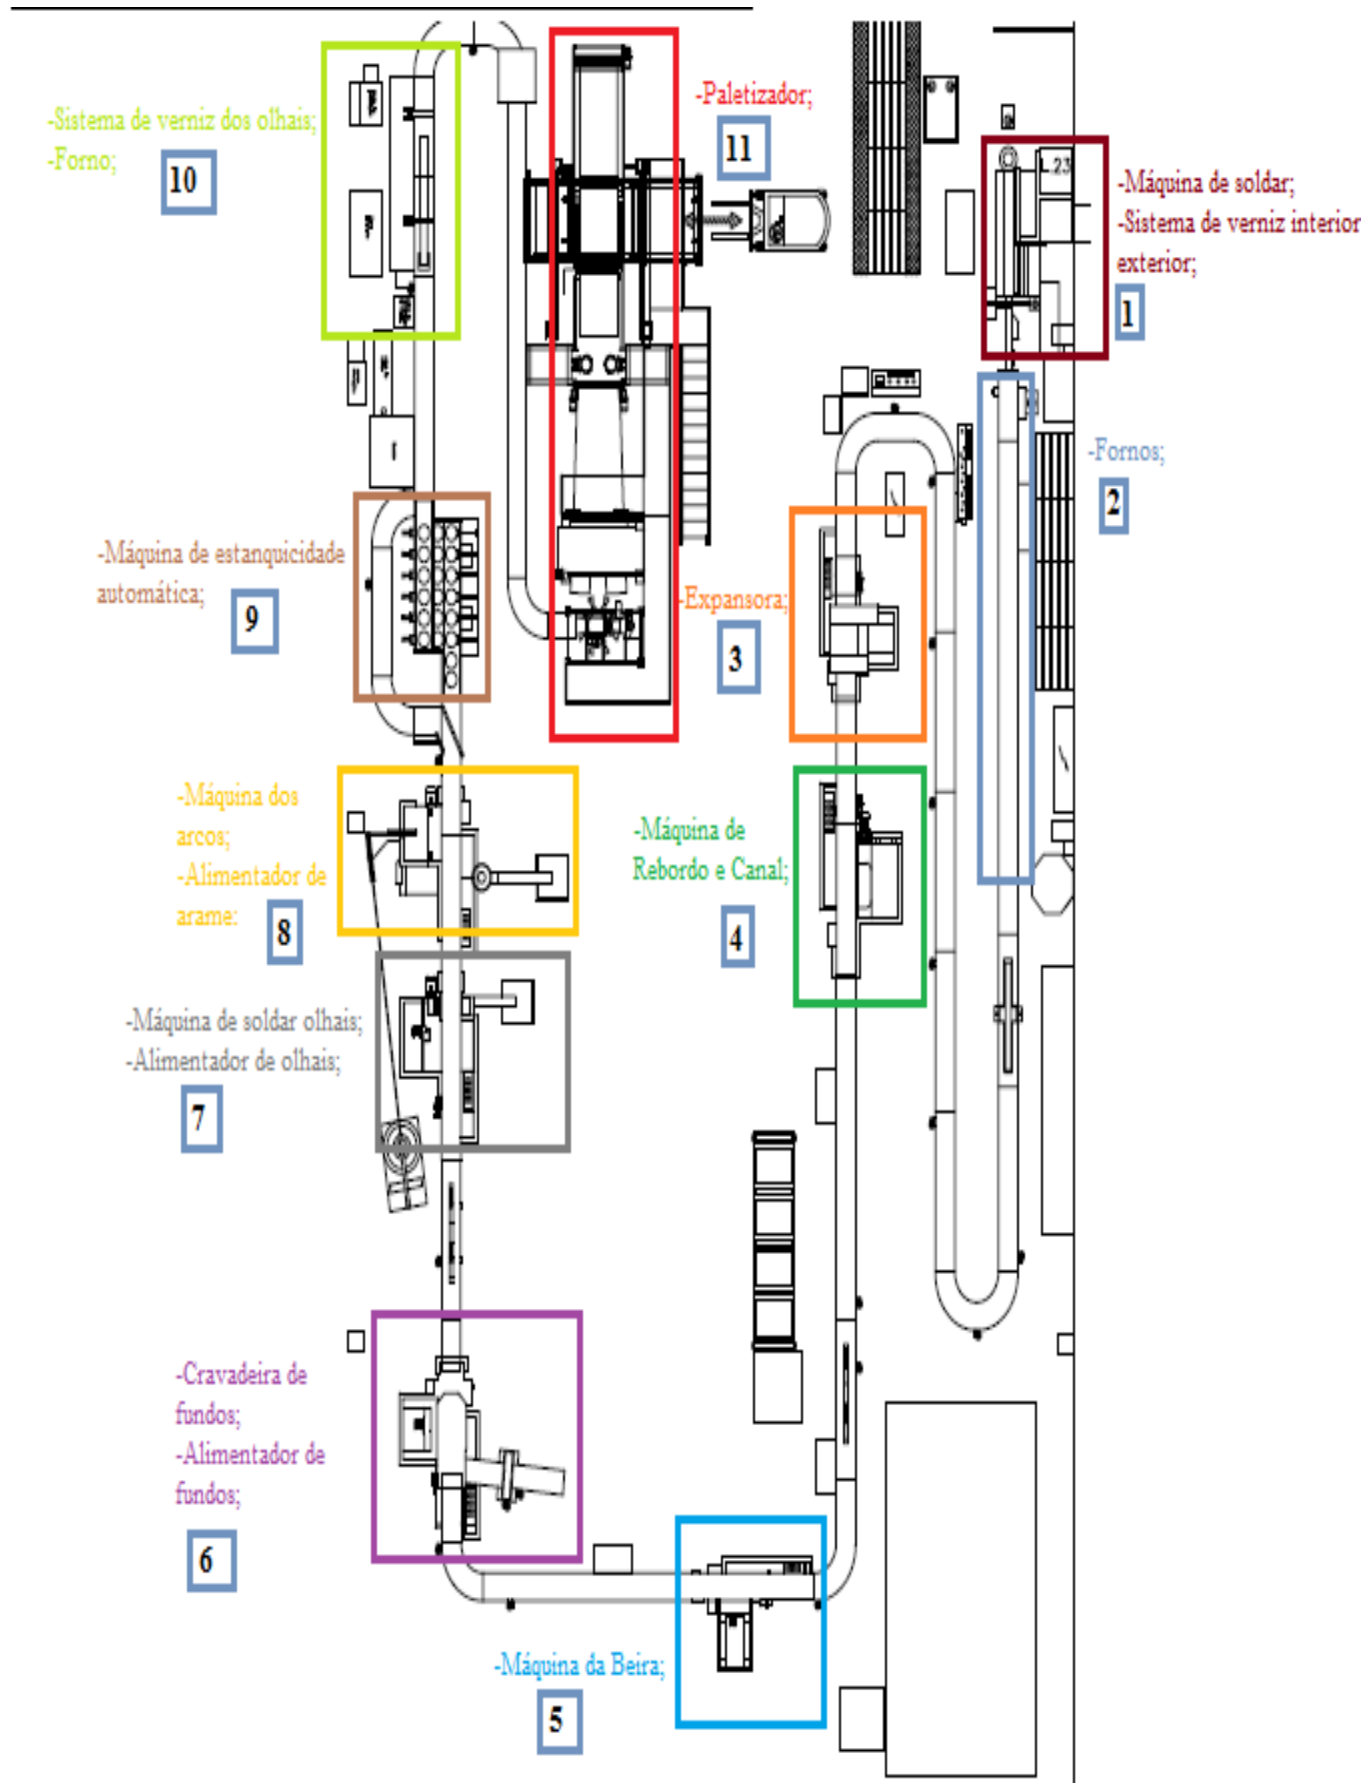
Figura 14 - Layout da Linha 23

De modo a facilitar a compreensão da linha de montagem apresenta-se, em seguida, o *layout* da linha 23 e o fluxograma da mesma:

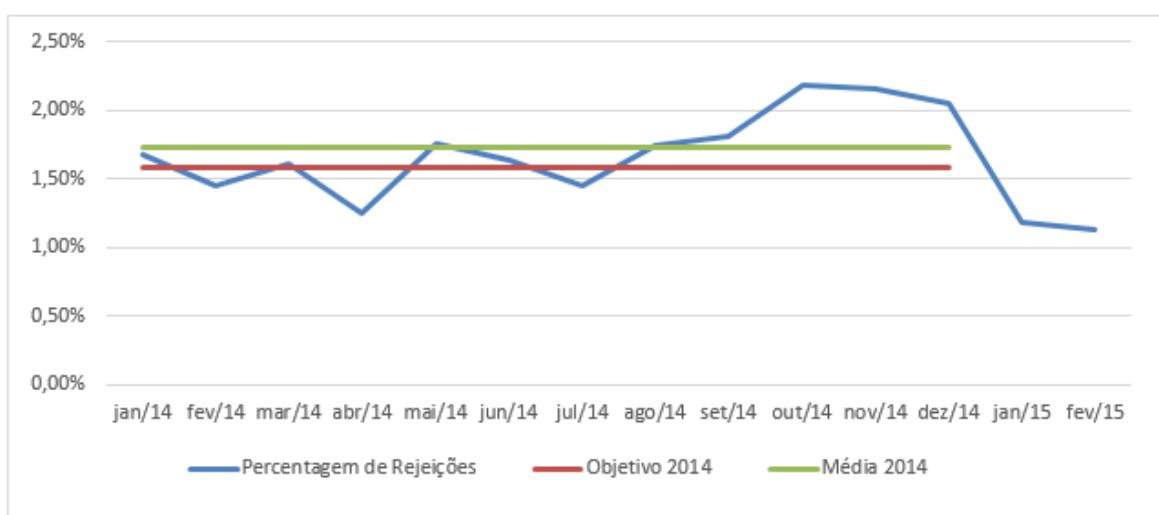
Figura 16 - Quantidade de rejeições (2014 – 2015 até ao início do projeto)

Numa fase mais recente, primeiros dois meses de 2015, as equipas de trabalho focaram-se no objetivo de corrigir e reduzir a quantidade de sucata, tendo-se constatado uma quebra dos valores transatos e, assim, comprovado a melhoria implementada (tal como se pode verificar na Figura 16 e na Figura 17).

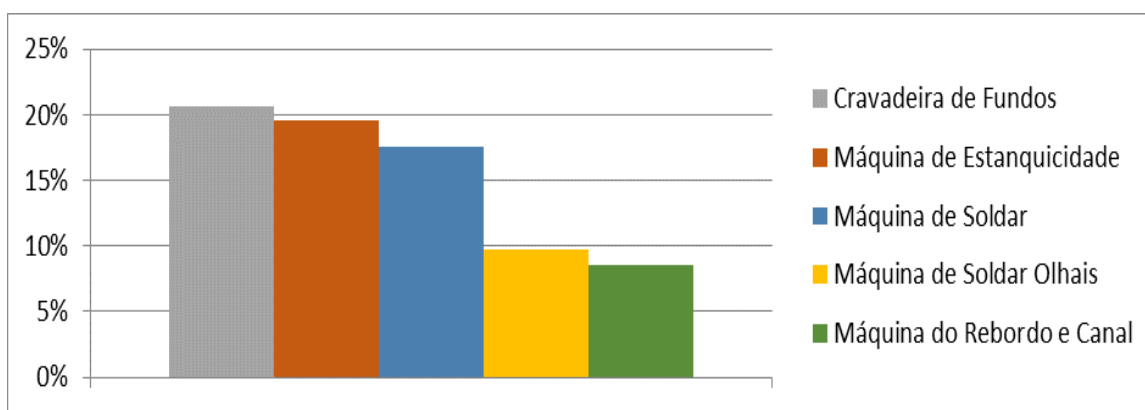
Figura 18 - Percentagem de rejeições por máquina (2014)

Os resultados (de 2014) recolhidos demonstram que a máquina com maior número de rejeições é a cravadeira de fundos, seguindo-se a de controlo de estanquicidade, tal como se pode ver na Figura 18. No processo de controlo o produto não sofre qualquer transformação, apenas se detetam fugas com rejeição das embalagens defeituosas. Sendo de esperar que a causa da rejeição tenha sido provocada noutro processo de montagem, introduziu-se uma folha para recolha de dados onde os operadores registavam em cada rejeição por fuga a sua causa raiz (qual o processo produtivo responsável por aquela fuga). No Anexo A apresenta-se o suporte utilizado para recolha de dados.

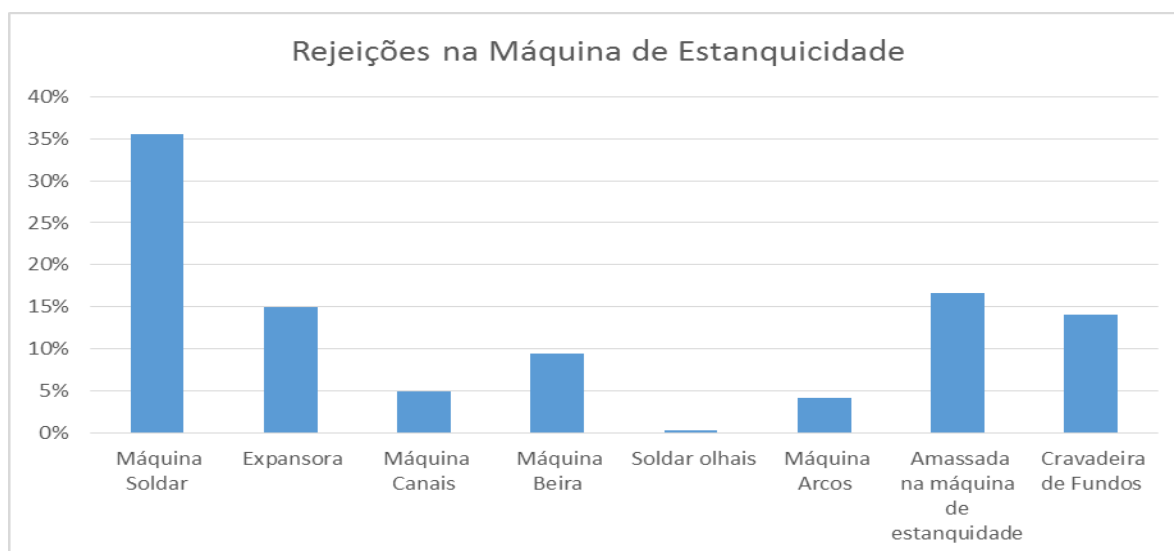
Figura 19 – Origem das rejeições da estanquicidade

Após a recolha de dados, estabeleceu-se um padrão e salvo situações pontuais (o elevado número de rejeições via expansora deve-se a uma avaria) tal como será referido posteriormente neste capítulo em “3.4 – Constrangimentos na Linha 23”, o maior número de embalagens rejeitadas na máquina de testes deve-se ao processo de soldadura. Tal Como é possível observar na Figura 19 apresentada seguidamente.

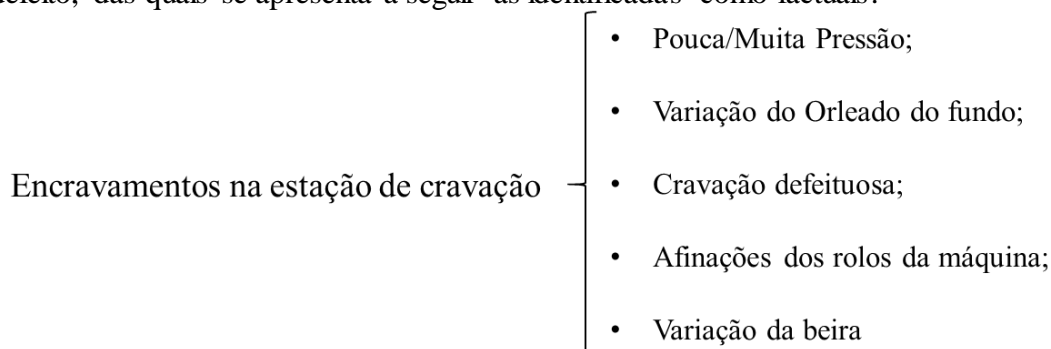
Figura 20 – Sub-problemas dos encravamentos na estação de cravação

Tendo-se constatado que os “encravamentos na estação de cravação” eram relevantes nas rejeições deste processo era prioritário investigar com os operadores as causas raiz para este defeito, das quais se apresenta a seguir as identificadas como factuais:

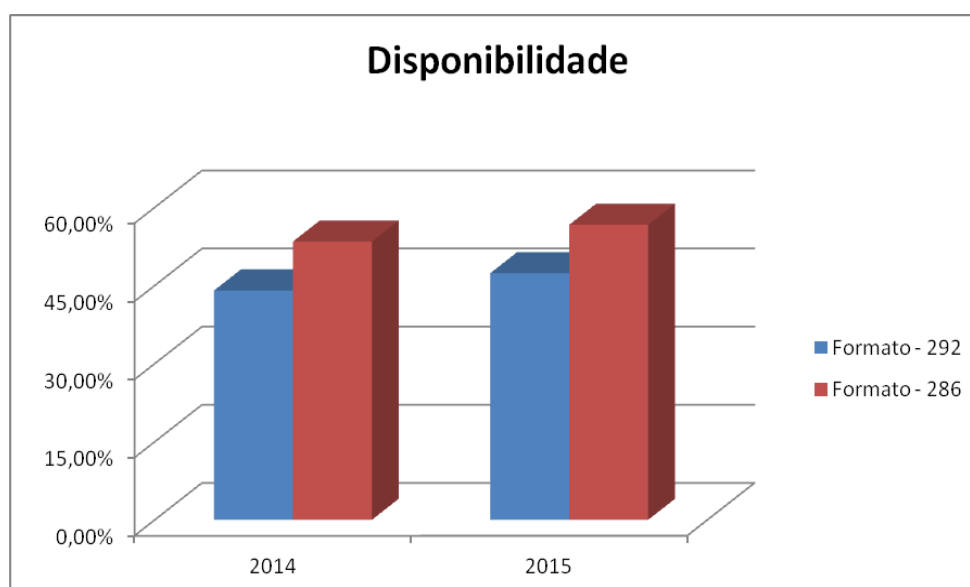
Figura 21 - Disponibilidade (%) dos dois formatos

Na figura a baixo, é feita a comparação entre a disponibilidade média dos dois diâmetros, onde se entende que a linha encontra uma menor capacidade de produção quando se trata do formato 292 mm.

A diferença de performance, entre os dois formatos, prende-se com dois problemas, o primeiro é a incapacidade de afinar a linha num curto espaço de tempo – quando produz séries pequenas, o que é mais comum no diâmetro 292 mm – a linha acaba por ser afinada quase no fim da ordem de produção, nunca estando em perfeitas condições e gerando por isso maior número de rejeições para assegurar no produto as tolerância permitidas pelos clientes. O segundo por ser um diâmetro produzido há pouco tempo e, ainda, sem a adequada parametrização dos processos de fabrico, torna-se menos eficiente por ser controlado a “olho”.

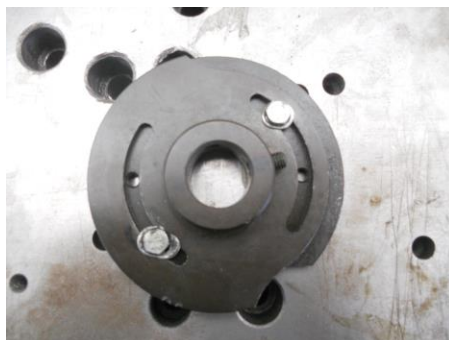
Figura 23 - *Came* do alimentador de fundos

Observou-se que ao fim de um período os fundos encravavam no introdutor, sendo determinante a atenção e intervenção do operador, caso contrário a máquina iria “produzir” sucata. A causa deste problema estava na *came* que guia os movimentos do introdutor com um sensor, posto isto, concluiu-se que a *came* era pequena para garantir o movimento do fundo até às guias do introdutor.

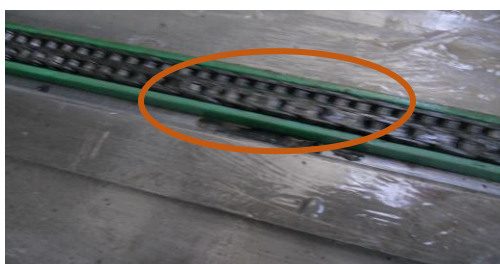
Figura 25 - Corrente de posicionamento da máquina de verniz dos olhais

Com a observação do processo produtivo e apoio dos departamentos de manutenção e engenharia, verificou-se que algumas embalagens iam mal posicionadas no momento de se introduzir o verniz nos seus olhais, o que poderia resultar numa reclamação do cliente, na medida em que, o verniz “mancha” a embalagem formando pontos reluzentes e o seu posicionamento levava a encravamentos no paletizador onde as embalagens têm de entrar sempre na mesma posição.

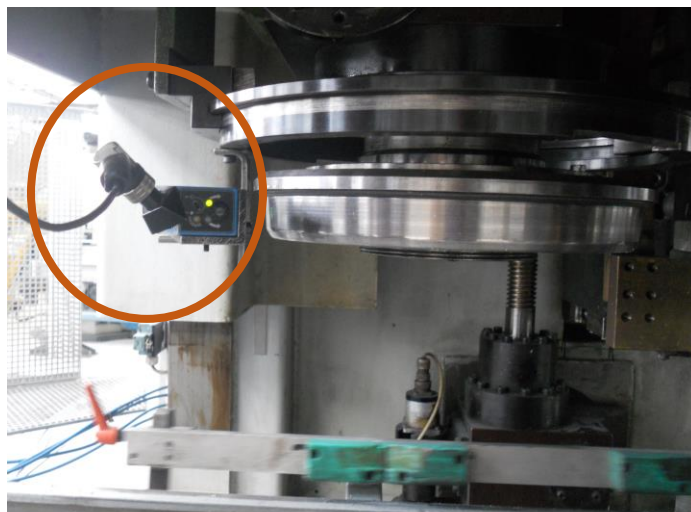
Figura 26 - Célula posicionador da máquina de soldar olhais

Através de uma observação cuidada, em conjunto com os operadores, percebeu-se que o problema se encontrava na célula que posiciona as embalagens antes dos olhais serem soldados. A célula funciona sem problemas com embalagens de litografias simples, contudo nas sem litografia (litografia espelhada) ou com litografias mais complexas (com muitas cores), a célula não tem a mesma capacidade para posicionar corretamente cada embalagem.

Na análise das rejeições na máquina de soldar olhais detetou-se que as embalagens mal centradas representavam cerca de 11% das rejeições da linha e aproximadamente 87% da sucata da máquina.

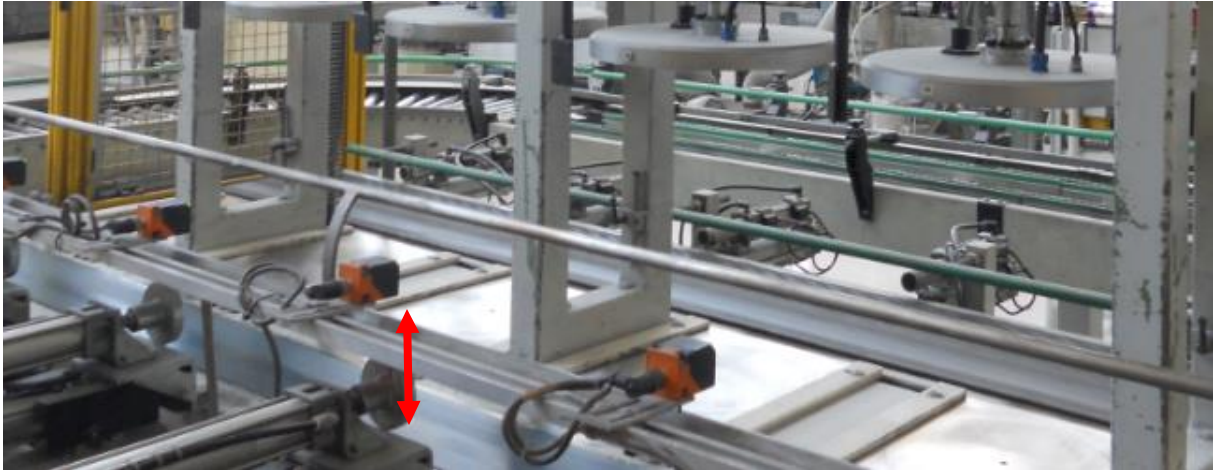
Figura 27 - Células da máquina de estanquicidade automática

Ao acompanhar a produção da Linha 23 em conjunto com os operadores, detetou-se que para baldes de menores dimensões as células de deteção de embalagens falhavam. Possivelmente, este problema ocorreu devido à diferença de altura entre as células e as embalagens.

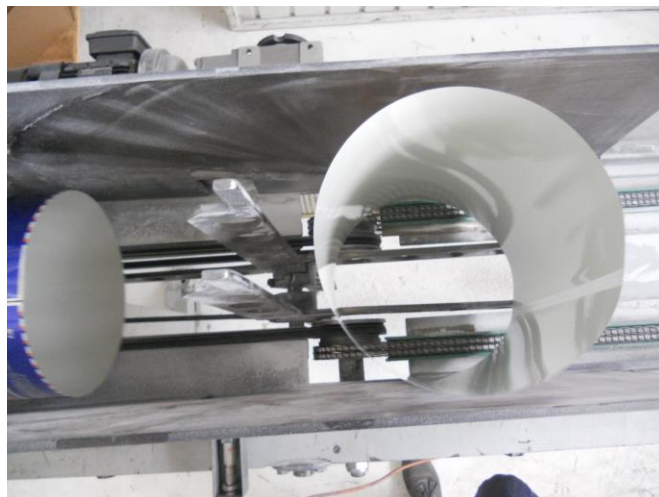
Figura 28 - Volteadores

As embalagens ao longo da produção necessitam de inverter a sua posição, tal é realizado através dos volteadores, que realizam a inversão em duas operações, rodando a embalagem 90° a cada operação. Posto isto, os encravamentos ocorrem na passagem entre operações, possivelmente causado por falta de afinações ou por um sincronismo errado entre cada uma das rotações.

Através da análise da sucata da Linha 23, observou-se que para embalagens de maior dimensão ocorriam alguns encravamentos nos volteadores.

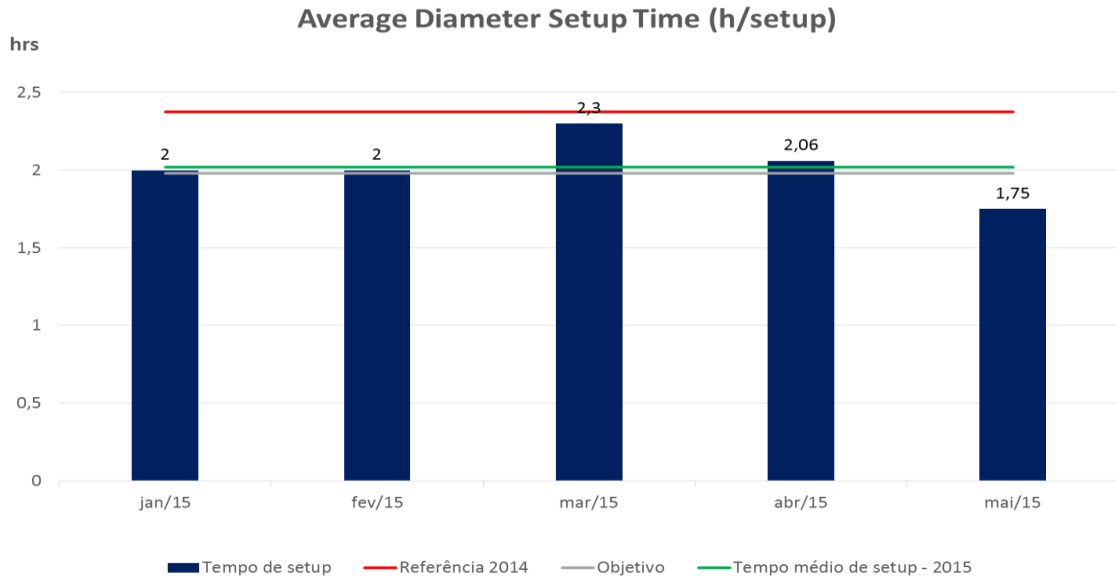
Figura 32 - Evolução dos tempos de *setup*

Em seguida apresenta-se a evolução dos tempos de mudança ao longo do projeto, de referir que a sensibilização dos operadores se iniciou no mês de Abril, assim sendo, no mês de Maio, verificam-se algumas melhorias.

Os três operadores devem realizar as atividades em simultâneo, isto é, devem iniciar o processo de mudança ao mesmo tempo, garantindo uma otimização do mesmo e uma redução dos tempos. Como comprovado nas tabelas seguintes, é possível realizar a mudança de diâmetro em 1h:05m sensivelmente, o que significa uma redução de 47% do tempo de *Setup* de diâmetro.

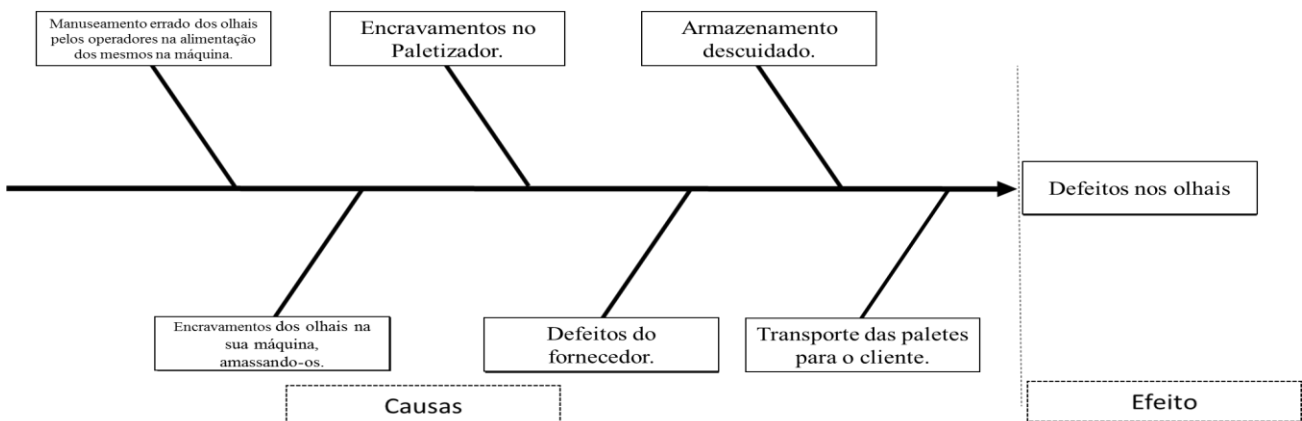
Figura 33 - Diagrama Causa-Efeito para os defeitos nos olhais

Para compreender as razões para o aparecimento de defeitos nos olhais, realizou-se um diagrama de causa-efeito, para, posteriormente, se decidir onde atuar.

Após uma análise das possíveis causas do problema, retiraram-se algumas conclusões, o manuseamento dos olhais pelos operadores não era errado, não existiam encravamentos nem no paletizador nem na máquina de soldar olhais e, também, não existiam defeitos do

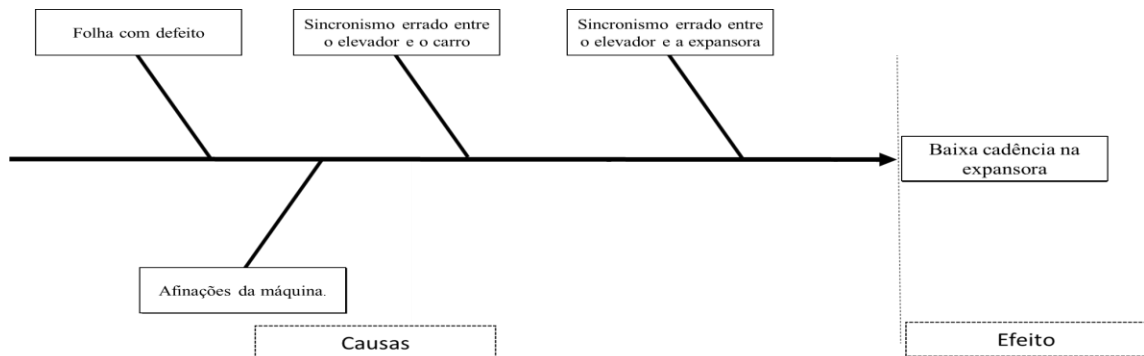
Figura 34 - Diagrama Causa-Efeito para a baixa cadência na expansora

Após a primeira observação do processo, não existia uma causa raiz definida para os defeitos nas embalagens. Assim, contruiu-se um diagrama de causa-efeito para perceber as possíveis causas do problema.

Numa segunda fase, com o intuito de excluir algumas das possíveis causas do problema, procedeu-se a uma filmagem com uma câmara de alta velocidade e após uma análise cuidada dos vídeos foi possível perceber que os tempos de funcionamento do elevador estavam

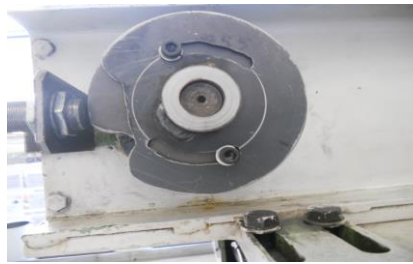
Figura 35 - Nova *Came* do alimentador de fundos

Para evitar que a máquina parasse (reduzir microparagens), uma vez que o sensor introduzido para evitar a falta de componentes e fundos em posição inversa pára a máquina, alterou-se a came existente e colocou-se uma com maior curso, permitindo que o fundo tocasse nas guias do introdutor, deixando de encravar.

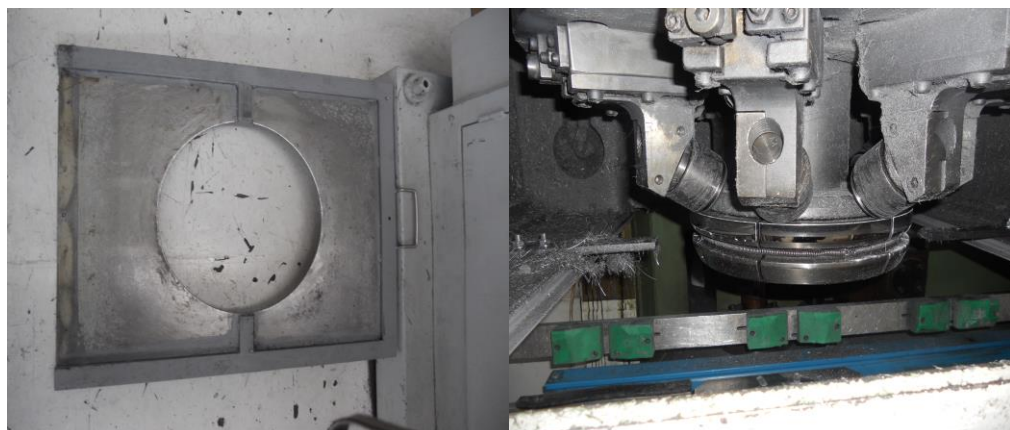
Figura 36 - Gaveta da Máquina do rebordo e canal

Para reduzir os tempos de *setup*, no acesso à máquina. Constatou-se que a blindagem que a protegia podia ser alterada. Inicialmente, foram ponderadas duas soluções distintas. A primeira seria uma chapa com dobradiças e com aperto rápido que daria para abrir, no entanto, para formatos pequenos, em que a máquina se encontra em posições mais baixas, esta iria bater nas guias do carro da máquina, impossibilitando o acesso à mesma. A segunda seria uma gaveta de aperto rápido, que por sua vez podia ser removida ficando a máquina totalmente acessível, revelando-se esta a melhor opção em simplicidade e rapidez. Esta solução acabou por tornar o processo mais simples, mais rápido e estima-se que tenha levado a uma redução do tempo médio de mudança dos setores em 60%.

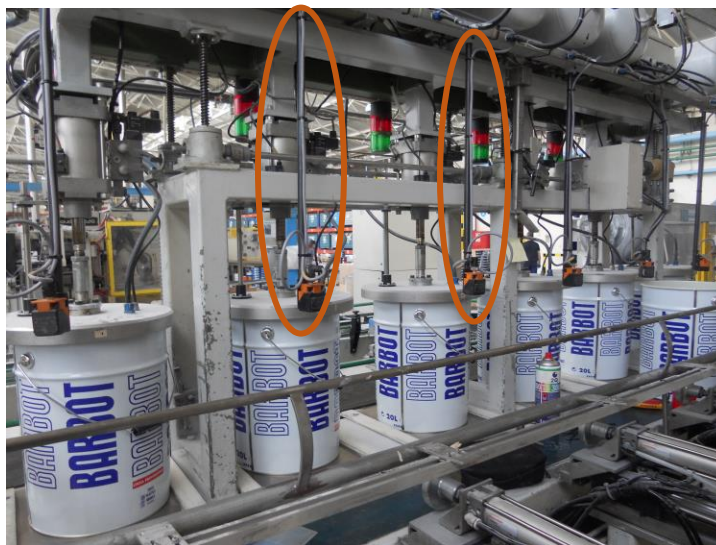
Figura 37 - Células da máquina reposicionadas de estanquicidade automática

Procedeu-se a uma análise cuidada das afinações realizadas na máquina na mudança de produção, constando-se que apenas se altera a altura da máquina. Posto isto, considerou-se a hipótese de criar um suporte na máquina que pudesse ser regulado pelas afinações na mesma, o que possibilitaria a leitura de todas as embalagens. Apesar de não ser possível tirar conclusões sobre a eficácia desta proposta ao longo da produção, realizou-se um ensaio e os resultados obtidos foram positivos, isto é, as células liam todas as embalagens e as afinações das mesmas foram eliminadas. Posto isto, as células foram colocadas, com o intuito de realizar uma fase de teste durante o ciclo produtivo.

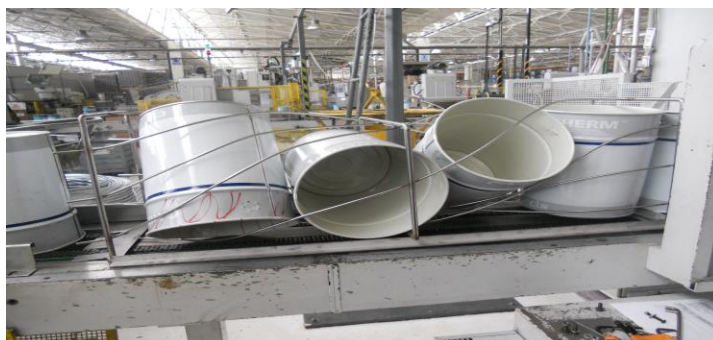
Figura 38 - Twister

Recorreu-se mais uma vez ao *brainstorming* com os operadores da linha, para reduzir os encravamentos, investigando as causas do problema e as soluções possíveis. Neste caso, existiam duas soluções, já implementadas na fábrica em outras duas linhas, uma utilizando um braço magnético que em conjunto com um motor realizava rotação da embalagem de uma só vez. A outra, utilizando um *twister*, como exemplificado na figura abaixo, que se revelou ser uma alteração de menor custo, porque eliminava um motor e permitia a poupança de energia elétrica. De referir, que no decorrer do projeto não foi possível retirar conclusões sobre a eficácia da solução proposta durante a produção, no entanto, procedeu-se a um ensaio no dia 24-06-2015 durante a manutenção da Linha 23 e, como os resultados foram favoráveis, o *twister* ficou montado para se ensaiar durante a produção.

Pensa-se que esta melhoria reduza cerca de 1,2% da taxa de rejeições da linha.

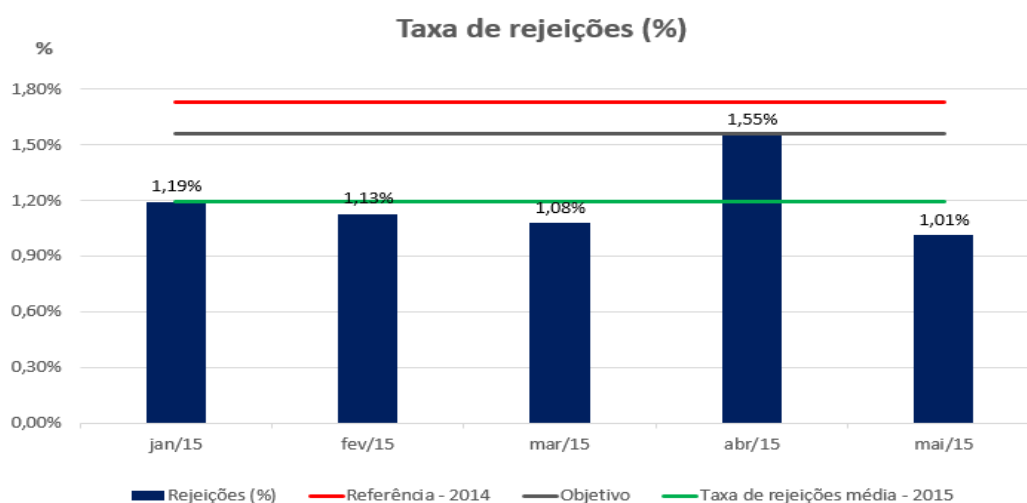
Figura 39 - Evolução da taxa de rejeições

Depois de apresentadas as soluções implementadas era imperativo fazer uma análise da evolução das rejeições da Linha 23, dado que o projeto tinha estabelecido o objetivo de uma redução de 10% nos resultados deste indicador.

A taxa de rejeições na linha situou-se abaixo do limite máximo estabelecido para 2015, no entanto (como referido no “Problema 4 – Baixa cadência na expansora”), um problema pontual no mês de Abril levou à “produção” de valores anormais de sucata na linha. Este problema prolongou-se por um período de 2 semanas devido ao grande volume de

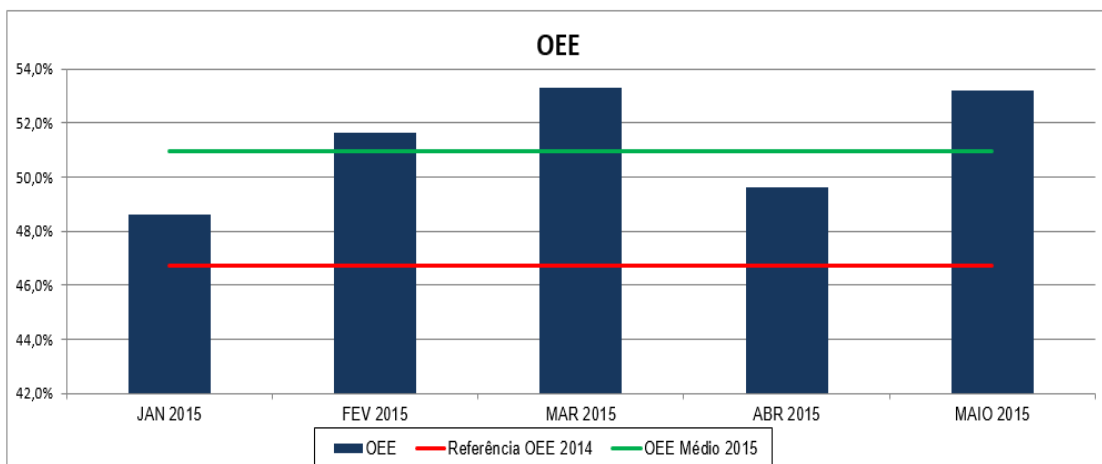
Figura 40 - Evolução do OEE ao longo do projeto

$$OEE = \frac{\text{Unidades Produzidas}}{\text{Tempo de produção (h)} * \text{Cadência teórica da Linha} \left(\frac{\text{unidades}}{\text{hora}}\right)} \quad (3.1)$$

É importante referir que o valor da cadência teórica da linha é definido pelo departamento de engenharia da Empresa.

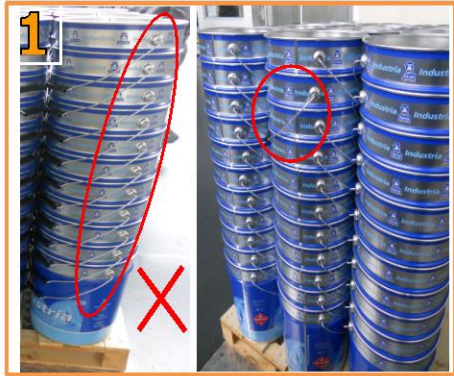
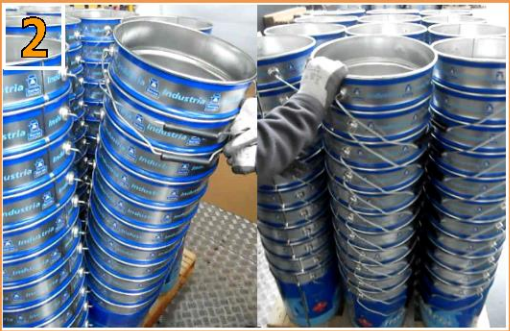
Figura D. 1 - Instrução de trabalho

1	Identificar os carrulos exteriores com os arcos virados para fora e com os olhais nas extremidades.

2	Rodar os carrulos de modo a que os arcos fiquem virados para dentro e os olhais não fiquem nas extremidades.
				3	Verificar que todos os carrulos exteriores estão alinhados com os arcos virados para dentro e com os olhais fora das extremidades.
Elaborado por: João Ladeiras Data: 08-04-2015 Production Trainee		Aprovado por: Pedro Melo Data: 09-04-2015 Production Manager			
		<b>Âmbito de Aplicação:</b> Linha 23 GL2

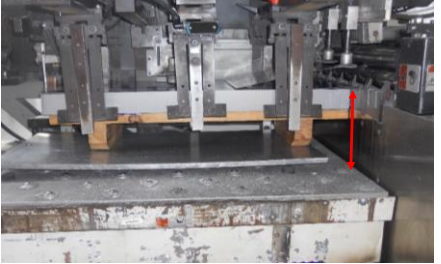
Figura D. 5 - Defeitoroteca da máquina de soldar, encravamento na enroladeira

<ul style="list-style-type: none"> <li>Altura do balote</li> </ul>

<ul style="list-style-type: none"> <li>Ajustar a posição do balote;</li> <li>Colocar os linguetes na posição correta (destravando a segurança) – “sincronismo do carro”;</li> </ul>	
Elaborado por: João Ladeiras Data: 25-06-2015 Production Trainee		Aprovado por: Nome Data: 01-07-2011 Função	
		<b>Âmbito de Aplicação:</b> Linha 23 - GL2

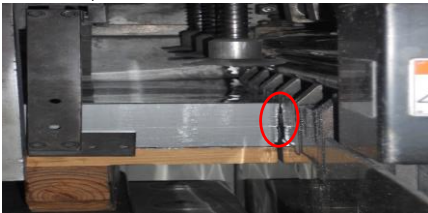
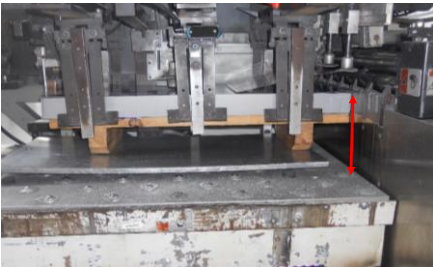
Figura D. 7 - Defeitoroteca da máquina de soldar, encravamento no alimentador

021.TXXX.1
<h3>Defeitoroteca - Máquina de soldar</h3>		
<b>Problema:</b>	<b>A verificar:</b>	<b>Ajuda de resolução:</b>
<b>Encravamento no Alimentador:</b>	<ul style="list-style-type: none"> <li>• Balote mal encostado à máquina – "folha mal acamada";</li> <li>• Altura do balote</li> </ul>

<ul style="list-style-type: none"> <li>• Ajustar a posição do balote;</li> <li>• Colocar os linguetes na posição correta (destravando a segurança) – "sincronismo do carro";</li> </ul>
Elaborado por: João Ladeiras Data: 25-06-2015 Production Trainee	Aprovado por: Nome Data: 01-07-2011 Função	<b>Âmbito de Aplicação:</b> Linha 23 - GL2

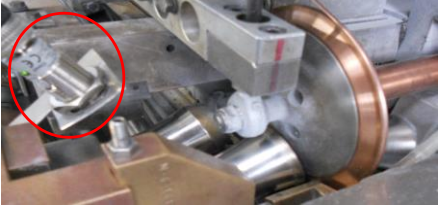
Figura D. 8 - Defeitoroteca da máquina de soldar, encravamento no alimentador

<b>021.TXXX.1</b>	
<b>Defeitoroteca - Máquina de soldar</b>			
<b>Problema:</b>		<b>A verificar:</b>	
<b>Encravamento no Alimentador:</b>		<b>Ajudade de resolução:</b>	
<ul style="list-style-type: none"> <li>Aparas presentes no balote;</li> <li>Avaria da célula;</li> </ul>

<ul style="list-style-type: none"> <li>Caso encrave abrir BNC - chamar a qualidade da litografia;</li> <li>Retiras as folhas presas;</li> <li>Chamar electricista e trocar célula ;</li> <li>Trocar o espelho refletor caso seja necessário;</li> </ul>	
Elaborado por: João Ladeiras Data: 25-06-2015 Production Trainee		Aprovado por: Nome Data: 01-07-2011 Função	
		<b>Âmbito de Aplicação:</b> Linha 23 - GL2

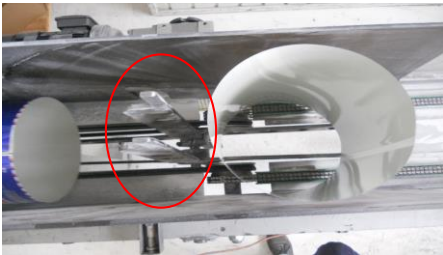
Figura D. 9 - Defeitoroteca da máquina de soldar, encravamento no volteador ou nos fornos

<b>021.TXXX.1</b>	
<b>Defeitoroteca - Máquina de soldar</b>			
<b>Problema:</b>		<b>A verificar:</b>	
<b>Encravamento no volteador ou nos fornos:</b>		<b>Ajudade de resolução:</b>	
<ul style="list-style-type: none"> <li>Sujidade na célula</li> <li>Folga na roseta;</li> </ul>

<ul style="list-style-type: none"> <li>Limpar a célula;</li> <li>Afinar a roseta;</li> </ul>	
Elaborado por: João Ladeiras Data: 25-06-2015 Production Trainee		Aprovado por: Nome Data: 01-07-2011 Função	
		<b>Âmbito de Aplicação:</b> Linha 23 - GL2

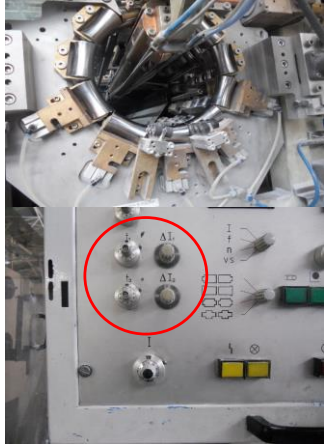
Figura D. 10 - Defeitoroteca da máquina de soldar, encravamento no volteador ou nos fornos

<b>021.TXXX.1</b>
<b>Defeitoroteca - Máquina de soldar</b>		
<b>Problema:</b>	<b>A verificar:</b>	<b>Ajuda de resolução:</b>
<b>Encravamento no volteador ou nos fornos:</b>	<ul style="list-style-type: none"> <li>• Corpos tombados;</li> <li>• Dois corpos soldados</li> </ul>	<ul style="list-style-type: none"> <li>• Retirar as embalagens encravadas e seguir a produção;</li> <li>• Afinar a velocidade dos rolos na sobreposição;</li> </ul>

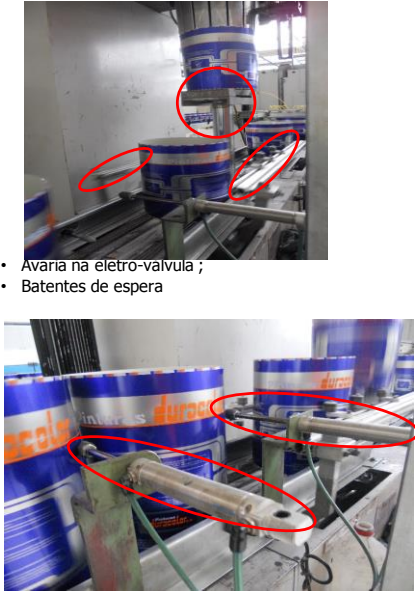
Figura D. 14 - Defeitoroteca da expansora, encravamento no carro

021.TXXX.1	
<b>Defeitoroteca - Expansora</b>			
<b>Problema:</b>		<b>A verificar:</b>	
<b>Encravamento no carro:</b>		<ul style="list-style-type: none"> <li>Carro e o elevador estão dessincronizados;</li> </ul>

<ul style="list-style-type: none"> <li>Avaria na eletro-valvula ;</li> <li>Batentes de espera</li> </ul>	
		<ul style="list-style-type: none"> <li>Verificar as afinações do carro/expansora;</li> <li>Retirar os baldes e prosseguir a produção;</li> <li>Centrar batentes;</li> </ul>	
Elaborado por: João Ladeiras Data: 25-06-2015 Production Trainee		Aprovado por: Nome Data: 01-07-2011 Função	
		<b>Âmbito de Aplicação:</b> Linha 23 - GL2

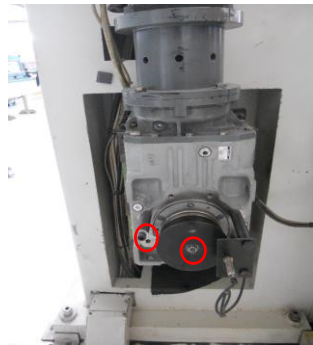
Figura D. 16 - Defeitoroteca da expansora, amassada ou falta de sincronismo

021.TXXX.1	
<b>Defeitoroteca - Expansora</b>			
<b>Problema:</b>		<b>A verificar:</b>	
<b>Amassada ou a expansora não está sincronizada:</b>		<ul style="list-style-type: none"> <li>• Variação da altura da folha;</li> <li>• Sincronismo;</li> </ul>	
		<ul style="list-style-type: none"> <li>• Fazer o ponto de origem;</li> <li>• Afinar o ponto de origem na roda lateral;</li> </ul>

<ul style="list-style-type: none"> <li>• Desapertar os parafusos do elevador para fazer sincronismo;</li> </ul>	
Elaborado por: João Ladeiras Data: 25-06-2015 Production Trainee		Aprovado por: Nome Data: 01-07-2011 Função	
		<b>Âmbito de Aplicação:</b> Linha 23 - GL2

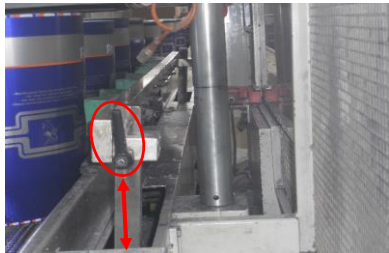
Figura D. 17 - Defeitoroteca da máquina de rebordo e canal, encravamentos no carro

021.TXXX.1	
<b>Defeitoroteca - Máquina do rebordo e canal</b>			
<b>Problema:</b>		<b>A verificar:</b>	
<b>Encravamentos no carro:</b>		<ul style="list-style-type: none"> <li>• Altura das guias incorreta;</li> <li>• Prisão nos cilindros separadores;</li> </ul>	
		<ul style="list-style-type: none"> <li>• Afinar a altura das guias do carro;</li> </ul>

<ul style="list-style-type: none"> <li>• Lubrificar a eletroválvula do ou o cilindro dos separadores;</li> </ul>

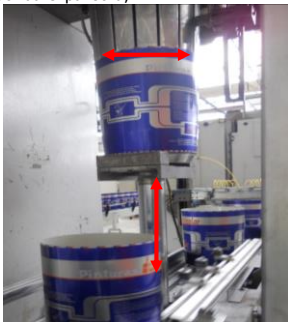
Figura D. 19 - Defeitoroteca da máquina de rebordo e canal, amassada no fundo

<b>021.TXXX.1</b>
<b>Defeitoroteca - Máquina do rebordo e canal</b>		
<b>Problema:</b>	<b>A verificar:</b>	<b>Ajuda de resolução:</b>
<b>Amassada no fundo:</b>	<ul style="list-style-type: none"> <li>• Falta de afinação na abertura da expansora ou no elevador da expansora;</li> </ul>

<ul style="list-style-type: none"> <li>• Defeito da folha;</li> </ul>	<ul style="list-style-type: none"> <li>• Afinar a expansora;</li> <li>• Afinar as guias do carro;</li> <li>• Chamar qualidade da litografia;</li> </ul>
Elaborado por: João Ladeiras Data: 25-06-2015 Production Trainee	Aprovado por: Nome Data: 01-07-2011 Função	<b>Âmbito de Aplicação:</b> Linha 23 - GL2

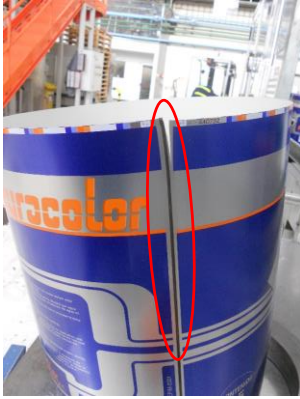
Figura D. 20 - Defeitoroteca da máquina de rebordo e canal rachadas na costura

<b>021.TXXX.1</b>
<b>Defeitoroteca - Máquina do rebordo e canal</b>		
<b>Problema:</b> <b>Rachadas na costura:</b>	<b>A verificar:</b> <ul style="list-style-type: none"> <li>Falta ou demasiada sobreposição;</li> <li>Falta ou demasiada corrente – verificar o início e o fim de soldadura;</li> <li>Sujidade na célula da máquina de soldar ou no refletor;</li> </ul>	<b>Ajuda de resolução:</b> <ul style="list-style-type: none"> <li>Aumentar ou diminuir a pressão ou ajustar os rolos</li> <li>Aumentar ou diminuir a corrente;</li> <li>Limpar a célula da máquina de soldar;</li> </ul>

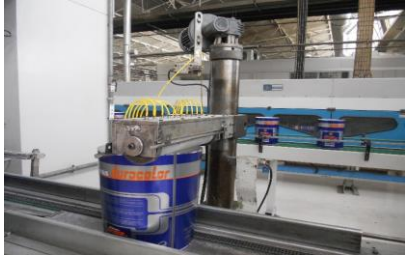
Figura D. 21 - Defeitoroteca da máquina de rebordo e canal, canal homolgado

<b>021.TXXX.1</b>
<b>Defeitoroteca - Máquina do rebordo e canal</b>		
<b>Problema:</b> <b>Canal homolgado:</b>	<b>A verificar:</b> <ul style="list-style-type: none"> <li>Falta de lubrificação;</li> <li>Folha não resiste à pressão;</li> <li>Ameaço ou rebordo;</li> </ul>	<b>Ajuda de resolução:</b> <ul style="list-style-type: none"> <li>Alimentar o oleador;</li> <li>Afinar a abertura dos setores dos canais pelo calibre do canal;</li> <li>Afinar os rolos do ameaço;</li> </ul>

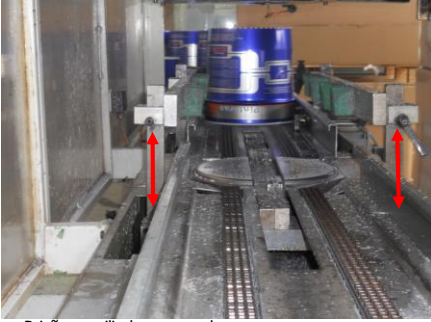
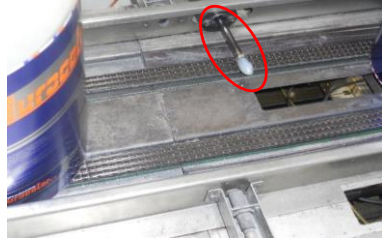
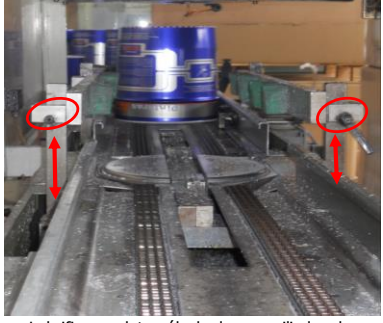
Figura D. 22 - Defeitoroteca da máquina da beira, encravamentos no carro

<b>021.TXXX.1</b>	
<h3>Defeitoroteca - Máquina da beira</h3>			
<b>Problema:</b>		<b>A verificar:</b>	
<b>Encravamentos no carro:</b>		<b>Ajuda de resolução:</b>	
<p>• Altura das guias incorreta;</p>

<p>• Prisão no cilindro separador;</p>

<p>• Afinar a altura das guias do carro;</p>

<p>• Lubrificar a eletroválvula do ou o cilindro dos separadores;</p>	
Elaborado por: João Ladeiras Data: 25-06-2015 Production Trainee		Aprovado por: Nome Data: 01-07-2011 Função	
		<b>Âmbito de Aplicação:</b> Linha 23 - GL2

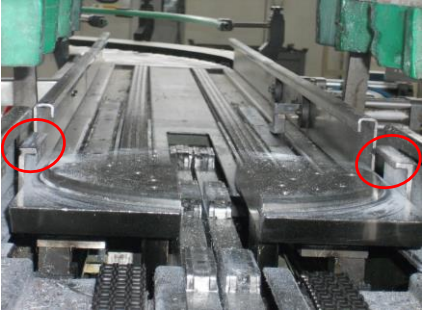
Figura D. 26 - Defeitoroteca da Cravadeira, encravamento na estação de cravação

<b>021.TXXX.1</b>	
<b>Defeitoroteca - Cravadeira</b>		
Problema:	A verificar:	Ajuda de resolução:
<b>Encravamento na estação de cravação:</b>	<ul style="list-style-type: none"> <li>• Fundo com defeito;</li>   <li>• Fundo ao contrário;</li>   <li>• Extratores do elevador desafinados;</li> </ul>

<ul style="list-style-type: none"> <li>• Retirar fundos;</li>   <li>• Ajustar guias e magnéticos do alimentador;</li>   <li>• Afinar os extratores do elevador;</li> </ul>
Elaborado por: João Ladeiras Data: 25-06-2015 Production Trainee		Aprovado por: Nome Data: 01-07-2011 Função <b>Âmbito de Aplicação:</b> Linha 23 - GL2

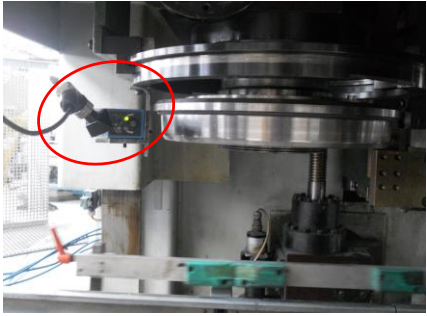
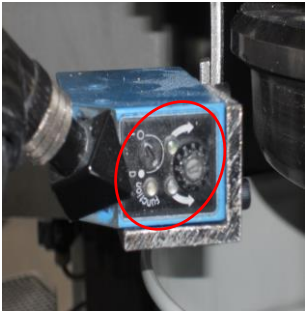
Figura D. 29 - Defeitoroteca da máquina de soldar olhais, mal posicionado

021.TXXX.1	
<b>Defeitoroteca - Máquina de soldar olhais</b>			
<b>Problema:</b>		<b>A verificar:</b>	
<b>Mal posicionado;</b>		<ul style="list-style-type: none"> <li>• A célula do posicionador está mal afinada;</li> </ul>	<ul style="list-style-type: none"> <li>• Afinar a célula do posicionador;</li> </ul>

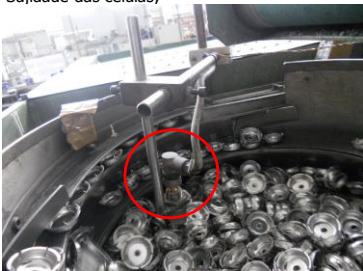
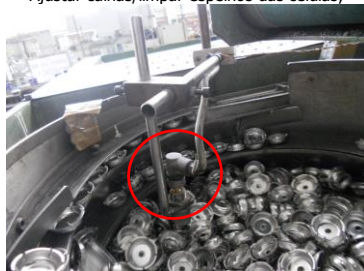
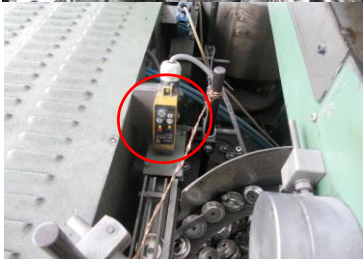
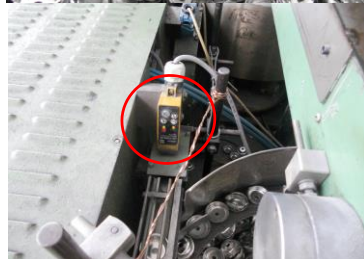
Figura D. 31 - Defeitoroteca da máquina de soldar olhais, tambor cheio

<b>021.TXXX.1</b>
<b>Defeitoroteca - Máquina de soldar olhais</b>		
<b>Problema:</b>	<b>A verificar:</b>	<b>Ajuda de resolução:</b>
<b>Tambor de olhais cheio:</b>	<ul style="list-style-type: none"> <li>• Falta de deteção do olhal;</li> <li>• Sujidade das células;</li> </ul> <div style="display: flex; justify-content: space-around;">

</div>	<ul style="list-style-type: none"> <li>• Ajustar o detetor de olhais</li> <li>• Ajustar calhas/limpar espelhos das células;</li> </ul>
Elaborado por: João Ladeiras Data: 25-06-2015 Production Trainee	Aprovado por: Nome Data: 01-07-2011 Função	<b>Âmbito de Aplicação:</b> Linha 23 - GL2

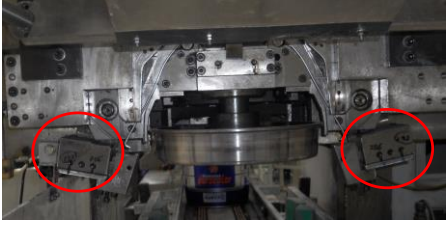
021.TXXX.1	
<b>Defeitoroteca - Máquina dos arcos</b>			
<b>Problema:</b>		<b>A verificar:</b>	
<b>Gancho mal formado; Olhal danificado;</b>		<ul style="list-style-type: none"> <li>• Falta de afinação das unhas muito/pouco abertas;</li> </ul>

<ul style="list-style-type: none"> <li>• Altura da máquina;</li> <li>• Centrades muito justos;</li> </ul>	<b>Ajuda de resolução:</b> <ul style="list-style-type: none"> <li>• Afinar as unhas;</li> </ul>

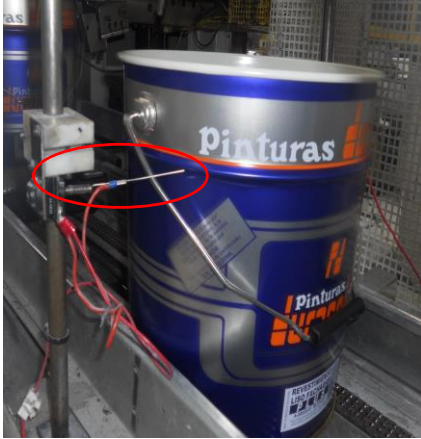
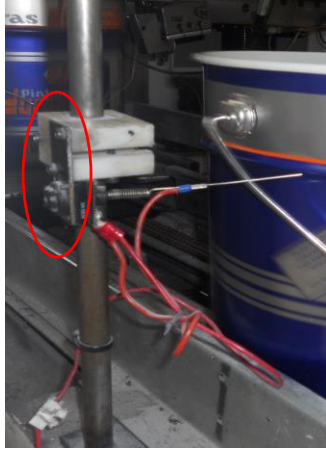
Figura D. 34 - Defeitoroteca da máquina dos arcos, falta de arco

021.TXXX.1	
<b>Defeitoroteca - Máquina dos arcos</b>			
<b>Problema:</b>		<b>A verificar:</b>	
<b>Falta de arco:</b>		<ul style="list-style-type: none"> <li>Sensores de arco;</li> </ul>

<ul style="list-style-type: none"> <li>Embalagem não entra;</li> </ul>	
		<ul style="list-style-type: none"> <li>Afinar a posição dos sensores;</li> </ul>

<ul style="list-style-type: none"> <li>Verificar esperas;</li> </ul>	
Elaborado por: João Ladeiras Data: 25-06-2015 Production Trainee		Aprovado por: Nome Data: 01-07-2011 Função	
		<b>Âmbito de Aplicação:</b> Linha 23 - GL2

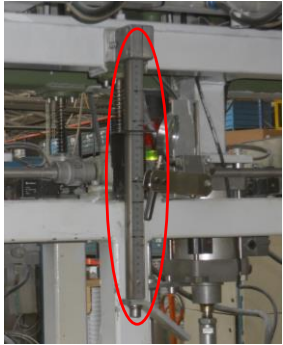
Figura D. 36 - Defeitoroteca da máquina de estanquicidade automática, demasiadas rejeições

<ul style="list-style-type: none"> <li>Fuga na máquina;</li> </ul>	<ul style="list-style-type: none"> <li>Afinar a pressão do ar comprimido da máquina;</li> <li>Afinar a altura da máquina;</li> </ul>

<ul style="list-style-type: none"> <li>Ver se existem fugas de ar nos depósitos de ar comprimido;</li> </ul>
Elaborado por: João Ladeiras Data: 25-06-2015 Production Trainee	Aprovado por: Nome Data: 01-07-2011 Função	<b>Âmbito de Aplicação:</b> Linha 23 - GL2
