BOAVISTA, UMA AVENIDA NA HISTÓRIA DA CIDADE

O contributo da análise de variâncias e permanências para as estratégias de intervenção

Dissertação de Mestrado Integrado em Arquitectura
Faculdade de Arquitectura da Universidade do Porto
Orientada por: Prof. Doutora Clara Pimenta do Vale
Maria Manuel dos Reis Cunha

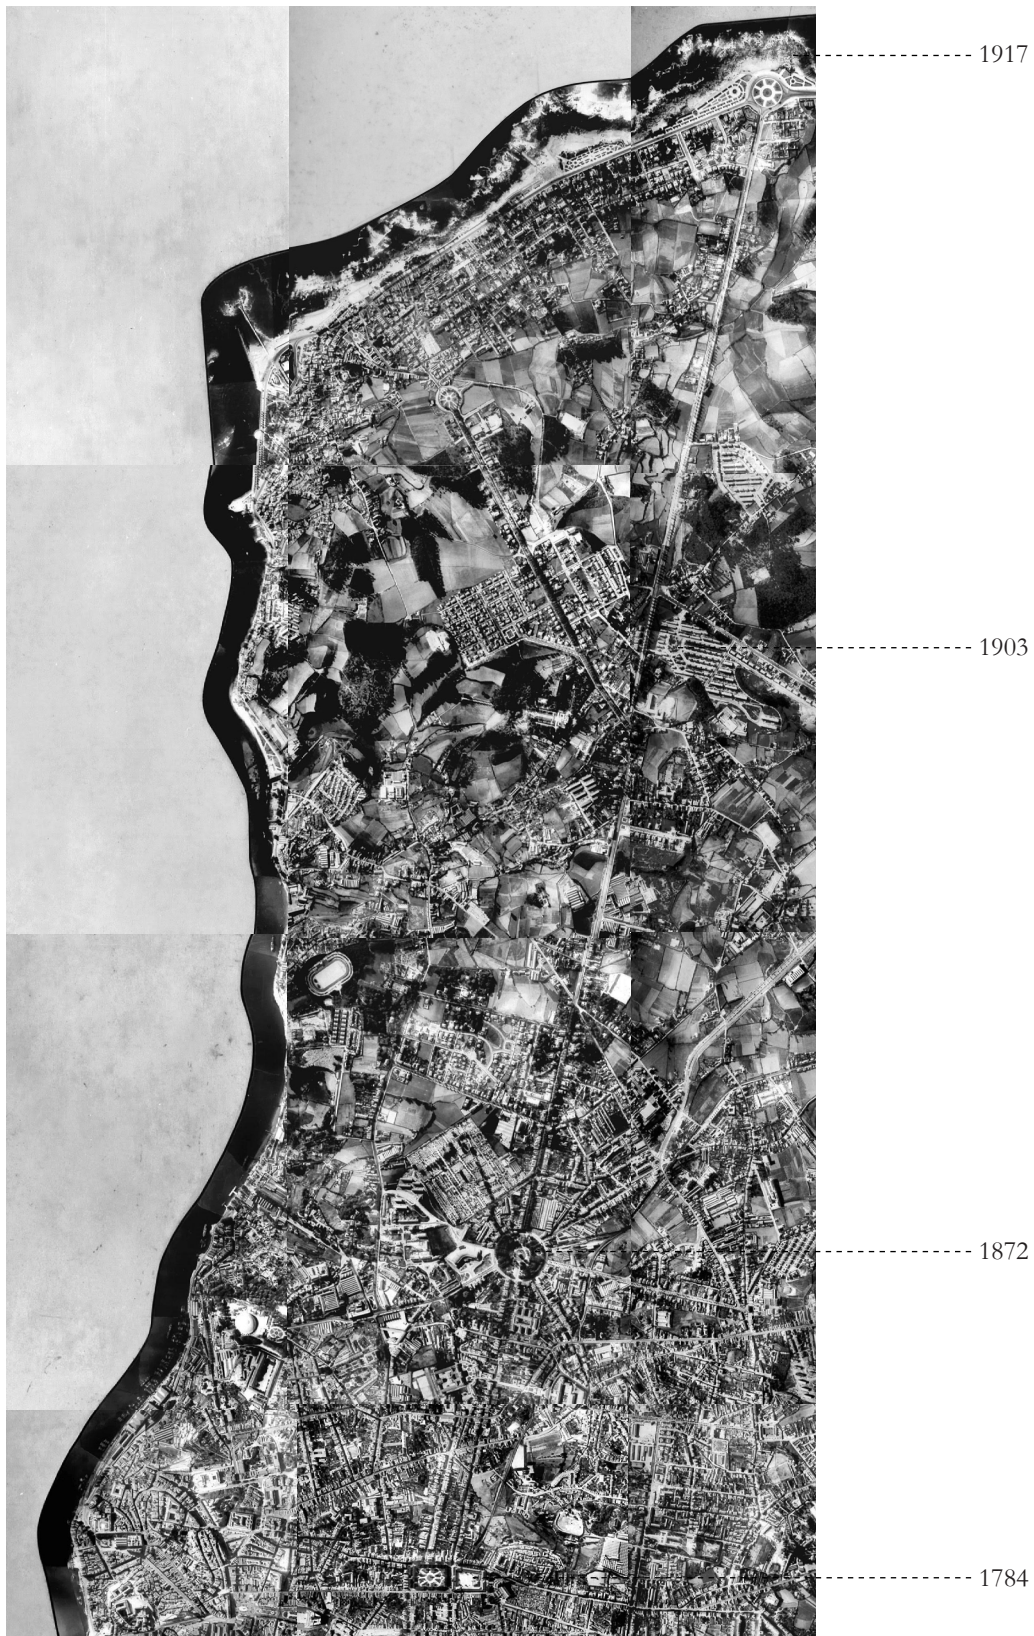
015. *Junção de fotoplanos de 1958- Fases da abertura da Boavista*

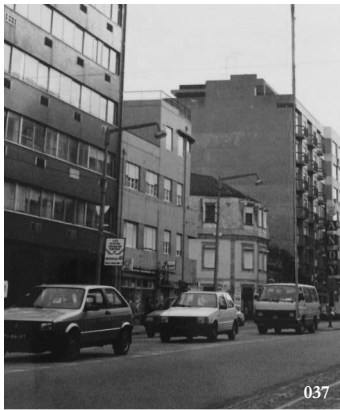
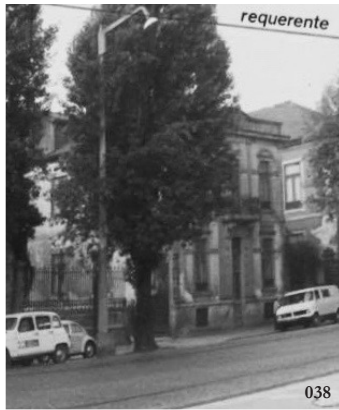
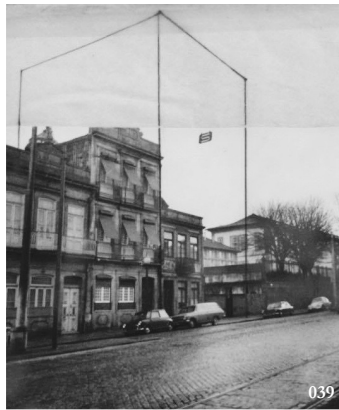
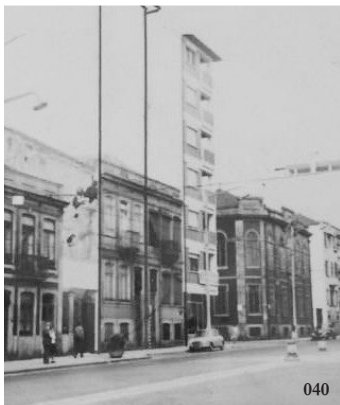
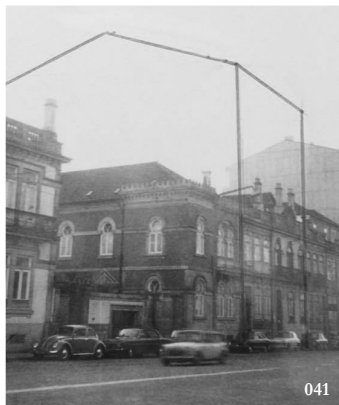
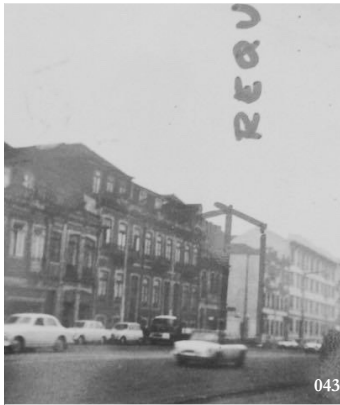
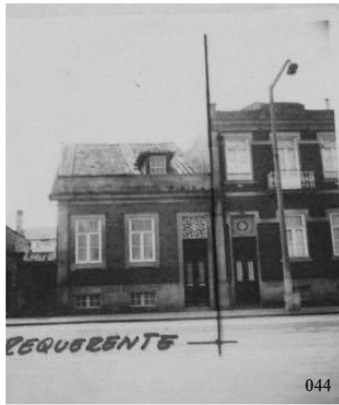
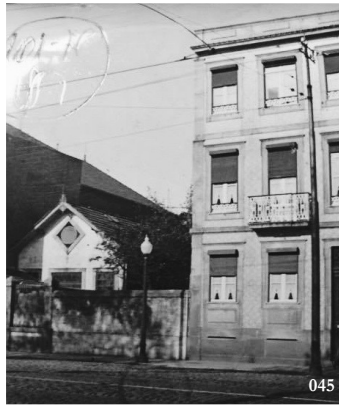
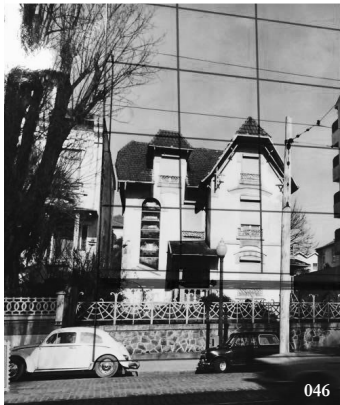
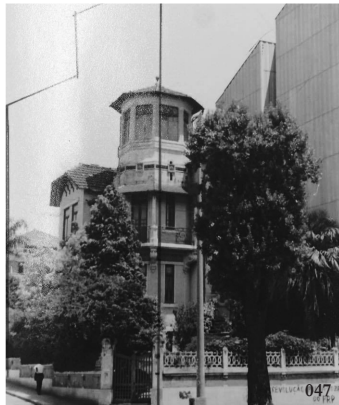
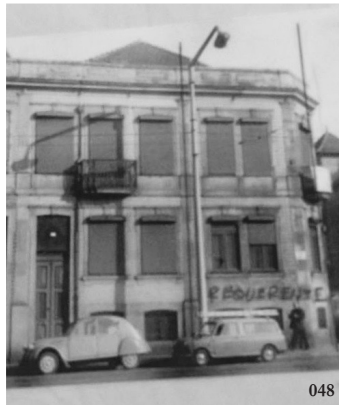
Habitções demolidas. Fotografias consultadas nos processos de Licenças de obras da Câmara Municipal do Porto

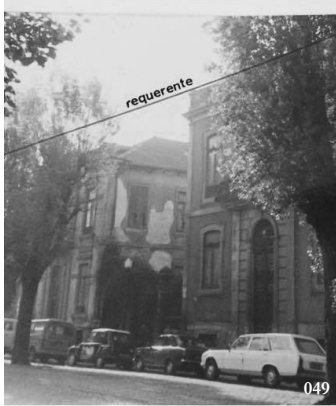
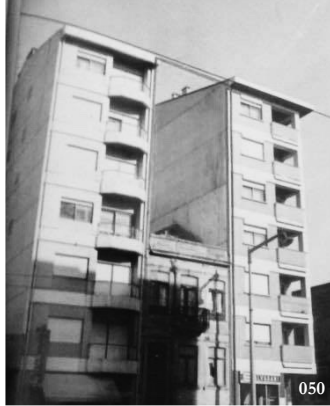
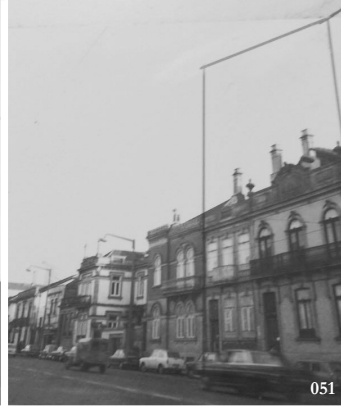
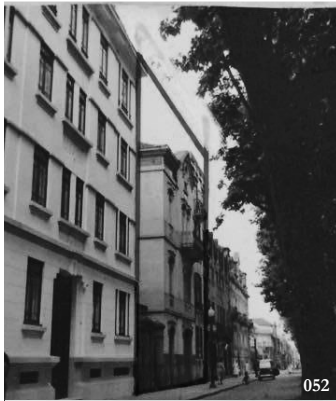
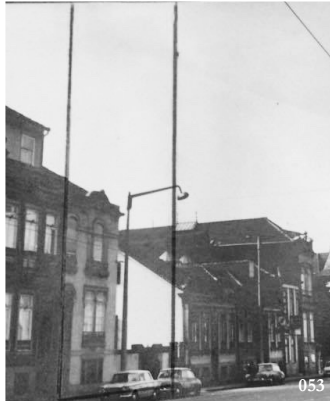
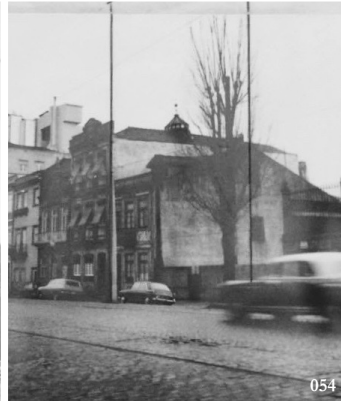
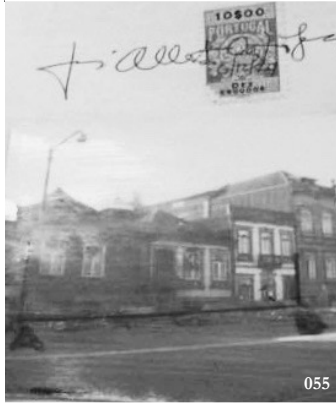
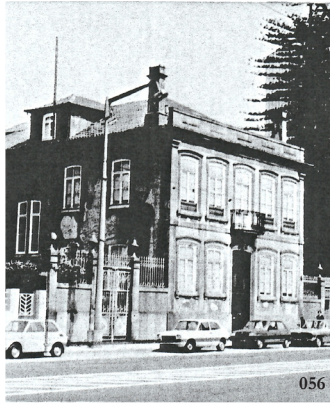
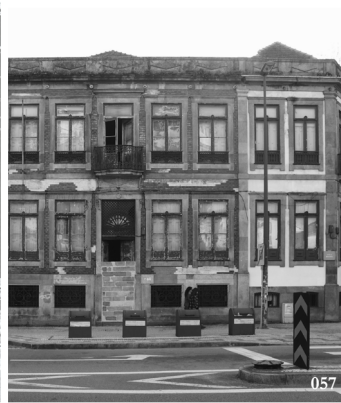
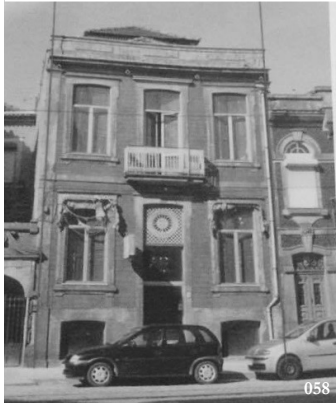
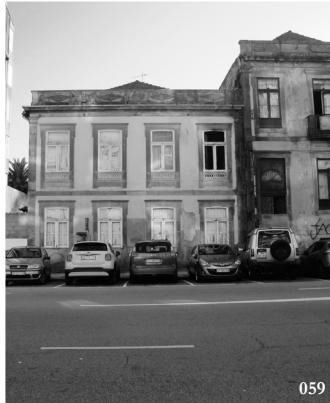
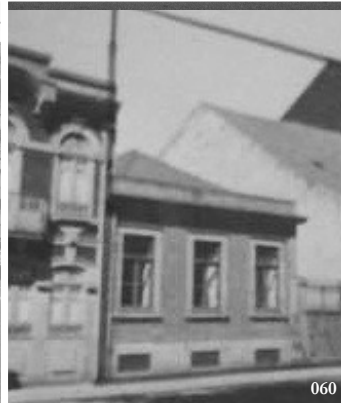
Habitções demolidas. Fotografias consultadas nos processos de Licenças de obras da Câmara Municipal do Porto

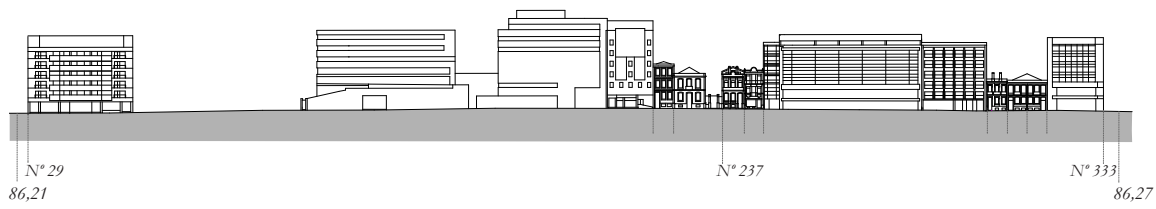
Alçado Sul Nascente

85. A designação da orientação dos alçados é realizada de acordo com a localização da Praça Mouzinho de Albuquerque. Assim, é considerado como Poente o tramo entre a rotunda e a Rua António José da Costa e como Nascente o tramo entre a rotunda e a Rua de Santa Isabel.

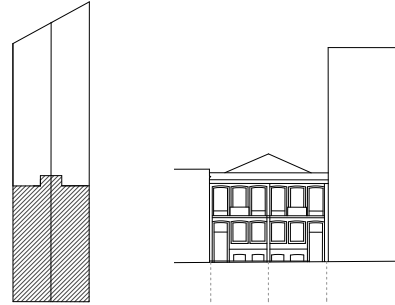
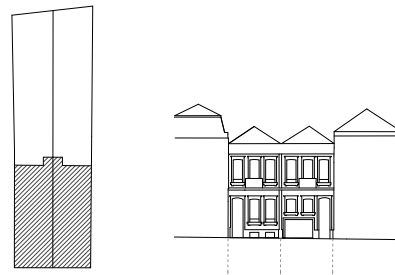
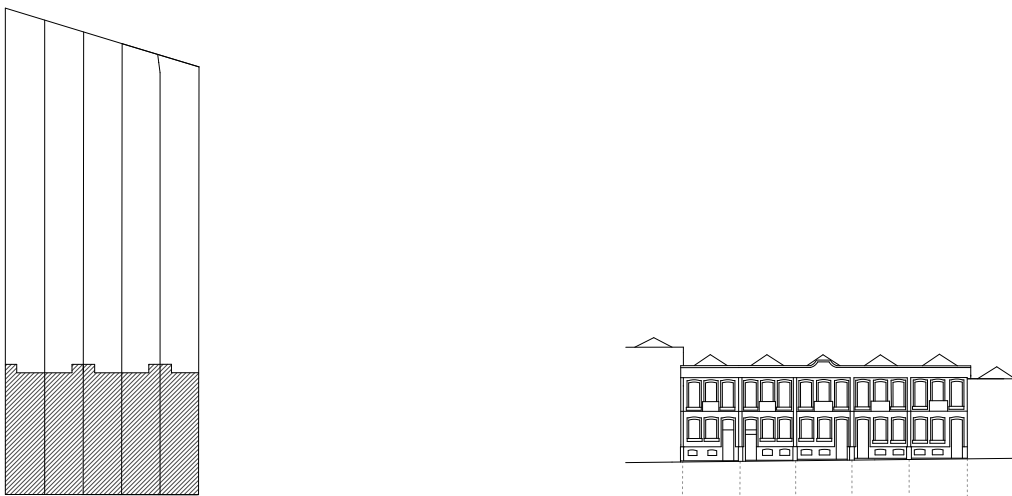
063. Esquema de associação de edifícios

Repetição simples

Geminação
Telhado único

Geminação
Separação de cozinhas

Geminação
Associação de cozinhas

Associação mista - centralizada

No segmento em estudo, segundo a análise de Maria do Carmo Pires, é possível detectar três tipos de associação de edifícios: por repetição, por geminação e por associação mista existindo dentro de cada tipo mais do que uma variante.⁸⁶ A associação por repetição simples é caracterizada por reunir grupos de edificações com características estruturais e físicas semelhantes passíveis de

serem identificadas nas fachadas principais. Normalmente possuem a mesma parede de meação, cêrceas constantes e possuem a mesma organização interior assim como uma mesma ocupação do logradouro.⁸⁷ No segmento em estudo identificamos este formato em dois casos, concretamente nas habitações número 601-607 e 844-850.

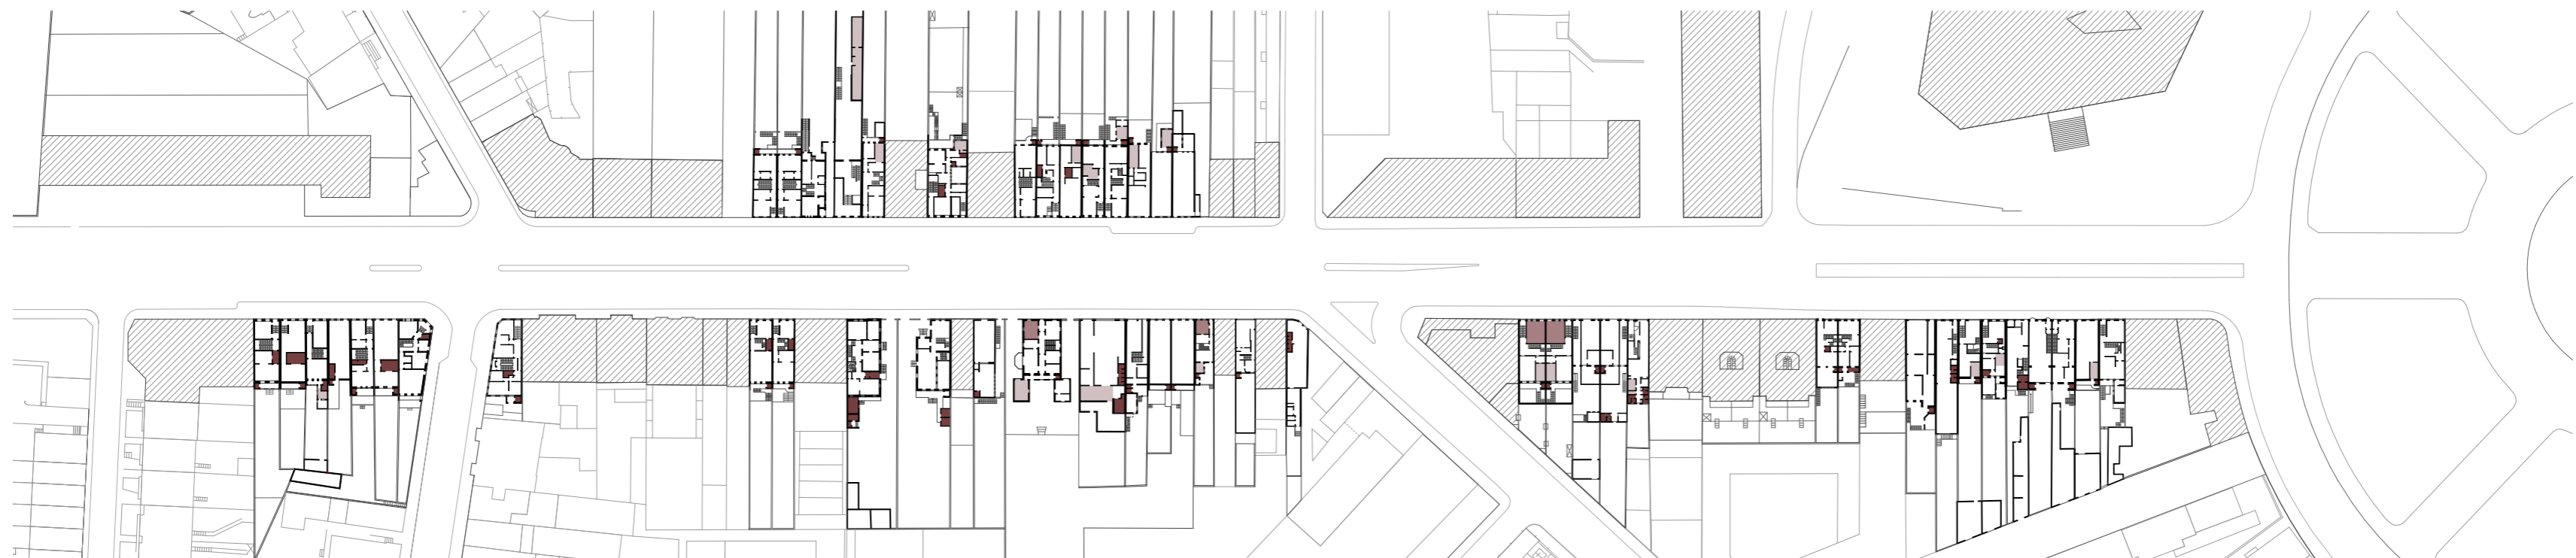
076. PLANTAS TIPOLÓGICAS

- 1.A Planta da Cave
- 1.B. Planta do rés-do-chão

Escala 1/5000

Edifícios de andares
 Edifícios burgueses sem cave
 Instalações sanitárias
 Sala de visitas
 Cozinha

Nota: Planta realizada por pisos

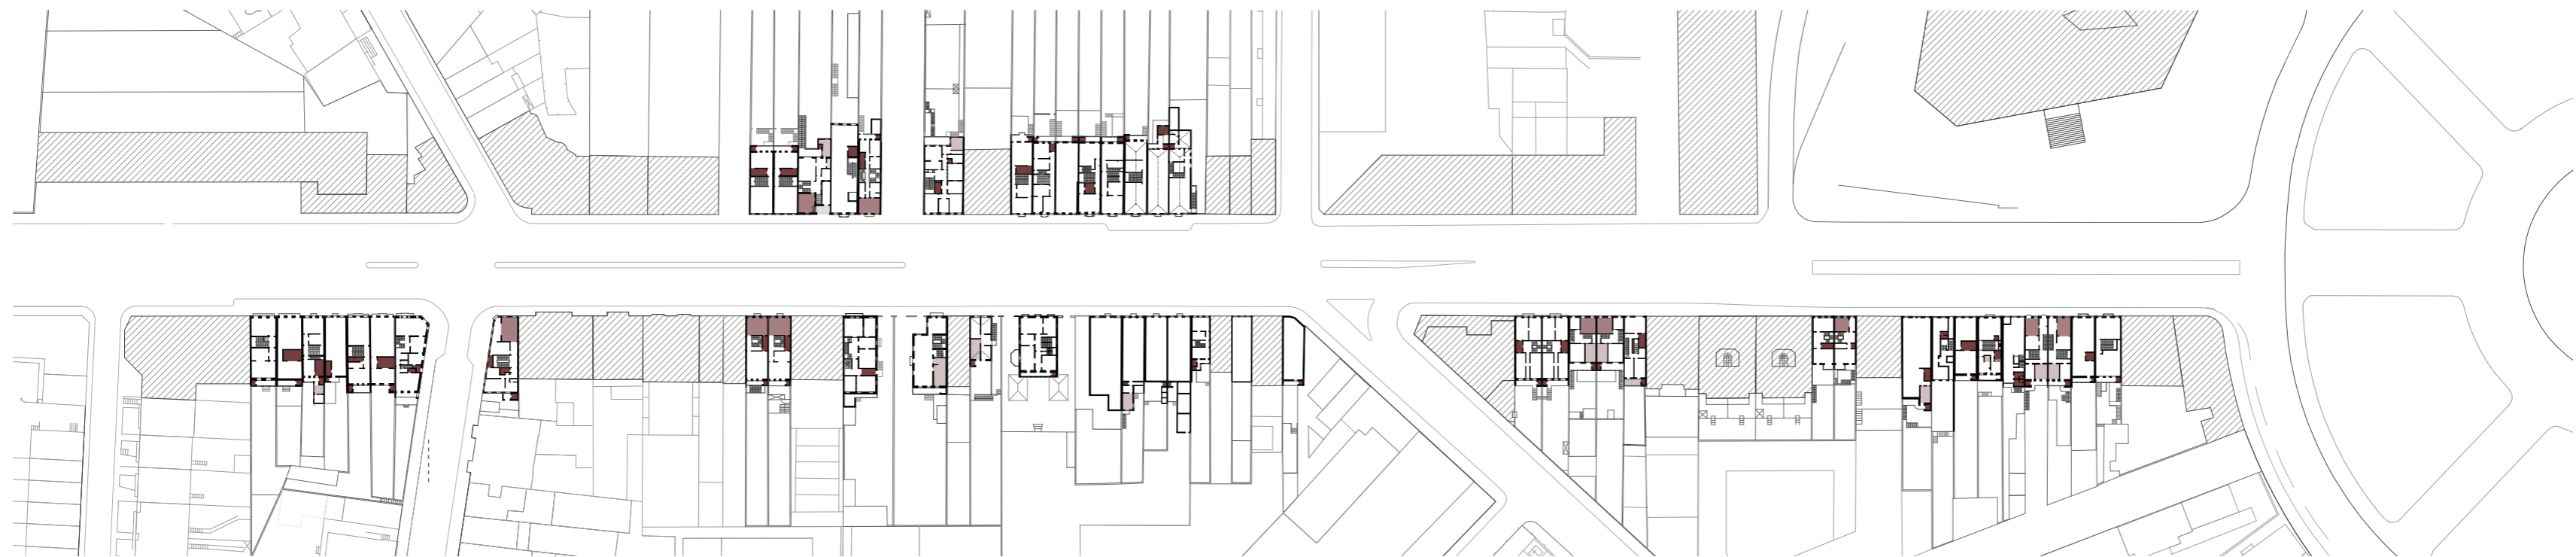
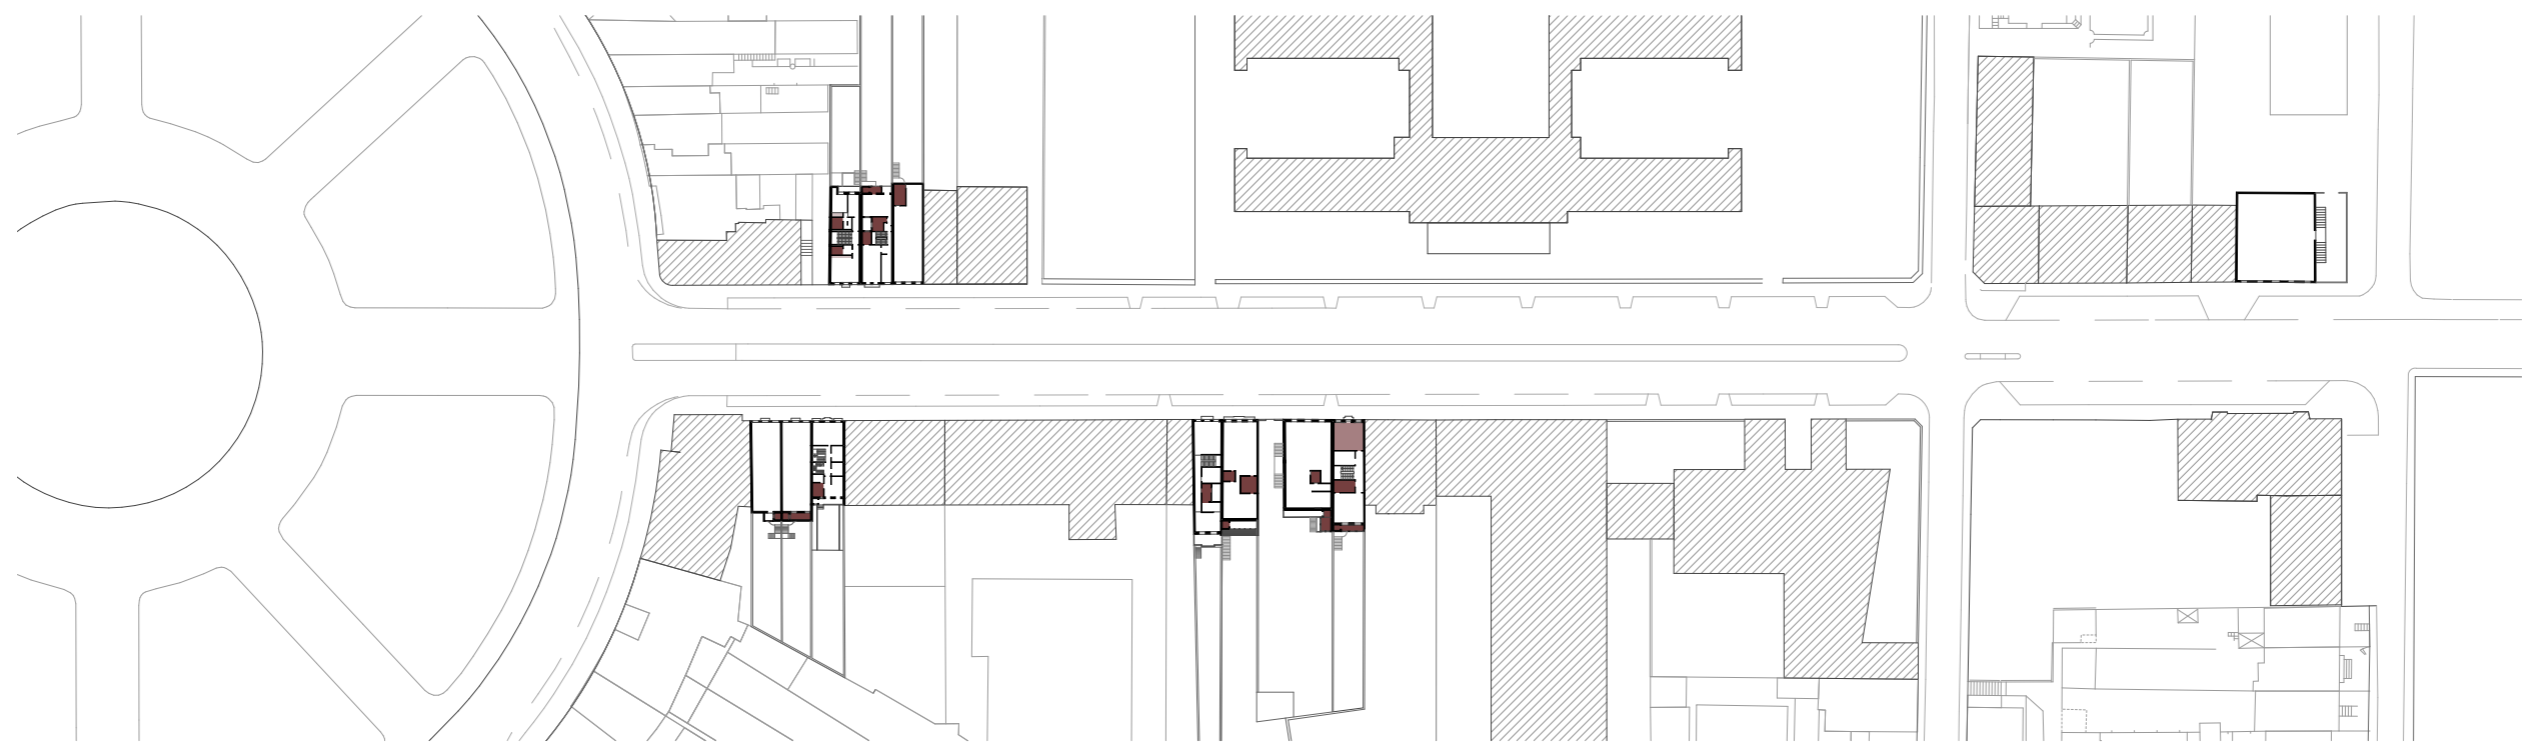
081. PLANTAS TIPOLÓGICAS

- 1.A Planta do primeiro andar
- 1.B. Planta do segundo andar

Escala 1/5000

Edifícios de andares
 Instalações sanitárias
 Sala de visitas
 Cozinha

Nota: Planta realizada por pisos

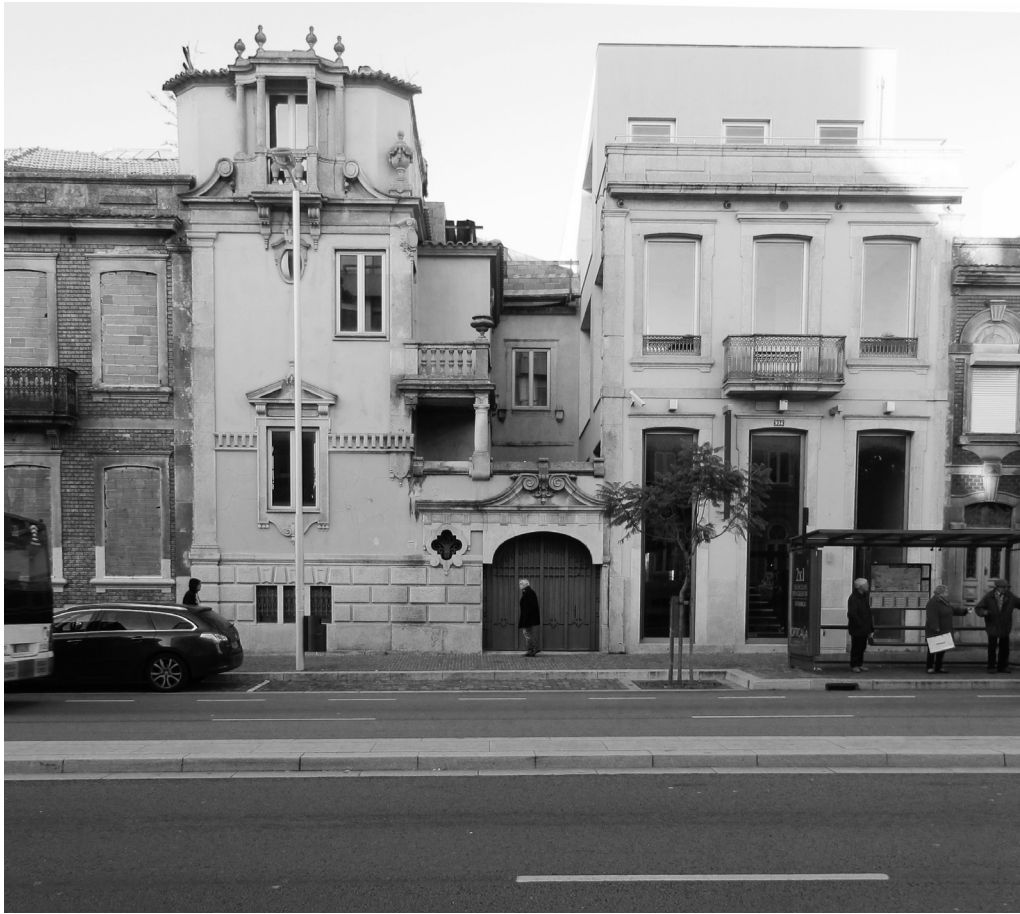
097. Fachada do edifício número 942, Março 2017

a partir de uma escada secundária e apresenta uma distribuição feita através de um corredor relativamente central. Ao observar o corte, denota-se que no último piso, o local onde seriam as escadas principais se encontra aberto (possibilitando um pé direito duplo no local de acessos) e iluminado por uma clarabóia. Salienta-se que este edifício burguês actualmente pertence a um banco e foram efectuadas pequenas modificações para adequar a antiga habitação unifamiliar a serviços, no entanto as alterações foram mínimas e praticamente todos os espaços foram mantidos com a disposição inicial.

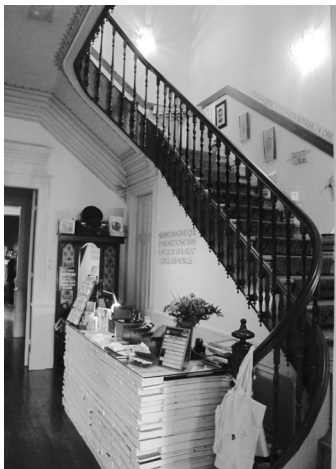
101. Escadas principais do edifício n°919

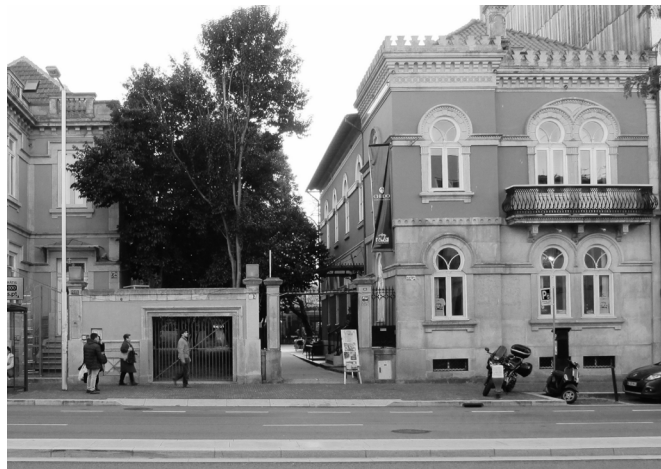
102. Fachada do edifício burguês número 919

Destaca-se ainda o edifício número 919 ^{Fig. 100}, que apenas apresenta entrada lateral. Actualmente o edifício encontra-se reabilitado tendo sido ocupado por um restaurante, mas na sua planta original continha uma organização particular que ainda se mantém quase integralmente. O acesso do exterior levava a um vestíbulo que dava acesso ao corredor distribuidor, à caixa de escadas principal e à caixa de escadas de serviço, ambas localizadas lado a lado encostadas à parede de meação. O acesso principal era majestoso, com uma grande escada em formato “U”, que apenas conectam o rés-do-chão sobrelevado com o primeiro piso (que se considera terem sido os andares nobres da casa). As escadas de serviço, por sua vez, em formato caracol e delimitadas por paredes, percorriam todos os andares dando acesso à cave e ao último piso, que se supõem serem destinadas a arrecadações, quartos de criados e possivelmente zona de confecção de alimentos.

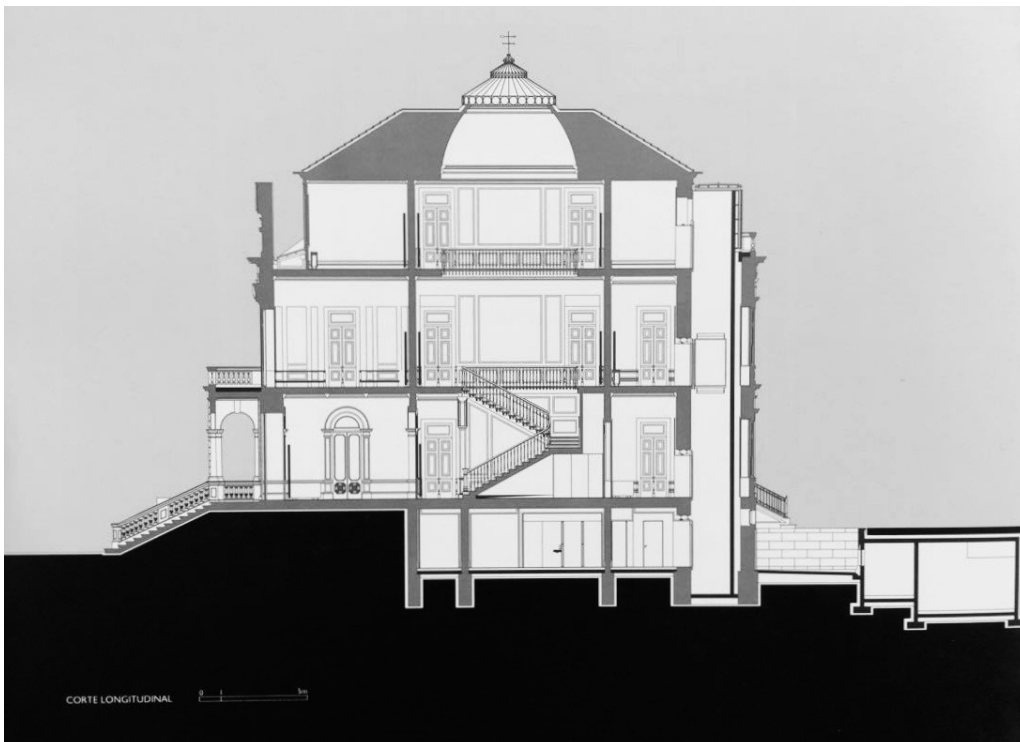
106. Palacete Boaventura Rodrigues de Sousa- Corte longitudinal

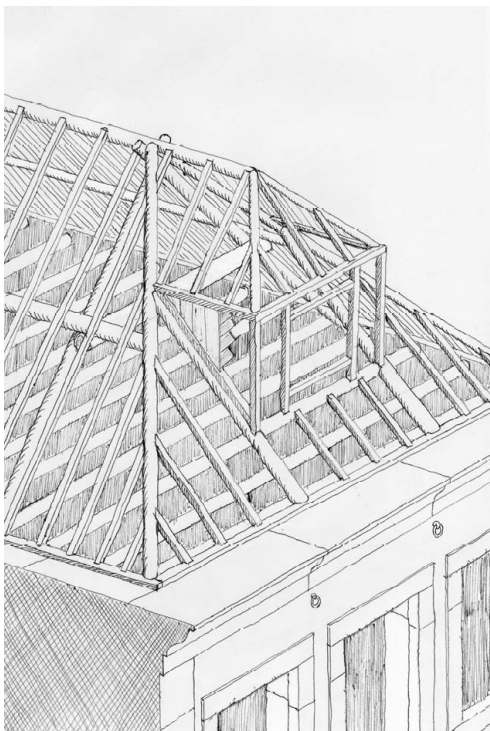
127. Estrutura de cobertura de quatro águas, elaborado por Joaquim Teixeira

A partir de finais do século XIX, a estrutura das asnas nas casas burguesas torna-se mais complexa com a introdução da linha, do pendural e das escoras.¹⁴¹ Na sua cobertura, era usada maioritariamente a telha de Marselha, existindo também referência à telha da marca Progresso.¹⁴² A impermeabilização quase nunca é referenciada nas memórias descritivas, mas quando é, aparece como referente a um barramento de asfalto ou a uma camada de ceresite.¹⁴³ As paredes exteriores podem ser em perpianho, alvenaria de silhares e juntouros, ou alvenaria argamassada e normalmente possuem espessuras que variam entre os 30cm e os 60cm.¹⁴⁴ As paredes interiores, por sua vez, podem também ser em perpianho, adquirindo espessuras entre os 15cm e os 30cm, ou de tabique, normalmente mais utilizado em águas furtadas. Relativamente ao revestimento das paredes exteriores, nas memórias descritivas dos edifícios burgueses em estudo, são evidenciadas algumas variantes: argamassa de cimento e areia (reboco)¹⁴⁵, cimento a imitar granito, elementos cerâmicos e cantaria de granito (com pedra de S.Gens). Foi possível apurar que a maioria das habitações utiliza como revestimento os elementos cerâmicos (trinta e uma habitações), sendo o reboco o segundo mais usado (vinte e nove habitações) e apenas duas habitações que são construídas em cantaria aparente de pedra.

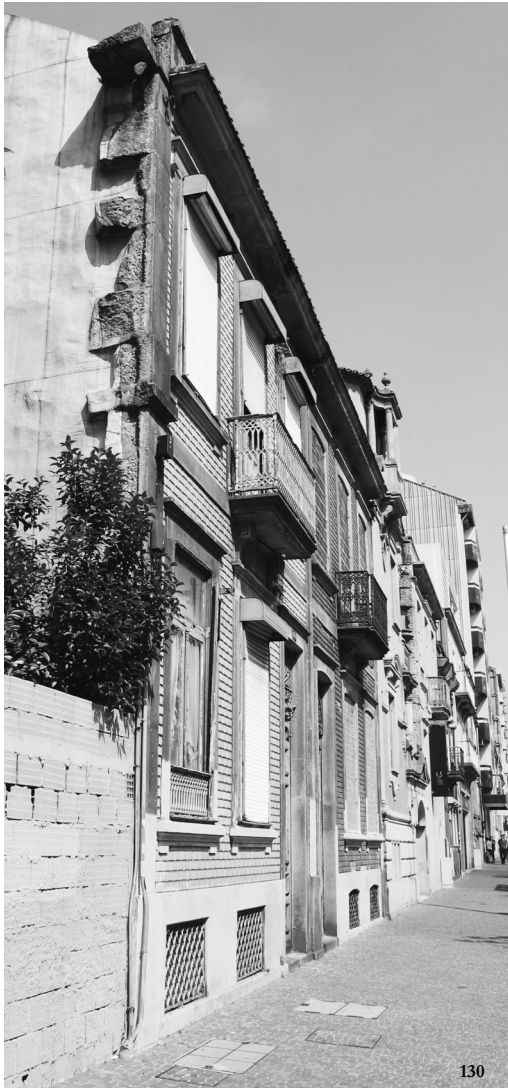
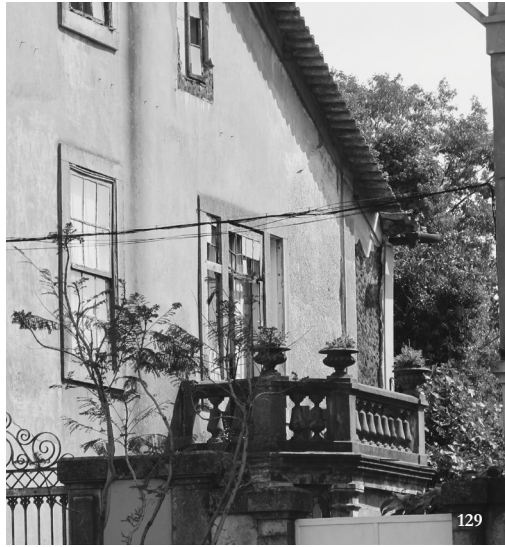
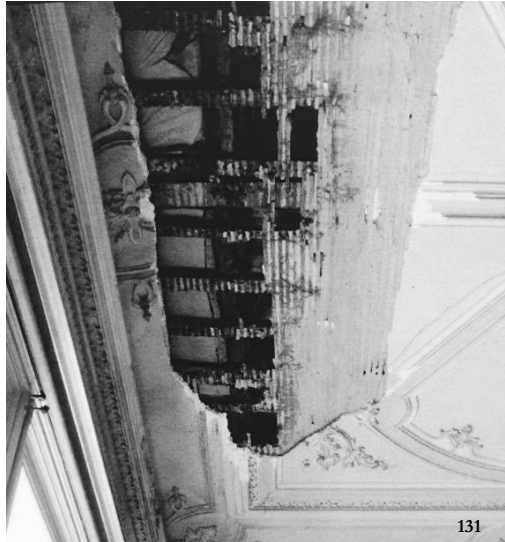
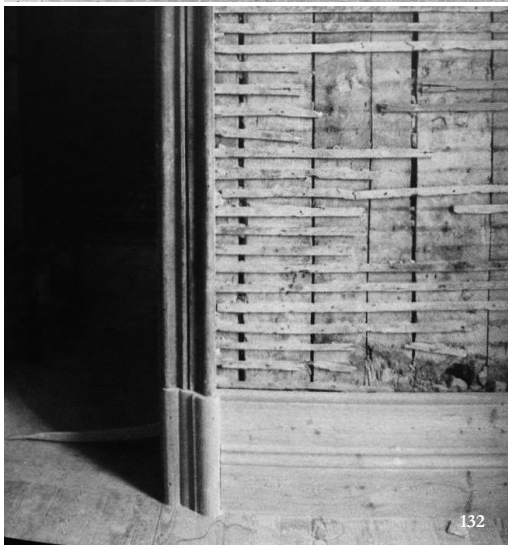
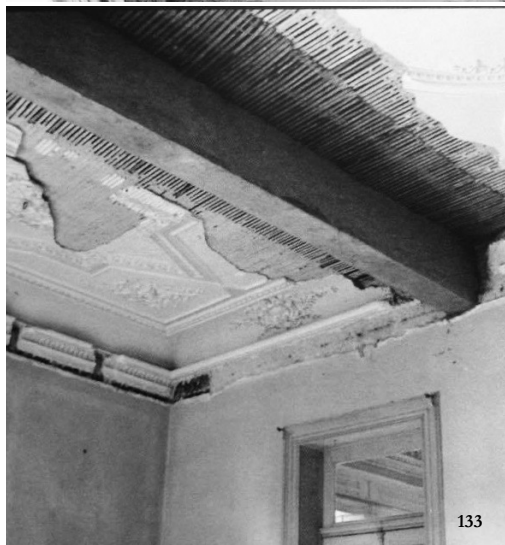
Materiais e estrutura construtiva das casas do período liberal na Avenida da Boavista

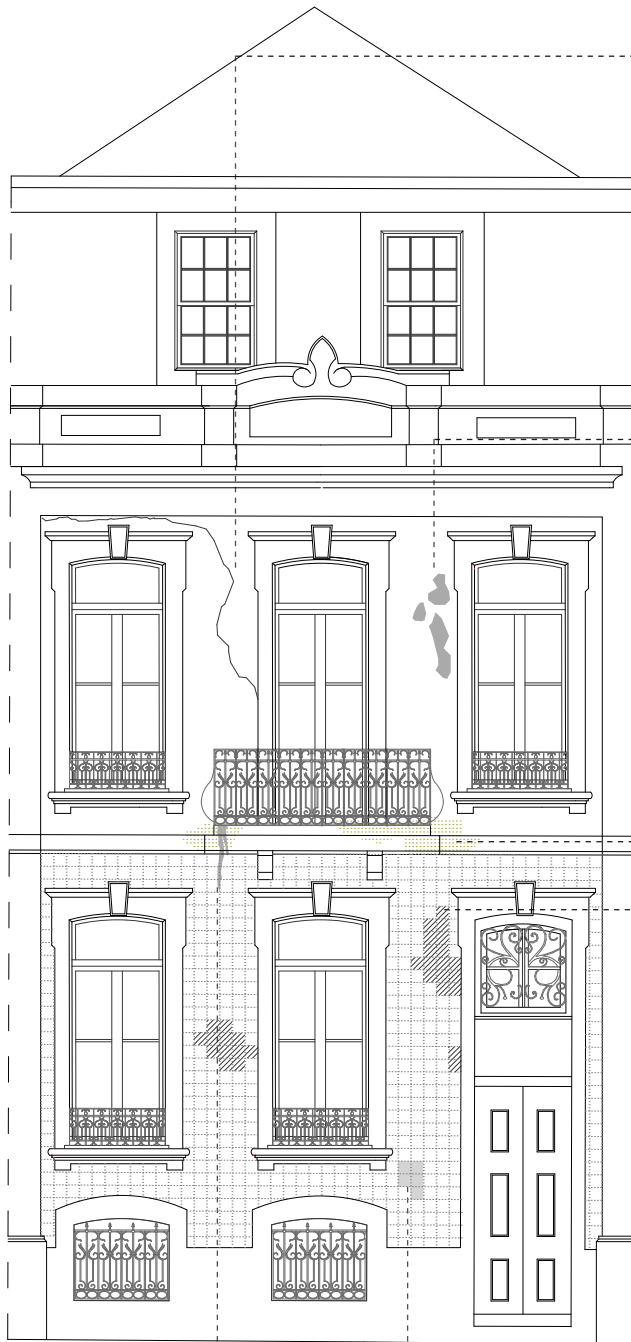
155. Fissuras/ fendilhação do reboco

Nos revestimentos da fachada, as principais anomalias que costumam existir devem-se à humidade e à presença de problemas estruturais. Nas paredes exteriores, os revestimentos estão sujeitos às acções climáticas sendo no reboco onde se nota particularmente o desgaste pela acção constante do vento (que transporta areia e poeiras) e também pela constante variação de temperaturas, incidência directa de radiação solar, ciclos de humedecimento e secagem. Assim, verifica-se em alguns edifícios burgueses a parcial ausência do reboco (quatro), a escamação, empolamento e destacamento do reboco (sete) e a sujidade generalizada da pintura (em sete

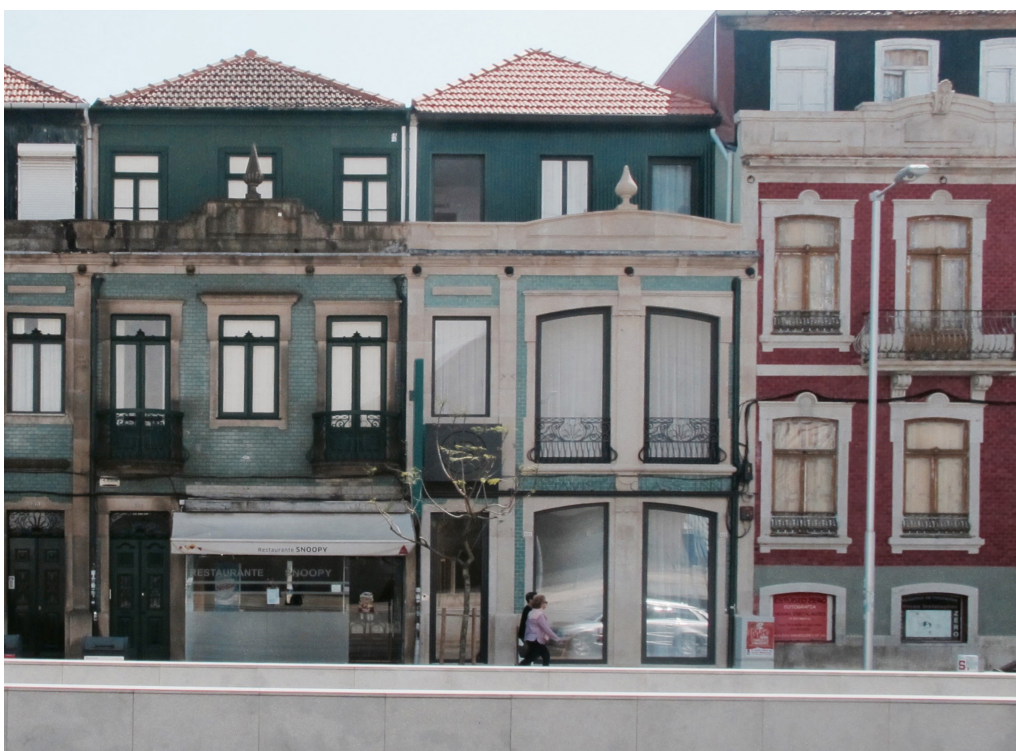
166. Edifício número 621 após reabilitação, Março 2017

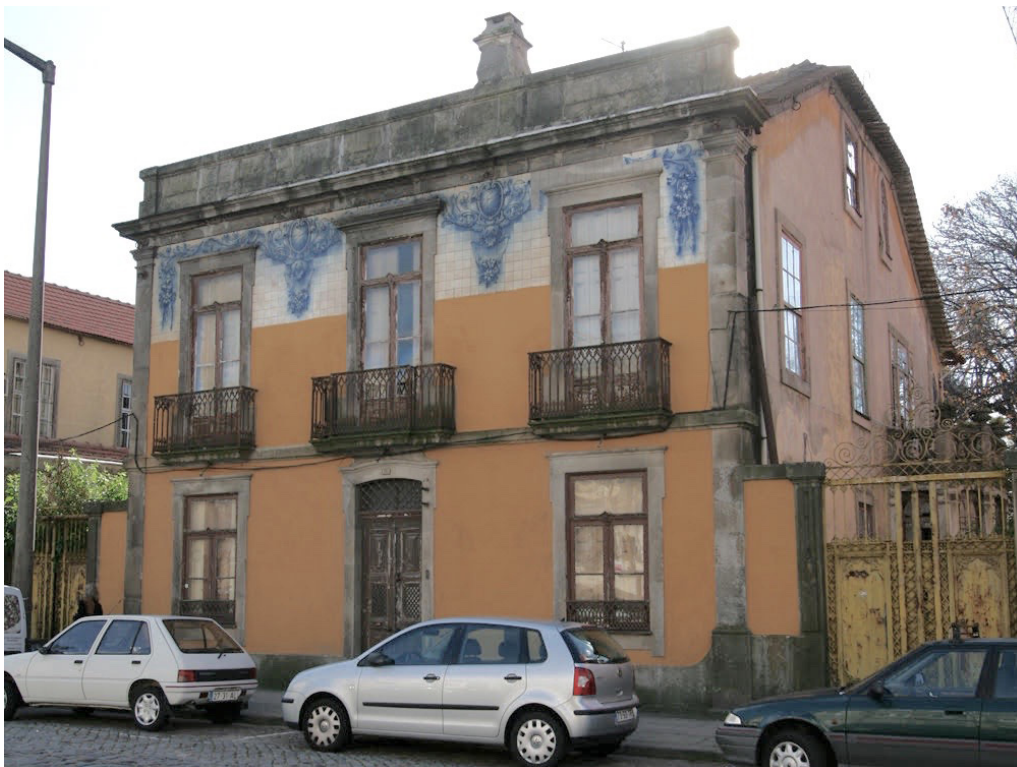
167. Edifício número 881 . Fotografia captada entre 2005-2007

- 167.** Habitação número 881 . Fotografia captada entre 2005-2007. Fonte: Arquivo pessoal de Clara Pimenta do Vale
- 168.** Edifício número 881, considerada imóvel de interesse patrimonial cada vez mais degradado. Fotografia da autora Dezembro 2016

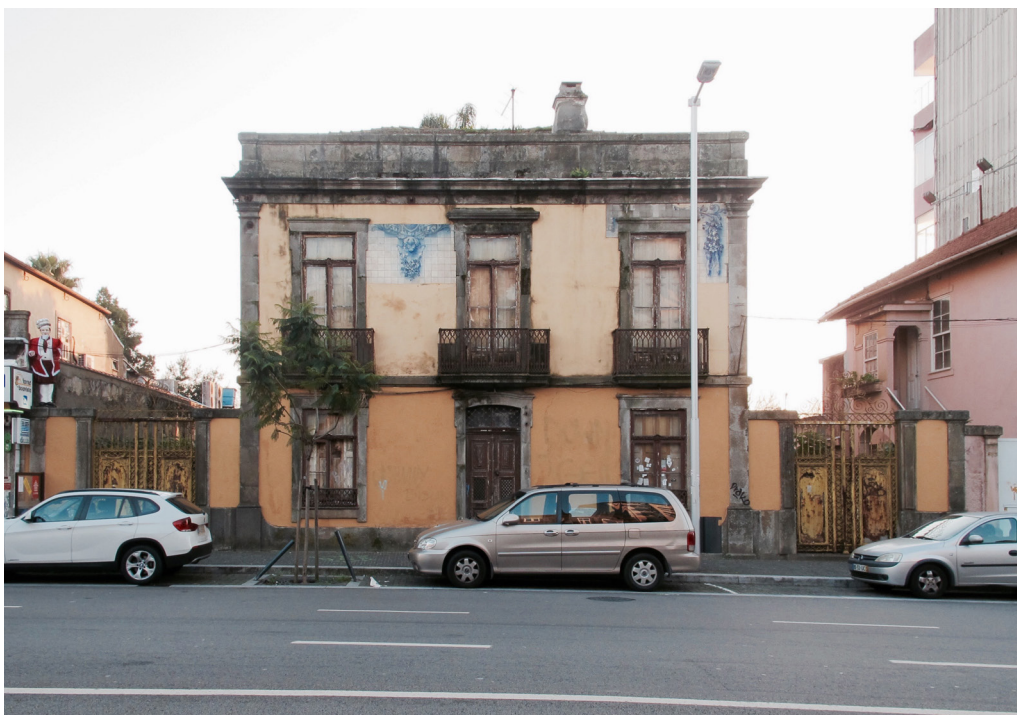
168. Edifício número 881, considerado imóvel de interesse patrimonial cada vez mais degradado. Dezembro 2016

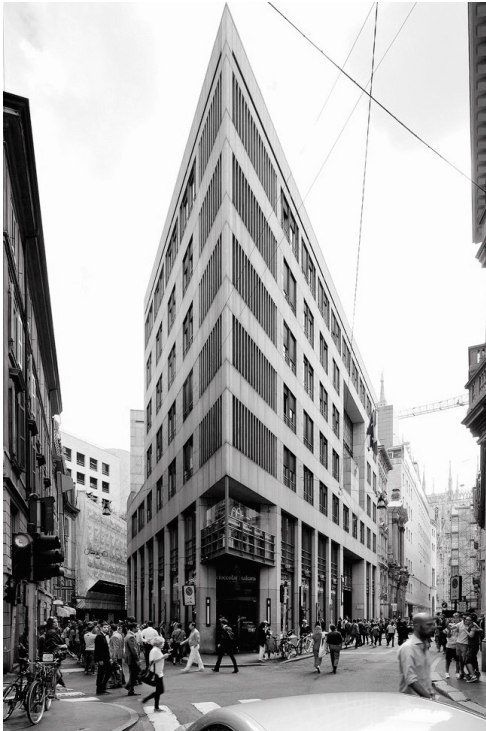
171. Edifício junto à Galleria Vittorio Emanuele II em Milão, projecto de Emilio Battisti

II, em Milão, projectada por Emilio Battisti. Este imóvel de Battisti é um exemplo interessante que, perante uma envolvente pouco homogénea, procura adaptar a sua volumetria à envolvente próxima, subtraindo um volume, quando defronte tem edificações com menor cêrcea. Ainda neste imóvel, verifica-se que a antiga fachada de um edifício do século XIX, projectado por Sebastiano Locati, é incorporada na nova. Neste edifício, é evidente a procura pela integração, perspectiva conseguida através de materiais pouco provocativos e pela continuidade de linhas de fachada.¹⁸⁷ Por último, num terceiro nível, Francisco de Garcia considera as intervenções que atingem o carácter morfológico de determinada parte da cidade, muitas vezes em zonas que não possuem uma definição formal e onde há a tentativa de criação de uma ordem regeneradora.¹⁸⁸ Assumindo que um edifício não é limitado a si mesmo, mas que, na verdade pretende proporcionar relações formais e estabelecer relações com um sistema mais complexo— a cidade—, podem definir-se os padrões de actuação que nos elucidam relativamente aos diferentes modos de intervenção que podem existir, ainda que seja uma síntese e existam naturalmente outras variações. Assim, segundo Francisco de Garcia podem resumir-se a cinco padrões de actuação: “*Conformación del tejido urbano*”, “*Oclusión del espacio urbano*”, “*Continuidad de imagen*”, “*Recreación de formas tipológicas*” e “*Colisión de estructuras formales*”. Através dos títulos, compreende-se automaticamente que existem extremos opostos nas formas de intervir, podendo existir desde intenções de conformação do tecido urbano, onde as intervenções têm o propósito de recompor ou regenerar o sistema onde estão inseridas ou, no extremo oposto, intervenções por meio da colisão das estruturas formais, que através do radicalismo crítico adoptam um contraste formal evidente e legível. No primeiro caso, destaca-se o projecto de James Stirling^{Fig.174} para um edifício em Meinkestrasse, Berlim, no qual é projectada uma fachada contínua, com saliências e reentrâncias, que remete para os edifícios antigos aí existentes, permitindo definir as peças que faltam no quarteirão;¹⁸⁹ por sua vez, para o segundo caso (colisão de estruturas formais), pode-se destacar o Centro Pompidou^{Fig. 175}, em Paris, projectado por Renzo Piano e Richard Rogers, no qual se “*(...)fomenta la colisión mediante su propia naturaleza tecnológica (...) la radicalidad figurativa quedó asegurada por la propia subversión del orden tectónico tradicional, y la hipérbole tecnológica era digna metáfora de la grandeur napoleónica*”¹⁹⁰

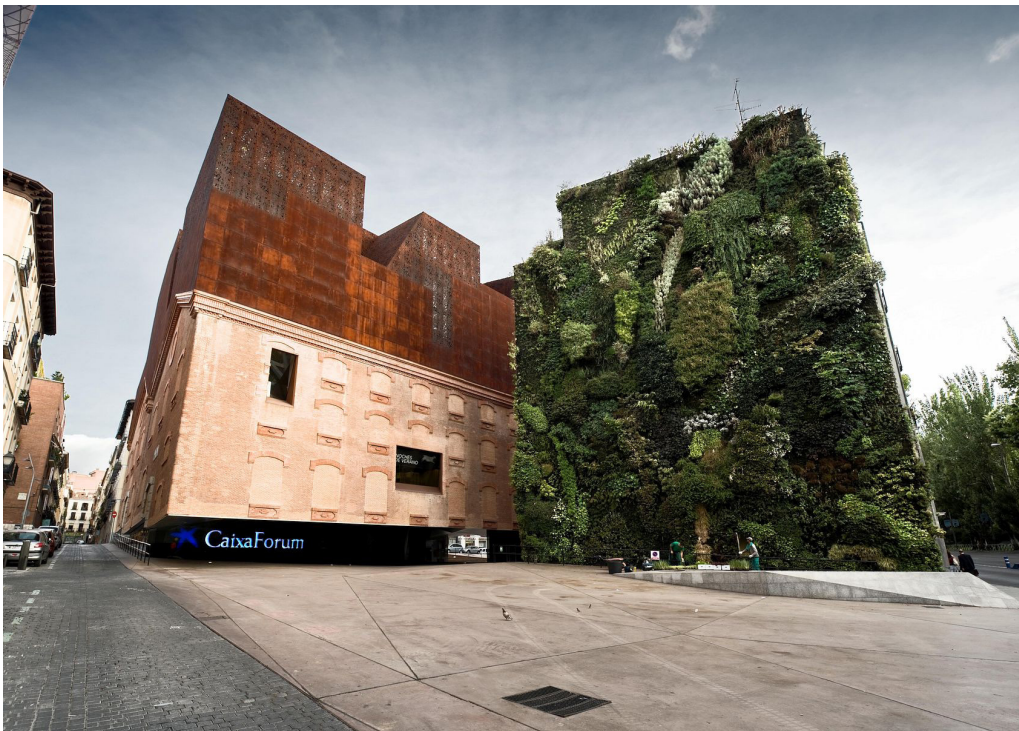
190. *CaixaForum Madrid. Destaque para o jardim vertical na empena do edifício anexo à obra em questão*

Outra questão que se apresenta como uma problemática são as empenas cegas dos edifícios plurifamiliares, que nunca foram tratadas e que se tornam um ponto negativo na paisagem urbana. Actualmente existem várias maneiras de reduzir o impacto que as empenas cegas criam no espaço público, nomeadamente através de arte urbana e de jardins verticais. Destaca-se o trabalho de Vhils que conta com várias obras de arte presentes em fachadas por todo o mundo, sendo normalmente as suas obras alusivas à cultura ou a personagens importantes do país ou cidade em questão. Ainda dentro do contexto artístico, pode-se destacar na cidade do Porto, mais propriamente na fachada do edifício número 67, da Praça Guilherme Gomes Fernandes, o mural de Joana Vasconcelos repleto de azulejos pintados à mão. Uma outra solução que pode ser utilizada para diminuir o impacto das empenas cegas são os jardins verticais, que se apresentam como uma solução ambientalmente sustentável. Estes jardins podem também ser assumidos como uma atracção, principalmente quando associados a edifícios de destaque, como é o caso do jardim vertical elaborado por Patrick Vlanck, na fachada anexa à Caixa Forum Madrid (projecto do atelier Herzog & Meuron).

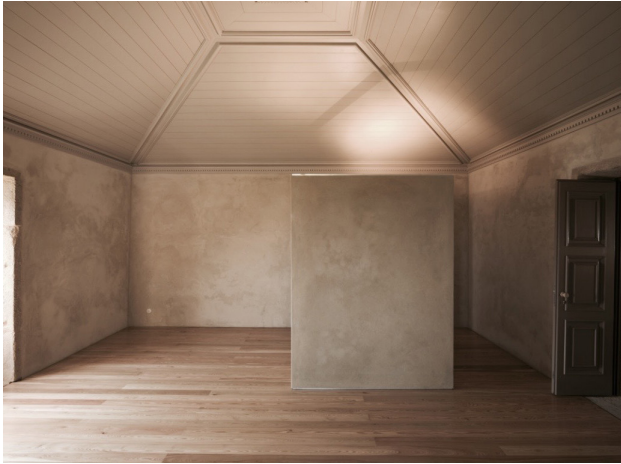
192. *Volume organizador do espaço na Quinta de Bouços, projecto do atelier Brandão Costa Arquitectos.*

possibilite a sua divisão e organização à semelhança do que acontece na intervenção na Quinta de Bouços, projecto de Nuno Brandão Costa— *“A small box was designed to accommodate a toilet, which is repeated in every room an floor, organising the space and ensuring a new level of function and comfort.”*²²⁰Fig. 0192 e 193 Na mesma linha de pensamento, Souto de Moura realiza também na reconversão do Mosteiro de Santa Maria do Bouro um volume para as instalações sanitárias, sendo que neste caso o seu objectivo era fazer com que o volume parecesse integrado no espaço: *“a ideia era fazê-las parecer um armário, para não destruir a escala do espaço original.”*²²¹ Fig. 194

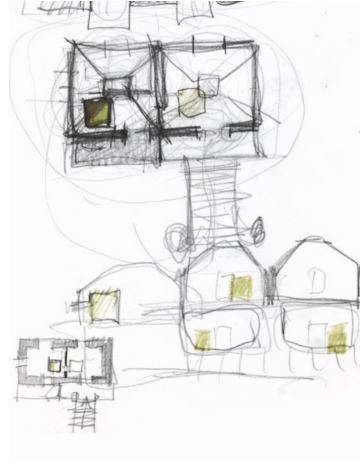
193. *Lógica dos volumes que contém as instalações sanitárias na Quinta de Bouços, desenho de Nuno Brandão*
