BOAVISTA, UMA AVENIDA NA HISTÓRIA DA CIDADE

O contributo da análise de variâncias e permanências para as estratégias de intervenção

Dissertação de Mestrado Integrado em Arquitectura
Faculdade de Arquitectura da Universidade do Porto
Orientada por: Prof. Doutora Clara Pimenta do Vale
Maria Manuel dos Reis Cunha

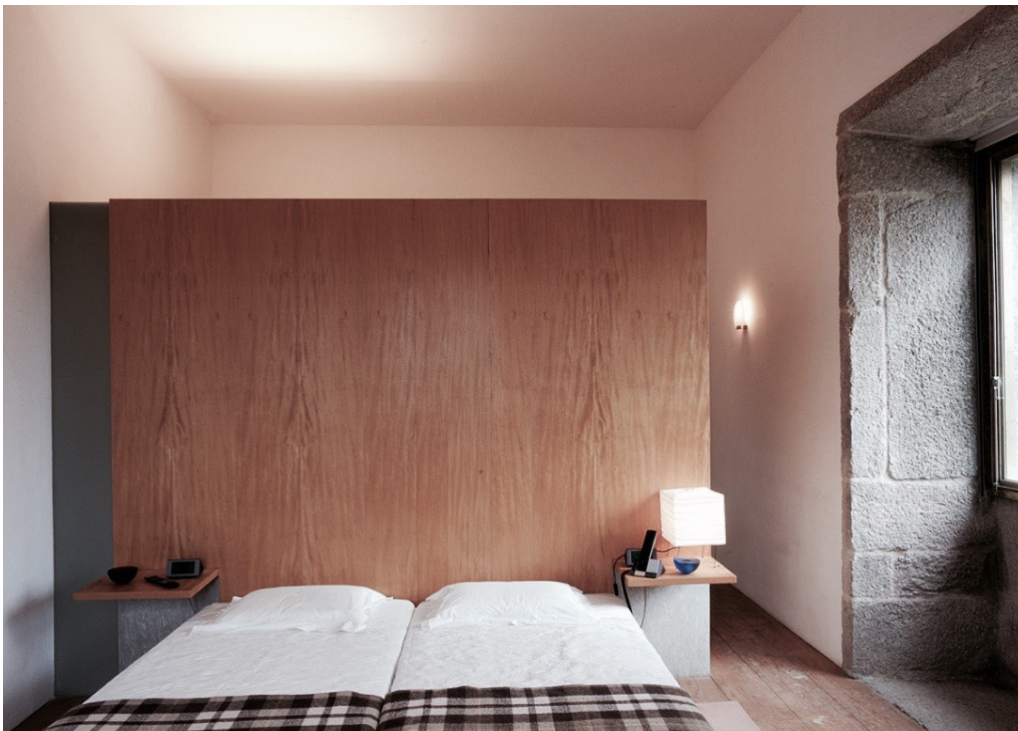
194. *Volume integrado no espaço- reconversão do Mosteiro de Santa Maria do Bouro, projecto de Eduardo Souto Moura*

possibilite a sua divisão e organização à semelhança do que acontece na intervenção na Quinta de Bouços, projecto de Nuno Brandão Costa— *“A small box was designed to accommodate a toilet, which is repeated in every room an floor, organising the space and ensuring a new level of function and comfort.”*²²⁰Fig. 0192 e 193 Na mesma linha de pensamento, Souto de Moura realiza também na reconversão do Mosteiro de Santa Maria do Bouro um volume para as instalações sanitárias, sendo que neste caso o seu objectivo era fazer com que o volume parecesse integrado no espaço: *“a ideia era fazê-las parecer um armário, para não destruir a escala do espaço original.”*²²¹ Fig. 194

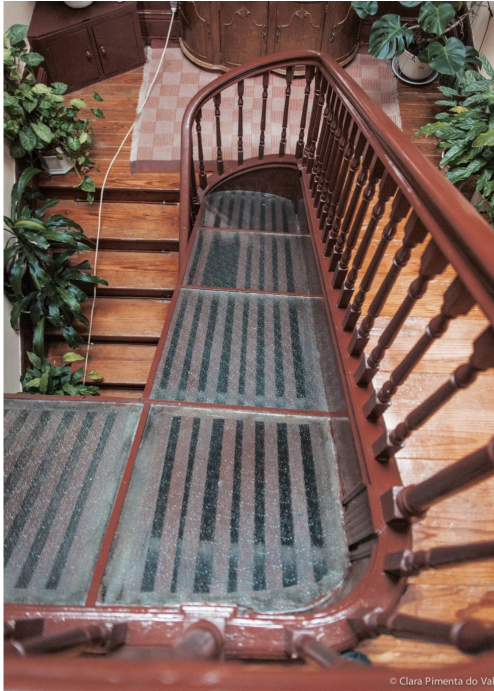
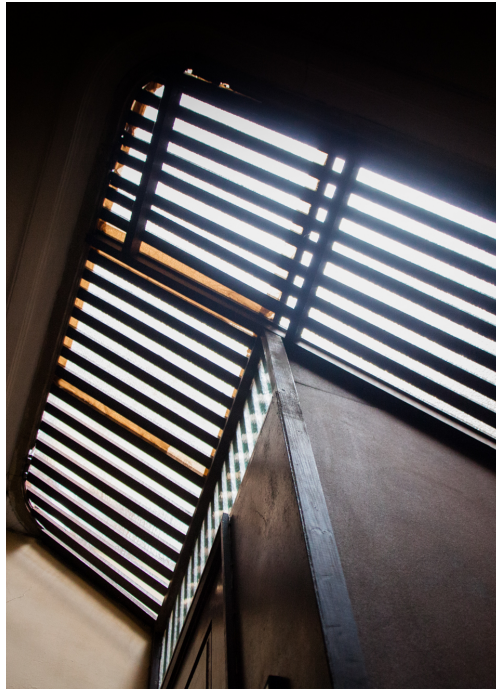
195 e 196. Divisória nas escadas do edifício nº156 da Avenida dos Aliados. Estrutura realizada interfere com a luminosidade que a clarabóia providencia

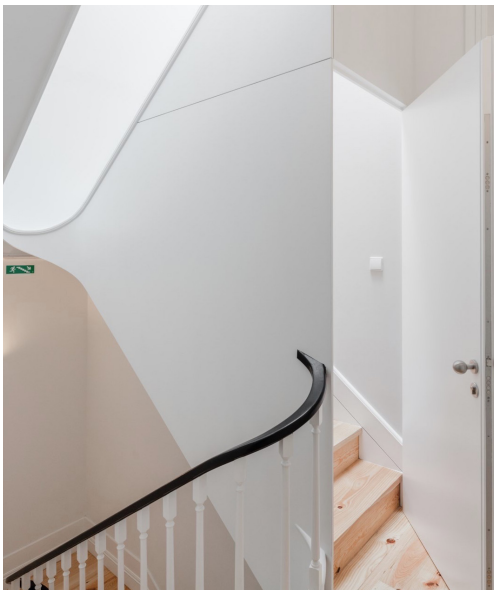
197 e 198. Divisória nas escadas que permite a passagem da luminosidade proveniente da clarabóia e que se integra de forma coesa no espaço. Projecto "D.João IV", Porto- adaptação para habitação plurifamiliar

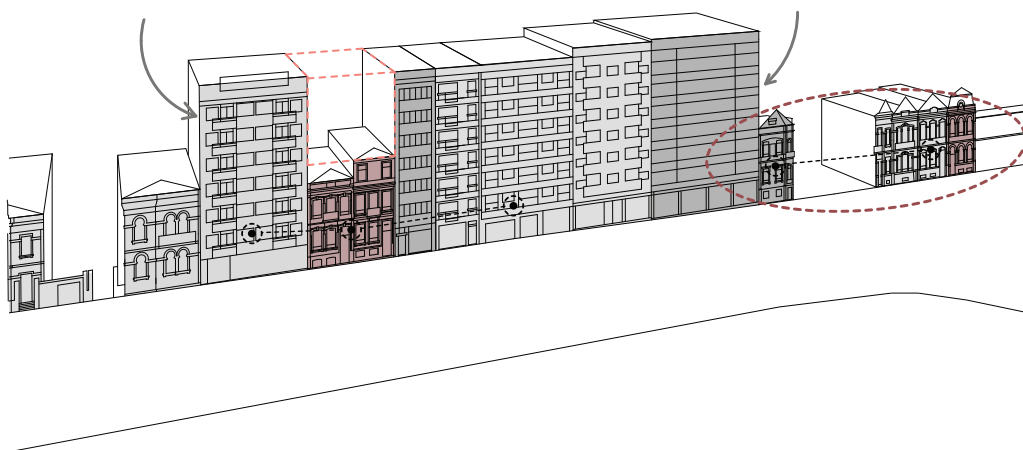
- ⊙ relações métricas/proporções
- edifício devoluto
- edifícios parcialmente ocupados
- edifícios ocupados

- - - área crítica, inserção de volume unificador que mantenha as casas burguesas preexistentes
- - - zona de exceção- continuidade escala
- tratar empenas cegas

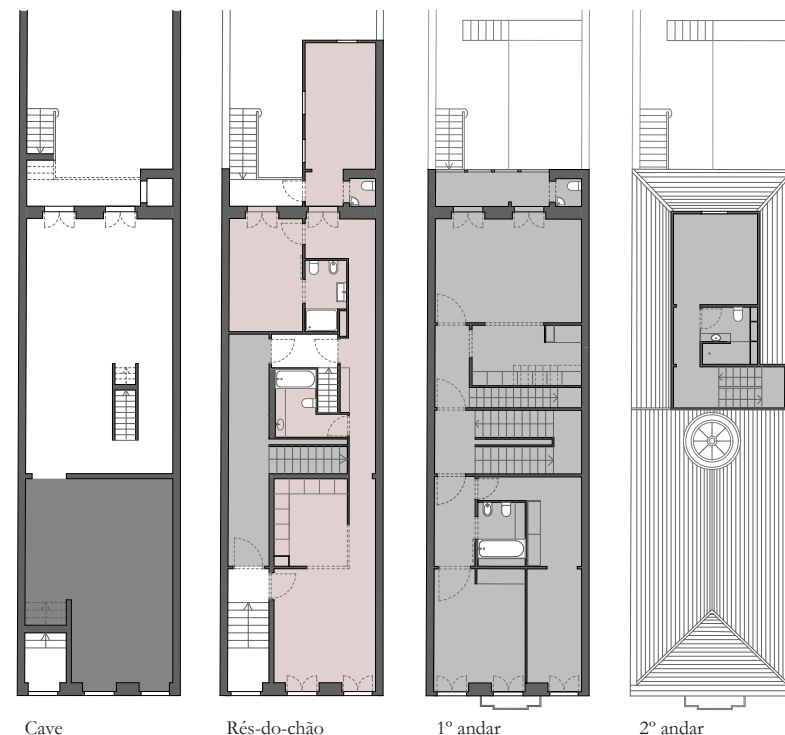
204. Planta adaptada às tipologias T2 e T3, destinando-se a cave a arrumos e áreas comuns. A possibilidade de efectuar um corredor no lugar do patamar das escadas permite que os fogos sejam distribuídos ao longo dos pisos, não sendo necessária nenhuma divisória nas escadas

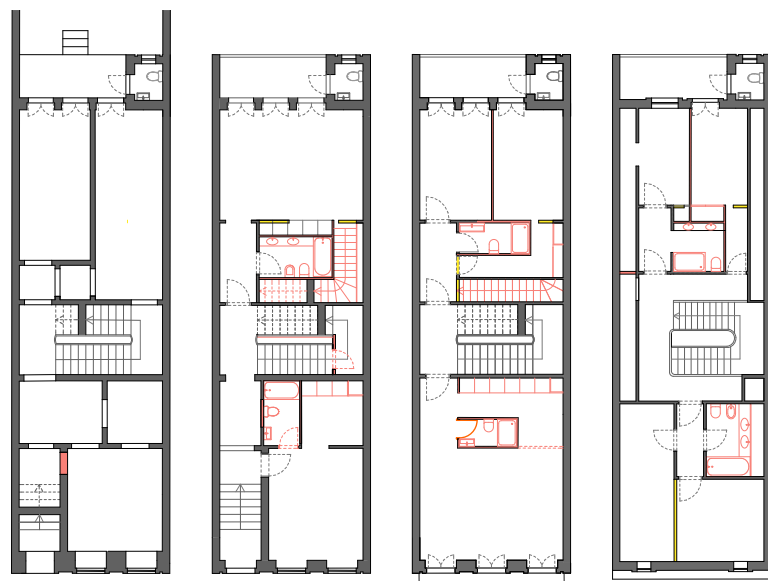
208. Planta de vermelhos e amarelos. Adaptação do edifício habitacional unifamiliar número 1059 para um edifício de habitação plurifamiliar com um T0, um T2 e um T4

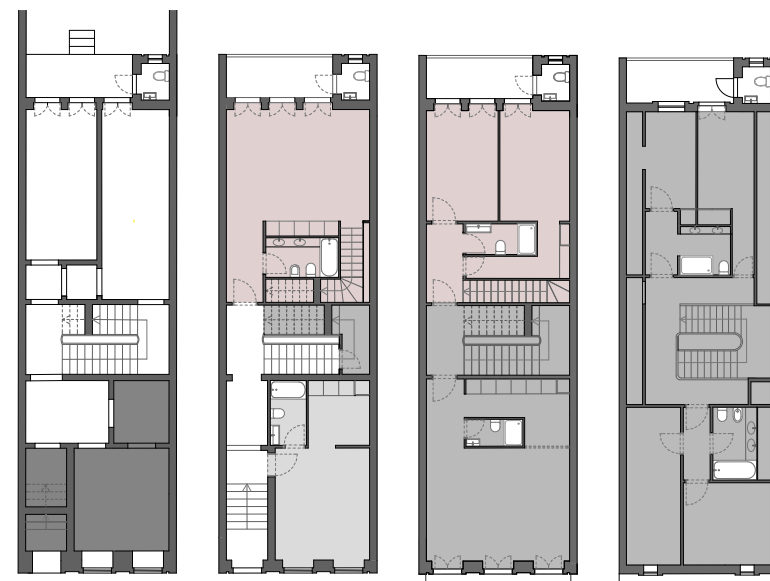
209. Planta adaptada às tipologias T0, T2 duplex e T4 duplex, destinando-se a cave a arrumos e a áreas de lazer comuns. A integração da divisória no patamar da escada que faz o acesso entre o rés-do-chão e o 1º andar, permite que nos andares superiores seja possível integrar a tipologia T4. O T4 duplex, por ser repartido em dois andares, pode facilmente conceder uma divisão de espaços

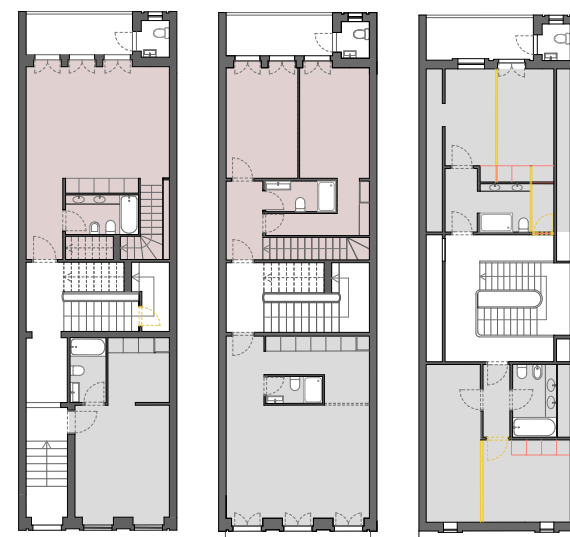
211. Adaptação de um T4 para três T0. Retirando a porta que faz a divisória nas escadas, demolindo três paredes (gesso cartonado) e integrando o mobiliário em duas cozinhas, conseguimos fazer uma adaptação sem intervenções complexas.

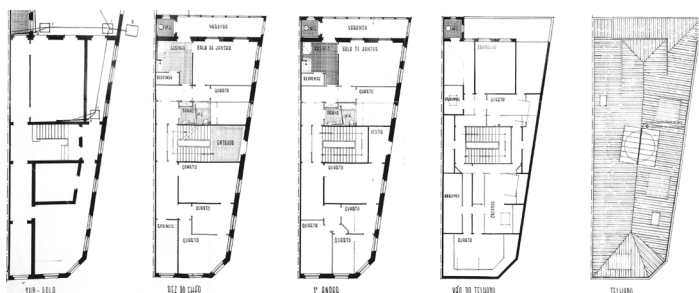
3.1.G. Plantas da habitação número 1017 em 1938
