# Otimização do Sistema de Controlo e de Detecção de Emendas da Tela Têxtil nas Máquinas de Construção de Pneus

**Dissertação de Mestrado**

Orientador na Continental Mabor: Eng. Vitor Manuel Coelho Faria

**Mestrado Integrado em Engenharia Mecânica**

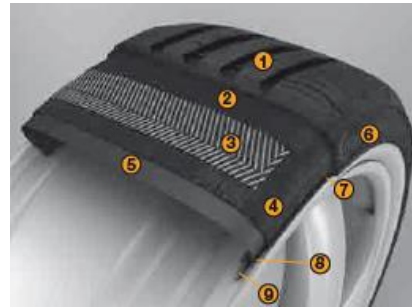
Figura 2.5 - Vista em corte de um pneu [14].

De seguida, encontram-se listados os principais componentes de um pneu, numerados de acordo com a legenda da Figura 2.5.

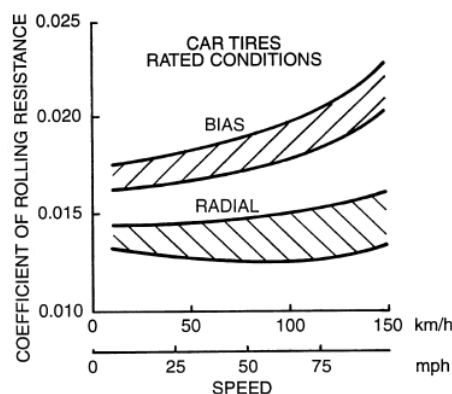
Figura 2.18 - Comparação da resistência ao rolamento entre pneus de construção radial e diagonal. [17]

Os dois tipos de construção também apresentam diferenças ao nível do coeficiente de resistência ao rolamento. Esta característica é influenciada pelo grau de deformação do pneu. Ora, como os pneus radiais têm um índice muito baixo de deformação, a resistência ao rolamento também será mais baixa, como se pode verificar no gráfico da Figura 2.18.

Esta diminuição do coeficiente de resistência ao rolamento é retratada numa redução do consumo de combustível, representando uma grande vantagem face aos pneus de construção diagonal [9].

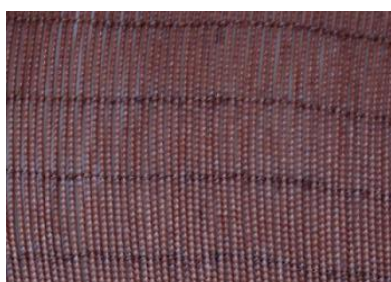
Figura 2.19 - Tecido têxtil usado para o fabrico de pneus [16].

A tela têxtil é formada a partir de cordas de fibra têxtil, habitualmente de rayon ou poliéster. Estas são, depois, unidas num tear, formando o tecido têxtil demonstrado na Figura 2.19.

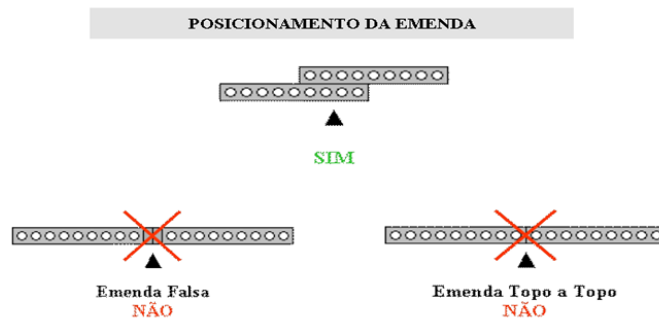
Figura 2.22 - Especificação da máquina de corte têxtil para o processo de criação de emenda de preparação.

Por especificação do departamento de processo de fabrico, a emenda de preparação é feita com uma sobreposição de cerca de 4 mm de tela, como indicado na Figura 2.22.

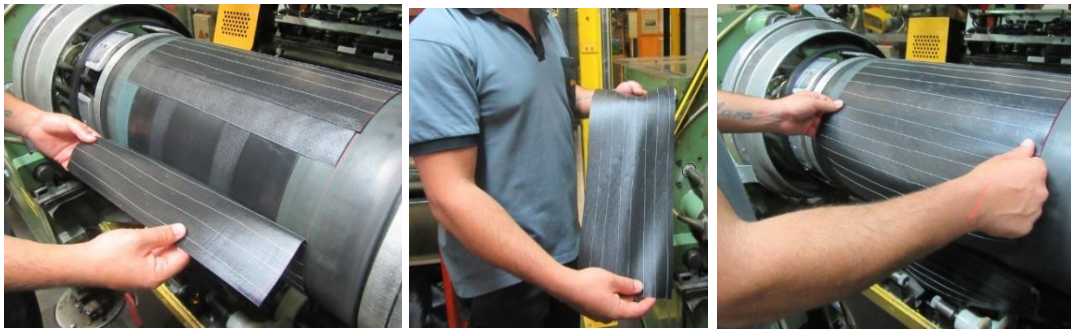
Figura 2.24 - Sequência de ações para a regularização manual da distância entre emendas na carcaça.

Para garantir este desfasamento os operadores necessitam de fazer, com alguma frequência e manualmente, as devidas “correções”. Para isso, quando a distância entre emendas não é cumprida, o operador terá de retirar uma tira de tela e fazer um “excerto”, de maneira a que as distâncias sejam “regularizadas”, como demonstrado na sequência de imagens da Figura 2.24.

Ora, seguindo este exemplo, para ser feita a regularização do desfasamento entre emendas, significa que o operador terá de criar um espaço de, no mínimo, 80 mm para poder fazer o excerto. Isto significa que, pelo menos, 80 mm de tela serão desperdiçados sempre que se proceda a este tipo de correções.

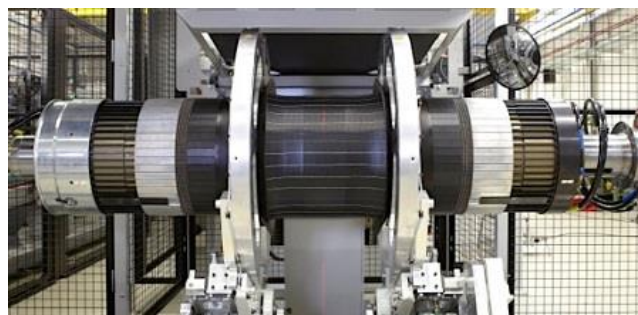
Figura 2.26 - Máquina de construção de pneus da VMI Group, Holanda [19].

Na Figura 2.26, é apresentada uma máquina de construção de pneus da empresa VMI Group.

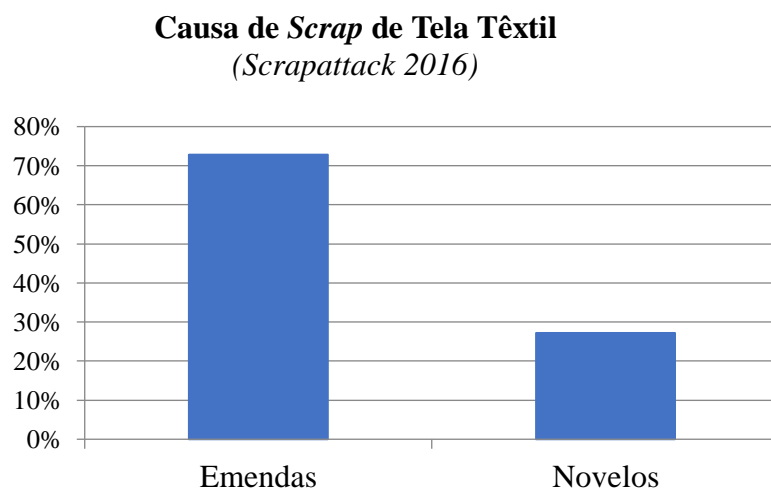
Gráfico 3.1 - Causa de *scrap* de tela têxtil, na construção.

Pelos dados obtidos foi possível expor que, como é possível observar no Gráfico 3.1, cerca de 73% da tela desperdiçada tem como causa as “Emendas”, pelo que é importante intervir neste aspeto.

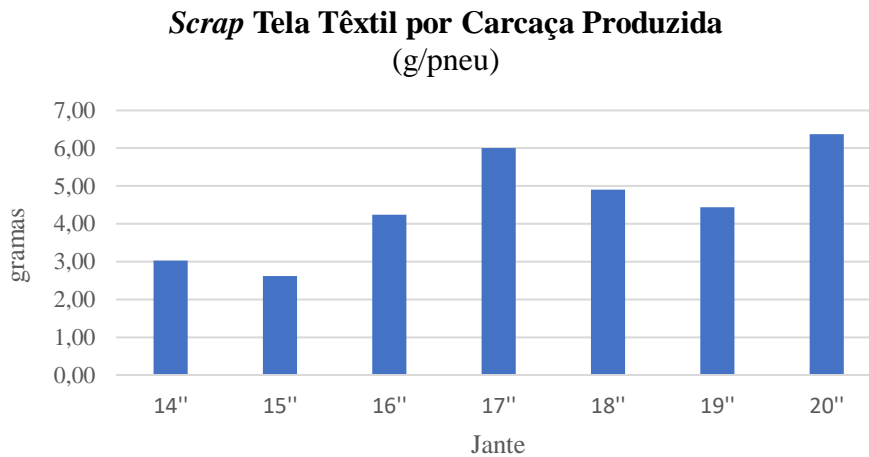
Gráfico 3.2 - Scrap de tela têxtil, em gramas, por carcaça produzida.

Neste relatório foi, também, possível obter o cálculo relativo à quantidade média de tela desperdiçada, em gramas, por carcaça de pneu produzida. Estes valores foram agrupados por tamanho de jante do pneu, em polegadas, e podem ser observados no Gráfico 3.2.

A partir deste gráfico é possível verificar uma variação de valores, para diferentes tamanhos de jante. Ora, para perceber a razão desta alternância foi feita uma simulação com o comprimento do segmento de tela, associado ao tamanho de jante utilizado para a construção da carcaça, no sentido de perceber a progressão da posição da emenda de preparação ao longo do fabrico de pneus.

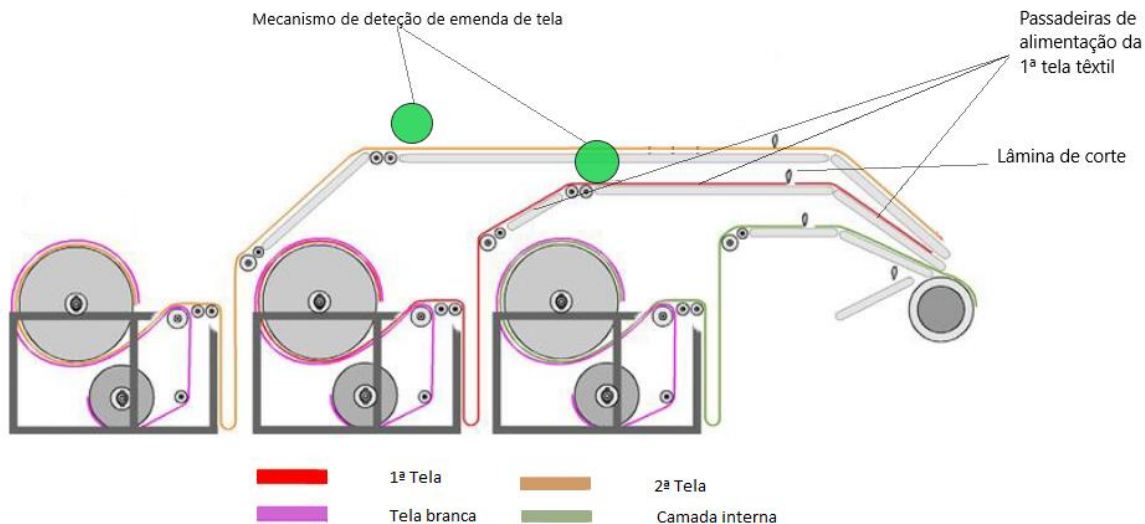
O mecanismo de deteção de emendas da tela têxtil está inserido na primeira máquina do módulo de construção de pneus, mais concretamente, no início da segunda das três passadeiras de alimentação de tela têxtil, identificadas na Figura 3.3.

Figura 3.3 - Esquema representativo da localização do mecanismo de deteção de emenda na primeira máquina dos módulos de construção de pneus.

Este é o melhor local para se colocar o mecanismo de deteção, uma vez que a tela se encontra desenrolada, esticada e na horizontal, dando um maior rigor à medição da sua espessura. Está, também, colocado antes das lâminas de corte para que se possa alterar o comprimento do segmento de tela consoante a necessidade, como será explicado mais à frente.

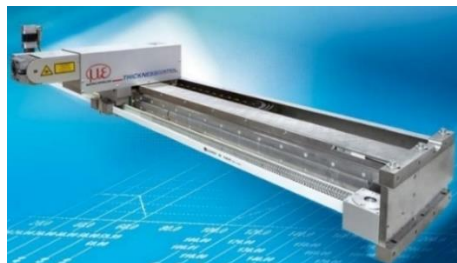
O TCP 8303.ET, da Micro-Epsilon, Figura 3.9, utiliza um sistema baseado na combinação de um sensor de triangulação a laser e um sensor de correntes de Focault. Permite fazer medições de peças em movimento e é indicado, inclusivamente, para medição de espessura de calandrados na indústria de pneus [24].

Figura 3.9 - TCP 8303.ET, da Micro-Epsilon [24].

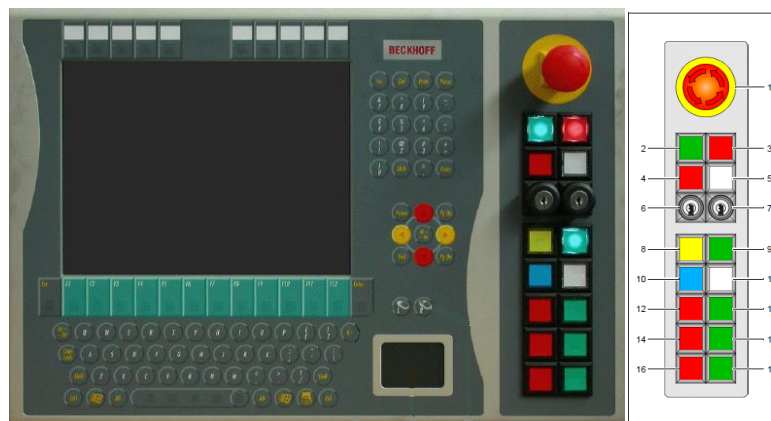
A empresa tem instalados nas suas máquinas de construção, sistemas abertos de automação, baseado em tecnologias de controlo por IPC, equipados pela Beckhoff. O *software* utilizado é o *TwinCAT 2*, que permite converter um IPC num controlador de tempo real com um sistema multi-PLC, ambiente de programação e estação de operação, seguindo a norma IEC 61131-3. O painel de comandos da Beckhoff instalado nas máquinas de construção da CMIP é apresentado na Figura 4.1 [21].

Figura 4.1 - Painel de comandos instalado nas máquinas de construção de pneus da CMIP e numeração dos botões do painel [21].

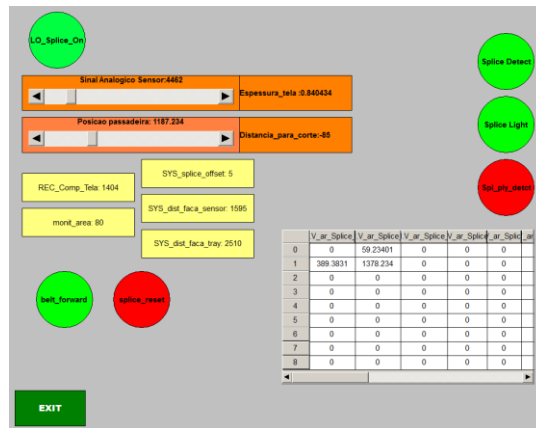
Para compreender o programa existente, associado à deteção de emenda de tela, procedeu-se ao estudo do programa, através da leitura do código em texto estruturado (ST) e, posteriormente, criação de um programa de simulação com a HMI (*Human Machine Interface*), apresentada na Figura 4.2.

Figura 4.2 - HMI criada para a simulação do processo de deteção de emenda.

Neste programa, foram introduzidas as diferentes variáveis de entrada e saída do bloco funcional, para poder ser feita uma simulação do comportamento da função de deteção da emenda de preparação perante diversas situações. Esta revelou ser uma ferramenta muito benéfica no estudo do programa numa primeira fase em que era bastante difícil ter acesso a todas as máquinas de construção para poder observar o comportamento do algoritmo perante as diferentes situações tais como, posições da emenda, comprimentos e espessuras de tela.

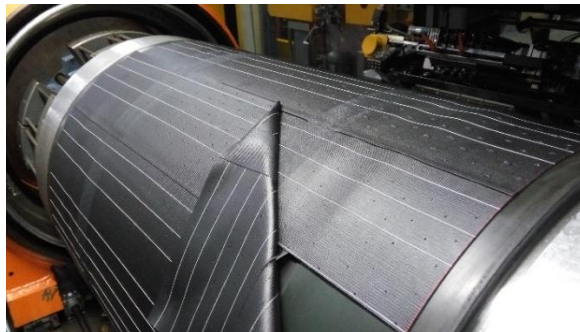
Seguindo o exemplo apresentado na Figura 4.7, o comprimento da compensação é igual à distância entre o início de tela e a posição da primeira emenda de preparação.

Figura 4.7 - Compensação feita para o caso de emenda de preparação no início e no fim de tela.

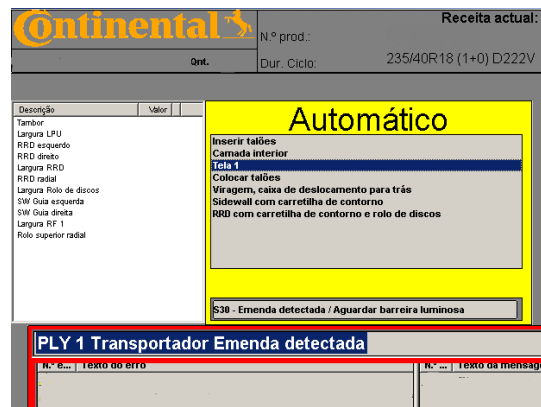
Para todos os casos de deteção de emenda de preparação dentro da zona crítica o operador é sempre previamente alertado com um aviso, apresentado na Figura 4.9, e um sinal luminoso no botão *RESET EMENDA*.

Figura 4.9 - Alerta para deteção de emenda de preparação na zona crítica mostrado no painel de comando da máquina de construção.

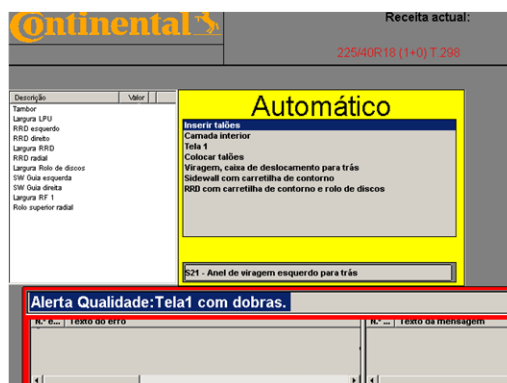
Posto isto, foi implementada uma variável de alerta de dobra ou ruga na tela que é ativada quando a espessura desta, lida pelo sensor, se encontra acima de 3 mm. Quando ocorre esta situação o avanço da tela feito pelas passadeiras de alimentação é inibido. É emitido um alerta no painel de comando da máquina, Figura 4.13, e ativado um sinal luminoso no botão de *RESET* (4).

Figura 4.13 - Alerta de qualidade para tela com dobras mostrado no painel de comando da máquina.

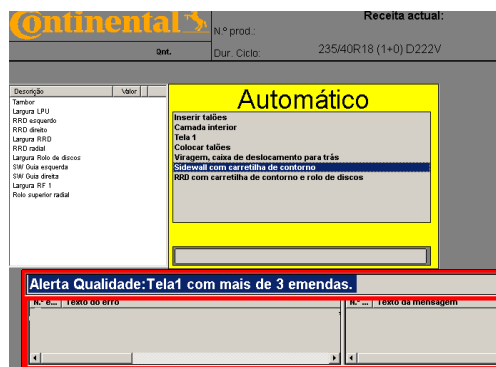
Em modo semelhante ao alerta de dobra na tela, é criada outra função para a existência de três ou mais emendas de preparação na mesma tela. Na deteção desta ocorrência é mostrado um aviso no painel de comandos, Figura 4.15, e ativado um sinal luminoso no botão de *RESET EMENDA* (16) relativo à deteção de emendas.

Figura 4.15 - Alerta de qualidade para tela com mais de três emendas mostrado no painel de comando da máquina.

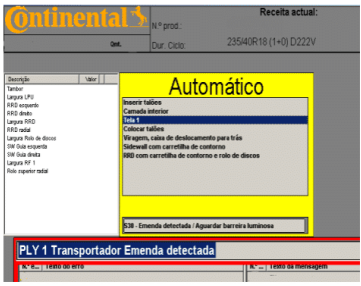
Avaliação da situação e reconhecimento do tipo de emenda. É dado um comprimento extra de tela, para perfazer a distância de 80 mm entre emendas. É necessário verificar que tipo de compensação foi dada.

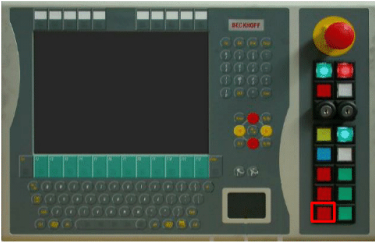
<p><b>Passo 3:</b> Corrigir situação.</p>	Retirar tela defeituosa e repetir ciclo.	
<p><b>Passo 4:</b> Carregar no botão RESET EMENDA.</p>

Confirma correção da situação e permite continuar ciclo de construção.
