REVITALIZAR O TERRITÓRIO DO ALTO DOURO  
- A LINHA FÉRREA DE POCINHO A BARCA D'ALVA

Inês Morgado Areia

Dissertação de Mestrado Integrado em Arquitetura  
Faculdade de Arquitetura da Universidade do Porto

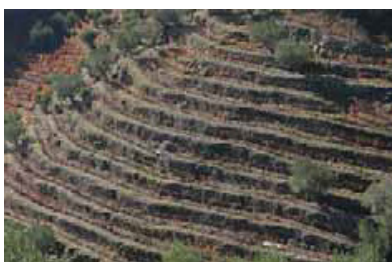
*Fig. 9– Socalcos pré-filoxéricos.*  
Fonte: (Andresen & Rebelo, 2013b)

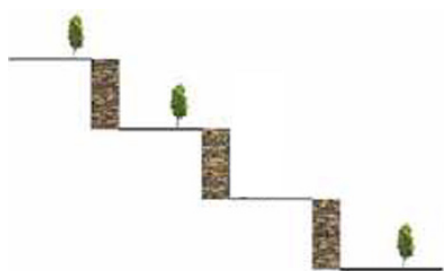
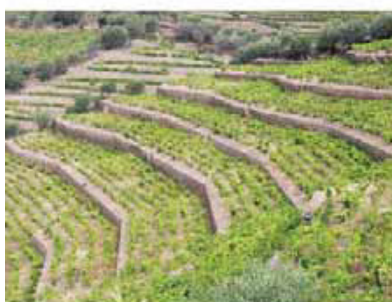
*Fig. 10– Socalcos pós-filoxéricos.*  
Fonte: (Andresen & Rebelo, 2013b)

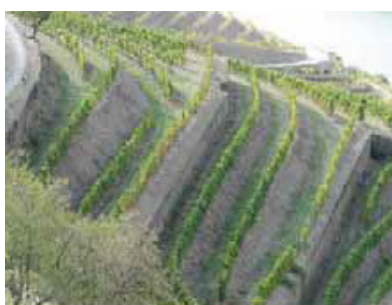
*Fig. 11– Socalcos com patamares (em cima) e de Patamares largos (em baixo).*  
Fonte: (Andresen & Rebelo, 2013b)

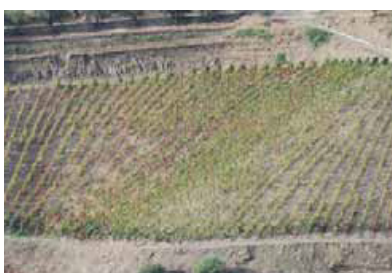
*Fig. 12– Vinha ao alto.*  
Fonte: (Andresen & Rebelo, 2013b)

Os homens durienses não se vergaram perante a adversidade que a sua terra oferecia, pelo contrário, procuraram entendê-la, convertê-la e sobretudo adaptá-la à medida das suas próprias necessidades, e uma vez alcançado este objetivo, almejaram mais, trabalharam mais, e criaram o principal produto exportado e comercializado do país – o vinho do Porto<sup>7</sup>. A operação de transformação das encostas em degraus tem por nome *surriba* e consiste na fragmentação da rocha e na construção de muros com a pedra solta sobrança, disposta em socalcos, desde as cotas baixas até às superiores, respeitando as curvas de nível. A pedra não aparelhada é colocada em fiadas irregulares, com juntas desencontradas, resultando em muros baixos e terraços horizontais estreitos com uma ou duas fiadas de vinha por socalco. Este tipo de socalco é o mais tradicional, conhecido como socalco pré-filoxérico [Fig. 9]; os socalcos pós-filoxéricos, por sua vez, são mais largos, comportando mais de cinco fiadas [Fig. 10]. Todavia, “*as técnicas de armação das encostas têm variado consoante as épocas, de acordo com um maior ou menor crescimento económico e populacional e com a evolução das tecnologias*” (Fauvrelle 2006, 88), deste modo assistimos hoje a uma maior variedade na composição das vinhas. O desmonte das encostas é feito mecanicamente e os taludes alargaram para permitir a passagem de tratores. Uma das novas formas de armação do terreno são os patamares [Fig. 11], geralmente compostos por duas fiadas de vinha aramada e espaçada e com declive a acompanhar a pendente natural da encosta; uma outra forma, ligeiramente mais recente, é a vinha ao alto [Fig. 12], que consiste em plataformas

inclinadas com videiras perpendiculares à direção das curvas de nível, separadas por estradas para a passagem de máquinas agrícolas.

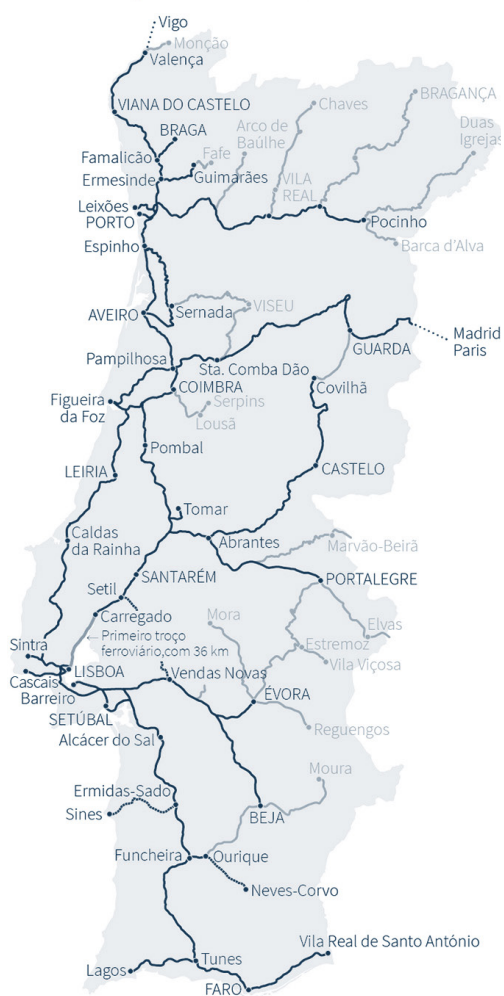
— Desativada depois de 1974 — Rede atual — Mercadorias

Fig. 19– Rede Ferroviária em Portugal, atual e desativada após 1974. Fonte: Elaborada por Jaime Figueiredo

deste meio de transporte, justificaram a suspensão de 700 quilómetros de vias férreas em Portugal, na década de 1980 [Fig. 19].

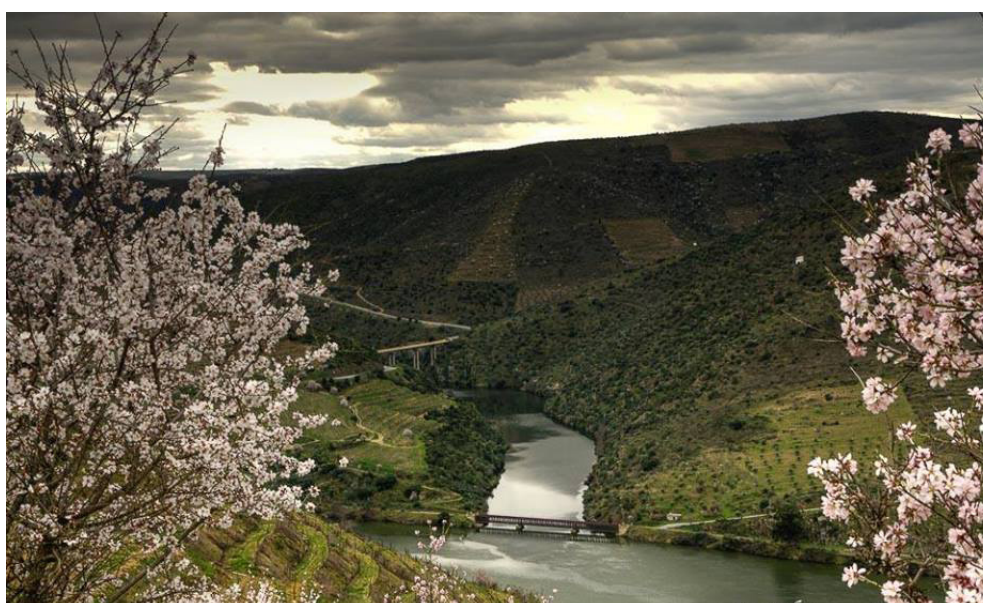
*Fig. 22*– Ponte sobre o Rio Côa. Fonte: Adriano Ferreira

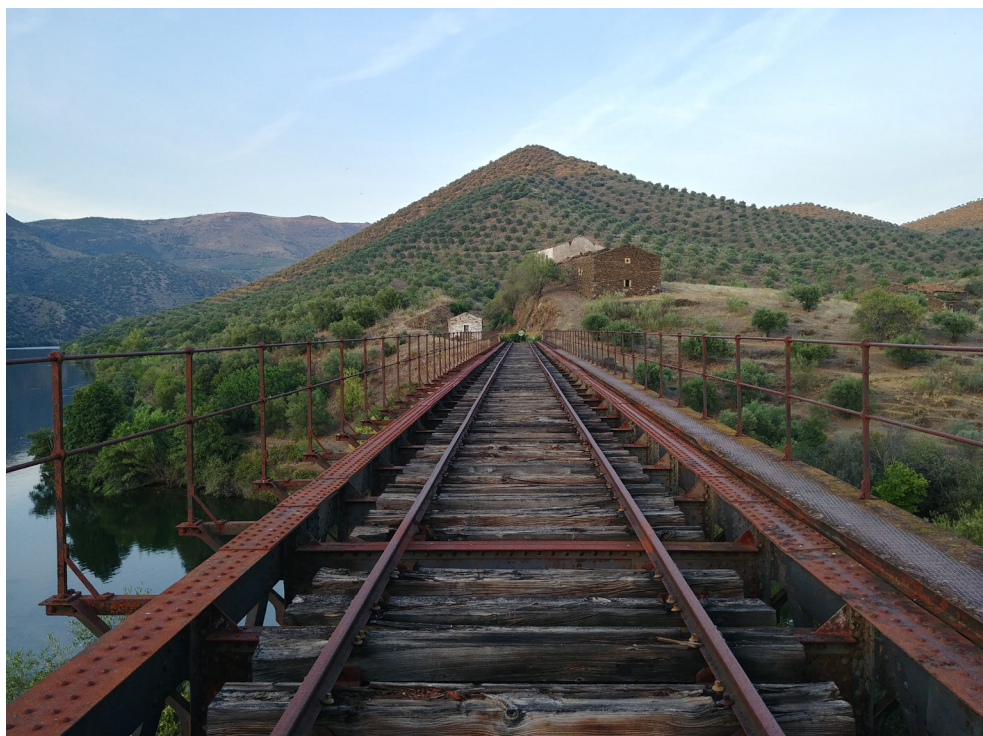
*Fig. 23— Ponte de São Cimbrão e Quinta de São Cimbrão (ruínas), entre Almendra e Barca D'Alva. Linha férrea desativada do Douro. Fonte: Dinis Areias*

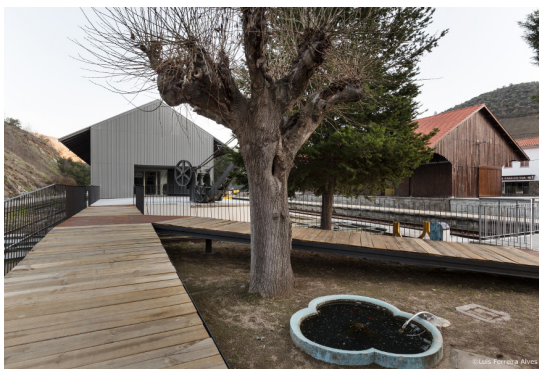
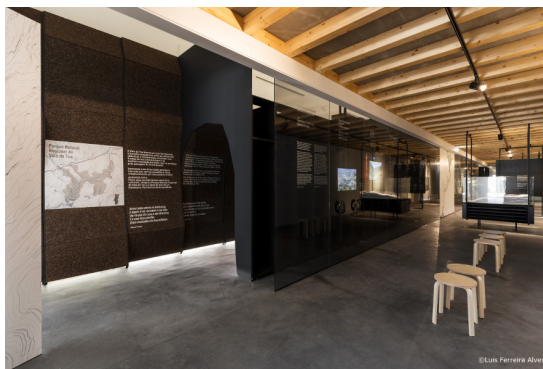
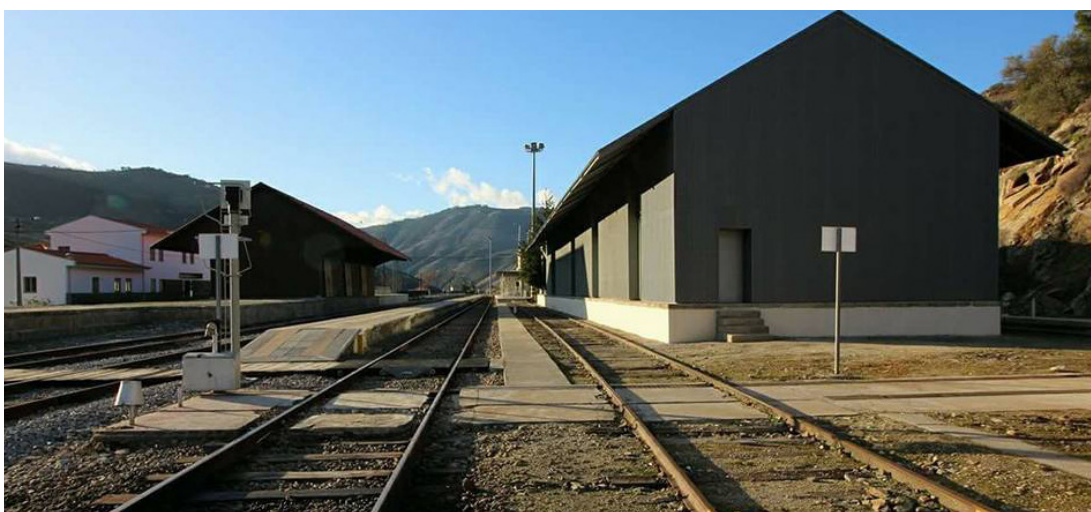
Fig. 51– (esquerda) Centro Interpretativo do Vale do Tua, exterior. Fonte: Luis Ferreira Alves

Fig. 52– (direita) Centro Interpretativo do Vale do Tua, interior. Fonte: Luis Ferreira Alves

Fig. 53– (baixo) Centro Interpretativo do Vale do Tua, vista da antiga estação. Fonte: Autor desconhecido

### **Linha do Tua, Estação do Tua. Centro Interpretativo Vale do Tua (CIVT)** [Fig. 51; Fig. 52; Fig. 53]

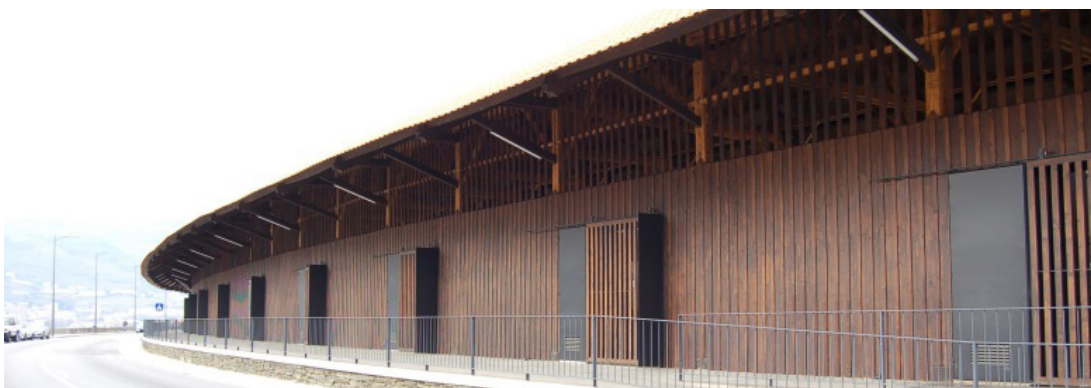
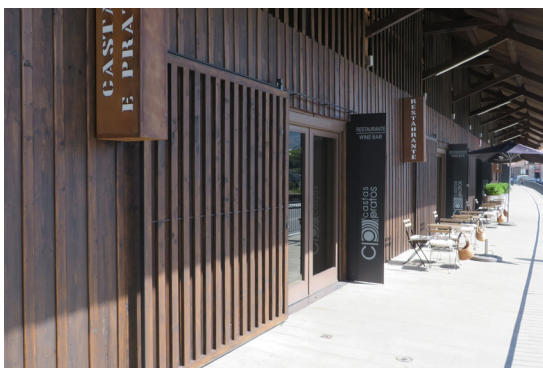
Fig. 54– (cima) Antigo Cais Coberto da Estação do Peso da Régua, exterior. Fonte: Autor desconhecido

Fig. 55– (esquerda) Restaurante Castas & Pratos, interior. Fonte: Maria João Gala

### **Linha do Douro, antigo cais da Estação Ferroviária de Peso da Régua Restaurante Castas & Pratos** [Fig. 54; Fig. 55; Fig. 56]

O restaurante Castas & Pratos insere-se numa parcela dos antigos armazéns de mercadorias do complexo ferroviário do Peso da Régua. Inaugurou em 2008, com cerca de 205m<sup>2</sup>, e foi motor para a requalificação total destas estruturas por parte da autarquia, atualmente destinadas a comércio local.

O uso da madeira é mantido integralmente na fachada dos dois andares, na estrutura e no mobiliário. O resultado é uma construção contemporânea, discreta e intimamente ligada à memória do caminho de ferro. O piso térreo acolhe uma garrafeira, enquanto o primeiro andar é reservado para o restaurante.

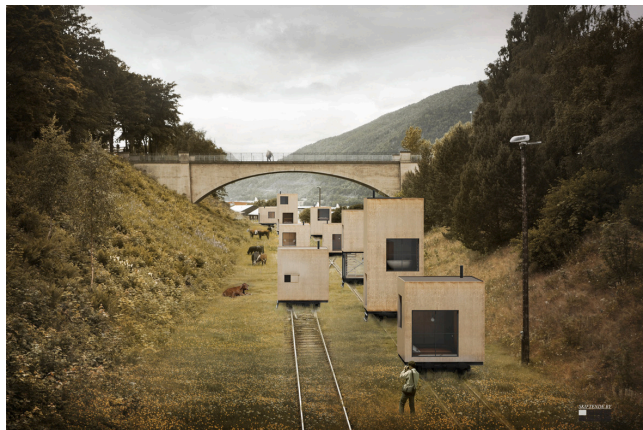
Fig. 59– A Rolling Masterplan. Imagem tridimensional produzida para concurso. Fonte: Jagnefält Milton

Fig. 60– A Rolling Masterplan. Axonometria das cabines. Imagem produzida para concurso. Fonte: Jagnefält Milton

### **Linha Rauma, Åndalsnes, Noruega A Rolling Masterplan [Fig. 59; Fig. 60]**

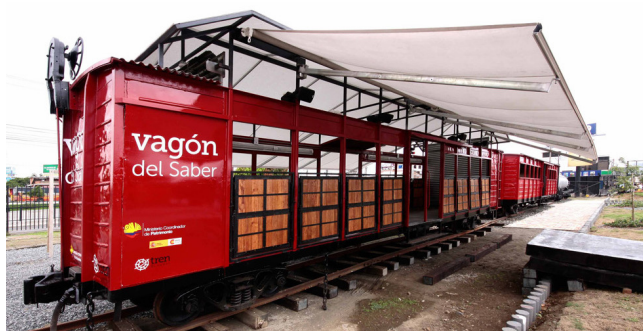
Fig. 63– (esq.) Vagón del Saber. Cortes transversais que demonstram os vários usos possíveis. Fonte: Al Borde  
 Fig. 64– (cima, dir.) Vagón del Saber. Plantas que demonstram os vários usos possíveis. Fonte: Al Borde  
 Fig. 65– (baixo, dir.) Vagón del Saber. Exterior. Fonte: Cyril Nottelet

### **Sistema ferroviário do Litoral do Equador** **Vagón del Saber** [Fig. 63; Fig. 64; Fig. 65]

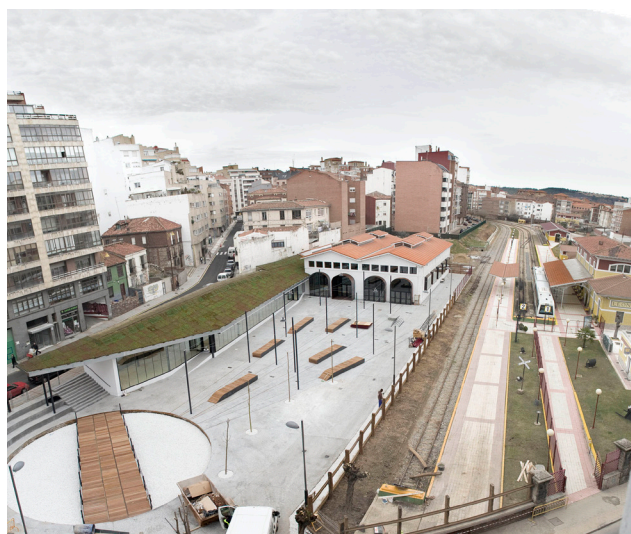
Fig. 66– (cima, esq.) Centro Creación Joven Espacio Vías. Exterior. Fonte: Esaú Acosta  
 Fig. 67– (cima, dir.) Centro Creación Joven Espacio Vías. Corte transversal Armazém de Locomotivas. Fonte: Estudio SIC  
 Fig. 68– (baixo) Centro Creación Joven Espacio Vías. Planta. Fonte: Estudio SIC

### **Antiga Estação Ferroviária de Leon, Espanha.** **Centro Creación Joven Espacio Vias** [Fig. 66; Fig. 67; Fig. 68]

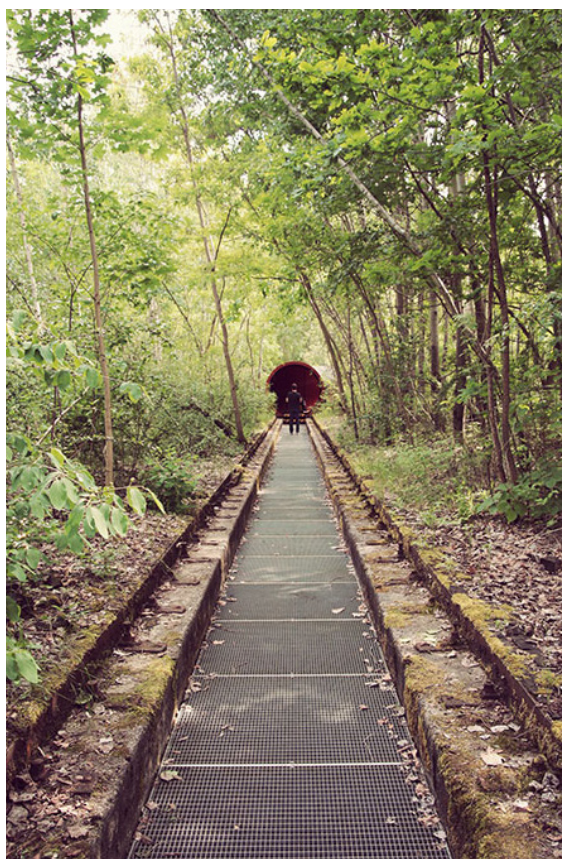
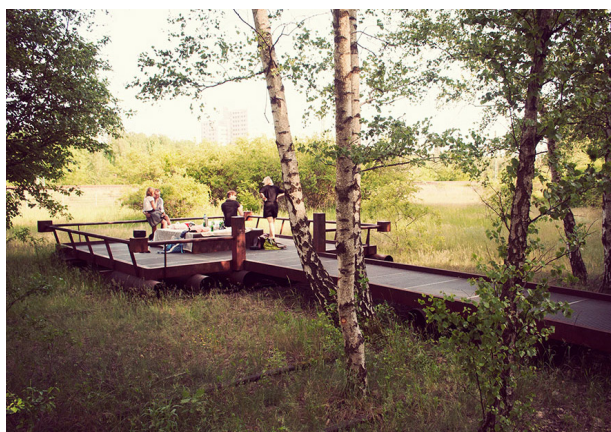
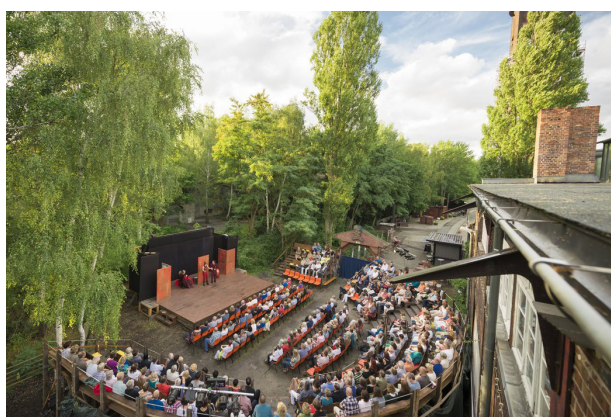
*Fig. 69– (esquerda) Schöneberger Südgelände Park. Passadiço. Fonte: S.B. & J.G.M*

*Fig. 70– (cima, dir.) Schöneberger Südgelände Park. Zona de estar. Fonte: S.B. & J.G.M*

*Fig. 71– (baixo, dir.) Schöneberger Südgelände Park. Teatro no exterior do armazém de locomotivas. Fonte: René Löffler, 2016*

### **Antiga Estação de Manutenção de Locomotivas de Tempelhof, Alemanha** **Schöneberger Südgelände Park** [Fig. 69; Fig. 70; Fig. 71]

Encerrada em 1952, a estação de manutenção de locomotivas de Tempelhof cobriu-se, durante 50 anos, de vegetação densa e uma grande variedade de espécies animais e naturais. Tornou-se novamente acessível e aberta ao público, em 2000, enquanto parque, graças aos esforços de alguns cidadãos e do investimento da Fundação Ambiental Allianz. As antigas estruturas

O antigo armazém de locomotivas, com 4000 m<sup>2</sup>, foi reparado para acolher instalações artísticas nas suas mais diversas formas, para teatro no Berliner Festspiele, para dança e performances, ou como pano de fundo para cineastas, este amplo armazém oferece espaço para a criação e para as ideias. É possível também percorrer a via férrea, através de passadiços, pontuados por casas nas árvores, esculturas em aço, tubos de água, áreas de estar, torre de água, e outras estruturas, numa mistura rica entre arte, natureza e história.

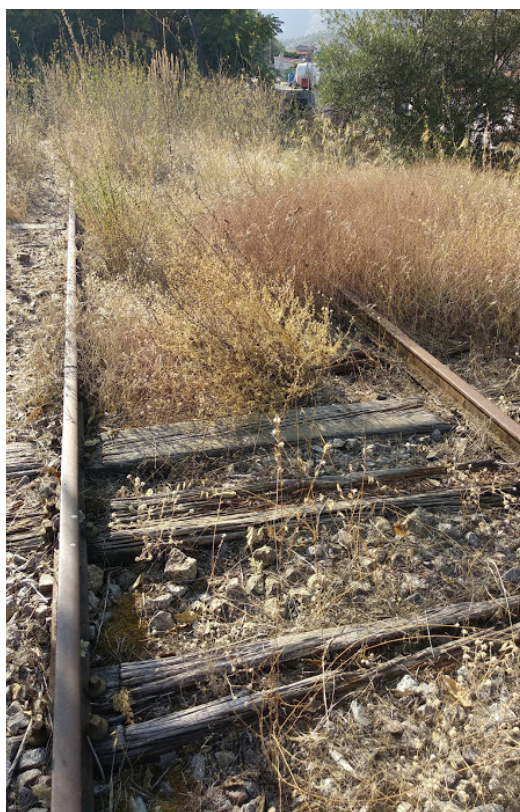
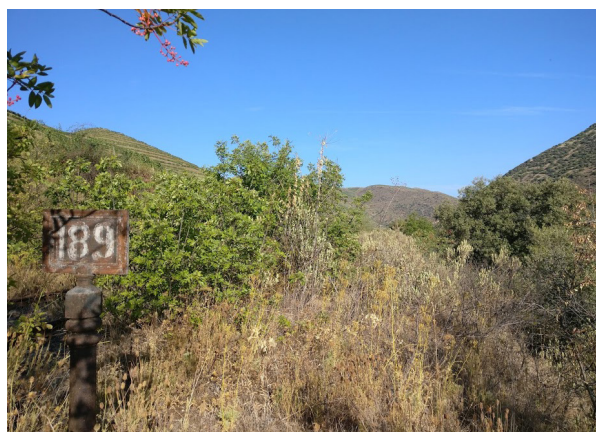
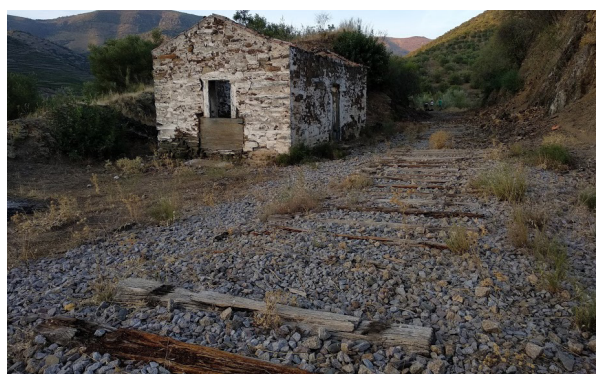
Fig. 72– (dir.) Carris e travessas de madeira danificadas. Fonte: Elaborada pela autora  
 Fig. 73– (cima, dir.) Vegetação ao longo da linha férrea desativada. Fonte: André Ferreira.  
 Fig. 74– (baixo, dir.) Troço da linha férrea sem carris. Fonte: Elaborada pela autora

A linha que antigamente funcionava como via de comunicação rápida encontra-se hoje maioritariamente escondida por vegetação densa e difícil de desbravar, com carris danificados e em falta, travessas de madeira em mau estado ou inexistentes, postes e telégrafo caídos sobre a linha, ou ainda, zonas com derrocadas das encostas. O solo torna-se difícil de caminhar, por ser em gravilha e apresentar vários obstáculos. Todos estes elementos contribuem para que o caminho, já de si longo, se torne bastante mais lento e prolongado, resultando num percurso cada vez menos acessível e visitado. [Fig. 72; Fig. 73; Fig. 74; Fig. 75; Fig. 76; Fig. 77]

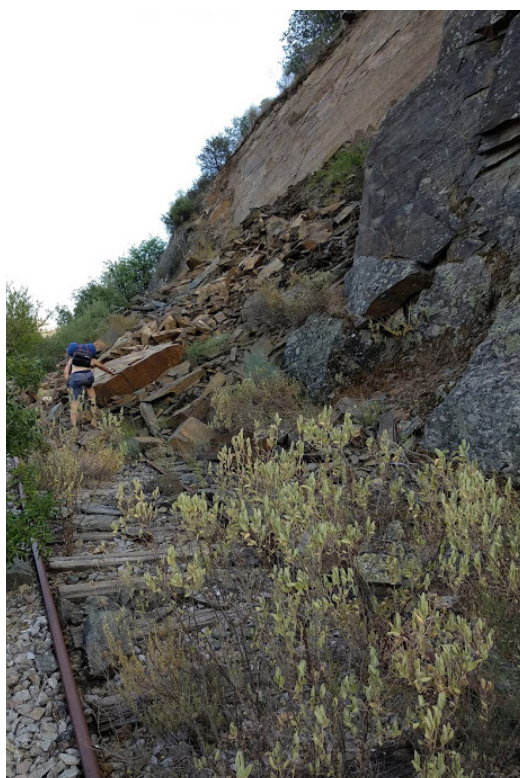
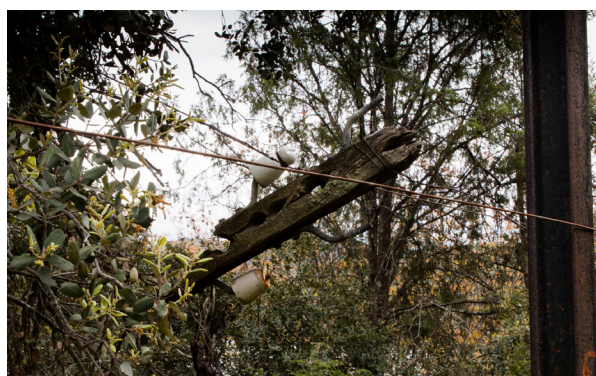
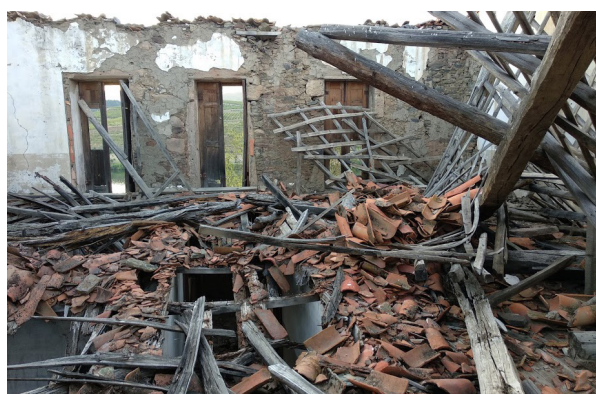
Fig. 75– Derrocada sobre os carris. Fonte: Elaborada pela autora.  
 Fig. 76– Poste danificado e suspenso sobre a linha. Fonte: Clara Pimenta do Vale, 2016  
 Fig. 77– Interior destruído de um edifício abandonado ao longo da linha férrea. Fonte: Elaborada pela autora

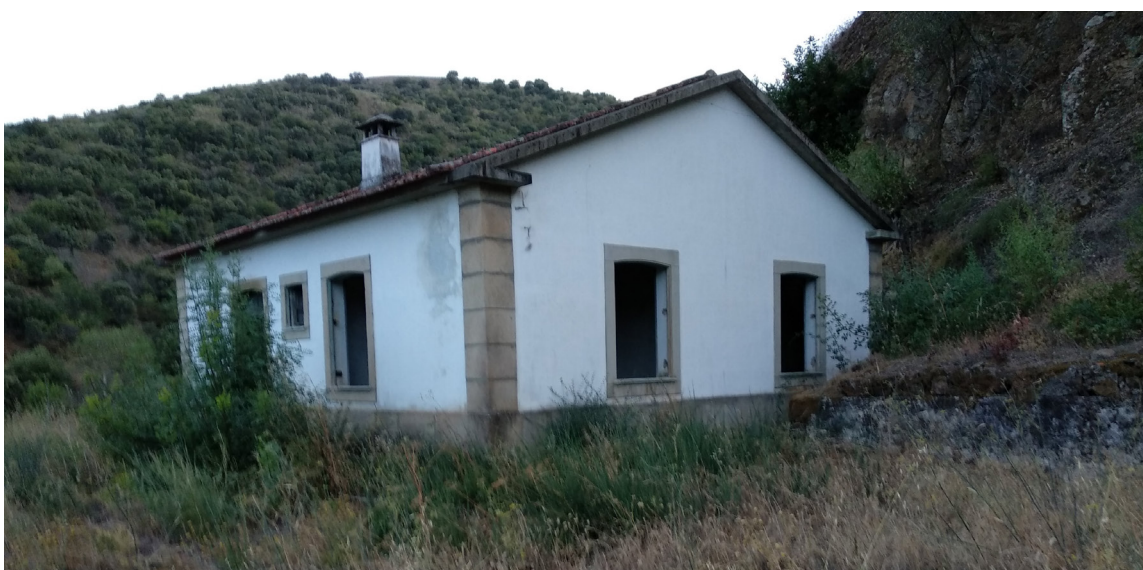
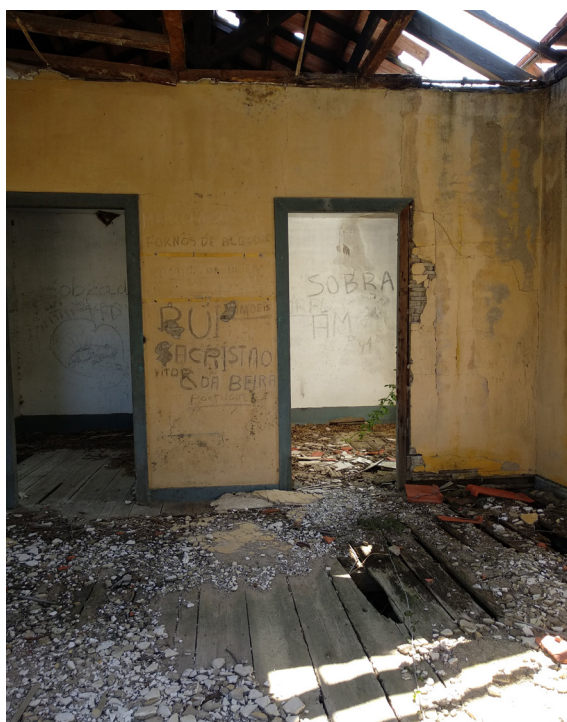
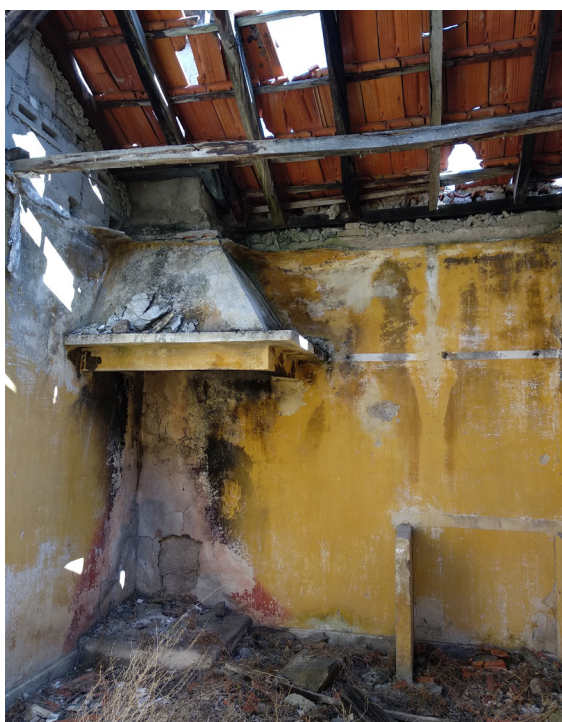
Fig. 80– (cima) Edifício abandonado ao longo da linha férrea, exterior. Fonte: Elaborada pela autora

Fig. 81– (baixo, esq.) Divisão interior de um edifício abandonado ao longo da linha. Fonte: Elaborada pela autora

Entre estações encontram-se pontualmente edifícios próximos da linha, geralmente, isolados, abandonados e bastante danificados no interior. À exceção de construções em ruína de antigas quintas, ou estruturas muito reduzidas (possíveis apeadeiros ou anexos de apoio agrícola), a generalidade dos edifícios aparenta corresponder a velhas habitações [Fig. 80]; tratam-se de construções pequenas, de um piso e com cerca de 3 a 5 divisões no seu interior [Fig. 81]. Apesar do grande estado de degradação dos materiais e danos provocados, como grafittis e lixo, nos espaços interiores, é comum encontrar-se conservado o forno no canto da sala de entrada do edifício [Fig. 82]. Exteriormente, têm um carácter muito semelhante, caiadas a branco, com rebordo, cunhais e molduras das portas e janelas em pedra, com uma chaminé alta e cobertura em telha.

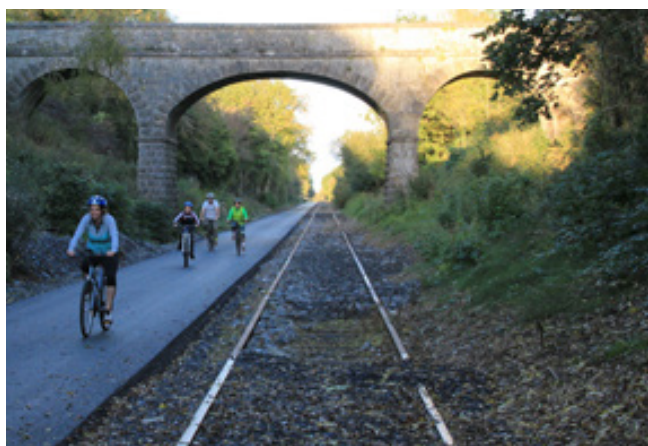
Fig. 86– Athlone to Mullingar Greenway, Irlanda. Ecopista paralela à via férrea. Fonte: Autor desconhecido

Por este motivo, a ecopista é proposta como um corredor que ocupa o espaço lateral da linha e reproduz o seu desenho [Fig. 86], sem que haja sobreposição (excluindo as zonas de travessia do rio, onde se usariam as pontes existentes, melhoradas para o efeito), como é habitual na implantação de ecopistas em vias férreas desativadas. A abertura de um caminho regularizado e limpo, que pode ou não vir a ser pavimentado, permite percorrer a totalidade do percurso, sem comprometer o futuro da atividade ferroviária. Esta ecopista, que daria continuidade à já existente Ecopista do Sabor (desde o Pocinho a Duas Igrejas), serve como um primeiro incentivo à dinamização do território, uma vez que, atrai mais gente para o território, garante a sua manutenção e melhoria (luz, bancos, contentores, locais de sombra, limpeza, etc.) e, lentamente, fomenta o crescimento de novos serviços de apoio ao trilho, como postos de comércio, restauração, parques de aluguer e manutenção de bicicletas, locais de merenda e de sombra, sanitários, etc. Além do valor aliado à exploração da natureza, à paisagem e o incentivo ao bem-estar físico, introduz-se um novo elemento de atratividade ao percurso, a componente histórica e patrimonial - ao adotar como temática a história da Linha do Douro e a memória do caminho-de-ferro na região, intensifica-se a experiência para os visitantes, reaviva-se a identidade de um lugar outrora importante e incentiva-se à reintegração do património em ruína. Uma boa forma de fazer seria através da inclusão de placas de informação em cada estação que contemplem um pouco do seu passado, implantação e função, à semelhança do que já existe na Estação de Castelo Melhor, [Fig. 87], dada a sua inserção na rede de percursos pedestres '*Caminhos Douro*', em específico no trilho '*D'um Castel Melhor às águas d'ouro*', desenvolvida pelo Município de Vila Nova de Foz Côa.

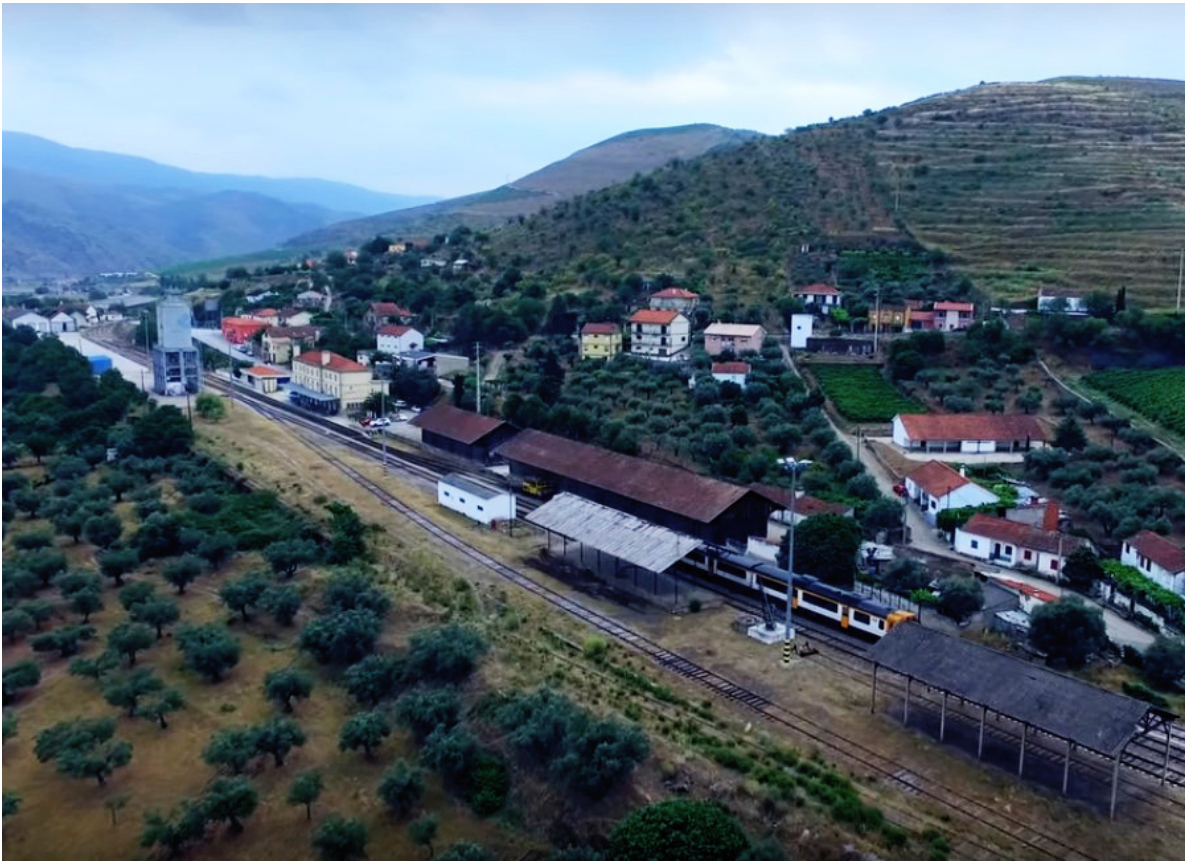
Fig. 88–Vista aérea sobre a Estação Ferroviária do Pocinho. Fonte: AERO film

Para a Estação do Pocinho [Fig. 88], por ser ponto de chegada e travessia do concelho - devido à afluência de passageiros do comboio, à conexão próxima com o núcleo de Vila Nova de Foz Côa e por interseção a estrada principal que liga Vila Nova de Foz Côa às terras a norte e a sul -, propõe-se a reabilitação dos edifícios ferroviários de forma a promover os produtos locais e a criar uma área de lazer e comércio [Fig. 89]. À semelhança da reabilitação do antigo cais coberto da Régua (usado como exemplo no ponto 6.2), as estruturas dos cais de mercadorias cobertos, adjacentes à estação ainda ativa, poderiam funcionar como zona de receção e oferta de serviços, desde lojas dedicadas ao comércio local (por exemplo, de degustação e venda de vinhos regionais), a um restaurante com produtos regionais, um posto de turismo que promovesse os recursos e atividades do concelho, ou ainda, um posto de aluguer de bicicletas (sendo este o início da potencial ecopista). O cais de transbordo (telheiro), localizado em frente, poderia acolher, semanalmente, um mercado ao ar livre, com os produtos da época dos produtores locais, artesanato e gastronomia, oferecendo à comunidade um espaço de reunião, de divulgação e fruição das próprias tradições. Caso se considere sustentável, ou nos tempos de inverno, este mercado poderá ocupar o interior do armazém de manutenção, no extremo do cais; espaço que poderá igualmente ser reabilitado e com programa livre, pronto a acolher atividades e ocupações temporárias promovidas pelo município ou entidades locais. Numa fase posterior, e conforme se

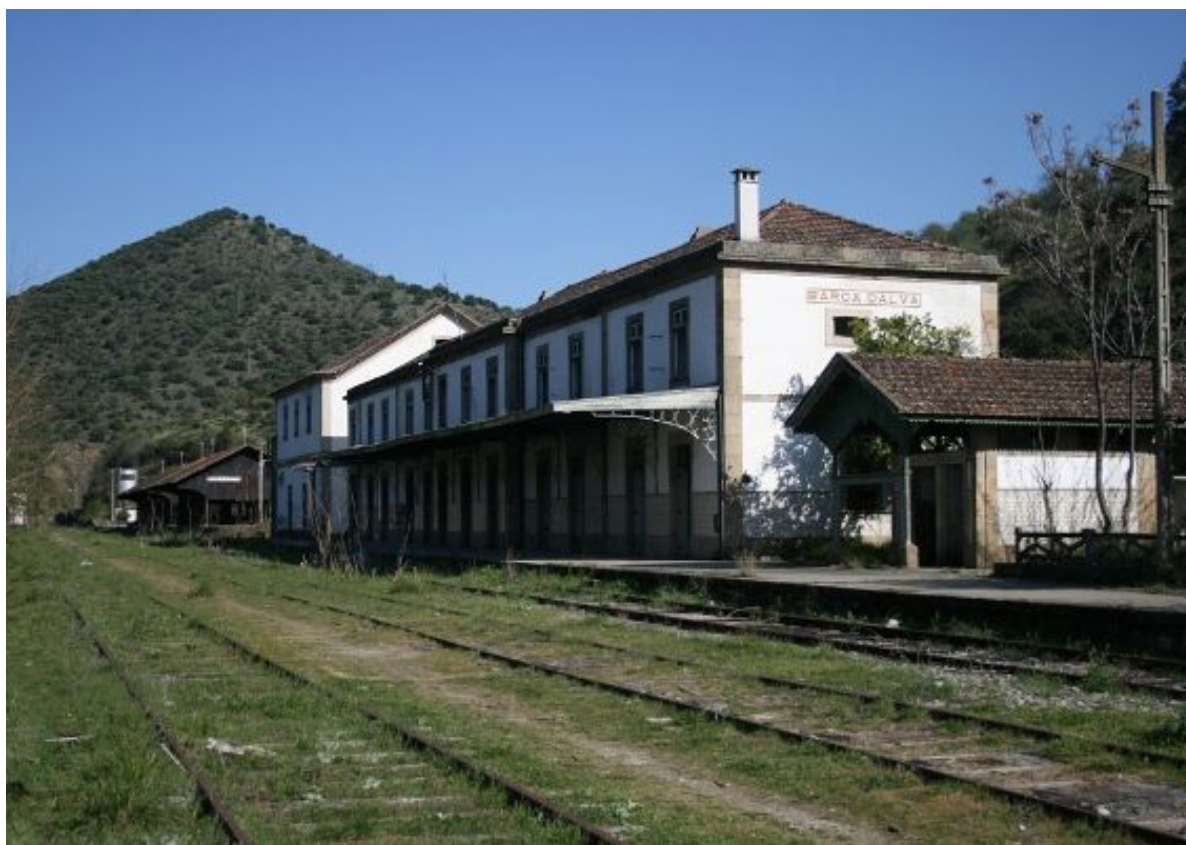
Fig. 90–Estação Ferroviária de Barca D'Alva. Fonte: Autor desconhecido.

A Estação de Barca D'Alva [Fig. 90], localizada no outro extremo da linha desativada, conta com um total de 11 edifícios devolutos de grande variedade tipológica, sendo por isso um bom exemplo do património ferroviário e das marcas do passado. Apesar da distância reduzida ao pequeno núcleo habitacional de Barca D'Alva, a estação encontra-se um pouco isolada desta, uma vez que não se encontra no caminho diário dos moradores e visitantes. Contudo, a sua implantação no território é bastante vantajosa, disposta paralela ao rio e com a vista desafogada sobre este, é ainda ponte de ligação com Espanha, o que, devidamente aproveitado, pode significar uma nova porta de entrada para o Douro e um aumento expressivo do turismo. Barca D'Alva é igualmente porto de paragem de vários cruzeiros do Douro, o que significa uma afluência constante de turistas à vila, ainda que por períodos reduzidos de tempo; atualmente a oferta existente centra-se em pequenos cafés e lojas de recordações, o que faz com que a presença dos visitantes, embora impactante na vida da vila, não tenha grande efeito na sua economia. Assim, e de forma a ser resposta a todas estas considerações, a proposta de reabilitação do complexo da estação recai sobre a criação de equipamentos culturais e a preservação da identidade ferroviária [Fig. 91].

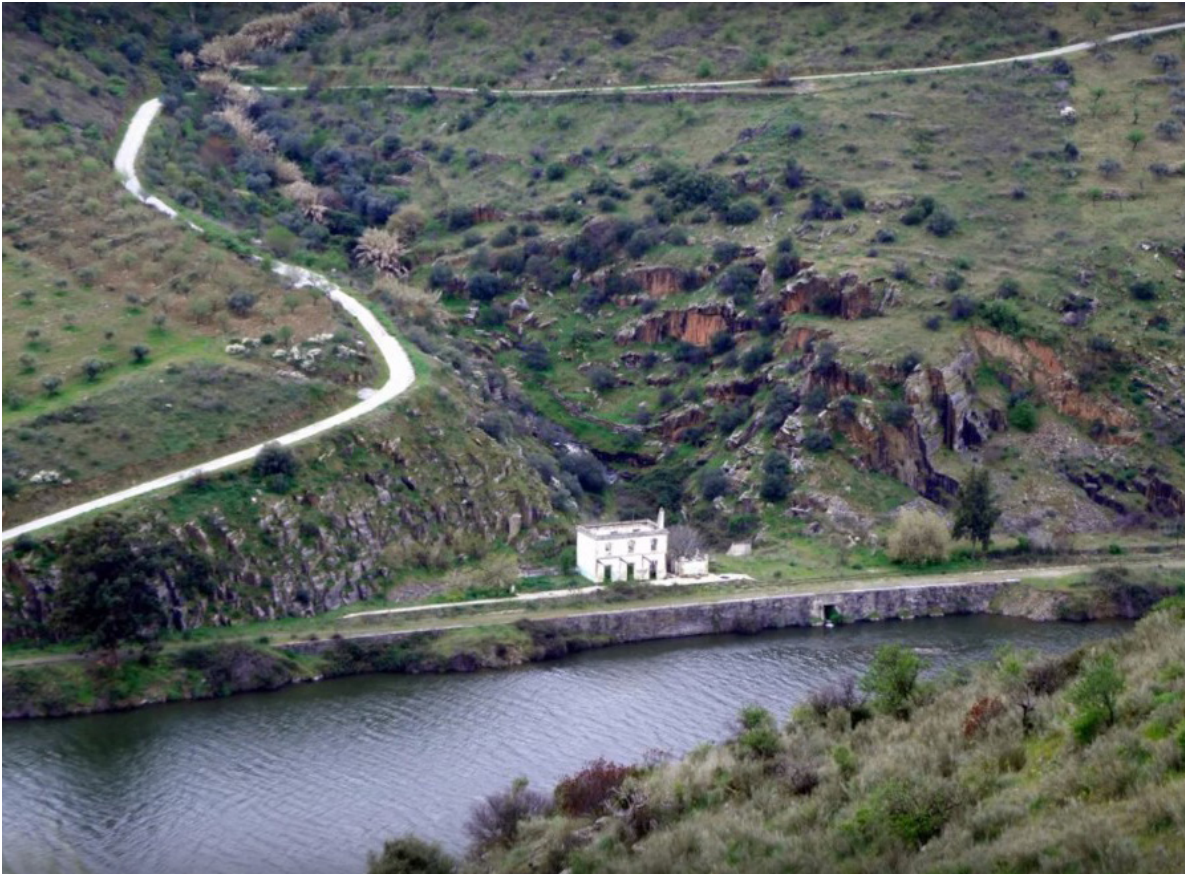
Fig. 92—Estação Ferroviária do Côa. Fonte: Adriano Ferreira - Foz Côa

A Estação do Côa [Fig. 92], enquanto ponto intermédio da linha, é muito menos visitada, não por falta de acessos, mas por falta de um motivo que leve as pessoas a ir ao seu encontro. De disposição bem mais modesta, que conta somente com dois edifícios de reduzidas dimensões (edifício de passageiros e habitação de operários, no piso superior, e instalações sanitárias), a Estação do Côa beneficia da convivência dos Núcleos de Arte Rupestre do Vale do Côa e do Museu do Côa, inseridos no PAVC, da imagem paisagística da confluência do Rio Côa com o Rio Douro e da proximidade

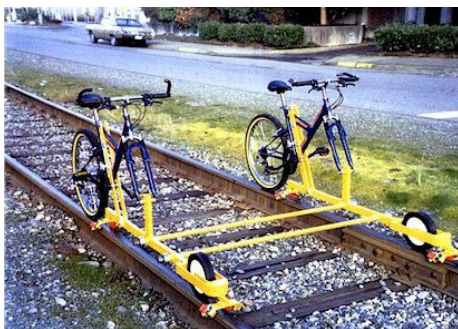
*Fig. 94– (cima, esq.) Railbike com duas bicicletas individuais. Fonte: Autor desconhecido*

(bicicletas fixas aos carris da linha férrea) [Fig. 94 e Fig. 95], a funcionar em horários programados e que podem adotar várias formas – individuais, pares ou grupos, e ser removidos a qualquer altura. No caso de se querer desimpedir a linha, estes podem ser alojados no antigo edifício de locomotivas de Barca D'Alva [Fig. 96].

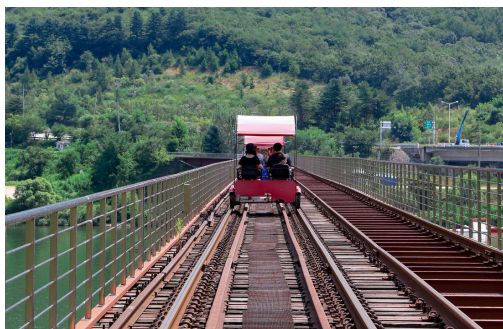
*Fig. 95– (cima, dir.) Railbikes para duas ou mais pessoas. Fonte: Autor desconhecido*

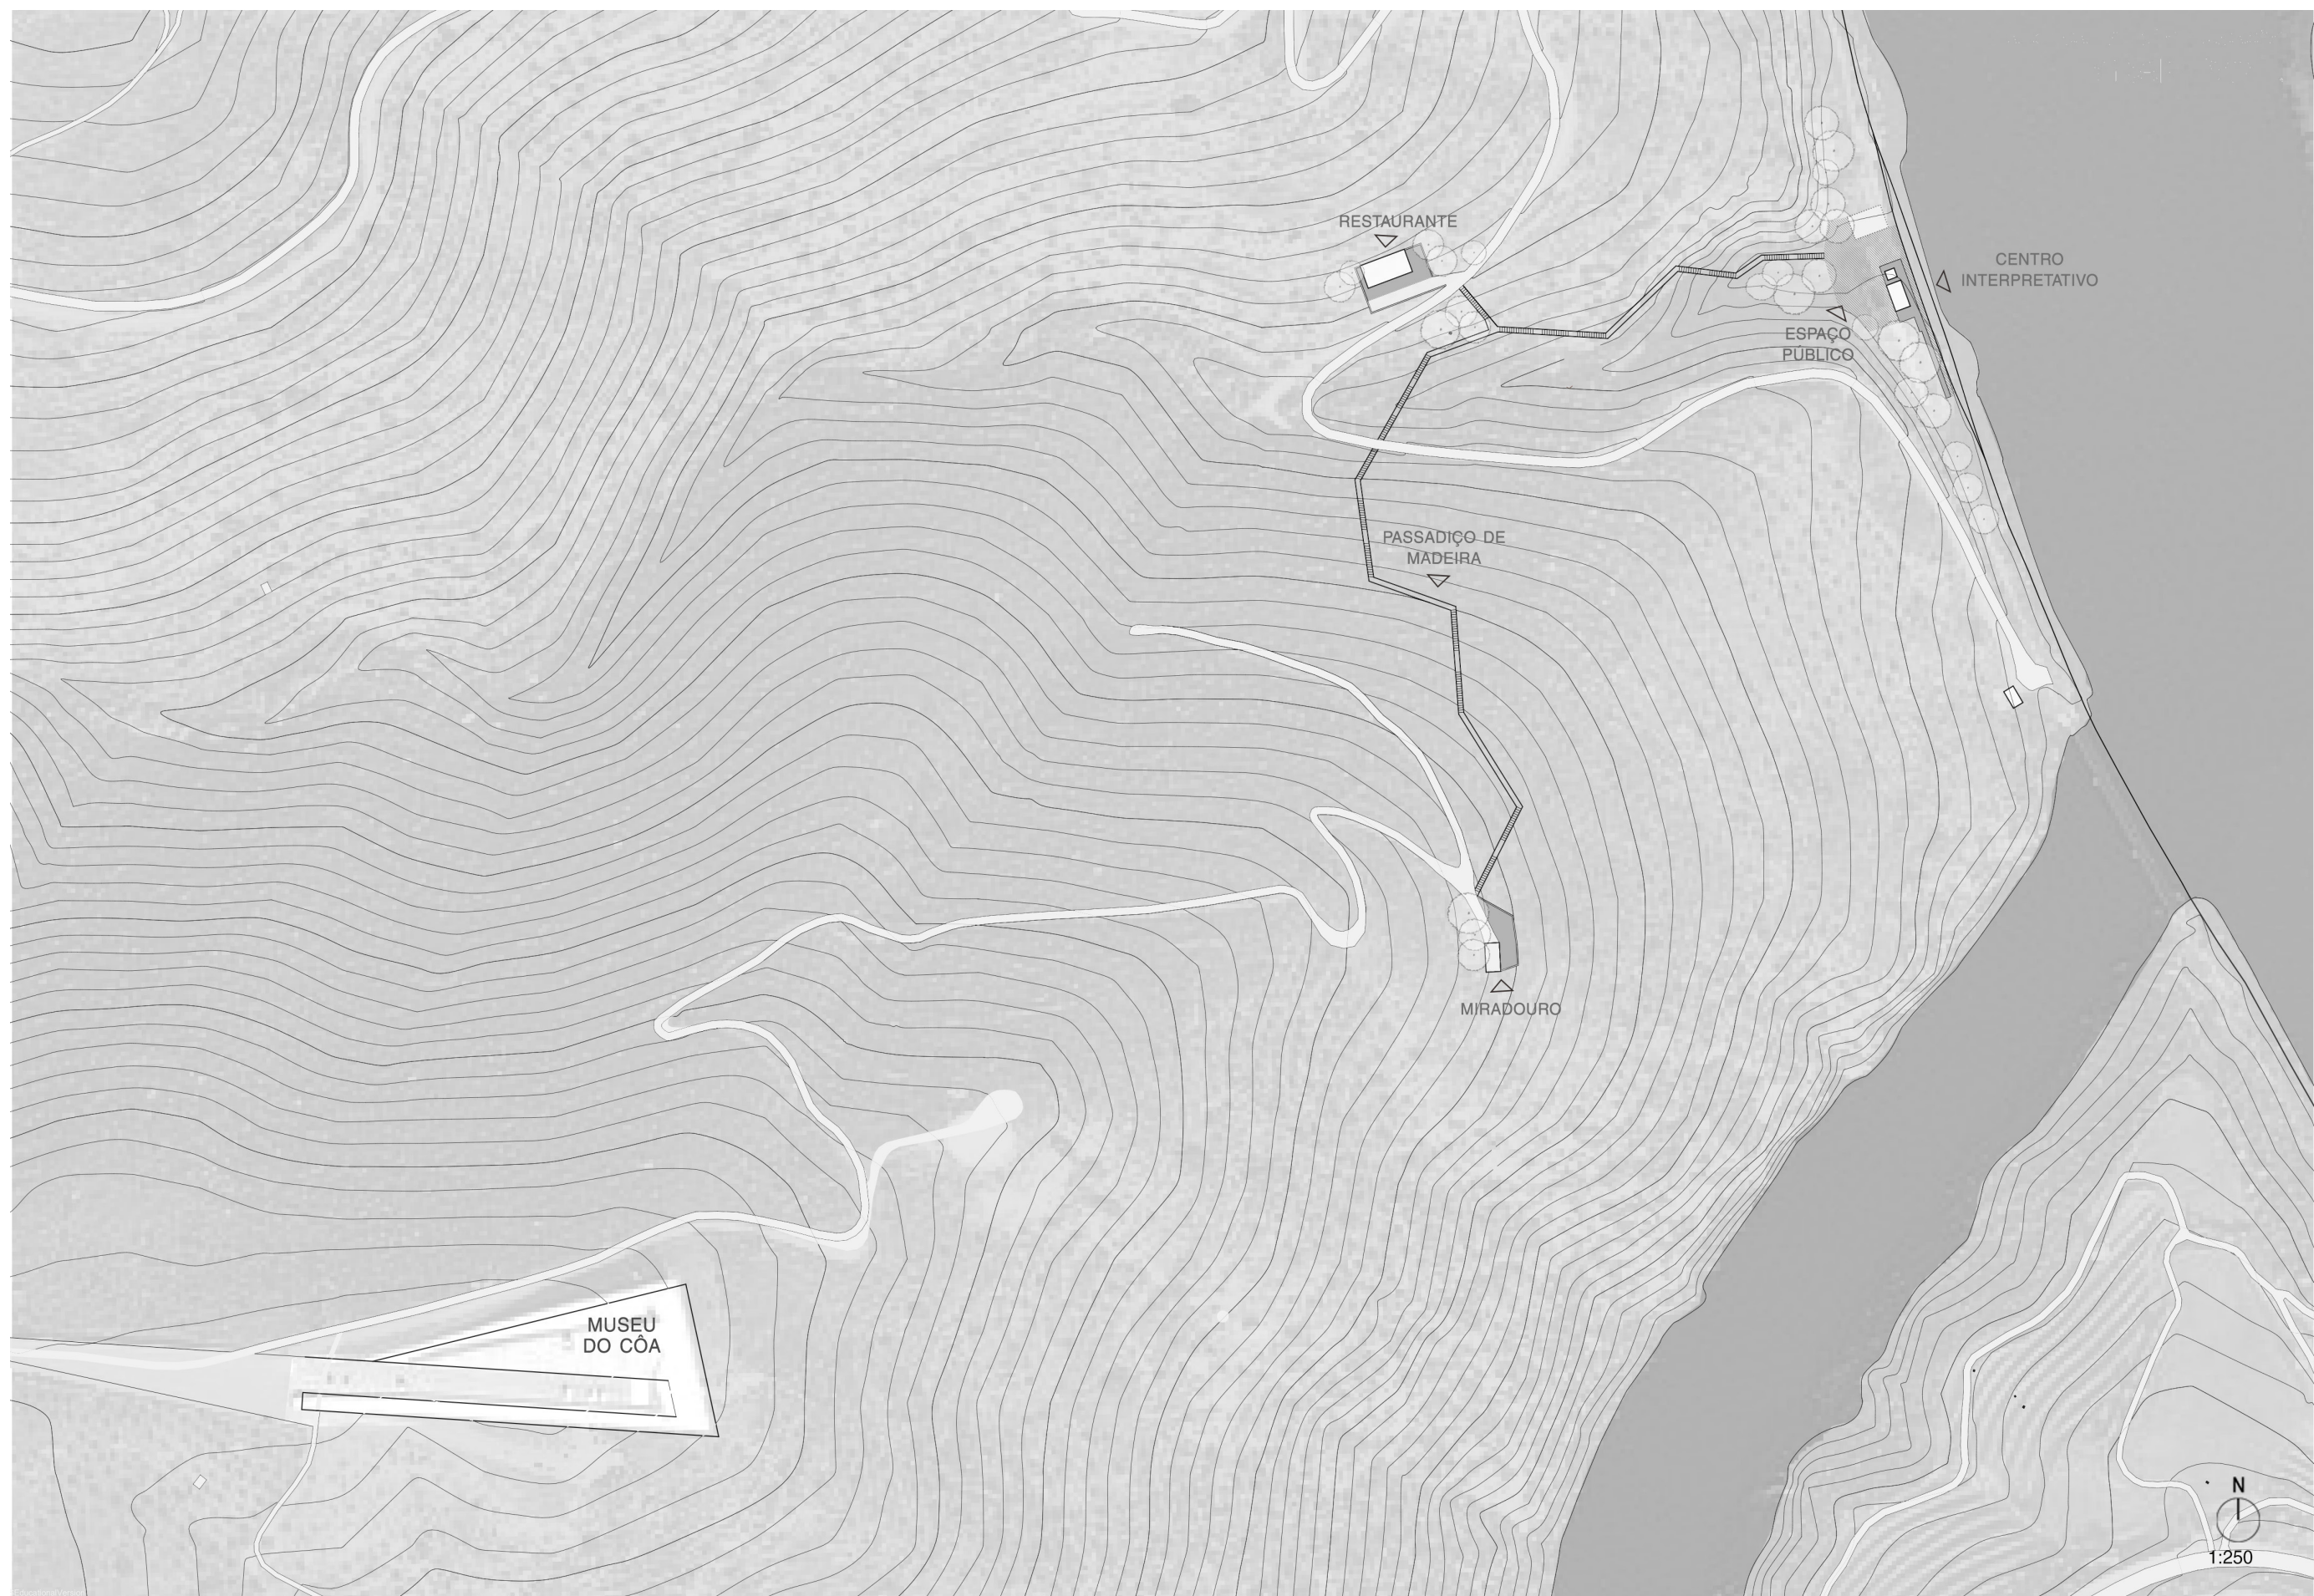
Fig. 98– Proposta esquemática de percurso entre a Estação do Côa e Museu do Côa. Fonte: Elaborada pela autora.

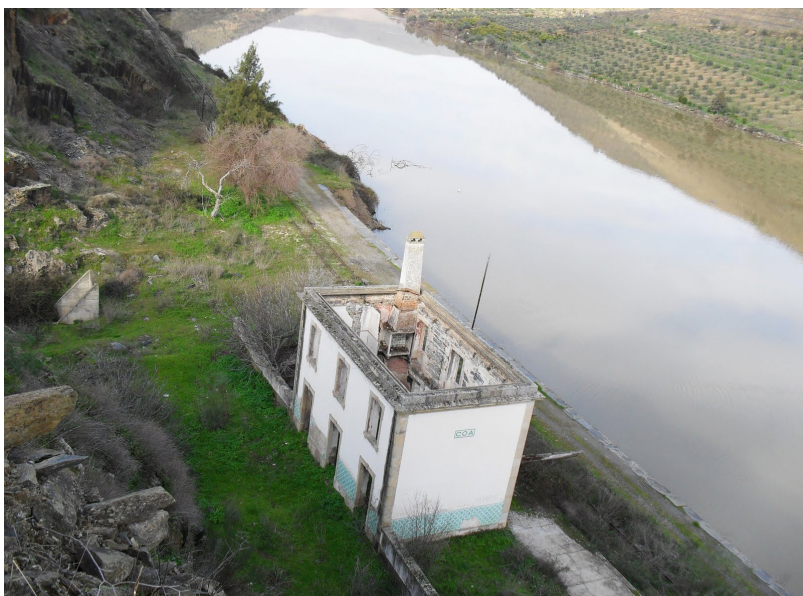
*Fig. 99*– Vista aérea sobre a Estação do Côa. Fonte: João Silvério

Este equipamento cultural seria inserido no antigo edifício de passageiros, com cerca de 75m<sup>2</sup> de área no piso térreo, e com possibilidade de se estender a um segundo piso. O estado atual da construção é bastante debilitado [Fig. 99], sem cobertura e laje entre os pisos, com vegetação densa no piso térreo, vários danos e falta de elementos nas paredes exteriores, e um espaço interior completamente vazio. Pode-se apenas contar

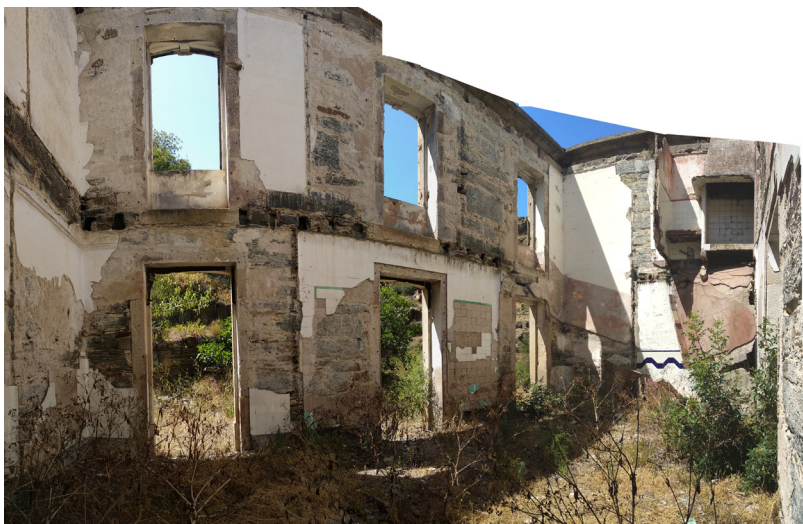
*Fig. 100*– Fotografia panorâmica do interior do edifício de passageiros da Estação do Côa. Fonte: Elaborada pela autora

com a estrutura das paredes em xisto, que resiste à passagem do tempo e permite conservar o caráter da estação [Fig. 100]. No antigo edifício destinado às instalações sanitárias, igualmente danificado e sem cobertura, mas que conserva quase a totalidade do revestimento em azulejos no exterior, com cerca de 15 m<sup>2</sup> de área [Fig. 101], prevê-se a incorporação de um pequeno café de apoio ao centro de interpretação e à ecopista.

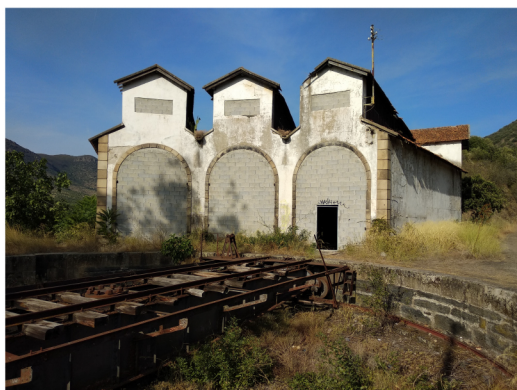
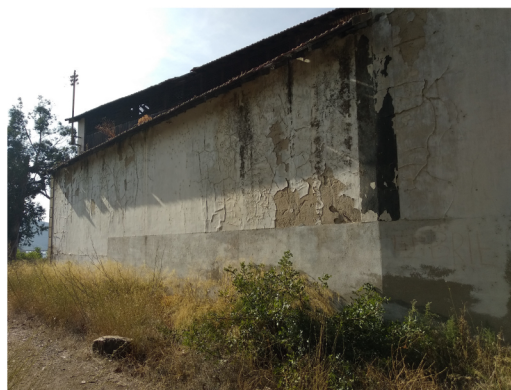
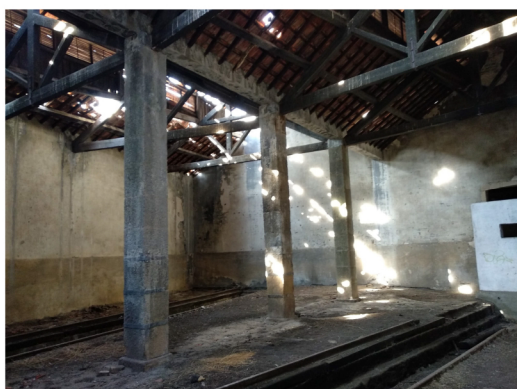
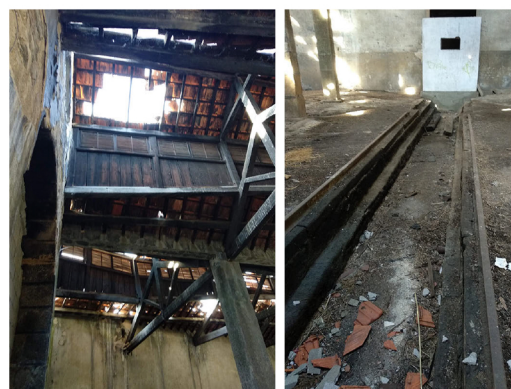
- Estrutura mantém a geometria original
- Revestimento das paredes exteriores com manchas, sujidade, descascamento da tinta e vandalizado com grafitos;
- Revestimento de cobertura inclinada com deterioração acentuada, elementos em falta e infiltrações;
- Vãos de portas e janelas fechadas por blocos de cimento;
- Pavimento regular e com fendilhações de pequena abertura;
- Estrutura em madeira de suporte da cobertura completa, com ligeiros sinais de deterioração.
