REVITALIZAR O TERRITÓRIO DO ALTO DOURO  
- A LINHA FÉRREA DE POCINHO A BARCA D'ALVA

Inês Morgado Areia

Dissertação de Mestrado Integrado em Arquitetura  
Faculdade de Arquitetura da Universidade do Porto

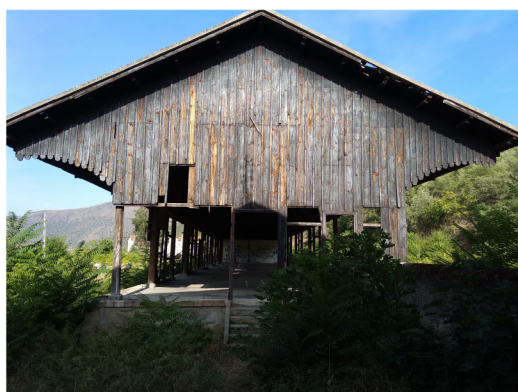
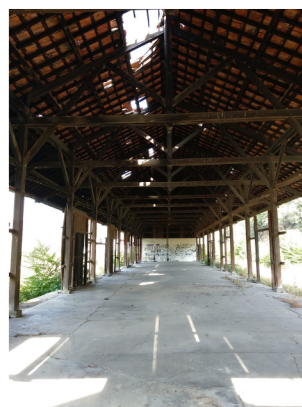
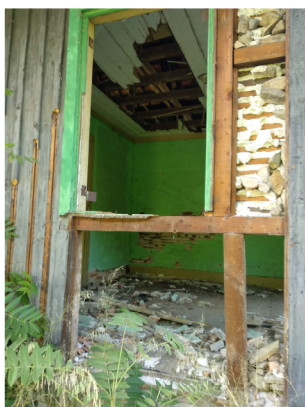
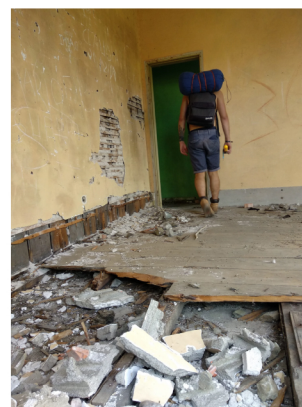
- Estrutura mantém a geometria original;
- Estrutura deteriorada, com infiltrações e corrosão;
- Revestimento de madeira em mau estado, com falhas de elementos e alteração de cor;
- Revestimento da cobertura com deterioração e falhas de elementos;
- Pavimento do cais coberto regular e com fendilhações;
- Revestimento das paredes interiores das antigas habitações de operários com falhas, destacando elementos da parede;
- Pavimento das antigas habitações de operários degradado e parcialmente removido;
- Teto das antigas habitações com abaulamento;
- Revestimento do teto com falhas, em desagregação e em risco de queda.

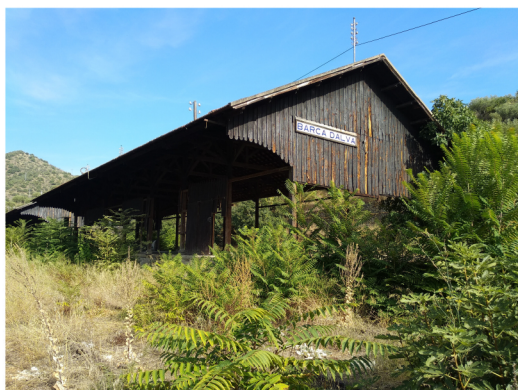
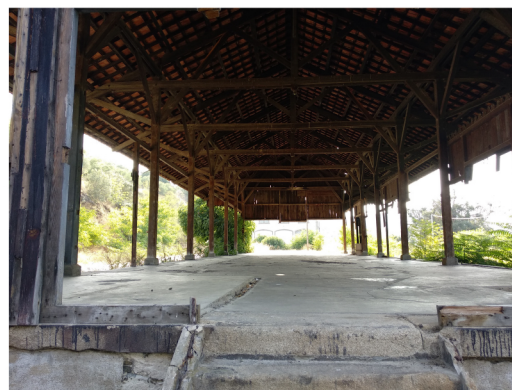
- Estrutura com alguma deterioração, infiltrações e corrosão;

- Revestimento de madeira em mau estado, degradado, com falhas de elementos e alteração de cor;

- Revestimento da cobertura completa, com deterioração média;

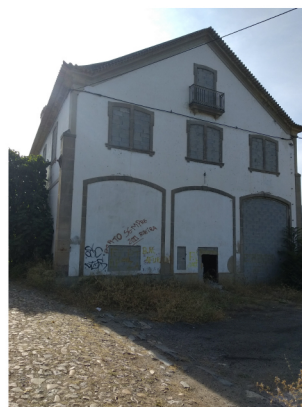
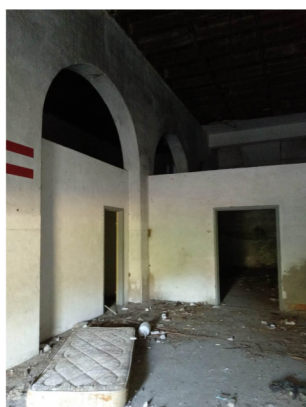
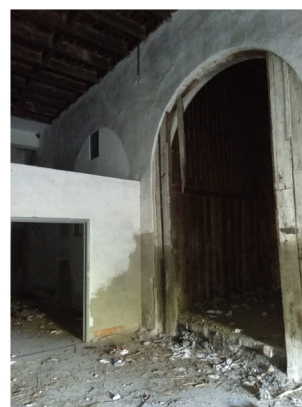
- Elementos do interior mantém a geometria original, embora se encontrem sujos e degradados;

- Laje de separação de pisos e paredes interiores em madeira com deterioração e corrosão.

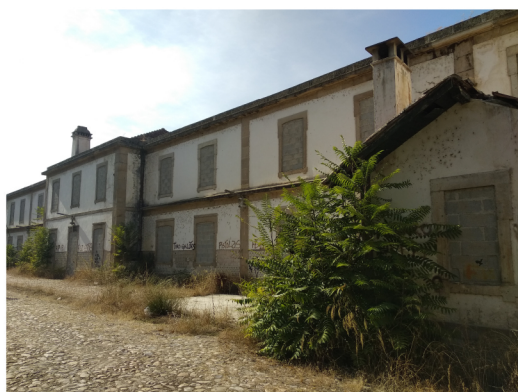
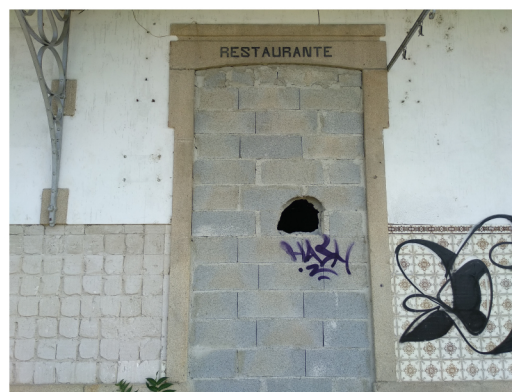
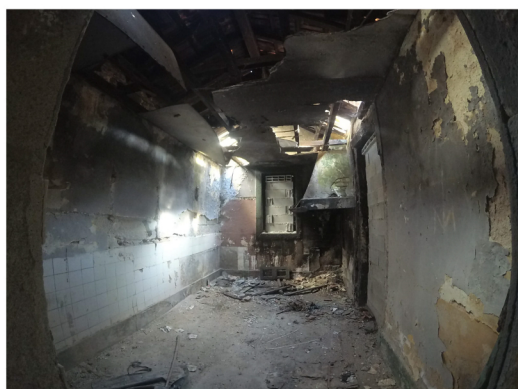
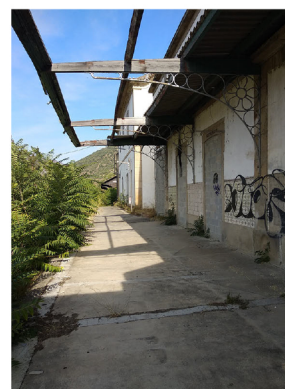
- Estrutura mantém a geometria original;  
 - Revestimento das paredes exteriores com manchas, sujidade, descascamento de tinta e vandalizado com grafitos;  
 - Vãos das portas de janelas fechados com blocos de cimento;  
 - Descolamento do azulejo em grandes áreas revestimento;  
 - Pavimento do interior sem revestimento e degradado;  
 - Paredes interiores com falta de revestimento, em degradação, vandalizadas e com manchas;  
 - Tetos falsos em risco de queda e parcialmente em falta.

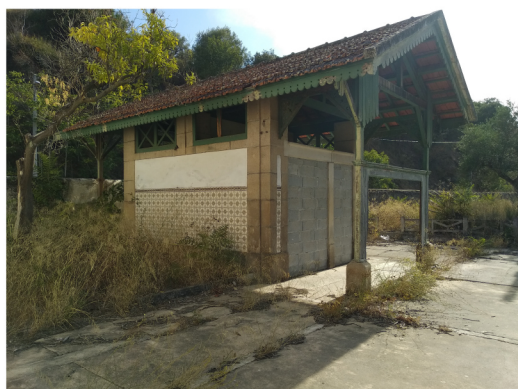
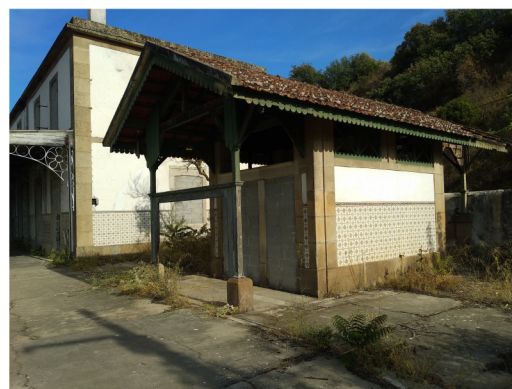
- Estrutura mantém a geometria original;  
- Revestimento da cobertura com falta de elementos e com degradação grave;  
- Estrutura em madeira completa, ligeiramente desgastada;  
- Revestimento das paredes completo;  
- Impossibilidade de acesso ao interior;  
- Vãos das portas fechados com blocos de cimento.

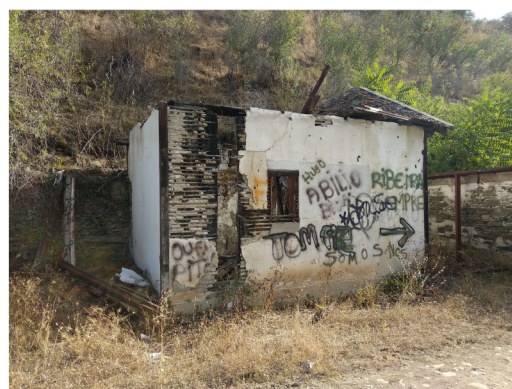
- Revestimento da cobertura em estado de degradação grave, partido e caído no interior da construção;

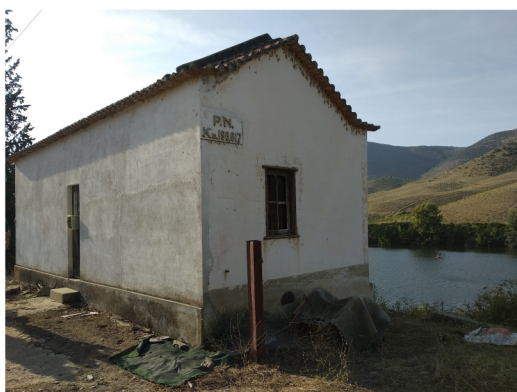
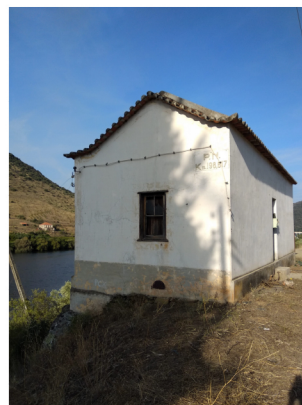
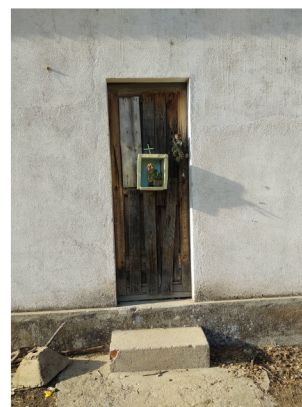
- Revestimento das paredes exteriores com manchas, sujidade e fendilhações de pequena abertura;  
 - Revestimento da cobertura completa, com deterioração média das telhas;  
 - Impossibilidade de acesso ao interior, por este estar fechado.

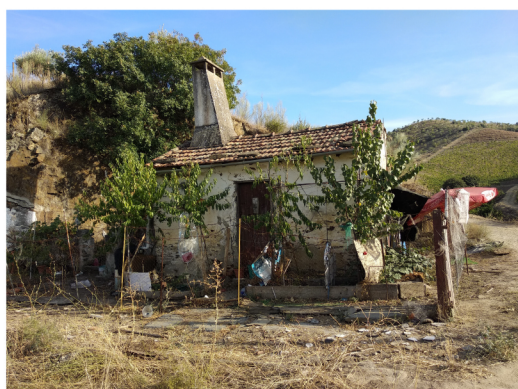
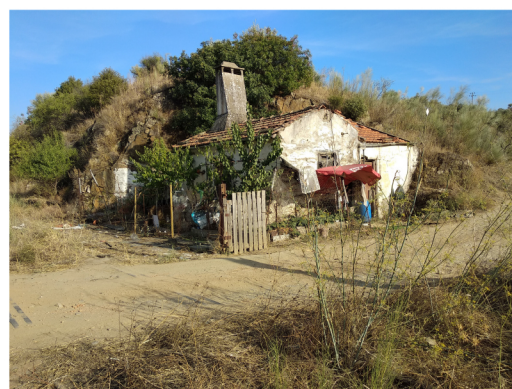
- Caixilharias em madeira em estado avançado de deterioração;

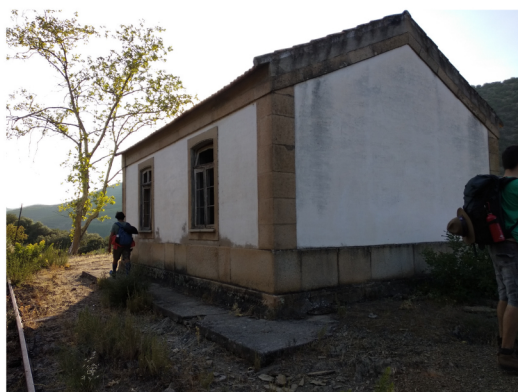
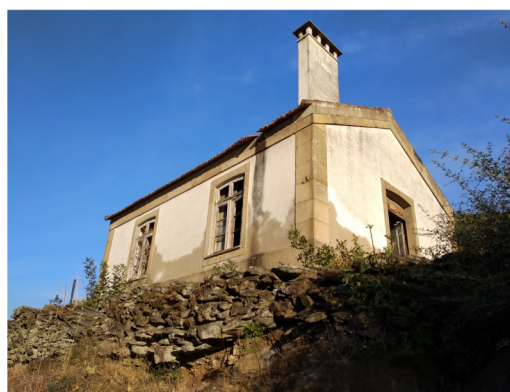
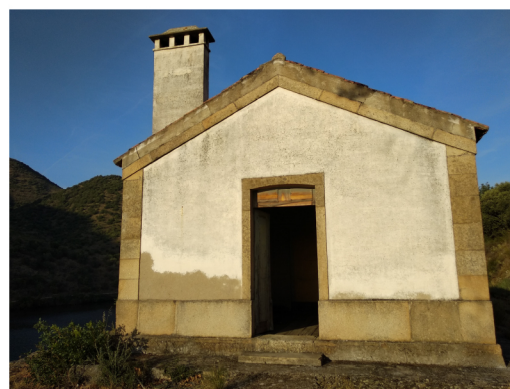
- Estrutura mantém a geometria original;
- Revestimento das paredes exteriores com falhas reduzidas na pintura, manchas e humidade;
- Revestimento da cobertura com ligeira deterioração e falhas de elementos pontuais;
- Pavimento do interior completo, com degradação média;
- Caixilharia empenada e degradada.

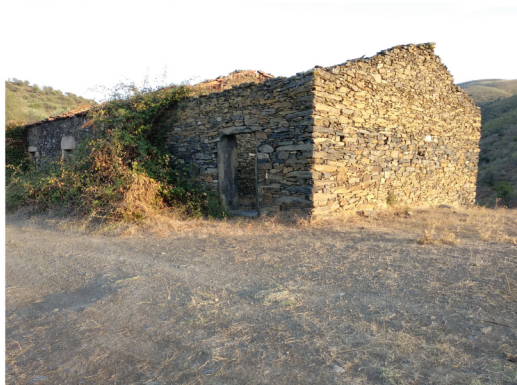
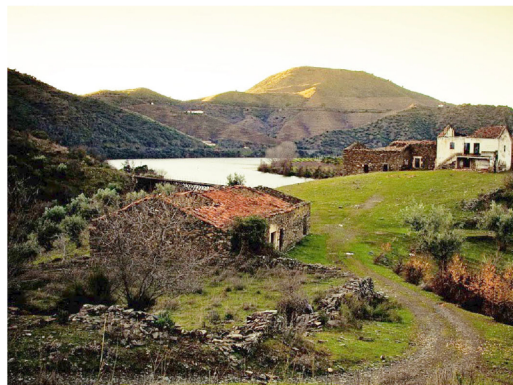
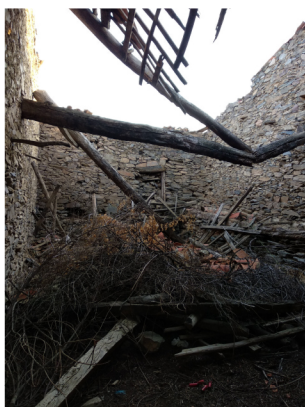
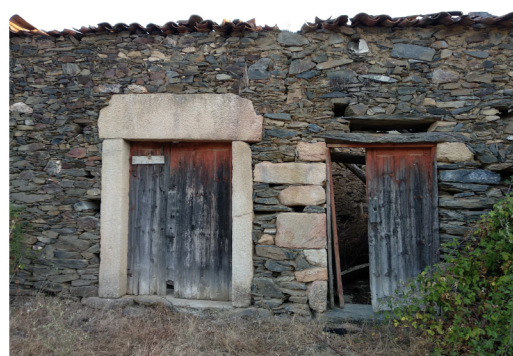
- Estrutura mantém a geometria original;  
 - Revestimento da cobertura inclinada com deterioração acentuada e com um grande número de elementos em falta;  
 - Colapso parcial da estrutura de suporte da cobertura;  
 - Área sem revestimento de piso e com alguma vegetação.

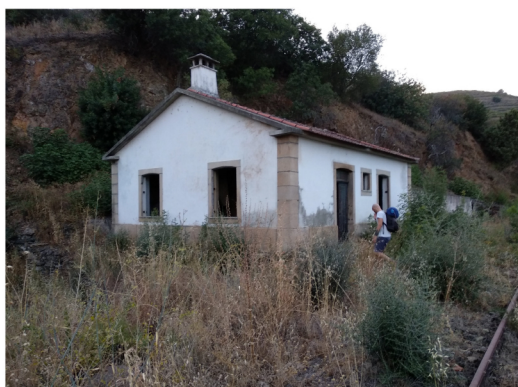
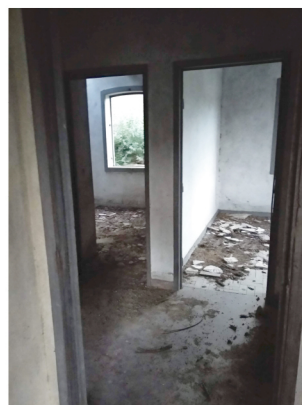
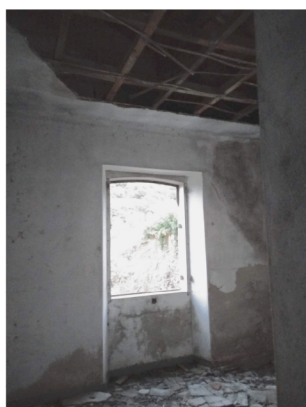
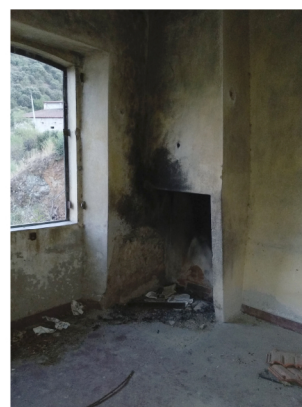
## Fotografias

- Estrutura mantém a geometria original;  
 - Revestimento das paredes exteriores com manchas, sujidade, descascamento da tinta;  
 - Revestimento da cobertura completa, com deterioração média das telhas;  
 - Sem caixilharias;  
 - Paredes interiores com manchas, descascamento da tinta e pequenas fendilhações;  
 - Revestimento de piso parcialmente em falta ou solto;  
 - Revestimento do teto com falhas, em desagregação e com elementos em falta.

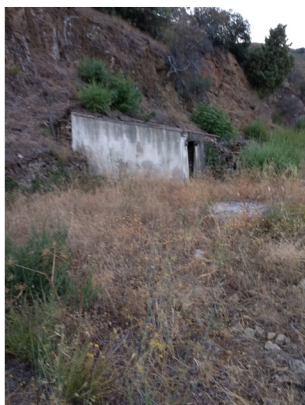
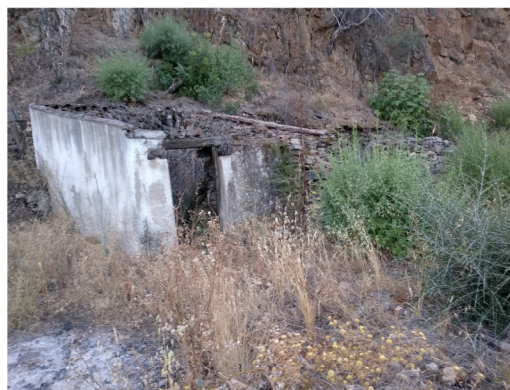
## Fotografias

- Estrutura com alteração de geometria (paredes com abaulamentos);  
 - Revestimento das paredes exteriores com manchas, sujidade e infiltrações;  
 - Colapso total da estrutura de suporte da cobertura;  
 - Revestimento da cobertura em estado de degradação grave, partido e caído no interior da construção;  
 - Área sem revestimento de piso e coberto por vegetação.

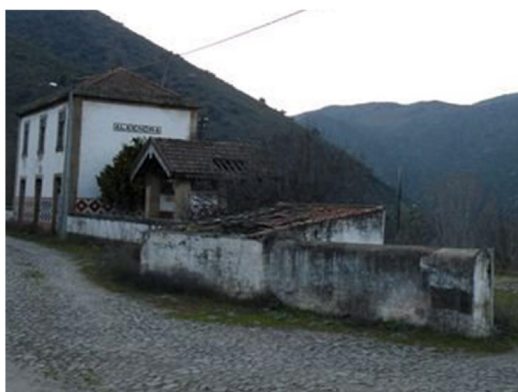
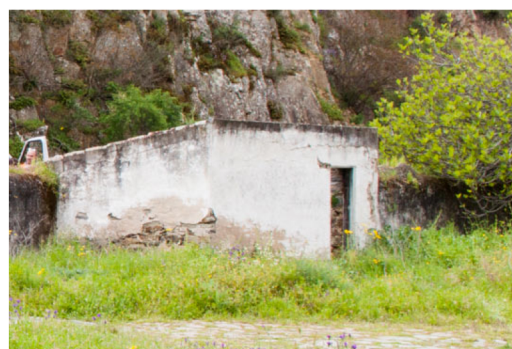
## Fotografias

- Estrutura mantém a geometria original;  
 - Revestimento das paredes exteriores com manchas, descascamento da tinta e destacamento de elementos da parede;  
 - Revestimento de cobertura inclinada com deterioração acentuada, elementos em falta e infiltrações, exigindo substituição total;  
 - Área sem revestimento de piso e coberto por vegetação.

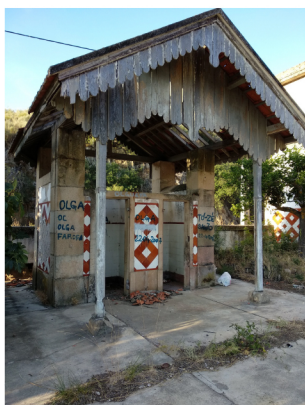
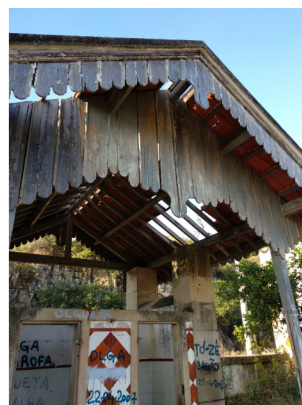
- Estrutura mantém a geometria original;  
- Revestimento das paredes exteriores com manchas, sujidade e infiltrações;  
- Estrutura e revestimento de madeira em mau estado, com falhas de elementos e com alteração de cor;  
- Descolamento do azulejo no revestimento;  
- Revestimento de cobertura inclinada com deterioração acentuada e elementos em falta.

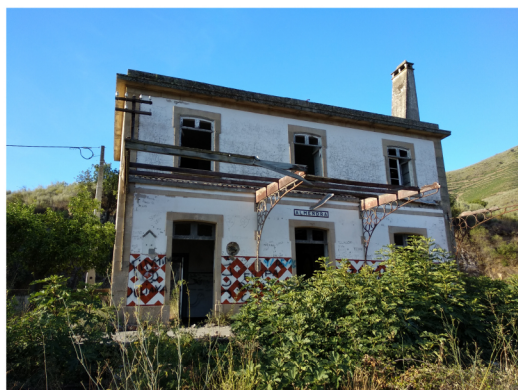
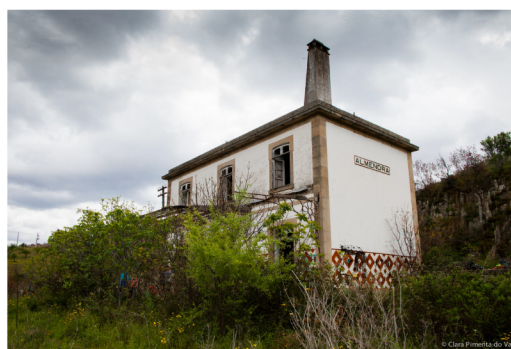
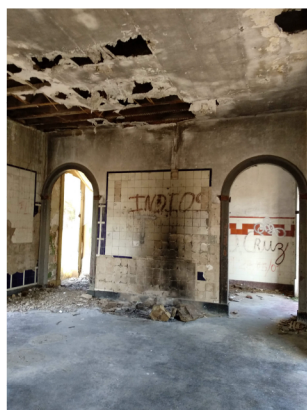
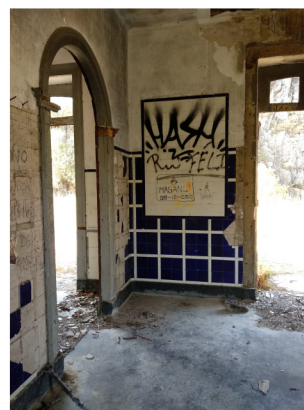
## Fotografias

- Estrutura mantém a geometria original;
- Revestimento das paredes exteriores com manchas, sujidade, descascamento da tinta e vandalizado com grafitos;
- Revestimento de pala totalmente removida e estrutura danificada com elementos em falta;
- Paredes interiores com falta de revestimento, em degradação, vandalizadas e com manchas;
- Descolamento em de revestimento em azulejo;
- Teto falso com abaulamento e cedências, em risco de queda.

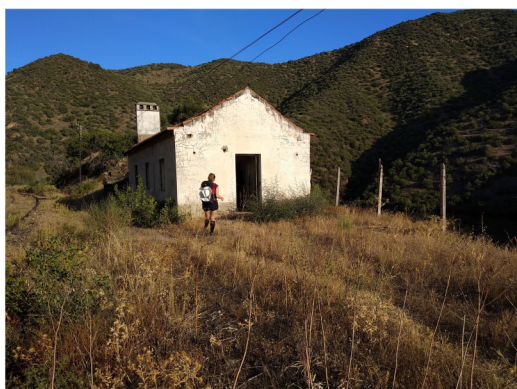
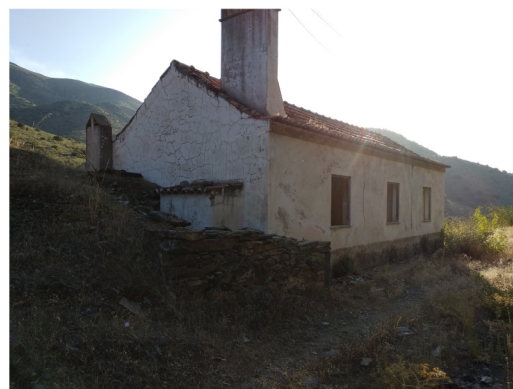
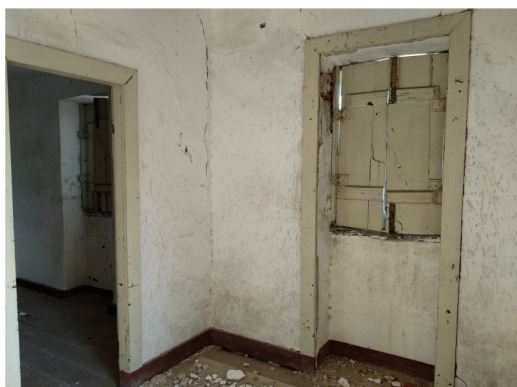
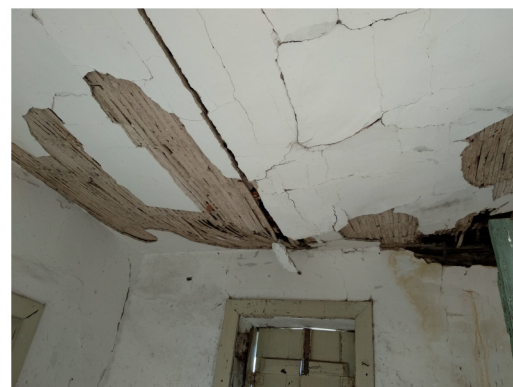
- Estrutura mantém a geometria original;  
- Revestimento das paredes exteriores com manchas, sujidade, descascamento da tinta e fendilhação de abertura média;  
- Revestimento da cobertura completa, com deterioração média das telhas;  
- Revestimento do pavimento completo, embora ligeiramente degradado;  
- Revestimento do teto com falhas, em desagregação e com risco de queda.

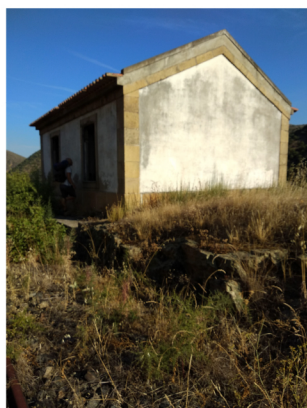
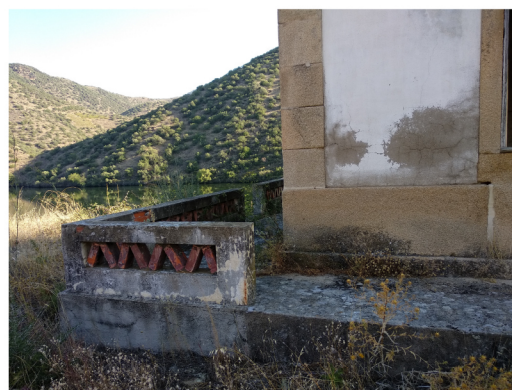
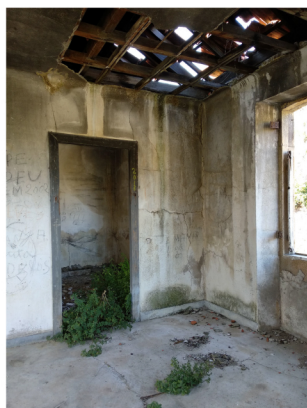
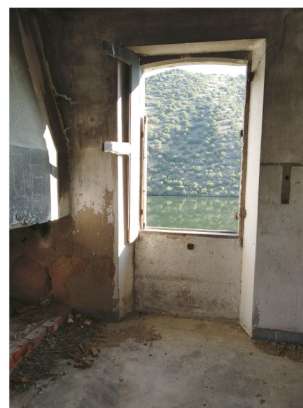
- Estrutura mantém a geometria original;  
 - Revestimento das paredes exteriores com manchas, sujidade, descascamento da tinta;  
 - Paredes interiores com fendilhações médias;  
 - Revestimento da cobertura com deterioração e falhas de elementos;  
 - Revestimento das paredes interiores com falhas, destacando o material da estrutura;  
 - Laje com fendilhações;  
 - Teto com abaulamento e cedências;  
 - Revestimento do teto com falhas, em desagregação e com risco de queda.

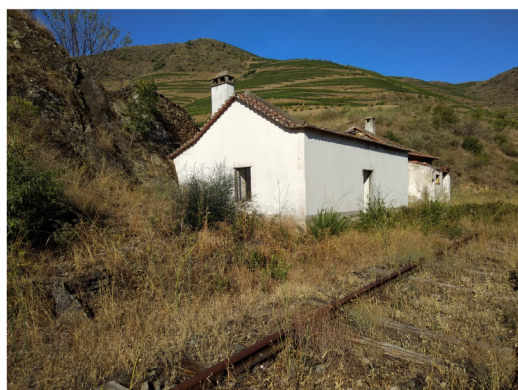
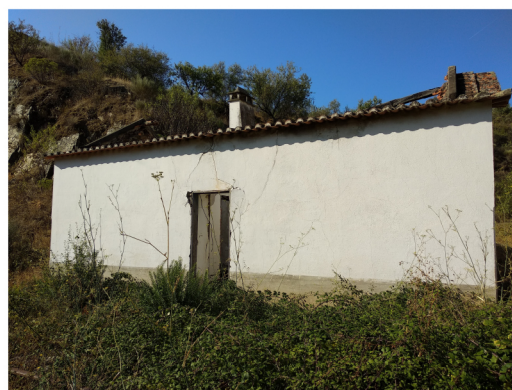
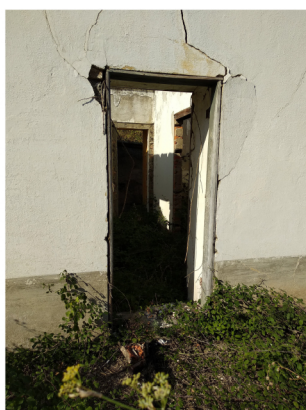
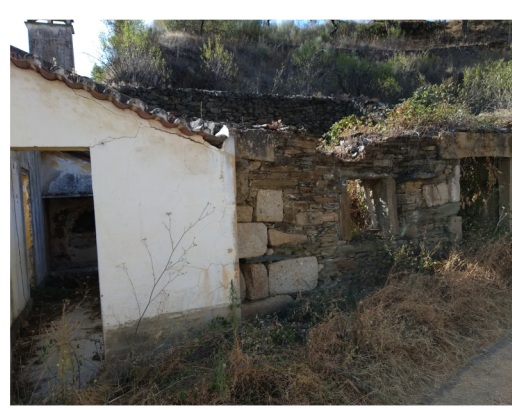
- Estrutura mantém a geometria original;
- Revestimento das paredes exteriores com falhas reduzidas e algumas manchas;
- Paredes exteriores com fendilhações de grande abertura;
- Revestimento de cobertura inclinada com deterioração acentuada, elementos em falta e infiltrações, exigindo substituição total;
- Colapso da estrutura de suporte da cobertura;
- Área sem revestimento de piso e coberto por vegetação

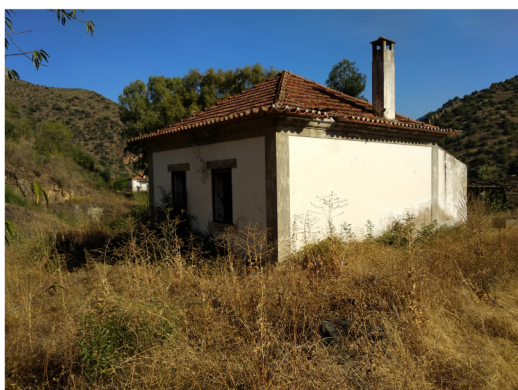
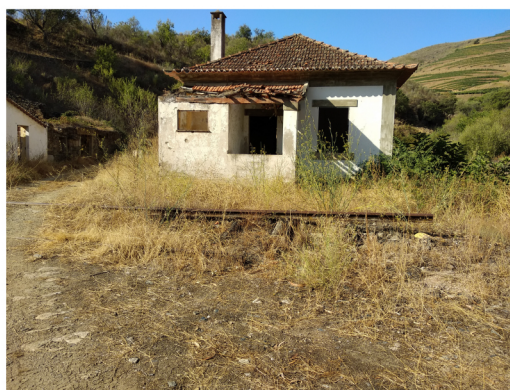
- Estrutura mantém a geometria original;  
 - Revestimento das paredes exteriores com manchas, sujidade, descascamento da tinta;  
 - Revestimento da cobertura com deterioração e falhas de elementos.

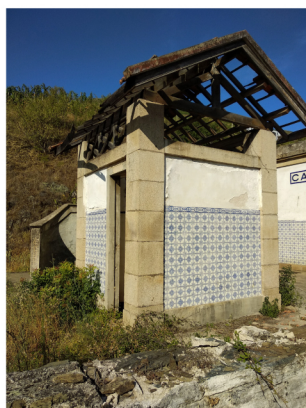
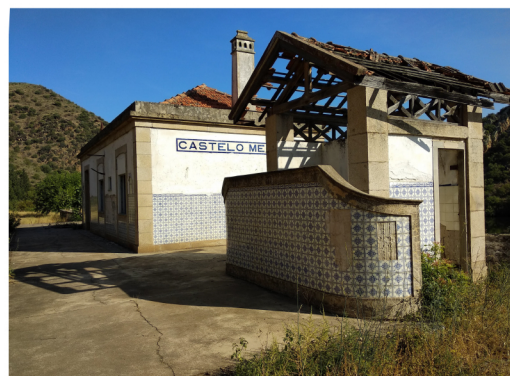
- Estrutura mantém a geometria original
- Revestimento das paredes exteriores com manchas, sujidade, descascamento da tinta e descolamento de azulejo;
- Estrutura em madeira de suporte da cobertura em estado de degradação avançado, com falhas de elementos e alteração de cor;
- Revestimento da cobertura com deterioração acentuada e falhas de elementos;
- Revestimento das paredes interiores com falhas, destacando o material da estrutura.

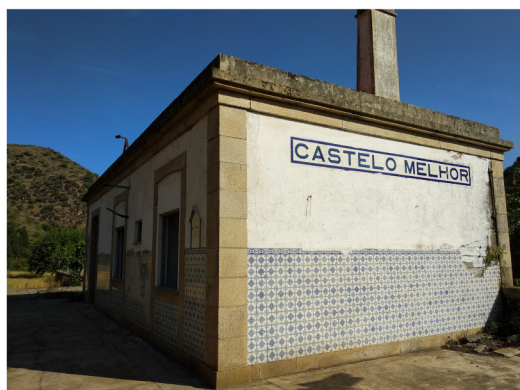
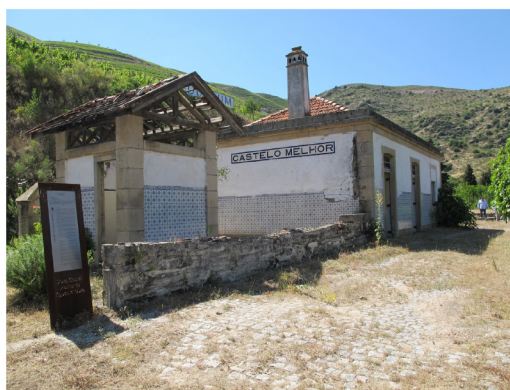
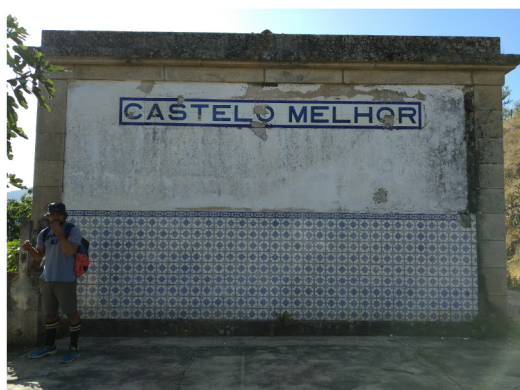
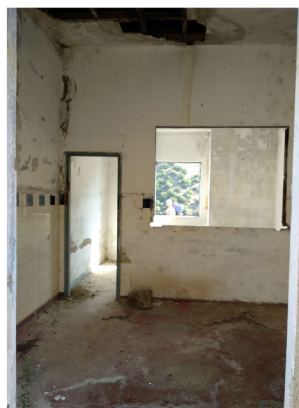
- Estrutura mantém a geometria original;
- Revestimento das paredes exteriores com manchas, descascamento da tinta e destacamento de elementos da parede;
- Revestimento da cobertura com deterioração e falhas de elementos;
- Paredes interiores com falta de revestimento, em degradação e com manchas;
- Laje com fendilhações e manchas;
- Teto com abaulamento e cedências;
- Revestimento do teto com falhas, em desagregação e com risco de queda.

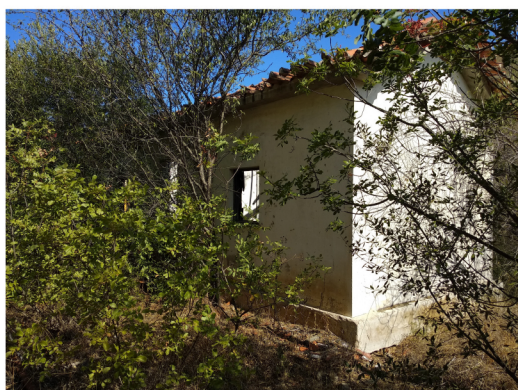
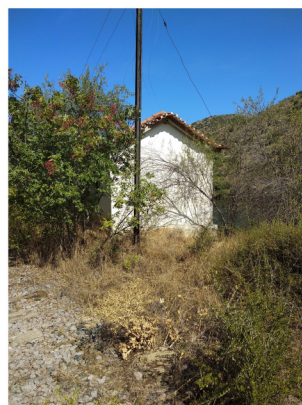
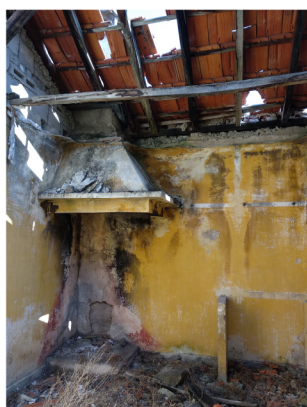
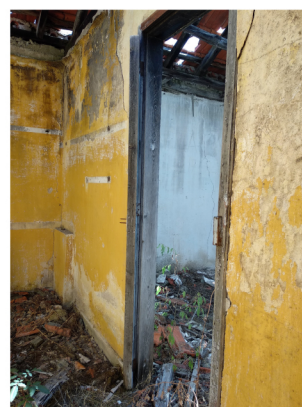
## Fotografias

- Estrutura mantém a geometria original;
- Revestimento das paredes exteriores com falhas reduzidas e algumas manchas;
- Revestimento de cobertura inclinada com deterioração acentuada, elementos em falta e infiltrações, exigindo substituição total;
- Paredes interiores com falta de revestimento, em degradação e com manchas;
- Área sem revestimento de piso e coberto por vegetação;
- Revestimento do teto inexistente;
- Construção circundada por vegetação densa.

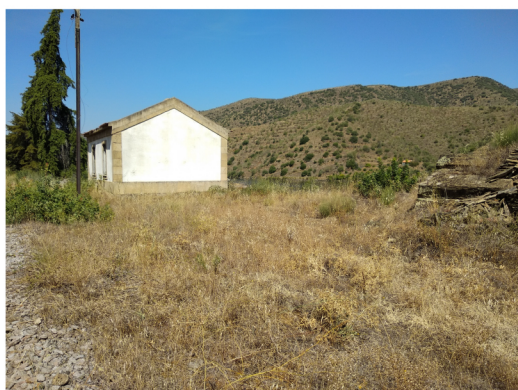
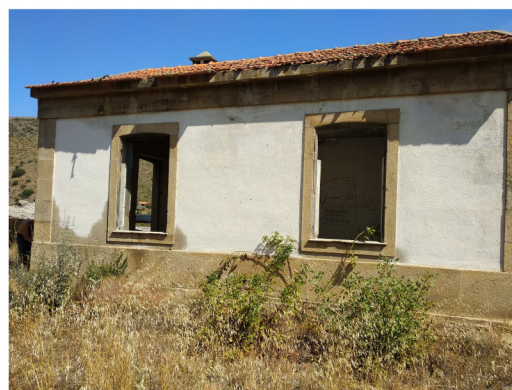
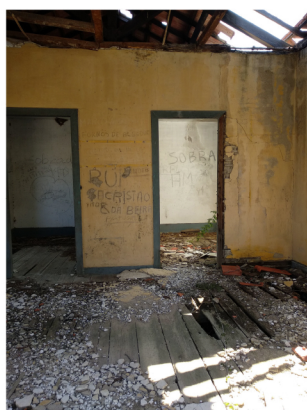
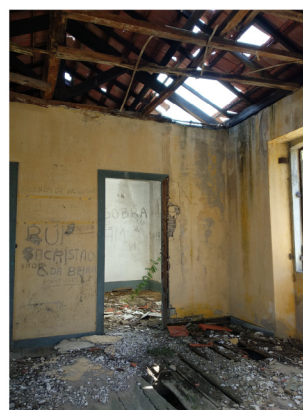
## Fotografias

- Estrutura mantém a geometria original;
- Revestimento das paredes exteriores com falhas reduzidas e algumas manchas;
- Revestimento da cobertura com deterioração e falhas de elementos;
- Paredes interiores com falta de revestimento, em degradação, vandalizadas e com manchas;
- Revestimento de piso com falhas e degradado, podendo causar acidentes;
- Revestimento de teto inexistente.

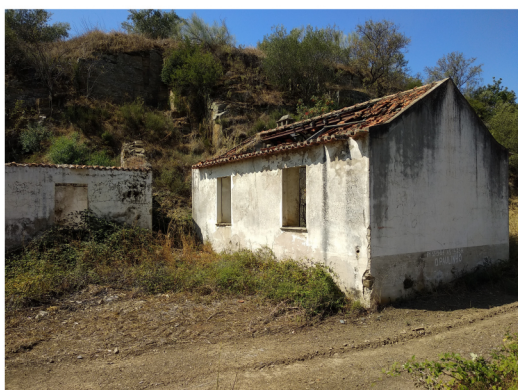
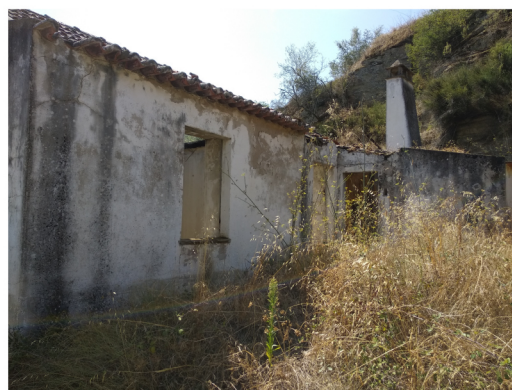
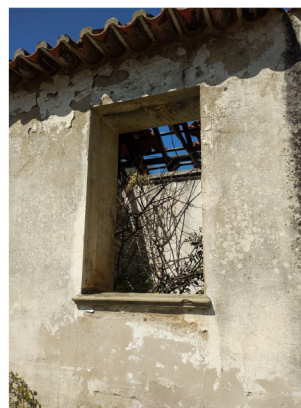
## Fotografias

- Estrutura mantém a geometria original;
- Revestimento das paredes exteriores com manchas, sujidade, descascamento da tinta e vandalizado;
- Paredes exteriores com fendilhações médias;
- Revestimento de cobertura inclinada com deterioração acentuada, elementos em falta e infiltrações, exigindo substituição total;
- Área sem revestimento de piso e coberto por vegetação;
- Dificuldade de acesso ao interior.

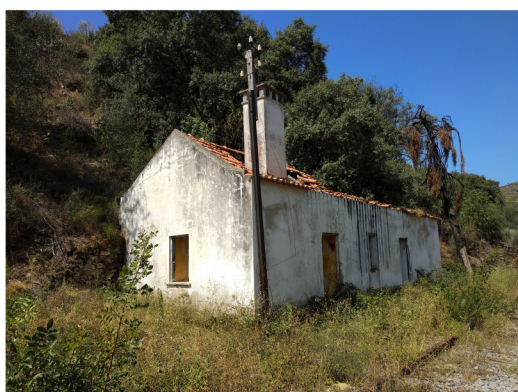
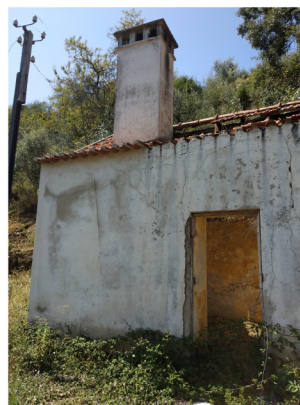
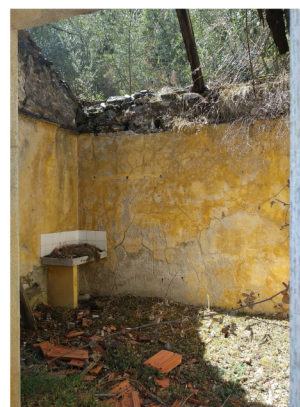
- Estrutura mantém a geometria original;  
 - Revestimento das paredes exteriores com manchas, descascamento da tinta e destacamento de elementos da parede;  
 - Revestimento de cobertura inclinada com deterioração acentuada, elementos em falta e infiltrações, exigindo substituição total;  
 - Colapso parcial da estrutura de suporte da cobertura;  
 - Paredes interiores com falta de revestimento, em degradação e com manchas;  
 - Área sem revestimento de piso e coberto por vegetação.

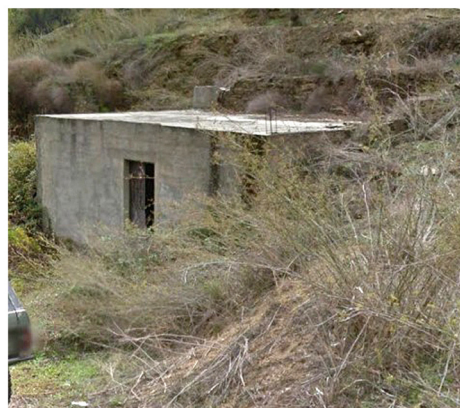
## Fotografias

- Estrutura mantém a geometria original;  
 - Paredes exteriores com algumas manchas de humidade;  
 - Impossibilidade de acesso ao interior, por se encontrar atualmente em uso.

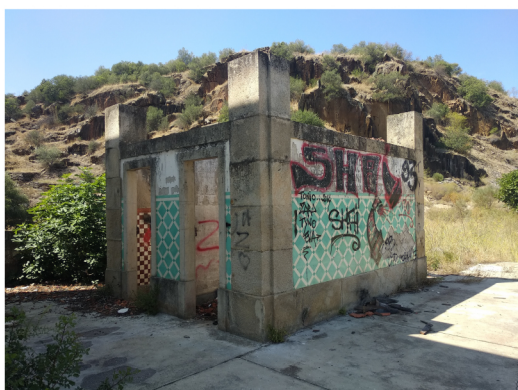
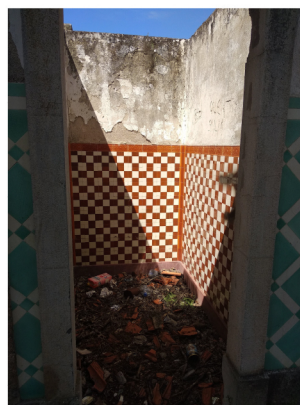
## Fotografias

- Estrutura mantém a geometria original;  
 - Revestimento das paredes exteriores com manchas, vandalizado com grafitos, descascamento da tinta e destacamento de elementos da parede;  
 - Revestimento da cobertura inexistente;  
 - Paredes interiores com falta de revestimento, em degradação, vandalizadas e com manchas.

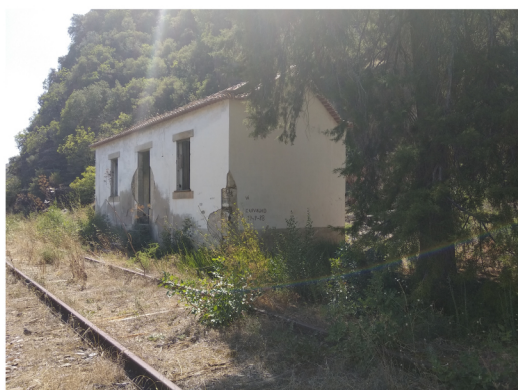
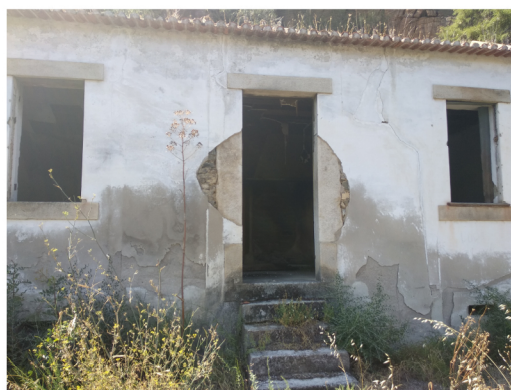
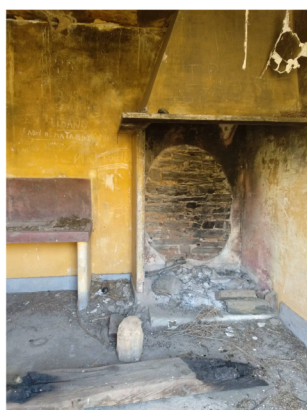
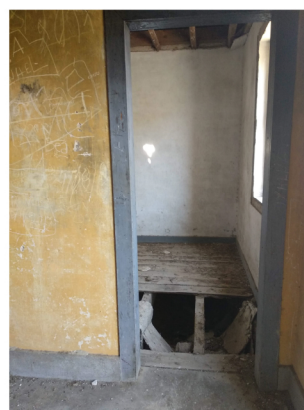
## Fotografias

- Estrutura mantém a geometria original;
- Revestimento das paredes exteriores com manchas, descascamento da tinta e destacamento de elementos da parede;
- Revestimento da cobertura completa, com deterioração média das telhas;
- Paredes interiores com falta de revestimento, em degradação e com manchas;
- Revestimento de piso em falta ou solto;
- Revestimento de teto inexistente.

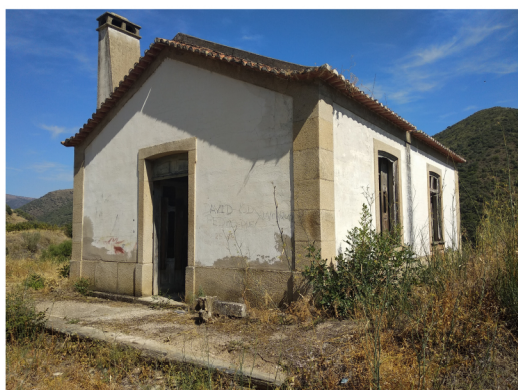
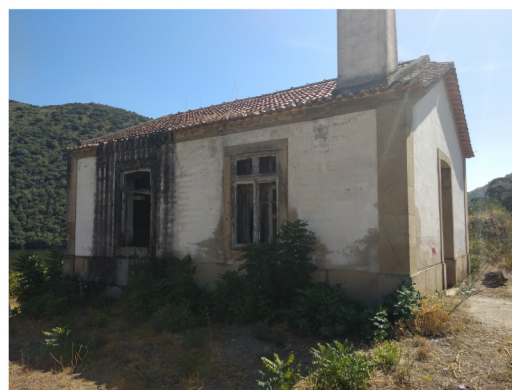
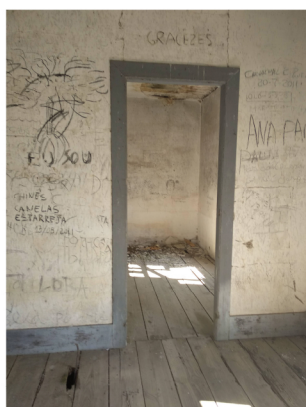
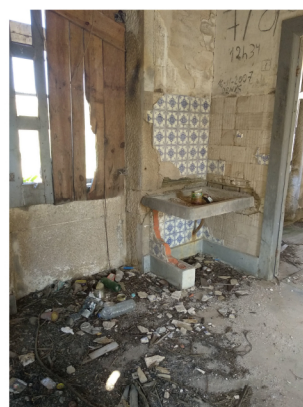
## Fotografias

- Estrutura mantém a geometria original;  
 - Revestimento das paredes exteriores com manchas, sujidade, descascamento da tinta;  
 - Revestimento da cobertura com deterioração e falhas de elementos;  
 - Paredes interiores em degradação, vandalizadas e com manchas;  
 - Revestimento do teto com falhas, em desagregação e com risco de queda.

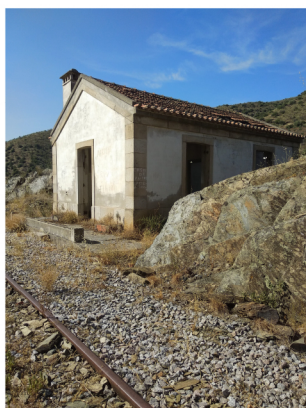
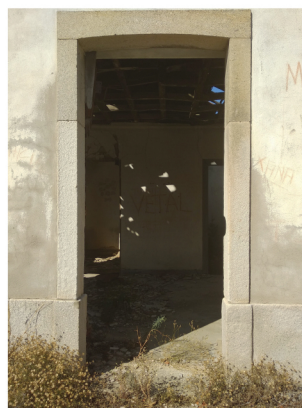
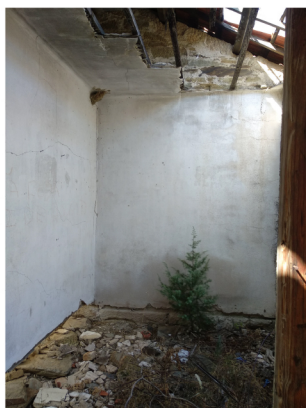
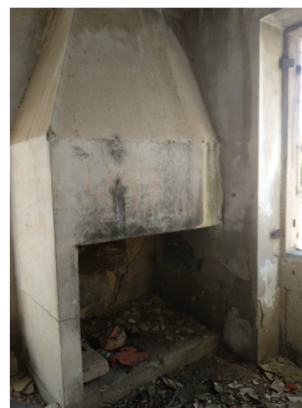
## Fotografias

- Estrutura mantém a geometria original;  
 - Revestimento das paredes exteriores com falhas reduzidas e algumas manchas;  
 - Revestimento da cobertura com deterioração e falhas de elementos;  
 - Paredes interiores com descascamento de tinta, vandalizadas e com manchas;  
 - Laje com fendilhações de pequena abertura;  
 - Área sem revestimento de piso e coberto por vegetação;  
 - Teto com abaulamento e cedências;  
 - Revestimento do teto com falhas, em desagregação e com risco de queda.

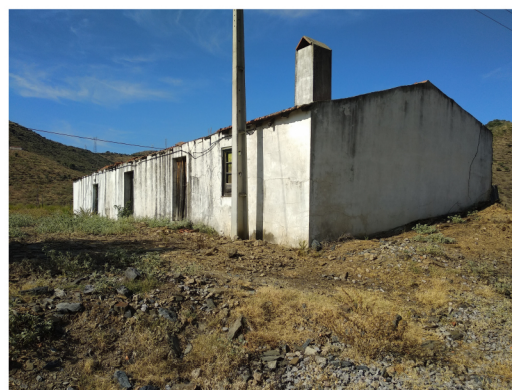
## Fotografias

- Estrutura com alteração de geometria (paredes deformadas);
- Revestimento das paredes exteriores com manchas, sujidade, descascamento da tinta;
- Paredes exteriores com fendilhações de grande abertura;
- Revestimento de cobertura inclinada com deterioração acentuada, elementos em falta e infiltrações, exigindo substituição total;
- Colapso parcial da estrutura de suporte da cobertura;
- Impossibilidade de acesso ao interior, dado que os vãos se encontram encerrados.

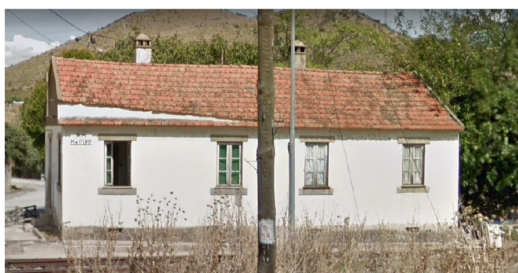
## Fotografias

- Estrutura mantém a geometria original;  
 - Revestimento das paredes exteriores com falhas reduzidas e algumas manchas;  
 - Revestimento da cobertura completa, com deterioração média das telhas;  
 - Impossibilidade de acesso ao interior, dado que os vãos se encontram encerrados.

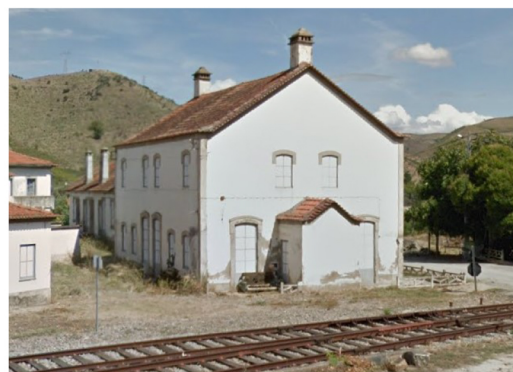
Caraterização Geral Estado de Conservação Fotografias

- Estrutura mantém a geometria original;  
 - Revestimento das paredes exteriores em bom estado, apenas com algumas manchas;  
 - Revestimento da cobertura completa, com deterioração ligeira das telhas;  
 - Impossibilidade de acesso ao interior, dado que os vãos se encontram encerrados.

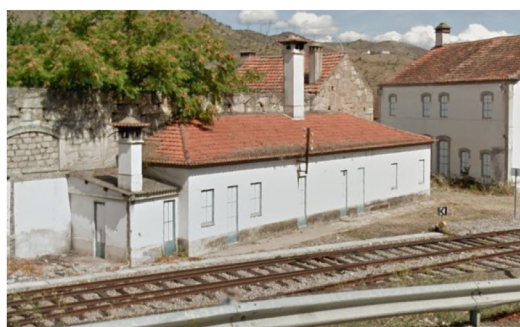
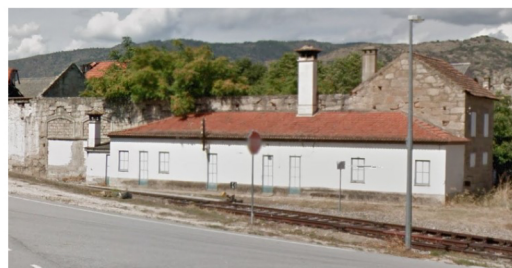
## Fotografias

- Estrutura mantém a geometria original;  
 - Revestimento das paredes exteriores em bom estado, apenas com algumas manchas;  
 - Revestimento da cobertura completa, com deterioração ligeira das telhas;  
 - Impossibilidade de acesso ao interior, dado que os vãos se encontram encerrados.

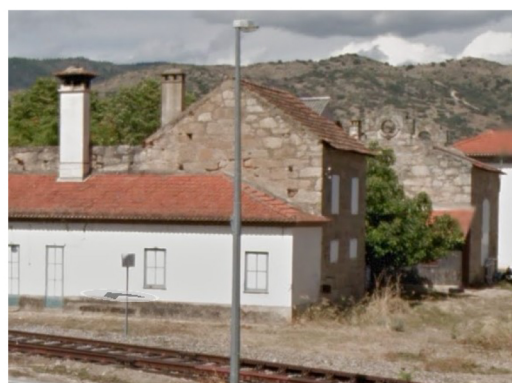
## Fotografias

- Estrutura mantém a geometria original;  
 - Revestimento da cobertura completa, com deterioração ligeira das telhas;  
 - Impossibilidade de acesso ao interior, dado que os vãos se encontram encerrados.

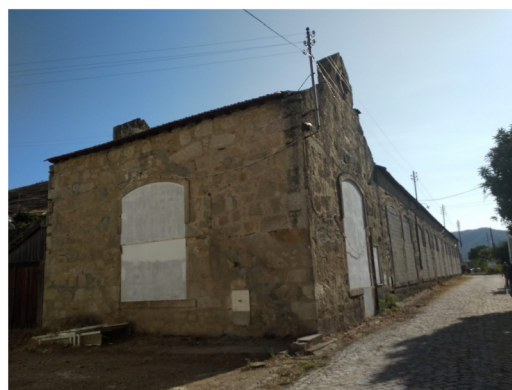
## Fotografias

- Estrutura mantém a geometria original;  
 - Revestimento da cobertura completa, com deterioração média das telhas;  
 - Vãos de portas e janelas fechadas por blocos de cimento;  
 - Impossibilidade de acesso ao interior, dado que os vãos se encontram encerrados.

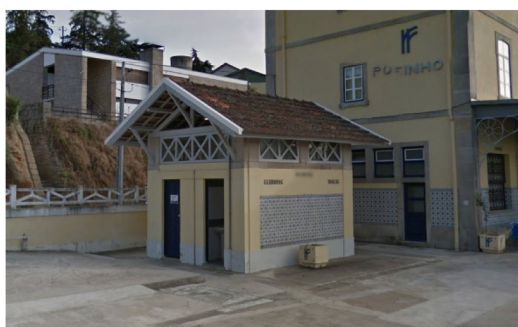
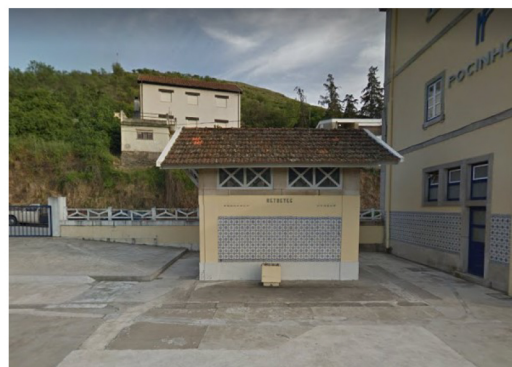
## Fotografias

- Estrutura mantém a geometria original;  
 - Revestimento das paredes exteriores em bom estado de conservação;  
 - Revestimento da cobertura completa, com deterioração média das telhas;  
 - Revestimento das paredes interiores em bom estado de conservação.

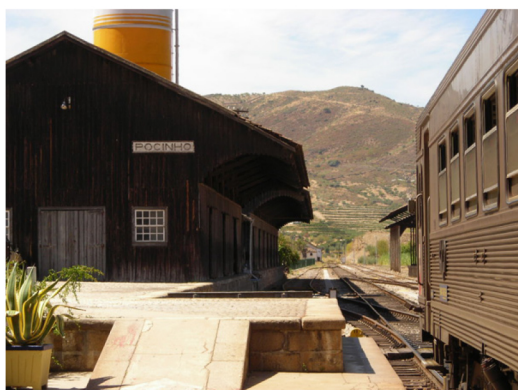
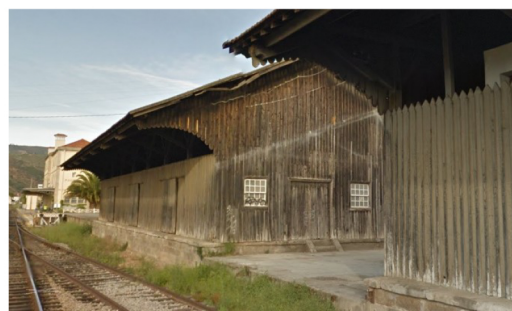
## Fotografias

- Estrutura mantém a geometria original;  
 - Revestimento e estrutura de madeira em estado médio de conservação, ligeiramente degradados, com algumas falhas de elementos e com alteração de cor;  
 - Revestimento da cobertura com deterioração e falhas de elementos;  
 - Impossibilidade de acesso ao interior, dado que os vãos se encontram encerrados.

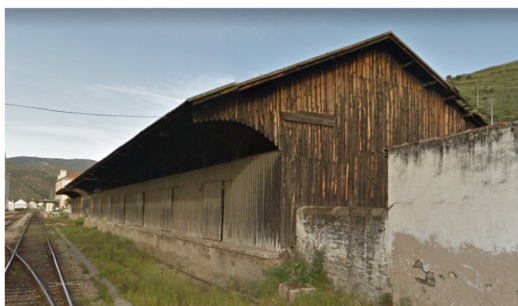
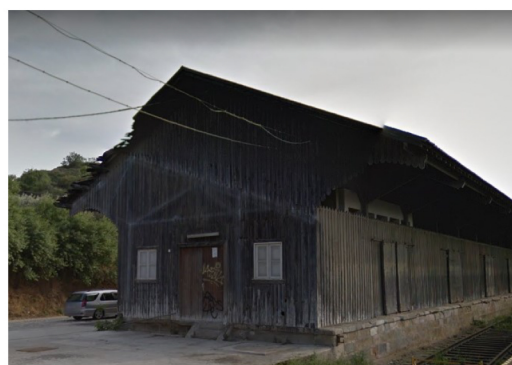
## Fotografias

- Estrutura mantém a geometria original;  
 - Revestimento e estrutura de madeira em estado médio de conservação, ligeiramente degradados, com algumas falhas de elementos e com alteração de cor;  
 - Revestimento da cobertura com deterioração e falhas de elementos;  
 - Impossibilidade de acesso ao interior, dado que os vãos se encontram encerrados.

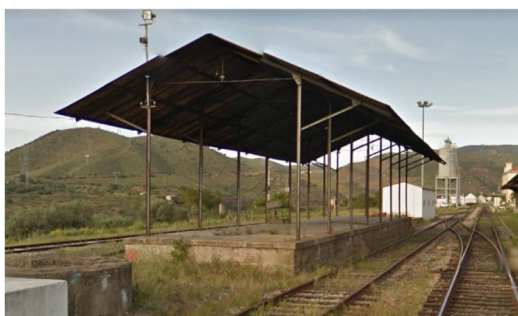
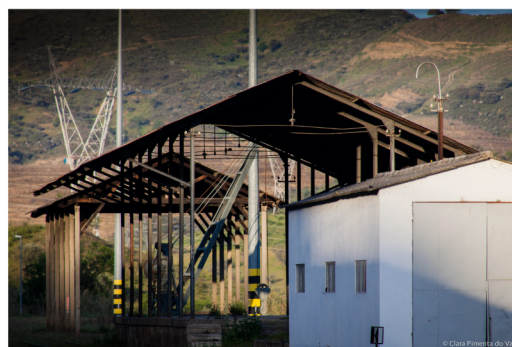
## Fotografias

- Estrutura metálica em estado média de conservação, ligeiramente degradada e corroída;  
 - Revestimento da cobertura completo, em chapa e em estado avançado de corrosão.

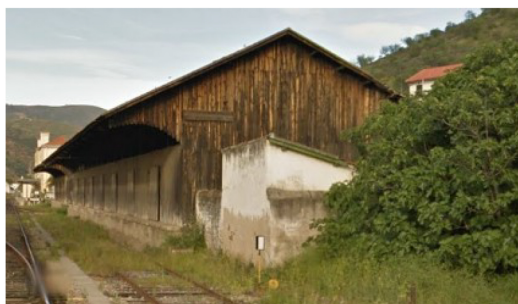
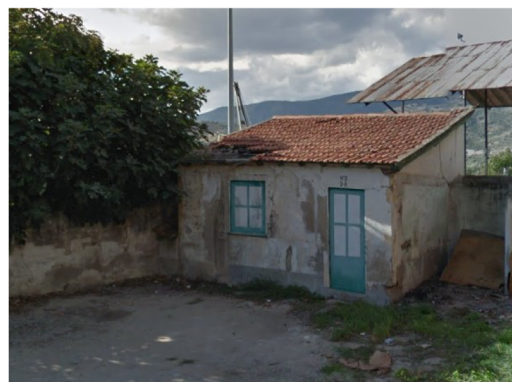
## Fotografias

- Estrutura mantém a geometria original  
 - Revestimento das paredes exteriores com manchas, descascamento da tinta e destacamento de elementos da parede;  
 - Revestimento da cobertura com deterioração e falhas de elementos  
 - Impossibilidade de acesso ao interior, dado que os vãos se encontram encerrados.

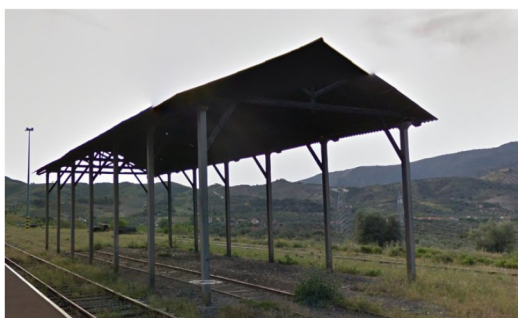
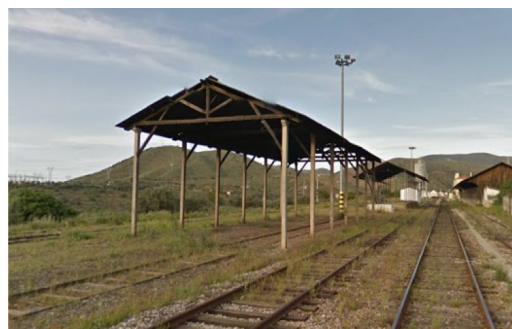
## Fotografias

- Estrutura metálica em estado média de conservação, ligeiramente degradada e corroída;  
 - Revestimento da cobertura completo, em chapa e em estado avançado de corrosão.
