# MESTRADO EM ENGENHARIA DE SEGURANÇA E HIGIENE OCUPACIONAIS

Dissertação apresentada para obtenção do grau de Mestre  
Engenharia de Segurança e Higiene Ocupacionais  
Faculdade de Engenharia da Universidade do Porto

## AVALIAÇÃO DE VCI EM CONDUTORES DE AUTOCARROS PELA NP ISO 2631-1:2007, COM ANÁLISE POR BANDAS DE FREQUÊNCIA E APLICAÇÃO DA ISO 2631-5:2018

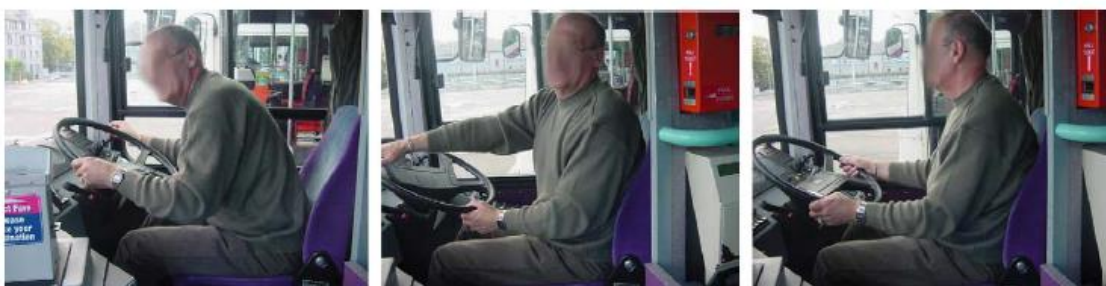
Conforme Okunribido et al. (2007) os condutores de autocarro passam 60% do seu tempo de laboração a dirigir, na maioria das vezes com o tronco reto ou sem suporte e executam tarefas manuais leves. As principais posturas praticadas pelos condutores de autocarro ao longo da sua atividade estão expostas na Figura 5 (Okunribido, et al., 2007).

Figura 5 – Posturas frequentemente adotadas em condutores de autocarros urbanos (Okunribido, et al., 2007).

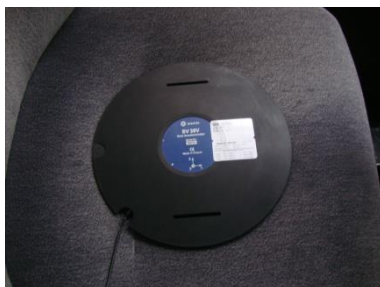
Na recolha dos dados foi utilizada pela equipe do MESHO - FEUP um equipamento da marca Polaca SVANTEK, modelo SV 106. O acelerómetro utilizados para recolha de dados encontra-se representados na Figura 6.

Figura 6 – Acelerómetro utilizado na medição da VCI no assento (Barreira, S., 2014).

Os equipamentos de medição utilizados na medição dos níveis de vibração mecânicas a que os trabalhadores se encontram expostos devem ser apropriados e cumprir os requisitos da normalização e legislação em vigor. Assim, o equipamento acima apresentado cumpre os requisitos das normas NP ISO 2631:2007 e ISO 5349:2009.

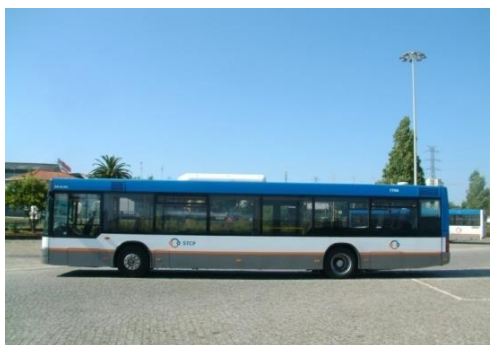
Os veículos (Figura 10) foram atribuídos conforme a logística da empresa e do serviço que estava definido, tendo as medições sido realizadas em veículos diferentes todos os dias. Sendo assim, é uma variável que poderá influenciar os resultados.

Figura 10 – Veículos da STCP onde foi realizada a monitorização de VCI<sup>5</sup>.

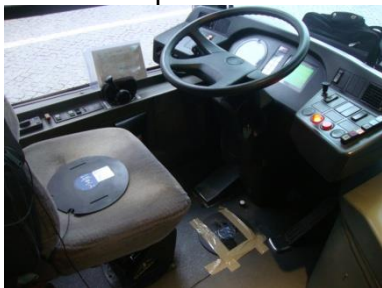
| Condições da recolha de dados | |
|---|---|
| Fotografia do sensor colocado na superfície do assento e no piso do veículo | |

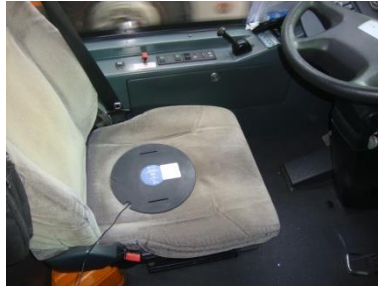
### Fotografia do sensor colocado na superfície do assento

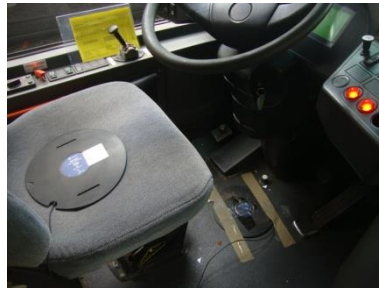
Fotografia do sensor colocado na superfície do assento e no piso do veículo

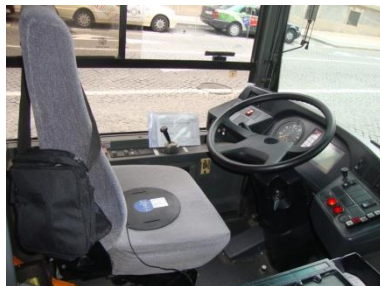
Fotografia do sensor colocado na superfície do assento

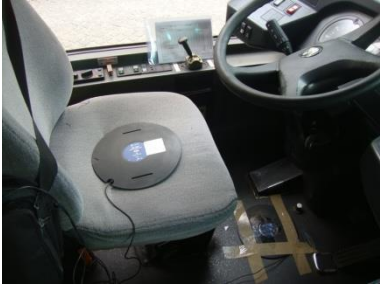
| Fotografia do sensor colocado na superfície do assento e no piso do veículo | |

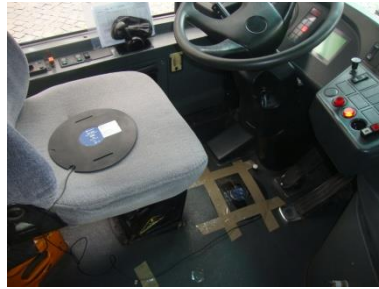
Fotografia do sensor colocado na superfície do assento e no piso do veículo

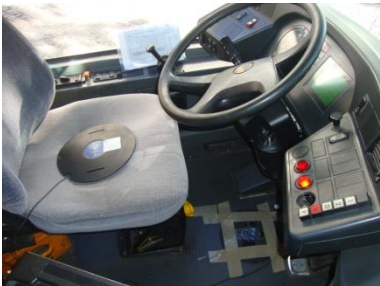
| <b>Condições da recolha de dados</b> | |
|---|---|
| <p>Fotografia do sensor colocado na superfície do assento e no piso do veículo</p> | |

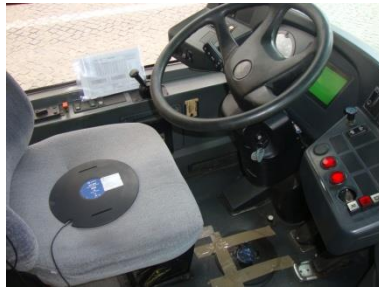
| <b>Condições da recolha de dados</b> | |
|---|---|
| Fotografia do sensor colocado na superfície do assento e no piso do veículo | |
