# **SISTEMA DE APOIO À DECISÃO NA INSPEÇÃO DE EDIFÍCIOS PÓS-REABILITADOS**

DISSERTAÇÃO DE MESTRADO APRESENTADA  
À FACULDADE DE ENGENHARIA DA UNIVERSIDADE DO  
PORTO EM ENGENHARIA CIVIL – ESPECIALIZAÇÃO EM  
CONSTRUÇÕES

Dissertação submetida para satisfação parcial dos requisitos do grau de  
**MESTRE EM ENGENHARIA CIVIL — ESPECIALIZAÇÃO EM CONSTRUÇÕES**

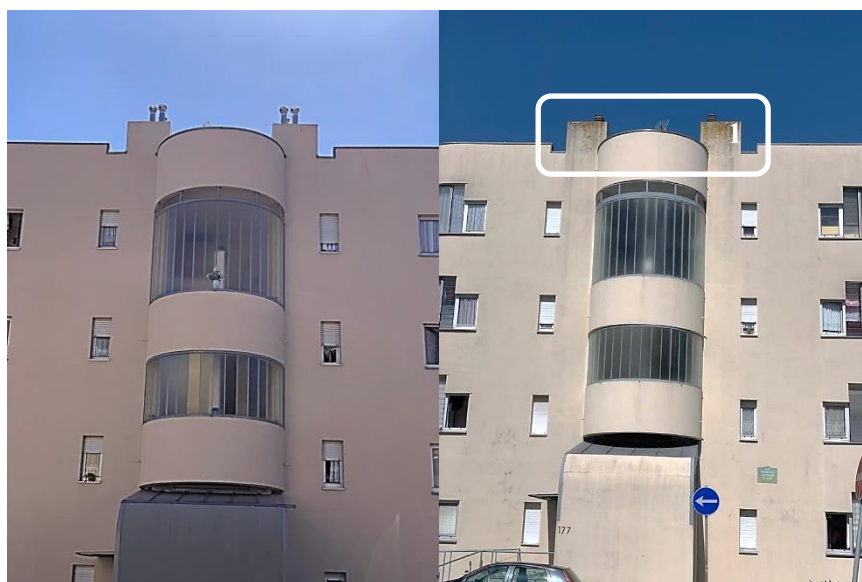
Figura 1.1 - Comparação da evolução da degradação de elementos não mantidos

Ilustra-se na Figura 1.1, de forma comparativa, a evolução da degradação de um dado elemento face às patologias presentes, para uma mesma solução construtiva da envolvente exterior diferindo, a do lado direito, aproximadamente cinco anos de intervalo de aplicação em relação à do lado esquerdo.

Observando ainda a Figura 1.1 é possível identificar três zonas de aparecimento e desenvolvimento de anomalias. A zona “1”, identificada na Figura 1.1, representa o aparecimento de colonização vegetal na zona superior da fachada exterior resultante de escorrimentos, anomalia que, quando tratada atempadamente, pode ser resolvida com uma simples lavagem da fachada, aplicação de algicidas e fungicidas, no entanto quando a manutenção é negligenciada pode ser necessário, posteriormente, substituir totalmente o elemento.

Percebe-se, então, a importância da manutenção dos diversos elementos construtivos constituintes de um edifício, quando alvo de manutenção, numa fase inicial corresponderiam a encargos monetários relativamente baixos, ligeiras patologias evoluem para a degradação completa do elemento e, o que para alguns casos bastaria uma simples lavagem a jato de água, torna-se numa obra de reabilitação da fachada de um edifício em que os custos da mesma são consideráveis.

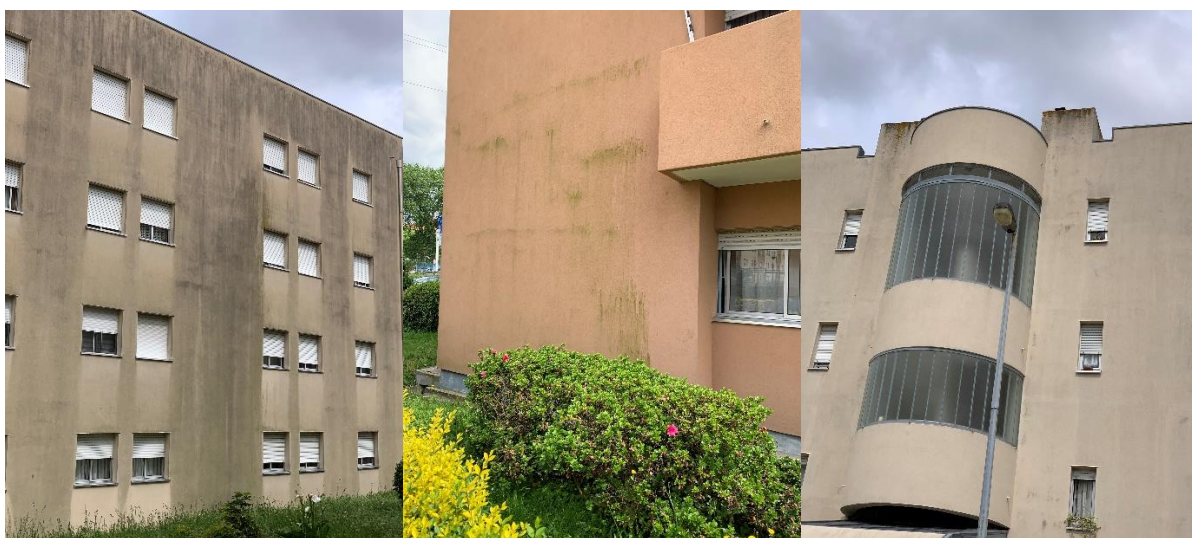
Figura 5.3 - Fotografias de patologias em fachadas exteriores cerca de cinco anos após reabilitação

Durante a visita à urbanização de Santa Luzia foi possível notar, de um modo generalizado, que os edifícios se apresentam em bom estado de conservação, sendo, deste modo, mais complicado identificar diversidades consideráveis de anomalias nos mesmos. É possível, no entanto, identificar grupos patológicos nos edifícios, como é o caso das manchas de escorrimentos e aparecimento de colonização vegetal (Figura 5.3), cuja origem advém, em alguns casos, de más soluções de projeto e noutros clara falta de manutenção dos edifícios e seus elementos. Compreende-se, desta forma, a lista de elementos analisados apresentada no Quadro 5.15 e a clara dominância de patologias nas fachadas exteriores dos edifícios.

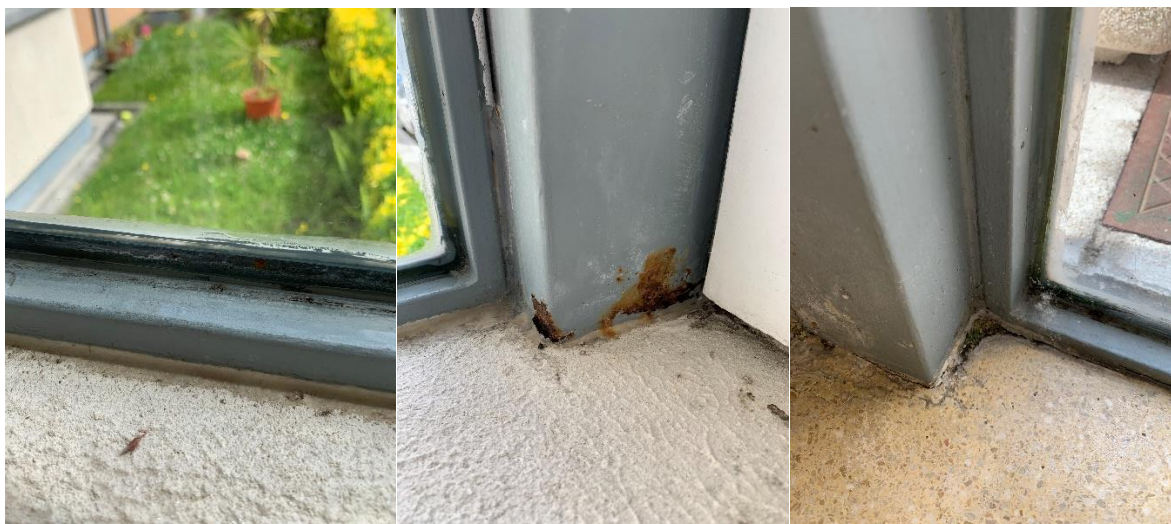
Figura 5.4 - Fotografias de patologias nos elementos envidraçados da caixa de escadas cerca de cinco anos após reabilitação

Como já foi referido, os casos dos elementos avaliados nas caixas de escadas, de um modo geral obtiveram sugestões de respostas coerentes com o expectável salvaguardando um dos casos em que a resposta teria de ser, ainda, complementada, como se pode observar no Quadro 5.15. A grande maioria dos casos analisados dizem respeito à “Estrutura de encerramento de caixa de escadas” (Figura 5.4) onde grande parte dos elementos analisados correspondem aos elementos envidraçados da mesma e as principais patologias correspondem ao caixilho e vedantes destes.
