# **PLANO DE MANUTENÇÃO DE EDIFÍCIOS ESCOLARES DE ARQUITETURA MODERNA O CASO DA FEP**

À FACULDADE DE ENGENHARIA DA UNIVERSIDADE DO PORTO EM  
ENGENHARIA CIVIL – ESPECIALIZAÇÃO EM CONSTRUÇÕES

## **O caso da FEP**

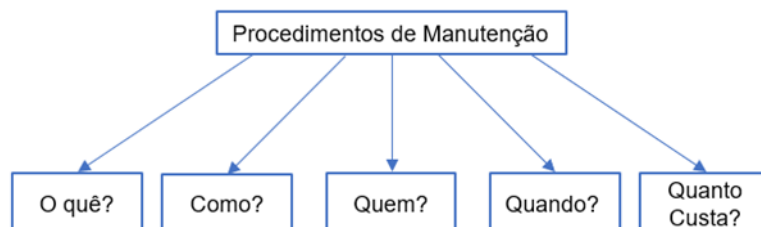
Figura 2.4 - Procedimentos de manutenção

Para determinar e implementar procedimentos de manutenção é necessário, *a priori*, responder a um conjunto de questões (Figura 2.4). Estas vão ser o ponto de partida para definir um conjunto de parâmetros e condições necessárias para delinear as estratégias de manutenção.

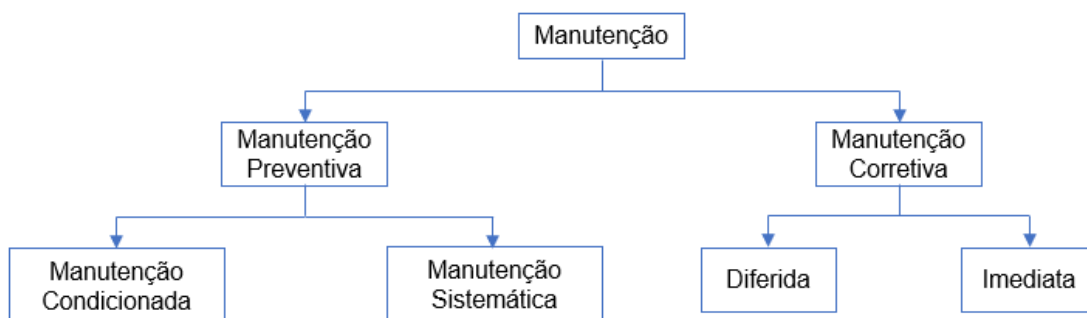
Figura 2.5 - Estratégias de manutenção (European Standard EN 13306, 2017)

A norma europeia EN 13306 apresenta duas medidas estratégicas de manutenção, consoante a intervenção é realizada antes (preventiva) ou após a deteção da anomalia (corretiva) e as respetivas formas de implementação. (Figura 2.5).

**Manutenção Preventiva** - Manutenção realizada em intervalos de tempo pré-determinados ou de acordo com os critérios predefinidos e destinados a reduzir a probabilidade de falha ou degradação de um EFM.

**Manutenção Sistemática** - Manutenção preventiva realizada de acordo com intervalos de tempo estabelecidos ou número de unidades de utilização, mas sem investigação prévia do estado de degradação.

**Manutenção Condicionada** - Tipo de manutenção preventiva que inclui ações de monitorização e/ou inspeção e/ou ensaios, para avaliação do estado de degradação do EFM, e, ao verificar que o estado do elemento é insuficiente, face a um determinado parâmetro, é executado o processo de manutenção predeterminado para o elemento e patologia.

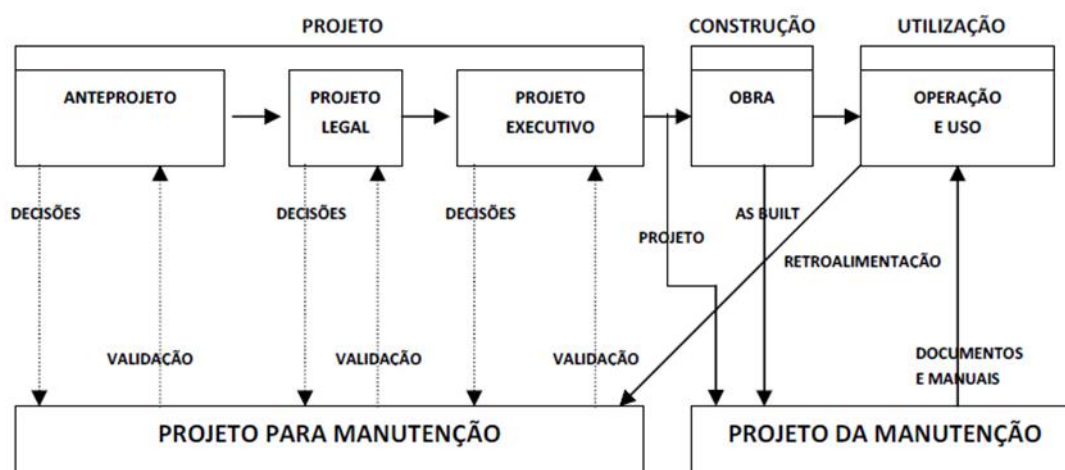
Figura 2.6 - Projeto e Manutenção (Rocha, 2014)

Devido a este facto, defende-se que o manual de manutenção de um edifício deve acompanhar todo o desenvolvimento do projeto, conforme demonstrado na Figura 2.6.

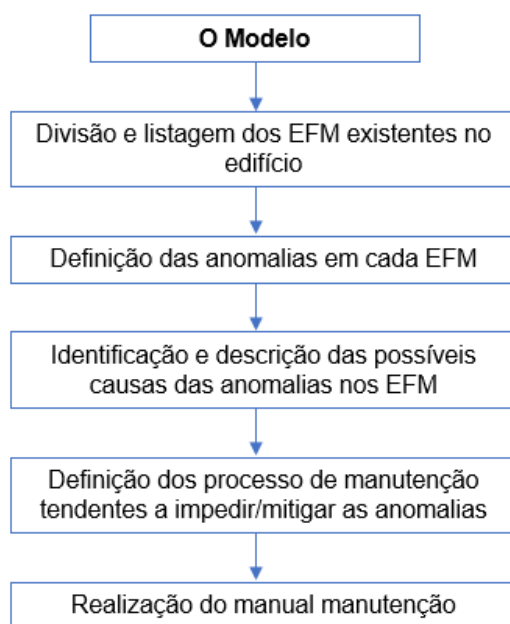
Figura 4.1 - Estrutura do manual de manutenção

O desenvolvimento do manual de manutenção segue o modelo apresentado na Figura 4.1, partindo de uma metodologia distinta do tradicional, onde a análise das anomalias é conseguida através das suas causas. De forma a tornar claro o entendimento dos fenómenos de degradação de um edifício, o proposto modelo parte da informação obtida através da interpretação visual.

A possibilidade de ter um diagnóstico de uma anomalia pelo primeiro contacto com o edifício, ou seja, pela interpretação visual, simplifica todo o seguimento da manutenção, podendo facilitar a eliminação de patologias, bem como poupar tempo e recursos no final da caracterização da mesma. Deste modo, após a divisão de um edifício em EFM, para cada um dos elementos em objeto de estudo, são identificadas as anomalias possíveis de serem encontradas durante uma inspeção visual. Para cada uma destas está associado um leque de potenciais causas. Dentro deste leque de causas são definidos quais os ensaios de diagnóstico ou métodos de análise e, a partir do respetivo resultado, é possível saber com certeza qual a anomalia que lhe está associada.

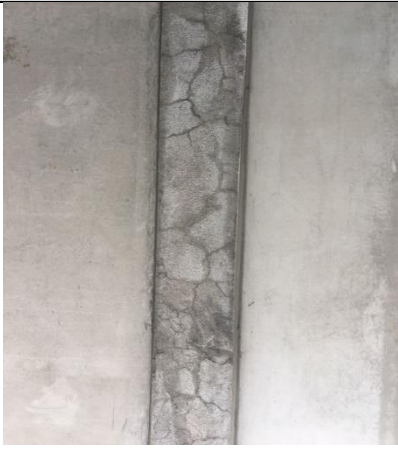
| Anomalias | Exemplos de causas prováveis | Fotografias ilustrativas |
|---|---|---|
| Fissuração e fendas | Variação térmica (forte exposição solar) | |
| | Excesso de carga (uso inadequado, erros de projeto) | |
| | Assentamento de fundações | |

Quadro 4.2 – Apresentação ilustrativa das principais anomalias em fachadas de betão e exposição das causas mais comuns

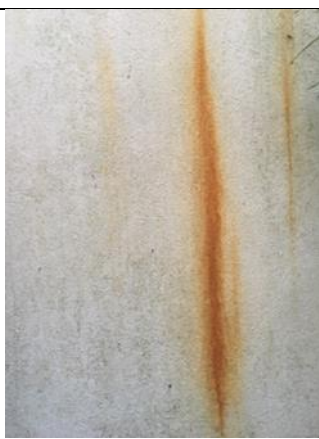
| Anomalias | Exemplos de causas prováveis | Fotografias ilustrativas |
|---|---|---|
| Manchas castanhas e laranjas | Oxidação e corrosão de armaduras (recobrimento insuficiente, betão demasiado poroso) | |

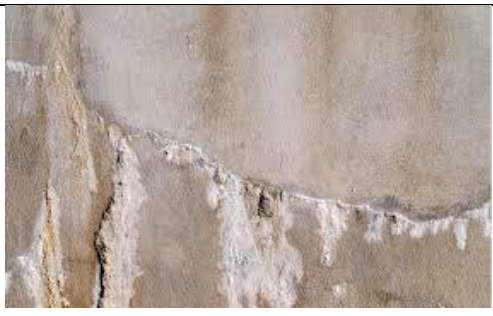
| Anomalias | Exemplos de causas prováveis | Fotografias ilustrativas |
|---|---|---|
| Manchas de cor branca (sais) | Eflorescências e Criptoflorescências (ação química) | |

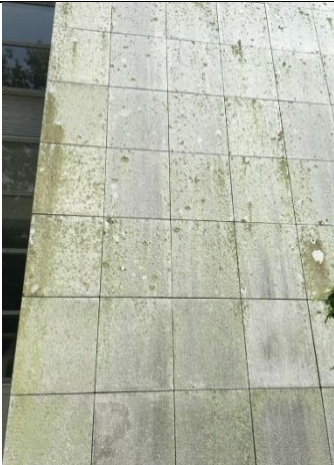
| Anomalias | Exemplos de causas prováveis | Fotografias ilustrativas |
|---|---|---|
| Manchas de cor escura, verde, amarela | Agentes colonização vegetal (fungos e bolores) | |

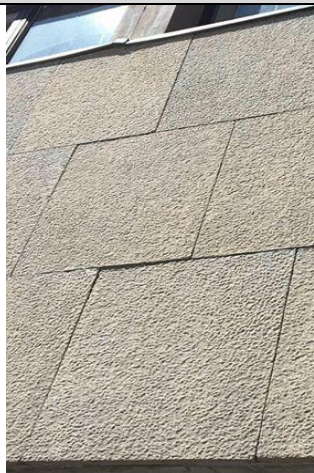
| Anomalias | Exemplos de causas prováveis | Fotografias ilustrativas |
|---|---|---|
| Desalinhamento das placas pré-fabricadas de betão | Danificação do suporte da placa (vandalismo; má conceção do suporte) | |

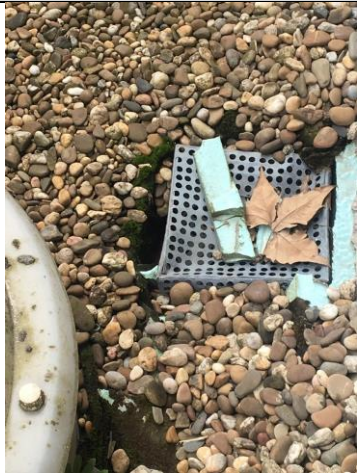
| Anomalias | Exemplos de causas prováveis | Figuras ilustrativas |
|---|---|---|
| sólidos em órgão de drenagem | Lixo ou outros elementos da cobertura | |

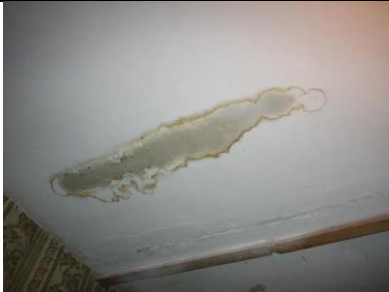
| Anomalias | Exemplos de causas prováveis | Figuras ilustrativas |
|---|---|---|
| Aparecimento de manchas de humidade no interior da habitação | Perfuração da tela impermeável (aparecimento de vegetação na cobertura; utilização indevida; causas accidentais; tensionamento das telas ou membranas) | |
| | Má conceção e aplicação da tela impermeável | |
| | Patologias em zonas de ligação entre elementos de drenagem, claraboias, elementos de ventilação e zona corrente | |

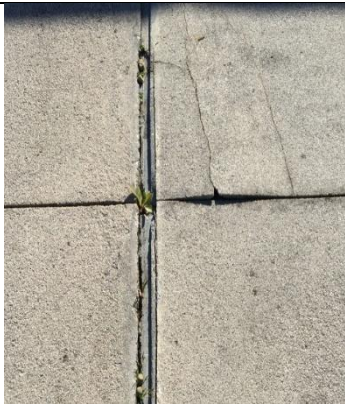
| Anomalias | Exemplos de causas prováveis | Figuras ilustrativas |
|---|---|---|
| Problemas estruturais | Movimentos estruturais | |
| | Erosão ou abrasão | |
| | Falhas construtivas ou dos elementos construtivos | |

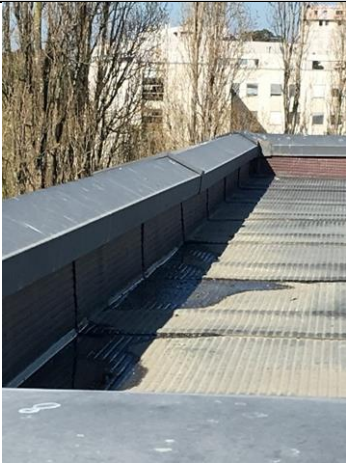
| Anomalias | Exemplos de causas prováveis | Figuras ilustrativas |
|---|---|---|
| Irregularidades na cobertura | Empolamento (deslizamento entre membranas e substrato; deficiente aplicação do material; aplicação de membrana com substrato ainda húmido) | |

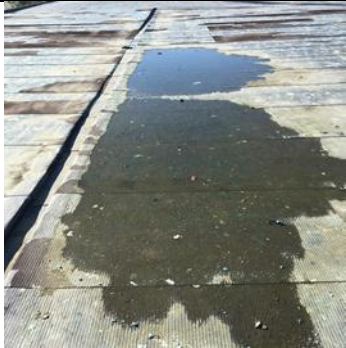
| Anomalias | Exemplos de causas prováveis | Figuras ilustrativas |
|---|---|---|
| Acumulação de água | Pendentes insuficientes (má execução da cobertura, essencialmente da camada de forma; deformações) | |

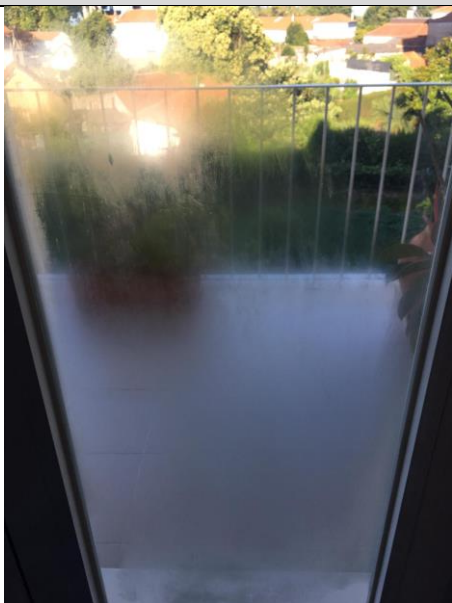
| Anomalias | Exemplos de causas prováveis | Figuras ilustrativas |
|---|---|---|
| Condensações | Desgaste das juntas ou vedantes | |
| | Fraca ventilação | |
| | Erro no dimensionamento do vidro | |

Quadro 4.4 - Apresentação ilustrativa das principais anomalias em vão e exposição das causas mais comuns

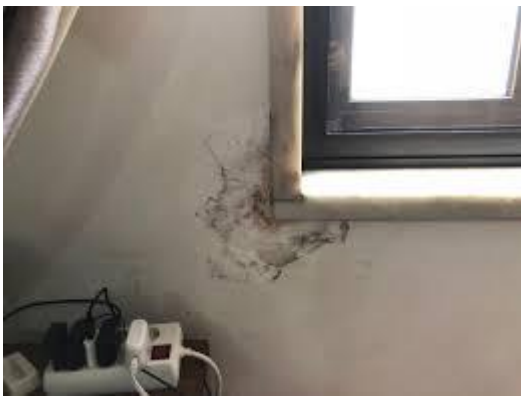
| Anomalias | Exemplos de causas prováveis | Figuras ilustrativas |
|---|---|---|
| Manchas de humidade na face interior | Desgaste das juntas ou vedantes | |
| | Deficiente impermeabilização da ligação do peitoril com fachada ou caixilharia; deficiente configuração do peitoril (mau dimensionamento e conceção dos peitoris) | |
| | Caixilharia com problemas de estanquidade à água | |
| | Utilização de janelas não classificadas ou configuração imprópria da caixilharia (ao nível do parapeito) | |

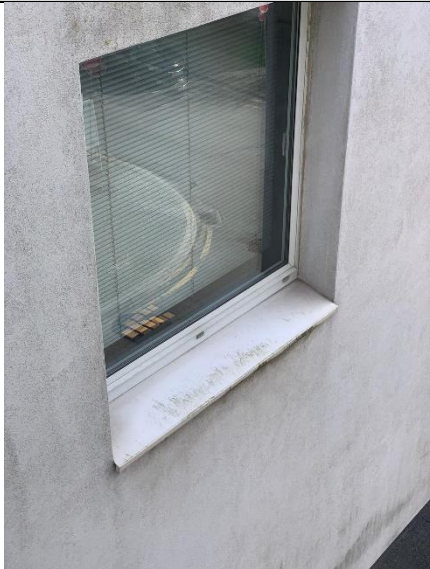
| Anomalias | Exemplos de causas prováveis | Figuras ilustrativas |
|---|---|---|
| Manchas de humidade face exterior sob os peitoris | Ausência ou mau dimensionamento de pingadeiras | |

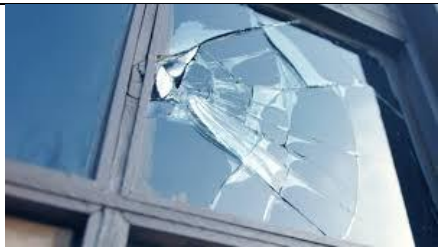
| Anomalias | Exemplos de causas prováveis | Figuras ilustrativas |
|---|---|---|
| Vidro partido | Variações térmicas (erro de dimensionamento) | |
| | Vandalismo | |

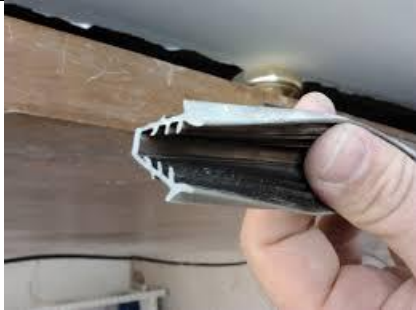
| Anomalias | Exemplos de causas prováveis | Figuras ilustrativas |
|---|---|---|
| Dificuldade na utilização abertura/fecho do vão | Desgastes dos mecanismos de fecho | |
| | Empeno da caixilharia | |

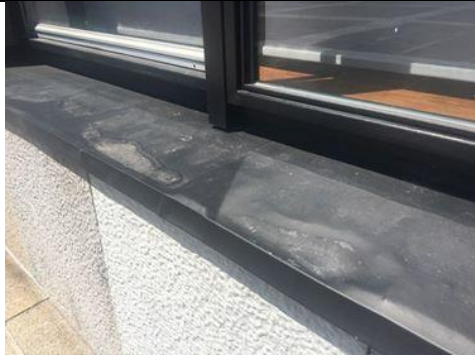
| Anomalias | Exemplos de causas prováveis | Figuras ilustrativas |
|---|---|---|
| Escamação ou corrosão de caixilhos ou peitoris | Necessidade de tratamento dos elementos ou de pintura (excessiva exposição ao sol) | |

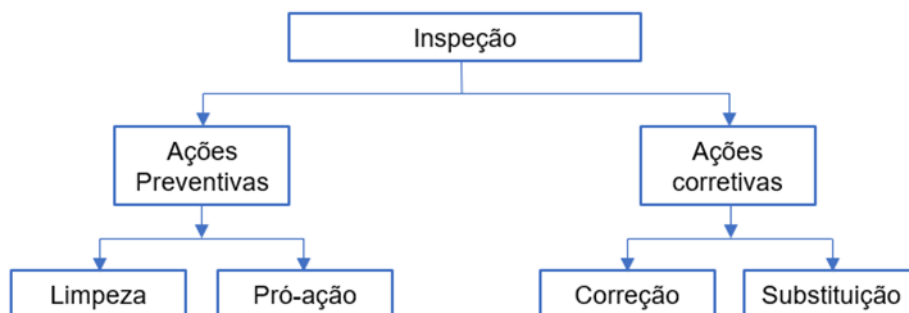
Figura 4.4 - Relação e metodologia de planeamento das operações de manutenção

Conforme foi apresentado no ponto 2.4.6. do capítulo 2, pretende-se desenvolver um plano de manutenção programada, através de medidas de inspeção, limpeza, pró-ação, correção e substituição (Figura 4.4).

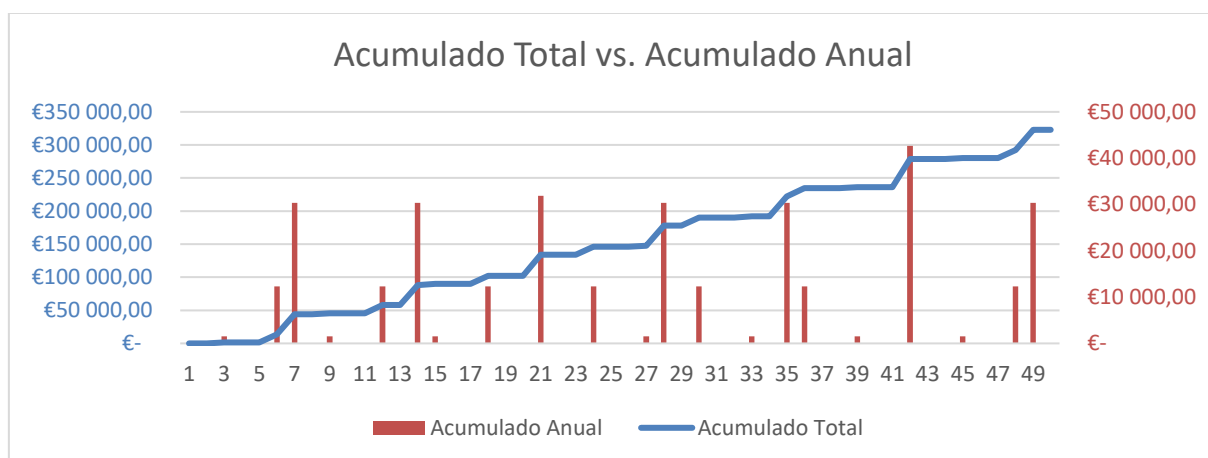
Figura 5.2 - Cronograma de manutenção de placas pré-fabricadas de betão (solução a))

Para elaboração dos diagramas de manutenção do betão foram tidas em conta duas soluções. Estas variam consoante o tipo de solução de impregnação adotada, solução a) é admitida a utilização de produto hidrófobo e solução b) é admitida a aplicação de produto anti-graffiti.

As Figuras 5.2 e 5.3 são os resultados destas duas soluções tidas em conta, solução a) e b) respetivamente, para os elementos de fachada em placas pré-fabricadas de betão.

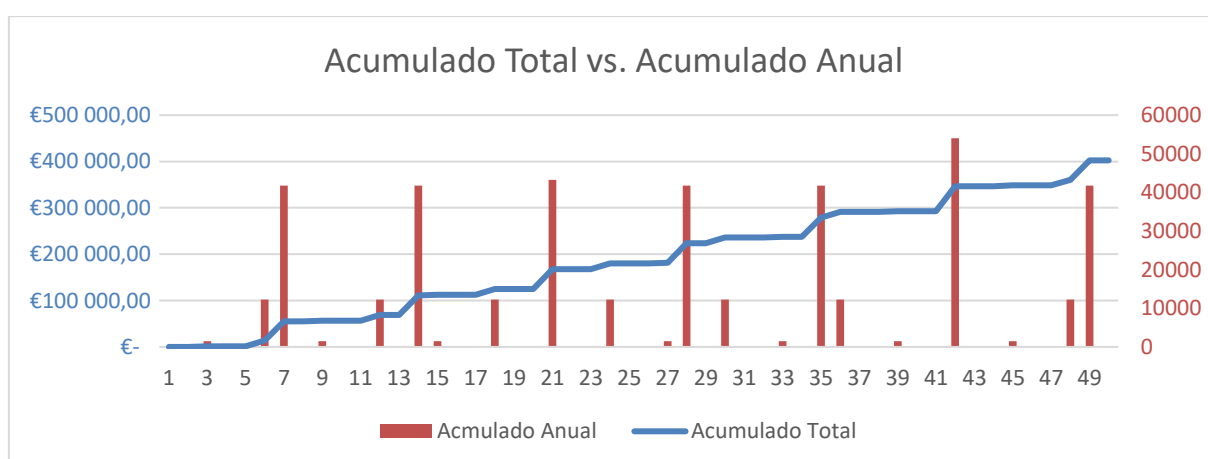
Figura 5.3 - Cronograma de manutenção de placas pré-fabricada (solução b))

Como é perceptível pelos cronogramas apresentados, é a aplicação dos produtos de proteção superficial dos elementos de betão o fator que mais peso económico tem no final do tempo de vida útil.

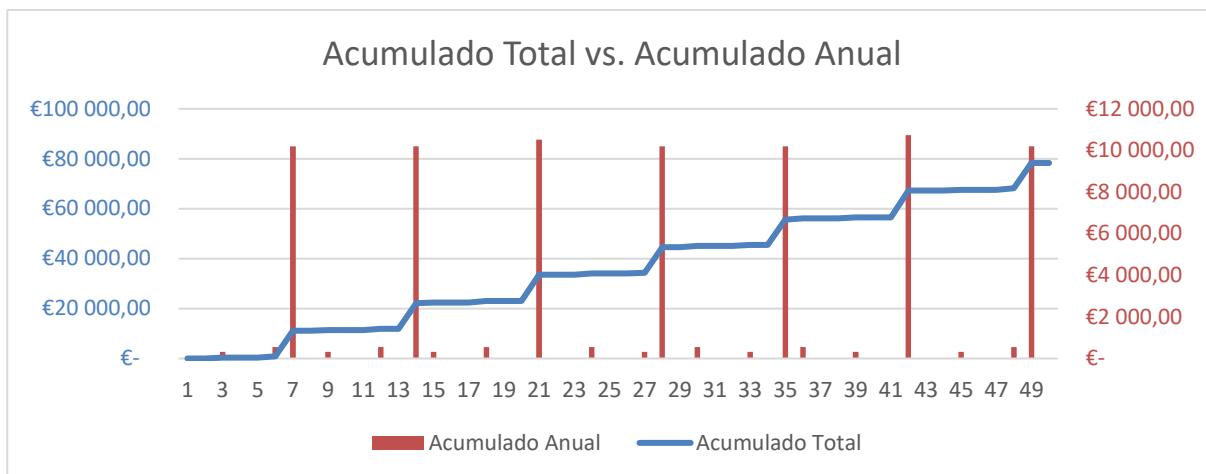
Figura 5.4 - Cronograma de manutenção de elemento em betão à vista (solução a))

Da mesma forma as Figuras 5.4 e 5.5 são os resultados das duas soluções tidas em conta, solução a) e b) respetivamente, para os elementos de fachada em betão à vista.

O facto de se optar por uma das duas soluções deve ser alvo de estudo a fim de saber se pode ser vantajosa a aplicação do produto anti-graffiti. Deve ser analisada a frequência de ocorrências passadas a fim de saber se é um problema recorrente. É de salientar que os resultados obtidos apenas contemplam ações de manutenção logo, a correção dos graffiti não entra nos diagramas apresentados, pelo que se torna um outro fator a ter em conta na tomada de decisão.

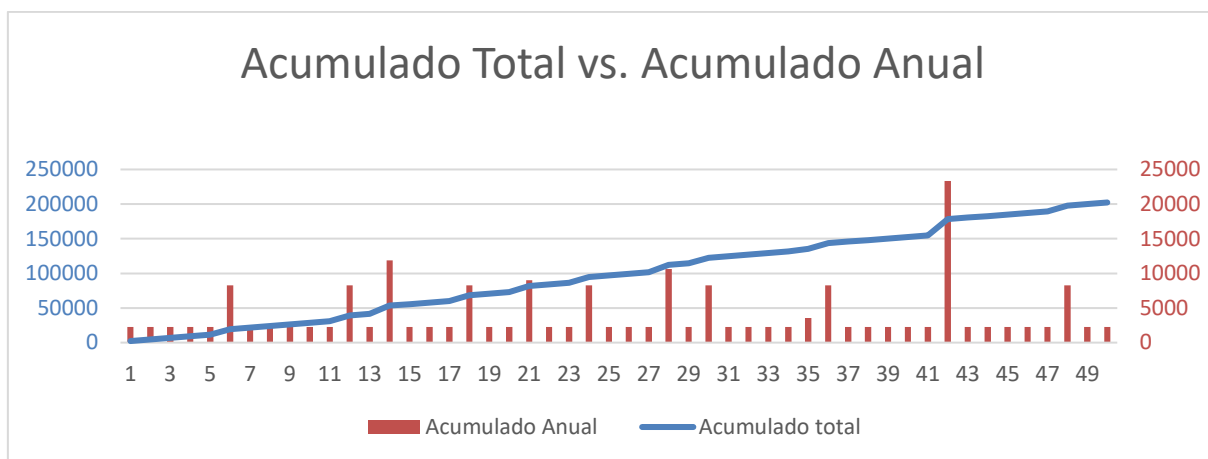
Figura 5.6 - Cronograma de manutenção de vãos envidraçados

Apesar de se ter englobado todos os vãos para realização do cronograma de manutenção da Figura 5.6, as periodicidades de inspeção, pró-ação e substituição de componentes é idêntica para todos. Por este mesmo, é possível verificar que ao contrário dos elementos em betão, não há nenhum fator que tenha um peso de maior destaque relativo.

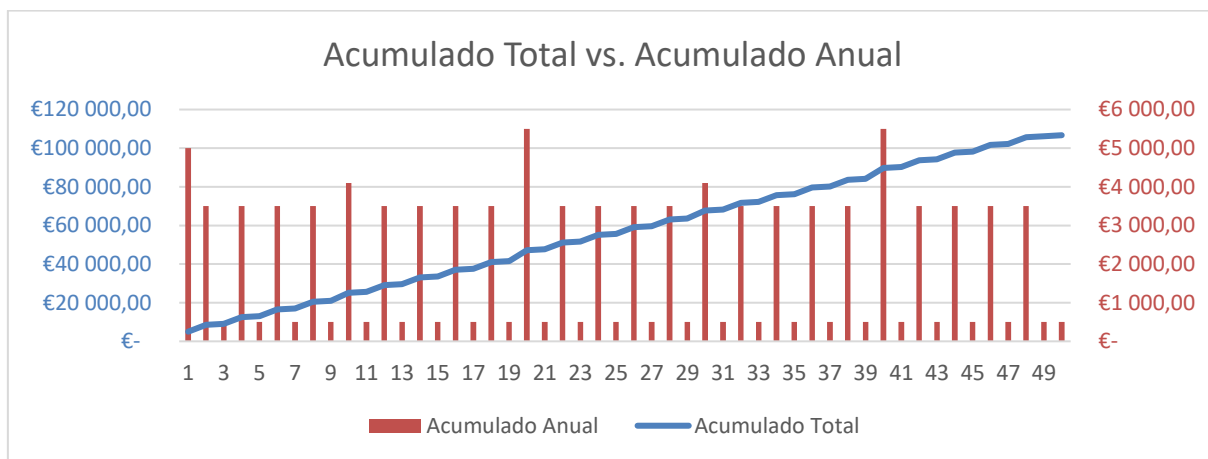
Figura 5.7 - Cronograma de manutenção de cobertura plana não acessível

Pelos resultados obtidos, é perceptível que as duas coberturas têm comportamentos diferentes. A cobertura plana não acessível (Figura 5.7) tem um comportamento semelhante ao dos vãos, ou seja, não há nenhum fator que tenha um peso de maior destaque relativo. Por outro lado, a cobertura plana acessível (Figura 5.8) tem um comportamento mais semelhante ao dos elementos em betão, verificando-se que em ambos há processos de manutenção que envolvem gastos monetários mais significativos.

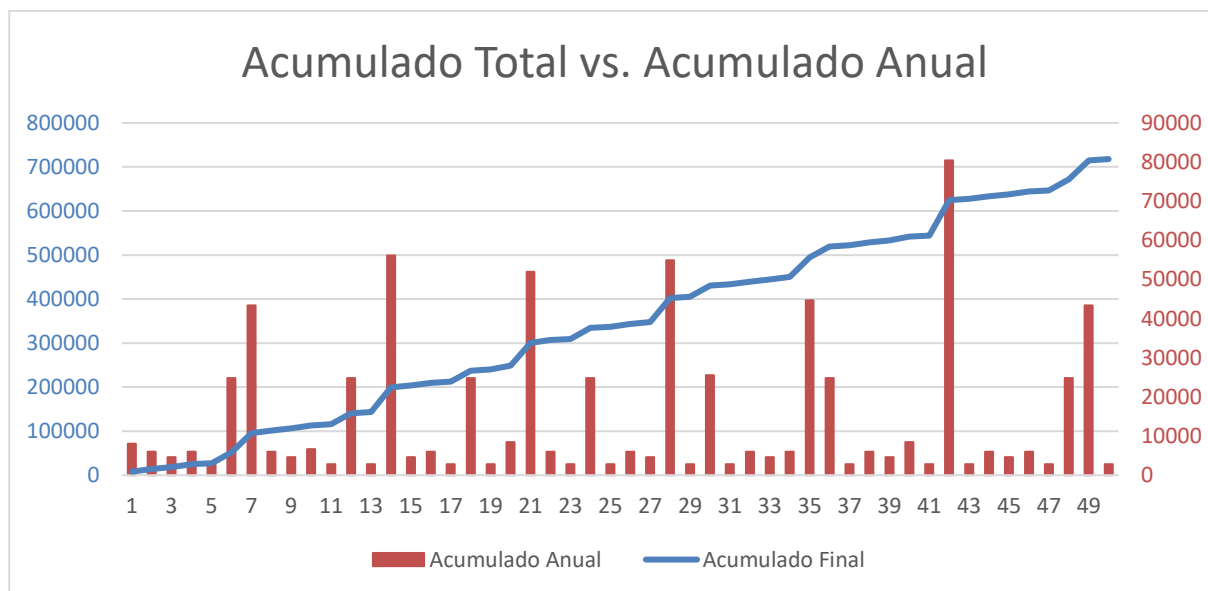
Figura 5.9 - Cronograma de manutenção da envolvente exterior

A partir dos resultados anteriormente obtidos para cada um dos elementos fonte de manutenção exteriores foram calculados os valores acumulados anuais e respetivos acumulados totais.

A Figura 5.9 é o resultado de todos os acumulados obtidos para a combinação mais económica de proteção superficial de parede exterior, ou seja, utilização de produto hidrófobo a).

Pelos resultados obtidos é perceptível, a influência das periodicidades consideradas, sendo a aplicação de produto hidrófobo a mais significativa. Portanto, é de esperar que, para o período considerado de 50 anos,

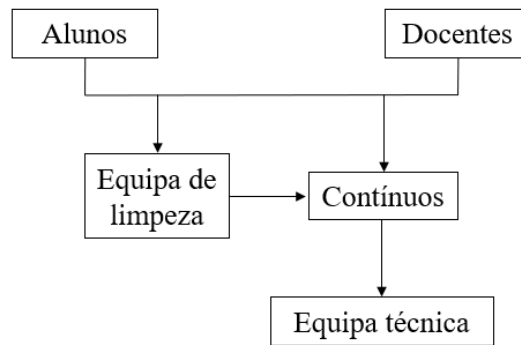
Figura 0.1 - Encadeamento de circulação de informação

Verifica-se também que são os utentes os principais agentes de inspeção dos edifícios, pelo que, para que tudo funcione conforme o previsto é necessário consciencializar todos estes do seu papel no bom desempenho dos diversos elementos. No entanto, para que não haja perda de informação, é necessário de ser estabelecido um mecanismo de gestão de informação, como por exemplo o demonstrado na figura 1, através do qual é definido o encadeamento da circulação de informação. Assim, quando é detetada uma anomalia no edifício está definido o papel de cada utente.
