# **METODOLOGIA DE REABILITAÇÃO DE FACHADAS DE EDIFÍCIOS ANTIGOS – APLICAÇÃO À CASA BURGUESA DO PORTO**

Dissertação submetida para satisfação parcial dos requisitos do grau de  
**MESTRE EM ENGENHARIA CIVIL — ESPECIALIZAÇÃO EM CONSTRUÇÕES**

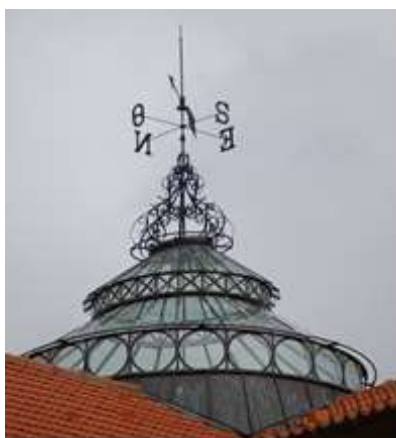
Figura 2.5 – Exemplo de claraboia da Casa Burguesa do Porto.

A caixa de escadas utilizada para aceder aos pisos tinha outra função bastante importante que era a de iluminação e ventilação. A escada é composta por dois ou três lanços por andar, com um número total de lanços variável consoante o número de andares da casa, tendo em geral patamares intermédios e culminando com claraboias zenitais de formas geométricas muito variadas, salientando-se as redondas, retangulares e as quadradas, mas também outras com formas mais trabalhadas com volumetria própria como se de pequenas construções se tratassem [1].

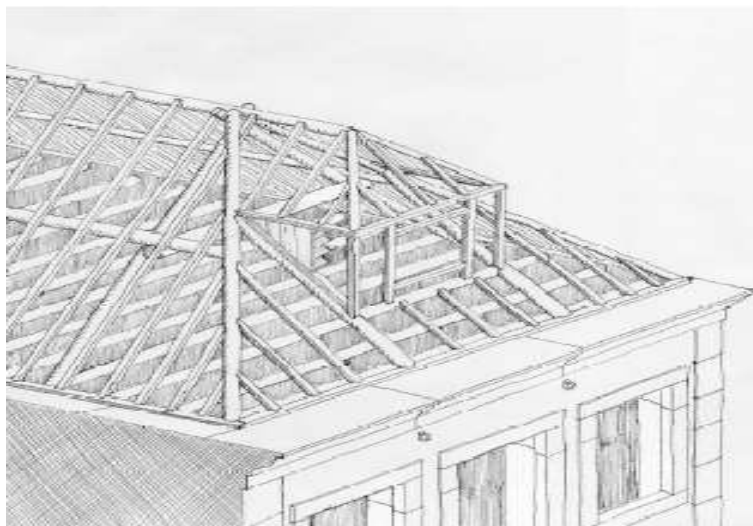
Figura 2.6 – Desenho da estrutura de cobertura de quatro águas com trapeira. Neste exemplo, a estrutura da cobertura é constituída por elementos em forma de paus rolados, a asna é de forma simples com nível e a estrutura da trapeira assenta em duas pernas e numa cadeia. (Retirado [1]).

Após a construção de algumas casas, foram adicionados alguns elementos emergentes da cobertura dos quais destacamos as águas furtadas, trapeiras ou mirantes. As suas funções passavam essencialmente pela ventilação e iluminação dos espaços das águas furtadas das coberturas, usados com propósitos habitacionais.

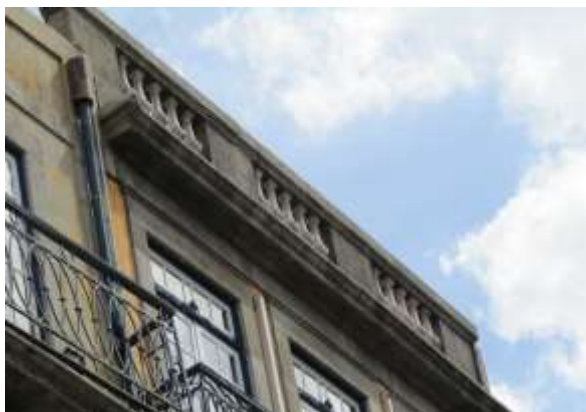
Figura 2.9 – Casa Burguesa do Porto apresentando vários elementos em granito (cornija, platibanda, lancis e balaústres).

Os elementos em pedra de granito encontram-se em toda a Casa típica Burguesa da cidade do Porto. Observam-se trabalhadas cornijas, balaústres no topo das platibandas, lancis de portas e janelas bem como cunhais ou elementos singulares, salientando-se óculos, gárgulas, pináculos ou cachorros.

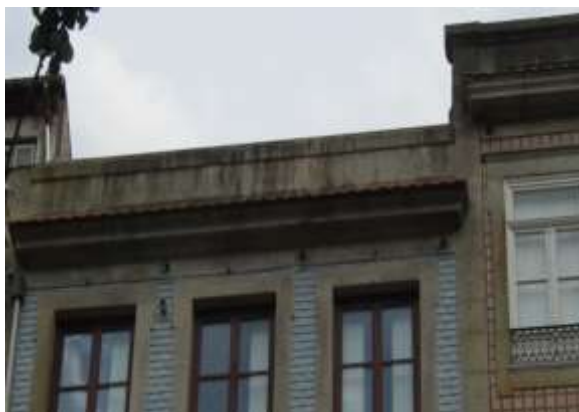
Figura 2.10 – Casa Burguesa do Porto apresentando vários elementos em pedra de granito (cornija, platibanda, cunhais e lancis).

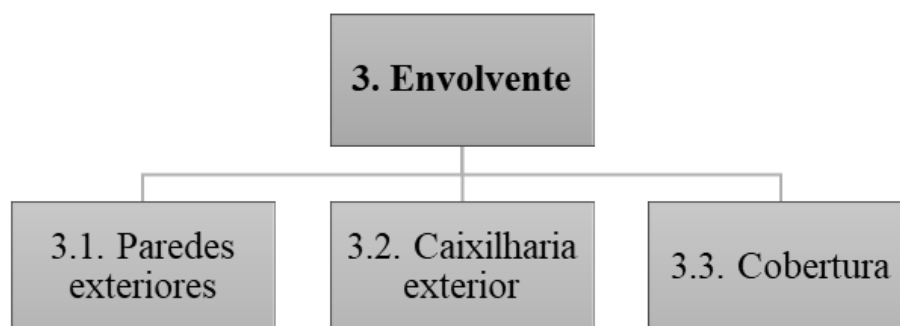
O sistema abordado de seguida é a envolvente, que por sua vez se divide em 3 subsistemas, ver Figura 2.14.

Figura 2.14 – Envolvente – decomposição em subsistemas.

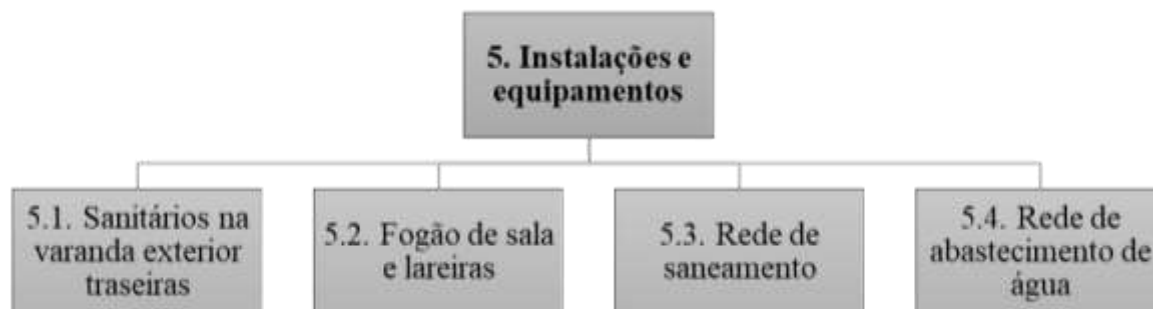
Na Figura 2.19 é apresentada o último elemento, neste caso instalações e equipamentos e a sua subdivisão em subsistemas.

Figura 2.19 – Instalações e equipamentos – decomposição em subsistemas.

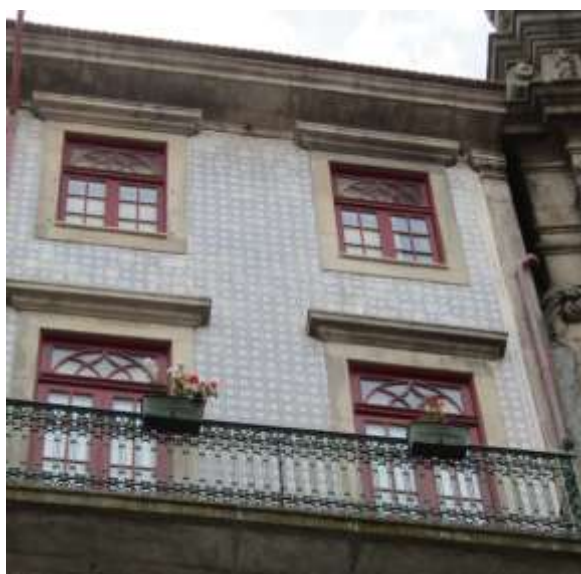
Figura 2.21 – Fachada com acabamento em material  
cerâmico.

As paredes das fachadas recebem em geral uma impermeabilização em “chapa hidráulica” (vulgarmente designada como ceresite), sobre a qual é aplicado um acabamento pelo exterior à base de rebocos de argamassas de saibro e cal, com acabamento estucado e pintado. Mais tarde, quando o azulejo começou a ser produzido em larga escala, passa a ser este o tipo de revestimento mais comum das paredes das fachadas, daí ser comum se encontrar fachadas da Casa Burguesa completamente revestidas a este material.

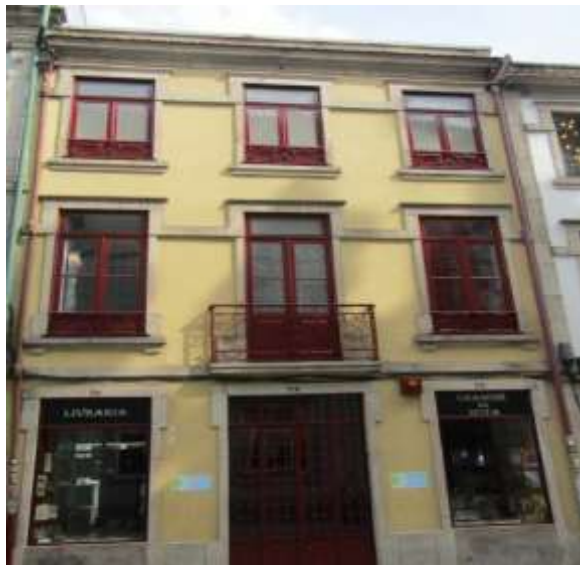
Figura 2.22 – Fachada com acabamento em reboco pintado.

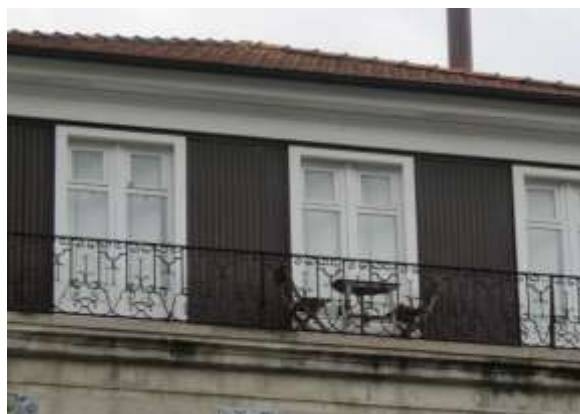
Figura 2.23 – Revestimento a chapa ondulado zincada no último piso.

Já as paredes de meiação pelo interior tinham o mesmo acabamento que as das fachadas, não se passando o mesmo no lado exterior. As partes das paredes de meiação expostas (que não eram encobertas pela casa do lado) eram impermeabilizadas com a aplicação de asfalto, e depois protegidas com materiais que protegessem a fachada da chuva, tais como os atrás referidos soletos de ardósia. Numa primeira fase usou-se também o revestimento com telha cerâmica, sendo os dois referidos revestimentos, mais tarde, substituídos por chapas descontínuas industrializadas de diversos materiais, sendo a mais comum a chapa de aço ondulado zincada.

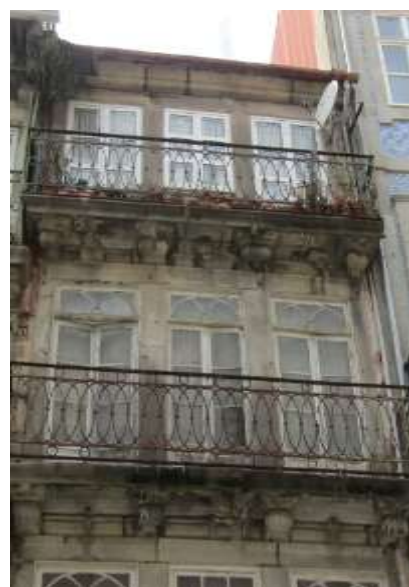
Figura 2.25 – Fachada integralmente realizada em pedra de granito.

Nas habitações mais modestas apenas se assenta cantaria para guarnecer vãos de portas ou janelas e mais nada. Nas casas mais nobres as cantarias formam mesmo toda a fachada, sendo visíveis ainda outros elementos em pedra trabalhada tais como cornijas e socos.

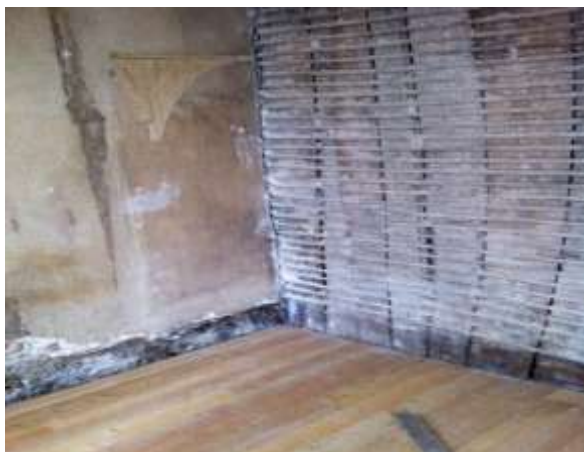
Figura 2.26 – Parede interior em tabique simples.

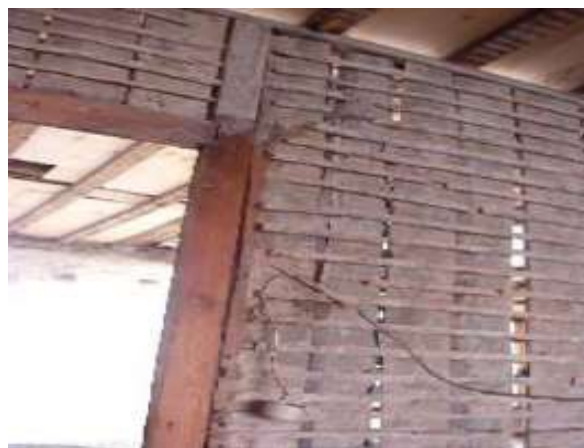
Figura 2.27 – Parede interior em tabique simples. Pormenor da samblagem entre o prumo e a verga de um vão de porta.

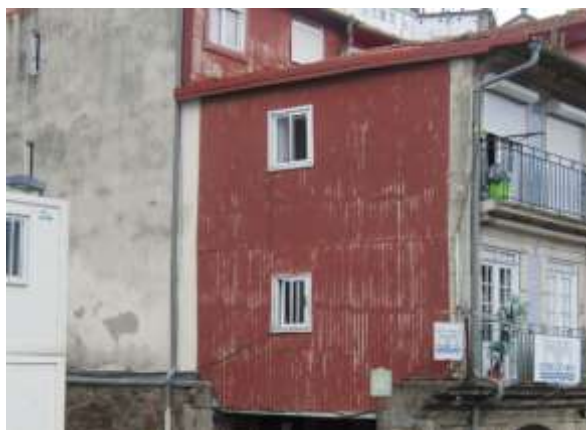
Figura 2.32 – Empena com acabamento em chapa zincada.

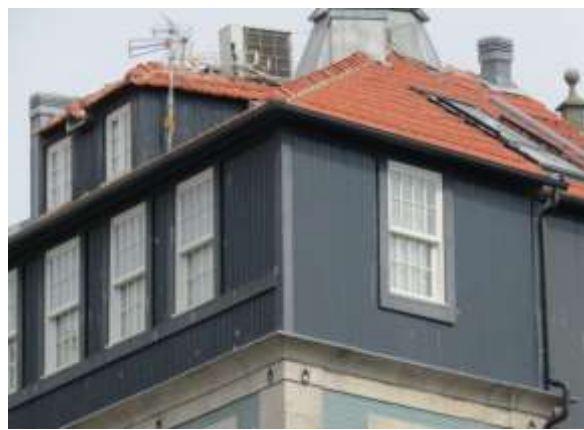
Figura 2.33 – Último piso com acabamento em chapa zincada, incluindo no mirante.

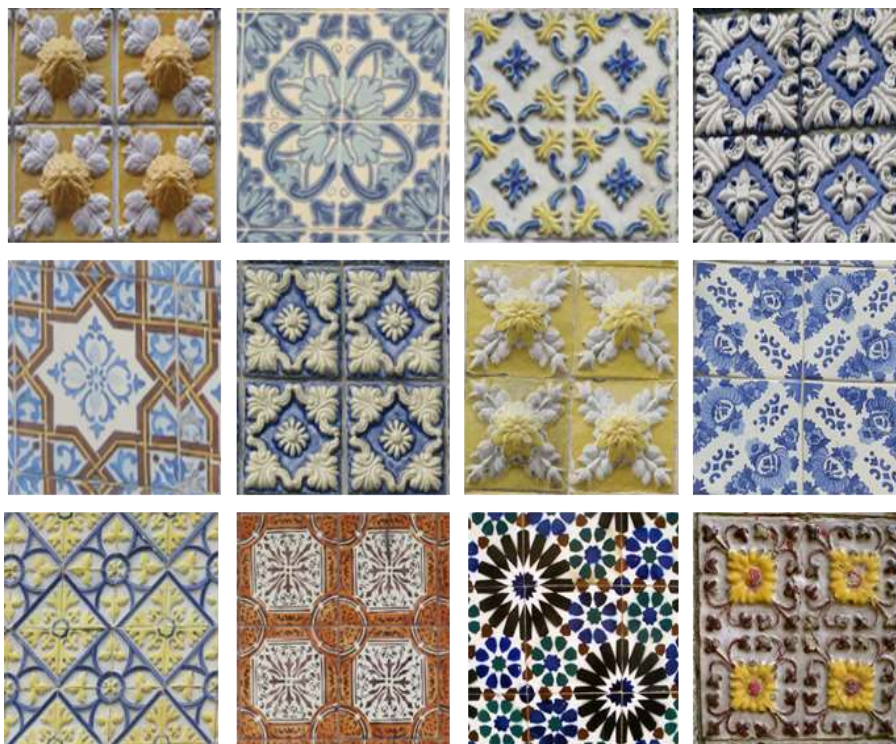
Figura 2.34 – Alguns exemplos de azulejos encontrados nas fachadas da Casa Burguesa.

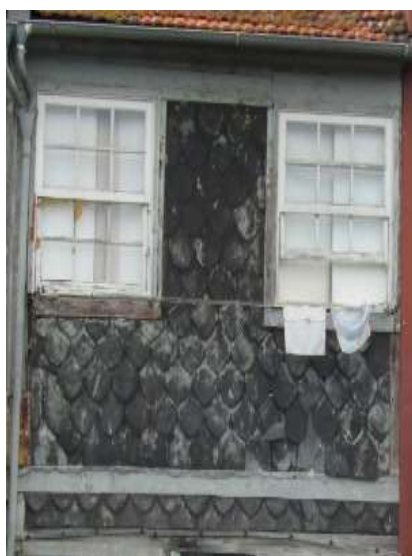
Figura 2.35 – Fachada revestida a soletos de ardósia.

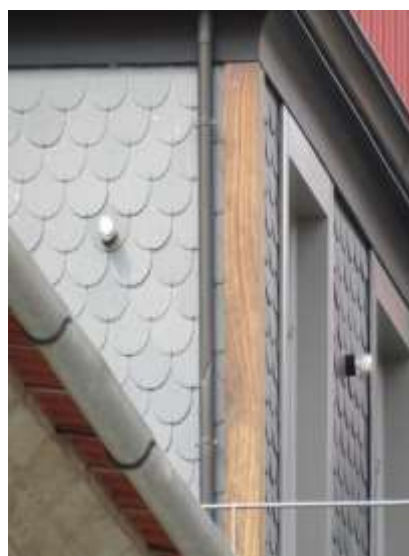
Figura 2.36 – Edifício recentemente reabilitado mantendo o acabamento de fachada do último piso em soletos de ardósia.

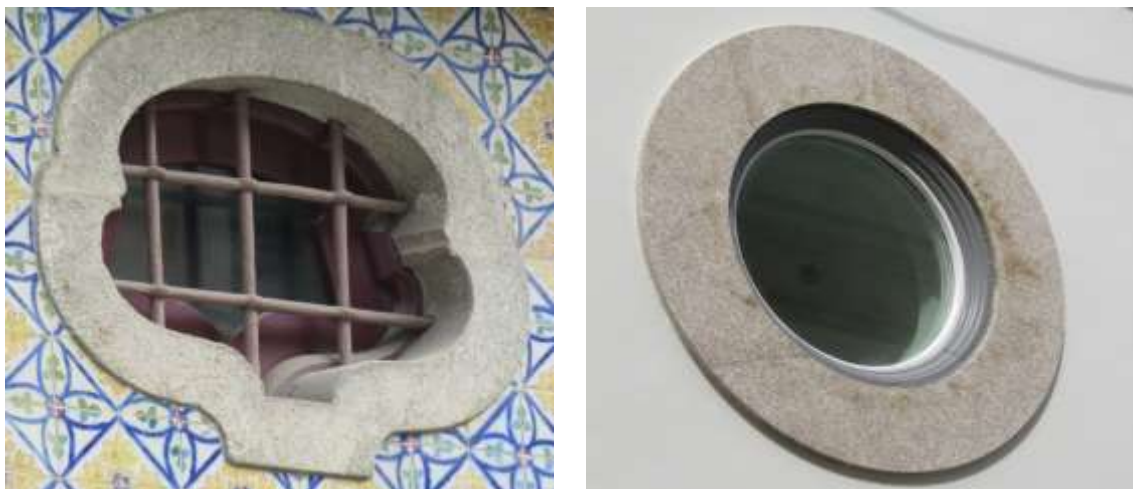
Figura 2.38 – Óculos em pedra granítica.

Podemos encontrar os óculos (ver Figura 2.38), as frestas e os postigos, predominantemente, na fachada principal. Eram realizados com pedra granítica trabalhada (cantaria). A proteção destes elementos era realizada através da colocação de grades em ferro forjado ou pequeno caixilho de madeira e vidro [1].

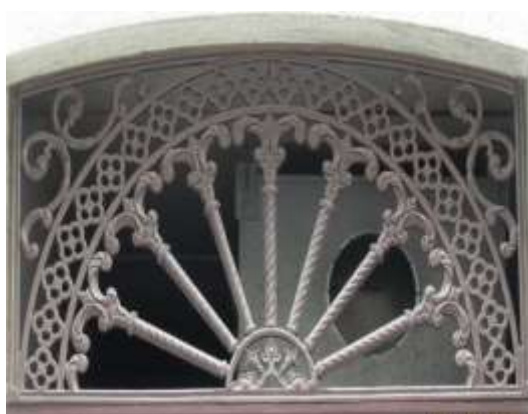
Figura 2.39 – Proteção da bandeira da porta principal – Ferro fundido pintado.

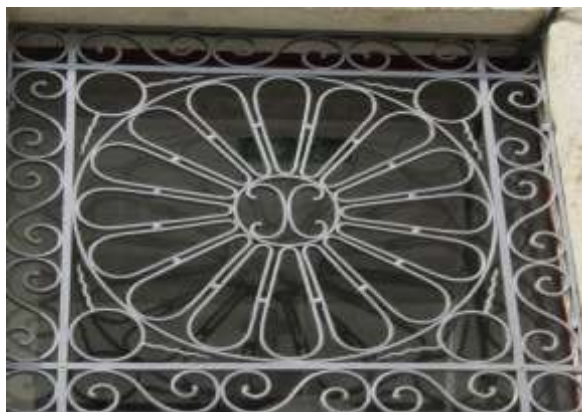
Figura 2.40 – Proteção da bandeira em vidro existente sobre a porta.

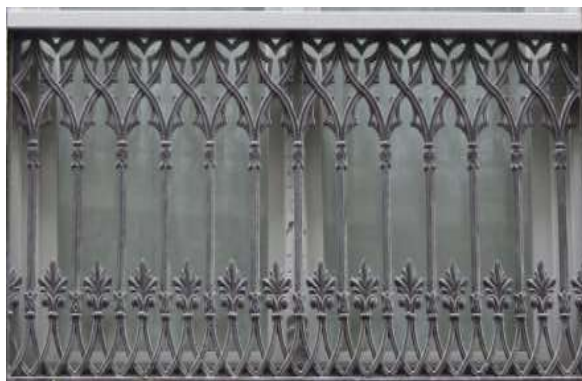
Figura 2.41 – Proteção da bandeira da porta principal – pormenor.

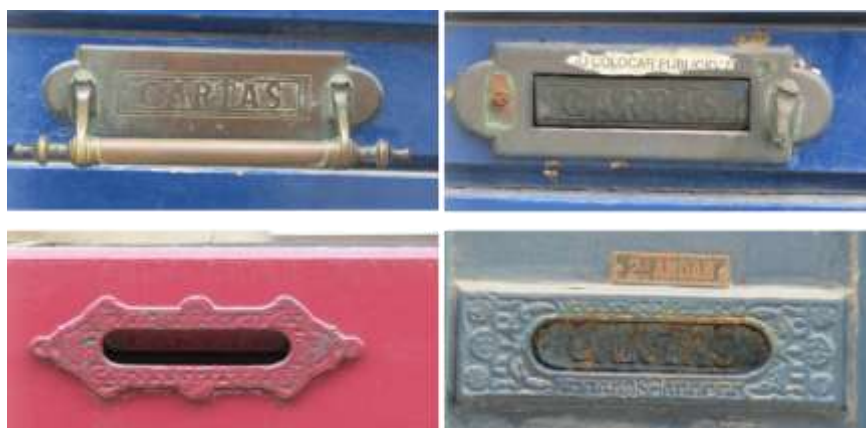
Figura 2.42 – Diferentes identificações das caixas de correio – pormenor.

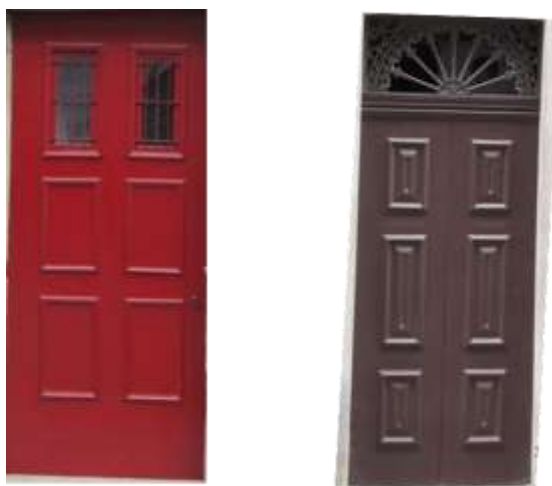
Figura 2.45 – Foto de portas exteriores com almofadas – detalhe.

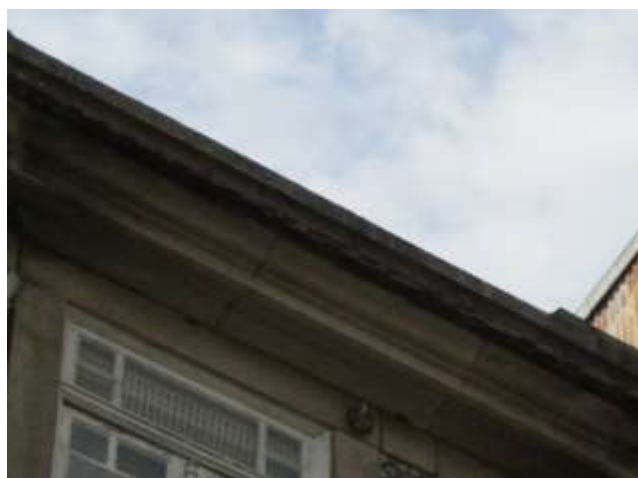
Figura 2.46 – Cornija em pedra de granito.

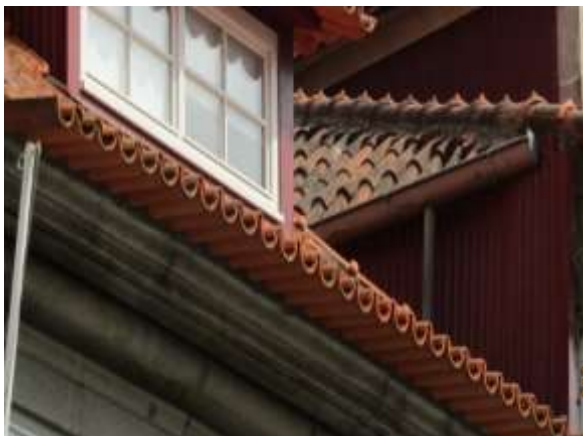
Figura 2.47 – Beiral em telha de fabrico específico para beiral.

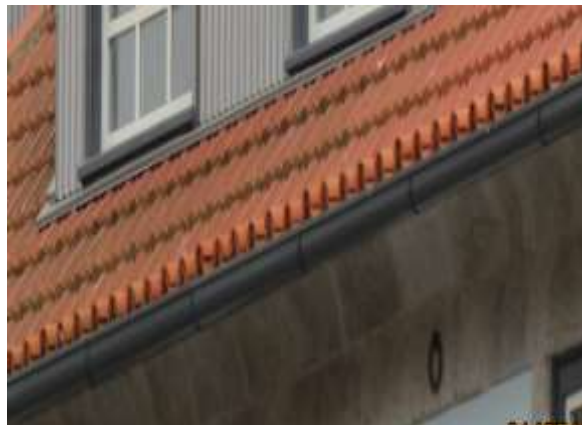
Figura 2.48 – Beiral com caleira exterior que recolhe as águas e encaminha para tubos de queda, solução original.

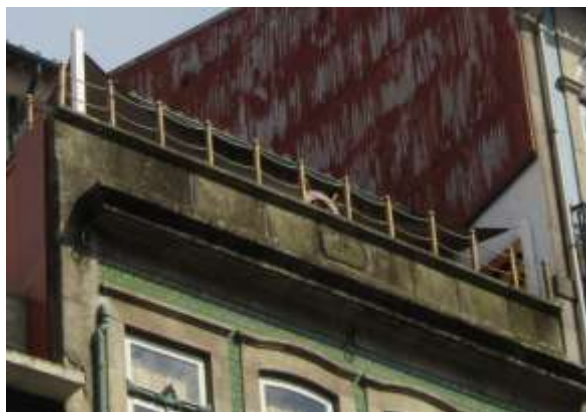
Figura 2.49 – Cornija em pedra de granito.

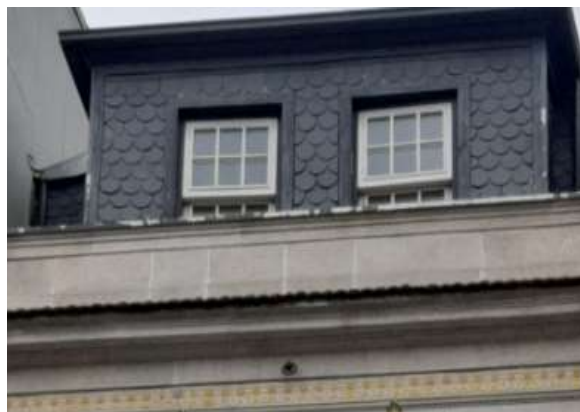
Figura 2.50 – Cornija e platibanda em pedra de granito.

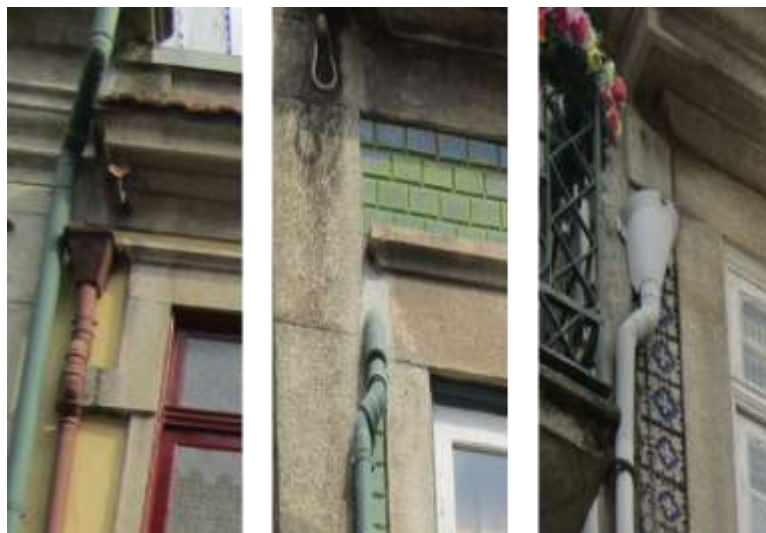
Figura 2.52 – Ligação dos tubos de queda através da fachada que ligam ao algeroz interior.

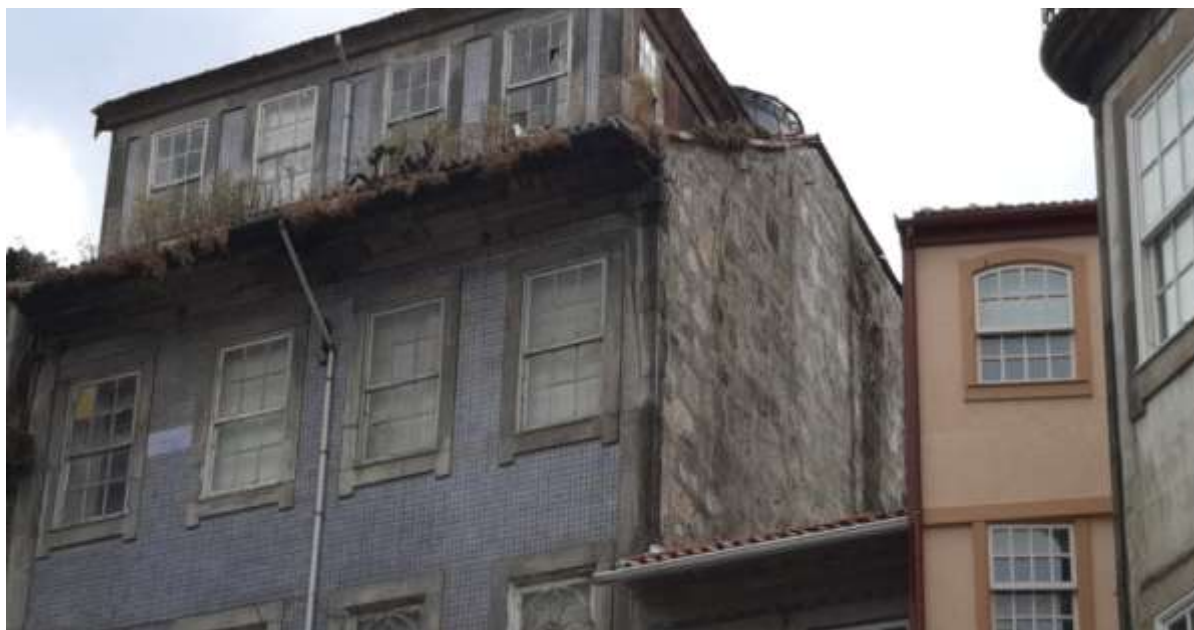
Figura 2.54 – Empena cega em pedra não revestida.

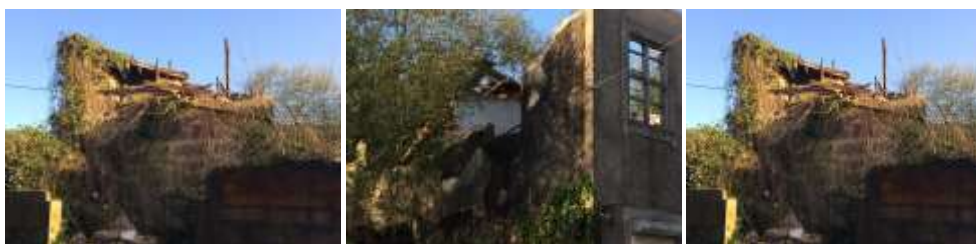
Figura 3.2 – Registo fotográfico da envolvente de um edifício em elevado estado de degradação – ruínas.

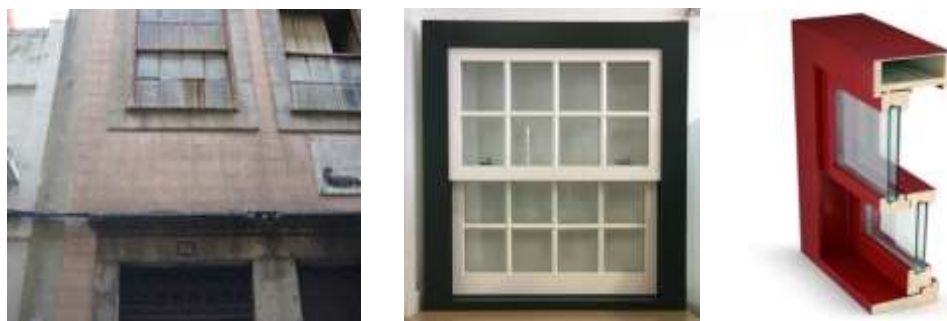
Figura 3.6 – Foto atual do estudo de caso; Novo caixilho em madeira: pormenor caixilharia em alumínio de janela tipo guilhotina (Retirado de [19]).

Como exemplo deste tipo de intervenção temos o problema das caixilharias existentes nos edifícios antigos. As janelas existentes, além, dos muito correntes problemas de infiltração, também evidenciam na sua conceção original deficientes comportamentos térmicos e acústicos. Assim, nestas situações em que temos estes tipos de problemas para resolver, é muito corrente (para não dizer essencial) substituir a caixilharia existente em madeira, por outra em madeira com características melhoradas ou então, integrando soluções de caixilharia dupla com ou sem estore integrado no seu interior [2].

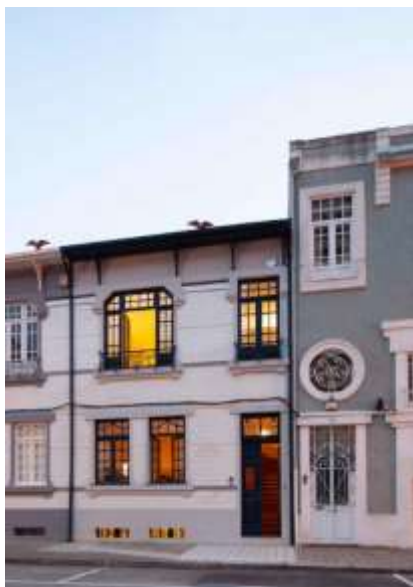
Figura 3.10 – Fachada principal do edifício Antonio Patrício (Retirado de [20]).

Na fachada principal foi mantido o revestimento em material cerâmico, bem como as características principais das caixilharias [20].

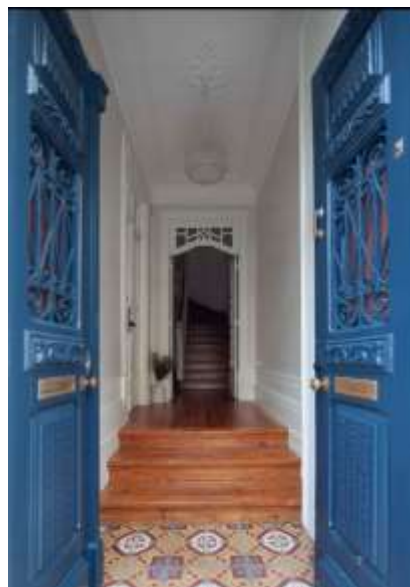
Figura 3.11 – Porta principal em madeira mantendo elementos em ferro esmaltado de cor azul (Retirado de [20]).

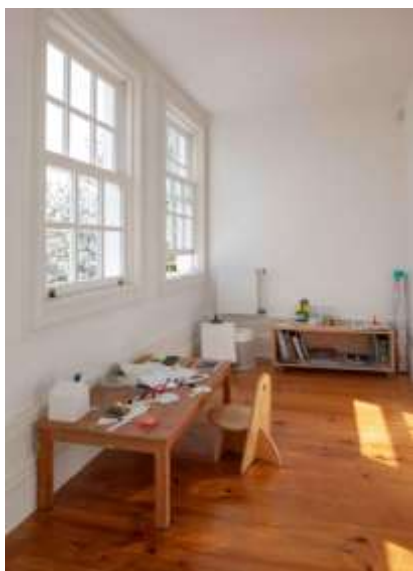
Figura 3.12 – Vista pelo lado interior das caixilharias das janelas (Retirado de [20]).

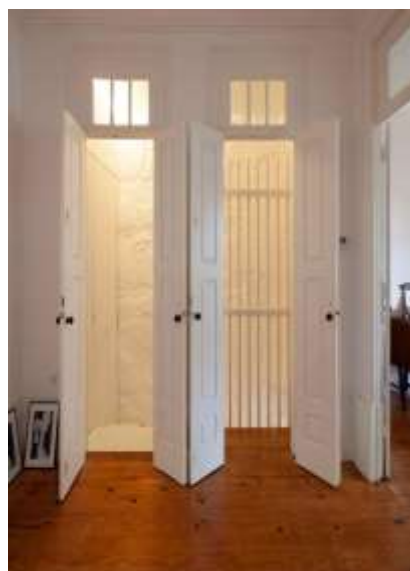
Figura 3.13 – Manutenção de portas em madeiras esmaltada de cor branca incluindo vidros na parte superior da Bandeira (Retirado de [20]).

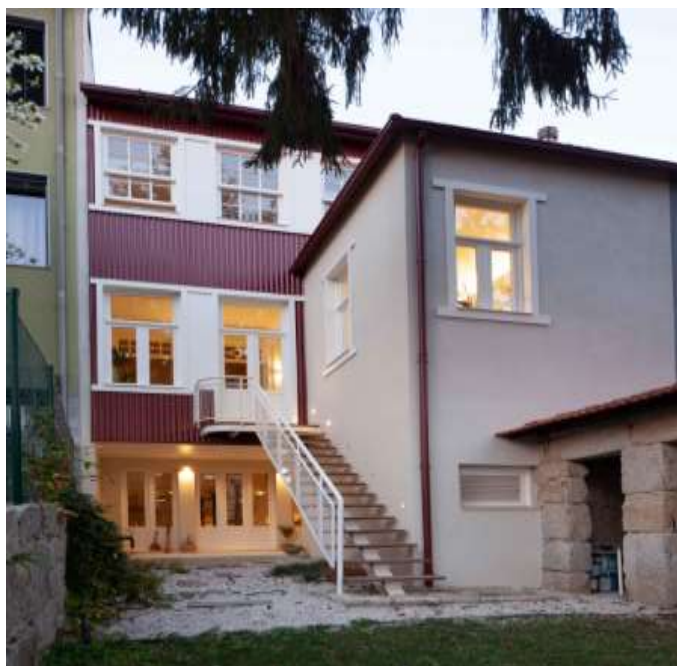
A fachada traseira também sofreu uma reabilitação bastante profunda, mas manteve os traços originais e típicos da Casa Burguesa da cidade do Porto.

Figura 3.14 – Fachada traseira (Retirado de [20]).

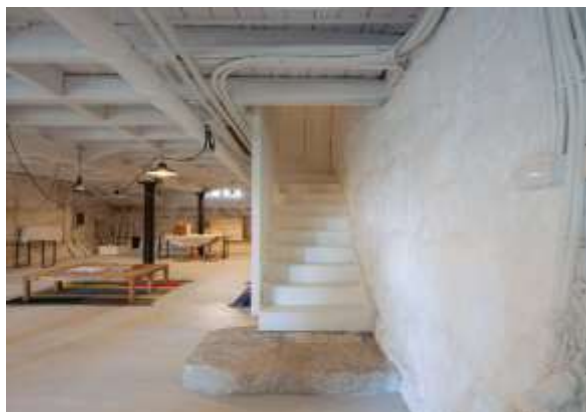
Figura 3.16 – Interior da cave visualizando fachada em cantaria de pedra (Retirado de [20]).

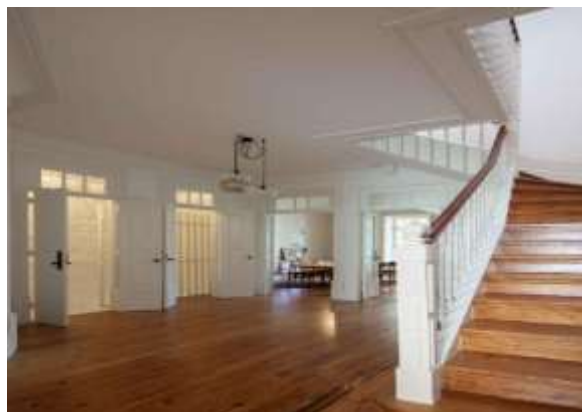
Figura 3.17 – Manutenção de pisos em soalho de madeira e tetos estucados em gesso com as respectivas molduras (Retirado de [20]).

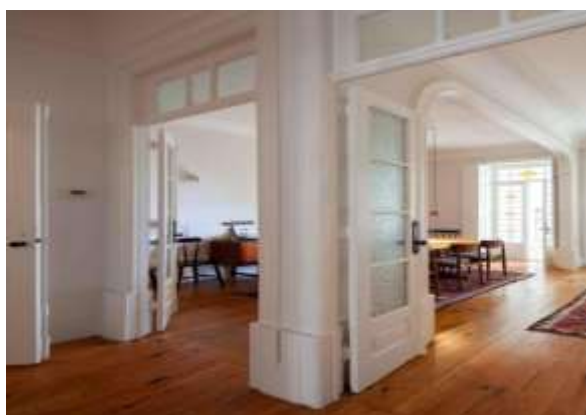
Figura 3.18 – Manutenção de portas em madeiras esmaltada de cor branca incluindo vidros na parte superior da bandeira. Manutenção de soalho (Retirado de [20]).

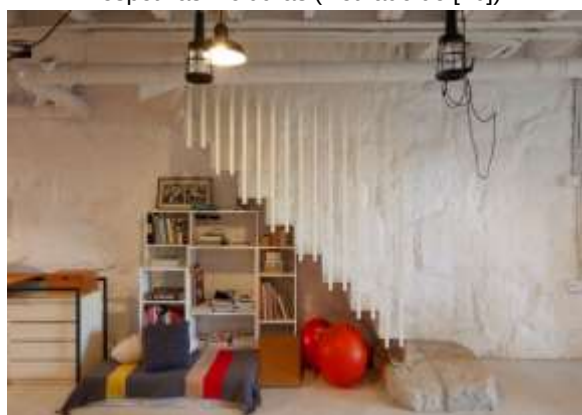
Figura 3.19 – Interior da cave visualizando fachada em cantaria de pedra (Retirado de [20]).

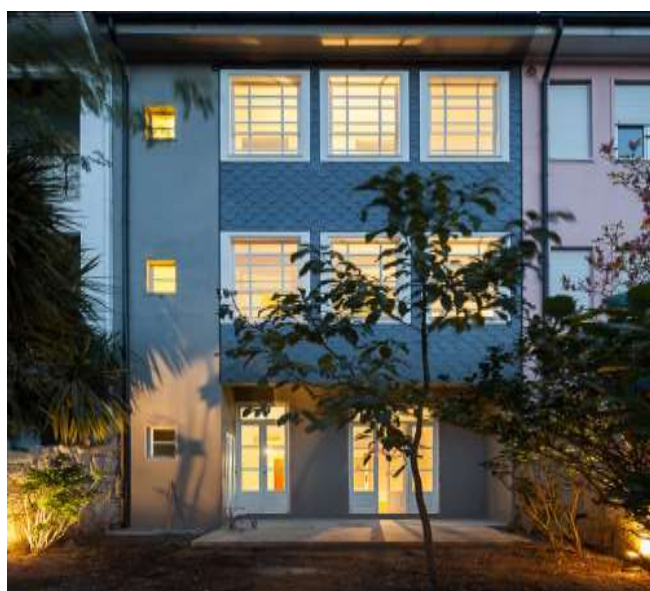
Apresenta-se dividido em 4 pisos, sendo 1 deles um aproveitamento de sótão. A fachada principal é revestida a material cerâmico enquanto a traseira é revestida a soletos de ardósia, mantendo assim o traço original do edifício.

Figura 3.22 – Fachada traseira do edifício (Retirado de [20]).

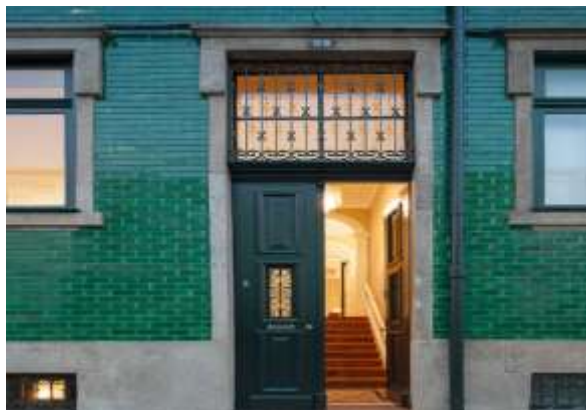
Figura 3.23 – Porta em madeira e seus complementos em ferro (Retirado de [20]).

Também neste projeto de reabilitação é bem patente a preservação de elementos característicos da época de construção. Saliento desde já as portas em madeiras com os seus elementos em ferro.

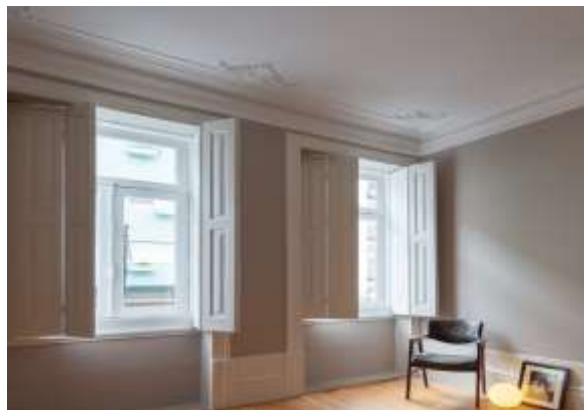
Figura 3.24 – Manutenção de pisos em soalho de madeira e tetos estucados em gesso com as respetivas molduras. Caixilharias idênticas às originais mantendo portadas interiores (Retirado de [20]).

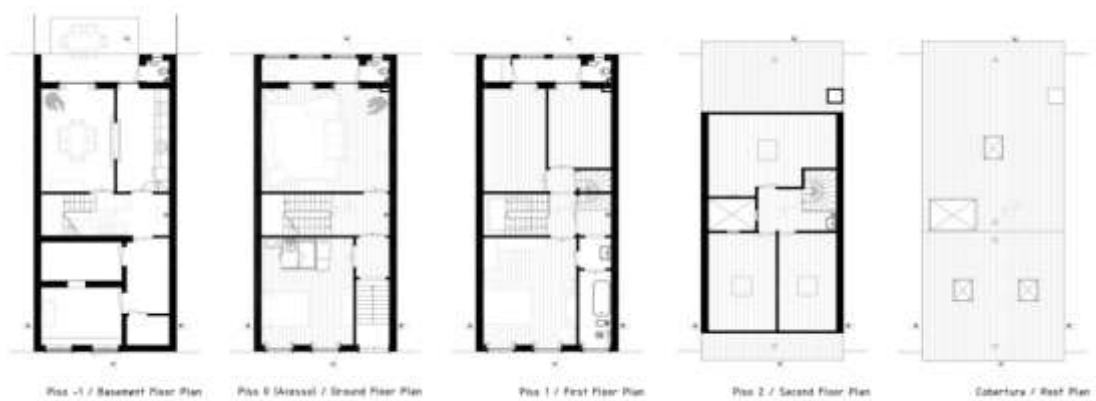
Figura 3.28 – Esquema das plantas dos vários pisos (Retirado de [20]).

Para finalizar a apresentação deste caso são apresentados em esquema os alçados e os cortes desta reabilitação, bem como as plantas finais, ver Figura 3.27 e Figura 3.28.

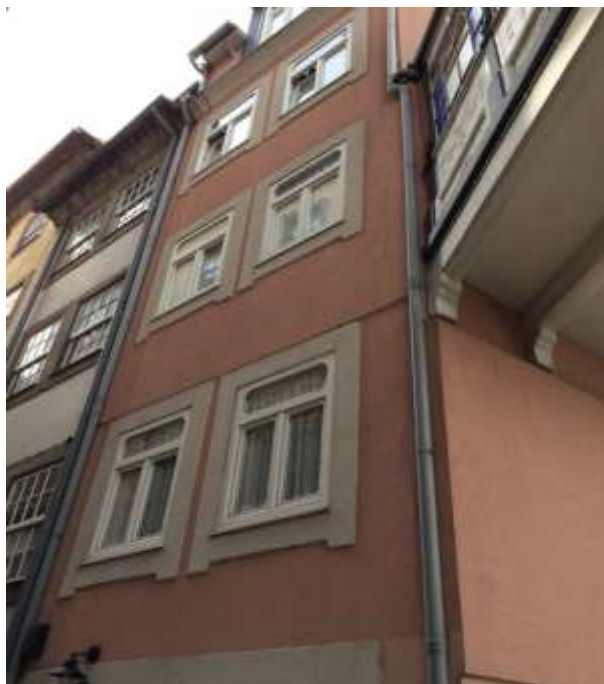
Figura 4.1 – Fachada do edifício 1872 River House.

Neste edifício é possível verificar que a zona corrente das fachadas foi mantida em reboco areado tendo como acabamento final a pintura.

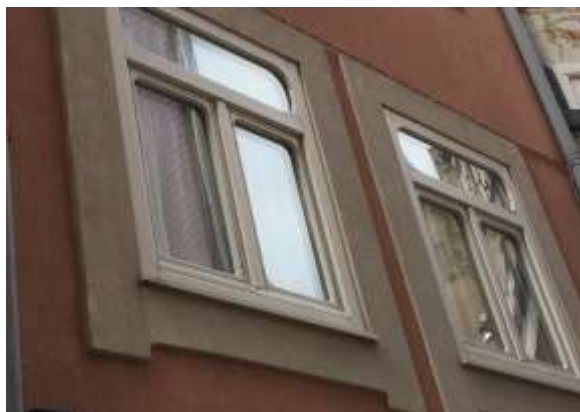
As orlas em volta dos vãos são em argamassa, tendo acabamento uma pintura com uma cor idêntica à cor da pedra de granito.

Figura 4.3 – Pormenor das orlas dos vãos em argamassa pintada.

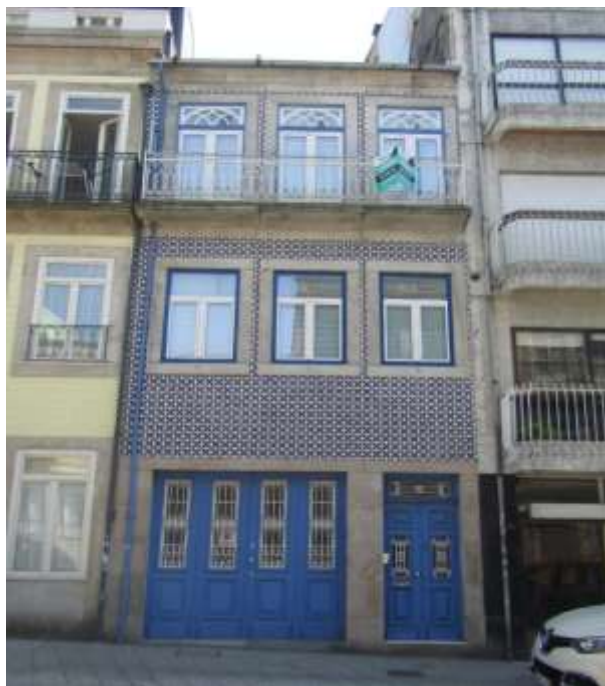
Figura 4.4 – Fachada do edifício Casa do Bonfim.

Nesta fachada observa-se que a zona corrente é em azulejo, todo ele uniforme e com as juntas devidamente tomadas. Na recuperação do edificio manteve-se o azulejo original. Os elementos em pedra, ou seja, orlas, cornija, embasamento e varanda foram limpos e as juntas devidamente tomadas. Já é possível, neste momento, verificar alguns sinais do aparecimento de fungos principalmente na varanda, zona onde ocorrem escorrências de água.

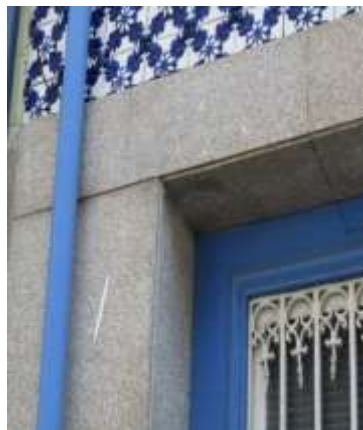
As orlas em pedra de granito ao nível do rés-do-chão são forras colocadas na altura da intervenção, provavelmente pelo facto da pedra original se encontrar em mau estado.

Figura 4.6 – Pormenor da forra em pedra de granito nas orlas dos vãos do rés-do-chão.

O sistema de águas pluviais consiste numa caleira existente no topo do telhado que encaminha para um tubo de queda em ferro esmaltado de cor azul, ver Figura 4.6.

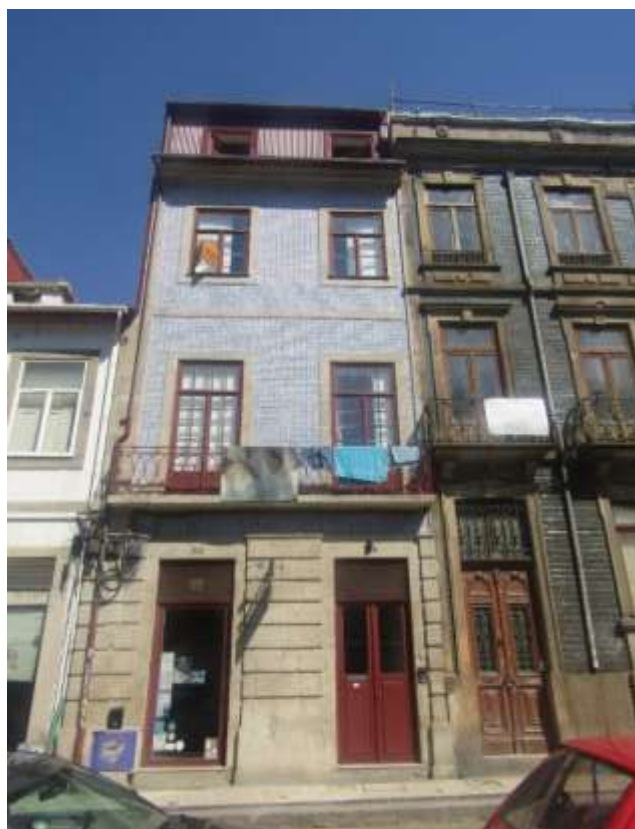
Figura 4.7– Fachada principal Casa da Cedofeita.

No exterior da fachada principal as cantarias foram lavadas, os azulejos restaurados e alguns substituídos, os gradeamentos replicados e os caixilhos alterados. Os caixilhos são em madeira esmaltada, e têm portadas interiores também em madeira esmaltada mas de cor branca.

Esta reabilitação /restauro tinha por objetivo devolver à casa as características da Casa Burguesa da cidade do Porto. Para isso foram demolidos elementos construídos sobre varandas tardoz, para restituir a imagem característica original. A intervenção pretendeu valorizar as fachadas existentes e os elementos construtivos típicos do Porto (claraboia, sistema estrutural, caixilhos), ver Figura 4.7 [23].

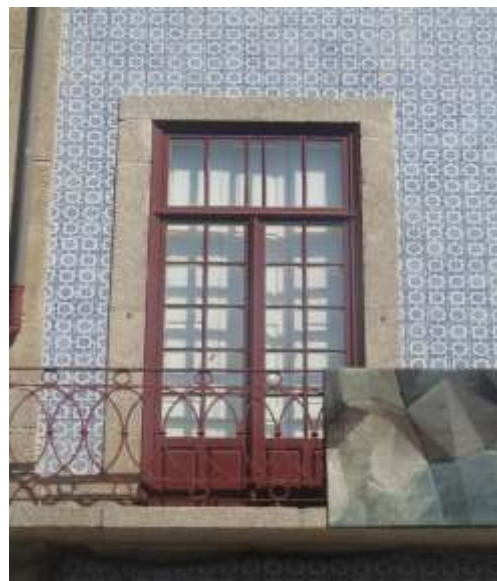
Figura 4.9 – Pormenor da janela com a portada interior em madeira esmaltada de cor branca.

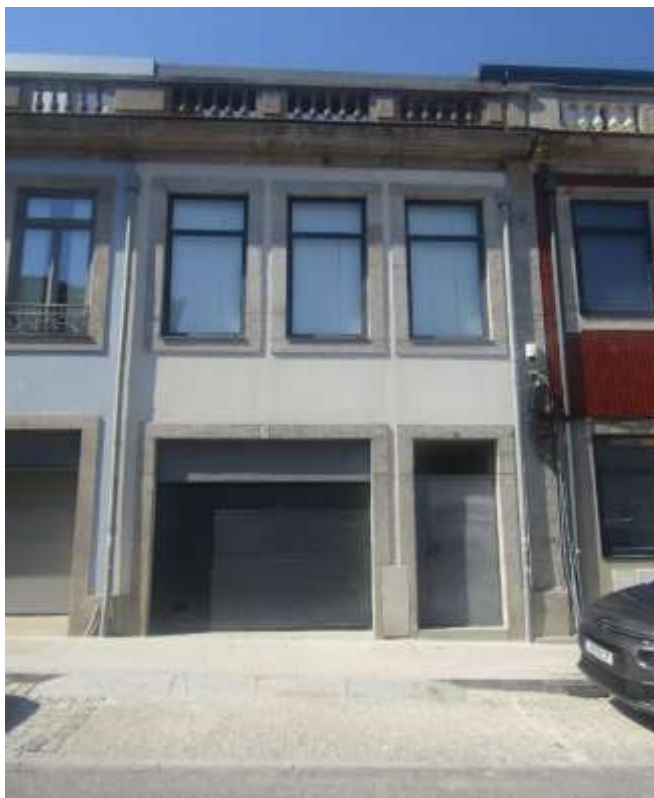
A zona corrente desta casa foi recuperada, sendo o acabamento final em areado fino com pintura de cor branca, ver Figura 4.10.

Figura 4.10 – Fachada principal casa da Maternidade.

O sistema de águas pluviais, pelo que foi possível observar, consiste na recolha das águas de uma varanda, que provavelmente recebe as águas do telhado, e as encaminha para dois tubos de queda em PVC pintado.

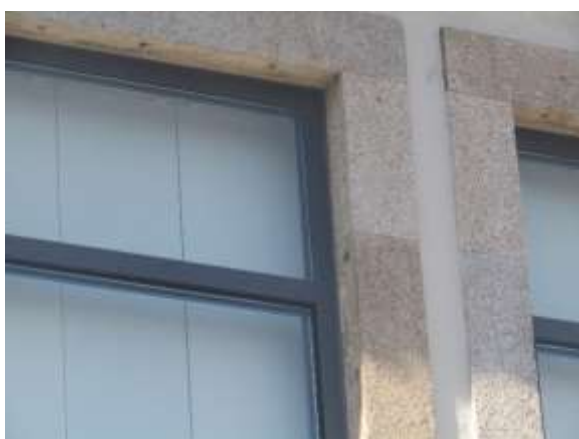
Possui cornija em pedra e orlas que apresentam sinais de terem sido limpos e recuperados. Um sinal dessa recuperação é a existência de algumas próteses nas orlas do primeiro andar, como é possível ver nas fotos abaixo, Figura 4.11 e Figura 4.12.

Figura 4.11 – Visualização de prótese de pedra e portada interior.

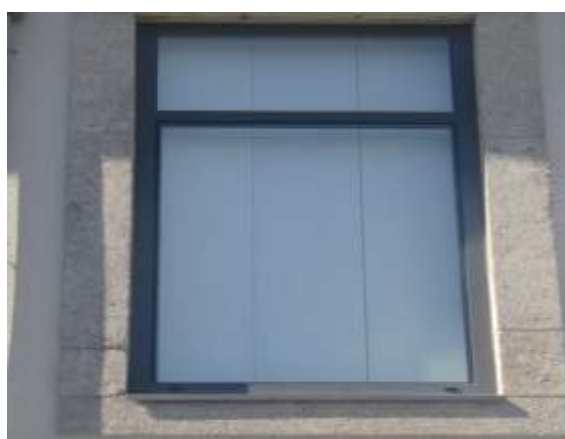
Figura 4.12 – Visualização de janela e soleira em alumino com a respectiva pingadeira para evitar escorrência de água.

O preenchimento dos vãos é realizado em PVC ou alumínio, tendo portadas interiores aparentemente em madeira esmaltadas ou lacadas de cor branca. De salientar que foram colocadas soleiras em alumínio por cima da orla em pedra, de forma a evitar a escorrência de água pela fachada.

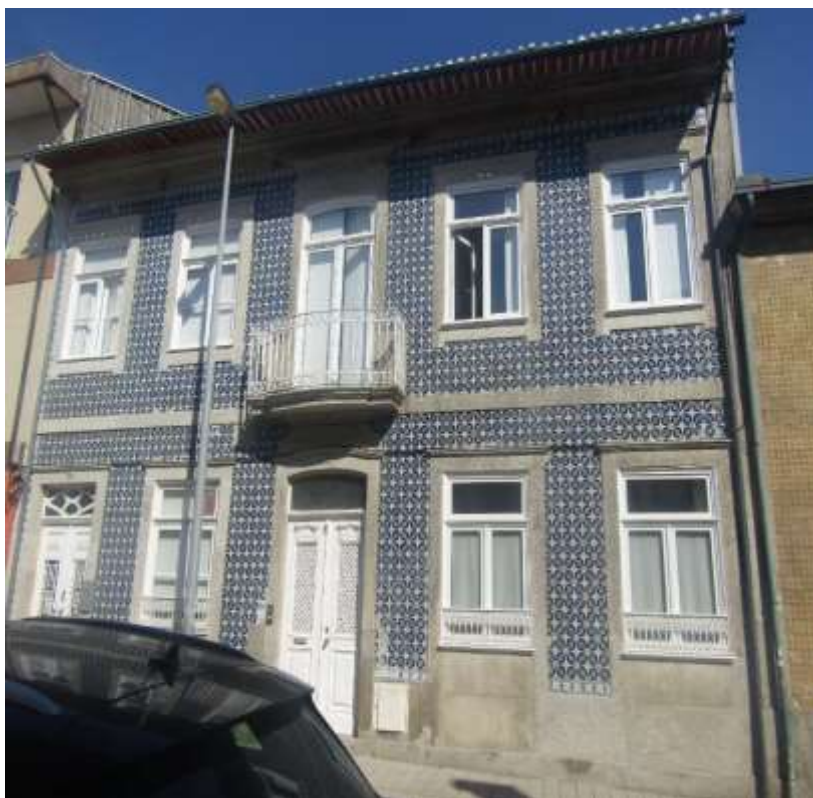
A fachada principal é em azulejo, encontrando-se totalmente reabilitada, com as juntas tomadas.

Figura 4.13 – Fachada principal das casas “Pinheiro Manso”.

As orlas em pedra, bem como a varanda, a cornija e os cunhais foram reabilitados através de uma limpeza e tomação de todas as juntas.

Os beirais, mesmo sendo bastante compridos, desaguam numa caleira exterior que encaminha a água para dois tubos de queda realizados em PVC pintado, ver Figura 4.13.

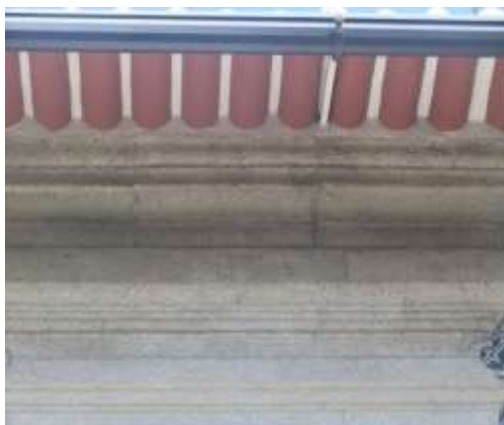
Figura 4.14 – Visualização da cornija em pedra.  
Beirado e caleira.

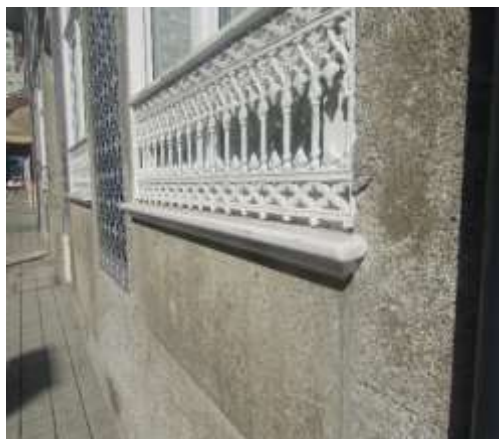
Os preenchimentos dos vãos, realizados em madeira esmaltada de cor branca, mantêm o traço original. A soleira das janelas é em madeira esmaltada de cor branca, tal como a madeira existente na parte superior do peitoril do elemento em ferro da janela.

Figura 4.15 – Visualização da soleira em madeira  
da janela.

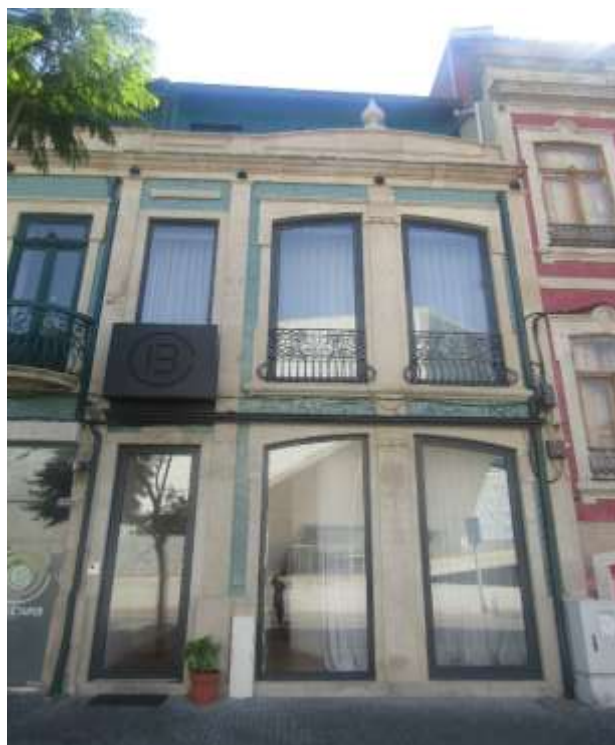
Figura 4.16 – Fachada principal Hostel Porto.

Nesta reabilitação sobressai a recuperação de todos os elementos em pedra, tendo sido lavadas e tratadas todas as juntas. A zona corrente da fachada é em material cerâmico original.

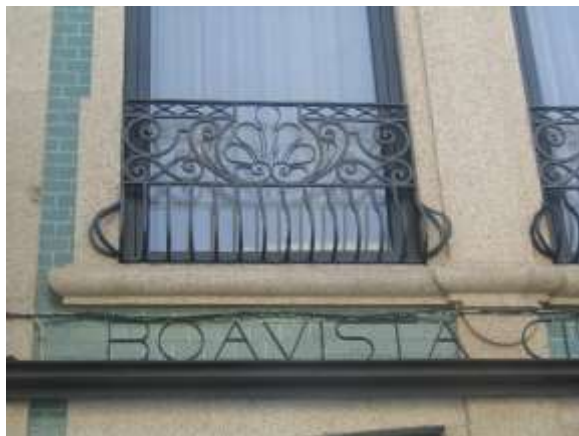
Os elementos em ferro presentes no gradeamento das varandas encontram-se esmaltados.

Figura 4.17 – Visualização do gradeamento da janela.

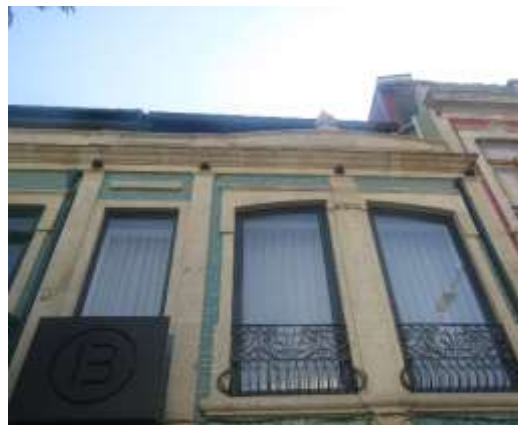
O preenchimento dos vãos é realizado em PVC ou alumínio.

Figura 4.18 – Visualização vãos do primeiro andar e cornija.
