# **METODOLOGIA DE REABILITAÇÃO DE FACHADAS DE EDIFÍCIOS ANTIGOS – APLICAÇÃO À CASA BURGUESA DO PORTO**

Dissertação submetida para satisfação parcial dos requisitos do grau de  
**MESTRE EM ENGENHARIA CIVIL — ESPECIALIZAÇÃO EM CONSTRUÇÕES**

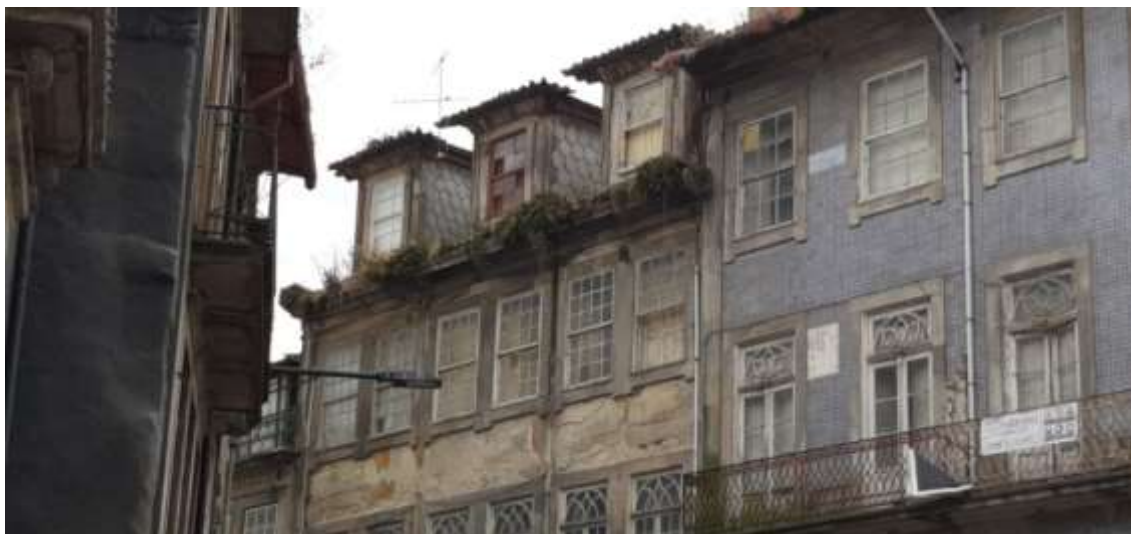
Se refletirmos que nos dias de hoje, tempo do betão e do aço, projetamos um edifício para uma vida média de 50 anos, todos os edifícios tipo Casa Burguesa do Porto já ultrapassaram e muito esse tempo de vida, pelo que facilmente se compreende que apresentam várias anomalias sendo algumas delas bem acentuadas, ver Figura 5.2.

Figura 5.2 – Sinais de degradação de alguns edifícios tipo Casa Burguesa da cidade do Porto.

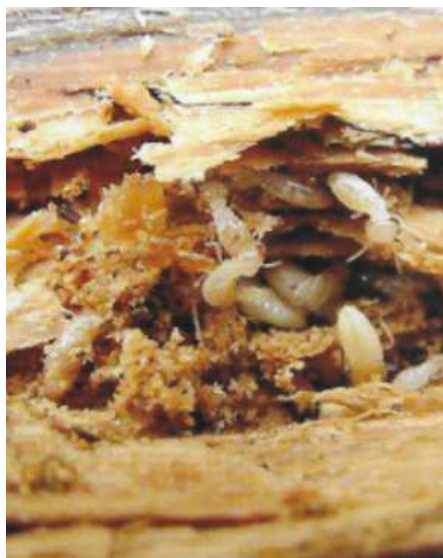
Ao abordar as anomalias nas paredes resistentes dos edifícios, não nos podemos esquecer de um caso particular que é a inclusão de elementos de madeira na sua constituição. A degradação destes elementos ocorre normalmente devida a fungos de podridão ou ataque de insetos (térmitas e carunchos, por exemplo), ver Figura 5.3, processo esse iniciado pela presença contínua de humidade nas paredes. Este tipo de anomalia bastante frequente em paredes exteriores – quando sujeitas constantemente a humedecimentos provocados pelas chuvas – principalmente nas mais expostas, caso das trapeiras dos mirantes ou águas furtadas [2][3].

Figura 5.3. – Degradação causada por térmitas (Retirado de[2]).

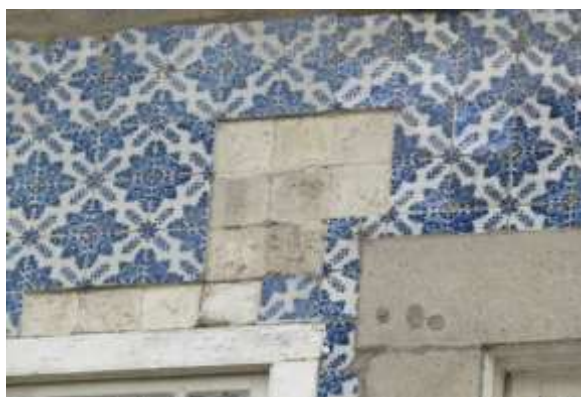
A fendilhação ocorre quando a resistência mecânica dos azulejos é inferior à resistência da ligação do reboco com os azulejos. Essa fendilhação pode ocorrer também, até pouco tempo após a sua colocação, quando existe retração do suporte, neste caso do reboco, o que provoca na superfície de ligação entre o azulejo e o reboco tensões tangenciais que podem levar ao desprendimento do azulejo ou mesmo à sua fendilhação, ver Figura 5.4.

Figura 5.4 – Destacamento de acabamento com mosaico cerâmico.

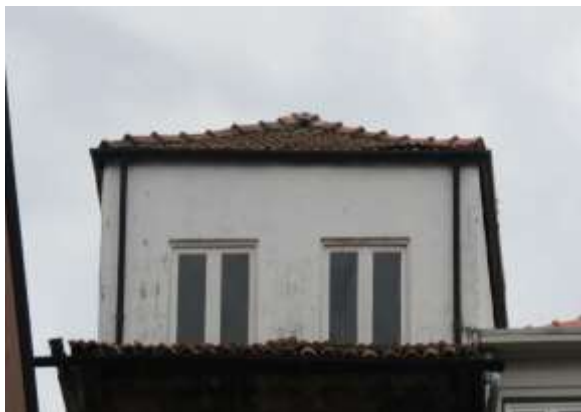
O curto intervalo de tempo com que se deveriam aplicar as caiações é o indicador do principal problema deste acabamento, a sua durabilidade. Se durante a caiação não fossem utilizados fixantes ainda menos tempo duravam, uma vez que a cal é lavável pela água da chuva, ver figura 5.5.

Figura 5.5 – Pintura degradada em fachada de piso provavelmente acrescentado ao original.

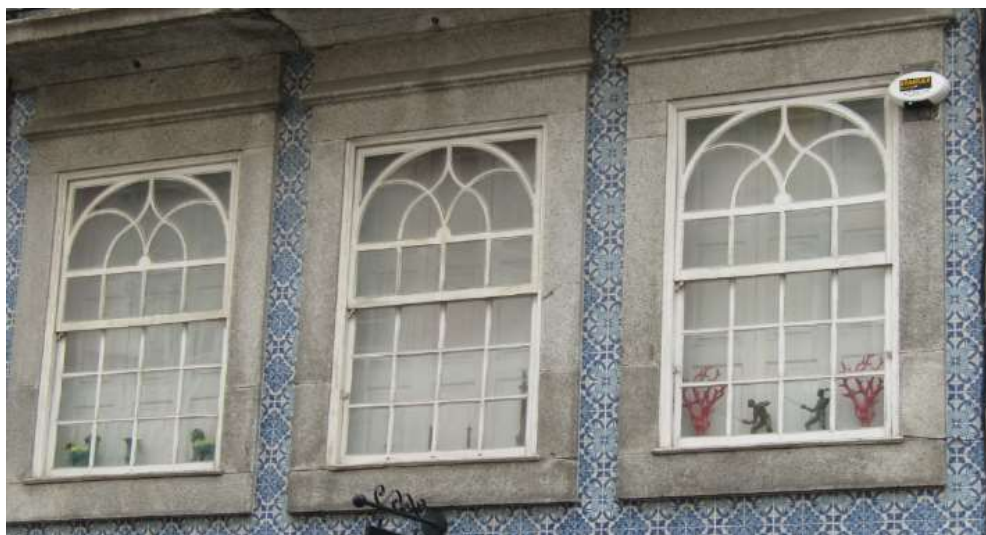
Por fim, no que refere propriamente à caixilharia, penso ser importante referir que os empenos poderão afetar o normal funcionamento dos vãos deixando a água entrar, tal como deficiências ou degradação dos fechos e ferragens originam dificuldades e ineficiências nas operações de abertura e fecho, comprometendo assim a sua estanquidade, ver Figura 5.6.

Figura 5.6 – Foto representando janelas tipo guilhotina, em bom estado.

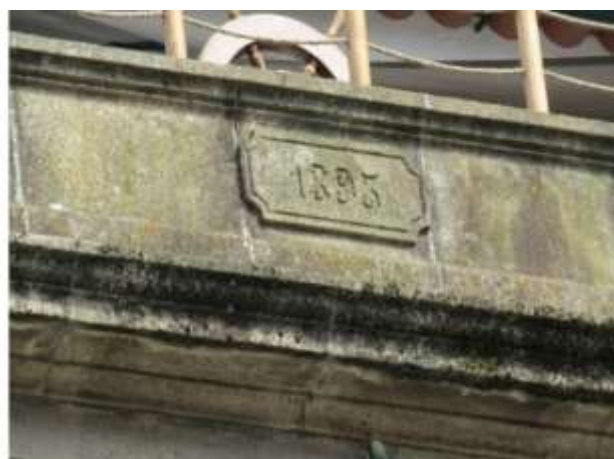
Relativamente à sujidade originada pela poluição atmosférica, esta é uma anomalia que tem tendência a manter-se e até mesmo aumentar, sinal dos tempos em que vivemos. A deposição de variados resíduos químicos nas cantarias provoca reações químicas com a superfície da pedra na presença de água das chuvas ou de condensações, podendo provocar a degradação mais ou menos superficial, mas por vezes muito acentuada em alguns tipos de pedra, ver Figura 5.7.

Figura 5.7 – Sinais de degradação da pedra das fachadas.

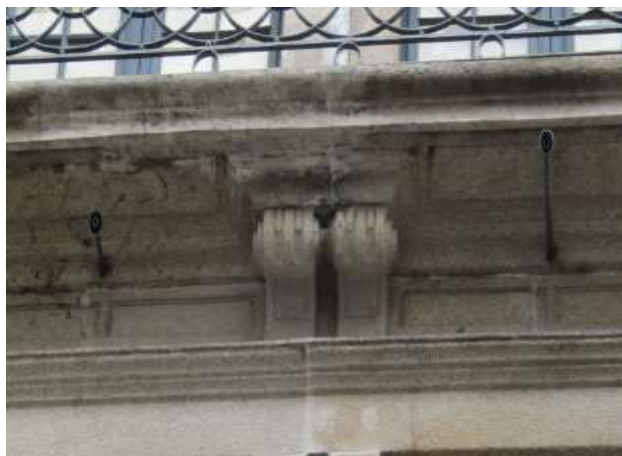
Já os fenómenos de eflorescências estão associados à migração de sais através da pedra, tendo os sais origem na própria pedra, como sucede no caso dos calcários, ou sendo provenientes das argamassas de assentamento ou reboco. Esta anomalia pode levar ao aparecimento de placas e ao seu destacamento, ver Figura 5.8.

Figura 5.8 – Sinais de eflorescência de cantarias em pedra.

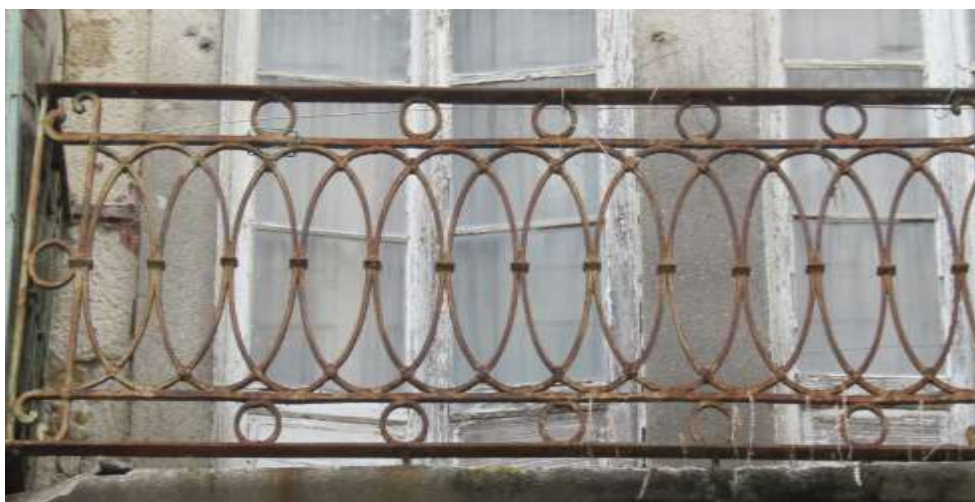
A principal anomalia presente nos elementos de ferro é a corrosão e como consequência o aparecimento de sinais de ferrugem, ver Figura 5.9. A oxidação do ferro é o responsável pelo aparecimento de sinais de corrosão. A manutenção regular constitui uma ação fundamental para evitar essa oxidação, sendo por vezes necessário substituir regularmente materiais e soluções obsoletas como por exemplo a solução de revestimento de empenas com chapas de aço galvanizado como a representada na Figura 5.10 [3].

Figura 5.9 – Sinais de oxidação de gradeamento de varanda em ferro fundido.

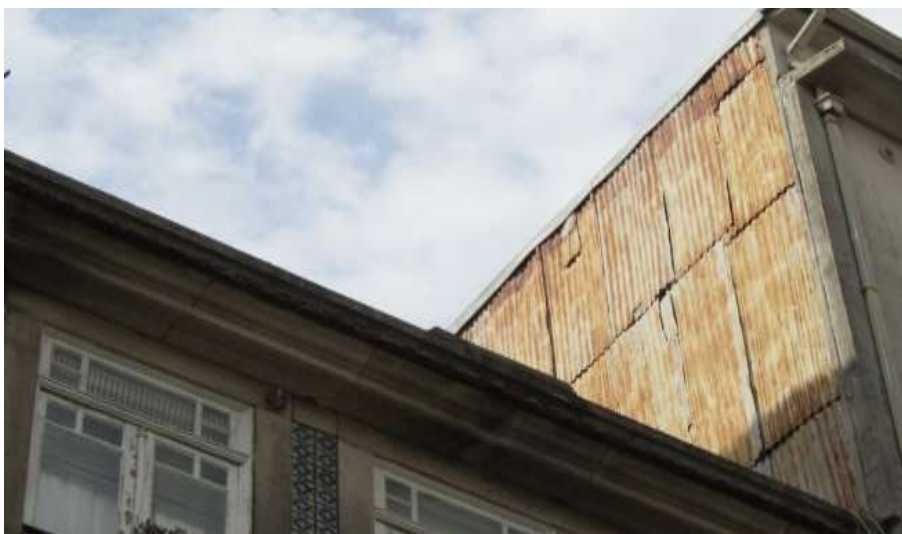
Figura 5.10 – Sinais de oxidação do revestimento em chapa de uma empena.

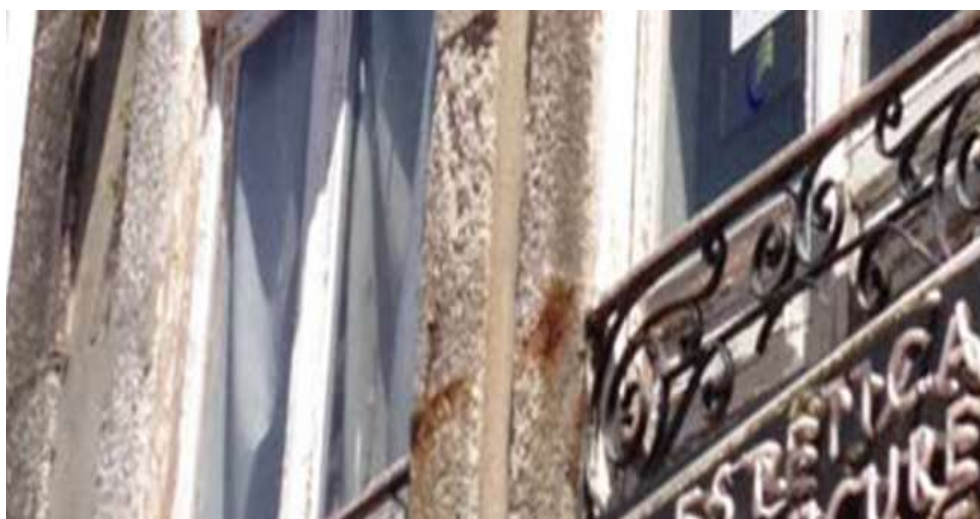
A corrosão do ferro leva à degradação dos elementos onde ele se encontra inserido, como o caso dos rebocos ou de elementos de pedra, ver Figura 5.11.

Figura 5.11 – Sinais de oxidação da pedra provocada pela degradação da guarda da varanda.

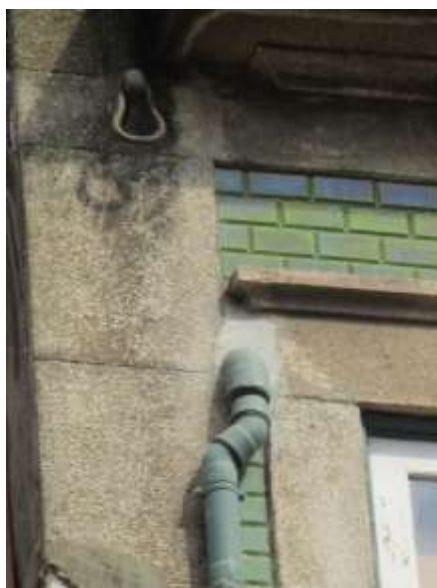
A realização de redes de drenagem de águas pluviais sempre que possível deve ser realizada pelo exterior do edifício, ver figura 5.12, pois assim possibilita uma imediata observação de eventuais anomalias e uma intervenção menos invasiva, evitando a destruição de elementos como por exemplo coretes.

Figura 5.12 – Tubo de queda que recolhe águas no algeroz e depois as leva até ao arruamento, pelo exterior.

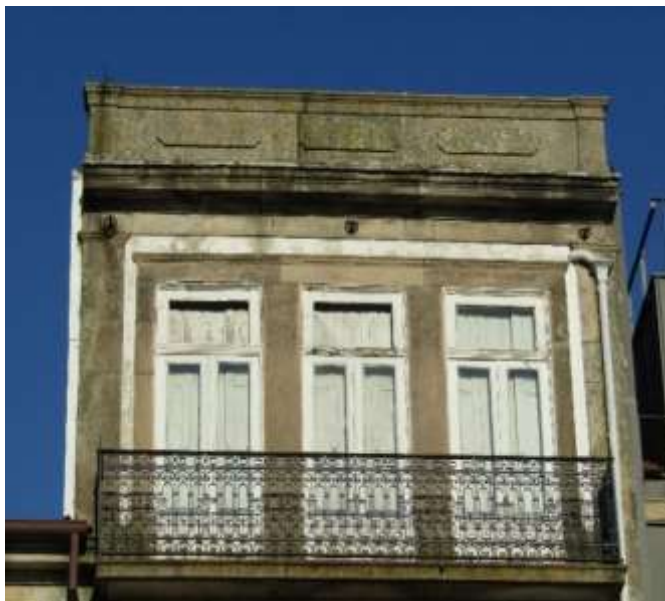
5 – A Cornija / Platibanda, sendo a primeira um dos elementos mais trabalhados nas Casas Burguesas do Porto e um dos sinais mais diferenciadores entre as habitações mais humildes e as mais Burguesas; algumas cornijas possuem uma orla na parte inferior da mesma a fim de criar diferenciação entre a cornija e a zona corrente da fachada;

Figura 6.1– Pormenor de cornija contínua em pedra.

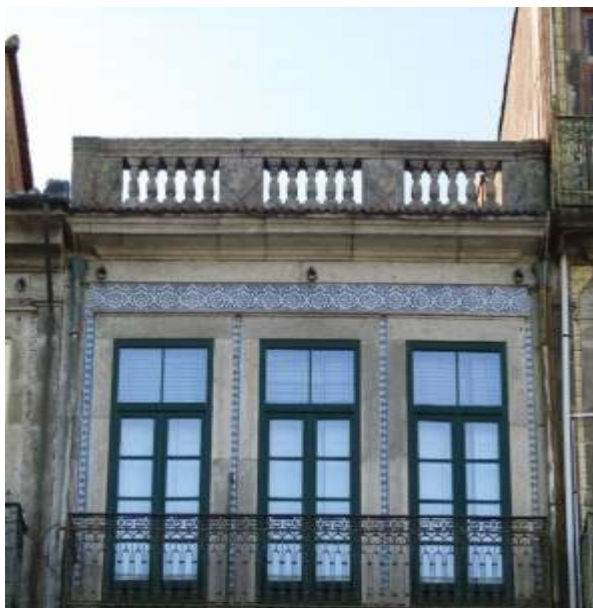
A Platibanda pode ser encontrada em forma de balaústre ou em forma lisa; é normalmente utilizada para das suporte e encosto/remate a um algeroz que se destina a recolher as águas provenientes das águas dos telhados e a encaminhá-las para os tubos de queda.

Figura 6.2 – Pormenor de cornija e balaustre de pedra.

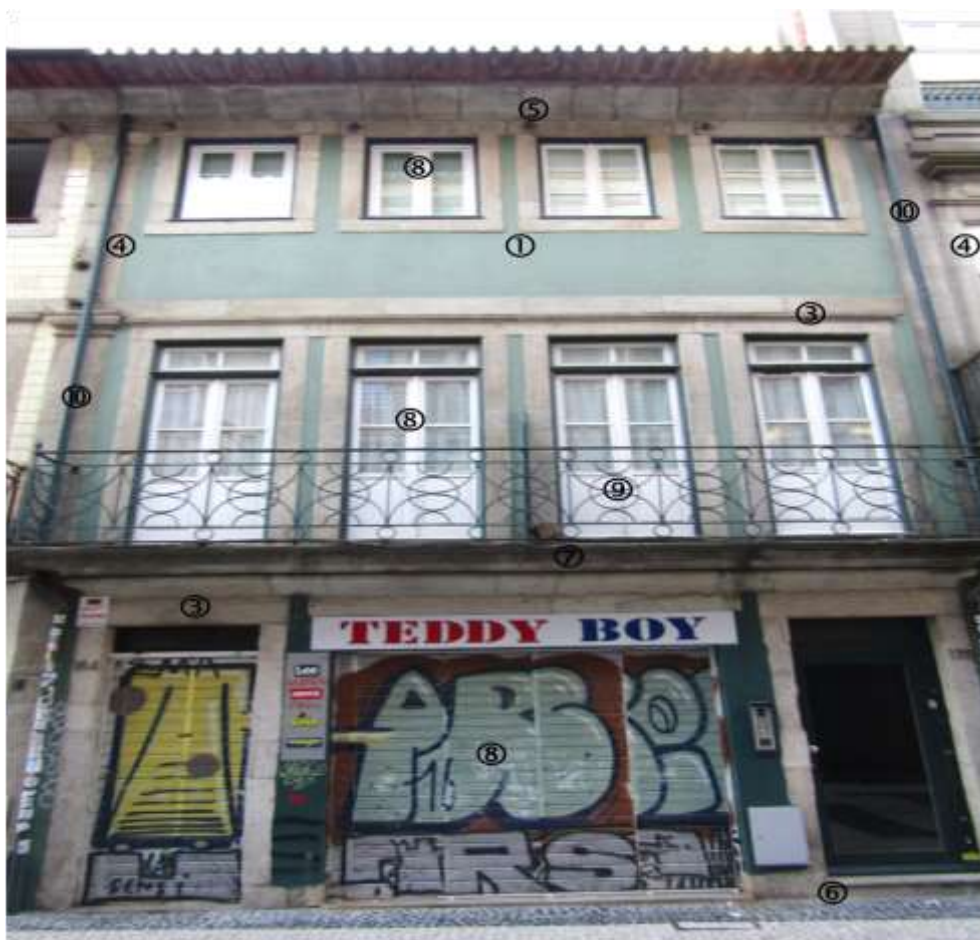
O Tipo 1 é caracterizado por apresentar uma fachada em reboco e alguns elementos em pedra como por exemplo orlas em volta dos vãos e cornija, ver Figura 6.3.

| Zona a intervir | Existente | Proposta |
|---|---|---|
| ⑦ - Varanda | Pedra de Granito | Lavar, tratar juntas e fissuras, aplicação hidrófugo. |
| ⑨ - Elementos em ferro | Com sinais de degradação | Se possível recuperar, senão substituição |
| ⑩ - Sistema de águas pluviais | Algeroz com tubo de queda | Novos rufos no algeroz e colocação de novos tubos de queda. |

Figura 6.3 – Situação Tipo 1.

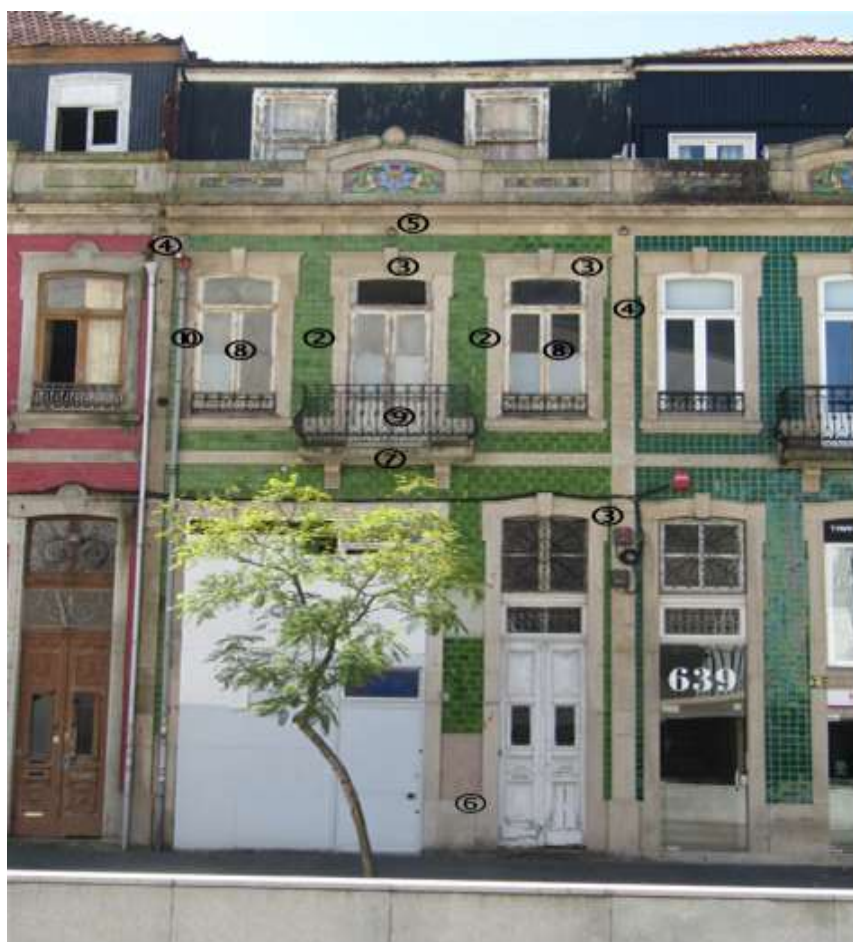
O tipo 2 é caracterizado por apresentar uma fachada em reboco ou azulejo sem valor patrimonial, uma platibanda continua ou em balaustres, ver Figura 6.4.

| Numeração | Existente | Proposta |
|---|---|---|
| ⑤ - Platibanda | Pedra de Granito | Sem alteração apenas lavar e tratar fissuras. |
| ⑦ - Varanda | Pedra de Granito | Lavar, tratar juntas e fissuras, aplicação hidrofugo. |
| ⑧ - Preenchimento dos vãos | Madeira degradada | Madeira tratada, acabamento esmaltado. |
| ⑨ - Elementos em ferro | Alguns pontos de corrosão | Tratar corrosão. |
| ⑩ - Sistema de águas pluviais | Algeroz com tubo de queda | Novos rufos no algeroz e colocação de novos tubos de queda, |

Figura 6.4 – Situação Tipo 2.

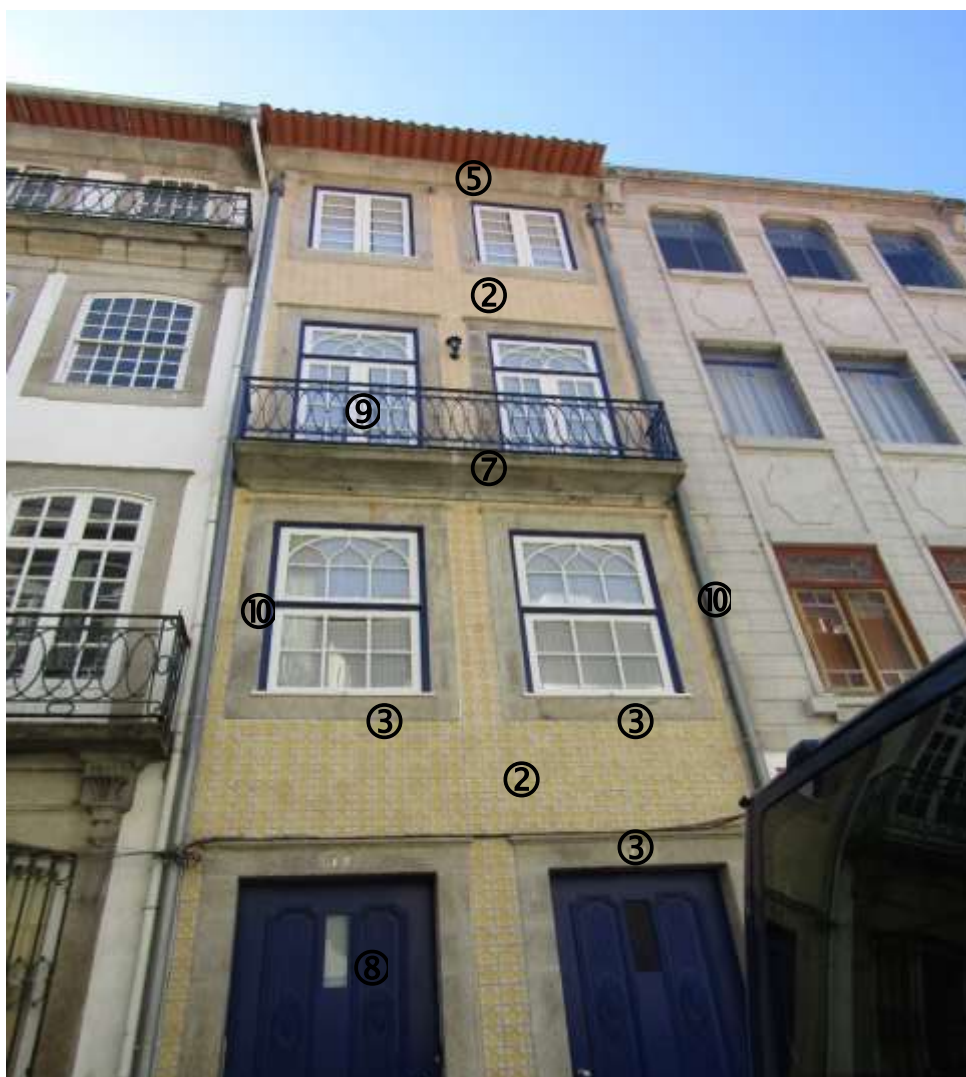
O tipo 3 é caracterizado por apresentar uma fachada em azulejo com valor patrimonial ou em pedra trabalhada, é uma casa mais nobre que as anteriores.

Neste caso é apresentado uma casa com uma fachada em azulejo com valor patrimonial, com alguns elementos em pedra, ver Figura 6.5.

Figura 6.5 – Situação Tipo 3.

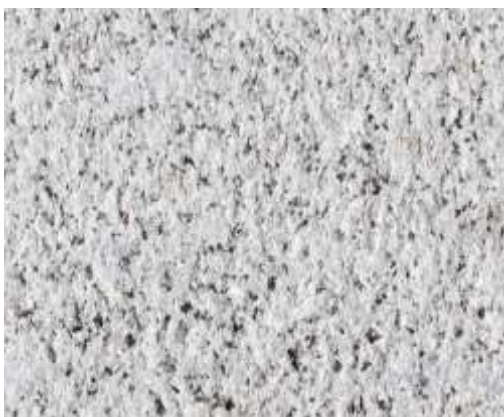
O tipo de acabamento para a realização dos vãos deverá ser em pedra tipo serrada ou bujardada a pico fino, que são o tipo de acabamento mais parecido com o que atualmente existe.

Figura 6.6 – Exemplo de pedra com acabamento bujardado.

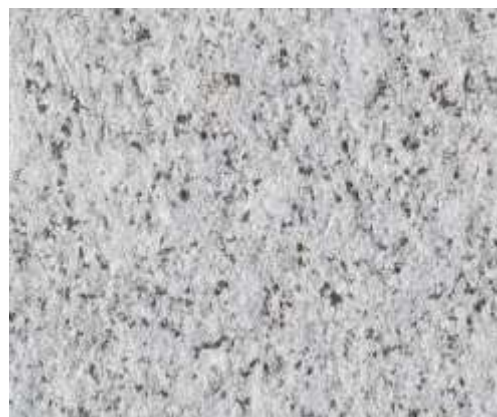
Figura 6.7 – Exemplo de pedra com acabamento a Jato de areia.

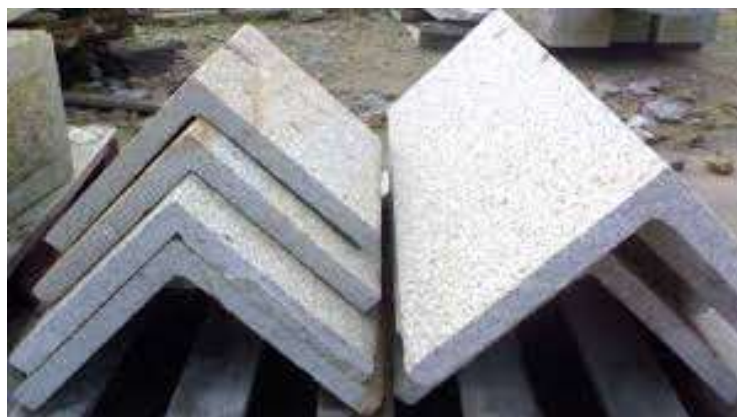
Sendo o problema em tudo idêntico ao das orlas dos vãos, a solução construtiva a adotar será a mesma, mantendo todos os cuidados desde a escolha da tonalidade da pedra a aplicar até aos cuidados de fixação. Não deve ser esquecido que o peso da pedra a suportar será superior ao dos vãos uma vez que a pedra será mais larga em virtude de ser uma conceção em “L”, por isso devem ser aplicadas mais buchas químicas para a sua correta fixação [34].

Figura 6.8 – Exemplo de pedra para cunhais.

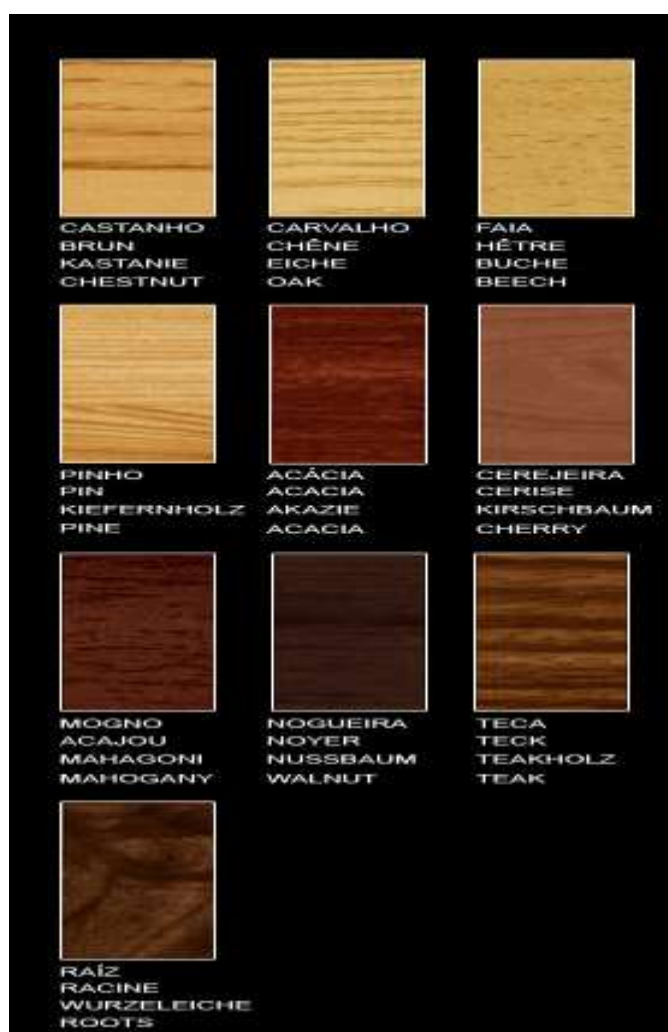
Figura 6.9 – Exemplo de acabamentos lacados para imitar madeira (Retirado de [37]).

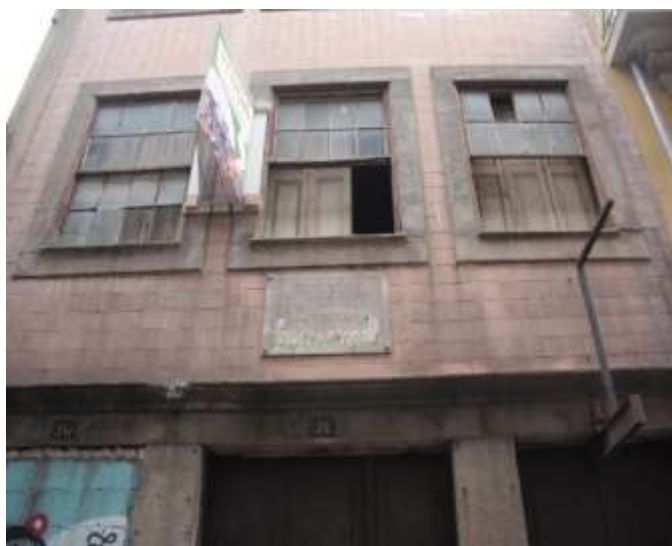
As orlas das janelas e portas encontram-se com aspeto sujo, causado principalmente por absorção de poluição e atos de vandalismo como o caso da existência de grafitis, Figura 7.3.

Figura 7.3 – Fachada principal do Edifício Ponte Nova.

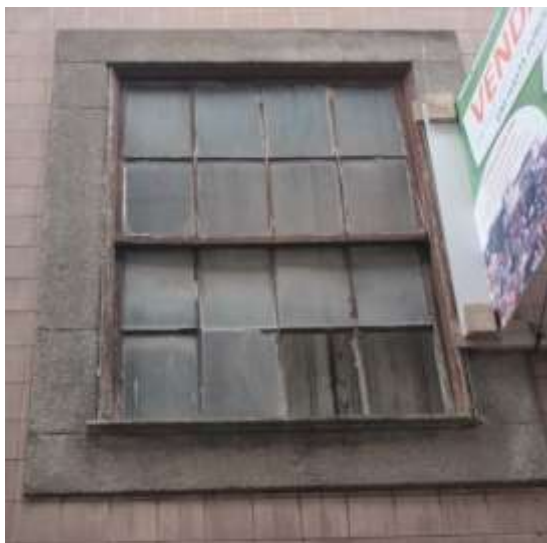
O tipo de caixilharia exterior, que o edifício apresenta é do tipo janelas de guilhotina, na fachada da Rua da Ponte Nova, sendo em madeira de cor branca, mas apresentando nesta altura uma imagem bastante degradada. Existem mesmo alguns vãos que não possuem mesmo qualquer caixilharia e outros encontram-se muito danificados, tendo vidros partidos ou ausência dos mesmos, ver Figura 7.5. É de realçar que uma intervenção feita mais recente ao nível do 3º piso, o qual possui janelas tipo sacada possuindo caixilharia em alumínio em cor branca.

Figura 7.5 – Pormenor da Caixilharia em Madeira.

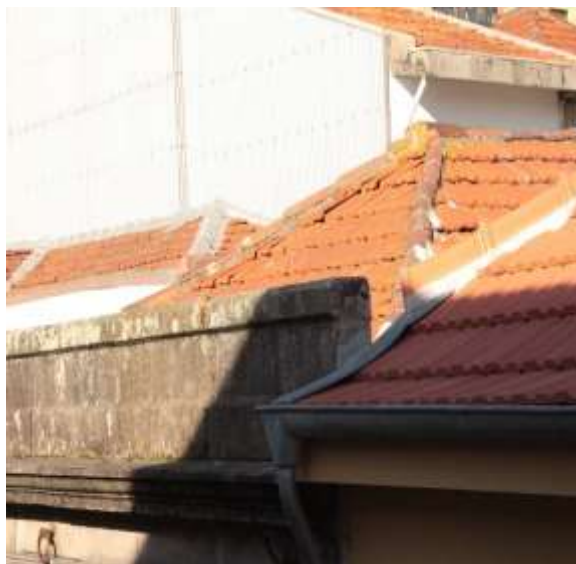
No topo do edifício observa-se a presença de platibanda em pedra granítica, ver Figura 7.7. Também a varanda existente é em granito. Toda a fachada principal do edifício ao nível do rés-do-chão é realizada com o recurso a pedra granítica trabalhada.

Figura 7.7 – Pormenor da platibanda e cobertura.

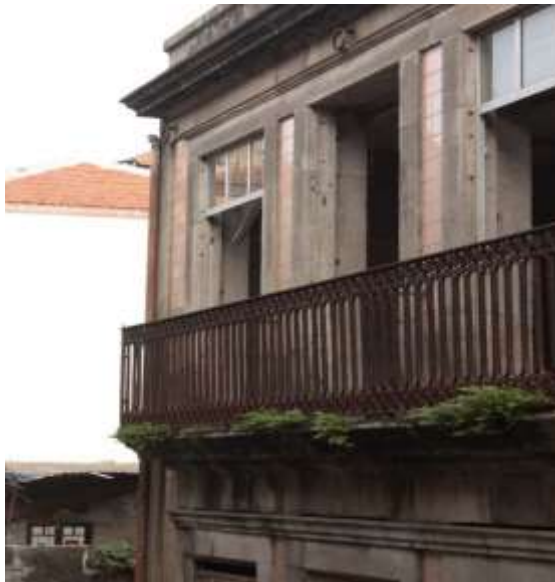
O único elemento em ferro presente neste edifício é a guarda da varanda no piso 3. Este elemento apresenta um elevado estado de degradação, devido à falta de manutenção durante muitos anos, mas julga-se que será recuperável, ver Figura 7.8.

Figura 7.8 – Pormenor gradeamento em ferro.
