# **Bairro do Carvalhido no Porto**

## **Projeto, Reabilitação e Valorização**

Dissertação de Mestrado Integrado em Arquitectura  
Francisco Manuel Sousa Silva  
Orientação: Teresa Cunha Ferreira

Faculdade de Arquitectura da Universidade do Porto  
Porto 2021

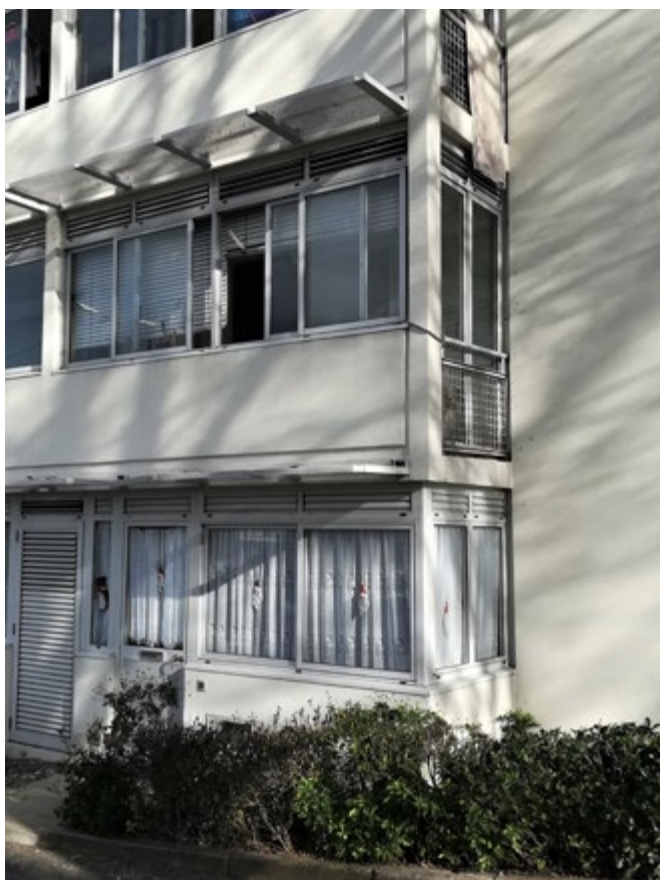
**Fig.3** Fotografia das galerias de acesso do Bairro do Carvalhido

“Os caixilhos de madeira são os que apresentam um maior estado de degradação uma vez que este material requer uma manutenção regular e cuidada.”<sup>99</sup> De facto, no Bairro do Carvalhido, as alterações mais significativas tratam-se a nível de caixilharias e vãos, sejam elas pelo encerramento da entrada do edifício, das galerias e da caixa de escadas, ou então renovação integral dos vãos existentes. Esta intervenção, ao substituir materiais originais por alumínio, material também usado no encerramento da entrada e das galerias, terá um impacto definitivo na imagem exterior do edifício.

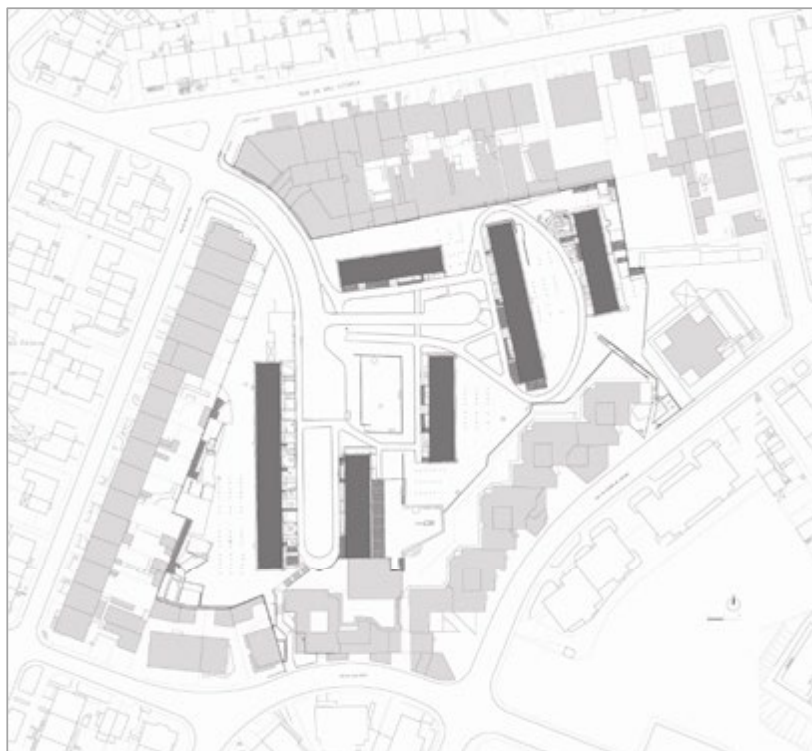
**Fig.22** Planta da envolvente do Bairro Pio XII antes da intervenção no espaço público

Tal como aconteceu com o Bairro do Carvalhido, o Bairro Pio XII em 2005 apresentava avançado estado de degradação, tendo sofrido dois níveis de intervenção: o primeiro a nível de edifícios por parte da Domus Social; e o segundo a nível de espaço público por iniciativa da Câmara Municipal do Porto. A estratégia de intervenção a nível de edificado, torna-se bastante semelhante à do Bairro do Carvalhido, esta inicia-se pela substituição de coberturas mantendo a telha “Marselha”; ao nível das circulações e espaços comuns, foram encerradas as entradas dos edifícios, galerias e caixas de escadas; nas fachadas, aplicou-se o sistema “ETICS”; relativamente aos vãos de madeira estes foram substituídos por caixilharia em alumínio. Todas estas intervenções tiveram como propósito criar um maior conforto térmico aos edifícios.

Quanto ao espaço público, o bairro apresentava avançado estado de degradação, devido às “apropriações indevidas”<sup>22</sup>, tendo a CMP criado um concurso para a qualificação desse mesmo espaço, sendo a proposta selecionada do Atelier Menos é Mais (2004-2007).

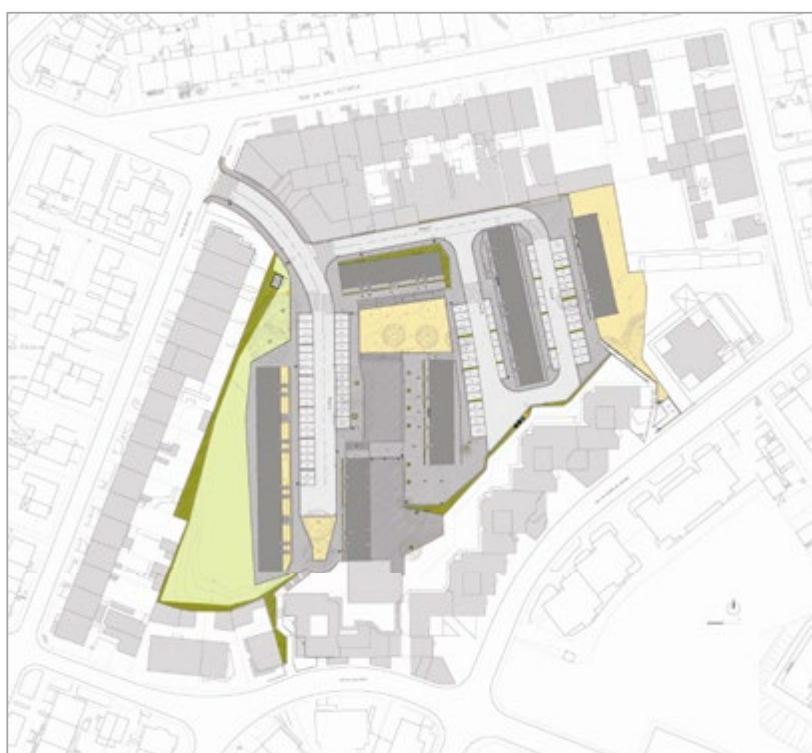
**Fig.23** Planta da envolvente do Bairro Pio XII pós intervenção no espaço público do atelier Menos é Mais

Devido à grande área de intervenção e a uma grande indefinição nos usos e funções por parte dos habitantes, os arquitetos propuseram uma maior clareza de desenho, através da criação de zonas de estacionamento, zonas de estar e jardins. O pátio central até então apresentava-se como um grande vazio, inclinado e, por esse motivo, optou-se pelo desenho de uma plataforma de estabilização do terreno à cota alta, ladeado pela forma “L conferindo a este pátio central, um local de reunião para todos os habitantes do bairro.”<sup>26</sup>

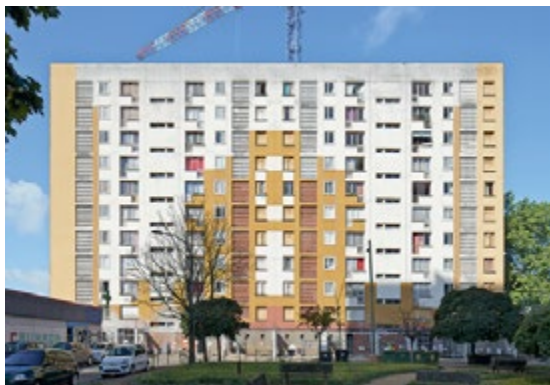
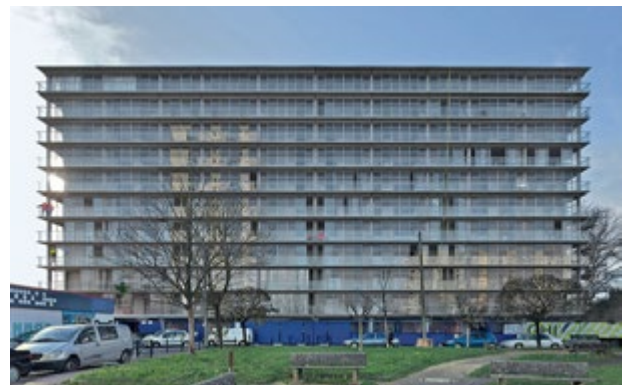
**Fig.30** Axonometria do piso tipo do bloco G do Cité du Grand Parc pós intervenção do Atelier Lacaton & Vassal

<sup>35</sup> Citação original: “Las viviendas se abren a grandes invernaderos y balcones ofreciendo espacios exteriores placenteros, suficientemente amplios para ser realmente utilizados: 3,80 metros de profundidad en las fachadas sur de los edificios H e I y en las dos fachadas de edificio G”, in POVEDA, Cecilia Paloma, MARQUÉZ, Fernando. “Lacaton & Vassal: 1993-2015” in *El-Croquis*, nº177/178, p.254

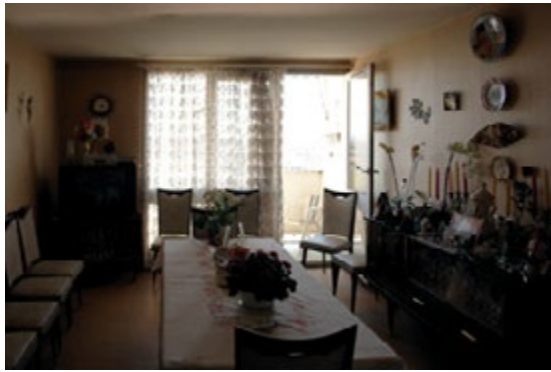
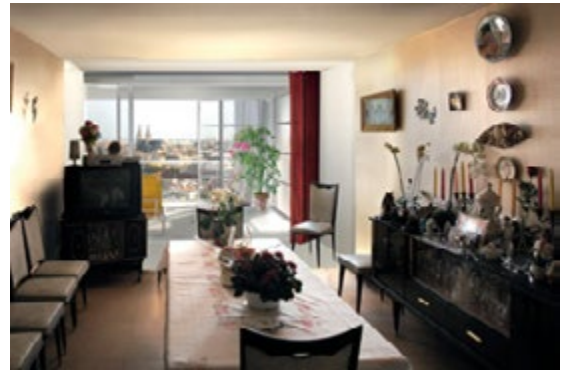
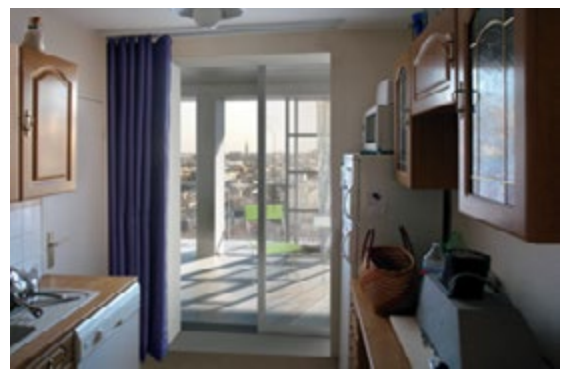
**Fig.35 a 40** Fotografia do antes e depois da reabilitação do Bairro Cité du Grand Parc

um espaço “extra” (varandas) os arquitetos conseguem resolver os problemas de três modos: por um lado melhorar a qualidade do “habitar; por outro pela forma como são redesenhados os alçados dos edifícios, permitindo eliminar a conotação negativa de bairro social; e, por último, o lado social, visto que se enaltece a importância de propor uma habitação tão condigna como os “bairros de luxo”<sup>36</sup>.

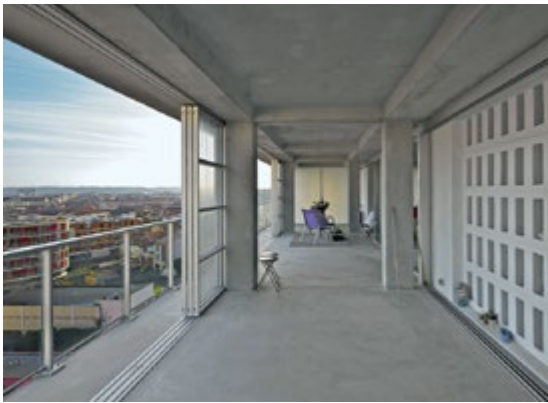
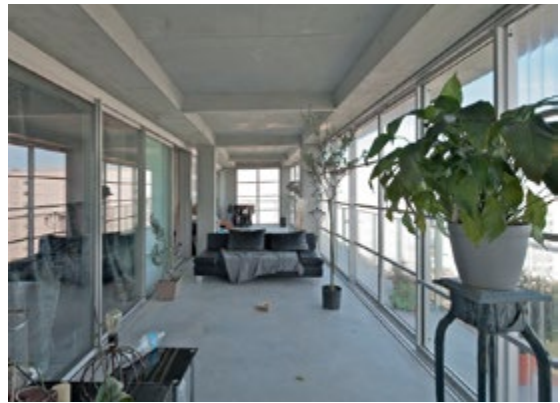
**Fig.41 e 42** Fotografia dos jardins de inverno do Cité du Grand Parc

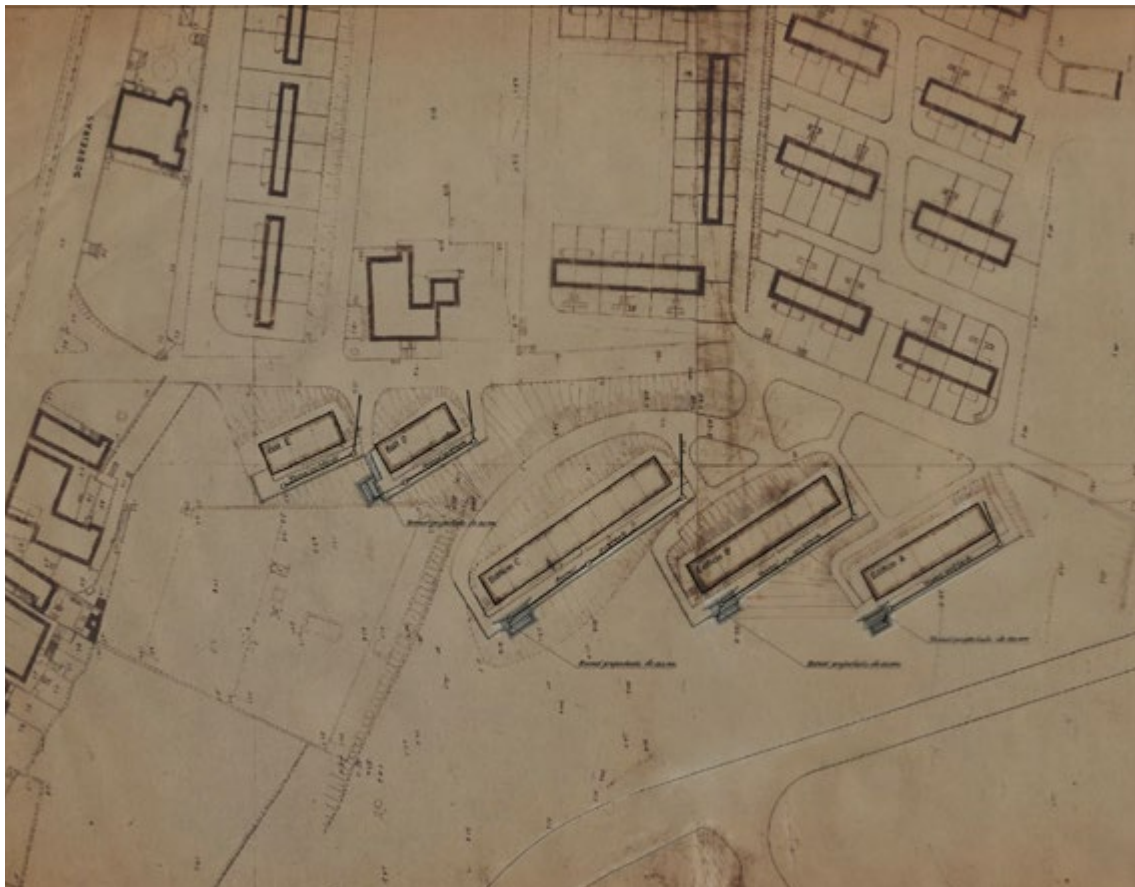
**Fig.61** Planta envolvente do Bairro Rainha D. Leonor, projecto de Luís de Almeida d'Eça, construído em 1955

**Fig.61** Planta envolvente do Bairro Rainha D. Leonor, projecto de Luís de Almeida d’Eça, construído em 1955.  
<http://gisaweb.cm-porto.pt/>

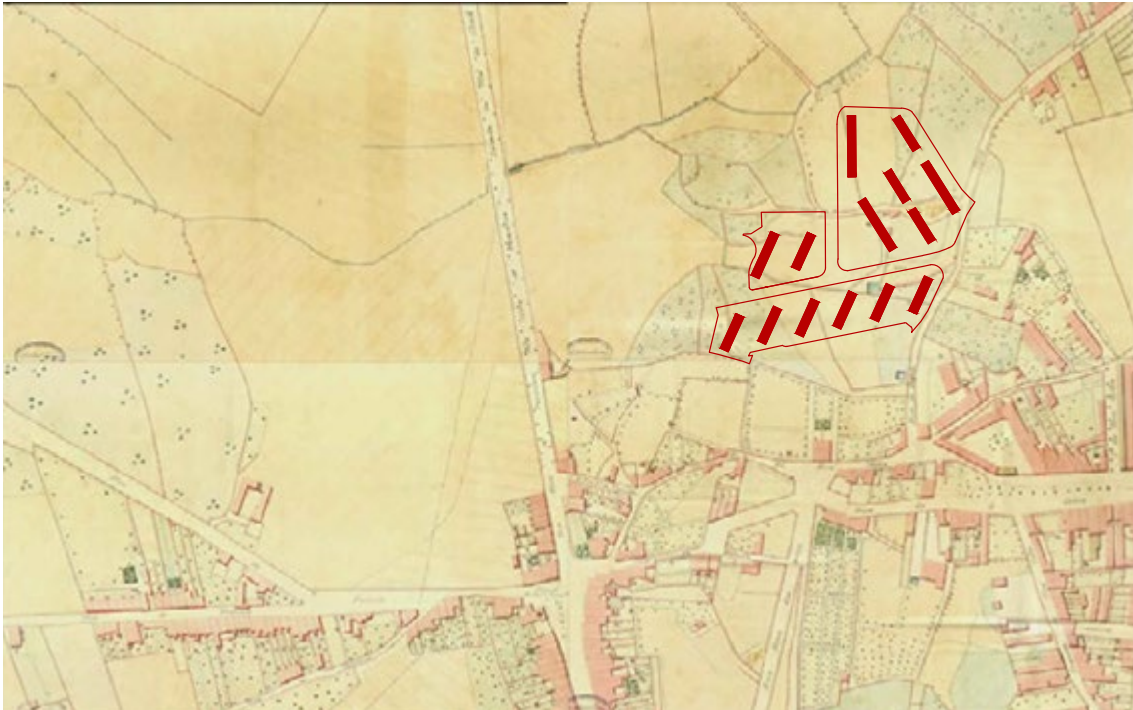
**Fig.63** Planta de Teles Ferreira de 1892, correspondente a implantação do Bairro do Carvalhido, zona do Carvalhido-Implantação do Bairro do Carvalhido a vermelho

Através da planta de 1892 notamos que a zona do Carvalhido constituía uma área maioritariamente rural, à semelhança das restantes áreas periféricas ao centro da cidade, onde a expansão da cidade foi conseguida através do lançamento de vias principais. Neste sentido percebe-se a importância da rua Nova de Paranhos (atual rua do Carvalhido) como rua de saída do Porto com ligação a Leça do Balio e posteriormente a Vila do Conde.

**Fig.63** Planta de Teles Ferreira de 1892, correspondente a implantação do Bairro do Carvalhido, zona do Carvalhido.  
<http://gisaweb.cm-porto.pt/>

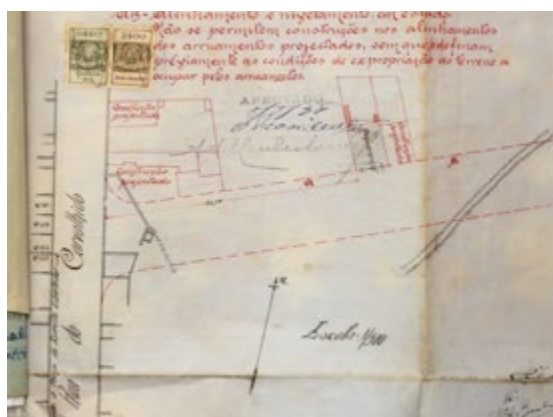
**Fig.65** Estudo para expropriação de terrenos para a construção da Rua de Sousa Pinto, de 1938

**Fig.65** Estudo para expropriação de terrenos para a construção da Rua de Sousa Pinto, de 1938.  
<http://gisaweb.cm-porto.pt/>

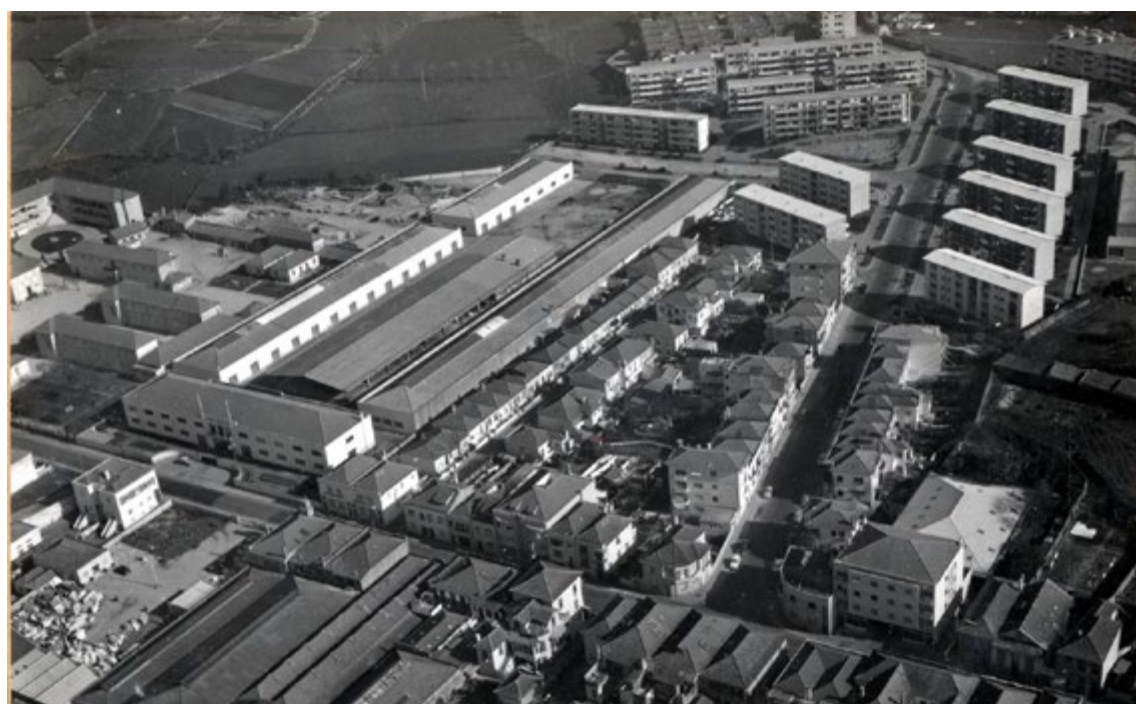
**Fig.66** Estudo de utilização para blocos de famílias humildes no terreno correspondente ao Bairro do Carvalhido

**Fig.66** Estudo de utilização para blocos de famílias humildes no terreno correspondente ao Bairro do Carvalhido.  
<http://gisaweb.cm-porto.pt/>

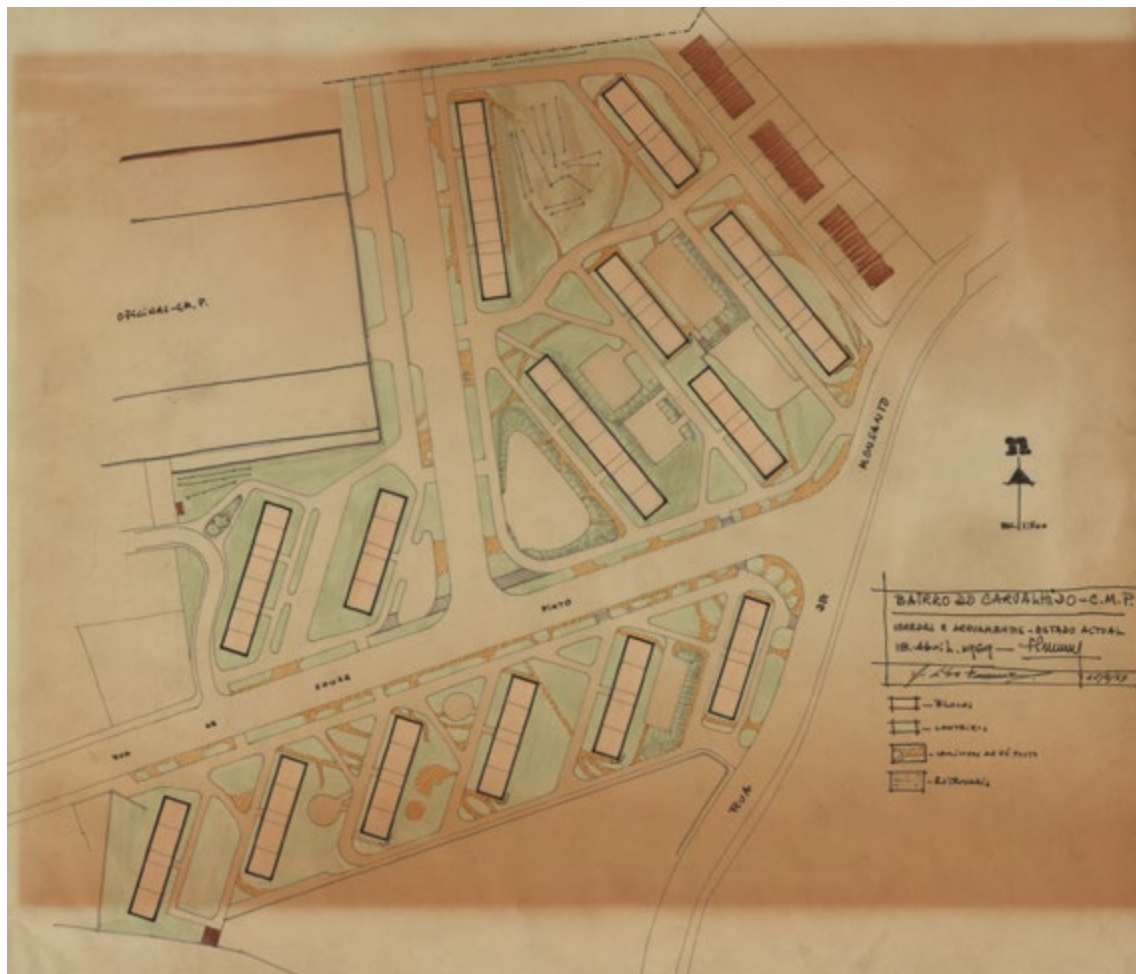
**Fig.68** Planta de veredas e arruamentos do Bairro do Carvalhido de 1969

Os espaços entre os edifícios, não apresentam grandes alterações relativamente à topografia original do terreno, salvo exceções onde são criadas plataformas, rampas e escadas de modo a vencer o desnível do terreno. Estas transformações são mais significativas no terceiro setor onde são criadas plataformas de nível nas zonas de entrada dos edifícios. O primeiro e segundo sector, não apresentam transformações significativas, visto tratar-se de uma zona onde o terreno apresenta menor declive.

**Fig.68** Planta de veredas e arruamentos do Bairro do Carvalhido de 1969.  
<http://gisaweb.cm-porto.pt/>

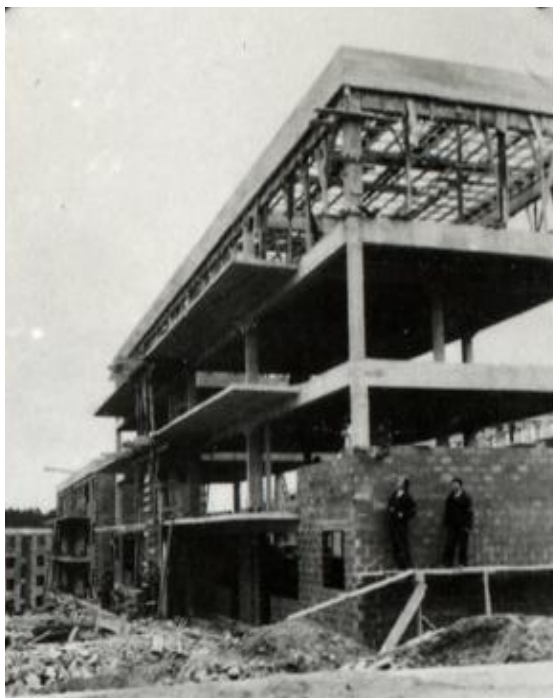
**Fig.71** Fotografia do edifício em construção

**Fig.71** Fotografia do edifício em construção  
<http://gisaweb.cm-porto.pt/>

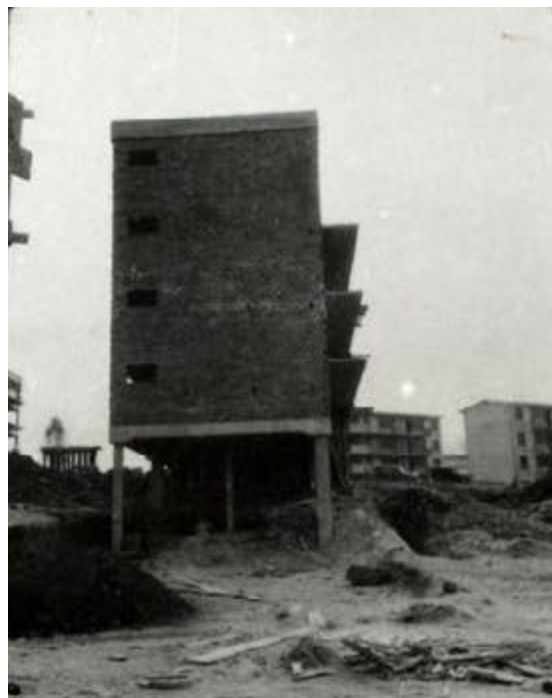
**Fig.72** Fotografia do edifício I em construção

**Fig.72** Fotografia do edifício I em construção  
<http://gisaweb.cm-porto.pt/>

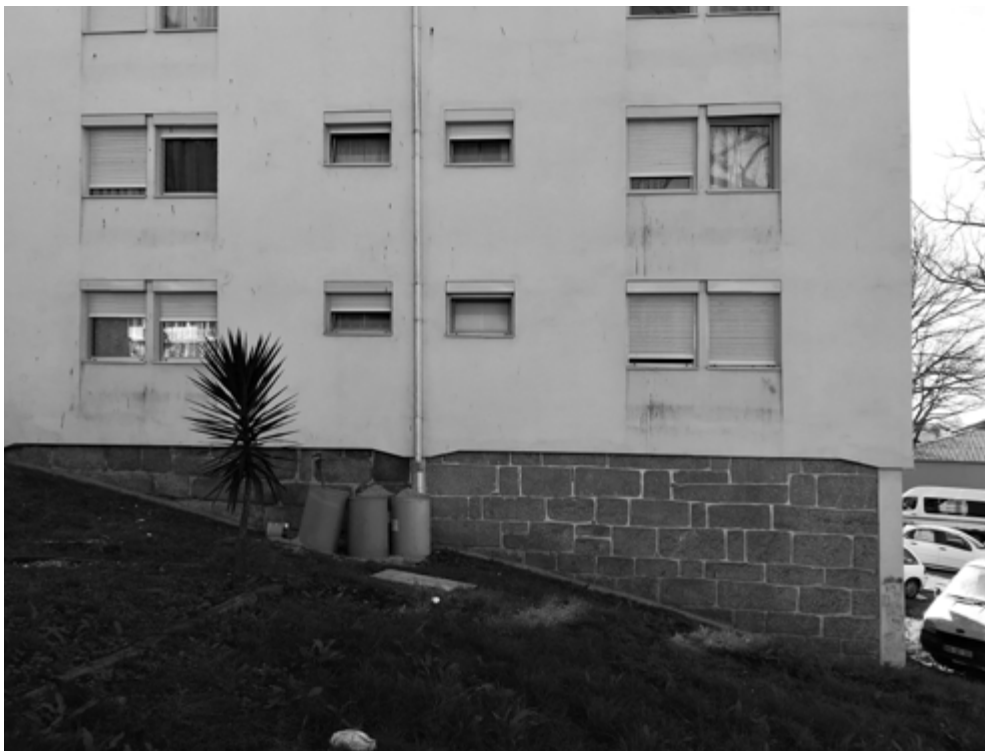
**Fig.73** Fotografia do embasamento do edifício I

**Fig.73** Fotografia do embasamento do edifício I.  
 Fotografia do autor

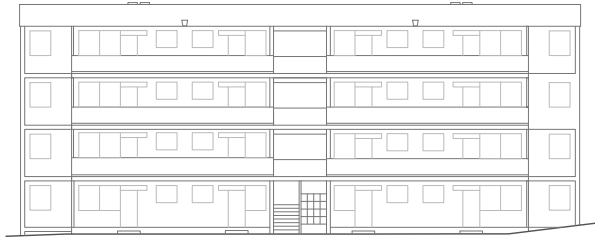
Alçado Frontal do Bloco L

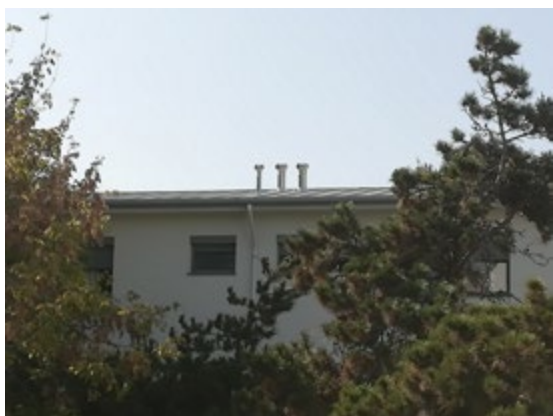
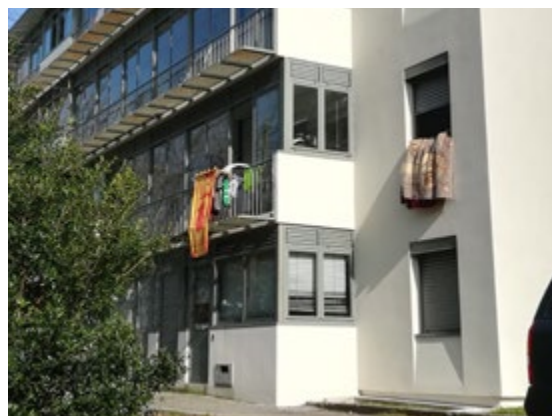
**Fig.87** Fotografia do parque de estacionamento em frente ao bloco D  
**Fig.88** Fotografia do parque de estacionamento nas traseiras do bloco O  
**Fig.89** Fotografia da cobertura do bloco B  
**Fig.90** Fotografia das galerias do bloco B

No início do processo de reabilitação do bairro, as coberturas dos edifícios apresentavam uma telha de fibrocimento, com estrutura de apoio em madeira e laje de esteira. Devido ao estado avançado de degradação das coberturas, houve a necessidade de reparação das mesmas, com o cuidado de resolver problemas térmicos dos edifícios, aplicando um “sistema de revestimento em painéis metálicos tipo ‘sandwich’, tratamento e/ou reparação/substituição parcial da estrutura de suporte do revestimento da cobertura, execução de estrutura metálica para apoio de isolamento térmico em painéis rígidos de lã de rocha a colocar sobre a laje de esteira, bem como o tratamento e reparação de todos os pontos singulares, nomeadamente chaminés, respiros, capeamento em chapa em platibandas e caleiras.”<sup>97</sup>

**Fig.89** Fotografia da cobertura do bloco B  
Fotografia do autor

**Fig.90** Fotografia das galerias do bloco B  
Fotografia do autor

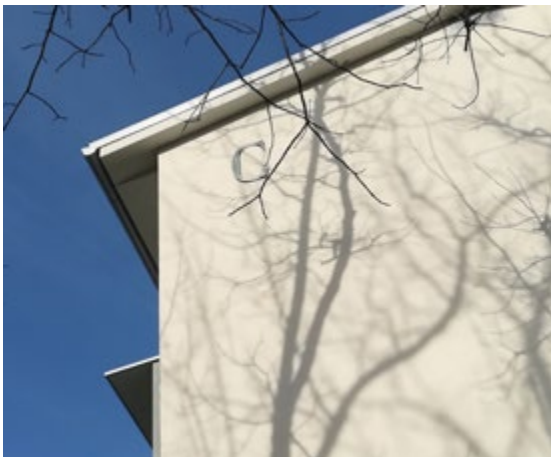
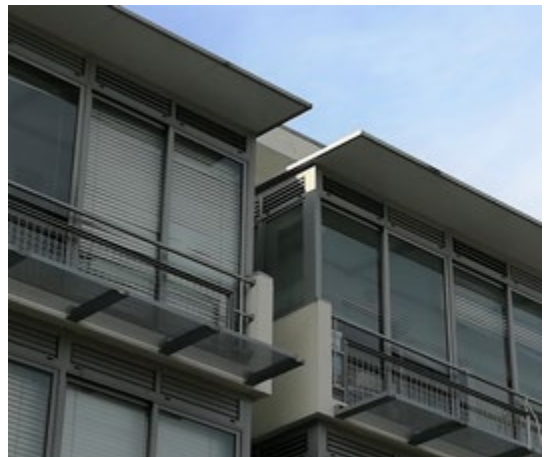
**Fig.91** Fotografia topo Bloco C

**Fig.92** Fotografia da cobertura das galerias do Bloco I

**Fig.91** Fotografia do topo do bloco C  
Fotografia do autor

**Fig.92** Fotografia da cobertura das galerias do bloco I  
Fotografia do autor

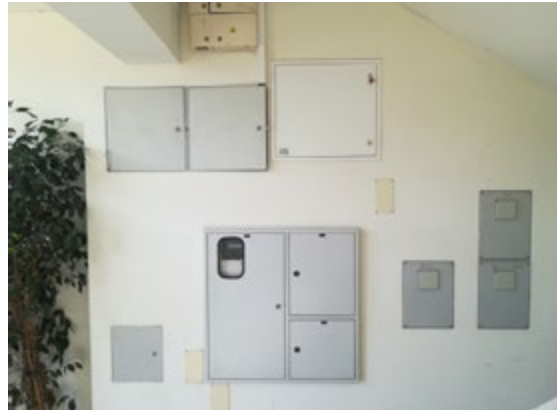
**Fig.95** Fotografia dos quadros eléctricos nos patamares da caixa de escadas

**Fig.96** Fotografia dos quadros eléctricos na zona de entrada

No âmbito da reabilitação recente, tornou-se necessária a substituição de algumas infraestruturas que, apresentavam elevado estado de degradação ou então por não responderem aos níveis de exigência atualmente em vigor. Para tal foram substituídas as tubagens e contadores de abastecimento de água, caixas de saneamento de águas pluviais, infraestruturas de gás, e por último as infraestruturas de eletricidade e equipamentos de iluminação nos espaços comuns dos edifícios.<sup>106</sup>

**Fig.95** Fotografia dos quadros elétricos nos patamares da caixa de escadas.  
Fotografia do autor

**Fig.96** Fotografia dos quadros elétricos na zona de entrada.  
Fotografia do autor

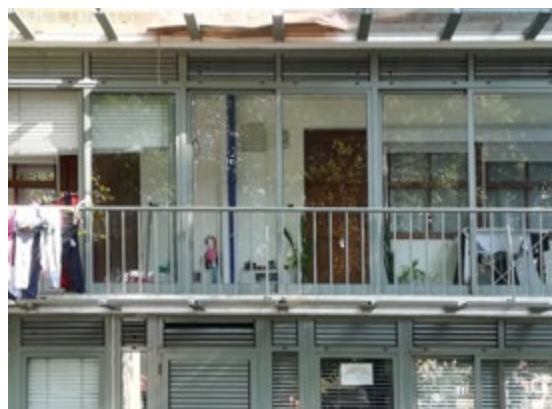
**Fig.101** Fotografia da entrada do bloco D  
**Fig.102** Fotografia das caixilharias do bloco D

**Fig.102** Fotografia das caixilharias do bloco D.  
Fotografia do autor

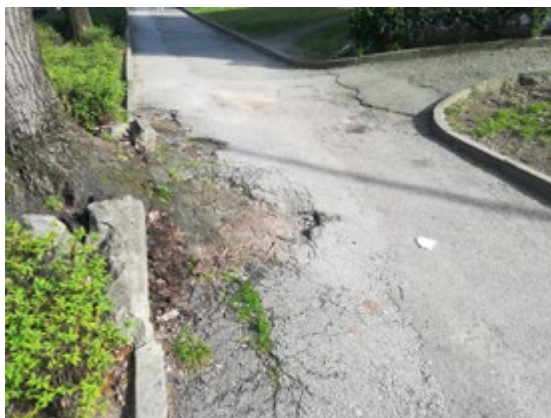
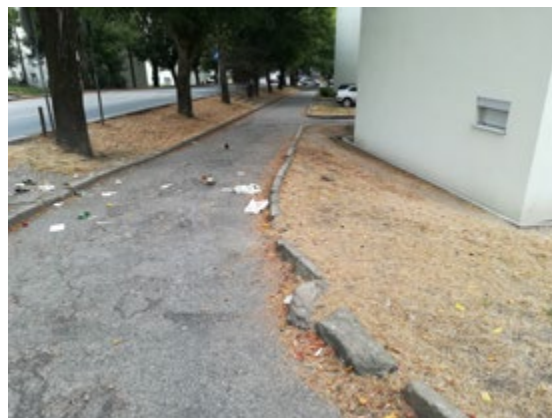
**Fig.109** Fotografia da rotura de pavimento

**Fig.110** Fotografia dos lancis partidos

Outra anomalia comum no espaço público corresponde à “fracturação” dos pavimentos, provocadas pela dimensão reduzida das caldeiras das árvores, ou uso indevido dos automóveis. De igual modo, existem diversas fraturas nos lancis de passeio provocados pela utilização indevida de automóvel, ou estacionamento indevido.

**Fig.109** Fotografia da rotura de pavimento  
Fotografia do autor

**Fig.110** Fotografia dos lancis partidos  
Fotografia do autor

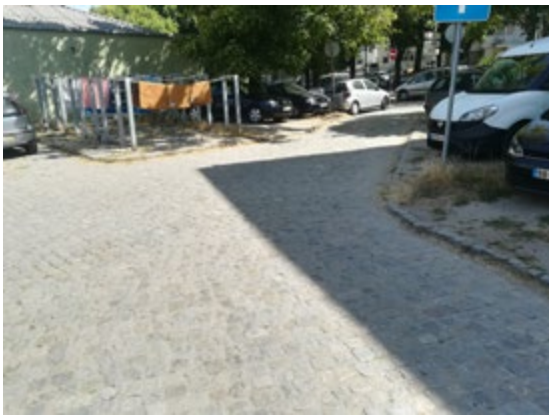
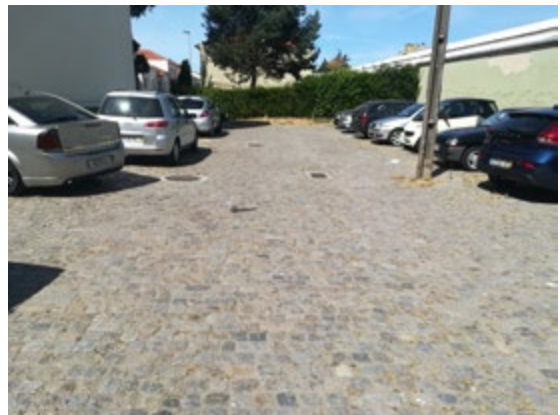
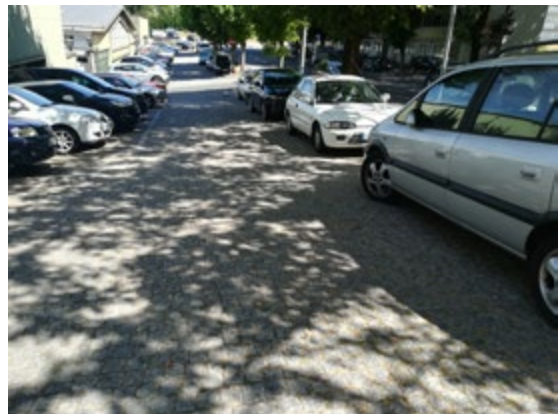
**Fig.113 a 116** Fotografias da zona de estacionamento do 2ºsetor

e a facilitar o acesso ao setor e à escola, propõe-se uma extensão desta via até à rua de Sousa Pinto, atravessando o logradouro entre os blocos E e F. Assim, por um lado, facilita a circulação e o acesso ao setor, e por outro lado, devido a largura da rua, permite criar maior fluidez e facilitar o acesso ao setor.

Através das memórias de alguns habitantes, o pavimento original dos percursos nos sectores seria em microcubo, sendo posteriormente foi coberto pelo asfalto. Atualmente o asfalto apresenta avançado estado de degradação e com aberturas de grande dimensão. Uma vez que será necessária a remoção do material existente, para a colocação de novo asfalto, pretende-se a sua substituição por pavimento em microcubo. A escolha é motivada pela reposição do material original e, ao mesmo tempo por se tratar de um material com melhor durabilidade e melhor drenagem para as águas pluviais.

**Fig.113 a 116** Fotografias da zona de estacionamento do 2ºsetor

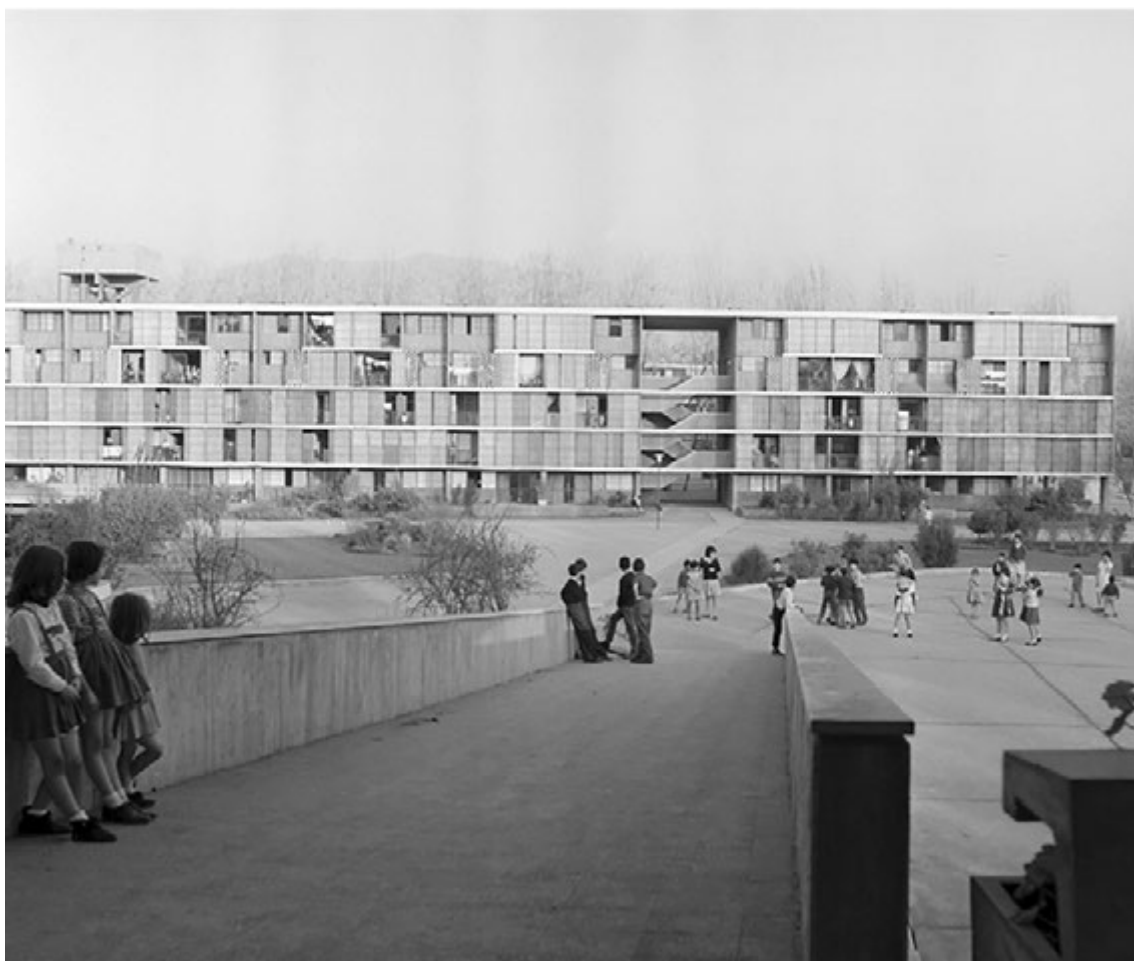
**Fig.117** Fotografia da Unidade Vecinal Portales

**Fig.117** Fotografia da Unidade Vecinal Portales

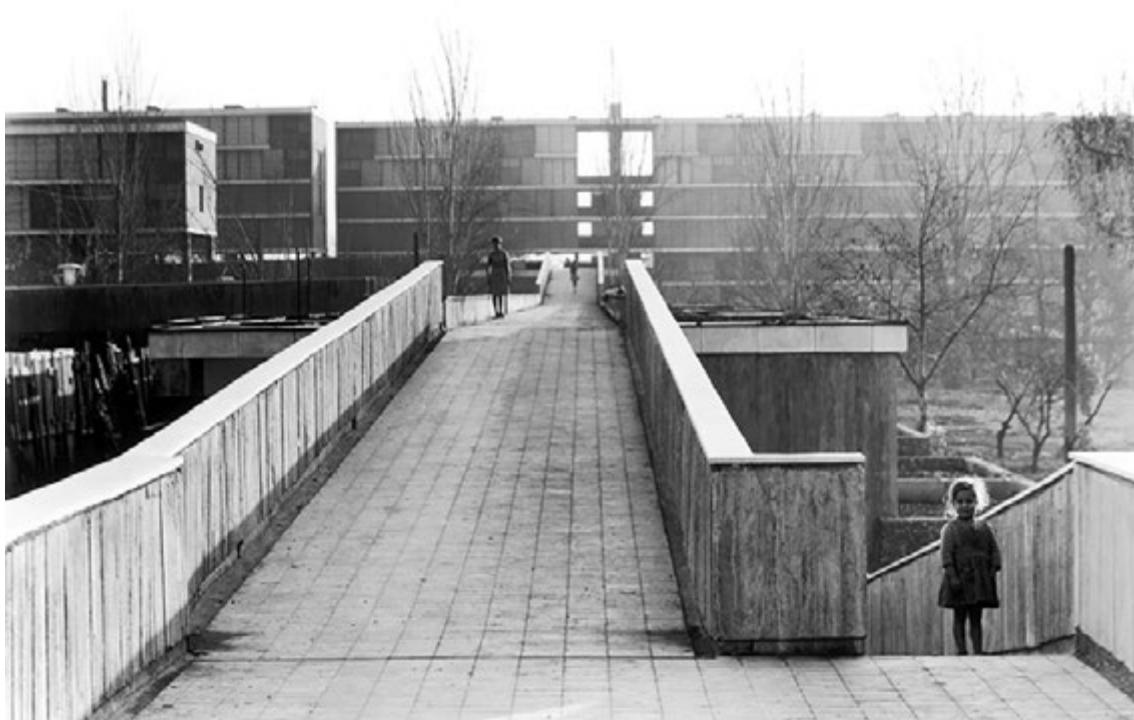
**Fig.118** Fotografia da Unidade Vecinal Portales

**Fig.118** Fotografia da Unidade Vecinal Portales

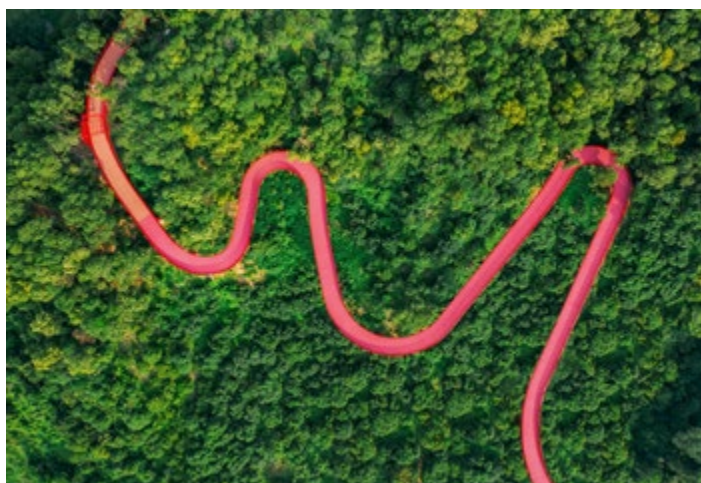
**Fig.119** Fotografia do Forest and Sports Park em Guangming, projetado pelos ateliers LOLA Landscape Architects, TALLER Architects, Land and Civilization Compositions em 2018

**Fig.119** Fotografia do Forest and Sports Park em Guangming, projetado pelos ateliers LOLA Landscape Architects, TALLER Architects, Land and Civilization Compositions em 2018

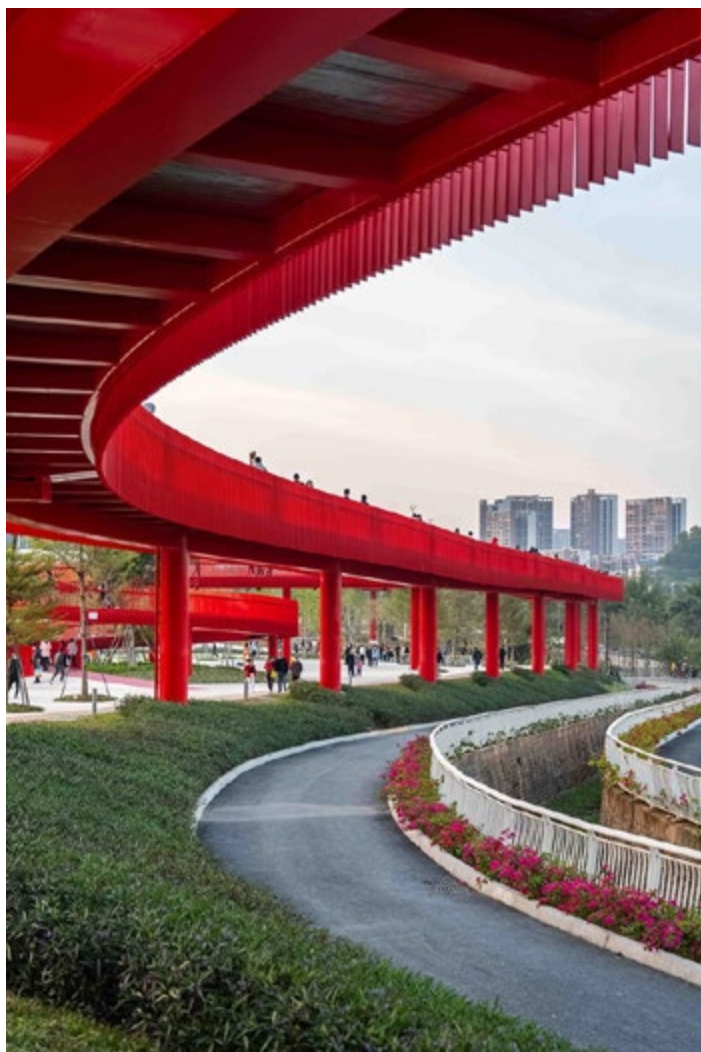
**Fig.120** Fotografia do Forest and Sports Park em Guangming

**Fig.120** Fotografia do Forest and Sports Park em Guangming

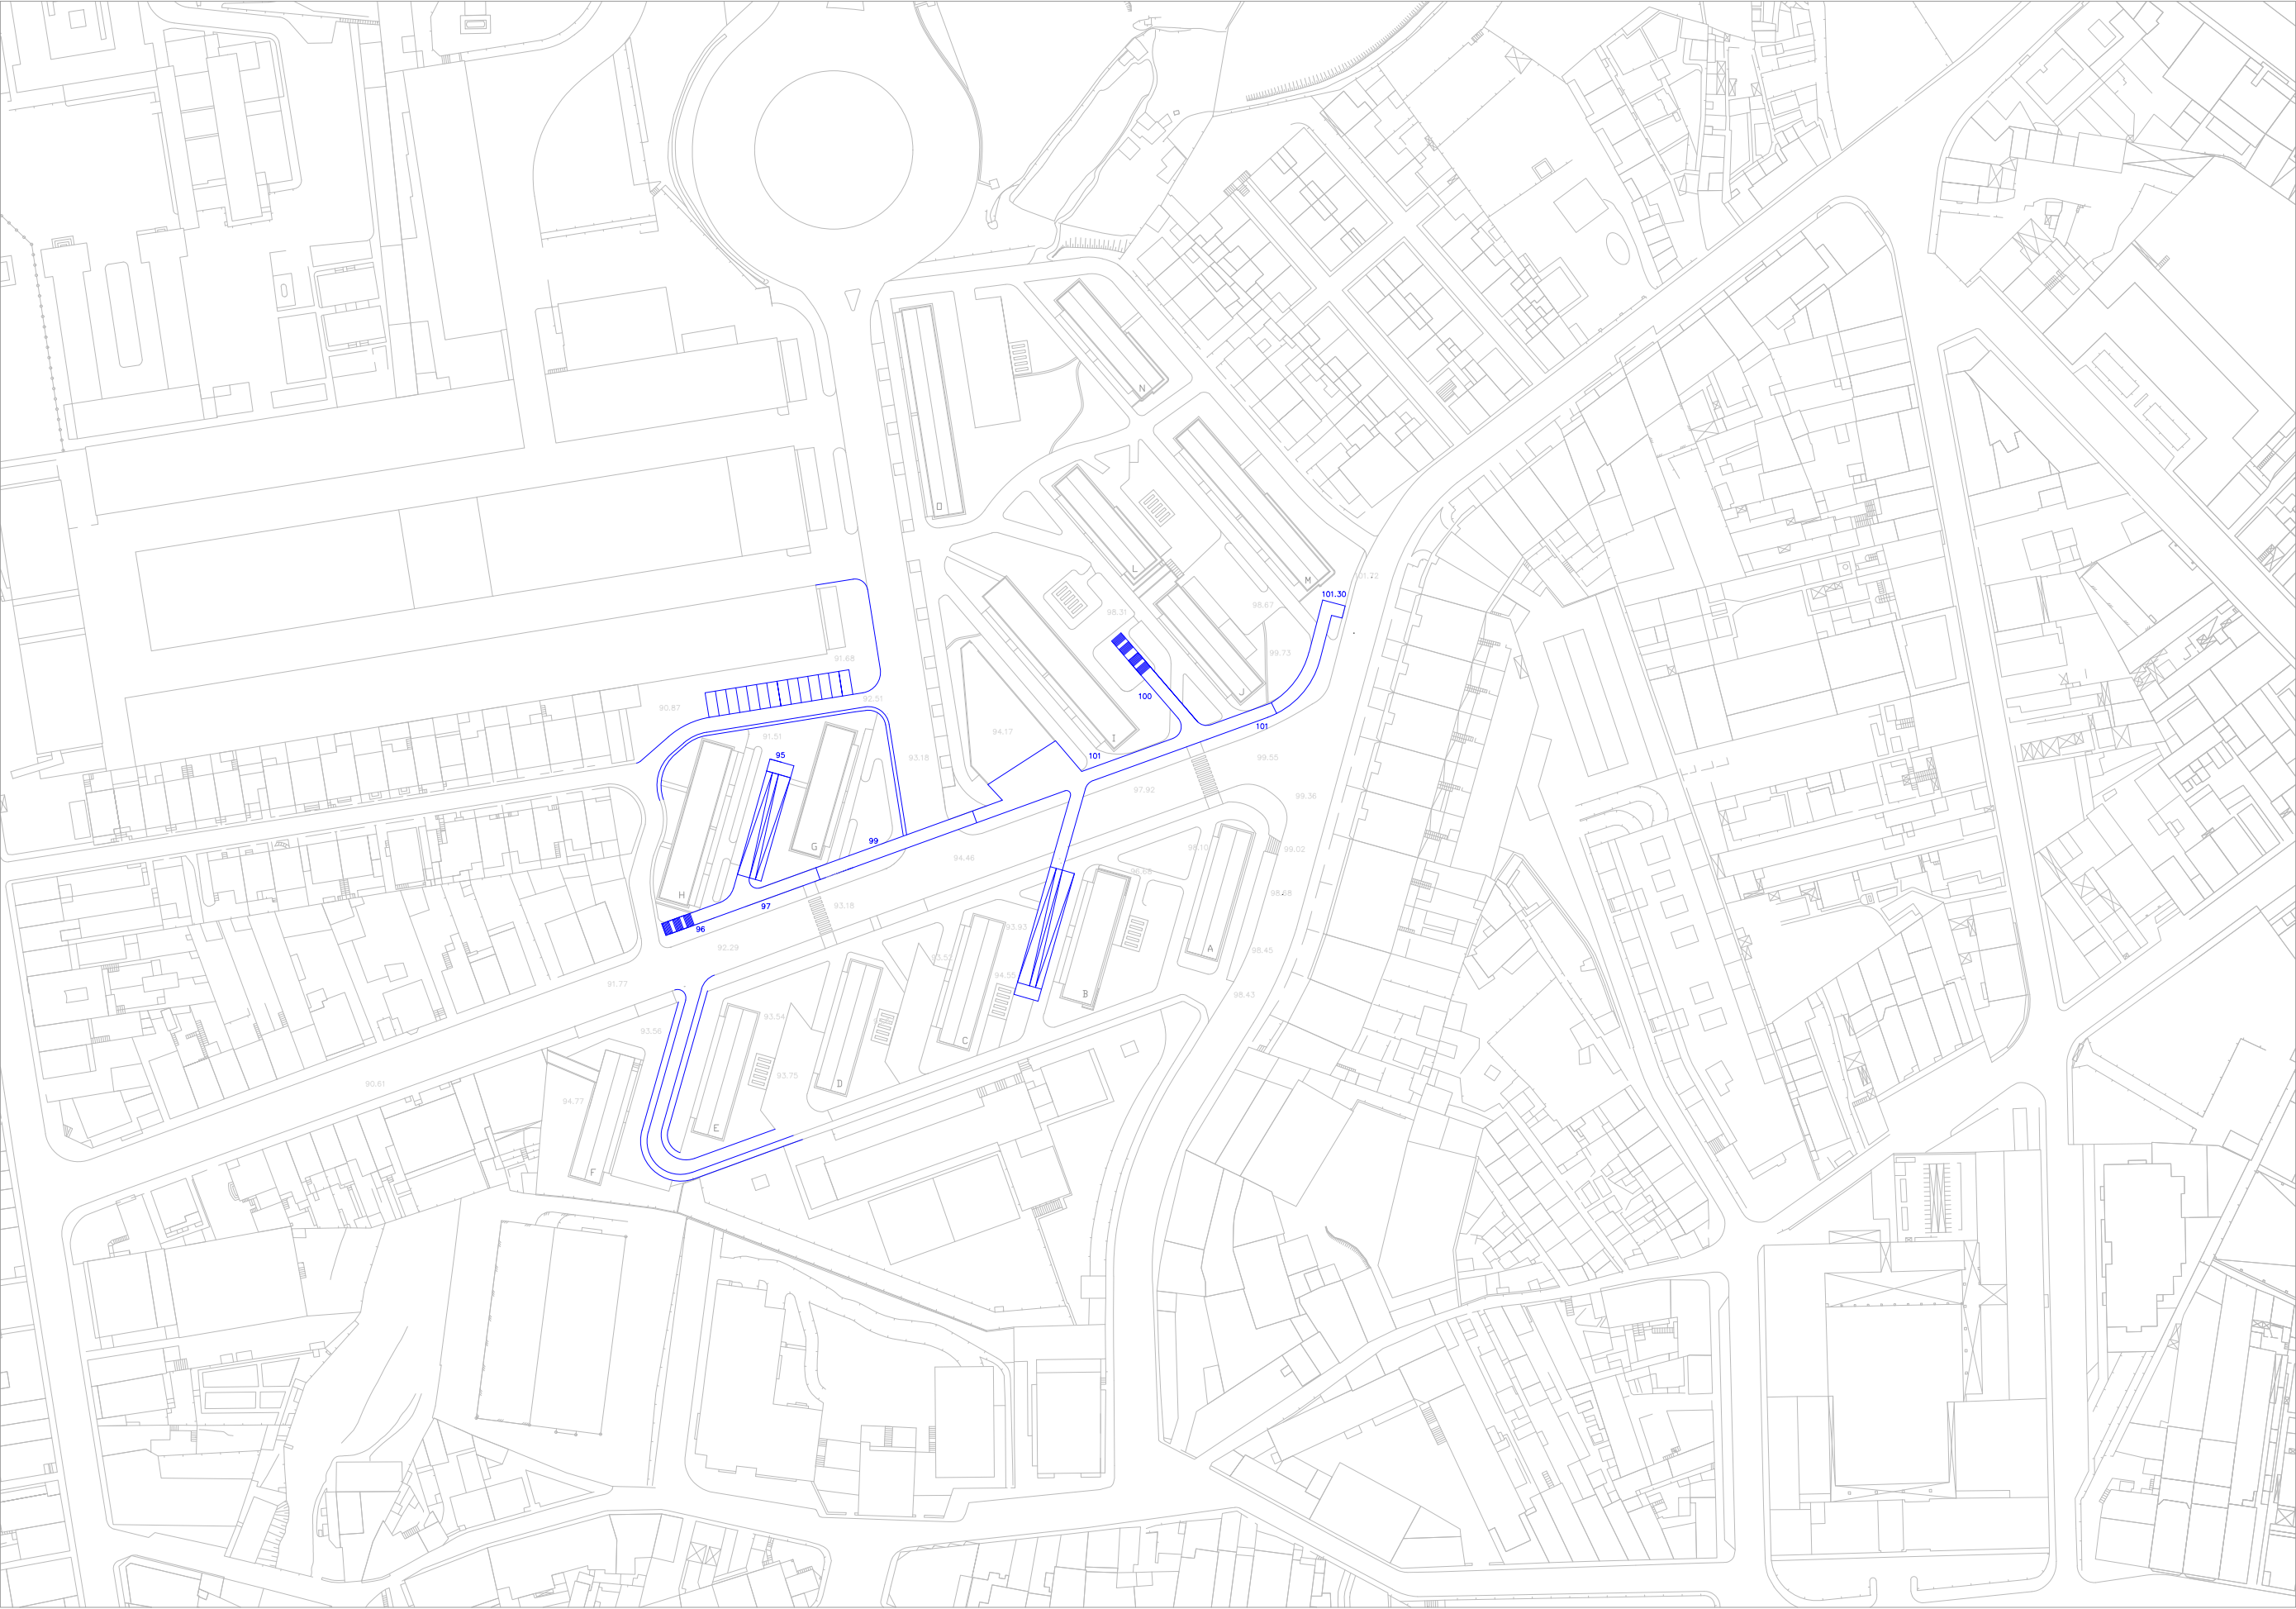
Legenda: Propostas para a intervenção

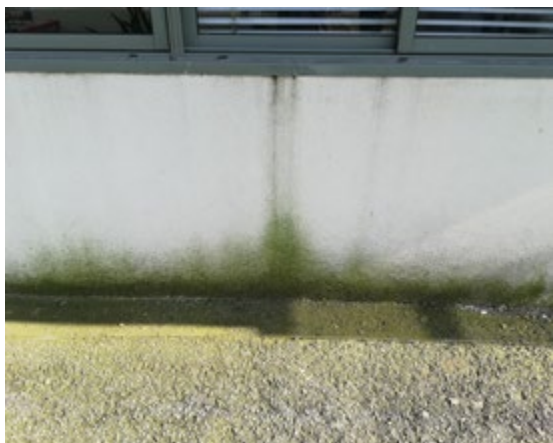
**Fig.121** Fotografia de depósito superficial

**Fig.121** Fotografia de depósito superficial

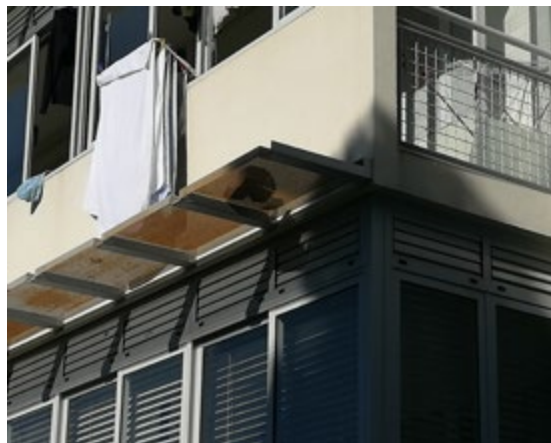
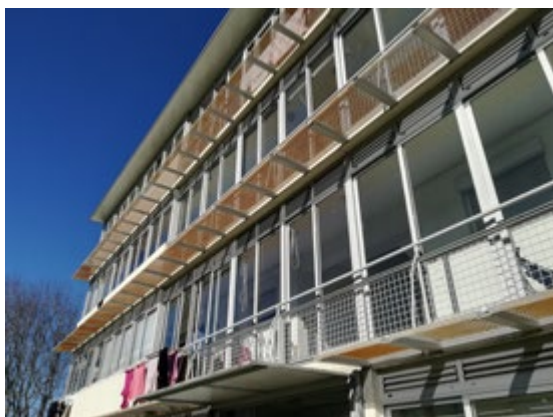
**Fig.122 e 123** Fotografias da oxidação das grelhas de sombreamento

**Fig.122 e 123** Fotografias da oxidação das grelhas de sombreamento

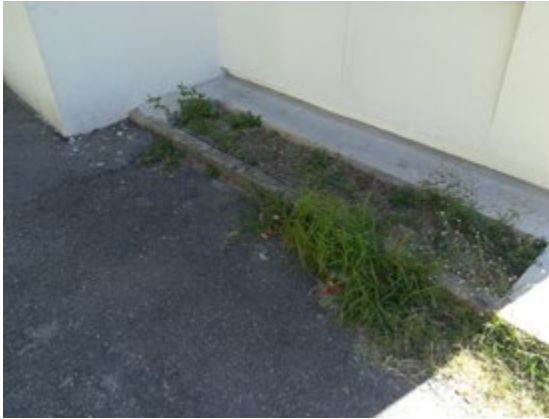
**Fig.127** Fotografia da vegetação nos passeios

**Fig.127** Fotografia da vegetação nos passeios

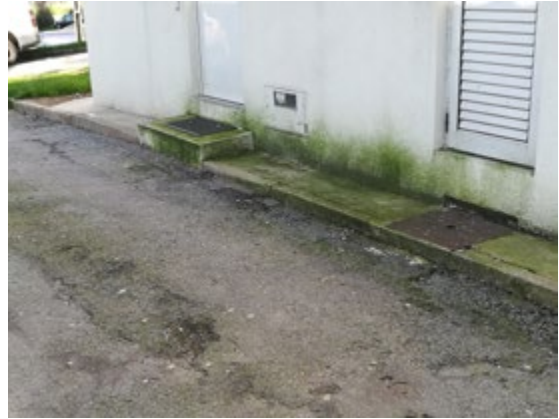
**Fig.128** Fotografia do depósito superficial

**Fig.128** Fotografia do depósito superficial
