# **Bairro do Carvalhido no Porto**

## **Projeto, Reabilitação e Valorização**

Dissertação de Mestrado Integrado em Arquitectura  
Francisco Manuel Sousa Silva  
Orientação: Teresa Cunha Ferreira

Faculdade de Arquitectura da Universidade do Porto  
Porto 2021

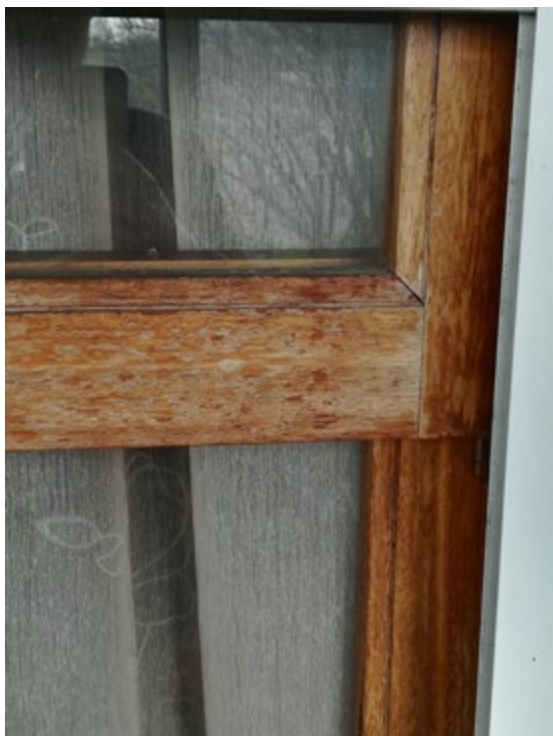
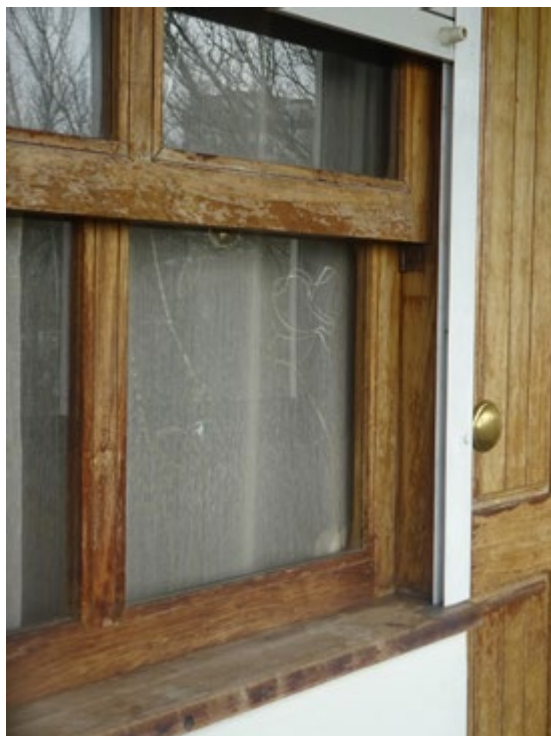
**Fig.130 e Fig.131** Fotografias do desgaste do verniz dos vãos em madeira

- Conservação geral das portas de entrada dos fogos assim como janelas de guilhotina voltadas para a galeria. Se aplicável, execução do tratamento de ambas as faces dos madeiramentos das portas, incluindo: decapagem dos vernizes existentes, preenchimento de fendas, lixagem e embassamento; Verificação, reparação e afinação das ferragens, com eventual substituição de peças deterioradas, de forma a garantir o bom funcionamento e segurança.

**Fig.130 e Fig.131** Fotografias do desgaste do verniz dos vãos em madeira

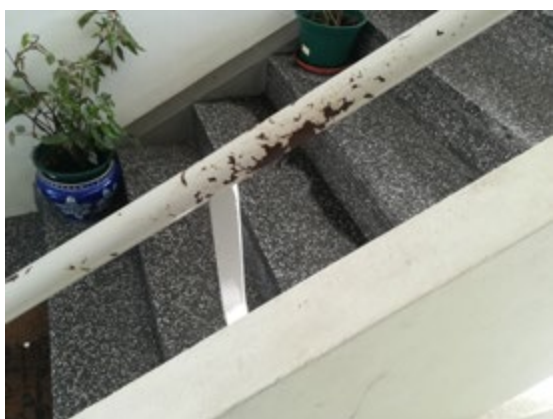
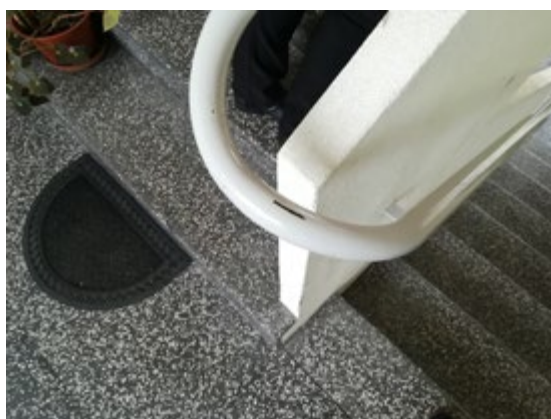
**Fig.132 e Fig.133** Fotografias da oxidação e desgaste dos corrimões da caixa de escadas

**Fig.132 e Fig.133** Fotografias da oxidação e desgaste dos corrimões da caixa de escadas

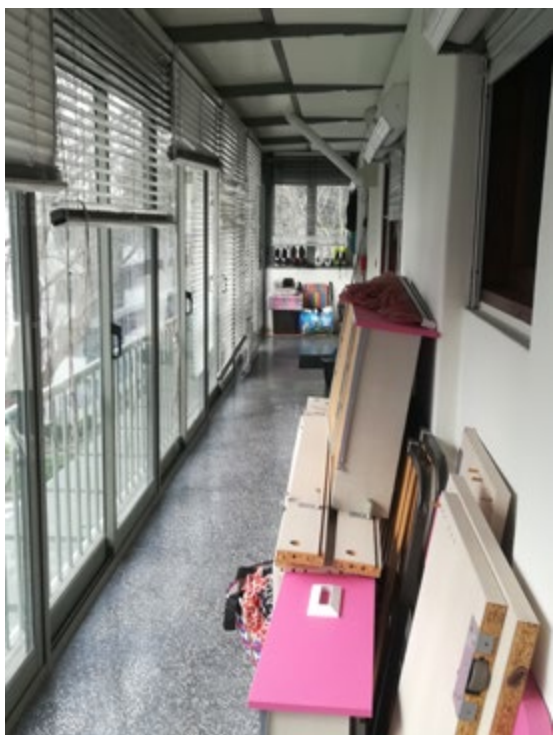
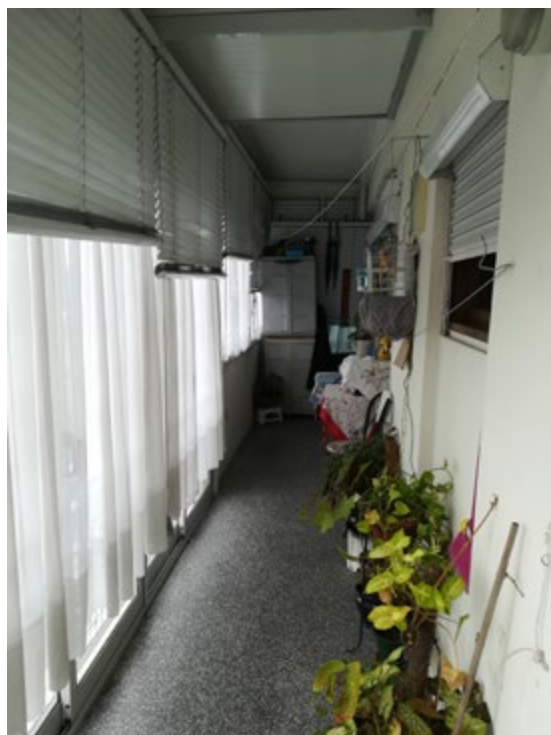
**Fig.136 e Fig.137** Fotografias das apropriações nas galerias de acesso aos fogos

**Fig.136 e Fig.137** Fotografias das apropriações nas galerias de acesso aos fogos comuns

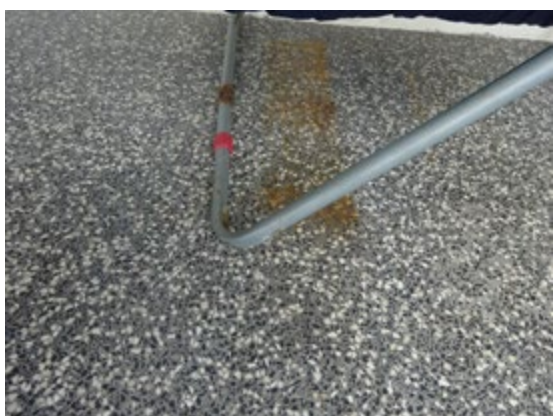
**Fig.138** Fotografia da ferrugem provocada pelos estendais

**Fig.138** Fotografia da ferrugem provocada pelos estendais

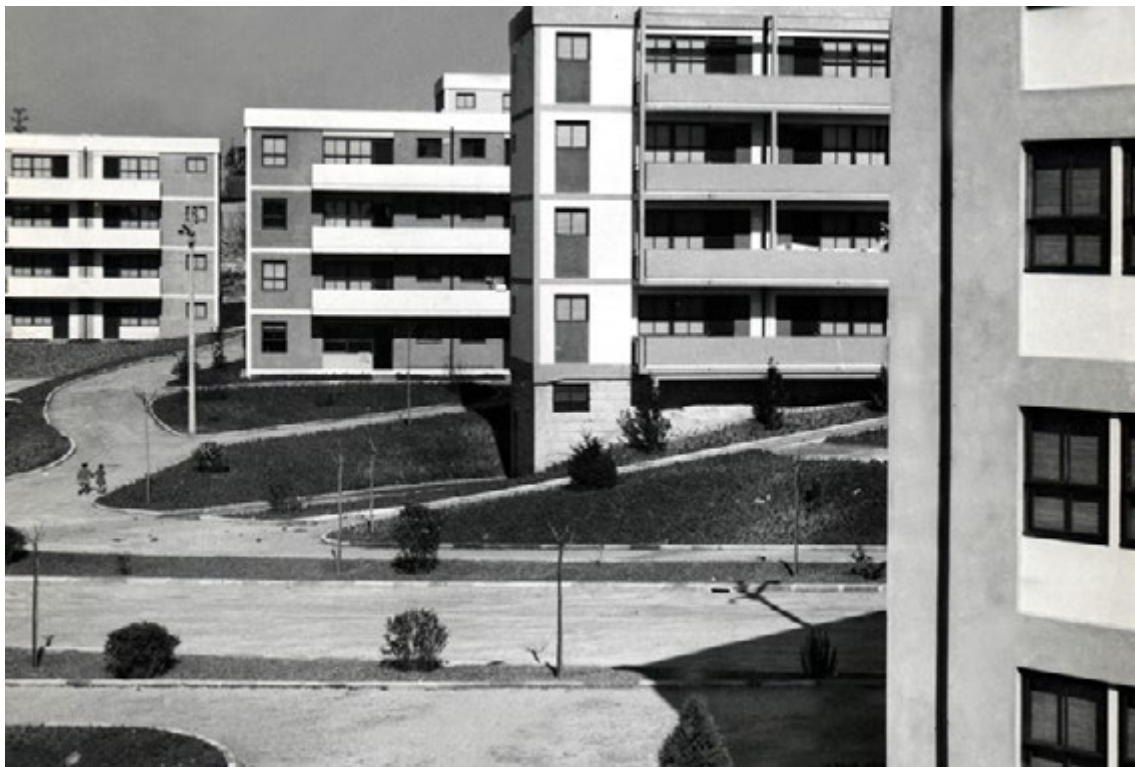
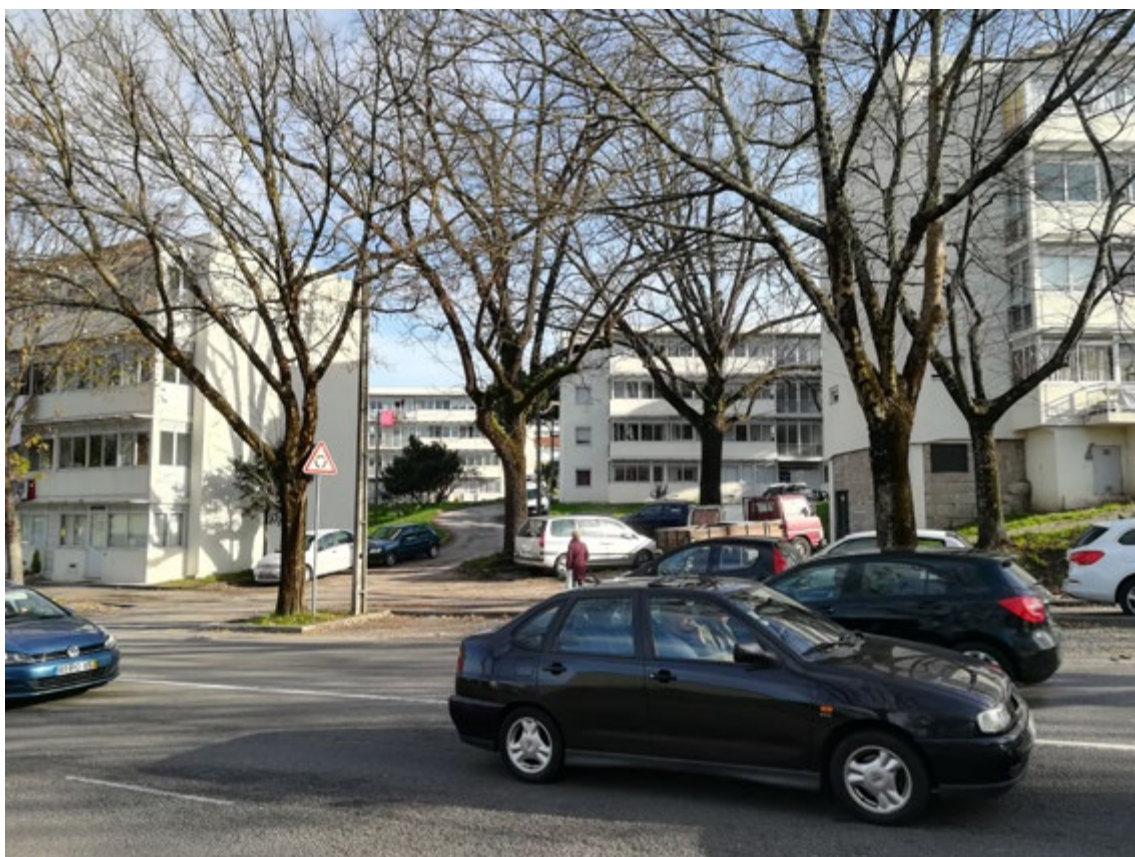
Fig.141 e 142 Fotografias do antes e pós reabilitação do Bairro do Carvalho

A reabilitação do Bairro do Carvalhido é demonstrativa do processo de intervenção em bairros desenvolvido pela Domus Social na cidade do Porto. Na grande maioria dos bairros reabilitados são realizados um conjunto de operações com o objetivo de recuperar elementos degradados (coberturas, fachadas, vãos e infraestruturas) e, simultaneamente, melhorar o conforto térmico dos edifícios e a sua eficiência energética. Assim, também no Bairro do Carvalhido, são efetuados o encerramento das zonas de entrada dos edifícios, das caixas de escadas e das galerias de acesso dos edifícios, bem como a substituição de vãos exteriores

**Fig.141 e 142** Fotografias do antes e pós reabilitação do Bairro do Carvalhido
