**Práticas de intervenção no Património Edificado em Portugal –  
O exemplo da “Alta de Coimbra”.**

FACULDADE DE ARQUITECTURA DA UNIVERSIDADE DO PORTO

Dissertação submetida para satisfação parcial dos requisitos do grau de Mestre em  
Arquitectura.

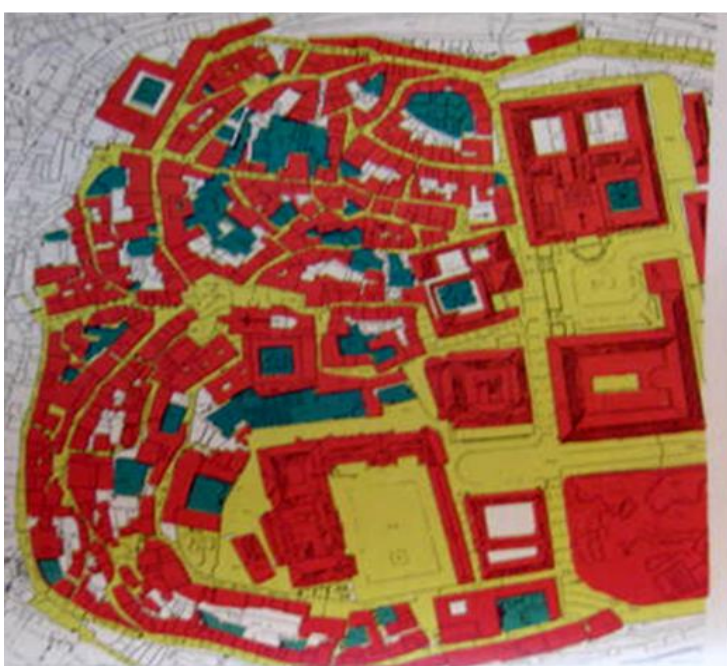
- Espaços verdes.
- Espaços de circulação.
- Espaços construídos

Figura 7 – Estruturas urbanas na Alta de Coimbra, levantamento de 1997.

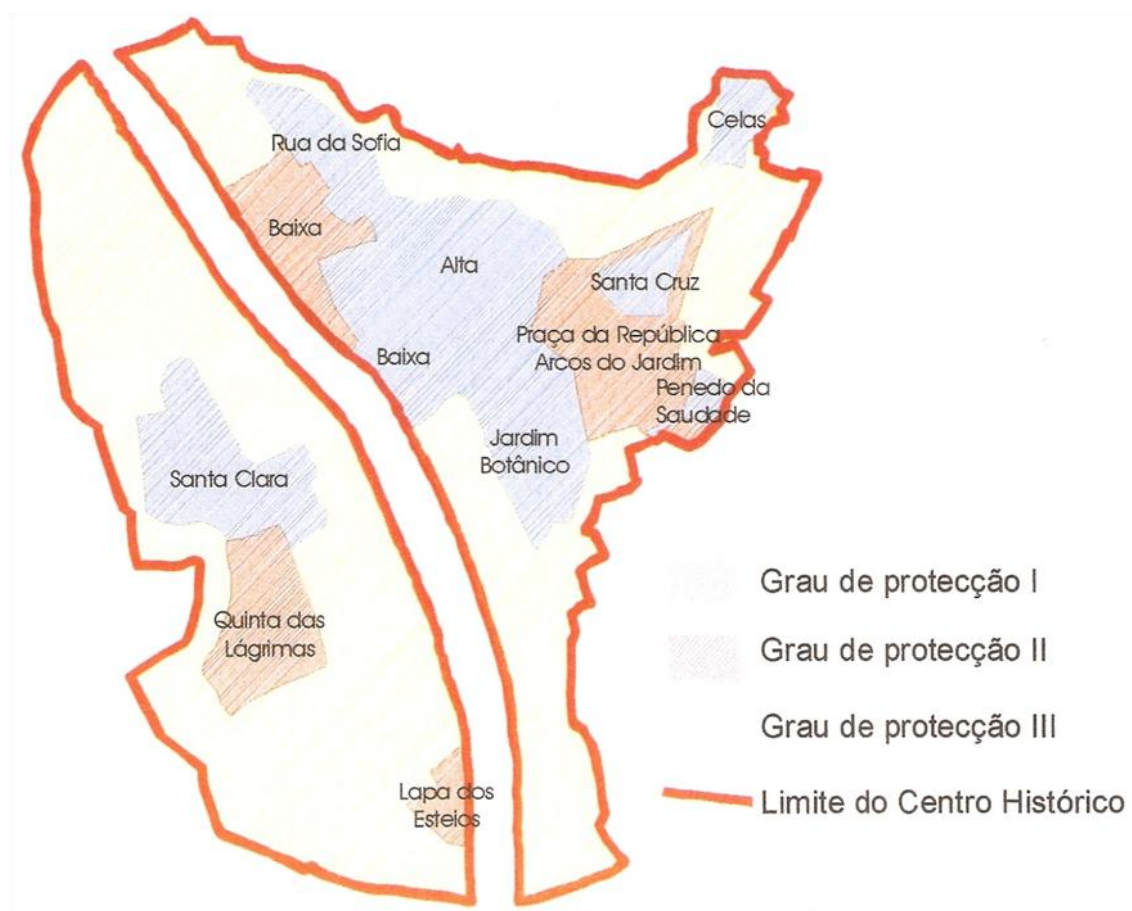
Figura 16 - Limites do Centro Histórico de Coimbra definido no PDM e os seus diferentes graus de protecção.

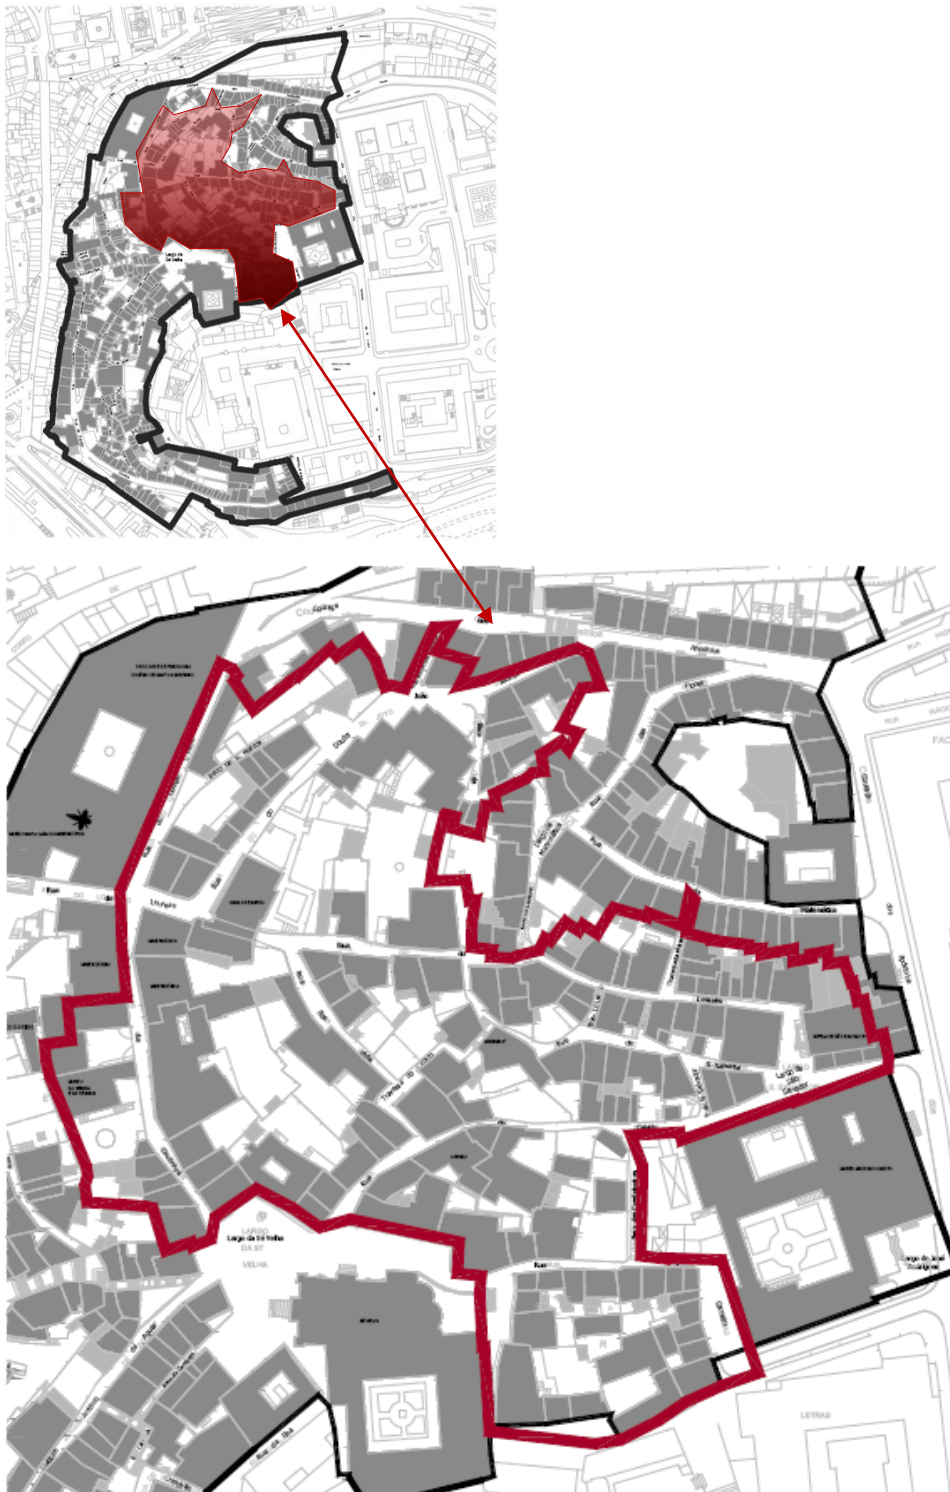
Figura 22 – Planta da Candidatura ao Programa PRAUD 2006 e localização da área candidata na área crítica da Alta.

Em 2006, é efectuada outra candidatura PRAUD, o limite da área candidata (Figura 22), resulta das candidaturas anteriores, com três hectares, aproximadamente 29.720m<sup>2</sup> em que, 5.580m<sup>2</sup> são espaço público e, a diferença de cotas entre o ponto mais alto e o ponto mais baixo é de 36m. Nesta área existem 127 edifícios em diferentes estados de conservação e os edifícios devolutos são cerca de 11%.

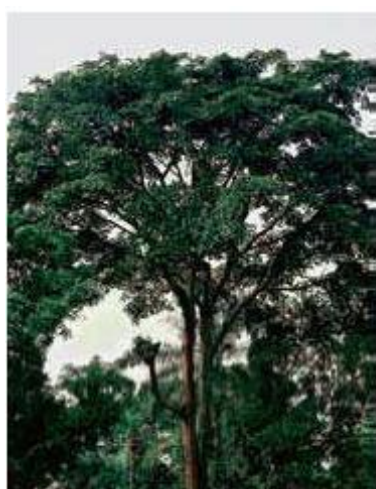
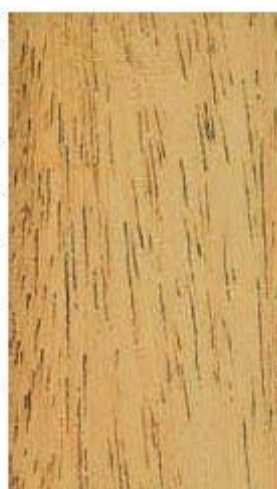
Figura 33 – Arvore Kambala e madeira extraída.

| Nome científico | Chlorophora Excelsa |
| Família | Moraceae |
| Durabilidade | Tem uma durabilidade natural muito boa; boa resistência ao ataque de lyctus. Todavia torna-se susceptível ao ataque de insectos xilófagos marinhos |
| Áreas de aplicação | Carpintaria interior e exterior, pavimentos, escadas, construção naval, revestimentos e mobiliário urbano |

A recuperação ou substituição de vãos é efectuada segundo características idênticas aos existentes, em madeira de Kambala. No caso de existirem caixas de estores e janelas em alumínio, estas são removidas, porque não correspondem aos materiais originais.

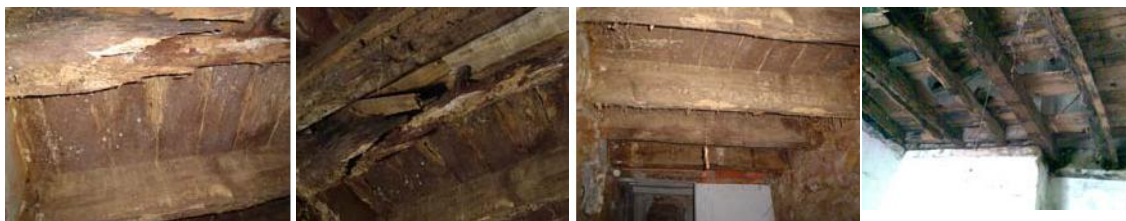
Figura 34 – Estruturas em madeira com diversas patologias no Imóvel sito na Rua Joaquim António de Aguiar nº 26 a 28 e Escadas de S. Cristóvão nº2 a 4.

Na área em estudo, os pavimentos, incluindo a estrutura e revestimento, são em madeira, a susceptibilidade da mesma a algumas patologias já tem a ver com a natureza do material. A redução das vigas devido ao ataque de insectos xilófagos (caruncho), empenamentos e fissuras causadas ou pela deterioração no momento do processo de secagem de madeiras verdes, ou fungos, ou excesso de carga e até o próprio tempo, são as principais patologias detectadas (Figura 34).

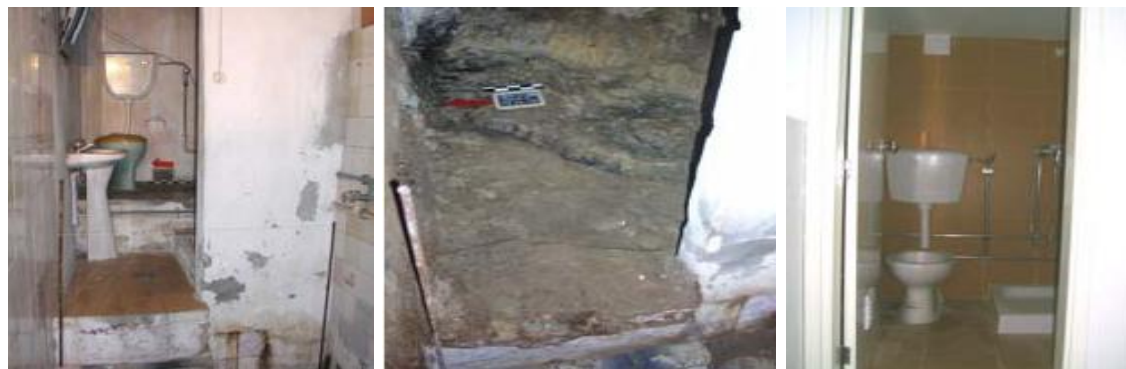
Figura 35 – Intervenção no wc do Imóvel sito na Rua Joaquim António de Aguiar nº 26 a 28 e Escadas de S. Cristóvão nº2 a 4.

Os pavimentos, quando estão demasiado deteriorados, são substituídos. Nas casas de banho e cozinha, é aplicado contraplacado marítimo com 13mm de espessura, betão de forma e o acabamento final com material cerâmico (Figuras 35, 36 e 37), Nas salas, quando não é possível manter o pavimento original, é executado um pavimento em régua de soalho de 22mm em pinho tratado, acabado com verniz mate. O vigamento do suporte é efectuado com vigas de madeira de pinho nacional, de secção 200x100mm (Figura 38).

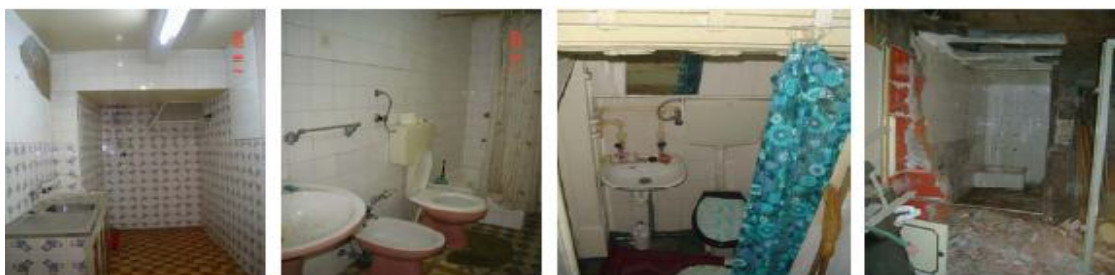
Figura 36 – Antes da intervenção nos wc e cozinha do Imóvel sito na Rua Couraça Dos Apóstolos nº 62.

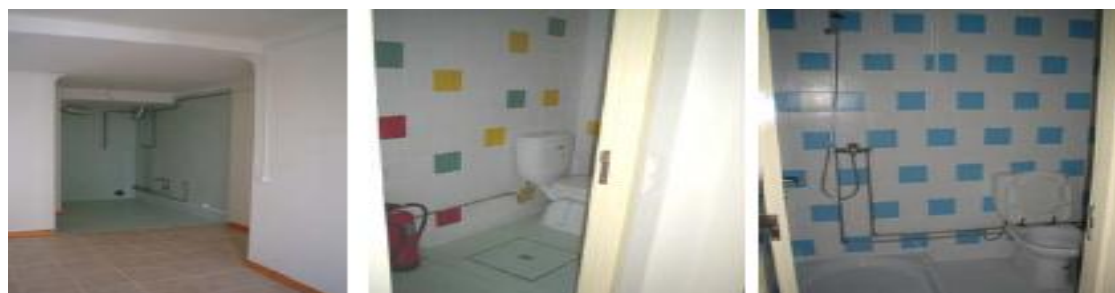
Figura 37 – Depois da intervenção nos wc e cozinha do Imóvel sito na Rua Couraça Dos Apóstolos nº62.

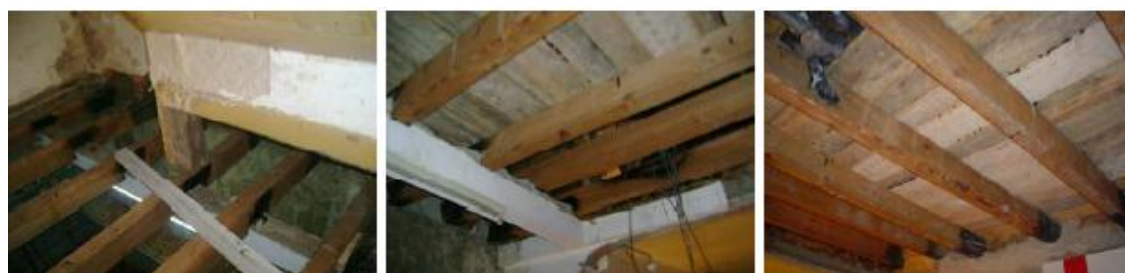
Figura 38 – Execução do pavimento em régulas de soalho e do vigeamento de suporte no Imóvel sito na Rua Couraça Dos Apóstolos nº62.

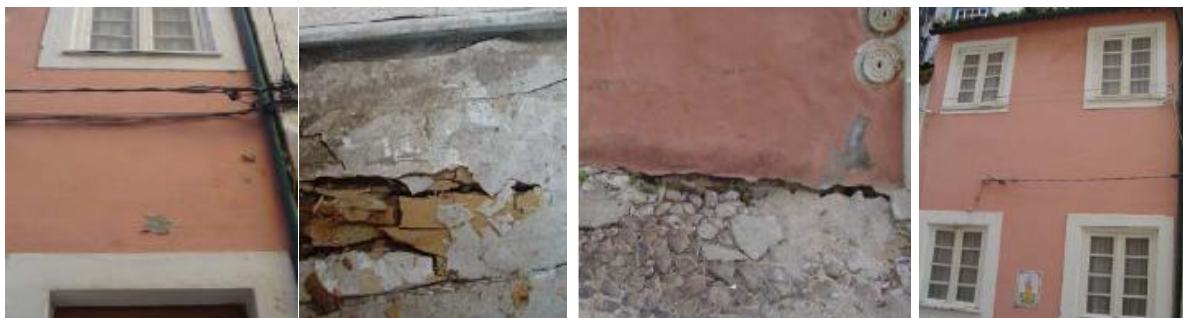
Figura 39 - Fachada exterior do imóvel sito na Rua Couraça dos Apóstolos nº62 – fendilhação, desagregação de rebocos e tinta a descascar.

As fachadas com intervenções mais recentes em que a pintura terá sido feita com uma tinta plástica, aplicada sobre um reboco à base de cimento, terá de se proceder ao descasque da tinta porque a mesma, não se adapta ao suporte de alvenaria de pedra. Durante a intervenção no imóvel sito na Rua Couraça dos Apóstolos n.º 62, verificou-se na fase de picagem, que os rebocos se soltavam facilmente e em lâminas, confirmando deste modo a fraca adesão destas argamassas ao suporte.

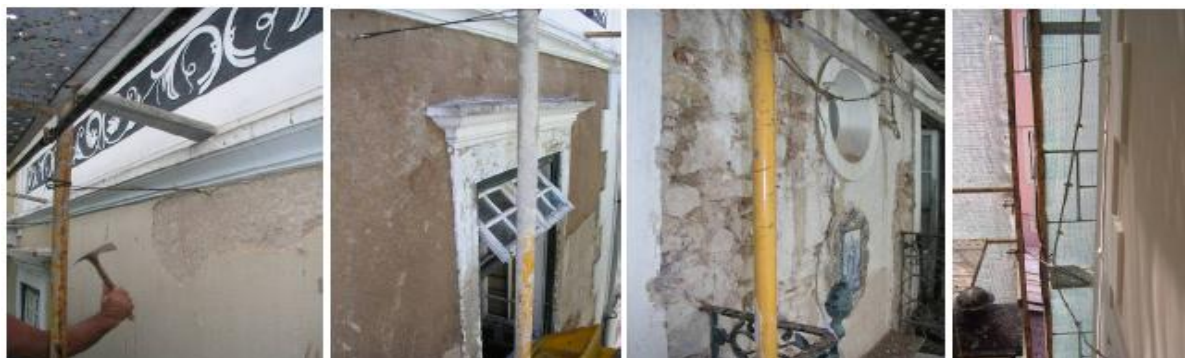
Figura 40 - Trabalho de recuperação de fachada no Imóvel sito na Travessa da Trindade nº 1

A fachada é de alvenaria de pedra, rebocada. As cantarias são usadas apenas nas molduras dos vãos, excepcionalmente são também utilizadas nos edifícios mais nobres, em cunhais e socos. Tratando-se na sua maioria de tipologias habitacionais antigas e sem manutenção observa-se, por exemplo nos Imóveis situados na Rua Couraça dos Apóstolos nº62 (Figura 39), a pintura degradada, com a tinta a descascar. Para solucionar esta patologia, é efectuada uma picagem de rebocos e pinturas nas paredes exteriores. Este trabalho consiste na remoção de rebocos deteriorados, picando os mesmos até à profundidade necessária e execução de novos rebocos (Figura 40), sempre à base de “massas pobres” constituídas por areias, cal hidráulica e aérea.

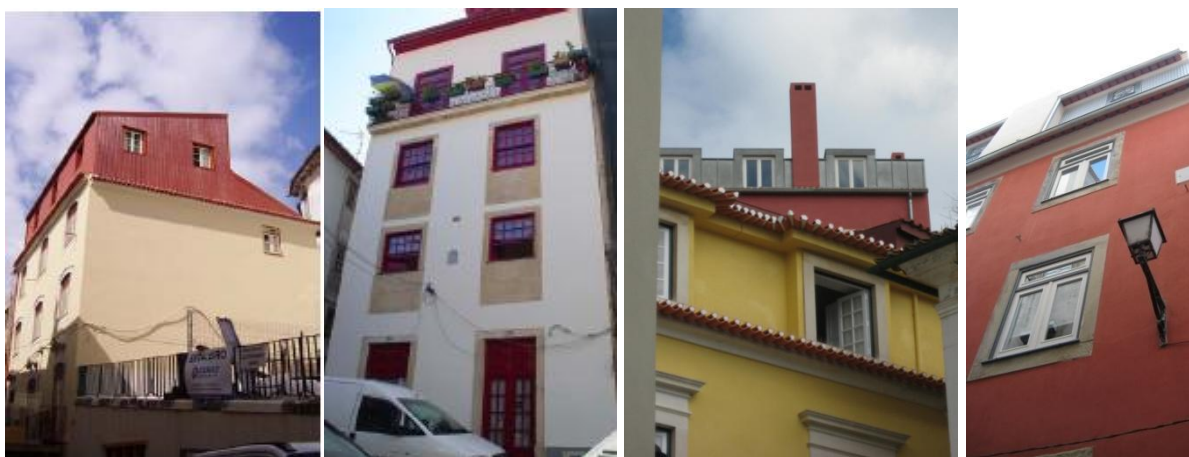
Figura 41 – Exemplos de imóveis já reabilitados que exemplificam o último piso assumido como um acréscimo, na diferenciação da cor, na utilização de chapa ou simplesmente no recuo em relação aos pisos inferiores.

O corpo correspondente ao último piso, no caso de mais de dois ou três pisos, considerando este último um acrescento ou piso de águas furtadas, é sempre assumido como um volume acrescido, distinguindo-se por estar recuado ou, com um material diferente, chapa perfilada de alumínio, respeitando a tipologia original, predominante da Alta de Coimbra (Figura 41).

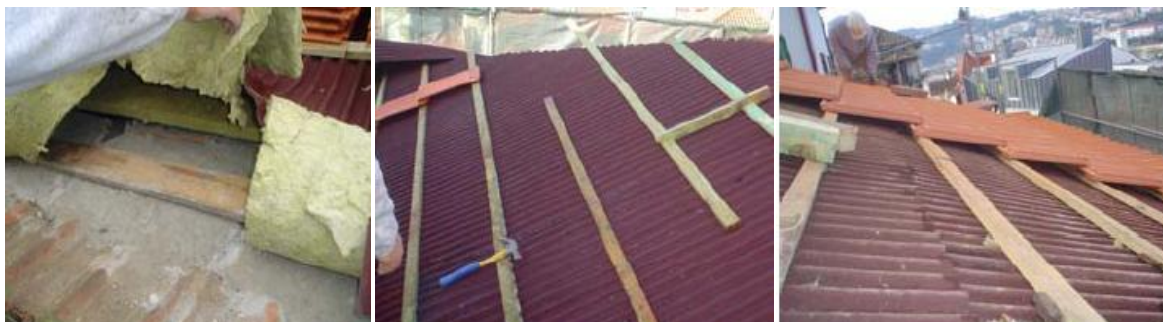
Figura 46 – Isolamento térmico aplicado sob uma estrutura de suporte e colocação de sub-telha, na qual foi assente telha Marselha, Intervenção no Imóvel sito na Rua Joaquim António de Aguiar, n.º 30 a 40.

O isolamento térmico é composto por placas de lã mineral com 40mm de espessura, dotada de película anti-desagregante (Figura 45). A impermeabilização é garantida através da aplicação de sub-telha do tipo “onduline,” com posterior assentamento de telha cerâmica idêntica à existente (Figura 46).

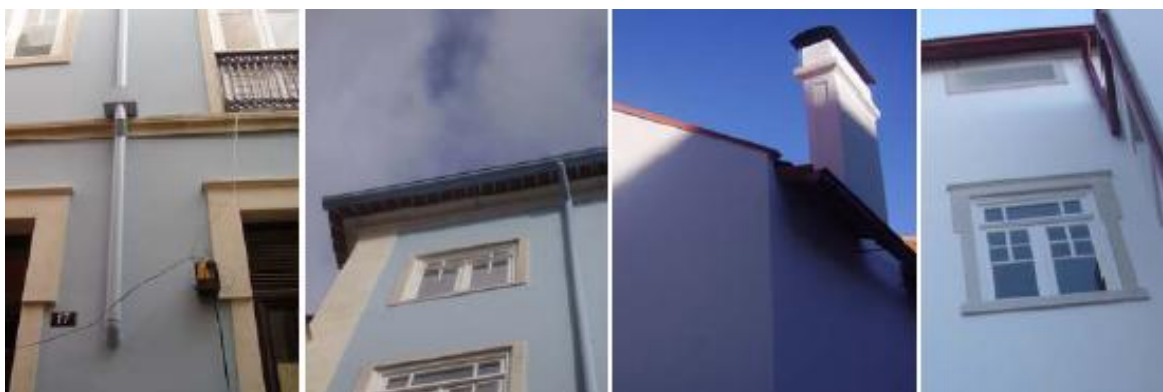
Figura 47 – Sistema de drenagem de águas pluviais, aplicado no Imóvel sito na Rua Fernandes Tomás, n.ºs 17 a 21 e 23 a 29.

O sistema de drenagem de águas pluviais é por norma executado em chapa de zinco. As ligações das caleiras aos tubos de queda são efectuadas por “funis” de ligação instalados. Os tubos de queda, a 2.50m da cota da soleira são embebidos na parede, através da abertura de roços (Figura 47).

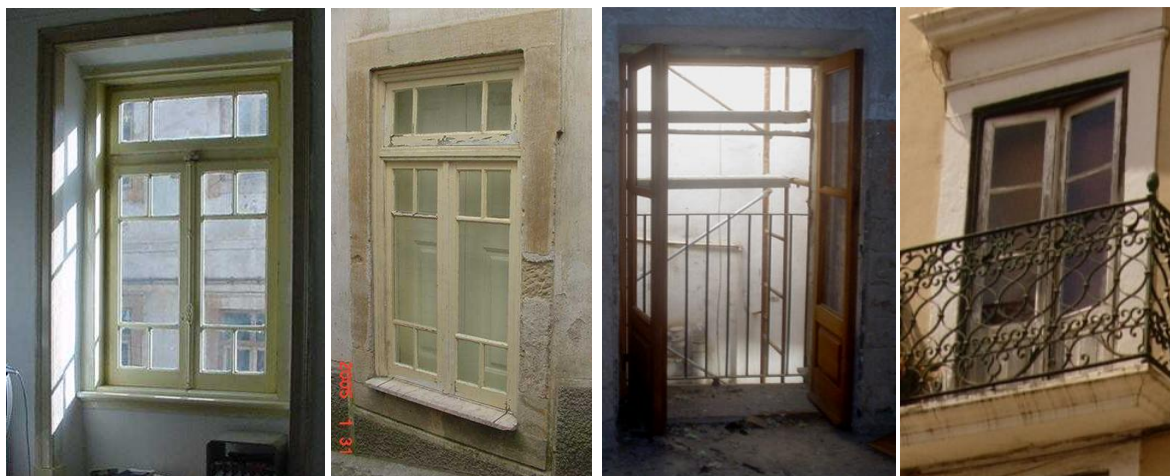
Figura 48 – Exemplos de caixilhos originais, pintados. Vista interior e exterior.

Os vãos tradicionais são em madeira lacada (Figura 48) embora possam também apresentar acabamento envernizado.

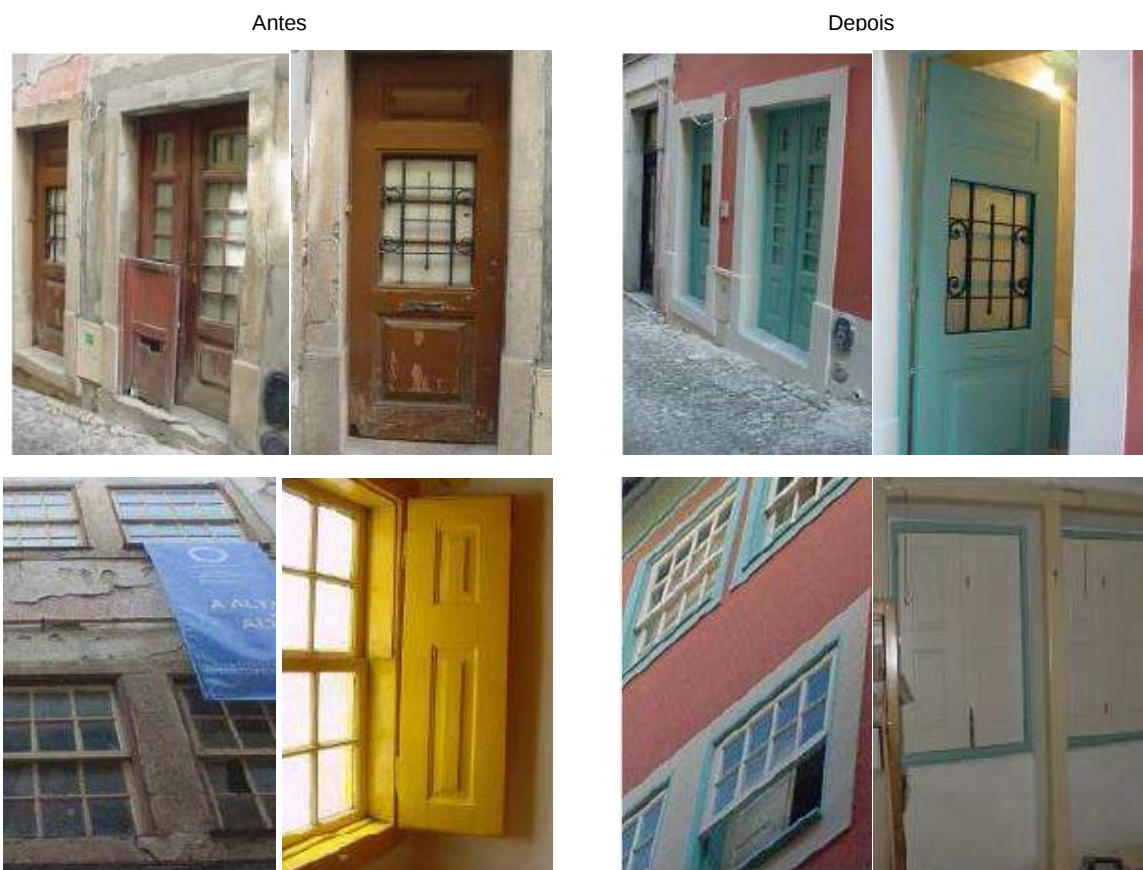
Figura 49 - Exemplos de reabilitação de caixilhos exteriores no Imóvel sito na Rua Fernandes Tomás nº 31 a 33.

O imóvel na Rua Fernandes Tomás n.º 31 a 33 constitui um exemplo em que as janelas existentes foram substituídas por novas semelhantes às originais, de guilhotina, em madeira de Kambala e equipadas com molas de compensação, de forma a tornar mais fácil o seu manuseamento (Figura 49). As molduras dos vãos exteriores são em cantaria, pintadas à cor de pedra, do tipo caiação.

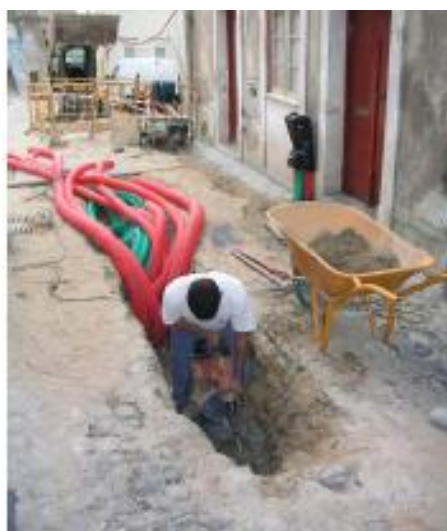
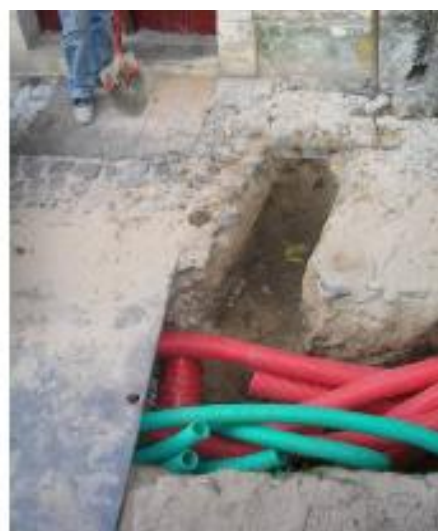
Figura 54 – Exemplo de Infra-estruturas soterradas.

Para dotar os edifícios antigos de maior conforto, incluindo as condições mínimas de habitabilidade, são efectuadas várias intervenções também ao nível das infra-estruturas. Para a retirada dos fios e cabos eléctricos existentes nas fachadas, grande parte das infra-estruturas são soterradas (Figura 54).

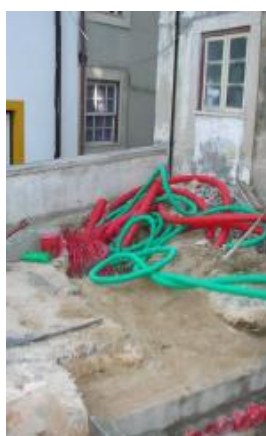
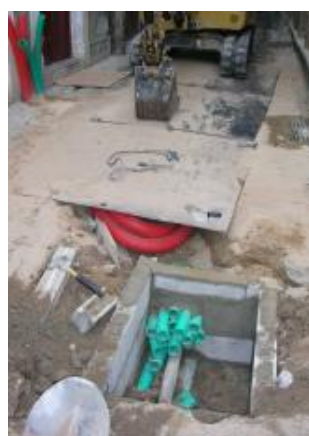
Figura 55 – Exemplos de caixas de visita no solo.

A Rua Joaquim António de Aguiar é um dos muitos exemplos onde se construíram caixas de visita, no solo (Figura 55), para dar cumprimento à legislação em vigor e facilitar os enfiamentos dos cabos, quer para as redes ITED, quer para as redes eléctricas.

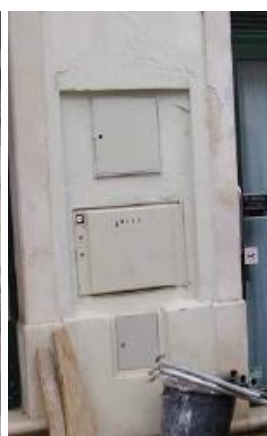
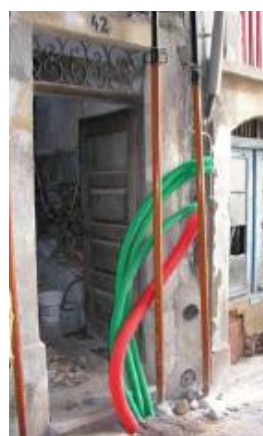
Figura 56 – Exemplos de caixas embebidas nas fachadas.

Nas fachadas executaram-se caixas embebidas ligeiramente reentrantes para permitir no futuro a colocação de tampas chapeadas pintadas à cor do imóvel (Figura 56) – para colocação da aparelhagem de corte e protecção das várias redes, evitando-se armários e outras caixas salientes. O GTL fornece para as caixas um pormenor tipo (Figura 58).

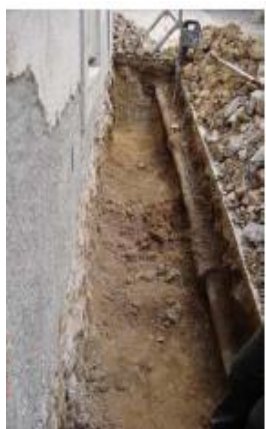
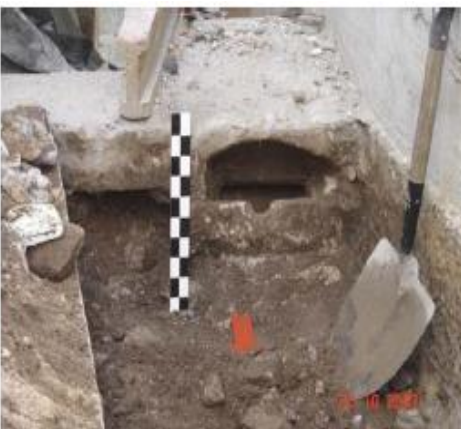
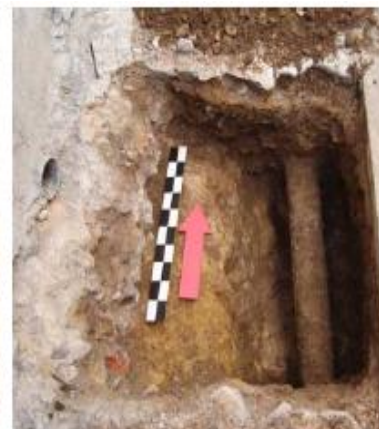
Figura 57 - Trabalhos arqueológicos.

O Programa de Trabalhos Arqueológicos, consistiu no acompanhamento permanente nas fases de picagem dos rebocos das fachadas e na abertura de valas para a execução de infra estruturas, passando este processo pelo registo fotográfico das realidades arqueológicas observadas (Figura 57). Todos os elementos do imóvel são também acompanhados por um registo fotográfico.

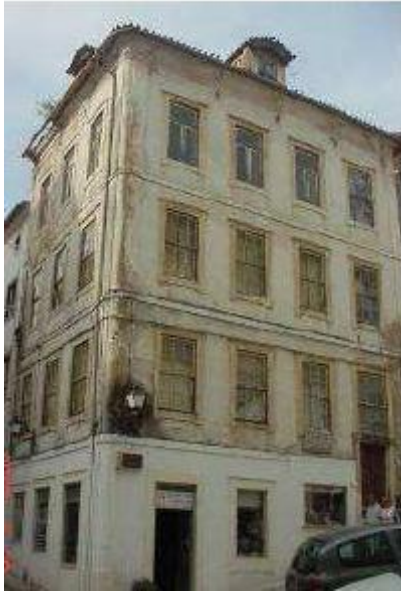
Figura 59 – Imóvel Municipal sito na Rua Quebra Costas n.º 1 a 3 antes da intervenção.

O tema do fachadismo é exemplificado com o Imóvel Municipal sito na Rua Quebra Costas nº1 a 3 <sup>14</sup>(Figura 59 e 60) e com pormenores construtivos do Imóvel sito na Rua Velha 7-9/ Travessa da Rua Velha 11 a 19. Nestes casos, a intervenção consistiu na demolição de todo o interior e cobertura, mantendo-se apenas as paredes de meação.

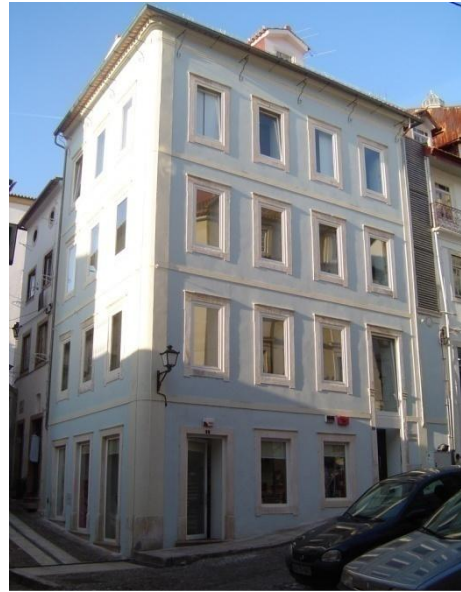
Figura 60 – Imóvel Municipal sito na Rua Quebra Costas n.º 1 a 3 depois da intervenção.

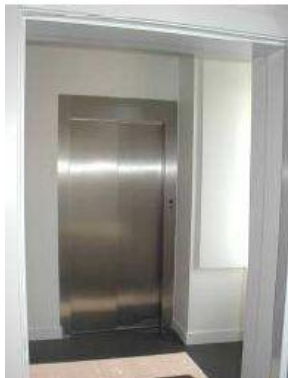
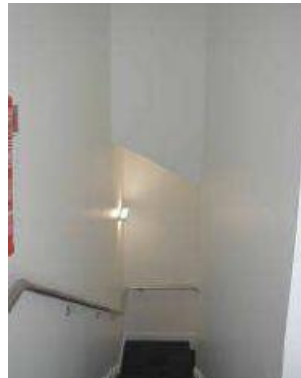
Figura 61 – Acessos verticais, elevador e caixa de escadas.

A demolição do interior implicou a revisão do projecto de arquitectura e do projecto de estabilidade. Foi criada uma nova coluna de acessos verticais, escadas e elevador (Figura 61), num extremo do volume, deixando cada piso sem paredes divisórias. Ao nível dos usos, no rés-do-chão manteve-se o espaço comercial e nos pisos superiores foram projectados espaços amplos com flexibilidade para integrar serviços.

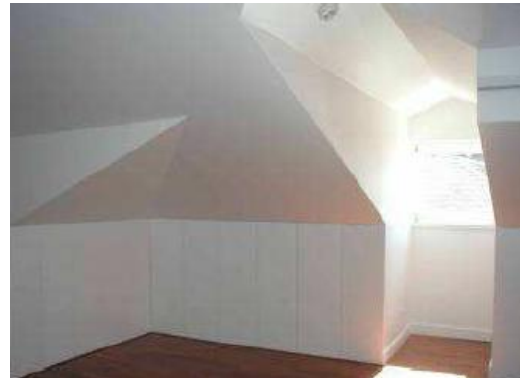
Figura 62 – Último piso com móveis incorporados na parede para maior aproveitamento do espaço.

O edifício tem 5pisos, entre os quais, o último é o aproveitamento da cobertura e onde o pé direito é aproveitado para arrumação (Figura 62).

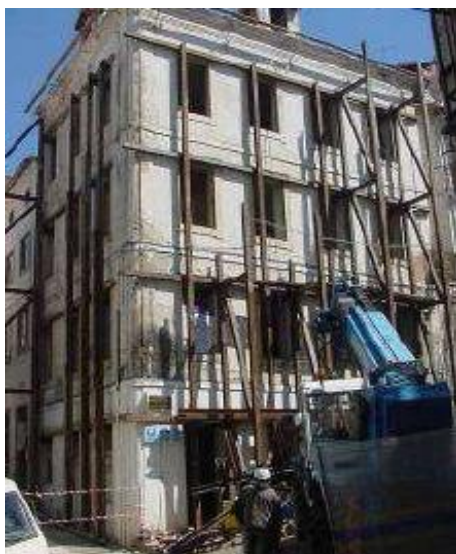
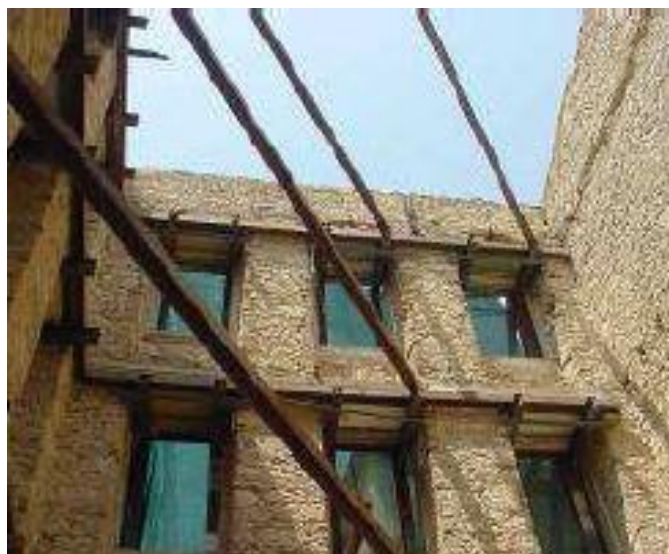
Figura 63 – Exemplo de contenção de fachadas.

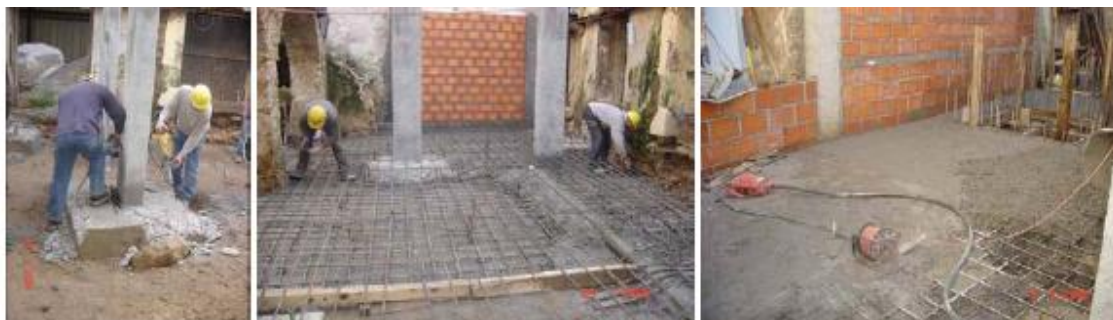
Figura 64 – Execução do ensoleiramento geral.

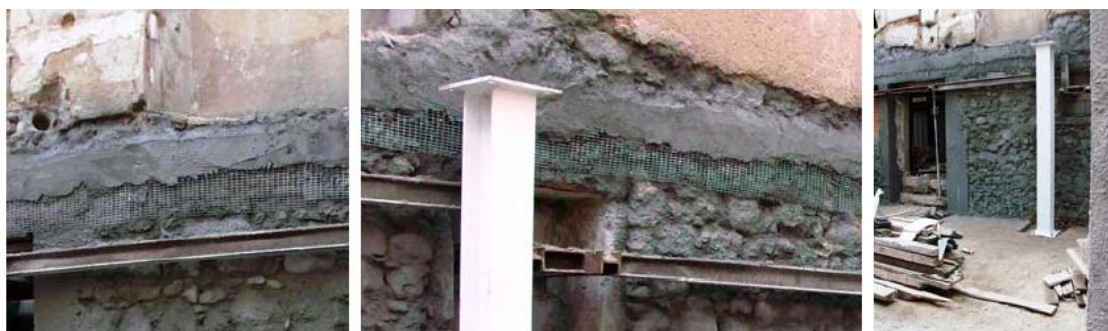
Figura 66 – Aplicação da armadura em malha metálica para consolidação das paredes existentes.

As paredes de meiação, em alvenaria de pedra, estavam degradadas. Para as consolidar e reforçar, procedeu-se à remoção de rebocos soltos, ao tratamento e colmatação dos “vazios”, injectou-se resinas de endurecimento rápido e argamassas especiais de elevada resistência mecânica em zonas fendilhadas, com posterior reforço de betão projectado sobre malha galvanizada em aço distendido (Figura 66), grampeada por meio de conectores (Figura 67).

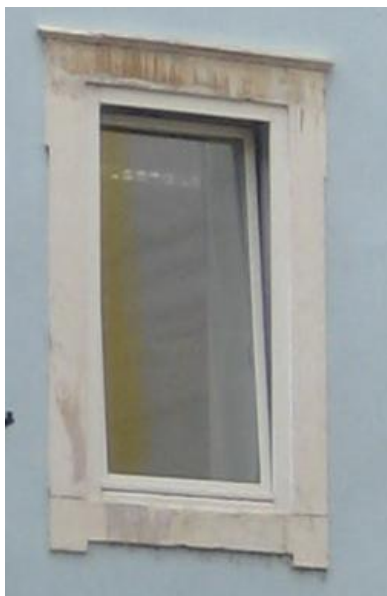
Figura 68 – Exemplo de caixilho basculante de folha única.

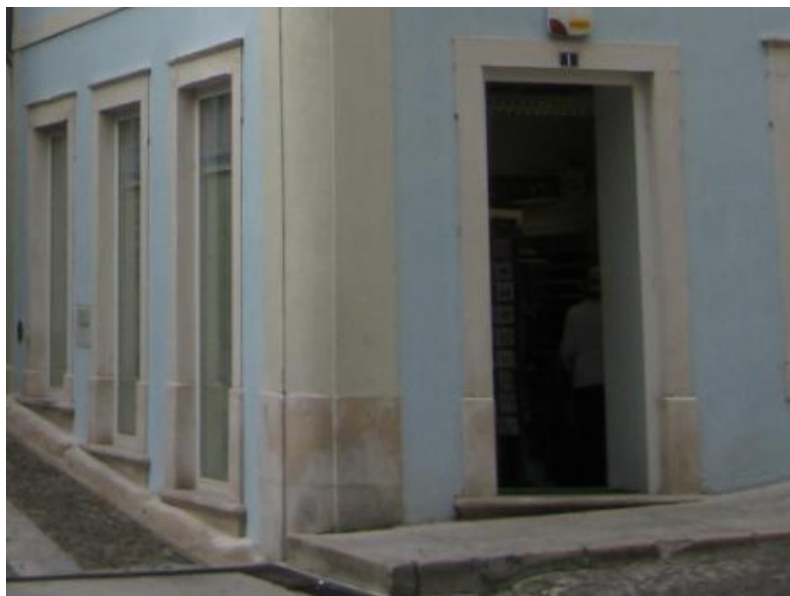
Figura 69 – Exemplo de portas no rés-do-chão de folha única.

Os vãos tiveram como solução a limpeza das cantarias e a substituição de caixilhos. Os originais eram de guilhotina no primeiro e segundo piso, de batente no terceiro piso, e no último uma janela de mansarda. Todos os caixilhos foram substituídos por janelas basculantes, de madeira lacada a branco, de folha única (Figura 68). As portas do rés-do-chão são também de folha única, sistema presente em todo o alçado (Figura 69). Pelo interior foi aplicada uma portada em madeira lacada a branco.

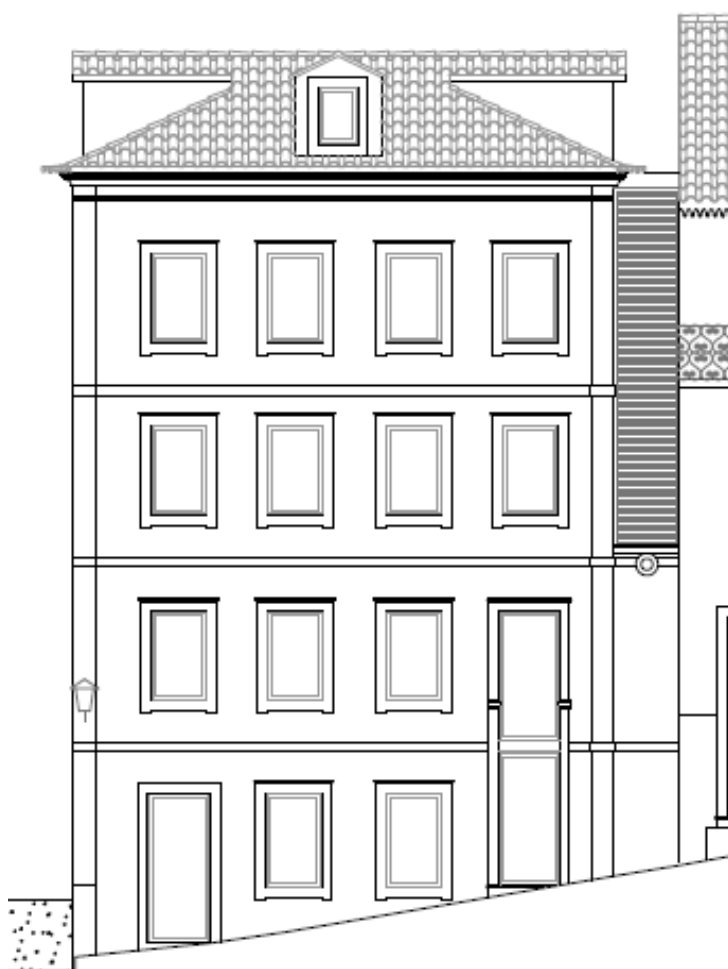
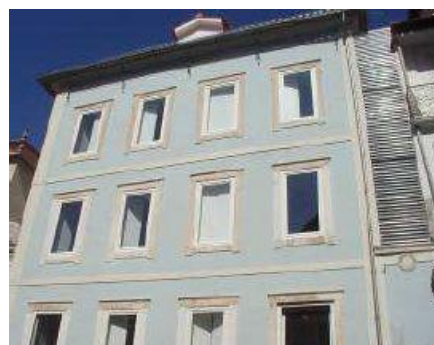
Figura 70 – Alçado Sul com grelha metálica no espaço entre os edifícios.

No alçado da Rua Quebra Costas, no preenchimento do espaço entre os edifícios foi aplicada uma grelha de zinco para ocultar os aparelhos de ar condicionado (Figura 70).

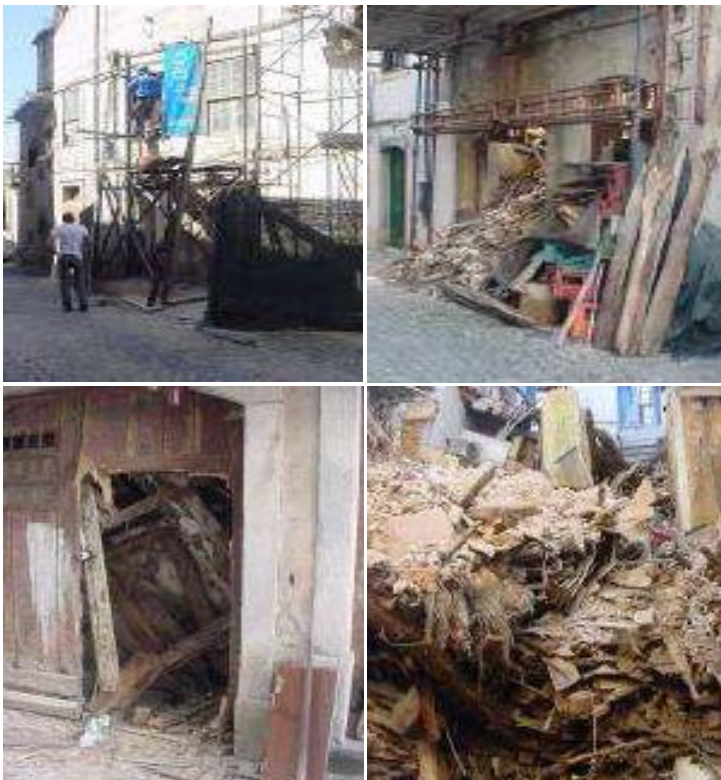
Figura 73 - Obras de contenção de fachadas e remoção de entulhos.

O imóvel encontrava-se em estado avançado de degradação, com a cobertura cerca de 75% em ruína, e com as fachadas laterais e principais em risco eminente de desmoronamento, apresentando perigo para os peões. Tendo em conta o estado do imóvel, para se iniciar o projecto de reconstrução, foi necessário proceder-se a obras de contenção de fachadas, confinantes com arruamentos, limpeza de entulhos acumulados no interior e ainda à demolição de uma área residual (Figura 73). A urgência desta obra visava a segurança e salubridade das ruas adjacentes, bem como de bens e pessoas no espaço público e imóveis confinantes.

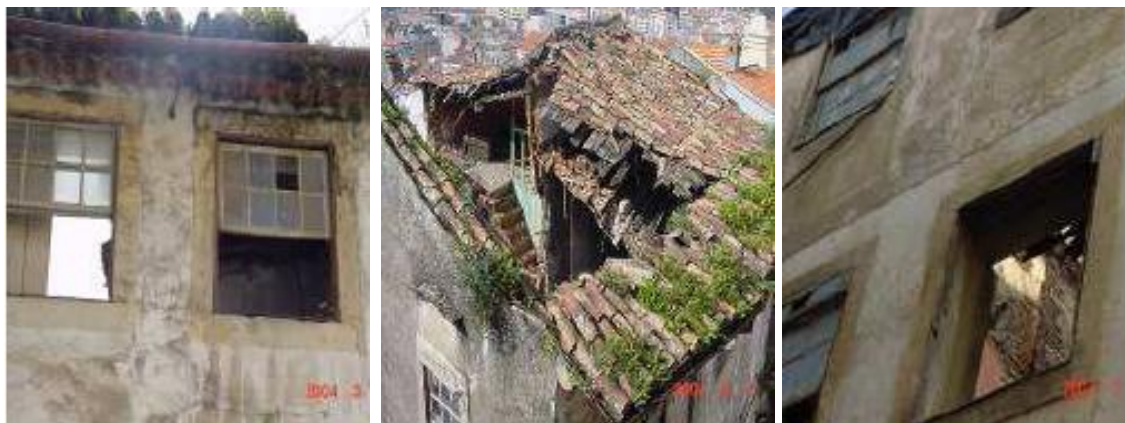
Figura 74 – Fotografias do edifício em ruína.

Quando o edifício passou para a posse da Câmara, todo o miolo já tinha ruído, representando perigo para a saúde e segurança das pessoas e bens (Figura 74). A solução desenhada surgiu na sequência da derrocada parcial da fachada Nascente, quando se procedia à sua contenção e à remoção dos escombros. Logo de seguida foi instalada uma estrutura metálica, em vigas caixão, para a sustentação das empenas das construções confinantes, de forma a estabilizar o conjunto edificado (Figura 75). Por questões de segurança a construção foi faseada.

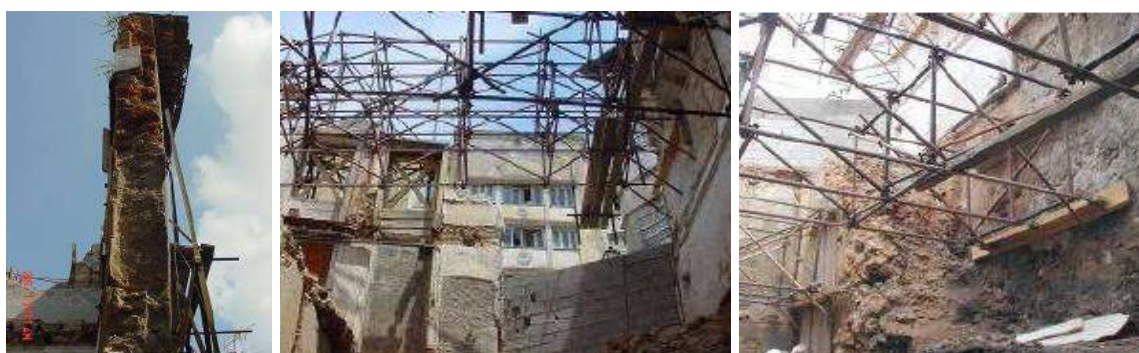
Figura 75 - Contenção e remoção dos escombros. Instalação de uma estrutura metálica, vigas caixão, para a sustentação das empenas das construções.

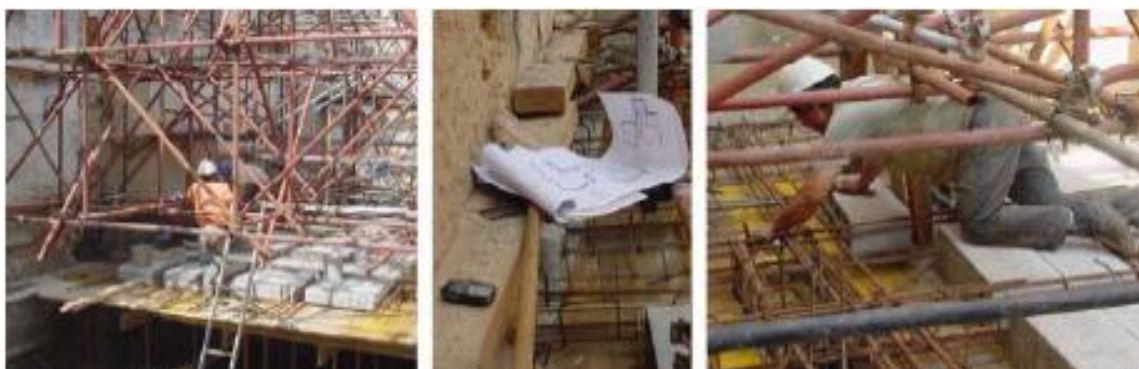
Figura 76 - Estrutura de contenção que ia sendo retirada à medida que se faziam os pisos.

A primeira fase consistiu na remoção do entulho e escavação até à obtenção das cotas de projecto. De seguida foi executada uma estrutura em betão (por urgência e pelo facto dos edifícios adjacentes não possuírem fundações) a par da remoção da contenção de fachadas (Figura 76) e, impermeabilização da cobertura. As obras de escavação e demolição foram, acompanhadas por um arqueólogo credenciado.

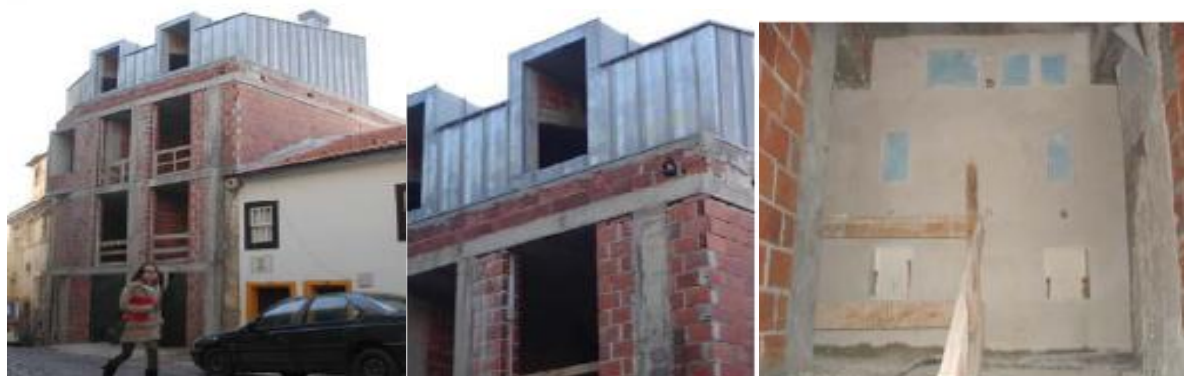
Figura 79 – Imóvel em construção.

Nesta situação há um corte com a estrutura predominante ao nível dos materiais e técnicas construtivas, pois, neste caso, foi utilizada uma estrutura actual, de pilares e vigas de betão armado, fundações em betão armado, alvenaria de tijolo (Figura 79), contrariando a estrutura predominante deste local: alvenaria em pedra, e fundações no mesmo material.

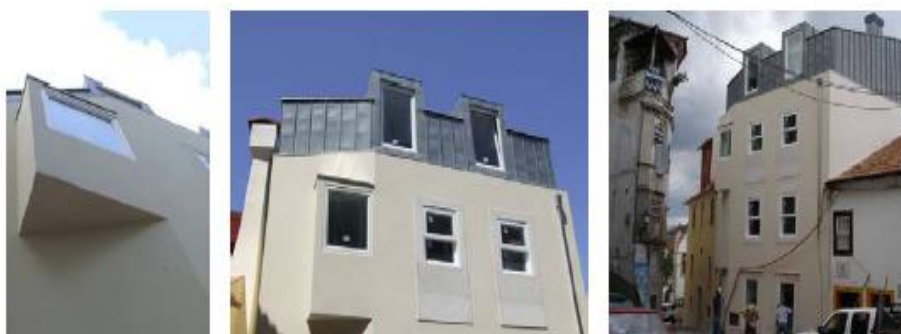
Figura 80 - Fachada nascente após a intervenção.

No piso 4 no corpo poente, a fachada recuada é revestida em chapa metálica ondulada característica na Alta de Coimbra (Figura 80). A varanda tem uma guarda metálica com prumos verticais. Foram utilizadas novas cantarias maciças em pedra, próximas das originais, visto não ser possível a sua recuperação.

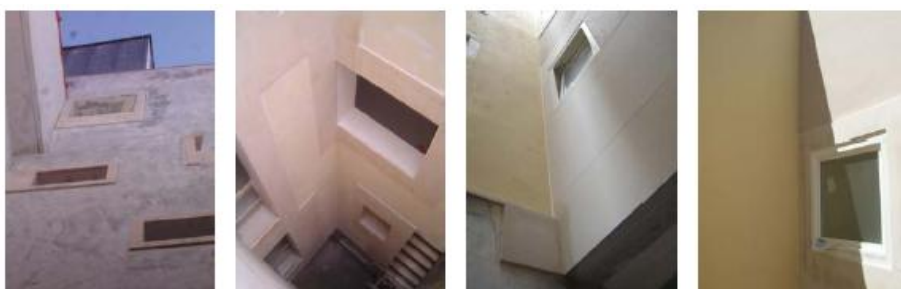
Figura 81 - Saguão de entrada durante e no final da obra.

As paredes interiores são em alvenaria rebocada e pintada à cor branca. No saguão é assumida outra cor para diferenciar o seu carácter contemporâneo em relação ao restante edifício (Figura 81).

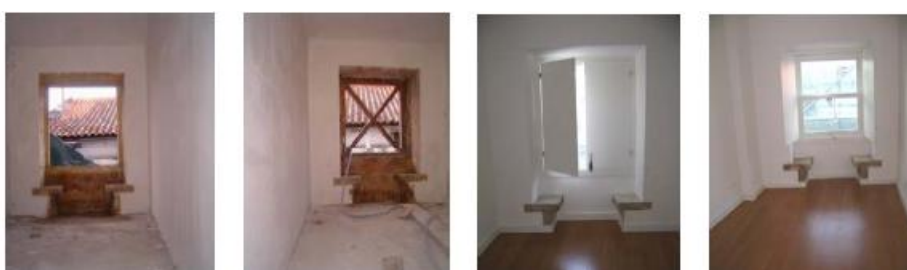
Figura 83 - “Conversadeiras” existentes durante e depois da intervenção.

No exterior do corpo voltado para a Rua Joaquim de Aguiar, a cobertura é pontuada com dois volumes de mansarda (janelas dos 2 quartos). A totalidade do revestimento deste corpo é zinco, marcando claramente a opção do aproveitamento do piso superior, acrescentado ao edificado original. No interior das mansardas foram mantidas duas conversadeiras do imóvel original (Figura 83).

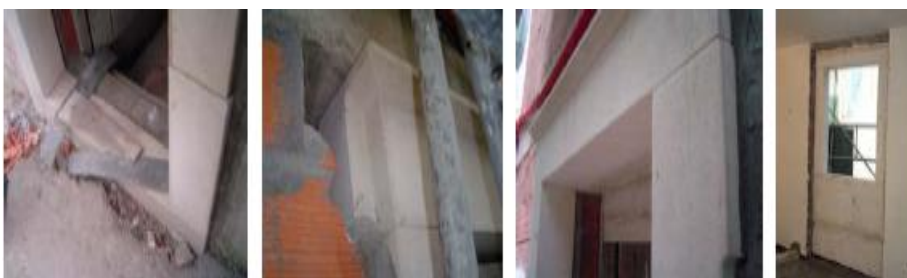
Figura 84 - Cantarias em pedra maciça em fase de aplicação.

Na Rua Fernandes Tomás, para possibilitar o acesso automóvel ao estacionamento, foram redesenhadas as aberturas existentes. A porta e o portão deram lugar a um único vão que integra estes dois elementos e cuja materialização, corresponde a quatro folhas forradas a chapa metálica lisa pintada à cor “óxido de ferro”. Na fachada nascente, reconstruída, foram utilizadas cantarias maciças em pedra dado que as existentes não se encontravam em condições de serem reutilizadas (Figura 84).

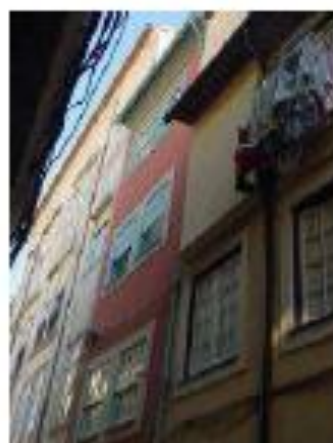
Depois

O reboco existente foi picado até à profundidade adequada, tendo sido executado novo reboco à base de "massas pobres" constituídas por areias, cal hidráulica e aérea, de composição aprovada pelos Serviços em consonância com o IPPAR. A pintura dos panos de parede foi efectuada com tinta do tipo caiação, na cor rosa-velho, sendo os aros das caixilharias dos vãos exteriores de portas e janelas e as portas do rés-do-chão pintados com esmalte acrílico na cor azul "cobalto", as caixilharias e as portadas de madeira interiores na cor marfim e as molduras dos vãos exteriores em cantaria pintadas na cor de pedra com tinta do tipo caiação. As caleiras e os tubos de queda do sistema de recolha e drenagem de águas pluviais foram desmontados, decapados e pintadas a tinta de esmalte acrílico na cor azul "cobalto", ficando os tubos de queda, no alçado principal, embebidos no seu último troço (nível do r/chão), solução esta característica dos imóveis localizados no Centro Histórico. A caleira do sistema de drenagem de águas pluviais da parte posterior do imóvel, descarrega numa caixa situada no

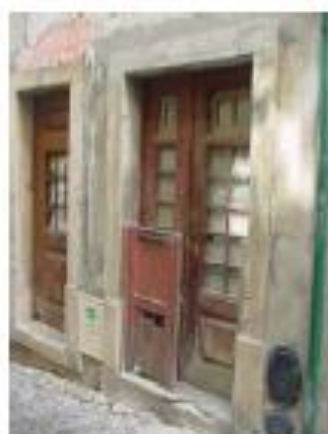
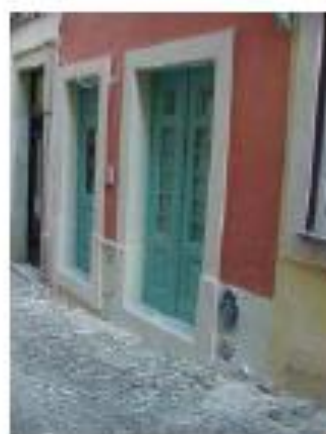
Os vãos de portas e janelas foram substituídos por outros semelhantes aos existentes, em madeira de Kambala.

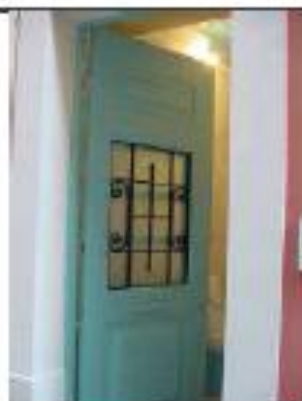
Depois

As janelas de guilhotina foram equipadas com molas de compensação do tipo "Caldwell" por forma a tornar mais fácil o seu manuseamento e o ensombramento dos vãos foi efectuado por meio de portadas interiores, em madeira de Kambala.

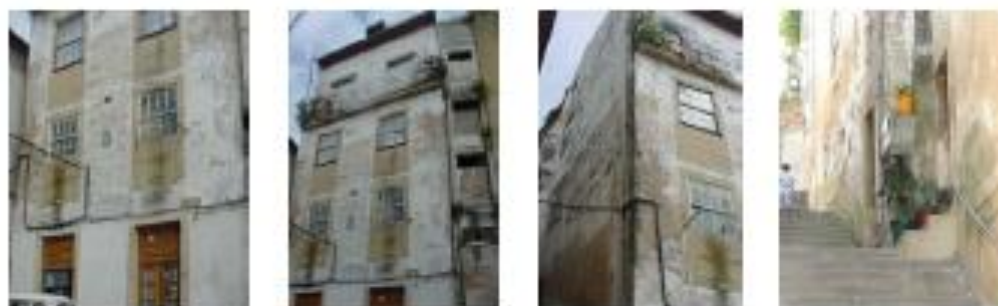
Fachadas exteriores: fendilhação e desagregação de rebocos, pintura degradada
