**Práticas de intervenção no Património Edificado em Portugal –  
O exemplo da “Alta de Coimbra”.**

FACULDADE DE ARQUITECTURA DA UNIVERSIDADE DO PORTO

Dissertação submetida para satisfação parcial dos requisitos do grau de Mestre em  
Arquitectura.

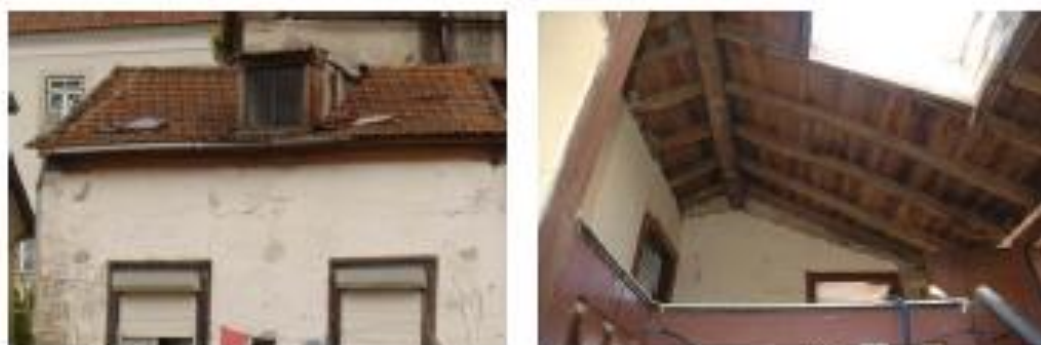
**COBERTURA:** abaulamentos da cobertura, mansarda com revestimento metálico deficiente, madeiras da estrutura de suporte apresentavam ataque biológico (caruncho).

Visões da cobertura

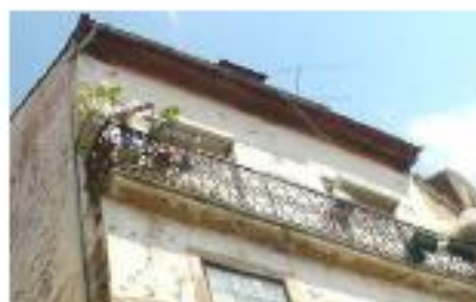
**SISTEMA DE DRENAGEM DAS ÁGUAS PLUVIAIS:** caleiras e tubos de queda danificados.

Caleiras e tubos de queda

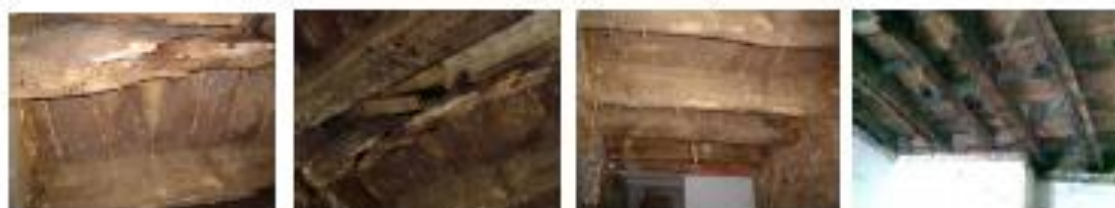
à própria natureza do material. Era visível, nalgumas zonas, a redução da secção das vigas devido ao ataque por insectos xilófagos (caruncho).

Estado das estruturas em madeira

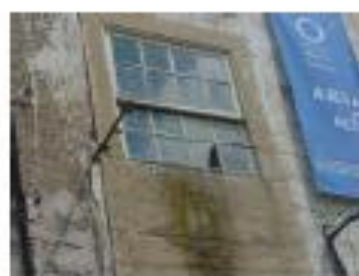
Estado da caixilharia e vidros

**CAIXILHARIA DE MADEIRA:** ataque de fungos e insectos, vidros partidos, empenos. Como causas da deterioração da madeira da caixilharia tem-se a humidade (favorece o ataque de fungos e insectos, aliada à deficiência de estanquidade da caixilharia, permitindo a penetrabilidade para o interior do edifício, afectando a sua funcionalidade e provocando degradações posteriores de outros elementos de construção atingidos), o mau funcionamento da drenagem existente nos parapeitos (por entupimento ou por inclinação muito reduzida não permitindo o escoamento de água), o envelhecimento do material assim como o envelhecimento das matérias de assentamento e vedação dos vidros, degradação dos fechos e ferragens, fracturas de vidros.

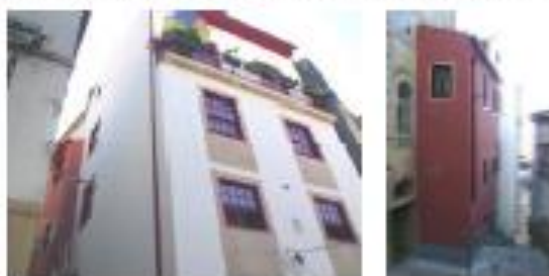
Procedeu-se à correcção do cunhal no alçado lateral esquerdo, que se encontrava danificado, de modo a restituir o alinhamento. Para o efeito foram executados elementos em betão armado: um pilarete com secção 20 x 20 assente no topo da caixa de contadores de água, 3 vigas com secção 30x20, encastradas nas paredes de alvenaria de pedra, localizando-se uma em cada extremidade e a intermédia ao nível do pavimento do piso 2.

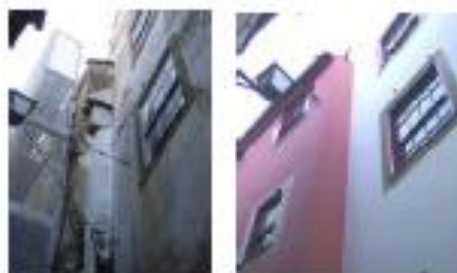
Ainda na mesma fachada foram fechados dois vãos com alvenaria de pedra e procedeu-se à introdução de novas vãos para iluminação e ventilação de espaços insalubres, tornando o respectivo alçado mais coerente.

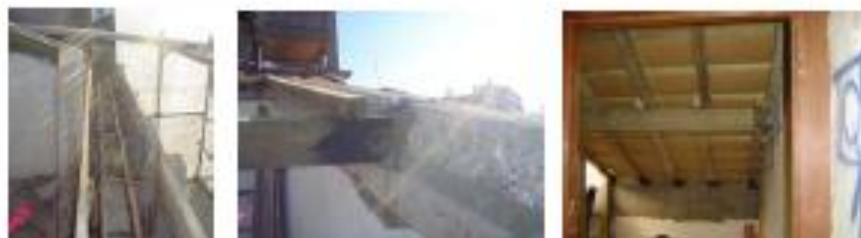
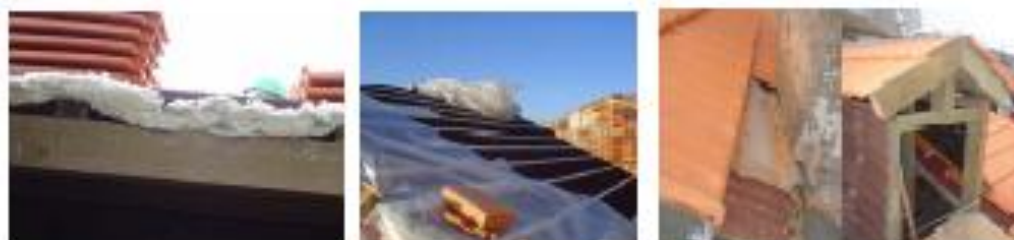
A mansarda, cujas paredes eram em tabique fasquiado, rebocado, assentes sobre vigamento em madeira e revestidas exteriormente com chapa ondulada, foi remodelada na sua totalidade. No sentido de aligeirar a estrutura, minimizando o impacto sobre a cobertura, foi executada uma estrutura com barrotes de madeira tratados com líquido preservador para as paredes, revestidas a gesso cartonado na face interior, com isolamento térmico de 6 cm de espessura e chapa em zinco ondulada pela face exterior.

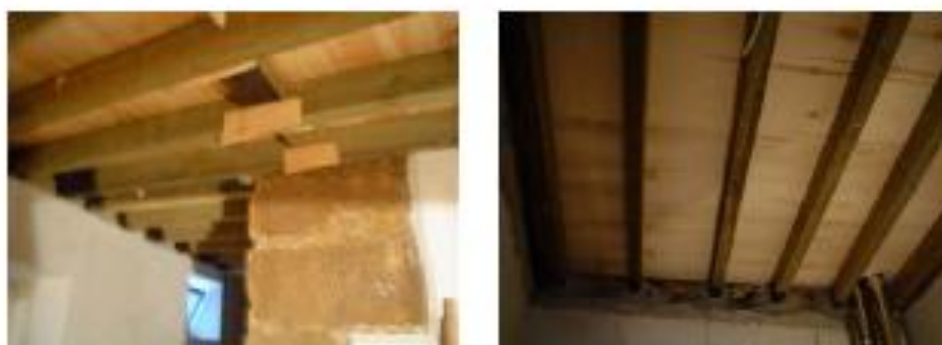
**ESTRUTURA RESISTENTE DOS PAVIMENTOS** Os pavimentos dos pisos 1, 2, 3 e sótão, pertencentes ao "corpo saliente" dos alçados lateral esquerdo e posterior foram substituídos na sua totalidade, quer a estrutura de suporte, quer o revestimento. Nas zonas húmidas (cozinha e instalação sanitária dos pisos 2 e 3) foi aplicado contraplacado marítimo com 13 mm espessura, betão de forma e o acabamento a material cerâmico; no quarto e hall do piso 2 foi aplicado soalho e no pavimento do sótão foi colocado contraplacado marítimo e soalho flutuante. No piso 1, que é térreo nesse corpo, foi executado a impermeabilização com tela plástica, massame de betão e acabamento com revestimento material cerâmico.

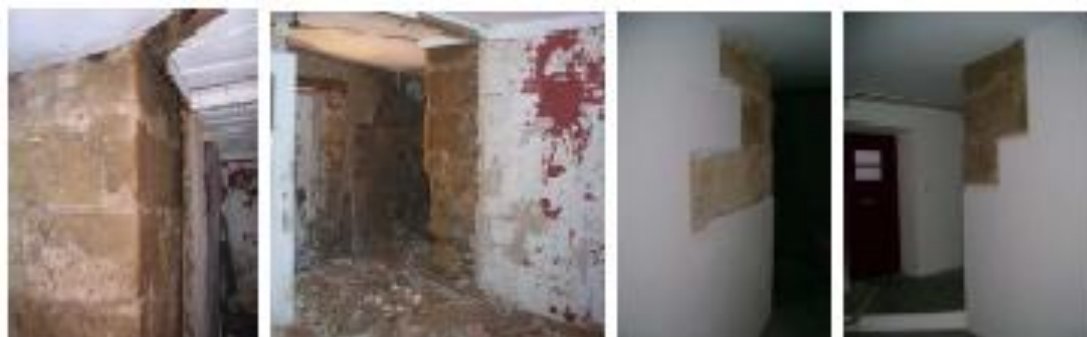
Uma das opções imediatas, de forma a melhor salvaguardar o património, foi colocar o cunhal em evidência ao nível do 1º piso, ficando no 2º piso protegido por um vidro acrílico facilmente removível.

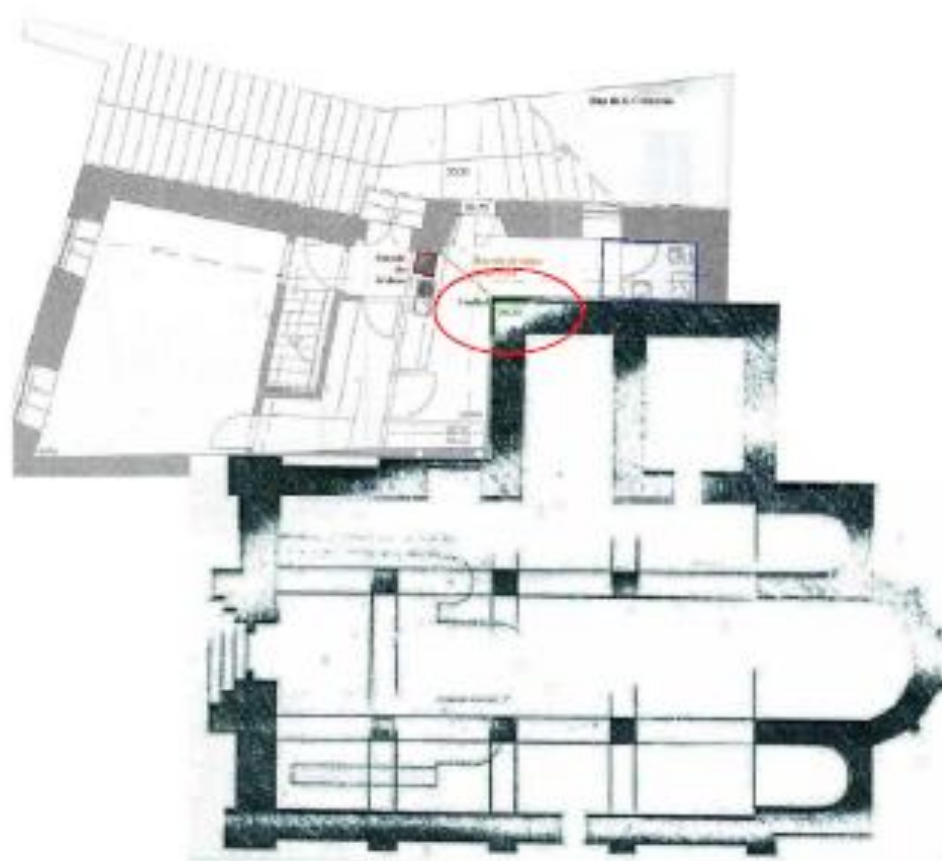
Sobreposição  
 da PLANTA DO 1.º PISO DO N.º 26-28 DA R. JOÃO ANT.º AGUIAR  
 e da PLANTA DA ANTIGA IGREJA DE S. CRISTÓVÃO

ESCALA 1:100

Ao analisar a localização do edifício, adossado à parede lateral do teatro, e a sobreposição da planta actual do edifício com a da antiga igreja românica calcula-se que o cunhal fosse parte integrante do antigo templo. Este dado inédito vai permitir, num estudo posterior, redimensionar o edifício da Igreja de S. Cristóvão, o qual se pensou ter sido totalmente destruído para a construção dos Teatros D. Luís e Sousa Bastos.

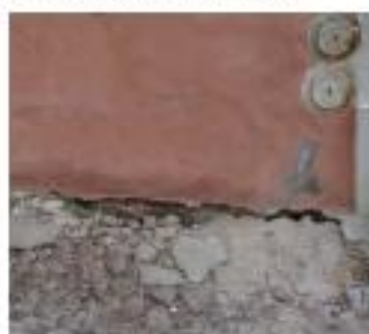
### Fachada exterior\* pintura degradada com a tinta a descascar

A pintura da fachada terá sido efectuada com uma tinta plástica, aplicada sobre um reboco à base de cimento, de intervenção recente, o que provocava o descasque da tinta, visto não ser adaptada ao suporte (alvenaria de pedra). Em obra, durante a picagem dos referidos rebocos, verificou-se que os mesmos se soltavam facilmente e em lâminas, confirmando a fraca adesão que estas argamassas têm ao suporte, resultante dos seus diferentes comportamentos.

Por contacto visual e posterior análise química, constatou-se que existiam concentrações importantes de nitratos de origem orgânica, ao nível do r/chão. Tal poderia ter tido origem nas escorrências de águas pluviais, em escoamento livre (perfil da rua com inclinação), arrastando consigo diversos detritos. A sua acumulação ao longo da fachada, facilitava a infiltração.

As leituras efectuadas a este nível apresentavam um grau de saturação de humidade na ordem dos 100%.

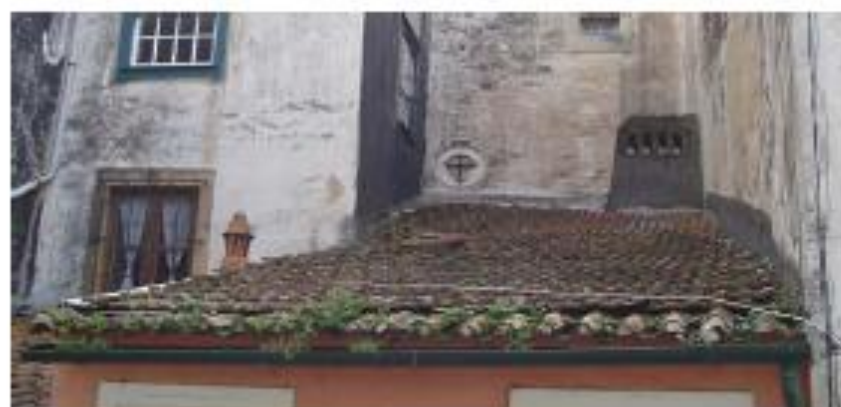
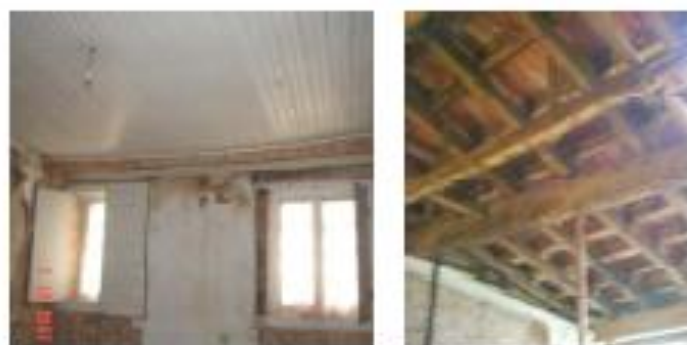
**Cobertura e beirado\*** abaulamento da cobertura, madeiras da estrutura de suporte apresentavam ataque biológico, telhas partidas e vegetação.

As estruturas de madeira, apesar de se deformarem naturalmente e estarem sujeitas aos efeitos de fluência do material, que poderiam explicar as deformações excessivas que a cobertura apresentava, no presente caso, constatou-se, ainda a infiltração de águas pluviais. A presença da água da chuva humidifica os elementos de madeira, originando a deterioração das características dos mesmos, como as perdas de secção ou degradação da resistência e capacidade de deformação do próprio material, a que se segue o aumento das deformações da estrutura da cobertura. Verificou-se, também, a inexistência de rufos nos encontros da cobertura com as empenas dos imóveis contíguos.

As estruturas de madeira deformam-se naturalmente, e os efeitos de fluência do material podem ser suficientes para explicar deformações excessivas que as coberturas sofrem. A penetração da água da chuva humidifica os elementos de madeira, originando a deterioração das características dos mesmos, devida a perdas de secção ou degradação da resistência e capacidade de deformação do próprio material, a que se segue o aumento das deformações da estrutura da cobertura.

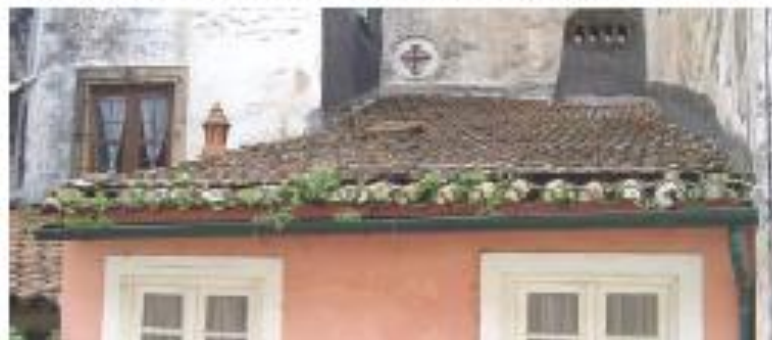
#### Sistema de drenagem das águas pluviais:

Caleiras e tubos de queda com falta de manutenção (limpeza) e escoamento das águas pluviais deficiente, dada a inclinação da caleira e existência de tufo de plantas herbáceas.

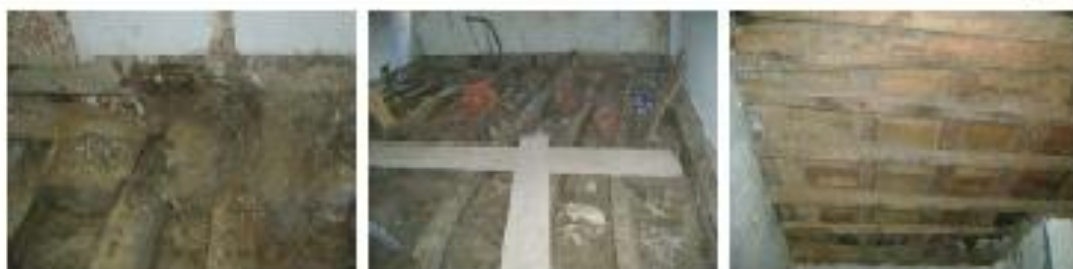
#### Estrutura resistente dos pavimentos:

Quer a estrutura de suporte, quer o revestimento dos pavimentos, nos pisos superiores, são em madeira. As anomalias mais frequentes são as associadas à própria natureza do material, sendo visível, nalgumas zonas, a redução da secção das vigas devido ao ataque por insectos xilófagos.

Entre as anomalias, verificou-se também o envelhecimento do material (deformação excessiva das vigas de pavimento devido à fluência do material), empenos, fissuras e outras deteriorações originadas durante o processo de secagem de madeiras verdes; fungos de podridão, proliferação dos ataques de insectos xilófagos e o excesso de carga.

Entre as anomalias mais frequentes, tem-se o envelhecimento do material (deformação excessiva das vigas de pavimento devido à fluência do material), empenos, fissuras e outras deteriorações originadas durante o processo de secagem de madeiras verdes; fungos de podridão, proliferação dos ataques de insectos xilófagos e o excesso de carga.

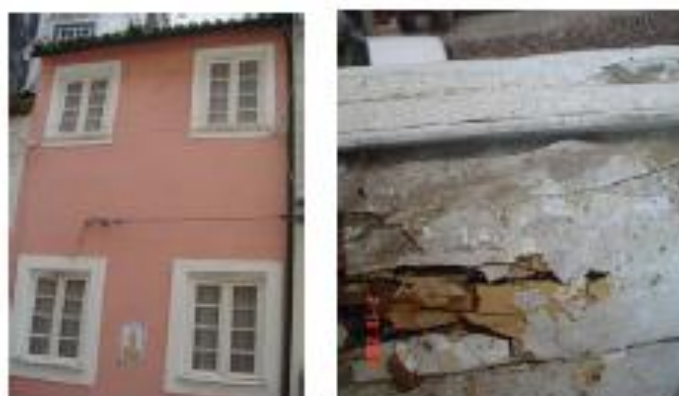
**Caixilharias, portadas e peitoris de madeira: ataque de fungos e insectos, empenos**

A deterioração da caixilharia de madeira deve-se à falta de conservação da pintura, à humidade (pois favorece o ataque de fungos e insectos, aliada à deficiência de estanquidade da caixilharia, permitindo a penetrabilidade para o interior do edifício, afectando a sua funcionalidade e provocando degradações posteriores de outros elementos de construção atingidos), ao mau funcionamento da drenagem existente nos peitoris/parapeitos (por entupimento ou por inclinação muito reduzida não permitindo o escoamento de água), ao envelhecimento do material assim como à degradação dos materiais de assentamento, vedação dos vidros e degradação dos fechos e ferragens.

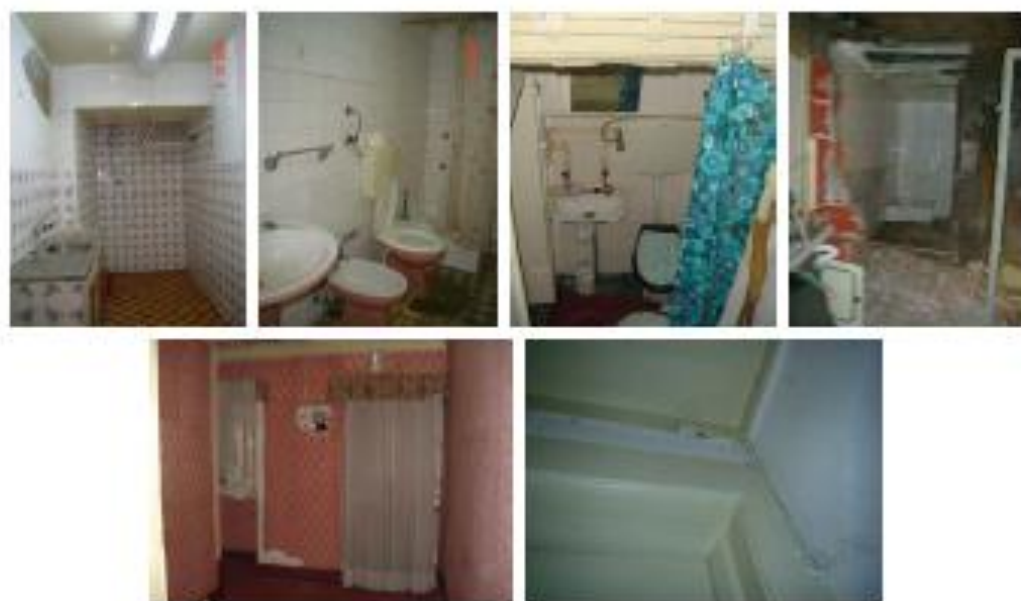
### Infra-estruturas\*

As redes prediais de abastecimento de água e de drenagem de esgotos das instalações sanitárias e cozinha apresentavam-se em mau estado de conservação. Quanto à rede eléctrica, esta não dispunha de terra de protecção, nem de canalizações adequadas aos vários tipos de ambiente.

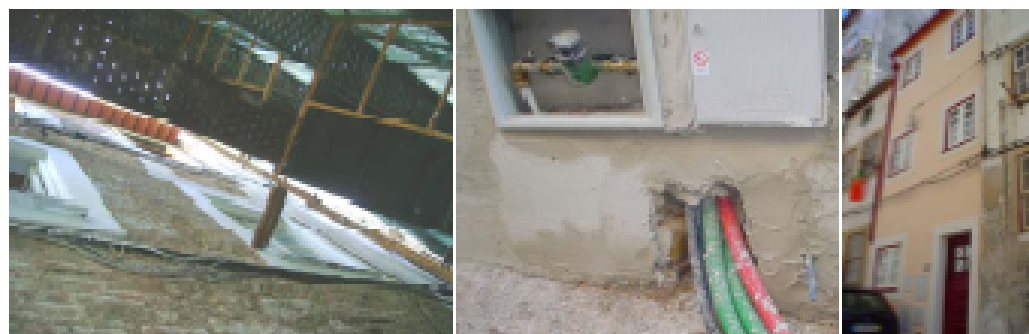
Os trabalhos consistiram na remodelação da cobertura (estrutura de suporte de madeira, impermeabilização com a aplicação de lã de rocha e sub-telha e revestimento em telha marselha), picagem da fachada exterior com a execução de novos rebocos à base de argamassas pobres e posterior pintura à base de tinta de silicatos, restauro e/ou substituição dos vãos e protecção da madeira (janelas, porta e portadas), limpeza e tratamento das cantarias de pedra, substituição do sistema de drenagem das águas pluviais (calceira e tubo de queda), remodelação de infra-estruturas - eléctricas, ITED, águas e esgotos domésticos e execução da rede de gás.

Ao nível do r/chão foram aplicadas argamassas de saneamento para tratamento de salitres (KEIM Trass-Zementputz; KEIM Trass-Sanierputz; KEIM Atzflussigkeit) e executado um dreno, em brita, ao longo do comprimento da fachada, com ligação à rede pública, para minimizar a presença de água junto à mesma.

A pintura do pano de parede foi efectuada com tinta tipo "KEIM FARBEN Granital" refª NCS S1015-Y60R (rosa), tendo sido dada a 1ª demão com "KEIM Fixativ". As cantarias de pedra foram limpas (lavadas e escovadas), tendo sido aplicada posteriormente uma argamassa de restauro com traço 1:3 - três partes de areia fina (APS 30) para uma parte de ligante (mistura de cal tipo "lafarge" e cal tipo "D. Fradique", em partes iguais). A aferição à cor de pedra foi executada pela aplicação de uma velatura final de cal e pigmento seco.

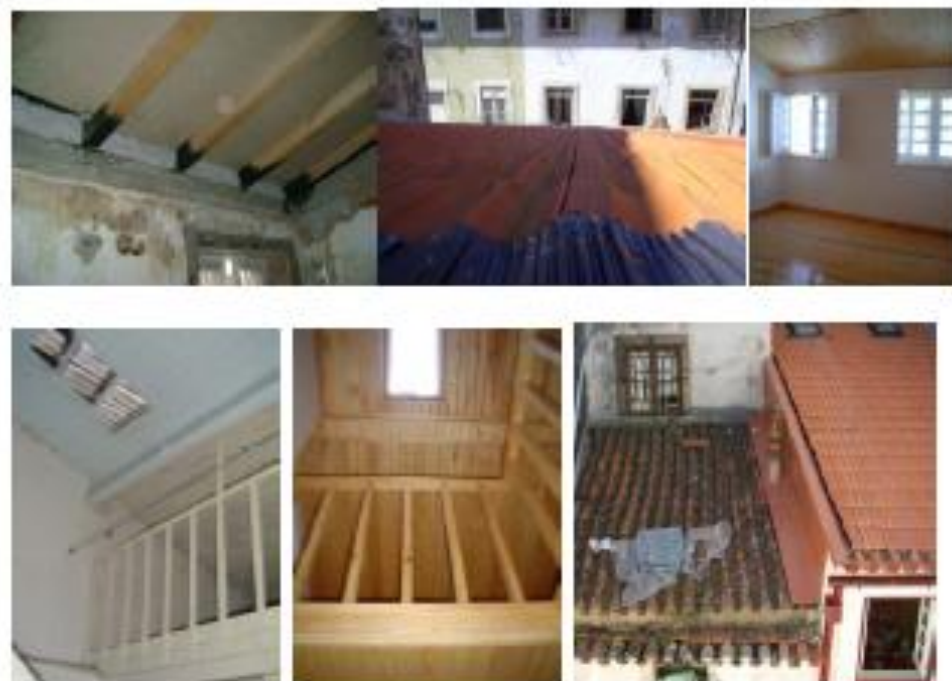
## Cobertura

A cobertura foi substituída na sua totalidade, incluindo a estrutura de suporte em madeira. Foi executada uma viga de cintagem em betão armado no coroamento das paredes (ao nível da cobertura), aplicadas vigas e barrotes em madeira (pinho nacional) - tratados com líquido preservador (Imunizante Ferrou lomo incolor) - e pintados com uma solução betuminosa nas áreas de contacto entre a madeira e as paredes de alvenaria. Sobre a estrutura de suporte foi aplicado contraplastado marítimo de 13 mm, lã de rocha de 40 mm (para o tratamento térmico), sub-tolha do

tipo "Onduline" e telha marselha. Nas zonas da chaminé e junto às empenas de imóveis contíguos foram aplicadas revestidas metálicas.

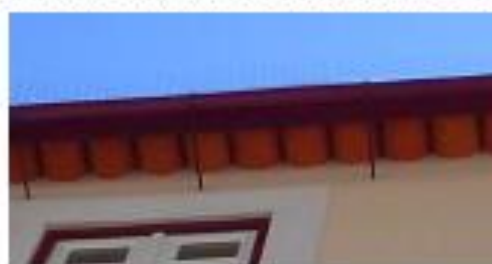
#### Sistema de drenagem das águas pluviais

O sistema de drenagem de águas pluviais foi executado em chapa de zinco. O tubo de queda foi embebido ao nível do r/chão, característica dos imóveis localizados no Centro Histórico. No beirado foi aplicado um sistema de dissuasão e permanência de pombos tipo "BIRDEX SPIKE SYSTEM".

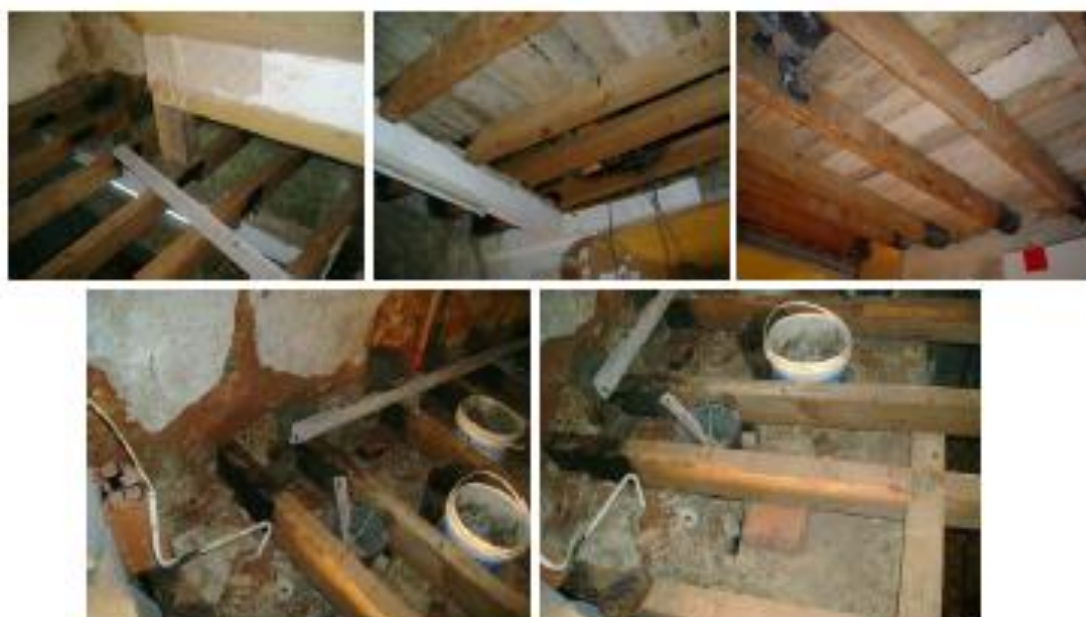
#### Estrutura resistente dos pavimentos

Foram substituídos os pavimentos e sua estrutura de suporte dos pisos 1 e 2, nomeadamente na zona da instalação sanitária e sala, respectivamente. Na casa de banho foi aplicado contraplacado

marítimo com 13 mm espessura, betão de forma e o acabamento final a material cerâmico; na sala do piso 2 foi executado pavimento em régua de soalho de 22 mm em pinho tratado, acabado com verniz mate. O vigamento de suporte foi realizado com vigas de madeira de pinho nacional, de secção 200x100 (mm).

Os pavimentos, quando estão demasiado deteriorados, são substituídos. Nas casas de banho e cozinha, é aplicado contraplacado marítimo com 13mm de espessura, betão de forma e o acabamento final com material cerâmico (Figuras 35, 36 e 37), Nas salas, quando não é possível manter o pavimento original, é executado um pavimento em régua de soalho de 22mm em pinho tratado, acabado com verniz mate. O vigamento do suporte é efectuado com vigas de madeira de pinho nacional, de secção 200x100mm (Figura 38).

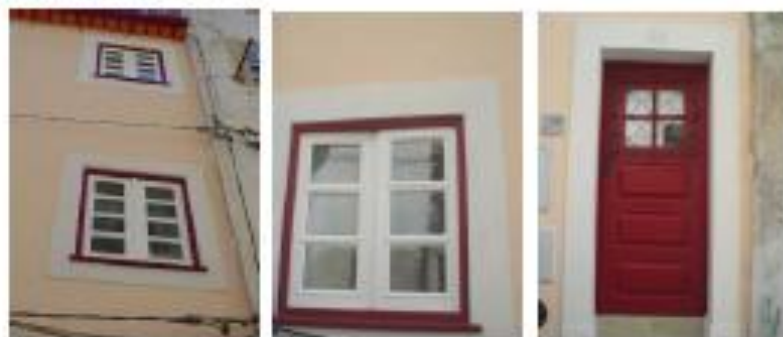
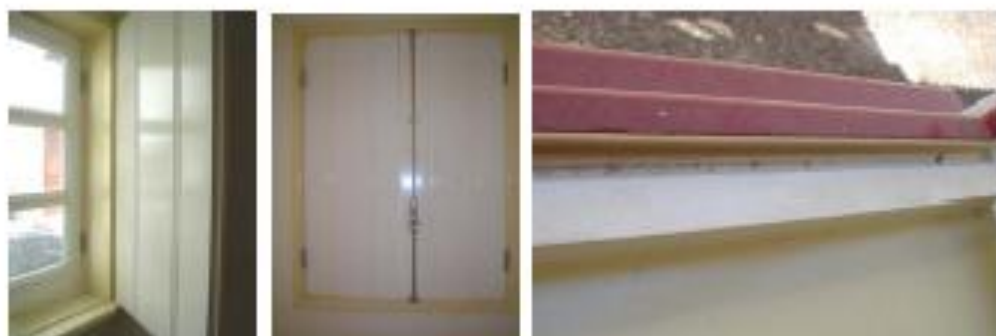
### Caixilharia de madeira

Foram restaurados os vãos de madeira que se encontravam em bom estado de conservação, tendo os restantes sido substituídos por outros de forma idêntica à original, em madeira de Kambala. Os anos fixos e peitoris foram pintados com tinta de esmalte à cor sangue-de-boi (RAL 3004 - Esmalte Titanlak); a caixilharia móvel de cor branca e o ensobramento (portadas em madeira de Kambala) em cor creme (Esmalte Ferrou 6002)

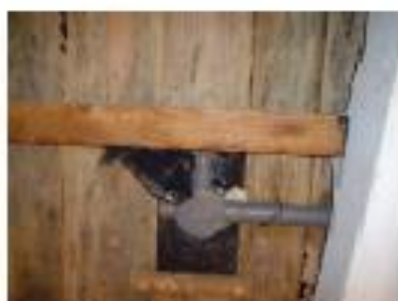
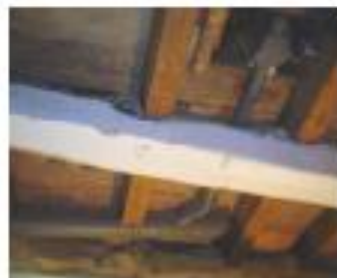
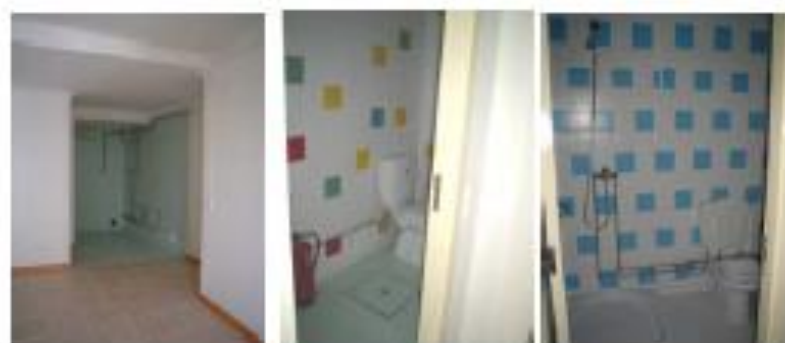
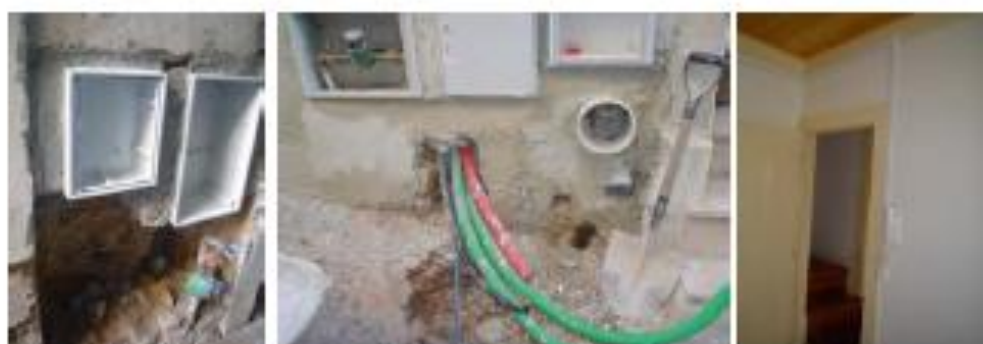
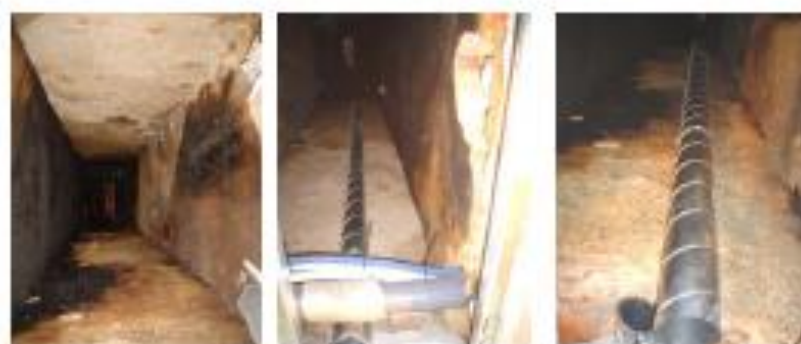
### Infra-estruturas\*

Foram executadas as redes prediais de águas e drenagem de esgotos nas instalações sanitárias e cozinha. As instalações eléctricas e ITED foram igualmente remodeladas, sendo a sua instalação exterior (calha). A rede de gás foi executada pela Lusitaniagás no âmbito do protocolo efectuado entre essa Entidade e a Câmara Municipal de Coimbra.

A exaustão dos fumos (esquentador e fogão) foi assegurada através da colocação de condutas em aço inox, instaladas na chaminé existente.

Foi aberta uma vala junto ao alçado principal para a instalação das infra-estruturas de alimentação relativas às redes de electricidade e ITED. No interior procedeu-se à remodelação total das referidas infra-estruturas, tendo as mesmas sido executadas em calha.

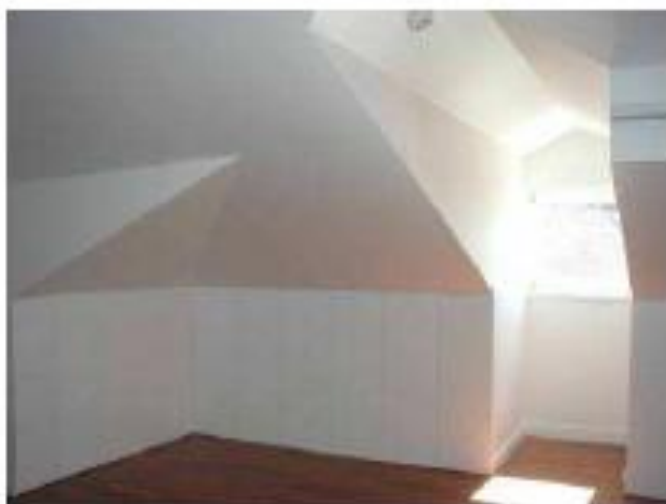
No ultimo piso (sótão), o espaço interior é o reflexo da volumetria da cobertura, originando um espaço central para reuniões e o aproveitamento das faixas laterais para arrumação.

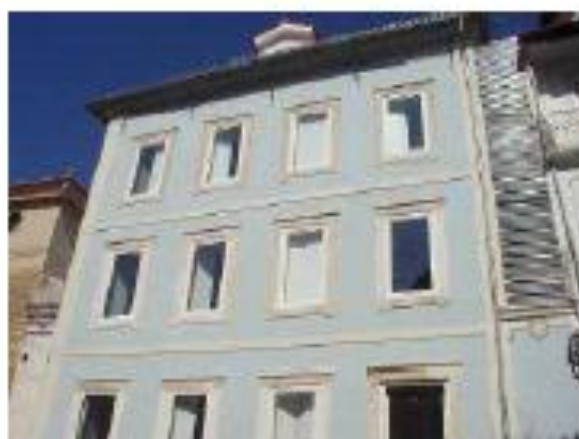
Na parede da caixa do elevador, voltada para as escadas do Quebra Costas, o preenchimento do espaço entre os edifícios é efectuado em grelha em zinco para ocultar os aparelhos do Ar Condicionado.

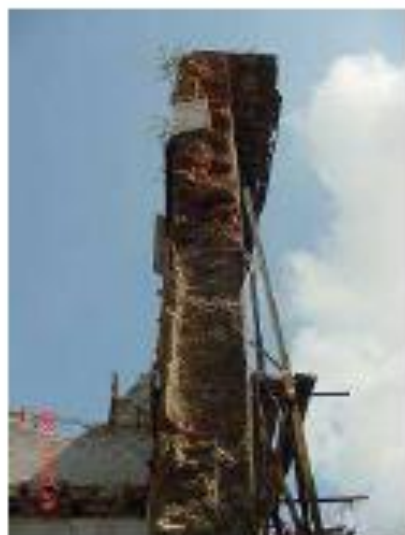
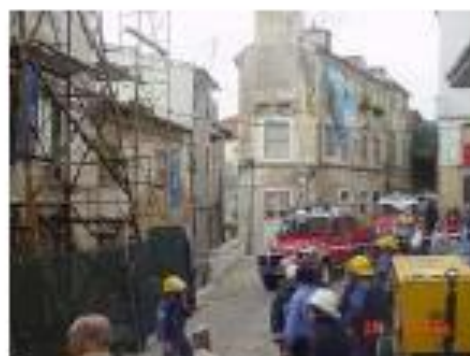
No decorrer dos trabalhos da empreitada, verificou-se a derrocada da empena lateral esquerda (empena sul), que arrastou parte da fachada para a Rua Joaquim António de Aguiar. Esta situação obrigou, por questões de segurança, a que se procedesse á demolição da restante fachada para a Rua Joaquim

António de Aguiar, até ao nível do 1º piso, e ao travamento entre prédios contíguos, executado em vários níveis e através de sistema de estrutura tubular – vigas caixão.

A montagem e aluguer da estrutura de contenção das paredes das empenas Norte e Sul, sistema de vigas caixão em estrutura tubular, foi adjudicada à firma "Simões Pereira & Cª, Lda", por ajuste directo, ao abrigo da alínea c) do n.º 1 do artigo 86º do Decreto-Lei n.º 197/99, de 8 de Junho, pelo valor de 38.134,30€, acrescido de IVA, pelo prazo previsível de 180 dias.

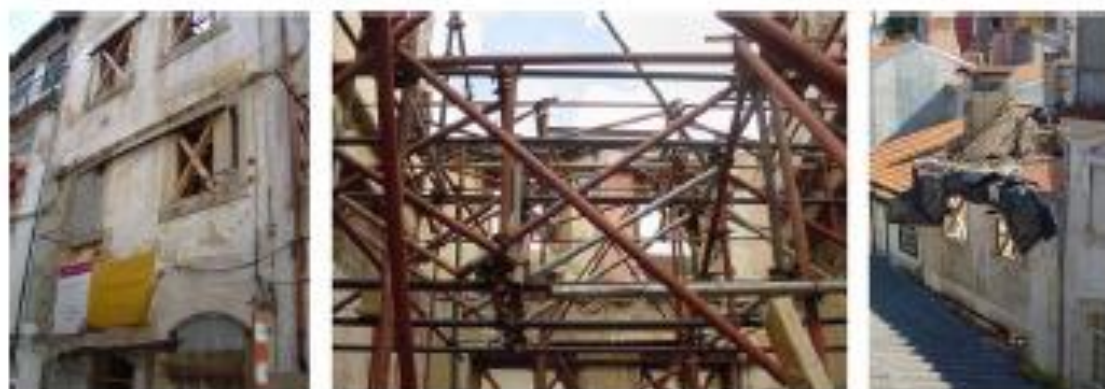
Estrutura metálica para contenção de empenas antes da intervenção

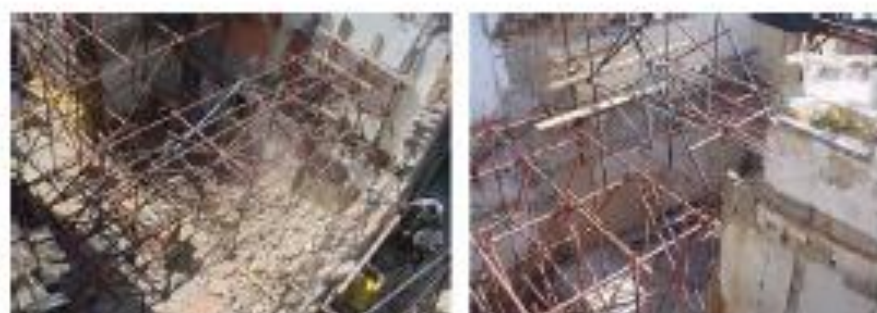
Demolição do que restou da derrocada de 25 de Maio de 2004

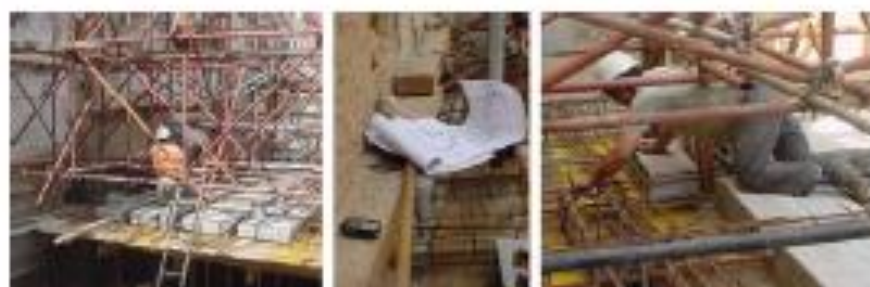
A estrutura de contenção foi sendo retirada à medida que se fizeram os pisos

Execução de uma estrutura em betão (por urgência e pelo facto dos edifícios adjacentes não possuírem fundações) a par da remoção da contenção de fachadas e impermeabilização da cobertura.

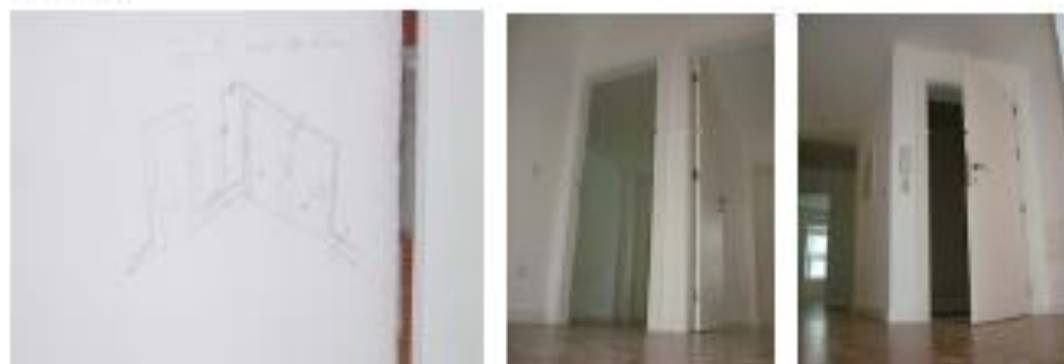
Esquízo e colocação das guarnições das portas

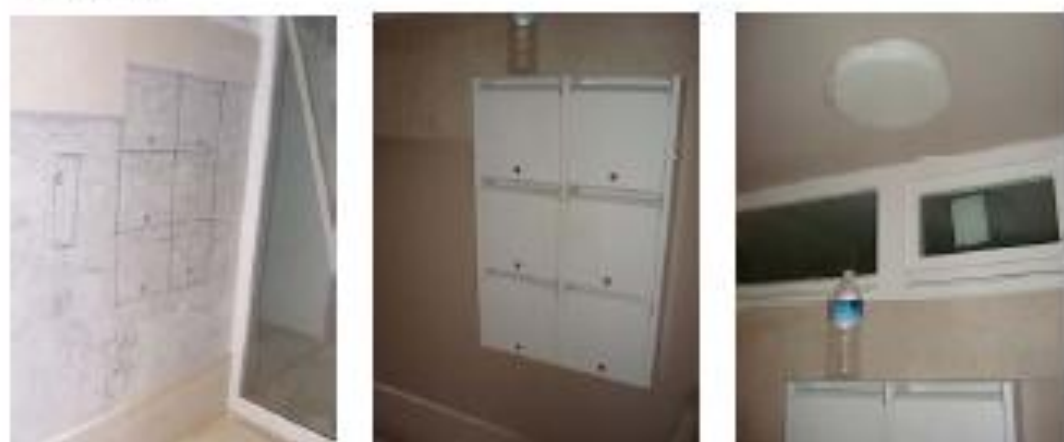
Esquízo e colocação das caixas de correio no saguão de entrada

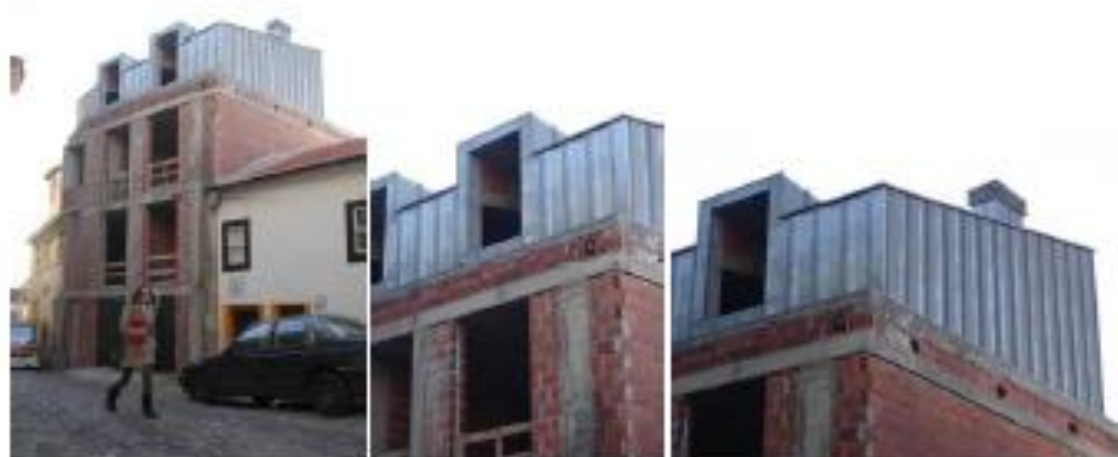
Fachada Nascente durante a intervenção

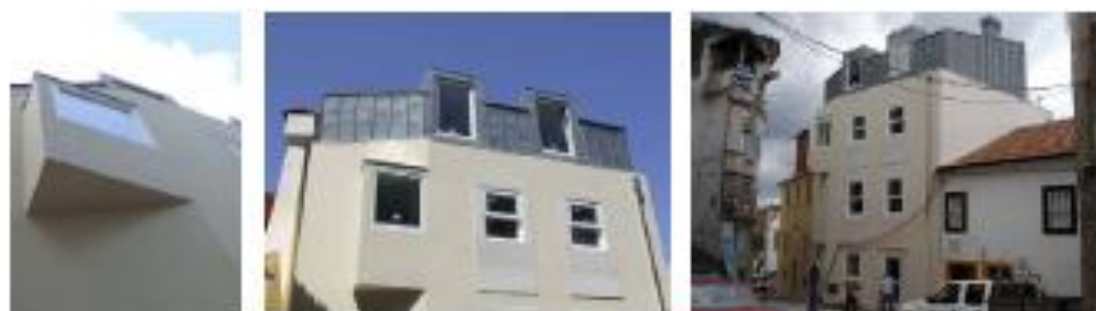
Fachada Nascente após intervenção

A totalidade do revestimento deste corpo é zinco, marcando claramente a opção do aproveitamento do piso superior, acrescentado ao edificado original.

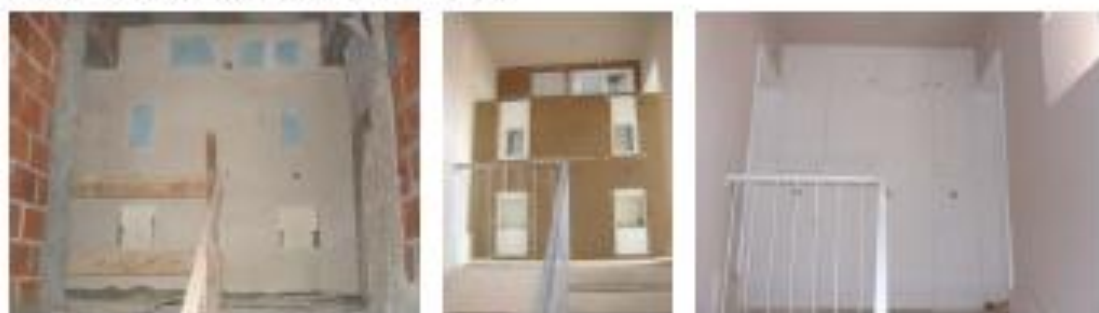
Paredes interiores em alvenaria rebocada e pintada. Revestimentos dos pavimentos nas zonas comuns em pedra calcária, tal como os rodapés das escadas comuns e hall de entrada.

Topo das escadas comuns durante e no final da obra

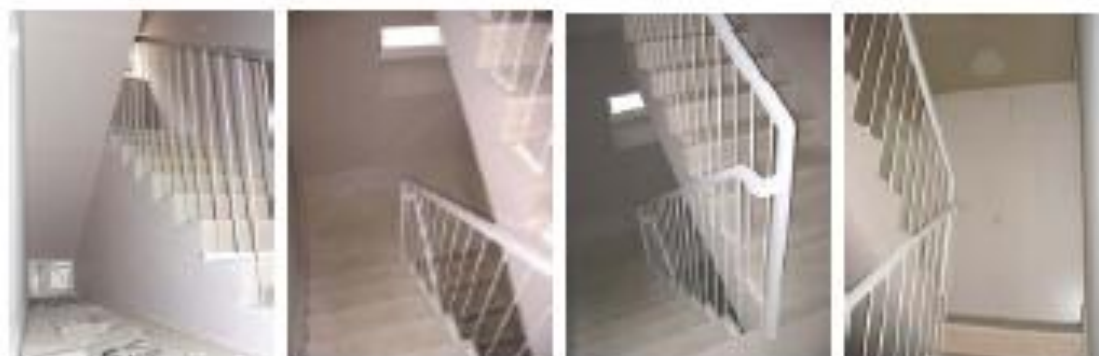
Arranque das escadas comuns durante e no final da obra

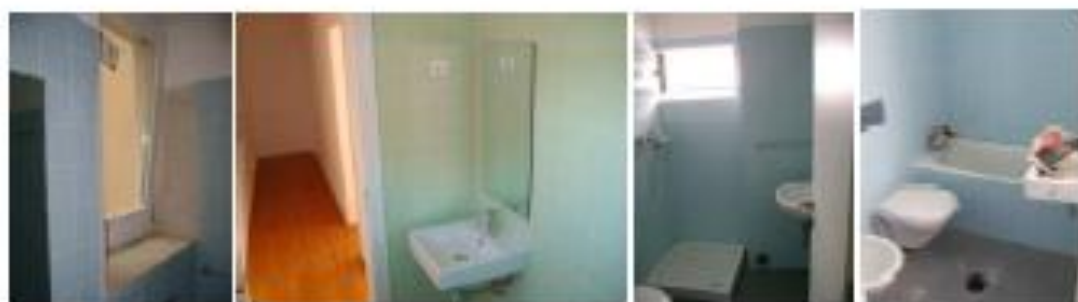
As cozinhas e casas de banho são revestidas a mosaico, os pavimentos, e azulejo as paredes. Os roupeiros são em MDF lacados à cor branca tal como os rodapés, portadas das janelas e os armários dos espaços comuns.

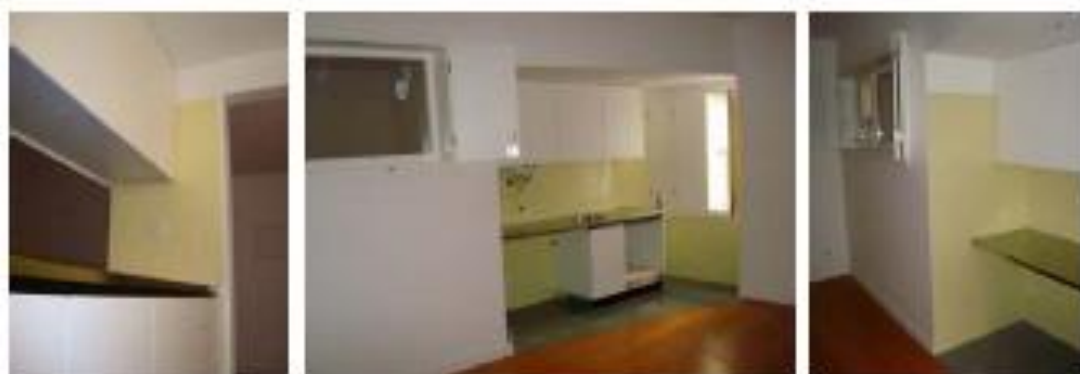
Cozinha do TO do piso 1

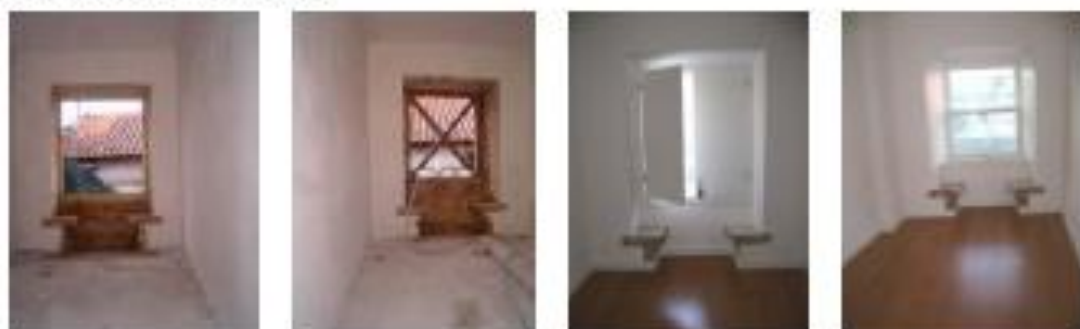
Todos os espaços comuns são forrados a pedra, nomeadamente, os pavimentos e socos. Nas fachadas existentes foram refeitos os rebocos e pintados à cor bege/castanho claro.

"Conversadeiras" existentes durante e depois da intervenção

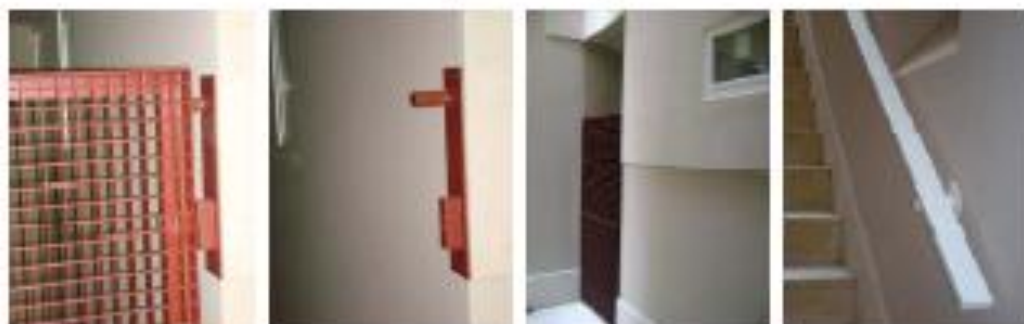
Gradil de acesso à garagem e corrimão da escada de acesso à Rua Joaquim A. De Aguiar

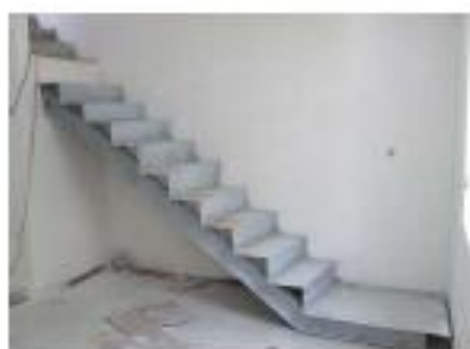
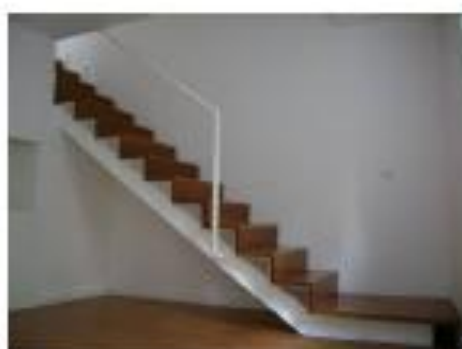
Piso 4 escada interior do T2 duplex durante e após a intervenção

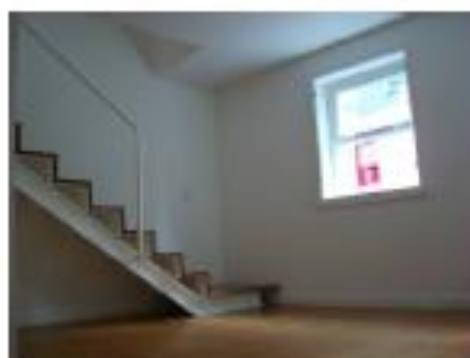
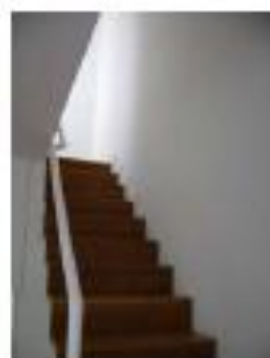
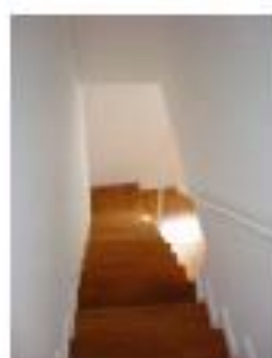
No piso 4 no corpo poente, a fachada recuada é revestida em chapa metálica ondulada característica na Alta de Coimbra. A varanda tem uma guarda metálica com prumos verticais com 12 cm de afastamento.

Piso 4 escada interior do T2 duplex após a intervenção

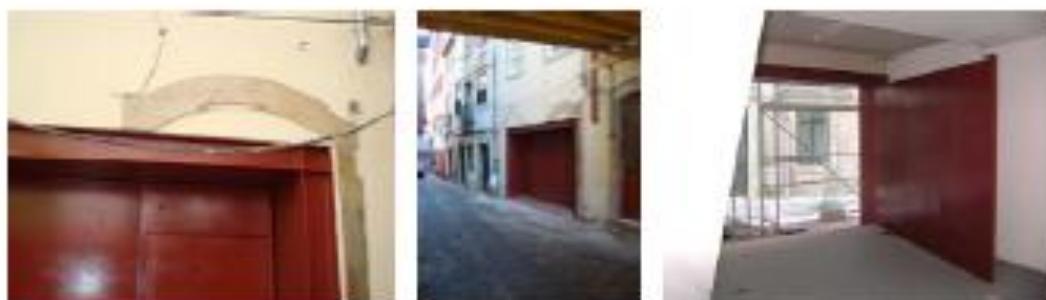
Na Rua Fernandes Tomás, para possibilitar o acesso automóvel ao estacionamento, foram redesenhadas as aberturas existentes. A porta e o portão deram lugar a um único vão que integra estes dois elementos e cuja materialização corresponde a quatro folhas forradas a chapa metálica lisa pintada à cor "óxido de ferro".

Piso 0 (Rua Fernandes Tomás) portão do estacionamento colectivo

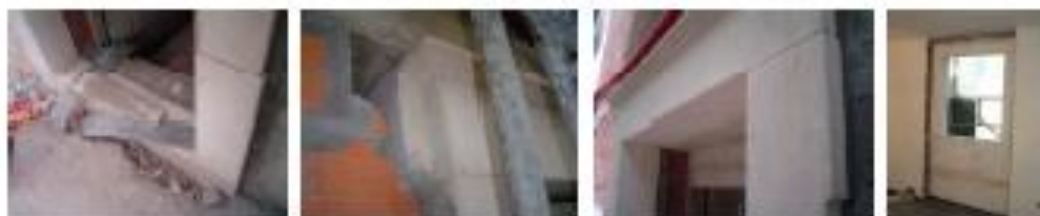
Na fachada nascente, reconstruída, foram utilizadas cantarias maciças em pedra d'ado que as existentes não se encontravam em condições de serem reutilizadas.

Cantarias em pedra maciça em fase de aplicação

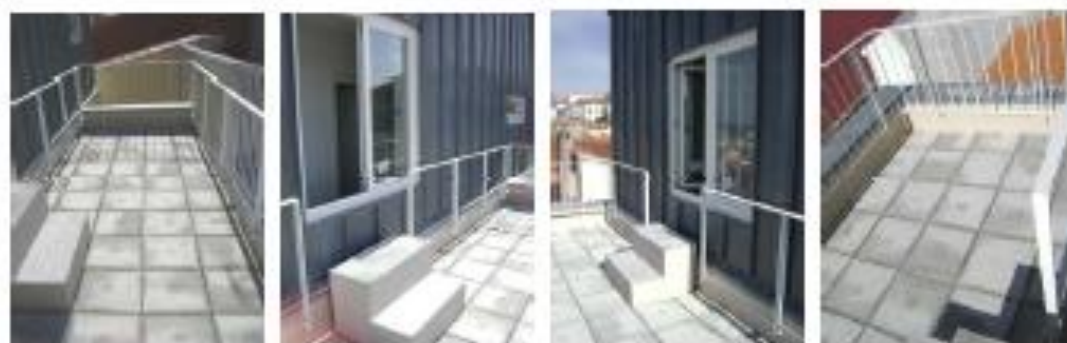
A cobertura do volume voltado para a Rua Joaquim António de Aguiar é forrada a zinco. Para melhor aproveitamento deste espaço foram criadas mansardas na cobertura, também elas forradas a zinco.

Terraço sobre as escadas comuns do prédio (ligação do corpo nascente e poente)
