# **AVALIAÇÃO COMPARATIVA DE SOLUÇÕES DE INTERVENÇÃO ESTRUTURAL EM PAVIMENTOS DE EDIFÍCIOS ANTIGOS EM ZONAS SÍSMICAS**

Dissertação submetida para satisfação parcial dos requisitos do grau de  
**MESTRE EM ENGENHARIA CIVIL — ESPECIALIZAÇÃO EM ESTRUTURA E GEOTECNIA**

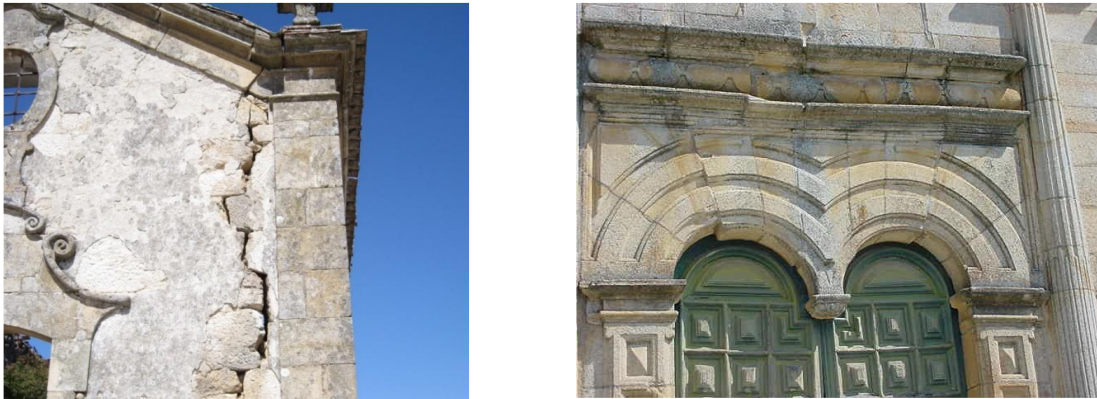
**Abertura e deslizamento de juntas**, geralmente associados à fraca resistência ao corte das argamassas ou à insuficiente compressão vertical nas paredes (figura 2.3). Este fenómeno facilita a mobilização de movimentos relativos entre blocos, podendo conduzir à perda de estabilidade local da alvenaria (Guedes, 2025a).

Figura 2.3 - Abertura de juntas (esquerda); Deslizamento relativo entre blocos (direita)

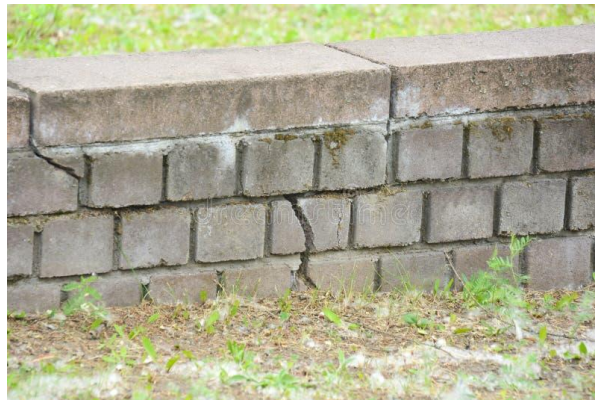
**Fratura ou rotura localizada de blocos pétreos**, normalmente provocada por concentrações de tensões ou pela degradação progressiva dos materiais (figura 2.4). Este tipo de dano compromete a integridade das unidades estruturais e reduz a capacidade resistente da parede (Guedes, 2025a).

Figura 2.4 - Rotura localizada de bloco pétreo. (Dreamstime, n.d.)

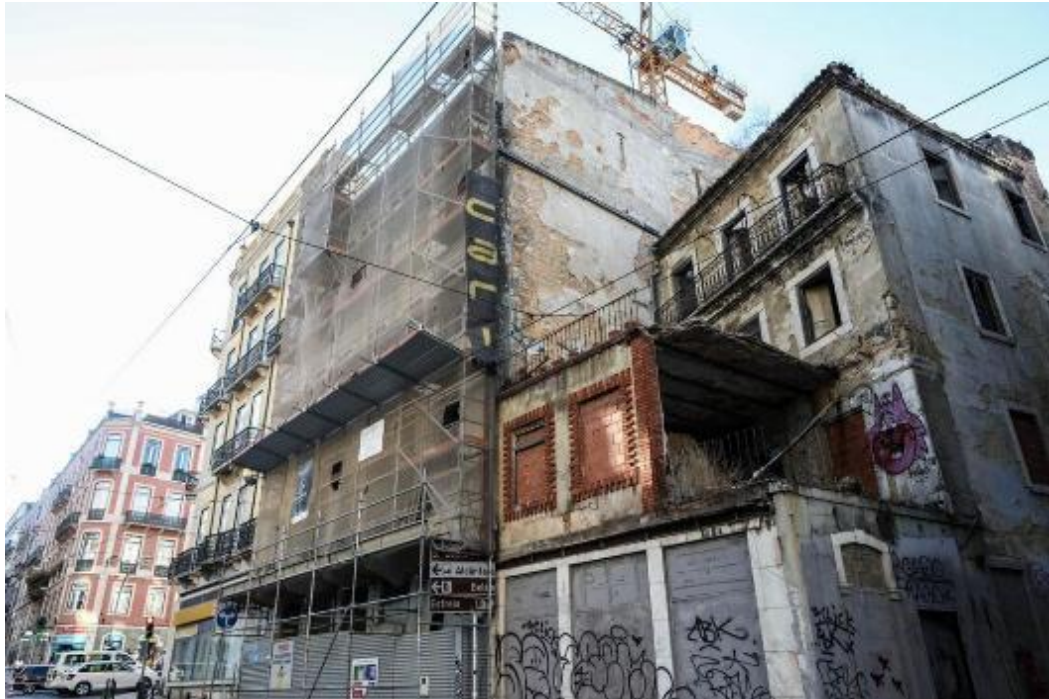
**A falta de manutenção** constitui uma causa frequente de degradação em estruturas antigas, favorecendo a deterioração dos materiais e o aparecimento de infiltrações que podem originar danos estruturais (figura 2.7). A manutenção periódica e a conservação das argamassas de revestimento, que atuam como camada de proteção, são essenciais para proteger a estrutura (Paupério et al., 2015);

Figura 2.7 - Falta de manutenção, Sábado, 16 de abril de 2026, <https://www.sabado.pt/>

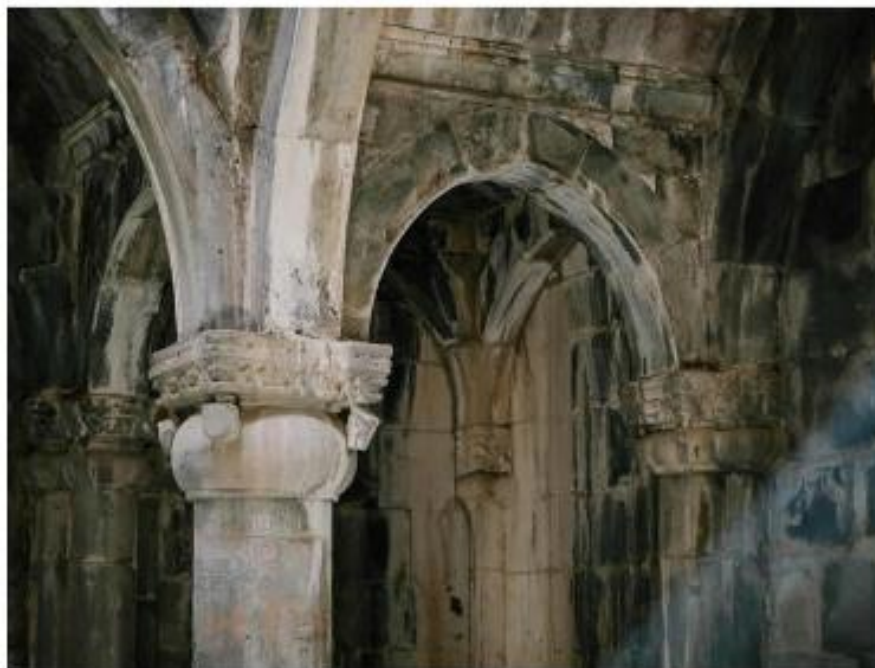
**Presença de água:** a água no interior dos edifícios resulta, geralmente, da infiltração de água da chuva através da cobertura ou fachadas (portas e janelas), de deficiências nas canalizações ou da ascensão capilar nas paredes de alvenaria. A sua ação pode manifestar-se de forma física, por exemplo através da cristalização dos materiais e consequente perda de resistência, e de forma **química**, como na cristalização de sais (figura 2.8) ou na corrosão de elementos metálicos (Paupério et al., 2015);

Figura 2.8 - Cristalização de sais, Construção Magazine, 16 de Março de 2026,  
<https://www.construcaomagazine.pt/>

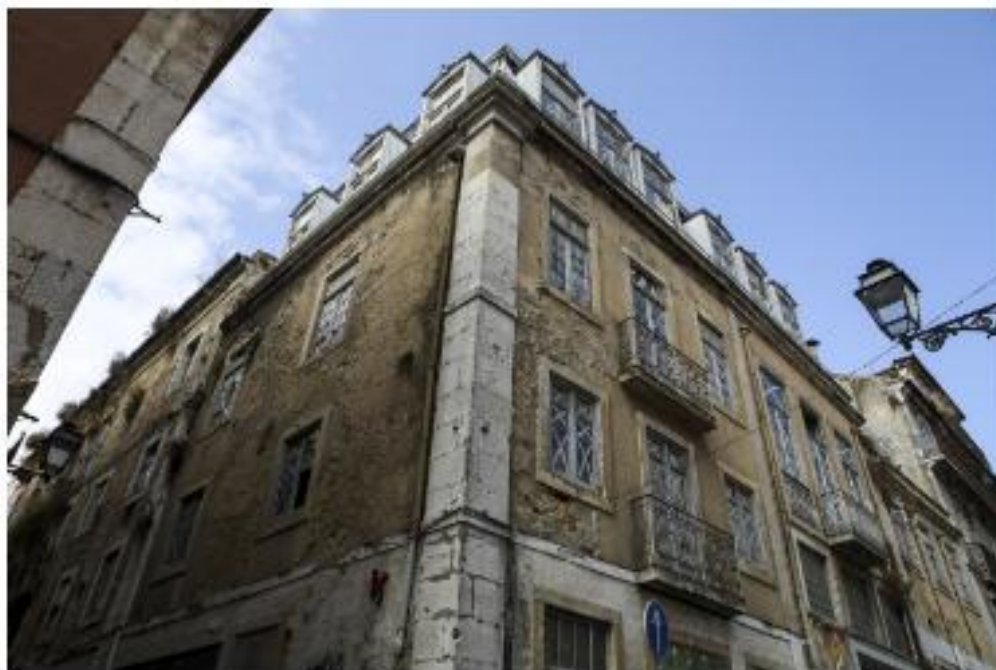
**Perda e (ou) degradação de material:** resulta sobretudo do envelhecimento dos materiais, sendo frequentemente agravada pela presença de água e pela falta de manutenção (figura 2.9). A reposição periódica de material degradado e o controlo da humidade são essenciais para prolongar a vida útil das estruturas. Exemplos comuns incluem a perda de argamassa das juntas e revestimentos, a desagregação de pedras e o apodrecimento de elementos de madeira (Paupério et al., 2015);

Figura 2.9 - Degradação do material, Construção Magazine, 16 de Março de 2026, <https://www.structurevalue.com/>

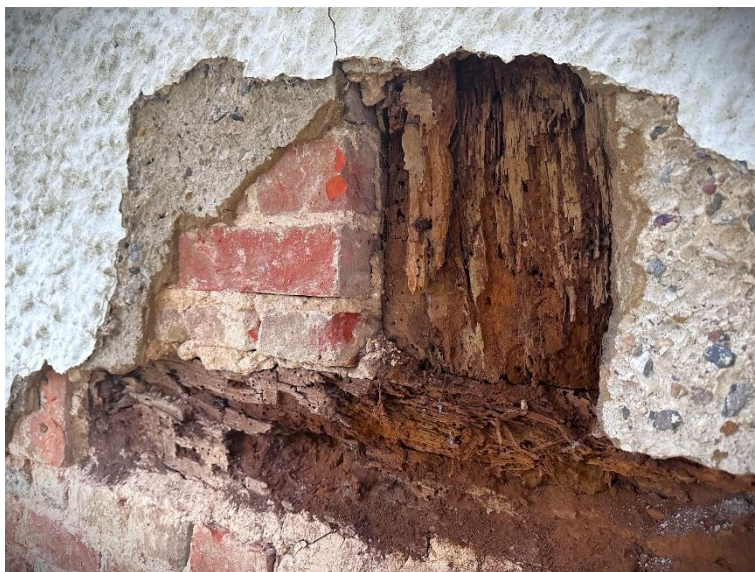
**Intervenções de reabilitação inadequadas:** em algumas construções observam-se intervenções onde não foram respeitados critérios de compatibilidade entre os novos materiais e a estrutura existente (figura 2.10). Estas situações podem ter consequências negativas, podendo conduzir ao aumento das ações ou à aceleração da degradação estrutural e material (Paupério et al., 2015);

Figura 2.10 - Destacamento de revestimento aplicado em intervenção devido à incompatibilidade das matérias, M. WOMERSELEYS, 16 de Março de 2026, <https://www.mwomersleys.co.uk/>

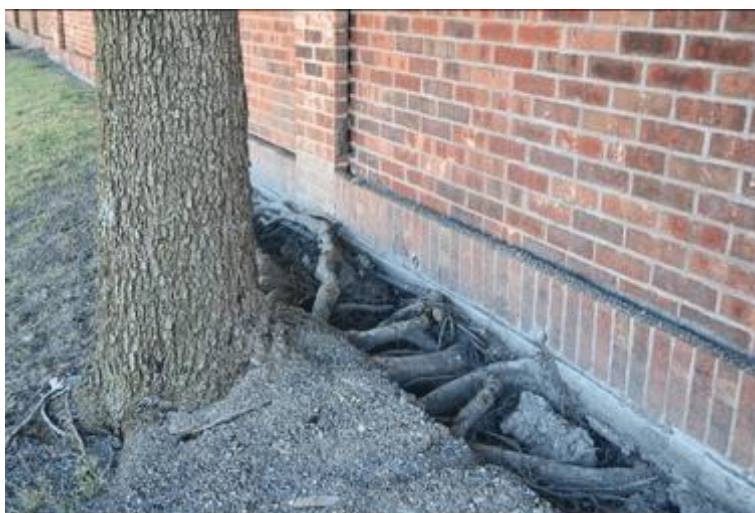
**Ação biológica:** resulta principalmente do crescimento de vegetação nas juntas ou no topo das paredes, geralmente associado à falta de manutenção. O desenvolvimento das raízes pode provocar danos mecânicos nos elementos estruturais (figura 2.11), enquanto líquenes e fungos afetam sobretudo os revestimentos e, na sua ausência, os próprios elementos resistentes (Paupério et al., 2015);

Figura 2.11 - Danos mecânicos devido ao desenvolvimento das raízes, cvviewprojects, 16 de Março de 2026, <https://www.cvviewprojects.com.au/>

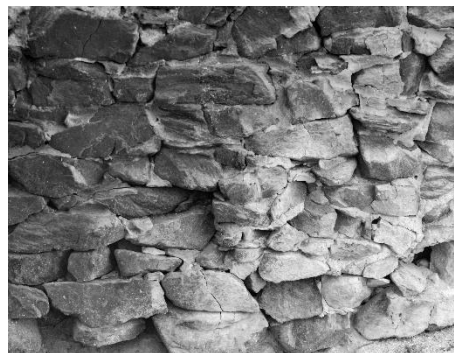
A **alvenaria ordinária** caracteriza-se pela utilização de pedras irregulares, dispostas sem alinhamento definido e com elevada percentagem de vazios, frequentemente preenchidos com argamassa de fraca qualidade (figura 2.13). Esta tipologia apresenta comportamento mecânico altamente heterogéneo, reduzida resistência ao corte e elevada vulnerabilidade a mecanismos locais de colapso induzidos por ações sísmicas (Botelho, 2023).

Figura 2.13 - Alvenaria ordinária (Botelho, 2023)

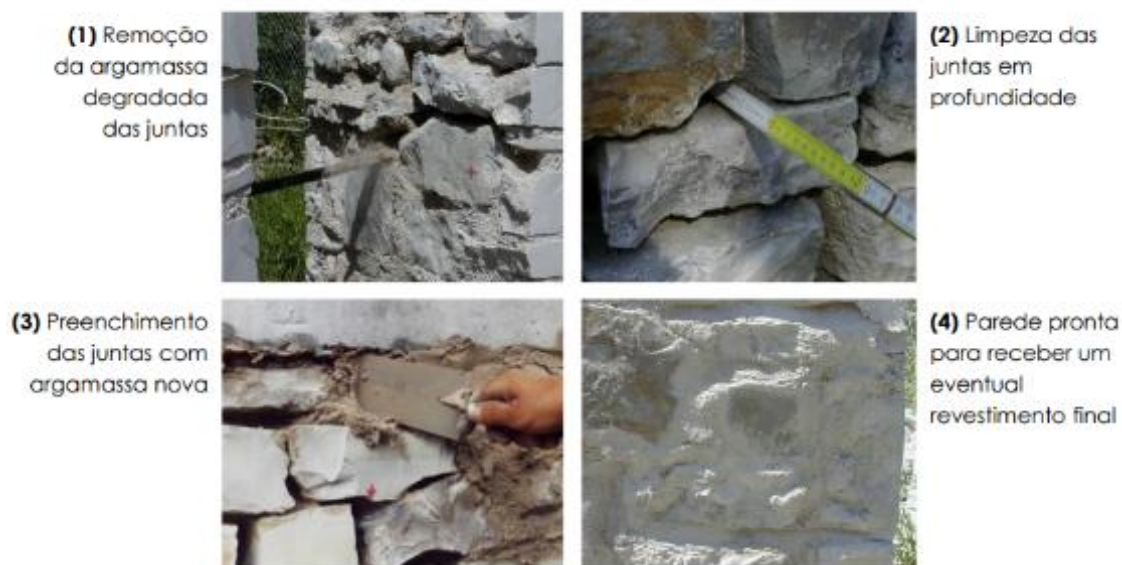
**Reposição ou melhoria do preenchimento das juntas:** A degradação das argamassas de assentamento constitui uma das principais causas da perda de resistência e de rigidez das alvenarias antigas. A deterioração das juntas reduz a capacidade de transmissão de esforços entre os elementos pétreos, favorecendo a infiltração de água e acelerando os processos de degradação. A reposição ou o refechamento das juntas com argamassas compatíveis, preferencialmente à base de cal, permite restabelecer a continuidade mecânica da alvenaria, melhorar a sua durabilidade e aumentar a resistência às ações mecânicas, sem comprometer a compatibilidade física e química com os materiais originais (figura 2.22). A intervenção pode consistir em (Guerreiro, 2015):

Figura 2.22 - Reposição ou melhoria do preenchimento de juntas (Guedes, 2025b)

- Remoção de argamassa deteriorada;
- Rejuntamento com argamassa compatível (frequentemente à base de cal);
- Injeção de caldas para preenchimento de vazios internos.

A melhoria do preenchimento de juntas aumenta a resistência ao corte da parede e melhora o comportamento fora do plano, reduzindo o risco de destacamento de blocos (Guerreiro, 2015).

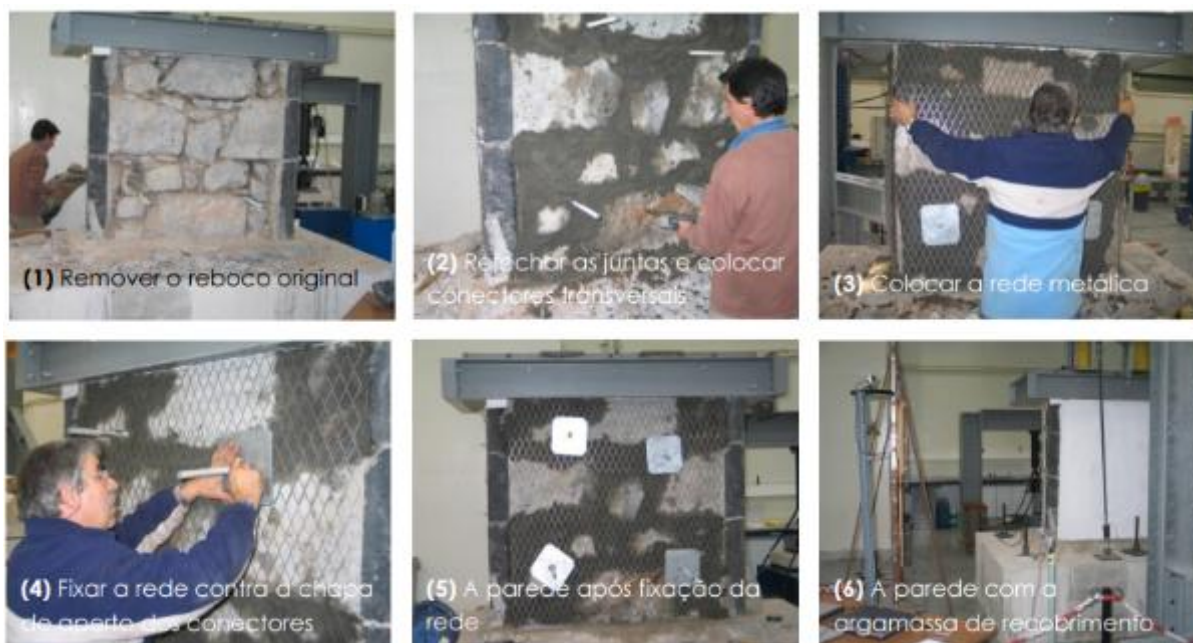
Figura 2.24 - Aplicação de reboco armado (Guedes, 2025b)

O reboco armado consiste na aplicação de uma camada de argamassa reforçada com malha metálica ou fibra, devidamente ancorada à parede existente (figura 2.24). Esta solução proporciona (Guerreiro, 2015):

- Aumento da resistência ao corte no plano;
- Melhoria da capacidade de confinamento;
- Controlo da fissuração.

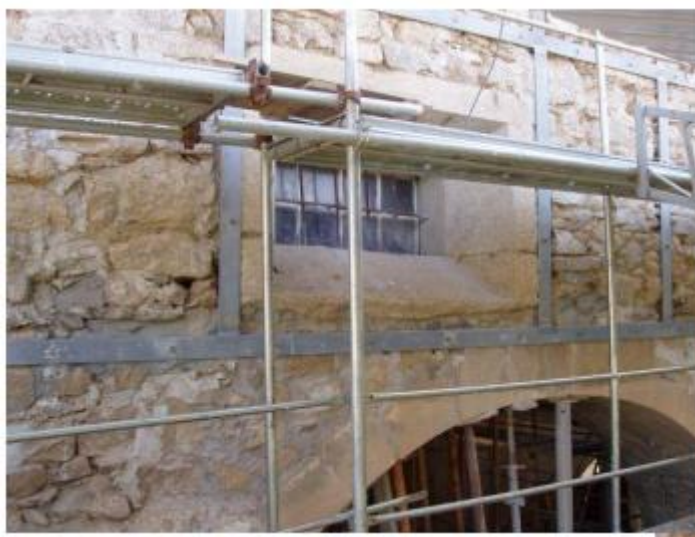
Figura 2.25 - Ancoragem da parede (Guedes, 2025b)

Em contexto sísmico, esta solução é amplamente utilizada por ser relativamente leve, reversível e compatível com construções históricas. As intervenções globais visam melhorar o comportamento do sistema estrutural como um todo, promovendo o funcionamento conjunto dos elementos estruturais e aumentando a sua capacidade de resistência às ações horizontais. A Figura 2.25 apresenta um exemplo da aplicação desta técnica de reforço estrutural.

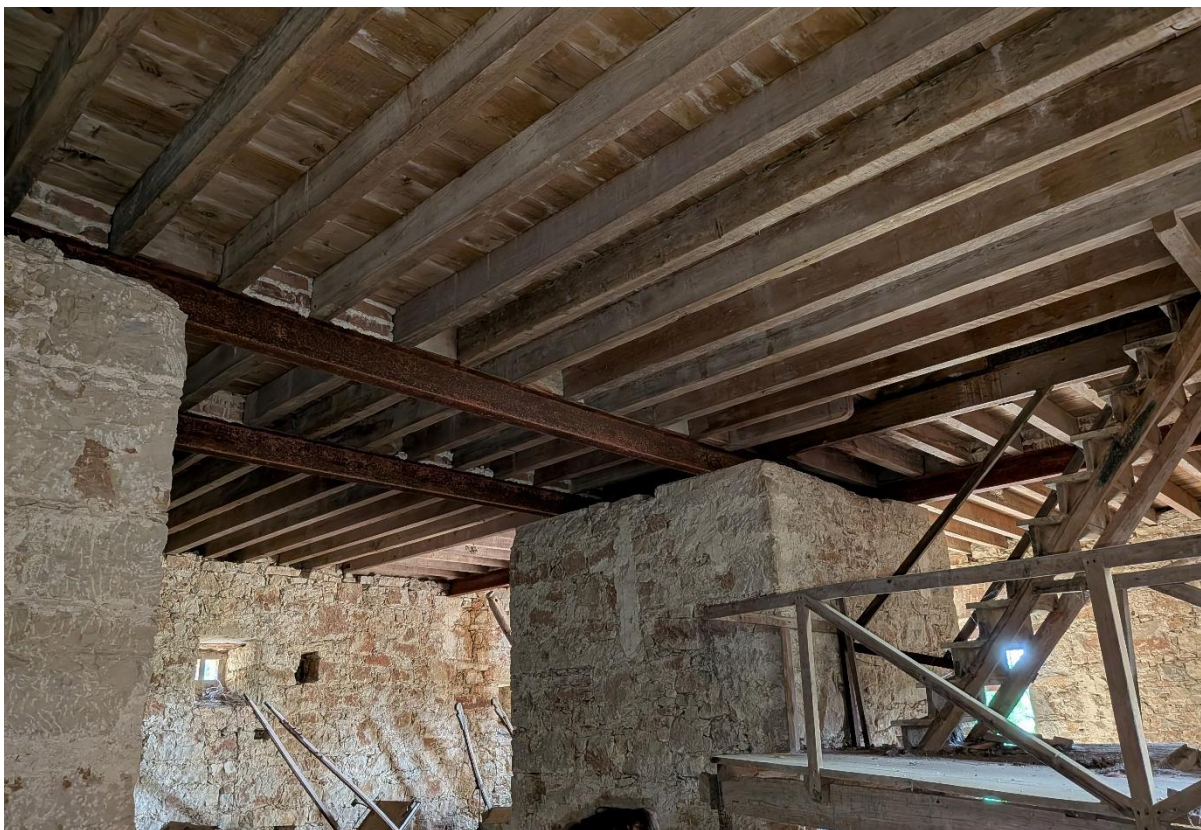
Figura 3.1 - Estrutura do piso 0

Os pavimentos intermédios são constituídos por vigamento simples de madeira, apoiado diretamente nas paredes de alvenaria. O sistema de piso inclui vigas de madeira espaçadas aproximadamente 0.40 m, suportando um tabuado superior. Este tipo de solução construtiva é frequente em edifícios tradicionais, embora apresente rigidez limitada no plano, condicionando o comportamento diafragmático da estrutura. Nota-se ainda um que o piso foi reforçado com perfis metálicos que aparentam ser IPE 180 (figura 3.1).

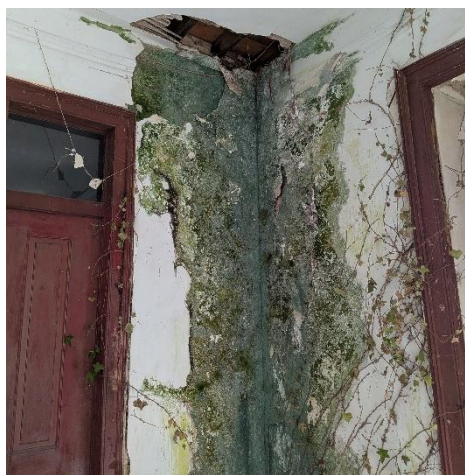
Figura 3.6 – Biodeterioração das alvenarias

- Presença de infiltrações na cobertura, associadas à degradação de elementos estruturais e de revestimento ;
- sinais de colonização biológica nas alvenarias, designadamente desenvolvimento de fungos e bolores (biodeterioração), indicativos de elevados níveis de humidade (figura 3.6) ;

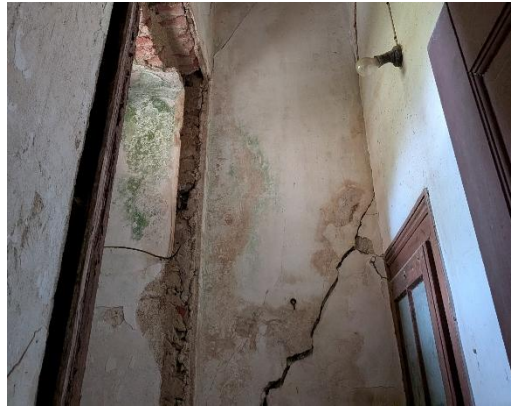
Figura 3.7 – Fissuração em parede de alvenaria

- fissuração em paredes de alvenaria, com roturas visíveis que poderão estar associadas a retrações ou ações horizontais (figura 3.7) ;

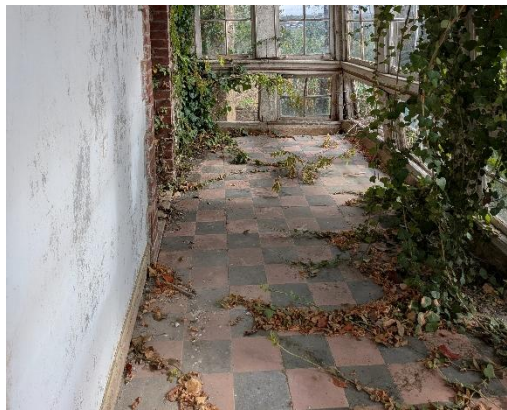
Figura 3.8 – Deformação do pavimento

- indícios de deformação excessiva (deflexão) na varanda, sugerindo possível perda de capacidade resistente ou degradação dos elementos estruturais de suporte (figura 3.8) .

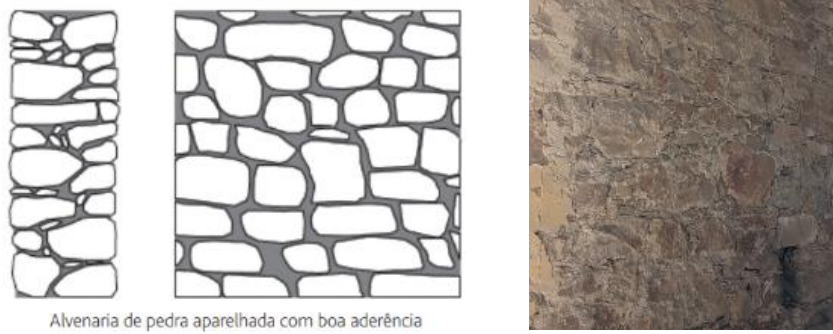
Figura 3.9 - Alvenaria de pedra aparelhada com boa aderência (Candeias et al., 2020)

Face à indisponibilidade de ensaios experimentais que possibilitassem a determinação das propriedades mecânicas dos elementos estruturais considerados no projeto, recorreu-se a estudos previamente publicados para a definição das propriedades da alvenaria de pedra, bem como dos restantes elementos estruturais. A parte 3 do Eurocódigo 8 fornece valores médios de propriedades mecânicas para alguns tipos de alvenarias (Candeias et al., 2020). Assumindo que as alvenarias em estudos fazem parte das alvenarias de pedra aparelhadas com boa aderência (figura 3.9), as propriedades mecânicas encontram-se apresentadas na Tabela 3.1

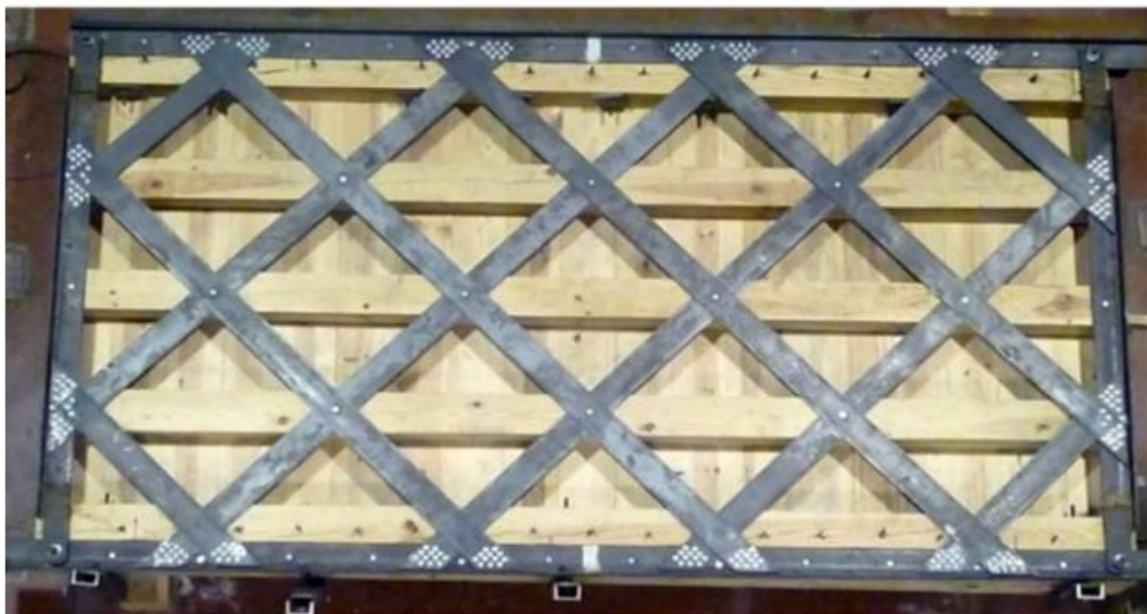
Com o objetivo de melhorar o comportamento de diafragma dos pavimentos, recorreu-se à aplicação de um sistema complementar de reforço estrutural, constituído por tirantes metálicos disposto em forma de malha destinados a aumentar a rigidez no plano do pavimento e a eficiência da transmissão de esforços horizontais. A figura 4.3 apresenta uma representação da malha formada pelos tirantes metálicos.

Figura 4.3 - Reforço do pavimento através da aplicação de tirantes
