ESTUDO DA DELAMINAÇÃO ASSOCIADA À FURAÇÃO DE COMPÓSITOS REFORÇADOS COM FIBRAS DE VIDRO E DE SISAL

L.M. Durão¹, Daniel J. S. Gonçalves¹, João Manuel R. S. Tavares², Victor Hugo C. de Albuquerque³, Túlio H. Panzera⁴, A. Aguiar Vieira² e António Monteiro Baptista²

Palavras-chave: Compósitos, Furação, Delaminação, Análise de imagem, Ensaio mecânicos

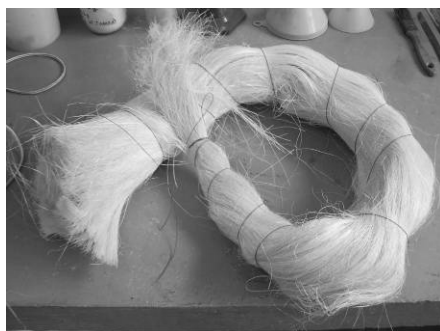
Para as placas em sisal/epóxico foi igualmente utilizada a moldação manual. As fibras de sisal, originárias da empresa SisalSul (São Paulo, Brasil), foram utilizadas conforme recebidas, Figura 4.

Figura 4 – Mecha de fibras de sisal.
